## BİNALARDAKİ ISI KAYIPLARININ TERMAL KAMERA ÖLÇÜM VE GÖRÜNTÜLERİYLE TESPİT EDİLMESİ, ANALİZİ VE DEĞERLENDİRİLMESİYLE İLGİLİ BİR ÇALIŞMA

ÖMER ÜNAL  
İZOMERK

MURAT BAYRAM  
T.C. ÇEVRE VE ŞEHİRCİLİK BAKANLIĞI

Bu çalışmada, Ankara’da Giriş+12 katlı betonarme karkas tarzda inşa edilmiş, merkezi kalorifer sistemiyle ısıtılan mevcut yalıtımsız binanın ısı kayıpları incelenmiş, yalıtım uygulaması ihtiyacı belirlenmiş ve ısı yalıtımı uygulaması sonrasındaki inceleme ile de yalıtım uygulamasının performansı değerlendirilmiştir.

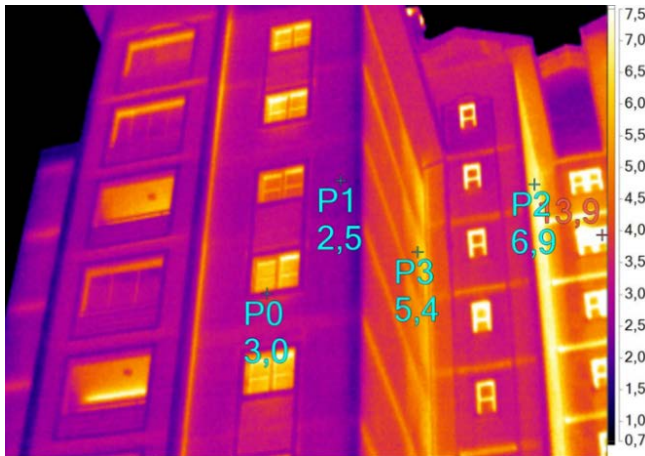
Şekil-10. Yalıtım öncesi ön sol üst termal ölçümü

**GAZ BETON DIŞ DUVARLAR:** Binanın dolgu duvarları 20 cm kalınlığında gaz beton malzemeden yapılmıştır. Termal kamera görüntülü ölçümlerinde gaz beton duvar yüzeyindeki dış sıcaklık 2,5 – 2,9 °C arasında ölçülmüş olup, bu değer, binada ısı kaybının en az olduğu bölgelerin gaz beton duvarlar olduğunu göstermektedir. Şekil 10, 12, 14, 16, 18, 20, 22, 24, 26, 28, 30, 32, 34

**MERDİVEN BOŞLUKLARI VE YANGIN GÜVENLİĞİ HOLÜ:** Mimari projede merdiven boşlukları mahallinin ön tarafı gaz beton yan duvarları 18 cm betonarme perde duvar olarak verilmiştir. Termal kamera ölçümlerinde merdiven boşluklarının yangın güvenliği holü ile birleşen dış duvarları binanın en çok ısı kaybının olduğu bölgeler olarak tespit edilmiştir. Bu duvarlarda sıcaklık değerleri 7 - 8 °C civarında ölçülmüştür. Şekil 2, 3, 10, 12, 14

Mimari projede Yangın güvenliği holünün dış duvarı 19 cm (3+13,5+3) kalınlığında dolgu duvar olarak verilmiştir. Bu duvardaki termal kamera ölçümlerinde yüzey sıcaklığı 5 ile 5,5 °C civarında ölçülmüştür. Şekil 2 , 3 , 10, 12, 14, 16

**KOLON VE TABLİYELER:** Ön cephe kolon ve tabliyelerdeki ısı kayıplarının diğer cephelere göre daha az olduğu görülmektedir. Bu da ön cephede betonarme yüzeylere 2 veya 3 cm yalıtım yapılmış olabileceğini göstermektedir. Şekil 10, 12, 14, 16, 18, 20

TABLİYE BETONLARI: Köşe “L” kolonlarında kat tabliyeleri üzerindeki dış sıcaklık 5,5 – 8,5 °C arasında ölçülmüş olup, bu değer “L” köşe kolonlarına bağlı tabliyelerden çok fazla ısı kaybı olduğunu göstermektedir. Şekil 10, 12, 14, 16, 18, 20, 22, 24, 26, 28, 30, 32, 34

**PENCERELER:** Termal kamera görüntülü ölçümlerine göre, dış cephedeki pencerelerin bir kısmının sızdırmazlığı genel olarak iyi görünmekle beraber diğerlerinde ısı kaçakları olduğu görülmektedir. Yapılan ölçümlerde pencerelerin dış yüzey sıcaklığı genelde 3 – 5 °C arasında ölçülmüştür. Bu değer pencere sistemlerinin ısı yalıtımı yönünden iyi çalıştığını göstermektedir. Pencerelerin hangi bölgelerinden kaçak olduğu daire içerisinden yapılacak termal ölçümlerle kesin olarak belirlenebilecektir. Şekil 10, 12, 14, 16, 18, 20, 22, 24, 26, 28, 30, 32, 34

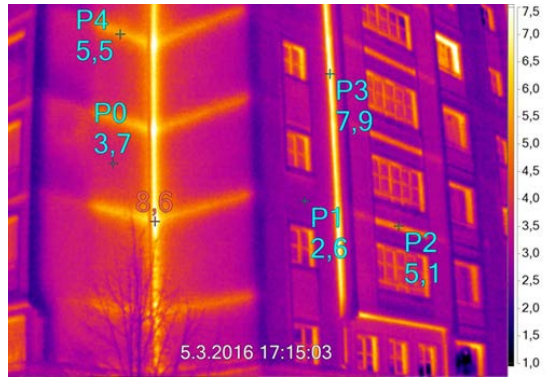
Şekil-18. Yalıtım öncesi sağ yan termal ölçümü

KÖŞE “L” KOLONLAR: Bina dört köşesinde bulunan L kolonlar üzerine oturtulmuştur. Ön cephede sağ ve sol tarafta boydan boya kolonlar üzerindeki dış sıcaklık 3 – 3,7 °C arasında ölçülmüş olup, bu değer kolonlara içeriden 2 veya 3 cm kalınlığında ısı yalıtımı uygulanmış olabileceğini göstermektedir. Şekil 1, 18, 22, 26, 28, 30, 32

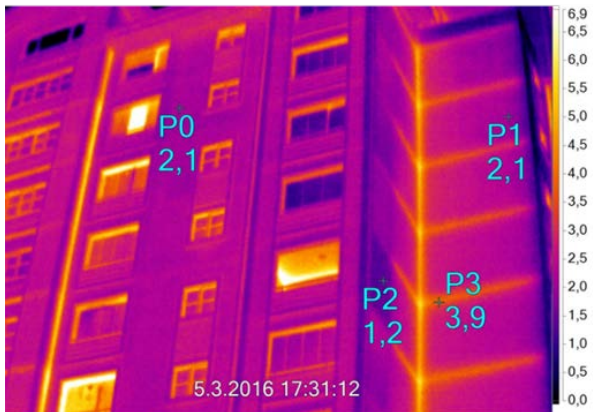
Şekil-20. Yalıtım öncesi sağ alt termal ölçümü

İÇ BALKON KİRİŞLERİ: Balkon içlerinde kalan pencerelerin üzerindeki kirişlerin yüzeyindeki sıcaklık 10 – 11 °C arasında ölçülmüştür. Bu değer kirişlerin yalıtımsız olduğunu ve binanın en çok ısı kaybı olan bölgeleri olduğunu göstermektedir. Şekil 20, 22, 26, 28, 38, 40, 42, 44

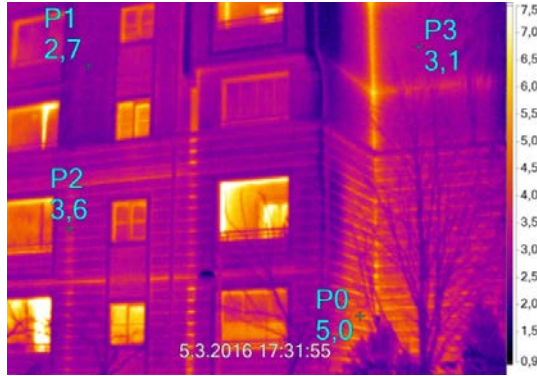
Şekil-22. Yalıtım öncesi sağ alt termal ölçümü

Binanın zemin ve 1. katındaki köşe “L” kolonlarının yüzeyindeki sıcaklık 5 ile 7 °C arasında ölçülmüştür. Bu değer binanın zemin ve 1. katında diğer katlara göre daha fazla ısı kaybı yaşandığını göstermektedir. Ölçülen sıcaklık değerinin üst katlara göre yüksek oluşu, “L” kolonların zemin ve 1. katta ki kısmına yalıtım uygulanmadığını göstermektedir.

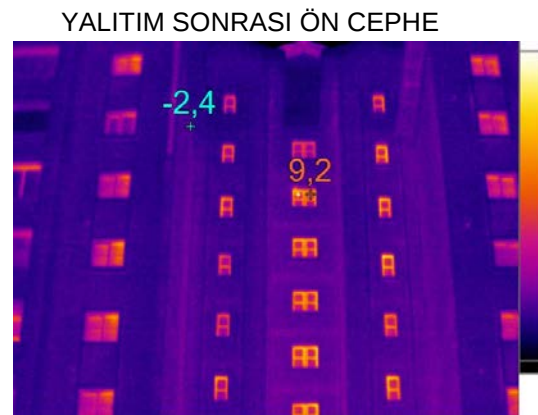
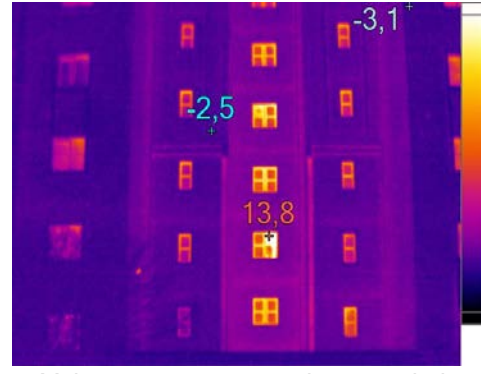
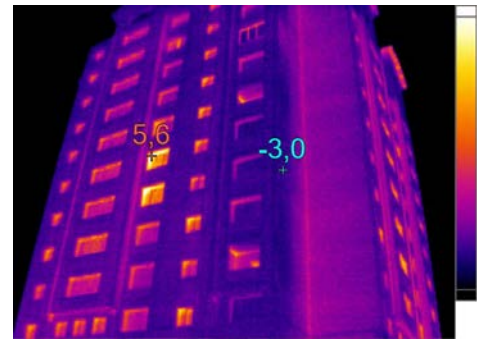
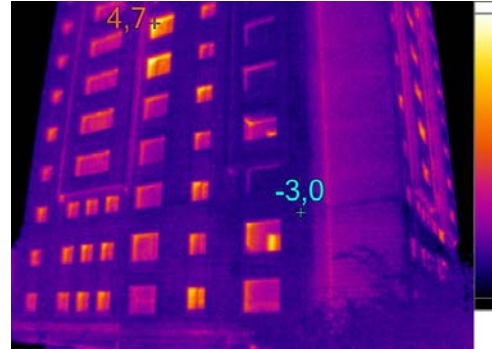
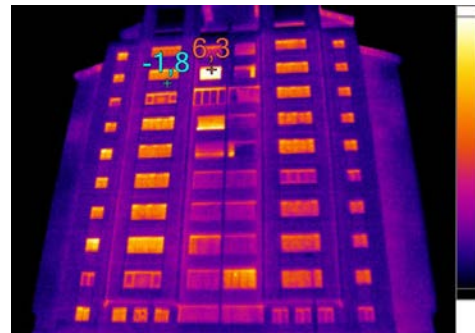
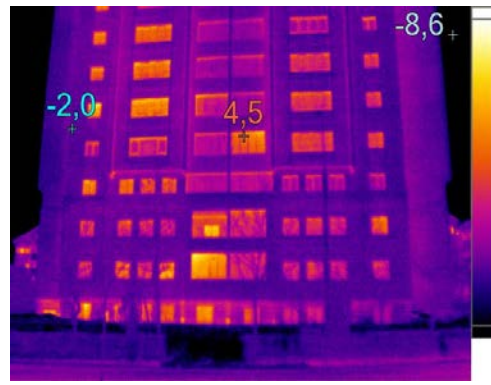
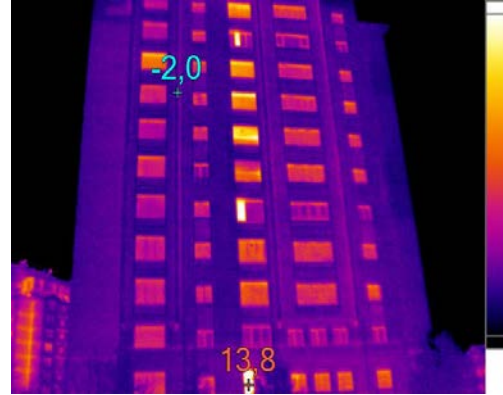
Hesaplandığı gibi 6 cm taş yünü ile yapılan uygulama sonunda, ısı yalıtım sisteminin ısı kayıplarını azalttığı ve ısı köprülerini önleyerek yüksek performans gösterdiği yapılan görüntülü ölçümlerde tespit edildi. Binanın yalıtım öncesi ve sonrası termal ölçümleri mukayese edildiğinde başarılı bir uygulama yapıldığı belirlendi. Şekil-35 , 37 , 39 , 41 , 43 , 45 , 47
