INSTITUTO SUPERIOR DE ENGENHARIA DE LISBOA

Princípios da Reabilitação de Edifícios. Aplicação a casos de estudo.

Trabalho Final de Mestrado Conducente ao Grau de Mestre em Engenharia Civil na
Área de Especialização em Edificações

Fevereiro de 2016

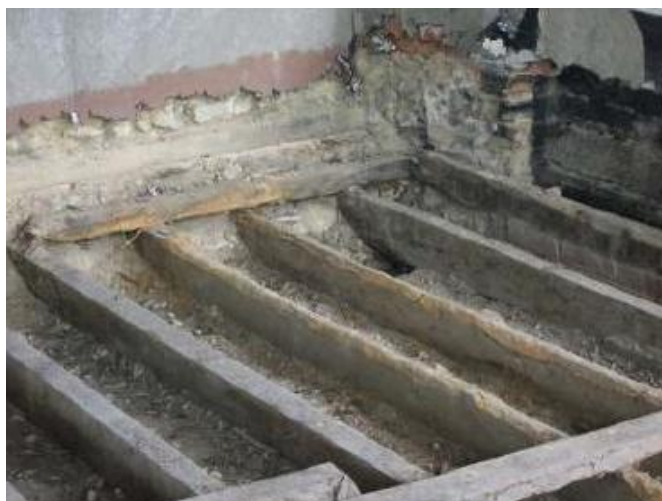
As vigas de madeira do pavimento da esteira, devido à exposição periódica a condições de elevada humidade, desenvolveram patologias próprias das madeiras devido a agentes xilófagos como os fungos de podridão (figura 17). Esta patologia indica um ciclo de humidade e posterior secagem, estando presente de forma generalizada por todo o perímetro da cobertura.

Figura 17- Apodrecimento das vigas de madeira do pavimento de esteira (Costa, 2010)

As vigas que apresentavam sinais de deterioração por ataque de fungos foram identificadas e cortadas na zona afetada. As emendas foram realizadas com madeira de abeto branco com pulverização de produto à base de solvente orgânico (Figura 18). As novas secções de madeira foram fixas usando cola de compostos fibrosos com base de poliuretano e ligadores metálicos aparafusados às duas peças (Figura 19).

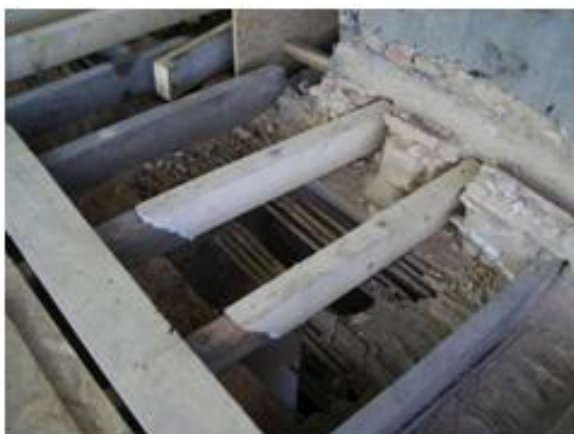
Figura 18-Emendas das vigas que apoiam nos frechais (Costa, 2010)

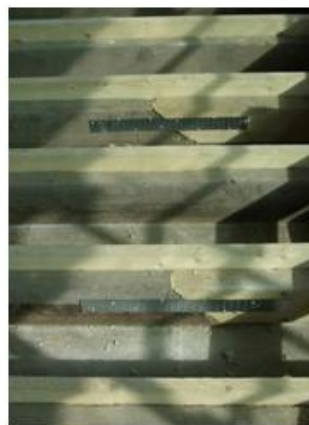
Figura 19-Ligadores metálicos usados nas emendas (Costa, 2010)

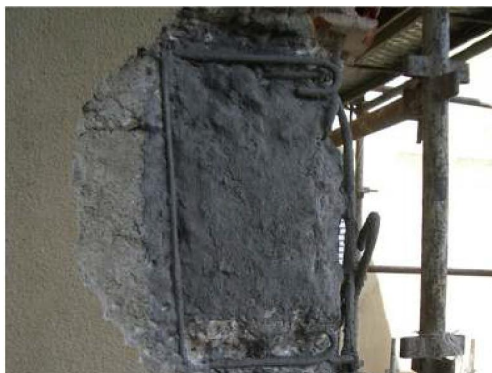
Figura 22-Reparação da estrutura de betão armado (Costa, 2010)

- Identificação das zonas com betão degradado;
- Remoção do betão com recurso a jato de água e escopro, com profundidade de pelo menos 15 mm por detrás das armaduras;
- Limpeza da ferrugem das armaduras com recurso a escova de aço;
- Aplicação de duas demãos de proteção anticorrosão com espessura total no mínimo de 2 mm, cobrindo toda a área do aço a proteger;
- Aplicação de um primário de aderência nas armaduras e no betão das áreas a reparar para posterior aplicação da nova argamassa de reparação aditivada.

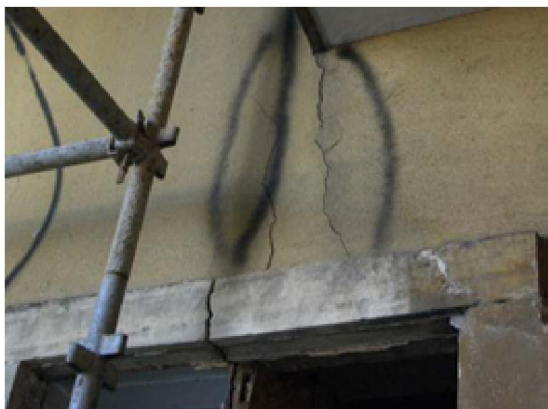
Figura 23- Identificação da fissura direcionada (Costa, 2010)

Efetou-se a picagem do reboco com fissuras direcionadas até ao suporte das zonas pré-identificadas (figura 24) e após constatação da perda de coesão da parede de alvenaria, procedeu-se à consolidação e reforço da mesma com injeções de calda cimentícia.

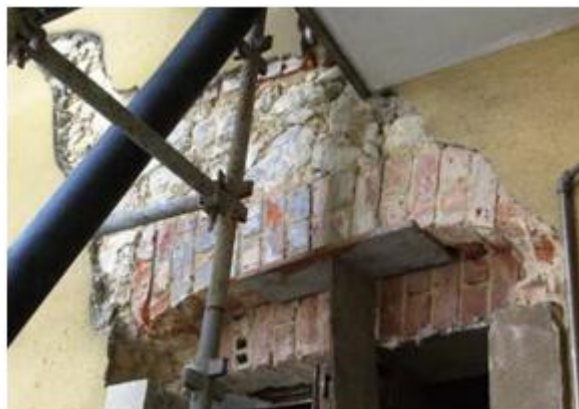
Figura 24- Picagem do reboco ao suporte (Costa, 2010)

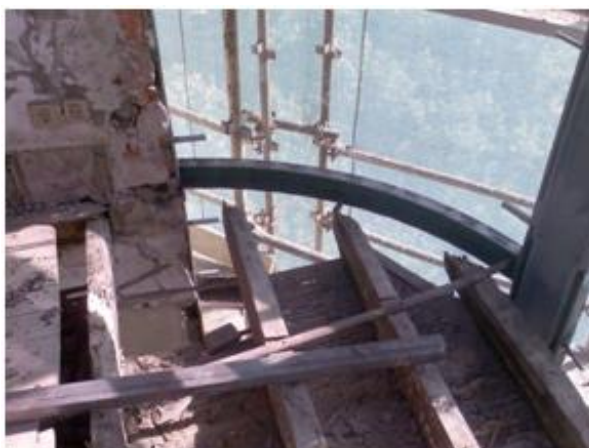
A referida degradação manifestava-se ao nível das caixilharias de madeira, nos panos de peito e vergas da alvenaria, das varandas e da própria estrutura metálica de suporte devido à infiltração das águas pluviais, o principal agente catalisador destas patologias.

Figura 25-Exposição das vigas e estrutura metálica (Costa, 2010)

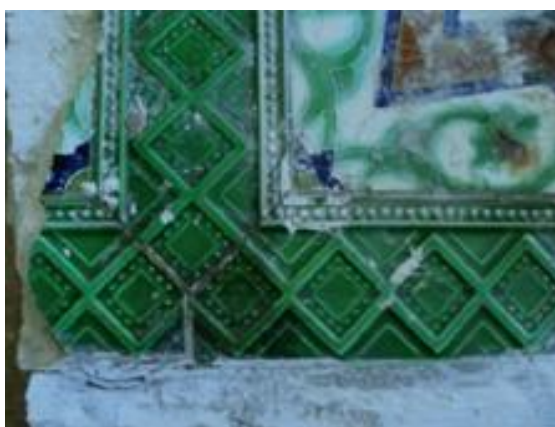
Figura 34- Azulejo existente (Costa, 2010)

Os azulejos que apresentavam danos irreparáveis, foram substituídos por novos azulejos pintados à mão, reproduzidos com base nos originais, mantendo-se os que estavam em bom estado de conservação (figura 35). Os mais afetados foram os do vão do gaveto.

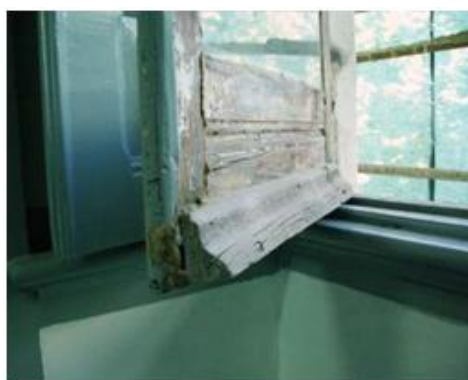
Relativamente à caixilharia de madeira, apresentavam um estado avançado de degradação (figura 37).

Figura 37- Caixilharia de madeira original (Costa, 2010)

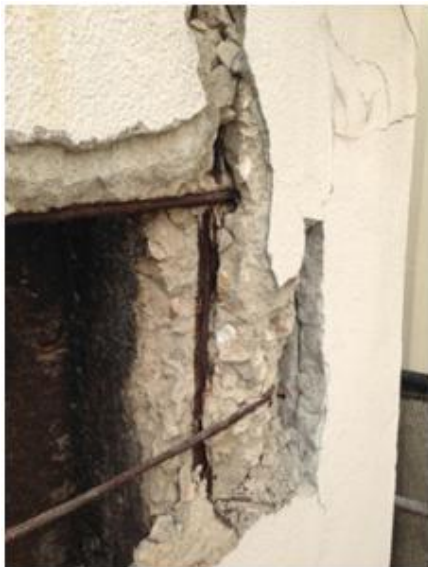
Figura 52- Corrosão das armaduras na chaminé

- Remoção do betão fissurado ou desagregado;
- Limpeza da corrosão das armaduras ou substituição das que se apresentavam com a área da secção afetada;
- Colocação de novas armaduras;
- Aplicação de primário de aderência nas armaduras e no betão das áreas a reparar;
- Reposição da camada de recobrimento utilizando argamassa aditivada;
- Pintura com tinta texturada.

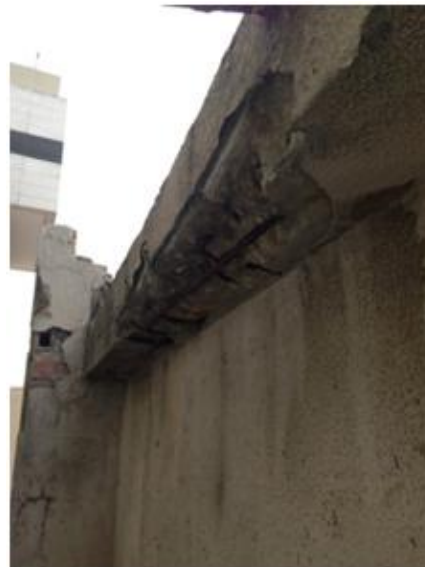
Figura 53- Corrosão das armaduras dos bordos das lajes dos anexos
