Reabilitação de Edifícios Históricos

ANA RITA MARTINS CERQUEIRA

Relatório de Estágio submetido para satisfação parcial dos requisitos do grau de

MESTRE EM ENGENHARIA CIVIL – RAMO DE CONSTRUÇÕES

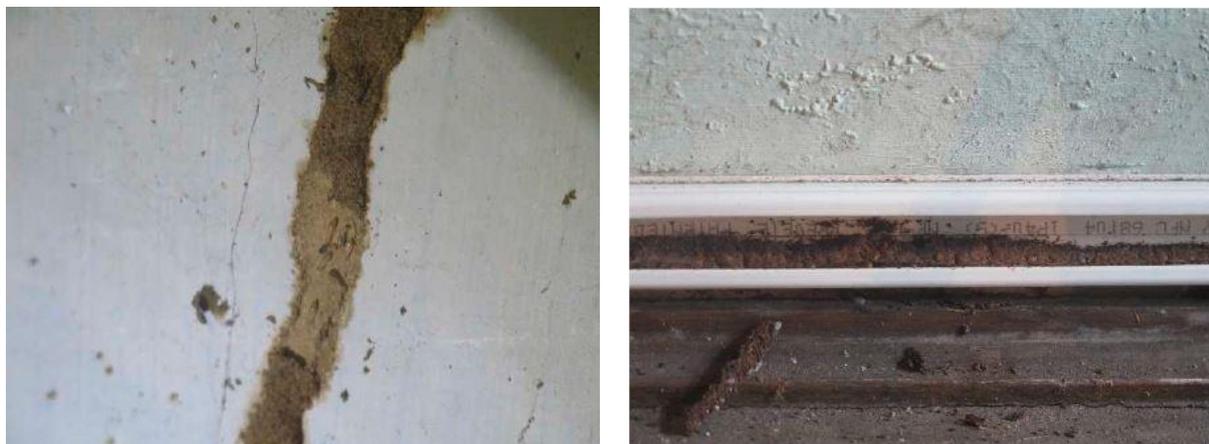
edifício e das juntas das paredes de alvenaria de pedra, a entrada de água cria condições para o ataque de agentes bióticos nos elementos de madeira, tendo sido identificados diversos danos causados por agentes atmosféricos e por ataque de agentes bióticos (fungos e insetos xilófagos) e sociais (térmitas), em que alguns deles apresentam carácter estrutural. É de referir ainda que foram detetados caminhos de térmitas ativas visíveis nas paredes de alvenaria de pedra, vigas de pavimento na cave e calhas elétricas.

a) Caminho de térmitas ativas na cave.

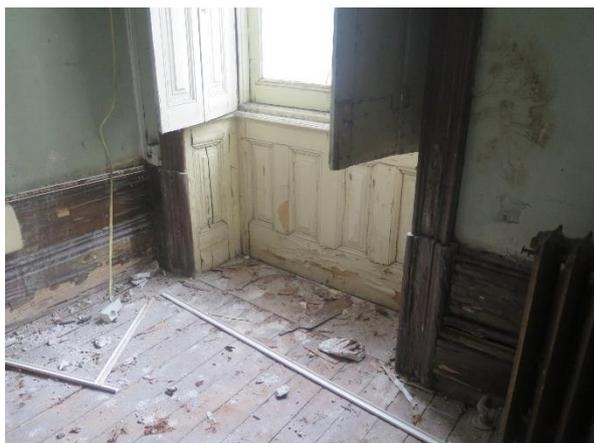
As paredes de alvenaria de pedra do edifício apresentam um bom estado de conservação, sem deformações estruturais notórias. No entanto, verificou-se a existência de focos de humidade em algumas zonas do edifício devido à entrada de água no interior através da cobertura (escorrendo em certas zonas para os pisos inferiores), em particular nas zonas próximas das paredes exteriores e em locais de união de panos de águas, onde se localizam as caleiras. Como resultado, nesses locais verifica-se o destacamento com desagregação do reboco e a forte presença de colonização biológica, nomeadamente a presença de fungos. De referir que as paredes de alvenaria de tijolo maciço identificadas nas ruínas do edifício anexo apresentam um razoável estado de conservação com exceção de uma fissura vertical.

a) Manchas de humidade e fungos na parede de fachada frontal.

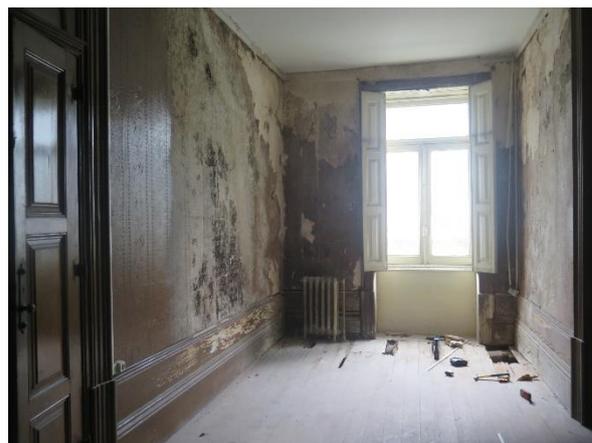
b) Humidade nas paredes de alvenaria.

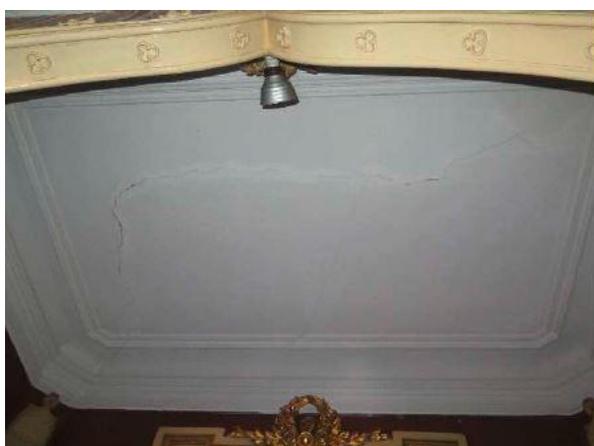
Como referido anteriormente, identificaram-se alguns pontos de entrada de água nas coberturas do edifício, causando o aparecimento de fungos e podridão que afetaram os elementos estruturais da mesma, nomeadamente frechais, varas, ripas e as zonas de apoio das asnas e rincões nas alvenarias de pedra. Outra anomalia identificada foi a fissuração dos tetos imediatamente abaixo das coberturas e das paredes de tabique das claraboias, revelando deformação das mesmas por efeitos de fluência da madeira.

a) Fissuração no teto devido à deformação das asnas.

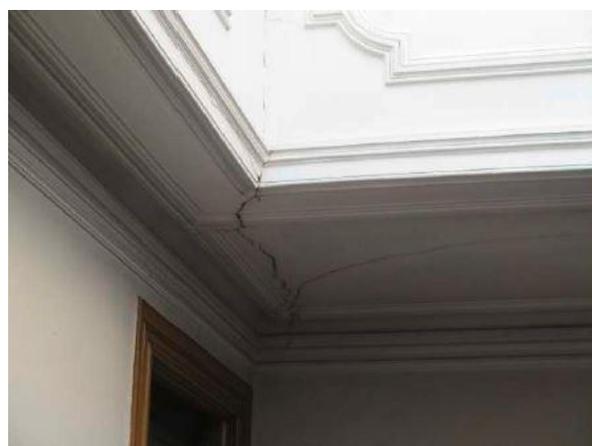
b) Fissuração no teto devido à deformação das asnas.
