Dalgıç Pompa Sistemlerinin Değişim veya Onarımında Karar Süreci

E.Cüneyt BULCA - Alarko Carrier Su Basınçlandırma Sistem ve Ürünleri Ürün Müdürü

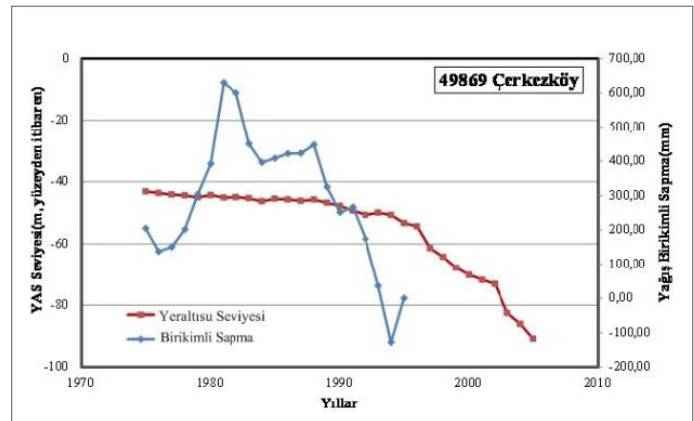
Grafik-1: Çerkezköy 49869 nolu Rasat Kuyu Verileri- YAS Seviye Değişimi

Çerkezköy bölgesinde sorun yaşandığı 2002 -2007 yılları arasında su kuyuları 200-250 mt civarında açılmaktaydı. (Bugün 250-300 mt arasında bir derinlikte açılmaktadır.) 2002 yılında bu kuyularda Statik Su Seviyesi (**) 73 m, Dinamik Su Seviyesi (***) 103 mt civarındaydı. Bu kuyularda çalışan Alarko AL 8075/10 AI-8 45 kW tipi pompalarımız bölgede faaliyet gösteren fabrikalarda proses suyu temini amaçlı kullanılmaktaydı. 2006 yılında pompalarımızda belirgin bir şekilde arıza artışı tespit ettik. Arızaların bir çoğunda dalgıç pompa motorunun yandığı, aynı yıl içerisinde bir kaç kez sarılarak onarıldığına şahit olduk. Bu davranış modeli doğal olarak arıza frekansının da yükselmesine sebep olmuştur. Şimdi bu durumun neden ve nasıl oluştuğunu inceleyelim.

Gratik-1 den görüleceği üzere 2002 yılında 70 mt olan yeraltısuyu seviyesi, 2006 yılında 92 mt ye kadar düşmüştür. Bu düşüm bölge için anormal sayılabilecek bir düşümdür. Bu düşüme bölgede sayıca fazla olan ve proseslerinde girdi olarak yeraltısuyu kullanan işletmelerin ve bölgede kaçak açılan kuyuların neden olduğu aşıkardır. Sonuç olarak kontrolsüz ve aşırı kullanım sonucu 5 Kasım 2009 tarihli resmi gazete ilanı ile Çerkezköyün de dahil olduğu Çorlu 1-1 sahası işletmeye kapatılmıştır.
