**DIVISIÓN DE TRANSPORTES  
DIRECCIÓN GENERAL DE INGENIERÍA DE  
TRÁNSITO  
DEPARTAMENTO DE ESTUDIOS Y DISEÑOS**

MOPT-03-05-01- 0477-2019

**Cambio de Señalización en Paso Ferroviario,  
San Joaquín, Flores, Heredia**

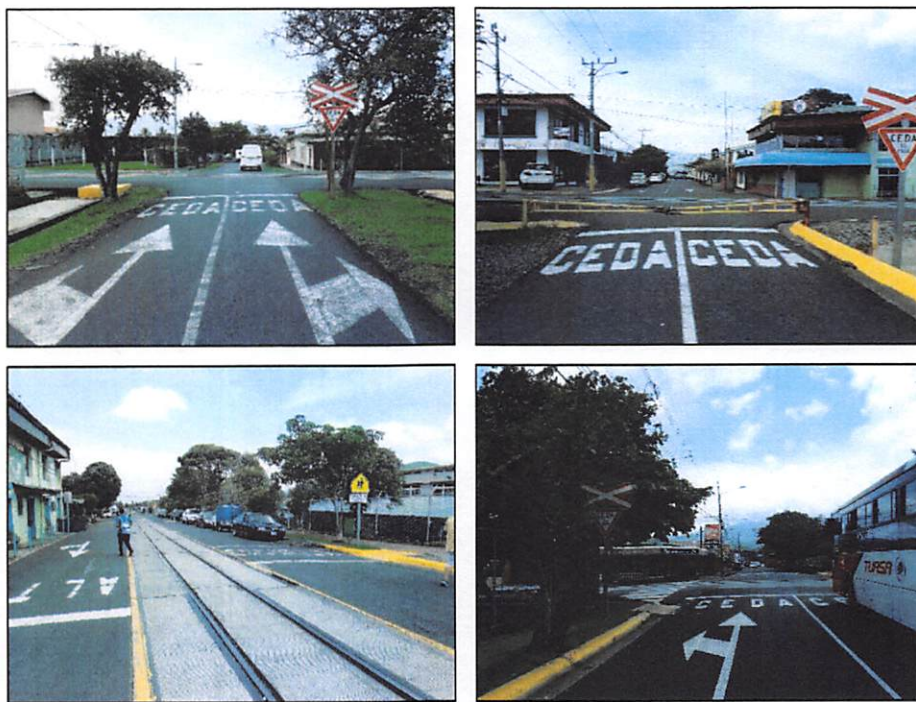
Figura 2 Condición Actual de la Zona

- a. Ancho promedio: variable entre los 9.3 y 10.0 metros incluyendo la línea tren.
- b. Material de la superficie de rodamiento: Carpeta asfáltica.
- c. Estado actual de la demarcación: regular.
- d. La señalización de las calles, sentido norte-sur y viceversa, tiene una señal de "CEDA" en los cruces del ferrocarril.

1. Se evidencia la necesidad de realizar el cambio en la demarcación, en la cual las calles se mantengan con la señal de Alto junto con la cruz de San Andrés y las avenidas mantengan la prioridad de paso.

Se solicita realizar las obras necesarias para efectuar los cambios en la demarcación de acuerdo a lámina adjunta.
