## West-Friese Archeologische Rapporten 146

### Molen nr. 6

Archeologisch en historisch onderzoek naar de 6<sup>de</sup> van 15  
achtkante poldermolens van een molencomplex aan de  
Oosterdijk te Medemblik

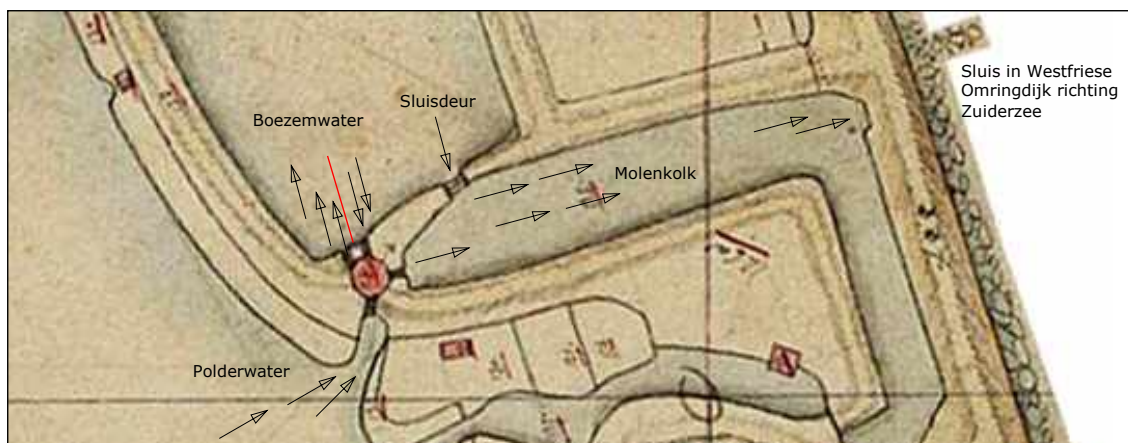
Afb. 2.6. De werking van een molencomplex.

Het molencomplex aan de Oosterdijk bestond zoals gezegd in de 17<sup>de</sup> eeuw uit vijftien molens, verdeeld over vier molenkolken en vier sluizen. Per sluis werd een systeem aangelegd van meerdere molens, molenkolken en een boezemwater. Per molenkolk werd het polderwater met schepraderen naar het boezemwater gemalen. Wanneer het water hoog genoeg stond kon de sluisdeur in het boezemwater worden opgezet en het water naar de sluis in de Westfriese Omringdijk worden gebracht. De molens met dubbel scheprad konden het water van de boezem met hun tweede scheprad nog eens van de boezem naar de molenkolk richting de sluis malen. Dit tweede scheprad stond hoger dan het eerste. Dit betekent dat de schepraderen zowel op verschillende hoogtes als in verschillende richtingen maalden (afb. 2.6).

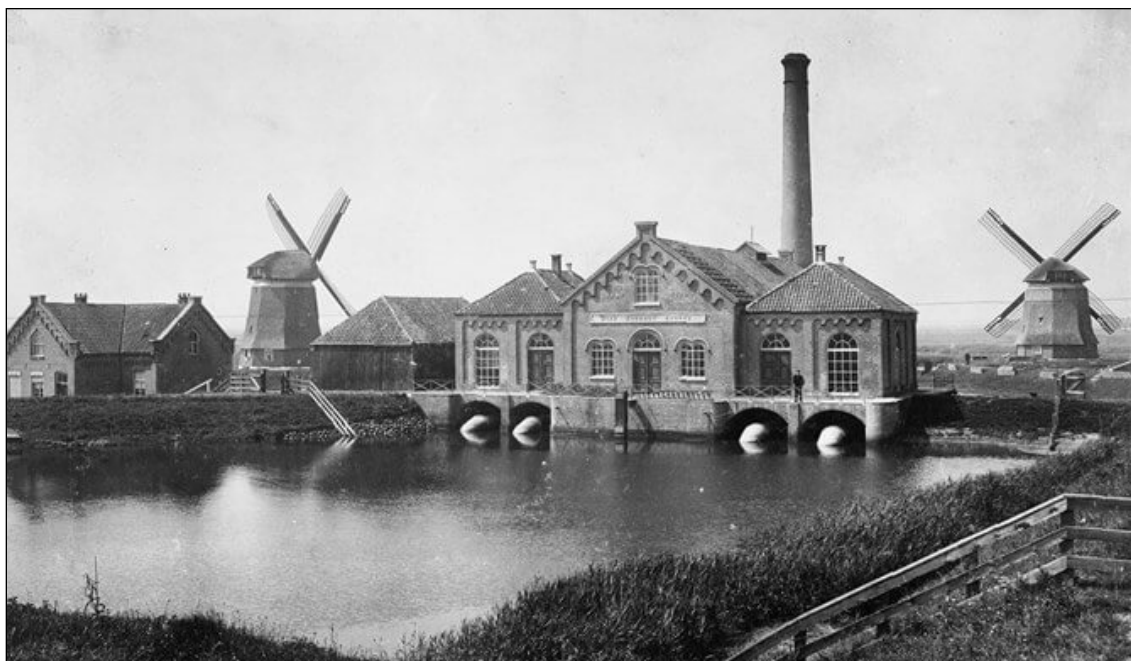
*Afb. 2.9. In 1868 werd een hulpstoomgemaal in Medemblik gebouwd om de windmolens te helpen met het droogmalen van De Vier Noorder Koggen.*

gebouwd (afb. 2.9). Deze werd in werking gesteld wanneer de windmolens niet konden draaien en diende dus voornamelijk als hulpje voor de molens. In 1905 stonden de windmolens maar liefst 188 dagen stil vanwege windstilte of een te hoge zeespiegel. Het hulpstoomgemaal bleek niet genoeg capaciteit te hebben en dit zorgde voor de noodzaak een nieuwe bemaling in het gebied te plaatsen. In 1908 werd een tweede gemaal gebouwd naast het hulpstoomgemaal (afb. 2.10). Dit nieuwe gemaal maakte de windmolens overbodig en in 1908 volgde dan ook de sloop van de vijftien molens aan de Oosterdijk.

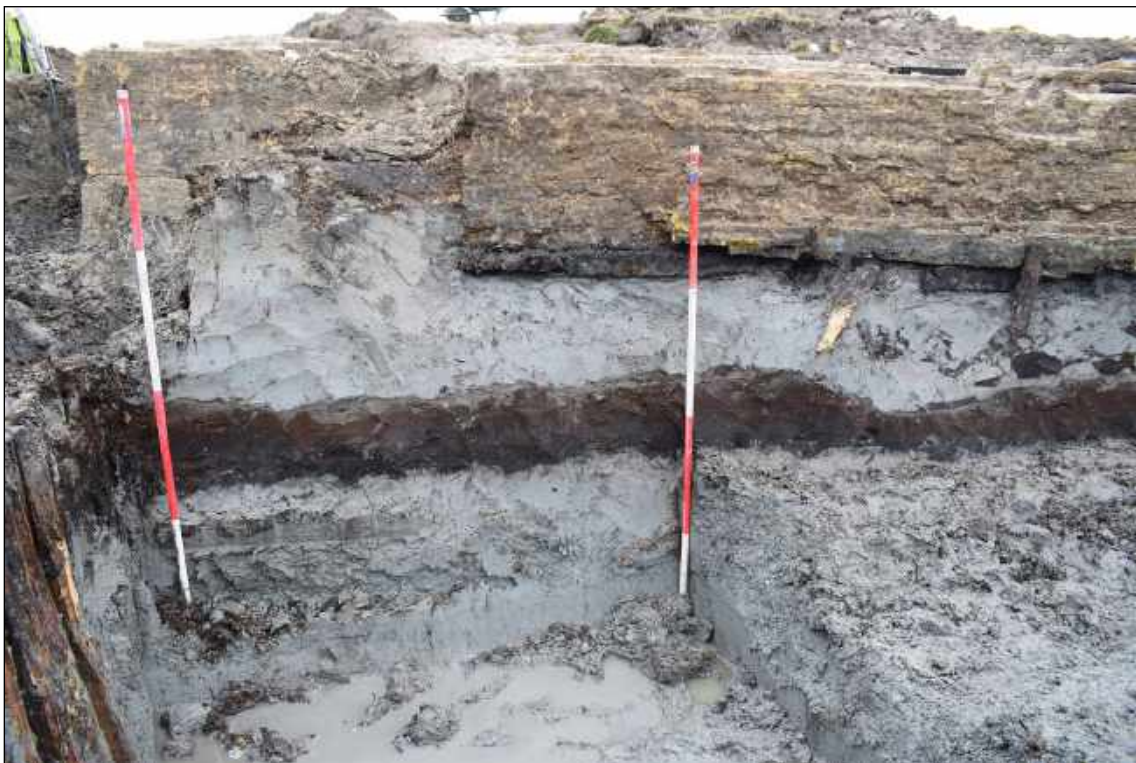
Afb. 4.1. De bodemopbouw ter plaatse van molen nr. 6 aan de Oosterdijk te Medemblik.

De bodemopbouw bestond in de basis uit een lichtgrijs zandpakket met daarin dunne kleilaagjes. De top van het pakket bevond zich op een hoogte van -3,4 NAP. Hierboven was een veenpakket aanwezig van maximaal 0,2 m dikte. Bovenop de veenlaag lag een dunne band grijs zand van circa 0,1 m dikte. Mogelijk is dit een restant van een overstroming van het gebied. Bovenop dit bandje was een ophogingspakket aanwezig van lichtgrijze siltige klei met daarin veenbrokken met de top op een hoogte van -2,6 NAP. Bovenop dit pakket werd de molen gebouwd (afb. 4.1).

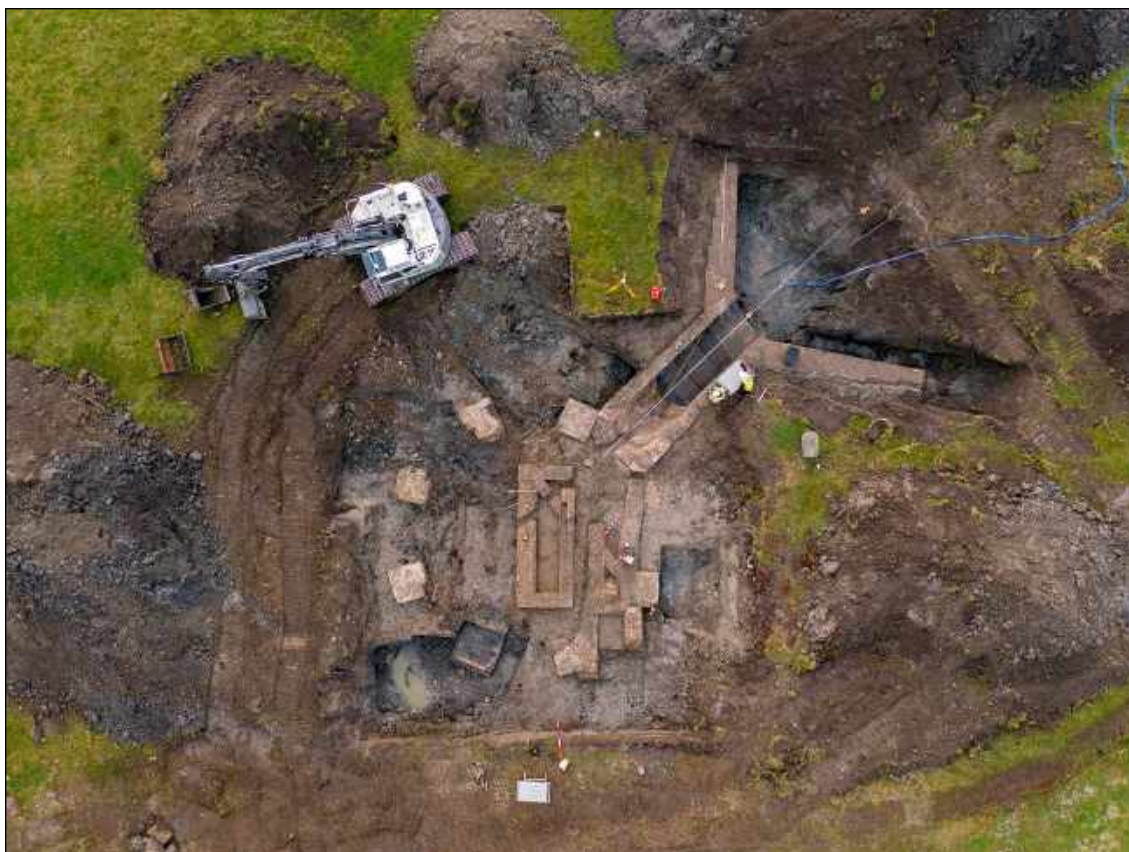
*Afb. 4.2. Op de luchtfoto zijn duidelijk de acht penanten te zien, waarvan de twee penanten aan de rechterzijde anders zijn georiënteerd.*

De acht penanten van een poldermolen werden doorgaans op het hart van de molen gericht. Uitzondering hierop waren soms de penanten waar de waterlopen en het scheprad tussendoor werden geplaatst. Deze werden evenwijdig aan de middellijn van de molen gezet om meer ruimte te creëren. Bij molen nr. 6 werden alleen de twee westelijke penanten recht ten opzichte van de middellijn gezet. De overige zes penanten waren met het hart op het midden van de molen georiënteerd (afb. 4.2).<sup>45</sup>

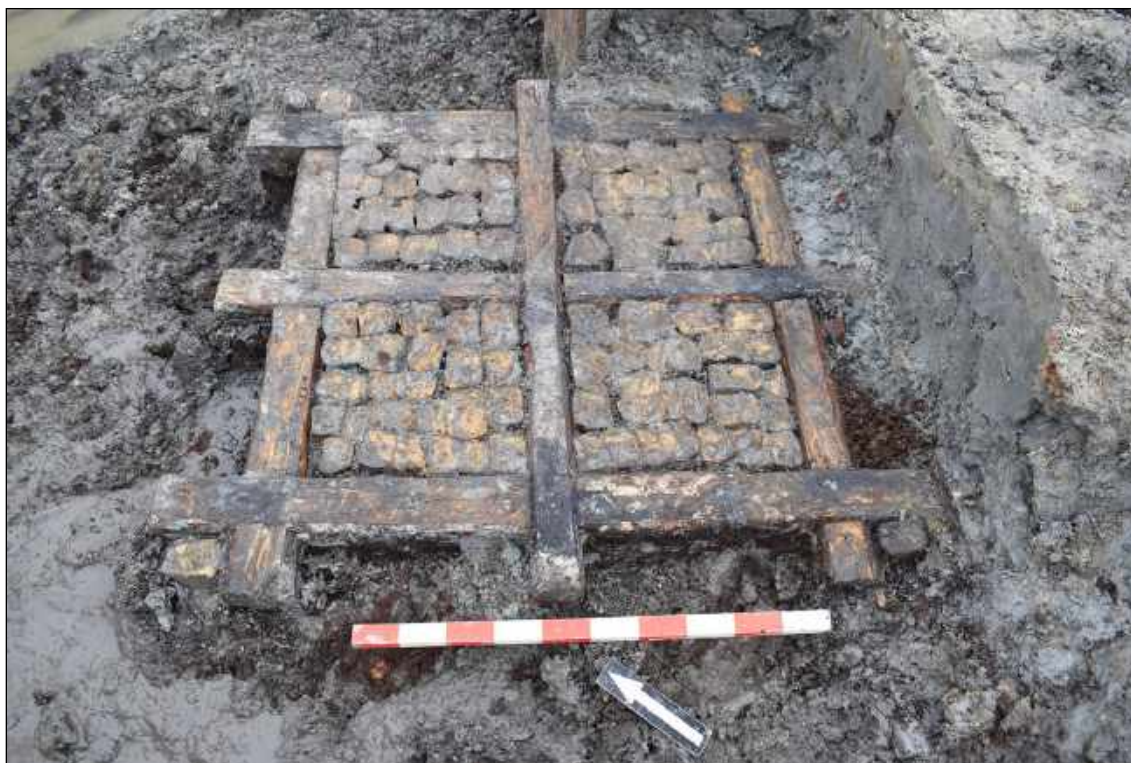
*Afb. 4.3. De houten fundering van de penanten na het verwijderen van de eikenhouten vloer.*

door zes balken van grove den met verschillende afmetingen die aan elkaar waren verbonden met halfhoutverbindingen, zodat binnen het grote vierkant vier kleinere vierkanten ontstonden (afb. 4.3). Op de locaties waar de balken elkaar kruisten waren ijzeren nagels geslagen voor extra stevigheid.

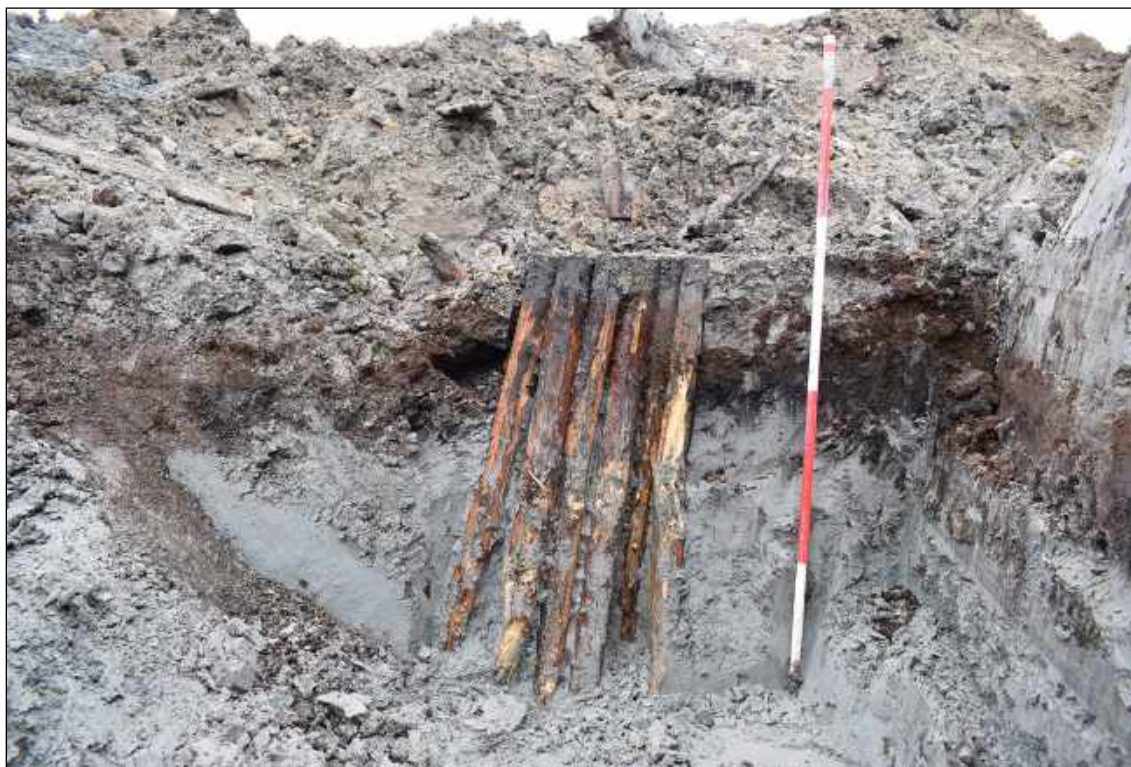
*Afb. 4.4. Doorsnede van de slieten van een penant.*

In deze kleinere vierkanten werden slieten geheid. Hiervoor werden zowel ronde als gekantrechte naaldhouten palen gebruikt met verschillende afmetingen. De lengte van de palen varieerde tussen de 1,25 en 1,44 m.<sup>46</sup> Per rooster werden circa 25 naaldhouten slieten geslagen (afb. 4.4). Aan de vier buitenzijden van de hoeken van de balken werden eveneens naaldhouten palen geslagen om verzakking van de hoeken tegen te gaan.

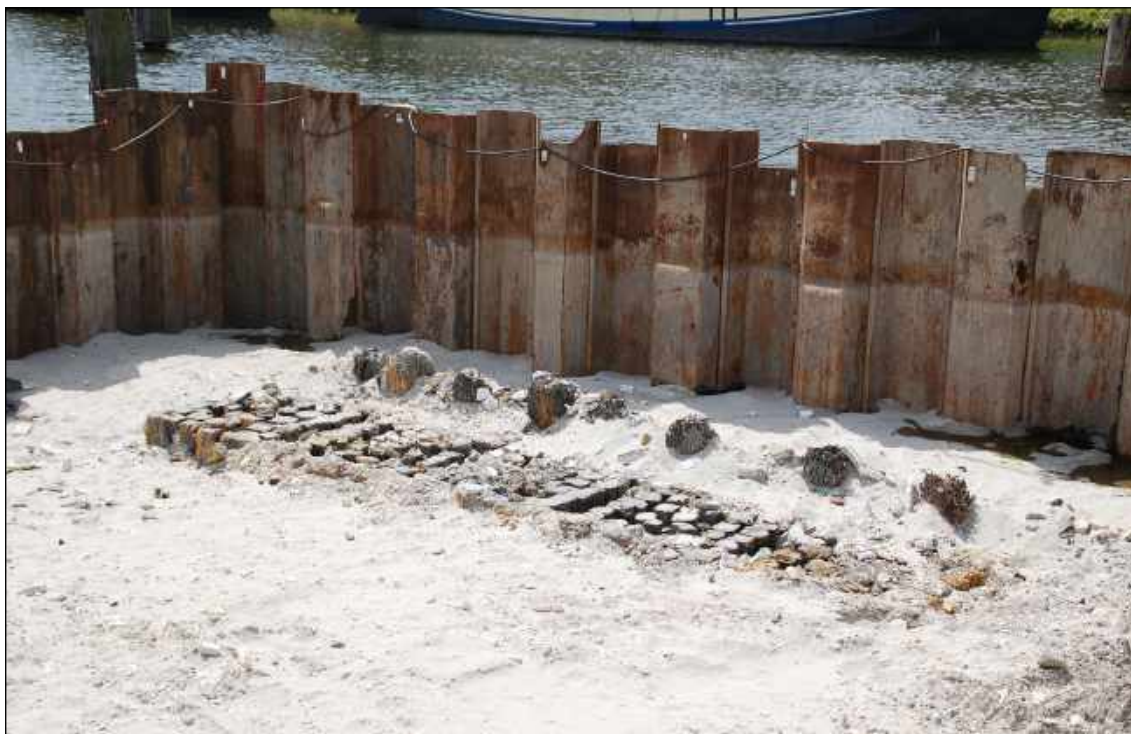
*Afb. 4.5. Fundering van de Admiraliteitsbrug in Enkhuizen waarbij men eveneens een roosterfundering heeft gebruikt.*

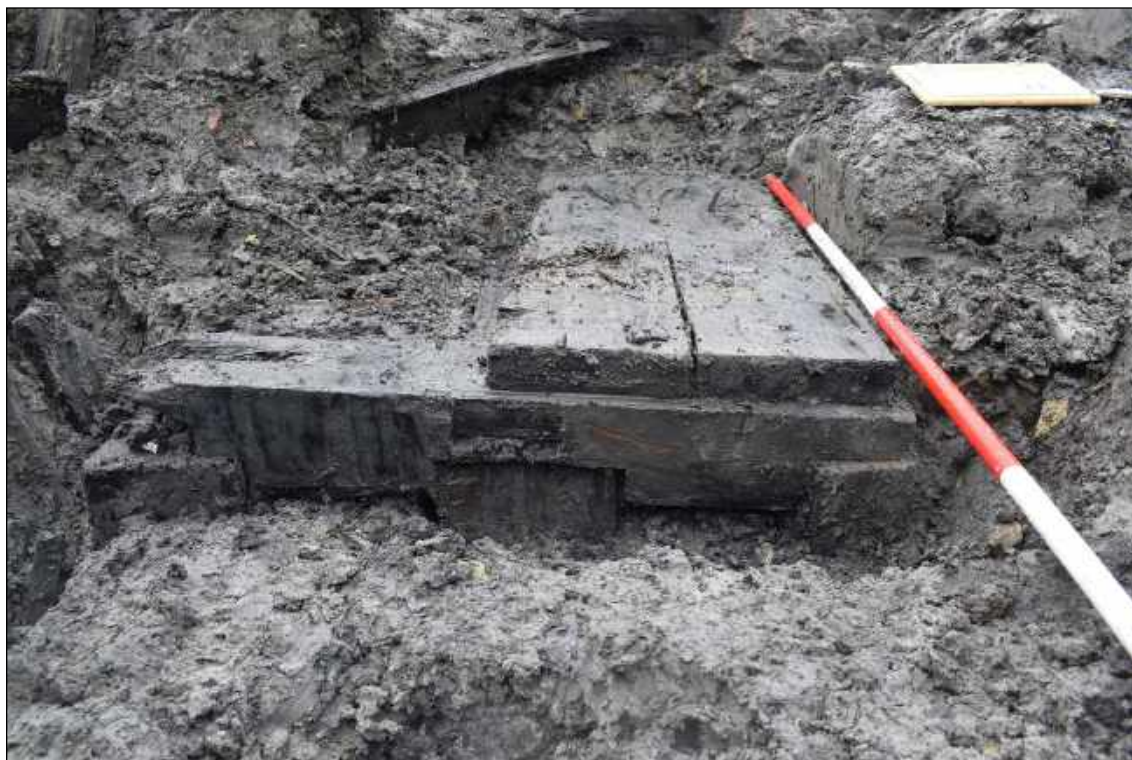
*Afb. 4.6. De eikenhouten fundering van een penant van molen nr. 14. Deze molen was 100 jaar ouder dan molen nr. 6.*

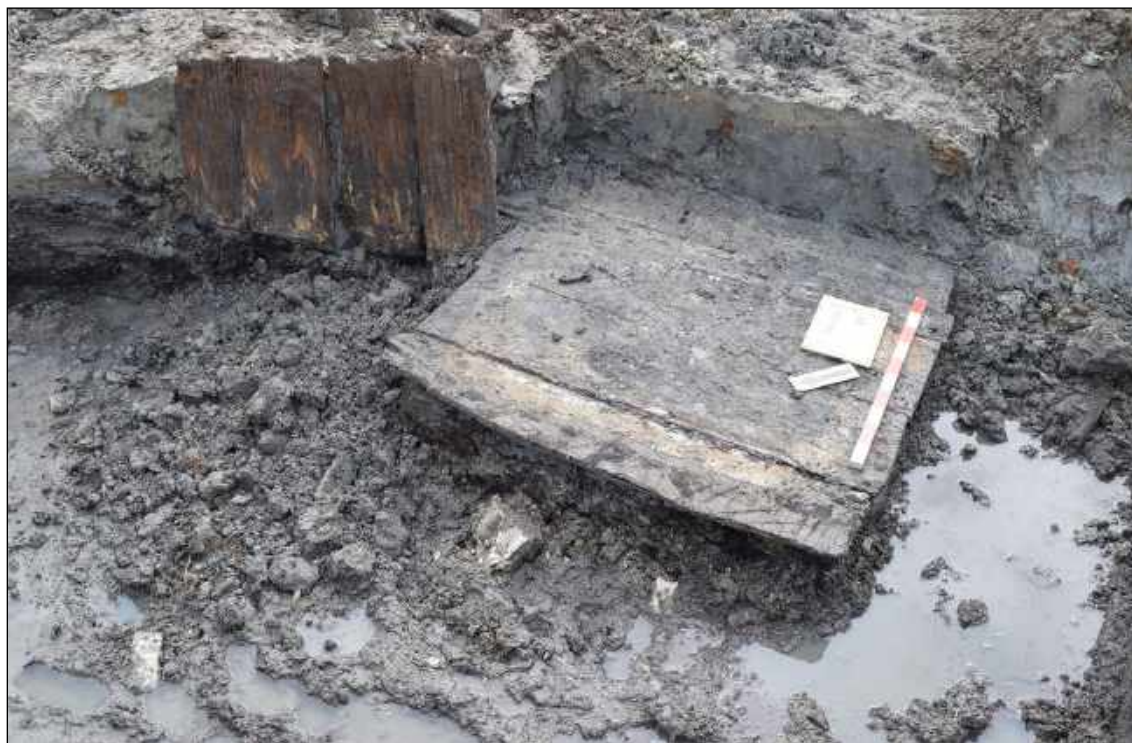
*Afb. 4.7. Op de roosterfundering werd een eikenhouten plankier gelegd.*

Bovenop de roosterfundering van molen nr. 6 lag een plankier van 3 cm dikte, gemaakt van vier eikenhouten planken (afb. 4.7). De lengte van de planken varieerde tussen de 1,72 en 1,93 m; de breedte tussen de 20 en 45 cm. Op dit plankier werd vervolgens de bakstenen penant gemetseld.

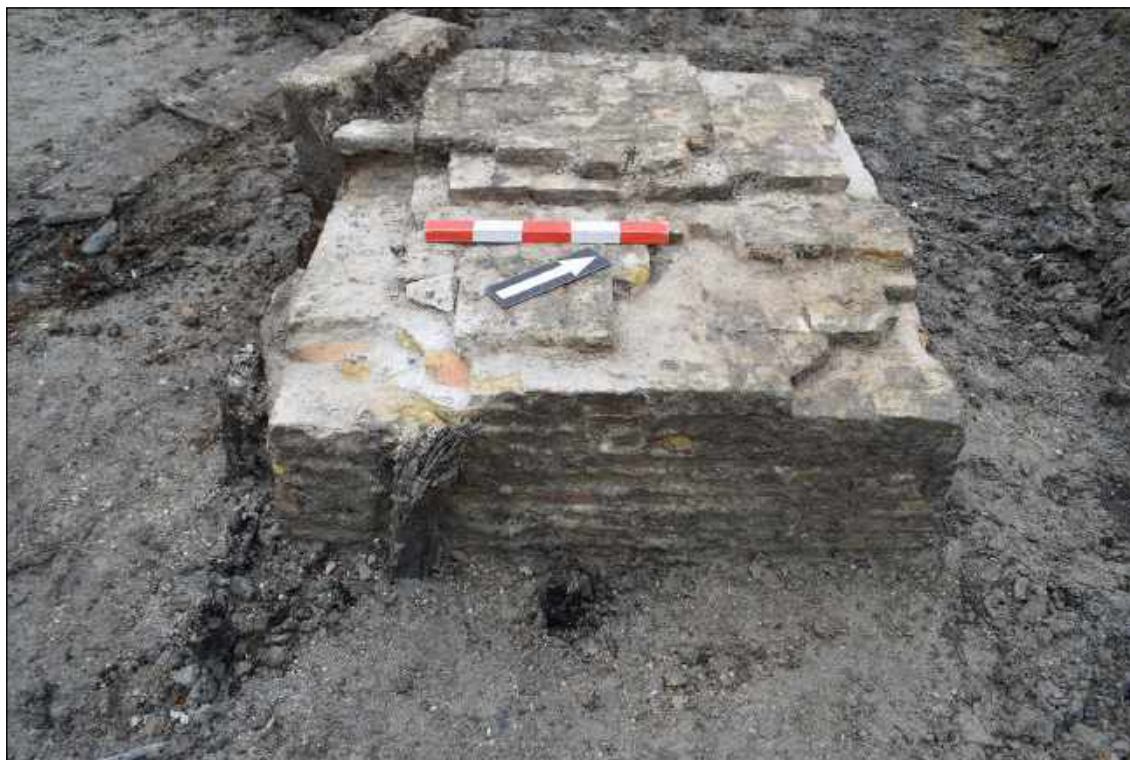
Afb. 4.8. Op het eikenhouten plankier werd de penant gemetseld.

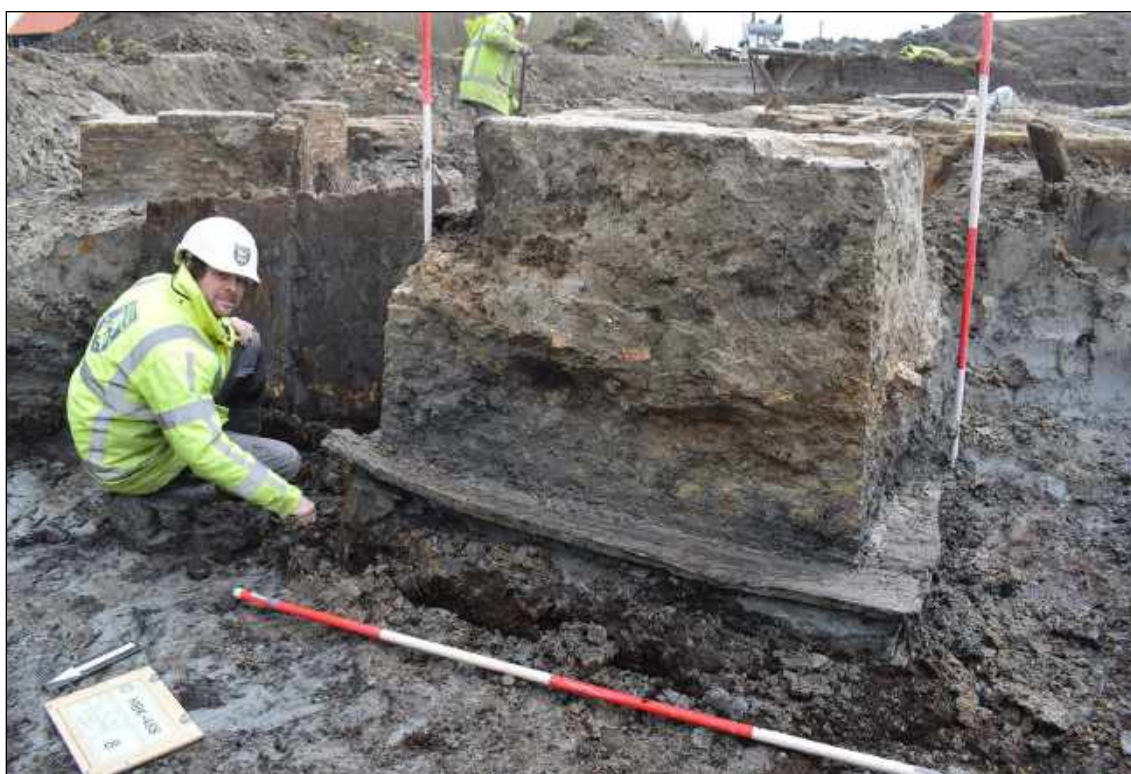
Afb. 4.9. Aan de buitenzijde waren de penanten aangesmeerd met een zeer compacte en harde laag ijzerhoudend zand.

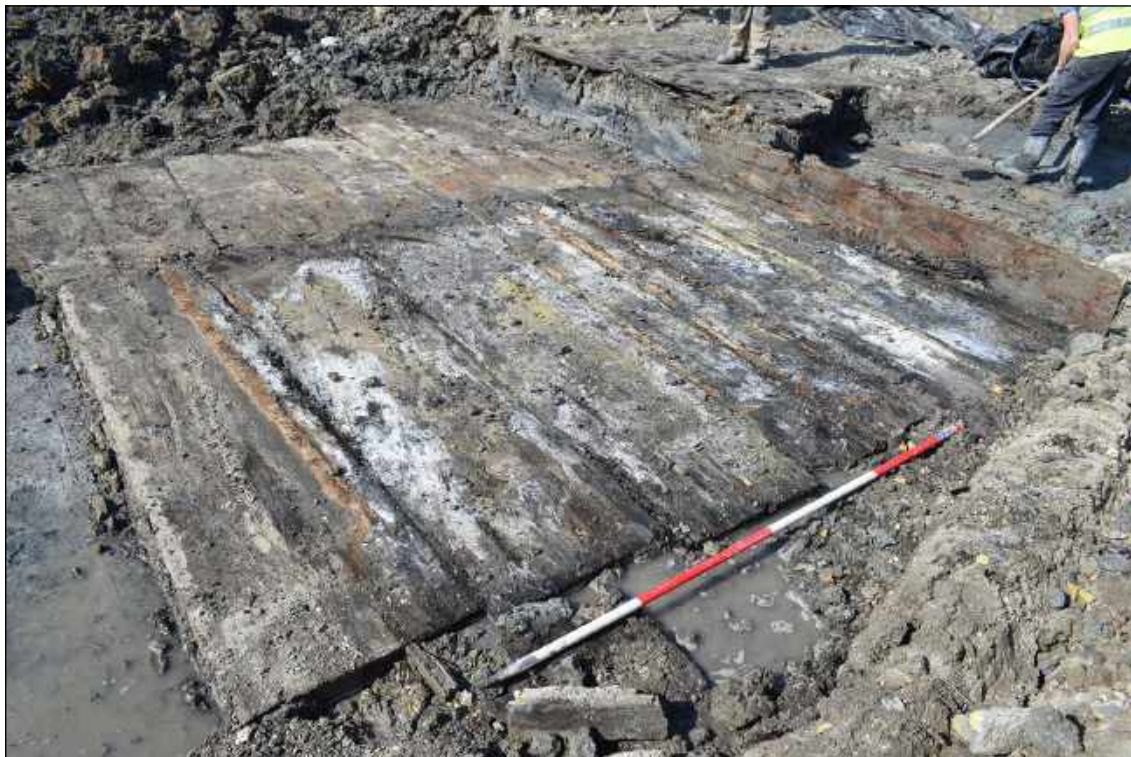
Afb. 4.10. De funderingsplanken van de wielbak.

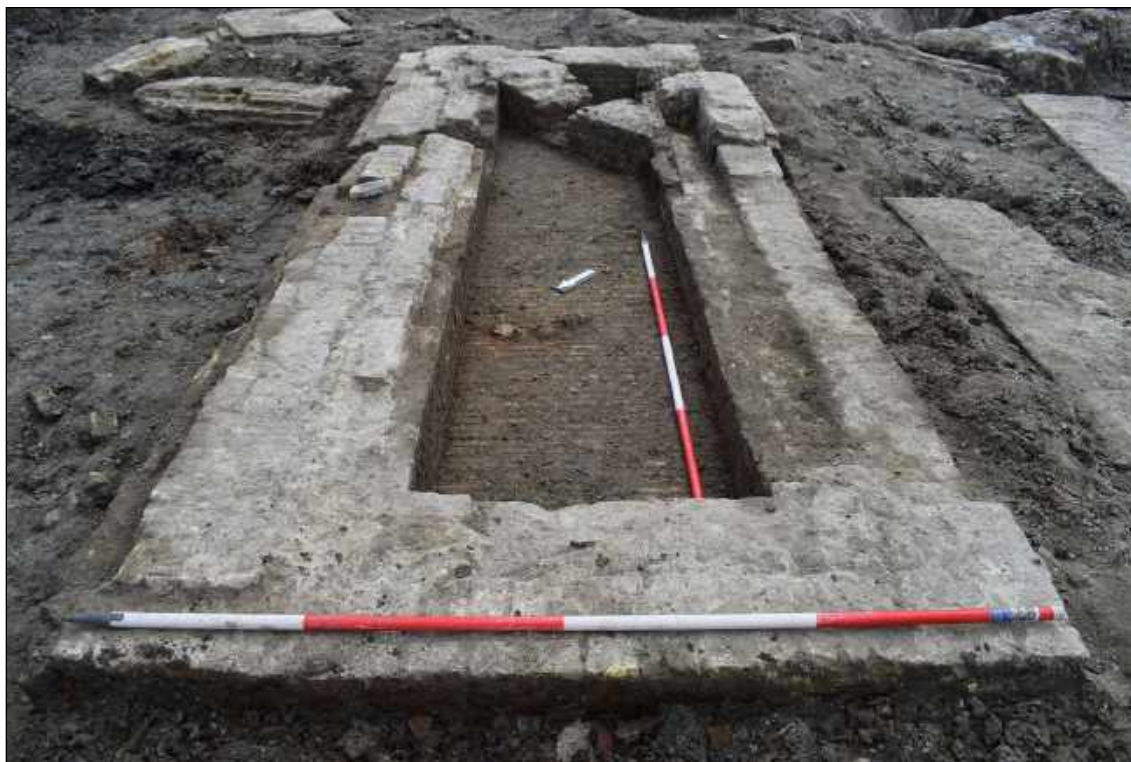
Afb. 4.12. De bakstenen wielbak S8.

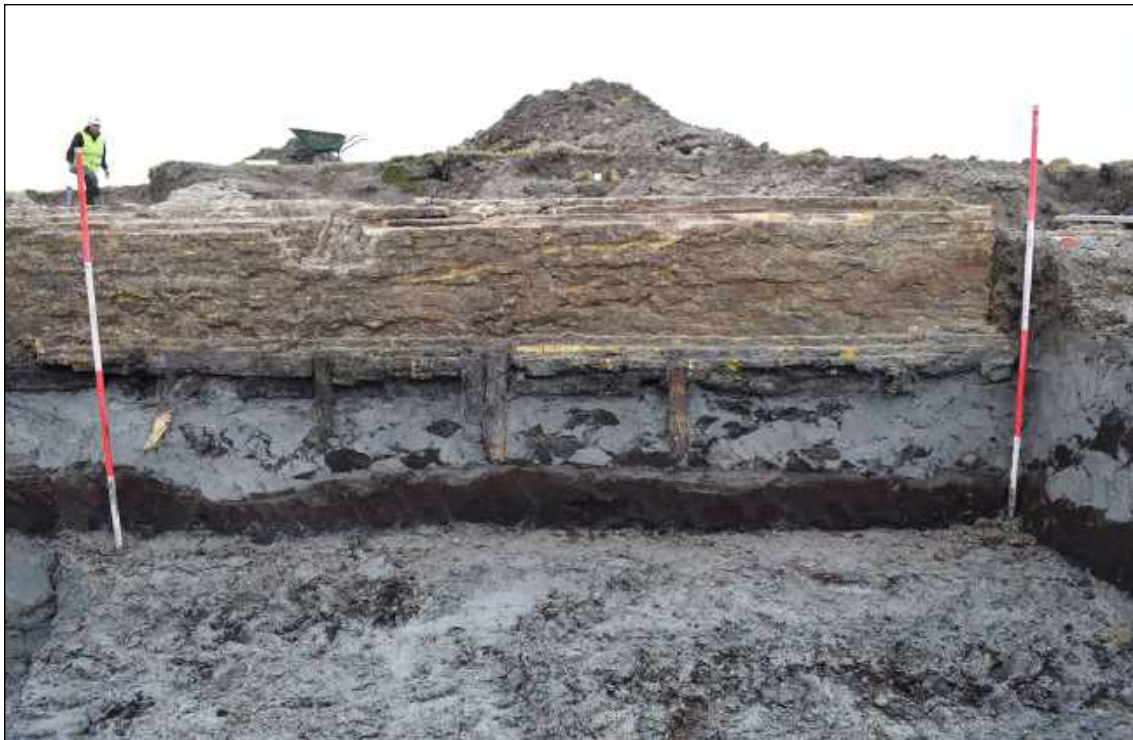
Afb. 4.13. Zijaanzicht van wielbak S8.

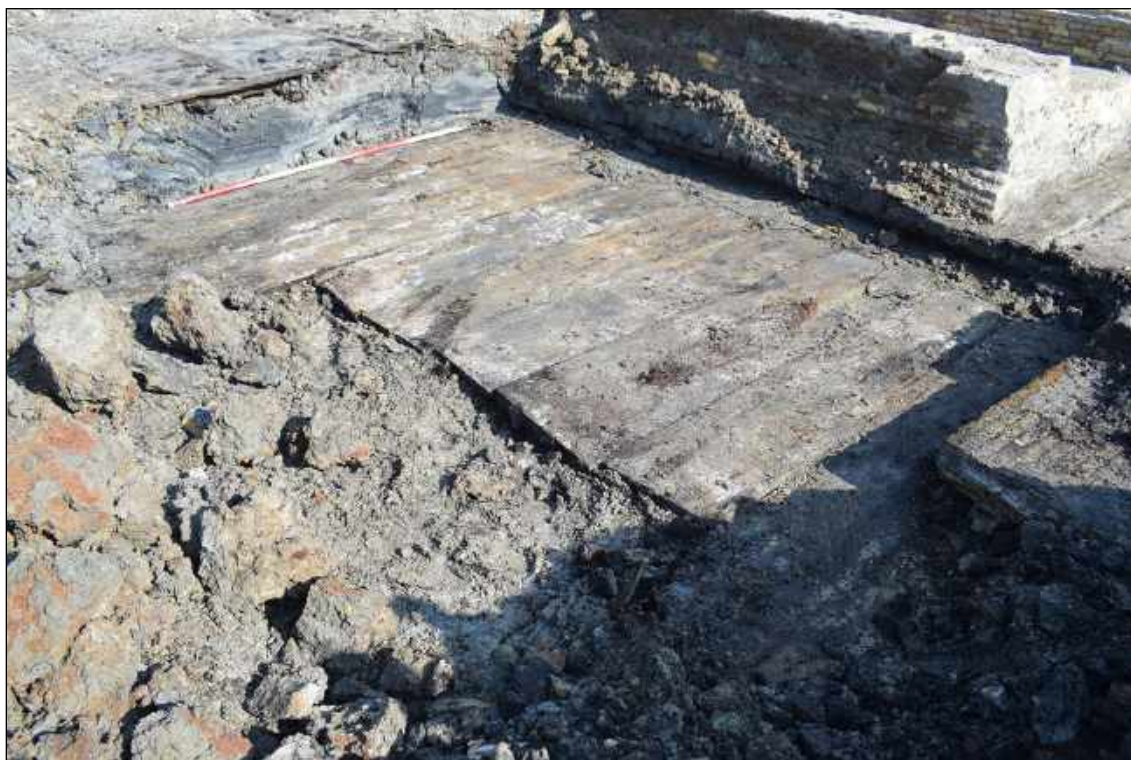
Afb. 4.19. Het aangetroffen eikenhouten plankier van de krimp.

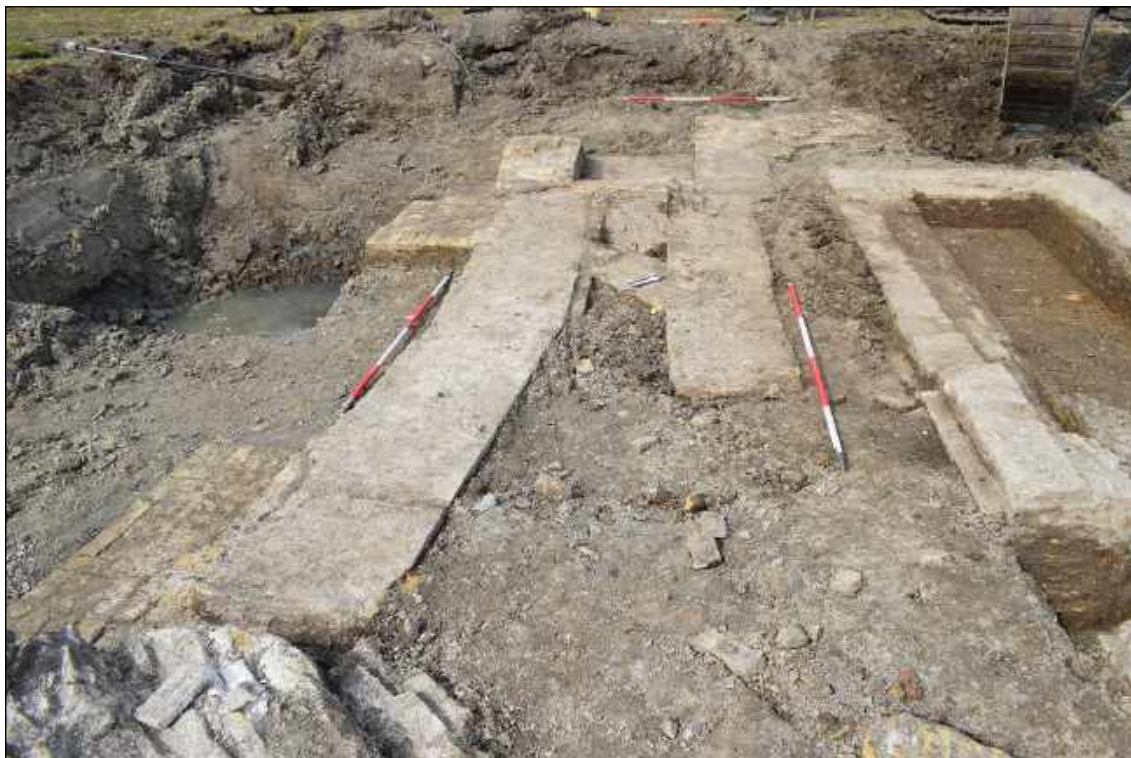
Afb. 4.20. De bakstenen opbouw van de krimp, de penanten, de opleider en de voorwaterloop.

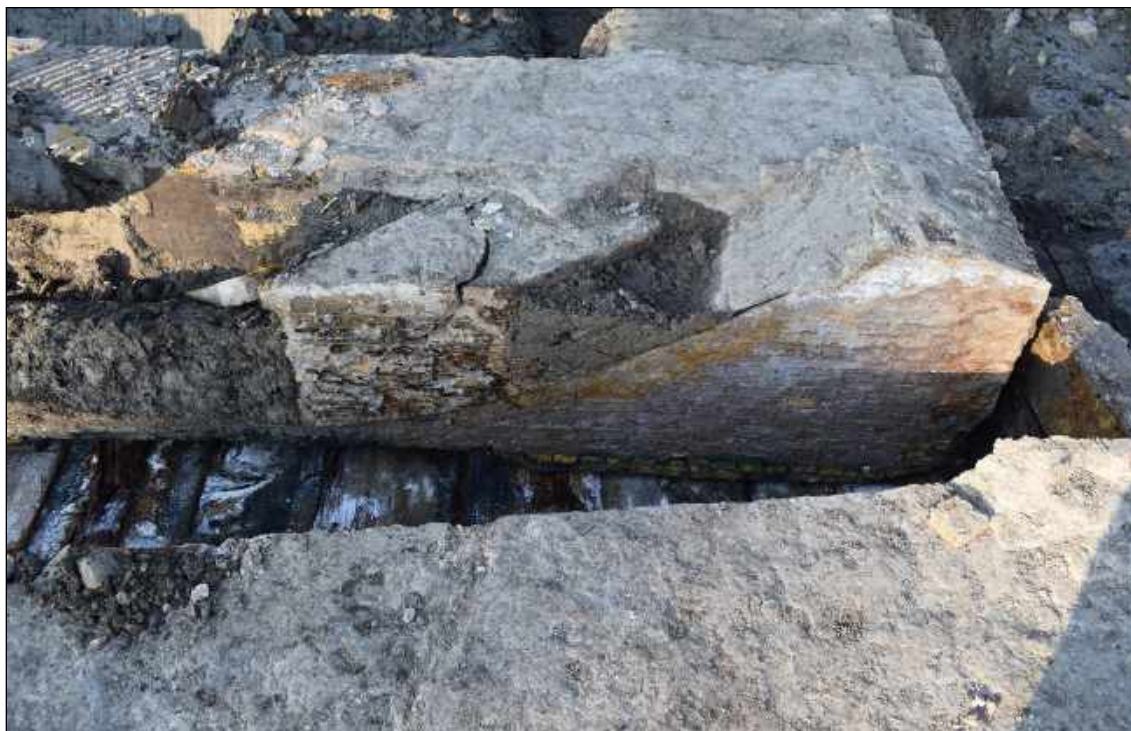
*Afb. 4.21. Zijaanzicht van de opleider. De schuine muur in de opleider is van later en hoort bij de vervijzeling van de molen.*

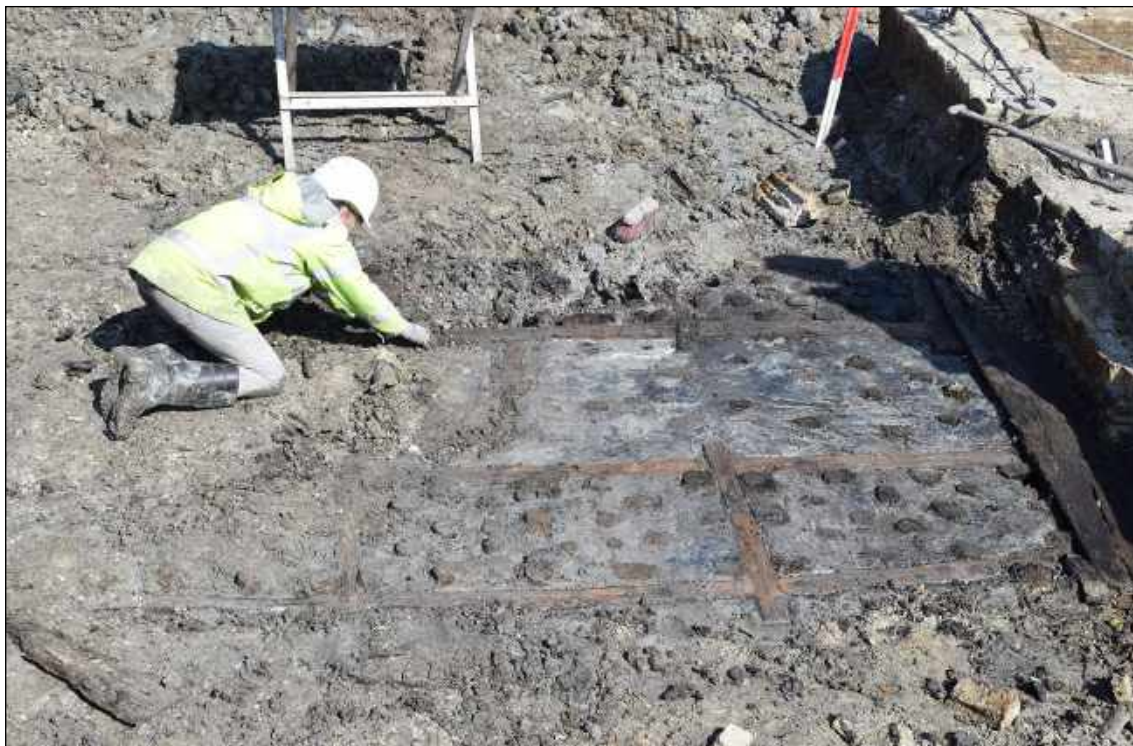
*Afb. 4.22. De roosterfundering van de voorwaterloop van de poldermolen. Rechts is nog een plank zichtbaar van het plankier van de bakstenen vloer van de voorwaterloop.*

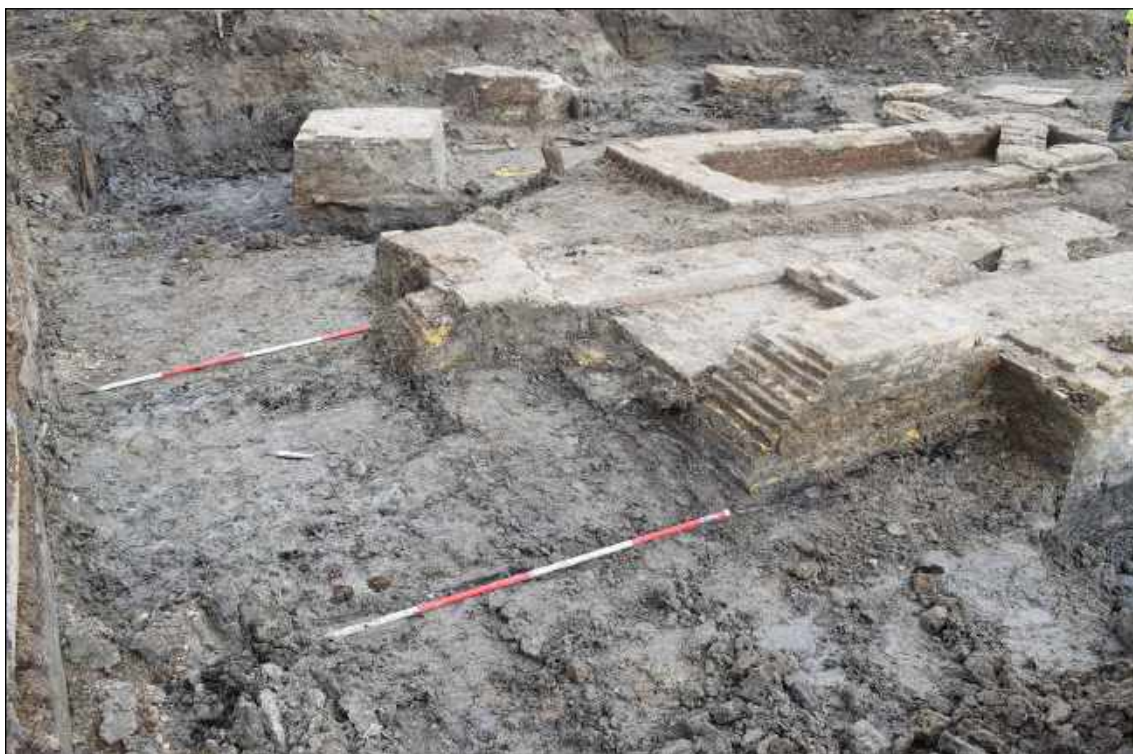
*Afb. 4.23. Het restant van de bakstenen vloer van de voorwaterloop.*

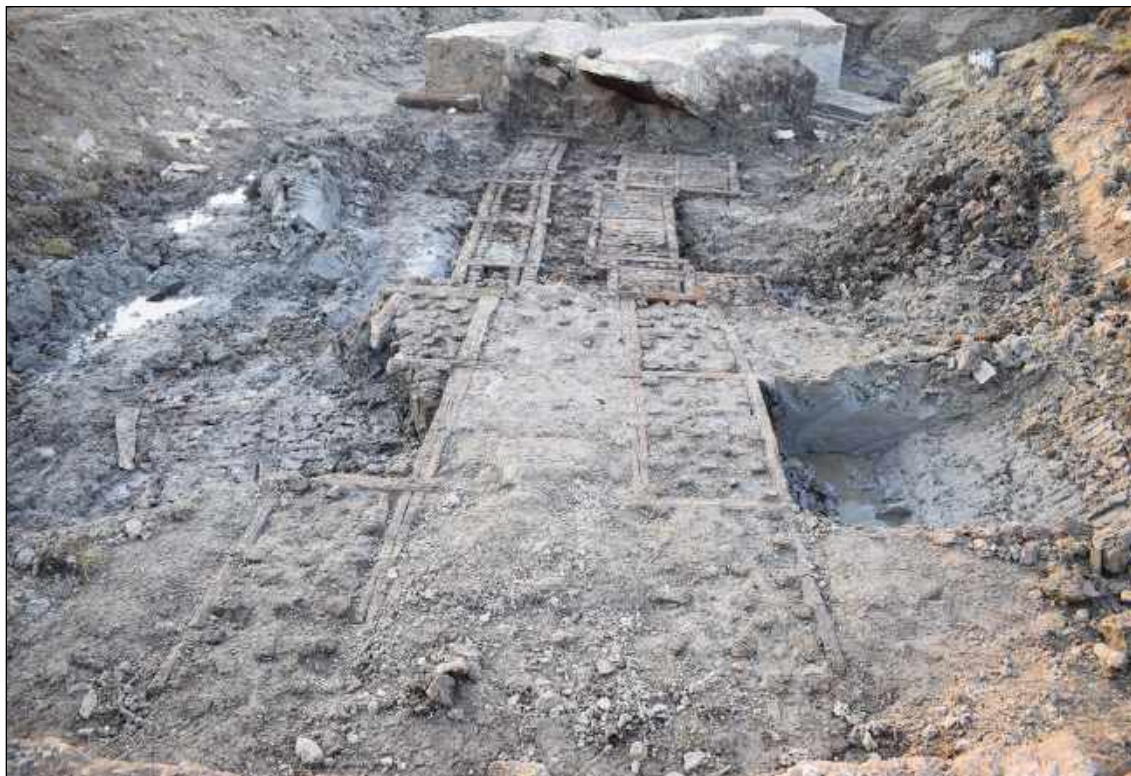
*Afb. 4.24. Aan de linkerkant is zichtbaar dat een deel van de roosterfundering is weggebroken. Mogelijk hangt dit samen met de verbouwingswerkzaamheden ten tijde van de vervijzeling.*

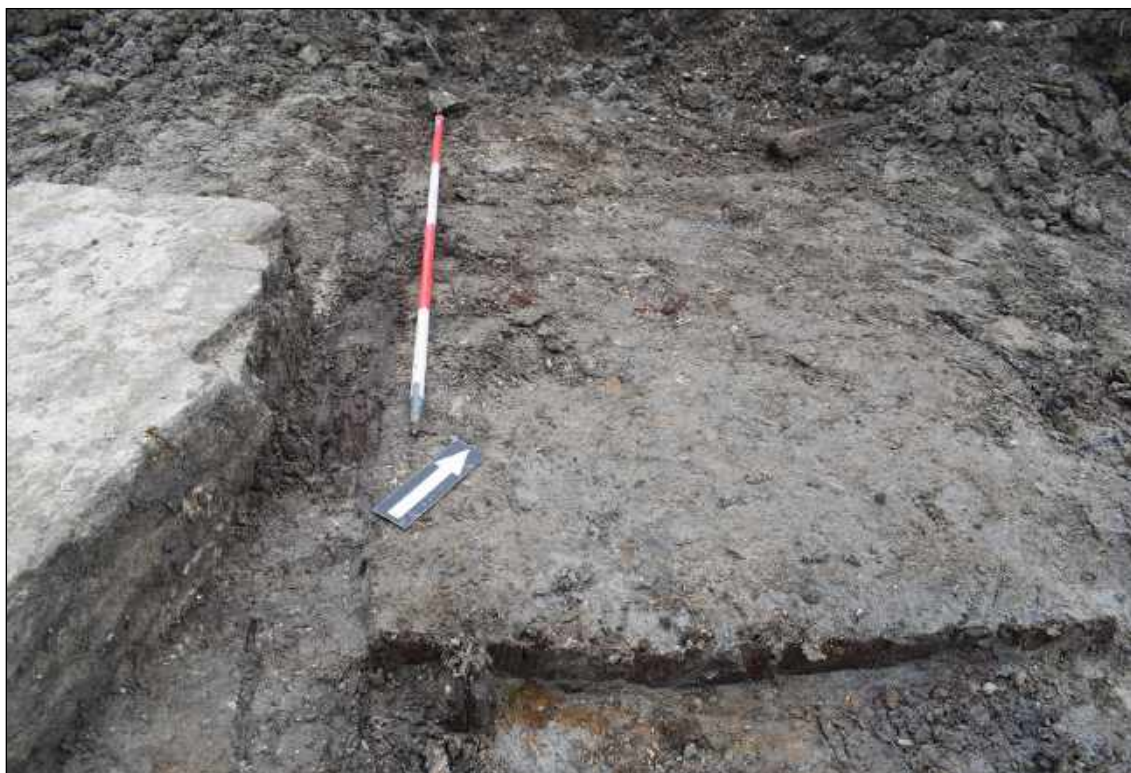
Afb. 4.27. Delen van de poeren aan de oostzijde waren weggebroken voor de plaatsing van de funderingsresten van het tweede scheprad.

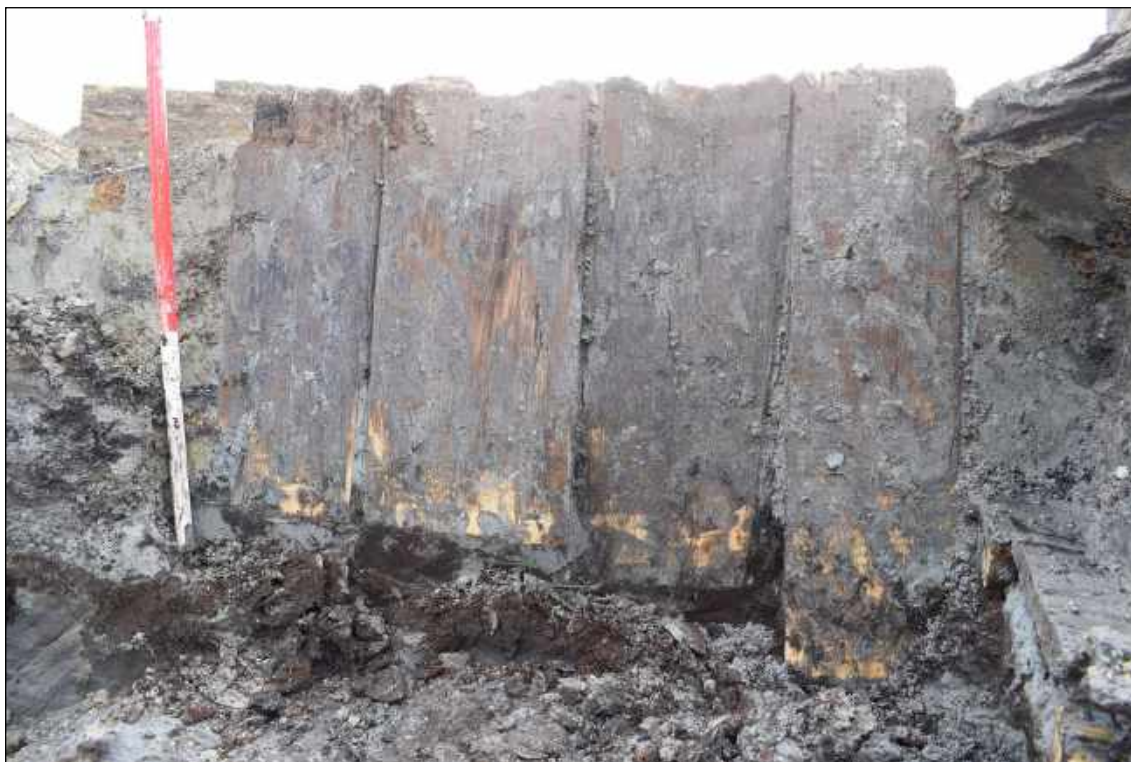
*Afb. 4.30. De houten beschoeiing op de grens van de achterwaterloop en de krimp.*

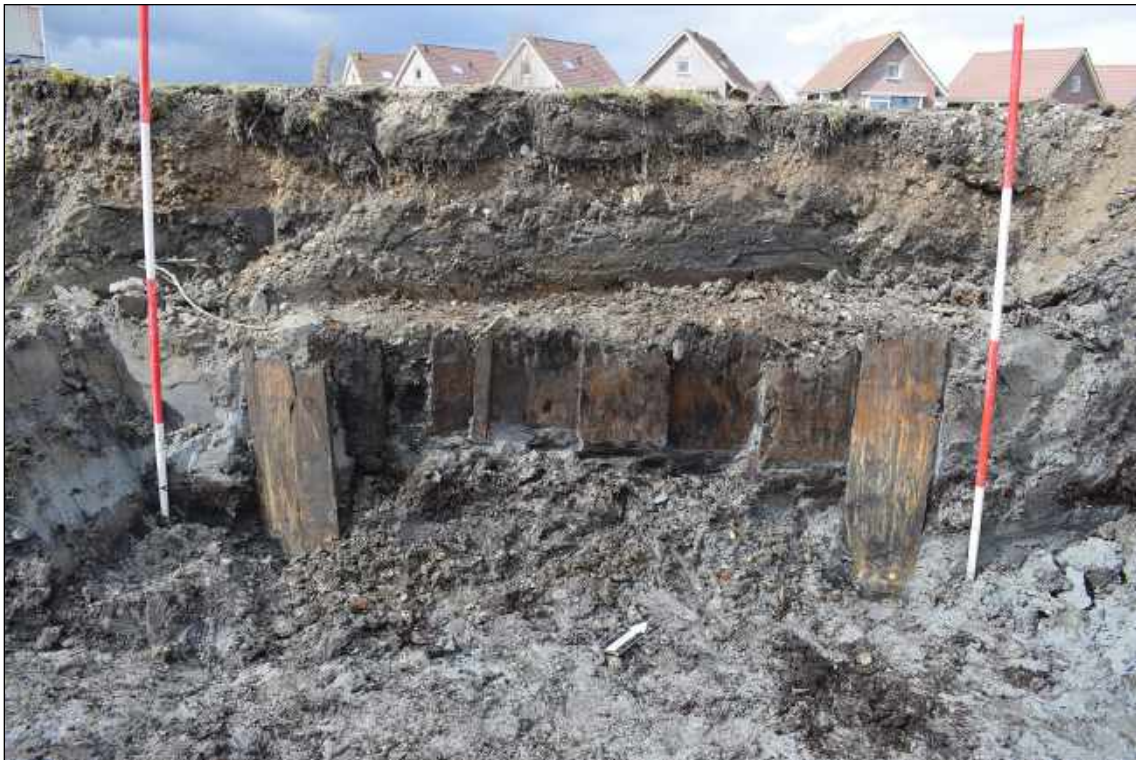
Afb. 4.31. Het noordelijker liggende kwelscher S39 op de grens van de boezem naar de achterwaterloop.

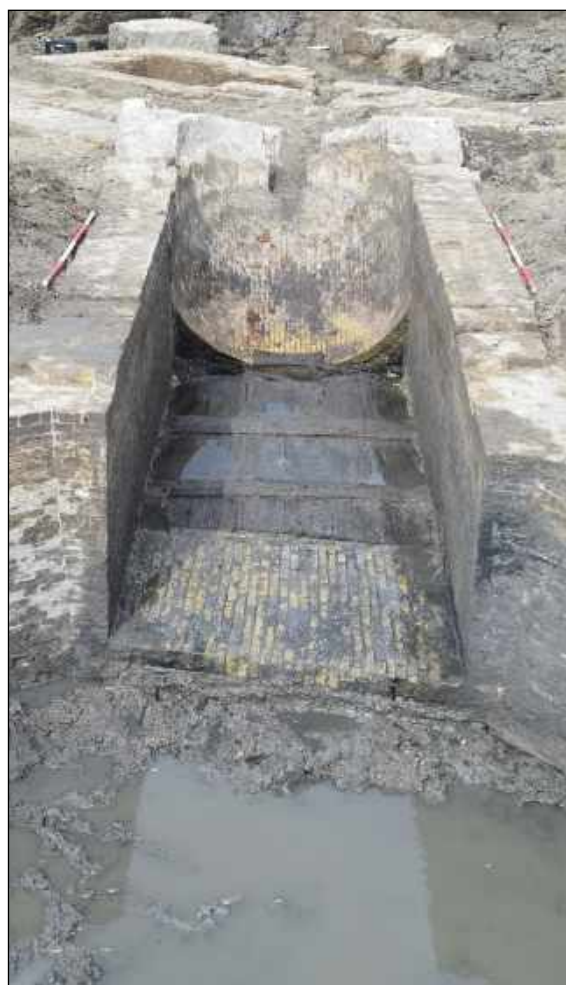
Afb. 4.34. De vijzelbak S12.

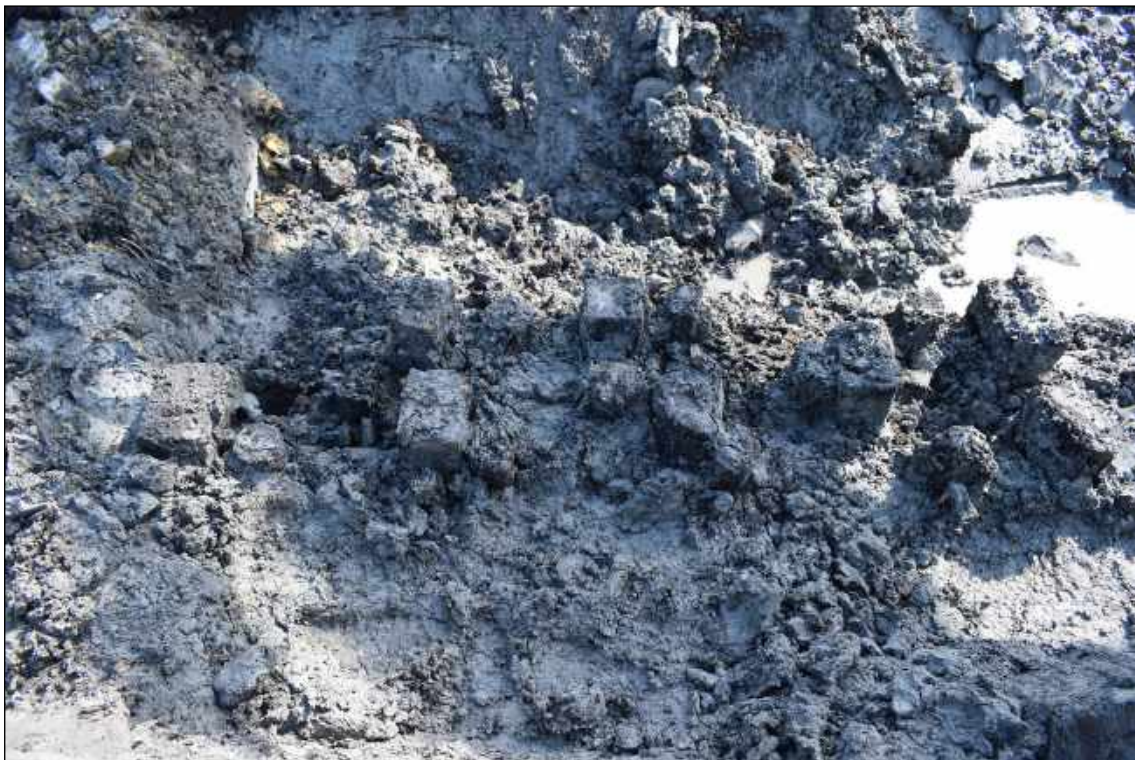
Afb. 4.36. De (hei)palen van de zijmuren van de vijzelbak.

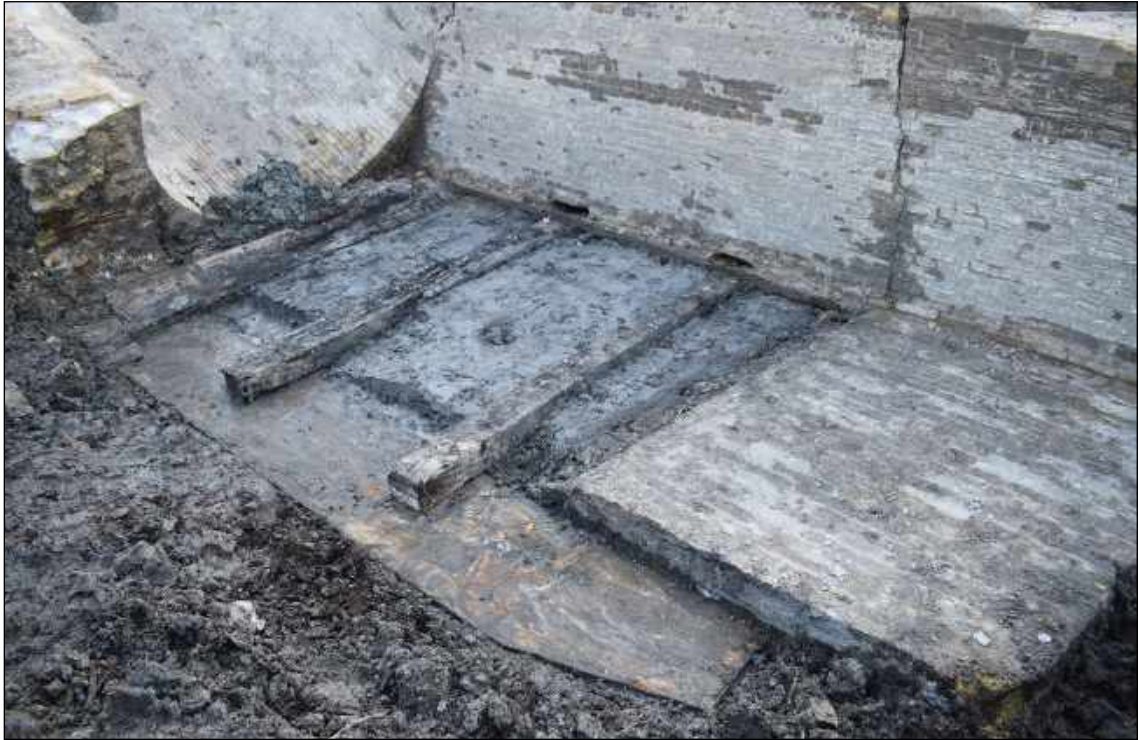
*Afb. 4.37. De kespen van de vloerconstructie.*
