## West-Friese Archeologische Rapporten 146

### Molen nr. 6

Archeologisch en historisch onderzoek naar de 6<sup>de</sup> van 15  
achtkante poldermolens van een molencomplex aan de  
Oosterdijk te Medemblik

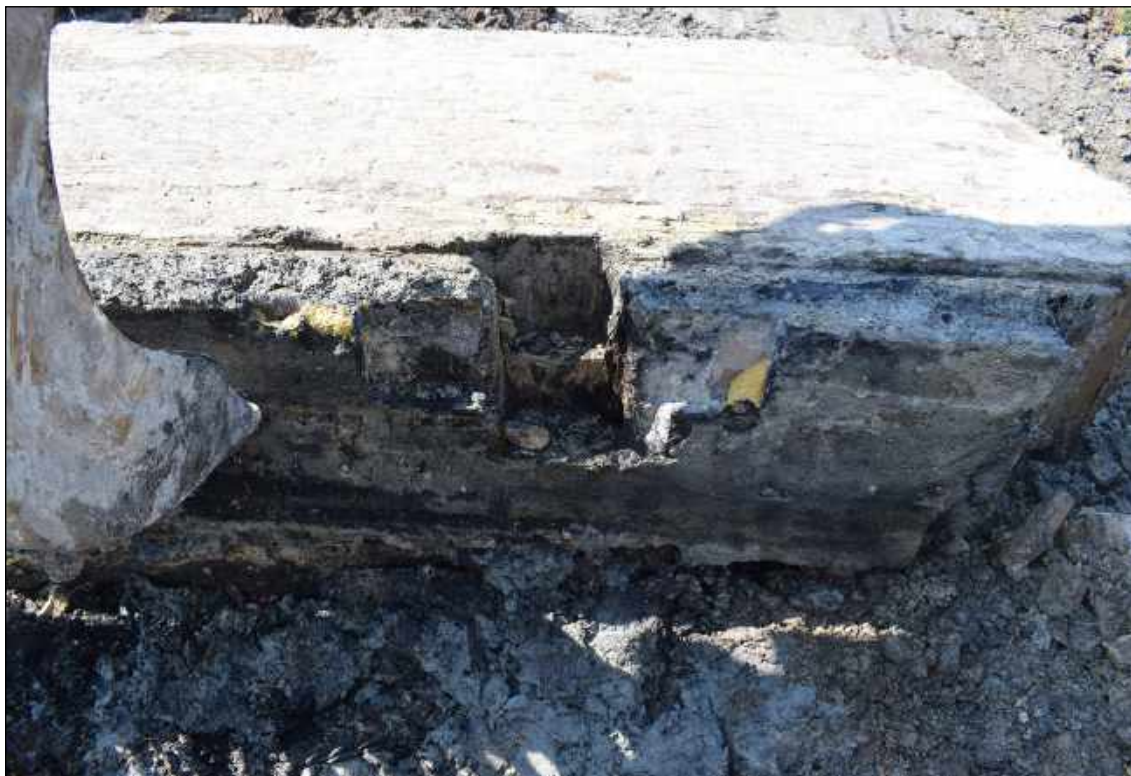
Afb. 4.39. In de onderzijde van de vijzelbak waren sponningen gemaakt om de kespen en zwalpen te bevestigen.

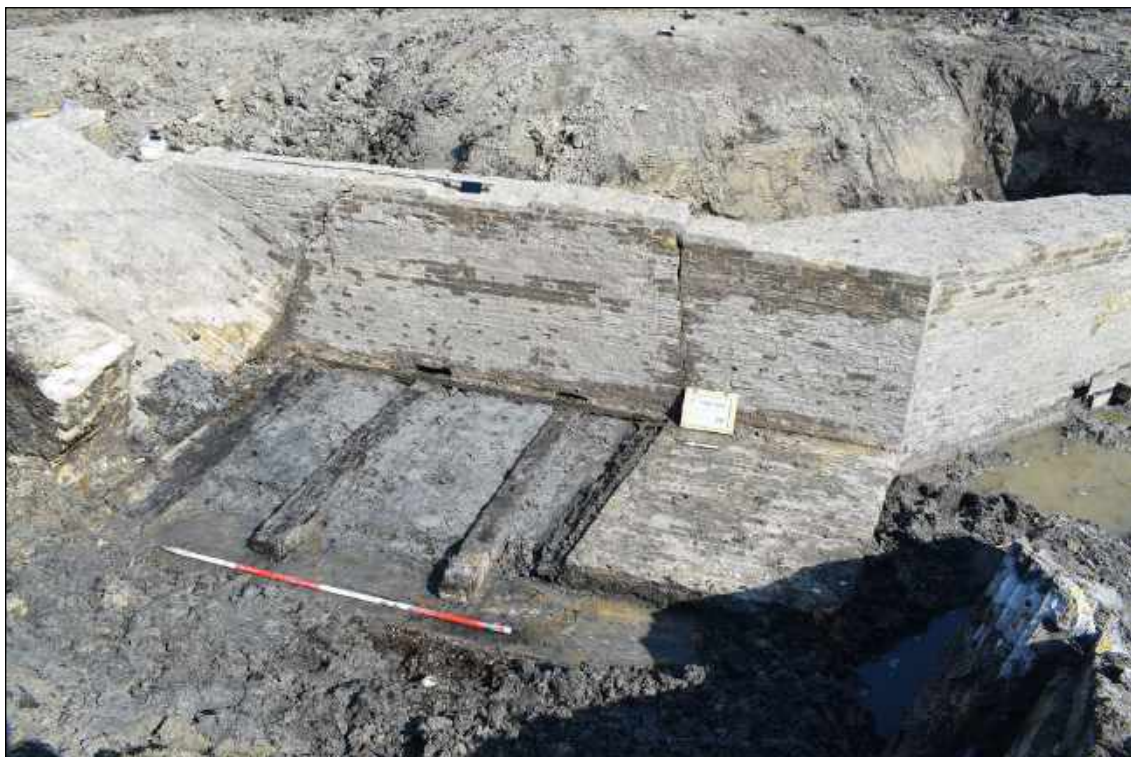
Afb. 4.40. Boven op de zandstroken werden de zijmuren van de vijzelbak geplaatst.

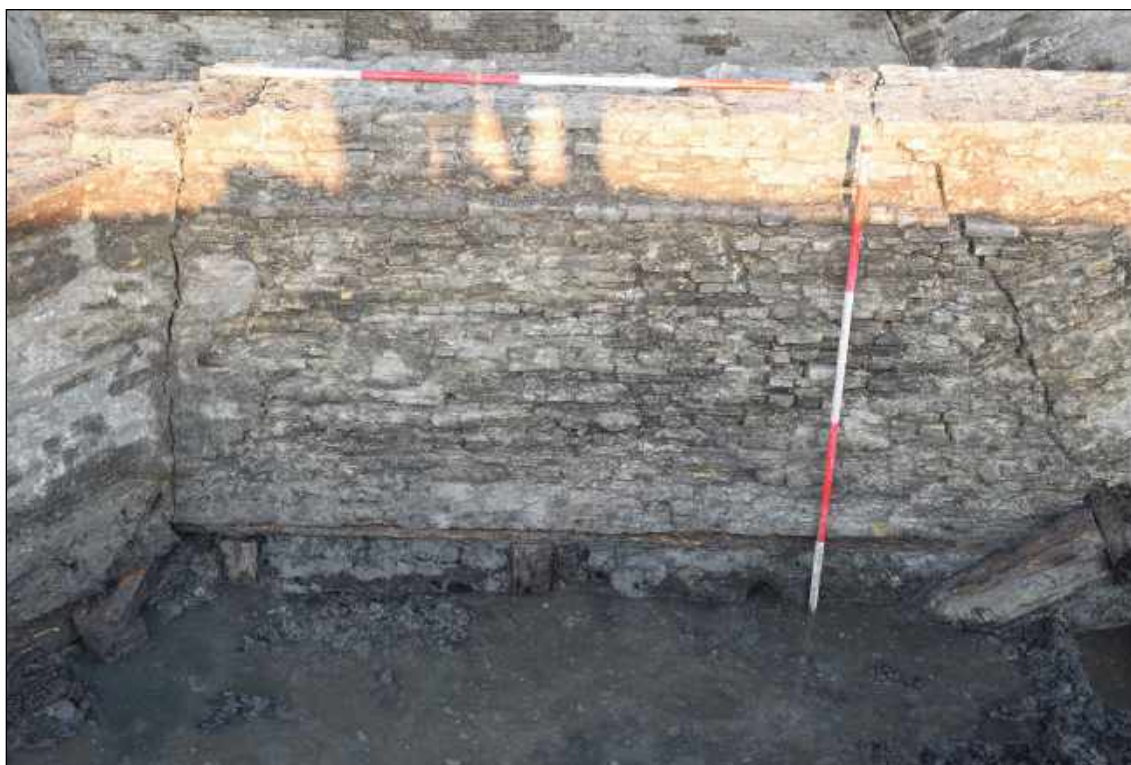
Afb. 4.41. Aan de buitenzijde van de vijzelbak was het metselwerk slordig.

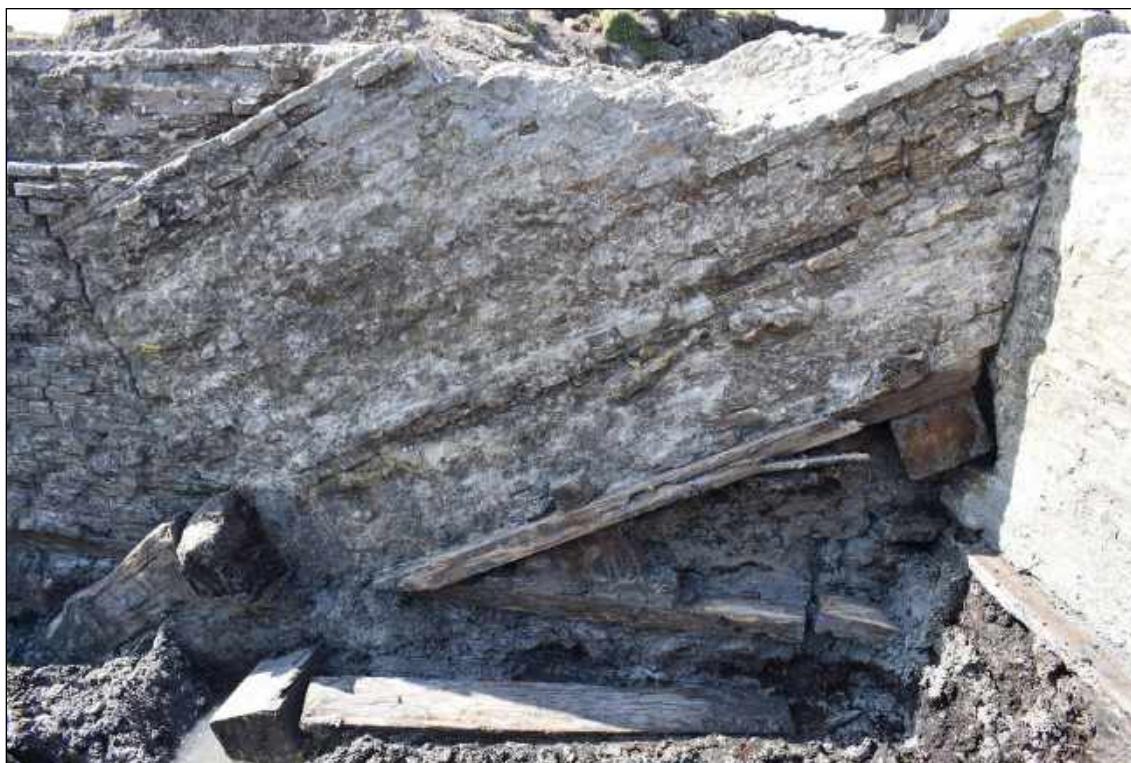
Afb. 4.45. Zijaanzicht van de vijzelkolom.

steun voor de schuin geplaatste kesp. Op het overige deel van de zandstrook lag een pakket van zavelige klei- en veenbrokken (afb. 4.45). De bovenste kesp rustte voor de stevigheid op penant S10 waarin hiertoe een uitsparing was gehakt. Dit was noodzakelijk omdat het pakket zavelige klei nooit stevig genoeg zou zijn om het gewicht van de vijzelkolom te kunnen dragen. Op de twee bovenste kespen lag de naaldhouten ondervloer van 6 cm dikte. De vloer bestond uit twaalf planken van circa 0,2 m breedte en 3 m lengte en was in de lengterichting van de vijzelkolom gelegd. Bovenop de vloer waren weer twee vierkanten zwalpen aanwezig van 0,1 bij 0,1 m (afb. 4.46).

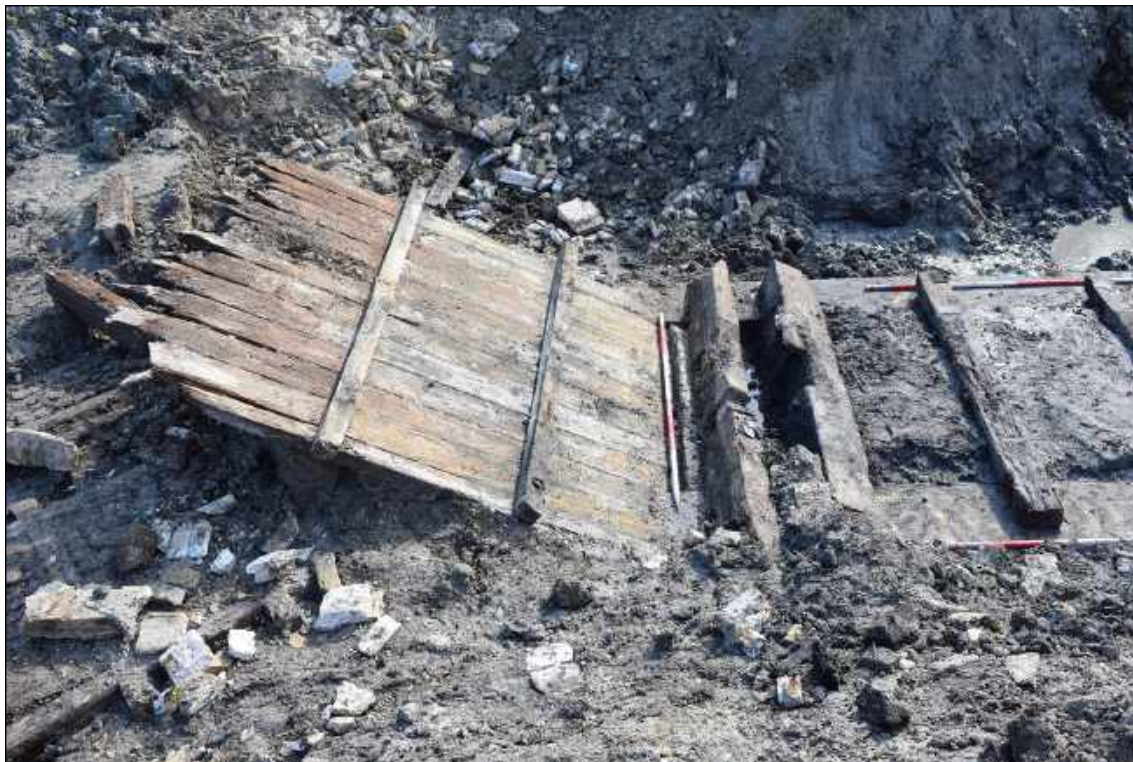
*Afb. 4.46. De vloer van de vijzelkolom met daarop de zwalpen.*

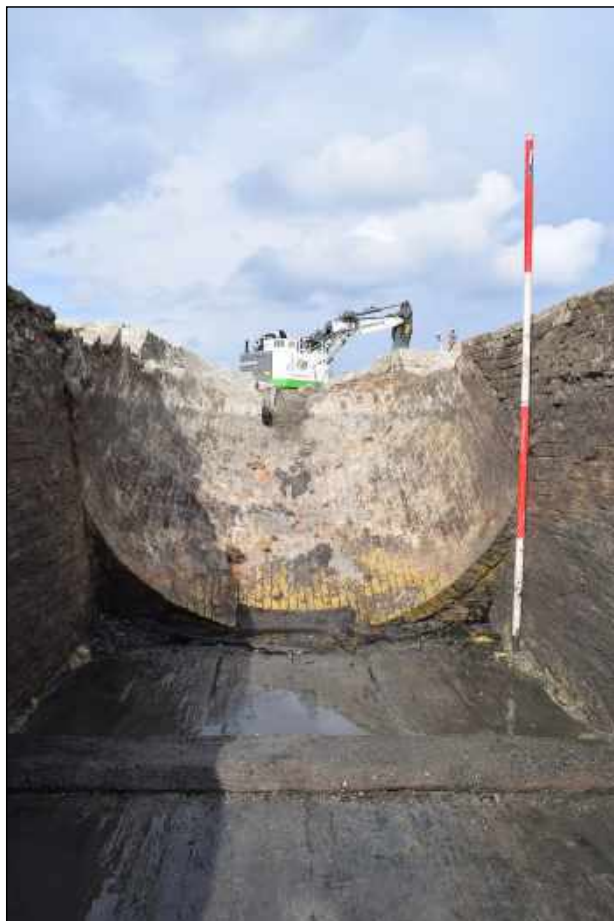
*Afb. 4.47. De rond gemetselde vijzelkolom was nog duidelijk zichtbaar.*

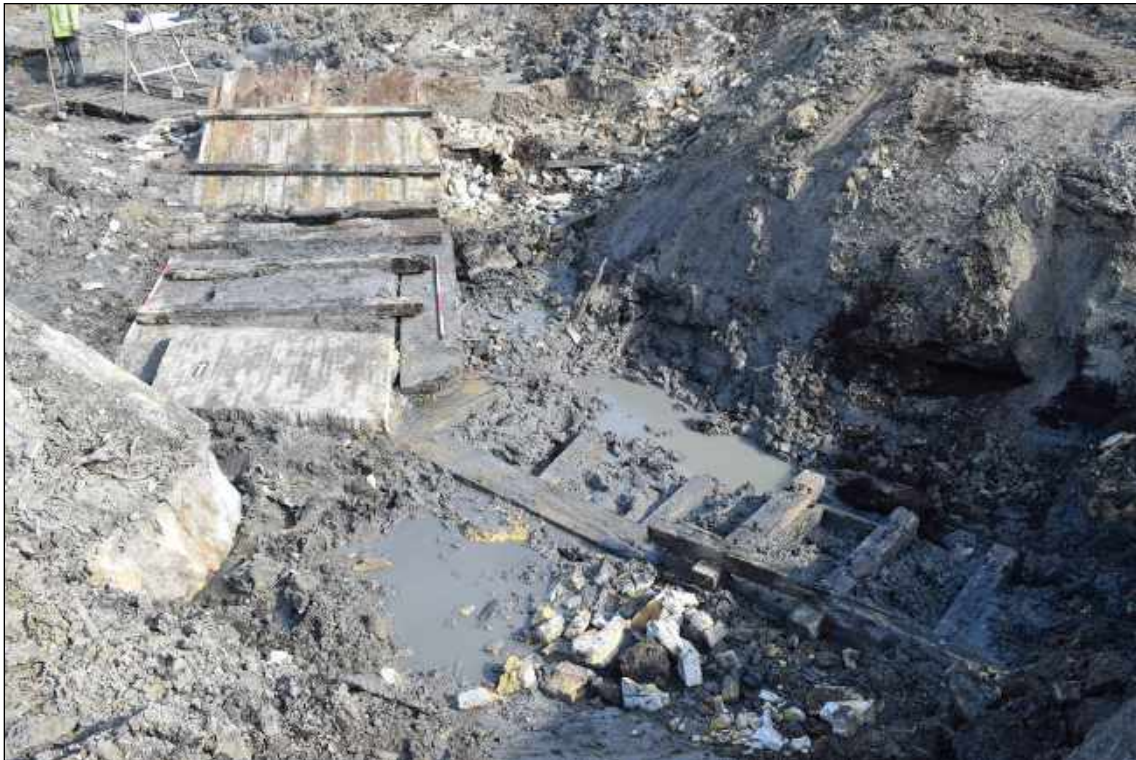
*Afb. 4.48. De houten fundering van de vleugelmuur met de verhoging daarin.*

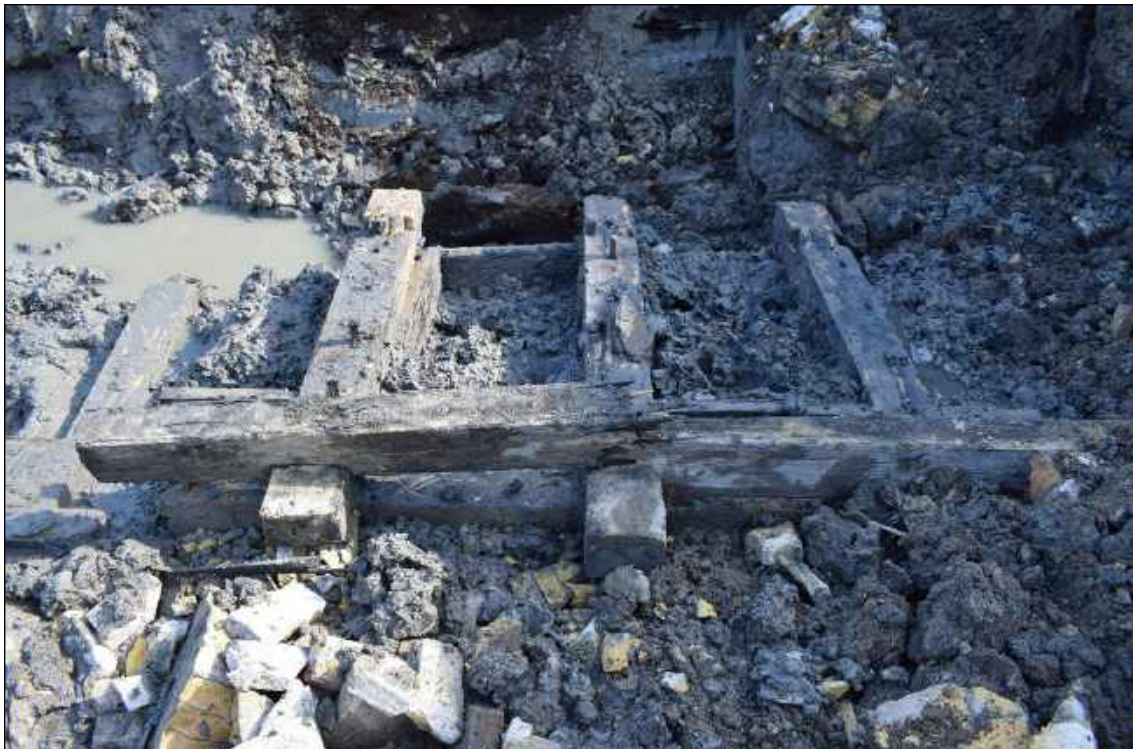
Afb. 4.49. Detail van de hoger liggende houten fundering van de vleugelarm met de halfhoutverbindingen.

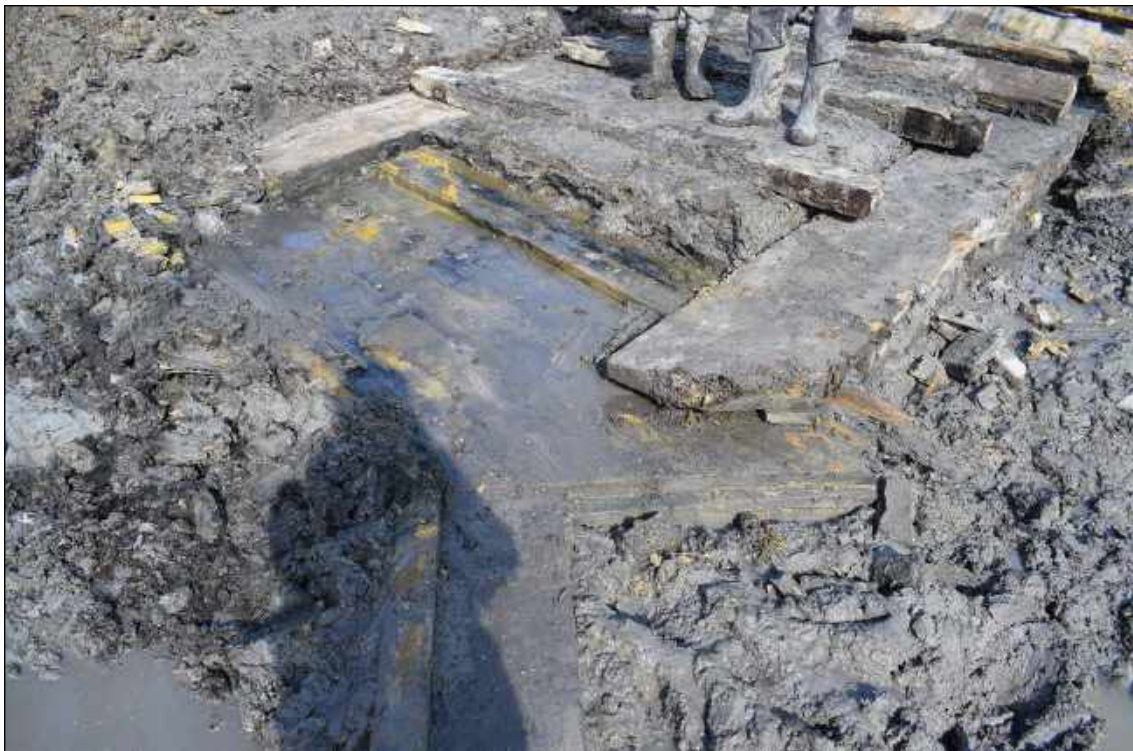
Afb. 4.50. De zandstrook lag op een inkeping van de houten funderingsvloer van de vijzelbak.

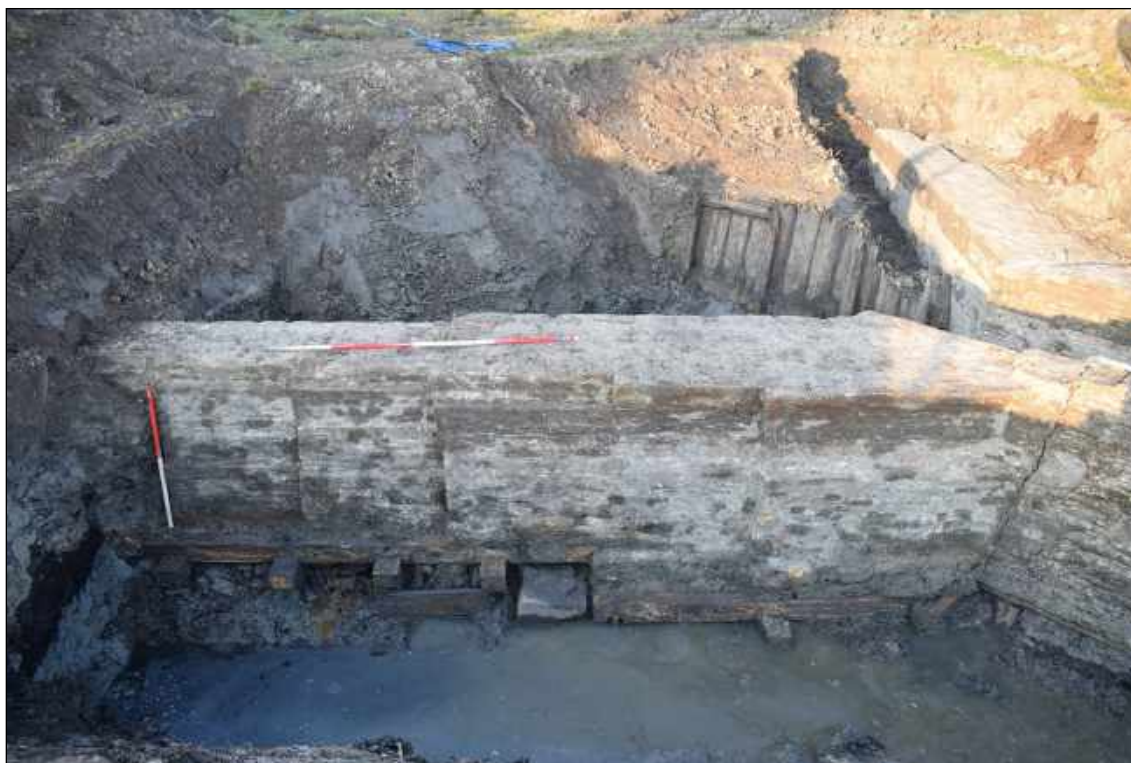
Afb. 4.51. Zijaanzicht van de vleugelmuur waarop de bouwwijze van de vleugelmuur en fundering zichtbaar is.

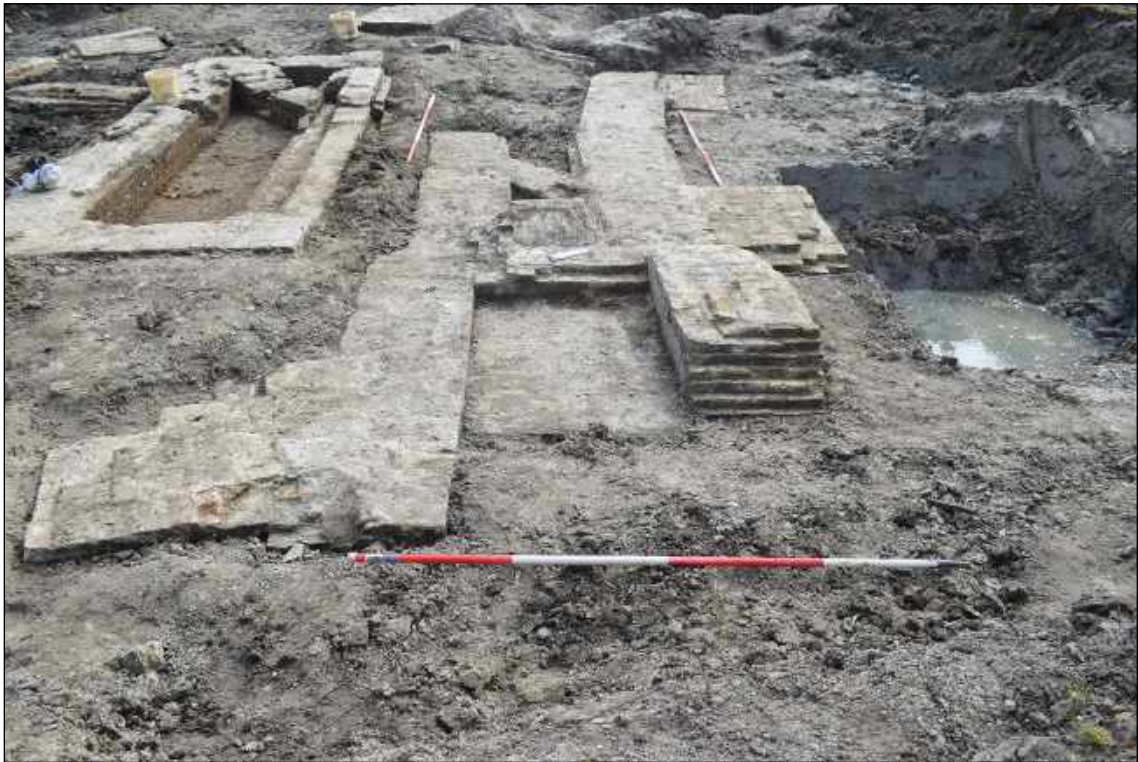
Afb. 4.55. De schuine muur S11.

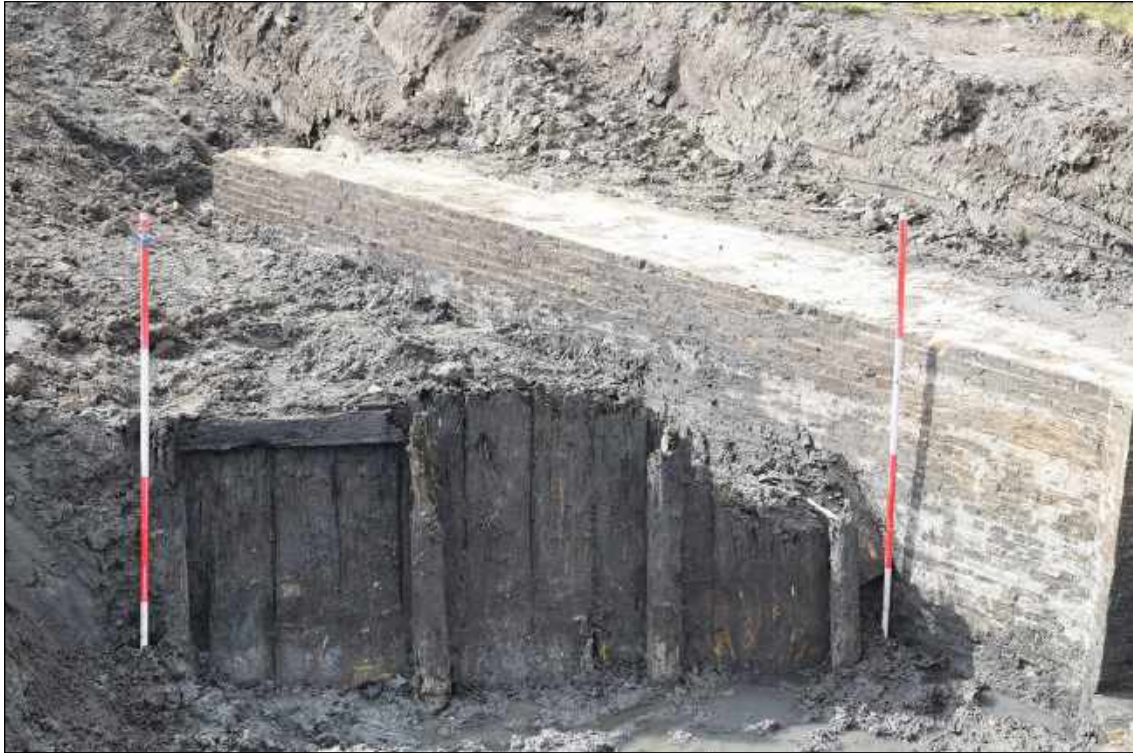
Afb. 4.56. Beschoeiing S43 die moest voorkomen dat drijfhout of andere grote stukken afval in de vijzel terecht kwamen.
