# Archeologie in West-Friesland 31 Gemeente Hoorn

## De Grote Kerk van Hoorn

Archeologisch en historisch onderzoek  
onder het Kerkplein

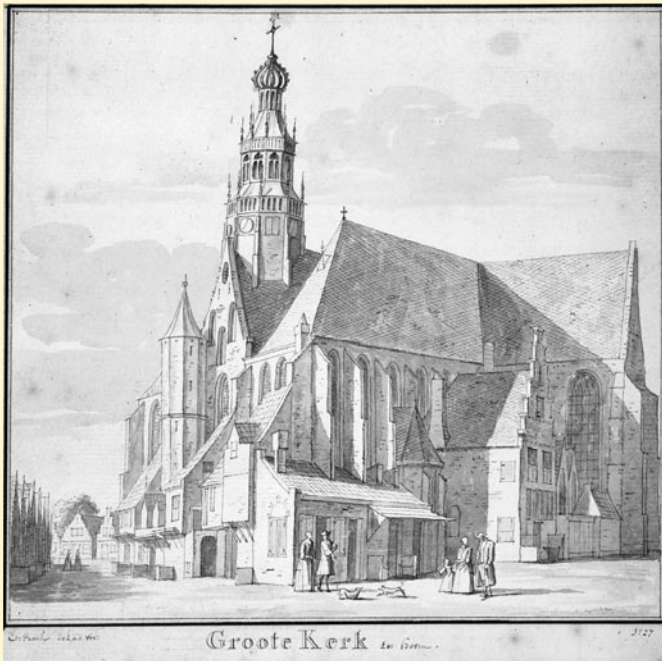
*De middeleeuwse kerk op een prent van Cornelis Pronk uit 1727.*

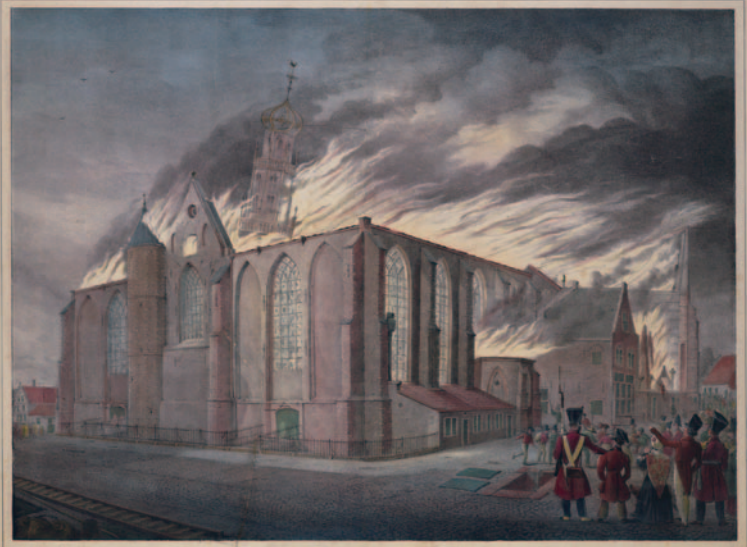
*In 1878 brandde de kerk uit 1842 af, nu door blikseminslag.*

ven beschoren, aangezien deze in 1878 vlam vatte, dit keer door blikseminslag. In 1883 werd vervolgens de bestaande kerk gebouwd. Het feit dat de huidige kerk volledig binnen de funderingen van de middeleeuwse kerk past, geeft aan hoe groot de middeleeuwse kerk was.

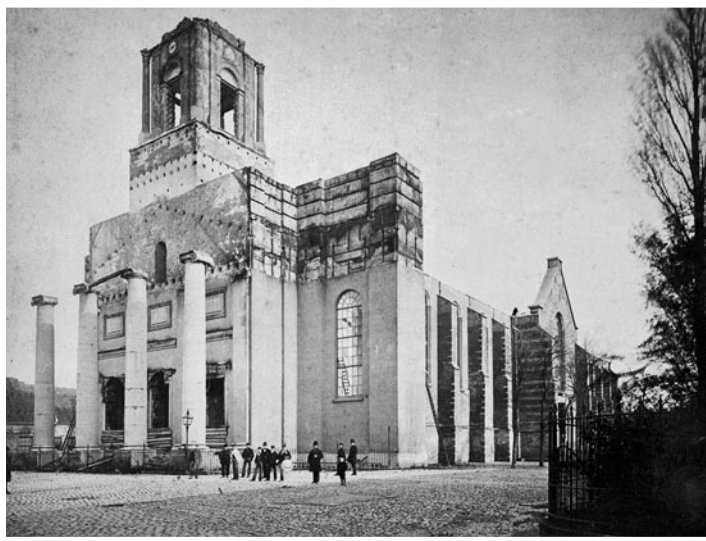
*De voorgevel van de nieuwe kerk uit 1842 in klassiek Griekse stijl.*

nieuwe kerk gebouwd. De voorzijde werd een stuk ingekort. De voorgevel werd uitgevoerd in een klassieke stijl. De middeleeuwse zijmuren van de voorganger bleken na de brand nog dermate goed bewaard dat ze werden hergebruikt in de nieuwe kerk. Deze kerk was geen lang le-

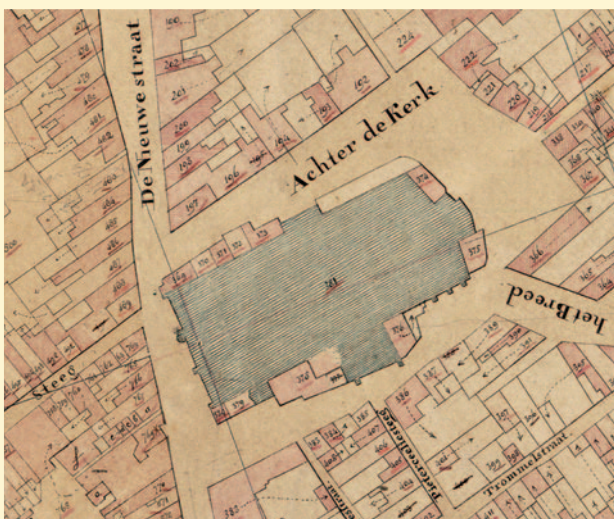
*De grote middeleeuwse kerk op de kadasterkaart uit 1823.*

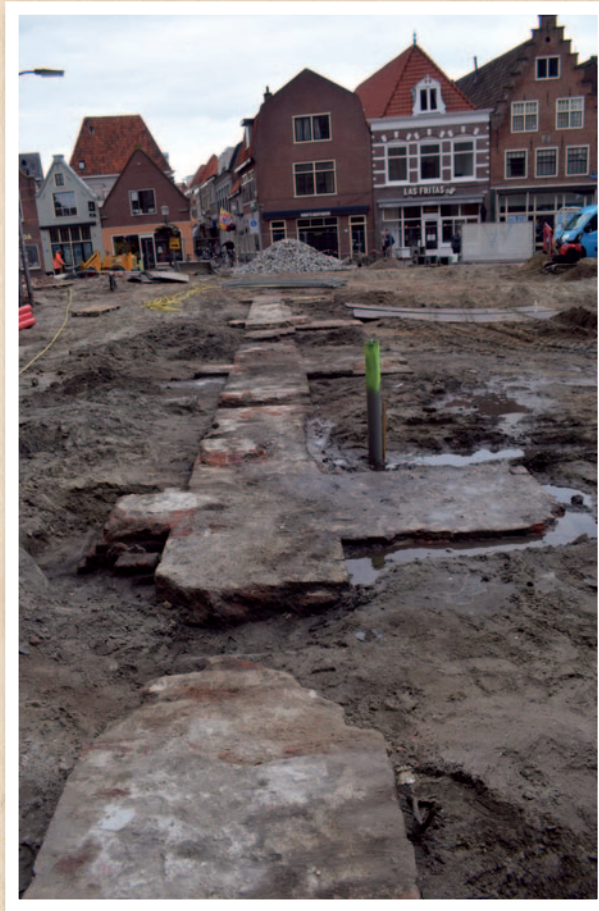
*Een deel van de opgegraven noordelijke zijgevel van de middeleeuwse kerk.*

Na de brand van 1878 werden de middeleeuwse kerkmuren tot de bodem afgebroken. Onder de grond bleef het muurwerk gespaard. Van de middeleeuwse kerk werden in de archeologische opgraving delen van de noord- en zuidgevel teruggevonden. De fundering van de muren bestond uit een houten rooster. Dit type fundering wordt vaak toegepast bij gebouwen die een stevige fundering nodig hebben, zoals molens, waterpoorten, bruggen, kastelen en kerken. Het rooster bestaat uit twee lange balken die parallel aan elkaar worden neergelegd met haaks hierop enkele korte balken als verbinding. Hierdoor ontstaan vakken die worden opgevuld met palen. Door het dicht op elkaar plaatsen van de palen ontstaat een stevig fundament waarop bijvoorbeeld een kerk kan worden gebouwd. Uit jaarringonderzoek blijkt dat de boom, waar één van de houten balken uit afkomstig is, gekapt is in de herfst of winter van 1429. Dit past goed bij de historische gegevens dat in 1429 twee zijbeuken zijn aangebouwd.

Op de houten fundering was nog een kleine 1,5 m aan muurwerk aanwezig. De muur was opgestapeld met rode baksteen. De bovenzijde van het muurwerk lag slechts 30 cm onder het maaiveld. De kerkmuren waren aan de bovenzijde 1 m breed en om de 4 m was een steunbeer aanwezig. Deze zorgden er samen voor dat de hoge zijmuren niet omvielen.

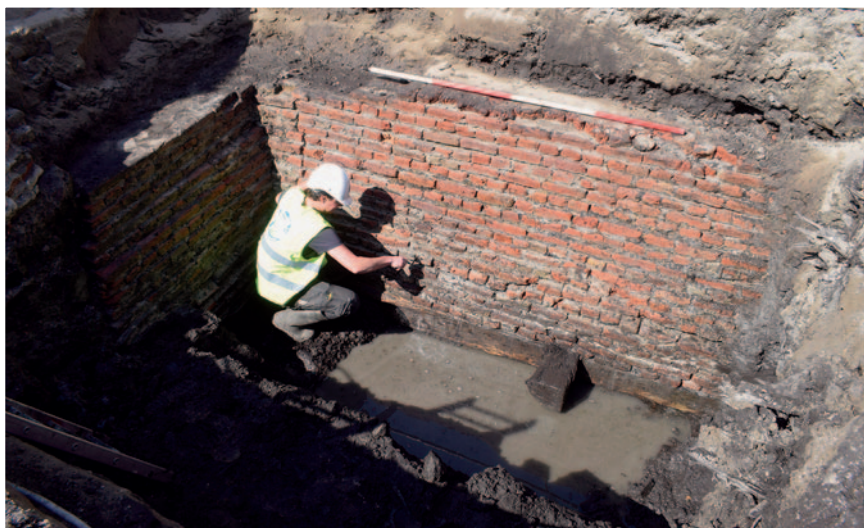
*De middeleeuwse baksteen kerkmuur wordt schoongemaakt. Onder is een deel van de houten fundering zichtbaar.*

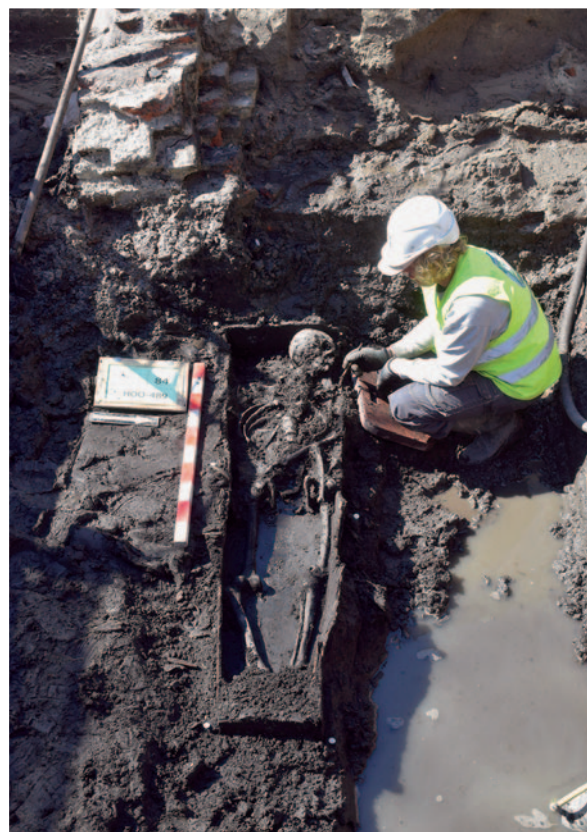
*Een skelet in een eenvoudige houten grafkist wordt netjes schoongemaakt door een archeoloog.*

*Op sommige plekken lagen de skeletten slechts 30 cm onder het maaiveld.*

De mensen waren zonder uitzondering begraven in houten grafkisten, bestaande uit vier wanden, een bodem en een deksel. Zowel naaldhout, beukenhout en eikenhout werd hiervoor gebruikt. Bij alle kisten waren de planken met ijzeren nagels vastgemaakt. Bij sommige kis-

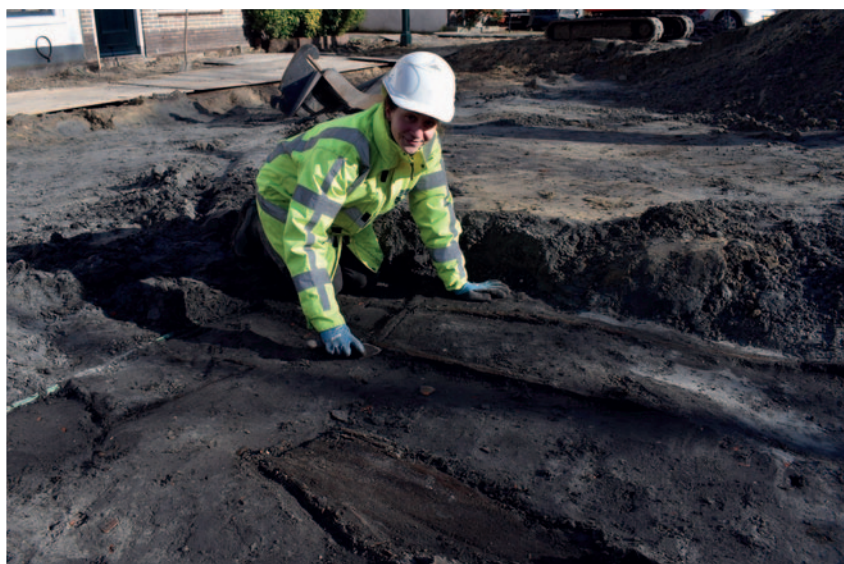
*De grafkisten werden zij aan zij aangetroffen.*

De grondlaag met menselijke begravingen was in totaal bijna 1,5 m dik. De houten grafkisten lagen zij aan zij en dicht boven elkaar. Als de hoeveelheid graven uit deze bouwput wordt vermenigvuldigd met de oppervlakte van het gehele Kerkplein, inclusief de huidige kerk, moeten hier nog steeds minimaal tienduizenden begraven Horinezen liggen.

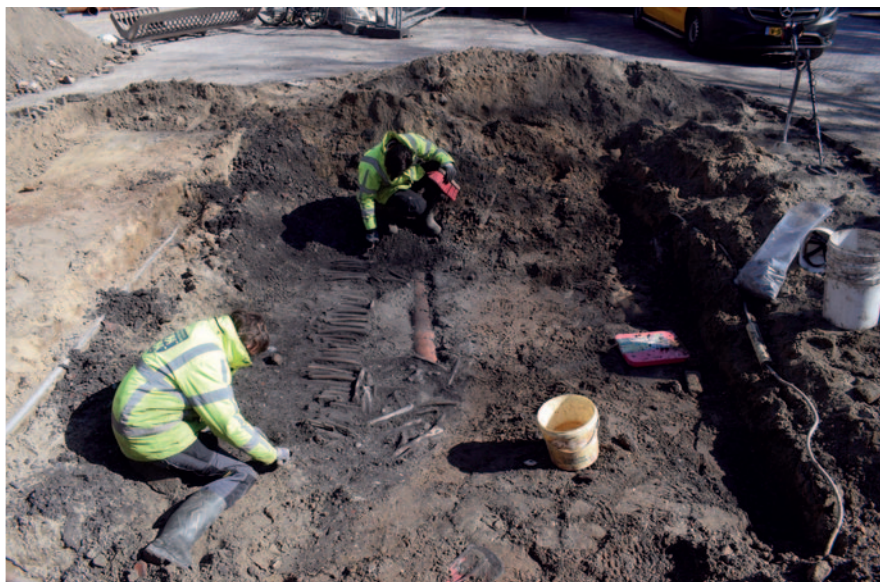
*De bottenmuur wordt met de troffel vrijgelegd.*

Een uitzonderlijke vondst werd aangetroffen op ongeveer 0,5 m onder het maaiveld; een muurtje van menselijke beenderen. Hiernaast lag een baan met ander menselijk skeletmateriaal, voornamelijk stukjes schedeldak.

Het muurtje kon over enkele meters worden gevolgd en was drie lagen dik. Het is vermoedelijk ontstaan na de ruiming van een deel van het kerkhof. De oorzaak hiervoor kan een verbouwing van de kerk of een nijpend plaatsgebrek op de begraafplaats zijn. De botten die bij de ruiming vrijkwamen konden niet zomaar worden verwijderd. Men geloofde namelijk in een volledige lichamelijke herrijzenis. Hiervoor waren de beenderen de belangrijkste delen van het lichaam.

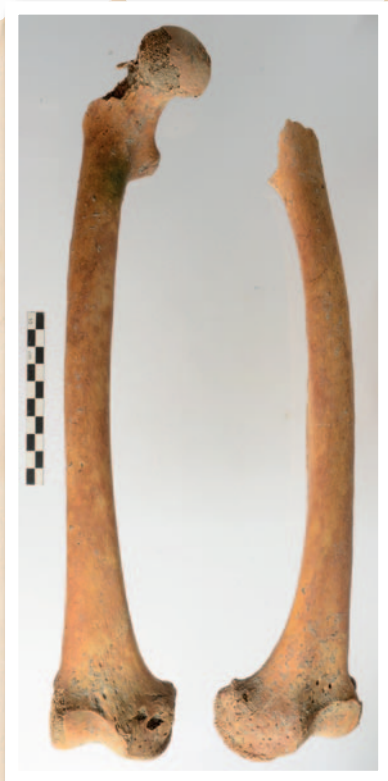
*Menselijke kromme beenderen met de aandoening rachitis.*

aan zonlicht. Bij een tekort kan er een stoornis in de botvorming van kinderen ontstaan. De beenderen groeien dan krom. Doordat kinderen vroeger vaak lange dagen binnen moesten werken, zagen ze nauwelijks daglicht. Deze verkromming is duidelijk zichtbaar voor de fysisch antropoloog. Ook botbreuken, slijtage van de gewrichten en verwondingen zijn goed waarneembaar. Een zeer hoog percentage gewrichtsslijtage geeft bijvoorbeeld aan dat men lichamelijk zware arbeid uitoefende en zeer waarschijnlijk niet tot de elite behoorde. Ziekteverschijnselen die te maken hebben met zwaarlijvigheid aan de andere kant (zoals jicht, verbening van de peesaanhechtingen en wervelkolom) kunnen juist weer duiden op een hogere sociale status.
