West-Friese Archeologische Rapporten 16

Archeologie en historie van de Westfriese Omringdijk tussen Hoorn en Schellinkhout

OM-nummer: 31027

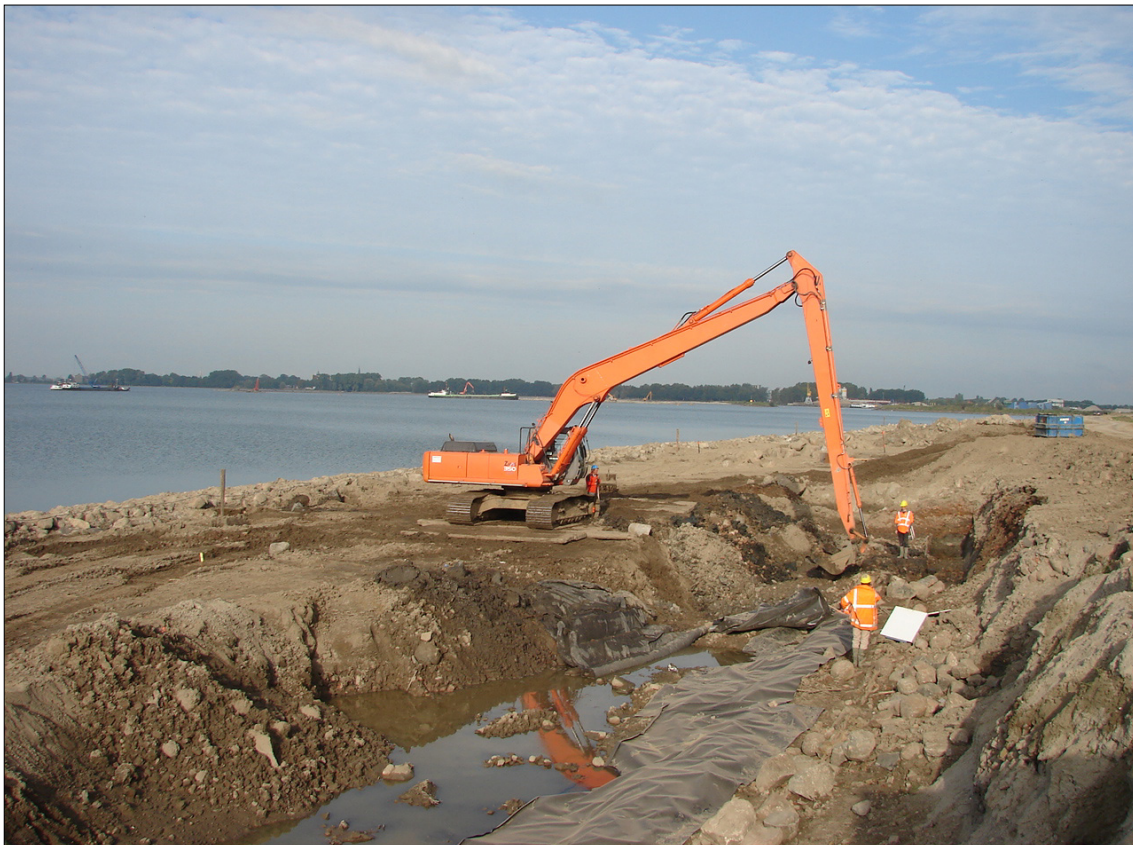
Afb. 2 Aanleg vlak 1 van werkput 1, met op de achtergrond het water van het Hoornse Hop

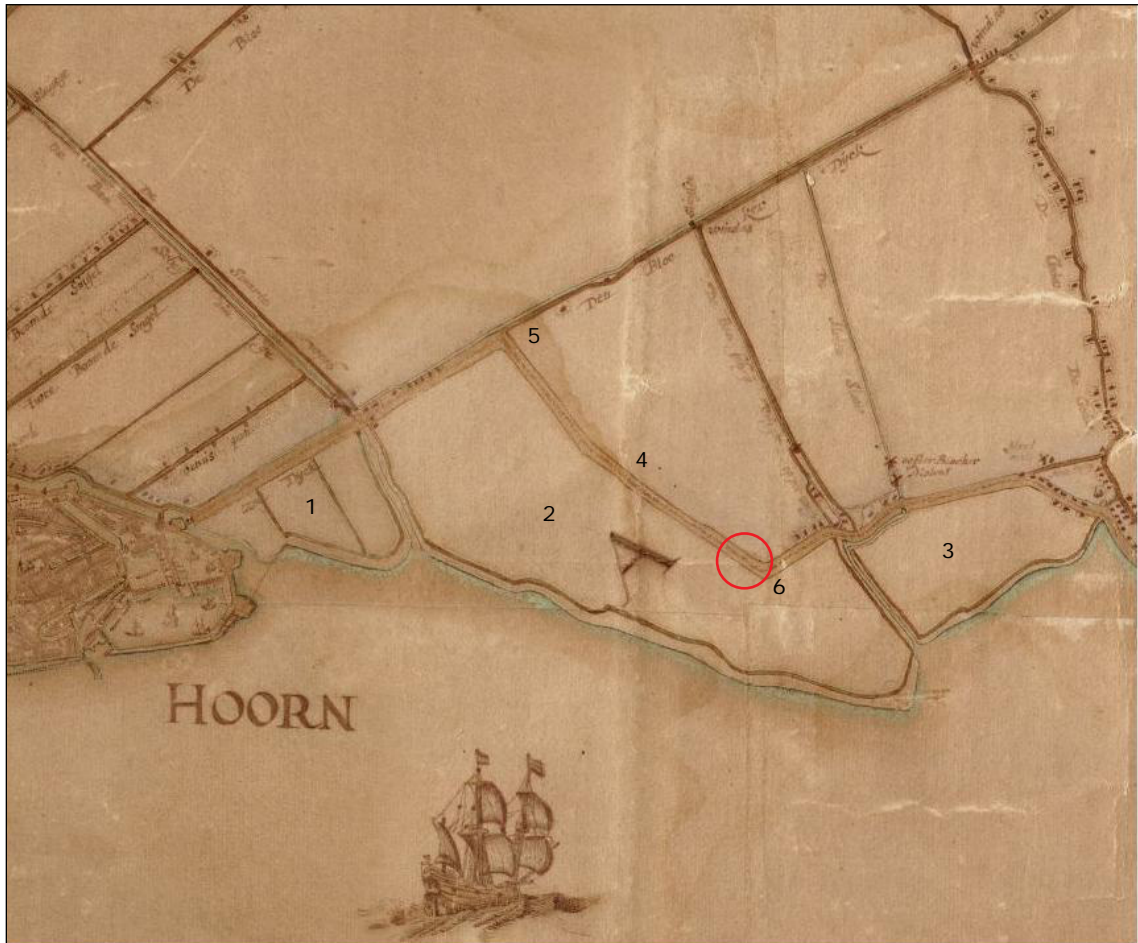
Afb. 6 Kaart van Johannes Dou 1651-1654 (collectie WFA), met daarop binnen de rode cirkel de onderzoekslocatie aan de Schellinkhouterdijk.
 1 = Stadsuiterdijken van Hoorn, 2 = Uiterdijk van Westerblokker, 3 = Uiterdijk van Schellinkhout, 4 = Lange Horn (Schellinkhouterdijk / Zuiderdijk sectie 11), 5 = Hornhuis, 6 = Munnikayer Hoek

Uit fase 1 dateren twee sporen: sloot S11 en sloot S15 (afb. 14). Beide sloten liepen evenwijdig aan de dijk. Ze maakten deel uit van de verkaveling van de *uiterdijk* van Westerblokker. Deze *uiterdijk* is nog te zien op de kaart van Johannes Dou uit 1651-1654 (afb. 6). Op hetzelfde niveau als de sloten bevond zich een restant van een veenlaag (zie: M34 en M36), waarvan de bovenkant sterk verrommeld was. Vermoedelijk komt dit door het vee dat op het voorland werd geweid. Sloot S11 was ongeveer 2 meter breed en 0,80 meter diep, en was vanaf een niveau van circa 1,70 -NAP ingegraven. De breedte van sloot S15 kon niet worden vastgesteld.

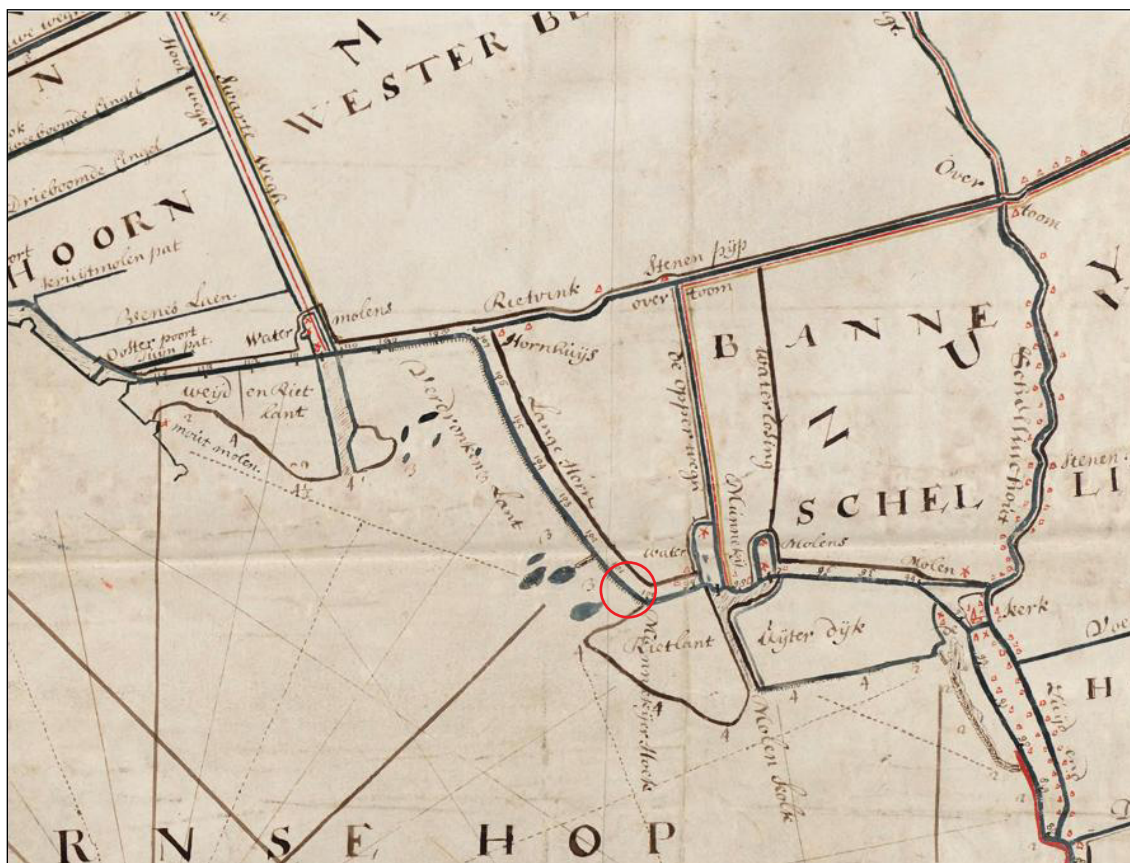
Afb. 8 Kaart van Govert Oostwoudt uit 1723 (collectie WFA) met daarop binnen de rode cirkel de onderzoekslocatie aan de Schellinkhouterdijk. De voormalige uiterdijk van Westerblokker wordt als 'verdrongen lant' aangeduid. De nummers van de dijkvakken zijn op de kaart aangegeven. De opgraving heeft plaatsgevonden binnen dijkvak 100.

goed te zien op de kaart van Govert Oostwoudt uit 1723 (afb. 8).⁵ De stads *uiterdijken* van Hoorn en de *uiterdijk* van Schellinkhout zijn nog duidelijk te herkennen. De grote *uiterdijk* van Westerblokker is echter vrijwel geheel verdwenen. Ter plekke heeft de kaartmaker de aanduiding 'verdrinken land' geschreven. Slechts de uiterste zuidoosthoek resteert als rietland. Dit stuk land en de *uiterdijk* van Schellinkhout bestaan nog altijd als buitendijks land.

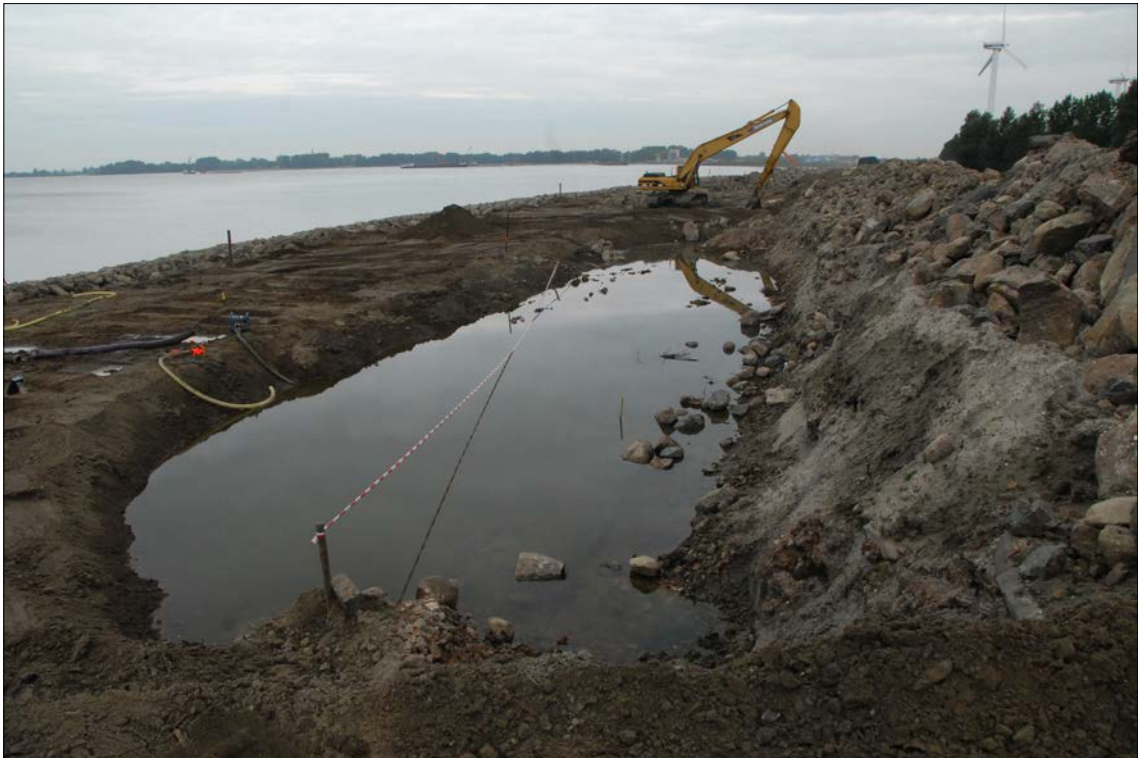
Afb. 11 Het terrein voorafgaand aan het archeologisch onderzoek

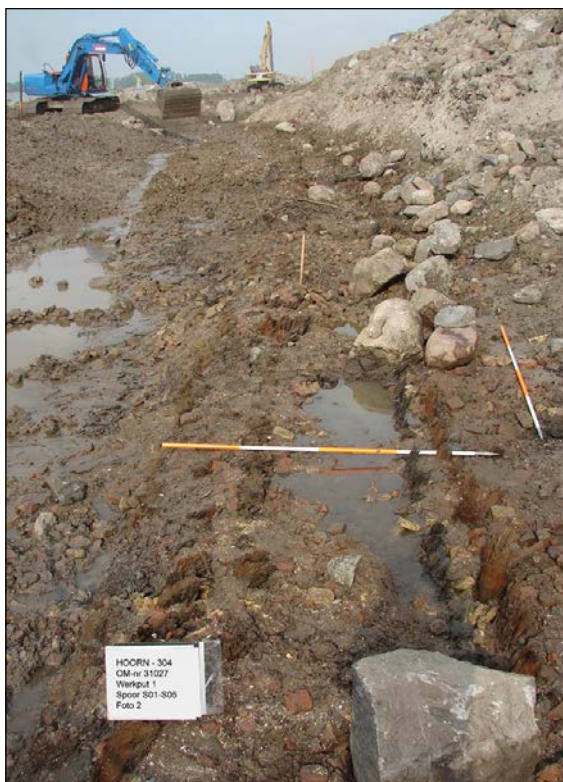
Afb. 12 Het opschonen van het vlak. Aan het oppervlak zijn de koppen van de palen zichtbaar.

De algehele strategie van het onderzoek was het documenteren van de aan het oppervlak zichtbare sporen en vondsten. Bij het afgraven van het buitentalud van de dijk waren namelijk enkele rijen met palen bloot komen te liggen (afb. 12). Tussen de palen was veel puin van voornamelijk bakstenen zichtbaar. De verwachting was dat dit de overblijfselen van dijkversterkingen uit de 17de, 18de of 19de eeuw betrof. Hiertoe is het vlak opgeschoond over een lengte van 41 meter en een breedte van circa 10 meter (afb. 13). Dit is werkput 1.

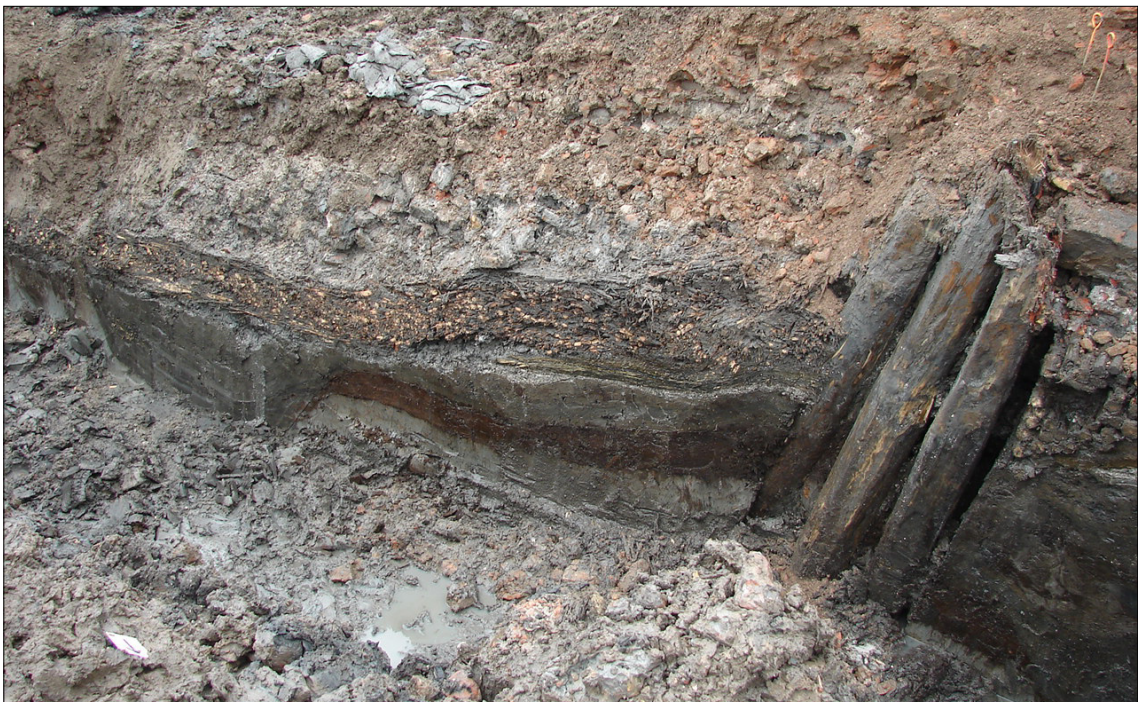
Afb. 14 Coupe door de dijk in werkput 3, gezien vanuit het zuidoosten. Onder het zinkstuk van wilgentenen (op de foto links) bevindt zich een gedempte sloot uit de tijd dat nog voorland voor de dijk aanwezig was.

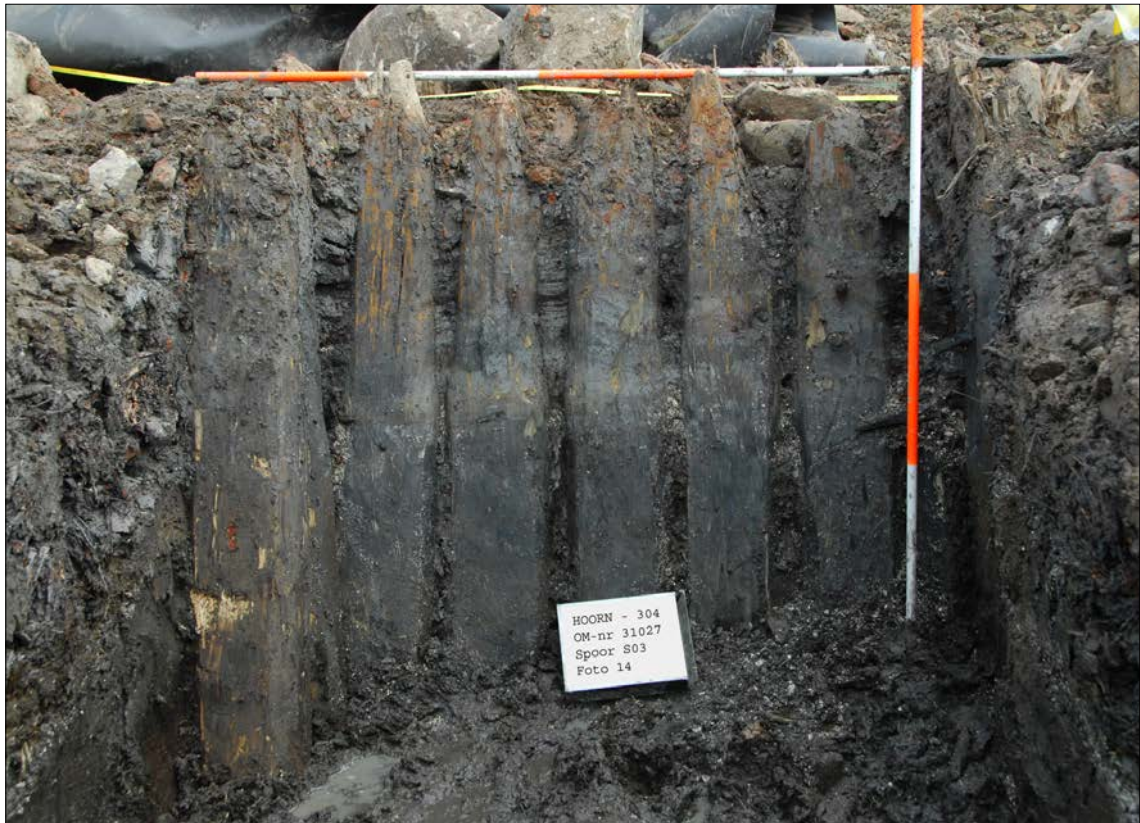
Afb. 15 Aanzicht palenrij S03 in werkput 2 vanaf de waterkant

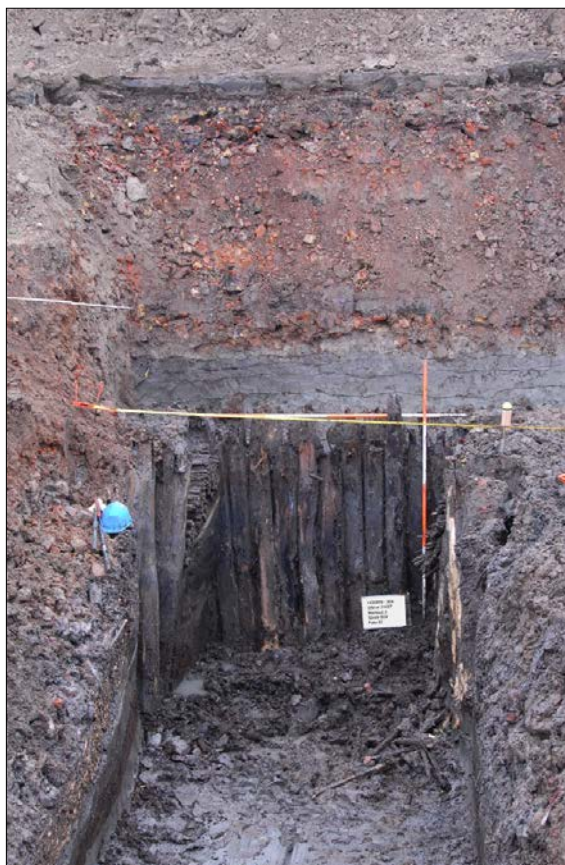
Afb. 16 Aanzicht palenrij S04 (eiken palen) in werput 3 vanaf de waterkant.

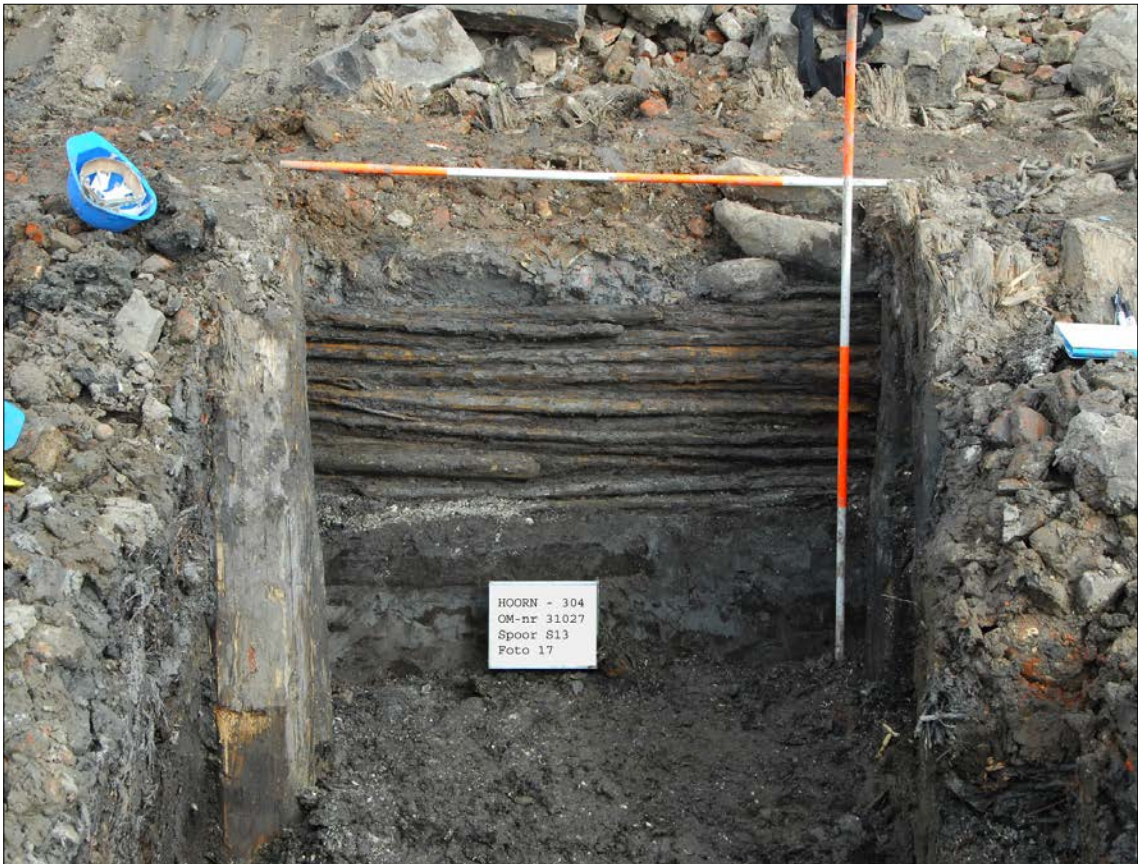
Afb. 17 Aanzicht rijshout (de sparren) S13 in werkput 2 vanaf de waterkant

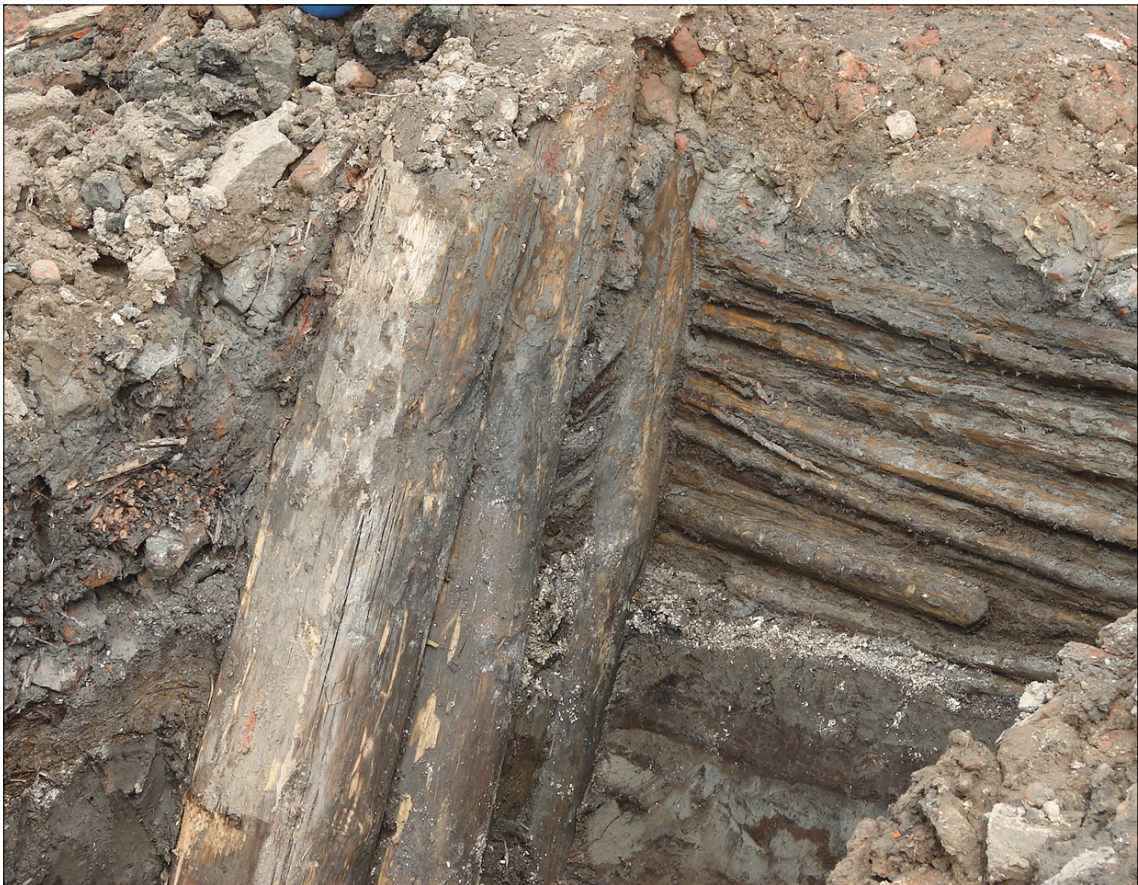
Afb. 18 Detailopname rijshout S13 achter palenrijen S01-S03 in werkput 2

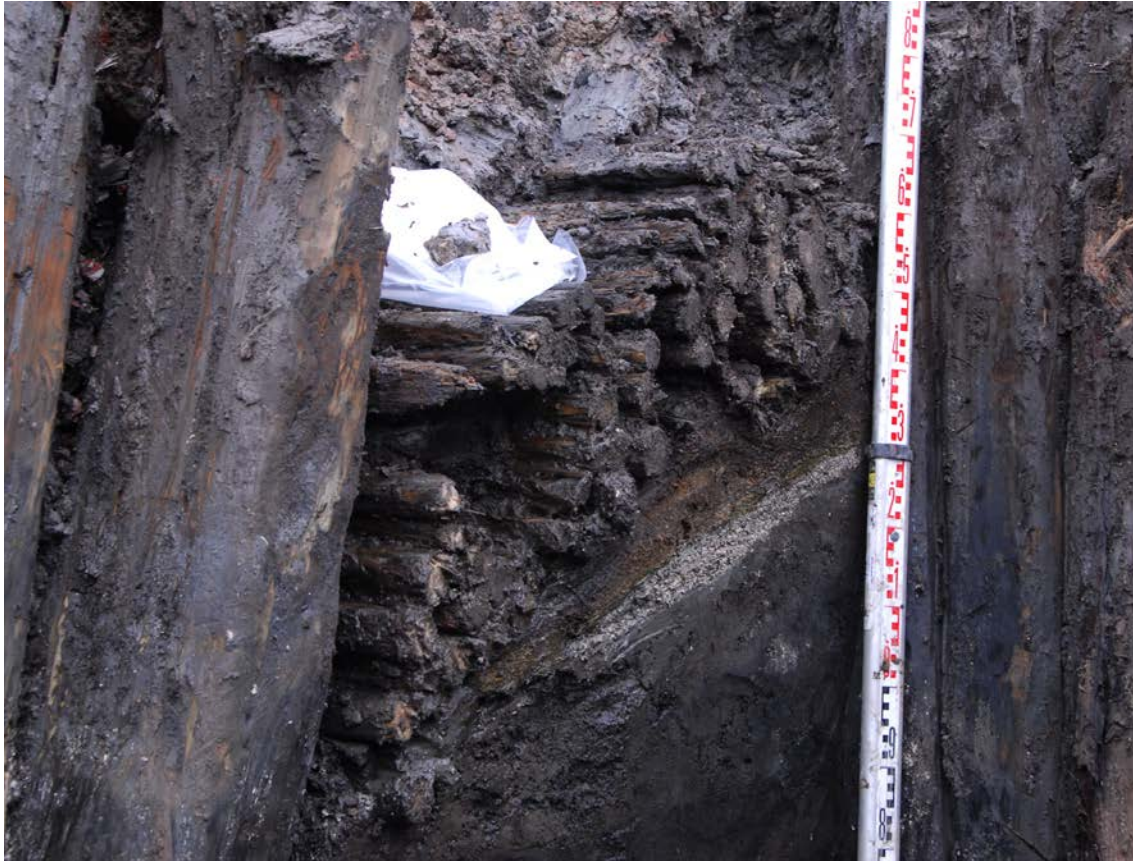
Afb. 19 Detailopname van de coupe door het rijshout S13 in werkput 3. Onder het rijshout bevindt zich een dun laagje riet en daar weer onder een laagje schelpengruis.

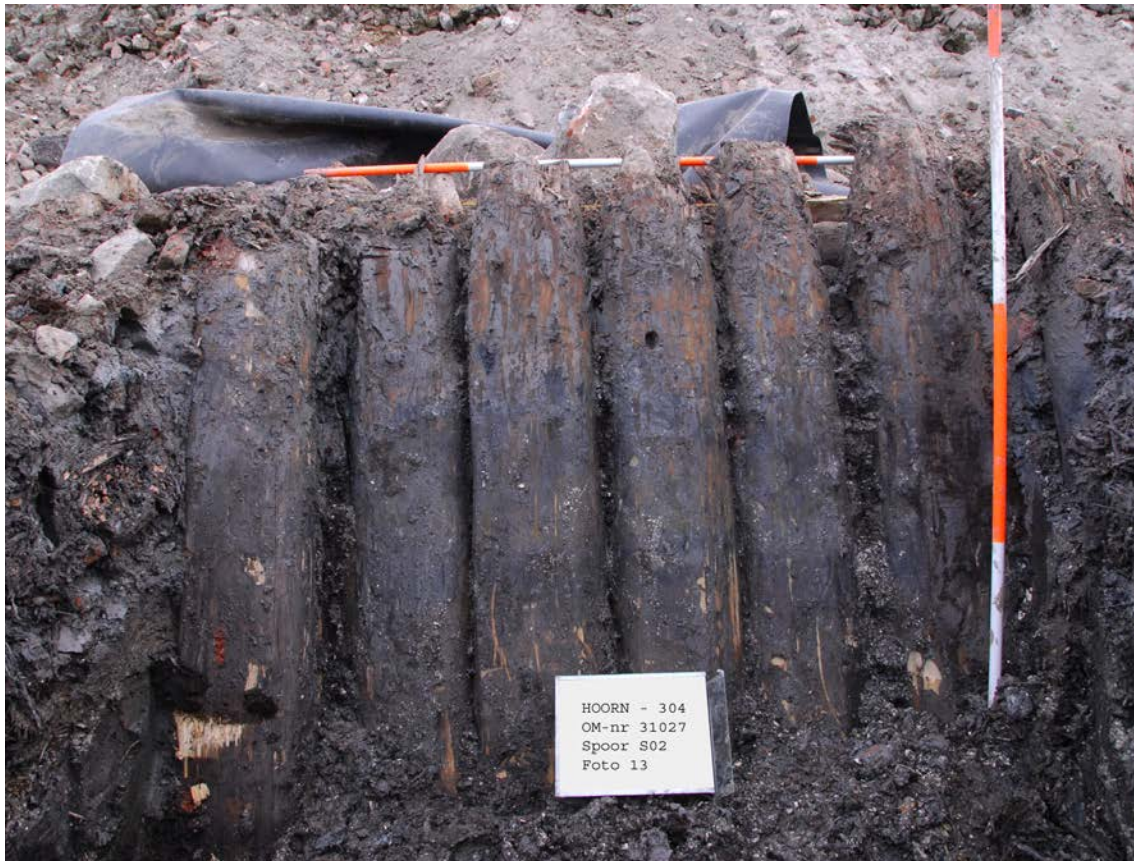
Afb. 20 Aanzicht palenrij S02 in werkput 2 vanaf de waterkant

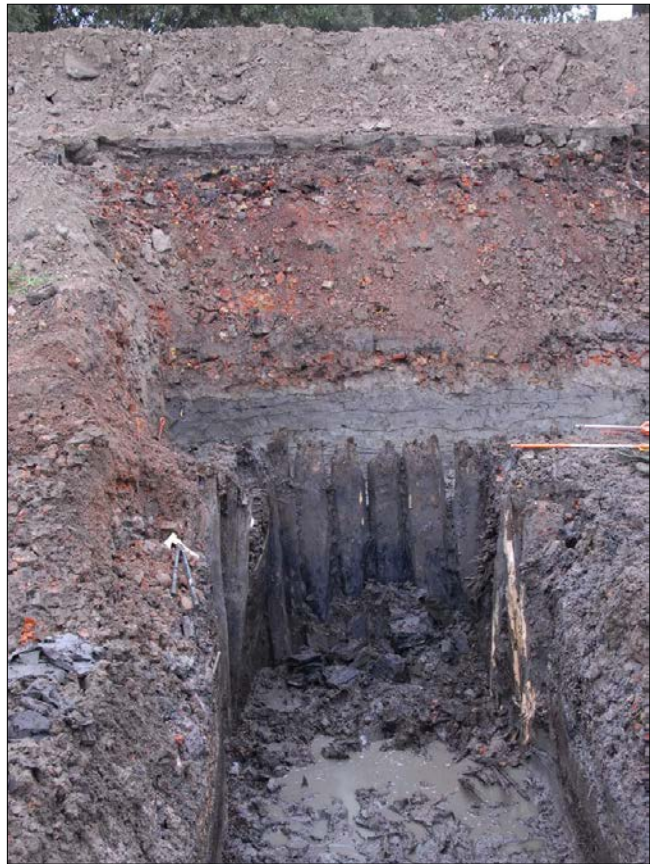
Afb. 21 Aanzicht palenrij S05 in werkput 3 vanaf de waterkant. Op de achtergrond zijn de dikke puinophogingen uit de 19de eeuw zichtbaar.

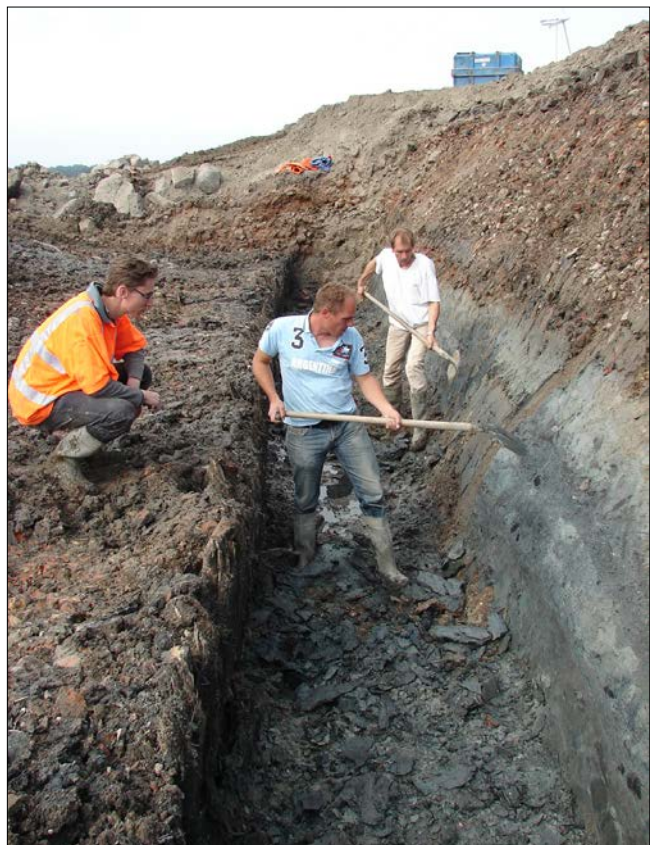
Afb. 22 Opschaven van het lengteprofiel door de dijk

Tot deze fase moeten verder enkele ophogingspakketten van klei (S16) worden gerekend (afb. 22). Enkele lagen die in de profielen zijn bestudeerd, lopen precies tot aan palenrij S05. Uit de bronnen blijkt dat de dijk herhaaldelijk is opgehoogd. Hiervoor werd onder meer, aldus de bronnen, "slibber uijt zee" gebruikt (voor het eerst komt deze beschrijving in 1729 voor). Bij het jaar 1754 komt voor de dijkvakken 101 en 102 een iets uitgebreidere omschrijving voor: "No 101-102 Besteed 25 roeden buitengloijing aan te leggen op de hoogte van 4 voet beneden den *aardspijker* tot op de bovenkant van de gord(ing) der binnenkas te niet loopende, onder de lijn vol, met specie die goet is, uit 't buitenstrant op No 100, en voor boelgaar aan wederenden een behoorlijk afschot te maken, de roed tot f6:-:-". Kennelijk was nog wat voorland voor dijkvak 100 aanwezig waaruit klei werd gehaald.

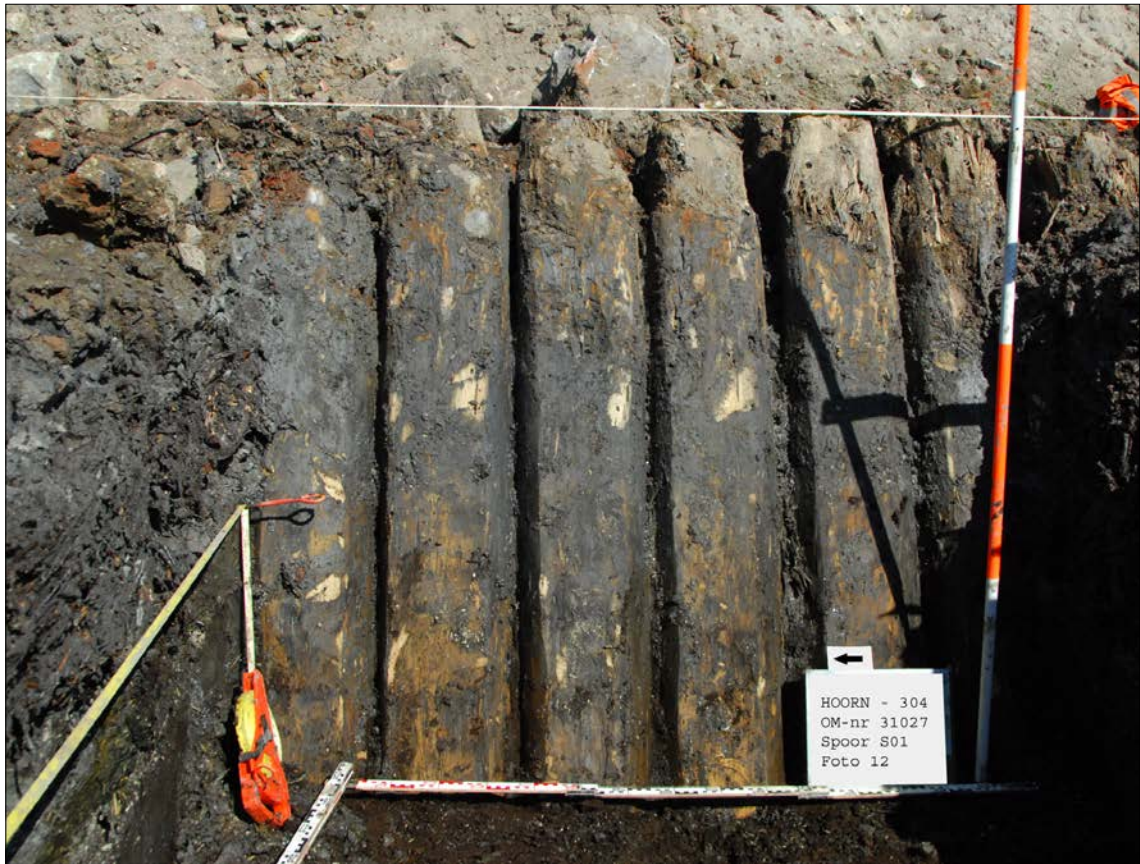
Afb. 23 Aanzicht palenrij S01 in werkput 2 vanaf de waterkant

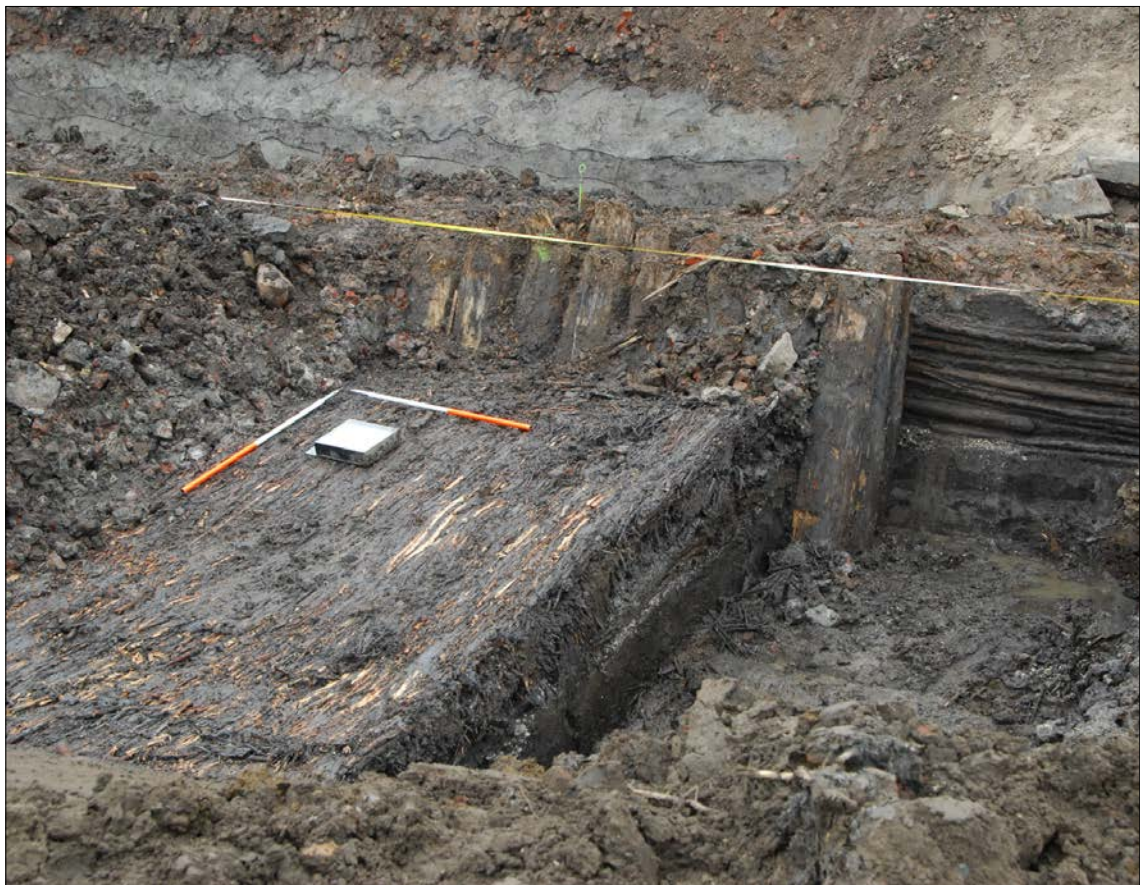
Afb. 24 Zinkstuk van wilgentenen vóór palenrij S01, met op de achtergrond het rijshout S13.

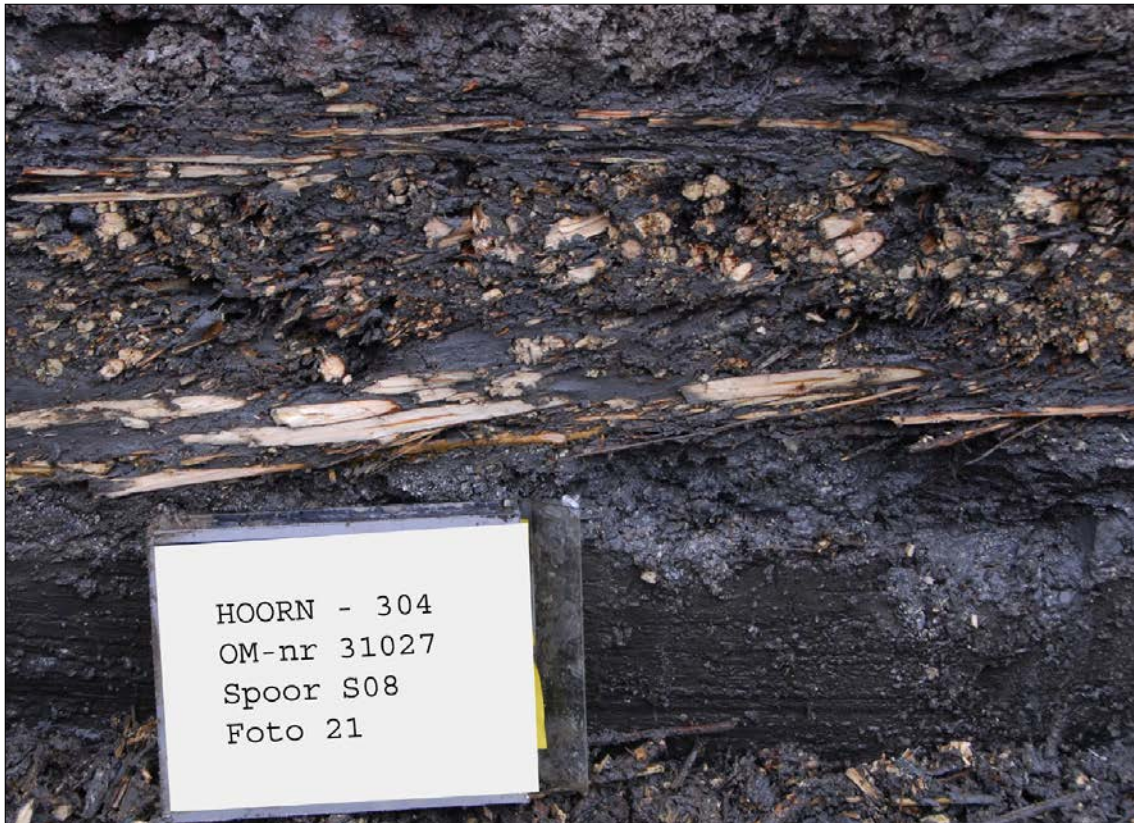
Afb. 25 Detailopname van een coupe door het zinkstuk van wilgentenen. Duidelijk te zien is de gelaagdheid van het pakket.

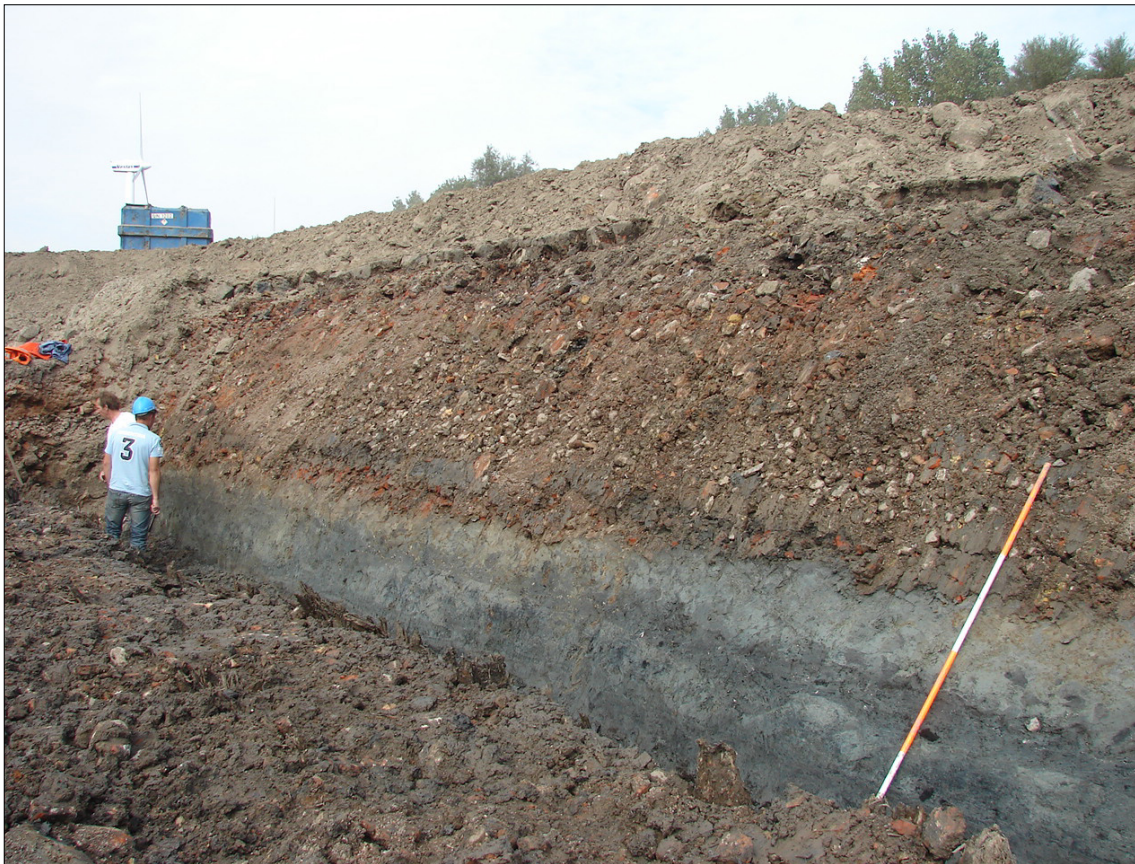
Afb. 26 Het lengteprofiel door de dijk met onderin de kleiophogingen en bovenin de diverse pakketten puin uit de 19de eeuw

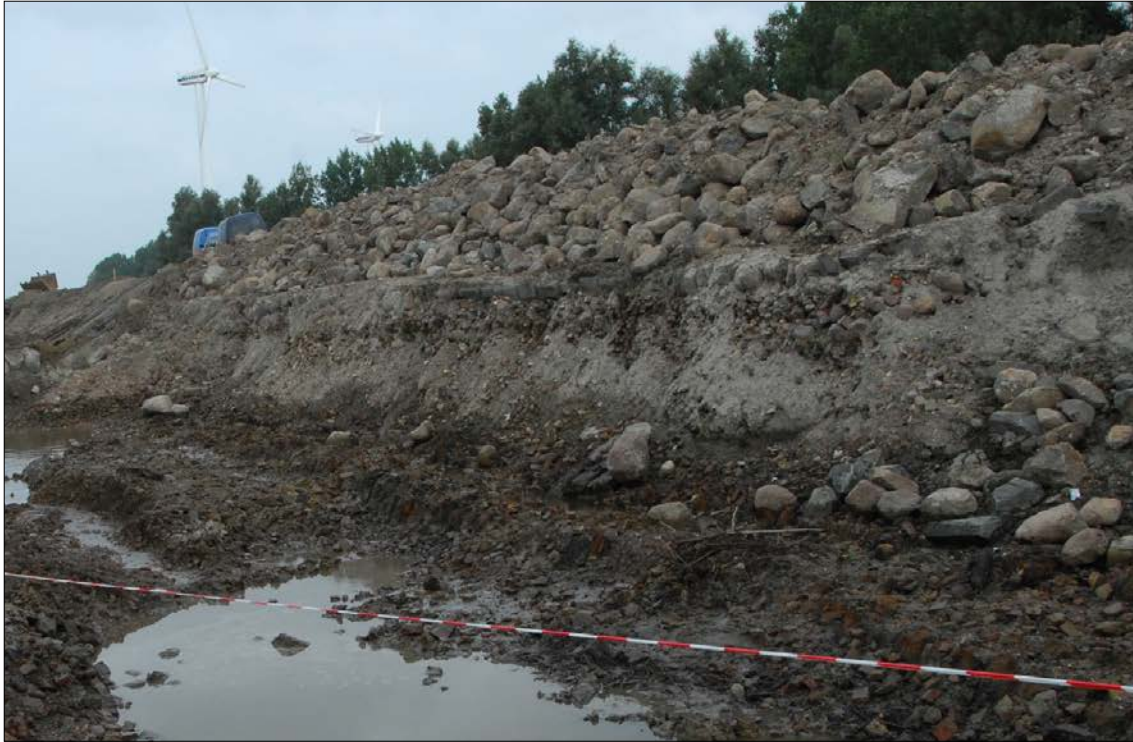
Afb. 28 Voorafgaand aan de opgraving in september 2008 waren de Noorse keien die vanaf de 18de eeuw als dijkbekleding hebben gefungeerd nog aanwezig. Deze zijn in verband met de veiligheid tijdens de opgraving verwijderd.

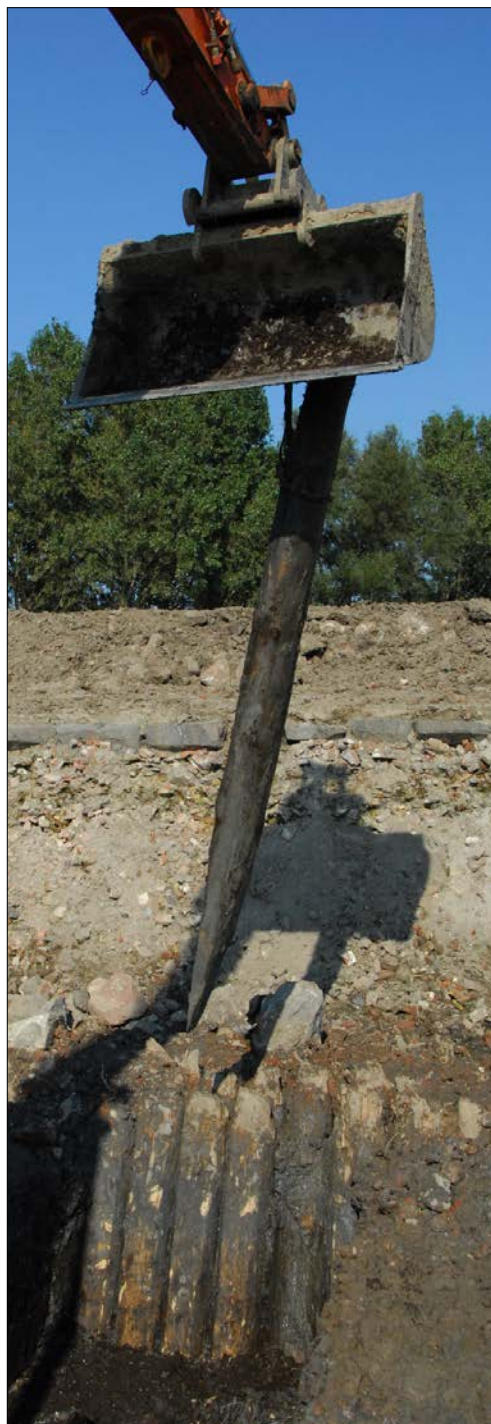
Afb. 31 Het trekken van een paal (circa 4 meter lang) ten behoeve van bemonstering voor dendrochronologisch onderzoek.

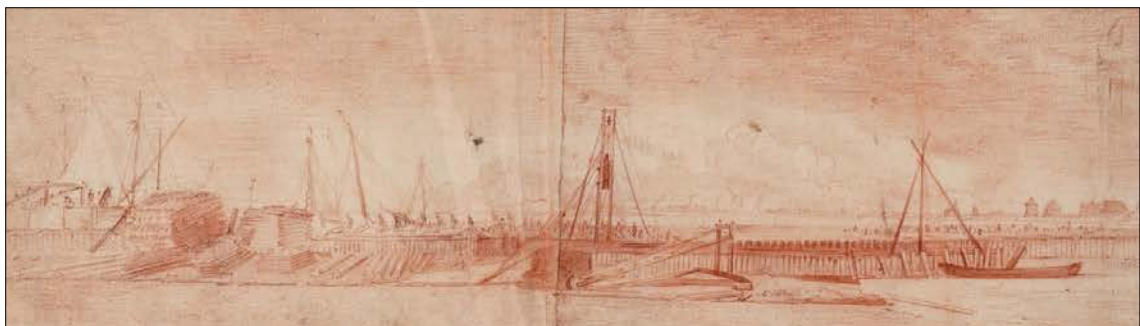
Afb. 36 Herstel van de Omringdijk bij Scharwoude na de stormvloedramp van 1675, Matthias Withoos 1676 (NHA, Prenten en Tekeningen Provinciale Atlas). Duidelijk zichtbaar zijn de installaties die werden gebruikt om de zware palen te heien.

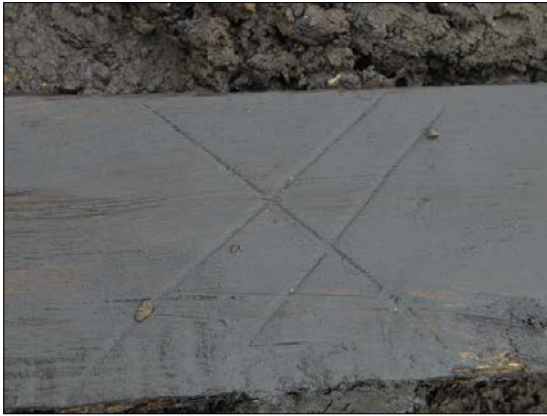
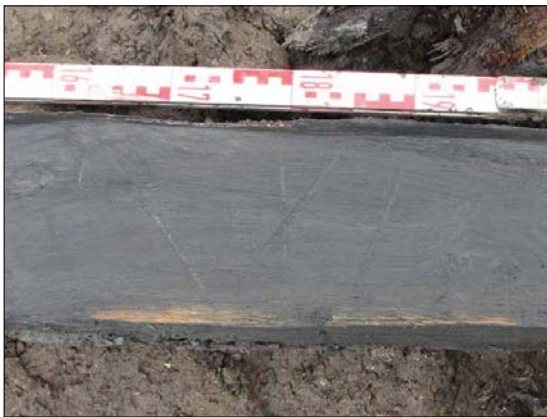
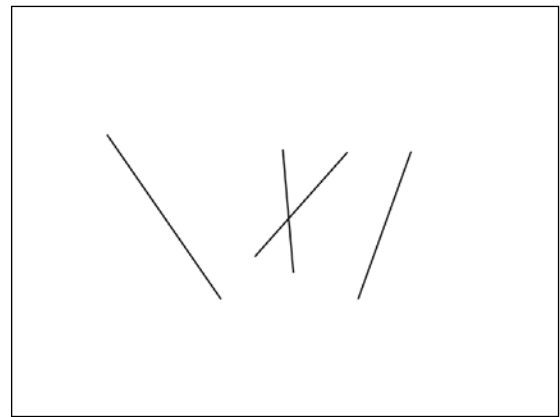
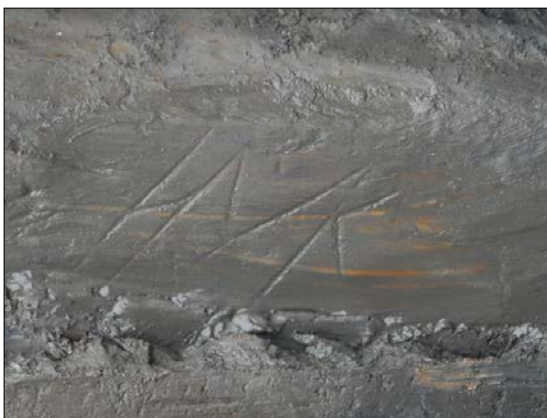
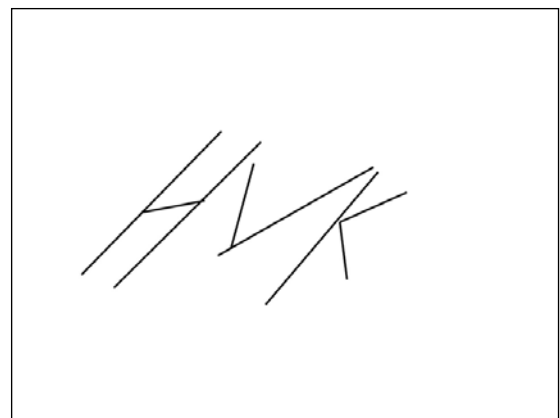
Afb. 37 De aangetroffen merken op de palen. Van boven naar beneden: merk op eiken paal S04 (vermoedelijke datering 1703), merk op eiken paal S04 (vermoedelijke datering 1703), merk op grenen paal S05 (vermoedelijke datering 1758) en merk op grenen paal S01 (vermoedelijke datering 1783).

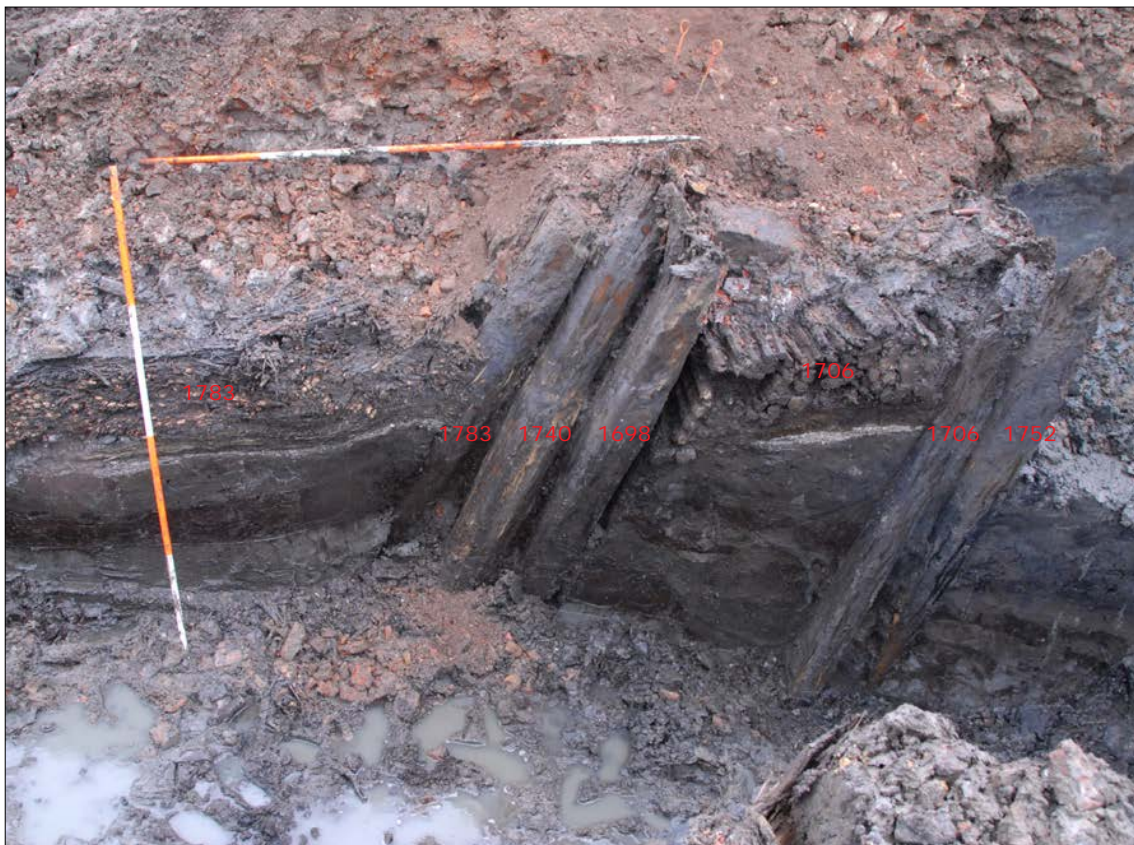
Afb. 39 Hypothese in welke jaren de verschillende rijen met palen zijn geslagen

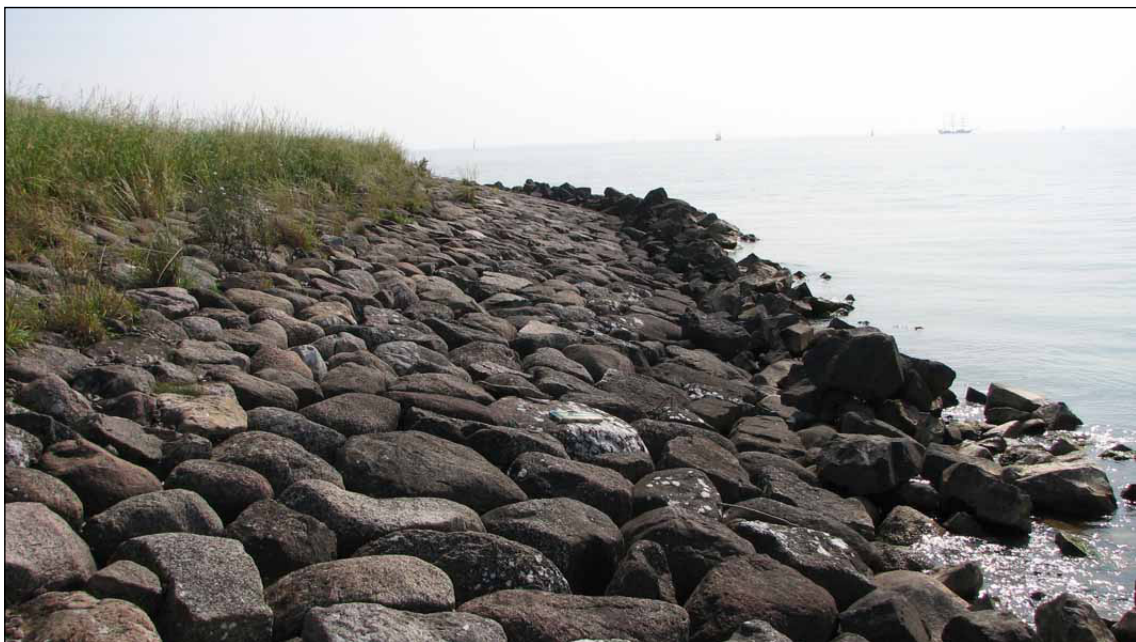
Afb. 40 Een deel van de Schellinkhouderdijk voorafgaand aan de dijkwerkzaamheden. De dijk is bekleed met Noorse keien.
