# Archeologie in West-Friesland 22

## Archeologie van de Markermeerdijken 1

## Hoeksteen van de dijk

Archeologisch proefonderzoek naar de bewoning  
en versterking van de Markermeerdijken  
tussen Hoorn en Durgerdam.

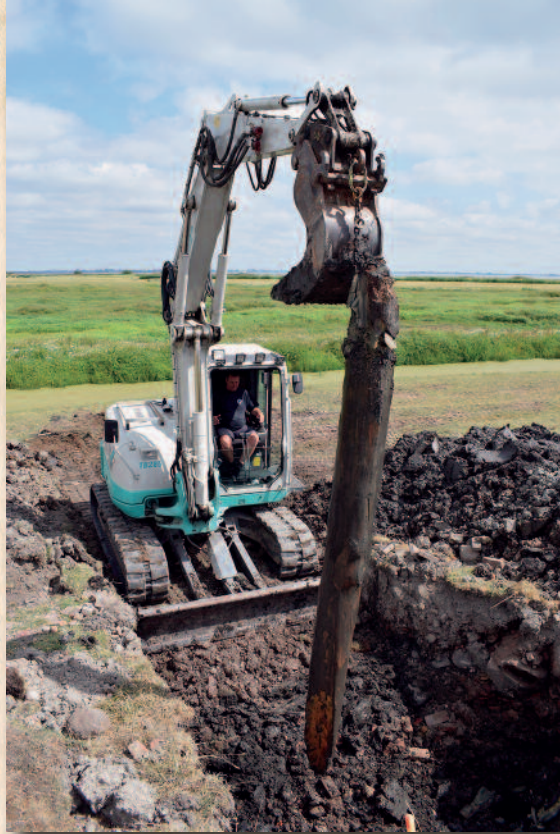
*Met een graafmachine wordt een paal van de zeewering uit de grond getrokken.*

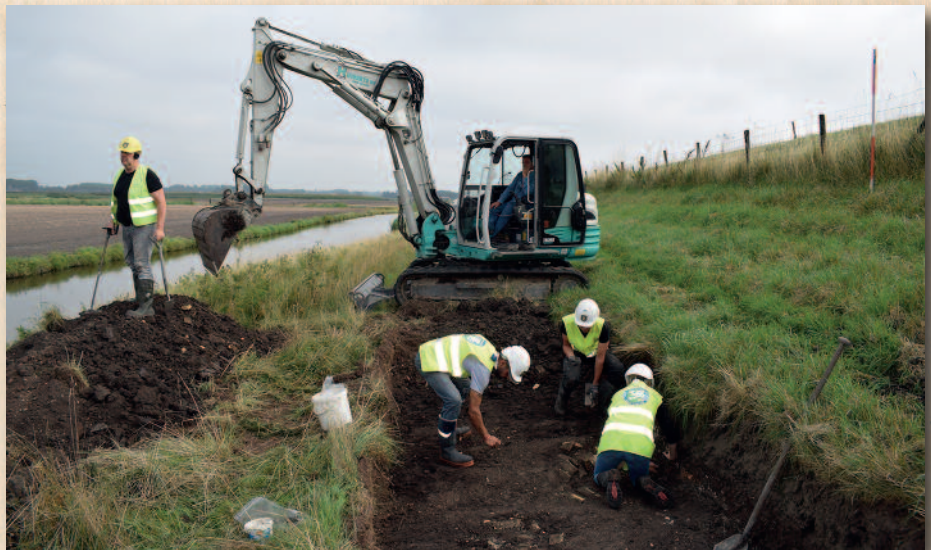
*Locatie Westerdijk.  
Het onderzoek hier was  
uiterst succesvol.  
Op meerdere plekken zijn  
resten van bewoning  
tevoorschijn gekomen.*

Het archeologisch onderzoek hier was succesvol. Op het merendeel van de onderzoekslocaties zijn resten van bewoning tevoorschijn gekomen. Deze overblijfselen bestaan uit ophogingslagen, gedempte sloten – soms met houten beschoeiing, muurfunderingen en veel vondstmateriaal. Vooral de grote hoeveelheid vondsten van voornamelijk gebruiksaardewerk, maar ook metalen en andere objecten zijn opvallend. De resten dateren voornamelijk in de late 16<sup>de</sup> – en 17<sup>de</sup> eeuw. Uit het onderzoek is gebleken dat een groot deel van de woonlocaties nog in en onder de huidige dijk aanwezig zijn en dat de conservering van zowel de vindplaats als het vondstmateriaal uitstekend is.

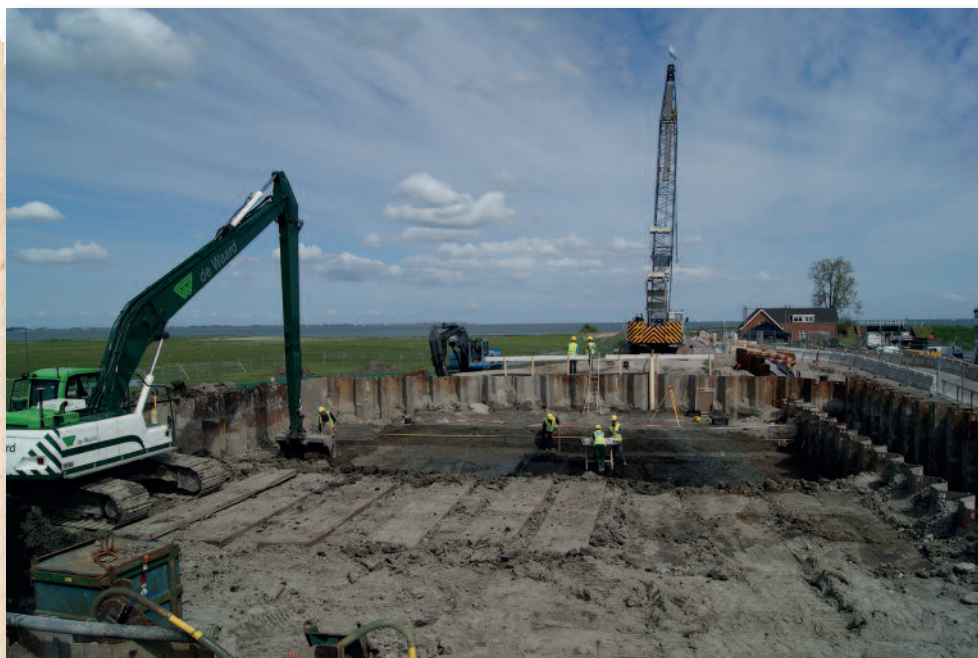
*Tijdens het onderzoek bij gemaal C. Mantel aan de Klamdijk is gebleken dat het 17<sup>de</sup> eeuwse gebucht Lutjeschardam bovenop een plateau werd gebouwd dat ontstond na reparatie van een grote 15<sup>de</sup> eeuwse dijkdoorbraak.*

Tijdens het onderzoek zijn inderdaad diverse ophogingslagen gevonden, maar helaas ontbraken duidelijke resten van een woonhuis. Het vondstmateriaal uit de lagen dateerde uit de 16<sup>de</sup> en 17<sup>de</sup> eeuw. Mogelijk liggen de overblijfselen van het huis dichterbij op of deels onder de huidige dijk, maar hier kon (nog) niet worden gegraven. Onder de ophogingslagen, aan de onderzijde van proefsleuf, is een grillig afgezet grijsbruin kleipakket gevonden. Deze klei heeft ter hoogte van de vindplaats het oorspronkelijk aanwezige natuurlijk gegroeide veen weggeslagen. Het lijkt erop dat het huis, mocht het aanwezig zijn, is gebouwd bovenop een oudere gerepareerde dijkdoorbraak. Dit is eerder waargenomen tijdens het onderzoek bij het boezemgemaal aan de Klamdijk. Hier bouwde men in de 17<sup>de</sup> eeuw Lutjeschardam, een gehucht bovenop een plateau dat ontstond na reparatie van een grote 15<sup>de</sup>-eeuwse dijkdoorbraak.

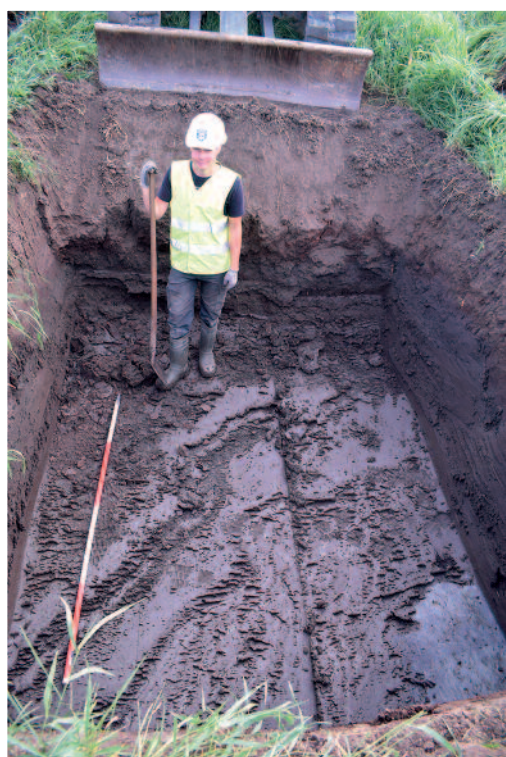
*Locatie Etersheimer Keukendijk. Onder een pakket ophogingslagen uit de 16<sup>de</sup> en 17<sup>de</sup> eeuw ligt een dikke laag grijsbruine klei dat vermoedelijk tijdens een dijkdoorbraak is afgezet.*

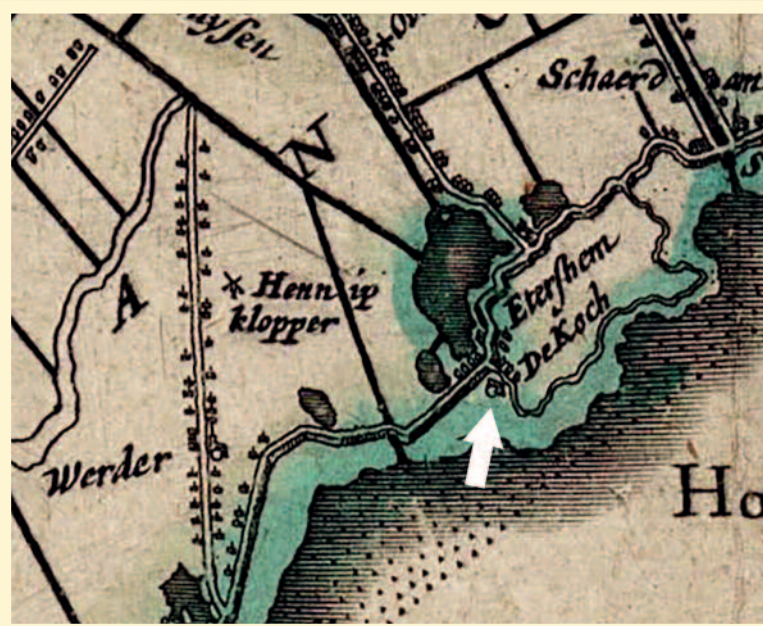
*Op deze uitsnede van een kaart van Blaeu uit 1631 zijn binnendijs, maar ook binnen de Etersheimer- of Oosterkoog huizen afgebeeld. Net buiten de kade van de koog is de oude kerk van Etersheim zichtbaar (witte pijl). Links is Werder te zien met opvallend veel huizen langs de dijk. Noord is rechts.*

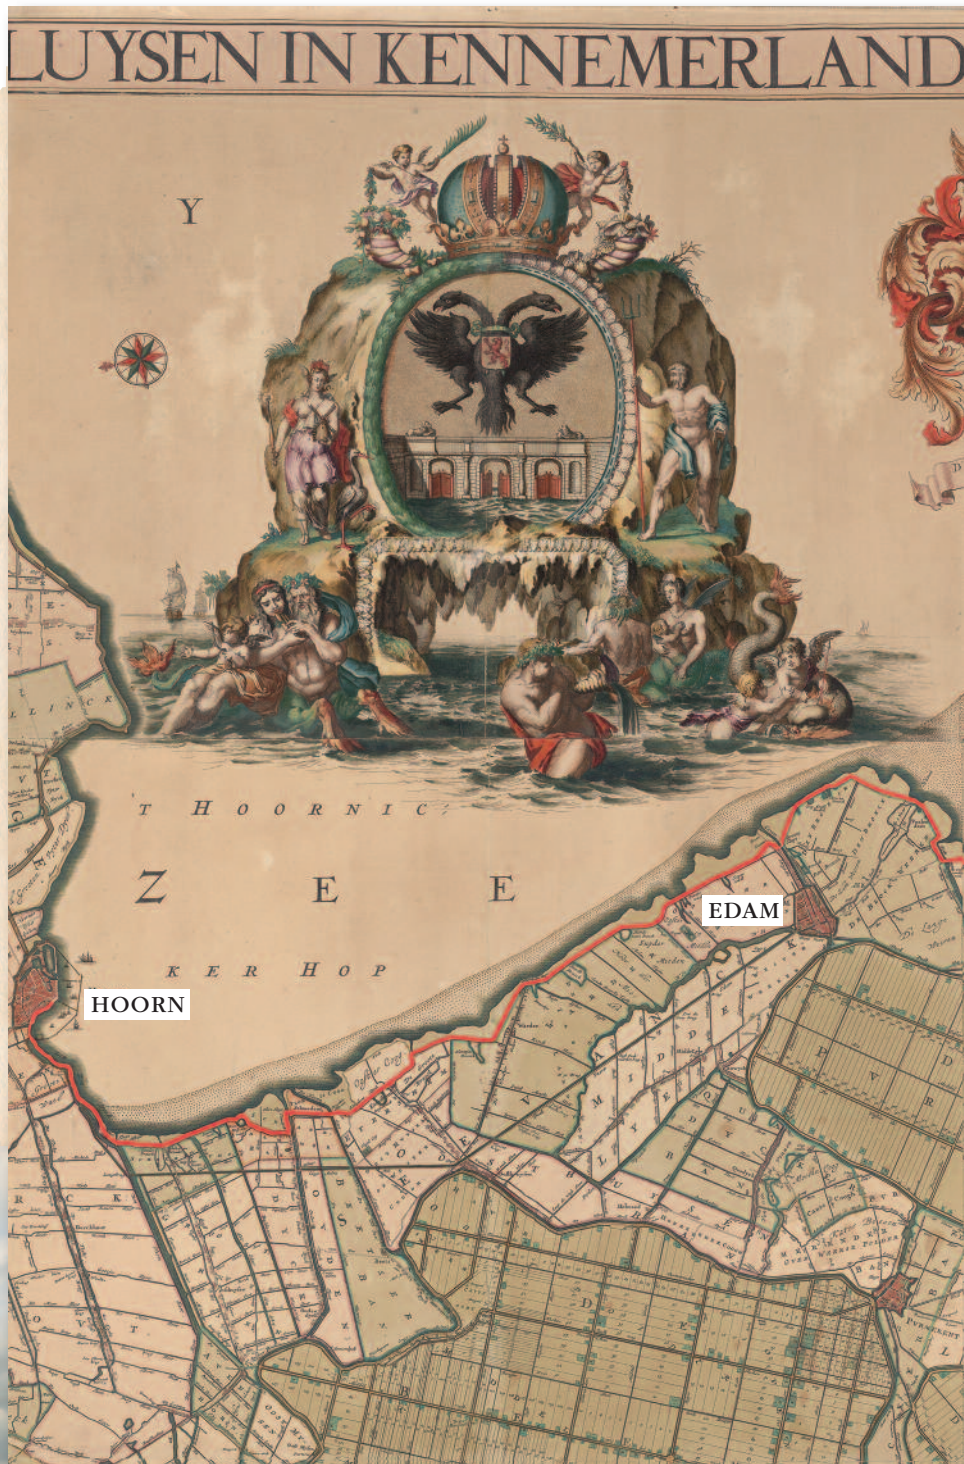
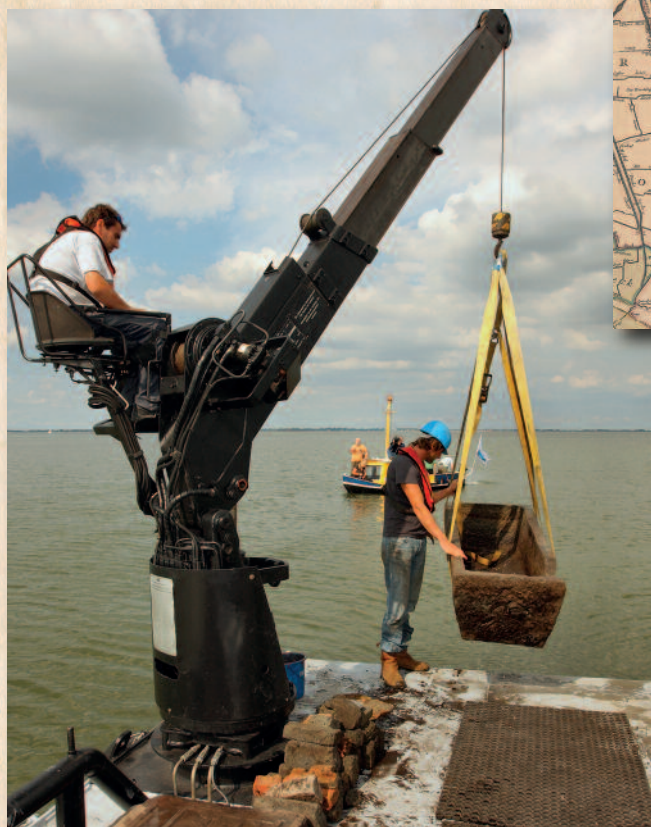
*In 2009 onderzochten duikers de kust voor Etersheim. Daarbij werd onder andere een 12<sup>de</sup>-eeuwse sarcofaag opgedoken.*

In 1639 werd binnendijks een nieuwe kerk gebouwd. Dit is de locatie van de huidige kerk. De oude kerk in het voorland zal tijdelijk als een soort steengroeve zijn gebruikt. In de loop van de tijd verzwoeg de Zuyderzee de overgebleven resten. In 2009 onderzochten duikers deze plek waarbij onder andere een 12<sup>de</sup>-eeuwse natuurstenen grafkist, een sarcofaag werd opgedoken.

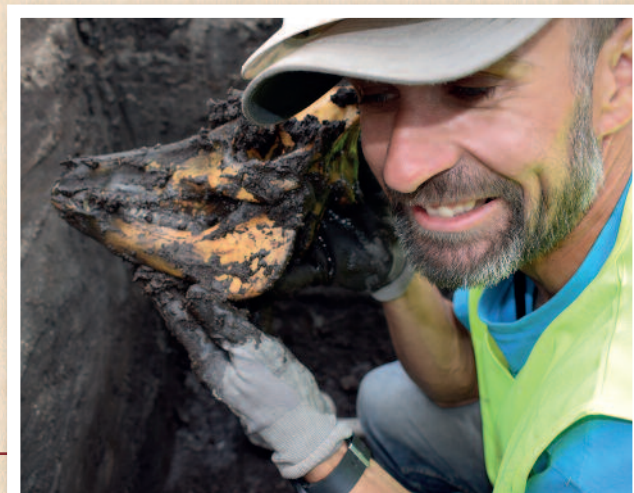
*Locatie Etersheim. Kop van een begraven varken uit Etersheim. De conservering van bot- en ander materiaal is uitstekend.*

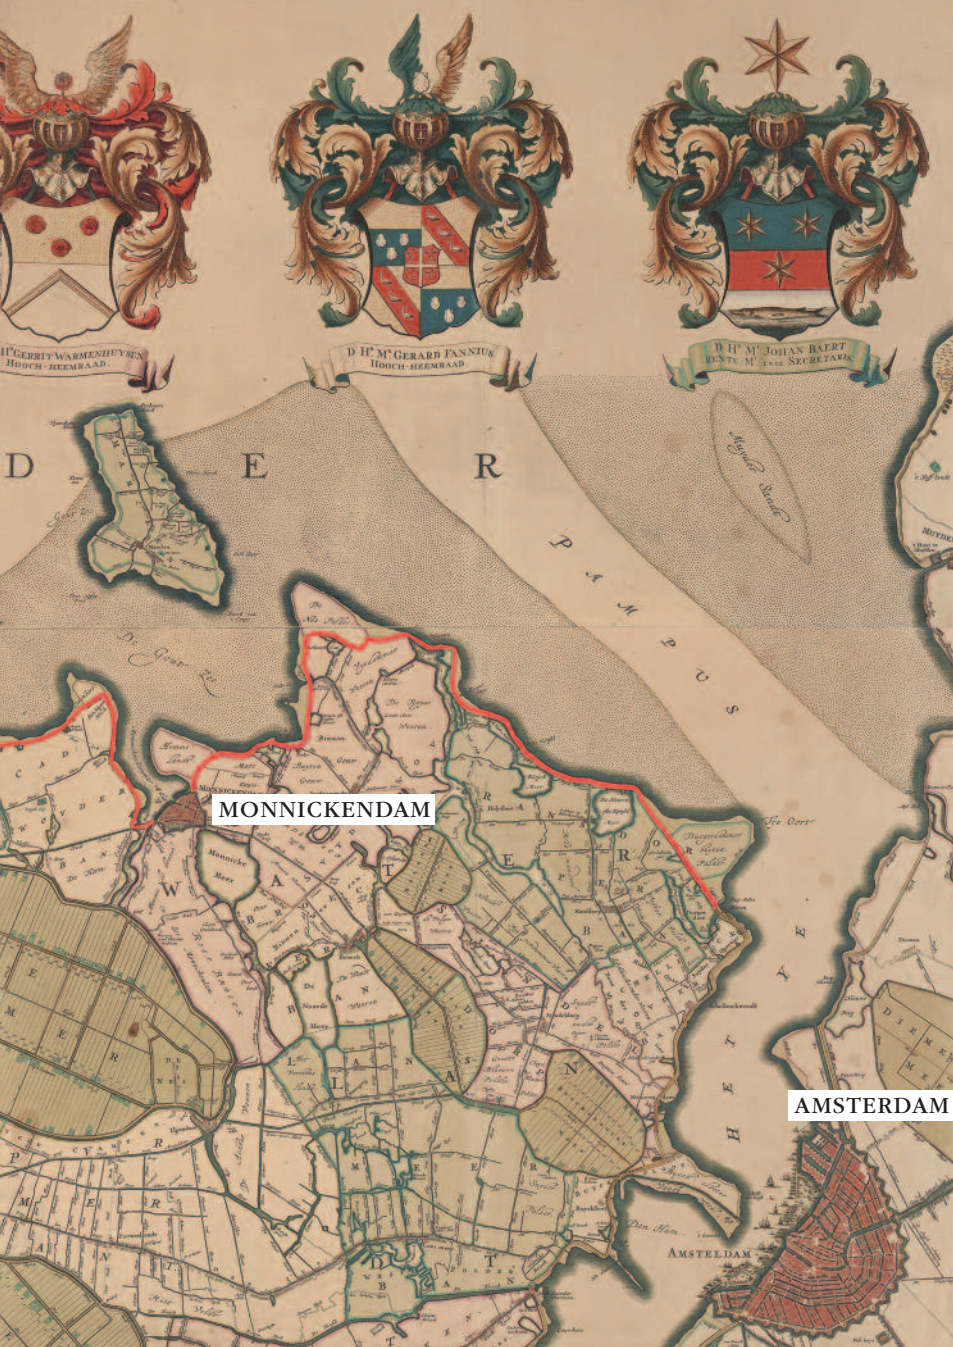
Deel van de kaart van: 't Hoogh-beem-raetschap vande Uytwaterende Sluysen in Kennemerlant ende West-Frieslant', uit 1745. Deze kaart geeft de situatie rond 1680 weer. Links is Hoorn met het Hoornse Hop afgebeeld, rechtsonder Amsterdam aan het IJ. De rode lijn is het grillige dijktracé. Het betreft eerder een aaneenschakeling van bochtige stukken, gevormd door vele gerepa-reerde doorbraken en landinwaarts teruggelegde dijken. Het noorden ligt links.

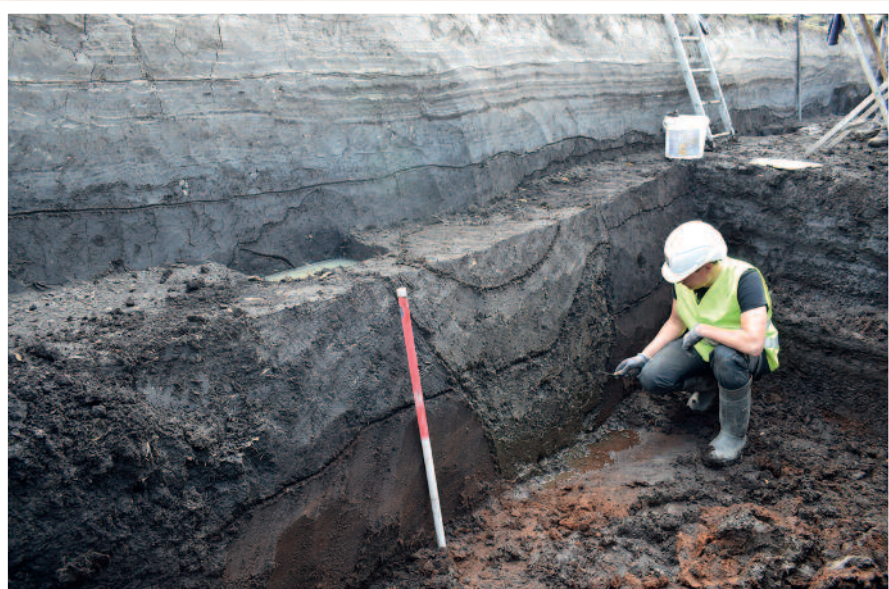
*Locatie Etersheim. Tijdens het onderzoek zijn bewoningsresten gevonden uit de 14<sup>de</sup> / 15<sup>de</sup> eeuw en uit de 16<sup>de</sup> / 17<sup>de</sup> eeuw. Hier de doorsnede van een waterput uit eerstgenoemde periode.*

Tijdens het onderzoek in 2018 zijn net ten oosten van de dijk, in het verlengde ervan, bewoningsresten uit de 14<sup>de</sup>/15<sup>de</sup> eeuw en uit de 16<sup>de</sup>/17<sup>de</sup> eeuw gevonden. Het gaat om gedempte sloten waarin zich resten van divers vondstmateriaal bevond zoals aardewerk en metaal, maar ook vondsten van organisch materiaal zoals leer en hout. Daarnaast is een begraven varken en een waterput gevonden. Deze resten kunnen samenhangen met de aanwezigheid van een huiserf.

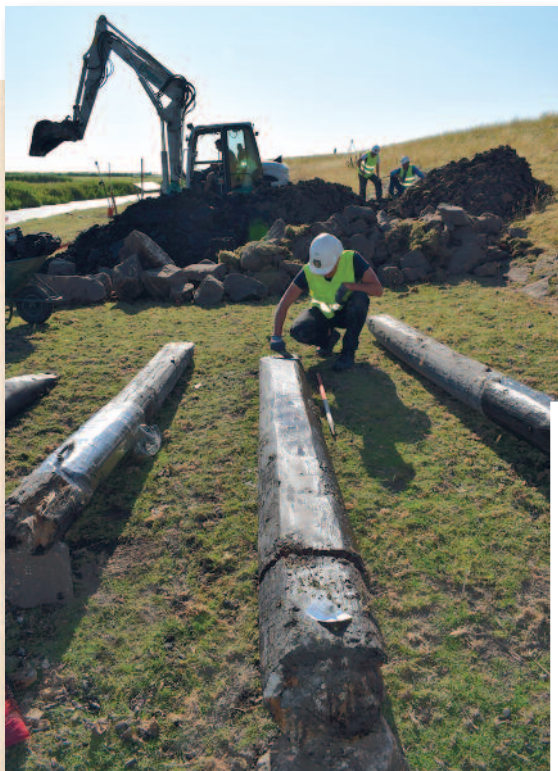
*Locatie Etersheim. De palen van de constructie worden schoongemaakt en bemonsterd voor dendrochronologisch onderzoek (jaarringen). Hieruit zal blijken wanneer de bomen precies gekapt zijn en waar de palen vandaan komen. Vermoedelijk gaat het om 17<sup>de</sup> eeuwse palen afkomstig uit het Oostzeegebied.*

Ter plekke werd een stevig houten scherm gevonden. De constructie is opgebouwd met zware ingeslagen grenen palen waartegen verticale planken zijn bevestigd. Aan de buitenzijde zijn ter versteviging schuine schoorpalen tegen de planken aangezet mogelijk om de constructie en de grond daarachter te stutten. Diverse houtmonsters zijn genomen. Uit dendrochronologisch onderzoek (jaarringen) zal blijken wanneer de bomen voor de palen precies zijn gekapt en waar deze vandaan komen. Dit geeft ook meer zicht op de datering van de doorbraak. Het vermoeden bestaat dat de constructie in de 17<sup>de</sup> eeuw is gebouwd en dat de palen afkomstig zijn uit Noorwegen/West-Zweden of het Oostzeegebied.

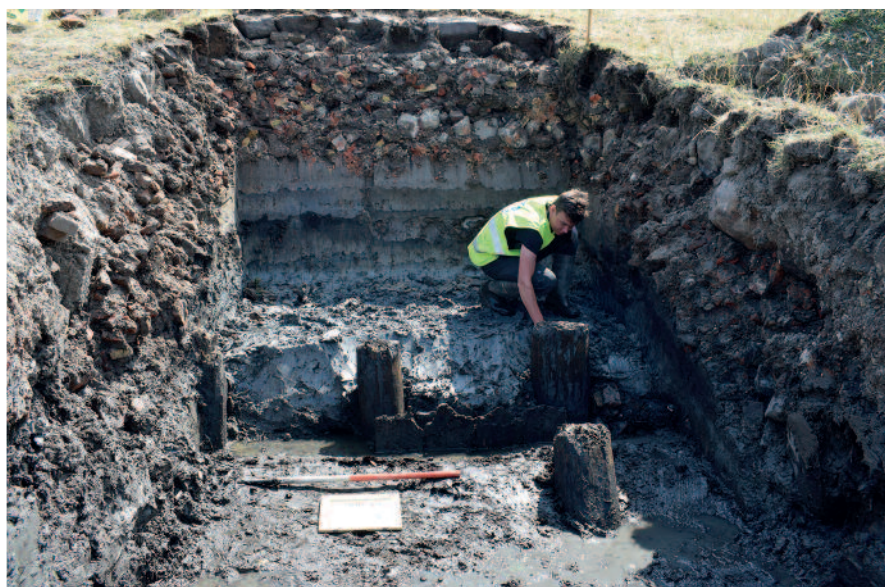
*Locatie Etersheim. Langs de dijk werd een stevig houten scherm gevonden. De constructie is opgebouwd met zware ingeslagen grenen palen waaraan verticale planken zijn bevestigd.*

De functie van het houten scherm is nog onduidelijk. Pakketten zeegras werden niet gevonden, waardoor een functie als wierriem om de dijk te beschermen, kan worden uitgesloten. Mogelijk diende de constructie als extra versteviging na de doorbraak. Een andere optie is, dat men de structuur bouwde als bescherming tegen kruierend ijs.

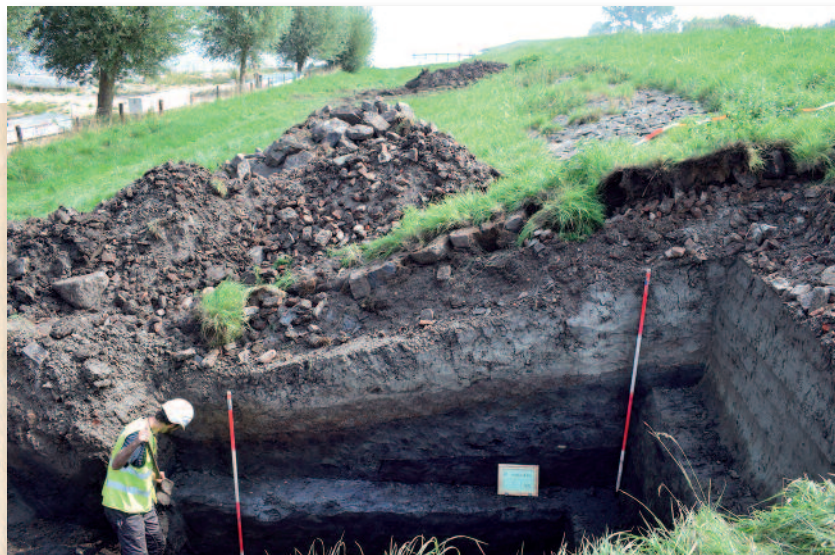
*Locatie Warde – zwembad. Buitendijks is de opbouw van de dijk onderzocht en is zicht verkregen op de verstevigingen vanaf de 17<sup>de</sup> eeuw tot aan de moderne tijd. De keien liggen op de stort.*

Uit het onderzoek is gebleken dat inderdaad meerdere verhoogde huisplaatsen binnendijks tegen de dijk aanliggen. Op basis van het vondstmateriaal kunnen deze voornamelijk in de 16<sup>de</sup> en 17<sup>de</sup> eeuw worden gedateerd. Op één locatie is een laat-middeleeuwse oorsprong geconstateerd, maar mogelijk geldt dit voor meerdere huisplaatsen. De vindplaatsen liggen afgedekt onder een dik pakket zand en grotendeels onder de huidige weg, waardoor ze niet zijn verstoord door latere graafwerkzaamheden. Het vondstmateriaal is goed geconserveerd waardoor organisch materiaal zoals hout en dergelijke goed bewaard is gebleven. Buitendijks zijn geen resten van bewoning gevonden, maar hier is wel goed inzicht verkregen in de ophogingen en verstevigingen van de dijk vanaf de 17<sup>de</sup> eeuw tot de moderne tijd.

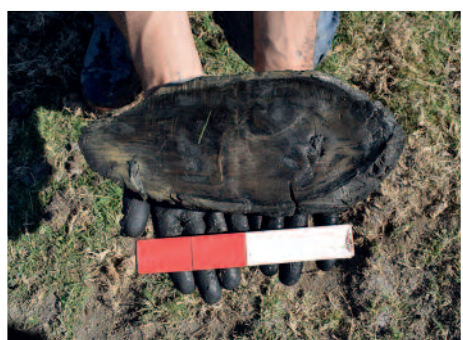
Ook houten voorwerpen zijn langs de Marker-meerdijken goed geconserveerd. Hier de onderzijde van een zogenaamde dijkklomp zonder bak. Vermoedelijk is een dijkwerker hier met zijn klomp vast komen te zitten tijdens herstelwerkzaamheden.

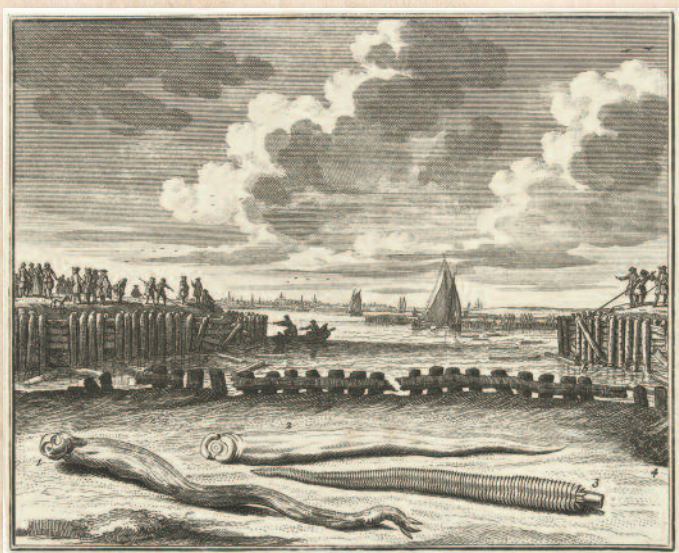
*Prent van Abraham Zeeman (1731): De ontdekking van de paalwormen die de dijkbeschoeiingen aantasten. Op de voorgrond drie exemplaren van de paalworm.*

Voor de komst van de steenglooing waren de dijken aan zeezijde voornamelijk verstevigd met paalweringen en een houten bekisting gevuld met zeegras, een zogenaamde wierriem. In 1731 brak de paalwormcrisis uit. Een plaag van deze wormvormige boormossel zorgde voor een acuut en groot probleem. Het beestje (*Teredo navalis*) vrut zich in het hout van de

paal- en wierdijken waardoor de palen massaal afbraken. In deze periode probeerde men op diverse manieren de paalworm te bestrijden, maar niets bleek afdoende. In 1733 werd voor een oplossing gekozen die het uiterlijk van de dijken tot vandaag de dag zou bepalen. Langs de buitenzijde van de dijk verwijderde men de meeste houten onderdelen en werd een steenglooing van zware zwerfkeien geplaatst. Probleem was echter dat in West-Friesland en de Zeevang van nature geen keien in de grond voorkomen. De stenen moesten van elders worden aangevoerd.

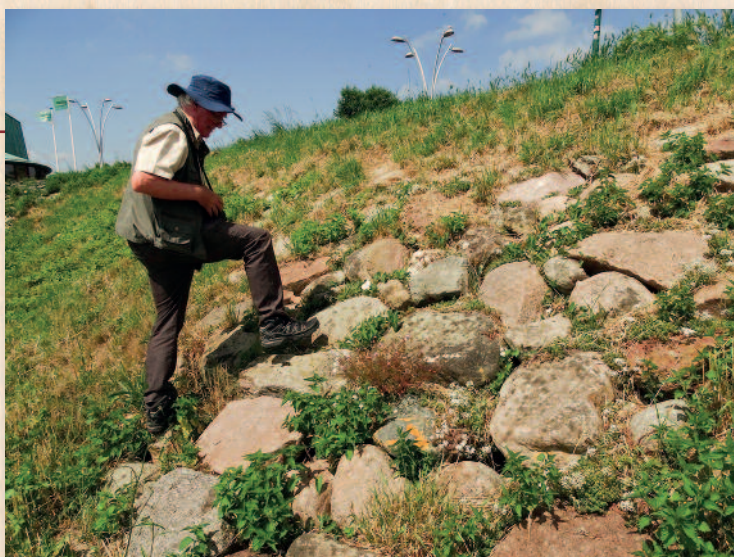
*Harry Huisman van de geologische afdeling van het Hunebedcentrum te Borger in Drenthe onderzoekt de stenen langs de Westerdijk in Hoorn.*

Om hier meer zicht op te krijgen is tussen juni en september 2018 een inventarisatie uitgevoerd door specialisten van de geologische afdeling van het Hunebedcentrum te Borger in Drenthe. Langs het gehele

dijktraject is gekeken naar aanwezige steen- en ondersoorten. Op basis van de samenstelling van ondersoorten kunnen uitspraken gedaan worden over herkomstgebieden en de daarmee samenhangende transport- en handelsnetwerken. Soms kunnen zelfs bij grote gelijkheid van de steensoort van de steen afzonderlijke herkomstgebieden van de scheepsladingen worden onderscheiden. Opvallend is dat het noordelijke dijkdeel tussen Hoorn en Etersheim, vooral bekleed is met stenen uit de omgeving van Drenthe en dat het zuidelijke deel meer importen uit het Oostzeegebied bevat.
