**West-Friese  
Archeologische  
Notities 34**

# **Bouwhistorische opname van stolp- boerderij Brakestein op Texel**

Locatie	Skillepaadje 18a, Oudeschild, gemeente Texel
Projectvoorbereidingsnummer	18061
Type onderzoek	Bouwhistorische opname
Centrale coördinaten	x: 117.654   y: 561.579
Datum rapportage	6 juni 2018
Datum onderzoek	16 mei 2018

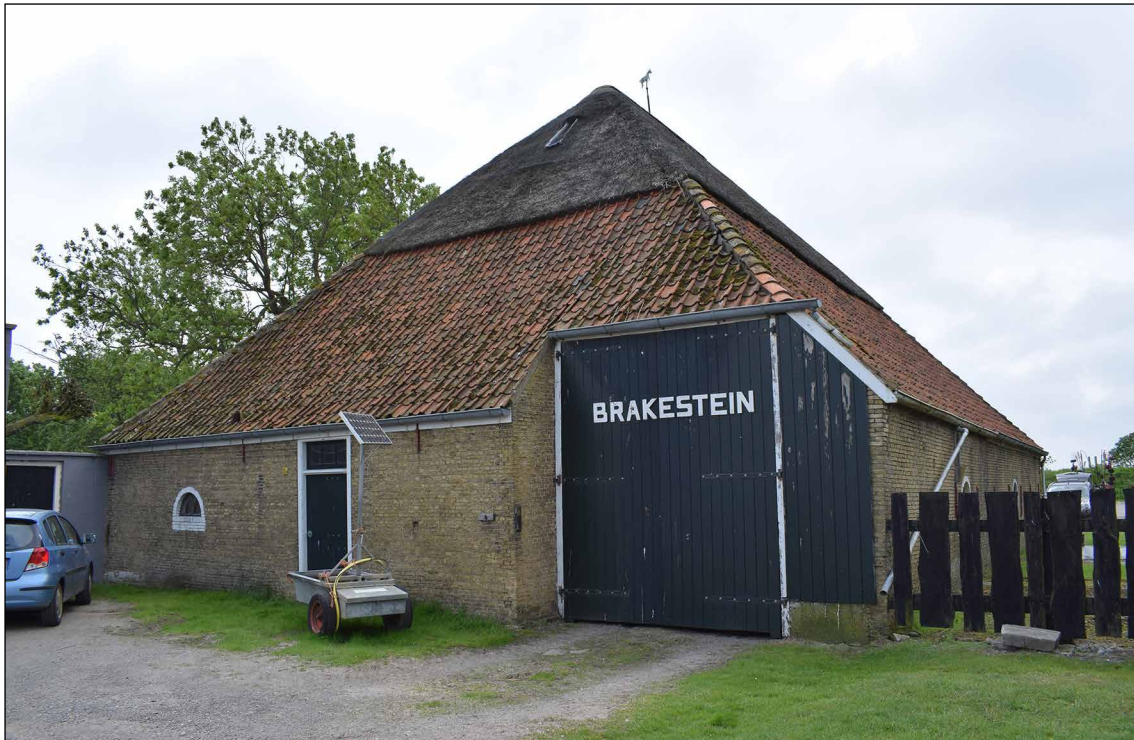
In de voorgevel (noordgevel) bevindt zich één origineel halffrond stalraam van gietijzer (78 bij 41 cm) met rondom een wit geverfde rand (afb. 6). Het is onzeker of de witte rand al bij de bouw is aangebracht of pas in de 20<sup>ste</sup> eeuw. In het midden van de gevel zit een deur met bovenlicht, de hoeken van het kozijn zijn afgewerkt met een kraaltje (ronde versiering). Tussen de wagendeuren en de loopdeur bevindt zich een ijzeren ring in de gevel, bestemd voor

*Afbeelding 6. De noordgevel van de stolpboerderij.*

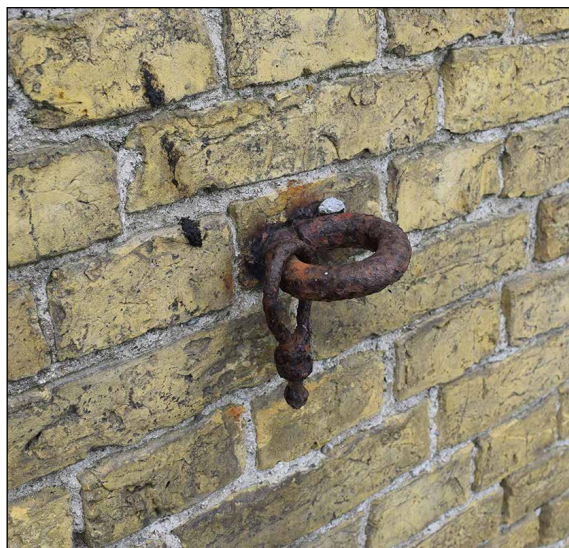
*Afbeelding 7. IJzeren ring in de noordgevel voor het vastzetten van een paard.*

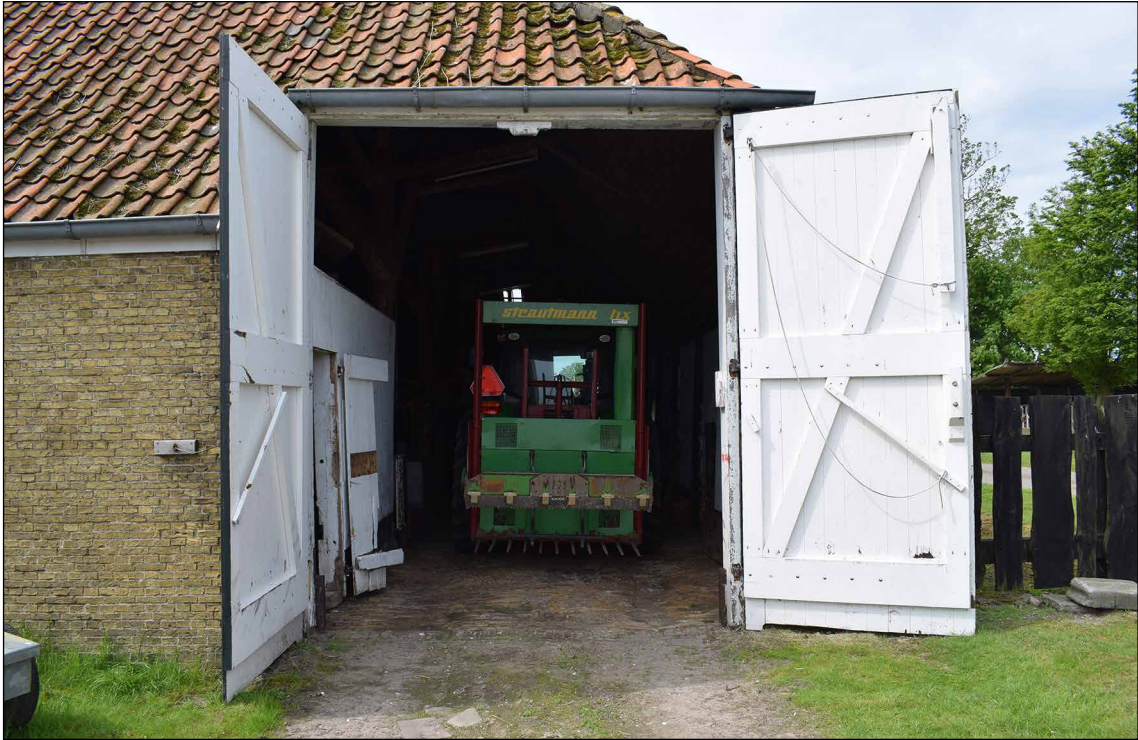
De wagendeuren zijn 90 cm teruggelegd in de voorgevel, zodat hoge deuren konden worden gemaakt (afb. 8). Rechts van de wagendeuren bevindt zich een betonnen plint met daarboven een houten wand. Op een oude foto van de voorgevel (zie afb. 5) is zichtbaar dat hier oorspronkelijk een loopdeur met bovenlicht zat en daarboven muurwerk.

*Afbeelding 8. Openstaande darsdeuren aan de noordzijde.*

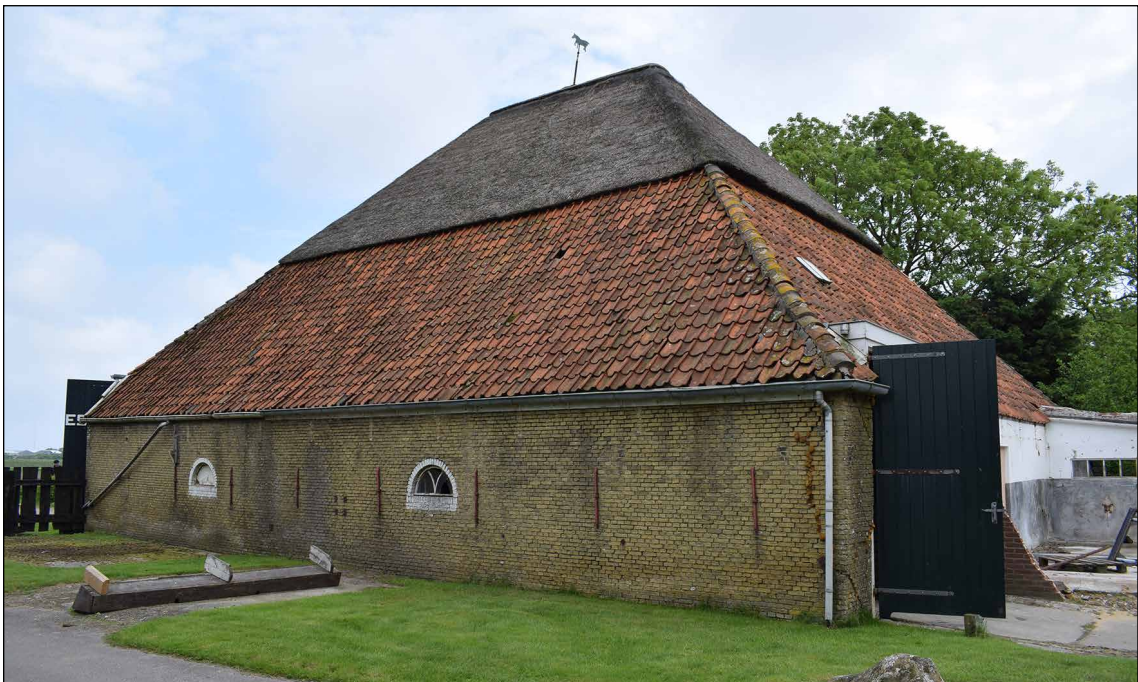
De westgevel is voorzien van twee halfronde stalramen met wit geverfde rand (afb. 9). Een van de ramen is dichtgezet met een stuk piepschuim (afb. 10). Halverwege de gevel bevonden zich oorspronkelijk acht ijzeren muurankers, waarmee houten stijlen in de rijng zijn verbonden met de muur (zie onder). Zeven ankers zijn nog aanwezig, het meest noordelijke anker is verdwenen. In de zuidwesthoek van de gevel zitten scheuren, vermoedelijk veroorzaakt door druk van de hoekspar van de kap (afb. 11).

*Afbeelding 9. De westgevel van de stolpboerderij.*

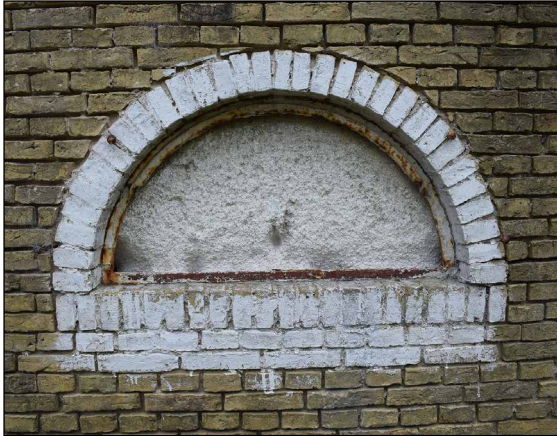
Afbeelding 10. Stalraam in de westgevel, dichtgezet met piepschuim.

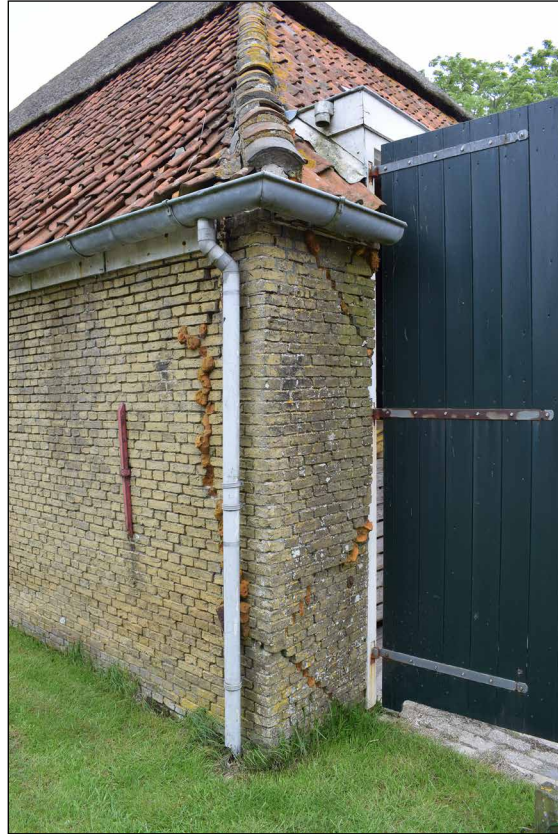
Afbeelding 11. Scheuren in de zuidwesthoek van de boerderij.

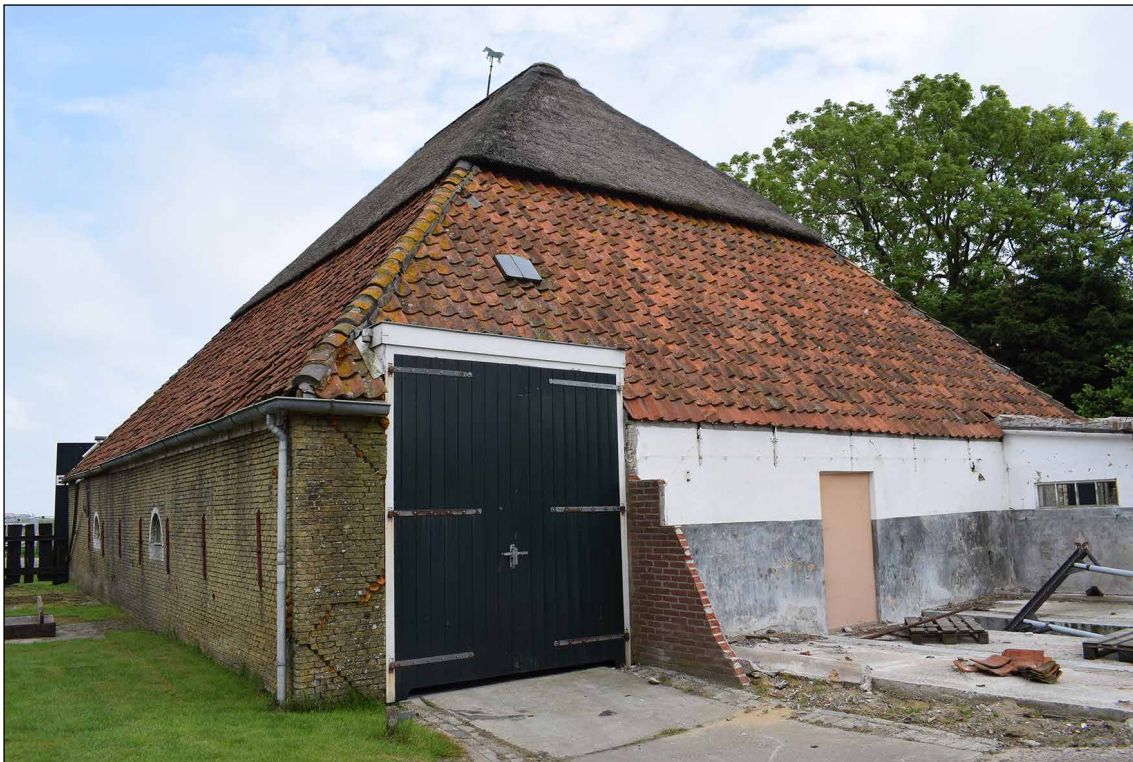
Tegen de achtergevel is in de 20<sup>ste</sup> eeuw een extra stal gebouwd. De stal is inmiddels weer afgebroken, de restanten zijn nog zichtbaar (afb. 12). Op de plek van de stal is de achtergevel gestuct, waardoor de gele bakstenen niet meer zichtbaar zijn. Bij de bouw van de stal is een deur gemaakt in de gevel. Bij de oostzijde van de gevel zijn de gele bakstenen nog wel in het zicht (afb. 13). Hier bevindt zich een deur met bovenlicht en onversierd kozijn. Links daarvan

Afbeelding 12. De zuidgevel van de stolpboerderij. De darsdeur is pas in recente tijd verhoogd. Rechts de resten van de aangebouwde stal.

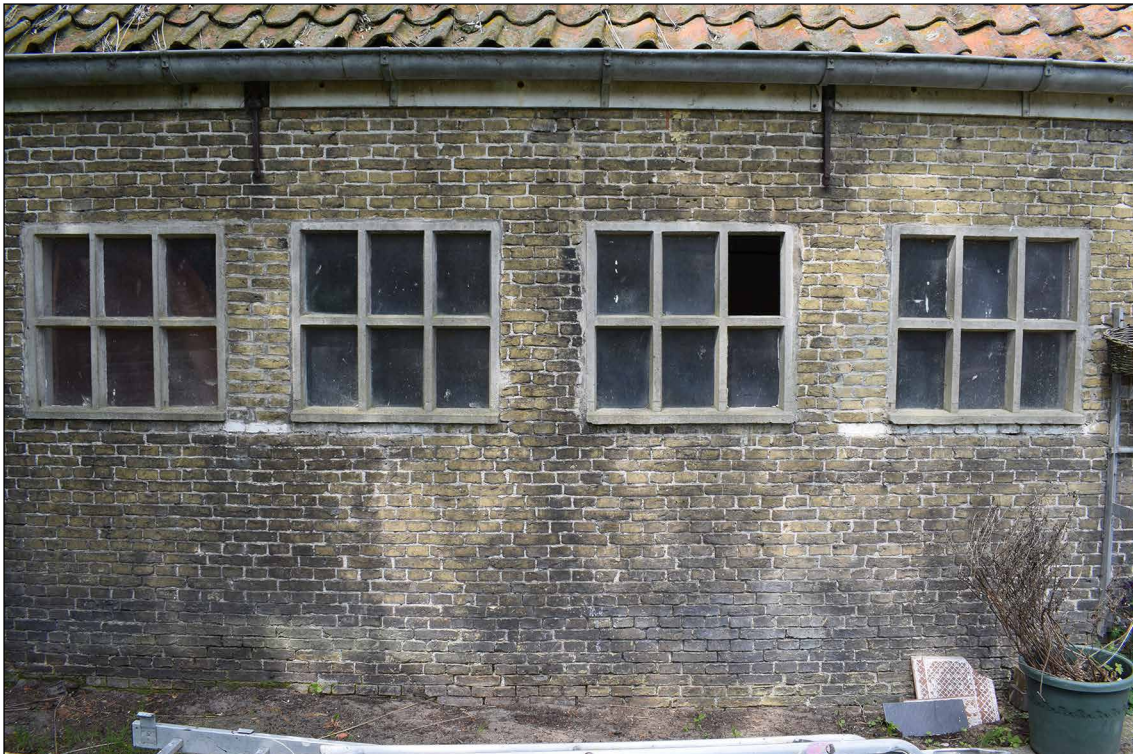
hebben gezeten, namelijk drie rijen van wit geleverde bakstenen (afb. 15). Tegen de zuidzijde van de gevel zijn in de 20<sup>ste</sup> eeuw twee aanbouwen met schuin dak gemaakt voor jongvee. De gele bakstenen van de gevel zijn in de aanbouwen wit geleverd. Zij zijn toegankelijk vanuit de koeienstal via twee deuren met ronde bovenzijden (afb. 16). De ronde bogen aan de bovenkant van deze deuren zijn overblijfsels van twee andere halfronde ramen, zodat duidelijk is dat oorspronkelijk in totaal vijf gietijzeren stalramen in deze gevel zaten.

*Afbeelding 15. De moderne betonramen in de oostgevel. Onder de ramen zijn twee rijen wit geverfde bakstenen zichtbaar. Zij zijn de restanten van de oorspronkelijke halfronde stalramen.*

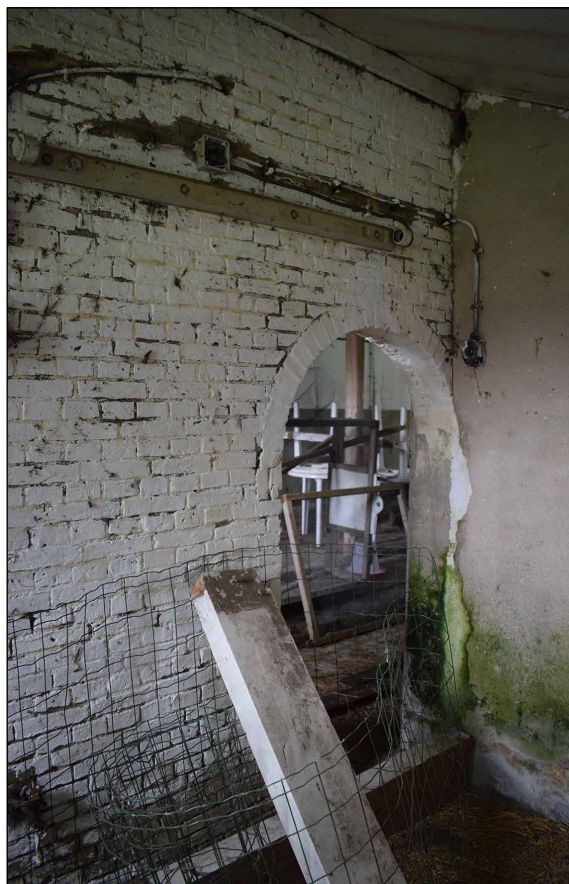
*Afbeelding 16. De wit geverfde oostgevel, gezien vanuit een jongveestal. De boog van de deur was oorspronkelijk een halfronde stalraam.*

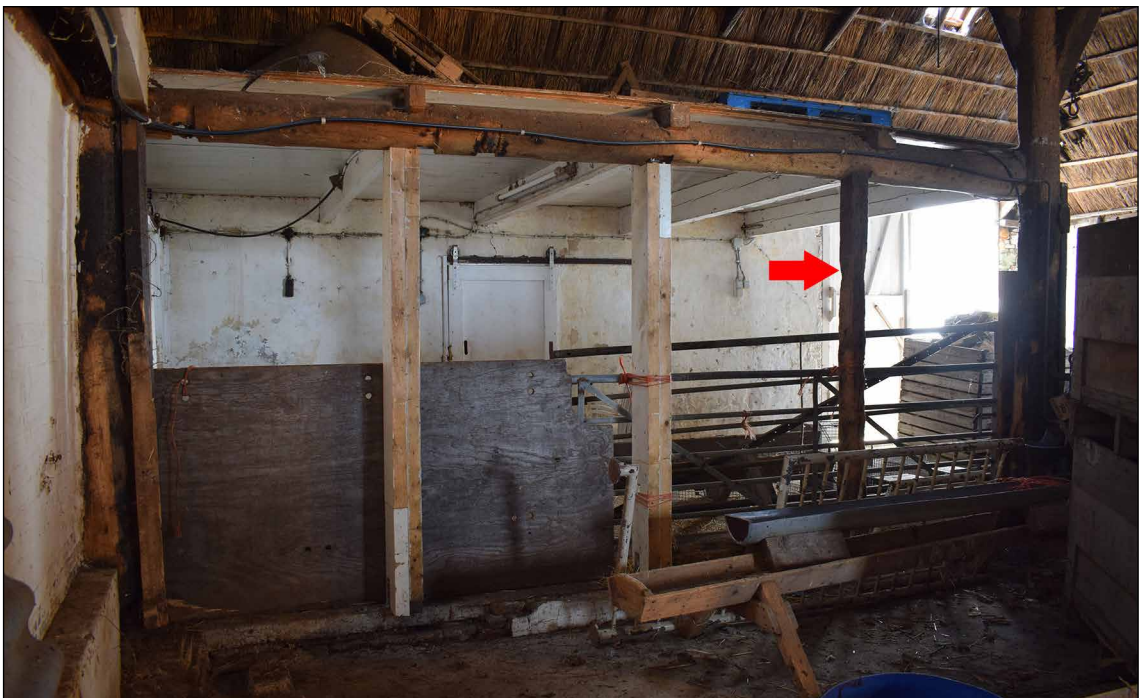
Afbeelding 18. Restanten van een houten wand tussen de hooiberg en de ruimte aan de achterkant van de boerderij. Alleen de rechterstijl is origineel (bij de pijl).

oorspronkelijk ook een houten wand. Deze wand is nu niet meer aanwezig, maar één van de oorspronkelijke houten stijlen van de wand is nog wel aanwezig (afb. 18). Ook bevindt zich hier nog een gedeelte van de bakstenen plint waarop de houten wand heeft gestaan. Binnen de hooivakken ligt een betonvloer uit de 20<sup>ste</sup> eeuw, hiervoor was de ruimte onverhard. Verder zijn enkele stalen constructiedelen aanwezig, die eind 20<sup>ste</sup> eeuw zijn geplaatst bij de bouw van een zolder binnen de hooivakken. Deze zolder is nu niet meer aanwezig. Tussen de hooivakken staat een moderne muur met ijzeren hek daarop uit eind 20<sup>ste</sup> eeuw.

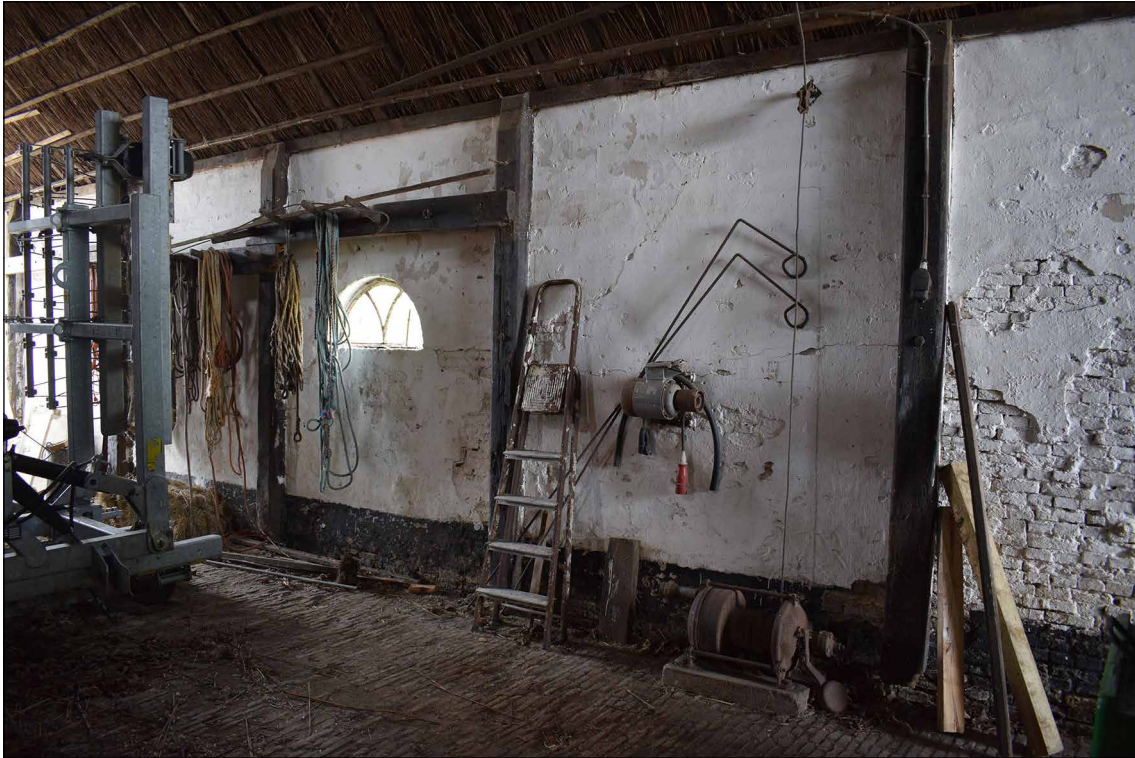
*Afbeelding 19. De westgevel, gezien vanuit de rijng. De muur is gestuct en wit geverfd, met onderin een zwarte plint. Tegen de gevel staan houten stijlen. Zij zijn door middel van ankers verbonden met de muur.*

Alle buitengevels zijn aan de binnenzijde gestuct en wit geschilderd, met aan de onderzijde een zwarte onderrand (afb. 19). Het houtwerk in de stolp, bijvoorbeeld wanden, plafonds en kozijnen, is met name wit van kleur. Dit is waarschijnlijk niet allemaal origineel: bij het plafond van de stal is donkergroene verf zichtbaar onder de witte verf.

zodat een rand ontstaat (afb. 21). Tegen de westgevel aan bevinden zich acht houten stijlen van naaldhout (16 cm breed, 11 cm dik, zie afb. 19). Zij zijn in het midden verbonden met de ijzeren muurankers die aan de buitenkant van de gevel zichtbaar zijn. De onderkant van de stijlen is overal weggerot. De stijlen hebben bewust afgeschuinde hoeken en zijn aan de bovenkant dunner (afb. 22). De bovenkant is verbonden met een balk (muurplaat) van ongeveer 10 cm dik op de westgevel. De muurplaat bestaat uit drie delen die zijn verbonden door middel van schuine liplassen. Zowel de muurplaat als de stijlen tegen de westgevel zijn waarschijnlijk origineel.

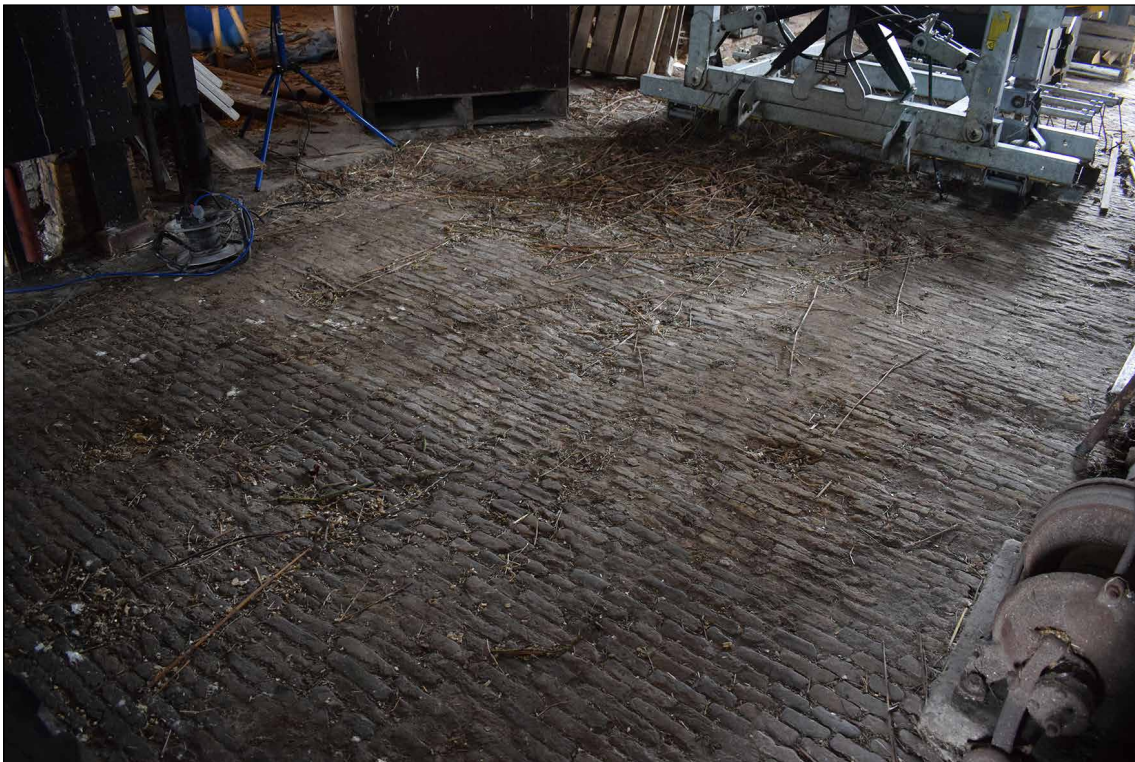
*Afbeelding 20. Bestrating met gele bakstenen in de rijng.*

De rijng van de boerderij is volledig bestraat met gele bakstenen op hun kant (formaat 18x3x3 cm) (afb. 20). Langs de zijkanten van de ruimte liggen zij haaks op de andere bakstenen,

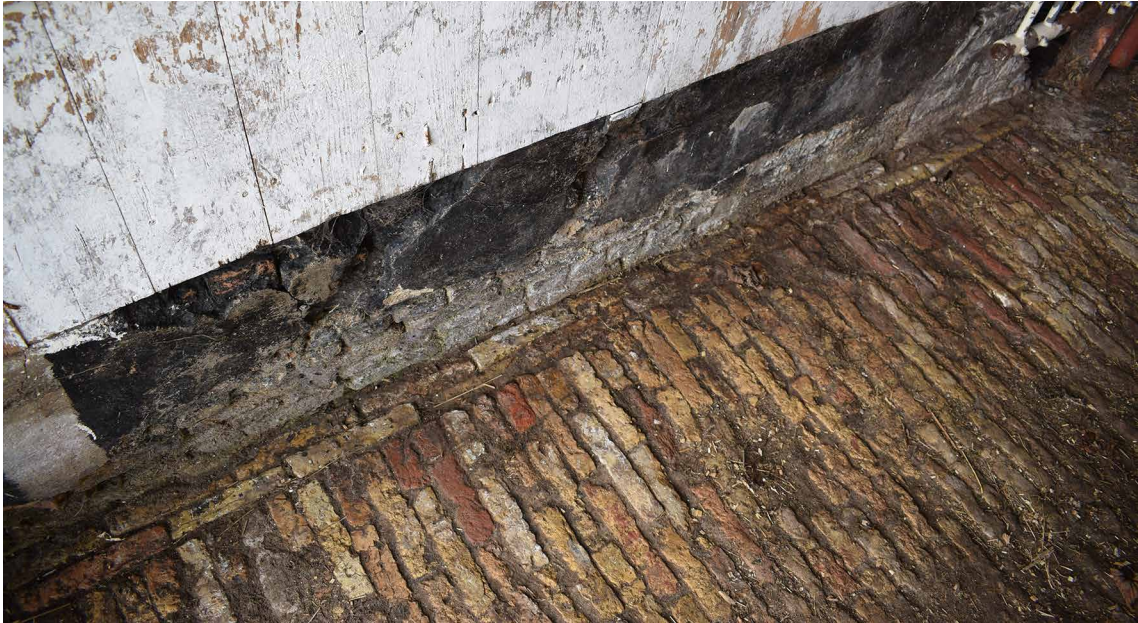
*Afbeelding 21. Rand van de bestrating in de dars.*

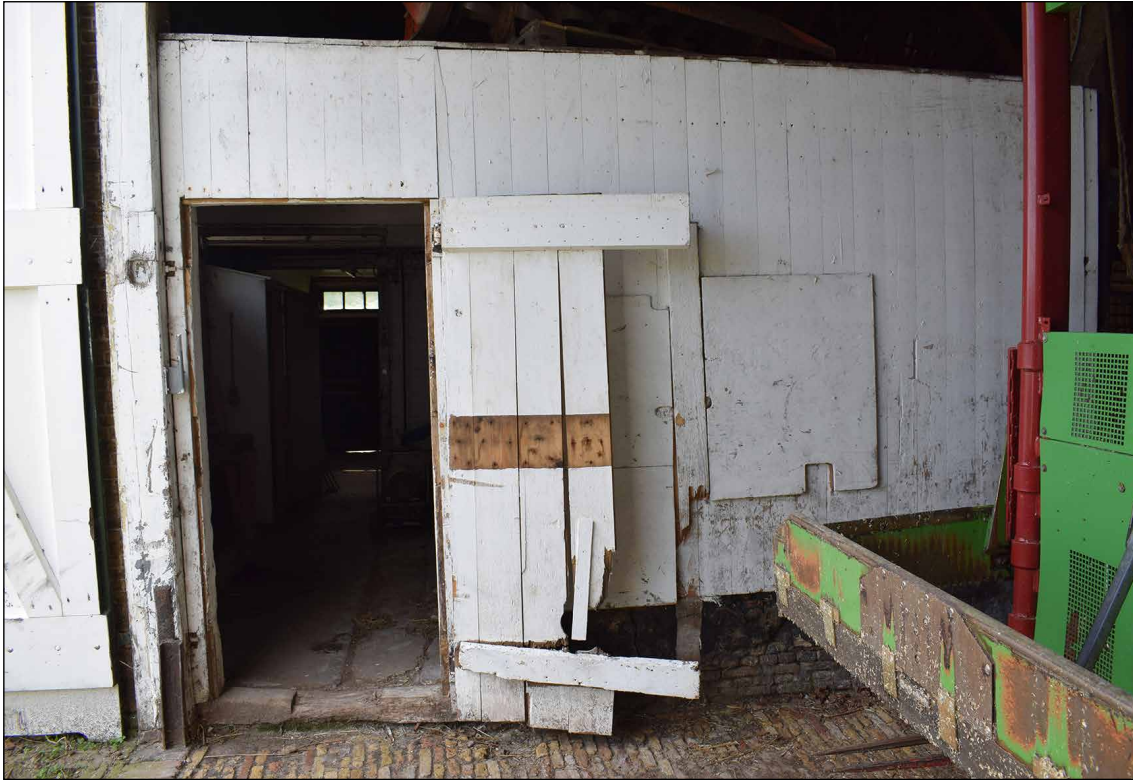
Afbeelding 23. De houten wand tussen de rijng en de paardenstal.

Tussen de rijng en de paardenstal aan de noordkant bevindt zich een witte houten wand op een bakstenen plint van 50 cm hoog (afb. 23). De westzijde van de plint, dus de zijde van de rijng, is gestuct en zwart geverfd. In de wand is een deur met een houten drempel aanwezig. Tussen de rijng en de ruimte aan de achterkant van de boerderij is geen wand of muur aanwezig en deze heeft er waarschijnlijk ook nooit gezeten.

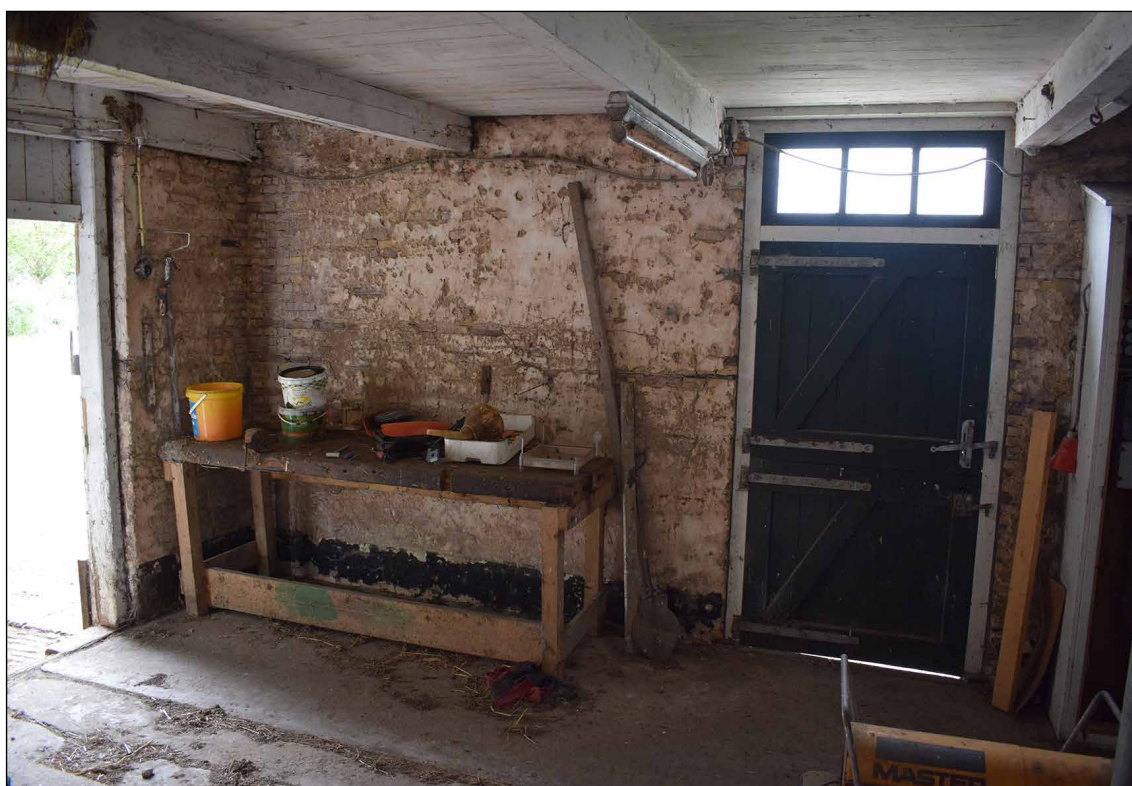
Afbeelding 25. De noordgevel, gezien vanuit de paardenstal. De zolderbalk geheel links is versterkt met een stuk hout tegen de zijkant van de balk aan.

Aan de noordzijde van de boerderij bevindt zich een ruimte die dienst heeft gedaan als paardenstal (afb. 24 en 25).<sup>4</sup> Vermoedelijk was dit al het geval bij de bouw eind 19<sup>de</sup> eeuw. In de ruimte ligt een betonnen vloer waarin een dichtgemaakte mestgoot en drinkgoot zijn te herkennen. De zolder boven de ruimte wordt gedragen door vijf zolderbalken. Onder de balken zijn geen stijlen aanwezig en zij hebben hier ook nooit gezeten. Bij twee balken is het deel dat in de gevel ligt versterkt met een stuk hout tegen de balk aan. De ruimte wordt aan de oostzijde begrensd door een bakstenen muur uit de 20<sup>ste</sup> eeuw. Onderin is een gat aanwezig, waardoor de mestgoot doorloopt richting het oosten. Op de plek van de muur bevond zich oorspronkelijk vermoedelijk een houten wand, maar dit valt niet met zekerheid te zeggen.

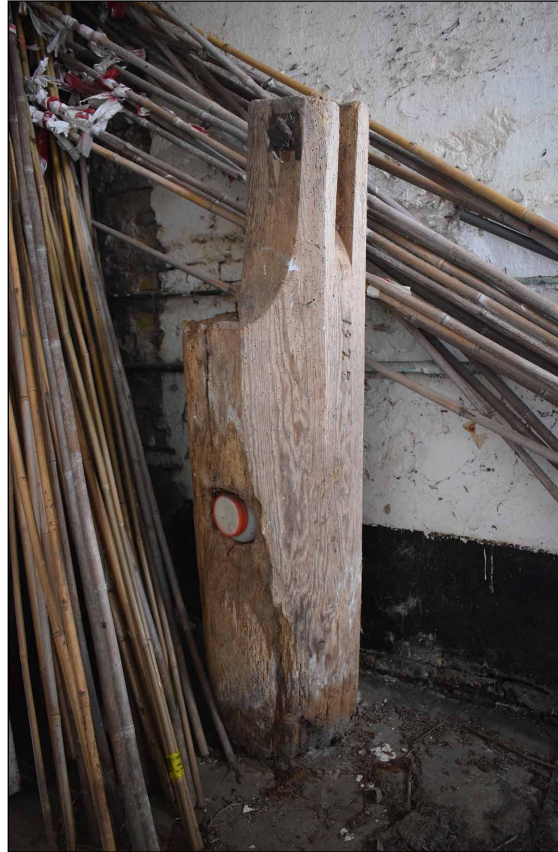
Afbeelding 27. De houten waterpomp. De zwengel van de pomp ontbreekt.

In de noordoosthoek van de boerderij bevindt zich een smalle ruimte met betonvloer. Langs de zuidzijde is het vervolg van de mestgoot in de paardenstal aanwezig (afb. 26). Deze loopt door de oostgevel naar buiten. Tegen de noordgevel staat een houten waterpomp, met daarin het jaartal 1928 (afb. 27 en 28). De zwengel van de pomp ontbreekt. Onder de pomp bevindt zich zeer waarschijnlijk een ronde waterput. Tussen de smalle ruimte en de koeienstal is een houten wand op een lage 20<sup>ste</sup>-eeuwse bakstenen muur aanwezig. In de muur bevindt zich een gat ter hoogte van de waterpomp. Via dit gat kon met een losse goot water vanuit de pomp in de drinkgoot van de koeien worden gepompt.

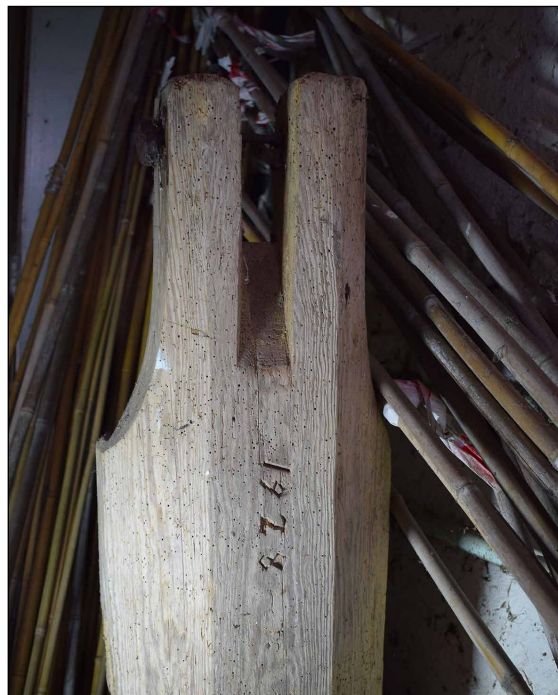
Afbeelding 28. Het jaartal 1928 in de houten waterpomp.

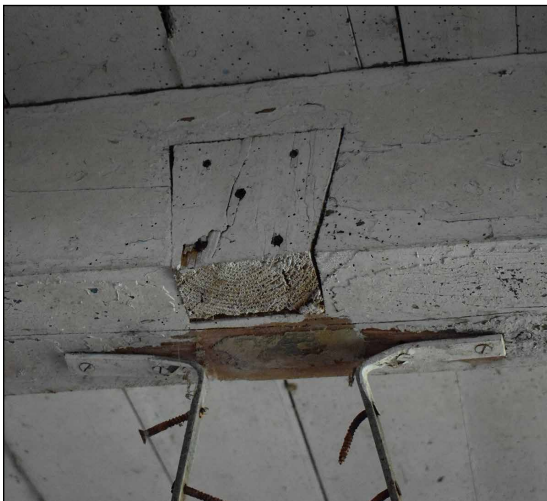
Afbeelding 35. Houtverbinding van een afgezaagde stijl.

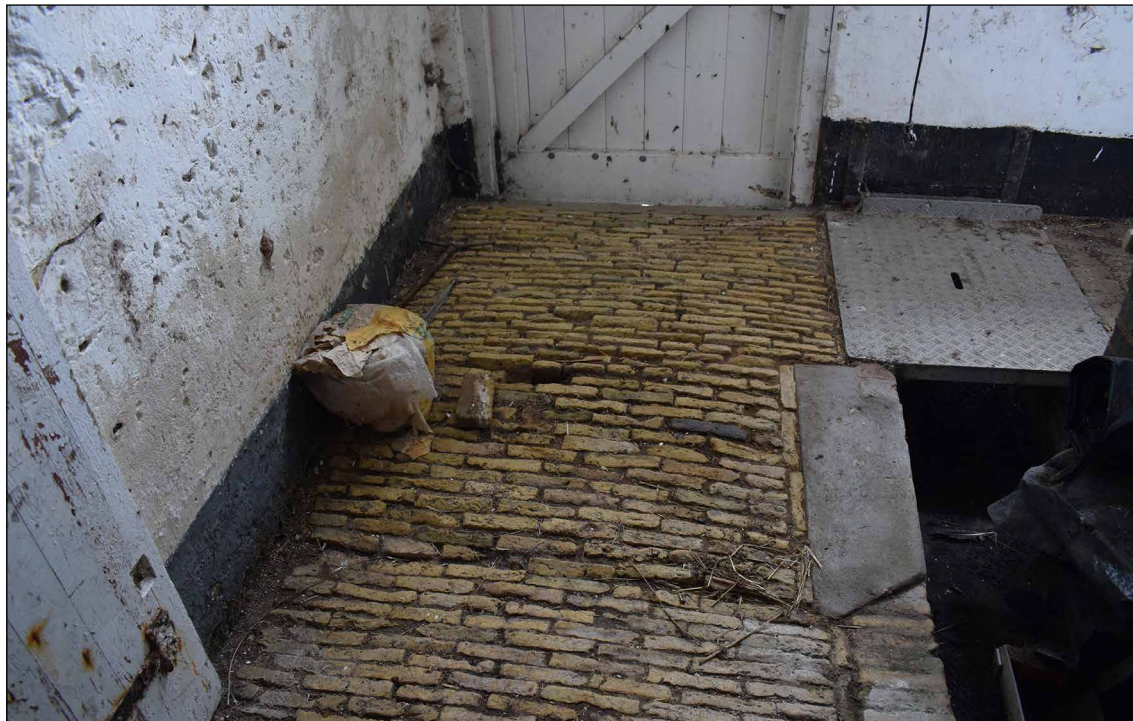
Het uiterste zuidzijde van het looppad in de stal ligt duidelijk hoger dan de rest van het looppad: er is sprake van een 'bult' van ongeveer 20 cm hoog (afb. 38). Dit kan niet worden verklaard vanuit praktisch oogpunt. Mogelijk bevindt zich op deze plek een waterkelder met tongewelf in de grond voor de opslag van regenwater vanaf het dak.

Afbeelding 38. 'Bult' in de zuidzijde van het looppad.

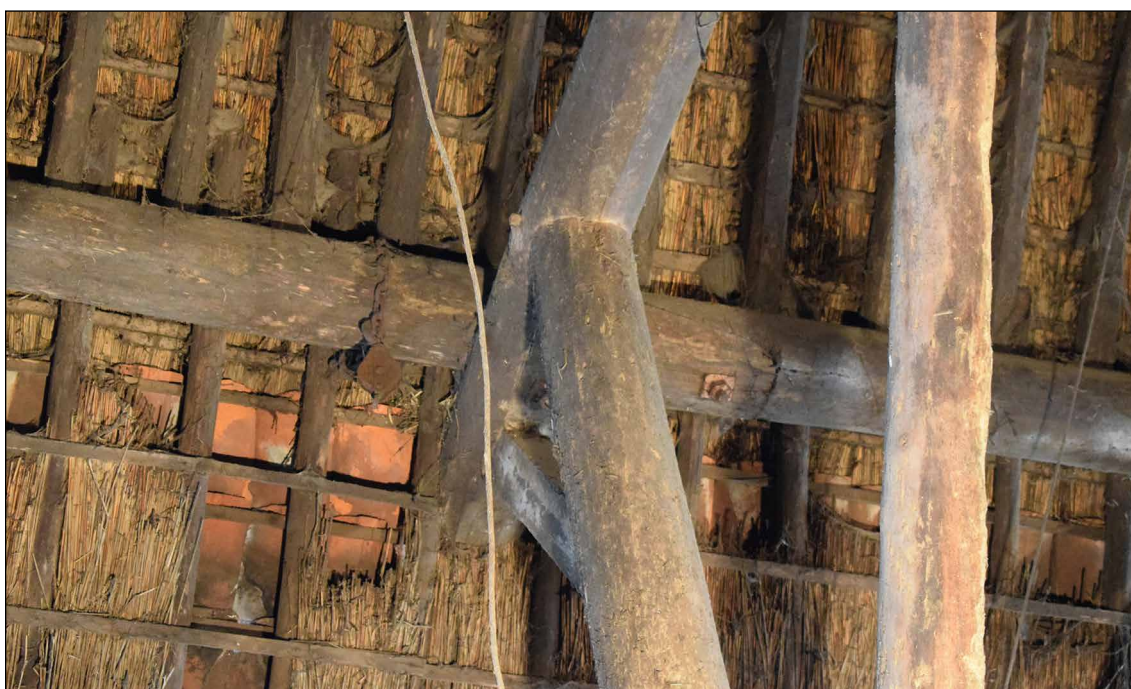
Afbeelding 48. Schuine las met ijzeren bouten en moeren in de westelijke bovenbalk.

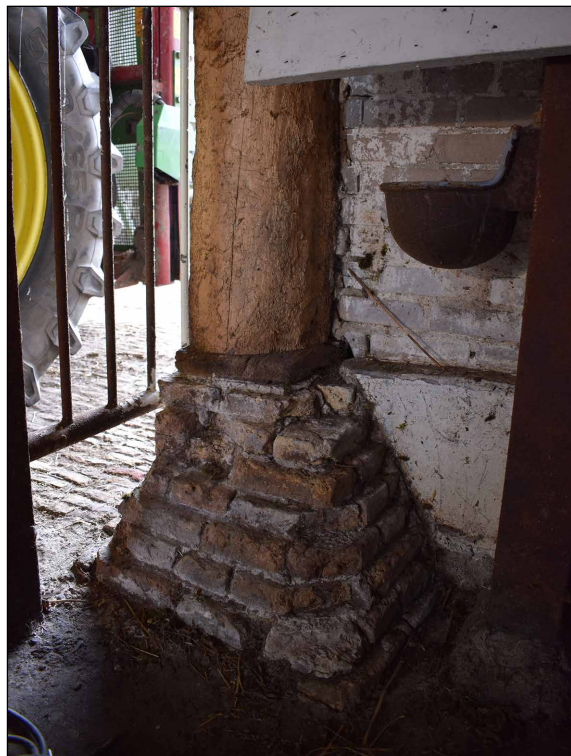
De stijlen staan op poeren, oftewel vierkante bakstenen fundamenteën (afb. 50). De onderkant van de poeren is 45 bij 45 tot 55 bij 55 cm groot en zij zijn gemiddeld 35 cm hoog. Tussen de poer en de stijl bevindt zich een plaat van eikenhout van 5 tot 6 cm dik, het zogenaamde peulhout.

Afbeelding 50. Bakstenen poer onder de noord/westelijke poer.

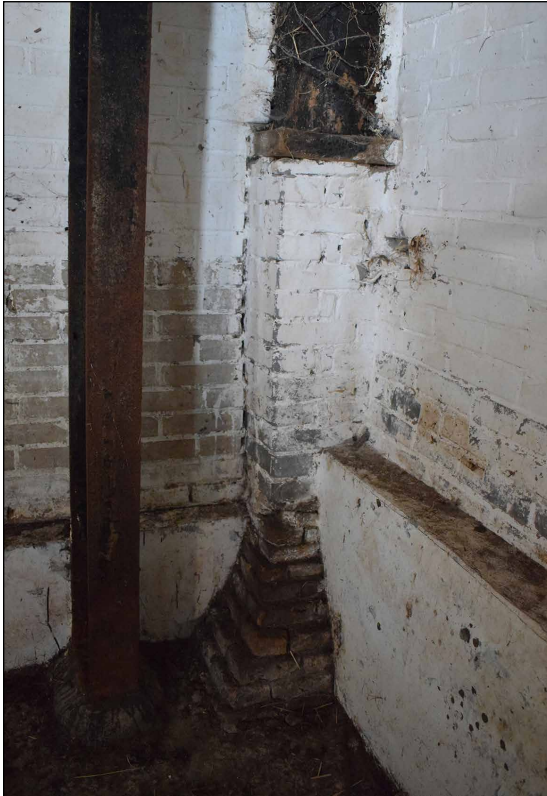
De onderkant van alle stijlen tot aan de zolder is donker van kleur. Het hout is waarschijnlijk in de 20<sup>ste</sup> eeuw behandeld om verwerking van het hout tegen te gaan. Twee stijlen, namelijk de noordoostelijke stijl en de stijl in het midden van de oostkant, zijn in de 20<sup>ste</sup> eeuw ingekort. Hierbij is 90 en 65 cm van de onderkant van de stijlen afgezaagd en zijn de oude poeren hoger opgemetseld (afb. 51).

*Afbeelding 51. Verhoogde bakstenen poer van de noordoostelijke stijl.*

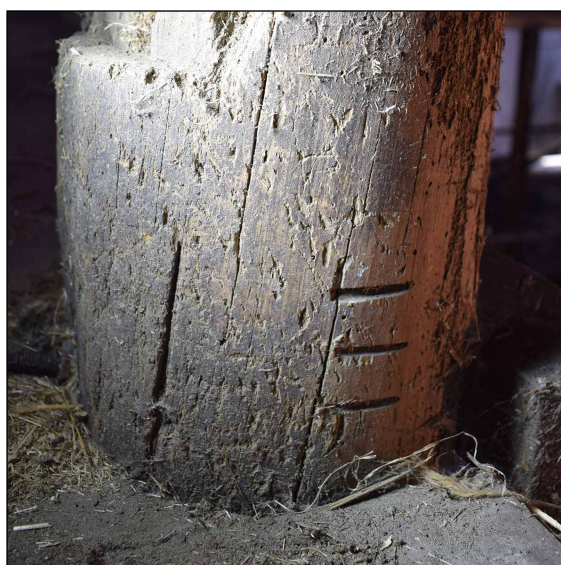
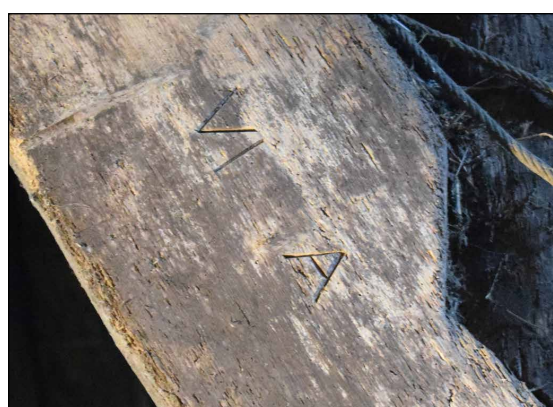
Afbeelding 54. Telmerk III op een stijl.

Afbeelding 55. Telmerk III op een zwing.

Afbeelding 56. Telmerk VI op een zwing.

Afbeelding 57. Telmerk VI A op een zwing.

Op het vierkant zijn telmerken aanwezig, namelijk ingehakte Romeinse cijfers die door de timmerman zijn aangebracht (afb. 54 t/m 57). De telmerken geven de positie van ieder onderdeel van het vierkant aan. De telmerken zijn gezien op de stijlen, zwingen en draagbalken. Niet alle telmerken op deze elementen zijn gezien, waarschijnlijk doordat een aantal merken is verdwenen door beschadiging van het hout of is weggetimmerd. Mogelijk zitten ook op de dekbalken en bovenbalken telmerken, maar dit is door de hoogte niet zichtbaar.

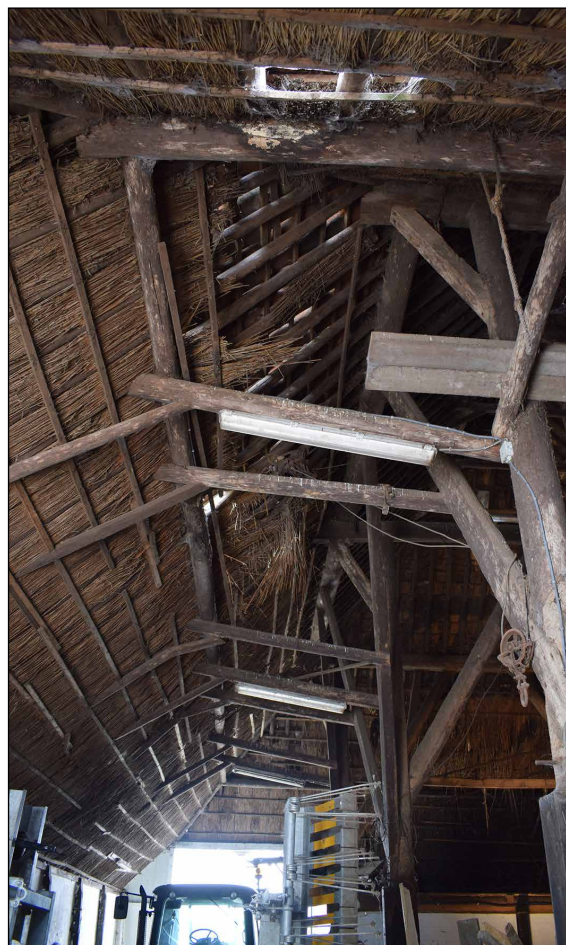
Afbeelding 58. Gording boven de rijng.

Om doorhangen van de sparren te voorkomen, is tussen de gevels en liggers van het vierkant rondom een gording aangebracht, gemaakt van een dikke ronde dakspar (afb. 58). De gordingen worden naar buiten gedrukt door middel van schoren die zijn afgesteund op de stijlen en zwingen van het vierkant. Het deel van de kap boven het vierkant is versterkt met vier vliergebinten, gemaakt van daksparren (afb. 59). In de noordzijde van de kap is bovenin een kistgat aanwezig. Dit is een open houten koker, aangebracht ter ventilatie van de boerderij.
