# De Oude Buyshaven in Enkhuizen

Onderzoek naar een vissershaven uit de Gouden Eeuw

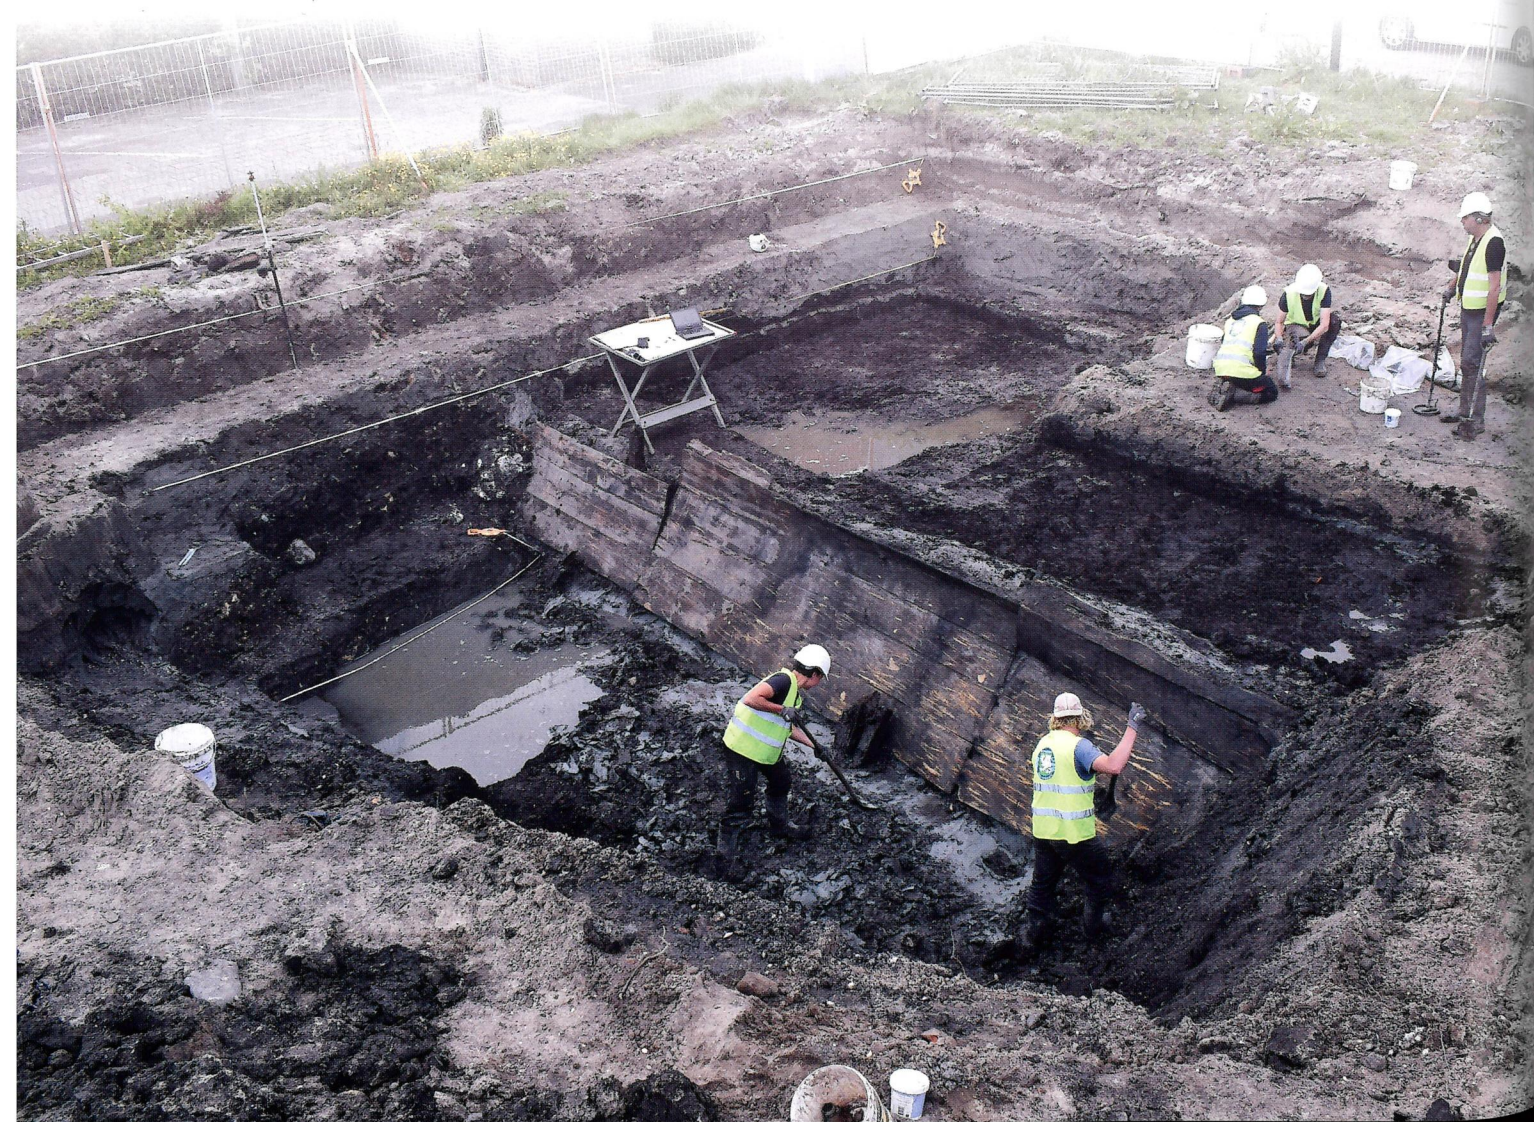
- ▼ Uitsnede uit de kaart uit de stadskroniek van Gerard Brandt uit 1666. Binnen de rode cirkel het plangebied waarin de opgraving plaatsvond. In de Oude Buyshaven liggen veel haringbuizen, herkenbaar aan de gestreken masten.

Op een zeventiende-eeuwse stadsplattegrond zijn vrij kleine schepen in de haven getekend, het merendeel met gestreken (plat gelegde) mast. Dit betekent dat het om haringbuizen gaat, want twee van de drie masten van dit type vissersschip konden gemakkelijk worden gestreken. Tijdens het uitzetten van de netten op de Noordzee was het namelijk nodig om deze masten te strijken, zoals op afbeeldingen uit de zeventiende eeuw te zien is.

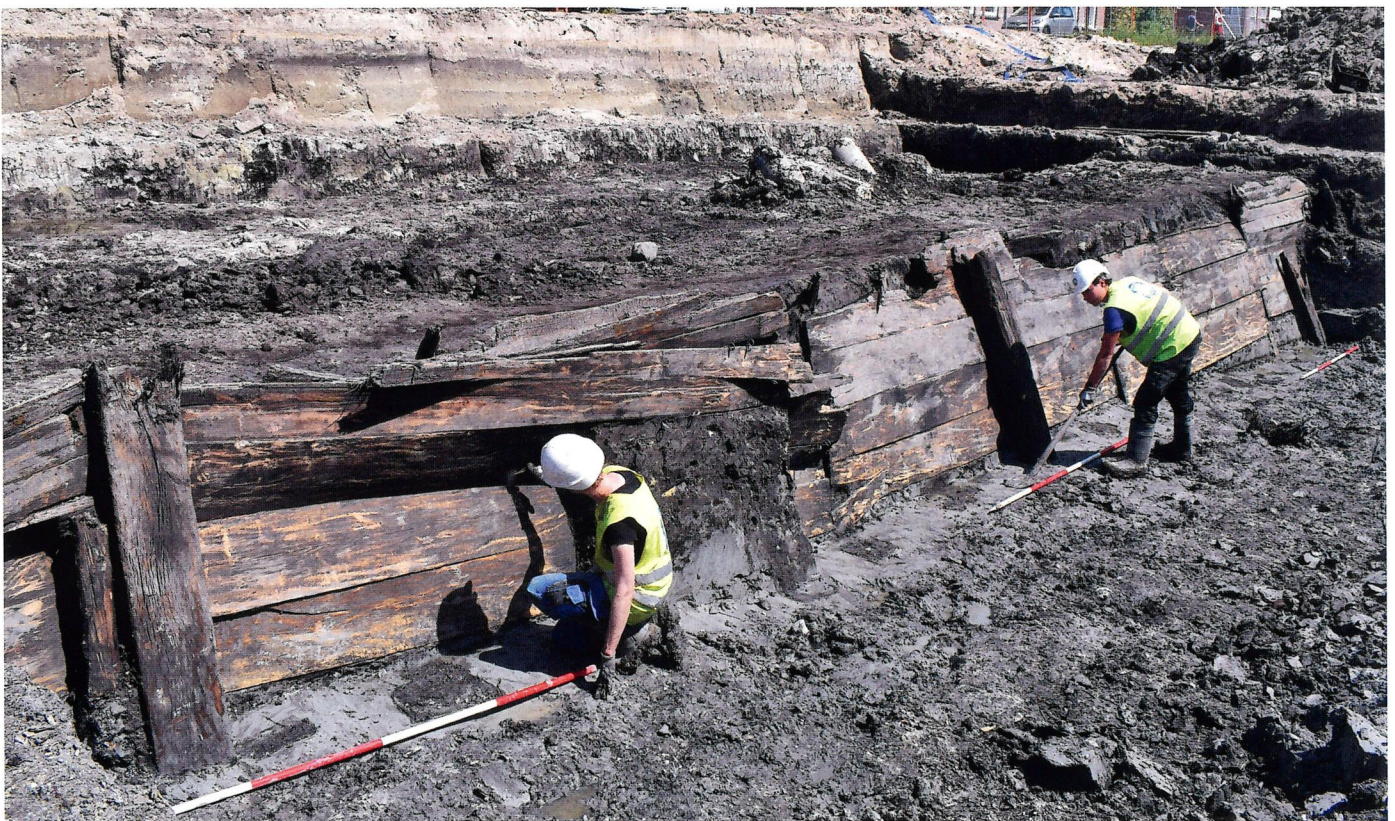
- ◀ Een deel van de noordelijke kadebeschoeiing van de Oude Buyshaven wordt blootgelegd. De kade achter de beschoeiing is opgehoogd met veen en klei dat vrijkwam bij het uitgraven van de haven aan het einde van de zestiende eeuw.

De kadebeschoeiing van de haven was gemaakt van hout. Bij de opgraving in 2020 is een aanzienlijk deel van de beschoeiing aan de noordzijde onderzocht. Deze bleek te zijn gemaakt van eikenhouten palen met daarachter planken van grenenhout. De planken zijn geplaatst als schotten van 4 meter breed, met aan de achterkant drie dunne palen van vurenhout. De schotten zijn waarschijnlijk op de kade in elkaar getimmerd en vervolgens op hun plek gezet. Uit het jaarringonderzoek blijkt dat dit de originele beschoeiing is die bij de aanleg van de haven is aangebracht. Het hout is gekapt tussen eind 1589 en begin 1592, wat betekent dat de Oude Buyshaven waarschijnlijk in 1592 is aangelegd. Zoals gebruikelijk voor deze periode, is het hout geïmporteerd uit het zuiden van Noorwegen. Alleen de onderste 1,5 meter van het houtwerk is teruggevonden. Oorspronkelijk was de kadebeschoeiing waarschijnlijk ongeveer 4 meter hoog. De beschoeiing stond niet verticaal, maar helde naar achter. Vermoedelijk was aan de buiten- en de binnenzijde van de palen een gording (horizontale balk) aanwezig. Aan de binnenzijde werd de gording vermoedelijk ondersteund door palen. Trekankers waren niet toegepast.

Achter de planken (aan de zijde van de kade) bevond zich een laag vette klei. Waarschijnlijk moest deze voorkomen dat grond van de kade zou wegspoelen. Dat dit niet altijd goed ging, blijkt uit een grote verzakking van de kade over een breedte van 12 meter. De kadebeschoeiing is hier 1,5 meter naar buiten gedrukt, doordat grond achter en onder het houtwerk is weggespoeld. De verzakking heeft al snel na de aanleg van de haven plaatsgevonden.

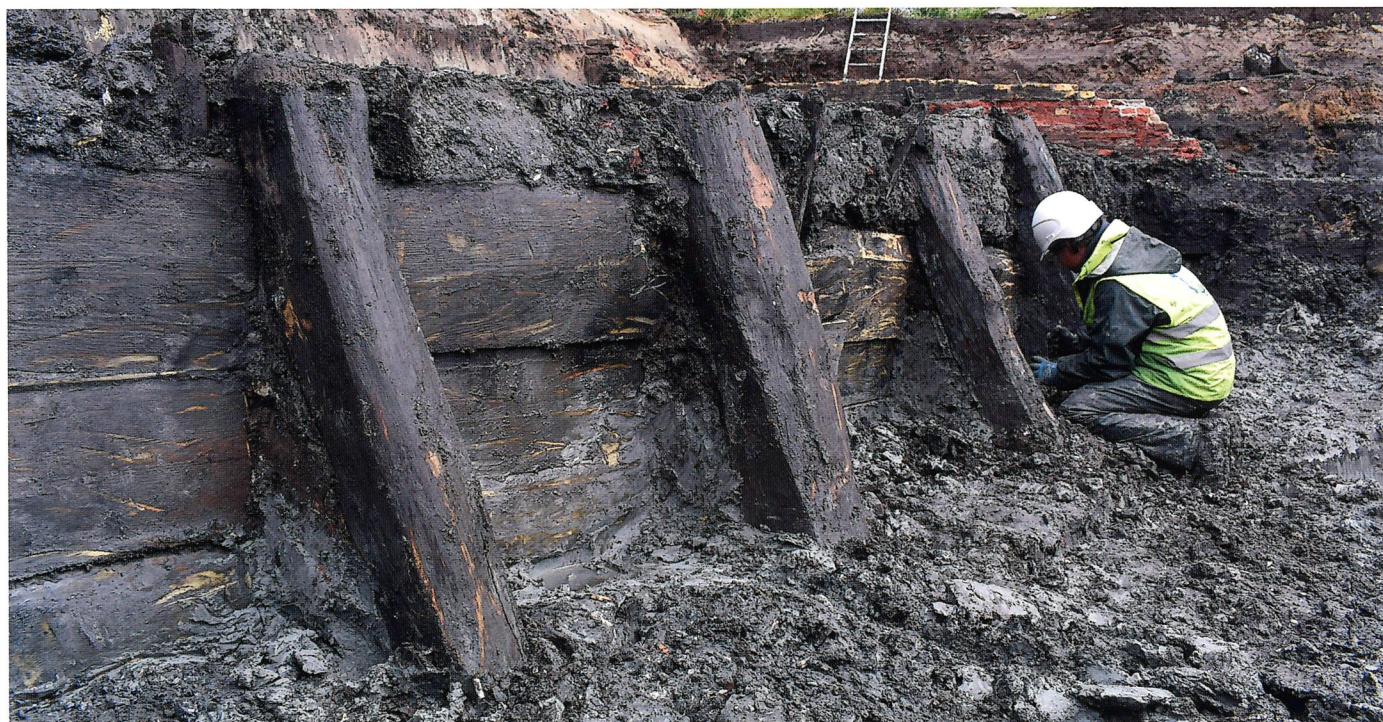
- ▲ Een groot deel van de eikenhouten palen van de noordelijke palenbeschoeiing bleek aan het einde van de negentiende eeuw te zijn verwijderd. In deze periode zijn de hoger gelegen kades afgegraven.

Verrassend was dat slechts een deel van de eiken palen nog aanwezig was: een groot deel bleek in het verleden uit de bodem te zijn getrokken en hiervan werden slechts de met grond opgevulde paalkuilen gevonden. De palen zijn bij het afgraven van de kades aan het einde van de negentiende eeuw verwijderd, omdat zij nu boven het maaiveld uitstaken. Blijkbaar was het makkelijker om de palen eruit te trekken, dan ze af te zagen.

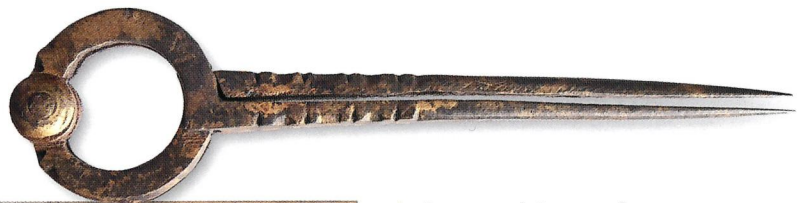
- ▲ Een complete, messing passer uit de zeventiende eeuw. Passers werden gebruikt aan boord van schepen om afstanden op kaarten te bepalen.

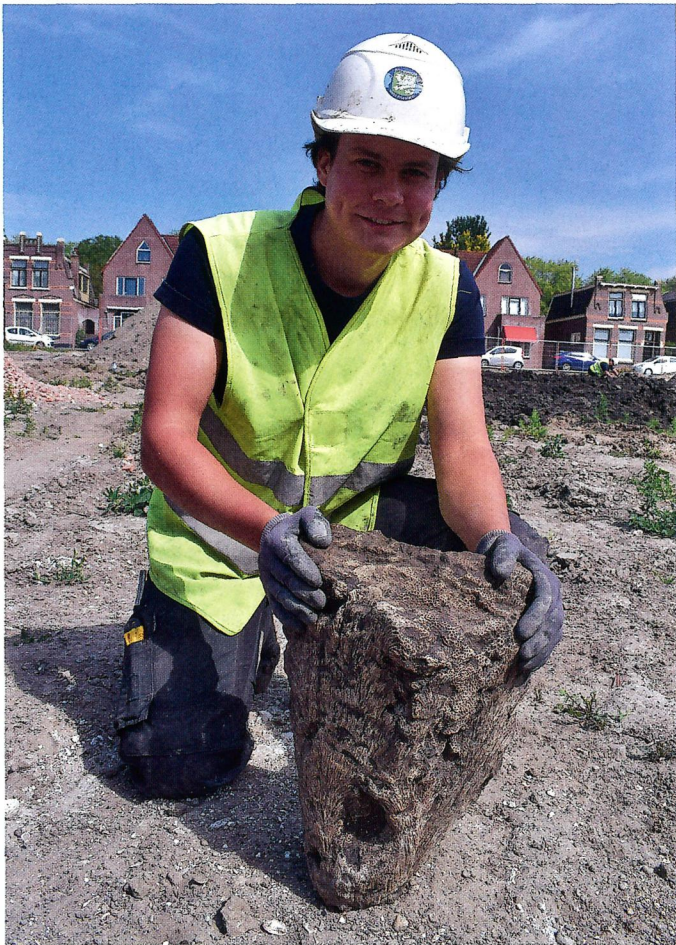
- ▼ De laadpoort uit de havenvulling, afkomstig van de romp van een schip. Vermoedelijk was de poort onderdeel van een haringbuis. Dit scheepstype heeft twee laadpoorten aan weerszijden van het roer.

Het is niet verwonderlijk dat in een haven onderdelen van schepen worden aangetroffen. Het aantal grote constructieonderdelen is beperkt: een laadpoort uit de romp van een schip en twee fragmenten van onbekende scheepsdelen. De poort is een bijzondere vondst, want over laadpoorten is nog maar wei-

nig bekend. Vermoedelijk gaat het bovendien om een laadpoort van een haringbuis. Op oude afbeeldingen van dit scheepstype zijn namelijk altijd twee laadpoorten zichtbaar aan weerszijden van het roer. De poort is hiermee mogelijk het enige tastbare overblijfsel van een haringbuis: geen enkel schip is overgeleverd en er zijn tot op heden geen scheepswrakken bekend. Ook veel kleine houten voorwerpen zijn afkomstig van schepen, waaronder schijven en assen van blokken, onderdelen van scheepspompen, klampen en een deel van een touw ladder.

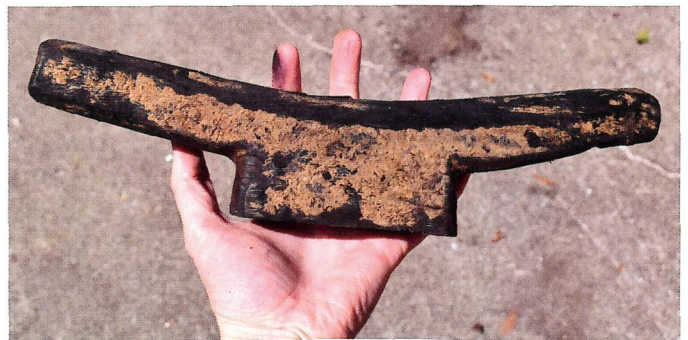
- ▲ Een kruisklamp, ook wel kikker genoemd. Deze scheepsonderdelen bevonden zich onder meer op het boeisel, de bovenrand van het boord van een schip, en waren bestemd om touwen aan te bevestigen.
