**West-Friese
Archeologische
Rapporten 176**

Een stolpboerderij uit 1897 op een oude huisterp

Archeologisch onderzoek op het perceel Dorpsstraat 318
in Zwaag, gemeente Hoorn

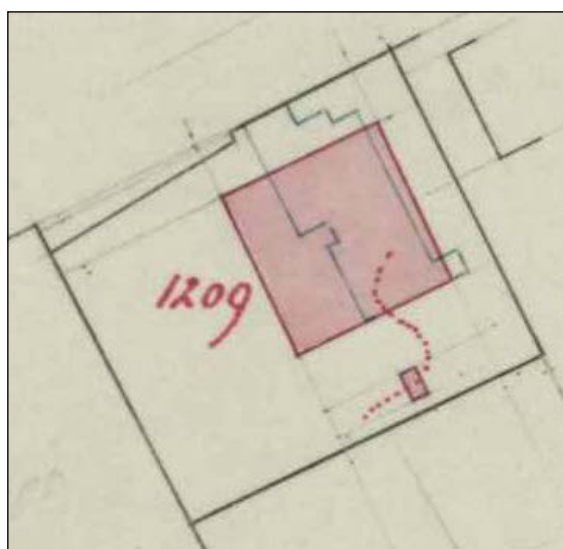
Afb. 12. Hulpkkaart uit maart 1897.

In 1896/1897 is sprake van 'herbouw'. Uit de hulpkkaart blijkt dat de oude stolpboerderij is afgebroken en dat vervolgens een nieuwe stolpboerderij is gebouwd (afb. 12). Dit is de stolpboerderij die tot vrij recent nog bestond en waarvan nu alleen de voorgevel nog bewaard is. Uit de hulpkkaart kan nauwkeurig worden afgeleid hoe beide stolpen ten opzicht van elkaar liggen. Uit de hulpkkaart blijkt eveneens dat de lage aanbouw tegen de achterkant van de boerderij al bij de bouw is gerealiseerd.

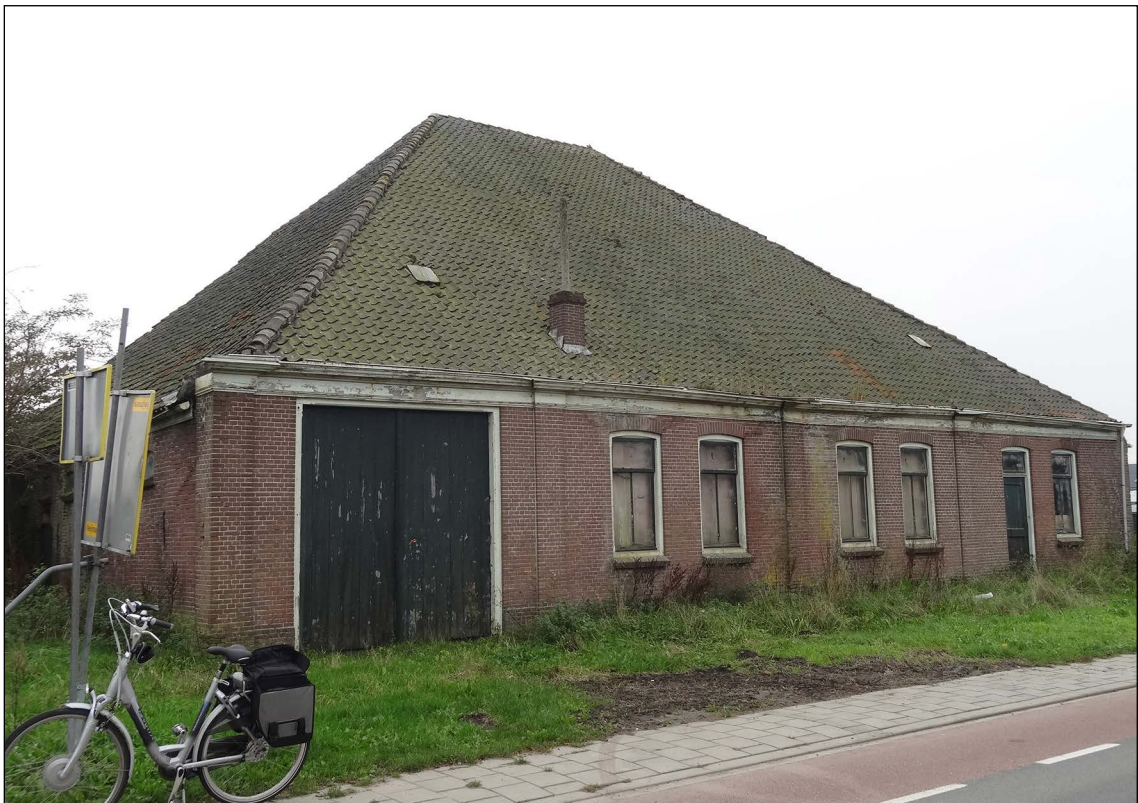
Afb. 21. De voorgevel van de stolpboerderij in 2015.

De voorgevel is uitgevoerd in sobere classicistische stijl, met pilasters en een houten kroonlijst aan de bovenzijde (afb. 21). Aan de linkerkant waren grote houten darsdeuren aanwezig, die toegang gaven tot de achtergelegen dars. Normaal gesproken zijn de darsdeuren teruggeplaatst aangebracht, zodat zij hoger konden worden uitgevoerd. Dit is bij deze boerderij niet gebeurd: de darsdeuren hadden de hoogte van de voorgevel. In het midden en de rechterzijde van de voorgevel bevonden zich vijf T-ramen met getoogde bovenzijde en een deur met bovenlicht. Onder de twee linker ramen bevonden zich twee kelderramen (afb. 22). Onder de twee ramen rechts hiervan, horende bij de verwarmde kamer, bevonden zich drie ventilatieroosters. Zij kwamen uit onder de houten vloer van deze kamer.

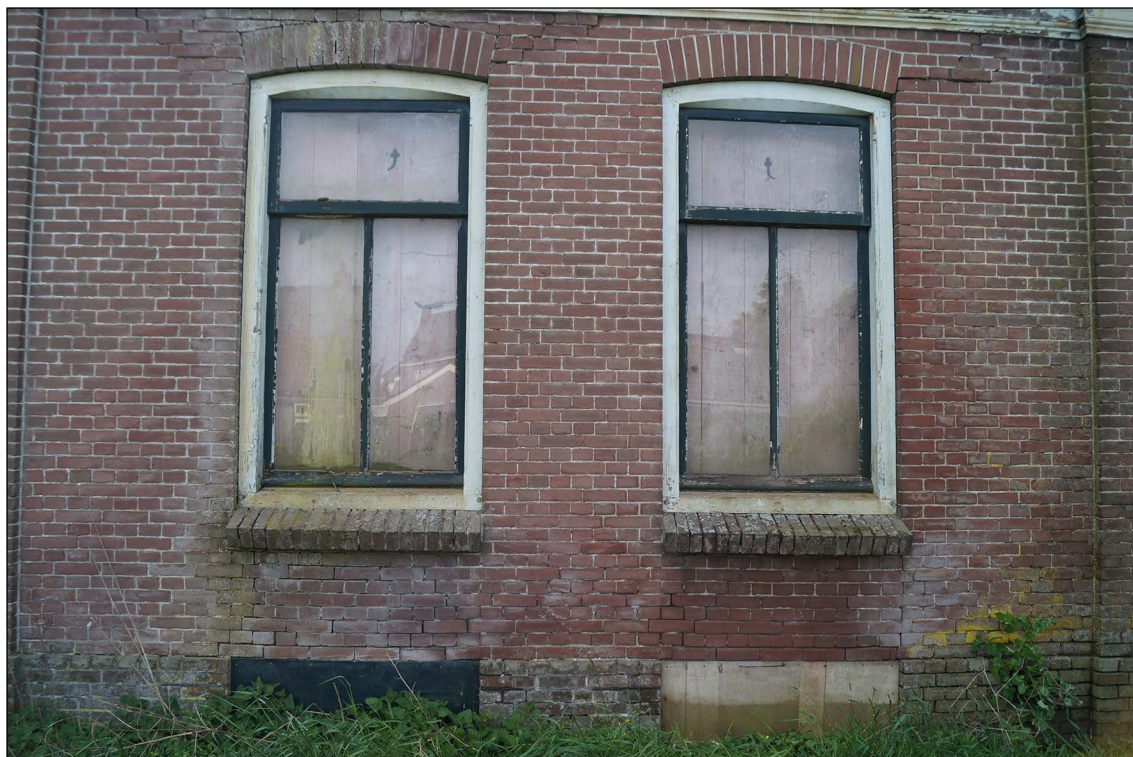
Afb. 22. De ramen van het onverwarmde woonvertrek met daaronder kelderramen.

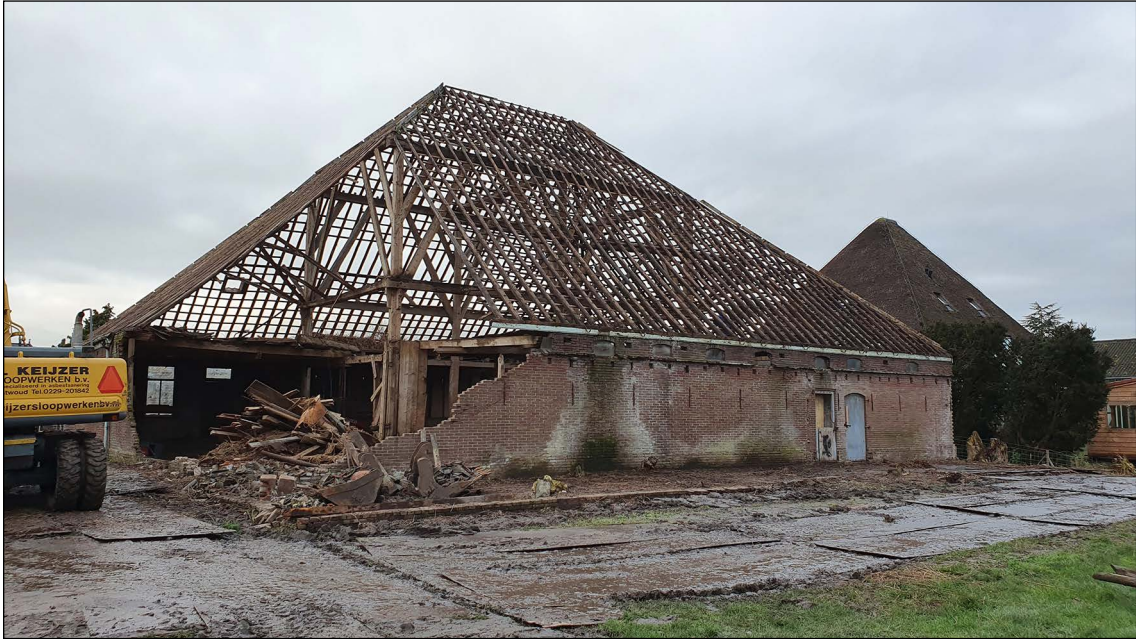
Afb. 23. De achtergevel van de boerderij in 2019. De lage aanbouw tegen de achtergevel is gesloopt.

In de zijgevels en achtergevel bevonden zich schootankers (afb. 23 t/m 25). Zij verbonden de muurstijlen aan de binnenzijde van de gevels met het muurwerk. Aan de bovenzijde bevond zich een zinken mastgoot. In alle drie gevels zaten stalramen met getoogde bovenzijde. Zij hadden geen houten of ijzeren kozijn, het glas was direct in het muurwerk gezet. In de achtergevel waren zij erg hoog geplaatst in verband met de aanbouw aan deze zijde.

Tegen de achtergevel is al bij de bouw in 1897 een lage aanbouw gemaakt. Dit was in 2014 al grotendeels ingestort (afb. 30). De aanbouw had een schuin dak, de balken hiervan staken aan één zijde in gaten in de achtergevel van de stolp. Op het dak lagen rode Oud-Hollandse dakpannen. In de achtergevel van de aanbouw zaten stalramen. Tegen deze gevel stonden steunberen van beton. Zij zijn waarschijnlijk in latere tijd toegevoegd.

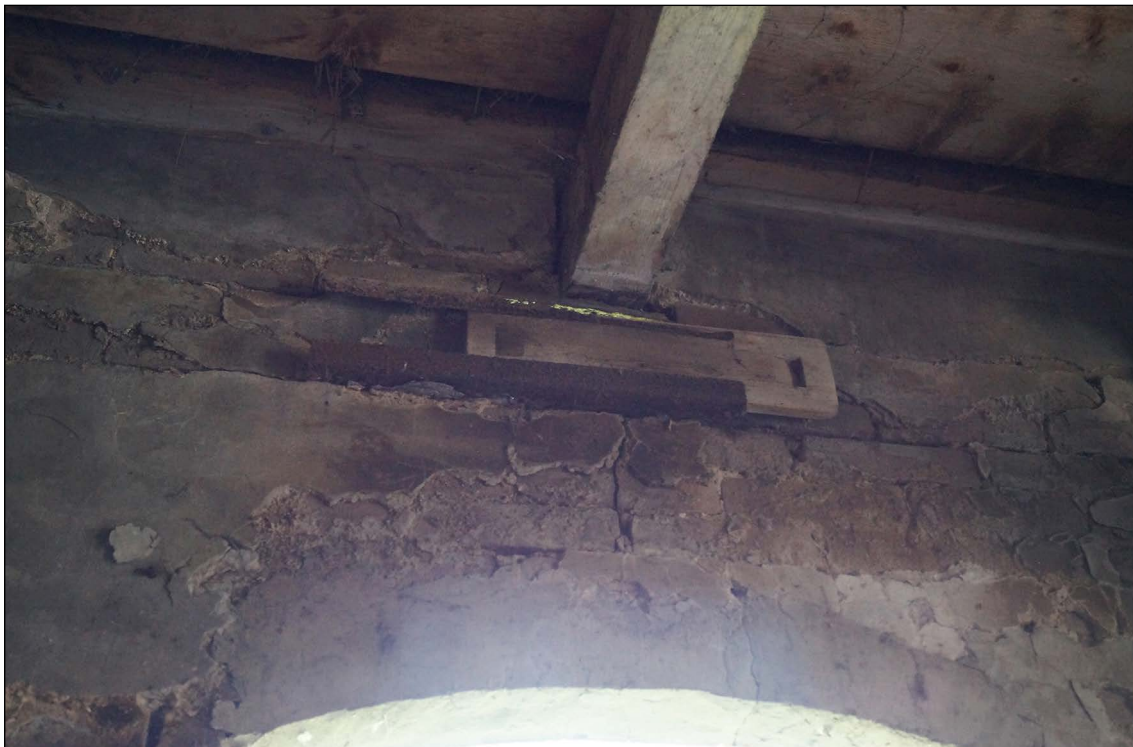
Afb. 26. Een rooster boven een stalraam, met schuif om het dicht te zetten.

In de oostelijke zijgevel, achtergevel en een deel van de westelijke zijgevel zaten bovendien rechthoekige ventilatieroosters boven of tussen de stalramen. Zij konden aan de binnenzijde worden dichtgemaakt met een schuif (afb. 26).

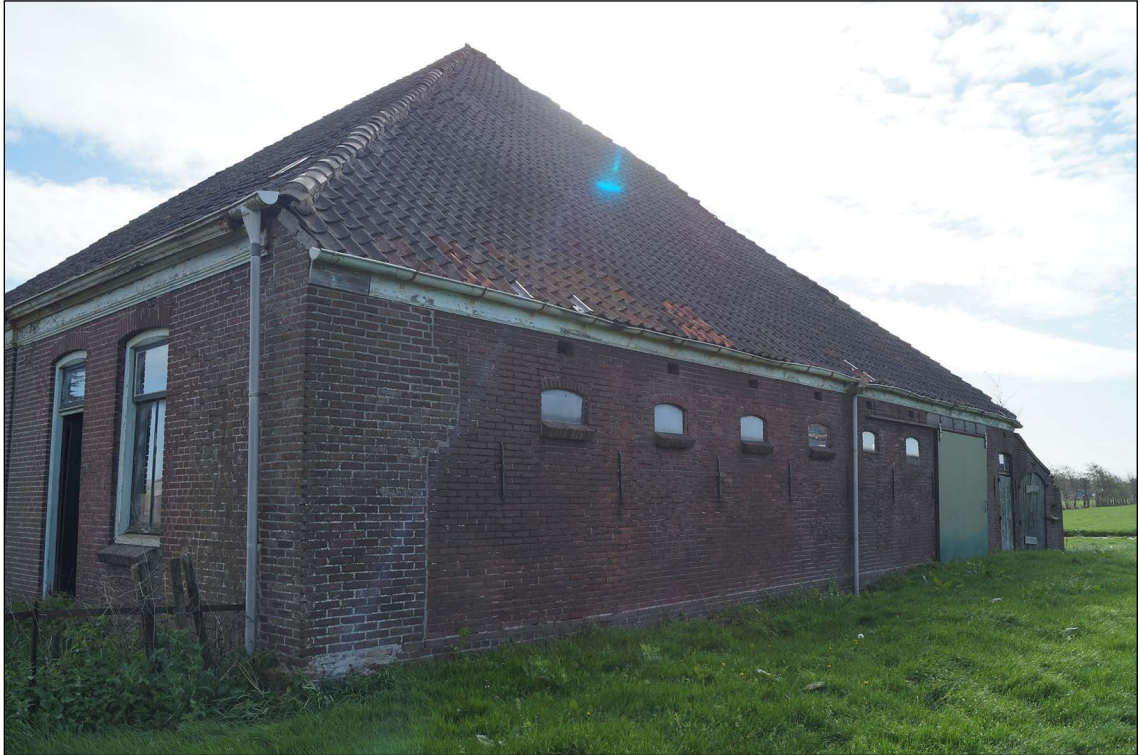
Afb. 27. De westelijke zijgevel, met een nieuw stuk muurwerk bij de voorgevel.

De hoek van de voorgevel en westelijke zijgevel is waarschijnlijk in 1970 vernieuwd (afb. 27).¹¹

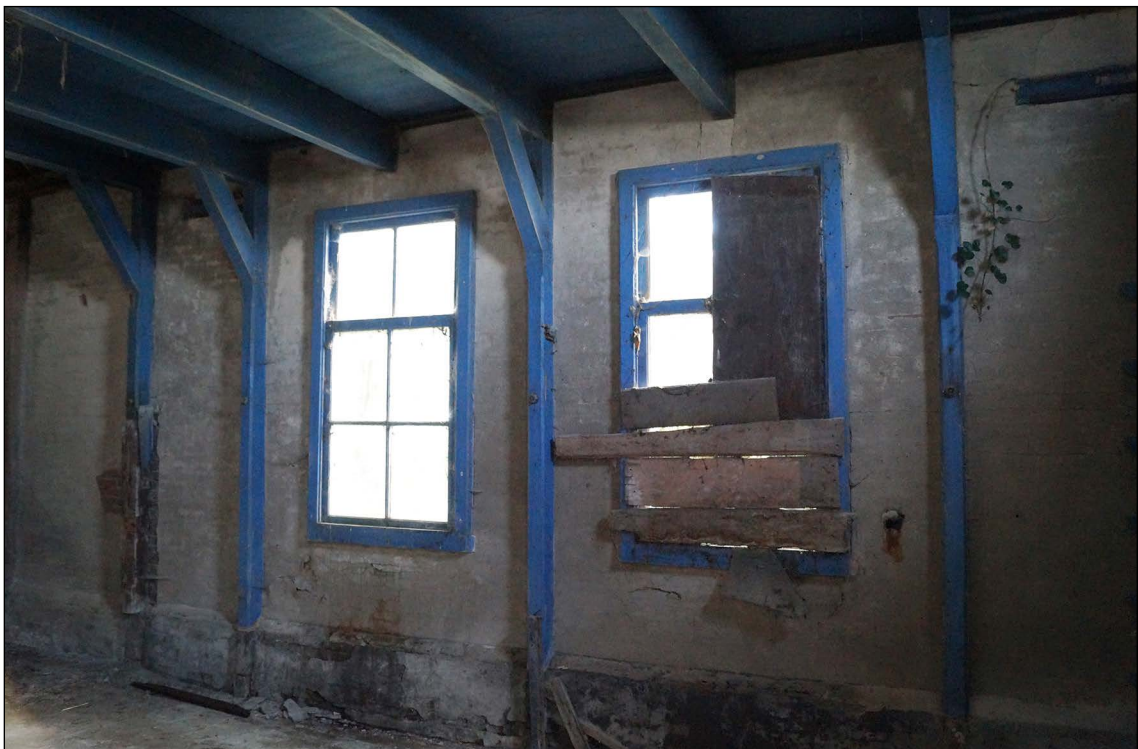
Afb. 28. De ramen in de oostelijke zijgevel in 2014, in de kaasmakerij.

In de oostelijke zijgevel bevonden zich verder twee zesruits schuiframen met rechte bovenkant ter hoogte van de kaasmakerij (afb. 28, zie onder) en een deur met getoogde bovenzijde ter hoogte van de dars. In de achtergevel bevonden zich behalve de stalramen ook twee deuren, namelijk een deur met getoogde bovenzijde in de kaasmakerij en een deur met rechte bovenzijde in de stal. De westelijke zijgevel bevatte verder een deur met bovenlicht met

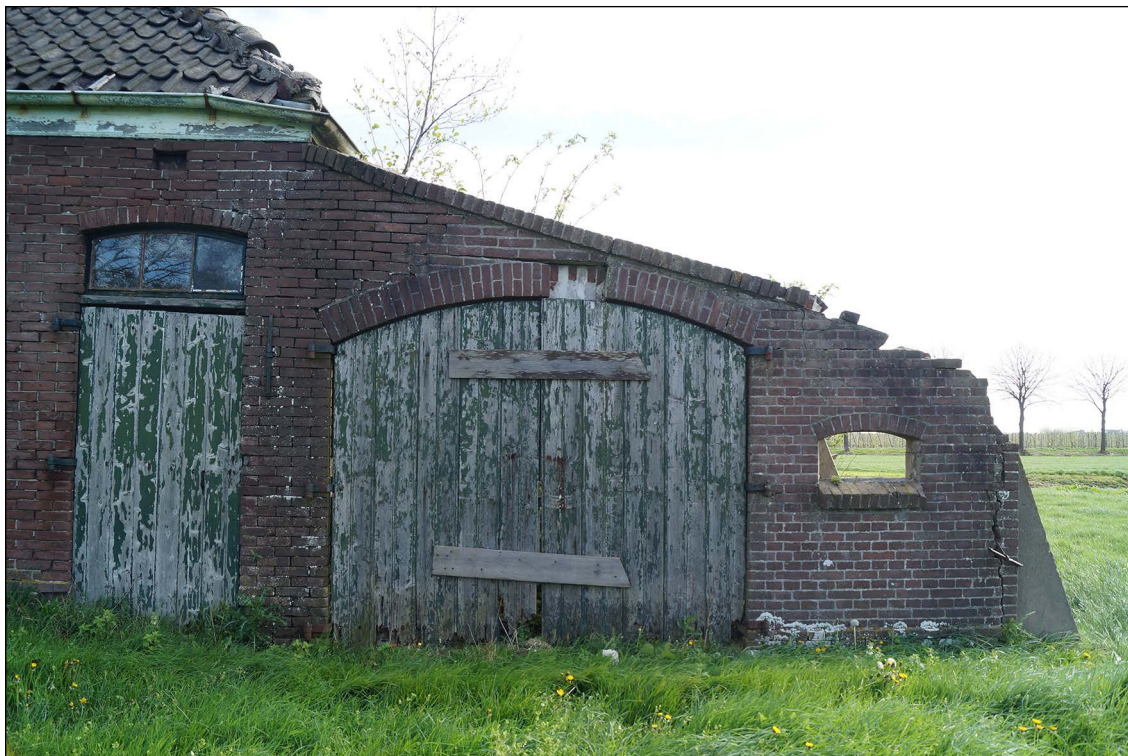
Afb. 29. Grote deuren in de aanbouw aan de achterkant in 2014, westelijke zijgevel.

getoogde bovenzijde en een grote schuifdeur die in latere tijd in de gevel is gezet. De zijgevel liep door in de zijkant van de aanbouw aan de achterzijde. In dit deel bevonden zich een brede dubbele deur met getoogde bovenzijde en een stalraam (afb. 29).

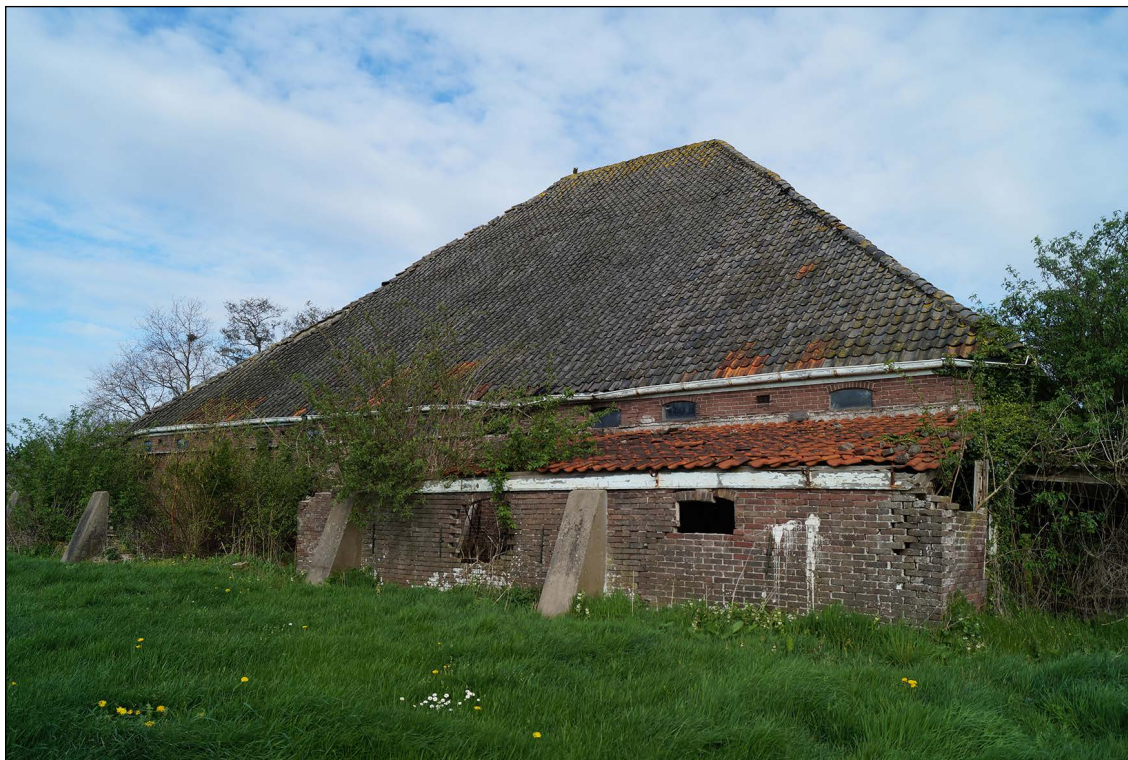
Afb. 30. De achterkant van de boerderij met een deel van de lage aanbouwen in 2014.

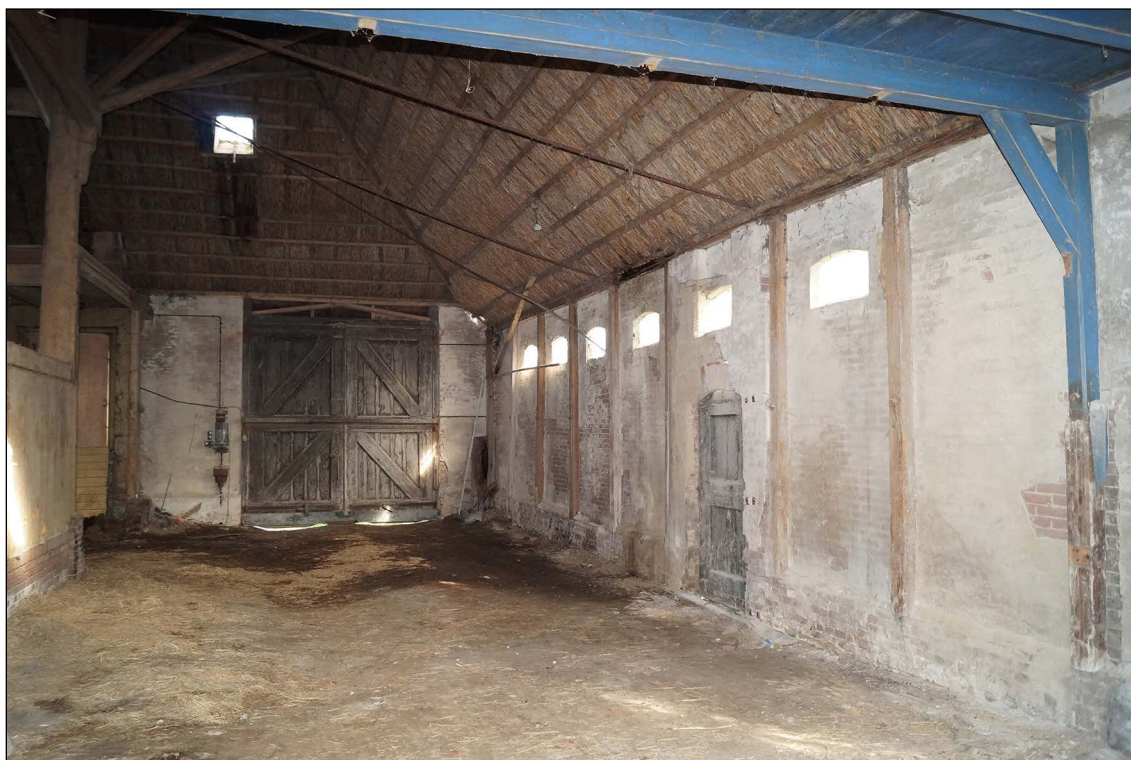
Afb. 31. De dars gezien richting de voorgevel in 2014.

Aan de oostzijde lag de dars (afb. 31). Door de darsdeuren in de voorgevel reedt de volgeladen hooiwagen de dars in, waarna het hooi in de hooiberg werd gebracht. In de dars bevond zich zoals gebruikelijk geen zolder en dus ook geen zolderbalken. De muurplaat op de muurstijlen tegen de zijgevel aan was verbonden met het vierkant door middel van een aantal ijzeren

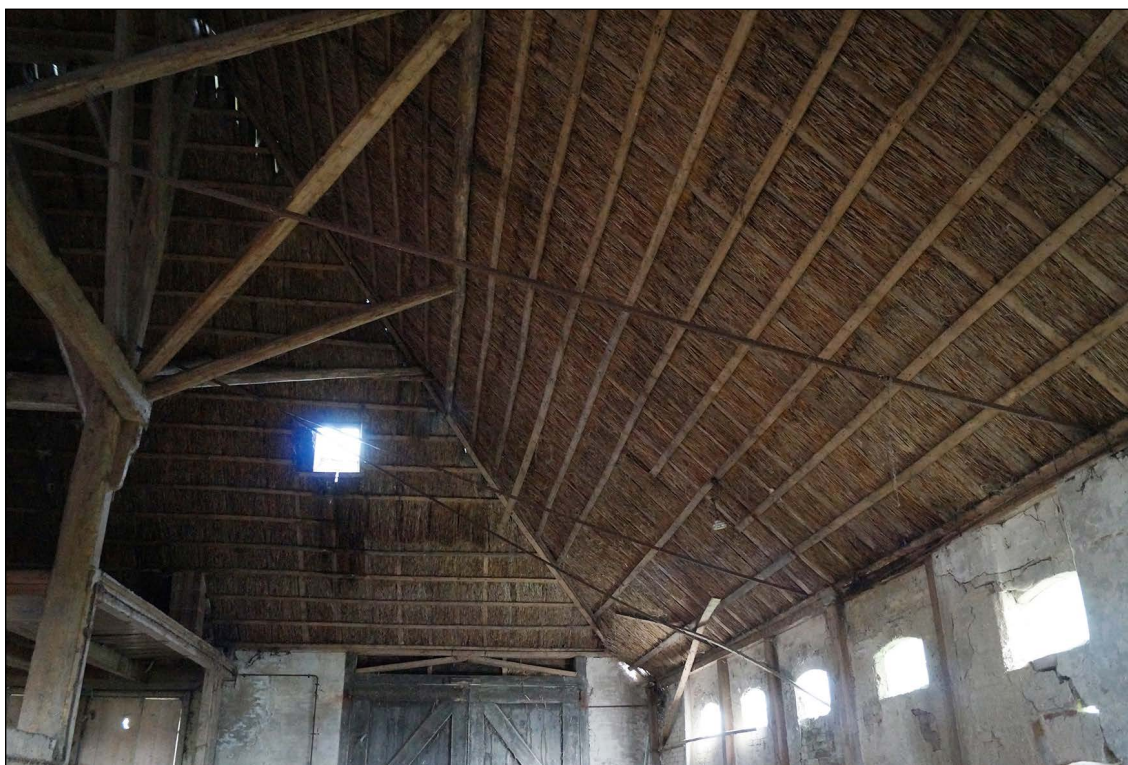
Afb. 32. Trekstangen tussen het vierkant en de oostelijke zijgevel.

trekankers (afb. 32). Zij moesten voorkomen dat de zijgevel ging wijken. Tussen de dars en hooiberg bevond zich een enkele houten wand, met daarin een deur (afb. 33 en 34). Deze stond op een bakstenen plint van rode machinale bakstenen die aan de bovenzijde waren afgewerkt met een rollaag. Ook de vierkantpoeren waren van deze bakstenen gemaakt.

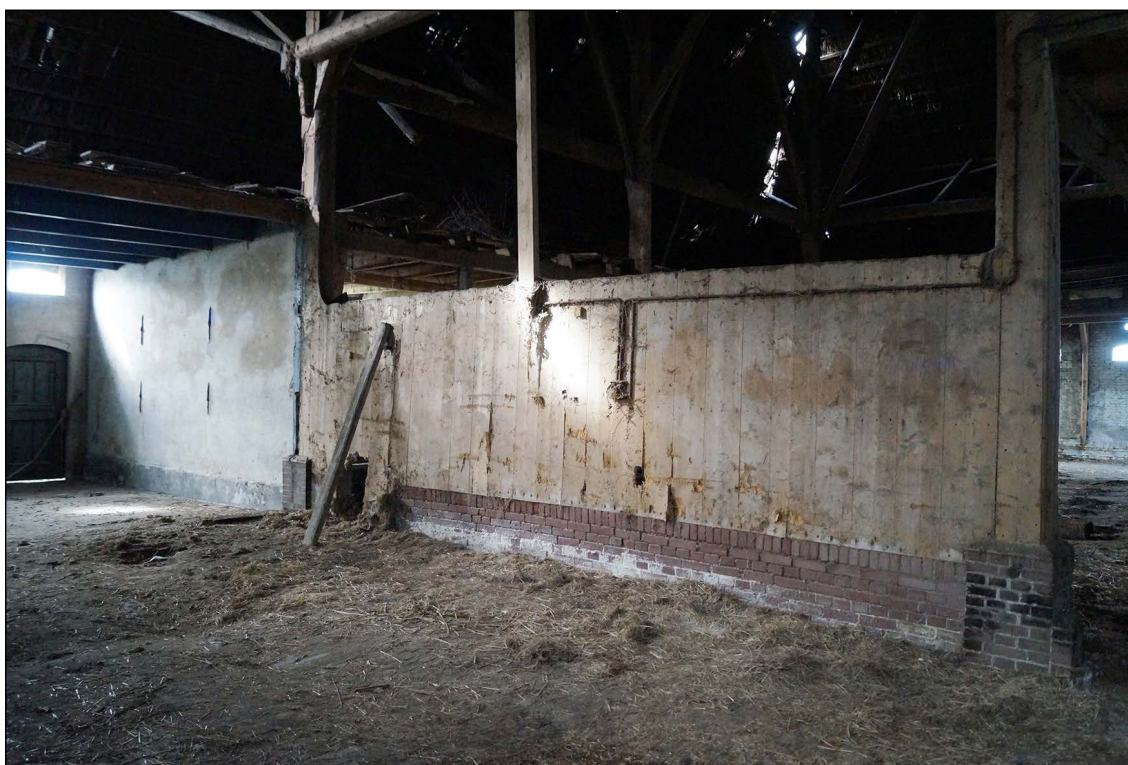
Afb. 33. De houten wand tussen de dars en hooiberg. Links de muur tussen de kaasmakerij en stal.

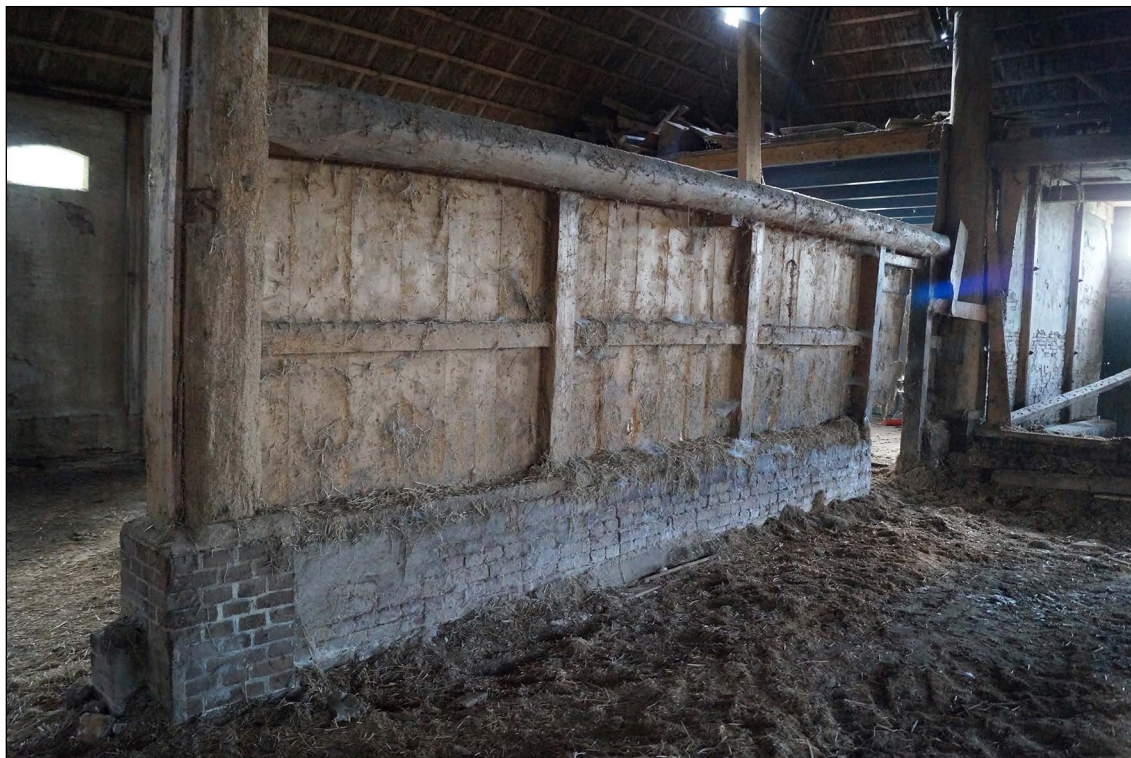
Afb. 34. De houten wand tussen de dars en hooiberg, gezien vanuit de hooiberg.

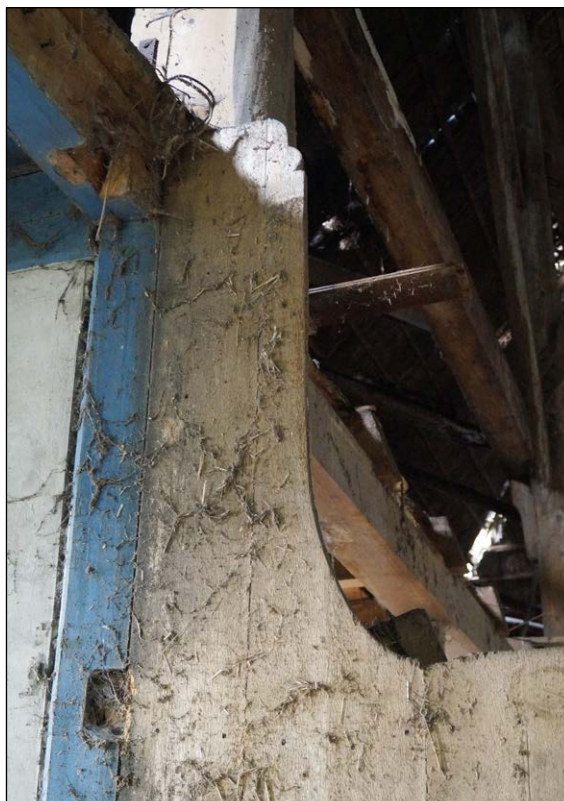
Afb. 35. Detail van de houten wand in de dars.

De wand was onbeschilderd en aan de zuidzijde voorzien van een sierlijke afwerking (afb. 35). Tussen de dars en kaasmakerij (zie onder) moet ook een houten wand hebben gestaan, maar die was niet meer aanwezig. In de laatste zolderbalk van de kaasmakerij zaten diverse inkepingen, waaruit blijkt dat hier een wand tegenaan heeft gestaan. In de dars lag een vloer van rode bakstenen op hun kant. Zij lagen haaks op de lengterichting van de dars.

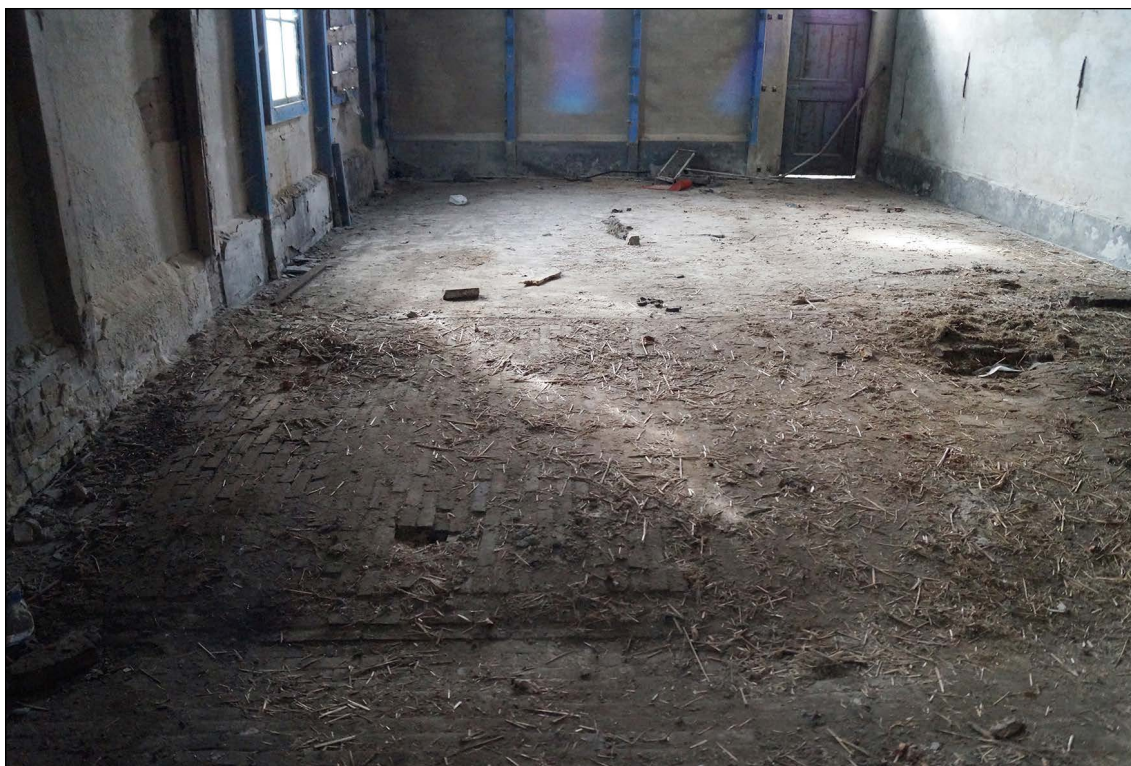
Afb. 36. De bestrating in de zuidzijde van de dars en de kaasmakerij. Op de voorgrond liggen de klinkers bol en zijn ze anders georiënteerd dan in de rest van de dars; hier bevond zich de paardenstal.

Aan de zuidzijde van de dars, tegen de kaasmakerij aan, lagen de bakstenen vloer juist in de lengterichting van de dars en hier lag de vloer bovendien bol (afb. 36). Zeer waarschijnlijk was dit deel van de dars in gebruik als paardenstal. In de boerderij lag een lange houten voerbak met drie vakken (afb. 37). Vermoedelijk is deze afkomstig uit de paardenstal.

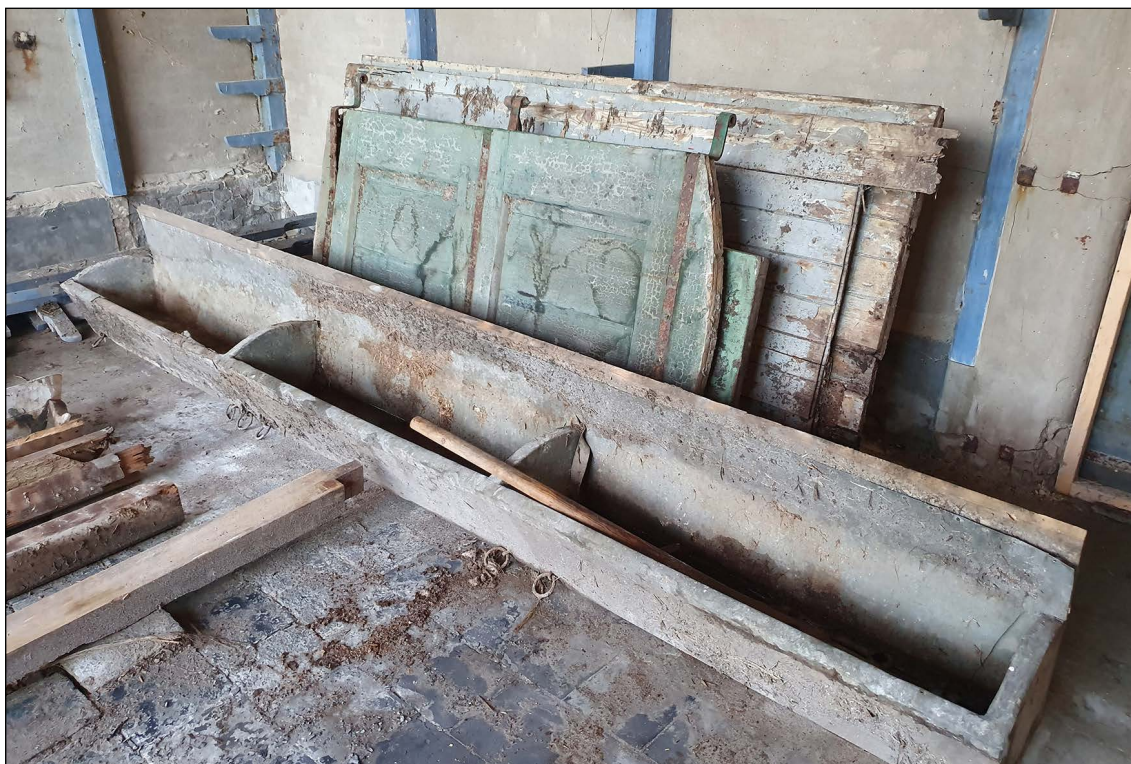
Afb. 37. Lange voerbak met drie vakken, waarschijnlijk afkomstig uit de paardenstal in de dars.

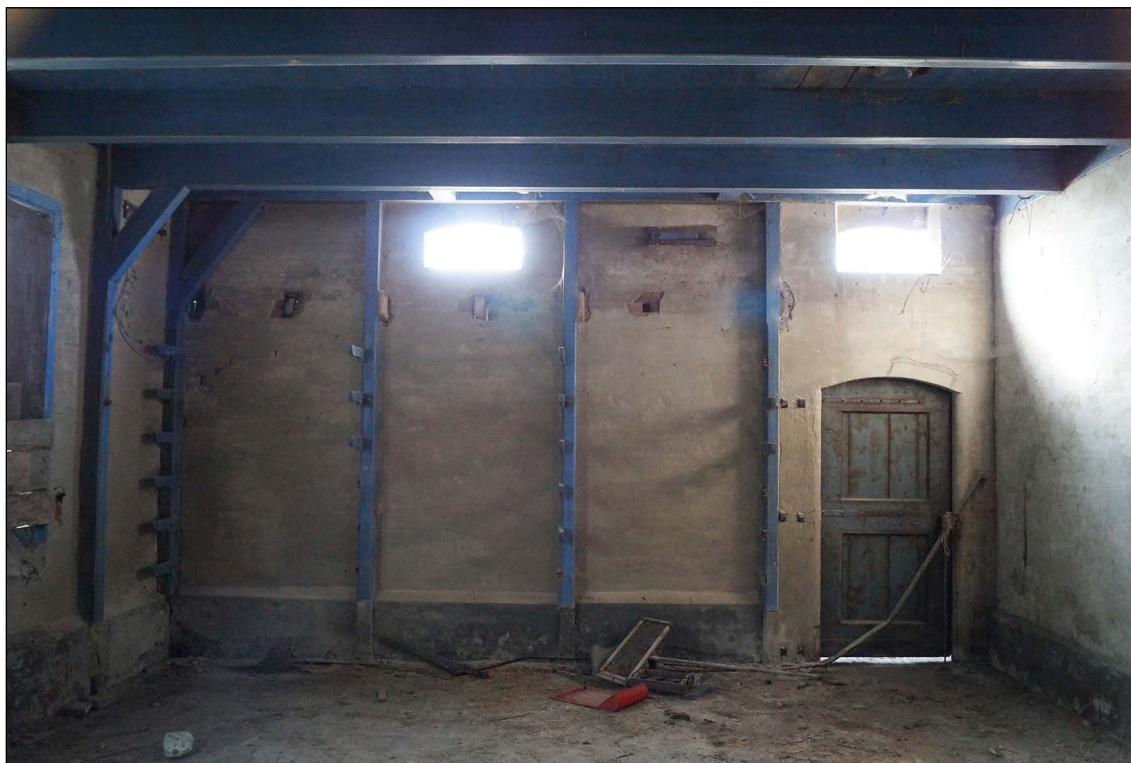
Afb. 38. De zuidmuur in de kaasmakerij, met stijlen met dragers voor de kaasplanken.

In het verlengde van de dars bevond zich de kaasmakerij (afb. 38). Hierboven is al beargumenteerd dat tussen deze ruimte en de dars een houten wand heeft gestaan. Tussen de kaasmakerij en koeienstal stond een halfsteens muur van handvorm (hergebruikte?) bakstenen. Deze muur was aan beide zijden gestuct. Aan de zijde van de kaasmakerij was de onderkant zwart geverfd (afb. 39 en 40).

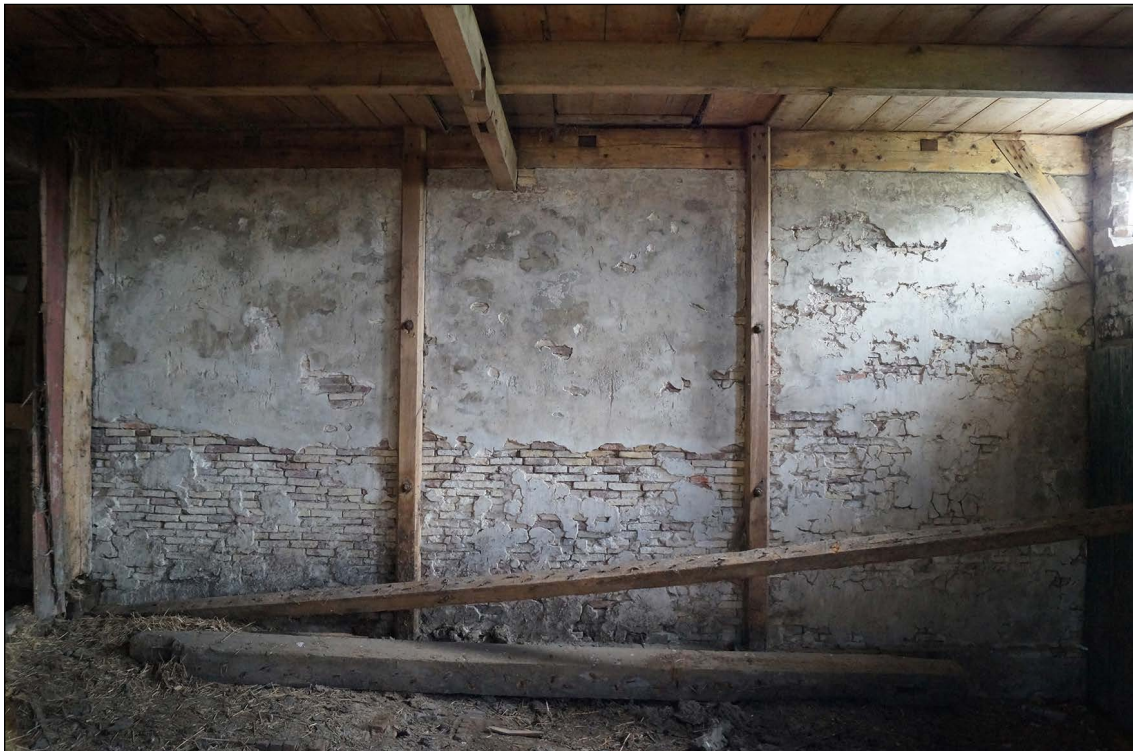
Afb. 40. De bakstenen muur tussen de kaasmakerij en koeienstal, gezien vanuit de koeienstal.

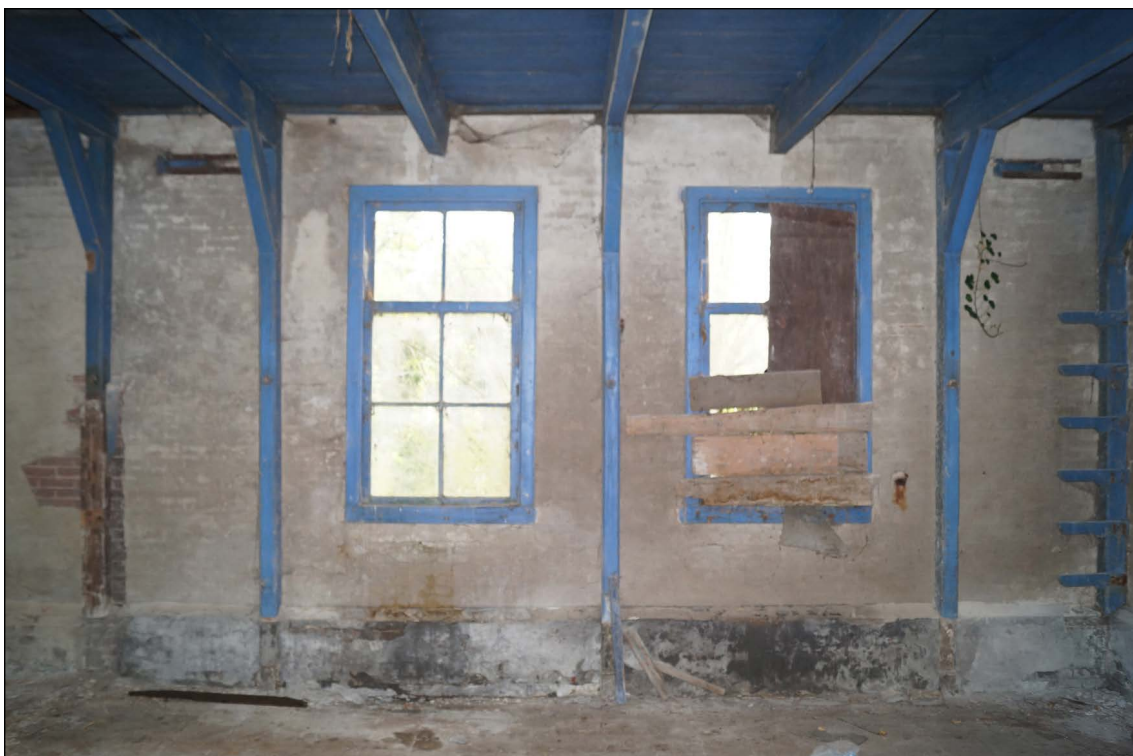
Afb. 41. De oostmuur van de kaasmakerij, met ramen en muurstijlen.

In de kaasmakerij bevonden zich zolderbalken, die om en om lagen in de oostelijke zijgevel en op muurstijlen (afb. 41). In het laatste geval waren korbelen aangebracht. Op de muurstijlen tegen de achtergevel bevonden zich plankendragers. Hier hebben planken op gelegen en daarop lagen de kazen te rijpen. Al het houtwerk in de kaasmakerij was blauw geverfd. Op de vloer lagen grijze ongeglazuurde plavuizen, zogenaamde blauwbakken. In de oostelijke

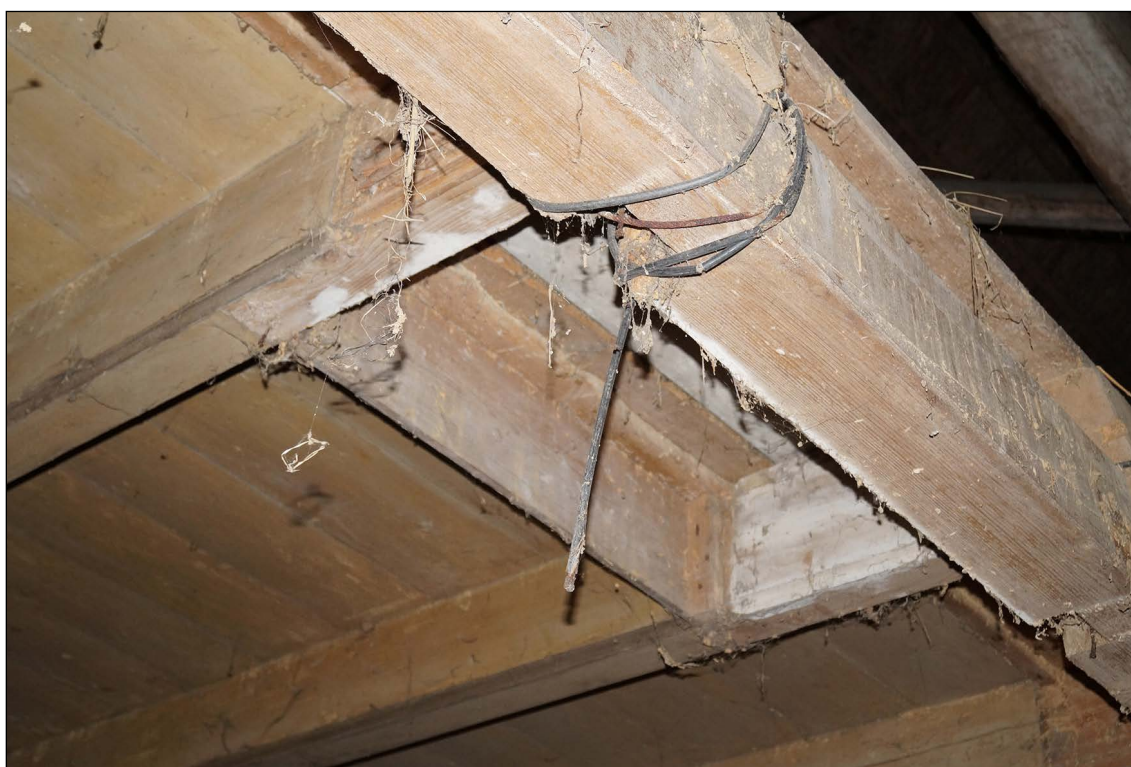
Afb. 42. Plank van de haard haaks op de zolderbalken.

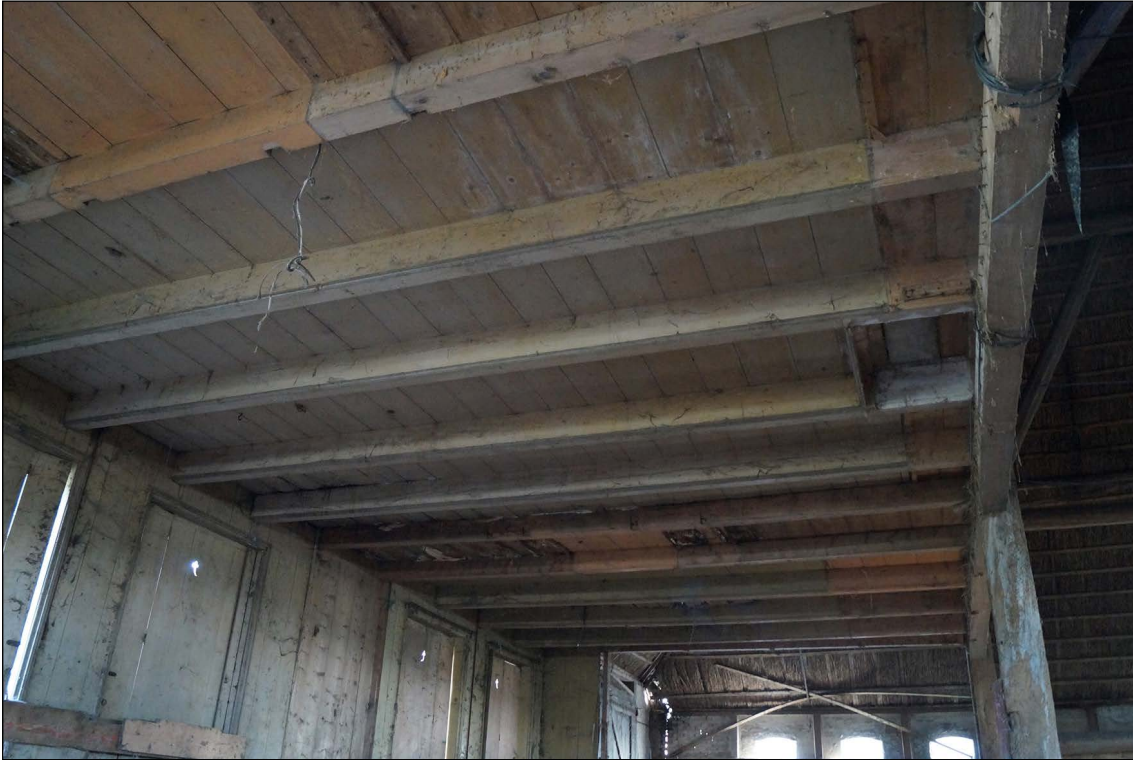
Afb. 43. Het plafond van de woonvertrekken, links de voorgevel.

De wanden en het plafond van beide kamers was in dezelfde zachtgroene kleur geverfd (afb. 43 en 44). De verwarmde kamer kwam men vanuit de koeienstal binnen via een klein gangetje (hosje) tussen twee bedstedes in. Ook de toegang naar de onverwarmde kamer bestond uit zo'n gangetje tussen bedstedes. Het plafond van deze gangetjes was geel van kleur (afb. 45). Aan weerszijden van de haard in de verwarmde kamer hebben ondiepe kasten gezeten. In de onverwarmde kamer bevonden zich verder een bedstede met aan weerszijde twee diepe kasten aan de zijde van de hooiberg. Het plafond en de wanden van de bedstedes en de ondiepe kasten aan weerszijden van de haard waren ongeschilderd (afb. 46). Het is onzeker of hier bijvoorbeeld behang (op jute) op heeft gezeten en men dus niet tegen het onbewerkte houtwerk aankeek. De twee diepe kasten in de onverwarmde kamer waren geel geschilderd, net als de twee gangetjes (afb. 47).

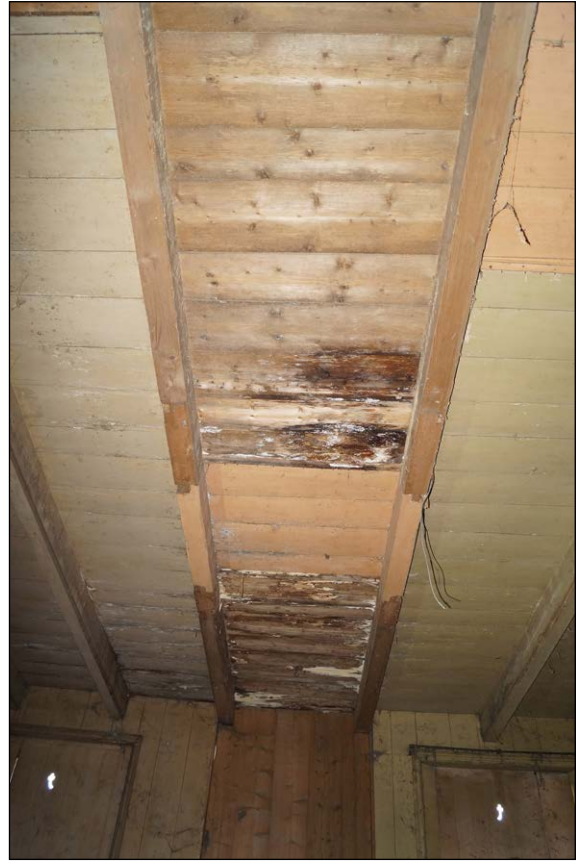
Afb. 45. Detail van het plafond tussen de twee woonvertrekken in. Bij de onbeschilderde delen bevonden zich bedstedes, het geel geschilderde deel in het midden was een gangetje.

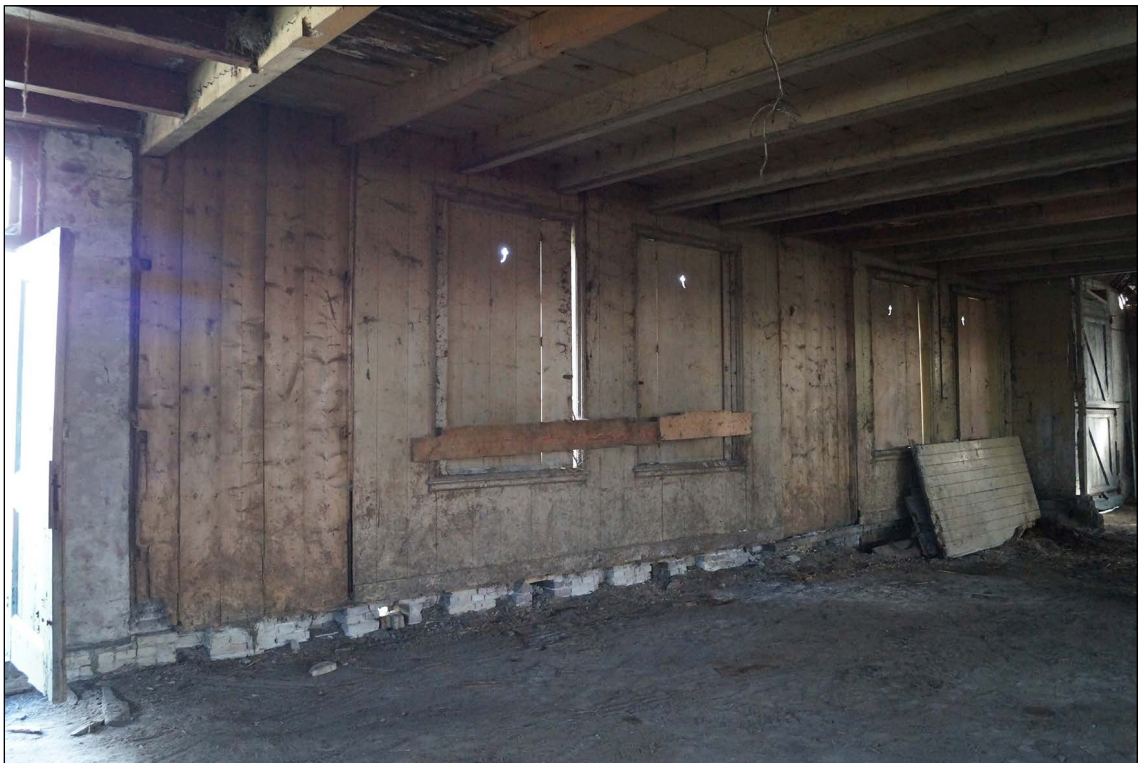
Afb. 46. De binnenzijde van de voorgevel ter plaatse van de twee woonvertrekken. Bij de onbeschilderde delen bevonden zich bedstedes.

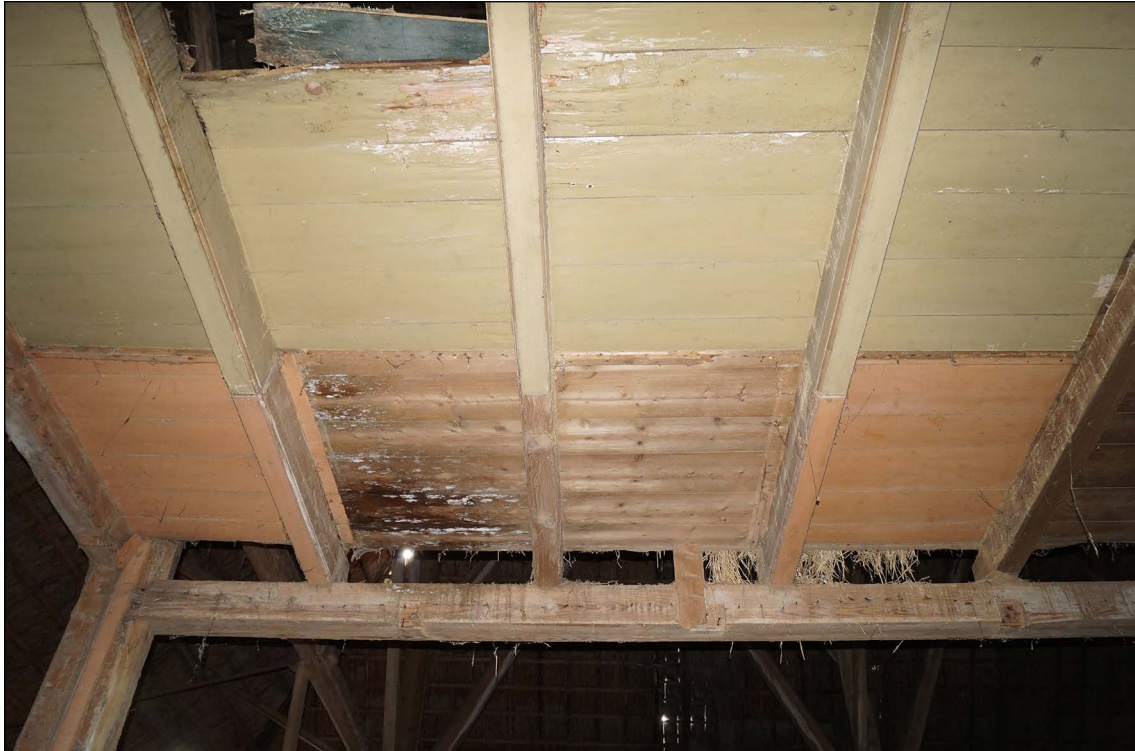
Afb. 47. Detail van het plafond in het onverwarmde woonvertrek. Ter plaatse van het onbeschilderde deel bevond zich een bedstede, links en rechts hiervan (geel geverfd) zaten kasten.

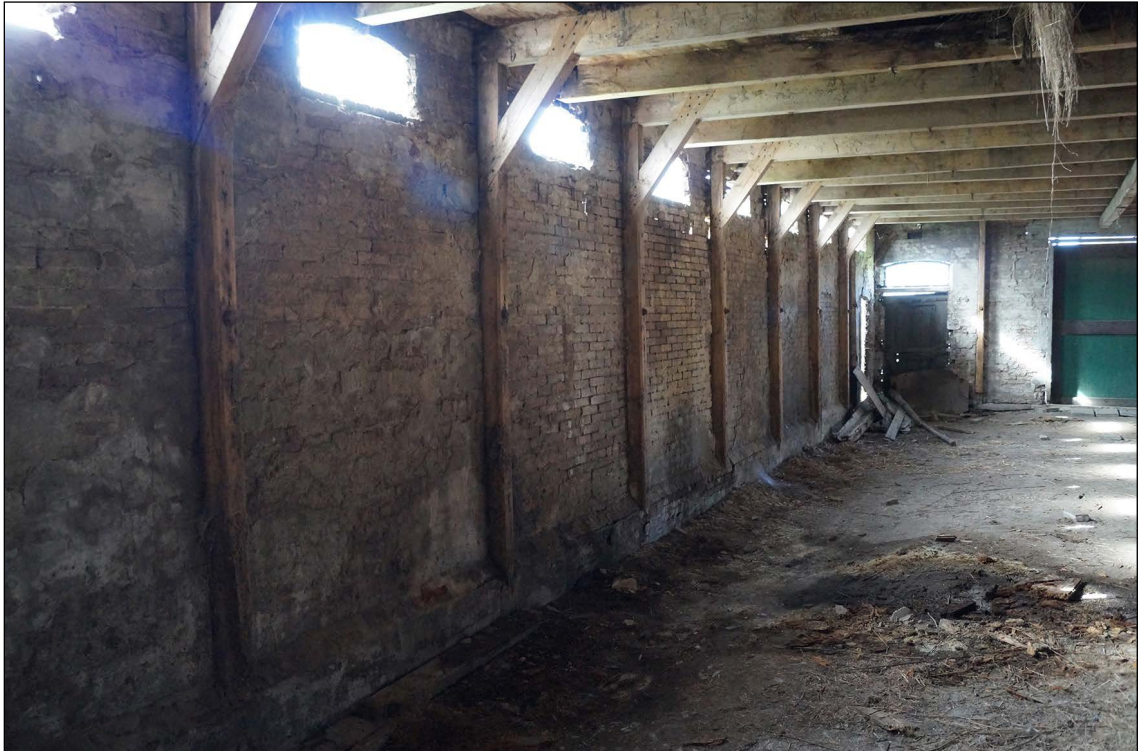
Afb. 48. De binnenzijde van de achtergevel. De muurstijlen tegen de gevel zijn verbonden met de zolderbalken. Deze verbinding is versterkt met korbelen.
