**West-Friese
Archeologische
Rapporten 176**

Een stolpboerderij uit 1897 op een oude huisterp

Archeologisch onderzoek op het perceel Dorpsstraat 318
in Zwaag, gemeente Hoorn

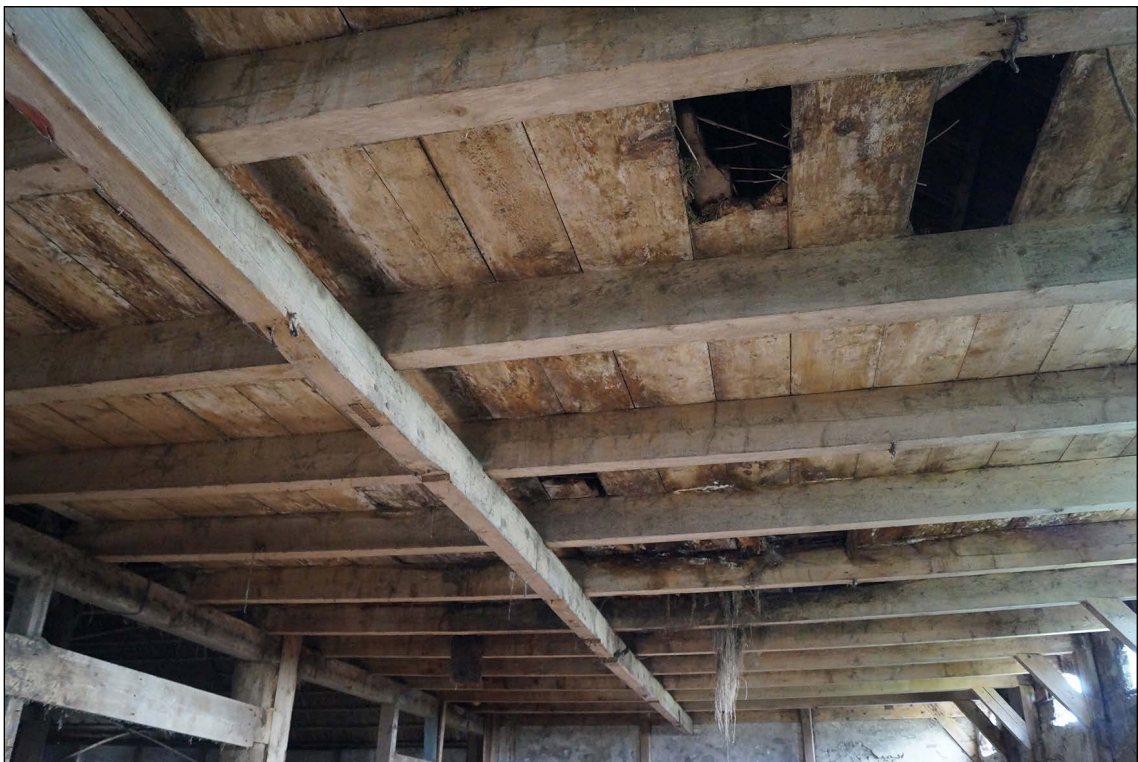
Afb. 49. Onderslagbalk onder de zolderbalken van de koeienstal.

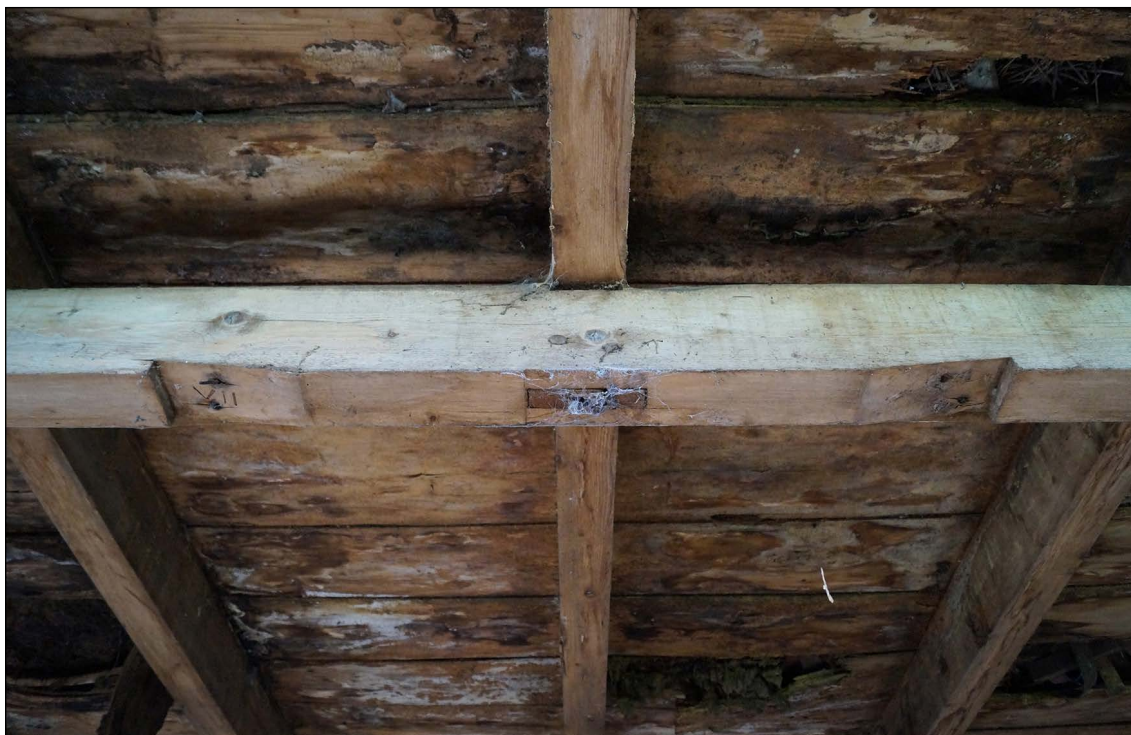
Afb. 50. In het midden een pengat van een koestijl in een onderslagbalk. Links en rechts daarvan een tand van korbelen die de verbinding tussen de zolderbalken en onderslagbalk vormde.

Aan de achterzijde en langs de westelijke zijgevel bevond zich de koeienstal. De koestand, mestgoot, drinkgoot en bestrating was hier niet zichtbaar: dit was onder grond verdwenen of is in het verleden verwijderd. De ruimte was voorzien van onversierde zolderbalken van naaldhout. Aan de zijde van de buitengevels lagen zij om en om op muurstijlen en in de gevel. De zolderbalken waren verbonden met de muurstijlen door middel van een pen-gat verbinding. Tussen beide elementen zat een korbeel (schuine balk), die door middel van een lipverbinding en ijzeren nagels was verbonden (afb. 48). De andere kop van de zolderbalken lagen op de draagbalken van het vierkant of op een balk tussen het vierkant en een buitengevel in. Haaks onder de zolderbalken bevond zich aan zowel de achterkant als de westzijde een onderslagbalk (afb. 49). Uit sporen in deze balken blijkt dat hier stijlen onder hebben gestaan. Deze stijlen zorgden aan de ene kant voor een extra ondersteuning van de zolderbalken. Aan de andere kant konden schotten tegen de stijlen worden geplaatst, als afscheiding tussen paren koeien in. De stijlen waren verbonden met de onderslagbalk door middel van een pen-gat verbinding. Per stijl waren bovendien twee korbelen aanwezig, die met een tand en nagels in de onderslagbalken zaten (afb. 50). In laatstgenoemde houtverbindingen waren telmerken in de vorm van Romeinse cijfers aanwezig.

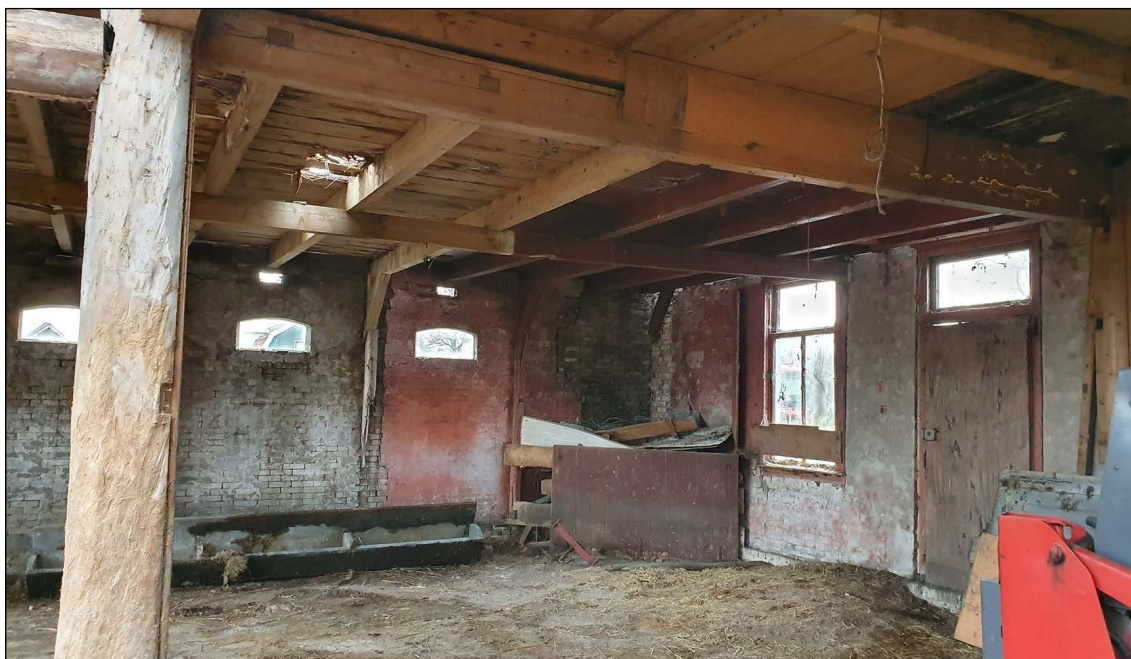
Afb. 51. Noordwesthoek van de boerderij. Het houtwerk en de muren zijn hier rood geverfd. Dit deel werd gebruikt als zomerstal.

Het houtwerk in het grootste deel van de stal (plafond, houten wand tegen de hooiberg aan) was, voor zover nog aanwezig, onbeschilderd. Alleen bij het meest noordelijke stukje stal, tegen de voorgevel aan, was het houtwerk rood geschilderd (afb. 51). Ook de gestucte muren waren hier rood van kleur. Uit de geverfde vlakken blijkt dat tegen de vierde zolderbalk vanaf

de voorgevel een bakstenen muur heeft gestaan, die de ruimte afscheidde van de koeienstal. Vermoedelijk is deze aparte ruimte pas later gemaakt en was hiervoor gewoon onderdeel van de koeienstal. De afgescheiden ruimte zal zijn gebruikt als zomerstal en/of keuken.

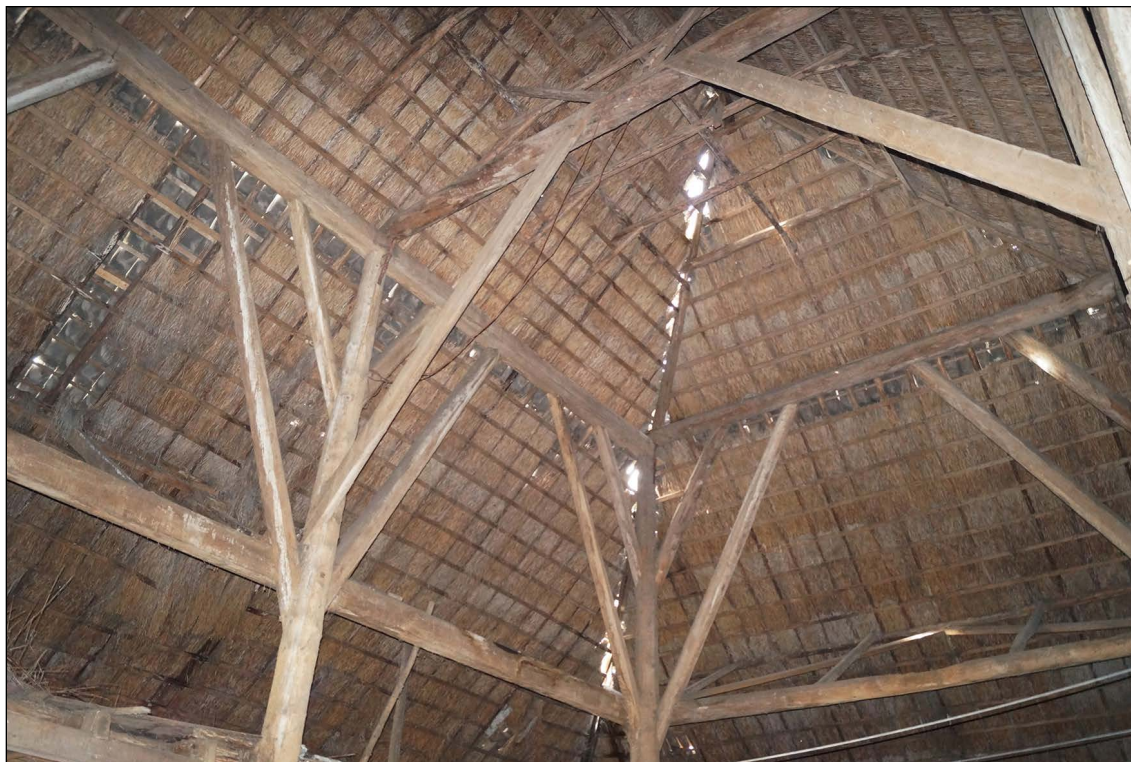
Afb. 52. Blik op het dubbele vierkant.

De stulp had een dubbel vierkant (houtskelet), wat betekent dat om een constructie met zes stijlen ging (afb. 52 t/m 55). Op basis van het uiterlijk van het vierkant kan met zekerheid worden gezegd dat bij de nieuwbouw in 1897 met nieuw hout een nieuw vierkant is gebouwd en dus geen oud vierkant of oude balken zijn hergebruikt. Het vierkant mat ongeveer 11,3 bij 7,1 meter.¹²

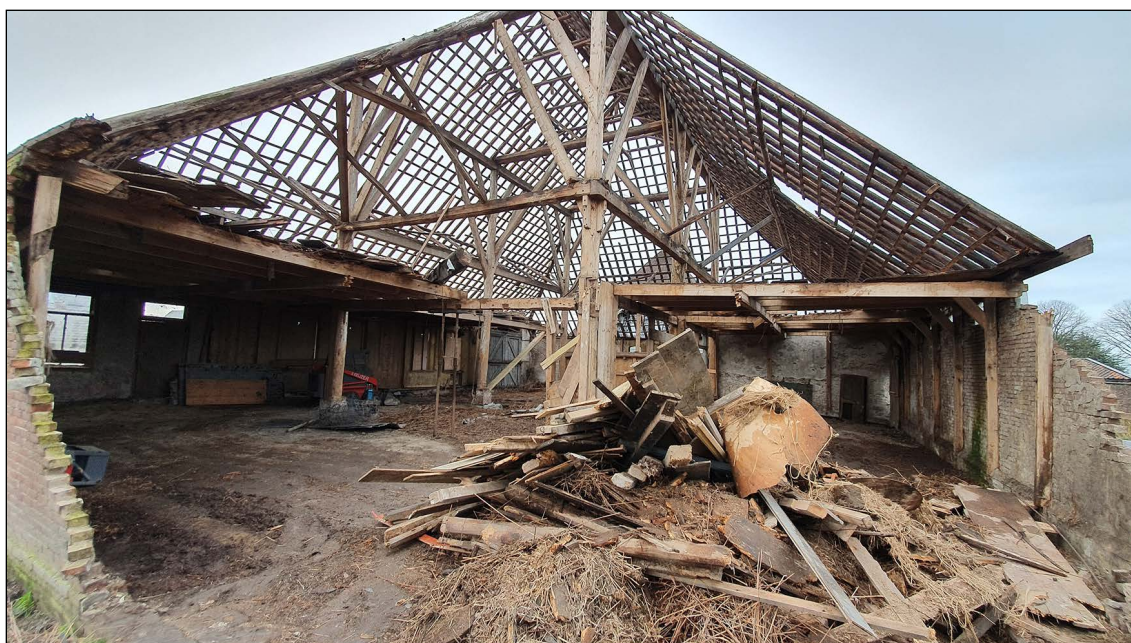
Afb. 53. Overzicht van het vierkant in de boerderij.

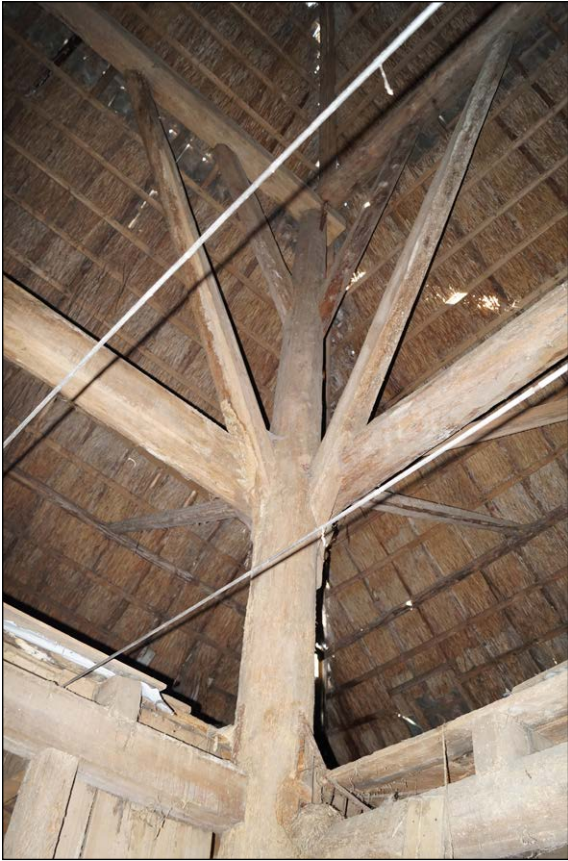
Afb. 54. Detail van een vierkantstijl.

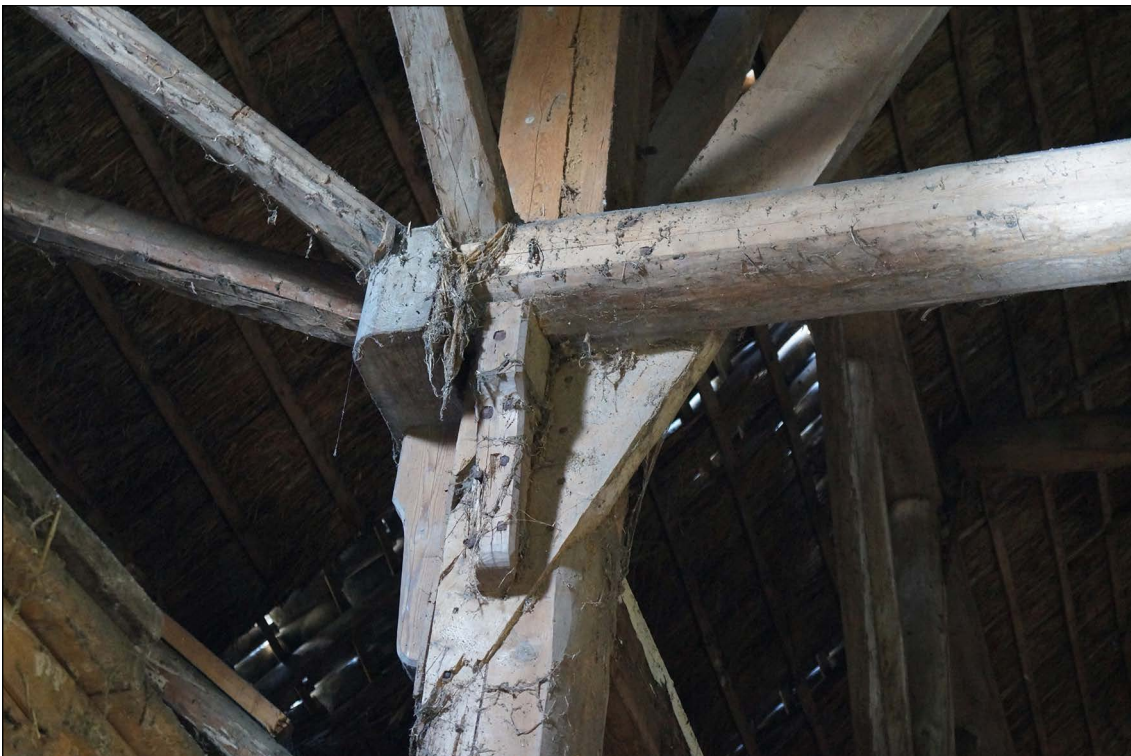
Afb. 55. Detail van een vierkantstijl met zwing en jaagbanden.

Het vierkant was zoals gebruikelijk voorzien van zwingen: schuine balken tussen de stijlen en liggers in die de constructie verstijven. Zij waren aan bijna alle zijden dubbel uitgevoerd, oftewel vier zwingen per vak. Alleen tussen de twee middelste stijlen was sprake van enkele zwingen (twee stuks). De zwingen waren waarschijnlijk allemaal halfrond van vorm, namelijk ronde stammen die door de midden zijn gezaagd. Dit is de gebruikelijke vorm voor zwingen in de 19^{de} en 20^{ste} eeuw. De zwingen waren zoals gebruikelijk verbonden met de stijlen en liggers met lipverbinding en ijzeren nagels. De lipverbinding was zwaluwstaartvormig, zoals bijna altijd het geval is in de laatste eeuwen van de stolpenbouw.

Op ongeveer 5 meter hoogte waren tegen de stijlen eveneens horizontale balken aangebracht, de zogenaamde jaagbanden. Zij waren simpelweg tegen de buitenzijde van de stijlen aangetimmerd, dus zonder houtverbinding. Op de jaagbanden bevonden zich diverse schoren die de kap ondersteunden.

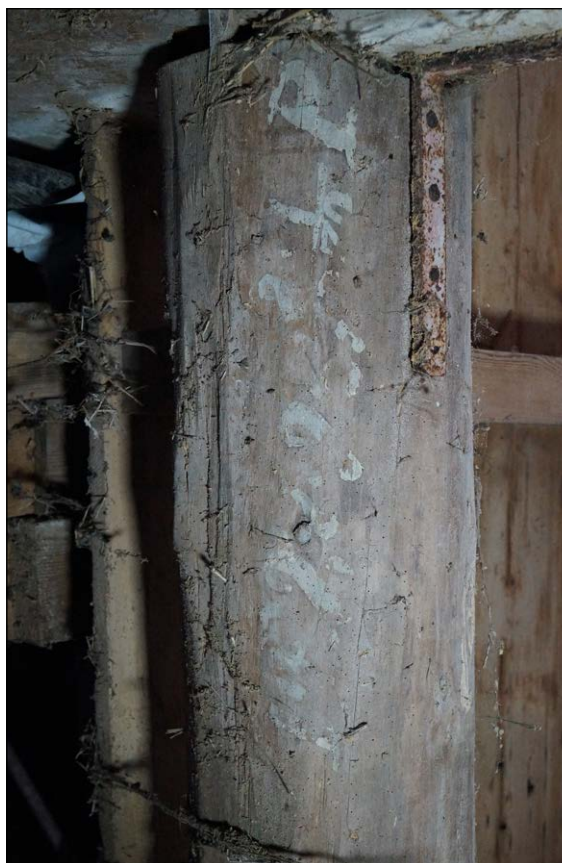
Afb. 57. Geschilderde tekst op een vierkantstijl.

Op één van de stijlen is een geschilderde tekst gezien (afb. 57). Het gaat om een handelsmerk dat is aangebracht tijdens het transport of de verkoop van het hout en houdt dus geen verband met het vierkant.

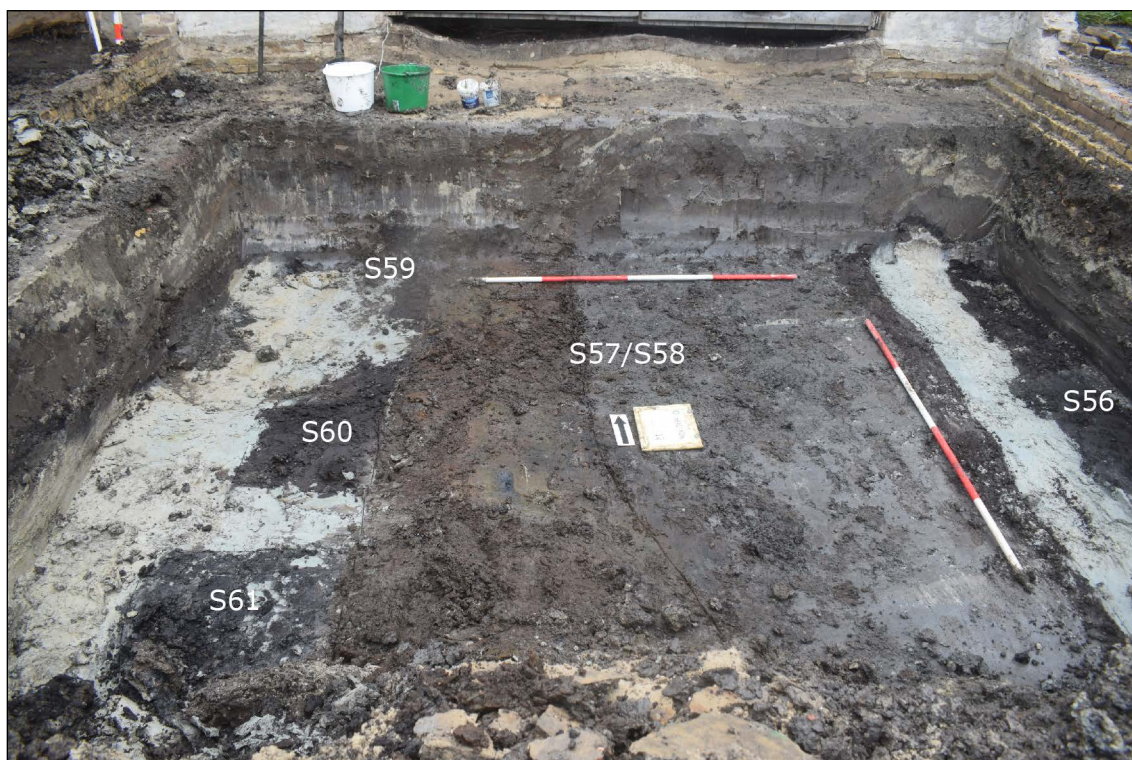
Afb. 58. In het midden sloot S57/S58, links daliegat S56, rechts sporen S59-S61.

Aan de oostzijde van het plangebied is een sloot haaks op de Dorpsstraat gevonden (profiel 2, afb. 58 en 59). De sloot was ongeveer 2,8 meter breed en circa 70 cm diep (onderkant op -2,18 NAP). Onderin de sloot lag een gelaagd pakket mest. Onderin dit pakket was een laag stro of riet aanwezig en bovenin bevond zich een laag veen. De laag was ongeveer 40 cm dik. Oorspronkelijk zal het mestpakket dikker zijn geweest: het is sterk ingeklonken. Boven de mest bevond zich een dikke laag van grijze klei met lichtgrijze kleivlekken en een kleine hoeveelheid baksteenbrokken, botfragmenten en houtskool. Uit deze laag komen enkele scherven, namelijk een stuk proto-steengoed en twee fragmenten kogelpotaardewerk. Tevens is een brok van een baksteen gevonden, waarvan één zijde is afgesleten en verbrand (formaat ?x11x4,5 cm, V41-BK01, afb. 60).¹⁴ Dit wijst erop dat de baksteen onderdeel is geweest van een haardplaats. Bij het verdiepen op de locatie van de sloot is nog een stuk van een baksteen gevonden die eveneens lijkt te zijn verbrand (dikte 7,5-8 cm, V37-BK01, afb. 61).¹⁵

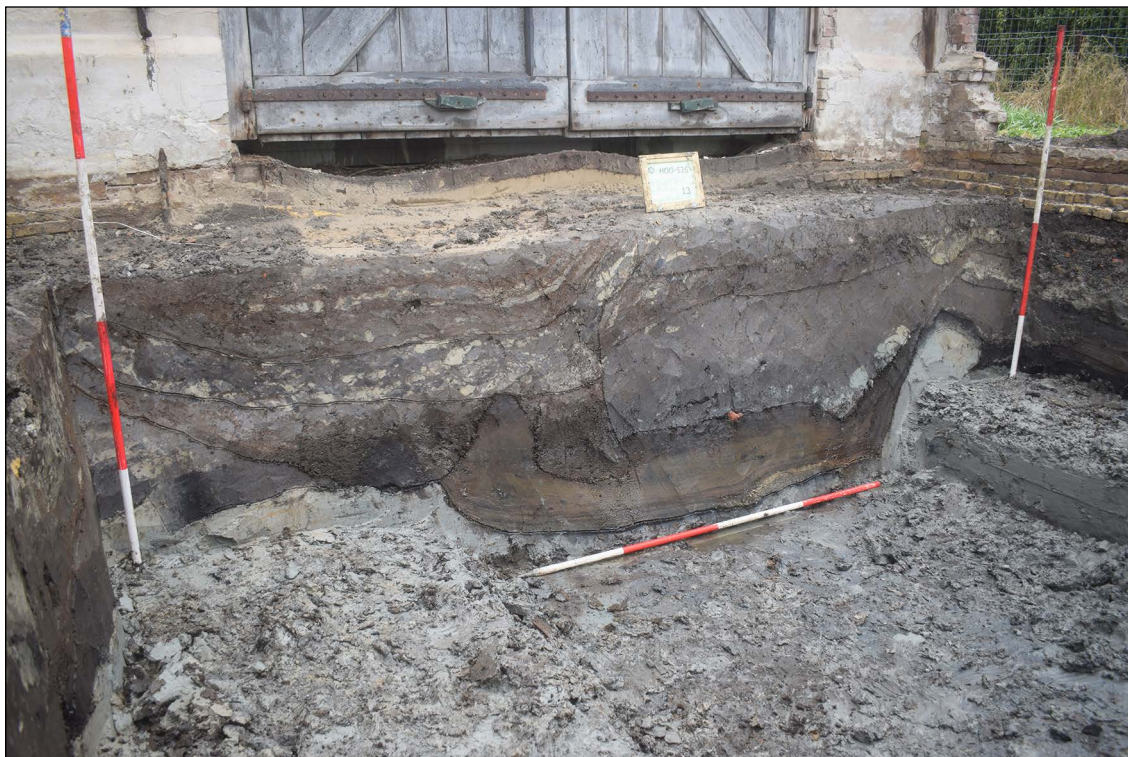
Afb. 59. Profiel 2 met sloot S57/S58. Links kuil S55.

De middeleeuwse ophogingslagen waren gemaakt van vette klei en bevatten vrijwel geen vondstmateriaal. Sommige lagen waren egaal grijs, andere waren juist vlekkelig doordat sprake was van een mix van grijze en lichtgrijze klei (zie afb. 59 en 62 en afb. 66 en 67). Sommige lagen bevatten een klein beetje houtskool, baksteenbrokjes, brokjes huttenleem en keramiek.

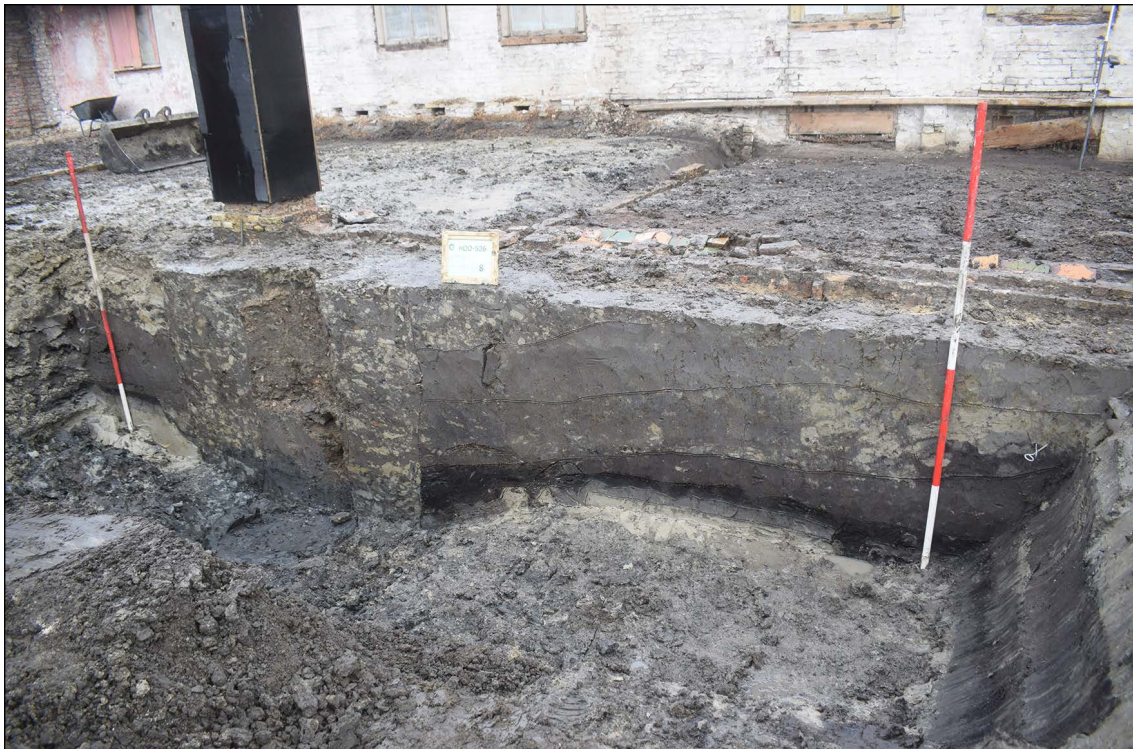
Afb. 62. Profiel 1 met links waterput S2 en rechts middeleeuwse ophogingslagen.

Midden in het plangebied is een tweede sloot gevonden die haaks op de Dorpsstraat is georiënteerd (profiel 1, afb. 62). De sloot werd afgedekt door de middeleeuwse ophogingslagen en dateert dus van voor de eerste ophoging van het perceel. De sloot was 2,8 meter breed en slechts 30 cm diep (onderkant op -1,85 NAP). Bij de demping is de sloot opgevuld met licht- en donkergrijze klei en tevens veen en as. Uit het spoor komen slechts drie wandscherven van kogelpotaardewerk.¹⁷ Op basis van de fijne magering kunnen zij in de periode 1200-1325 worden geplaatst.

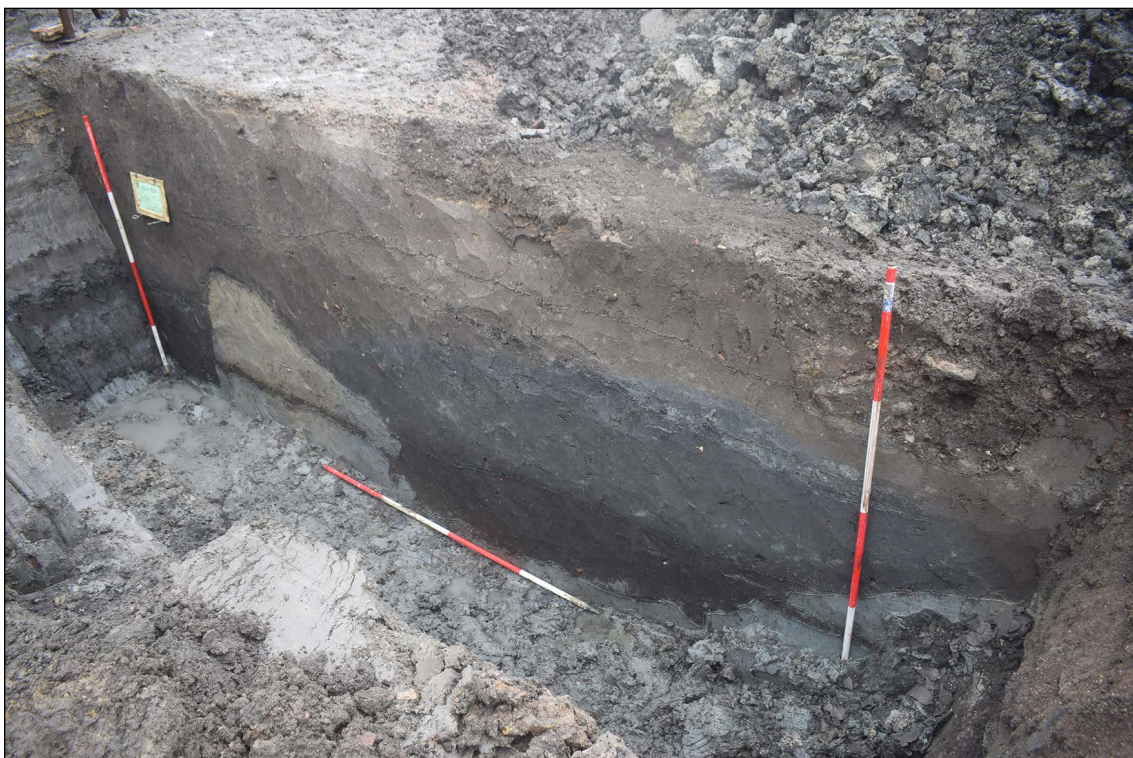
Afb. 63. Profiel 4 met sloot S63 (links) en sloot S64 (rechts).

Aan de westzijde van het plangebied is een derde sloot haaks op de Dorpsstraat gevonden (profiel 4, afb. 63). Slechts een deel van de sloot is aangesneden, waardoor de breedte niet kan worden bepaald. Het spoor was minimaal 1,2 meter breed en ongeveer 1 meter diep (onderkant op -2,55 NAP). De sloot was opgevuld met schone donkerbruingrijze klei en lichtgrijze zavel. Uit de vulling komen slechts een paar scherven, namelijk vijf fragmenten kogelpotaardewerk, een stukje steengoed met glazuur en een fragment roodbakkend aardewerk. Een andere vondst is een klein oogje van lood, dat mogelijk van een pelgrimsampul is afgebroken.¹⁸ Op basis van de keramiekvondsten kan de demping met enige voorzichtigheid in de 14^{de} eeuw worden geplaatst.

Geheel aan de westzijde van het plangebied is een sloot van ongeveer 4 meter breed gevonden (zie afb. 63). Deze sloot maakt geen onderdeel uit van het middeleeuwse ontginningspatroon, maar is pas later gegraven, op het moment dat sloten S57/S58, S43 en S63 waren verdwenen. Waarschijnlijk is de sloot in de 14^{de} of 15^{de} eeuw gemaakt. Sloot S64 is precies halverwege de nog bestaande sloten aan weerszijden van het plangebied gegraven. Hierdoor bestond het terrein vanaf de Late Middeleeuwen uit twee percelen van ongeveer 24 meter breed. De sloot is rond 1600 gedempt, waarna sprake was van één perceel van 50 meter breed. Deze situatie bestaat tot op de dag van vandaag. De locatie van de sloot is op de kadasterkaart van 1823 niet aanwezig als perceelsgrens.

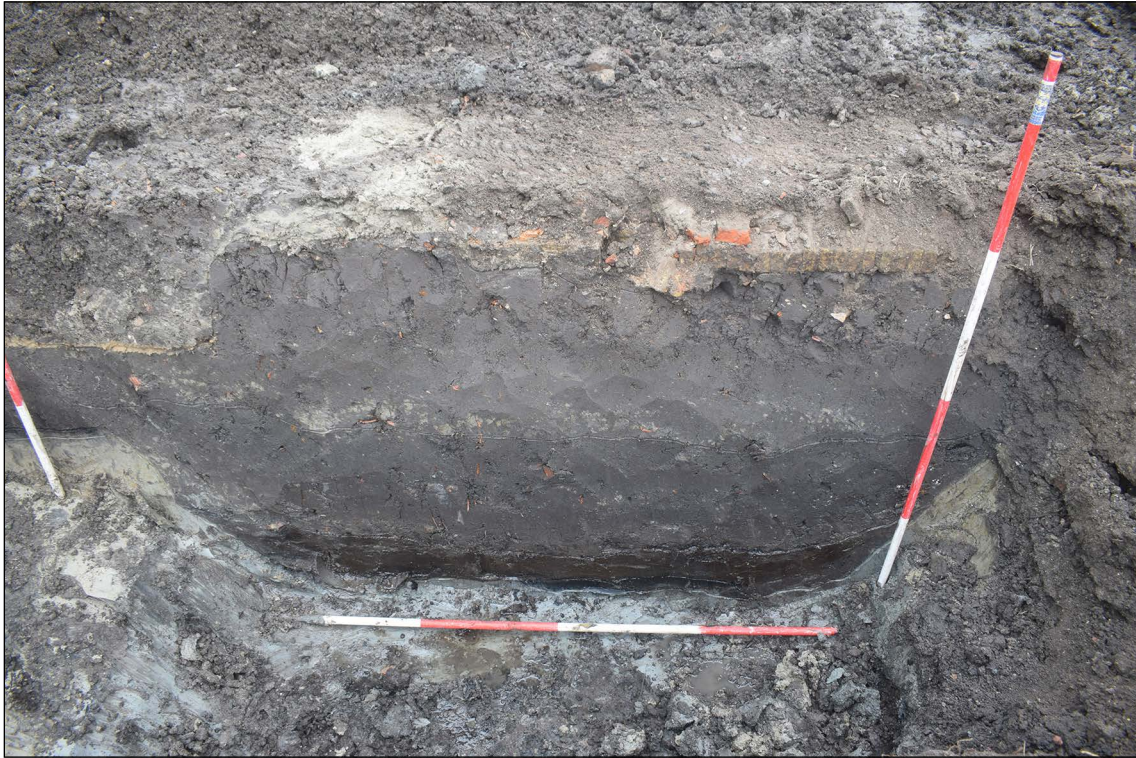
Afb. 64. Zuidzijde van profiel 5 met sloot S67.

Een vierde sloot lag parallel aan de Dorpsstraat, op ongeveer 32 meter uit het hart van deze straat (profiel 5, afb. 64). De sloot was 3 meter breed en ongeveer 90 cm diep (onderkant op -2,30 NAP). De onderkant van de sloot was opgevuld met organische klei en veel plantenresten, waaronder riet.

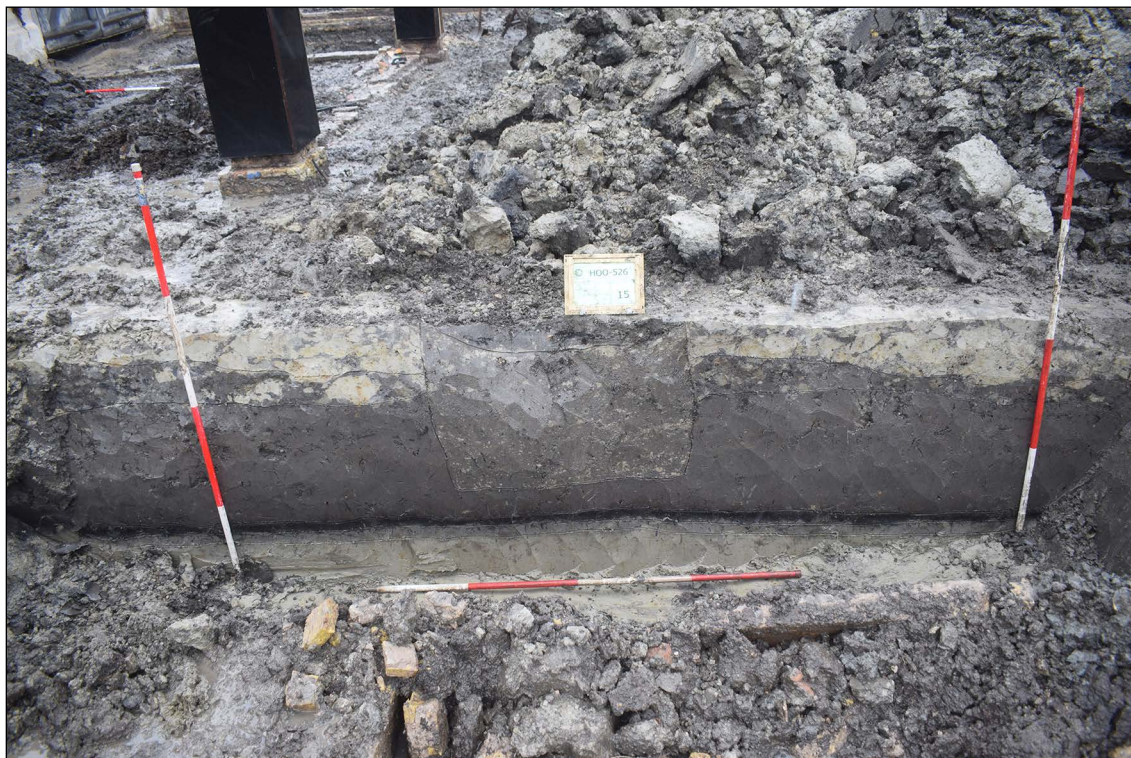
Afb. 66. Profiel 3 met kuil S3.

De kuil had op het niveau van vlak 1 een onregelmatige vorm en was ongeveer 2 bij 1,5 meter groot. Bij het couperen bleek dat de kuil op een dieper niveau strakker van vorm was, namelijk met rechte zijanten en een platte bodem. De kuil was in het profiel 115 cm breed en 65 cm diep (zie profiel 3, afb. 66). De kuil was hier niet ingegraven tot in de natuurlijke bodem, wat in principe betekent dat het niet om een waterput gaat. Echter, mogelijk is door de onregelmatige vorm in het vlak de zijkant van het spoor aangesneden en was hij meer richting het oosten dieper. In dat geval zou het om een cilindrische kuil, oftewel een waterput kunnen gaan.

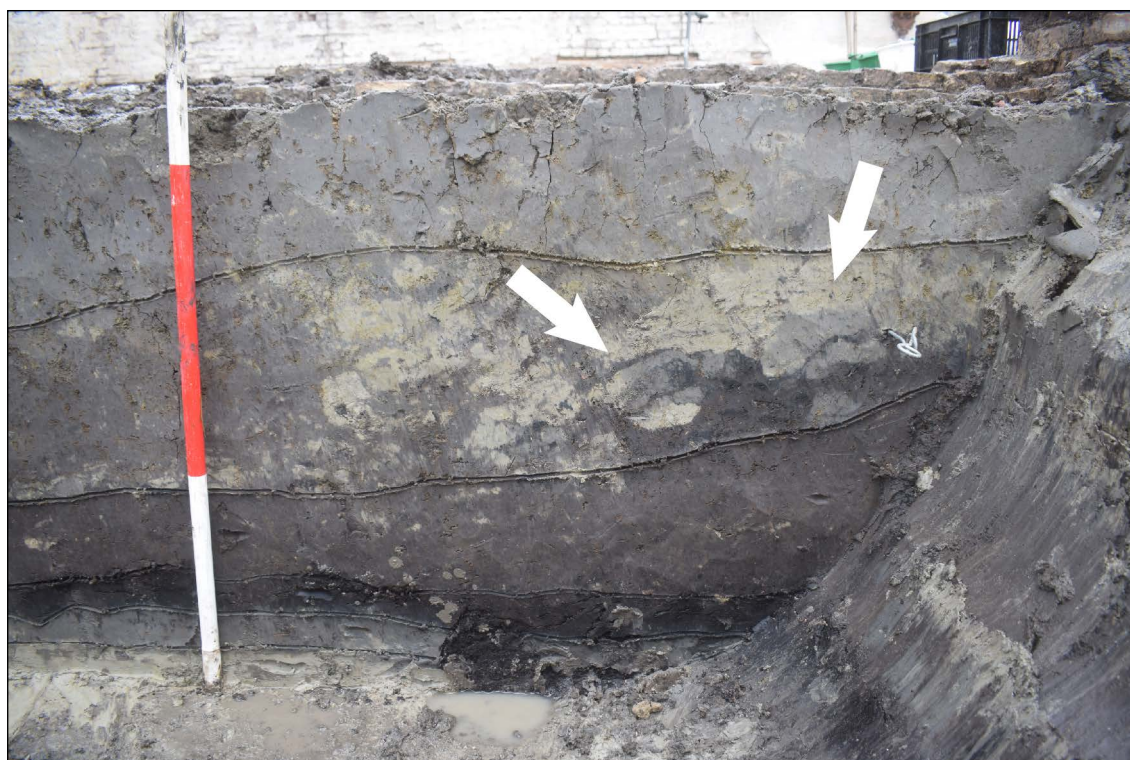
Afb. 68. Detail van profiel 1 met plaggen (bij de pijlen).

Langs de westelijke rand van de huisterp in fase 1b lagen enkele brokken grijze klei (profiel 1, afb. 68). Het lijkt om kleiplaggen te gaan. Vermoedelijk gaat het om een zodenrand, die is aangebracht om de zijkant van de huisterp te versterken. Zodenranden van huisterpen zijn vaker gevonden in oostelijk West-Friesland.²⁴

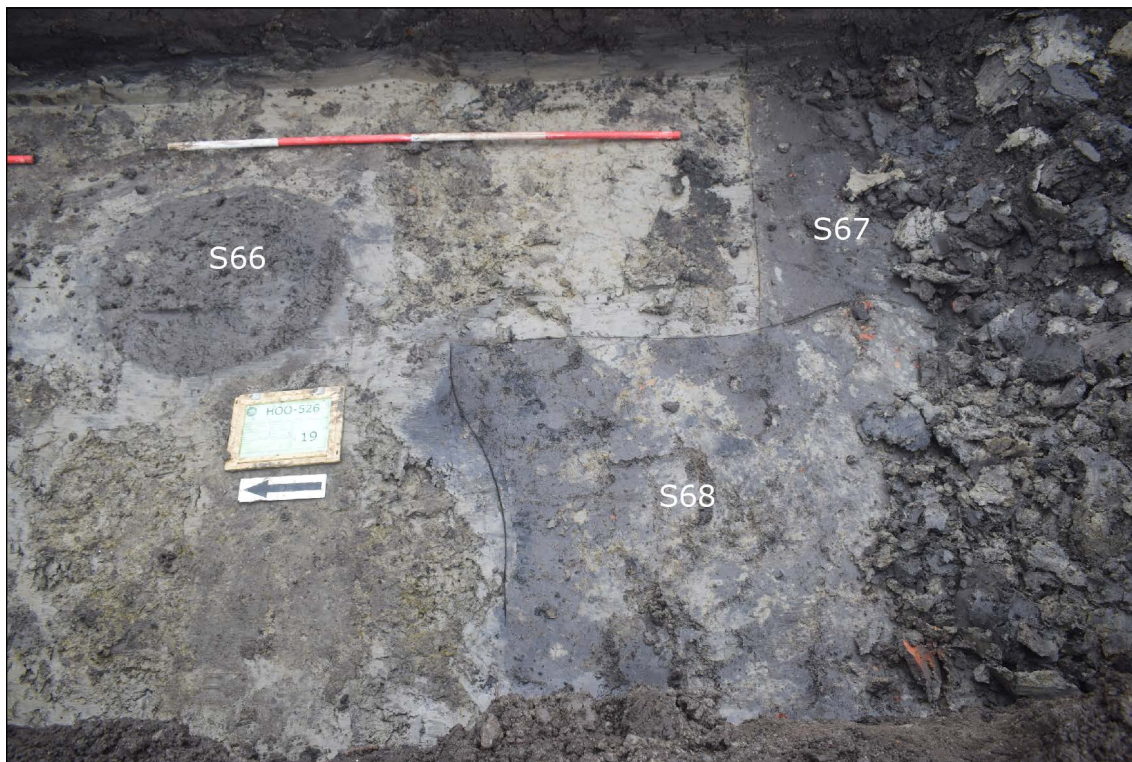
Afb. 69. Detail van vlak 2 in werkput 4, met waterput S66, kuil S68 en sloot S67.

Vlakbij waterput S66 is een kuil aangetroffen (zie afb. 69). Het spoor oversnijdt sloot S67, wat betekent dat de kuil moet zijn gegraven ná demping van de sloot in de 14^{de}/15^{de} eeuw. De bovenkant van de kuil is vastgesteld op circa -1,80 NAP, het spoor was 60 cm diep. De vulling bestond uit grijze klei met lichtgrijze kleivlekken en wat baksteenbrokken. Er komen geen vondsten uit. Dit maakt het waarschijnlijk dat het spoor uit de Late Middeleeuwen dateert (14^{de}/15^{de} eeuw). De functie van het spoor is niet bekend.

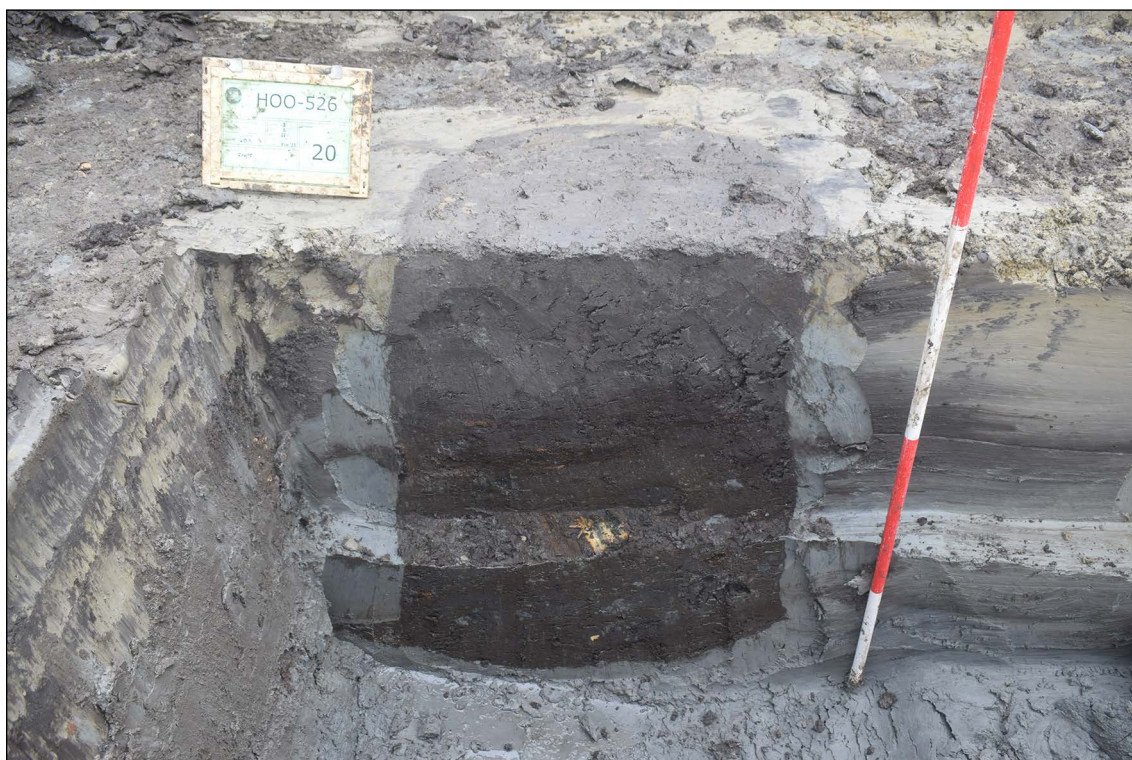
Afb. 70. Coupe door waterput S66.

Aan de zuidzijde van het plangebied is een cilindrische kuil gevonden (afb. 69 en 70). Dit type kuil wordt vaker aangetroffen in oostelijk West-Friesland: een nette cilindervormige kuil die is ingegraven tot in de natuurlijke bodem. Het gaat waarschijnlijk om waterputten zonder versterkte wand. Dit type waterput kon alleen worden gemaakt in gebieden waar de bodem niet uitspoelde, doordat dit bestond uit vette klei of gecompriemd veen. Wanneer de bodem zandig was, zou de wand van de kuil snel inkalven. Binnen het plangebied is de natuurlijke bodem van vette klei.

De kuil had een diameter van circa 85 cm. De bovenkant van het spoor is gezien vanaf de bovenzijde van de natuurlijke zeeklei (circa -1,80 NAP), maar waarschijnlijk lag de werkelijke bovenkant van het spoor rond het niveau van vlak 1. Doordat de vulling gelijk was aan de omringende ophogingslaag, was het spoor niet eerder zichtbaar. De onderkant van het spoor lag op -3,00 NAP, wat betekent dat de kuil ongeveer 1,4 meter in de natuurlijke klei was ingegraven. De bovenzijde van het spoor was opgevuld met grijsbruine klei met lichtgrijze kleibrokken en wat houtskool. Vanaf -2,27 NAP bestond de vulling uit bruine organische klei, plantaardig materiaal, lichtgrijze organische klei en stukken naaldhout.

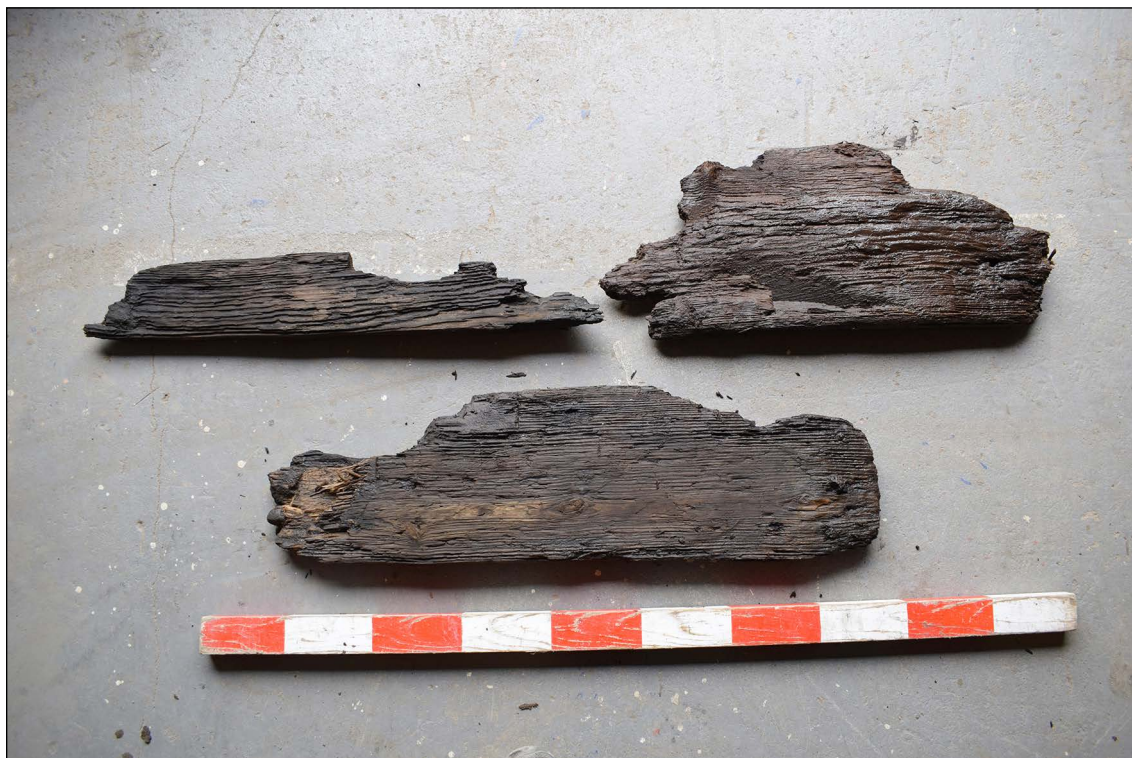
Afb. 72. Fragmenten van planken van grove den uit waterput S66.

De stukken hout uit de onderste vulling zijn schoongemaakt en gedocumenteerd (afb. 72).²⁸ Het gaat om fragmenten van planken van naaldhout, met een maximale lengte van 70 cm en dikte van 3,5 tot 4 cm. Van een van de fragmenten is de houtsoort bepaald en hieruit blijkt dat het om hout van de grove den gaat.²⁹ Het gaat om snel gegroeid hout dat dosse uit een stam is gezaagd. In het grootste fragment waren in de kopse kant ijzeren nagels aanwezig. In dezelfde laag als het hout zijn ook fragmenten van twee ijzeren staarthengelen gevonden (V56, afb. 73). Dit doet vermoeden dat de planken onderdeel zijn geweest van een luik van een raam of kist. In Zwaagdijk is eerder een cilindrische kuil gevonden met daarin ook een luik en twee stijlen van een raamkozijn met bevestigingspunten van een luik. Deze waterput was in de 16^{de} eeuw

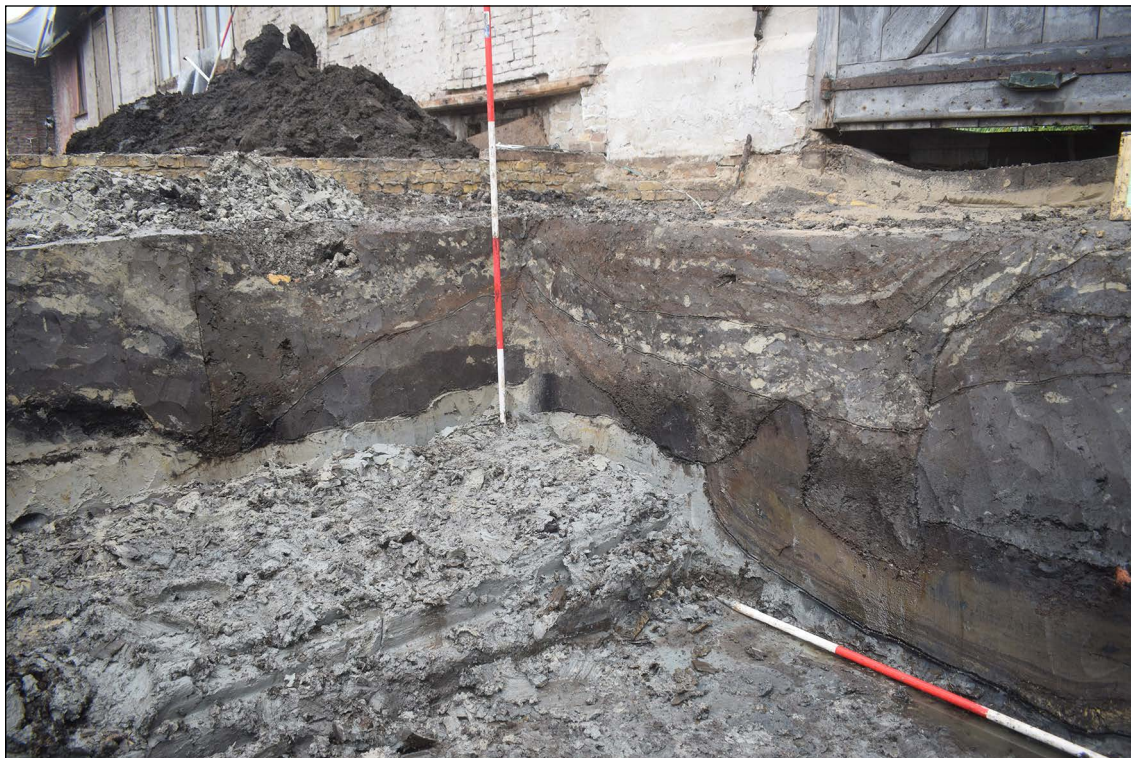
Afb. 77. Kuil S55 in profiel 2.

westprofiel wel (afb. 77). De kuil was minimaal 2 (oost-west) bij 1,5 meter (noord-zuid) groot, maar liep zowel in noordelijke als westelijke richting verder door. Uit de lagen in het profiel zijn vrijwel geen vondsten verzameld: het gaat uitsluitend om een scherp kogelpotaardewerk en een fragment roodbakkend aardewerk uit de 16^{de} eeuw.³⁵ Bij het verdiepen is in deze hoek van de werkput juist relatief veel keramiek uit de 16^{de} eeuw verzameld.³⁶ Vermoedelijk is dit materiaal afkomstig uit kuil S55, maar dit is niet helemaal zeker. Een mogelijkheid is dat zich een andere kuil in het vlak bevond, maar dat die niet zichtbaar was in profiel 2.

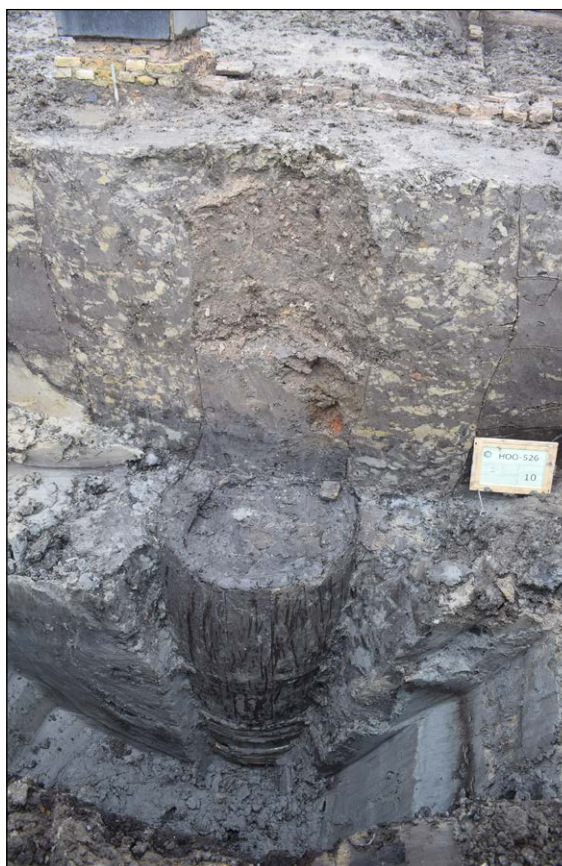
Afb. 80. Waterput S2.

De put was zichtbaar in vlak 1 als ongeveer rond spoor met een diameter van 1,8 meter. Het spoor is gecoupeerd en het profiel hiervan is gedocumenteerd (profiel 1, zie afb. 62 en afb. 80). De onderzijde van de put bestond uit een ton met houten hoepels van 1,38 meter hoog en een diameter van 94 cm (gemeten in het midden, de bovenrand had een diameter van 88 cm, afb. 81 en 82). De bovenzijde van het hout was weggerot, dus de ton is oorspronkelijk wat hoger geweest. De onderkant van de ton bevond zich op -3,39 NAP, wat betekent dat de put ongeveer 1,8 meter in de natuurlijke

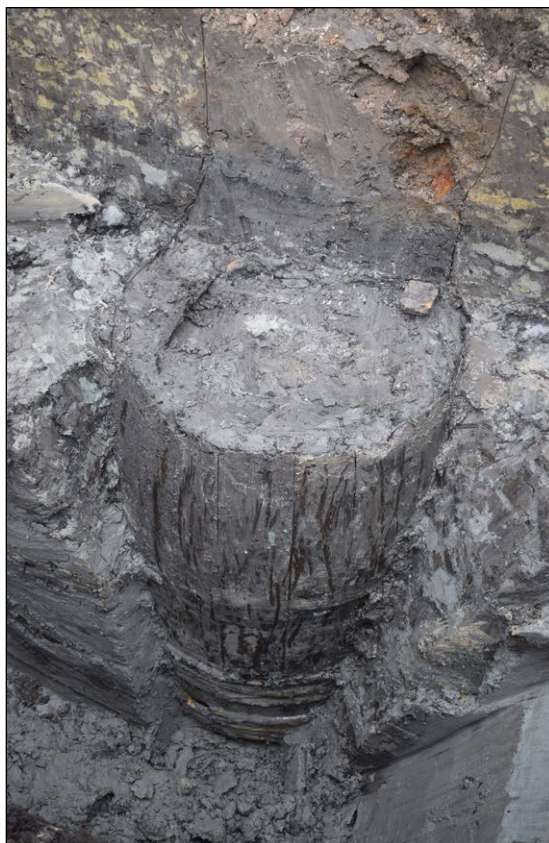
Afb. 81. De ton onderin waterput S2.

Boven de ton was een cilindrische putschacht met diameter van ongeveer 80 cm aanwezig die niet was versterkt. Dit was oorspronkelijk waarschijnlijk wel het geval. Een mogelijkheid is dat hier een tweede ton heeft gezeten en dat deze volledig is weggerot. Een andere optie is dat de bovenzijde van de waterput een bakstenen wand had en dat deze voorafgaand aan de demping is weggebroken. Rond de onversterkte putschacht was een grote insteek aanwezig, die was opgevuld met een mix van grijze en lichtgrijze kleibrokken. De insteek zal ook ter hoogte van de ton hebben gezeten, maar dit is niet bekeken. Aan de insteek zijn enkele scherven roodbakkerd aardewerk uit de periode 1575-1625 gekoppeld.⁴¹ Dit zou betekenen dat de put in deze periode is gemaakt. Echter, de put is ook in deze periode dichtgestort (zie onder). Dit doet vermoeden dat de scherven uit de insteek in werkelijkheid uit de vulling komen.

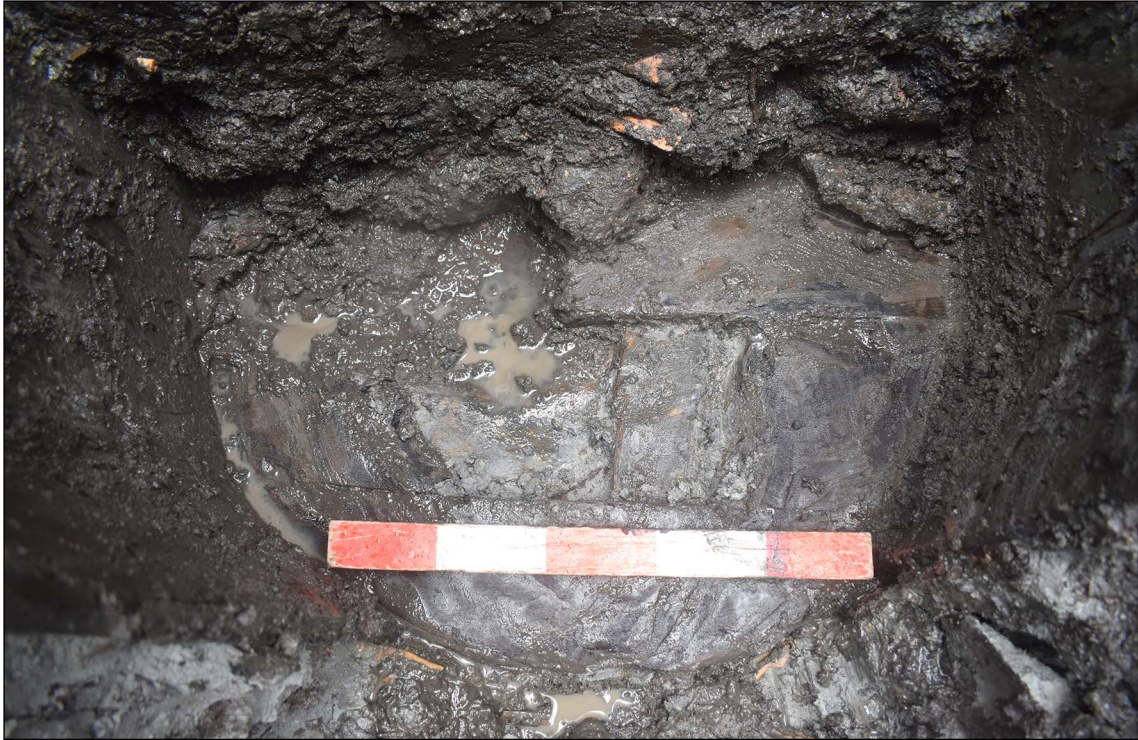
Afb. 83. Stukken hout onder de ton.

klei was ingegraven. Onder de ton lagen stukken hout als fundering, waaronder delen van de bodem van de ton en wat andere plankjes (afb. 83). In het midden van de ronde bodem lijkt een gat te zijn gehakt.

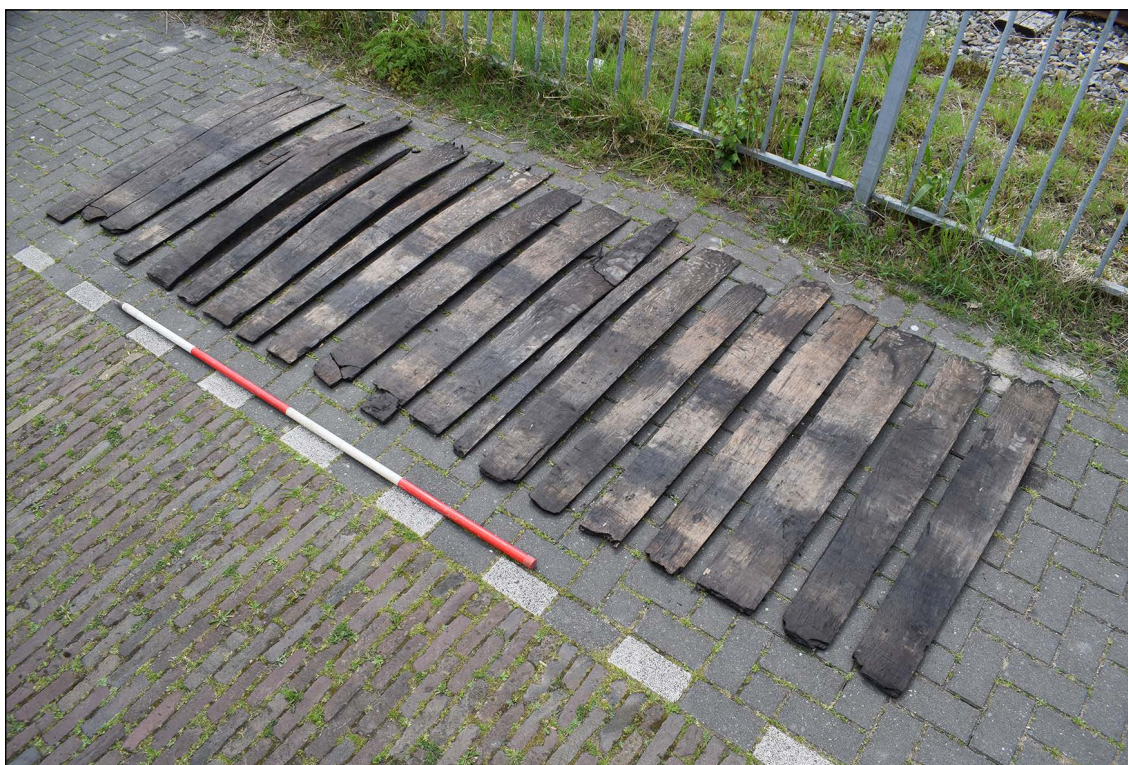
Afb. 88. De duigen van de ton.

De ton is meegenomen voor verder onderzoek. In totaal waren twintig duigen van eikenhout verzameld (afb. 88 en 89). De oorspronkelijke hoogte van de ton kan worden gereconstrueerd op ongeveer 156 cm. De duigen waren 7 tot 18,5 cm breed en 1,5 cm dik. De hoepels van de ton waren van eikenhout.
