**West-Friese
Archeologische
Rapporten 176**

Een stolpboerderij uit 1897 op een oude huisterp

Archeologisch onderzoek op het perceel Dorpsstraat 318
in Zwaag, gemeente Hoorn

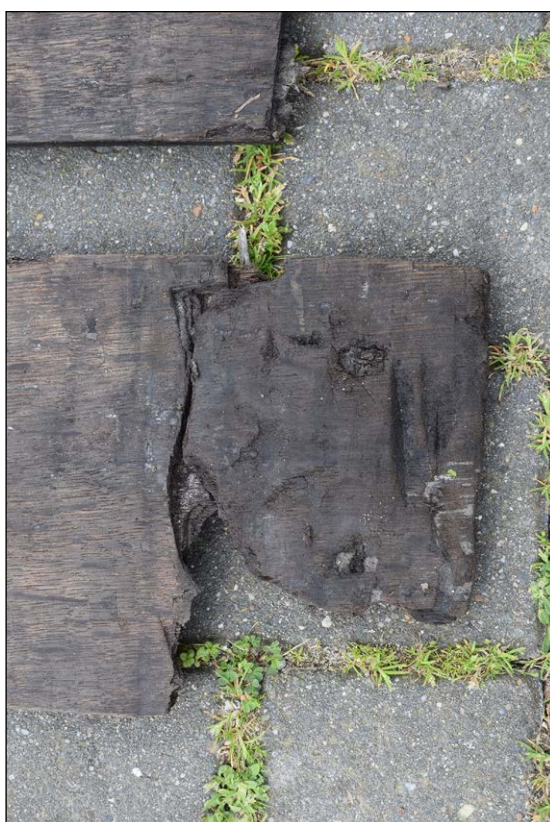
Afb. 90. Twee pennen in de onderrand van een duig.

Aan de onderzijde van de duigen was een kroosgroef aanwezig, waarin oorspronkelijk de bodem heeft gezeten. In de onderrand van een van de duigen zaten twee gaten met houten pennetjes daarin (afb. 90). Dit betekent dat de ton was voorzien van een klamp onder de bodem en deksel: een plank haaks op de bodem/dekselplanken die de bodem/deksel moest versterken. In één van de duigen bevond zich een rond spongat (ook bomgat genoemd, diameter 4,2 cm, afb. 91) met daarin een stop van eikenhout. Het spongat werd gebruikt om de ton te vullen. Ernaast, en deels door het ronde spongat heen, is op zeker moment een nieuw vierkant spongat gemaakt van 6 bij 6 cm. Hierin zat een plankje van een zachte loofhoutsoort. Daarnaast was nog een vierkant spongat aanwezig (6,5x6,5 cm), met daarin een plankje van eikenhout. In diverse duigen waren verder kleine gaatjes aanwezig met daarin kleine pennetjes van een zachte houtsoort. Het ging in totaal om negen pennetjes verdeeld over zeven duigen. De gaatjes zijn vermoedelijk aangebracht voor ontluchting van de ton. Verder viel op dat in één duig een knoest aanwezig was, waardoor de duig was kromgetrokken.

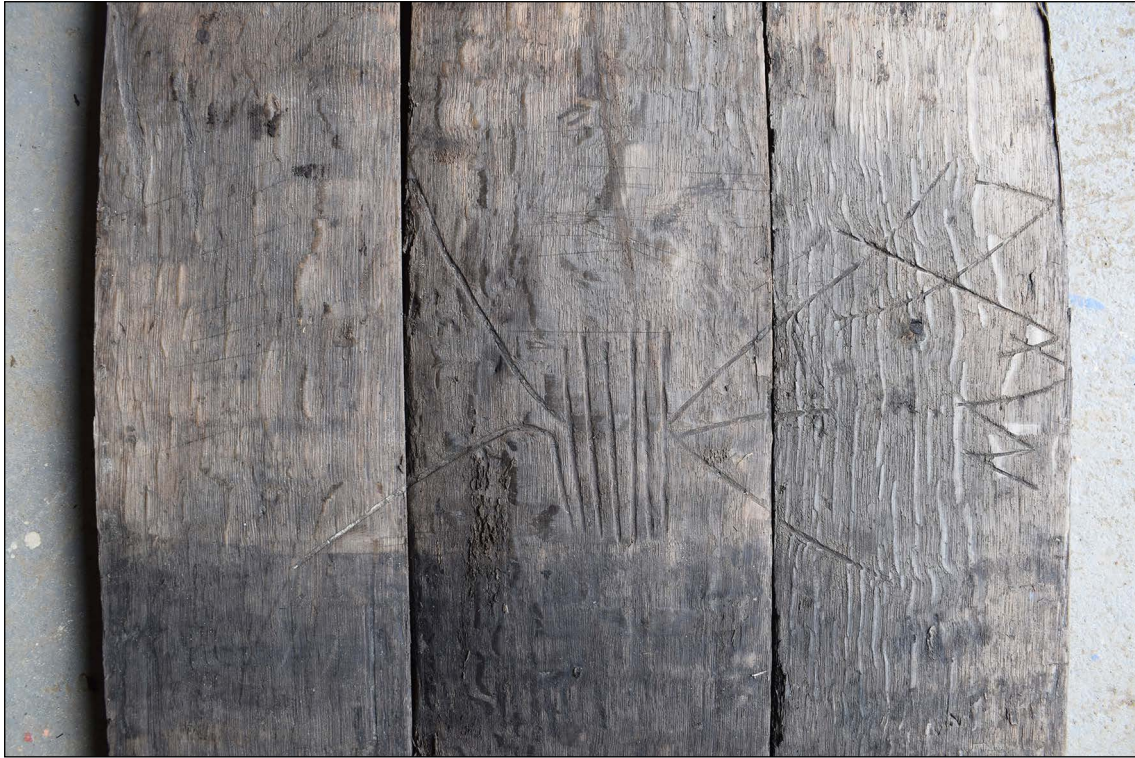
Afb. 92. Groot merk over drie duigen, aangebracht met een ritsmes.

Op de duigen zijn verder vier merken gevonden, waarvan drie waren aangebracht met een ritsmes. Hiermee wordt een halfronde groef in het hout getrokken. Een van de merken, bestaande uit twee huismerken en de letter W, was over drie duigen ingeritst (afb. 92). De andere ingeritste merken waren een kruis en zes parallelle lijnen boven elkaar (afb. 93). Een grote letter W lijkt niet met een ritsmes te zijn aangebracht (afb. 94). Opvallend was verder dat er veel snijsporen in het hout zaten.

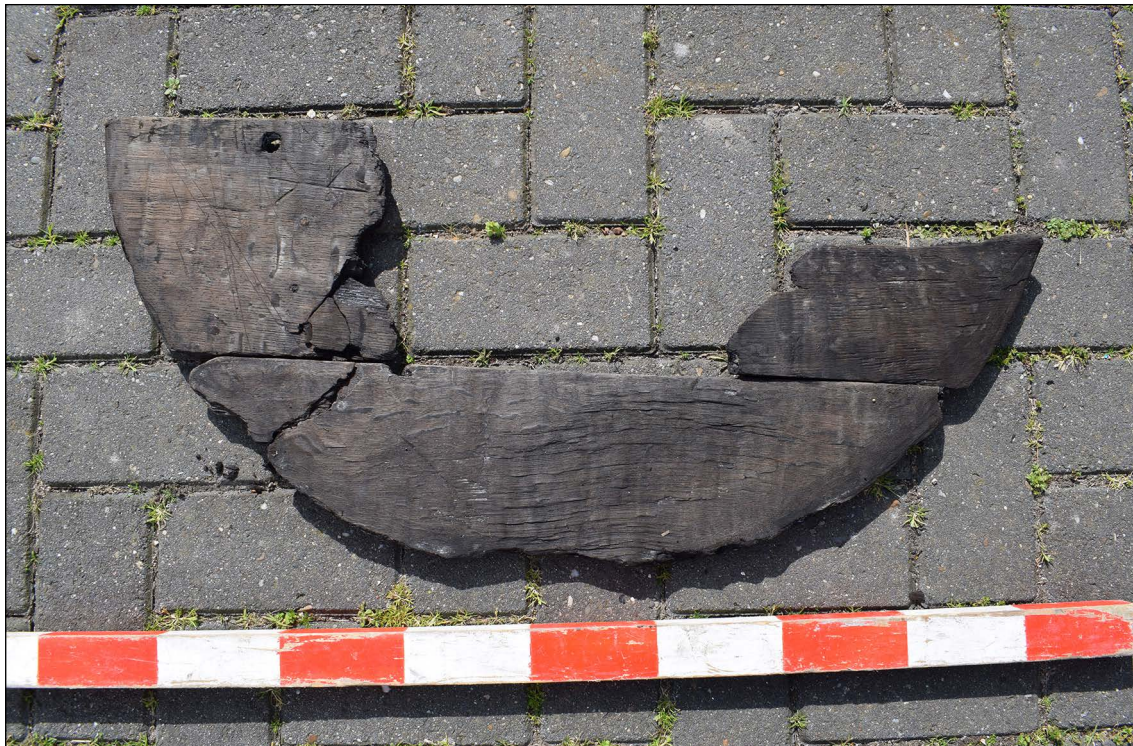
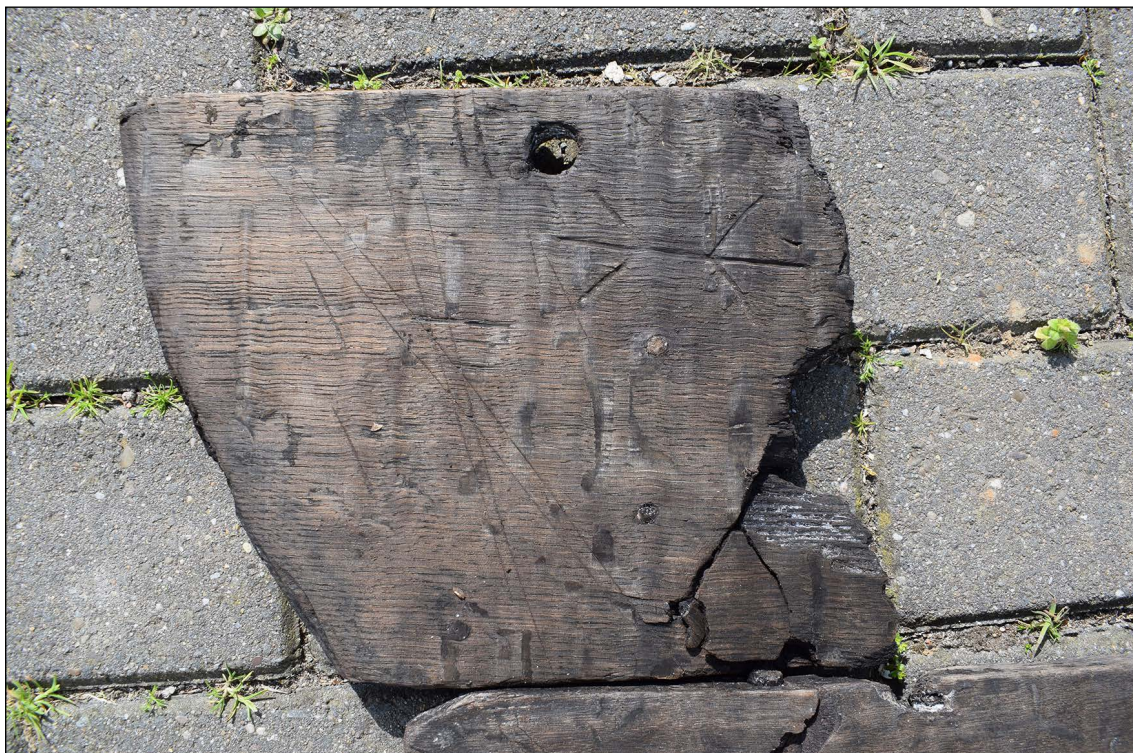
Afb. 95. Fragmenten van de bodem van de ton met detail van de merken.

Het stuk bodem dat is gevonden, bestond uit twee delen die waren verbonden met twee deuvels van een zachte loofhoutsoort (afb. 95). De bodem had een diameter van ongeveer 80 cm en was 2 cm dik. Op de bodem was een klein merk aangebracht met een ritsmes en een dubbel kruis met een mes ingekrast. Er was verder een rond gat aanwezig (diameter 1,8 cm) en vier kleine gaatjes met pennetjes daarin (diameter 0,5 cm).

Op de duigen was geen spinthout aanwezig. Twee duigen zijn dendrochronologisch onderzocht. De duigen blijken afkomstig te zijn uit dezelfde boom, die is gekapt ná 1513. Het hout is afkomstig uit het zuiden van Duitsland.⁴⁵ Wanneer de ton precies is gemaakt, kan dus niet worden vastgesteld. Aannemelijk is wel dat dit ergens in de 16^{de} eeuw was. Gezien de hoeveelheid spongaten en merken lijkt de ton wel enige tijd als vat te hebben gefunctioneerd, voordat het in de waterput werd geplaatst.

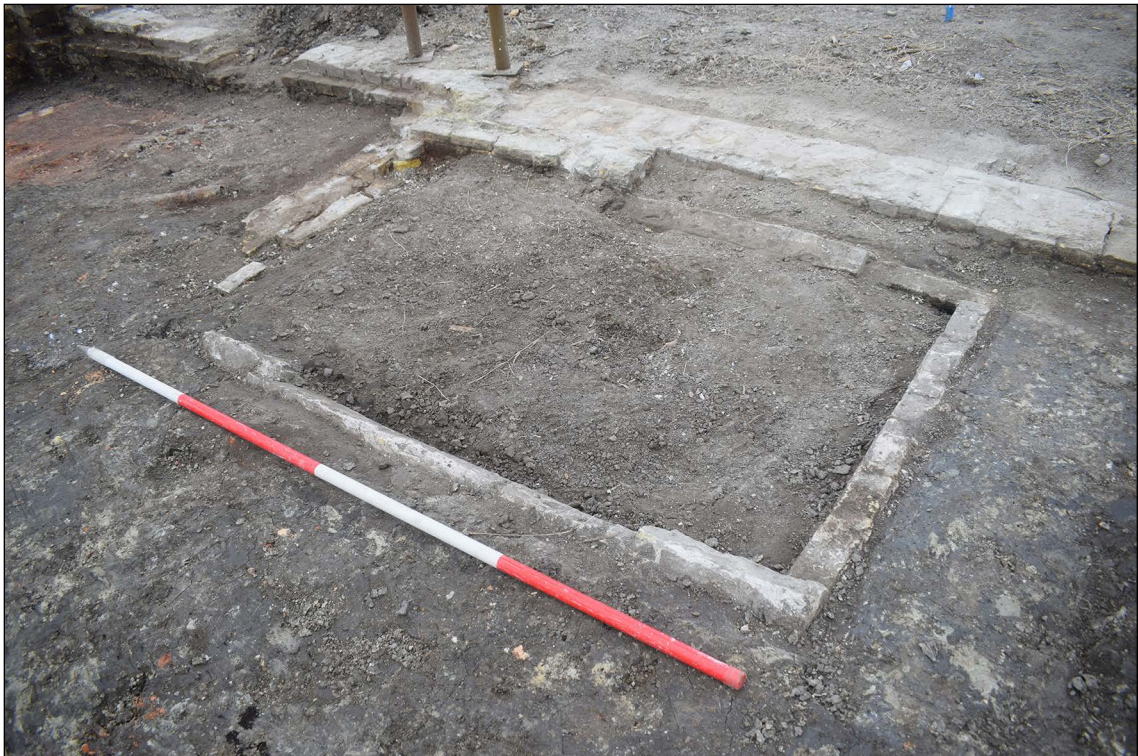
Afb. 96. Regenwaterkelder S7.

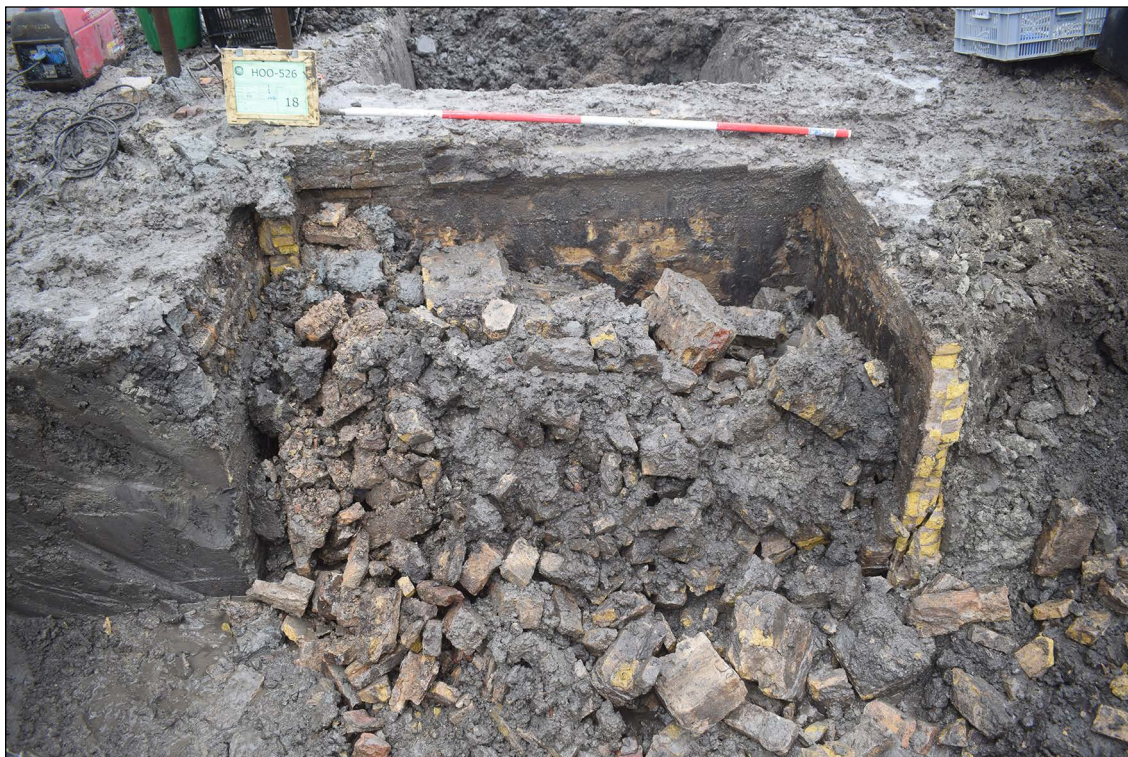
Afb. 97. De puinvulling in regenwaterkelder S7.

In de 20^{ste} eeuw is de regenwaterkelder buiten gebruik gesteld door het gewelf af te breken en het op te vullen met puin (afb. 97). Dit puin is onder meer afkomstig van het gewelf, maar moet gezien de hoeveelheid ook ander slooppuin uit de laat 19^{de}-eeuwse stolpboerderij betreffen. Tussen het puin is een ijzeren hooivork, eens stuk van een ijzeren emmer en een aluminium kom gevonden.⁴⁷

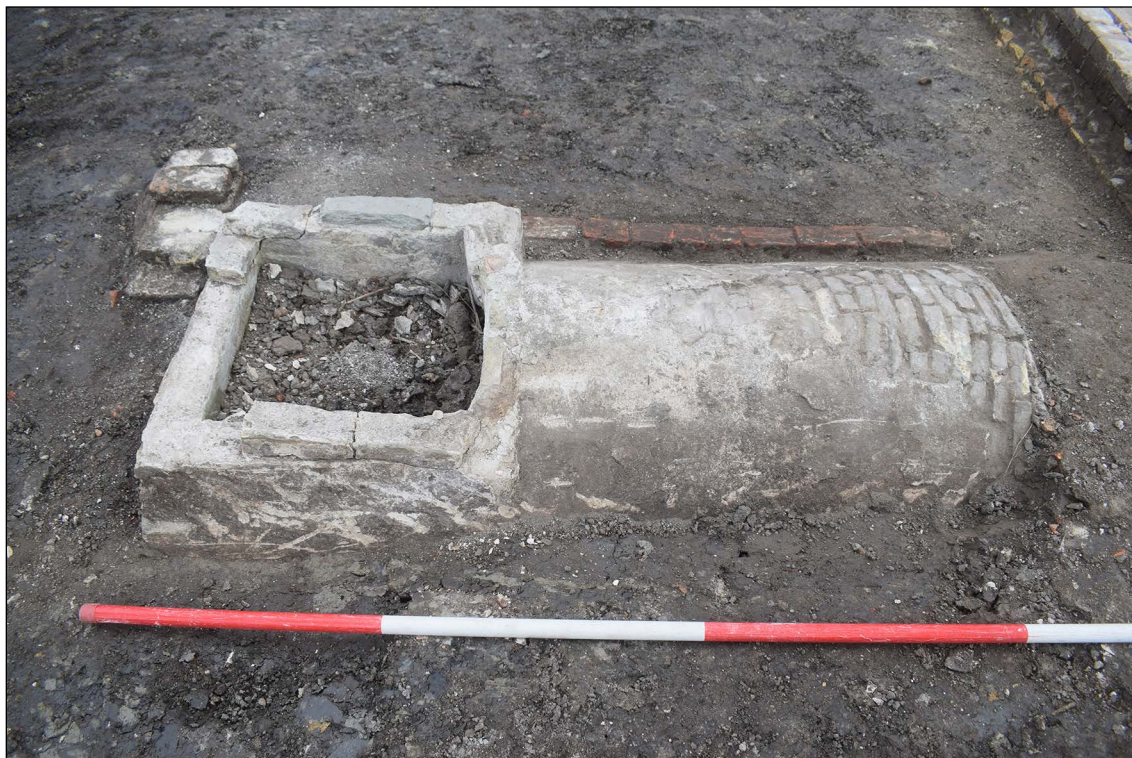
Afb. 98. Regenwaterkelder S5.

De regenwaterkelder had een oost-west oriëntatie (S5, afb. 98). Het spoor lag tegen de westmuur van de schuur. De kelder werd dus gevoed met regenwater van het dak van de schuur. Onzeker is wanneer de regenwaterkelder is gebouwd. De schuur dateert zeker van vóór 1823, wat een datering in de 17^{de} of 18^{de} eeuw aannemelijk maakt. De regenwaterkelder is buiten gebruik gesteld bij de bouw van de stolp in 1897, of mogelijk al eerder, namelijk bij de bouw van de stolpschuur in 1877.

tongewelf (bovenkant op -0,42 NAP). De bodem lag op -1,86 NAP, wat betekent dat de kelder 1,44 meter diep was. De kelder was gemaakt van gele bakstenen met formaat 17,5x7,5x3,5 cm en trasmortel. Het was grotendeels opgevuld met grijze klei, met daarin brokken baksteen, roodbakkende en grijsbakkende dakpannen en een roodbakkende nokvorst. De enige vondst hieruit in een mondgeblazen rechthoekig flesje.⁴⁸

Onder de waterkelder was een eenvoudige houten fundering aanwezig, bestaande uit planken van naaldhout en minimaal één balkje van naaldhout (8,5x6,5 cm). Het balkje en één plank zijn meegenomen en bekeken. Beide bleken gaatjes van houtworm te bevatten en in de plank zat tevens een inkeping met nagelgat. Dit betekent dat het om hergebruikt hout gaat. Het hout is niet onderzocht met dendrochronologisch onderzoek.

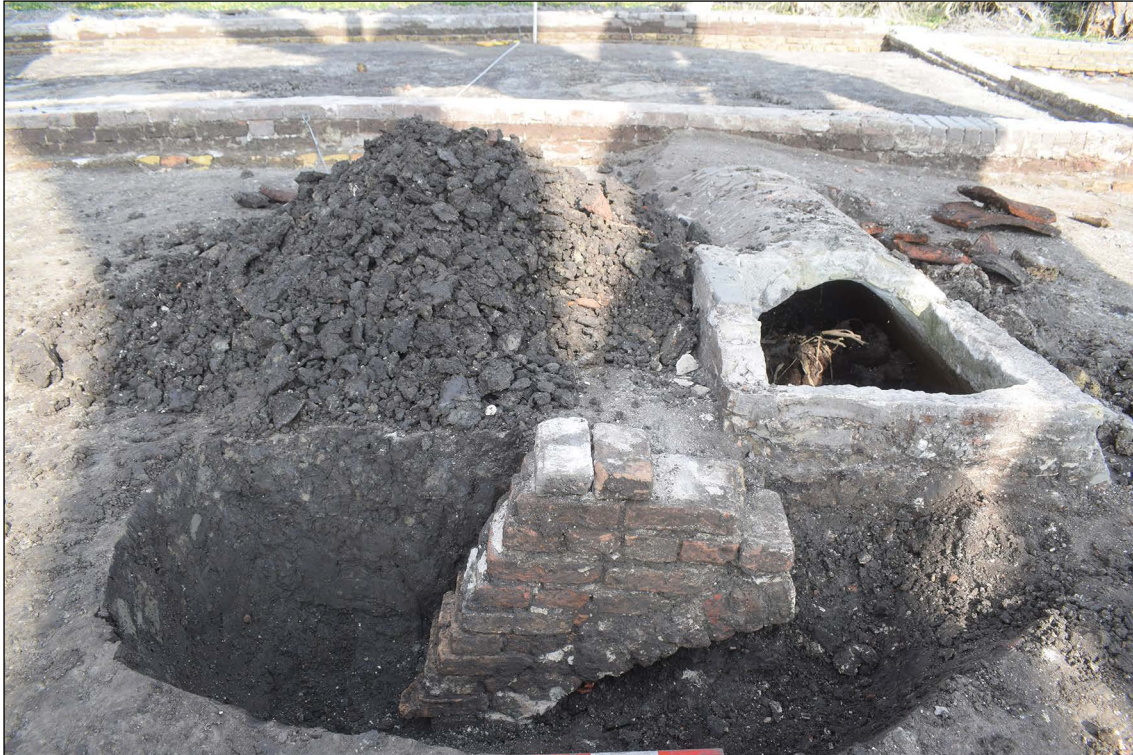
Afb. 99. Restant van spaarboog S6, rechtsachter regenwaterkelder S5.

Direct ten westen van de regenwaterkelder bevond zich een stukje van een spaarboogfundering (S6, afb. 99). Het gaat waarschijnlijk om een deel van de fundering van de westgevel van de schuur. Vermoedelijk was in de fundering van de schuur slechts sprake van één spaarboog, namelijk naast de regenwaterkelder. Op deze plek was de bodem geroerd door de bouw van de kelder en daarom is op deze plek een zwaardere fundering gemaakt. Verder zijn geen resten van de fundering van de schuur gevonden. De spaarboogfundering was elf steenlagen hoog en gemaakt van roze bakstenen en kalkmortel (17,5x8,5x4 cm, bovenkant -0,47 NAP).

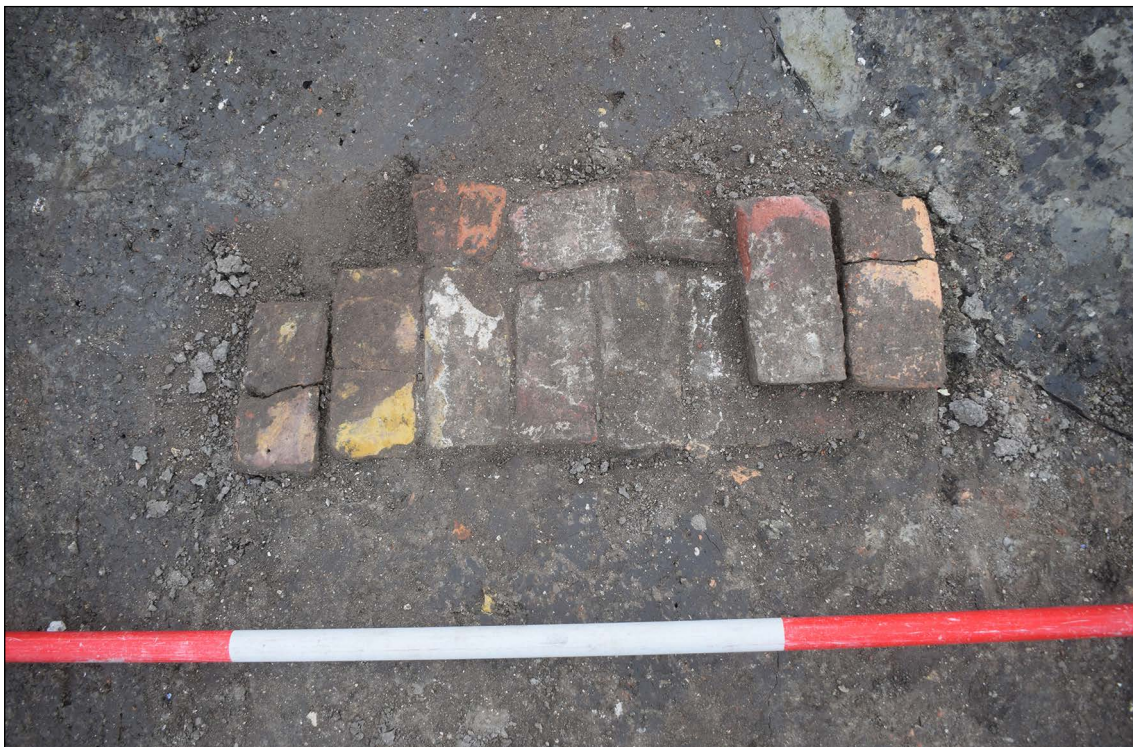
Afb. 100. Fundering S4.

Een kort stukje fundering ligt achter de 17^{de}-eeuwse stolpboerderij en kan niet aan een structuur worden gekoppeld (afb. 100). Mogelijk gaat het om een aanbouw achter de stolp die vóór 1823 bestond en daardoor niet op kadasterkaarten aanwezig is. Het is niet waarschijnlijk dat het spoor bij de laat 19^{de}-eeuwse stolp hoort, omdat het binnen de hooiberg van deze boerderij ligt.

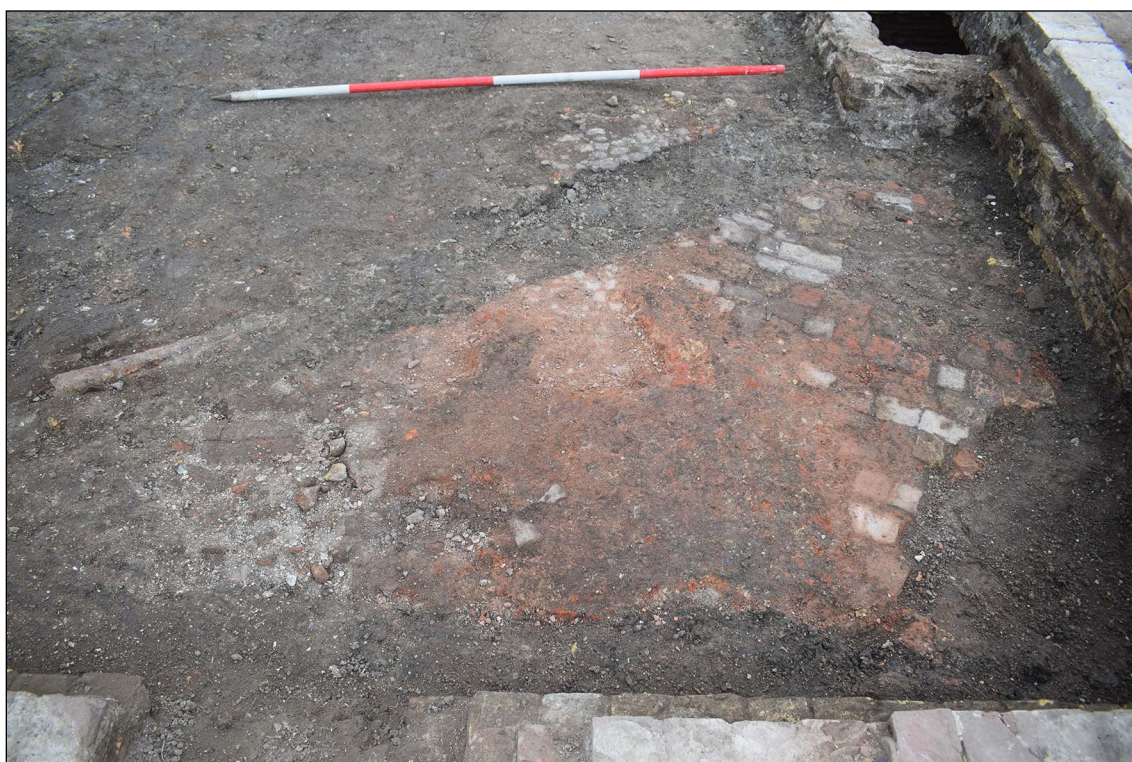
Afb. 101. Plaveisel S11.

Achter de stolpboerderij is een stukje plaveisel gevonden (afb. 101). Het straatwerk is verstoord door sporen die horen bij de stolpboerderij uit 1897 en dus zeker ouder. Het plaveisel ligt achter de 17^{de}-eeuwse stolpboerderij, zoals die op basis van de kadastrale kaarten kan worden geprojecteerd. Het spoor bestond uit één laag van brokken van diverse rode en gele bakstenen en straatklinkers (bovenkant op -0,58 NAP). De maximale afmeting van het straatje was nog 2,5 meter.

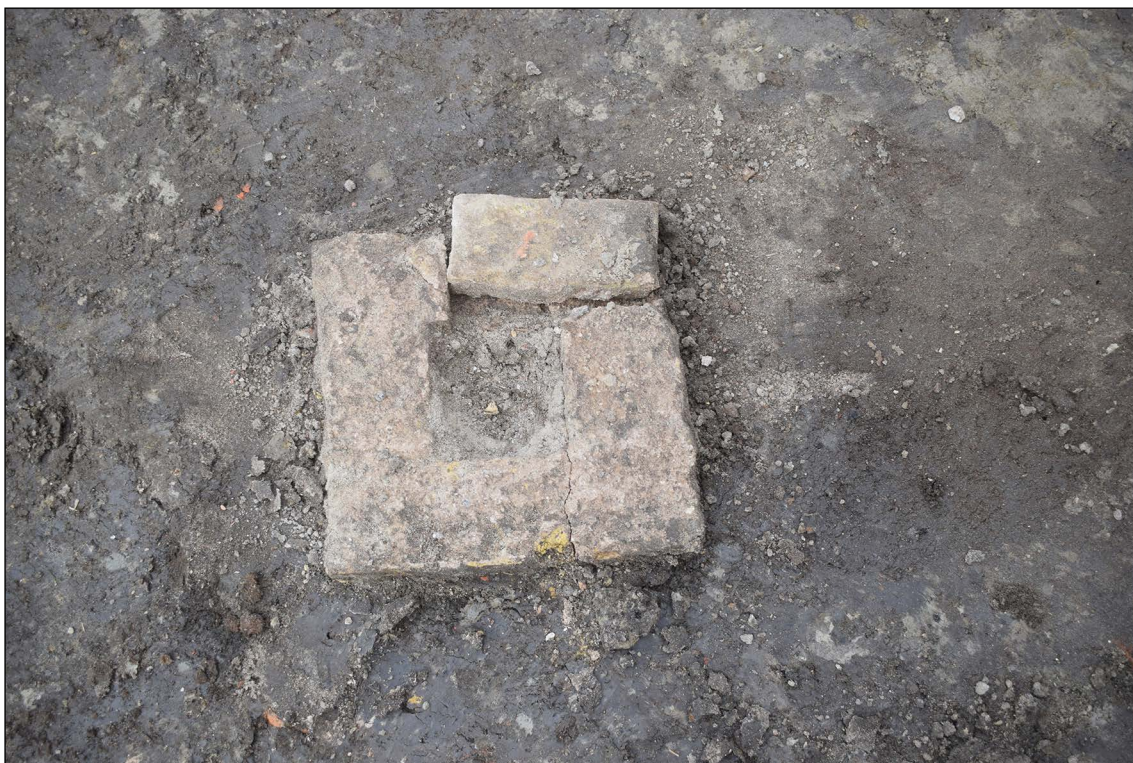
Afb. 103. Putje S32.

De putjes lagen ruim 1 meter uit elkaar. Onbekend is of ze gelijktijdig of na elkaar in gebruik waren. Putje S32 was 30 bij 30 cm en gemaakt van gele straatklinkers (16x7,5x3,5 cm) en harde mortel (afb. 103). Het spoor was zeven steenlagen diep, de bovenkant lag op -0,83 NAP. Onzeker is of het spoor een bodem had.

beperkte omvang kan het niet om asputten gaan. Meest aannemelijk is dat het om zinkputjes gaan, waarin water of een vloeistof kon verzamelen en vervolgens wegzakken in de bodem. De locatie binnen de stolp doet vermoeden dat zij samenhangen met een paardenstal aan de zuidzijde van de dars. De putjes waren in dat geval bestemd om paardenurine op te vangen.

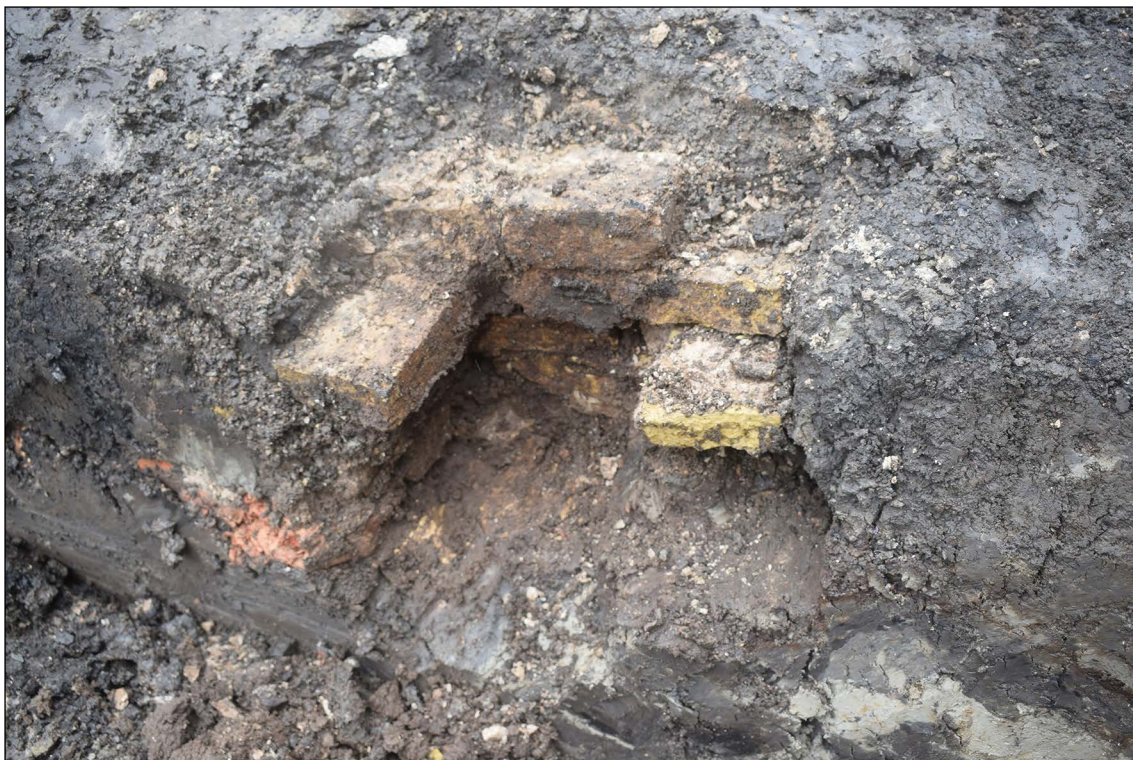
Afb. 104. Putje S54.

Putje S54 was even groot, vijf steenlagen diep en voorzien van een bodem (afb. 104). Het spoor was gemaakt van gele bakstenen (18x9x4,5 cm, bovenkant op -1,09 NAP). Slechts de helft van het spoor is gedocumenteerd, maar de andere helft was ook aanwezig.

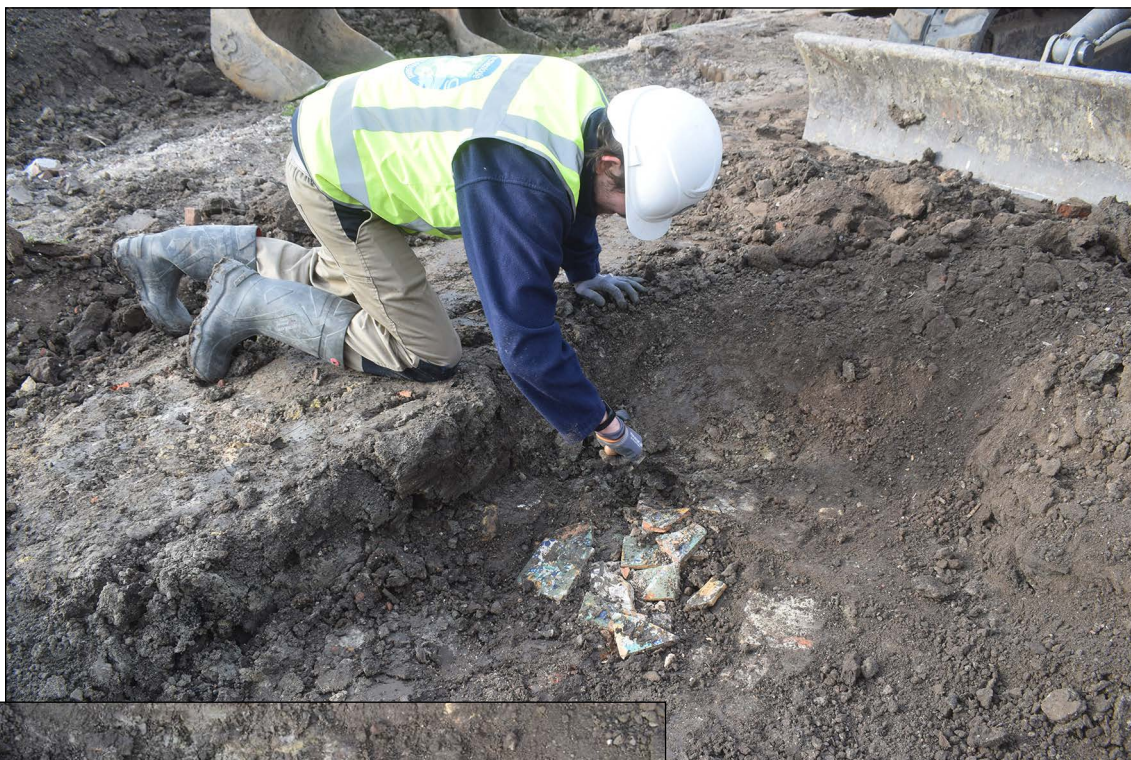
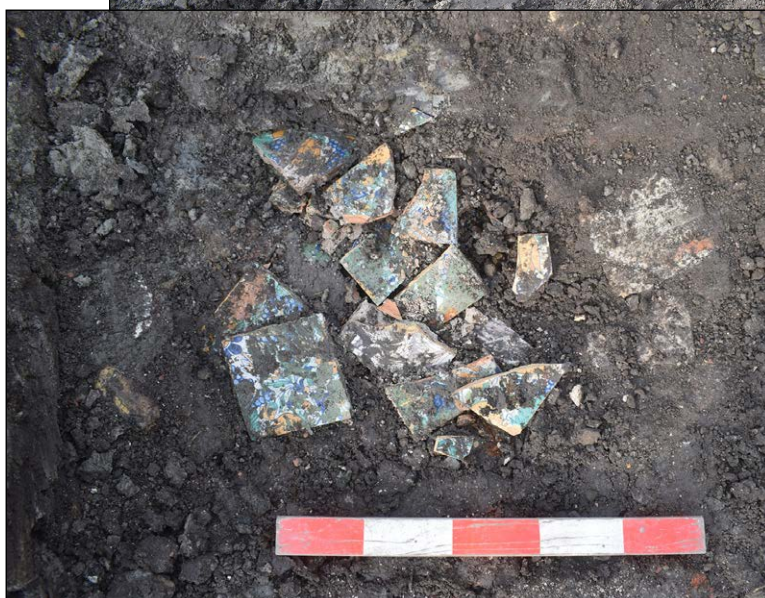
Afb. 105. De stortplek van wandtegels.

Ten zuiden van de stolpboerderij is een afvalstort van wandtegels gevonden (afb. 105 en 106).⁵⁰ Het gaat om 24 wandtegels, waarvan het grootste deel compleet is. De stort lag op het looppniveau uit de 17^{de} tot 19^{de} eeuw en werd afgedekt door een laag vette klei die is opgebracht om de verhoogde koestand van de boerderij uit 1897 te kunnen maken. Waarschijnlijk zijn de wandtegels

gestort bij de afbraak van de oude stolp aan het einde van de 19^{de} eeuw. De wandtegels zullen ergens in de stolpboerderij ingemetseld hebben gezeten, vermoedelijk bij de haard.

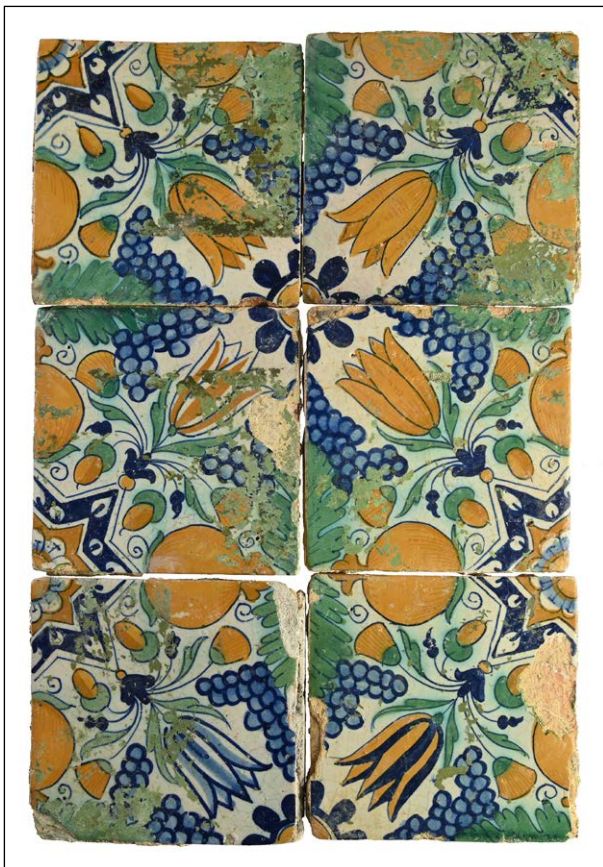
Afb. 107a. De 17^{de}-eeuwse wandtegels uit de stortplek. Een deel van de wandtegels is in elkaar gelegd, zodat het motief zichtbaar is dat de tegels oorspronkelijk samen vormde. Schaal 1:4.

Achttien van de 24 wandtegels zijn hetzelfde, namelijk zogenaamde stertulpen met kwartrozet (V18-BK01, afb. 107). Ze kunnen in de periode 1610-1640 worden gedateerd. De tegels hebben een meerkleurig decor met tulp, druiven, granaatappels en sterornament. Bij de tulpen komen vier verschillende kleurstellingen voor. De wandtegels hebben een roze baksel. Vermoedelijk zijn de tegels in Hoorn gemaakt, in de plateelbakkerij die hier tussen 1615 en circa 1650 heeft bestaan. In Hoorn is in het verleden een wandtegel met stertulp en kwartrozet met bakfouten in het glazuur gevonden. Dit is vrijwel zeker een product van de Hoornse plateelbakkerij en

het geeft aan dat dit type tegel hier is gemaakt.⁵¹ Op een schilderij uit de periode 1655-1660 is een haard voorzien van stertulpen met kwartrozet zichtbaar (afb. 108). Opvallend is dat de voorzijde van de wandtegels op zeker moment is beschilderd met groene verf. De verf zit niet alleen op het glazuur, maar ook op enkele delen waar het glazuur van verdwenen is. De tegelwand was dus beschadigd en vermoedelijk bovendien uit de mode en is daarom weggeverfd. Dit is mogelijk pas in de 19^{de} eeuw gedaan.

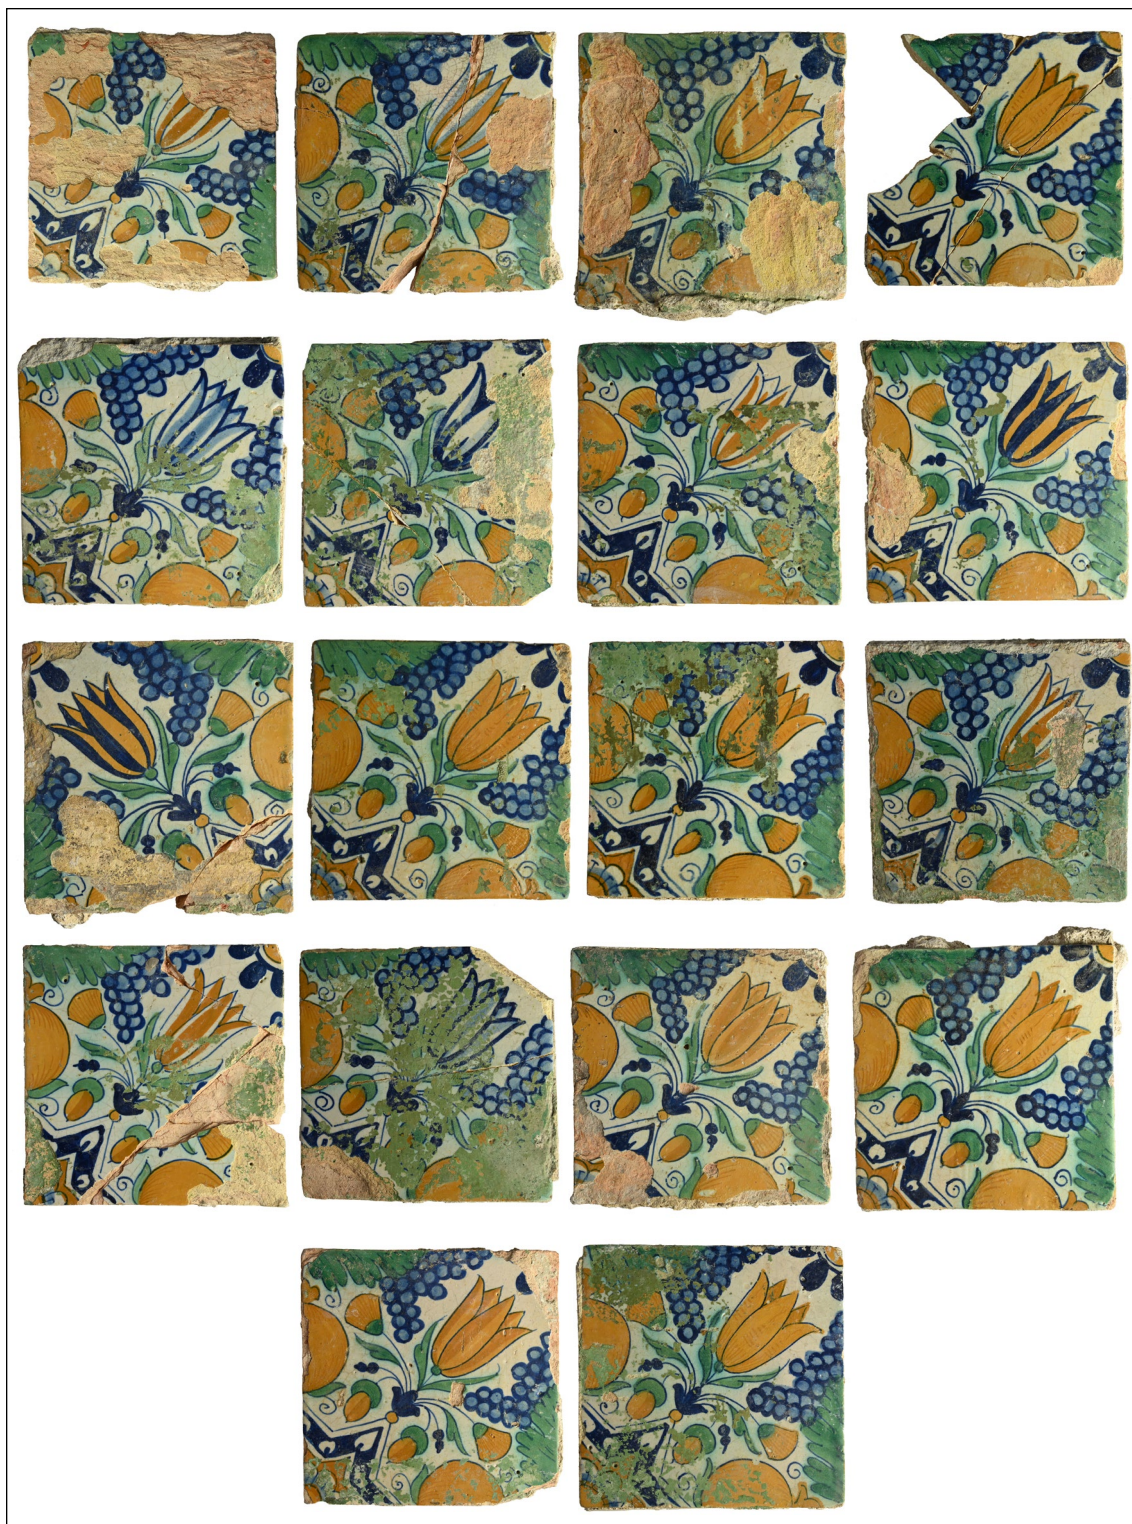
Afb. 107b. De 17^{de}-eeuwse wandtegels uit de stortplek. Schaal 1:4.

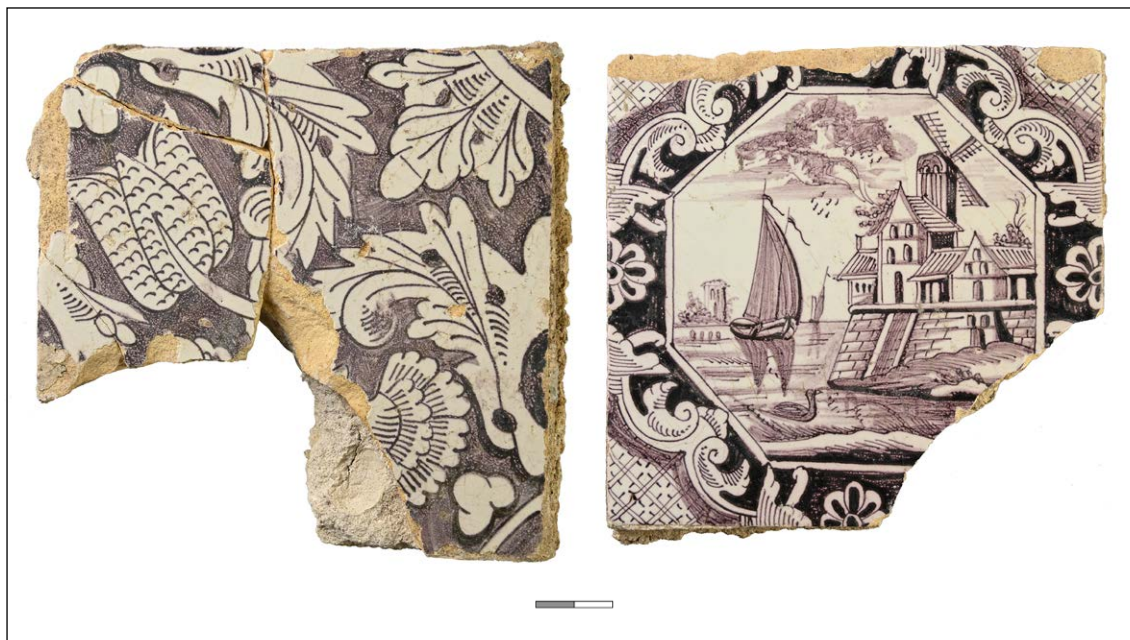
Afb. 109. Wandtegels uit de 18^{de} eeuw uit de stortplek.

De andere zes wandtegels uit de stort zijn jonger. Twee wandtegels zijn onbeschilderd ("witjes"), maar kunnen op basis van de geringe dikte in de 18^{de} eeuw worden geplaatst. De andere tegels hebben een schildering in mangaan (paars, V18-BK02 en BK03, afb. 109). Hieronder is een tegel met landschap met herders (?) binnen een cirkel die in de periode 1660-1690 dateert. Het glazuur van deze tegel is beschadigd en hierop zit blauwe verf of kalkstuc. Ook deze tegel lijkt dus op zeker moment te zijn voorzien van een andere kleur. Hiernaast zijn twee paarse tegels met landschap binnen een omlijsting aanwezig uit de periode 1740-1800 en een tegel met bladeren en enkele bloemen uit de periode 1720-1800.

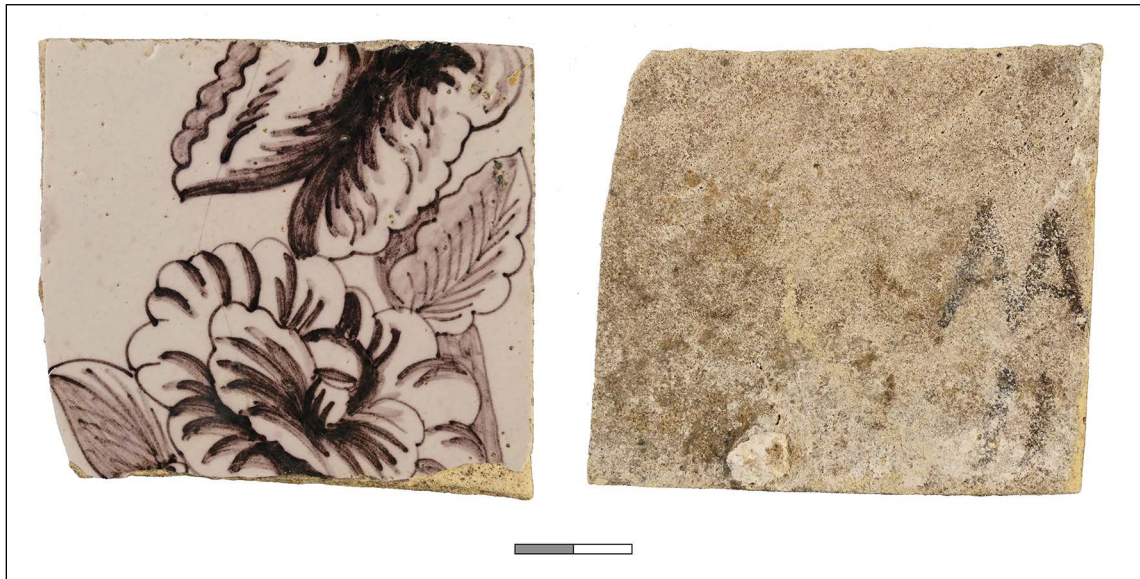
Op ongeveer dezelfde plek als bovengenoemde stort is een fragment van vermoedelijk een dubbele tegelpilaar uit de tweede helft van de 18^{de} eeuw gevonden, oftewel een pilaar geschilderd over twee verticale rijen tegels (V12-BK01, afb. 110).⁵² Zichtbaar is een deel van een rank en enkele grote bloemen in mangaan. Een complete tegelpilaar met soortgelijk decor bevindt zich in de collectie van het Nederlands Tegelmuseum.⁵³ Op de achterzijde van het fragment is een tekst geschilderd, namelijk AA II. Dit soort aanduidingen op de achterzijde zijn standaard voor tegeltableau's en tegelpilaren: zij gaven aan welke tegel waar geplaatst moest worden.

Afb. 110. Fragment van een tableautegel van een dubbele tegelpilaar.

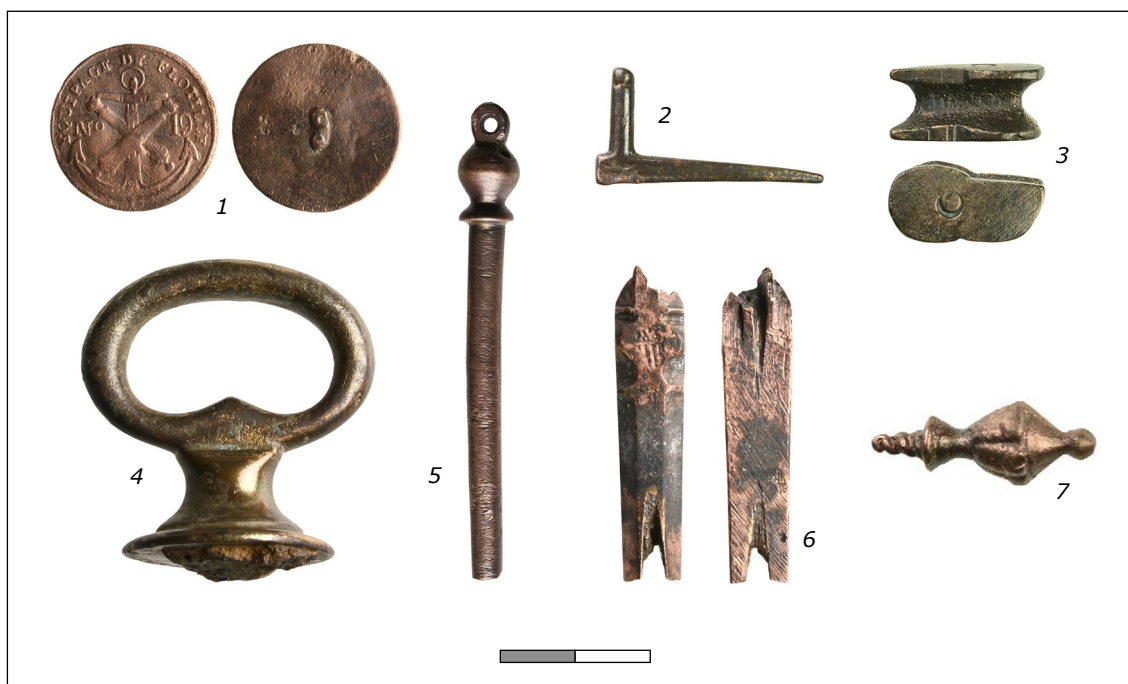
Afb. 113. Metaalvondsten van messing uit de 17^{de} tot en met de 19^{de} eeuw. Schaal 1:1.

Een zware scherf van brons is afkomstig van een pot, mogelijk een grape. Van lood zijn onder meer een blokgewicht zonder merken en twee keurloden zonder duidelijke stempels. In totaal zijn 23 objecten van messing gevonden. Bijzonder is een fragment van een scheepspasser uit de late 16^{de} of 17^{de} eeuw (V20-M01, afb. 113.6). Een knopje van 2,9 cm lang is versierd, verguld en voorzien van een schroefdraad (V9-M01, afb. 113.7). Vermoedelijk is het afkomstig van een kast. Verder zijn onder meer vijf knopen van messing gevonden, waaronder een platte knoop van de Franse marine uit de periode 1810-1814 (V1-M02, afb. 113.1). Zichtbaar zijn twee gekruiste kanonnen met een anker en de randtekst "equipage de flotille". Naast het anker is het regimentsnummer 19 aangegeven. Op de achterkant zijn de resten van een oogje zichtbaar. Een messing ring met diameter van 4 cm met schroefdraad is een leidseleutel, afkomstig van paardentuig (V2-M01, afb. 113.4). Overige vondsten van messing zijn een raampen (V1-M05, afb. 113.5), een bikkel (V1-M07, afb. 113.3), twee D-gespen, een stuk beslag en twee muurduimen (V1-M06, afb. 113.2).

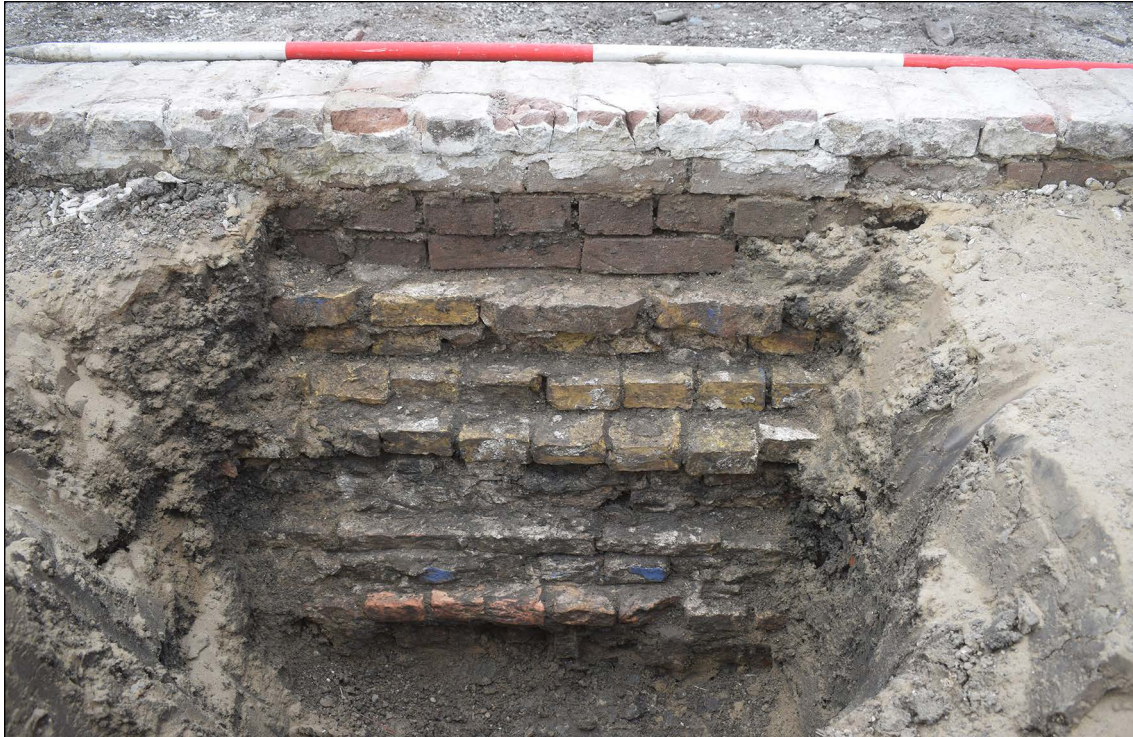
Afb. 114. De opbouw van fundering S42 van de westelijke zijgevel.

De westelijke zijgevel bestond aan de bovenzijde uit vier lagen machinale bakstenen (S42, afb. 114). Daaronder zaten vier lagen grote gele bakstenen en vervolgens vijf lagen van diverse hergebruikte bakstenen. Er was aan de binnenzijde van de muur sprake van diverse versnijdingen van 30 cm breed. Als de buitenzijde op dezelfde manier was uitgevoerd, was de onderkant van de fundering 80 cm breed. Dit alles stond op een rollaag. De onderkant lag op -1,23 NAP.

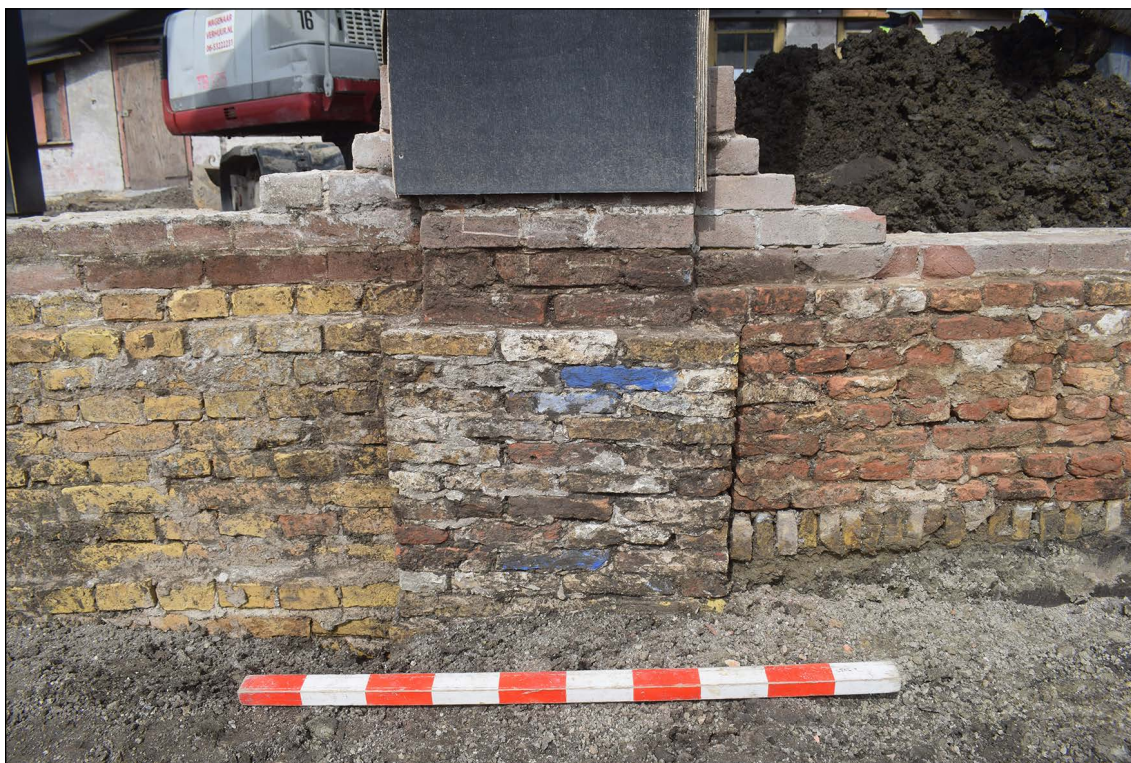
Afb. 115. Vierkantpoer S14, links muur S13, rechts muur S16.

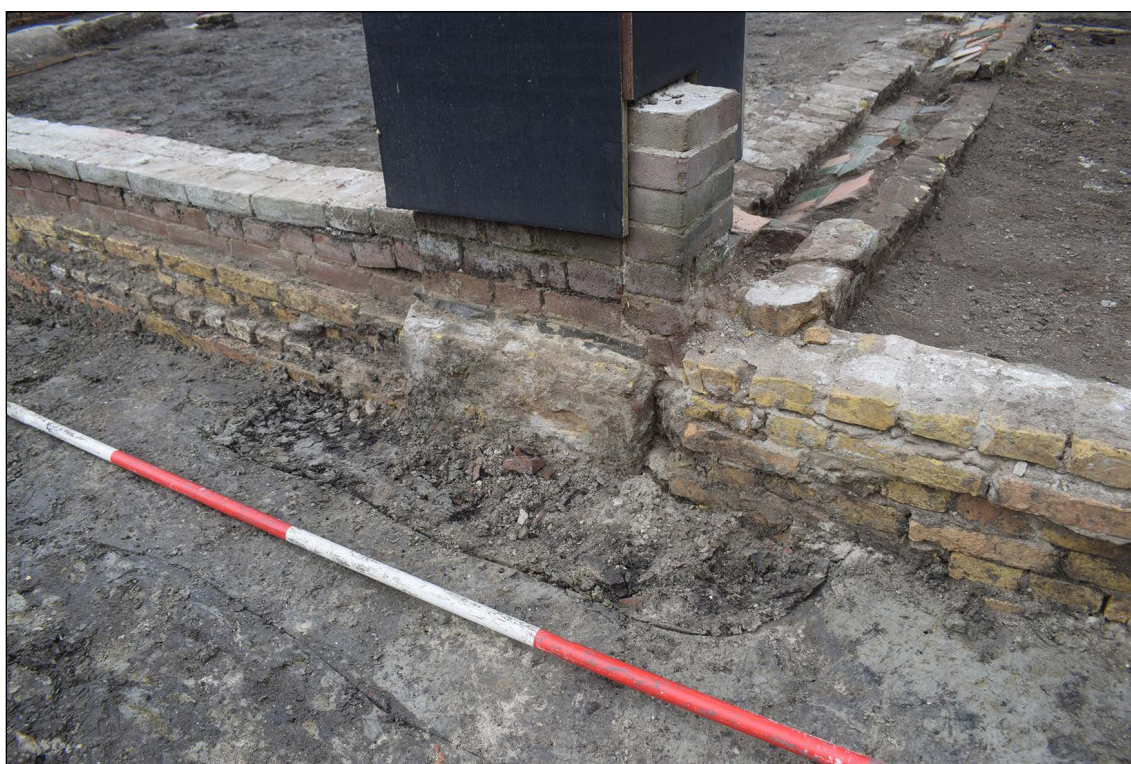
Afb. 116. Vierkantpoer S26 met een duidelijke insteek daar omheen.

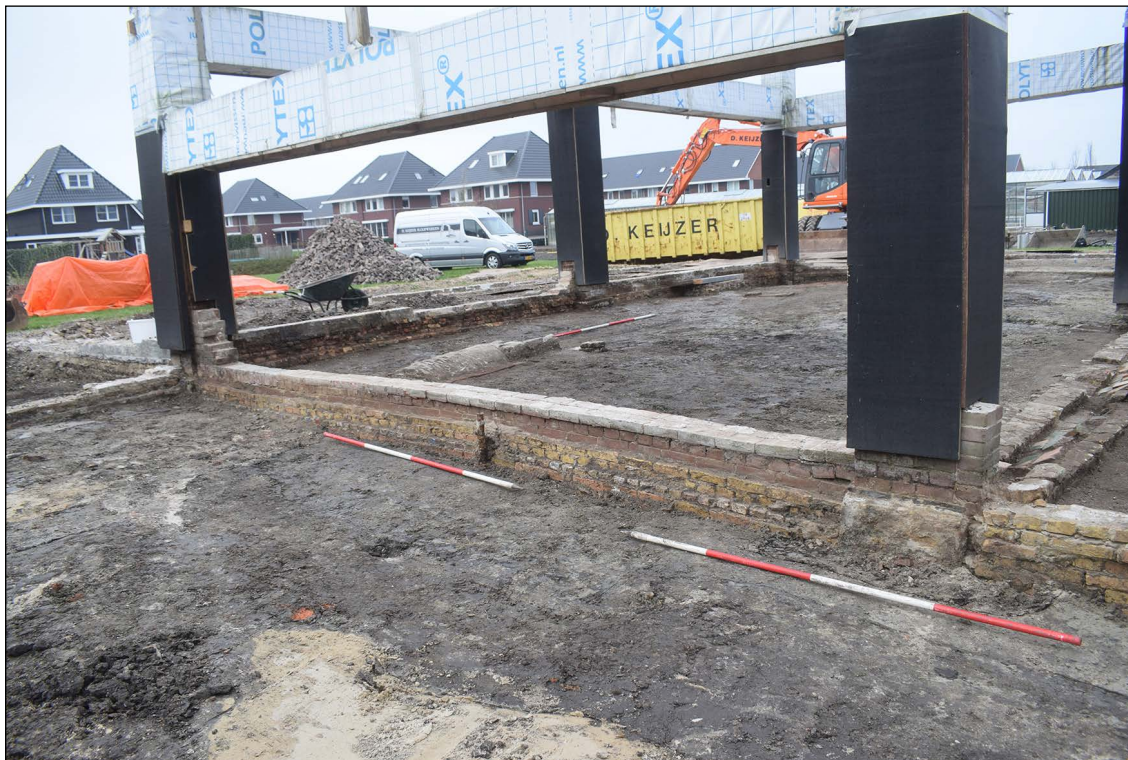
Afb. 117. Muur S25.

De bakstenen van de plint waren gemetseld met harde mortel. De bovenste steens opbouw van de plinten was gemaakt van machinale bakstenen (21,5x10x5,5 cm) (afb. 117). Aan de zijde van de dars was deze opbouw negen steenlagen hoog, plus de rollaag daarop. Aan de
