**West-Friese
Archeologische
Rapporten 176**

Een stolpboerderij uit 1897 op een oude huisterp

Archeologisch onderzoek op het perceel Dorpsstraat 318
in Zwaag, gemeente Hoorn

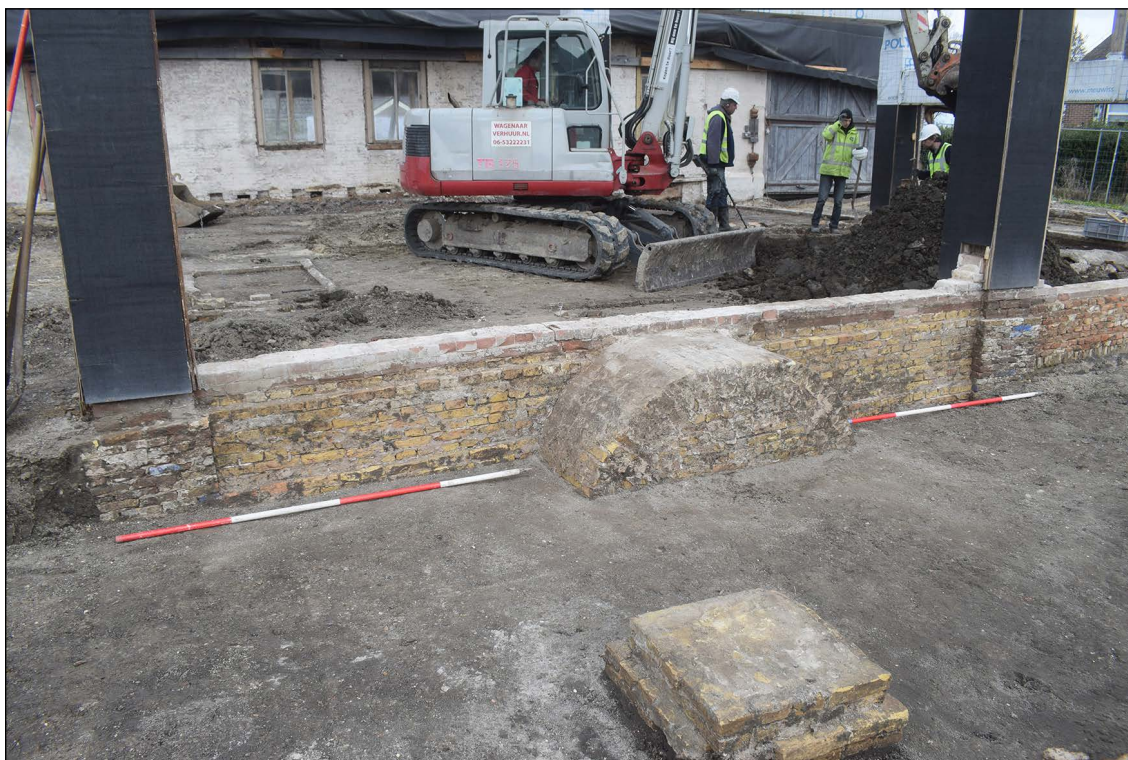
kant van de koeienstal bestond de opbouw van machinale bakstenen slechts uit vier steenlagen plus rollaag erop (afb. 118). Dit verschil kan worden verklaard door verschillen in vloerniveaus binnen de boerderij, waardoor de hoogte van de bovengrondse plint wisselde.

Afb. 118. Muur S13 met waterkelder S1.

Bij de fundering onder de opbouw was sprake van verschillende versnijdingen. De onderkant van de fundering was waarschijnlijk twee steens breed (circa 40 cm). Aan de kant van de dars (S25) lag de bovenkant van de fundering op -0,61 NAP, aan de kant van de koeienstal was dit op -0,40 NAP. De onderkant van de fundering bestond (voor zover is gezien) uit een rollaag, met daaronder een laagje zand. De onderkant van de fundering is op drie locaties gemeten en lag tussen de -0,79 en -0,87 NAP. Tussen vierkantpoeren S12 en S14 is de onderkant van de plint niet gezien, maar duidelijk is dat deze vrij diep ligt (zie afb. 118). Mogelijk hangt dit samen met de hier gelegen regenwaterkelder S1 (zie onder).

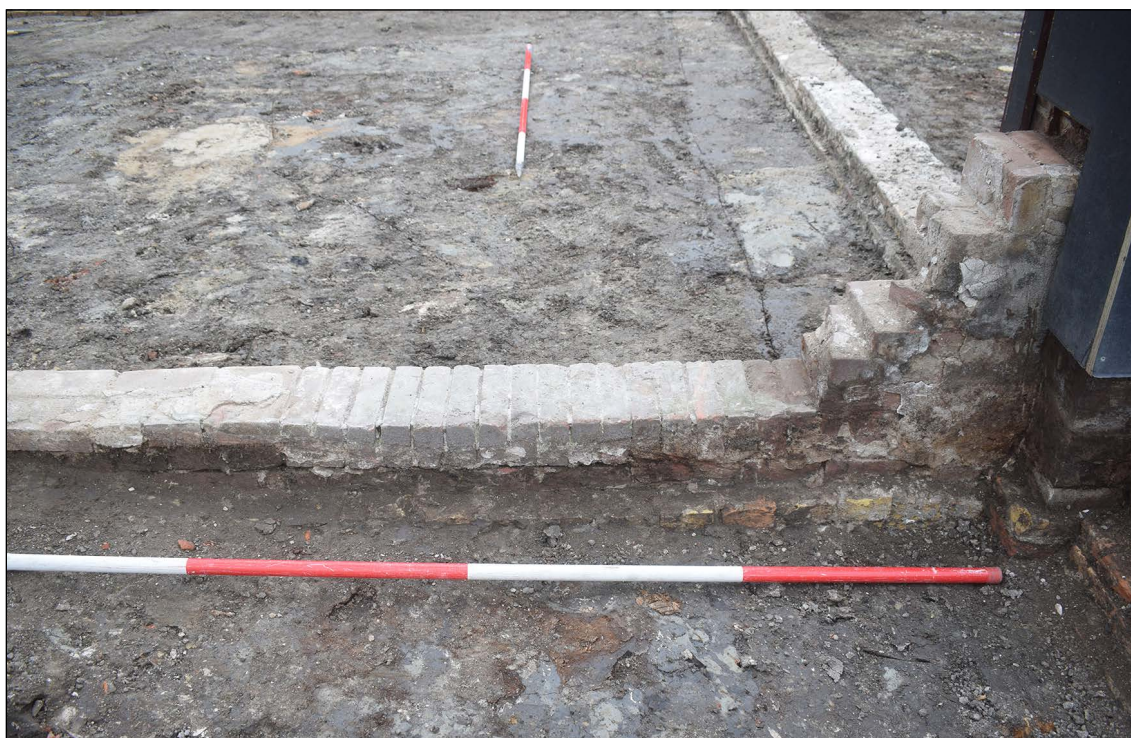
De opbouw van de plint aan de kant van de dars (oostzijde) was aan de zuidzijde over een lengte van 1,3 meter onderbroken (afb. 119). Hier was een deur in de houten wand aanwezig en op deze plek was de plint lager. De bovenkant van dit deel was wel voorzien van een rollaag (bovenkant op -0,43 NAP).

Afb. 119. Detail van muur S25: op de plek van een deur is de muur lager uitgevoerd en de bovenkant voorzien van een rollaag.

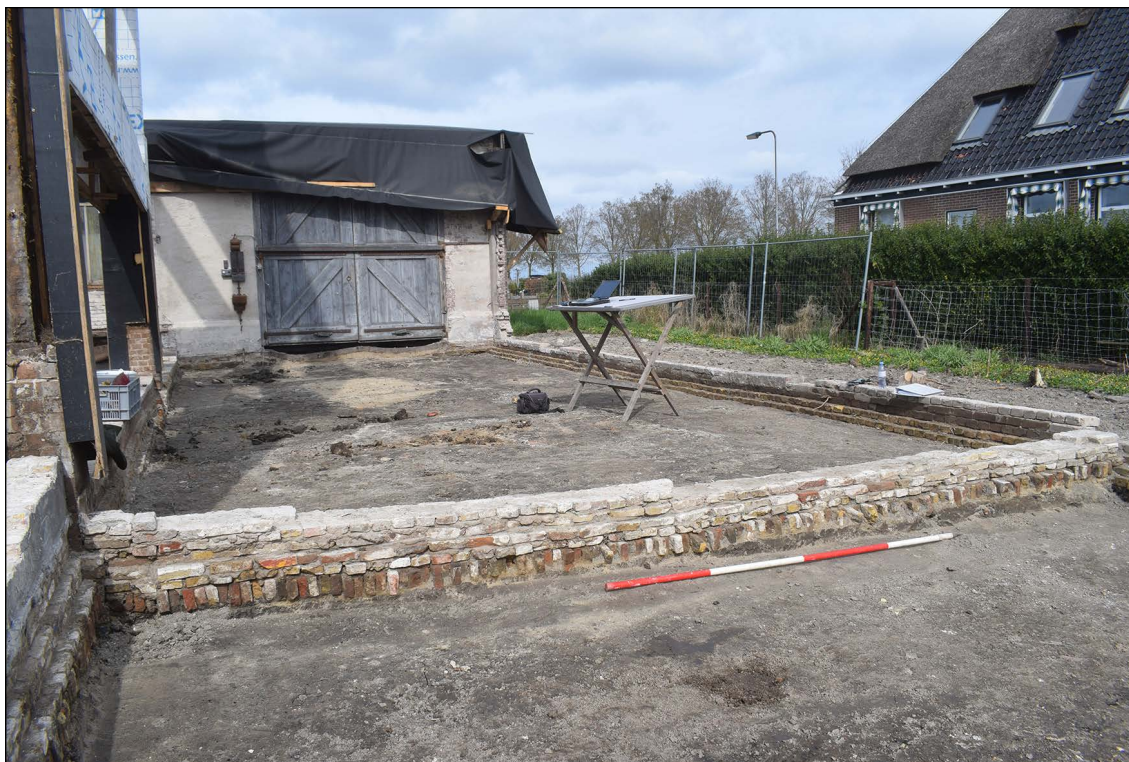
Afb. 120. Muur S33.

Fundering S33 lag tussen de kaasmakerij en dars (afb. 120). Het gaat om een lage muur (plint) waar een houten wand op heeft gestaan. Deze wand is al in de 20^{ste} eeuw verwijderd. Van de fundering resteerde maximaal zes steenlagen en daaronder een rollaag. Het ging om diverse hergebruikte bakstenen, met onder meer mortelresten en resten van kalkstuc, die waren gemetseld met harde mortel. De onderkant lag op -0,86 NAP en was 37 cm breed. Langs de noordzijde van de fundering is een insteek gezien.

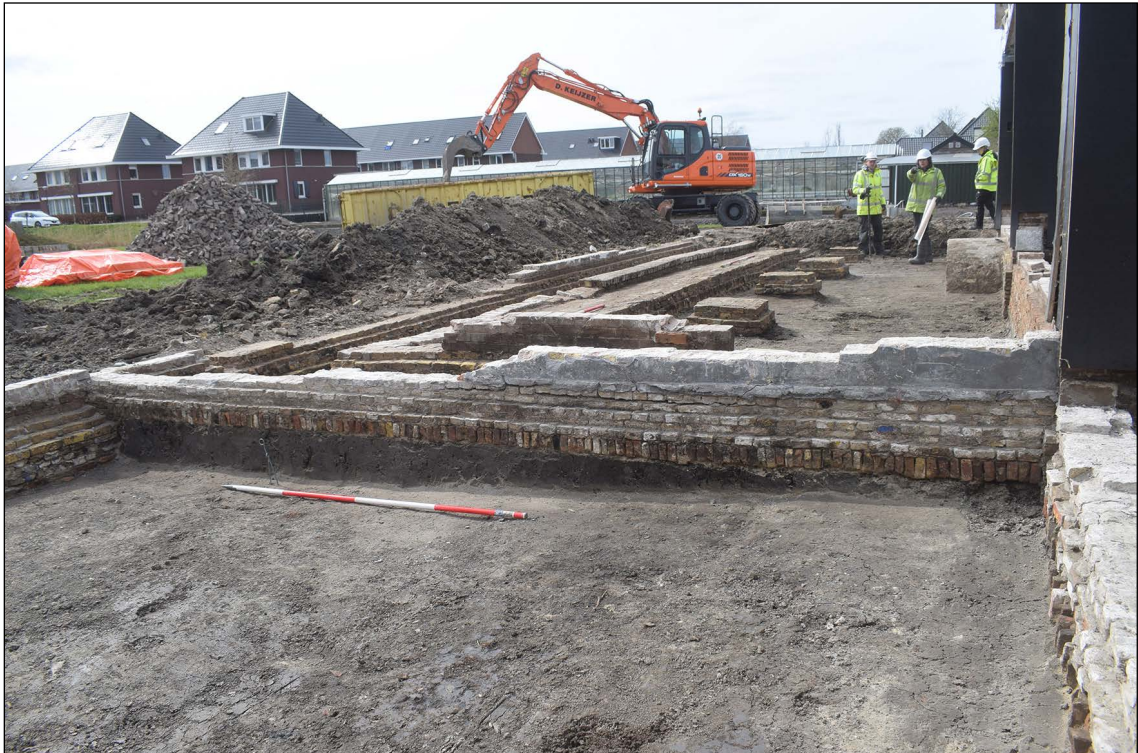
Afb. 121. Muur S34.

Op fundering S34 heeft een bakstenen muur gestaan, die tot kort voor het archeologisch onderzoek nog aanwezig was (afb. 121 en zie afb. 39 en 40). Deze muur was grotendeels halfsteens, maar de onderkant (ongeveer 30 cm) was steens. De onderkant van de fundering was 42 cm breed en lag op -0,80 NAP. Ook hier was weer sprake van een rollaag aan de onderkant van de fundering. Het spoor was gemaakt van diverse soorten hergebruikte bakstenen (onder andere 17x8x3,5 cm en 18x8x3,5 cm). Bij de steens opbouw van het spoor waren aan de westzijde twee kleine uitgebouwde delen aanwezig, hier hebben muurstijlen op gestaan.

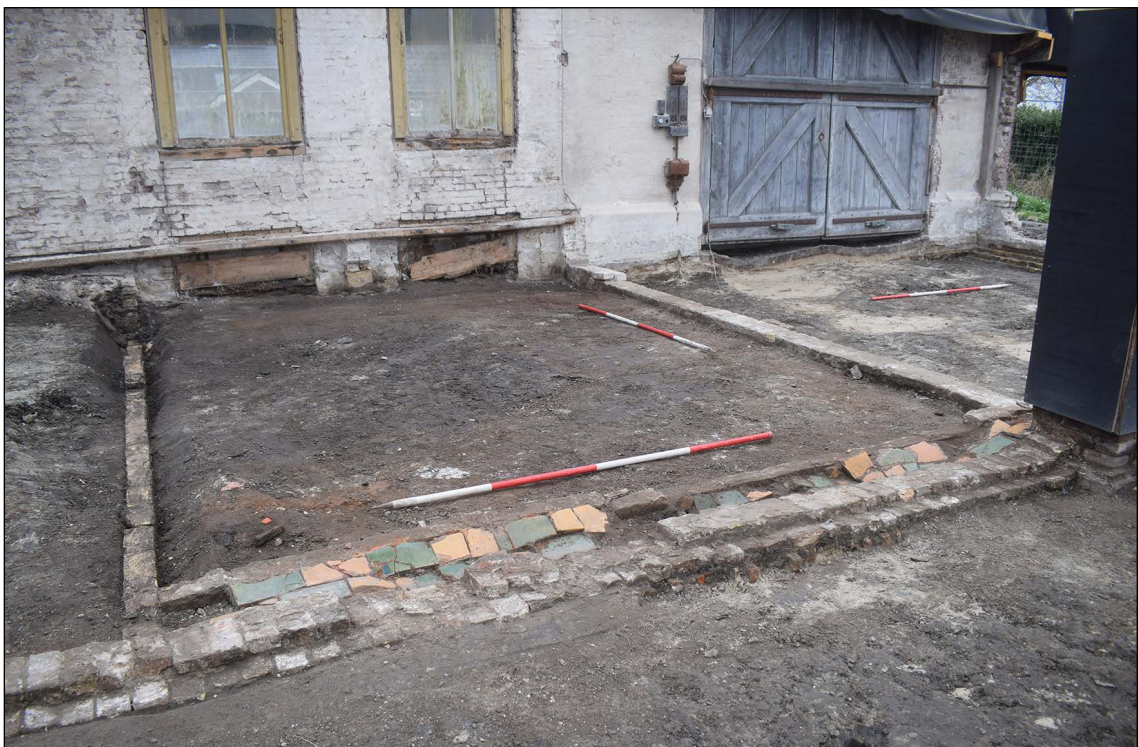
Afb. 122. Kelder S22.

Onder het onverwarmde woonvertrek aan de voorkant van de boerderij lag een grote kelder (afb. 122). Inwendig was de kelder 5,3 bij 3,9 meter groot. De noordmuur van de kelder maakte onderdeel uit van de voorgevel. De zuid- en westmuur waren halfsteens, terwijl de oostmuur (S24) steens dik was. Op de oostmuur heeft een steens plint gestaan, met daarop een houten wand.⁵⁶

De keldermuren waren gemaakt van gele bakstenen met formaat 22x11x5,5 cm en harde mortel. Van deze bakstenen wordt vermoed dat zij nieuw zijn aangekocht voor de bouw van de stulp. De keldermuren waren aan de binnenzijde volledig gestuct. Halverwege de keldermuur in de voorgevel bevond zich een kort uitgebouwd stukje muurwerk (S30, afb. 123). Hierop lag een houten balk, waarop waarschijnlijk de houten vloer van het onverwarmde woonvertrek

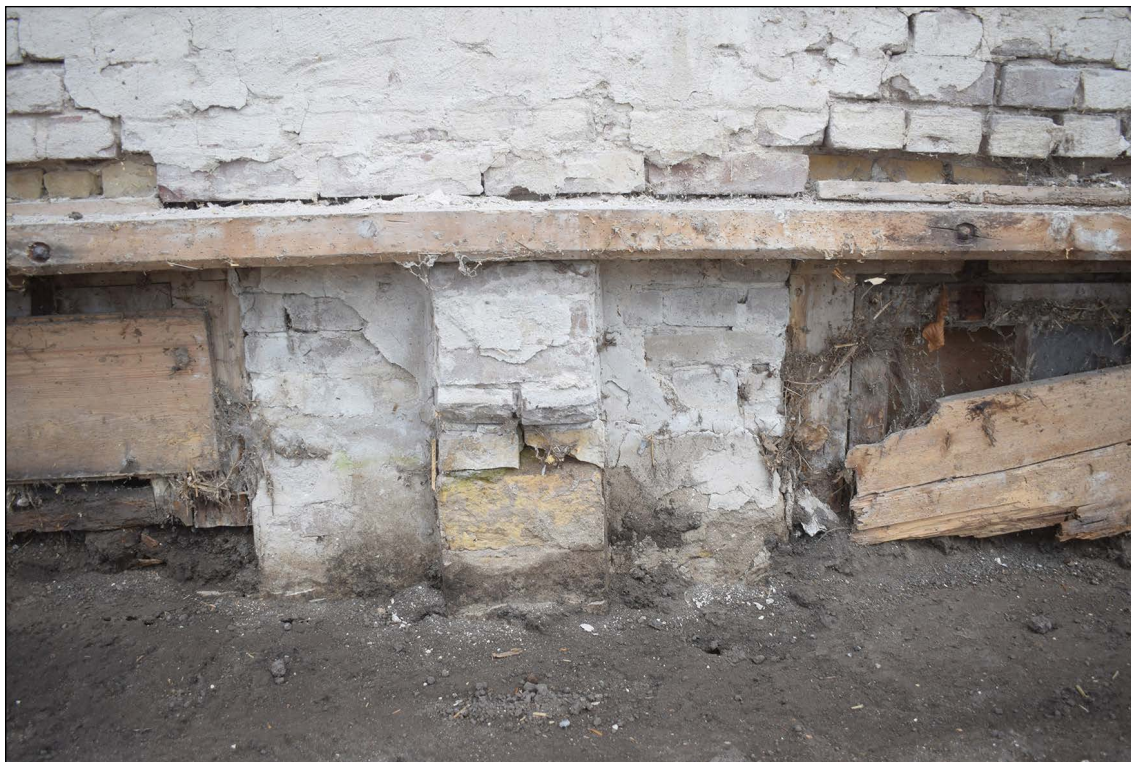
Afb. 123. Aanzet van een boog binnen de kelder, tegen de voorgevel aan.

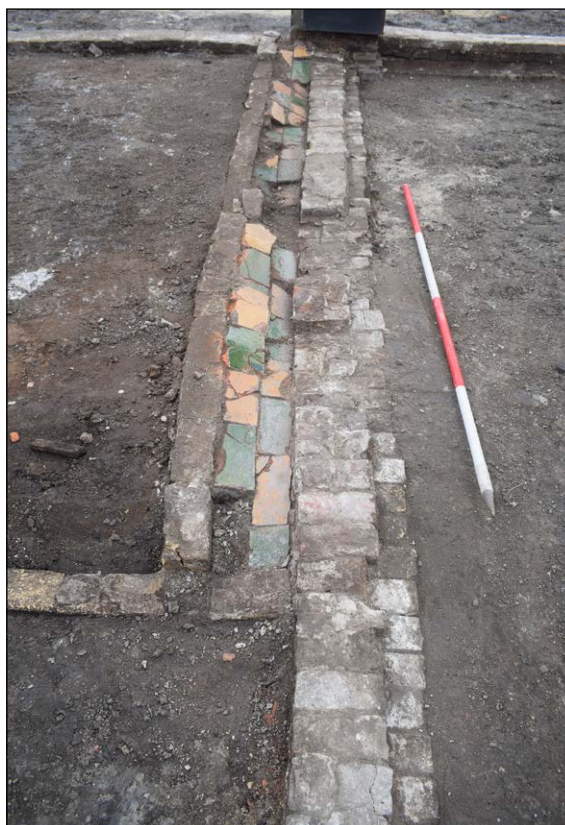
Direct ten zuiden van de kelder lag een smal plateau met een vloer van brokken van plavuizen (S28, afb. 124). Dit randje was waarschijnlijk vanuit de kelder toegankelijk en hier konden spullen droog worden weggezet. De plavuizen lagen op -0,60 NAP

Afb. 124. Plateau met plavuizen bij kelder S22.

en bestonden uit brokken van geel en groen geglazuurde plavuizen van 21x21x3 cm. De onderkant van de kelder is in de bodem behouden. Sloop hiervan zou de nog bestaande voorgevel kunnen destabiliseren.

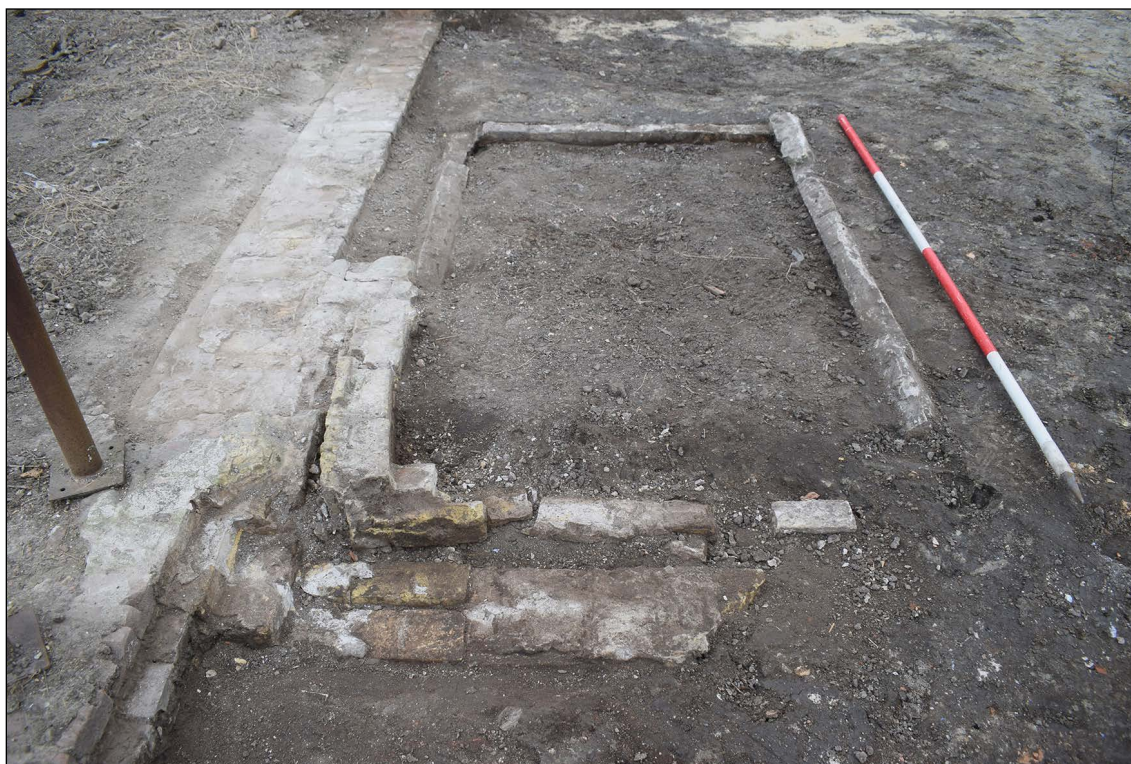
Afb. 125. Muren S18 en S8 bij regenwaterkelder S7.

Haaks op de fundering van de houten wand aan de westzijde van de hooiberg (S18) was een stukje steens muur gemetseld (afb. 125). De fundering was 1,15 meter lang, het intacte uiteinde is gevonden. Het spoor was gemaakt van vijf lagen gele bakstenen (21,5x10x4,5 cm) en harde mortel, met eronder een rollaag. De toegepaste bakstenen en rollaag geven aan dat de fundering zeker hoort bij de stolp uit 1897. De muur lag direct naast regenwaterkelder S7, die waarschijnlijk dateert van vóór de bouw van de stolp in 1897 (zie boven). Er zijn diverse aanwijzingen dat de regenwaterkelder in de later gebouwde stolp in gebruik bleef. Naast fundering S8, die keurig aansluit op de kelder, is dit een uitgebouwd stuk van de fundering aan de westzijde van de hooiberg (S18): over een lengte van precies 1 meter is deze fundering tegen de regenwaterkelder aan gemetseld. Op deze plek bevond zich de

toegang tot de regenwaterkelder. Verder bevond zich een dunne ijzeren buis vlakbij de kelder die omlaag liep en uitkwam in regenwaterkelder S1 (zie onder). Dit wijst erop dat regenwater vanuit kelder S7 naar kelder S1 kon worden gepompt. Het is onduidelijk hoe S7 na 1897 werd voorzien van regenwater. Normaal gesproken liggen regenwaterkelders langs de buiten- of binnenzijde van een gevel, zodat regenwater uit de dakgoot gemakkelijk in de kelder kan worden overgebracht. Waarschijnlijk liep een ijzeren buis vanuit de westgevel naar kelder S7, maar dit is niet aangetroffen doordat op deze plek niet is gegraven.

Fundering S8 houdt waarschijnlijk verband met een houten kast die rond de toegang van de regenwaterkelder was gebouwd. Deze kast stond dus binnen de hooiberg. De zuidzijde van de kast stond op S8, de oost- en noordzijde stonden op het tongewelf van de kelder.

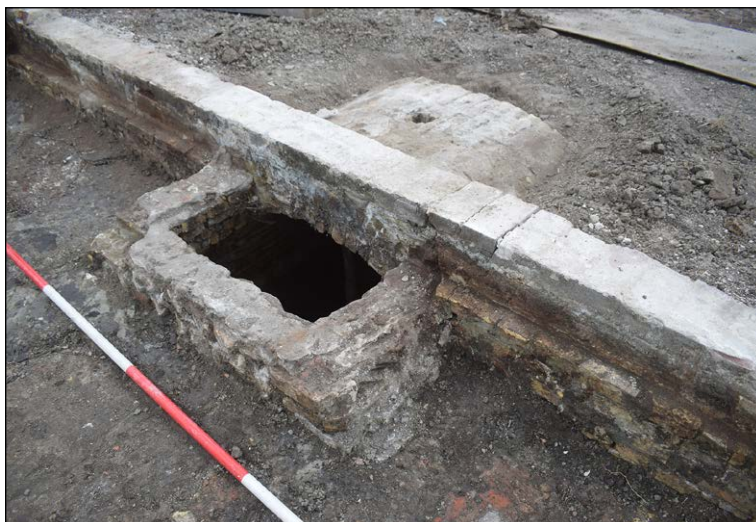
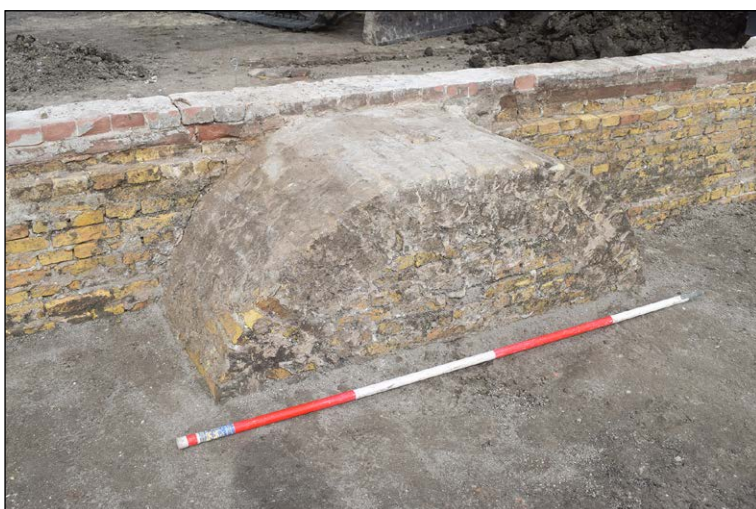
Afb. 126. Regenwaterkelder S1, gezien vanaf twee zijden.

Op de grens van de hooiberg en koeienstal bevond zich een put (afb. 126). Normaal gesproken is dit een waterput: een put zonder bodem waarin grondwater zich verzameld. Dit water werd gebruikt als drinkwater voor de koeien. Bij Dorpsstraat 318 was echter geen sprake van een waterput, maar van een afwijkend type regenwaterkelder. Het ging om een diepe, ongeveer vierkante bak in de grond, waarin regenwater van het dak van de boerderij werd verzameld. Dit kon met een pomp uit de kelder worden gepompt en vervolgens met een goot naar de drinkgoot van de koeien worden geleid.

De kelder was ongeveer 1,5 bij 1,7 meter groot en de bodem is vastgesteld op 2,60 meter diepte (gemeten vanaf de bovenrand op -0,39 NAP). De zuidzijde van de regenwaterkelder was voorzien van een tongewelf, met daarin een gat voor een pomp. In de kelder was op deze plek een ijzeren pompbuis aanwezig. De andere helft van de bovenkant was open. Waarschijnlijk heeft hier een gietijzeren haardplaat op gelegen (zie onder). Deze plaat lag grotendeels in de regenwaterkelder, maar een fragment ervan is buiten de kelder gevonden. De kelder was tijdens de opgraving half gevuld met water en er lagen verder wat stukken hout in. Het spoor was gemaakt van gele bakstenen met formaat 21/22x10,5x5 cm en harde mortel. De fundering van de regenwaterkelder is niet onderzocht.

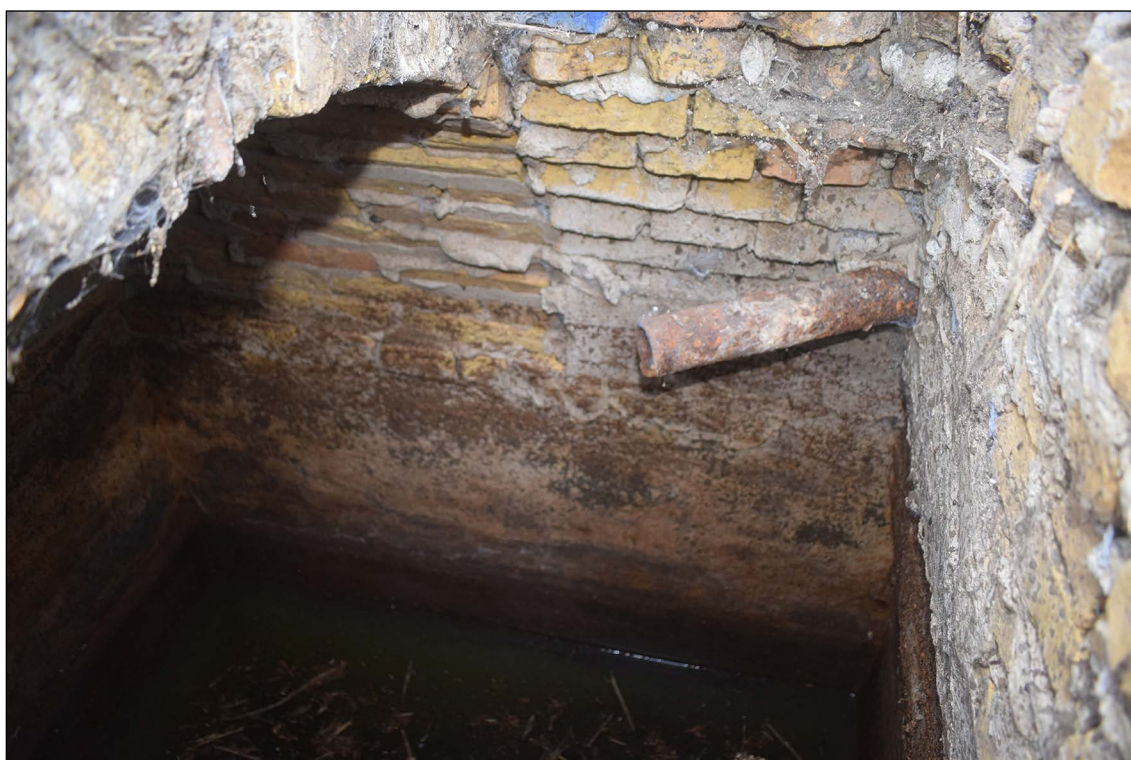
Door de bakstenen wand van de kelder staken twee ijzeren buizen. De ene buis kwam uit in de noordwesthoek van de kelder, bijna bovenin het metselwerk (afb. 127). Deze buis kon in vlak 1 worden gevolgd: hij liep omhoog tot vlakbij fundering S8. Vermoedelijk werd door deze buis regenwater vanuit regenwaterkelder S7 naar kelder S1 geleid.

Afb. 127. Een ijzeren buis bovenin de noordwesthoek van de kelder.

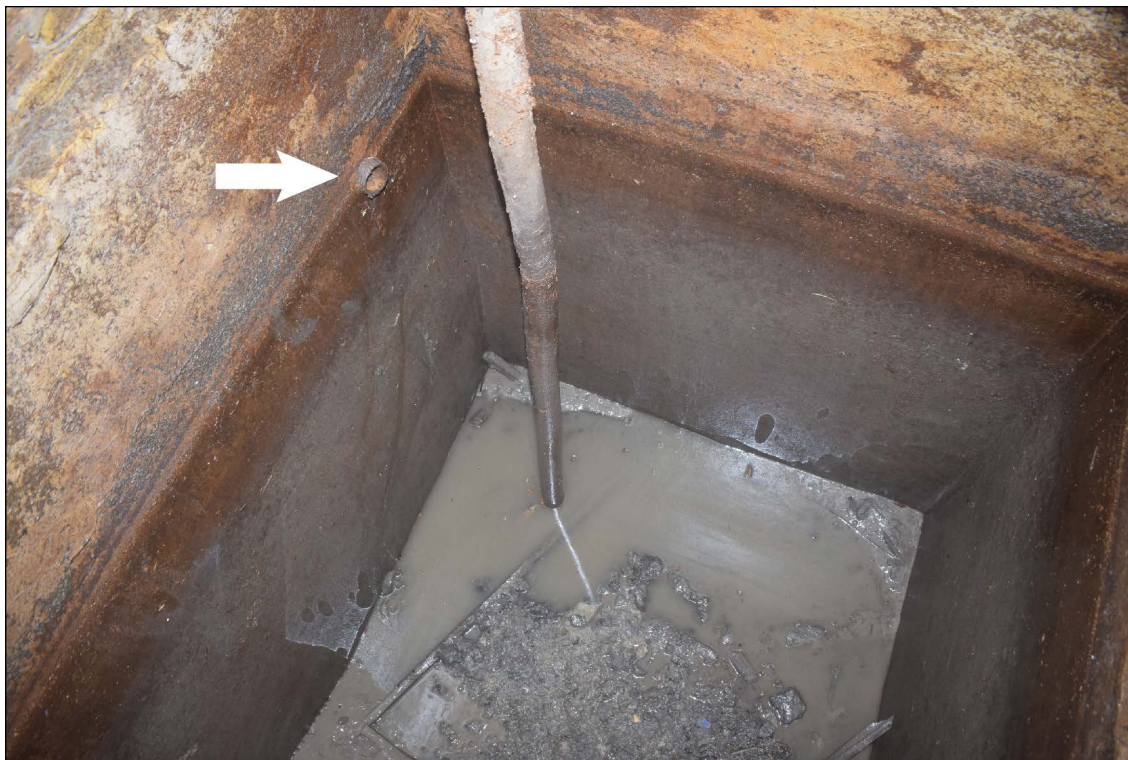
Hiernaast kwam een buis uit bij de zuidoosthoek van de kelder (afb. 128). Deze buis zat een stuk dieper en het verdere verloop buiten de kelder is niet waargenomen. Gezien de diepte waarop de buis was aangebracht, is het aannemelijk dat deze bestemd was om water op te pompen vanuit een andere plek in de boerderij. Gezien de richting van de buis bevond deze pomp zich vermoedelijk in de kaasmakerij. In de kaasmakerij was schoon water nodig voor het maken van kaas. Hier is een stukje fundering en een afvoerbuis gevonden die mogelijk samenhangen met een pomp (zie onder, S37 en S38).

Afb. 128. Ijzeren buis onderin de zuidoosthoek van de kelder (bij de pijl). Er bevindt zich verder een verticale pompbuis in de put.

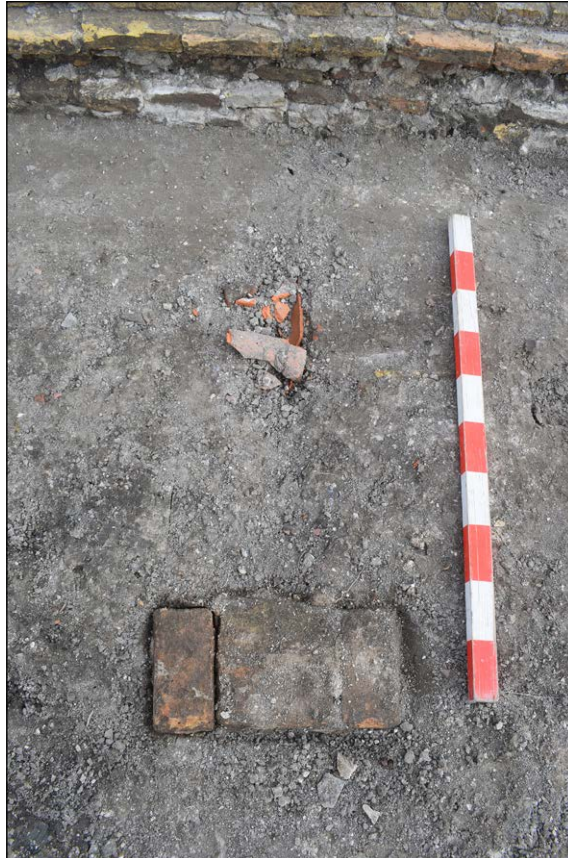
Binnen de kaasmakerij lag een stukje fundering van ongeveer 40 cm lang (S37, afb. 131). Het was twee steenlagen hoog en gemaakt van rood-gele (mengkleur) bakstenen met formaat 20x9,5x4 cm en harde kalkmortel. Het spoor lag op ongeveer -1,00 NAP. Vanuit de fundering was een restant van een afvoerbuis van roodbakkerd aardewerk richting het oosten aanwezig (S38).

Afb. 131. Spoor S37 en aardewerken afvoerbuis S38.

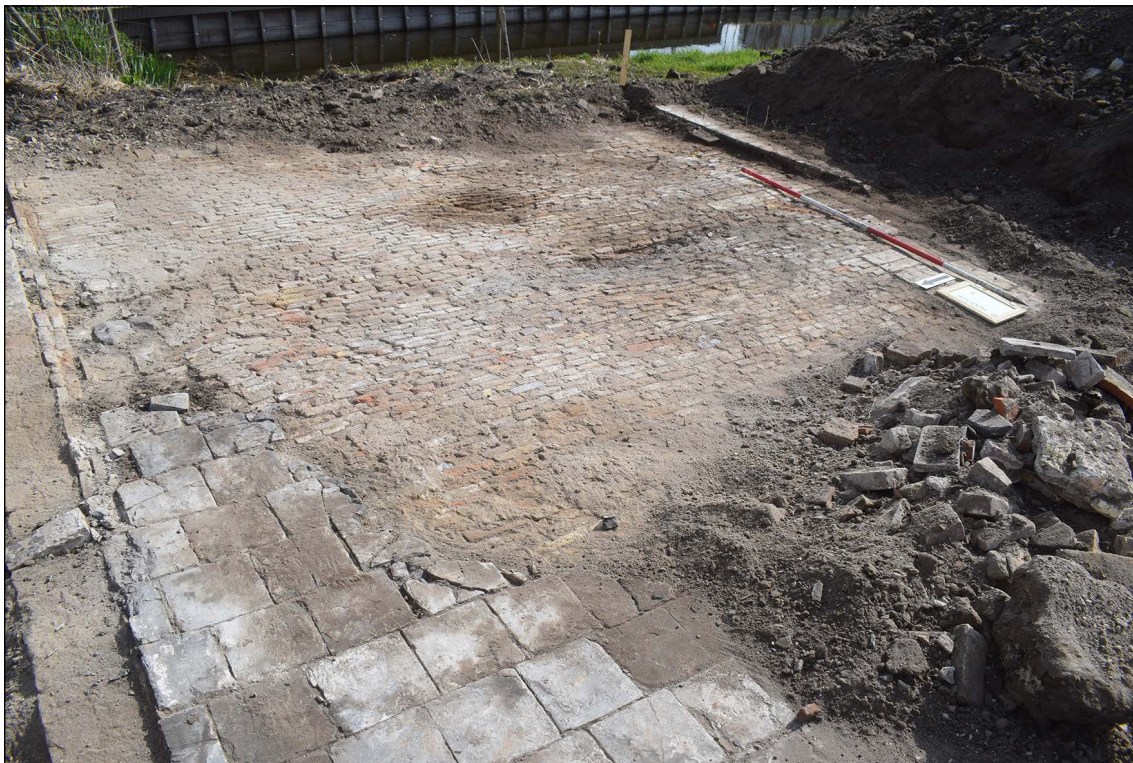
Afb. 132. Bestrating in de zuidoosthoek van de lage aanbouw achter de boerderij. Op de bakstenen hebben grijze plavuizen (blauwbakken) gelegen.

Oorspronkelijk zullen over het hele oppervlak blauwbakken hebben gelegen. Van de vloer is een foto gemaakt, maar geen tekening (afb. 132). Een begrenzing van de vloer richting het westen is niet gezien.

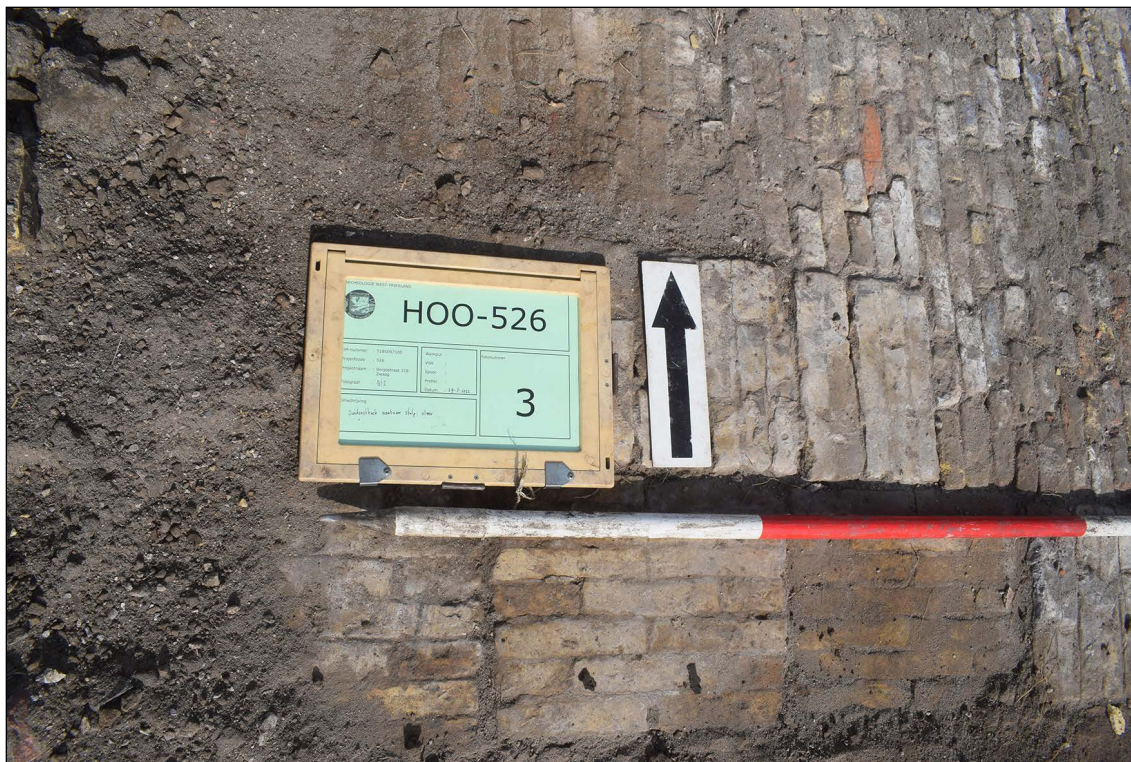
Afb. 133. Afwijkend stuk binnen de bestrating in de aanbouw. Mogelijk heeft hier een schoorsteen gestaan.

Tegen de zuidgevel van de lage aanbouw bevond zich een afwijkend spoor in de vloer, bestaande uit gemetseld muurwerk (afb. 133). De precieze vorm is onduidelijk. Wellicht gaat het hier om een schoorsteenfundering, maar dit is niet zeker.

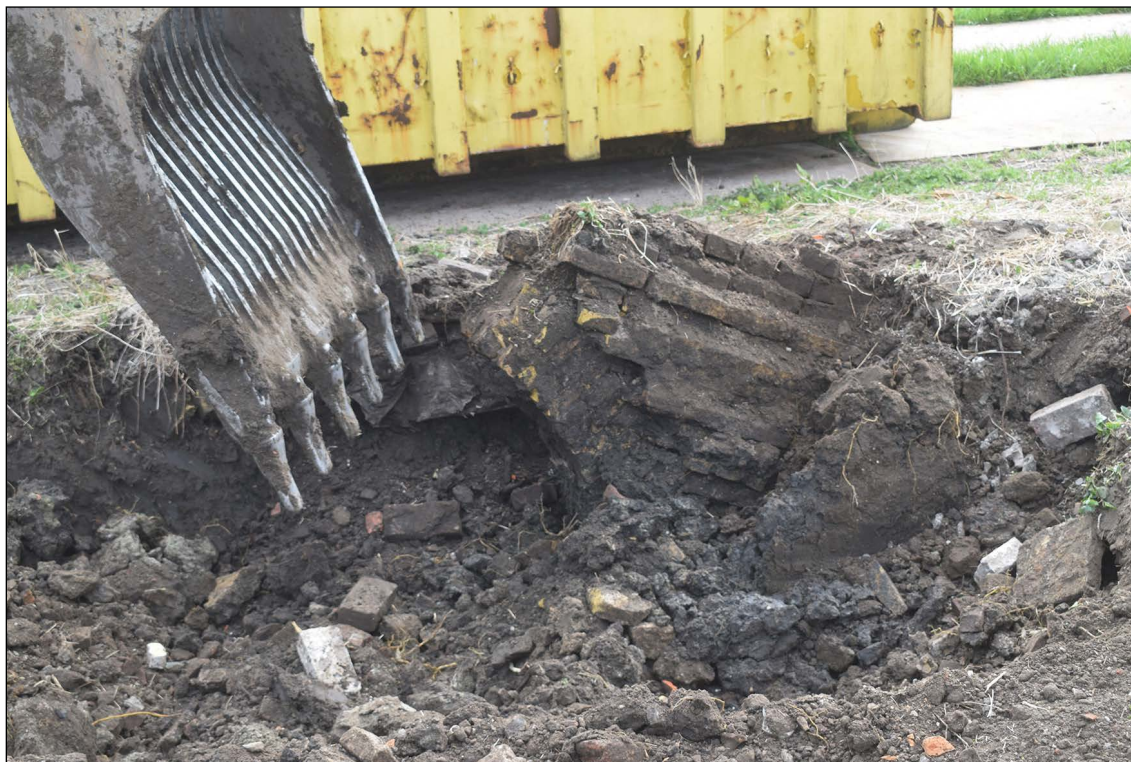
Afb. 134. Een spaarboogfundering in de achtergevel van de lage aanbouw.

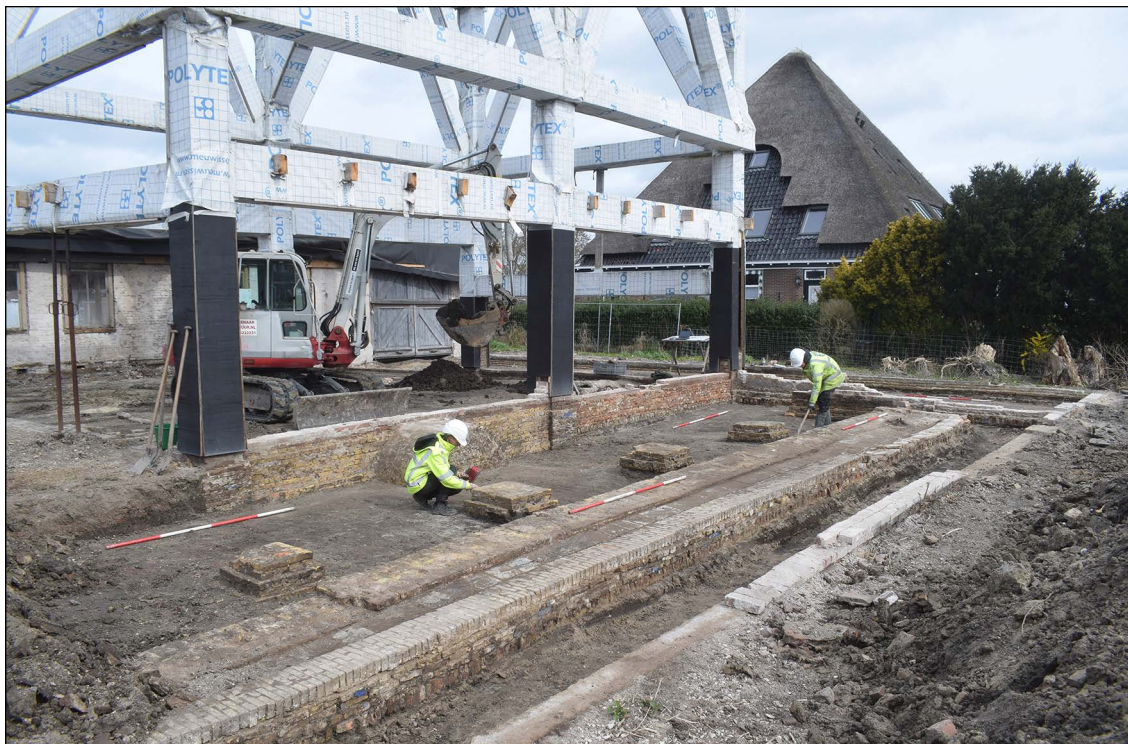
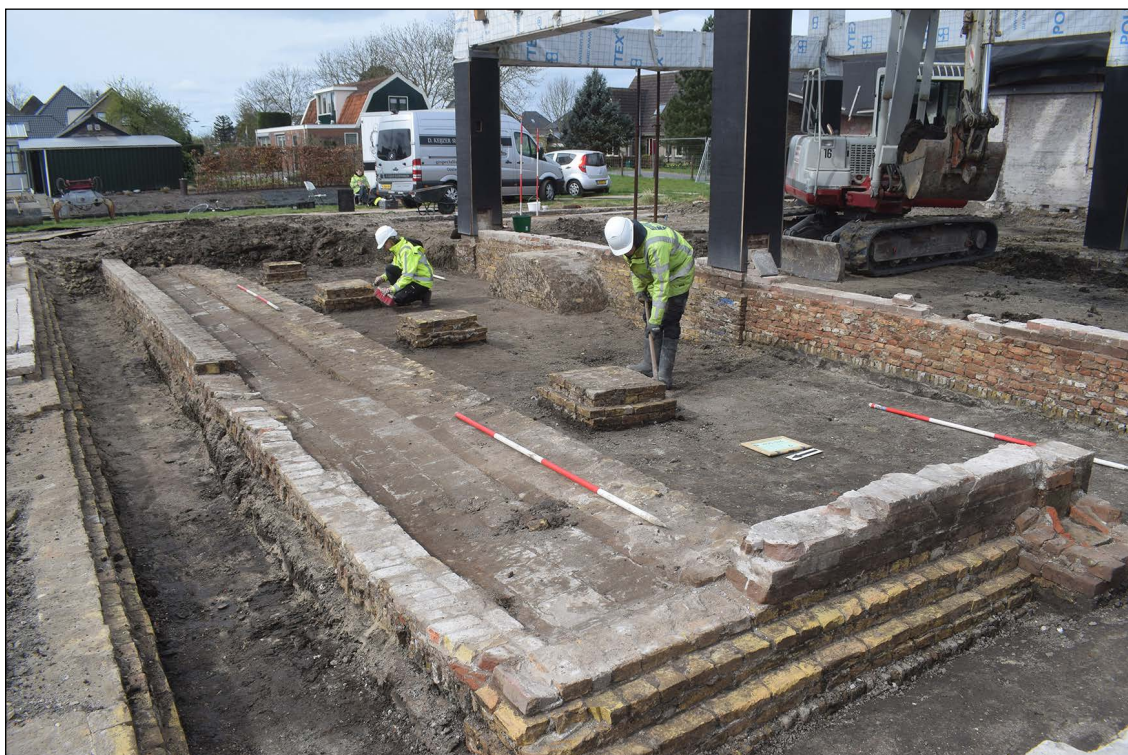
Afb. 135. De sporen in de koeienstal aan de zuidzijde van de boerderij.

Aan de zuid- en westzijde van de boerderij lag de koeienstal. In het zuidelijk deel is een groot deel van de sporen blootgelegd (afb. 135 en 136). Aan de westzijde is slechts een smalle sleuf gegraven en zijn de sporen verder niet blootgelegd. Aan de hand van de foto's van bouwhistorische sporen in de zolderbalken kan de indeling van de niet-onderzochte delen van de stal worden gereconstrueerd. De sporen die zijn teruggevonden in de bodem zijn de mestgoot met lage muren aan weerszijden, poeren van koestijlen, een fundering voor een houten wand en een putje. In de koeienstal stonden de koeien verhoogd ter plaatse van de koestand. Onder hun koppen bevond zich een drinkgoot. De verhoogde koestand en de drinkgoot zijn in het verleden al verwijderd. Ook de vloeren van de looppaden waren niet meer aanwezig.

De koeien stonden met hun koppen richting de hooiberg. Zowel voor- als achter de koeien bevond zich een looppad. Dit betekent dat we niet te maken hebben met een Friese stal, zoals normaal gesproken in een koeienstal aanwezig is, maar met een Hollandse stal, die gangbaar was in Zuid-Holland. Bij een Friese stal staan de koeien met de koppen naar de buitengevel en ligt alleen achter de koeien een looppad.

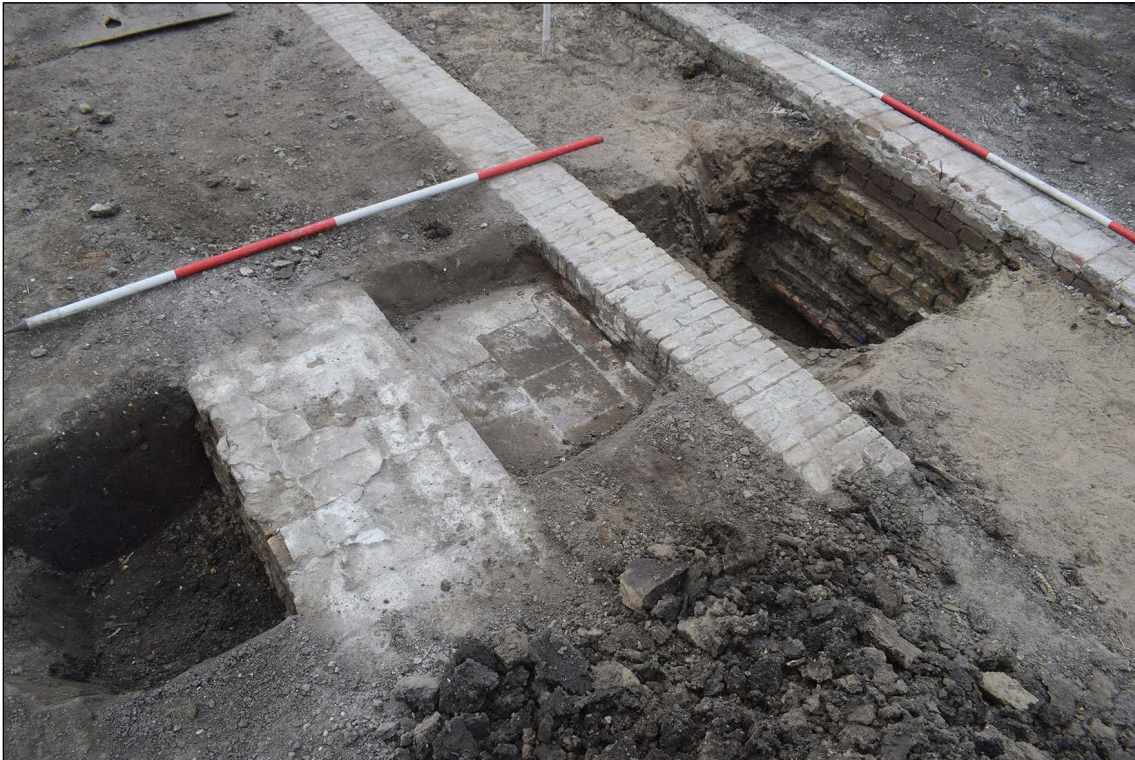
Afb. 136. Sporen in de koeienstal aan de westzijde van de boerderij.

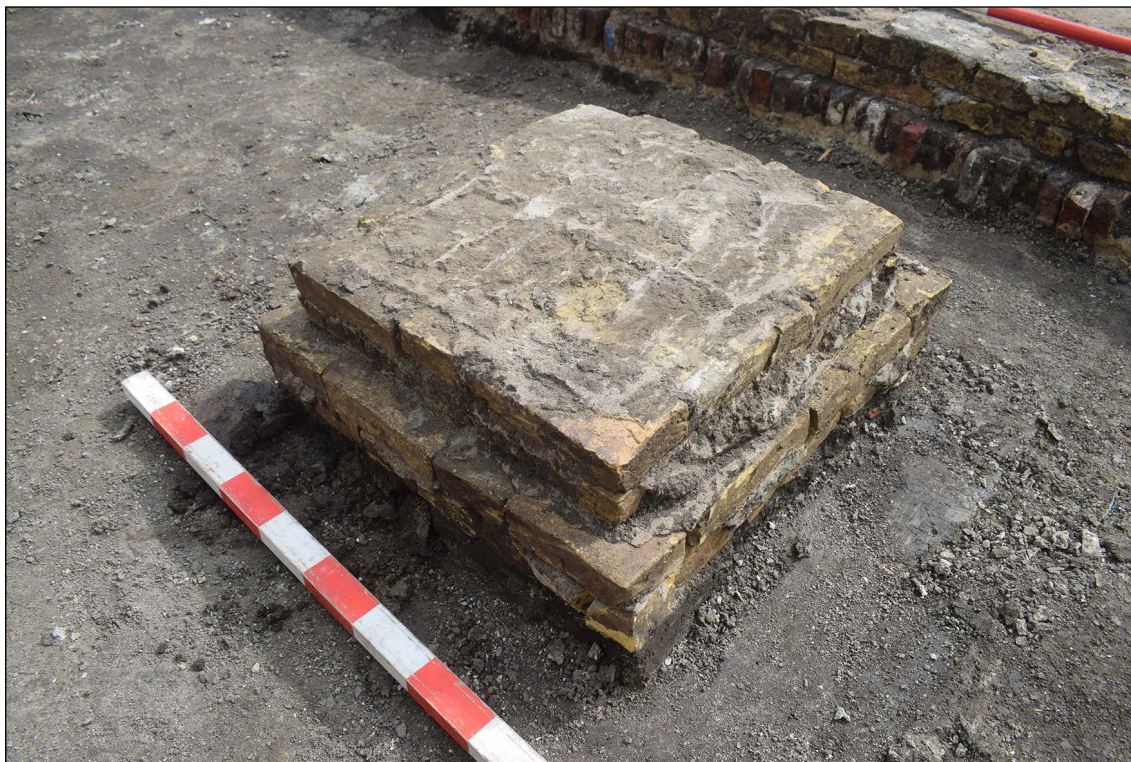
Afb. 137. Een poer van een koestijl.

In de stal aan de zuidzijde van de boerderij zijn verder vier poeren gevonden (S46 t/m S49, afb. 137). Hier hebben houten stijlen (koestijlen) op gestaan, die bevestigd waren met de onderslagbalk onder de zolderbalken (zie paragraaf 4.2). De poeren waren ongeveer 65 bij 70 cm groot. Zij waren vier tot zes steenlagen hoog en gemaakt van gele bakstenen met formaat 21,5x10x5 cm en harde mortel. De onderkant lag op -0,99 tot -0,83 NAP. Tussen de stijlen stonden waarschijnlijk steeds twee koeien. De afstand tussen het hart van de poeren bedraagt ongeveer 2,8 meter, wat zeer ruim is. Normaal gesproken is de afstand tussen de koestijlen in een stolpboerderij ongeveer 2 meter.

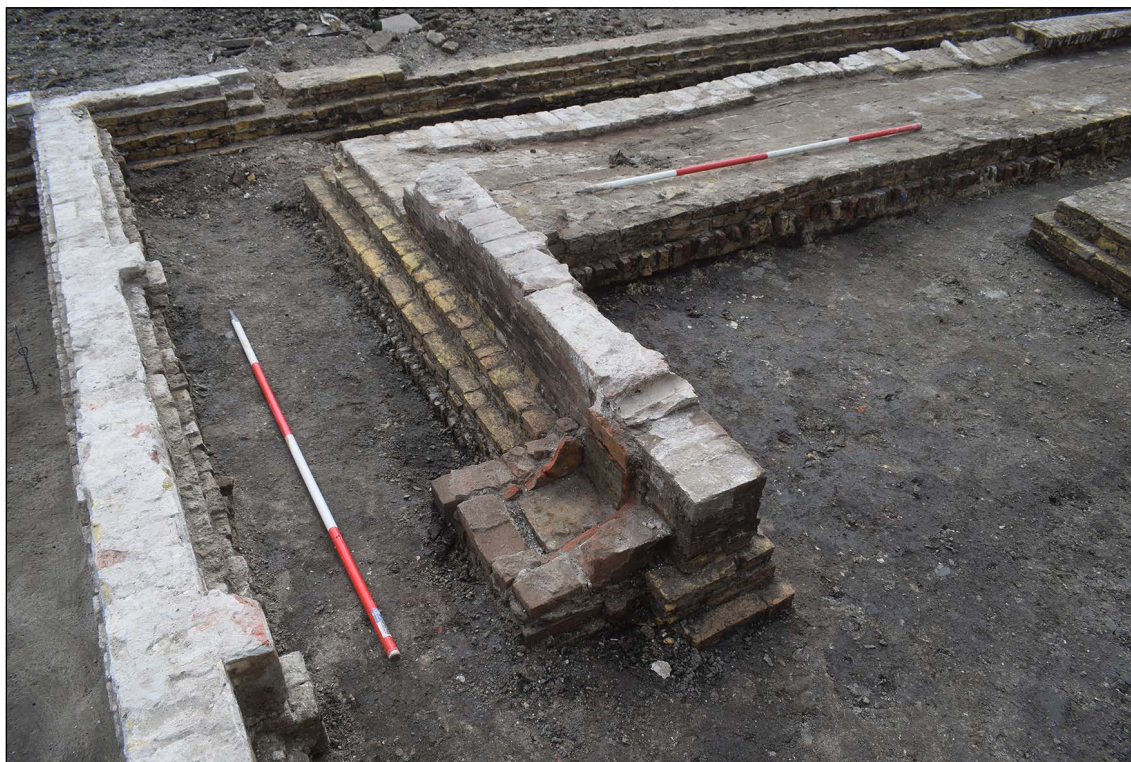
De koestand en mestgoot aan de zuidzijde van de boerderij werd aan de oostzijde begrenst door een steens brede muur van machinale bakstenen (nog vier lagen bewaard, bovenkant op -0,32 NAP), met daaronder een fundering met verschillende versnijdingen gemaakt van gele bakstenen (21,5x10x5 cm, vijf lagen) en een rollaag van hergebruikte bakstenen aan de onderkant (afb. 138). Tegen de steens muur bevond zich een klein putje van machinale bakstenen (21x10x6 cm) die aan de binnenzijde was bekleed met geglazuurde roodbakende plavuizen (21x21x3 cm, S53). De bodem van dit putje lag op -0,64 NAP. In de steens muur

was ter hoogte van het putje een halfronde geul aanwezig, wat aangeeft dat water vanuit de drinkgoot van de koeien kon worden afgevoerd naar het putje. Vanuit daar werd het water afgevoerd richting het zuiden met een ijzeren buis. Deze buis ging door de achtergevel heen.

Afb. 138. Putje S53 in de koeienstal.
