**West-Friese
Archeologische
Rapporten 176**

Een stolpboerderij uit 1897 op een oude huisterp

Archeologisch onderzoek op het perceel Dorpsstraat 318
in Zwaag, gemeente Hoorn

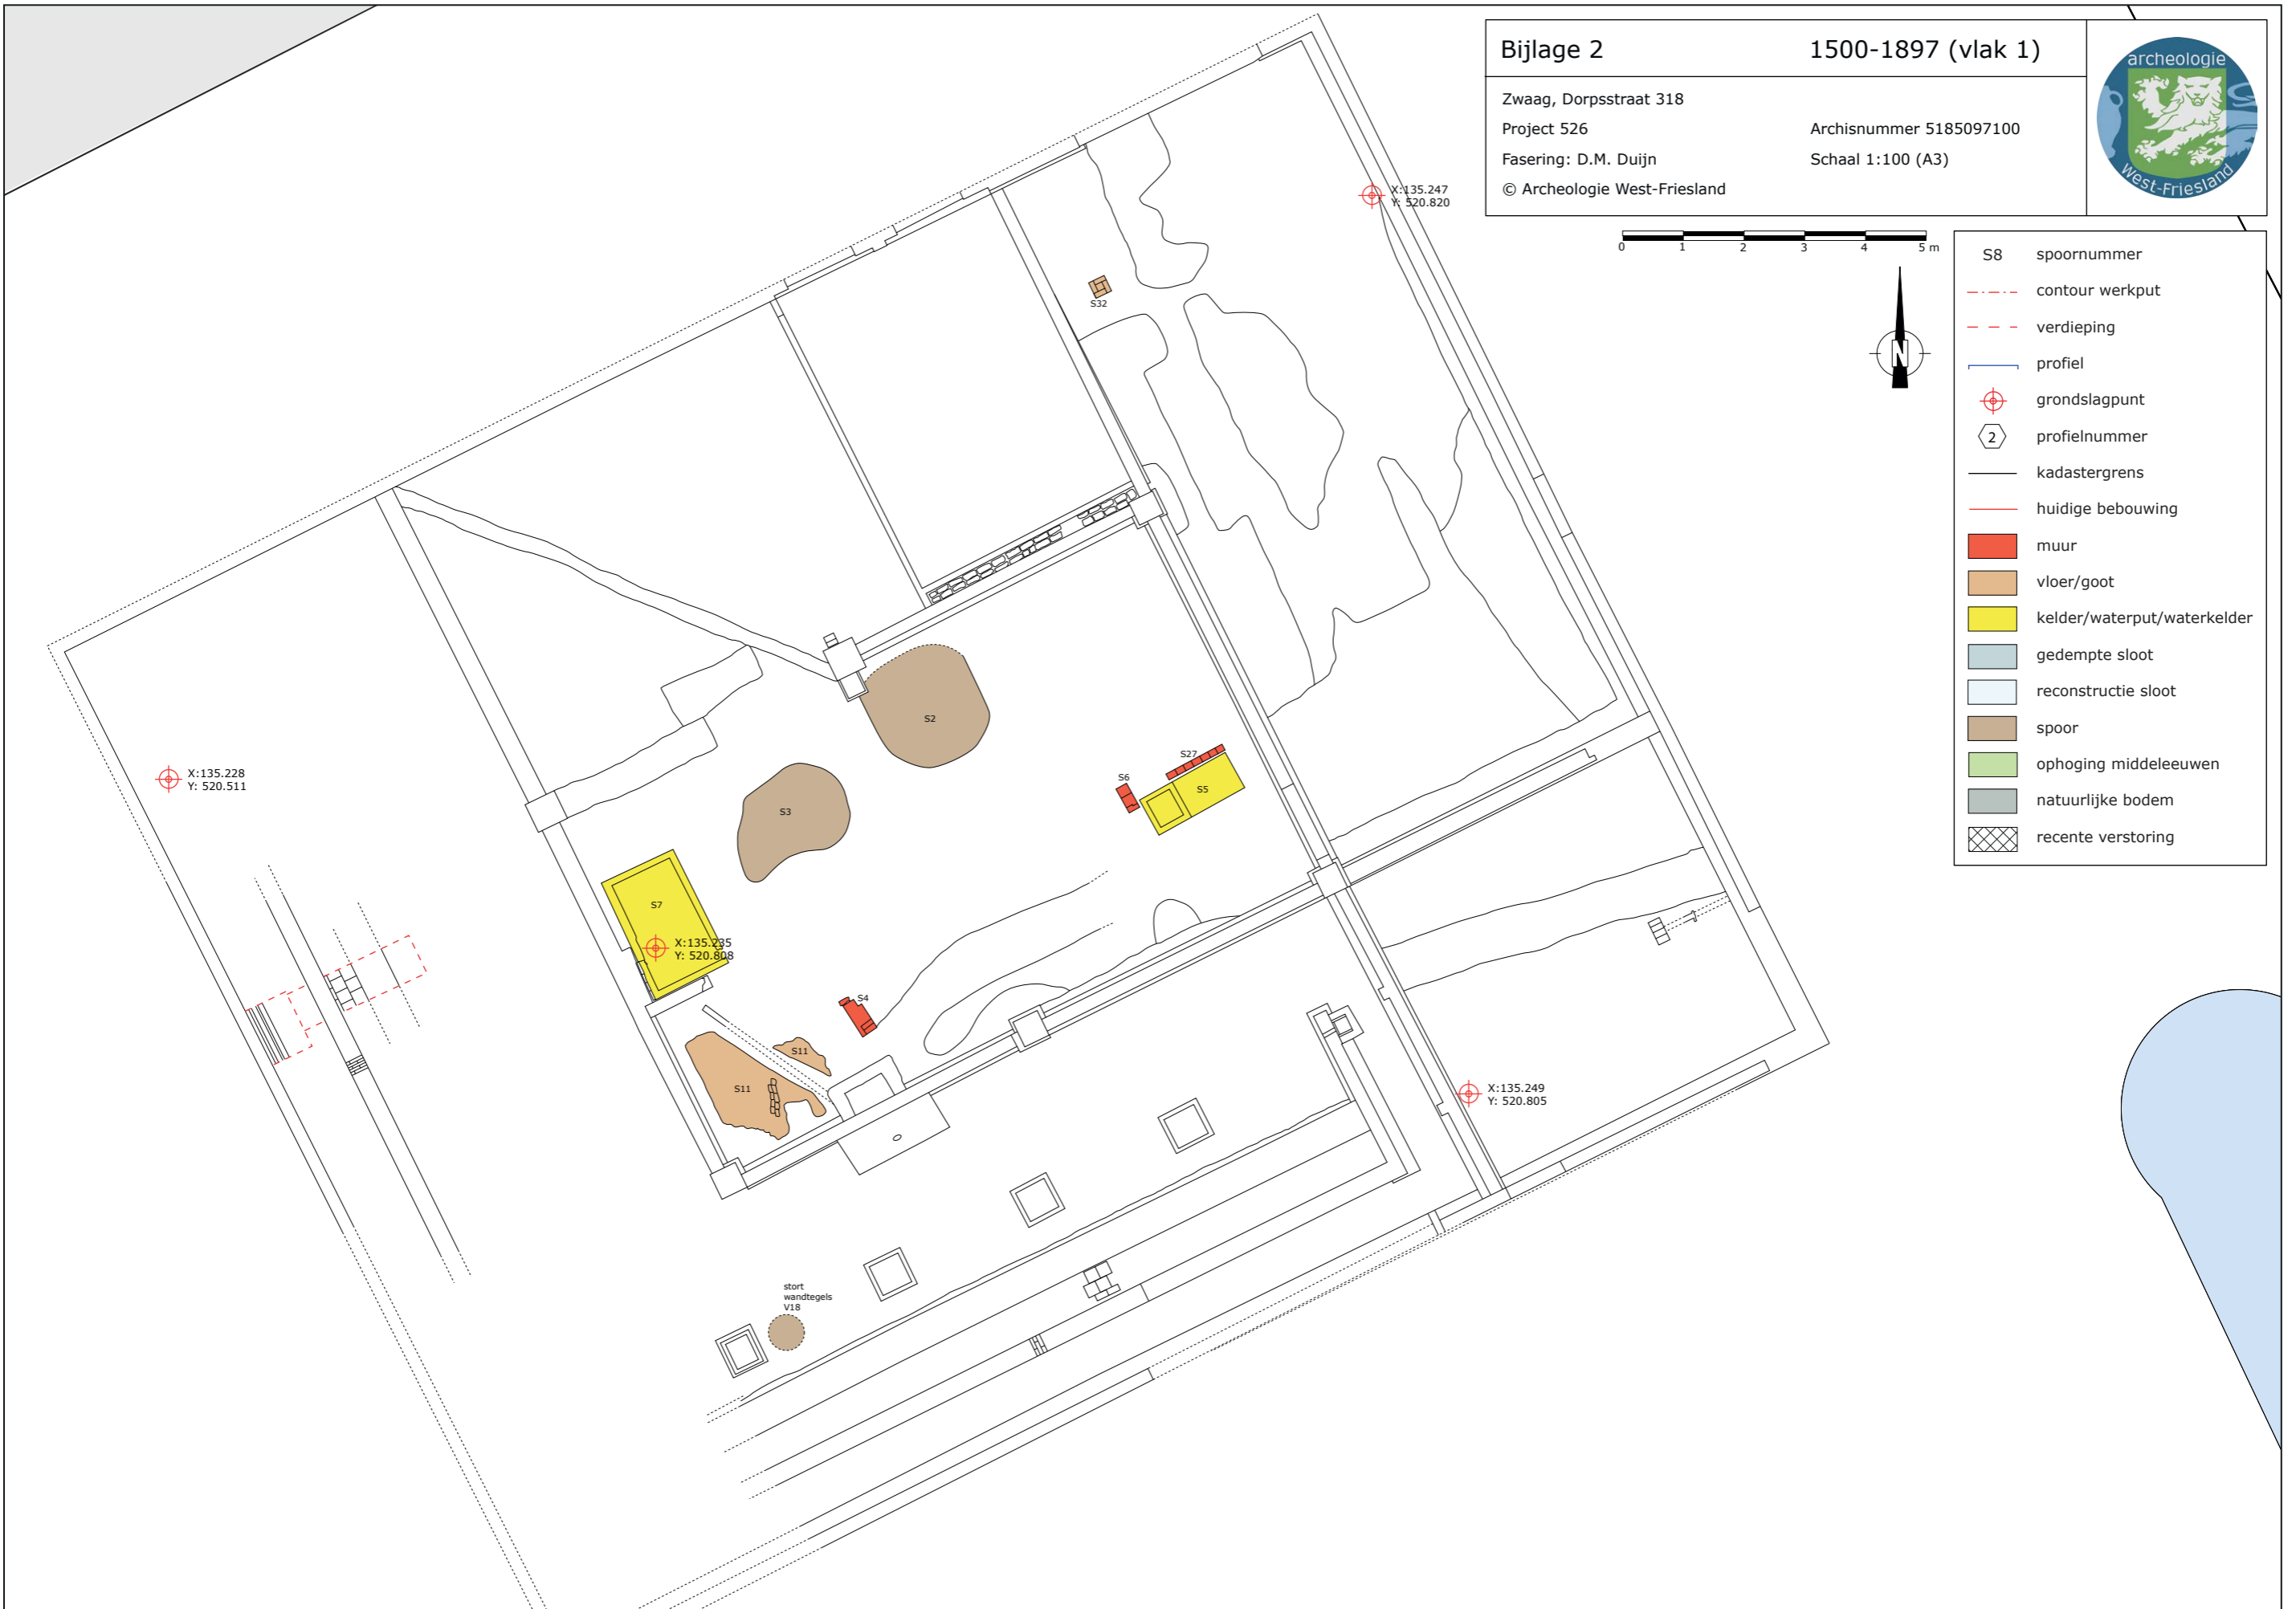
Bijlage 3

1500-1897 (vlak 2)
