Accesibilidad para perros guía.

Análisis, limitaciones y oportunidades

Departamento de Construcción y Tecnología Arquitectónicas

Escuela Técnica Superior de Arquitectura de Madrid

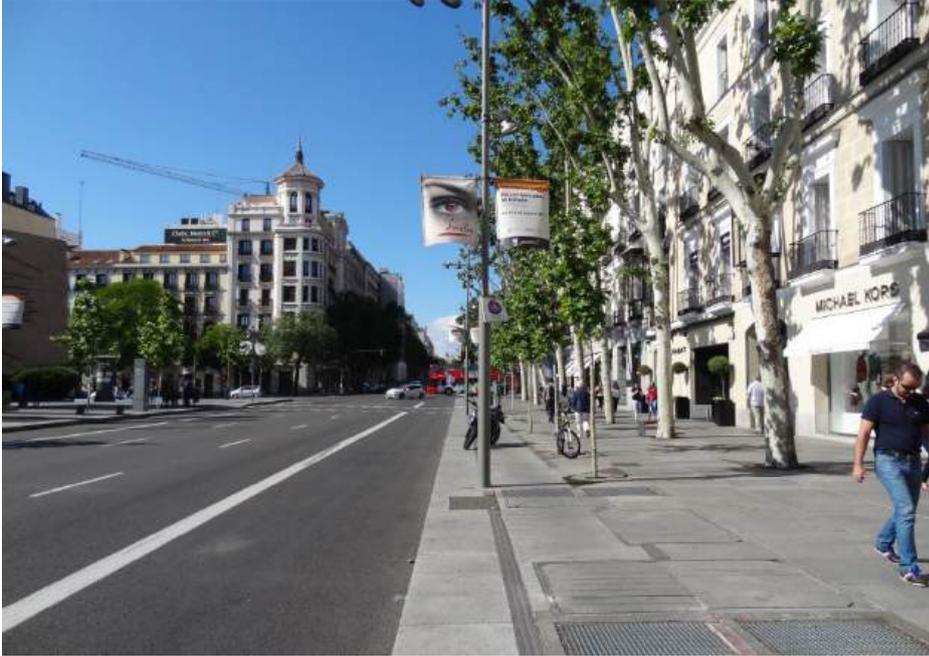
2.1 Carril bici en la calle Serrano a la altura de la Plaza de Colón

En el lado contrario, muy lejos del buen ejemplo del Museo Thyssen-Bornemisza, encontramos la calle Serrano, una calle cuyas obras se iniciaron en 2009. Siendo una obra bastante reciente, y siendo una calle de tal importancia, encontramos inexplicable la falta de accesibilidad, y de su aprobación por el ayuntamiento. Se pueden encontrar pasos de peatones adoquinados en los que las ruedas delanteras de una silla se quedan enganchadas, bolardos

de granito de altura muy baja, carril bici dentro de la acera sin separación clara y mismo pavimento, alcorques tapados con elementos inadecuados, escalones en las entradas de comercios o terrazas, pavimentos podotáctiles con excesiva profundidad, etc.

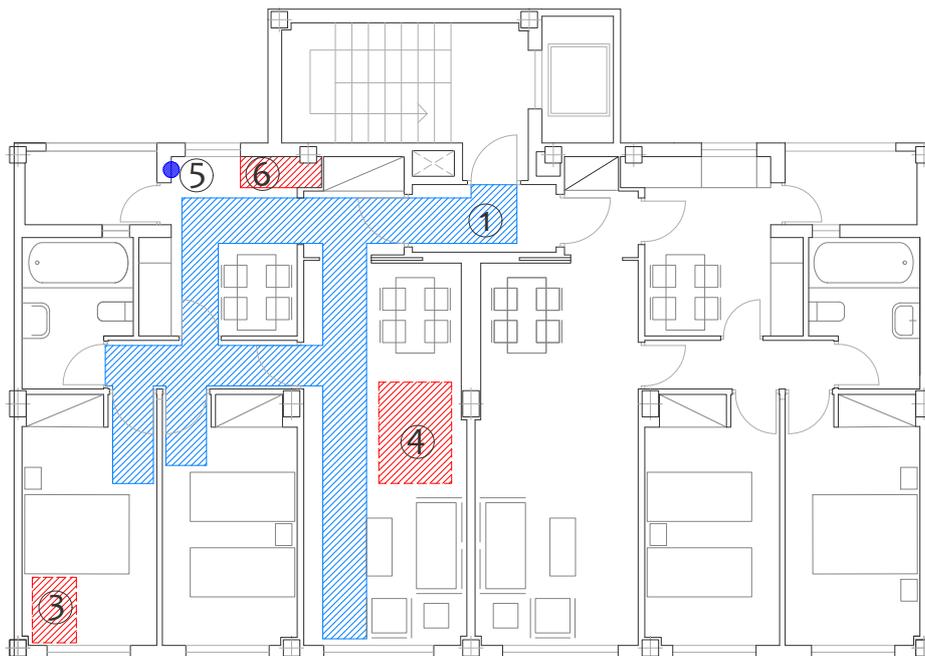
3.1 Planta de vivienda tipo con elementos de accesibilidad para un perro guía

1. Itinerario libre de obstáculos. Es importante proyectar la vivienda garantizando un itinerario libre de obstáculos, en la que la persona sea capaz de llegar a cualquier habitación sin encontrarse obstáculos sobre todo en el suelo. Son válidas todas las que se indican en el itinerario accesible del Anejo A Terminología del DB-SUA pero se añaden las siguientes.

2. Sistema de iluminación automática o de movimiento de persianas con detectores de movimiento, para que el perro pueda deambular libremente por la casa sin depender de su dueño. A los perros, al igual que a los humanos, la luz favorece su deambulación.

3. Un espacio en el dormitorio que no invada el itinerario libre en el que colocar la cama del perro, ya que éstos siempre duermen al lado de sus dueños.

4. Zona de juegos delimitada. Los perros también tienen sus entretenimientos, y es importante garantizar que tengan un área de juegos para que puedan descansar. También es importante que esté delimitado, para garantizar que los juguetes no acaben esparcidos por la vivienda, pudiendo causar caídas a sus usuarios.

5. Punto de agua bajo y automático. Contar con un punto de agua bajo y automático que rellene el bebedero del perro es una gran ayuda, ya que

6. Armario accesible próximo a la entrada. Garantizar un armario en el que el perro sea capaz de dejar y coger el arnés por sí mismo, evitando que el invidente tenga que estar buscando el arnés.

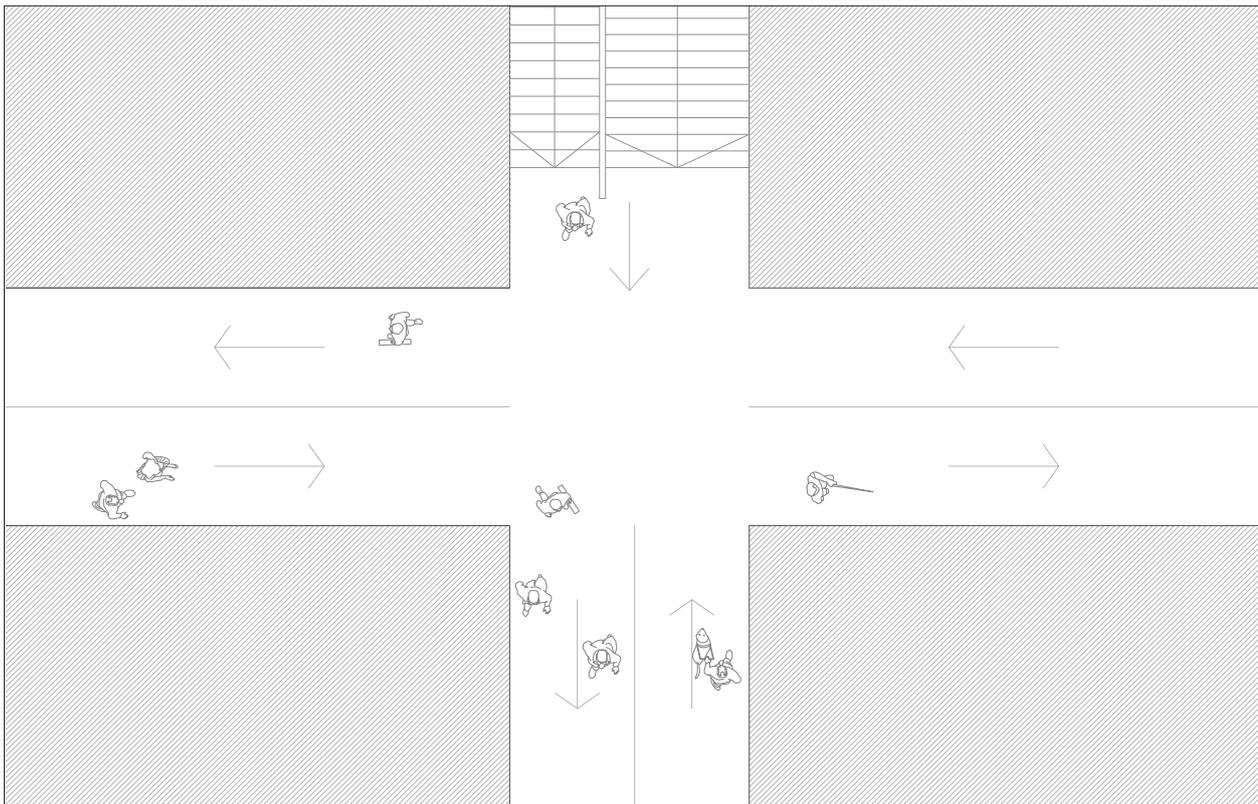
3.2 Planta de propuesta de separación de flujos

Elemento	Barrera	¿Lo contempla la normativa?	Posible solución
Grandes de flujos de personas	Los perros guía pueden detenerse si no son capaces de seguir la marcha con seguridad debido a la gran cantidad de personas, o podrían no detectar los obstáculos debido a la gran cantidad de estímulos.	No	En lugares en los que existan grandes flujos de personas, como pueden ser los intercambiadores de transporte, este problema se solucionaría haciendo una separación de sentidos de la marcha, lo que facilitaría el trabajo de estos perros (fig. 3.2).

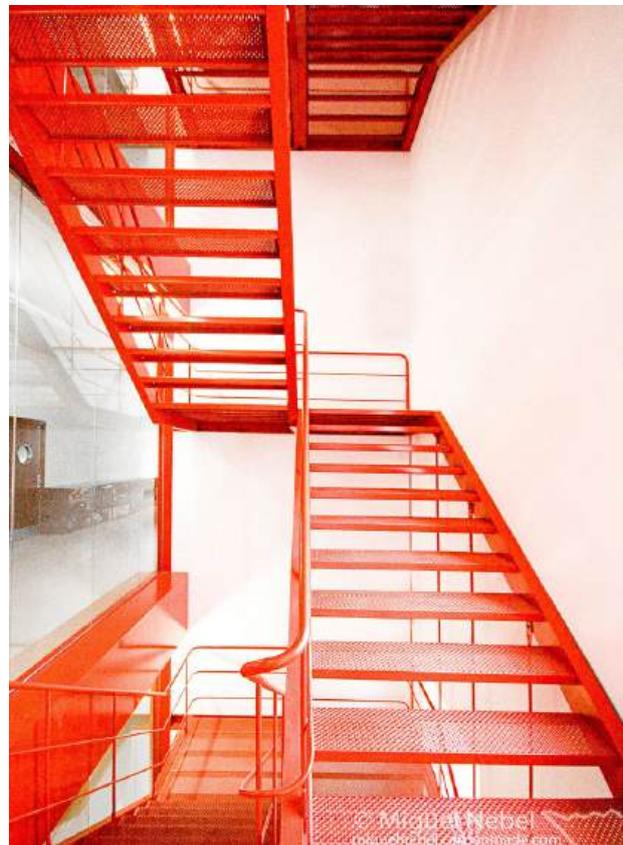
3.3 Imagen de escaleras con huella de rejilla y sin contrahuella

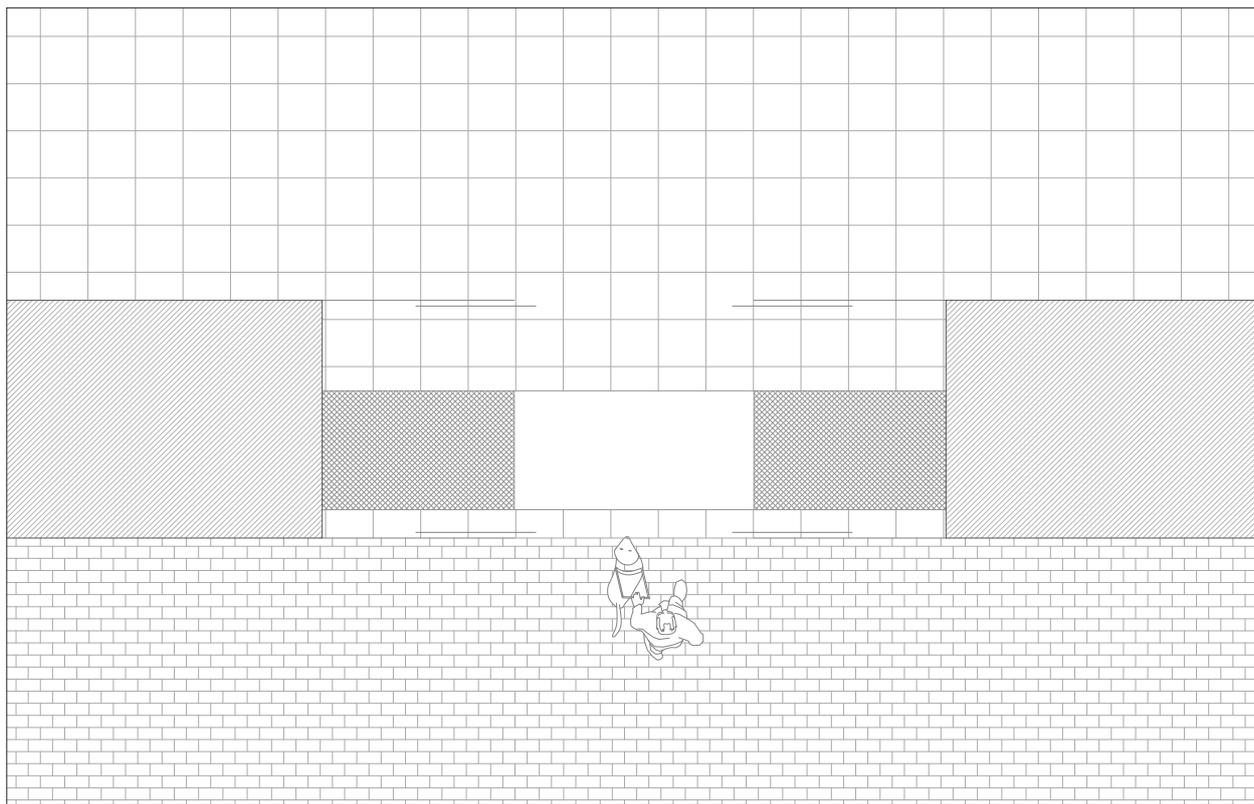
3.4 *Planta de solución para las rejillas de ventilación en las entradas de los edificios*

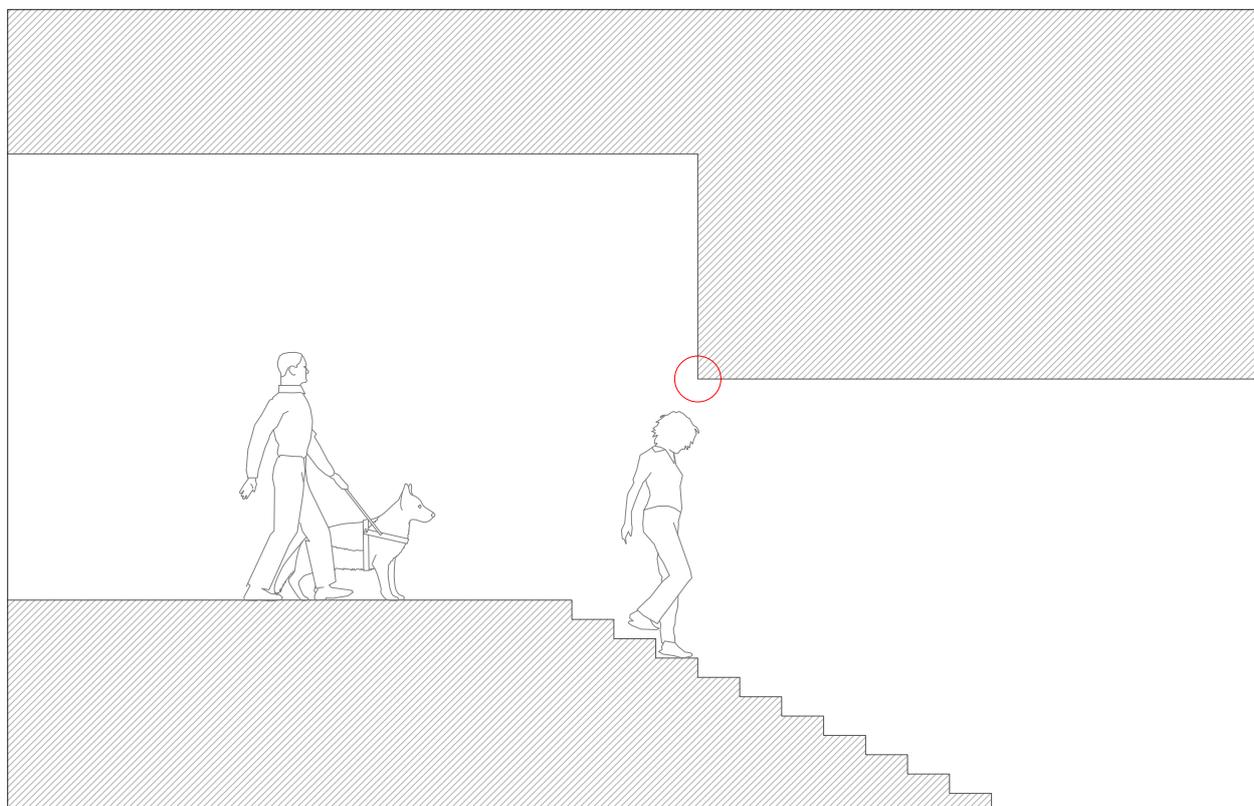
3.5 *Sección de meseta baja en unas escaleras*

Zonas con elementos a cotas bajas	Los perros no detectan los obstáculos que están a cierta altura, por lo que la persona invidente se puede dar un golpe. (fig. 3.5)	No, solo indica que deben estar protegidos.	En caso de no poder evitar estos elementos, como pueden ser las mesetas de las escaleras, en vez de utilizar solamente una banda de color de advertencia, debería tener también iluminación de advertencia.
Detectores en las puertas de los ascensores	En numerosos ascensores existe únicamente un solo detector a una altura determinada, el cual puede no detectar al perro	Sí, pero en muchos lugares no se han adaptado.	Colocar detectores que cubran la altura completa de las puertas.

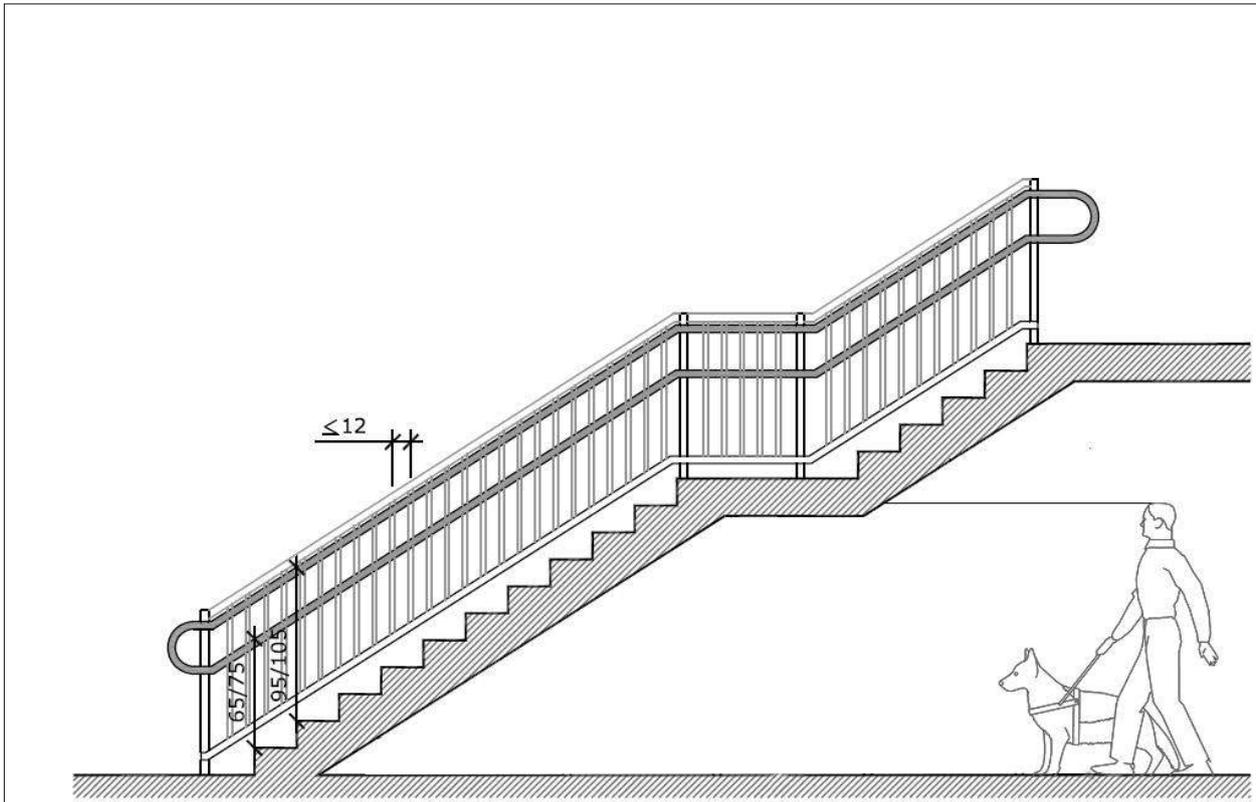
3.6 Sección de espacio bajo escaleras

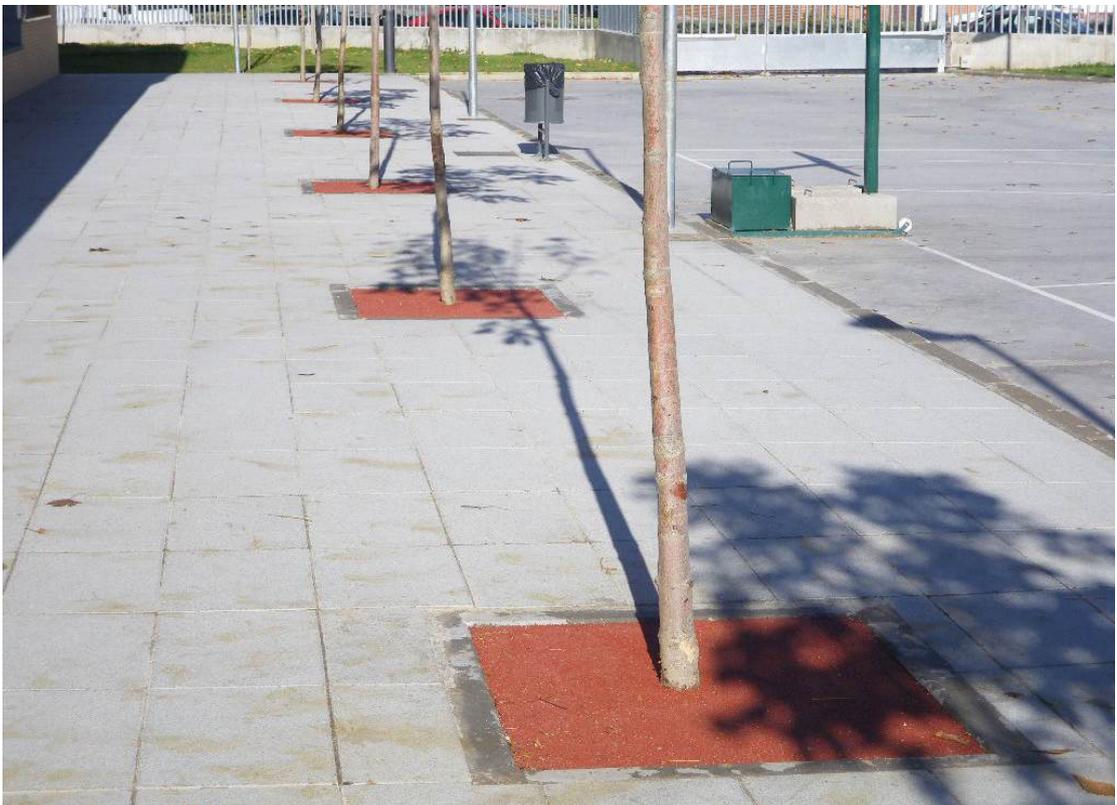
3.7 Imagen de alcorque con cubrición decaucho

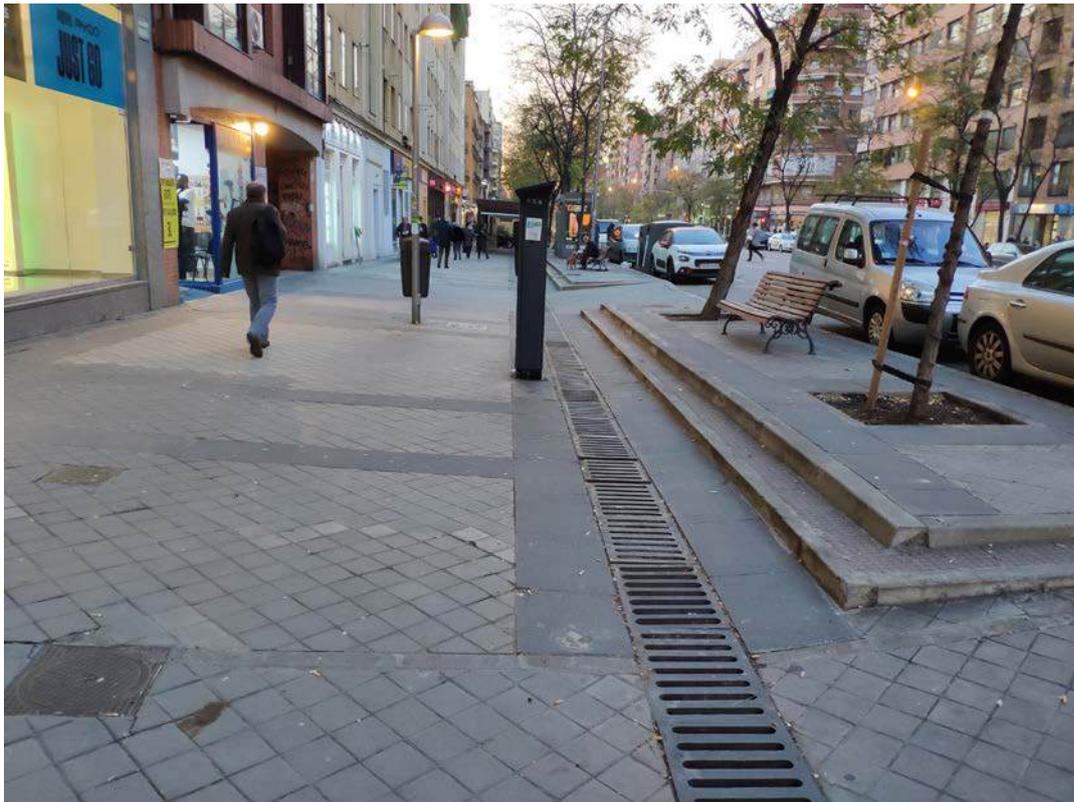
3.8 Imagen de plataforma lateral sin correcta señalización

Plataformas o aceras complementarias	Los perros pueden no detectar estos bordillos o peldaños de separación en lugares con mucha afluencia de personas, ocasionando la caída de su usuario. (fig. 3.8 y 3.9)	No	Evitar este tipo de plataformas, o disponer de un pavimento podotáctil de advertencia.
Charcos	Para evitar pisar charcos los perros pueden llegar a llevar a su usuario por zonas peligrosas.	No	Asegurar un buen saneamiento o drenaje para evitar charcos

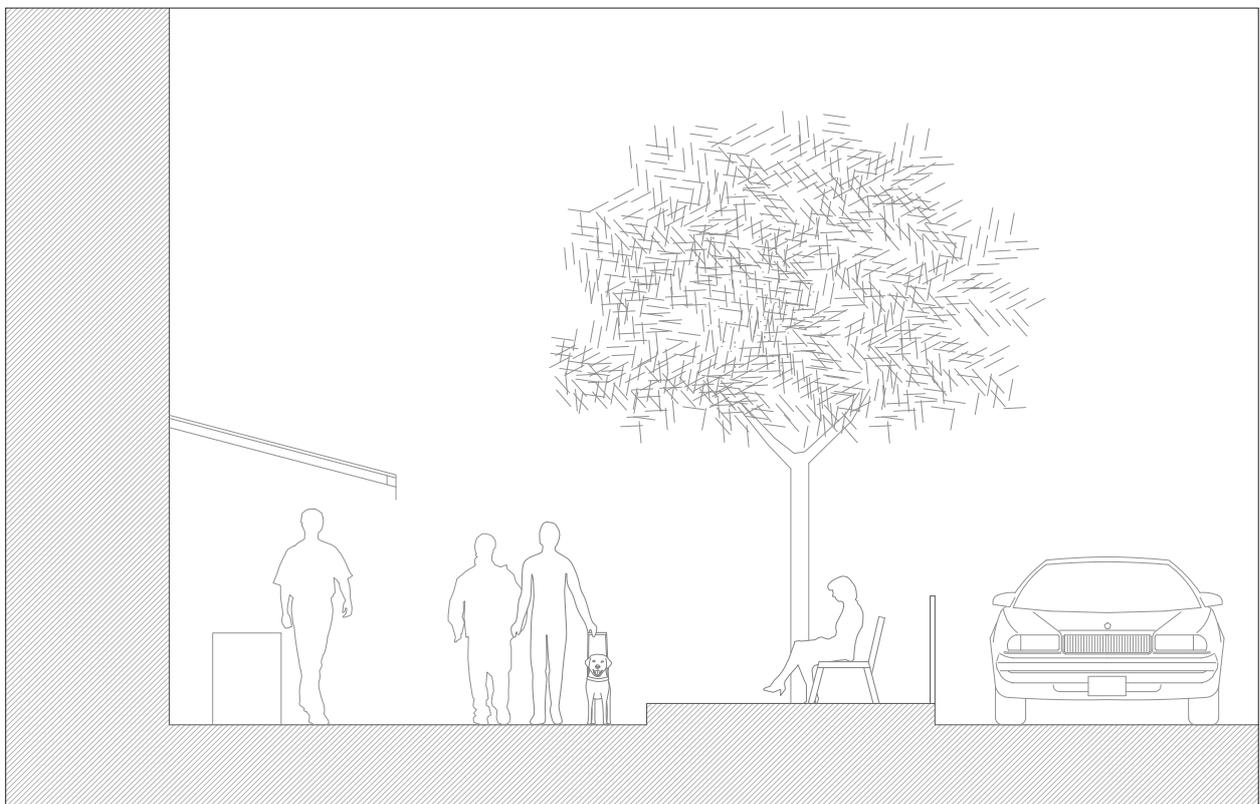
3.9 Sección de acera tipo con plataforma lateral y toldo bajo

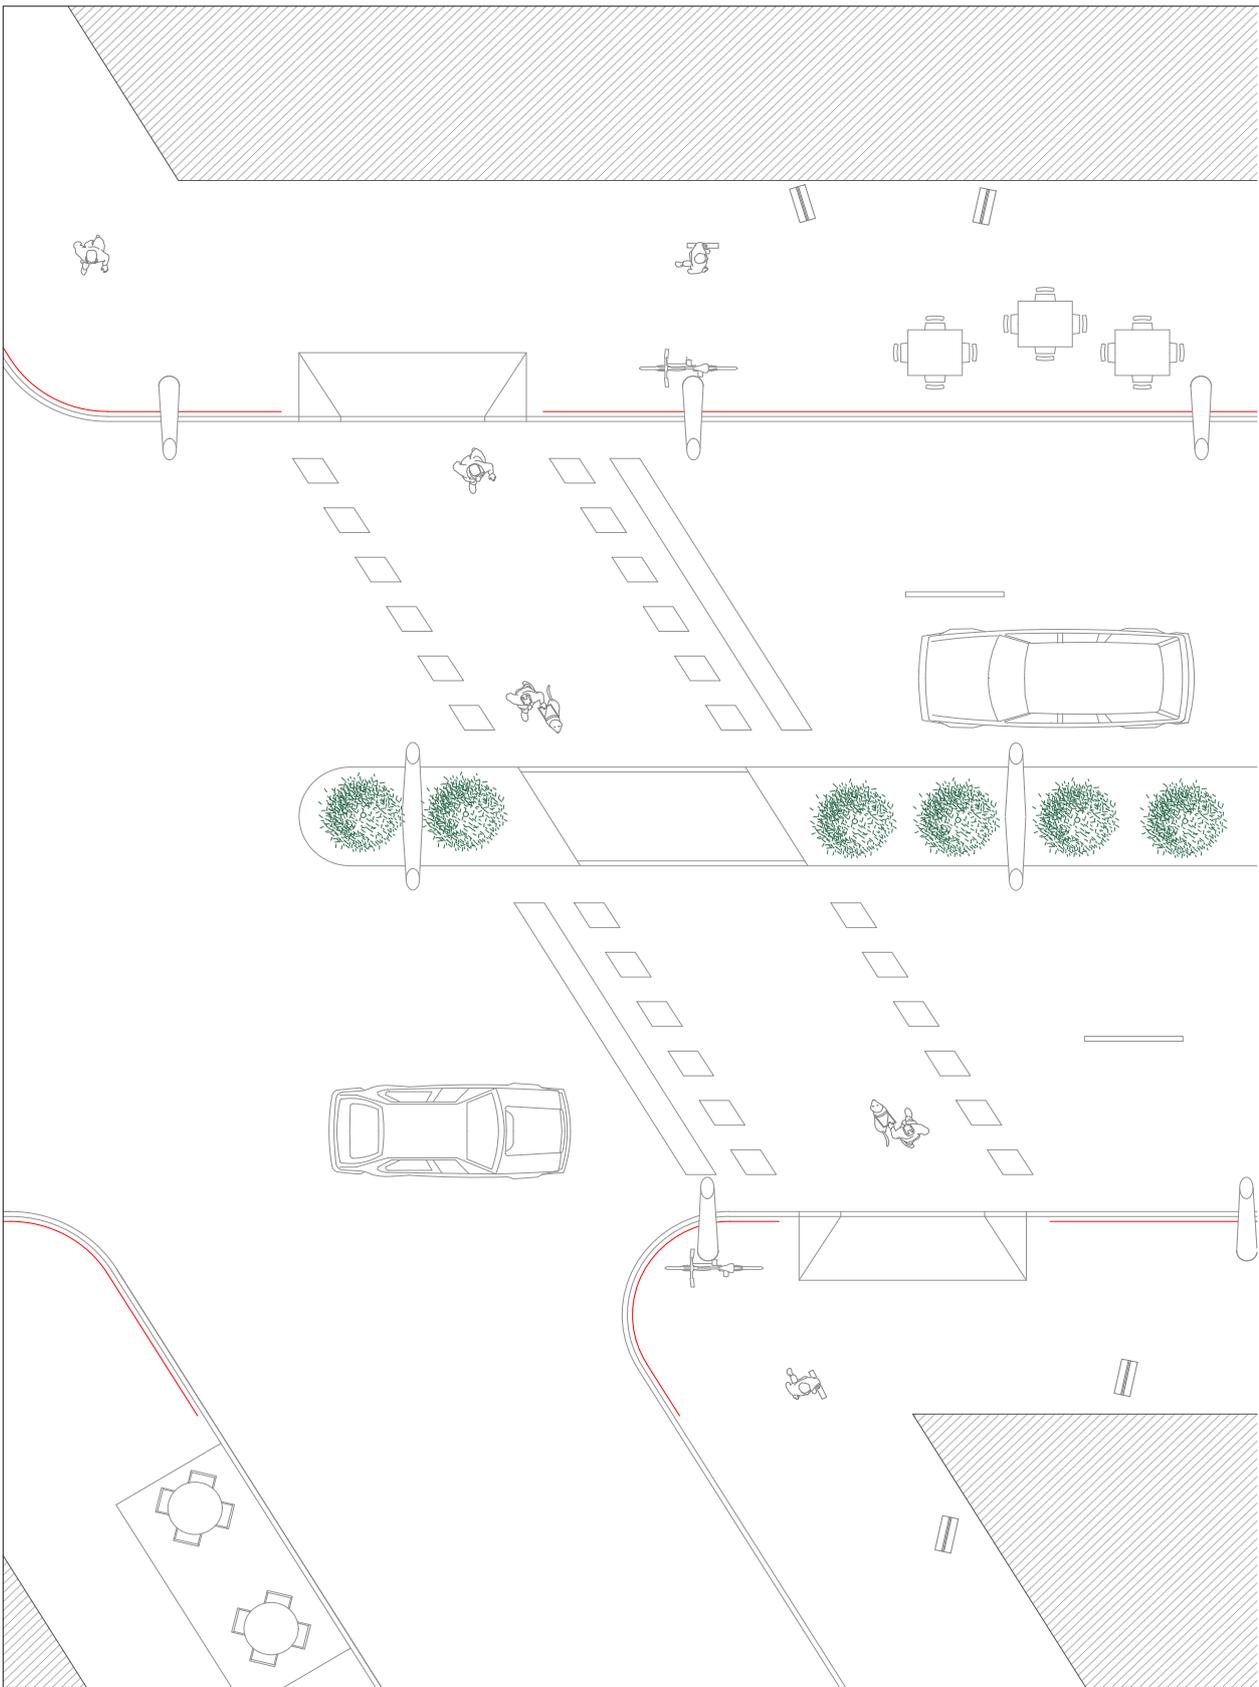
3.10 Planta de solución para pasos de peatones en diagonal

Pasos de peatones en diagonal	Si no hay ningún obstáculo en el lado contrario, el perro tiende a ir de frente, lo que puede generar un peligro tanto para el perro como para su usuario al tener que pararse en la calzada y tener que buscar el punto de salida del paso de peatones.	Sí, pero no se cumple	Si no se pueden evitar cruces diagonales, poner obstáculos, como vallas o arbustos, para que el perro sea capaz de identificar el punto de cruce o de paso. (fig. 3.10)
Obras	Los tramos en obras suelen generar un gran problema para los perros, sobre todo cuando hay que invadir la calzada. Estos tramos suelen carecer de señalización para personas invidentes, por lo que les genera mucha confusión. (fig. 3.11)	Sí contempla, pero no a nivel de accesibilidad.	Siempre asegurar un paso mínimo, y cuando no sea posible, habilitar un tramo de calzada para el tránsito de peatones, disponer de un pavimento podotáctil de advertencia temporal, y en el bordillo colocar una rampa (fig. 3.12). En caso de que la obra tenga una duración larga, disponer de una plataforma a la misma altura que la acera para crear un paso continuo.

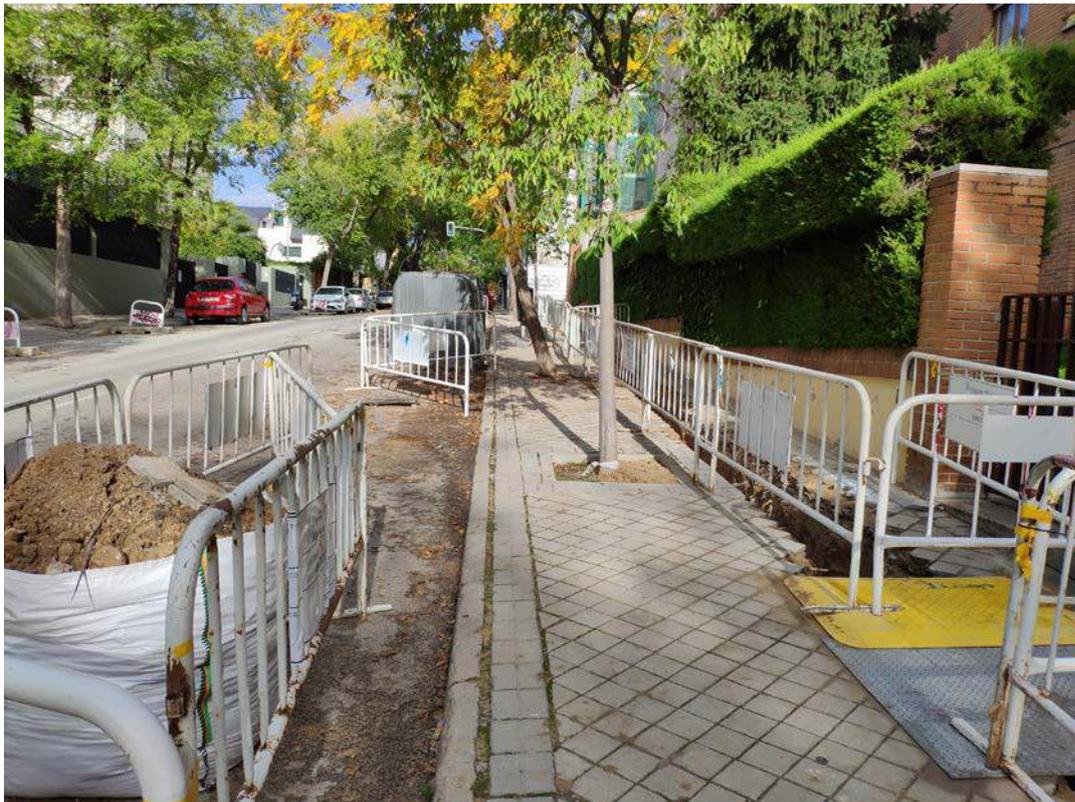
3.11 Imagen de tramo de obras mal señalizado

Obras II	En tramos en los que se hayan colocado elementos para cubrir excavaciones, éstos no son detectados por los perros al ser de una altura muy baja, pero que pueden ocasionar tropiezos a sus usuarios.	No	Tratar de que el elemento esté a ras del suelo, o disponer de un pavimento podotáctil de advertencia temporal antes de llegar a estos elementos de cubrición.

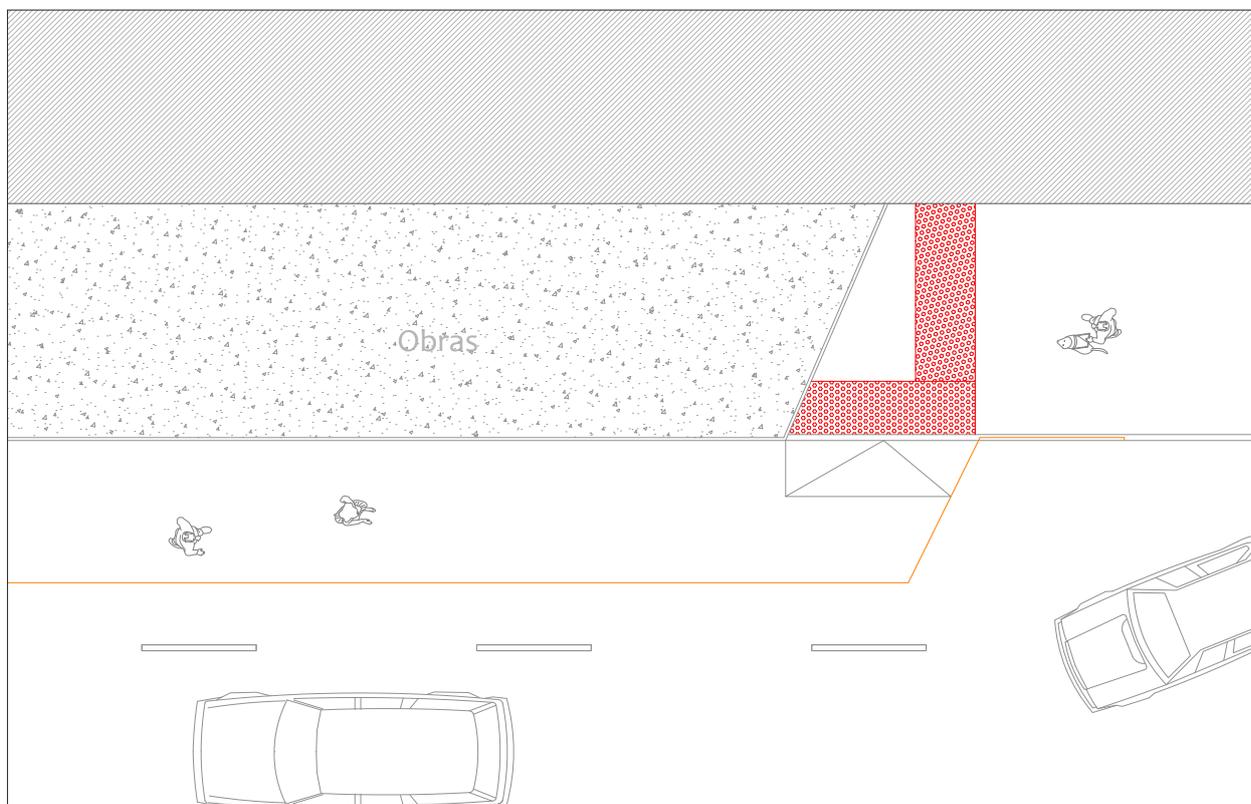
3.12 Planta de solución para tramos de obras en los que haya que invadir la calzada

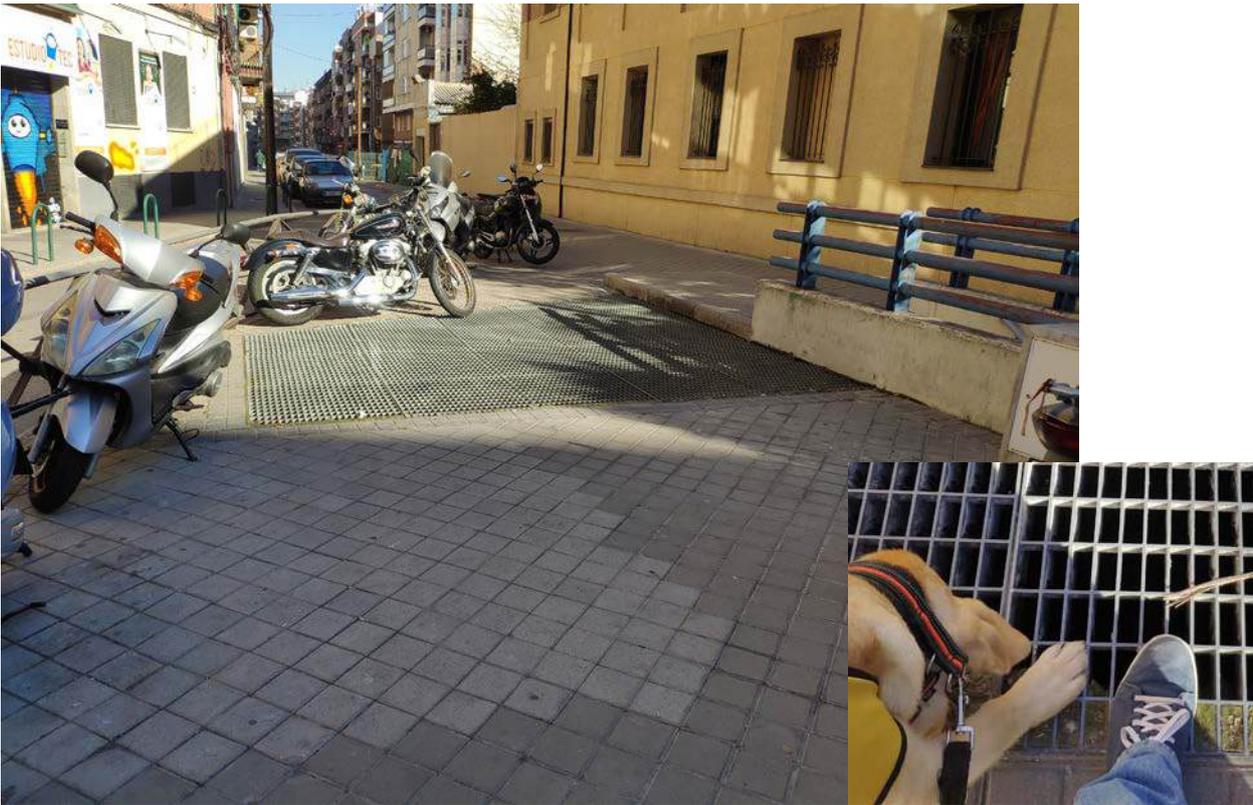
3.13 Imagen de rejilla de ventilación del metro con aperturas excesivamente grandes y ocupando toda la acera

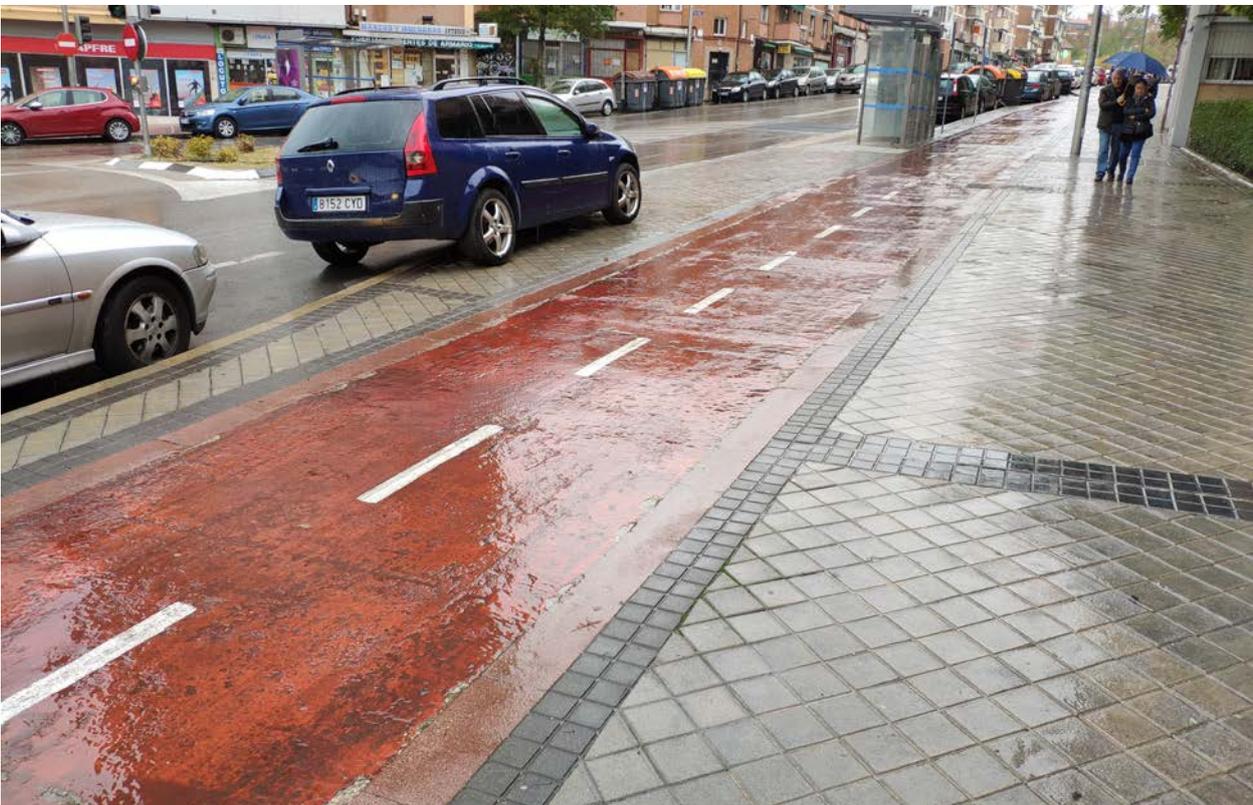
3.14 Imagen de acera para peatones y carril bici en una misma plataforma sin delimitación en calle Santa Prisca, Madrid

Plataforma única	Estos espacios generan muchos problemas a las personas con discapacidad visual, ya que al no haber bordillos ni elementos que separen las zonas de tránsito de vehículos y peatonales, los perros no son capaces de distinguir por dónde pueden ir o por dónde no (fig. 3.14)	No	Utilizar cambios de pavimento que tengan texturas muy diferenciadas y pavimentos podotáctiles de advertencia separando las diferentes vías.

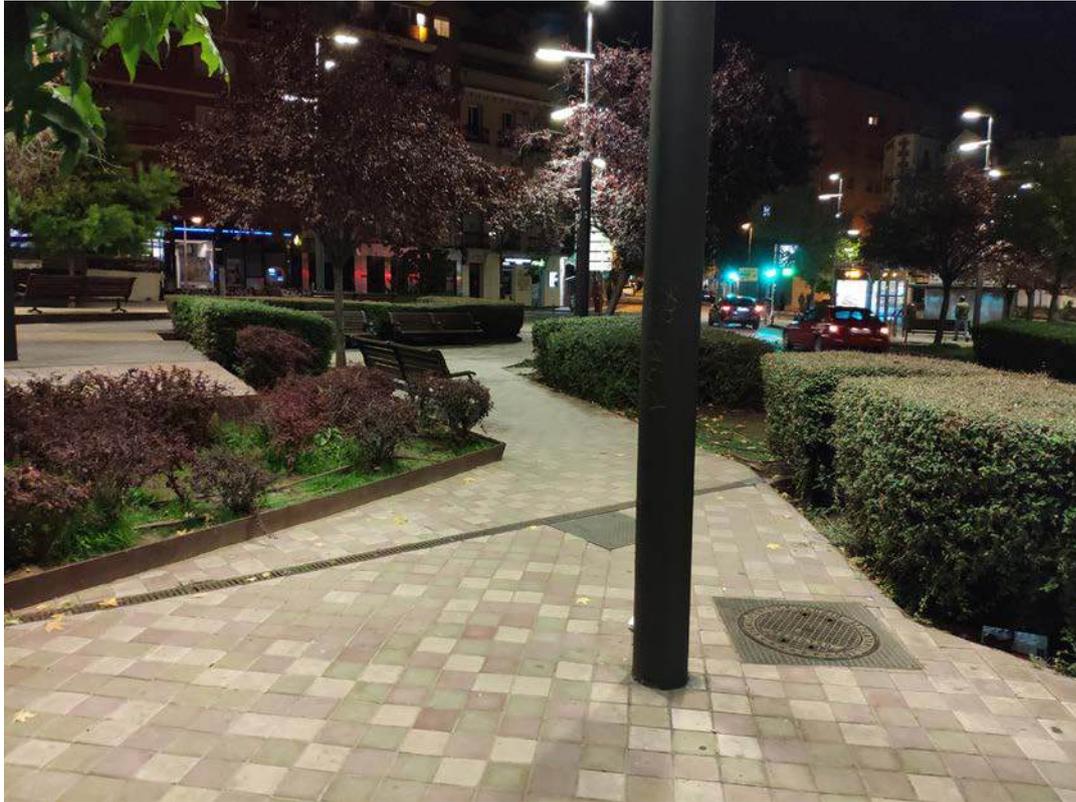
3.15 Imagen de acera incorporada dentro de la geometría de la plaza de San Cayetano, Madrid

Diseños con geometrías complicadas	En ocasiones, el diseño excesivamente complicado de algunos lugares puede generar confusión, caídas, etc. (fig 3.15)	No	Proyectar pensando en la accesibilidad, no como un añadido que se hace una vez terminado el proyecto.
Pavimentos oscuros o excesivas tapas de alcantarillado, instalaciones telefónicas, etc.	Los pavimentos de color oscuro y metálicos y el alcantarillado absorben mucho el calor en verano, los cuales hacen daño en las patas de los perros, haciéndoles caminar de manera muy incómoda (llegándoles a causar daños) y que, para evitar pasar sobre estas tapas o alcantarillas, pueden causar la pérdida de atención del perro	No	Evitar pavimentos oscuros o que absorban el calor. Evitar también el número excesivo de tapas de alcantarillado, tratando de centralizarlas en una, y pintarlas de blanco para así absorber menos calor. Hay que tener en cuenta que el perro se puede quemar de forma similar si andamos descalzos por aceras metálicas en condiciones de altas temperaturas. Además, el sistema de control de temperatura de los perros se encuentra en sus patas, por lo que a ellos les puede afectar más.
