**Bouwhistorisch onderzoek naar stolpboerderij
Driestedenweg 52 in De Weere, gemeente
Opmeer**

Hoorn 2021

Locatie	Driestedenweg 52, De Weere, gemeente Opmeer
Projectvoorbereidingsnummer	20050
Type onderzoek	Bouwhistorische opname en dendrochronologisch onderzoek
Centrale coördinaten	x: 128.537 y: 526.781
Datum rapportage	29 april 2021
Datum onderzoek	Maart 2020

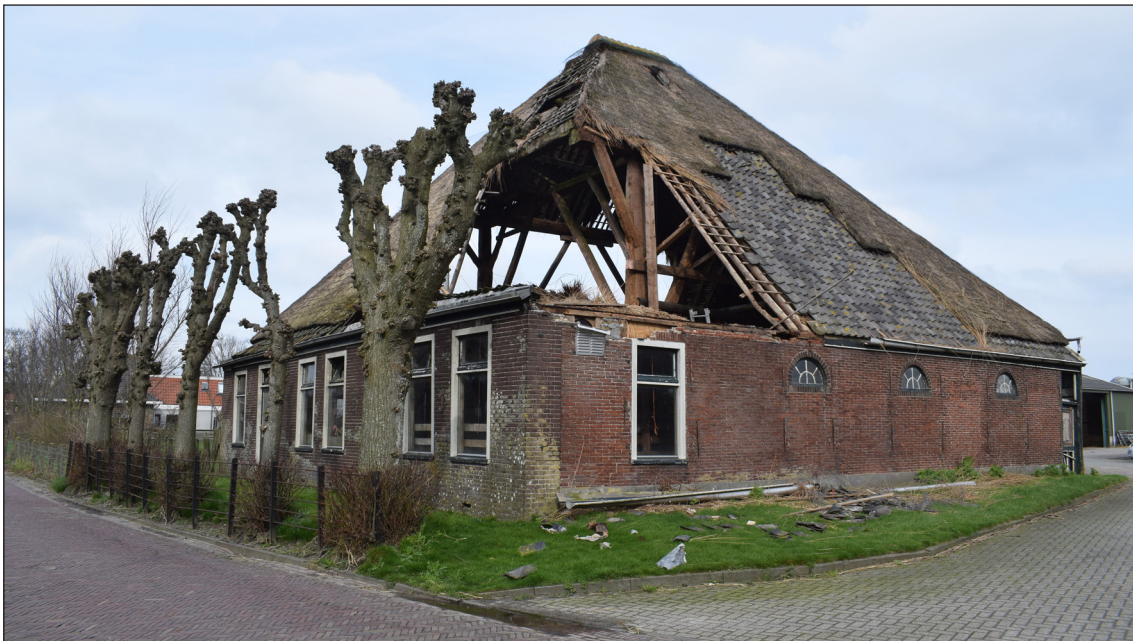
Afbeelding 9. Voorgevel en zuidelijke zijgevel.

De voorgevel (westgevel) van de boerderij dateert waarschijnlijk uit de eerste helft van de 20^{ste} eeuw (afb. 9 en 10). Een bouwvergunning voor de bouw ervan is niet aanwezig in het archief. Het gaat om een halfsteens bakstenen muur met daarin vijf eenvoudige ramen en een deur. Op de gevel bevinden zich enkele gietijzeren muurankers die in de eerste helft van de 20^{ste} eeuw kunnen worden geplaatst (afb. 11). Uit 2002 dateert een oudere foto van de voorgevel (afb. 12). Langs de voorgevel van de boerderij stonden waaivormige leilindes, zij zijn behouden.

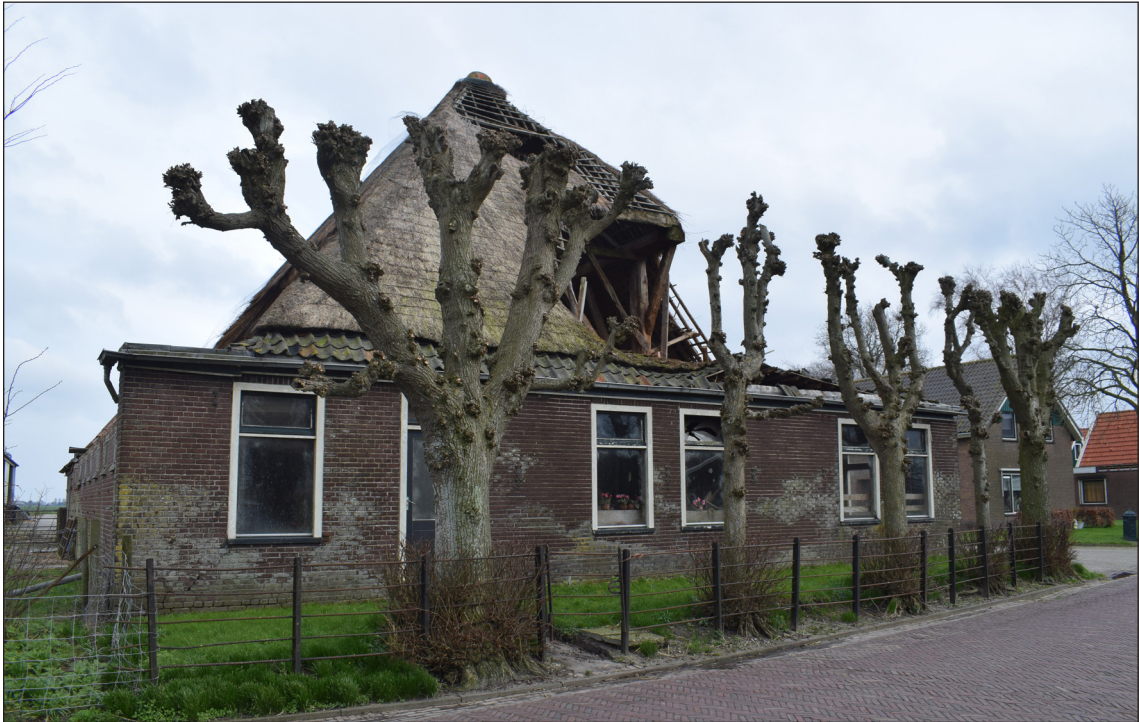
Afbeelding 10. Voorgevel van de boerderij.

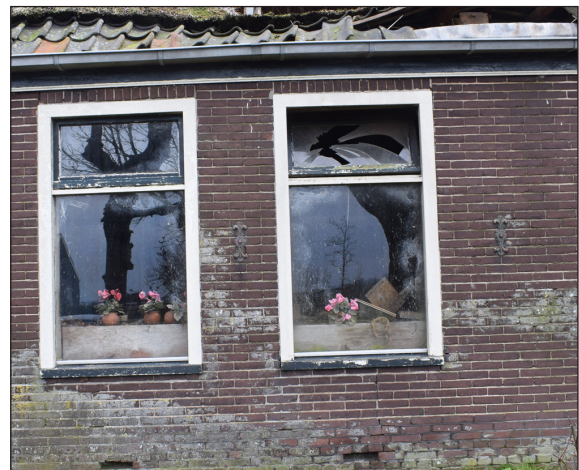
Afbeelding 11. Detail van de voorgevel met gietijzeren muurankers.

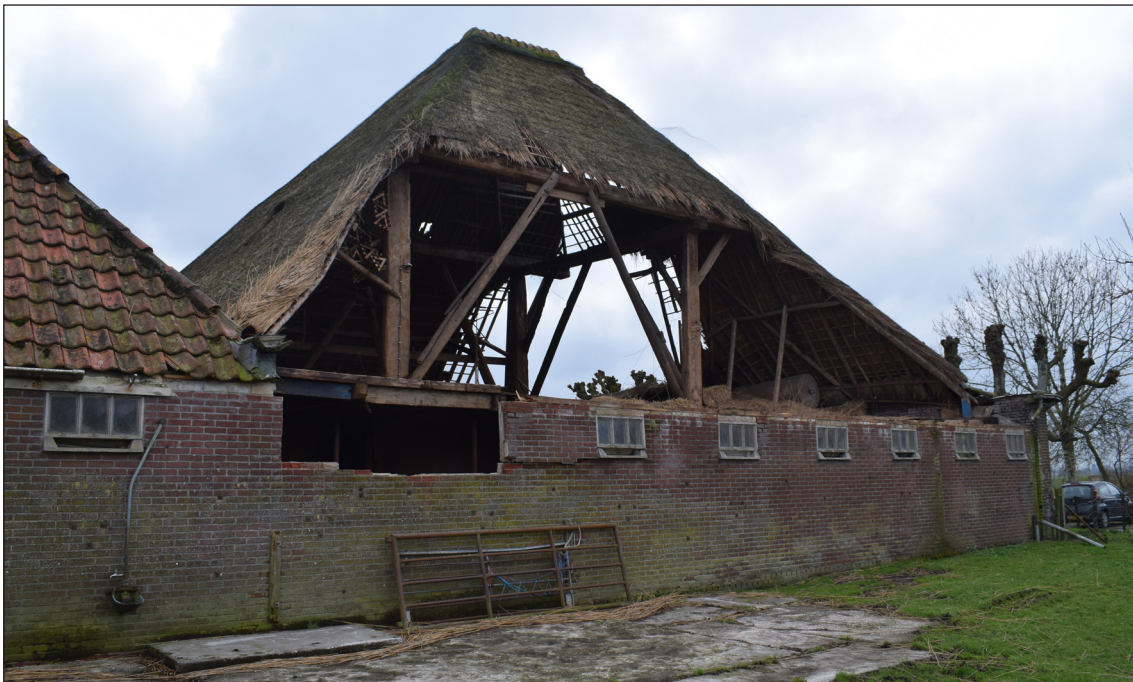
Afbeelding 13. Noordelijke zijgevel van de boerderij.

De noordgevel, aan de zijde van de koeienstal, is blijkens een bouwvergunning in 1971 (zie boven) helemaal vernieuwd (afb. 13). Het gaat om een halfsteens gevel met klamplaat aan de binnenzijde.

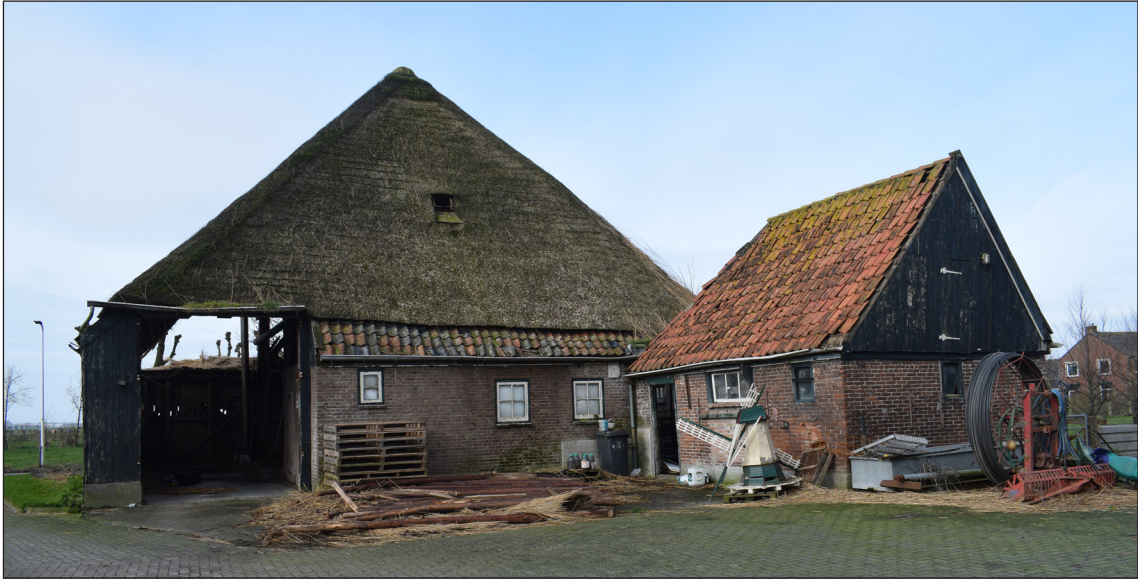
Afbeelding 14. Achterkant van de boerderij met rechts de aangebouwde schuur.

De achtergevel (oostgevel) van de boerderij is in 1949 volledig vernieuwd (zie boven, afb. 14). Het gaat om een steens bakstenen gevel met drie kleine ramen.

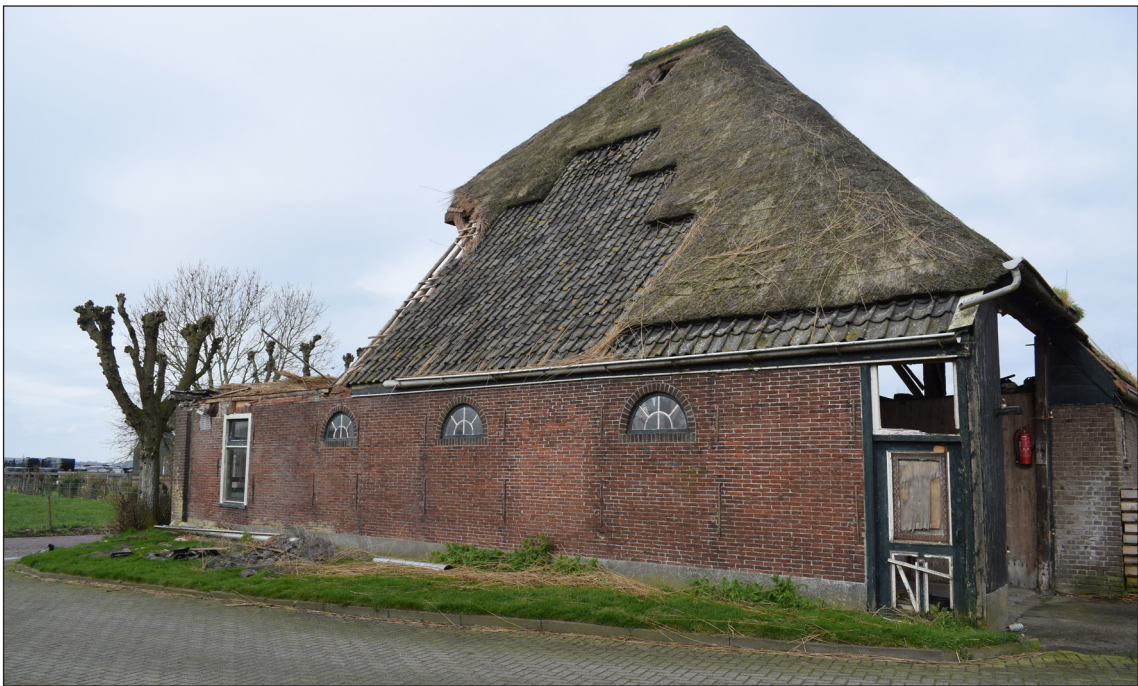
Afbeelding 15. Zuidelijke zijgevel van de boerderij.

De zuidgevel, aan de zijde van de dars, dateert vermoedelijk van de herbouw uit 1878 (afb. 15). Op de halfsteens gevel bevonden zich veel smeedijzeren schietankers, die verbonden waren met de houten muurstijlen aan de binnenzijde. In de gevel bevonden zich drie halfronde gietijzeren ramen, maar zij zijn gezien de toegepaste rollaag daaromheen pas later in de gevel geplaatst (afb. 16). Tussen de twee oostelijke stalramen was een dichtgezet stuk muurwerk aanwezig, dat ook aan de binnenkant van de gevel duidelijk zichtbaar was. Het lijkt erop dat

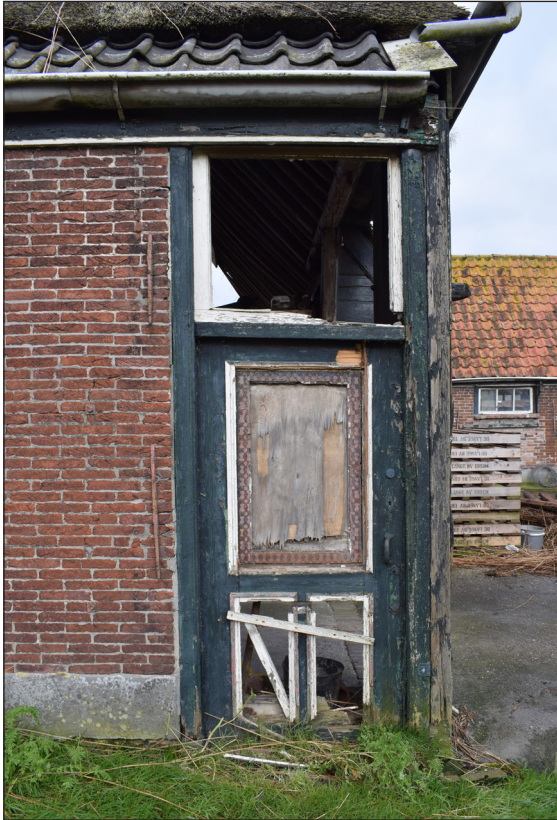
Afbeelding 17. Deur in de zuidgevel.

hier oorspronkelijk een groot raam heeft gezeten. Aan de uiterste oostzijde bevond zich een toegangsdeur met bovenlicht, waarschijnlijk is die later in de gevel aangebracht (afb. 17). De paneeldeur heeft mogelijk oorspronkelijk in de voorgevel van de boerderij gezeten. Aan de westzijde van de gevel bevond zich een raam, deze is zeker niet origineel (afb. 18). Waarschijnlijk zat hier in 1878 geen raam.

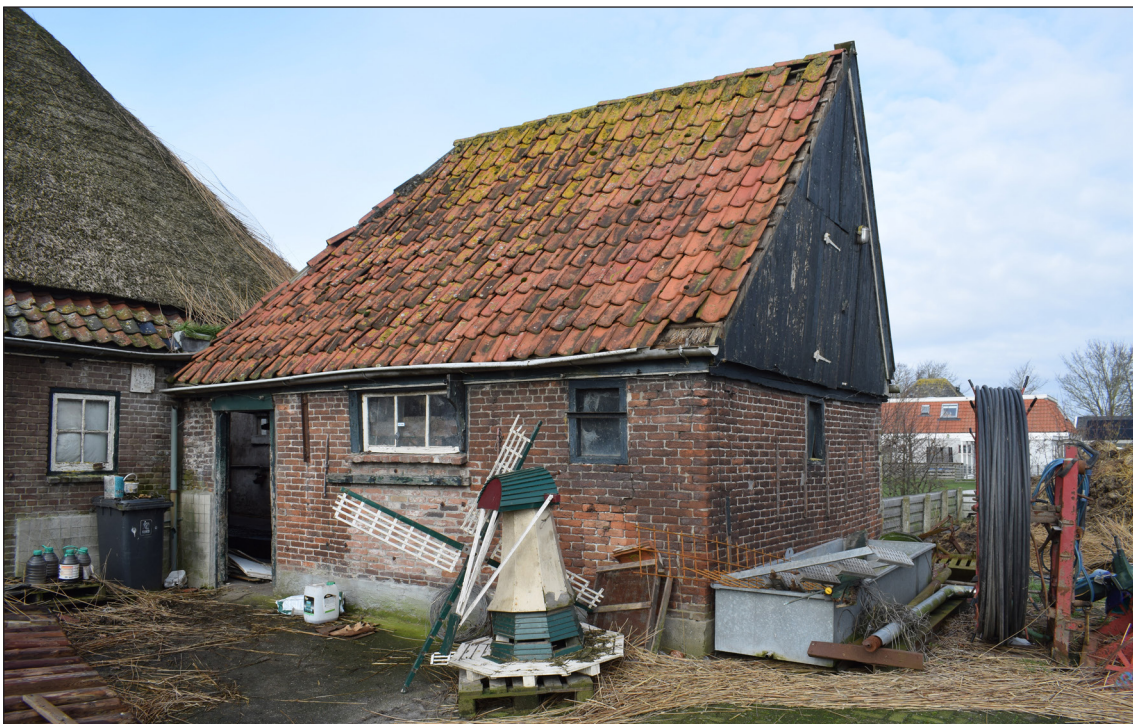
Afbeelding 19. Zuid- en oostgevel van de schuur.

De noordgevel van de aangebouwde schuur vormt één geheel met de noordgevel van de stolpboerderij en dateert dus uit 1971. De halfsteens zuid- en oostgevel van de schuur zijn duidelijk ouder, zij dateren vermoedelijk van de herbouw in 1878 (afb. 19). Op de gevel bevinden zich smeedijzeren schietankers en tevens één rijkversierd gietijzeren anker. Mogelijk

heeft dit laatste anker oorspronkelijk op de voorgevel gezeten en is het bij de vernieuwing van deze gevel in de 20^{ste} eeuw verplaatst. In de zuidgevel van de schuur bevindt zich een deuropening, maar die is niet origineel. Iets meer oostelijk is een groot bouwspoor zichtbaar en waarschijnlijk heeft hier in een eerdere fase een deur gezeten. In de oostgevel van de schuur bevindt zich een klein raam en een tweede (wc?)raampje, dat dichtgemetseld is. In de houten topgevel boven de bakstenen gevel is een luik aanwezig.

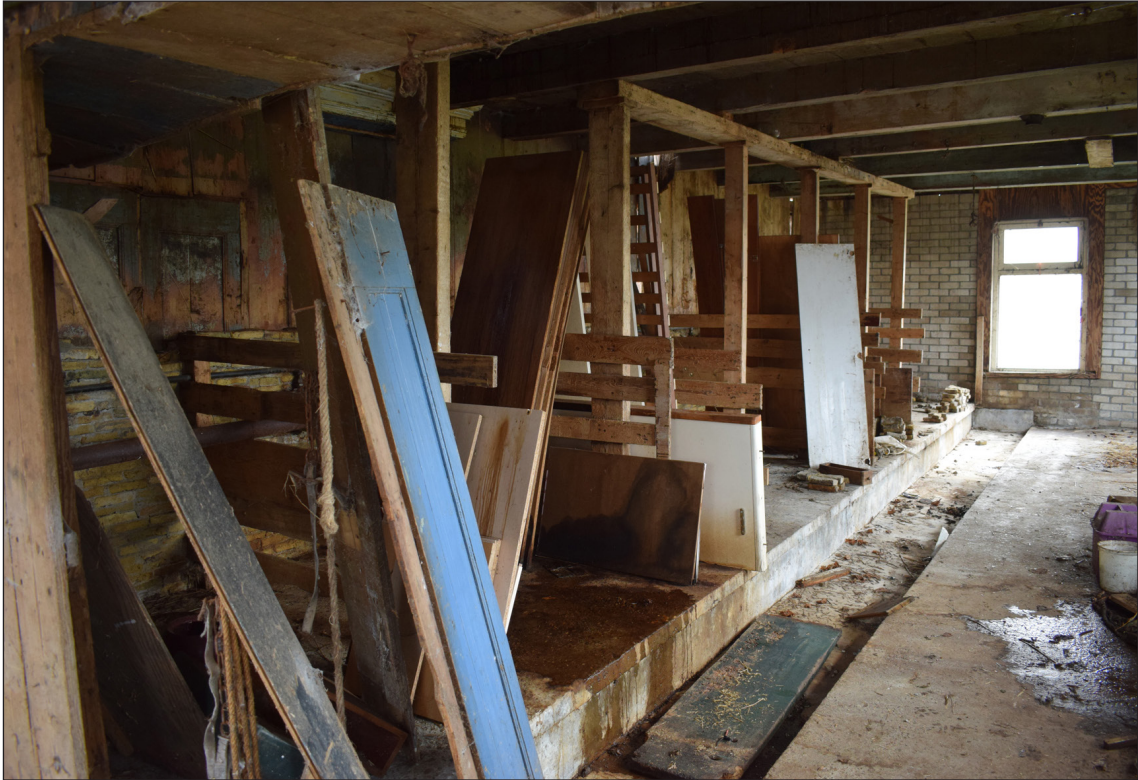
Afbeelding 22. De stal aan de voorkant van de boerderij, op de plek van de oude woonvertrekken.

Aan de voorzijde van de boerderij bevonden zich zoals gezegd twee woonvertrekken. Van deze ruimtes resteerden nog de oude houten plafonds met niet-geprofileerde balken en de houten wandbetimmering. Oude verflagen waren zichtbaar, op basis waarvan iets kan worden gezegd over de kleurstelling van de ruimtes. Bij de inrichting tot stal is een lage bakstenen muur aangebracht tegen de houten wand tussen de hooiberg en woonvertrekken. Hiernaast is een betonvloer gestort met mestgoot en zijn houten schotten getimmerd om de koeien van elkaar te scheiden (afb. 22).

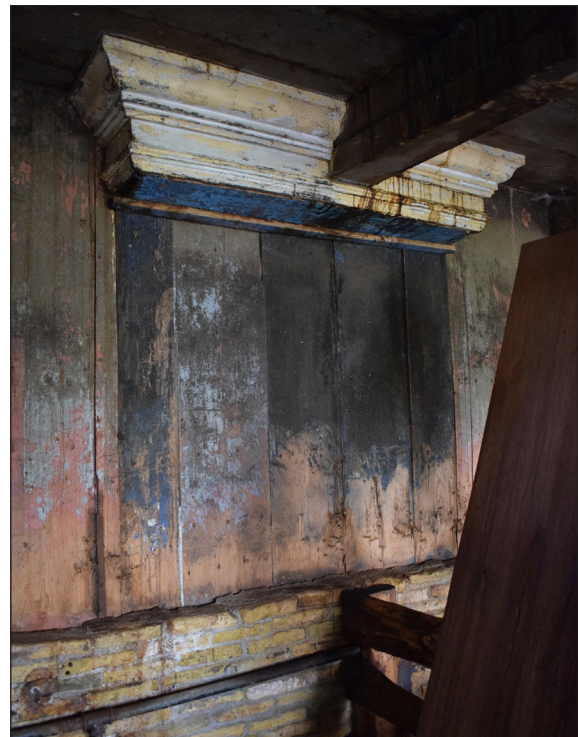
Afbeelding 23. Restant van de haard.

Het noordelijke vertrek was verwarmd en kan als keuken en belangrijkste woonruimte worden aangeduid. Hier bevond zich een haard, waarvan het bakstenen rookkanaal binnen de hooiberg stond. Dit rookkanaal is eind 20^{ste} eeuw verwijderd. Van de haard resteerde de profiellijst aan de bovenzijde (afb. 23). Aan weerszijden waren dubbele houten deuren aanwezig, waarschijnlijk van bedstedes (afb. 24). De getimmerde ruimtes achter de deuren, dus binnen de hooiberg, waren niet meer aanwezig. Tussen de koeienstal en de keuken resteerde nog een deel van een dubbele houten wand met een tussenruimte van ongeveer 50 cm. Hier heeft oorspronkelijk een gangetje gezeten met aan weerszijden vaste kasten. Het houtwerk van de keuken was oorspronkelijk donkerrood geverfd, met twee blauwe en één rode zolderbalk. Later is dit gewijzigd in een groen vertrek met de deuren van de bedstedes (en vermoedelijk ook de verdwenen kast- en bedstededeuren) naast de haard in blauw.

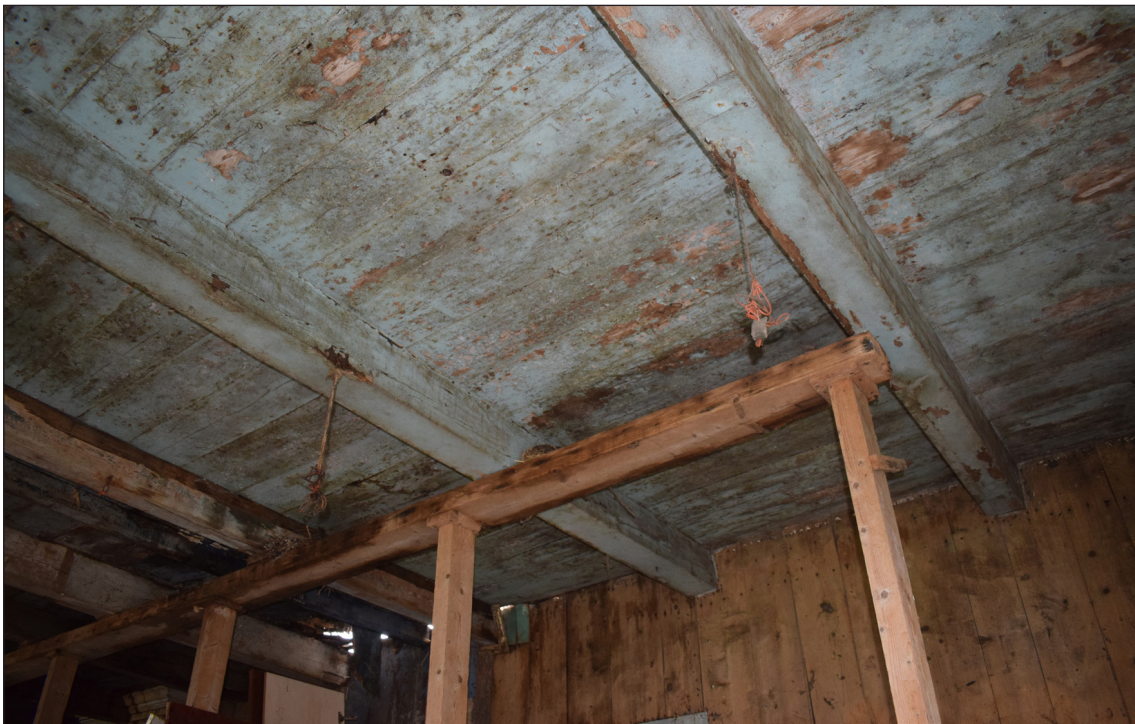
Afbeelding 25. Mintgroen plafond in de nette kamer.

rijen met spijkertjes. Het betekent dat sprake was van een wandbespanning met behang. Het plafond was wel beschilderd, in mintgroen (afb. 25). In de houten wand tussen de nette kamer en dars was een deur aanwezig (afb. 26). Tussen de keuken en nette kamer bevonden zich twee bedsteden, een kleine vaste kast en een gangetje. Het plafond van deze kleine ruimtes was blauw van kleur (afb. 27). In een latere fase is het plafond van het gangetje lichtblauw geverfd.

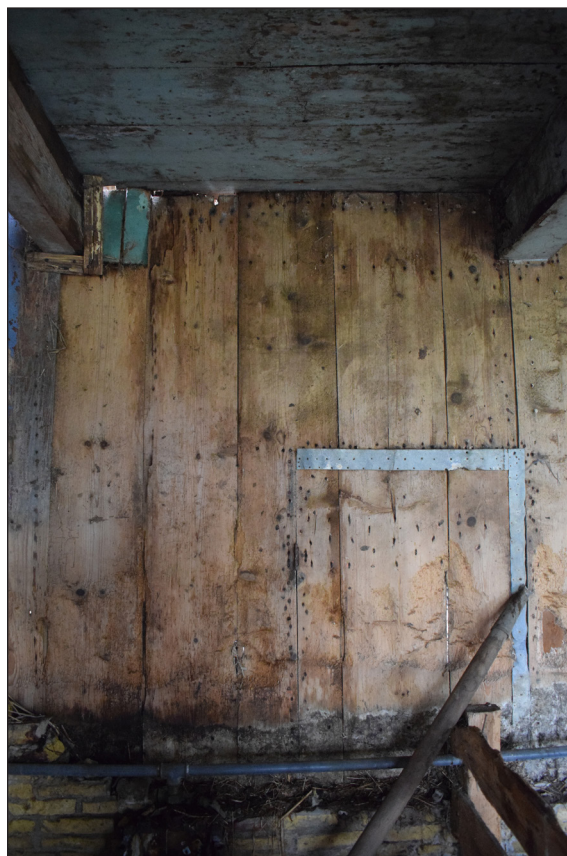
Afbeelding 26. Oostwand van de nette kamer, met een deur naar de dars. De wanden zijn onbeschilderd, maar de rijen spijkertjes wijzen op wandbespanning met behang.

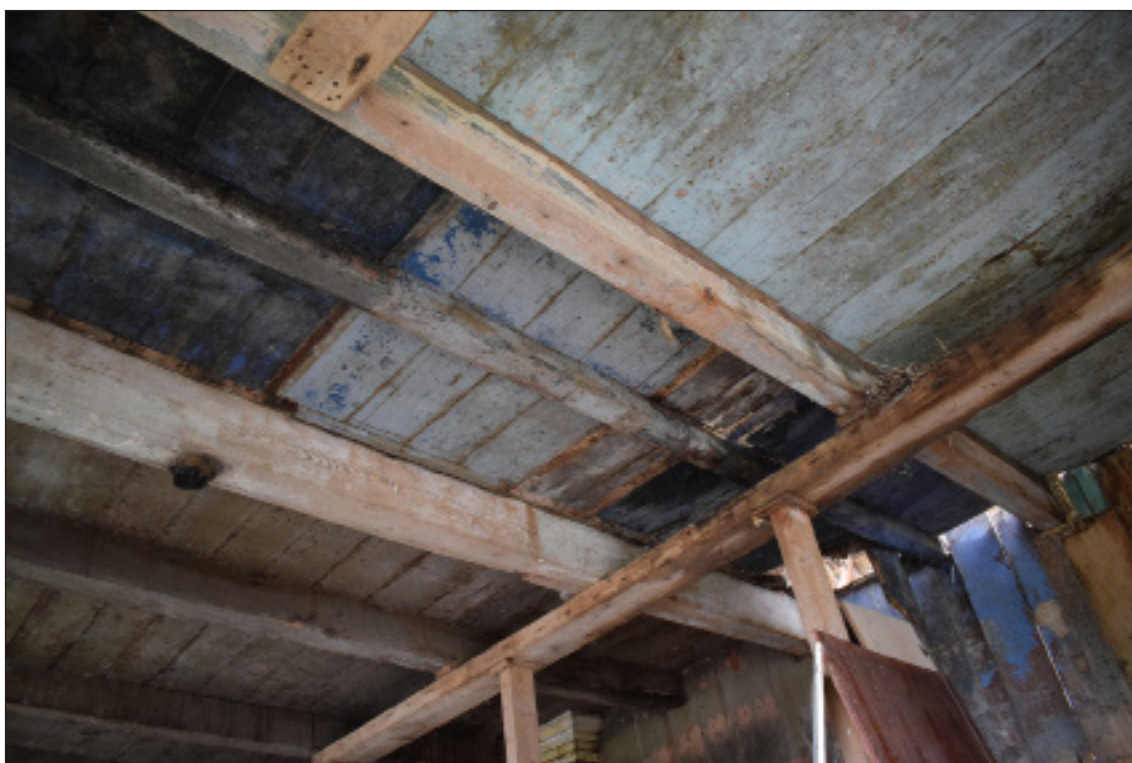
Afbeelding 27. Blauwe vlakken op het plafond geven de positie van bedstedes, een kast en een gangetje aan. Links de keuken, rechts de nette kamer.

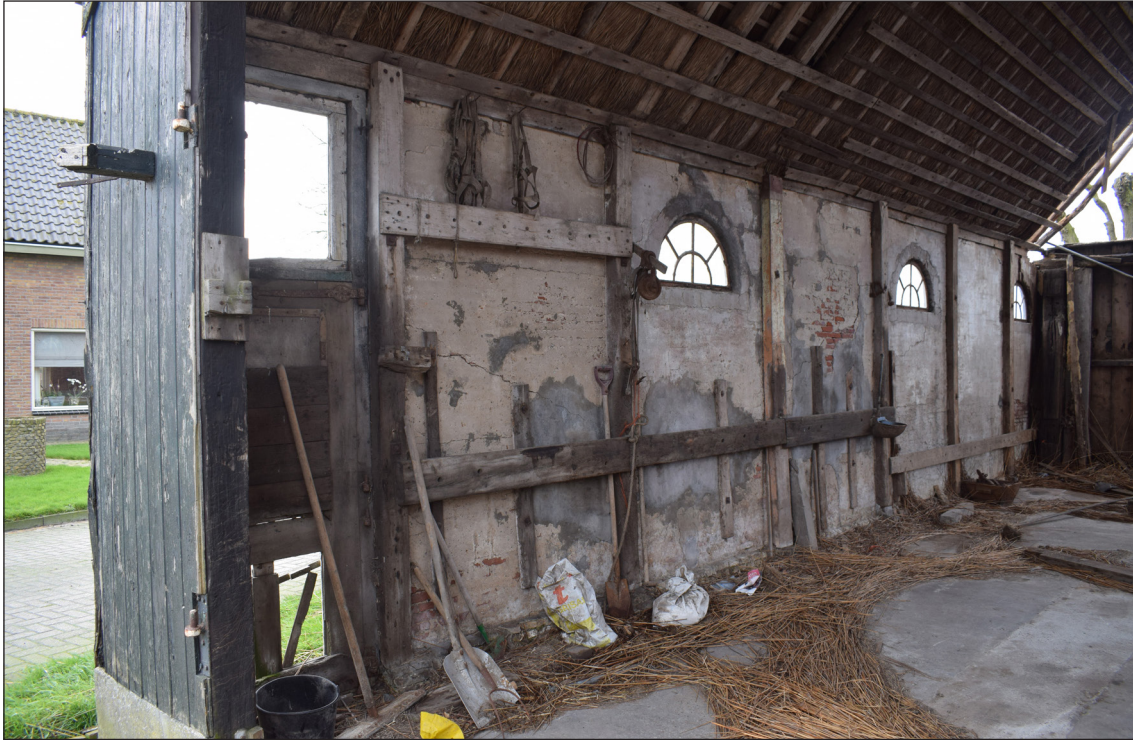
Afbeelding 28. De binnenzijde van de zuidgevel, gezien vanuit de dars.

De dars, gelegen langs de zuidelijke zijgevel, was voorzien van een betonvloer uit de 20^{ste} eeuw. Tegen de binnenzijde van de halfsteens zuidgevel stonden muurstijlen (afb. 28). Tussen twee muurstijlen was een bouwspoor zichtbaar, dat aan de buitenzijde ook herkenbaar was in het metselwerk (zie boven, afb. 29). Vanuit de dars was verder zicht op de houten wand tussen de dars/hooiberg en woonvertrekken (afb. 30). De wand was enkelvoudig uitgevoerd, dus met één laag planken. Tussen de hooiberg en dars bevond zich geen houten wand.

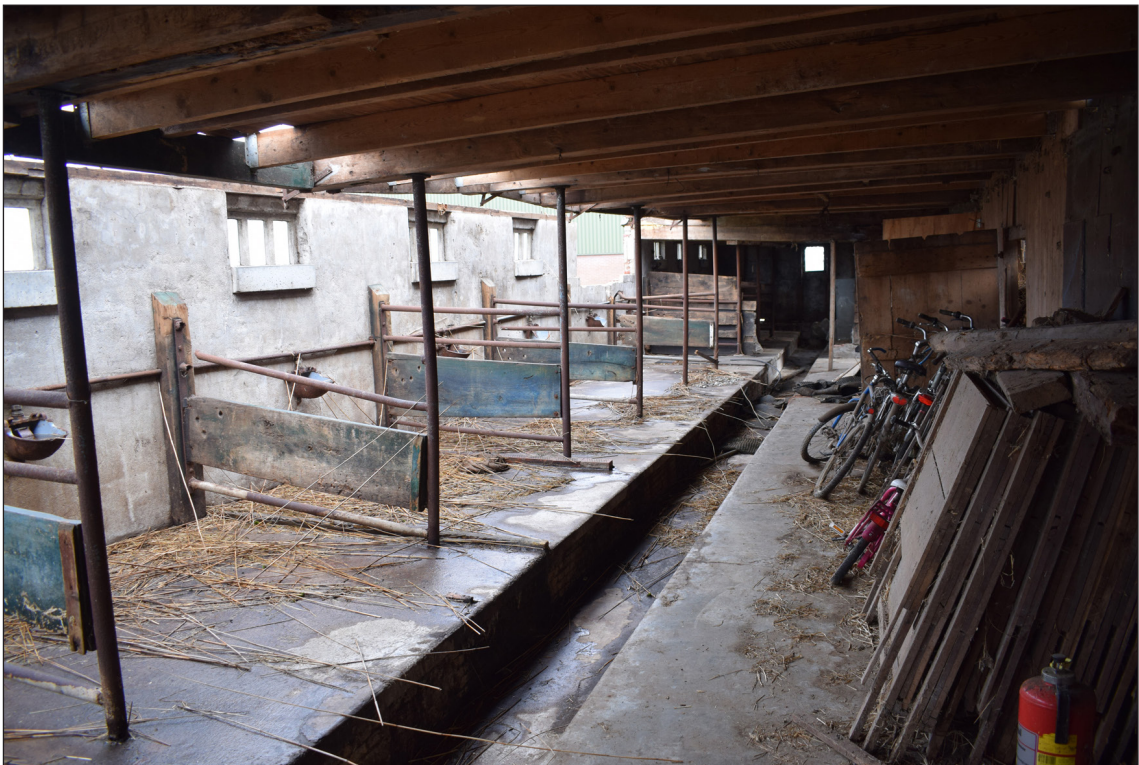
Afbeelding 31. De koeienstal langs de noordelijke zijgevel, gezien richting het oosten.

Langs de noordelijke zijgevel bevond zich de koeienstal (afb. 31). Zoals gebruikelijk was sprake van een Friese stal, waarbij de koeien met de koppen naar de buitengevel stonden. Achter de koeien lag een mestgoot en daarachter een looppad. De koestand, mestgoot en het looppad waren uitgevoerd in beton. Dit is waarschijnlijk in de tweede helft van de 20^{ste} eeuw aangebracht, mogelijk in 1971 toen ook de noordgevel is vernieuwd. In de zijkanten

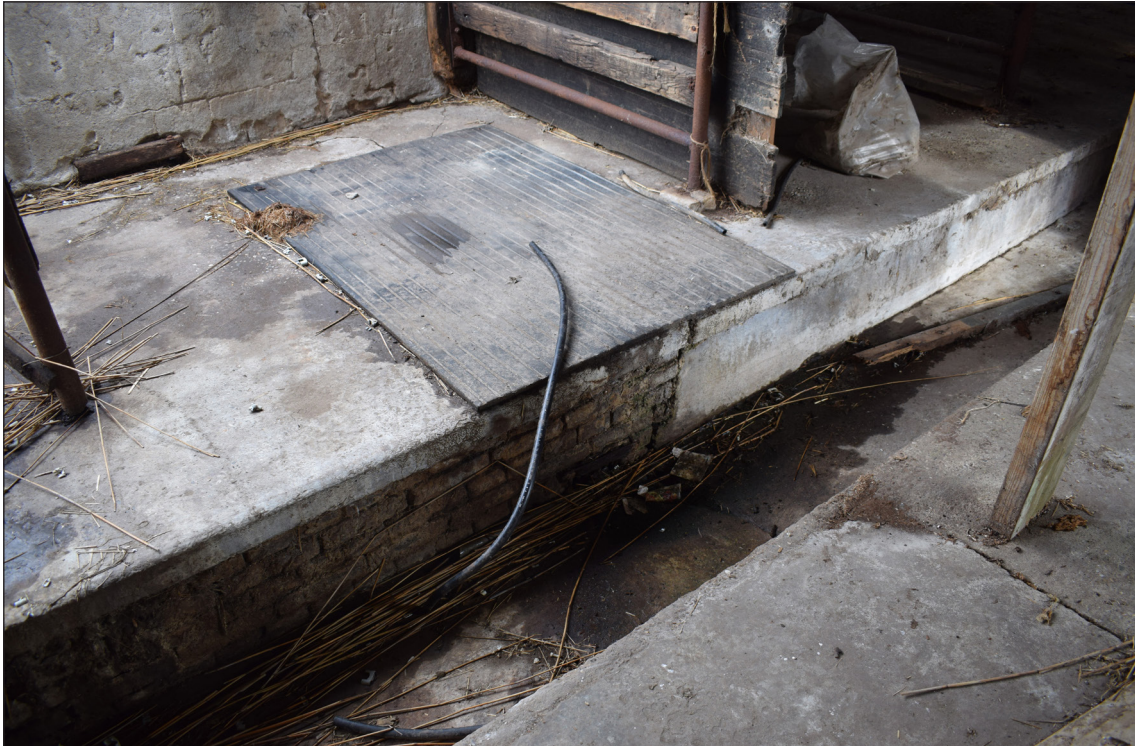
Afbeelding 32. De mestgoot op de overgang van de stolpboerderij naar de schuur. Binnen de stolp zijn de zijkanten van de mestgoot bakstenen muren, binnen de schuur is dit van beton.

van de mestgoot waren de lage bakstenen muurtjes aan weerszijden van de goot zichtbaar (afb. 32). De stal werd aan de zuidzijde begrensd door een houten wand die gedeeltelijk blauw van kleur was (afb. 33). In het deel ter hoogte van de hooiberg bevonden zich een hooideur, de deur van een kast en de dubbele deuren van een bedstede. De betimmering van de kast en bedstede binnen de hooiberg was niet meer aanwezig.

van de stolpboerderij en schuur en het feit dat de zijkanten van de mestgoot in de schuur van beton zijn en niet van baksteen (zoals binnen de stolpboerderij het geval is, zie afb. 32).

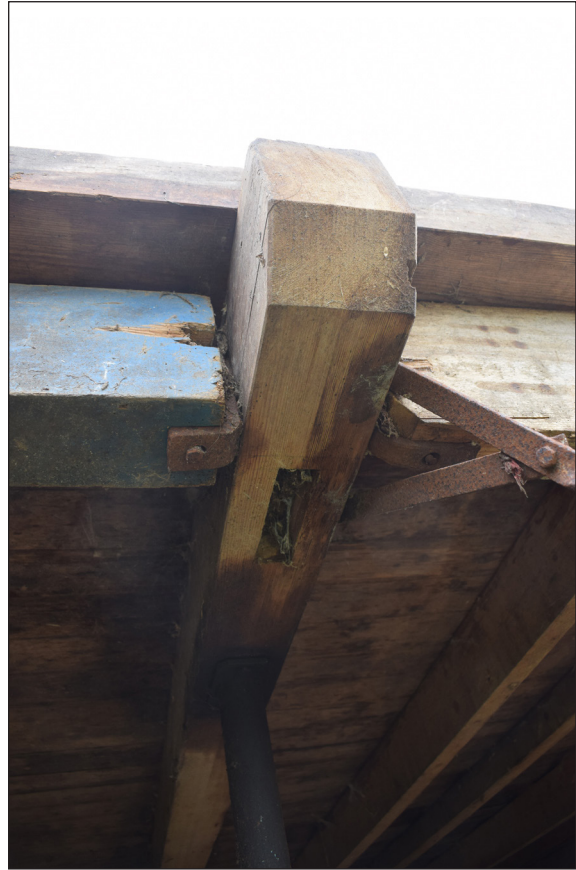
Afbeelding 34. Een van de zolderbalken van de koeienstal, met pengat voor een stijl.

De zolderbalken van de koeienstal dateerden waarschijnlijk uit 1878. Onder de noordzijde van de balken heeft oorspronkelijk een houten stijl gestaan, die verbonden was met de balk door middel van een pengat-verbinding (afb. 34 en 35). Bij een deel van de balken was ook een pengat van een korbeel aanwezig. De positie en afmetingen van de pengaten wisselden, wat doet vermoeden dat in 1878 deels hergebruikte balken zijn toegepast of dat in de 20^{ste} eeuw een deel van de balken is vernieuwd. De stijlen en korbelen zijn in de 20^{ste} eeuw verwijderd en vervangen door ronde ijzeren stijlen. Ook de houten schotten tussen de koeien zijn toen vervangen. Opvallend was dat de zolderbalken niet doorliepen tot aan de noordgevel van de boerderij, maar dat ook geen sprake was van een aangeleefd deel (waarbij de sparrenkap wordt gedragen door de houten stijlen en niet door de buitengevel). Afgaande op de tekening bij de bouwvergunning uit 1971 was dit in de periode hiervoor ook niet het geval.

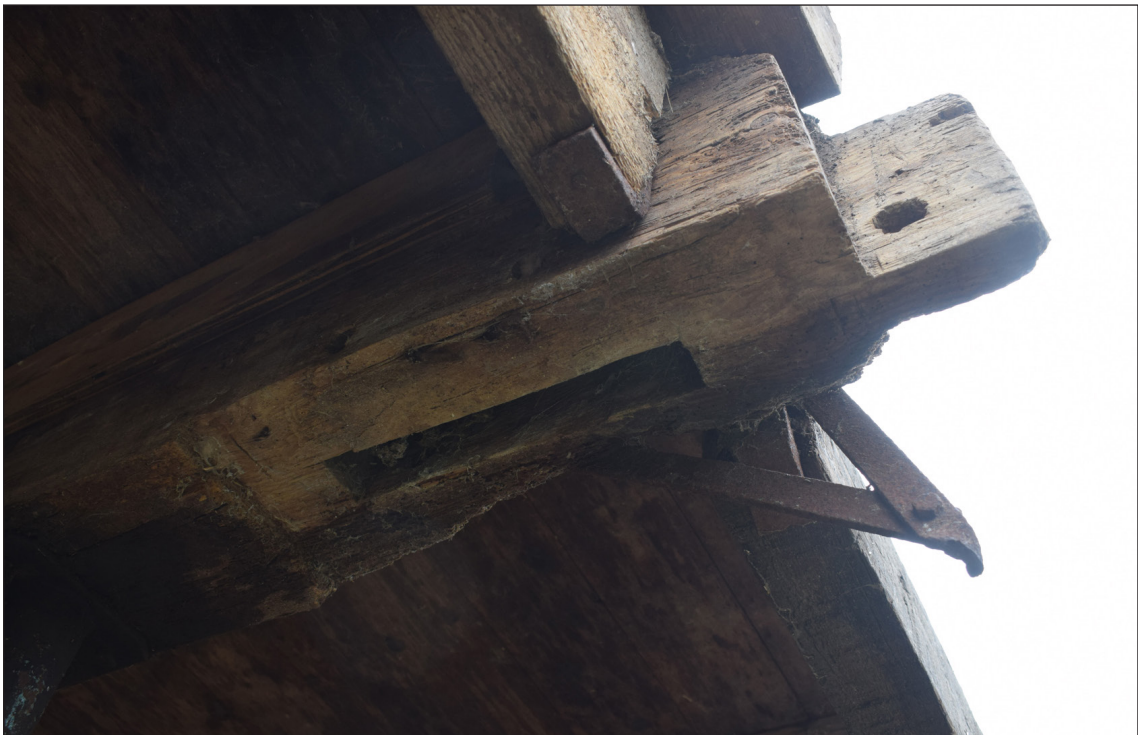
Afbeelding 35. Een van de zolderbalken van de koeienstal, met pengat voor een korbeel en een pen voor een stijl.

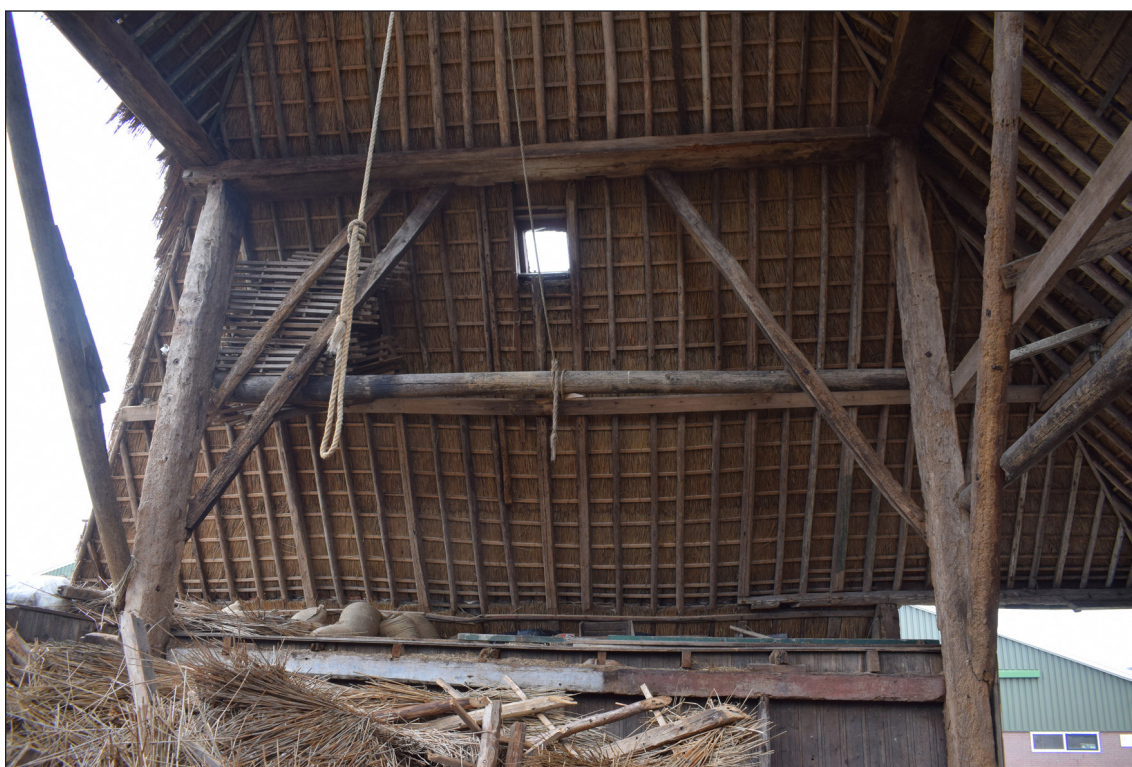
Afbeelding 40. De oostzijde van het vierkant.

De afmeting van het vierkant in oost-west richting bedroeg 7,60 meter en in noord-zuid richting 6,68 meter (buitenmaat, afb. 40 t/m 43). De stijlen waren 6,78 meter lang (exclusief pen aan de bovenzijde).

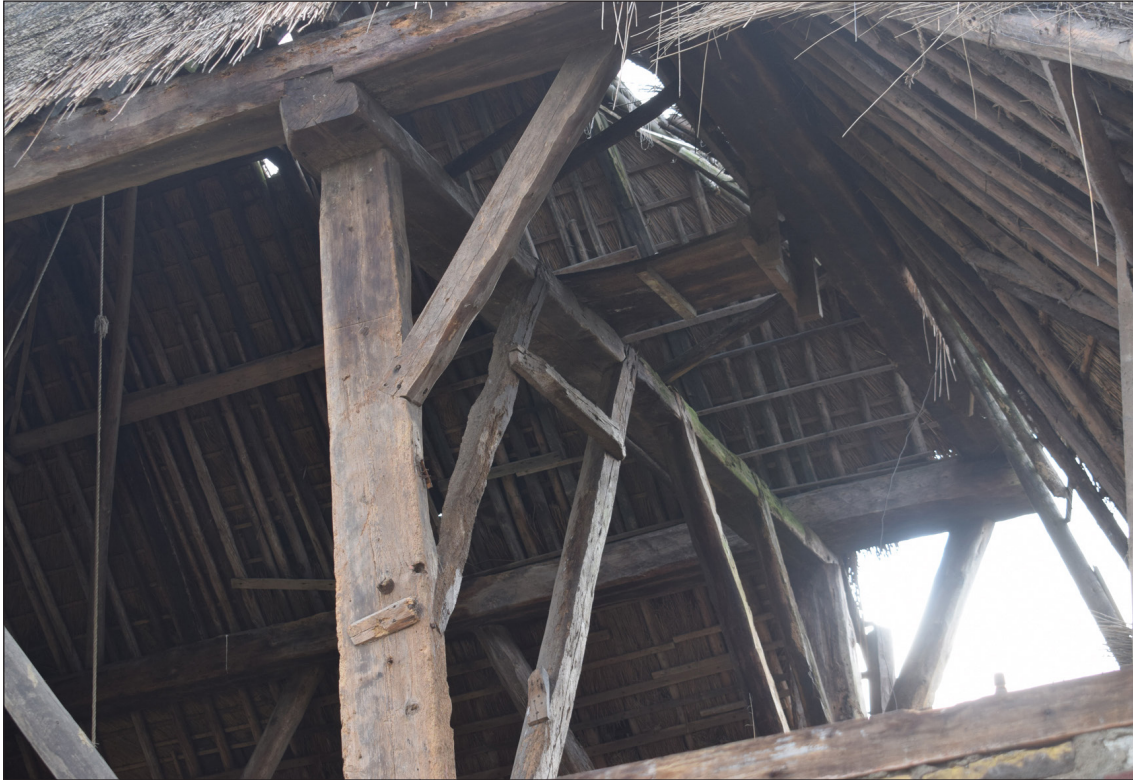
Afbeelding 41. De westzijde van het vierkant.

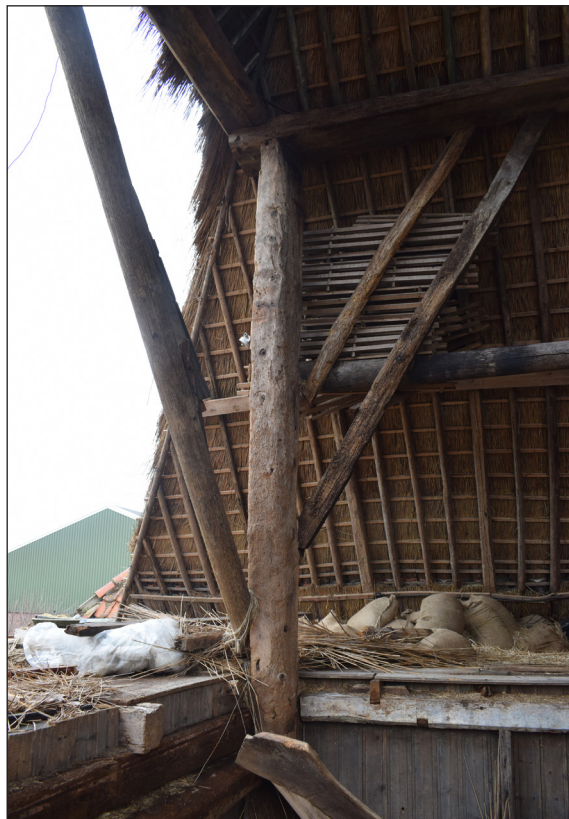
Afbeelding 42. Noordoostelijke stijl.

De stijlen waren aan de onderkant breder dan de bovenzijde. De afmetingen wisselden enigszins: de dikste stijl was aan de onderkant 56 bij 32 cm, de dunste stijl was aan de onderkant 43 bij 24 cm. De bovenkant van de stijlen was 34 bij 22 cm tot 42 bij 23 cm.

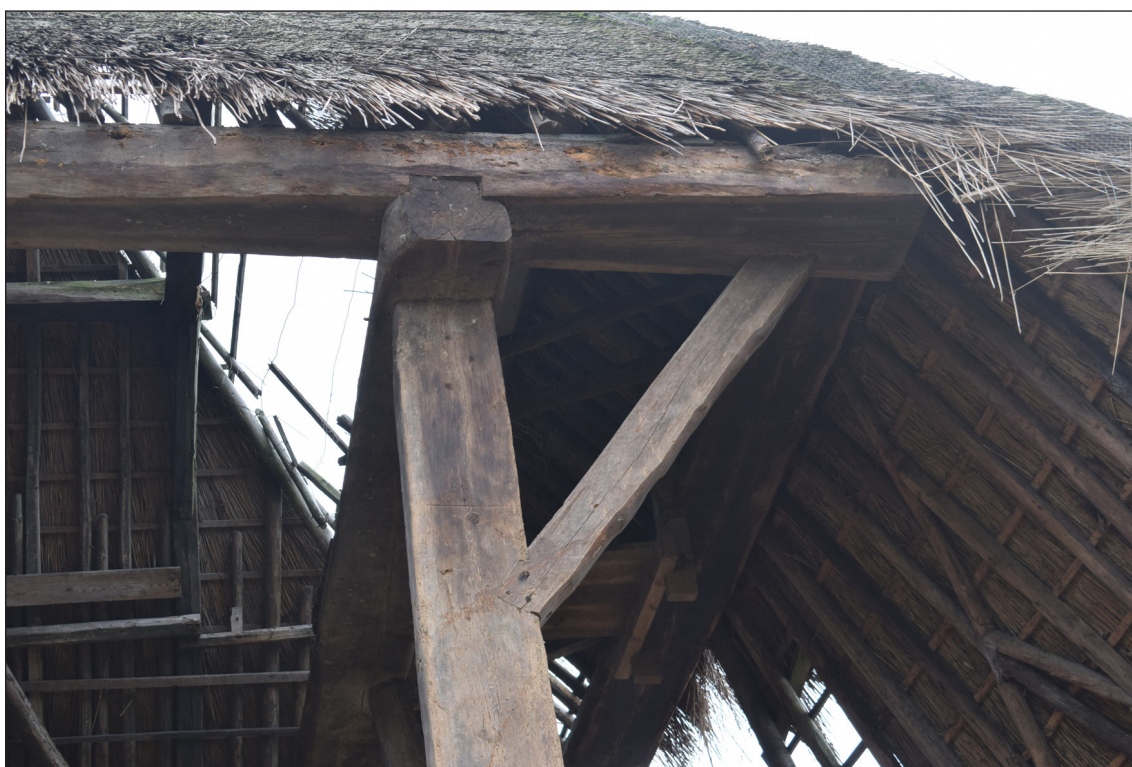
Afbeelding 44. De overstek aan de westzijde van het vierkant, gezien vanuit het noorden.

Aan de westzijde, dus de voorzijde van de boerderij, bevond zich een overstek van 143 cm breed (afb. 44). Aan deze zijde staken de bovenbalken door buiten de stijlen en op het uiteinde hiervan lag een extra balk, de overstekbalk. Op deze manier lag het dakvlak aan de westzijde verder naar buiten, waardoor de ruimte op de begane grond groter was. De overstek aan

de westzijde werd ondersteund door twee schoren van naaldhout vanaf de stijlen. De schoren zijn bij de bouw van het vierkant aangebracht en waren met de overstekbalk verbonden met een lipverbinding met hak. De schoren waren tegen de onderkant van de overstekbalk getimmerd zonder toepassing van een houtverbinding.

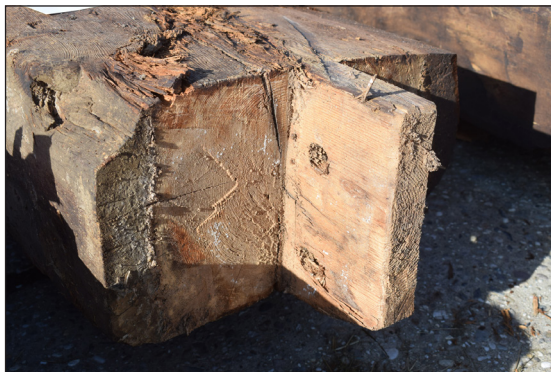
Afbeelding 45. Pen aan de bovenzijde van de zuidwestelijke stijl.

De stijlen zijn altijd met de dekbalken verbonden door middel van een pen-gatverbinding (afb. 45 en 46). Iedere pen-gatverbinding was bij het vierkant geborgd met twee toognagels (diameter 2,5 cm) van naaldhout. De pennen aan de bovenzijde van de stijlen waren 12 tot 13 cm lang. In alle vier stijlen bevond zich een rond gat (diameter 3,5 cm) in de onderzijde, die door de volledige stijl heen ging (afb. 47). Dit komt algemeen voor bij vierkanten uit de 16^{de} en 17^{de} eeuw. De functie van de gaten is niet zeker, maar vermoedelijk hangen zij samen met het oprichten van het vierkant. De gaten zaten op 18 tot 30 cm uit de onderkant van de stijlen. In een van de stijlen bevond zich een houten pen (afb. 48). Dit is vaker het geval bij dit soort

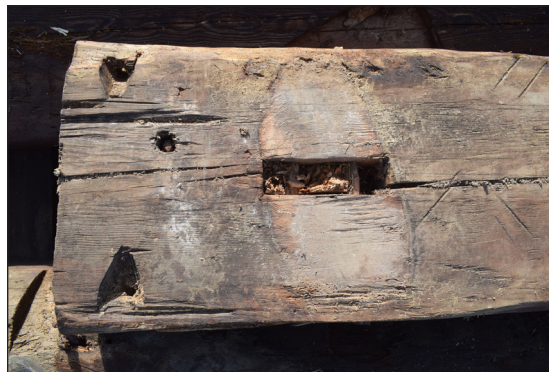
Afbeelding 46. Pengat in de onderzijde van de oostelijke dekbalk.

In totaal zijn zeventien vlotgaten gezien op zes elementen, namelijk drie stijlen, beide dekbalken en de overstekbalk. Op de oostelijke dekbalk en de overstekbalk waren vier vlotgaten aanwezig, namelijk twee op beide koppen (zie afb. 46 en 51 en afb. 72). Zij bevonden zich op ongeveer dezelfde afstand vanaf de kop van de balk, wat het zeer aannemelijk maakt dat de balken hun oorspronkelijke lengte hebben. Zij zijn dus niet ingekort voor hun plaats in het vierkant. Deze balken zijn ongeveer even lang, namelijk 6,96 en 6,90 meter. Bij de westelijke dekbalk

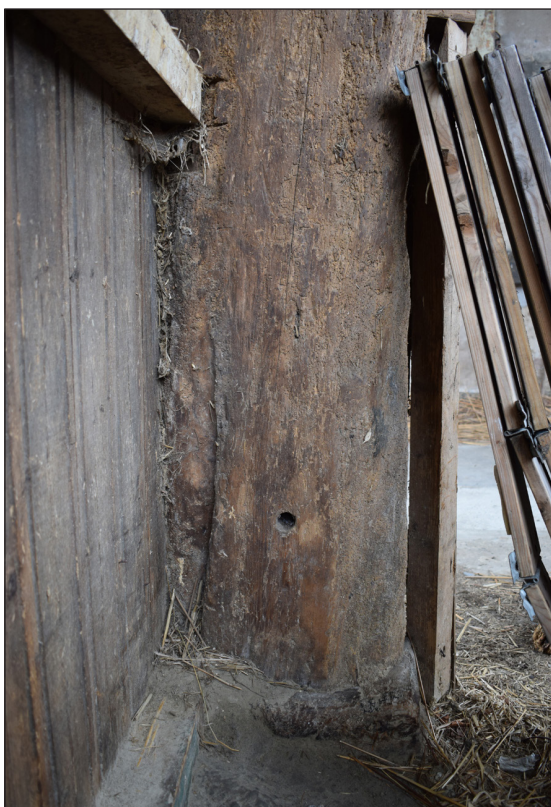
Afbeelding 47. Rond gat in de onderzijde van de zuidoostelijke stijl.

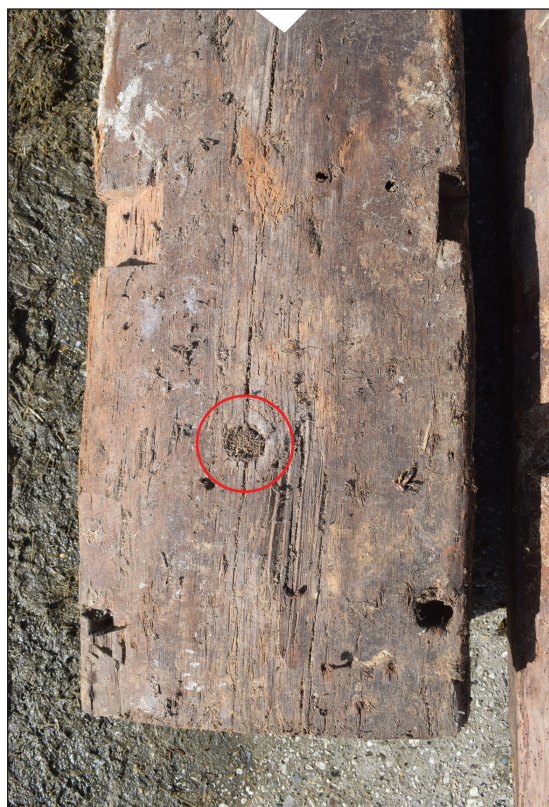
Afbeelding 48. Pen in het ronde gat (binnen cirkel) aan de andere zijde van de zuidoostelijke stijl.

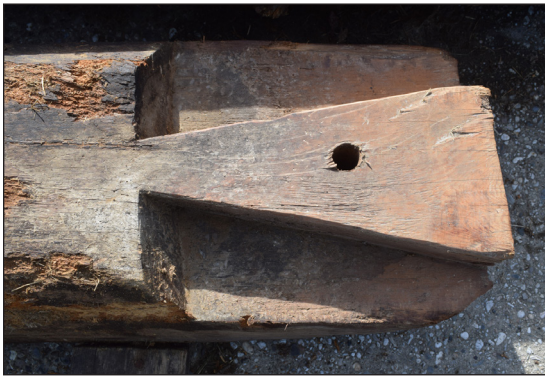
Afbeelding 50. Voorloef op de bovenzijde van de westelijke dekbalk.

De verbinding tussen de dekbalken en bovenbalken en de verbinding tussen de bovenbalken en overstekbalk werd zoals gebruikelijk gevormd door loeven en voorloeven (afb. 49). In de bovenkant van de dekbalken bevonden zich voorloeven (afb. 50), in de onderkant van de bovenbalken loeven (afb. 51). De verbinding tussen de kruislings liggende balken werd geborgd door middel van een lange houten pen die verticaal door de houtverbinding wordt aangebracht. Deze houten pen (diameter 3,5 cm) was van naaldhout gemaakt.

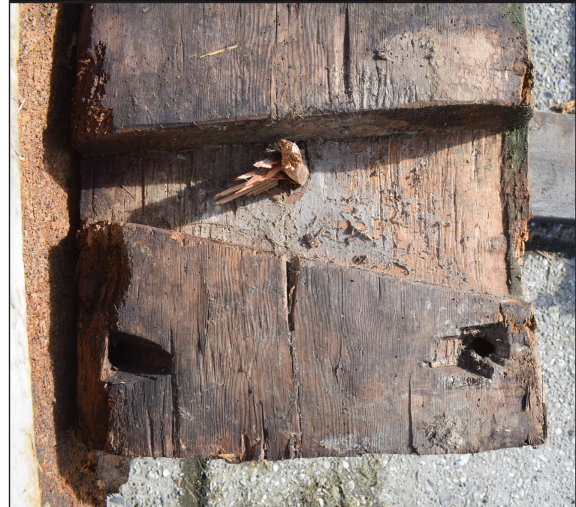
Afbeelding 51. Loef in de onderkant van de noordelijke dekbalk (boven) en onderkant van de overstekbalk.

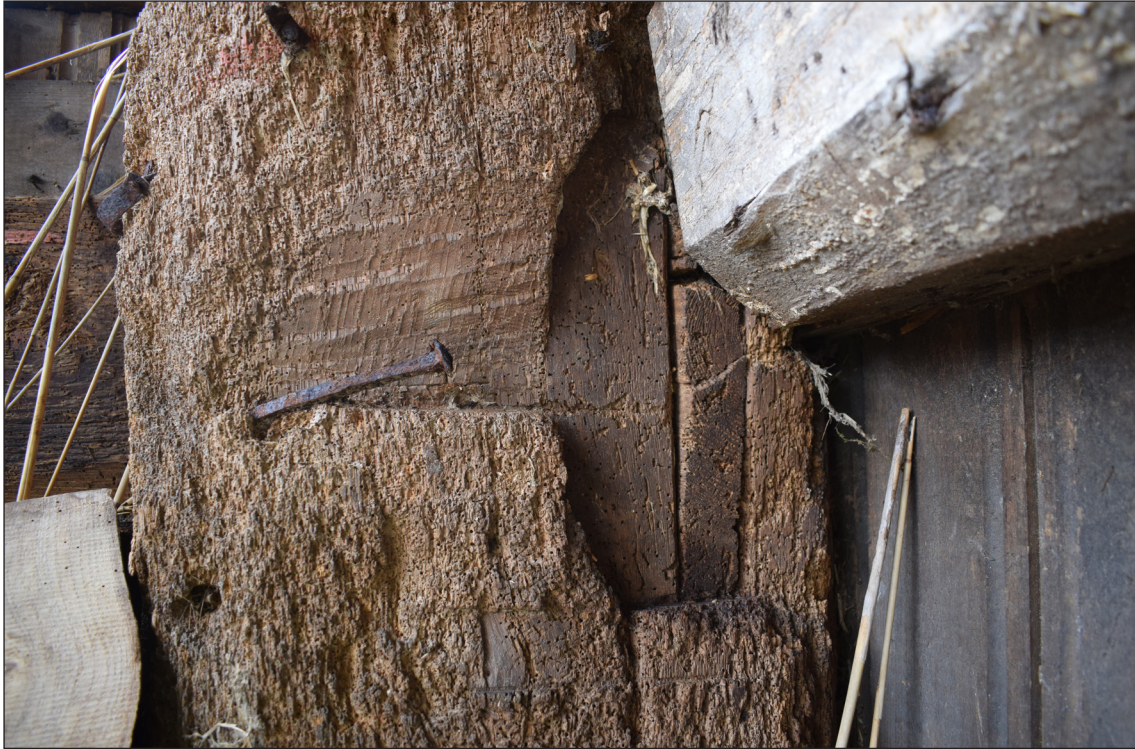
Afbeelding 52. Afgezaagde pen van de originele draagbalk aan de noordzijde, in de noordoostelijke stijl. Erboven een moderne draagbalk.

Halverwege het vierkant is bij de bouw aan drie zijden een horizontale balk aanwezig, de zogenaamde draagbalk. Deze heeft als doel om de constructie te verstijven en hier liggen bovendien de zolderbalken van de omliggende ruimtes op. De draagbalken waren verbonden met de stijlen door middel van een pen-gatverbinding en twee toognagels (afb. 52 t/m 54). Dit

komt niet vaak voor, meestal is sprake van een eenvoudige lipverbinding.³ Aan de noord- en westzijde was de oorspronkelijke draagbalk nog aanwezig. Deze was van naaldhout en 28 cm hoog en 20 cm breed. Aan de noordzijde, de zijde van de koeienstal, lag de draagbalk opvallend laag, namelijk de bovenzijde op 200 cm boven de onderkant van de stijl. Dit is raar, omdat
