**Bouwhistorisch onderzoek naar stolpboerderij
Driestedenweg 52 in De Weere, gemeente
Opmeer**

Hoorn 2021

Locatie	Driestedenweg 52, De Weere, gemeente Opmeer
Projectvoorbereidingsnummer	20050
Type onderzoek	Bouwhistorische opname en dendrochronologisch onderzoek
Centrale coördinaten	x: 128.537 y: 526.781
Datum rapportage	29 april 2021
Datum onderzoek	Maart 2020

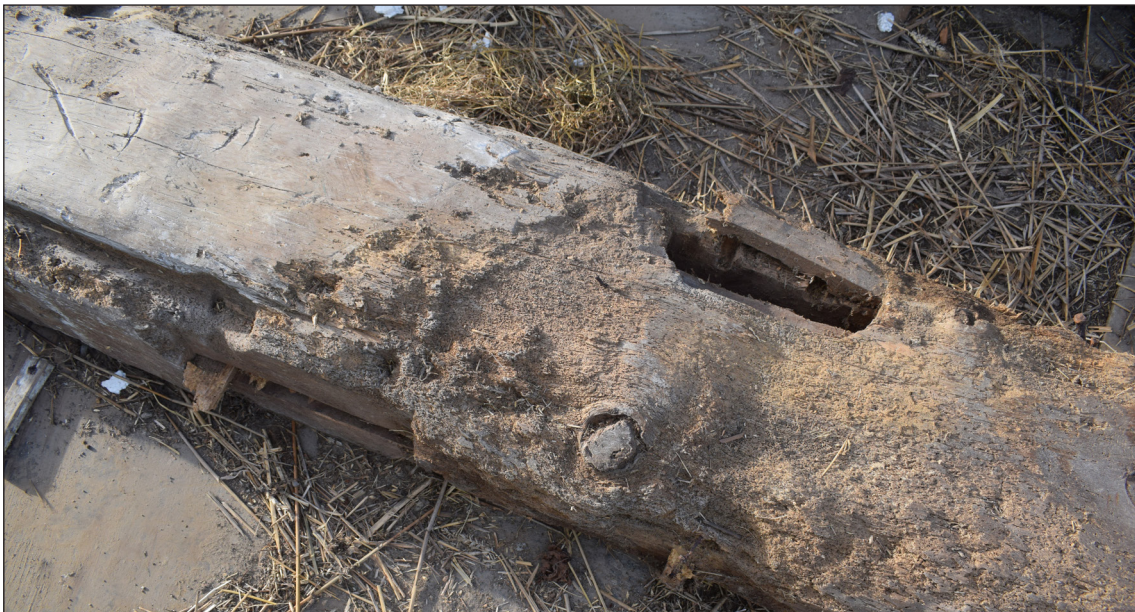
Afbeelding 53. Twee pengaten van draagbalken aan twee zijden van de noordwestelijke stijl. Zij bevinden zich niet op dezelfde hoogte.

Halverwege het vierkant is bij de bouw aan drie zijden een horizontale balk aanwezig, de zogenaamde draagbalk. Deze heeft als doel om de constructie te verstijven en hier liggen bovendien de zolderbalken van de omliggende ruimtes op. De draagbalken waren verbonden met de stijlen door middel van een pen-gatverbinding en twee toognagels (afb. 52 t/m 54). Dit

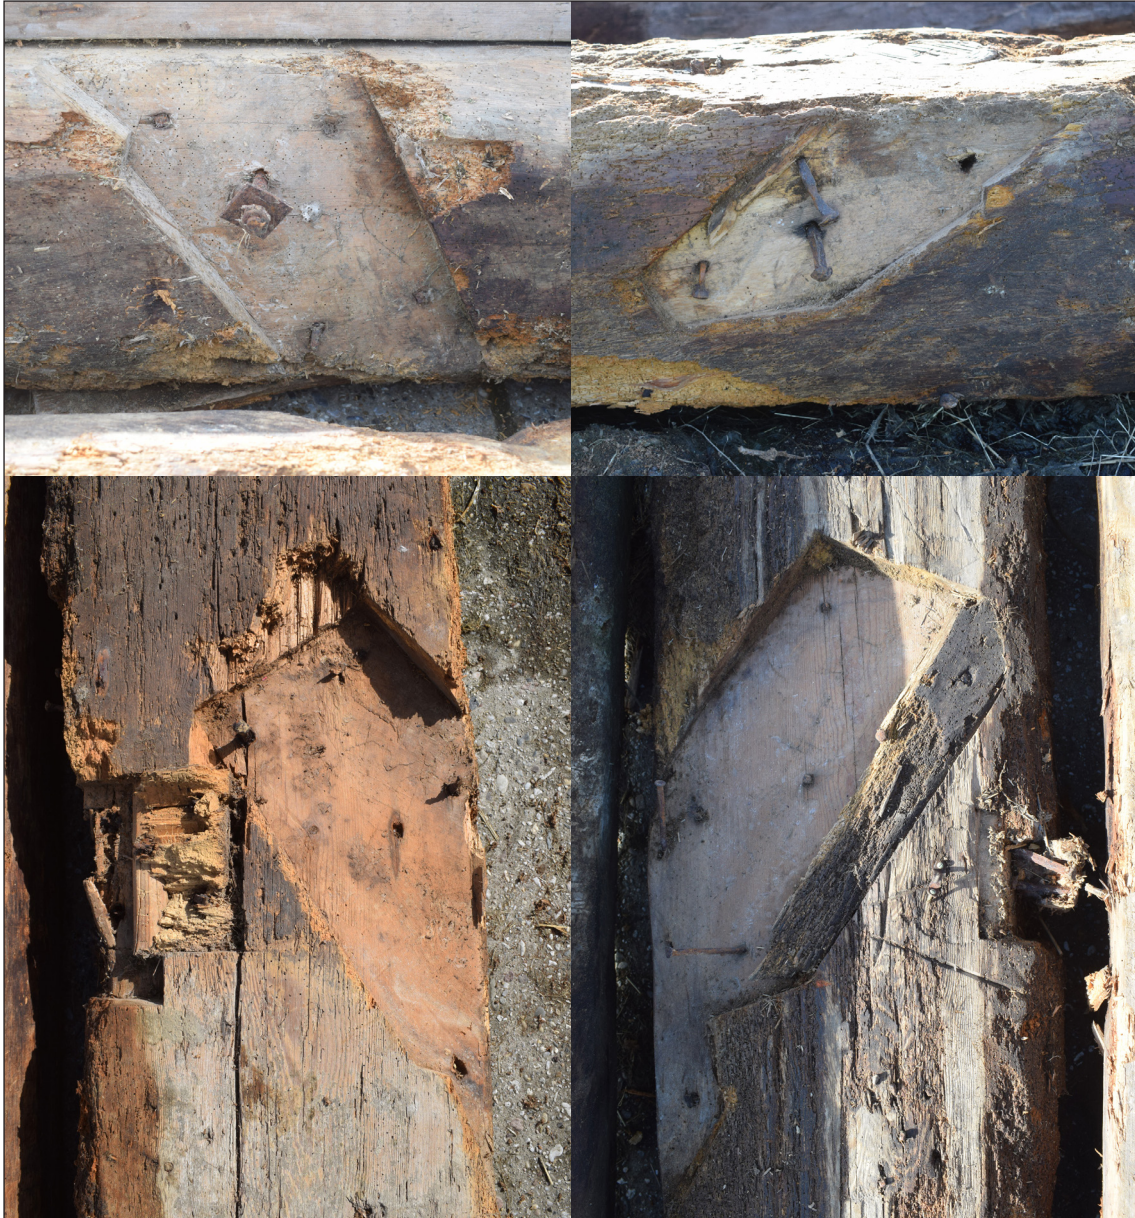
Afbeelding 55. Inkepingen van lipverbindingen met hak.

Een vierkant is altijd voorzien van schuine balken tussen de stijlen en liggende balken. Zij worden zwingen, zwiepingen of lange banden genoemd. Zij kunnen enkel (twee per zijde) of dubbel (vier per zijde) zijn uitgevoerd. Bij Driestedenweg 52 was oorspronkelijk aan de oost- en westzijde sprake van dubbele zwingen en aan de noord- en zuidzijde van enkele zwingen. Aan alle vier zijden waren de zwingen verbonden met de stijlen en dekbalken door middel van een lipverbinding met hak (afb. 55). Dit type lipverbinding is standaard voor stolpboerderijen uit de 16^{de} en 17^{de} eeuw. Opvallend is echter dat deze houtverbinding voor de zwingen aan alle vier zijden is toegepast, want meestal is dit alleen aan de zijden van de vaste gebinten het geval. De zwingen van de vaste gebinten werden bevestigd op het moment dat het gebint op de grond lag en dan was het eenvoudig om een nette houtverbinding te maken. De zwingen van de andere twee zijden werden echter pas aangebracht als het vierkant al opgericht was. Het maken van nette houtverbindingen was dan veel lastiger en daarom werden deze zwingen over het algemeen slordiger bevestigd. Slechts bij enkele stolpboerderijen uit de 17^{de} eeuw is tot op heden vastgesteld dat de zwingen aan alle vier zijden waren bevestigd met een lipverbinding met hak.⁴

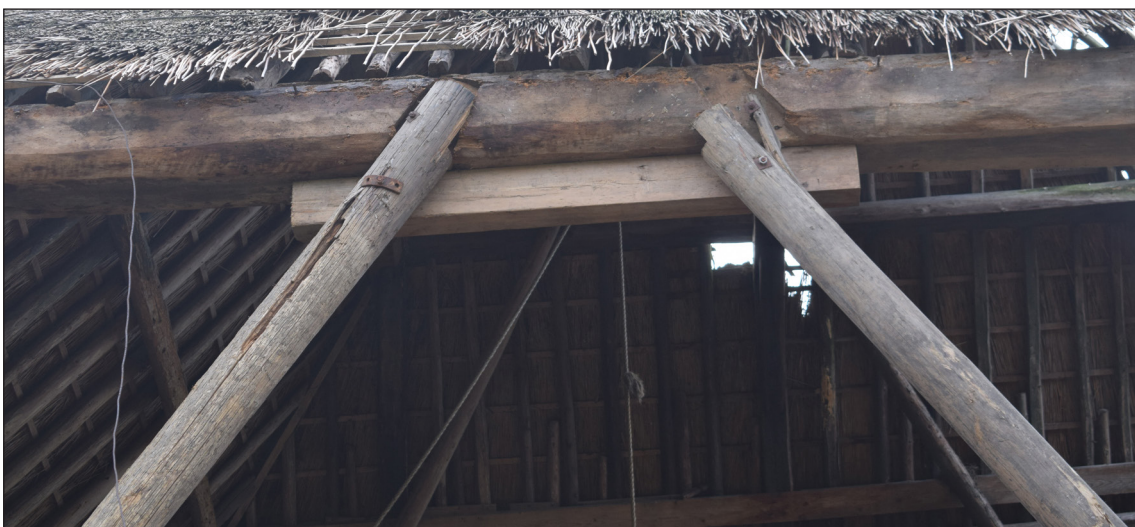
Afbeelding 56. Zwingen aan de noordzijde.

De twee zwingen aan de noordzijde waren duidelijk niet origineel, het gaat hier om reparaties uit de 19^{de} of 20^{ste} eeuw (afb. 56). Deze zwingen waren van naaldhout en half rond van vorm. Meest aannemelijk is dat zij bij de herbouw van 1878 zijn aangebracht. De nieuwe zwingen zijn

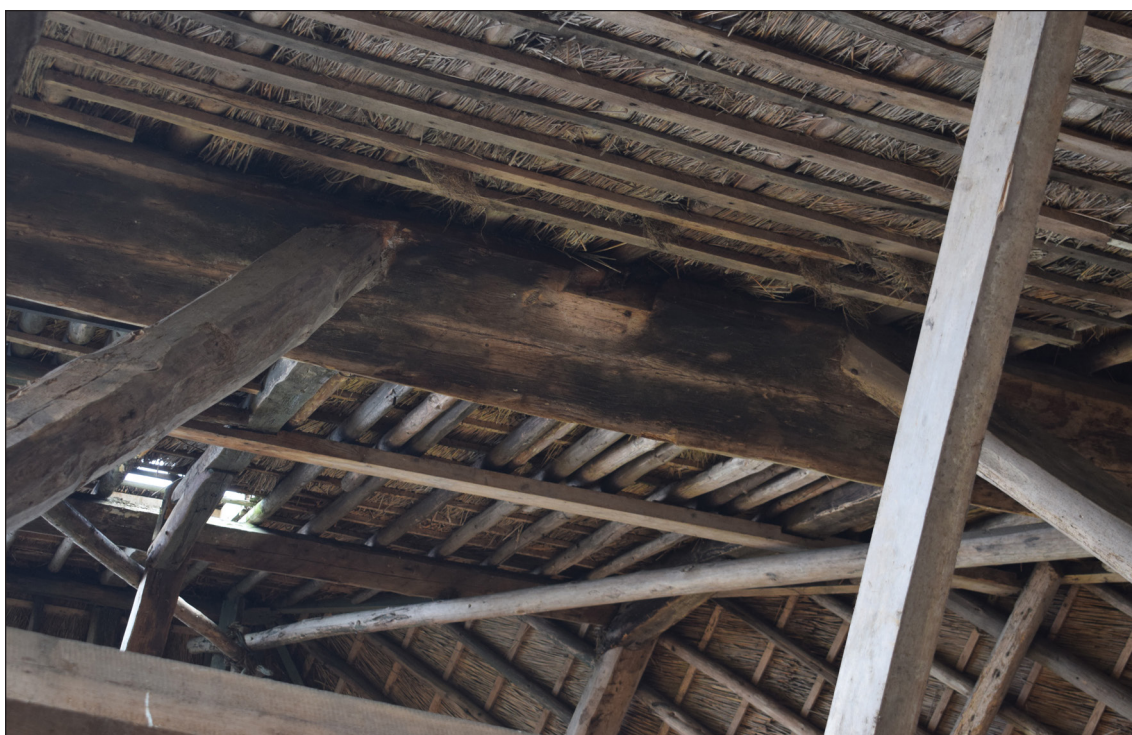
Afbeelding 57. De zuidelijke bovenbalk van onder gezien. Tussen de zwingen bevindt zich een lege inkeping van een zwing.

bevestigd in de lipverbindingen van de originele zwingen, maar dan zonder hak. Aan de zuidzijde bevonden zich twee zwingen van naaldhout die gezien hun uiterlijk origineel zouden kunnen zijn. Echter, tussen beide zwingen bevond zich op de zuidelijke bovenbalk een lege inkeping van een lipverbinding met hak die gezien de aanwezigheid van een afdruk op de balk en nagels zeker in gebruik is geweest (afb. 57). Waarschijnlijk is de westelijke zwing op zeker moment iets verplaatst, doordat hij was losgeraakt van de bovenbalk. In dat geval is een stuk van de bovenkant van de zwing afgehaald en is hij iets meer westelijk opnieuw aan de bovenbalk bevestigd.

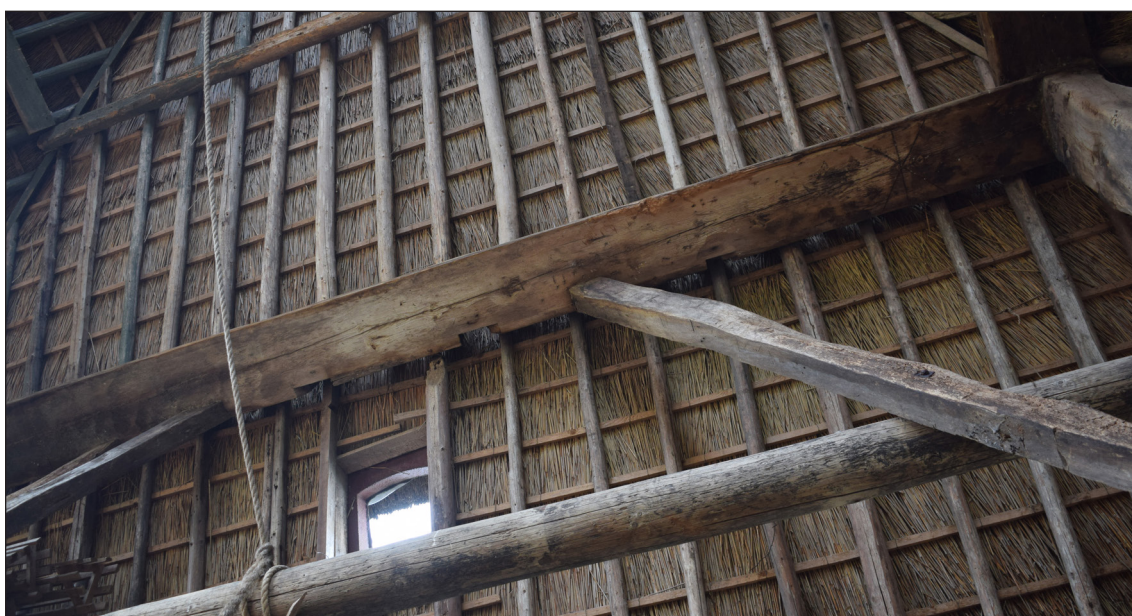
Afbeelding 58. De oostelijke dekbalk van onder gezien. Op de achterkant van de balk zijn diverse lege inkepingen van verdwenen zwingen aanwezig.

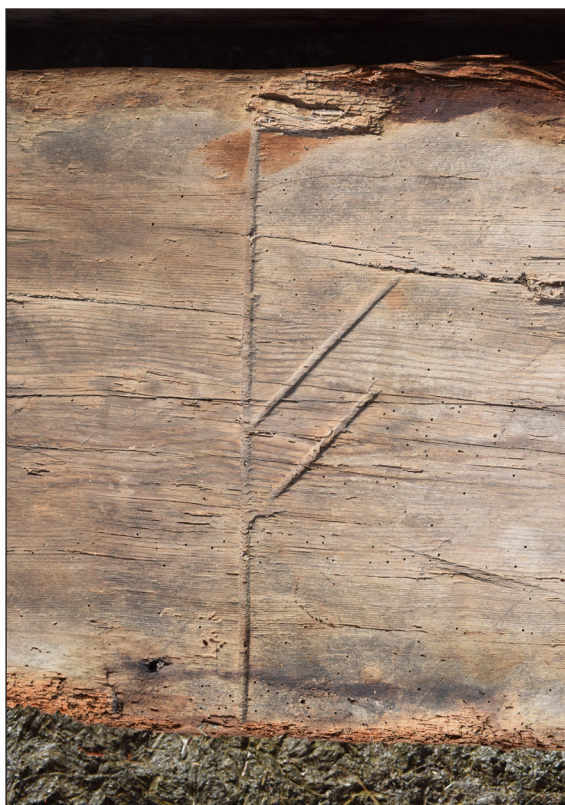
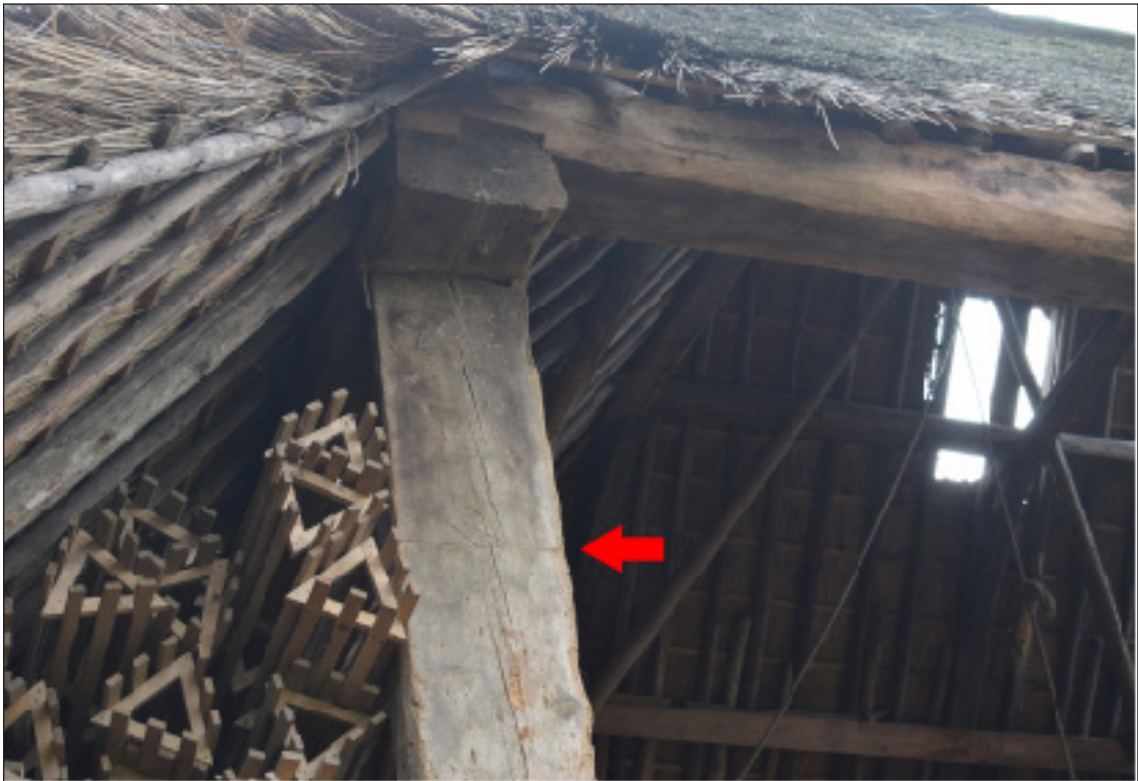
Afbeelding 60. Merk op de zuidoostelijke stijl.

Op de hoofdelementen van het vierkant waren diverse handelsmerken aanwezig. Zij zijn aangebracht tijdens het transport of de verkoop van het hout en hangen niet samen met de vierkantconstructie. De merken waren aanwezig op alle vier stijlen, op één van de dekbalken en op de overstekbalk. Vrijwel alle merken bevonden zich zoals gebruikelijk op de sterk afgeplatte kant van de balken, die zich vlakbij de kern bevindt. Deze merken zijn aangebracht met een ritsmes. Dit mesje heeft een rond uiteinde, waarmee een ronde groef in het hout wordt getrokken. Opvallend is dat op drie stijlen hetzelfde merk aanwezig was, namelijk een streep met twee korte streepjes schuin daar doorheen (afb. 60 en 61). Zij bevonden zich bovendien allemaal op ongeveer dezelfde plek, namelijk op ongeveer 1 meter onder de bovenkant van de stijl. Ook op de oostelijke dekbalk en de overstekbalk bevonden zich dezelfde merken, namelijk drie strepen die elkaar kruisen (afb. 62 en 63) en een kruis van dubbele lijnen met een rechte streep ernaast (afb. 64 en 65). Het voorkomen van dezelfde merken wijst er vermoedelijk op dat het om één partij hout gaat, dat op hetzelfde moment is gekapt en getransporteerd. Hiernaast zijn nog drie merken gezien die slechts één keer voorkomen (afb. 66 t/m 68). Op de

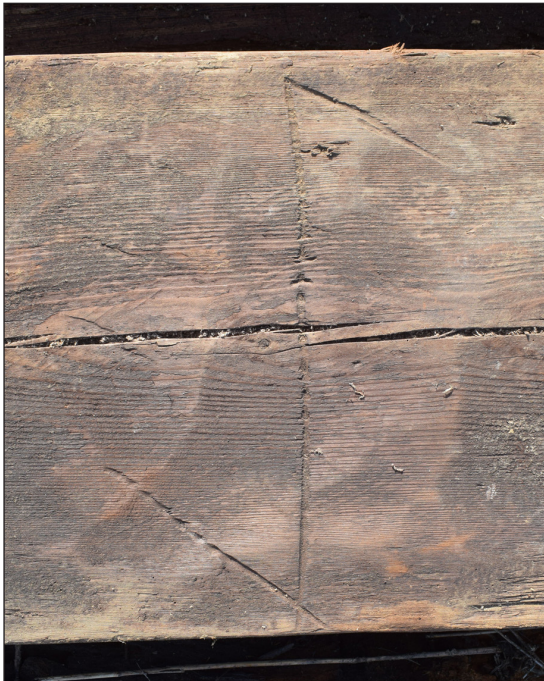
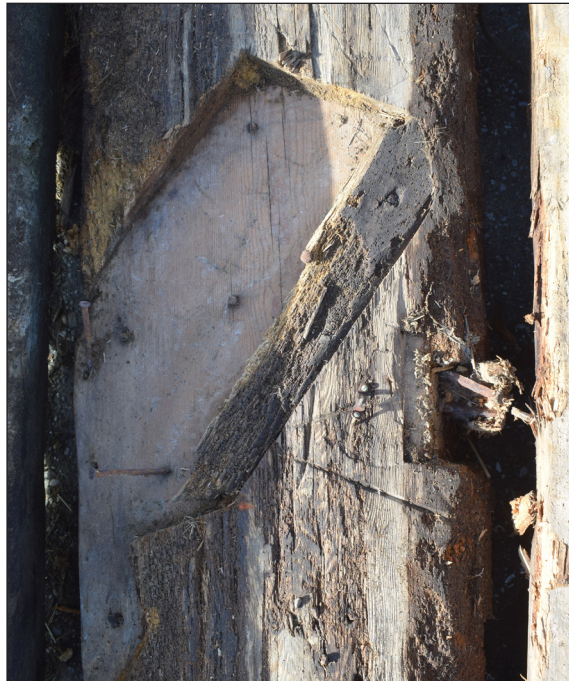
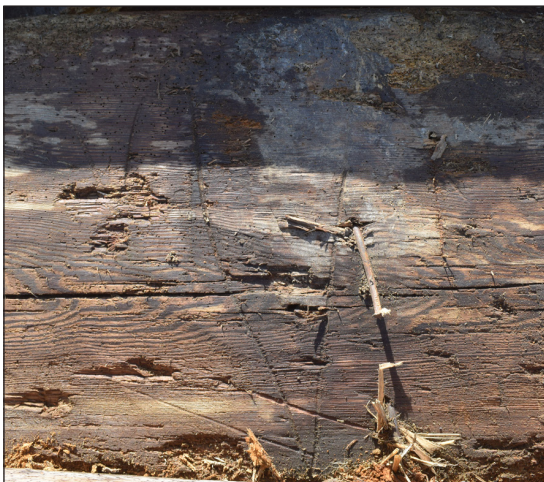
Afbeelding 66. Merk op de oostelijke dekbalk.

Afbeelding 67. Merk op de zuidwestelijke stijl.

Afbeelding 68. Merk op de zuidwestelijke stijl.

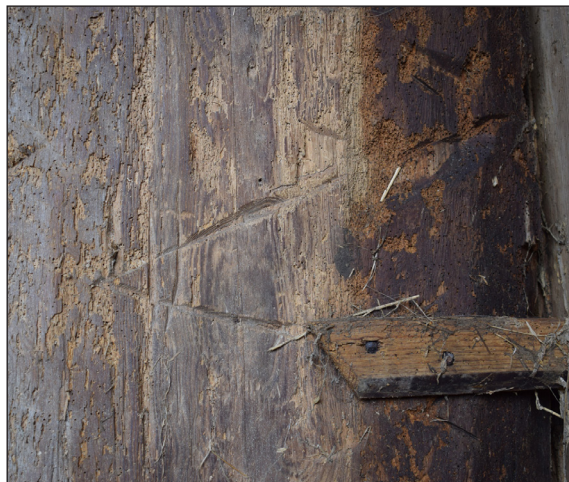
Afbeelding 69. Merk op de zuidwestelijke stijl.

noordzijde van de zuidwestelijke stijl bevond zich een merk dat afwijkt van de andere merken. Dit merk bevindt zich niet op de brede platte kant van de balk en is bovendien gehakt en niet geritst. Het gaat om een simpele V-vorm (afb. 69). Dit merk is waarschijnlijk op een ander moment aangebracht dan de geritste merken, mogelijk nog vóór het kantrechten van de boom.

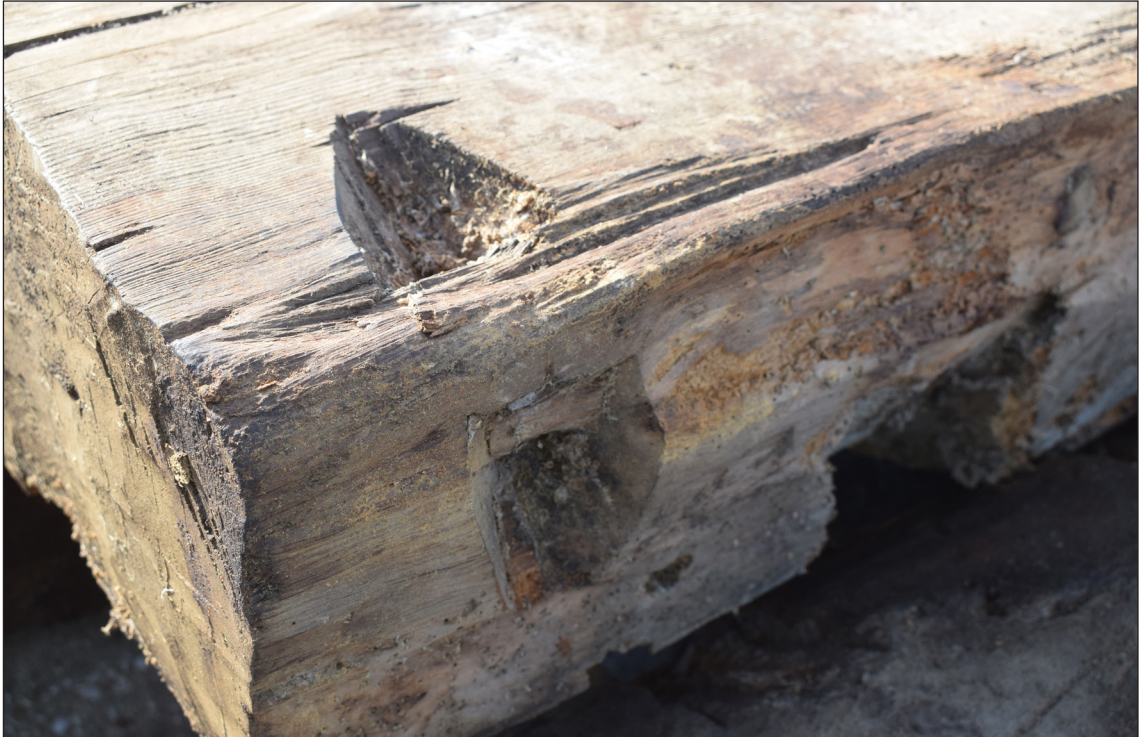
Afbeelding 70. Een vlotgat.

Op de hoofdelementen van het vierkant waren opvallend veel zogenaamde 'vlotgaten' aanwezig. Het gaat hierbij om gaten die schuin in hoeken van de balken zijn gehakt (afb. 70 en 71). Bij de hier onderzochte balken waren zij op systematische wijze aanwezig in paren op de koppen van de balken. De gaten houden verband met het transport van de balken, maar op welke

manier precies is onduidelijk. Mogelijk zijn de gaten gebruikt om balken bij elkaar te binden in het herkomstgebied (Noorwegen), om ze vervolgens als bundel stroomafwaarts over een rivier te vloten. Dit soort vlotgaten worden regelmatig waargenomen op 17^{de}-eeuws grenenhout uit Noorwegen, maar niet eerder zijn zoveel vlotgaten op één vierkant aangetroffen.

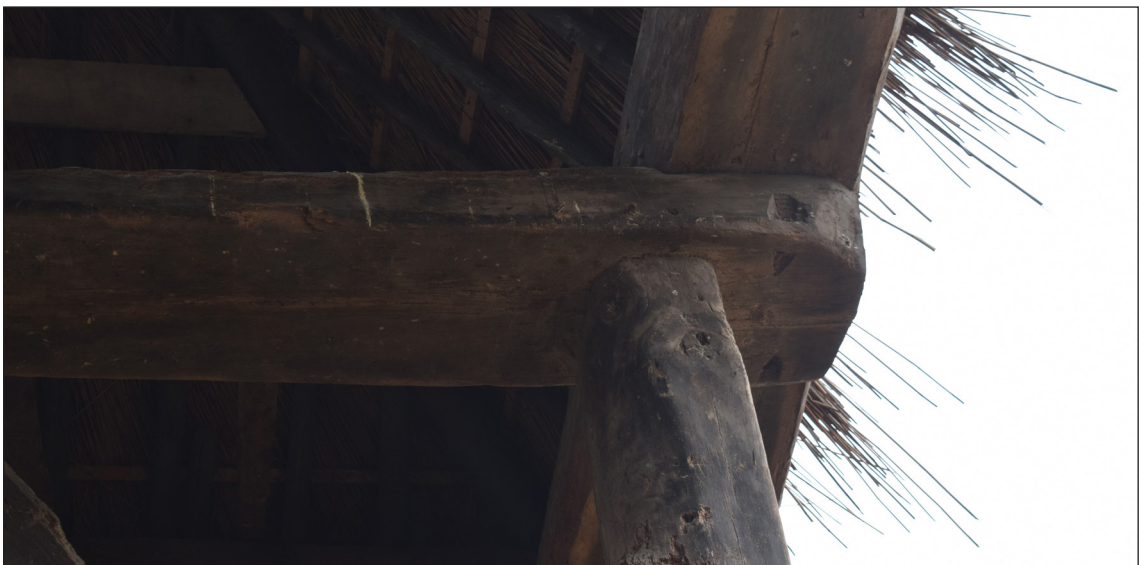
Afbeelding 71. De westelijke dekbalk met in de kop (rechts) twee vlotgaten.

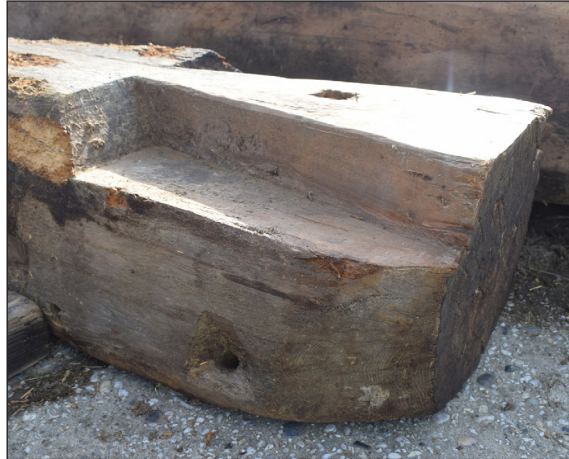
Afbeelding 73. Een vlotgat in de westelijke dekbalk.

was slechts bij één kop een paar vlotgaten aanwezig (afb. 73).

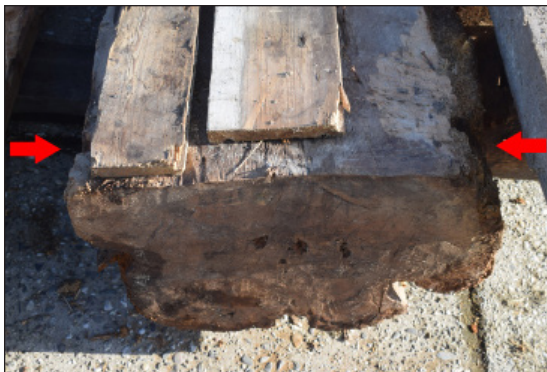
Afbeelding 74. Twee vlotgaten in de onderkant van de zuidwestelijke stijl.

Bij de noordoostelijke stijl bevonden zich twee vlotgaten aan de bovenzijde (afb. 75). Zij zijn gedeeltelijk weggezaagd op het moment dat de pen aan de bovenkant van de stijl is gemaakt. In de onderkant van de zuidwestelijke stijl bevonden zich een paar vlotgaten (afb. 74). Zij bevonden zich vrij dicht op de kop van de balk, wat doet vermoeden dat de balk iets is ingekort bij de bouw van het vierkant. In de zuidoostelijke stijl waren drie vlotgaten aanwezig, namelijk één aan de bovenkant en twee aan de onderkant (afb. 76 en zie afb. 48). De stijlen waren inclusief de pen aan de bovenzijde 6,90 meter lang. Zij zijn wat betreft lengte dus gelijk aan de dekbalken en overstekbalk.

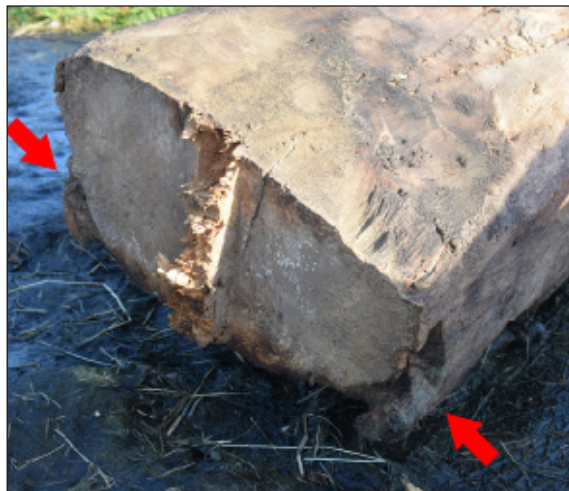
Afbeelding 75. Twee deels weggezaagde vlotgaten in de bovenkant van de noordoostelijke stijl.

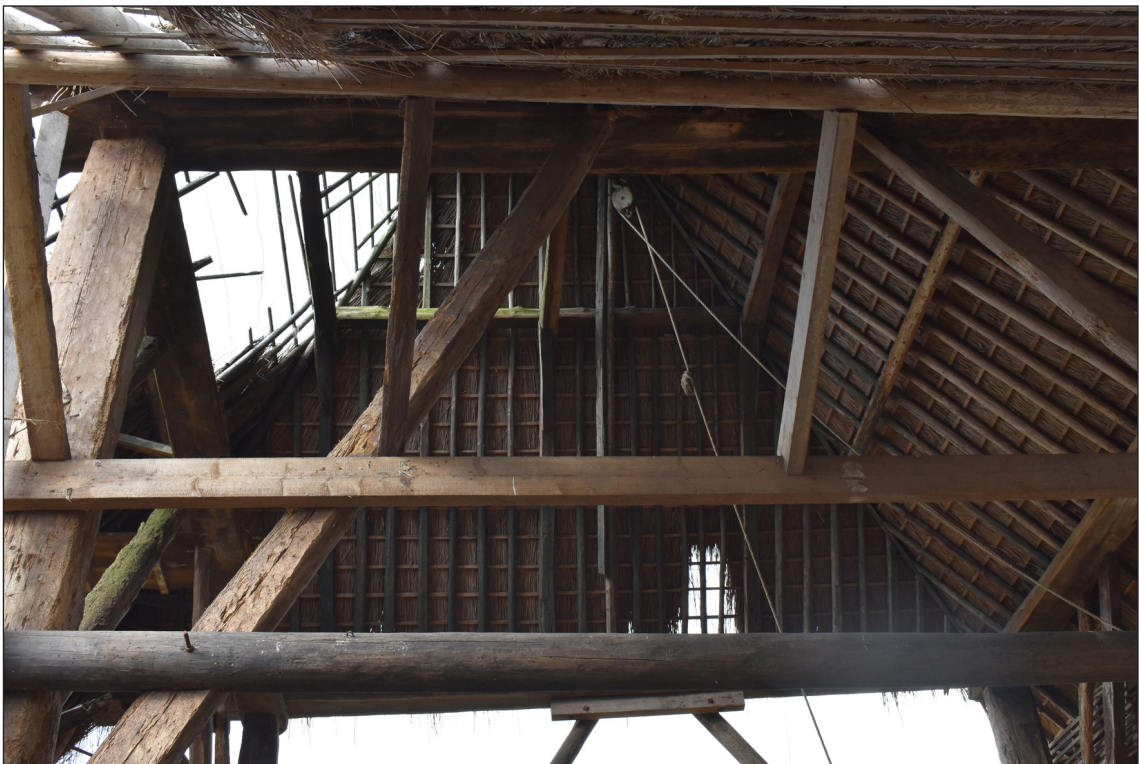
Afbeelding 77. De kap van de boerderij.

De kap boven het vierkant bestond uit drie vliergebinten (afb. 77). Vermoedelijk dateerden zij van de herbouw van 1878.

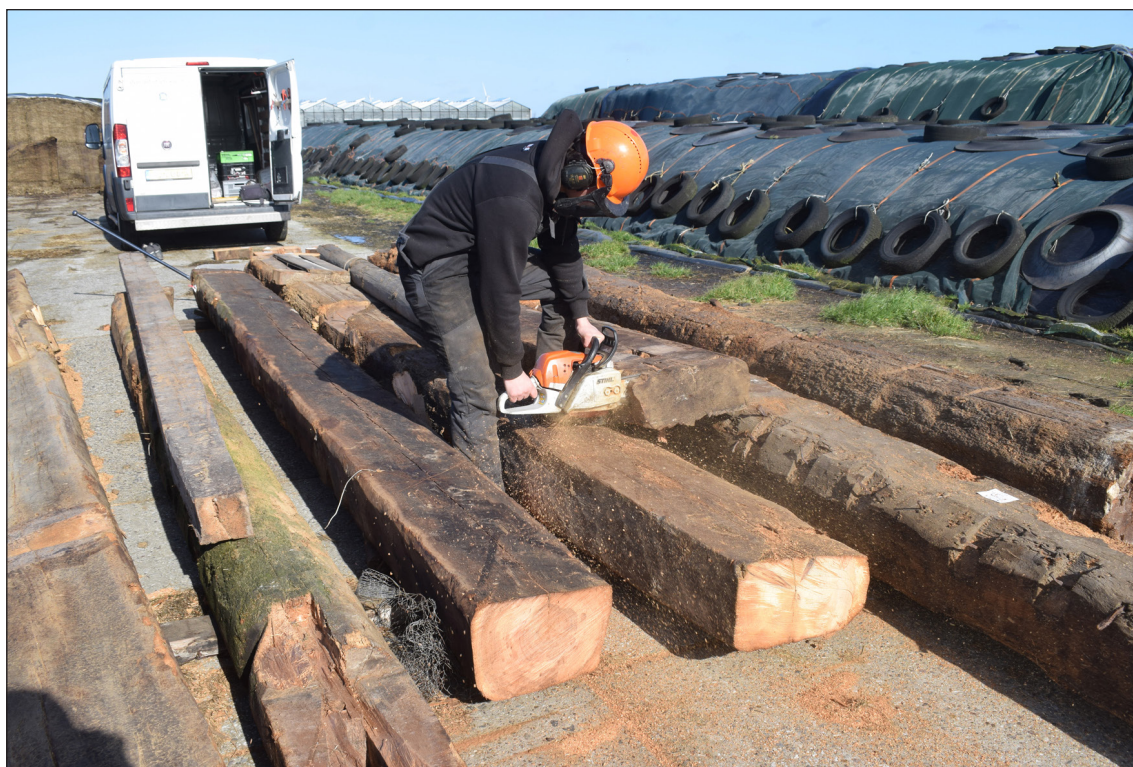
Afbeelding 78. Na de sloop zijn uit de balken van het vierkant houtmonsters gezaagd.

Op 12 maart 2020 zijn plakken gezaagd uit de balken van het vierkant (afb. 78). Vijf monsters zijn dendrochronologisch onderzocht door dendrochronoloog Sjoerd van Daalen. Uit de houtsoortbepaling blijkt dat het in alle gevallen om hout van de grove den (*Pinus sylvestris*) gaat, dus grenenhout. Alle monsters konden worden gedateerd. Voor drie monsters kon het exacte kapjaar worden vastgesteld, voor twee monsters kon dit bij benadering.
