Bouwhistorische opname van stolp- boerderij Hemmerkooi 7 op Texel

**Bouwhistorische opname van stolpboerderij
Hemmerkooi 7 op Texel**

Locatie	Hemmerkooi 7, Den Burg, gemeente Texel
Projectvoorbereidingsnummer	19043
Type onderzoek	Bouwhistorische opname
Centrale coördinaten	x: 113.954 y: 562.396
Datum rapportage	24 augustus 2020
Datum onderzoek	16 juni 2020

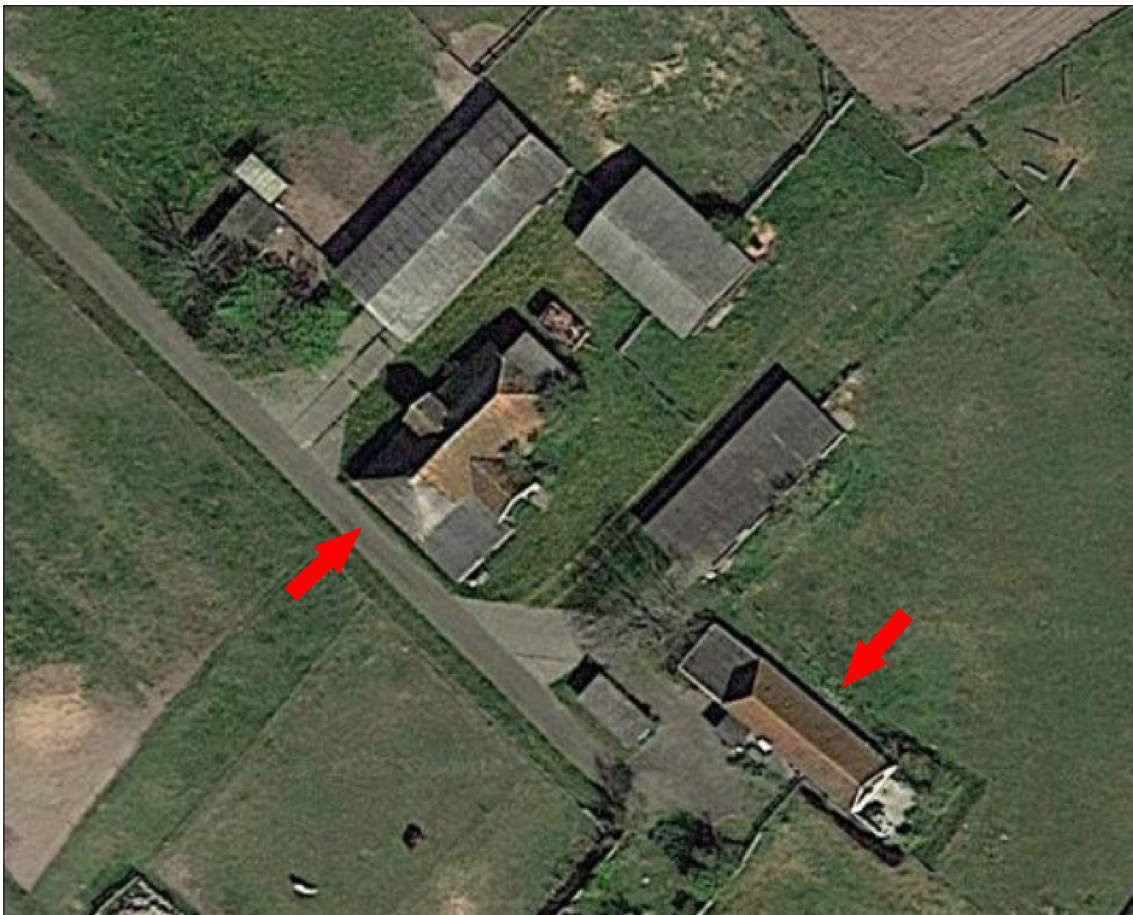
Afbeelding 1b. De stolpboerderij (rode pijl links) op een luchtfoto. De rode pijl rechts geeft het woonhuis aan.

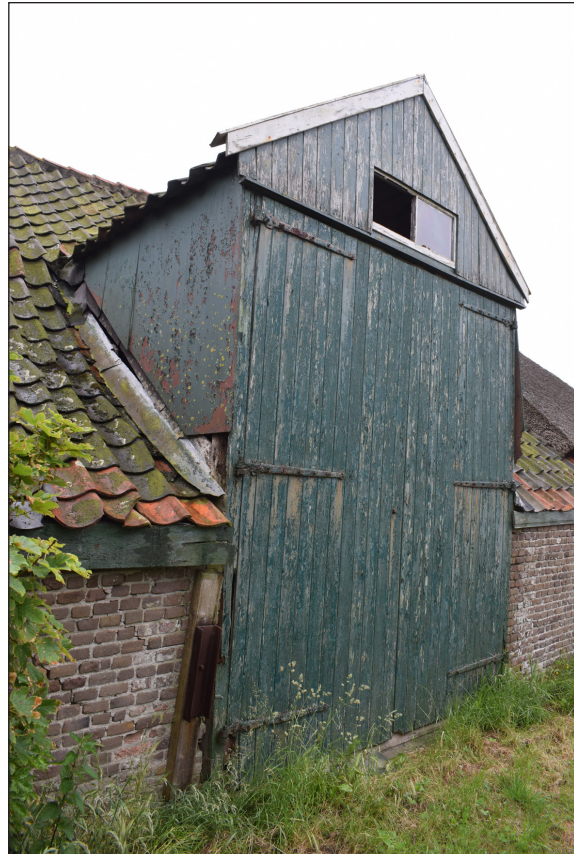
Afbeelding 5. De westelijke wagendeuren.

Een opvallend element van de stolp zijn het dubbele stel wagendeuren die zich in het midden van de oost- en westgevel bevinden. Normaal gesproken heeft een stolp maar één stel wagendeuren en die bevinden zich aan de zijkant van de boerderij. De wagendeuren zijn bovendien niet teruggeplaatst aangebracht, zoals elders in Noord-Holland gebruikelijk is. De westelijke wagendeuren staat in lijn met de westgevel (afb. 5), terwijl de oostelijke wagendeuren zijn uitgebouwd. Boven de deuren bevindt zich een eenvoudig zadeldakje. Op Texel wordt dit ook wel aangeduid als een 'kapel'. Aan de westzijde zijn nog wagendeuren aanwezig, aan de oostzijde is dit recent vervangen door een houten wand op een bakstenen plint met daarin een mandeur.³

Uit de hulpkaart van het kadaster uit 1900 blijkt dat de huidige positie van de wagendeuren niet origineel is. De stolp is blijkens de kaart gebouwd met aan weerszijden teruggeplaatste wagendeuren, waarbij de westelijke deuren verder naar binnen waren geplaatst dan de wagendeuren aan de oostzijde. Op een hulpkaart uit 1930 is de situatie ongewijzigd. De verplaatsing van de wagendeuren vond dus later in de 20^{ste} eeuw plaats.

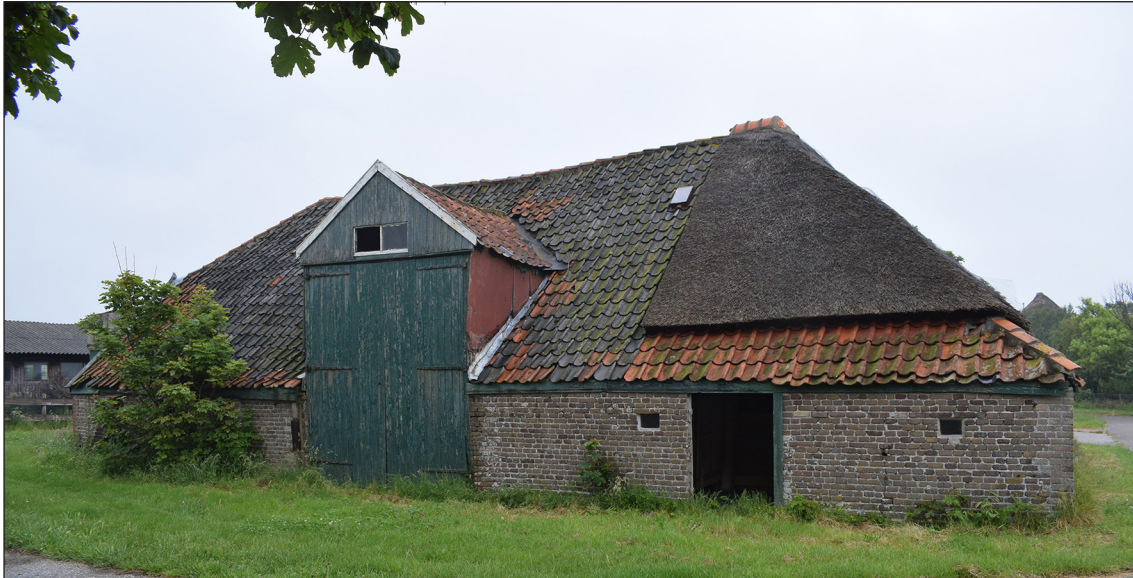
Afbeelding 6. De westzijde van de stolp.

De westgevel dateert vermoedelijk van de bouw rond 1900 (afb. 6). Deze halfsteens muur

is gemaakt van verschillende soorten halve en driekwart bakstenen. Dit wijst erop dat het om hergebruikt bouw materiaal gaat of om restmateriaal van een steenbakkerij. De muur is gemaakt van machinale rode bakstenen met aangebakken zand (4,5 tot 5,5 cm dik), gele bakstenen (5 cm dik) en handgevormde rode bakstenen. In de gevel zijn vijf kleine ramen aanwezig (28 bij 20 cm), die bij de bouw van de muur zijn aangebracht (afb. 7). Er is geen kozijn toegepast, het glas is simpelweg met mortel

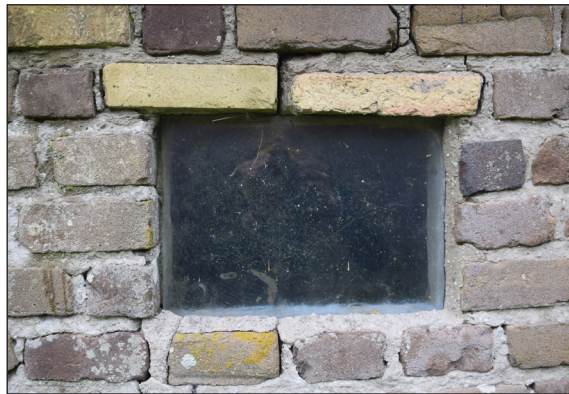
Afbeelding 7. Een van de kleine ramen in de westgevel.

in het muurwerk geplaatst (koud ingemetseld). Aan de zuidzijde is een deur aanwezig in de muur, maar deze is niet origineel: uit de manier waarop het kozijn in de muur is gezet, blijkt dat de deur later is geplaatst. Aan weerszijden van de deur zijn een ijzeren ring en een gat halverwege de muur aanwezig. De ring, bestemd om een paard aan vast te zetten, is verbonden met een houten muurstijl aan de binnenzijde van de gevel. Op de plek van het gat heeft ook een ring of muuranker gezeten. Aan de noordzijde van de gevel zijn drie steunberen tegen de gevel aangebouwd (afb. 8). Zij zijn gemaakt van een machinale baksteen uit de 20^{ste} eeuw en duidelijk later gebouwd dan de gevel. De steunberen zijn waarschijnlijk aangebracht omdat de gevel op deze plek naar buiten werd gedrukt.

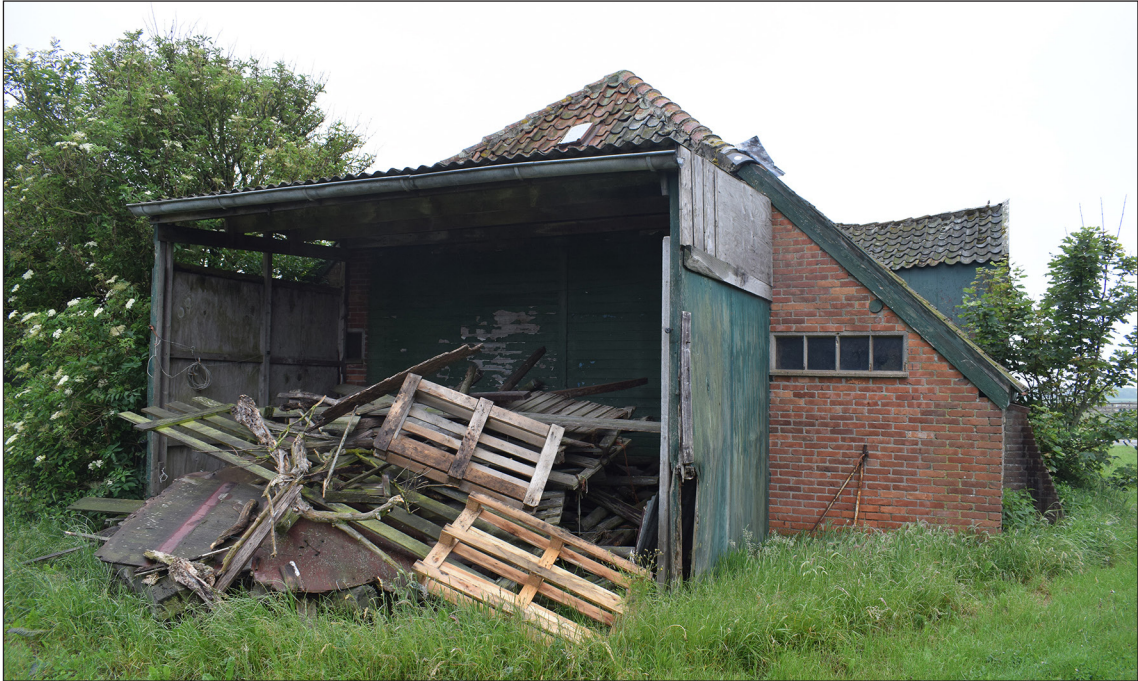
Afbeelding 9. De noordzijde van de stolp.

De noordgevel is direct tegen het vierkant (het houtskelet) van de stolp aangebouwd, waardoor aan deze zijde geen sprake is van een ruimte buiten de stijlen (buitenstijlruimte) (afb. 9). Het grootste deel van de gevel is van hout, namelijk het deel tussen de stijlen van het vierkant. Aan weerszijden hiervan is wel baksteen aanwezig. De volledige gevel is in de loop van de 20^{ste} eeuw opnieuw opgetrokken. Hierbij zijn gladde rode bakstenen toegepast met formaat 20,5x10x5 cm. Aan beide zijde zijn betonnen ramen aangebracht. Tegen de gevel staat een houten overkapping.

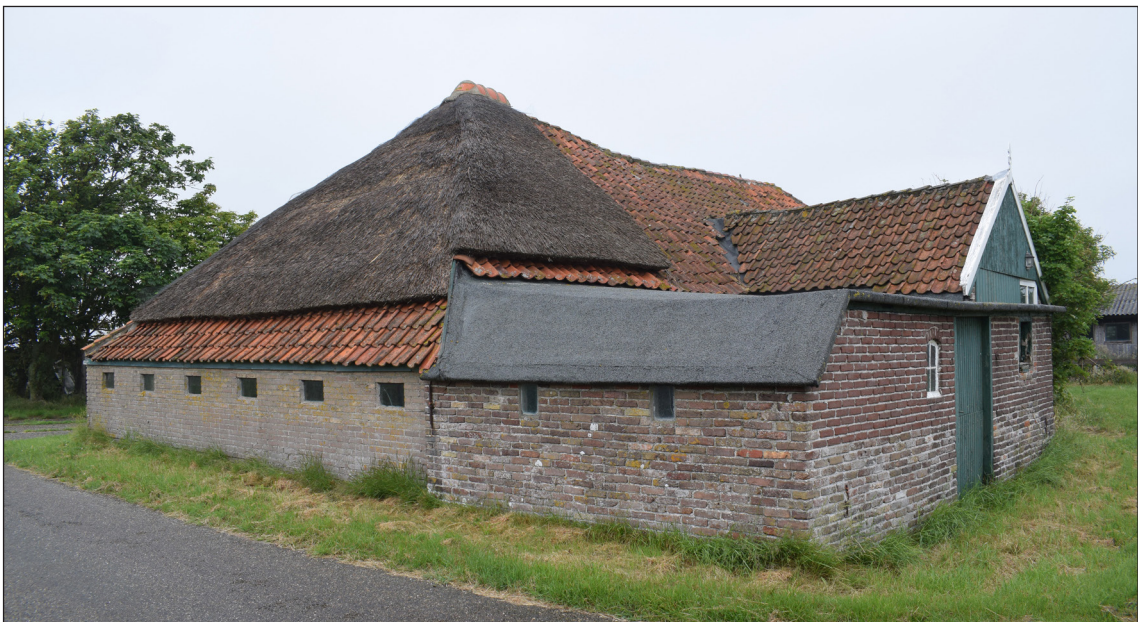
Afbeelding 10. De zuidzijde van de stolp met rechts de lage aanbouw met plat dak.

Ook de zuidgevel is in de loop van de 20^{ste} eeuw opnieuw opgetrokken (afb. 10 en 11). De gevel is gemaakt van machinaal gemaakte lichtrode bakstenen met formaat 21,5x10,5x5 cm. In de gevel zijn zes kleine ramen aanwezig van 44 bij 27 cm. Het glas is zonder kozijn in het muurwerk geplaatst.

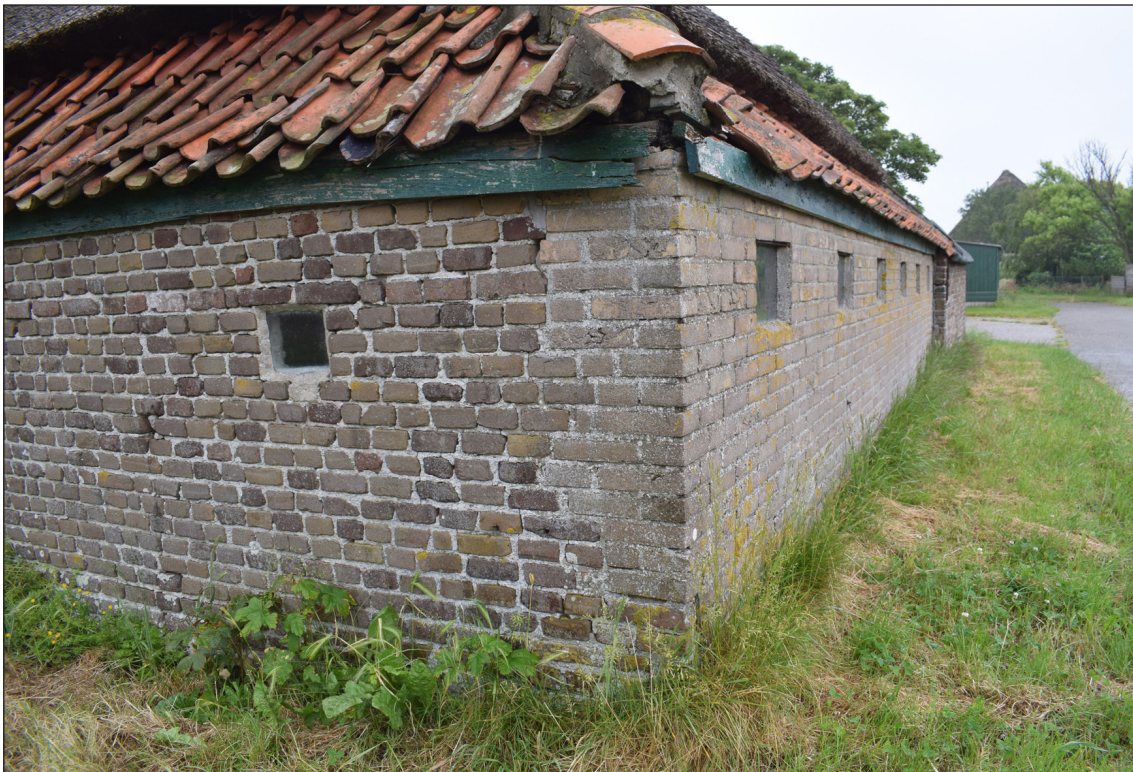
Afbeelding 11. De zuidwesthoek van de boerderij. De overgang tussen het moderne muurwerk van de zuidgevel en het oudere muurwerk van de westgevel is duidelijk zichtbaar.

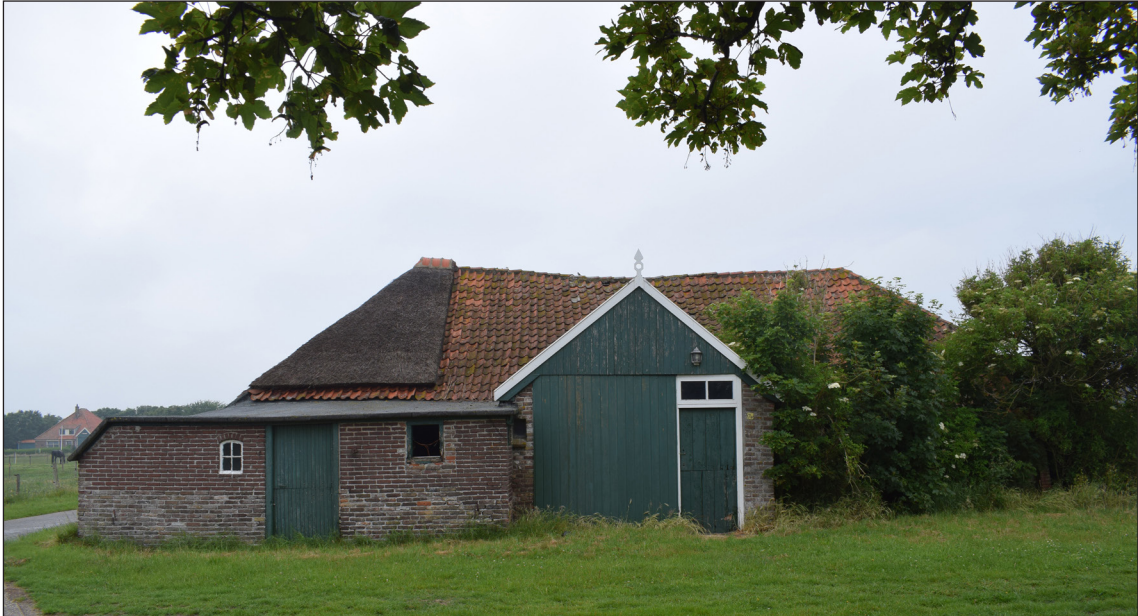
Afbeelding 12. De oostzijde van de boerderij.

De oostgevel wordt vrijwel geheel aan het oog onttrokken door struiken (afb. 12). Tussen de bladeren door is zichtbaar dat de gevel is gestuct. Of het om origineel metselwerk uit 1900 gaat, valt daarom niet te zeggen. In de gevel zijn twee kleine ramen zonder kozijn aanwezig. Het uitgebouwde deel met de wagendeuren is gemetseld van halve machinaal gemaakte bakstenen (dik 5 cm), hierin bevinden zich ook twee kleine ramen zonder kozijn.

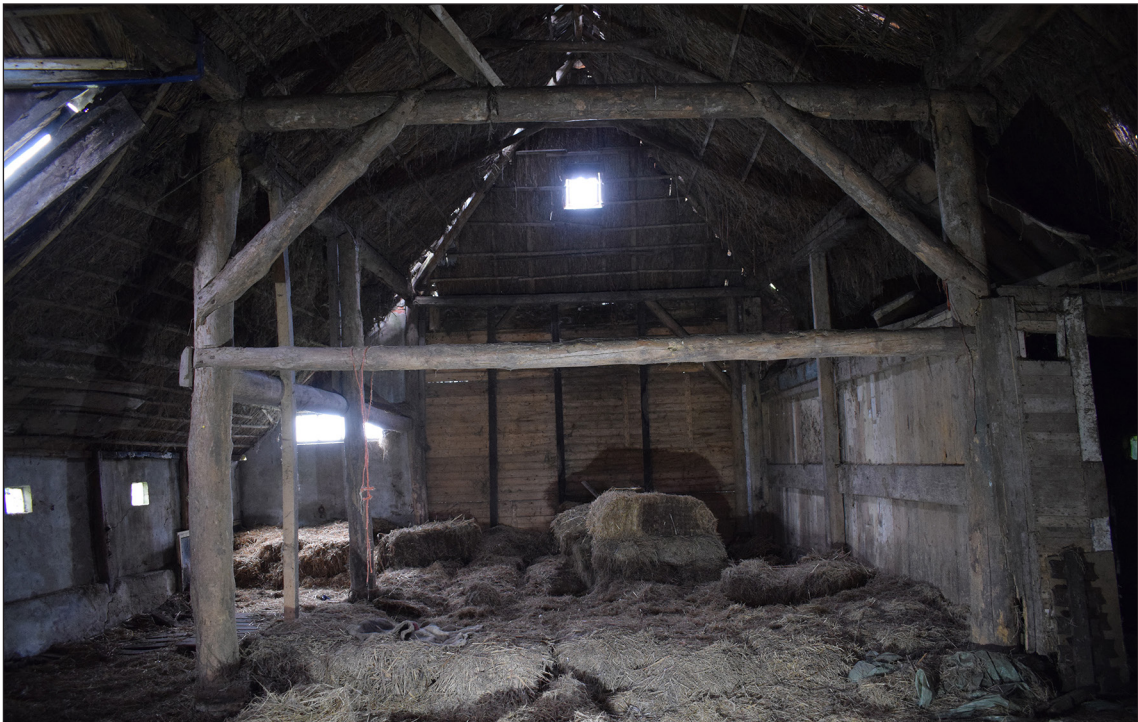
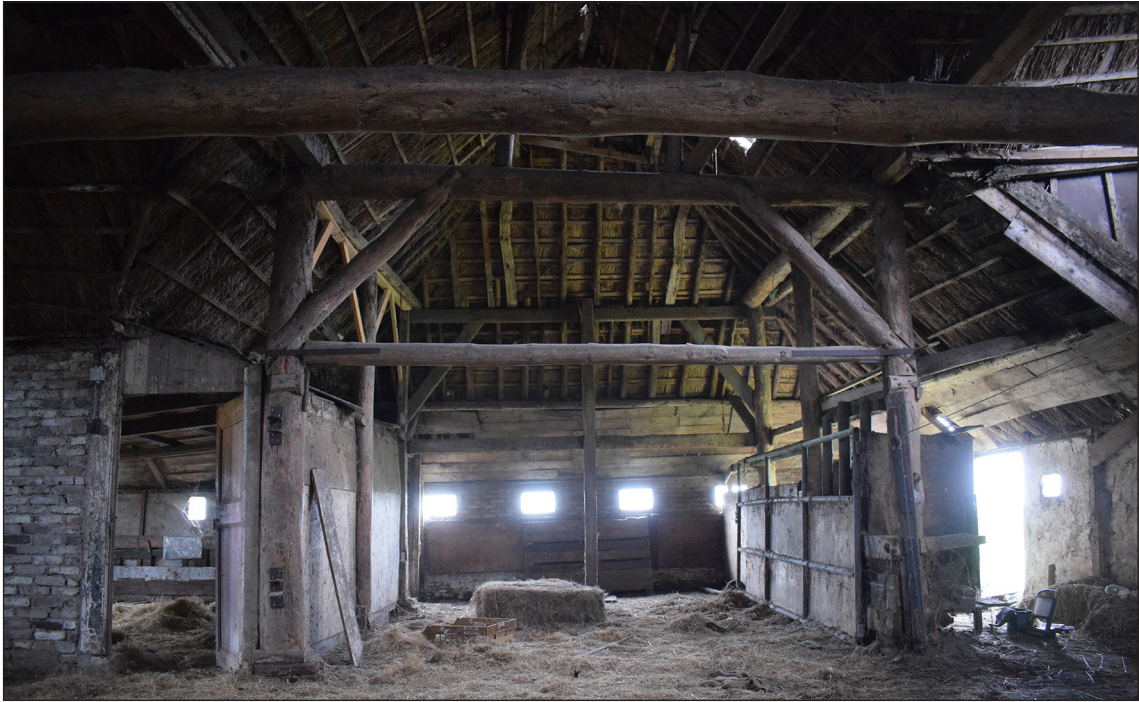
Afbeelding 13. Het noordelijke hooivak van de boerderij.

Aan zowel de noord- als zuidzijde van de stolpschuur staat een vierkant (afb. 13 en 15). Binnen de stijlen van de vierkanten werd het hooi opgeslagen. Tussen de vierkanten in ligt de rijning (4 meter breed), die oorspronkelijk vanuit zowel de oost- als westzijde toegankelijk was via de wagendeuren (afb. 16 en 17). De volgeladen hooiwagen reed via een van de wagendeuren

Afbeelding 15. Het zuidelijke hooivak van de boerderij.

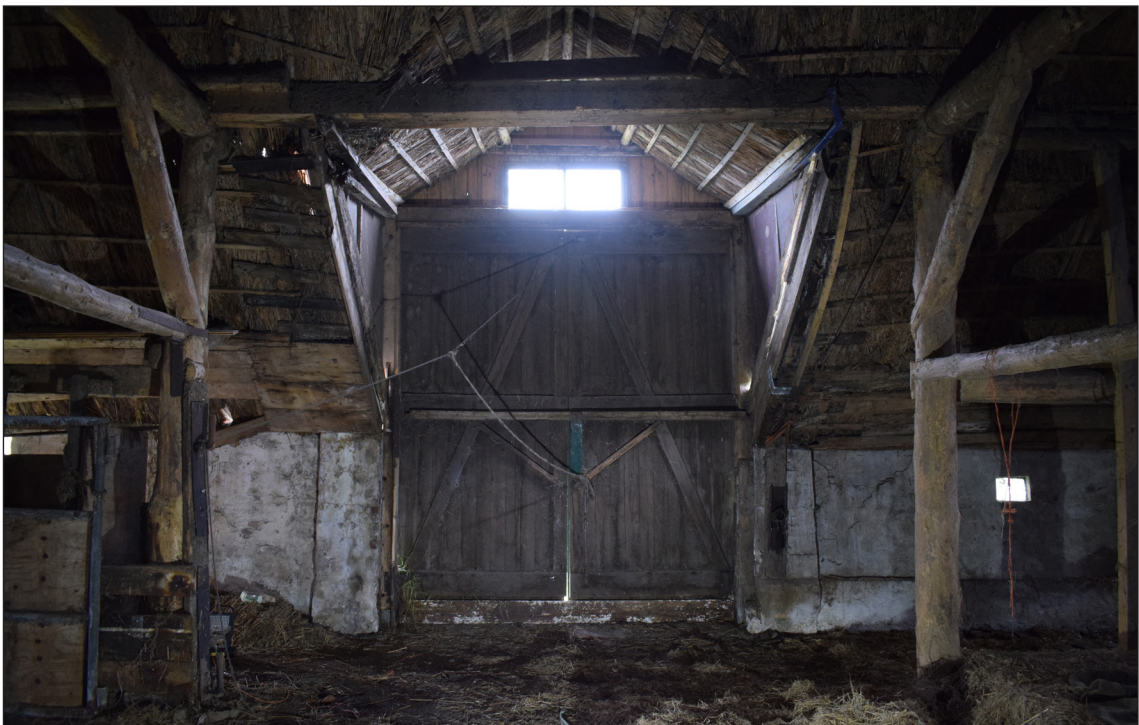
Afbeelding 16. De westelijke wagendeuren gezien vanuit de rijng.

naar binnen, waarna vanuit de rijng het hooi werd overgebracht naar het noordelijke of zuidelijke hooivak. Via de andere wagendeuren kon het paard met wagen gemakkelijk de schuur weer verlaten. De ruimtes tussen de hooivakken en gevels (de buitenstijlruimte) zullen met name zijn gebruikt voor het tijdelijk stallen van schapen of de opslag van gereedschap. Waarschijnlijk was hier aanvankelijk aan alle zijden geen zolder of afscheiding tussen de hooivakken en zijbeuken aanwezig. In latere tijd, na de bouw van de aanbouw met plat dak aan de zuidoostzijde, is een houten wand gemaakt tussen het zuidelijke hooivak en de ruimte

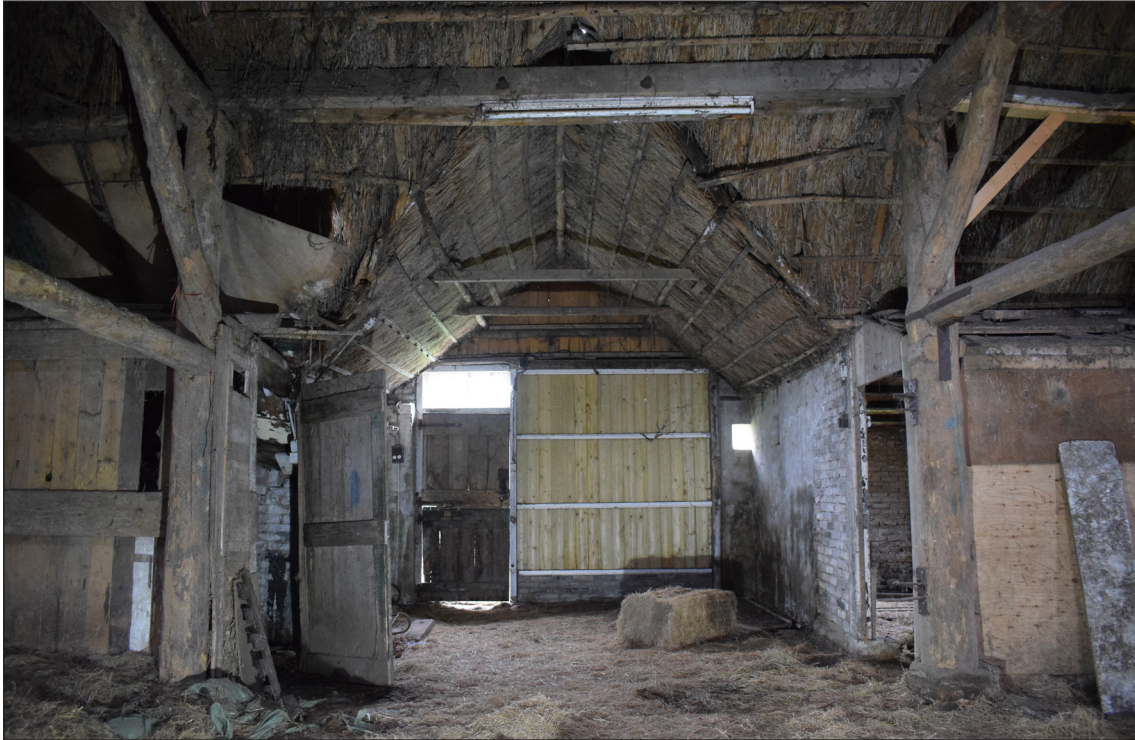
Afbeelding 17. De oostelijke wagendeuren gezien vanuit de rijng.

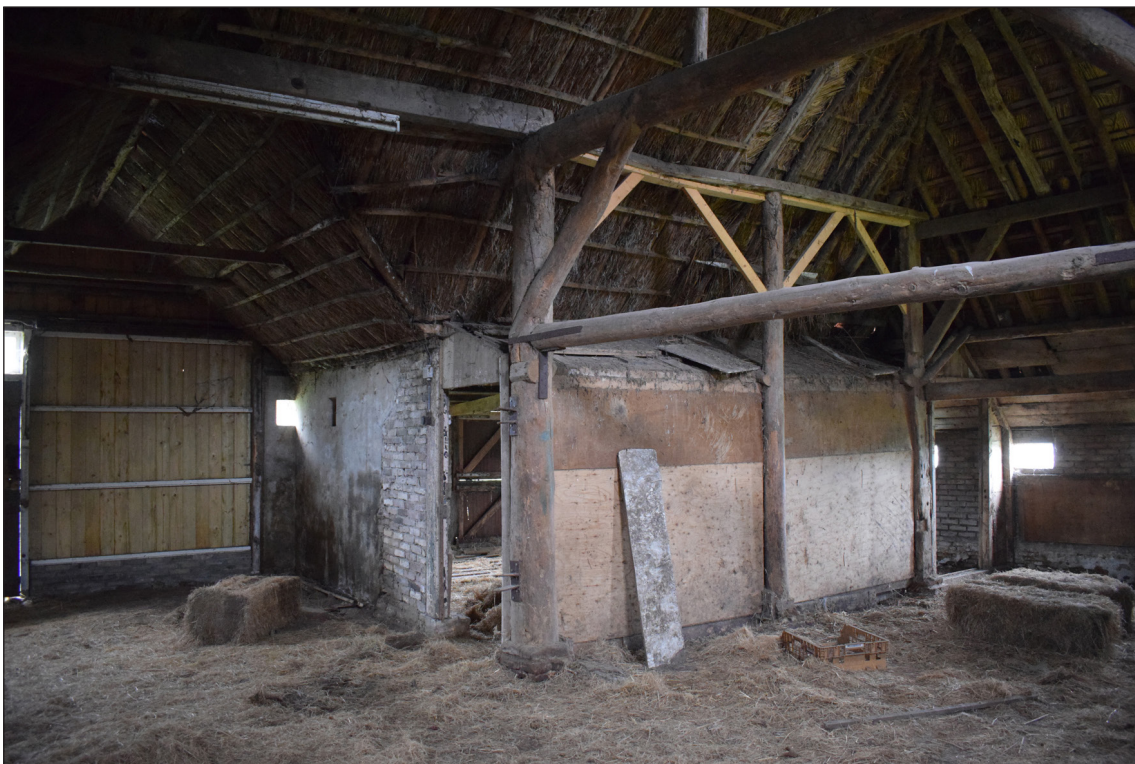
Afbeelding 18. De lage aanbouw gezien vanuit de rijng.

binnen de aanbouw (afb. 18). Ook in de noordoosthoek van de boerderij is op zeker moment een ruimte afgescheiden door middel van een houten wand en een houten plafond (afb. 19). De smalle, lage ruimte is voorzien van een bakstenen vloer. De functie van de ruimte is niet duidelijk, mogelijk gaat het om een opslagruimte voor veevoer of gereedschap. In de overige ruimtes in de boerderij is de vloer niet verhard.

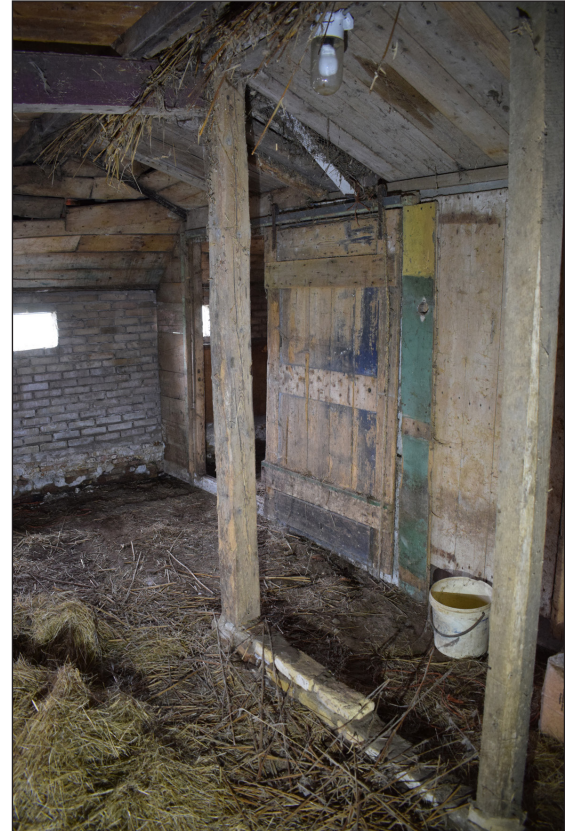
Afbeelding 20. Stijlen in de lage aanbouw met plat dak.

Het dak van de aanbouw met plat dak wordt ondersteund door drie vrijstaande stijlen. Een van de stijlen staat in het midden van de ruimte. De twee andere stijlen staan op een bakstenen fundering die over de hele lengte zichtbaar is (afb. 20). Het gaat niet om de fundering van de verdwenen oostgevel (afgebroken bij de bouw van de aanbouw met plat dak), want deze heeft ongeveer 1,5 meter verder gestaan. Waarschijnlijk is bij de het maken van de aanbouw op de plek van de fundering een bakstenen muur gebouwd. In latere tijd is deze weer verwijderd en vervangen door een houten wand tegen het hooivak aan.

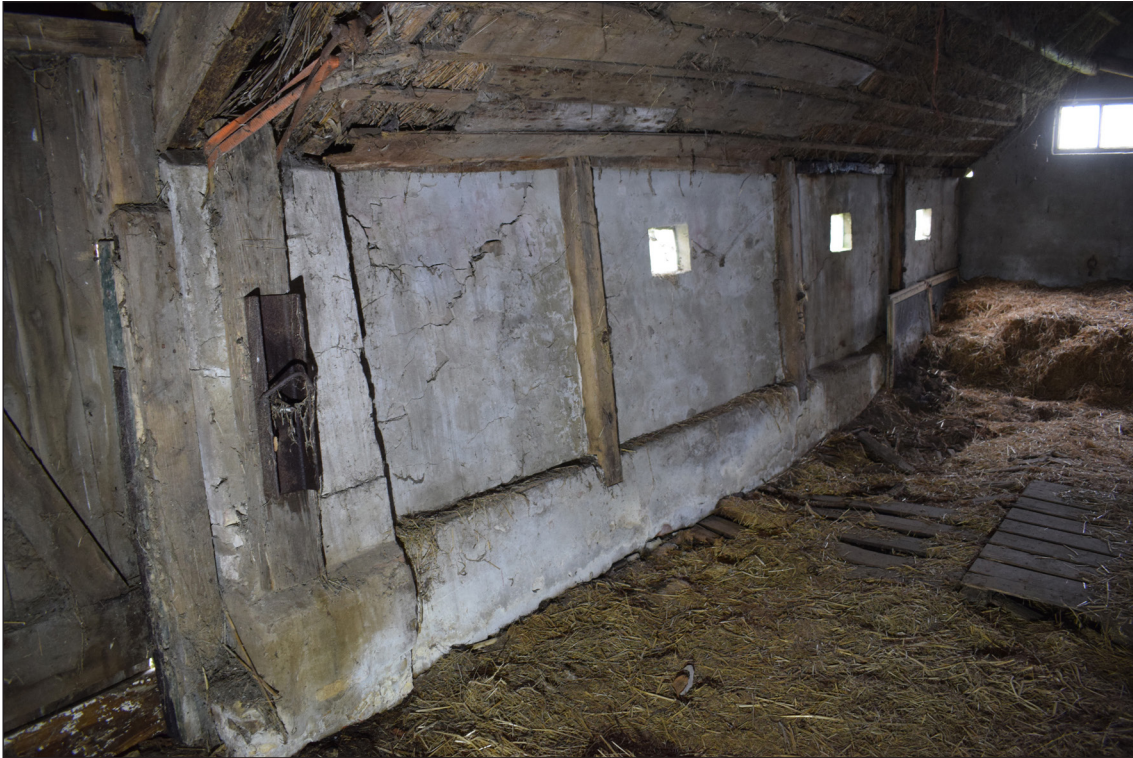
Afbeelding 21. Binnenzijde van de westelijke zijgevel.

Aan de binnenzijde van de gevels is zichtbaar dat de onderkant steens breed is met daarboven een halfsteens opbouw (afb. 21). Hier tegenaan bevinden zich muurstijlen die de muurplaat (houten balk) op de muur ondersteunen. Op de muurplaat rusten de sparren van de kap.

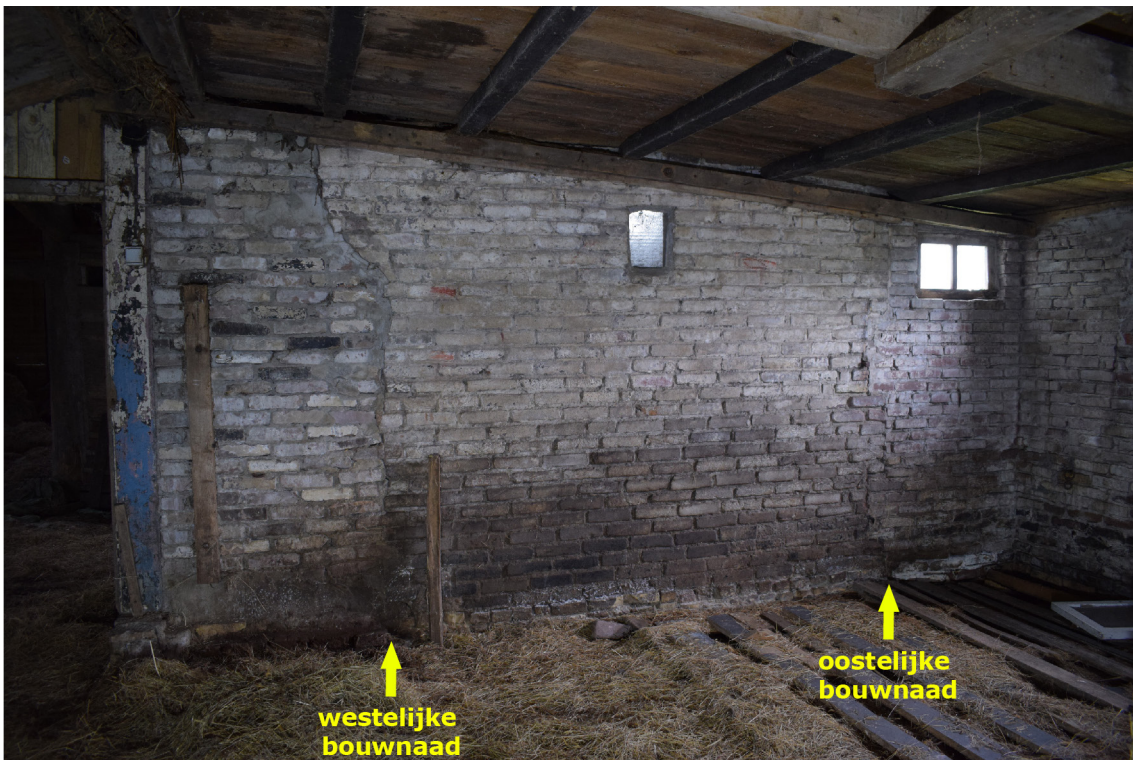
Afbeelding 22. De muur die de noordelijke begrenzing vormt van de lage aanbouw.

De aanbouw met plat dak aan de zuidoostzijde van de boerderij wordt aan de noordzijde begrensd door een halfsteens muur. Hierin zijn twee bouwnaden zichtbaar (afb. 22). De westelijke bouwnaad is ontstaan bij het uitbouwen van de wagendeuren aan deze zijde: het stuk muur ten westen van de bouwnaad dateert van de bouw van de boerderij rond 1900, het stuk muur ten oosten van de bouwnaad is gebouwd op het moment dat de wagendeuren zijn verplaatst. De oostelijke bouwnaad is ontstaan bij de bouw van de aanbouw met plat dak.

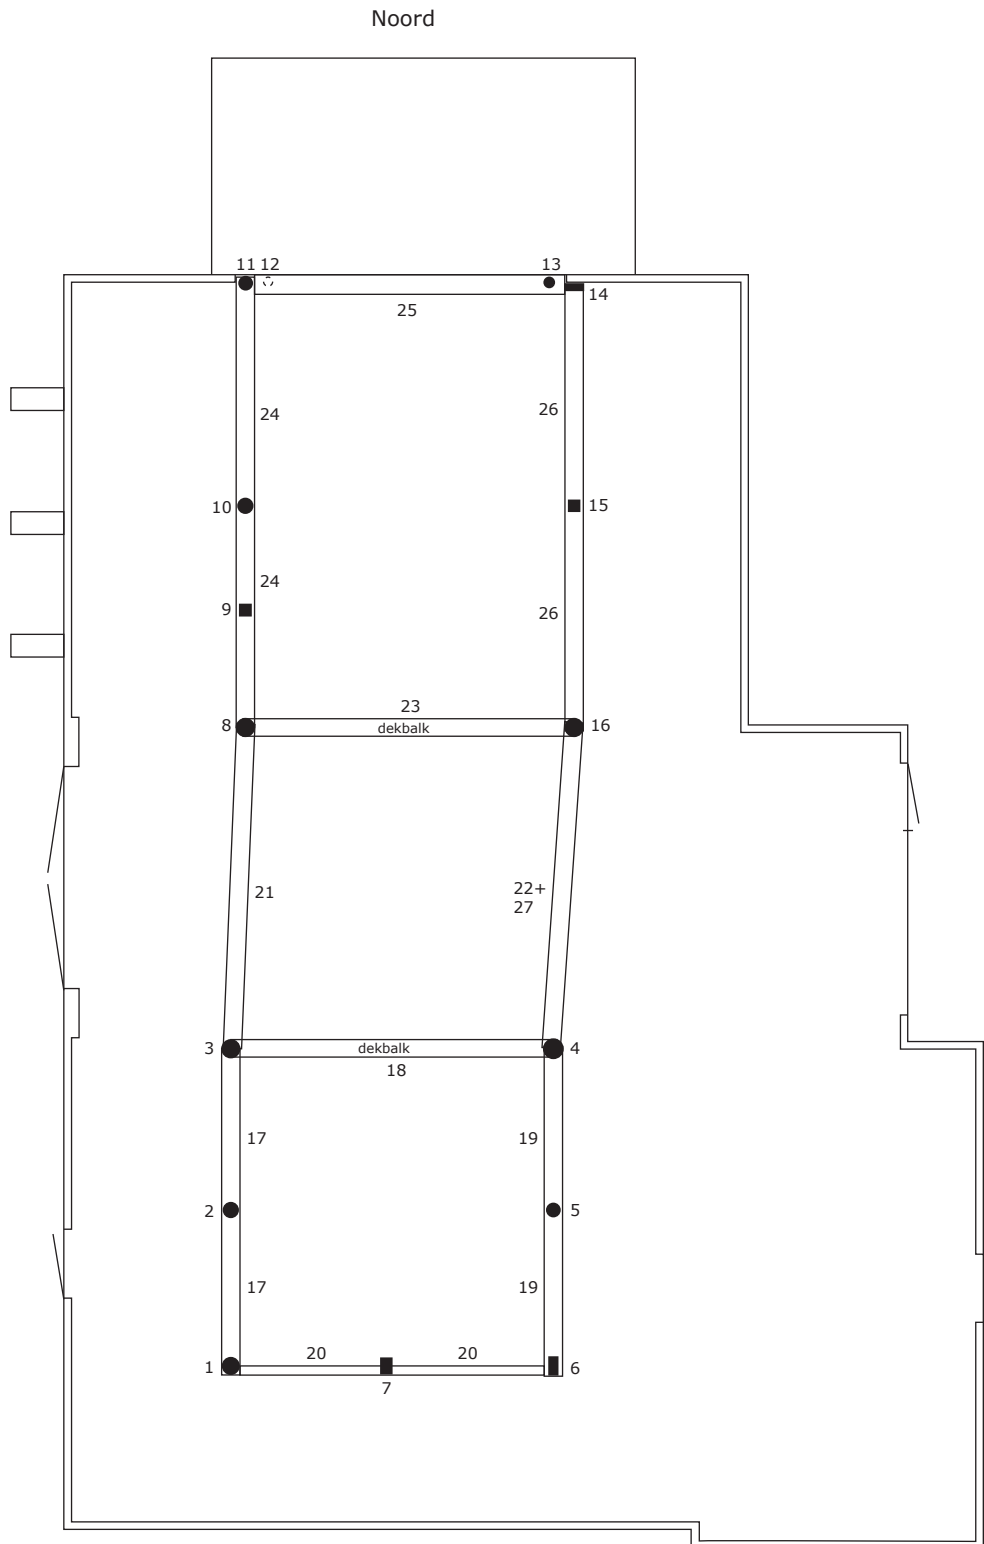
Afbeelding 24. Bovenaanzicht van de houtconstructie van de boerderij. De onderdelen zijn genummerd.

Het hout van de vierkanten kan in verschillende groepen worden verdeeld: nieuw aangekocht hout uit 1900, hergebruikt hout en hout dat bij reparaties in de 20^{ste} eeuw is aangebracht.

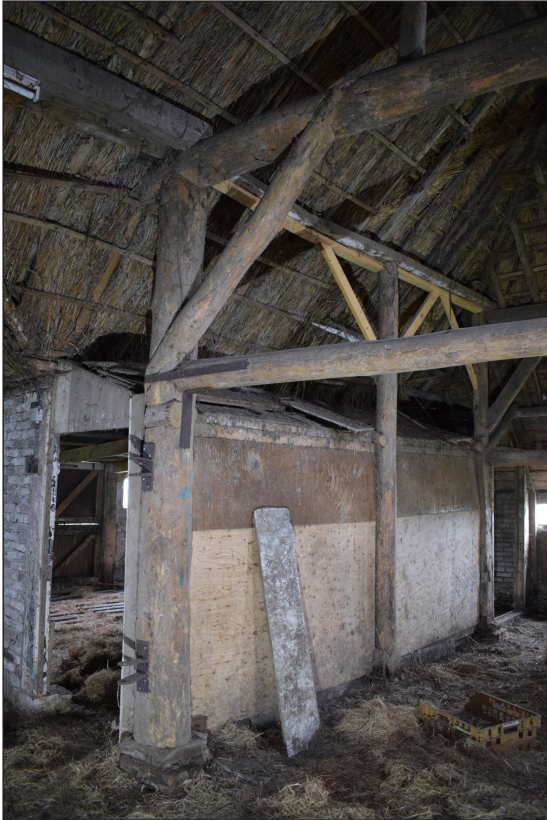
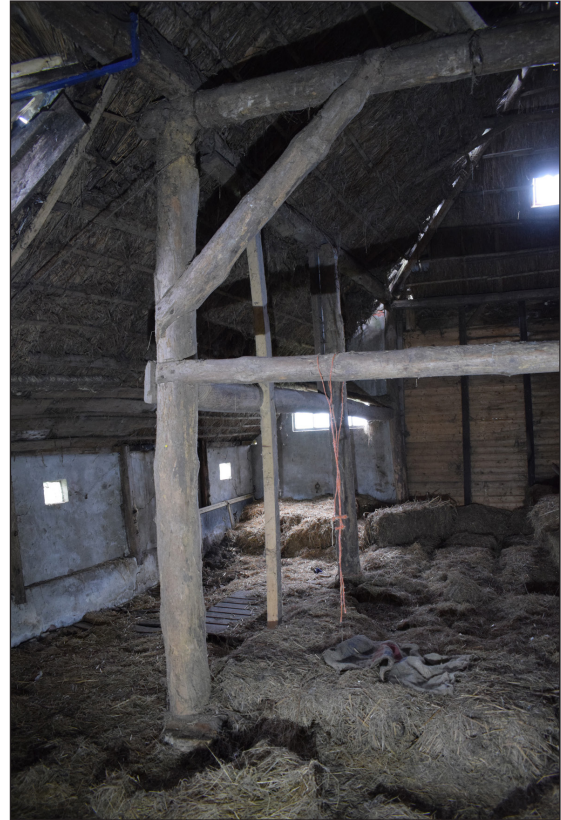
- Nieuw aangekocht hout uit 1900: elf stijlen (nr 1,2, 3, 4, 5, 8, 10, 11, 12, 13 en 16), de twee dekbalken (nr 18 en 23) en een enkele bovenbalk (nr 17) (afb. 25 en 26). Deze elementen zijn ronde balken van naalddhout, waarschijnlijk vurenhout (hout van de fijnspar). Het gaat in

feite om complete bomen, waarvan de takken en schors zijn verwijderd. Het gebruik van rondhout voor de bouw van vierkanten was heel gebruikelijk in de tweede helft van de 19^{de} eeuw en eerste helft van de 20^{ste} eeuw. De diameter van de stijlen varieert tussen de 16 en 24 cm. Op het hout zijn geen sporen van hergebruik aanwezig.

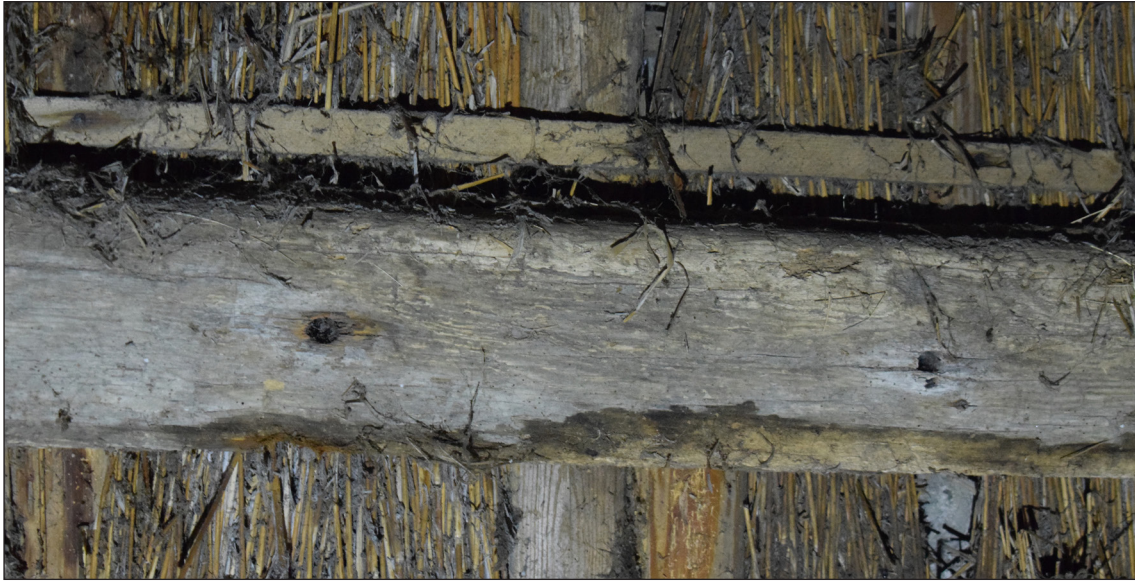
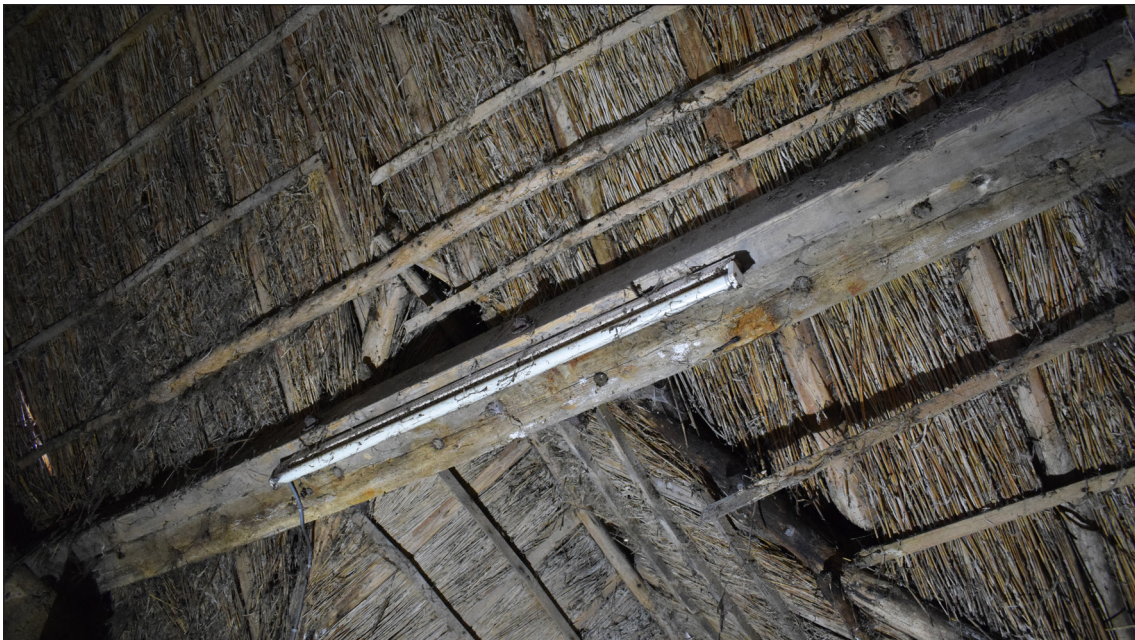
- Hergebruikt hout: één stijl (nr 6) en vier bovenbalken (nr 19, 22, 24 en 26). Deze groep omvat rechthoekige balken van eikenhout (nr 24 en 26) en naaldhout (nr 6, 19 en 22). In de eiken balken, de stijl en een van de naaldhout bovenbalken (nr 22) bevinden zich ronde houten pennen en/of ronde gaten waar houten pennen in hebben gezeten (diameter ca. 3 cm) (afb. 27, 28 en 29). Zij maken duidelijk dat het om hergebruikt hout gaat. De oorspronkelijke functie van het hout is niet zeker. De ronde pennen werden onder meer gebruikt in de scheepsbouw voor het bevestigen van huidplanken aan spanten, maar de balken lijken te lang en recht om oorspronkelijk als spanten te kunnen hebben

Afbeelding 28. Balk 24 met ronde gaten.

Afbeelding 29. Balk 22 met ronde pennen (rechts), met daar tegenaan nieuwe balk 27.

fungeerd. In balk 19 is een pengat aanwezig, wat betekent dat de balk oorspronkelijk in een ander gebouw was verwerkt. Het is de vraag of het hout uit deze groep is aangebracht bij de bouw van de stolpschuur in 1900. In dat geval is gebouwd met een combinatie van nieuw en oud hout. Een andere mogelijkheid is dat de hergebruikte balken in latere tijd zijn aangebracht ter vervanging van originele balken. Dit valt niet met zekerheid te zeggen.

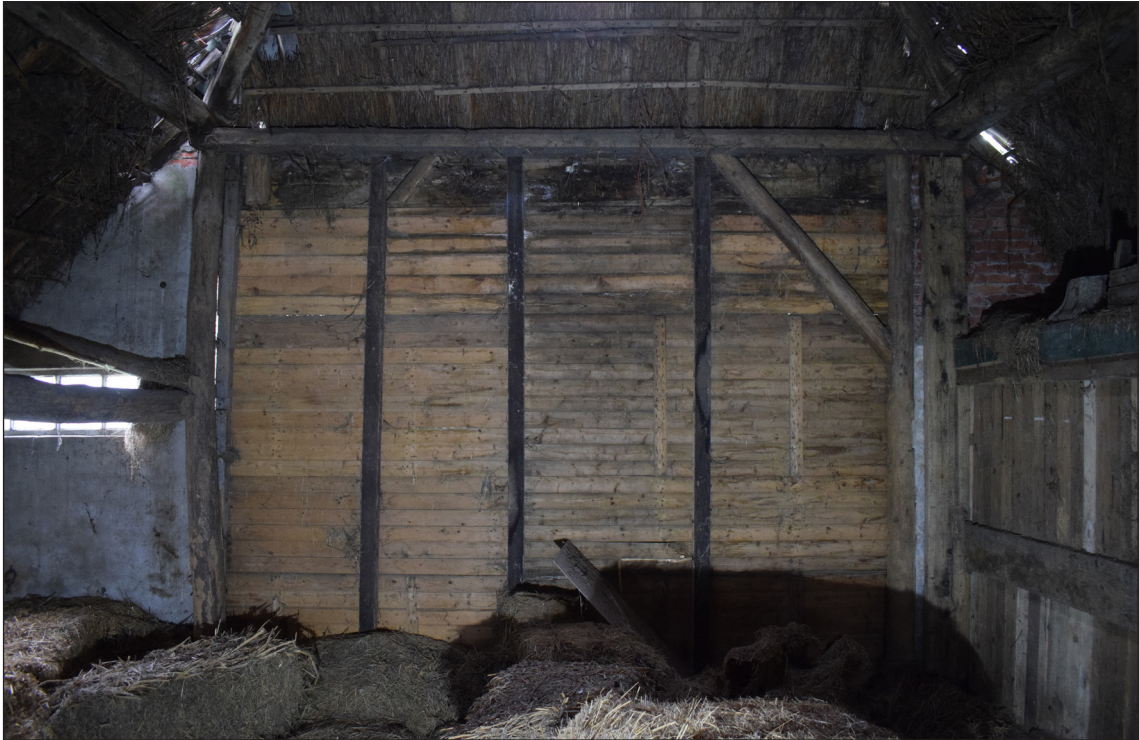
Afbeelding 30. De noordzijde van de houtconstructie met de houten buitengevel.

- Reparaties uit de 20^{ste} eeuw: vier stijlen (nr 7, 9, 14 en 15) en vier bovenbalken (nr 20, 21, 25 en 27 (tegen balk 22 aan)). Het gaat om rechthoekige balken van naaldhout die later in de 20^{ste} eeuw zijn toegevoegd als extra versterking van de constructie of ter vervanging van een originele balk die in slechte staat verkeerde. Balk nr 20 is hierbij tegen de zijkant van de stijlen bevestigd. Balk 25 is in feite een muurplaat en wordt ondersteund door vier stijlen, waarvan één (nr 12) grotendeels is verdwenen (afb. 30). Op de muurplaat staan de onderkanten van de daksparren.

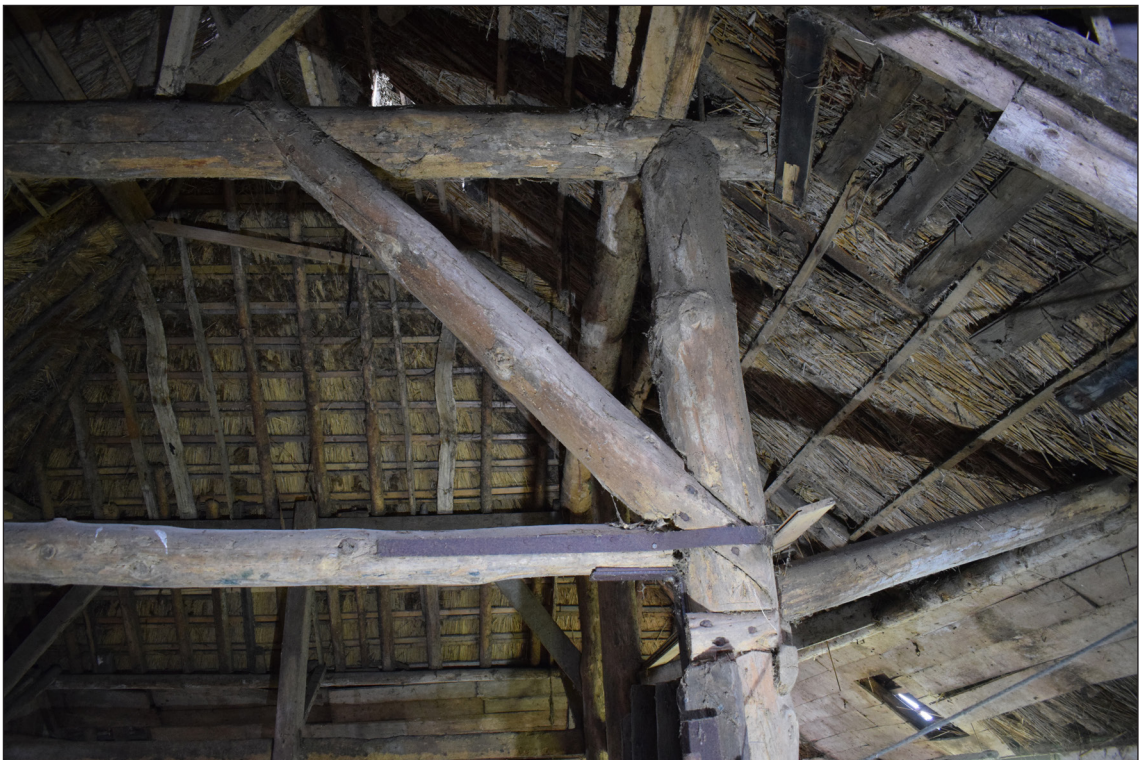
Afbeelding 31. Een van de originele zwingen.

zwingen (bij stijl nr 12) is later verwijderd. De zwingen bij stijlen 1 en 6 zijn niet meer origineel, de overige vijf zwingen zijn dat wel. Zij zijn half rond van vorm en verbonden met de liggende balken door middel van lipverbindingen en ijzeren nagels (afb. 31). Dit is voor stolpen een gebruikelijk wijze om de zwingen te bevestigen.

Een vierkant is altijd voorzien van schuine balken tussen de stijlen en liggende balken. Zij worden zwingen, zwiepingen of lange banden genoemd. Zij kunnen enkel (twee per zijde) of dubbel (vier per zijde) zijn uitgevoerd. Bij de onderzochte stolpschuur is alleen sprake van enkele zwingen en het ging oorspronkelijk om slechts acht zwingen. Zij waren bevestigd tussen de oost-west georiënteerde liggende balken en de acht stijlen die hier onder staan. Een van de

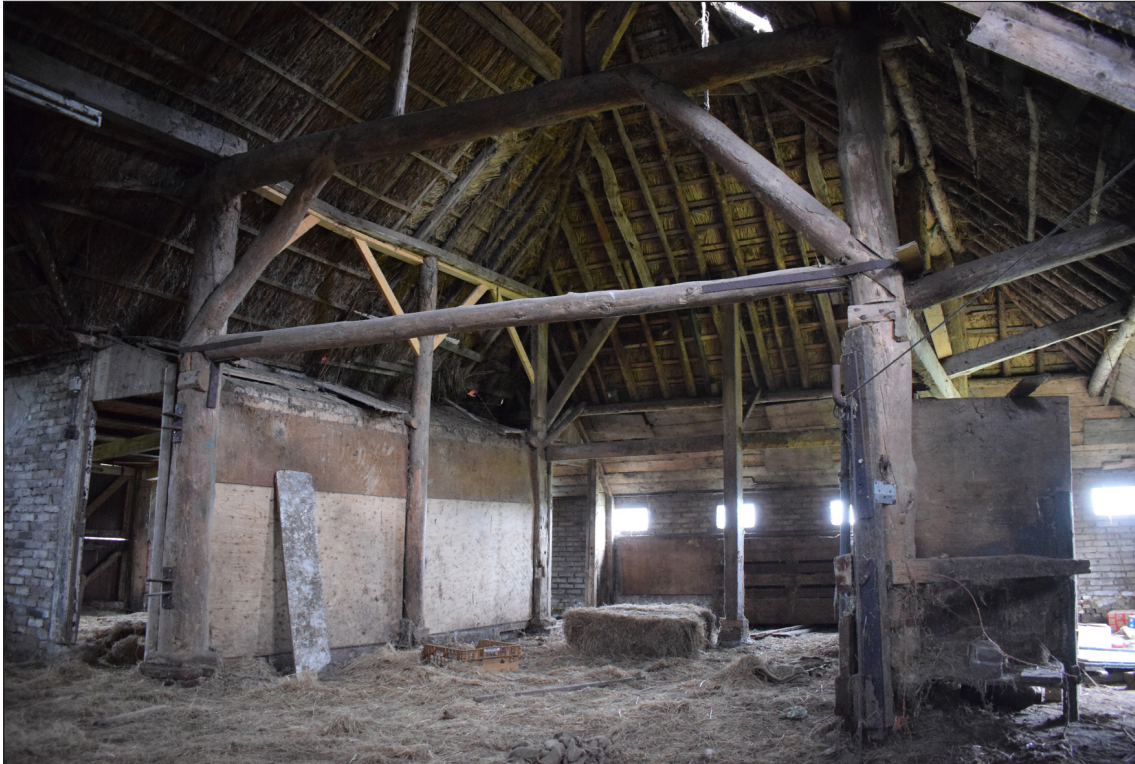
Afbeelding 32. Het zuidelijke hooivak, gezien vanuit de rijng. Halverwege de stijlen was oorspronkelijk een jaagband aanwezig. Deze is op zeker moment afgezaagd. Later is iets hoger een nieuwe jaagband geplaatst.

Halverwege de vierkanten is aan bijna alle zijden een horizontale balk aanwezig, een zogenaamde draagbalk. Deze heeft onder meer als doel om de constructie te verstijven. Twee van de draagbalken zijn rondhout en waarschijnlijk origineel (onder nr 23 en 24). Ook onder balk nr 18 heeft oorspronkelijk een draagbalk halverwege het vierkant gezeten, maar deze is later langs de stijlen afgezaagd. Op zeker moment is iets hoger een nieuwe balk aangebracht,

die door middel van ijzeren banden is bevestigd aan de stijlen (afb. 32). De andere draagbalken lijken niet origineel en zijn vermoedelijk later in de 20^{ste} eeuw aangebracht.

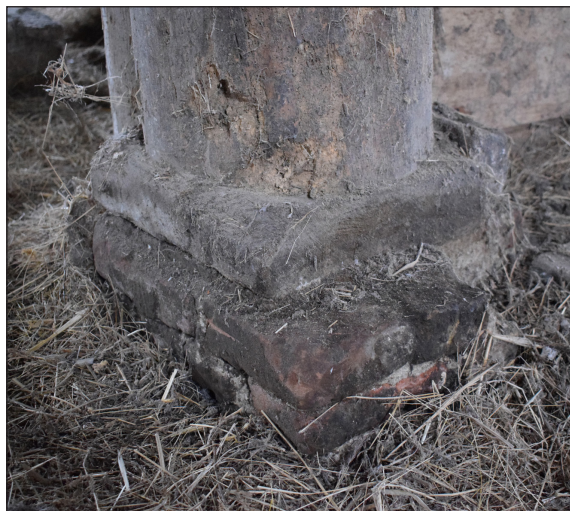
Afbeelding 33. Een poer met peulhout onder een van de stijlen.

De stijlen staan zoals gebruikelijk op vierkante bakstenen fundamenteën (poeren), met een plaat hout tussen de stijlen en de poeren (afb. 33). Deze plaat, het peulhout, is van naaldhout en 7 tot 8 cm dik.
