Bouwhistorische opname van stolp- boerderij Hemmerkooi 7 op Texel

**Bouwhistorische opname van stolpboerderij
Hemmerkooi 7 op Texel**

Locatie	Hemmerkooi 7, Den Burg, gemeente Texel
Projectvoorbereidingsnummer	19043
Type onderzoek	Bouwhistorische opname
Centrale coördinaten	x: 113.954 y: 562.396
Datum rapportage	24 augustus 2020
Datum onderzoek	16 juni 2020

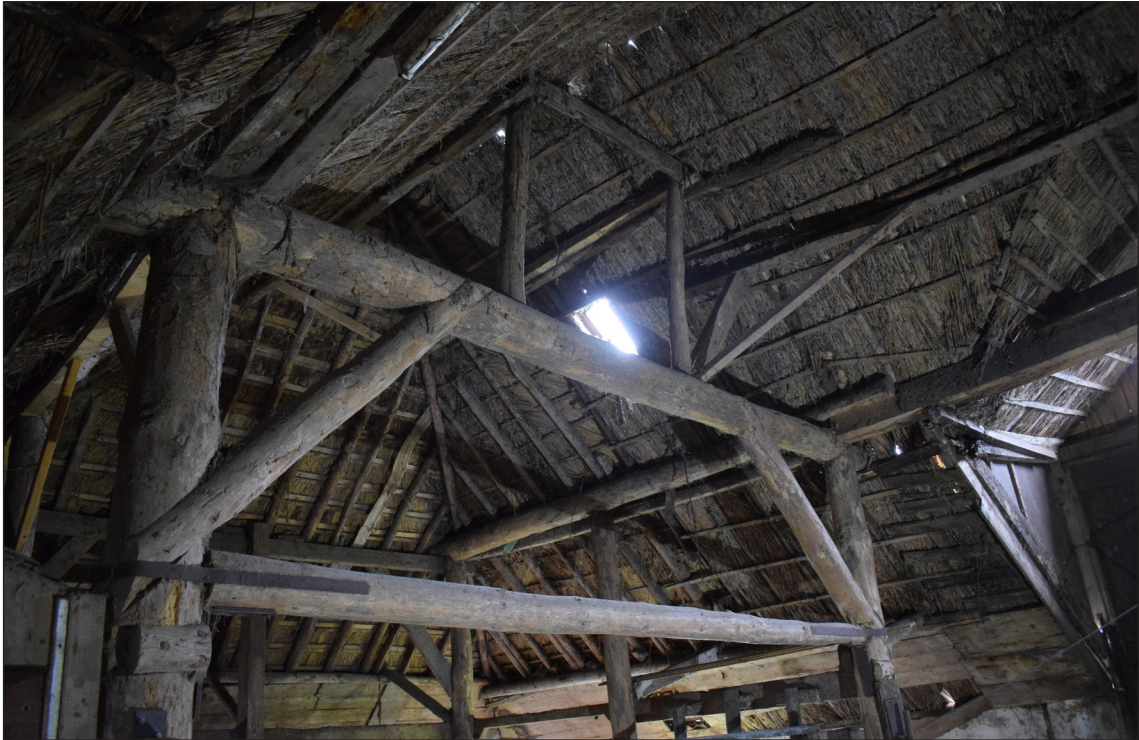
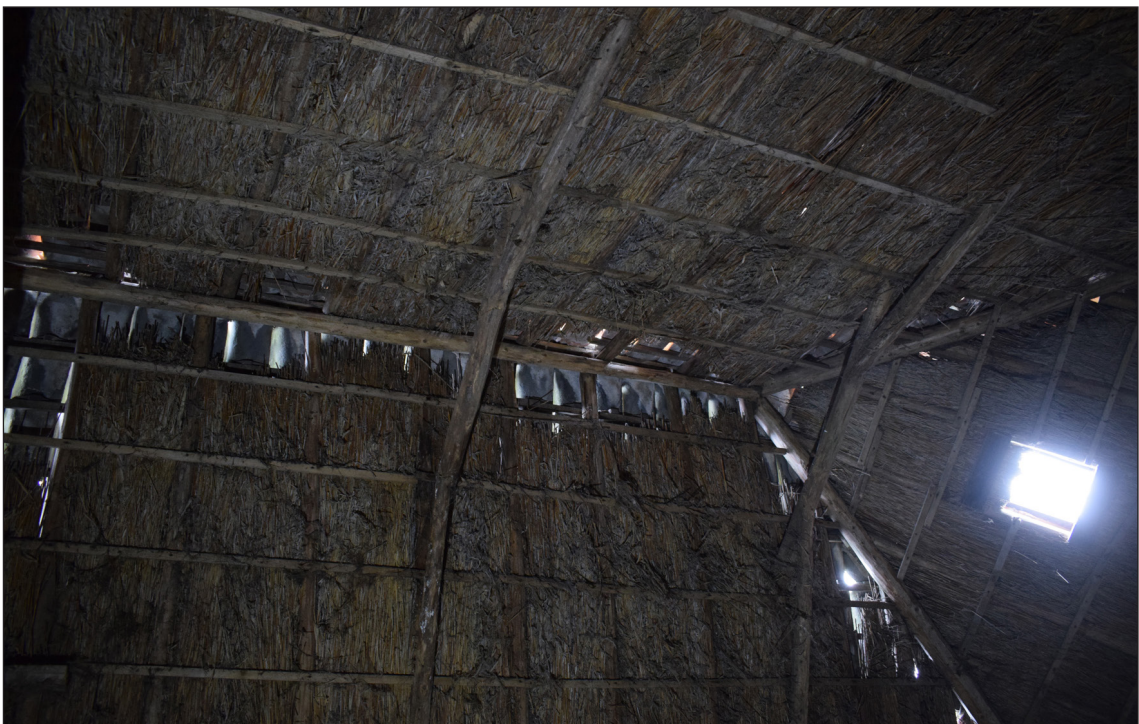
Afbeelding 34. De kap boven de zuidzijde van de boerderij.

Afbeelding 35. De kap boven de noordzijde van de boerderij.

De kap is zoals gebruikelijk gemaakt van lange daksparren (dunne ronde balken van vurenhout), ook wel juffers genoemd. Bij het grootste deel van de kap, waar dakpannen liggen, zijn de sparren aan twee zijden voorzien van rietlatten. Tussen de rietlatten, dus onder de dakpannen, ligt een laag riet. Aan de zuidzijde, waar het dak is gedekt met riet, liggen alleen rietlatten aan de buitenzijde van de sparren.

De kap boven het vierkant is versterkt met een eenvoudige constructie van daksparren (afb. 34 en 35).

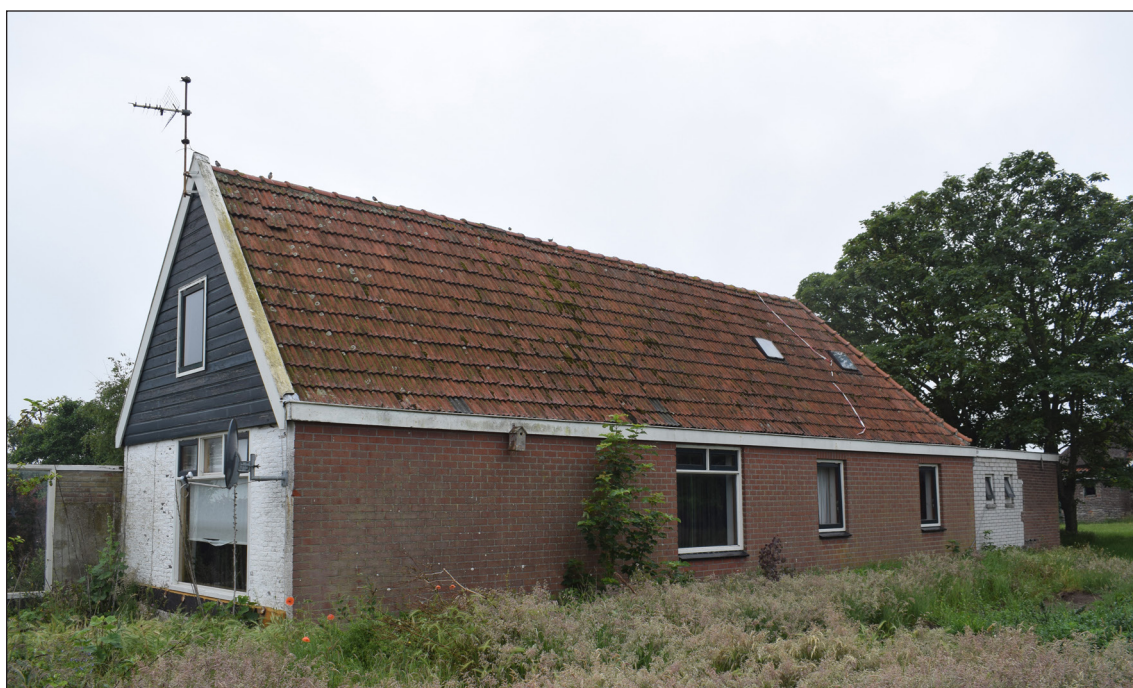
Afbeelding 36. Het woonhuis Hemmerkooi 7.

Uit de kadastragegevens blijkt dat in 1885 een woonhuis is gebouwd. In 1900 is dit huis verbouwd en vergroot, waardoor de huidige situatie is ontstaan (afb. 36). Het gaat om een rechthoekig gebouw met zadeldak met houten topgevel aan de oostzijde (voorzijde) en een schilddak aan de westzijde. De oostgevel van het pand dateert mogelijk nog van het oudste huis uit 1885 (afb. 37). Het raam in deze gevel is in de tweede helft van de 20^{ste} eeuw aangebracht. De noord- en zuidgevel zijn in de tweede helft van de 20^{ste} eeuw volledig vernieuwd. Ook is een aanbouw met een plat dak tegen de achterzijde van het huis gebouwd. Tegen de zuidgevel bevindt zich de vierkante opbouw van een put, ongetwijfeld een regenwaterkelder (afb. 38).

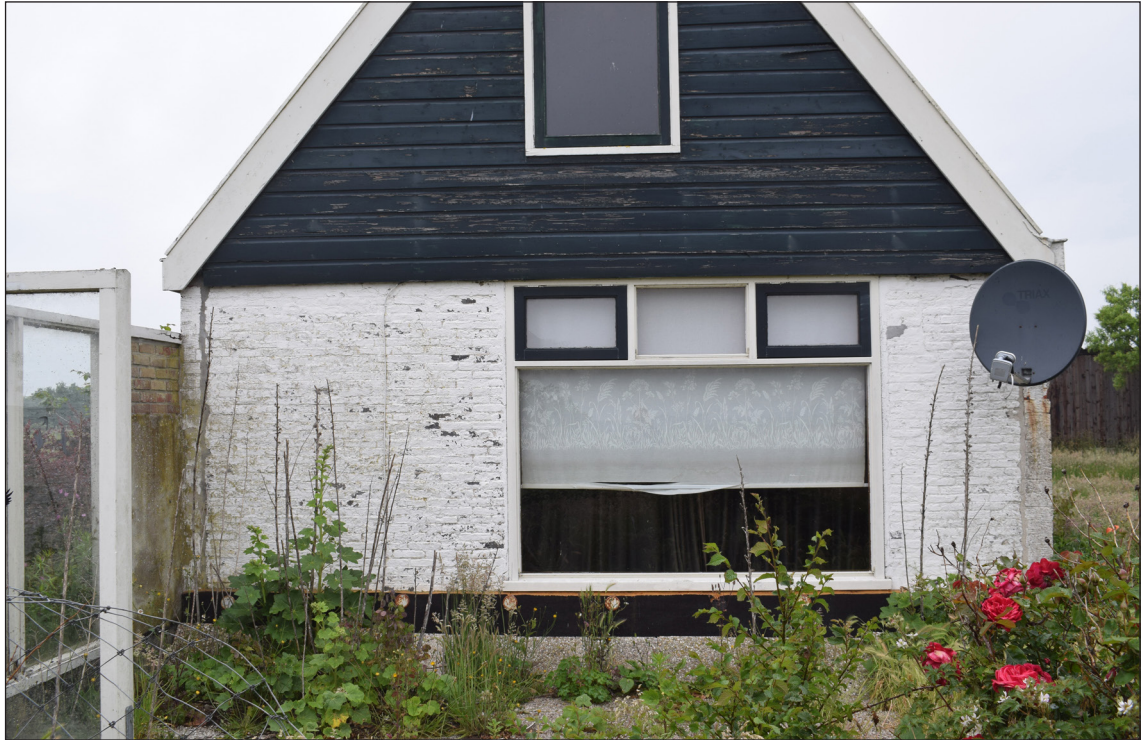
Afbeelding 37. De oostgevel van het woonhuis Hemmerkooi 7.

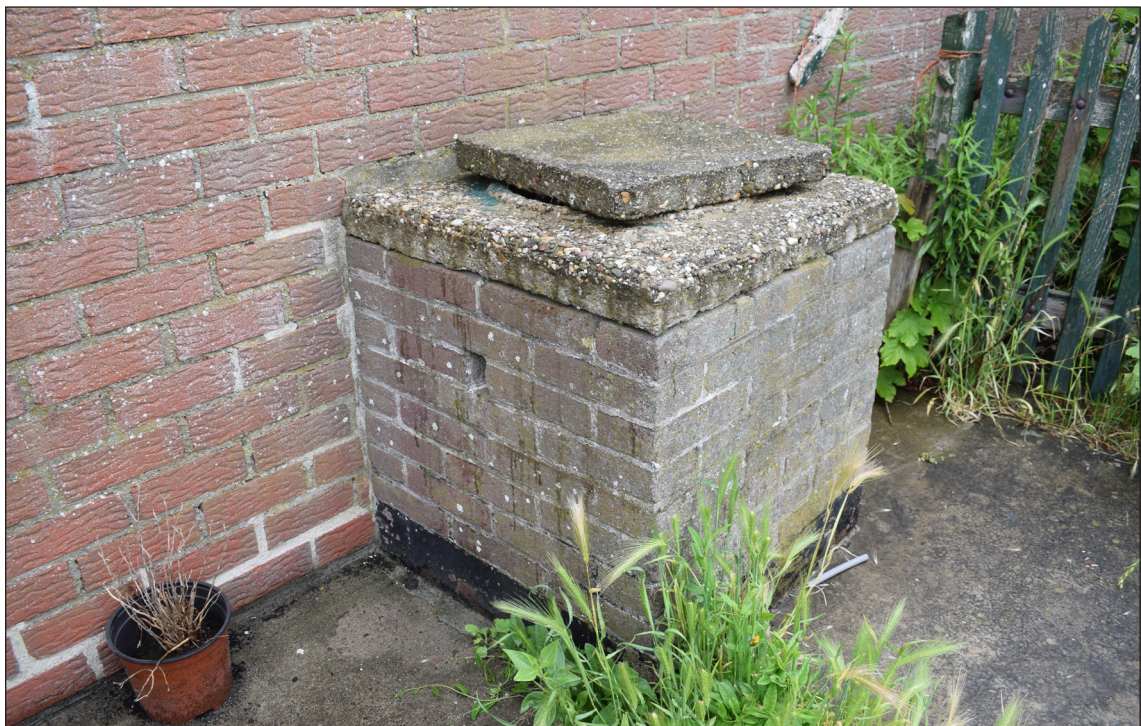
Afbeelding 38. De opbouw van waarschijnlijk een regenwaterkelder naast het woonhuis.

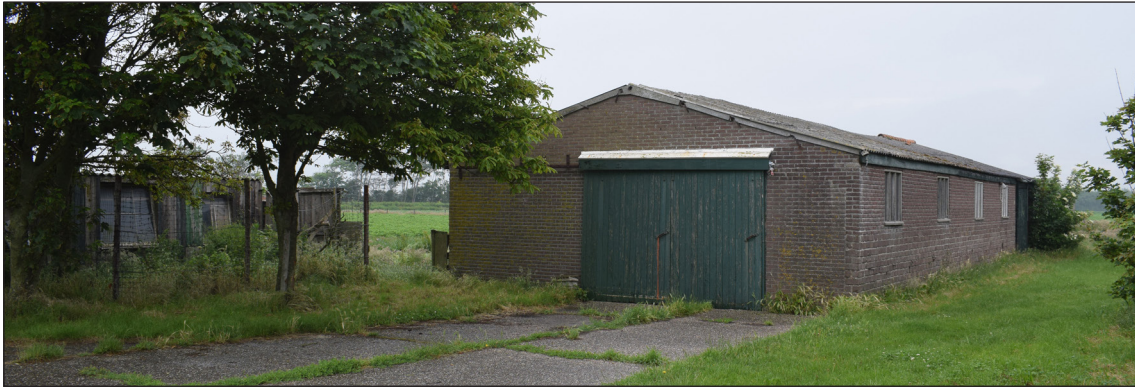
Afbeelding 39. Bakstenen schuur op het perceel Hemmerkooi 7.

Op het erf staan verder twee houten loodsen en een bakstenen schuur (afb. 39 t/m 41). Zij dateren waarschijnlijk uit de tweede helft van de 20^{ste} eeuw.

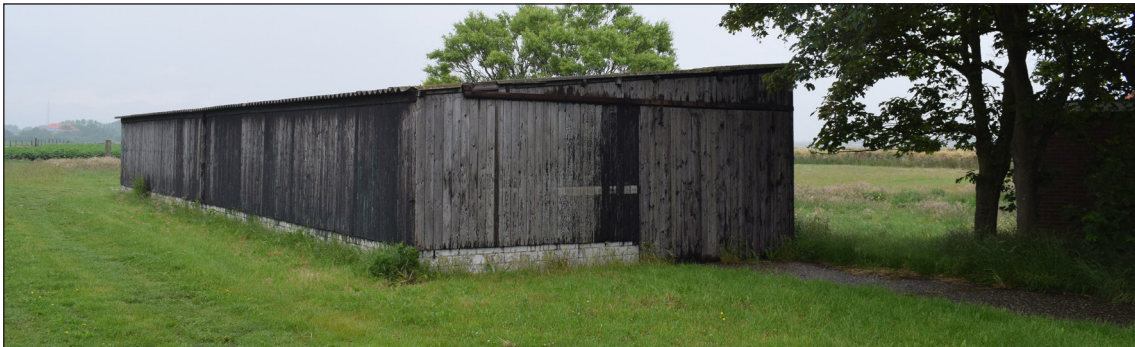
Afbeelding 40. Houten schuur op het perceel Hemmerkooi 7.

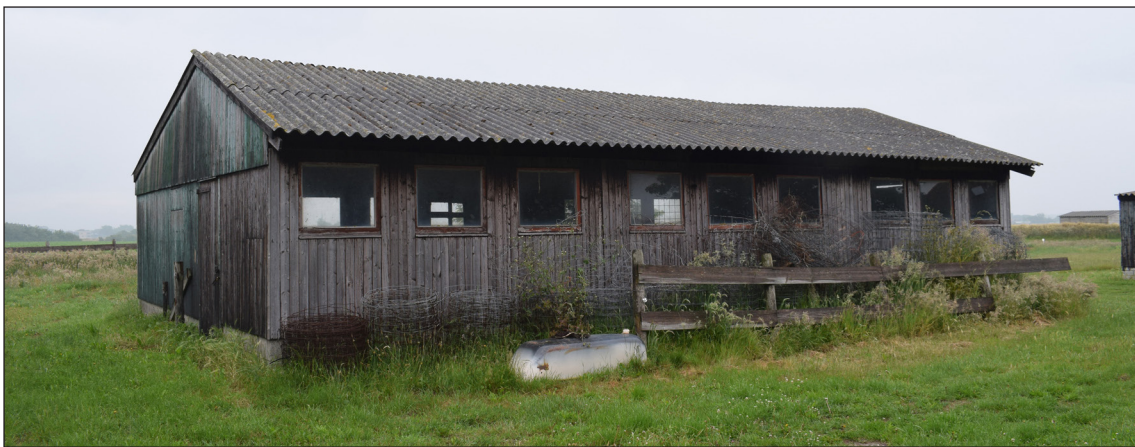
Afbeelding 41. Houten schuur op het perceel Hemmerkooi 7.

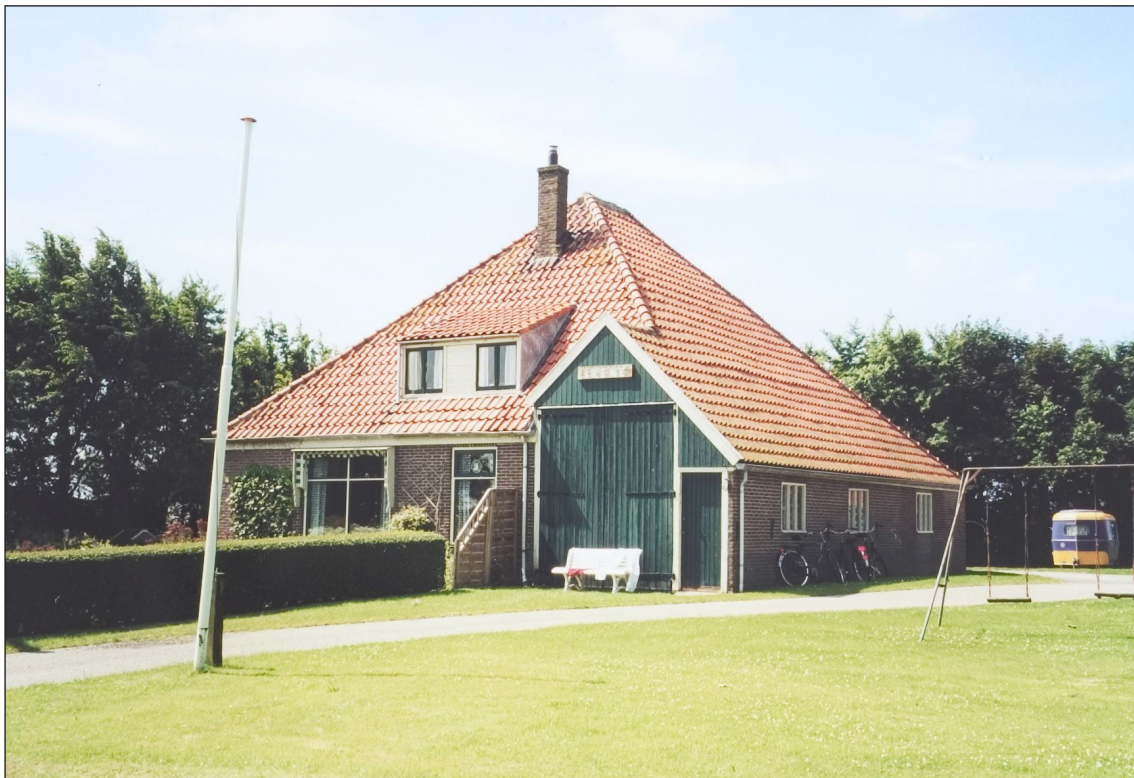
Afbeelding 43. Hemmerkooi 8, een andere stolpboerderij op Texel met wagendeuren met 'kapel'. Foto: Boerderijstichting Vrienden van de Stolp.

Uit de kadastrergegevens blijkt dat de stolpschuur aanvankelijk was uitgevoerd met aan weerszijden teruggeplaatste wagendeuren. Later in de 20^{ste} eeuw zijn zij uitgebouwd, waarbij zij zijn voorzien van een eigen zadeldakje (kapel). Dit soort uitgebouwde wagendeuren komen relatief veel voor op Texel (afb. 43). Ook dit hangt mogelijk samen met de schapenhouderij: de rijning werd gebruikt als schapenstal (met name in de lammerentijd) en extra ruimte kwam daarom goed van pas. Het is de vraag of de uitgebouwde wagendeuren altijd aanpassingen zijn uit latere tijd of dat sommige stolpboerderijen daadwerkelijk zijn gebouwd met dit soort wagendeuren. Overigens komen uitgebouwde wagendeuren ook algemeen voor op Terschelling, waar traditioneel ook veel schapen werden gehouden.⁶ Op dit eiland vindt men geen stolpen, maar boerderijen die verwant zijn aan de Friese boerderijen.

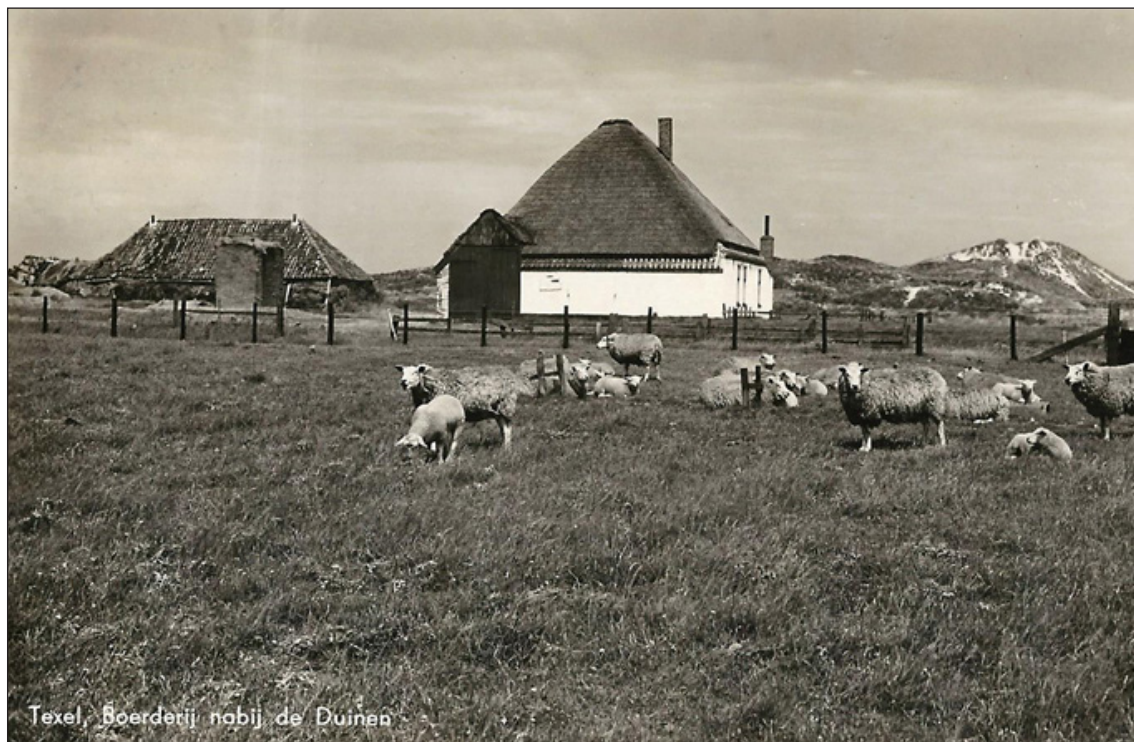
Afbeelding 44. Stolpboerderij Ruyslaan 88 in 1938 met links daarvan een langgerekte lage stolpschuur. Foto: Collectie Wilma Eelman.

Voor de stolpschuur op het perceel Hemmerkooi 7 bestaan weinig parallellen. Wilma Eelman, auteur van het bekende boerderijenboek van Texel, was zo vriendelijk om enkele vergelijkbare gebouwen te noemen. Ten zuiden van De Koog lag een lange lage stolpschuur achter stolpboerderij 't Alloo (afb. 44). Deze stolp en schuur zijn in 1945 verwoest, hier staat nu stolpboerderij Uit en Thuis. Deze stolpschuur had geen doorlopende rijning.

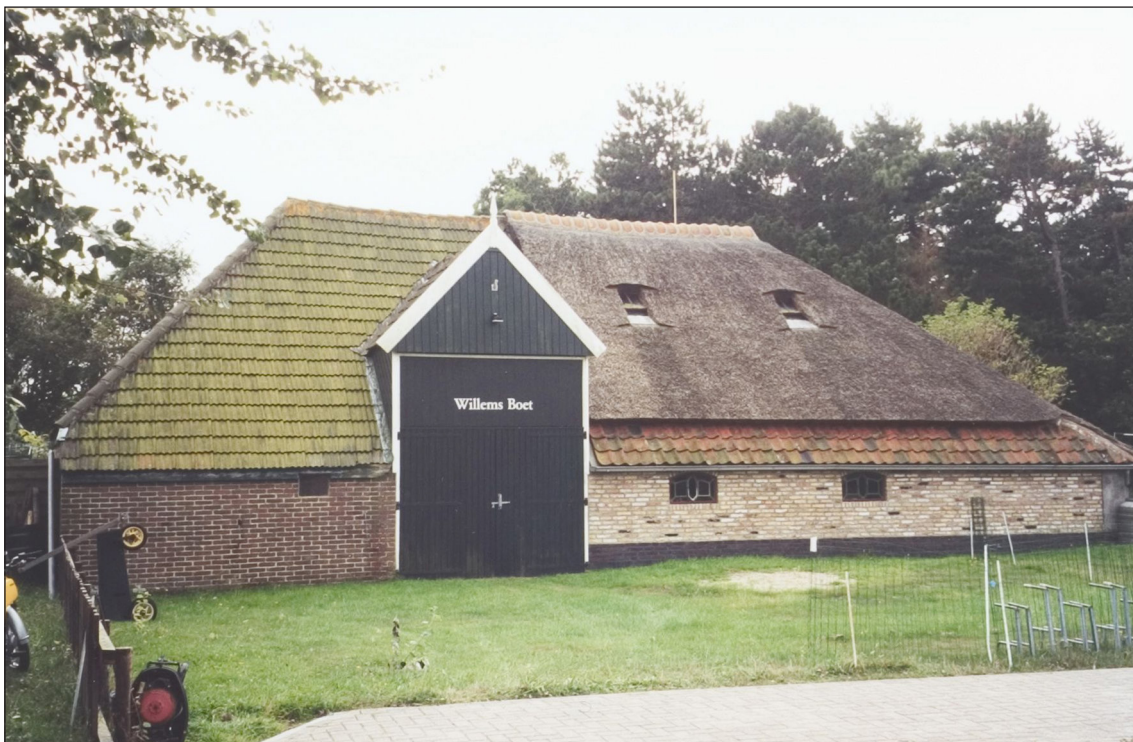
Afbeelding 45. Willems Boet bij De Koog in 2002. Foto: Boerderijenstichting Vrienden van de Stolp.

Op het perceel Pelikaanweg 75B bij De Koog staat een lange stolpschuur met de naam Willems Boet (afb. 45). Bij dit pand is sprake van een rijning halverwege het pand en wagendeuren met een kapel. Uit kadastrergegevens blijkt dat de stolp is gebouwd in het jaar 1899/1900, dus in dezelfde tijd als de stolpschuur van Hemmerkooi 7 (afb. 46). Op dat moment was Willems Boet echter korter dan het huidige gebouw. In latere tijd is de stolp aan de oostzijde verlengd, waarbij de langwerpige vorm met rijning in het midden is ontstaan. Hier was dus sprake van een
