Fundamentos de Estruturas

Fundamentos de Estruturas Volume 1

Belo Horizonte
Editora Poisson
2023

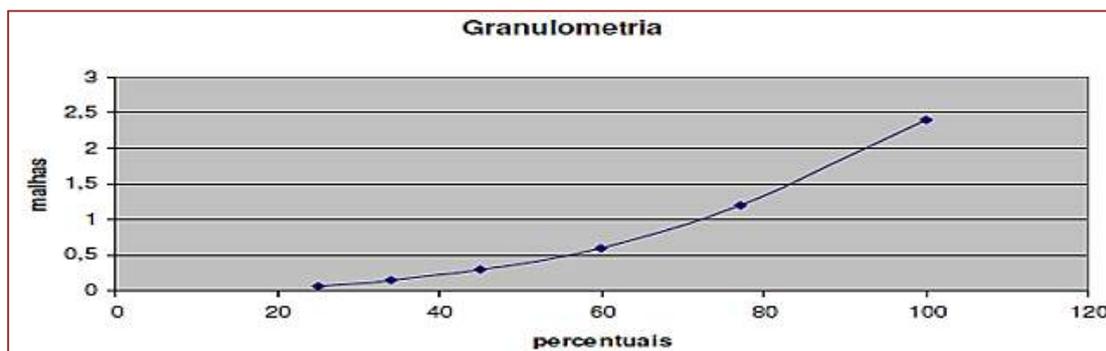
Figura 1: Curva granulométrica do agregado miúdo.

Na Figura 1 apresentam-se as distribuições granulométricas do agregado miúdo utilizado na confecção dos concretos deste trabalho [9], verifica-se que este material está na zona utilizável conforme o limite estabelecido pela NBR 7211 (ABNT, 2005).

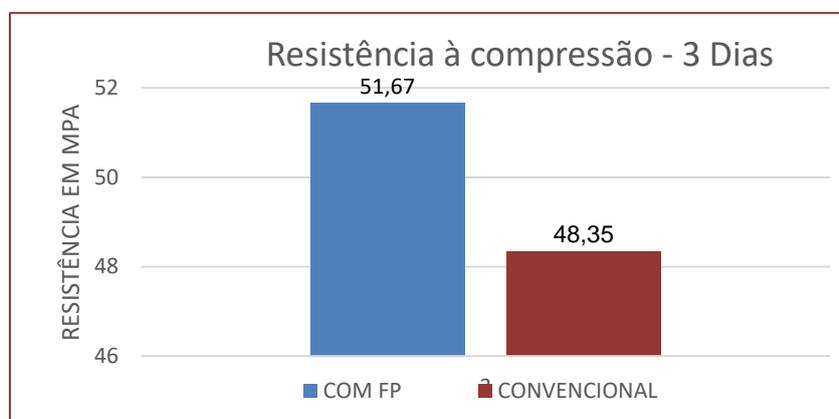
Figura 2: Resistência à compressão média do concreto com fibra e sem fibra com idade de 3 dias.

Pode-se observar que ambos os concretos atingem a resistência inicial que caracterizam como concretos para fins estruturais, como cita NBR 5733, valor mínimo de 20 MPa. O traço convencional aos 3 dias de idade, atingiu uma resistência de 48,35 MPa, enquanto o traço com FP atingiu uma média de 51,67 MPa de resistência. Sendo uma diferença de 13,28% em relação ao traço convencional ao FP. Esses valores atingidos pelos concretos confeccionados, acima de 20 MPa, confirma a recomendação da NBR 5733, que concretos com esse cimento, deve ter uma resistência a compressão ≥ 20 MPa com a idade de 3 dias. No cimento CPV-ARI, a alta resistência inicial é conseguida pela utilização de uma dosagem diferente de calcário e argila na produção do clínquer, bem como pela moagem mais fina do cimento, de modo que ao reagir com a água, ele adquire

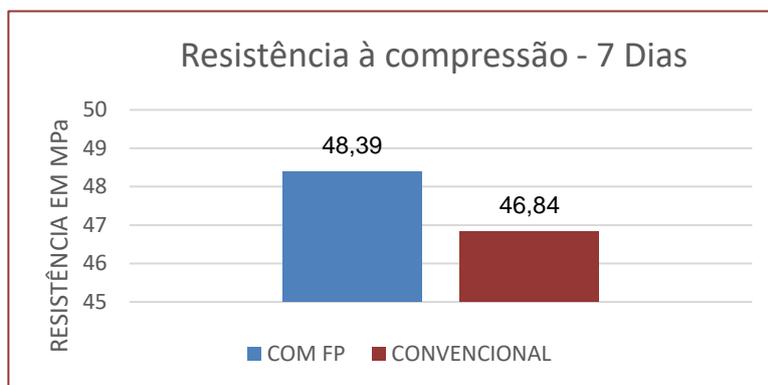
Figura 3: Resistência à compressão média do concreto com fibra e sem fibra com idade de 7 dias.

Aos 7 dias de idade, nota-se uma pequena queda de resistência dos dois concretos, o que representa 6,2% em relação aos dois traços, em relação a idade de 3 dias, obtendo uma queda de 7,08%, onde o traço convencional com 7 dias obteve a resistência média de 46,84 MPa, enquanto o traço com fibra obteve 48,39 MPa de resistência.

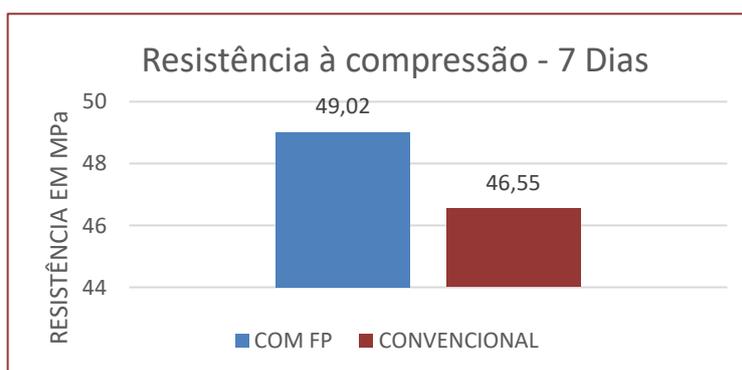
Figura 4: Resistência à compressão média do concreto com fibra e sem fibra com idade de 14 dias.

Pode-se notar que aos 14 dias o concreto com fibra obteve um ganho de resistência axial, já o concreto convencional obteve uma redução pouco significativa, comparado com o resultado de idade 7 dias, onde concreto com fibra alcançou uma média de 49,06 MPa, e o concreto convencional 46,55 MPa de resistência, apresentando um aumento de 2,52% com a adição da fibra, e o concreto convencional uma perda de 1,16%.

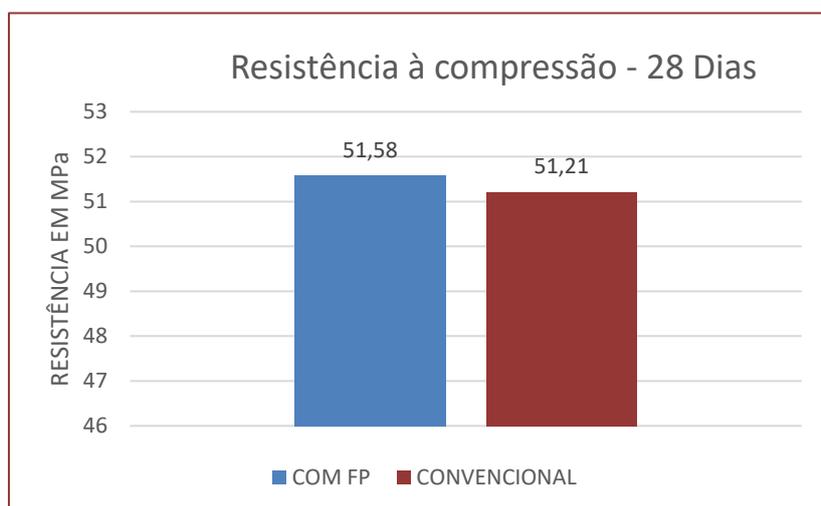
Figura 5: Resistência à compressão média do concreto com fibra e sem fibra com idade de 28 dias.

Foram obtidas aos 28 dias de idade de ambos concretos, as resistências de 51,58 MPa para o concreto com fibra e 51,21MPa para o concreto convencional. Houve um aumento de resistência como já esperado, devido às reações básicas do cimento empregado, que tende a ser maior devido ao grau de hidratação da mistura. As características de concretos de alto desempenho estão associadas a hidratação dos aluminatos do cimento, enquanto o avanço da resistência mecânica é dependente dos silicatos hidratados formados. Sendo assim, alterações nas características do cimento influem as propriedades dos concretos, sendo analisado comportamentos distintos para misturas compostas com diferentes cimentos [11]. A figura 6 mostra a comparação da evolução a compressão axial dos dois traços de concreto, ao longo das idades estudadas.

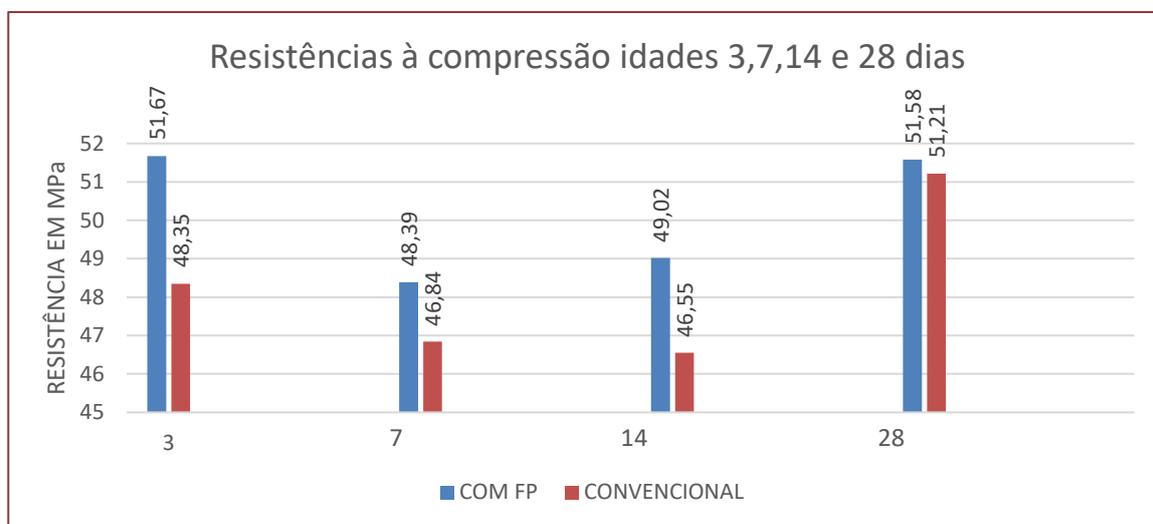
Figura 6: Comparação entre as resistências à compressão média do concreto com fibra e sem fibra das idades 3, 7, 14 e 28 dias.

Analisando os resultados fornecidos pelo ensaio à compressão axial foi possível observar que houve um aumento na resistência ao longo das idades de 3 e 28 dias. O pico de maior resistência se deu aos 28 dias no concreto de referência com o valor de 51,21 MPa, quanto com concreto com fibra, a maior resistência se deu aos 3 dias que obteve resistência de 51,67 MPa, o que pode ser influência da cura térmica, [12] afirma que o principal objetivo da cura térmica é transformar o processo de cura dos concretos e atingir uma resistência mecânica mínima desejada, em um menor espaço de tempo. Comparando-se os picos de resistência de ambos os concretos, encontra-se apenas 1,84% de diferença de resistência do convencional para com o concreto com fibra. O que evidencia um ótimo resultado se comparada a resistência referente ao mínimo de 20 MPa.

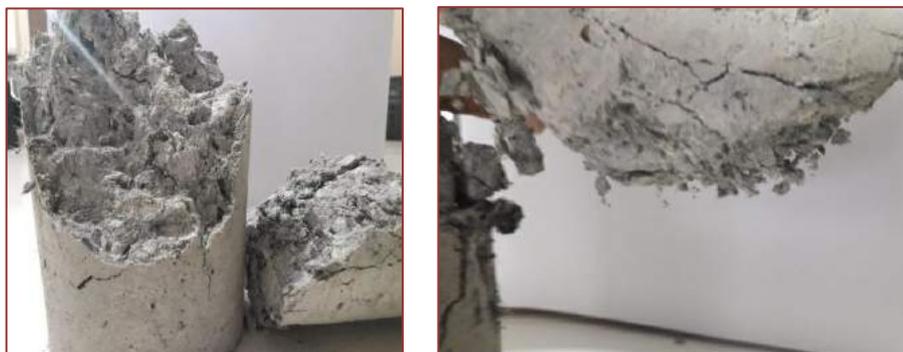
Figura 7: Corpo de prova com adição da FP rompido aos 28 dias

Na Figura 7 pode-se observar um concreto homogêneo, com fissuração apenas aonde houve rompimento do concreto, percebe-se também que a fibra está disposta em todo o corpo de prova, assim sendo notável que a adição de fibra de polipropileno foi utilizada no traço de forma correta e mostrando um traço apto para utilização.

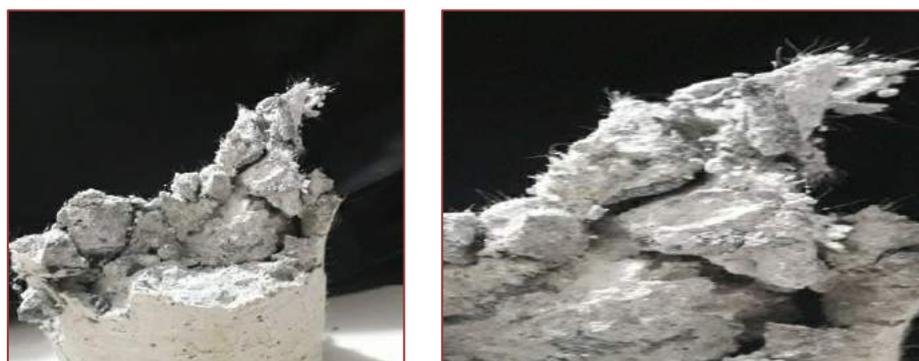
Figura 8: Corpo de prova com adição da FP rompido aos 28 dias

Podemos observar que na Figura 8 é notável a presença das fibras com outros materiais adicionados, assim estando presente em todo o corpo de prova.

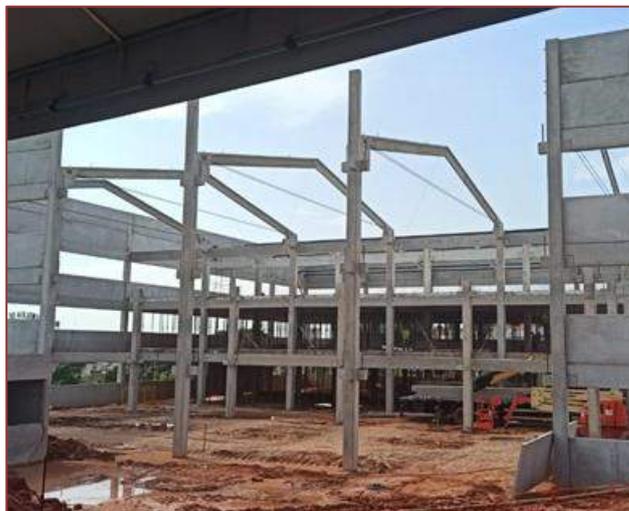
Figura 1 – esqueleto da estrutura

Este método construtivo é ideal para algumas construções, como shoppings e galpões, pois permite versatilidade, que segundo BERALDO et al IGLESIA (2006) é primordial para obter uma estrutura que não interfira em sistemas como elétrico e hidrossanitário.

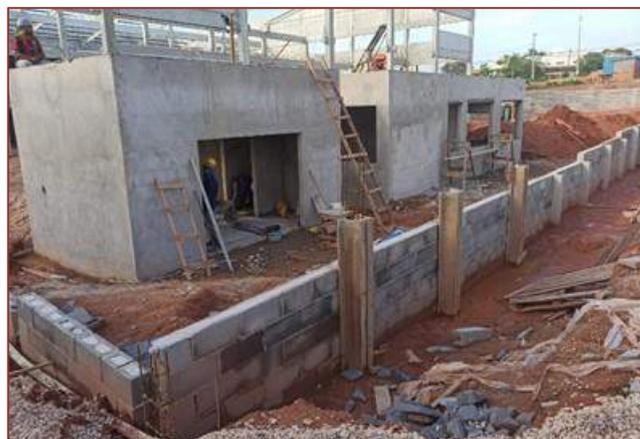
Figura 1 - Muro de Arrimo

Na presença de solo argiloso em que existem esforços horizontais conduzidos pela alta compressibilidade devido à água ou em obras localizadas em terrenos com grandes inclinações, a construção exige uma enorme preocupação com a contenção lateral do solo, sendo necessário a execução de um muro de Arrimo. Na obra estudada, para a construção dessa contenção, optou-se pelo bloco estrutural de concreto, canaletas em formato “U” e meio bloco, introduzindo armações metálicas no seu interior a cada cinco fiadas com concreto, como mostra a figura 1.

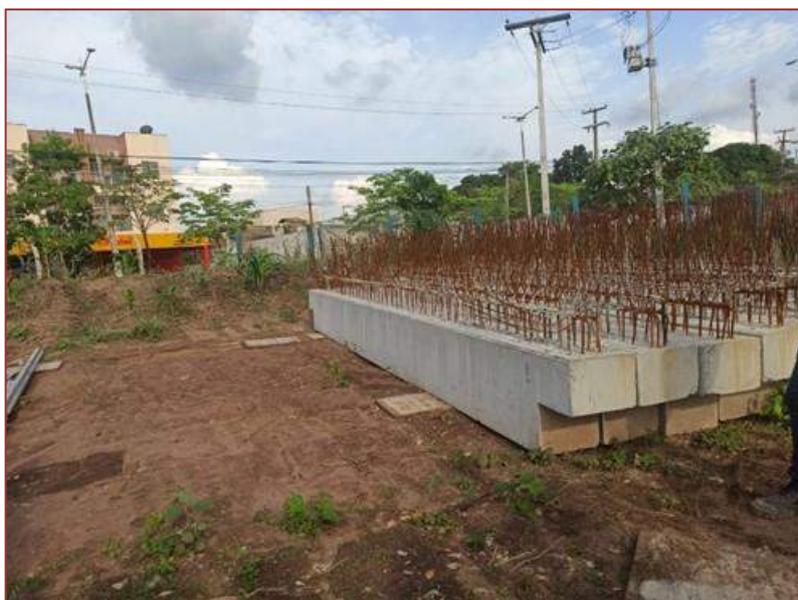
Figura 3: Viga para lajes

As vigas pré-moldadas apresentam enormes variações e podem ser fabricadas em concreto armado ou protendido. Sua função é fornecer bases para lajes, alvenarias e fechamentos laterais, como também sustentação entre as vigas, travamento de pilares ou painéis de fechamento, entre outras aplicabilidades. As vigas pré-moldadas para apoio de lajes estão dispostas nos modelos de seções transversais em “L”, “T” ou “I”. A figura 3 apresenta um modelo de seção em “I” e sua armação metálica é estruturada para comportar as ligações negativas.

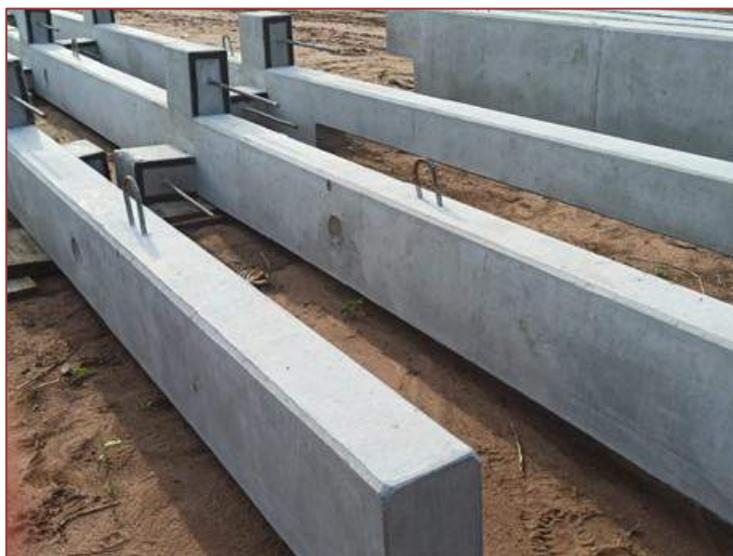
Figura 4: Pilar

Os pré-moldados unidimensionais são utilizados para servir de apoio entre peças, em especial introduzem um descanso que fica nas seguintes disposições: viga-viga, pilar-viga ou parede-piso. O papel das barras metálicas (figura 4) nas extremidades é exercer as ligações entre os mesmos.

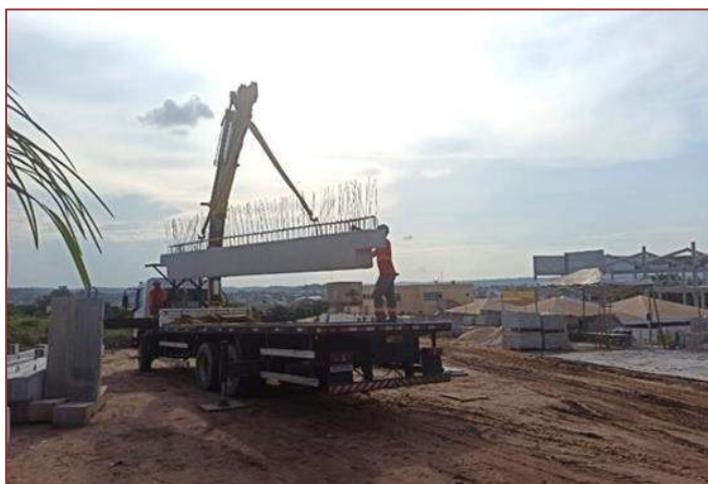
Figura 5: Localização

Considerando o prazo curto de entrega da obra, que em suma não admite falhas e por não haver espaço para correções, a equipe optou por realizar a obra com o uso de peças de CPM, que são feitas pela empresa CONCRENORTE. As peças são produzidas na sede da empresa responsável em Araguatins - TO e transportadas, juntamente com profissionais habilitados no manuseio e instalação das peças, até o local para a montagem da estrutura. A figura 4 apresenta o transporte de uma das vigas pré-moldadas da obra.

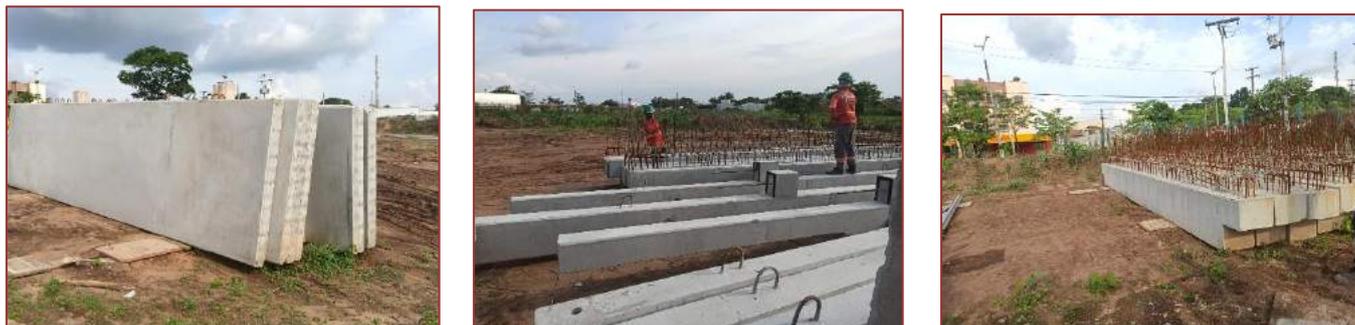
Figura 6, 7 e 8 – Peças pré-moldadas (painel, pilar e viga, respectivamente)

Outrossim, a respeito do armazenamento das peças pré-moldadas, foram adequadamente acomodadas de modo a evitar danos estruturais. Além disso, o emprego de mão de obra qualificada para a montagem resultou em um melhor aproveitamento das peças, além de evitar acidentes e evitar atrasos para que a obra seja entregue no prazo devido.

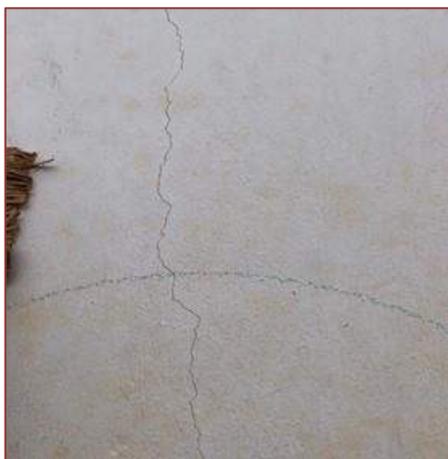
Imagem 1

Segundo a ABNT NBR 9575:2010 as fissuras são pequenas aberturas menores ou iguais a 0,5mm que representam a ruptura do elemento, podendo interferir na estética e durabilidade de um determinado edifício, sendo elas mapeadas ou geométricas, como pode ser visto nas imagens abaixo:

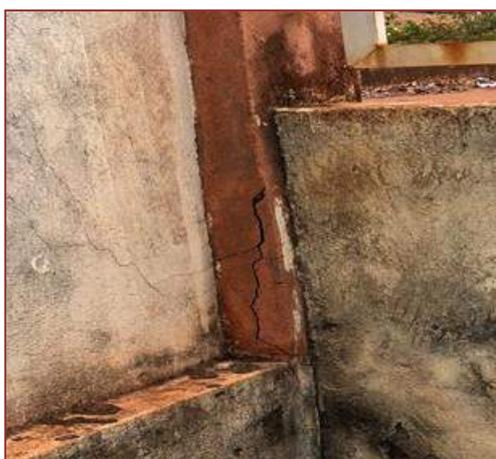
Imagem 5

Trincas podem ser definidas como, o estado em que o material se encontra partido ou parte dele, possuem espessura de 0,5mm a 1,0mm e quando encontrados em uma determinada estrutura apresentam a ruptura daquele elemento, diminuindo a durabilidade e a segurança da estrutura. Para evitar esses problemas é necessário fazer o mapeamento deles para identificar se existe aumento de largura ou extensão, no entanto a melhor solução para essas manifestações patológicas é a contratação de um especialista de engenharia civil para que a estrutura tenha melhor vida útil.

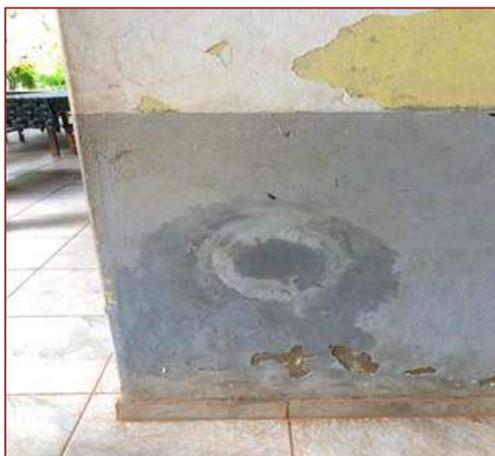
Imagem 8

Por conseguinte, analisamos as manchas, que geralmente se dão pela umidade, podendo aparecer em pisos, paredes, fachadas etc., podem ser provenientes de vazamentos, permeabilização da água da chuva e entre outros. Para sanar esse contratempo é necessário impermeabilizar a área, aumentando a vida útil e evitando gastos futuros.

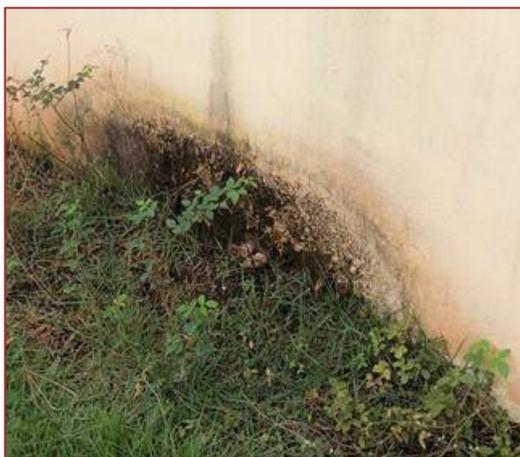
Imagem 10

Bolores e mofos também se dão principalmente pelo fator excesso de umidade e pela permeabilização da água, geralmente aparecem na superfície e apresentam cor esverdeada ou preta.

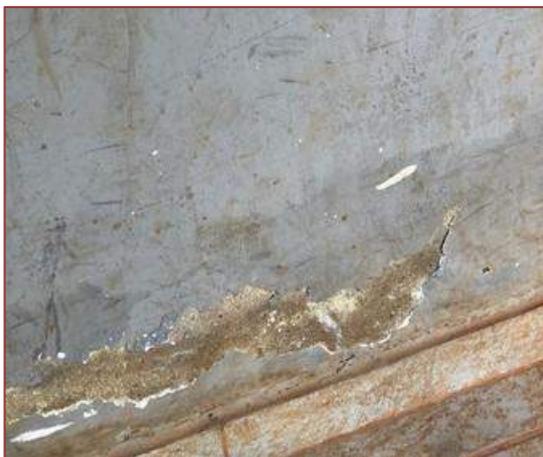
Imagem 13

A escassez de adesão do revestimento à base gera o deslocamento do revestimento, isso ocorre devido a características da superfície, como o tipo de argamassa utilizado, o tipo de rejunte utilizado na parede, o processo na qual se executa e as condições climáticas. Para evitar que ocorra esse tipo de manifestação patológica, é necessário a realização de procedimentos para o preparo da base, o estudo do rejunte utilizado e a verificação se a área a ser revestida não possui nenhum tipo de contaminação.

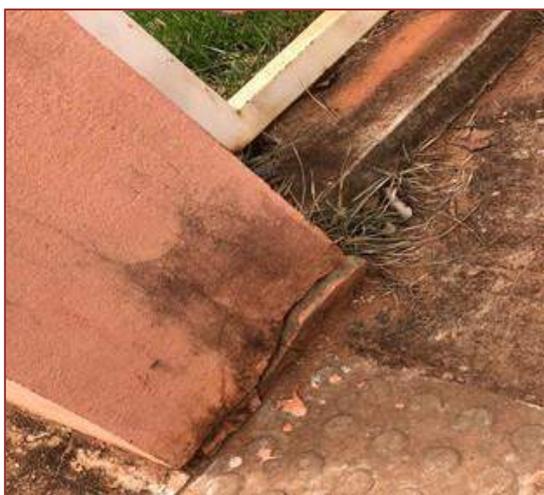
Imagem 15

As rachaduras são brechas alongadas que se ampliam pelas paredes ou elementos estruturais na construção, se diferenciando das trincas e fissuras apenas pelo tamanho e a vida útil das estruturas. Para evitar este tipo de manifestação patológica é de suma importância descobrir o que causou ela, após identificada é necessário fazer a limpeza do local onde se encontra a rachadura, para aplicação do produto de vedação.

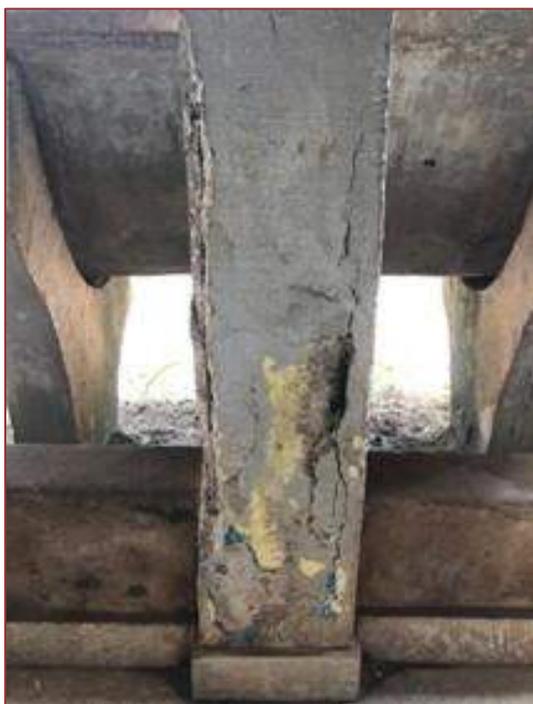
Imagem 17

Nas imagens abaixo estão alguns exemplos de deterioração do concreto.

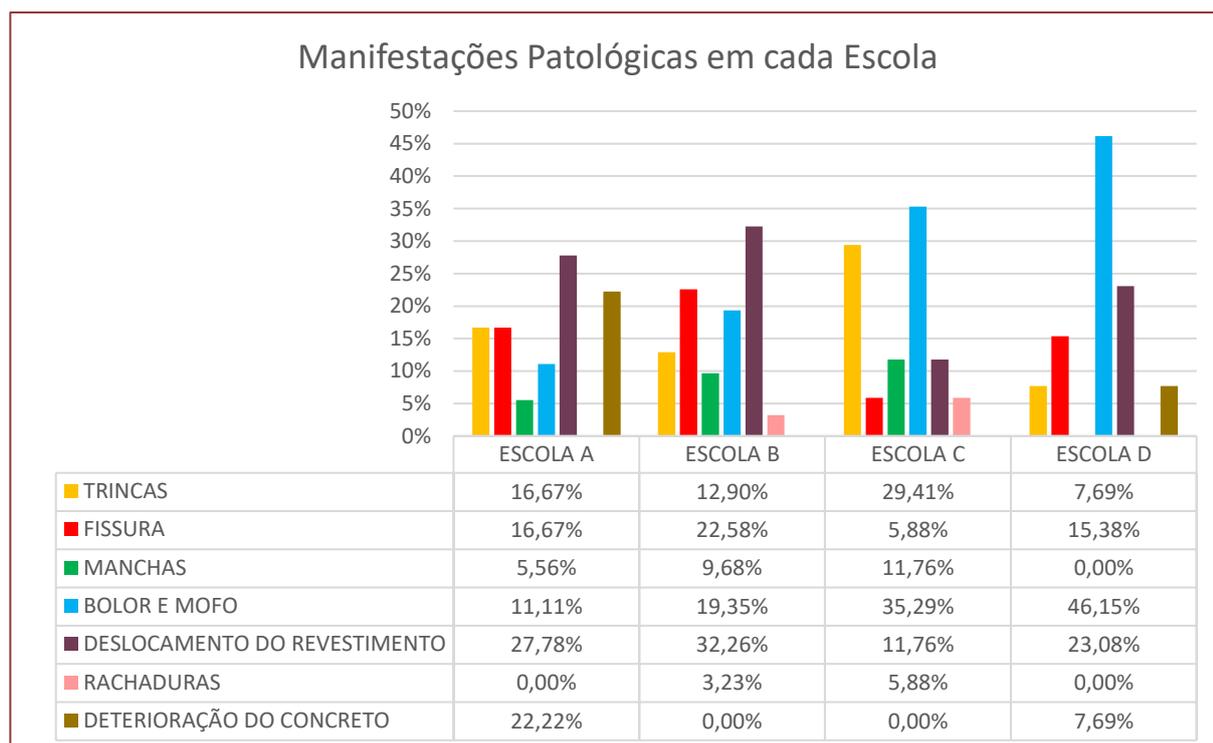
Imagem 20

Como mostra na imagem 20 nas Escolas A e B a manifestação patológica mais encontrada foi a de deslocamento do revestimento com percentual de 27,78% e 32,26% respectivamente. Já nas Escolas C e B os bolores e mofos tiveram uma incidência de 35,29% e 46,15%, sendo a manifestação mais avistada nessas Escolas.

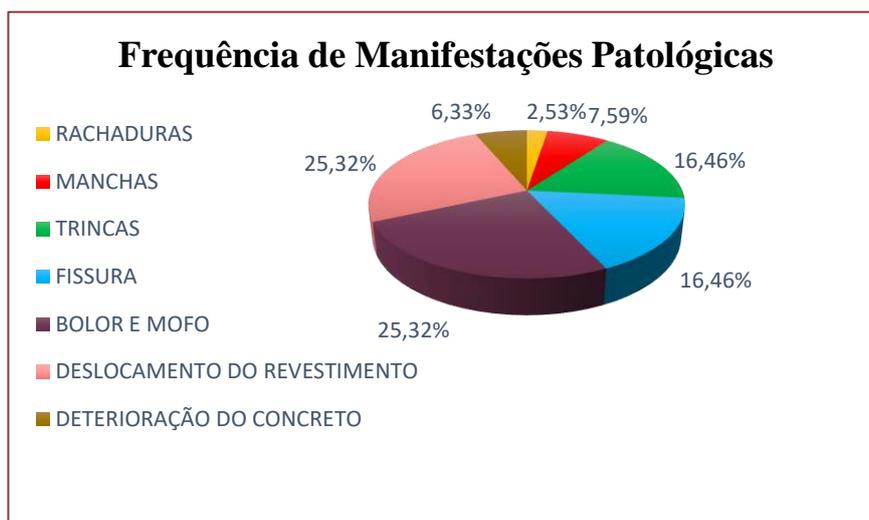
Imagem 21

Deslocamento do revestimento, bolores e mofos foram as mais encontradas, as duas com percentual de 25,32%, seguidas de fissura e trincas, ambas com 16,46%. As menos manifestadas foram, nessa ordem, rachaduras, deterioração do concreto e machas, com o respectivo percentual de 2,53%, 6,33% e 7,59%.

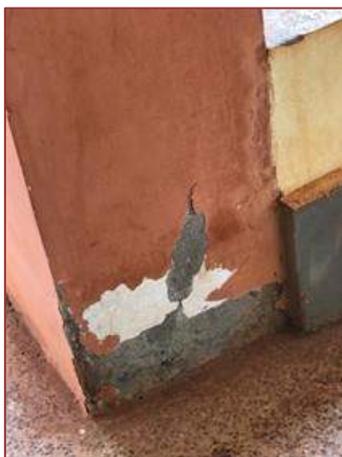
Imagem 23

O processo da deterioração do concreto ocorre através de um processo físico-químico, entre os componentes do cimento e o gás carbônico (CO_2), resultando assim na camada protetora da armadura, uma desestabilização, tornando estrutura sujeita a uma corrosão eminente. Tal manifestação fica em evidência quando surgem fissuras e quando ocorre deslocamento da camada de concreto que protegem o aço. (PINHEIRO, 2022)

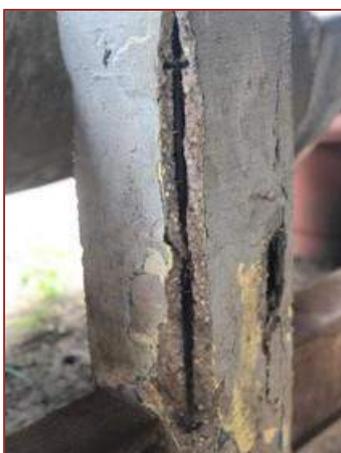
Imagem 24

Na escola B, teve a incidência de casos, situados em algumas colunas da estrutura da escola, sendo esses casos em concreto armado, mostrado na imagem 24. Em conversa com a gestora da escola, foi informado que em tempos de chuvas o local em questão era totalmente alagado, deixando essas colunas exposta à umidade. Posteriormente foi construído um batente para evitar tal alagamento.

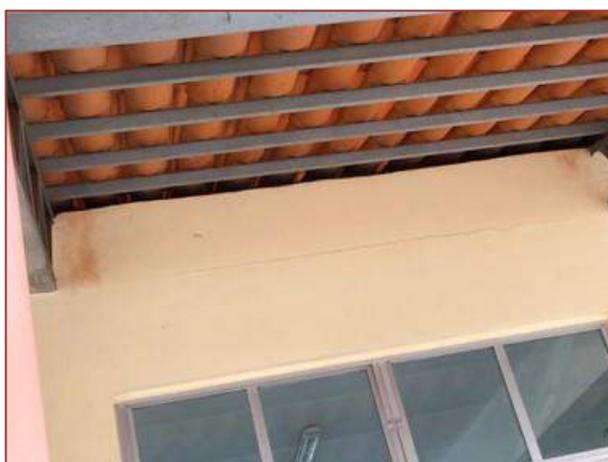
Imagem 25

Segundo Pinheiro (2022) elas podem ser consideradas como ativas e passivas, sendo as ativas, aquelas que ocorrem deformações diárias, e as passivas, aquelas que atingem a sua amplitude máxima e se estabilizam através dos equilíbrios aos esforços mecânicos. Casos de fissuras passivas, foram encontrados da Escola B, que se estende por toda a escola e aparentemente a causa é devido ao peso da cobertura, mostrado na Imagem 25.

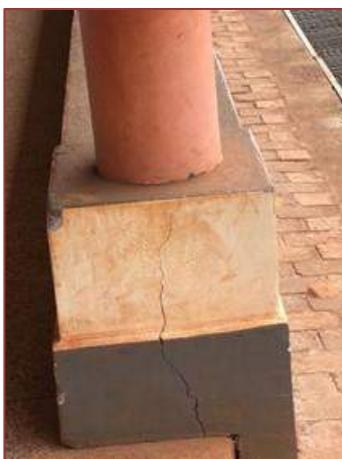
Imagem 26

Identificou-se também na Escola A, uma trinca manifestada pelo peso da coluna, e se classifica como passiva, pois encontrou um equilíbrio com as forças mecânicas ali aplicadas, que pode-se identificar na imagem 26.

De acordo com Sahade (2005) é indispensável a investigação na estrutura das deformações que ali tiveram, se houve umidade no local e se os materiais que foram utilizados tinham uma boa qualidade, para que possibilite a recuperação das fissuras.

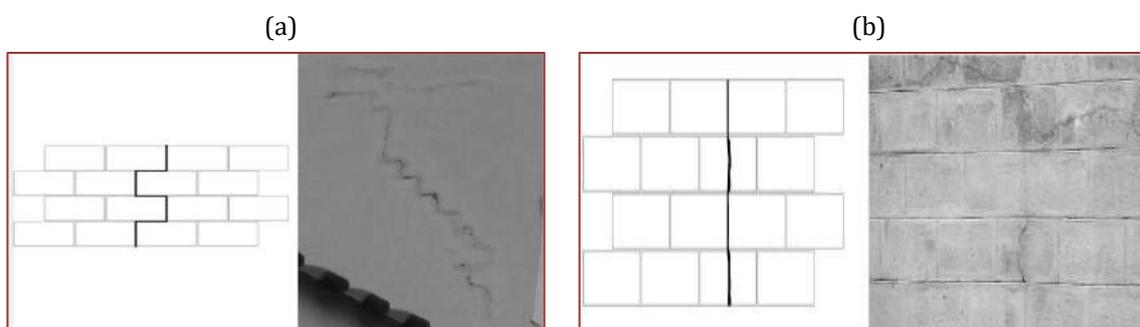
Figura 1- fissuras desenvolvidas pela tração dos materiais

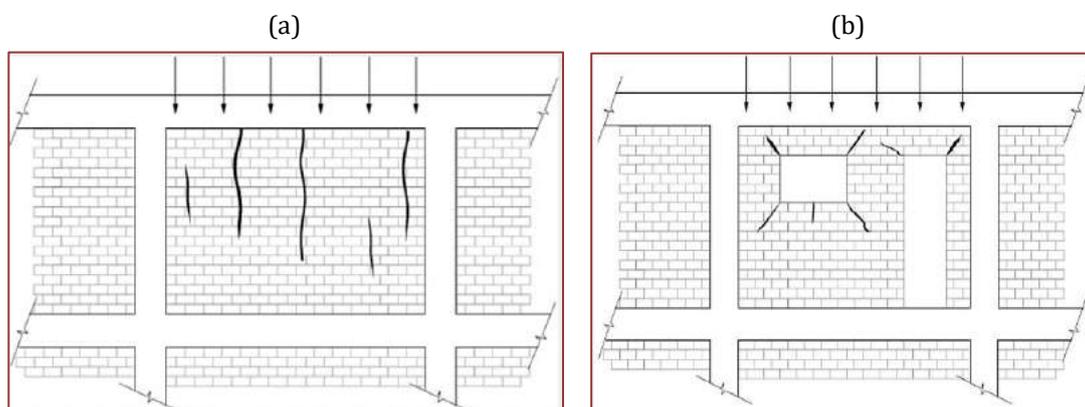
Apesar de fissuras e trincas aparecerem frequentemente por conta das ligações entre ligante e alvenaria, às fissuras e trincas que se originam das solicitações são ainda as mais comuns. Ainda se tratando de alvenaria de vedação, quando as solicitações à alvenaria acontecem por uma força distribuída, temos duas possibilidades de fissuras ou trincas, à primeira é quando a solicitação acontece em uma parede sem abertura (Figura 2a), e a segunda quando a parede possui aberturas (Figura 2b) (CAPORRINO, 2018).

Figura 2- trincas, fissuras e rachaduras causadas pela ação das forças solicitantes

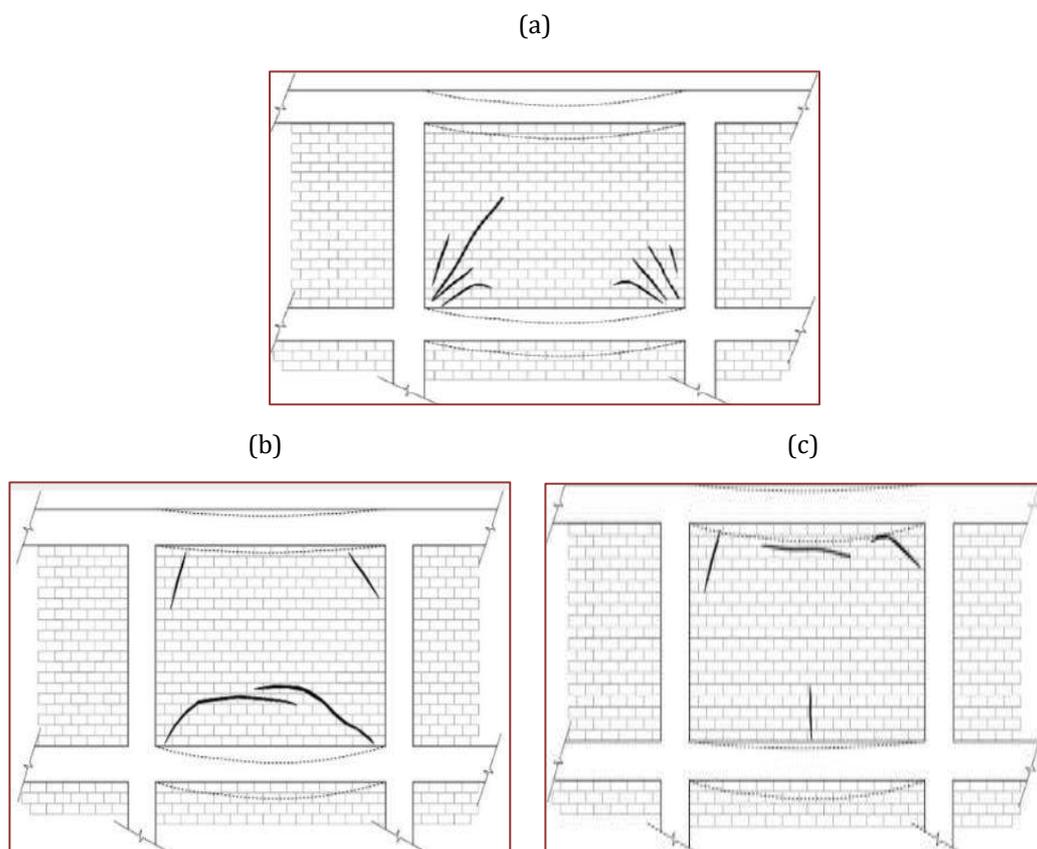
Temos ainda as deformações das estruturas que sustentam à obra de alvenaria convencional, essas estruturas sofrem deformações de várias forças ocasionando patologias como fissuras e trincas de diferentes formatos. Dentre as possibilidades temos as que a deformação da estrutura acontece de forma igual, ou seja as deformações da parte inferior e superior das estruturas são idênticas (Figura 3a), acontece também das deformações serem diferentes na estrutura superior e inferior, implicando novamente em formas diferentes de fissuras e trincas, como ilustra as Figuras 3b e 3c (CAPORRINO, 2018).

Figura 3- fissuras, trincas e rachaduras por deformações

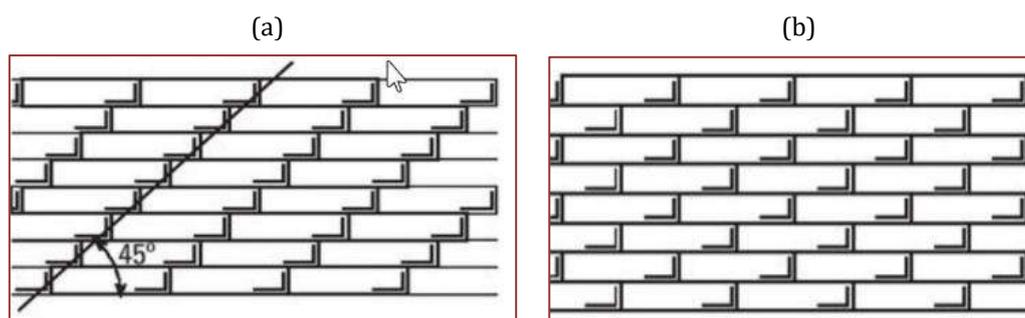
Para Borges (2009) esses detalhes construtivos são o pilar do desenvolvimento de um imóvel que abrangerá qualidade, durabilidade e segurança. Detalhes esses que tem que ser tomados e levados a sério em todo o processo construtivo, ou seja do início ao fim, sendo o responsável pela construção, engenheiro ou mestre de obra, inspecionadores dessas práticas que devem estar em execução durante as etapas e que ocorram de forma correta, para o bem maior do imóvel futuro. Dentre as várias combinações dos tijolos de uma alvenaria estrutural bem executada temos a que procedi e da forma a parede com inclinação de 45° de acordo com a Figura 5a, essa combinação é recomendada para paredes que vão ser revestidas, pois esse detalhe permite o melhor uso da estrutura da própria alvenaria, já para paredes não revestidas, o recomendado é a combinação dos tijolos meio a meio como na Figura 5b, assim ganhando um toque mais estético.

Figura 5- Combinações do uso de tijolos na alvenaria

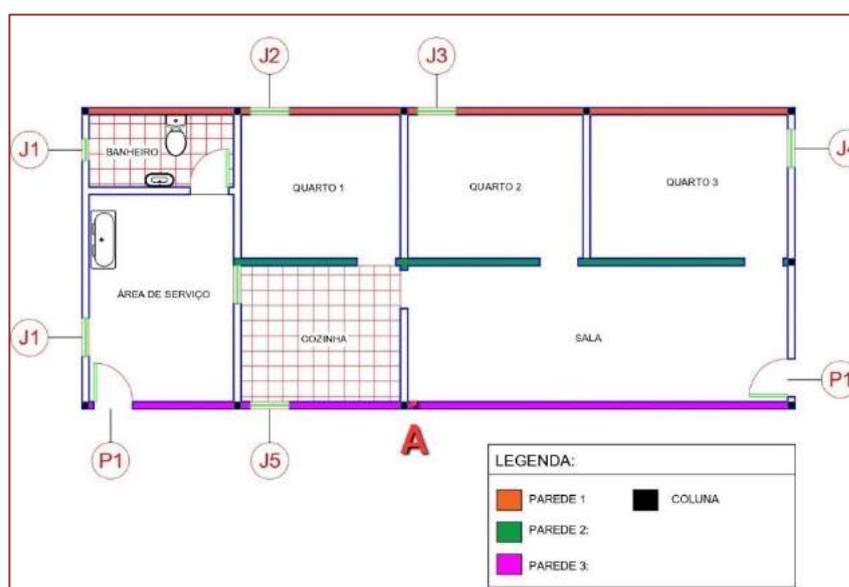
Figura 3- Planta baixa

A casa é praticamente foi todo construída de alvenaria de não estrutural e é dividida da seguinte forma de acordo com a planta baixa (Figura 3), ela é um imóvel de 12m por 6m, com três quartos, um banheiro, uma cozinha, área de serviço e uma cozinha. Para o estudo dessa edificação consideramos algumas das paredes, pois foram as que mais apresentaram patologias, porém todas as paredes da casa tem algum tipo de problema patológico, sendo assim contabilizamos as paredes que foram estudadas e organizamos todas as informações na Tabela1.

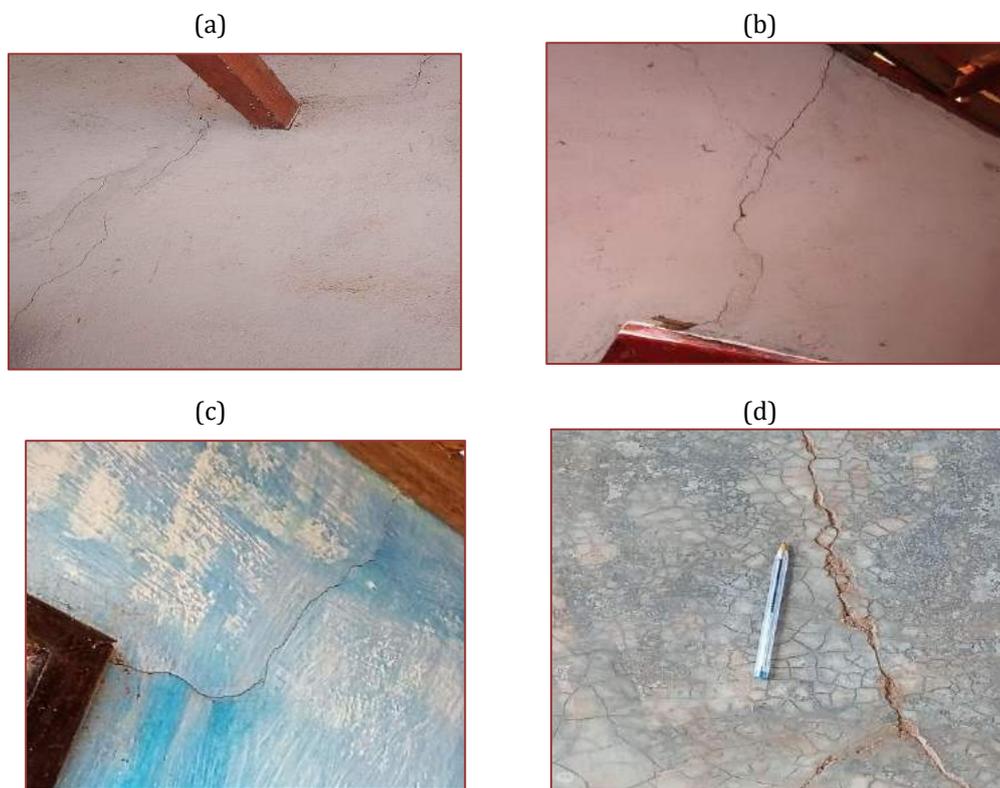
Figura 1- fissuras, trincas e rachaduras do Caso1.

Essa casa foi construída no final do ano de 2019, e já apresenta inúmeras fissuras e trincas, ao ver foi uma construção, assim como muitas das casas brasileiras, afetada diretamente por fatores econômicos. Sua fundação é do tipo viga baldrame, porém nem pode ser considerada fundação, pois nem se quer tem concreto armado na viga, ela tem cerca de 30cm de profundidade do chão é constituída de uma viga de alvenaria de vedação.

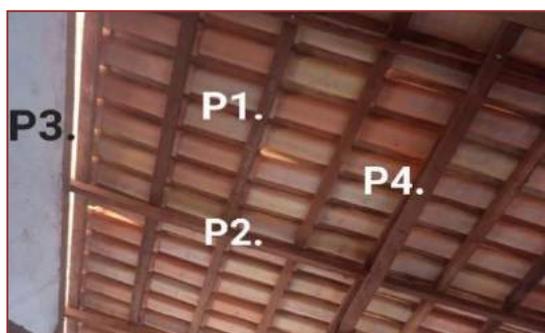
Para calcularmos o peso da madeira Taxi do telhado, consultamos o instituto de pesquisas tecnológicas (IPT), para se conhecer a densidade dessa madeira, e utilizamos a densidade aparente, pois é o estado que mais representa a fase dessa madeira em estudo, assim organizamos as informações volumétricas e das respectivas massas das peças (metragem linear)na Tabela 2, e a massa calculada com base na densidade 670 kg/m^3 .

Figura 2- telhado com madeira Taxi.

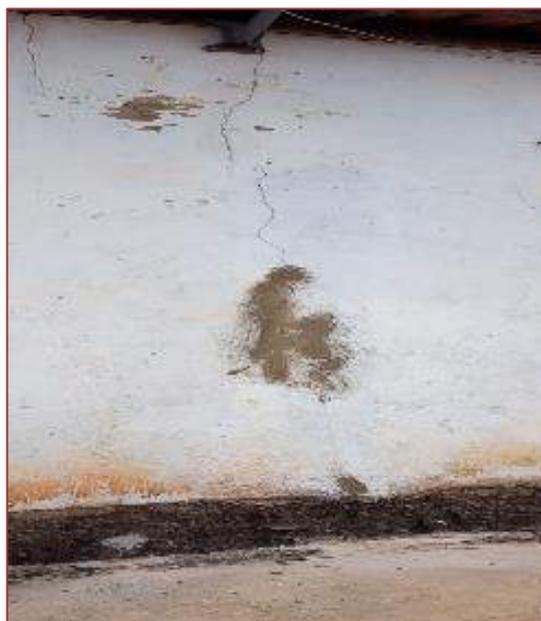
A parede 1 foi a que apresentou uma menor concentração de patologias, tendo apenas algumas fissuras e trincas nas aberturas, já a parede 2 teve poucas escoriações, mas atingiu rachaduras nas aberturas internas. e por fim a parede 3, que é a mais atingida e está fora de série, pois apresentou várias patologias dentre fissuras, trincas e arranchamentos. O ponto “A” da Figura 5 apresenta uma trinca em faze de arranchamento, onde essa trinca vaza os lados internos e externos (Figura 3) da casa.

Figura 3- Trinca do ponto “A”

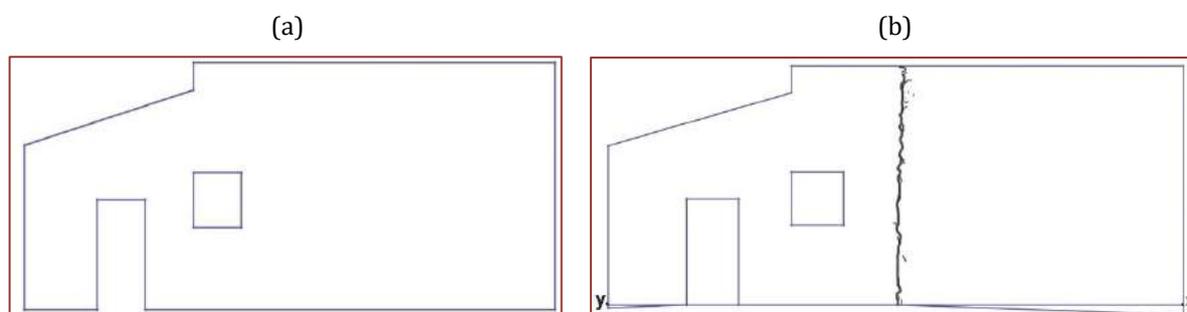
Para se ter uma noção mais precisa da origem dessas patologias, tiramos o nível da casa em relação ao baldrame para verificar se houve nesses 4 anos dessa casa um recalque diferencial. Quando tiramos o nível de todos os lados da casa, ela apresentou apenas recalque na parede 3, consideramos o nível inicial da casa quando ela foi feita (Figura 6a) e o nível vigente de como ficou (Figura 6b).

Figura 6- (parede 1) nível inicial da casa(a) e nível vigente (b)

Na Figura 6b, podemos acompanhar no ponto x um rebaixamento de 5cm em relação a origem da trinca no ponto A, e no ponto y um pequeno rebaixamento de 2 cm. Constatamos então assim um recalque diferencial, esse recalque está diretamente ligado a trinca do ponto A, pois ele proporcionou a permanência do nível no ponto A, e ocasionou a variação de distancia entre o nível original, aumentando a força de tração dos materiais, e por fim dando origem a trinca analisada.
