Dwars door de dijk

Een gezicht op de doorsnede dwars door de dijk bij Wijdenes op. Links polder de Drieban, rechts het Hoornse Hop.

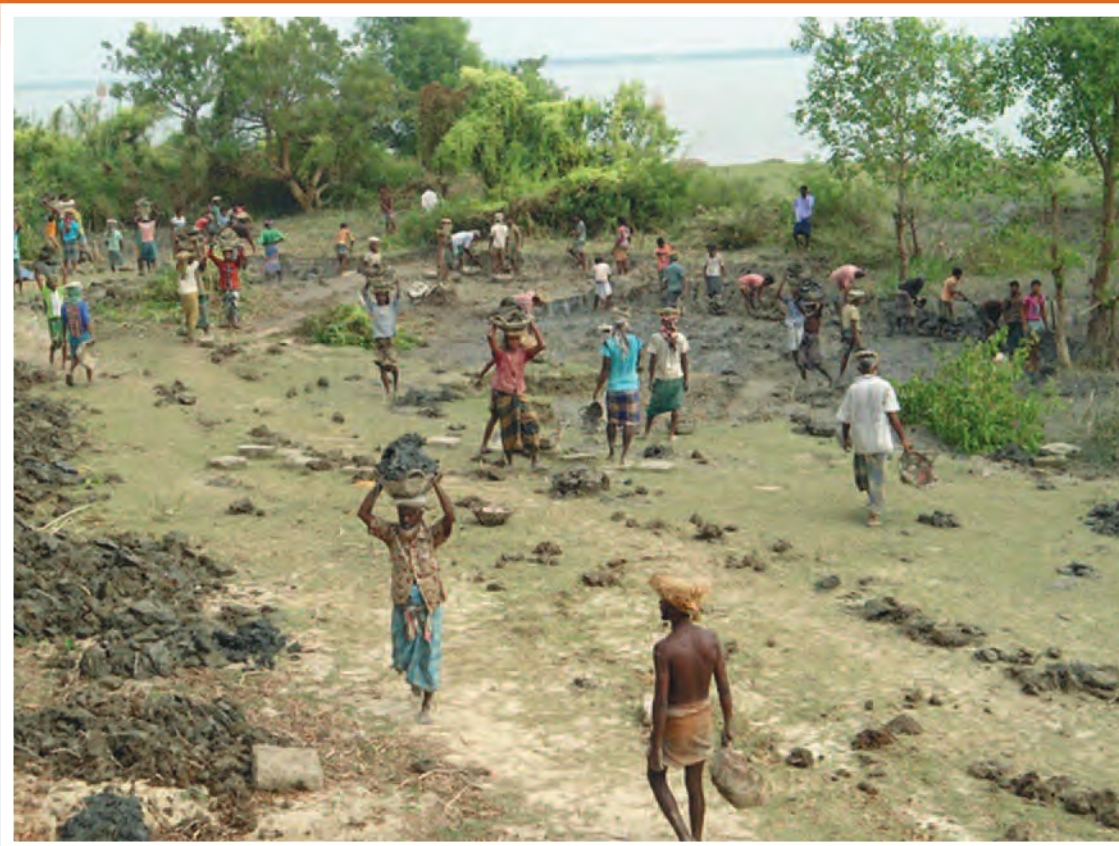
1.6

Ambachtelijke dijkbouw langs de benedenloop van de Ganges-rivier in Kalapara, Bangladesh in 2013. De zee stuwt vaak hoog op in dit estuarium. De dorpelingen werden in het kader van een dijkbouwproject ingezet om uit het voorland klei te halen en dit in de nieuwe zeedijk te verwerken. Alles ging handmatig, met kleine hoeveelheden grond. De rijstvelden achter de dijk overstromden hierna niet meer.

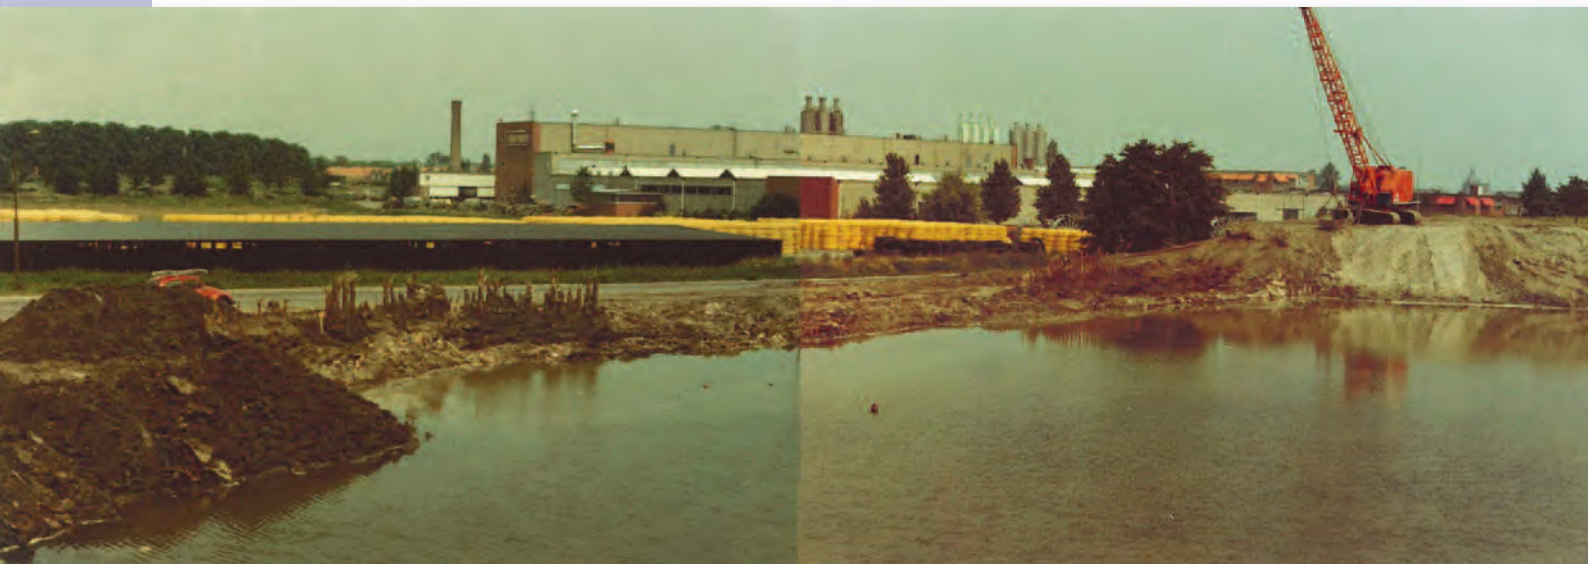
2.2

In 1976 werd nabij de Draka-fabriek in Enkhuizen een groot stuk van de Omringdijk weggegraven voor de aanleg van de toerit van de Houtribdijk naar Lelystad.

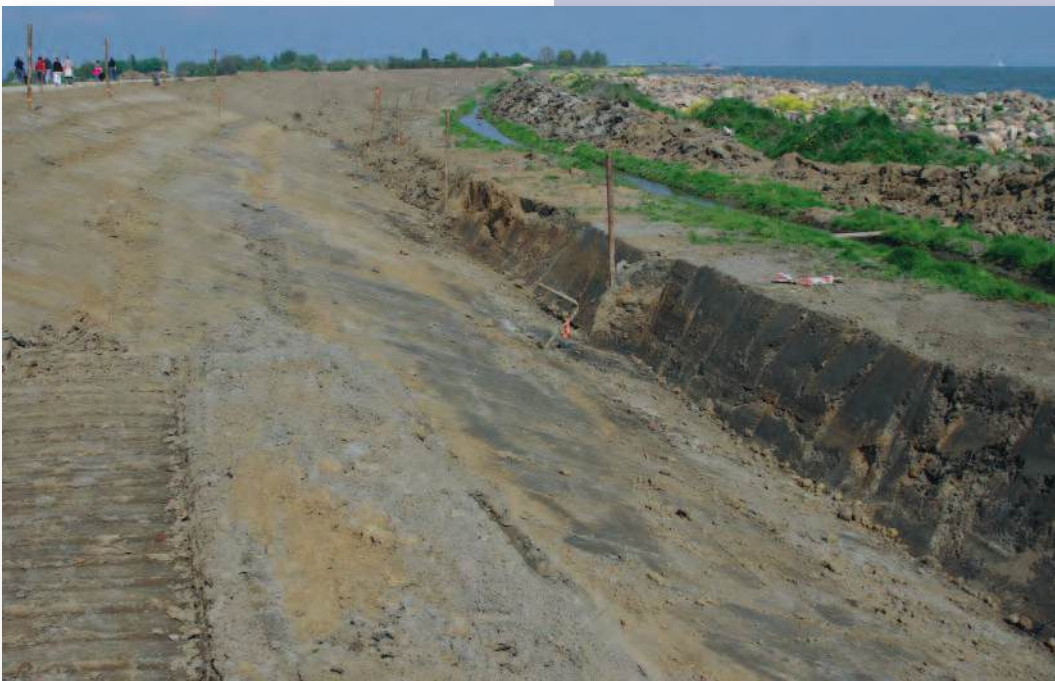
2.4

Het afgraven van het buitentalud van de dijk bij 't Wuiver (Wijdenes) in 2010.

Een nieuw adagium deed zijn intrede: ruimte voor water achter de dijken door middel van waterbergingen, om pieken in neerslag op te vangen. Ook moest de sterkte van de dijken worden getoetst door strengere normering. Voor de waterkerende veiligheid kwamen wettelijke normen. In 1996 werd de Wet op de Waterkering van kracht die het kader bood om de bovengenoemde ingrepen mogelijk te maken. Voor het IJssel- en Markermeergebied betekende dit dat alle dijken door middel van systematisch onderzoek op sterkte werden getoetst. Daarbij werd gekeken naar de vorm, de opbouw en de hydraulische randvoorwaarden: hoe zou een dijkvak zich houden bij maximale en langdurige hoogwaterstand en maximale golfhoogte. In 1990 werd daartoe langs de Zuiderdijk een algemeen onderzoek verricht en tussen 1990 en 1993 een detailonderzoek uitgevoerd door Grondmechanica Delft (nu: Deltares). Hieruit bleek dat ongeveer 13,5 km dijk, verdeeld over een totale lengte van 22 km, tussen Hoorn en Enkhuizen, niet aan de norm voldeed. Uit aanvullend onderzoek van Fugro en Arcadis in de periode 2000-2001 op basis van boringen, metingen en een hydraulisch model voor de golfslag bleek dat sommige delen van de dijk niet hoog genoeg en andere delen niet voldoende stabiel waren. In het geval van extreme omstandigheden zoals hoogwaterpeil in het IJsselmeer en het Markermeer, waarbij het water niet snel genoeg via de sluisen in de Houtribdijk en de Afsluitdijk weg kan, kan een langdurige hoogwaterstand ontstaan. Doordat het water van het IJsselmeer bij extreme omstandigheden zoals een hoge vloed langdurig niet gespuid kan worden op de Waddenzee, terwijl de wateraanvoer via de rivieren doorgaat, kunnen risicovolle situaties ontstaan. De dijk aan het Markermeer raakt dan doorweekt, hetgeen ertoe kan leiden dat die onder zijn eigen 'natte' gewicht bezwijkt en in elkaar zakt. De freatische lijn, de top van het grondwater, is dan zo hoog geworden dat de grond in de dijk een deel van zijn samenhang verliest en vervolgens afschuift. Een middel om dit te voorkomen is het versterken van de binnenberm van de dijk, door middel van het aanbrengen van extra grond. De te geringe hoogte van de Markermeerdijk kan worden gecompenseerd door het buitenbeloop en de kruin te verhogen. (afb. 2.4)

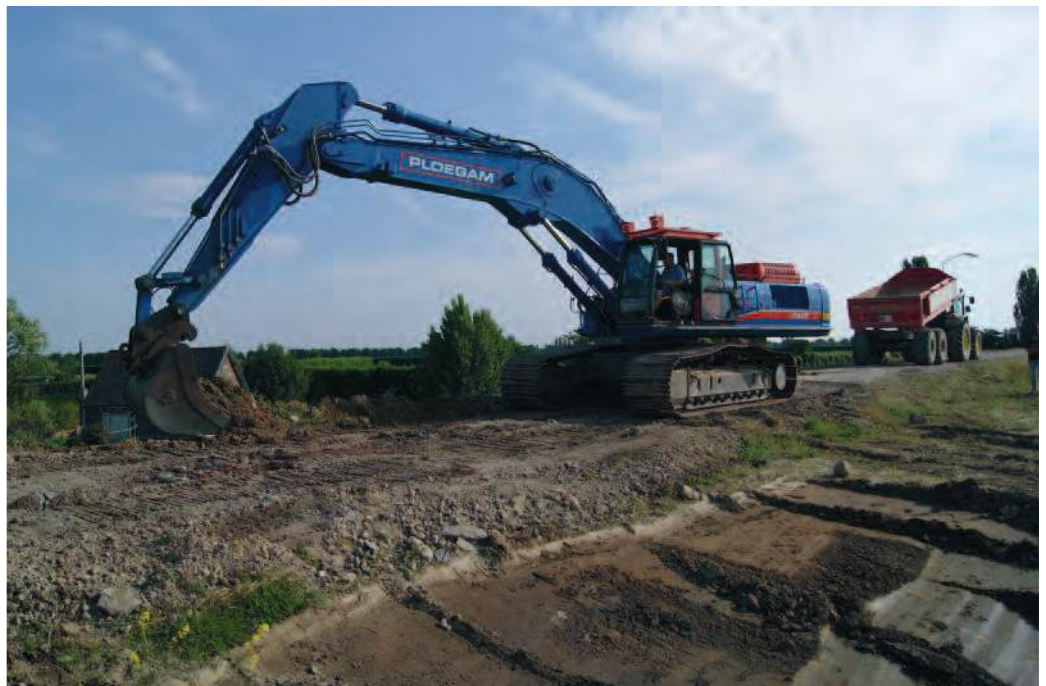
2.5

Het verwijderen van de wegverharding van de kruin van de dijk in 2010.

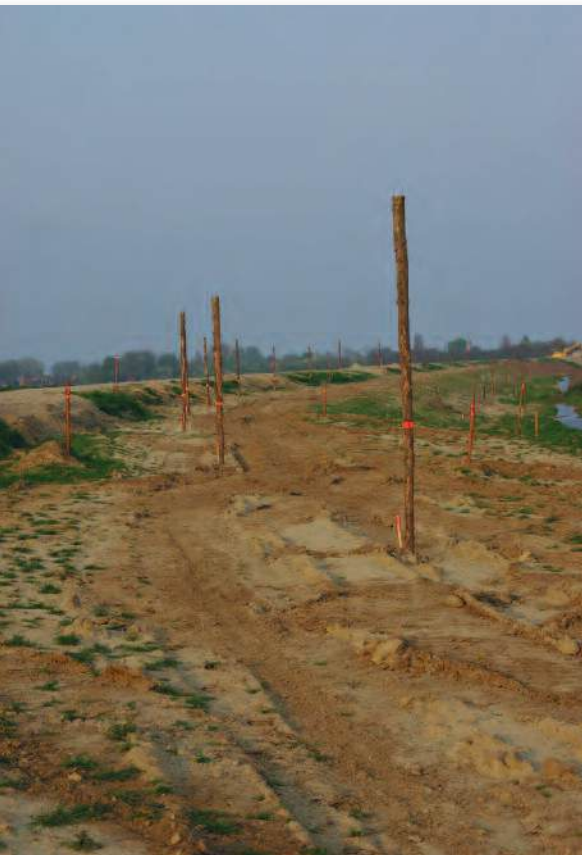
2.6

De lijn op de peilstokken nabij Schellinkhout laat zien tot welke hoogte grond voor de dijk moet worden aangevuld.

Na de sluiting van het stormseizoen in april 2007 startte het werk. In september van dat jaar bezocht staatssecretaris van Verkeer & Waterstaat Tineke Huizinga de uitvoering van het werk. De uitvoering van het project was in volle gang in 2008 en verliep tot 2012 in diverse fases. (afb. 2.6) In 2009 kwam Archeologie Hoorn aan boord om in samenwerking met Arcadis detailonderzoek langs de dijk uit te voeren. In 2010 nam Archeologie West-Friesland, het archeologisch samenwerkingsverband van de Westfriese Gemeenten, op verzoek van de provincie Noord-Holland en het Hoogheemraadschap, de archeologische directievoering over. In 2010-2011 verrichtte ADC Archeoprojecten het geplande onderzoek van acht sleuven door de Zuiderdijk. Archeologie West-Friesland zorgde gelijktijdig tot 2013 voor de archeologische begeleiding van de uitvoerende werken op de dijk. In 2013 werd de dijk door de aannemer opgeleverd en werd het veldonderzoek afgerond. De dijkversterking was afgerond, de rapportage kon beginnen.

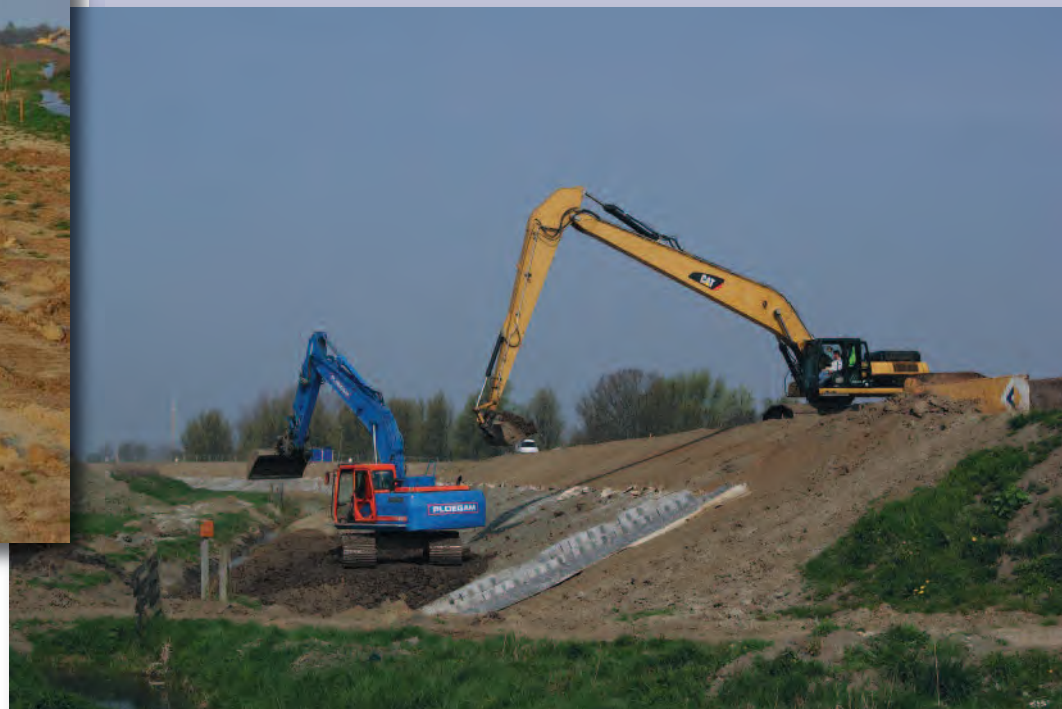
2.7

Het aanbrengen van bij Schellinkhout in 2011.

Het monumentale aanzicht van de dijk, vooral de bekleding met Noordse steen, was een zorgpunt. Het bleek dat bij buitenwaartse versterking de gehele laag Noordse steen zou verdwijnen en niet teruggeplaatst kon worden omdat alleen noodzakelijke maatregelen onderdeel vormden van het project. Sinds het verdwijnen van de paalworm was de Noordse steen immers niet meer noodzakelijk. De steenbekleding bleef echter constructief van belang voor de dijk. Daarom werden drie locaties voorgesteld om de stenen te herplaatsen, waarna uiteindelijk alleen bij Oosterleek Noordse steen werd teruggeplaatst door steenzetters, een arbeidsintensief werk. Op de andere locaties is ervoor gekozen om betonzuilen en zwarte basaltsplitkop als ecologie-vriendelijk afwerkingsmateriaal te gebruiken.³ (afb. 2.7)

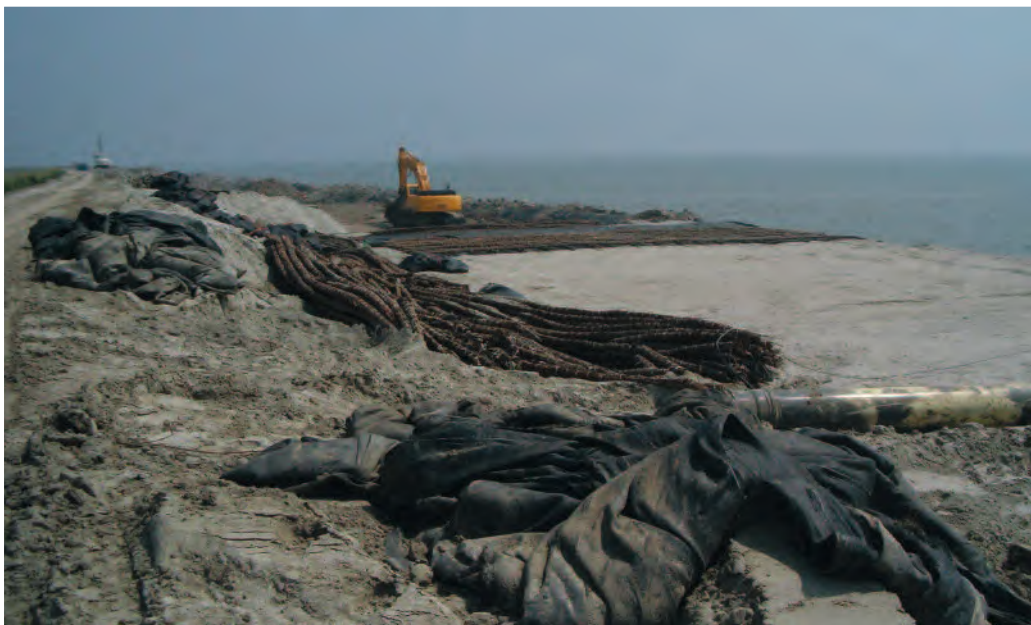
Nabij de Elbaweg werd in juni 2008 buitendijks een verzwaring aangelegd met zand, worteldoek en bundels rijshout. De gele pvc pijp is de tijdelijke waterinlaat.

In 2005 werd duidelijk dat een significant deel van de Westfriese Omringdijk zou worden gewijzigd ten behoeve van het Hoogwaterbeschermingsprogramma. Als adviseur, directievoerder en archeologisch uitvoerder heeft Arcadis BV het werk dat deze wijziging met zich meebracht aangenomen. Tot het pakket van planvoorbereiding en uitvoering behoorde ook het archeologisch onderzoek. Daarbij is op een klassieke wijze te werk gegaan. Allereerst werd een Archeologisch Bureauonderzoek opgesteld.⁸ Per sectie van de dijk werd een verwachting gemaakt van de verschillende belangrijke elementen per dijkvak. Opmerkelijk is dat de overdaad aan cartografische en historische bronnen over de dijk niet of nauwelijks is gebruikt bij het bureauonderzoek. De eenvoudige vervolgstap van het toetsen van de voorgenomen ingreep – de beschadiging van het monument – aan de archeologische verwachting, is helaas achterwege gebleven. Niettemin waren de aanbevelingen voor het onderzoek duidelijk: er diende een proefonderzoek in de vorm van sleuven door de dijk te worden uitgevoerd op diverse locaties, om de opbouw van de dijk te bestuderen. Op de locaties van de asverschuivingen zou onderzoek naar wierriemen, krabhoofden, sluisjes, molens en paalweringen moeten plaatsvinden.⁹ Resten van nederzettingen en de archeologie van de waterbodembodem, zoals de paalkettingen en de buitendijkse haven van Oosterleek, bleven buiten beschouwing.¹⁰(afb. 2.8 en 2.9)

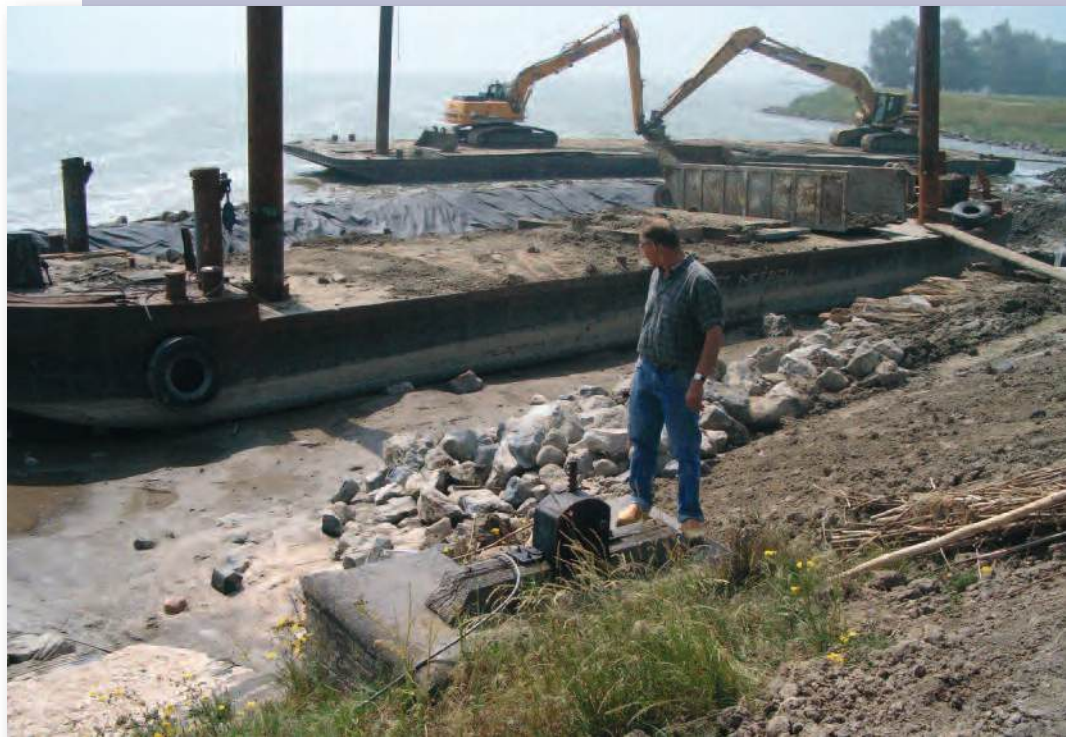
2.9

Aan de teen van de dijk nabij de spui van De Spuiter werden in juni 2008 opnieuw keien gestort.

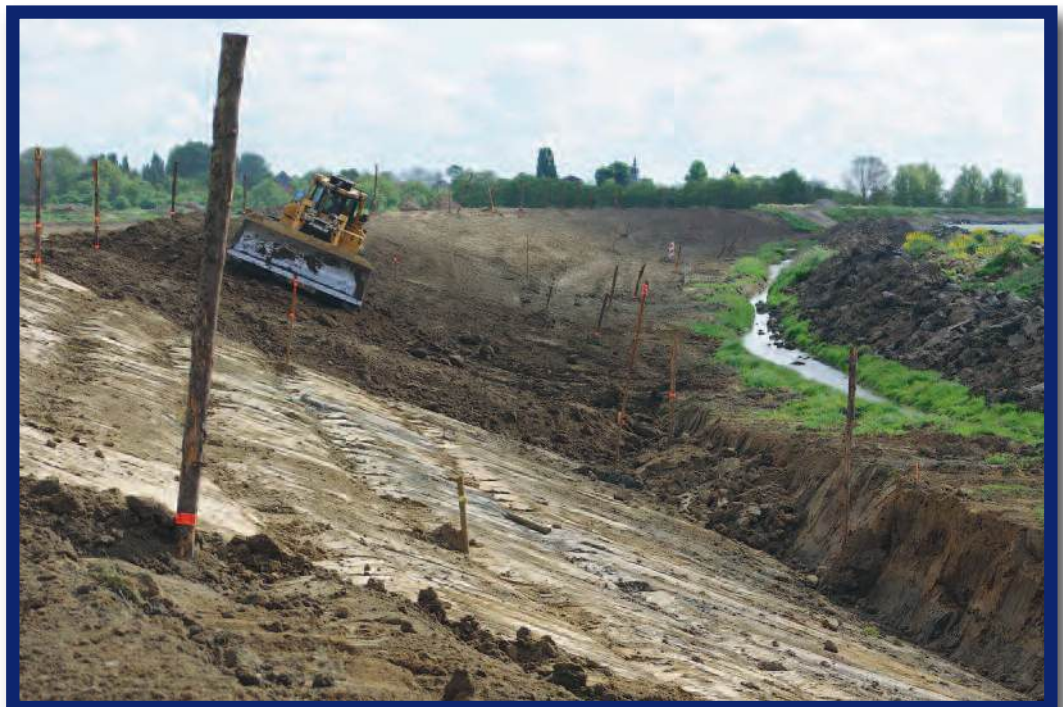
2.10

Het laagsgewijs aanbrengen van een nieuw buitentalud nabij Schellinkhout in 2010.

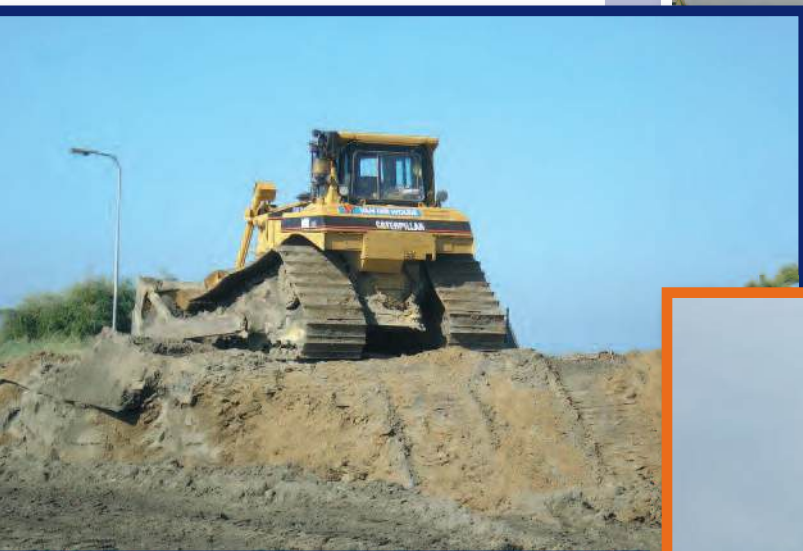
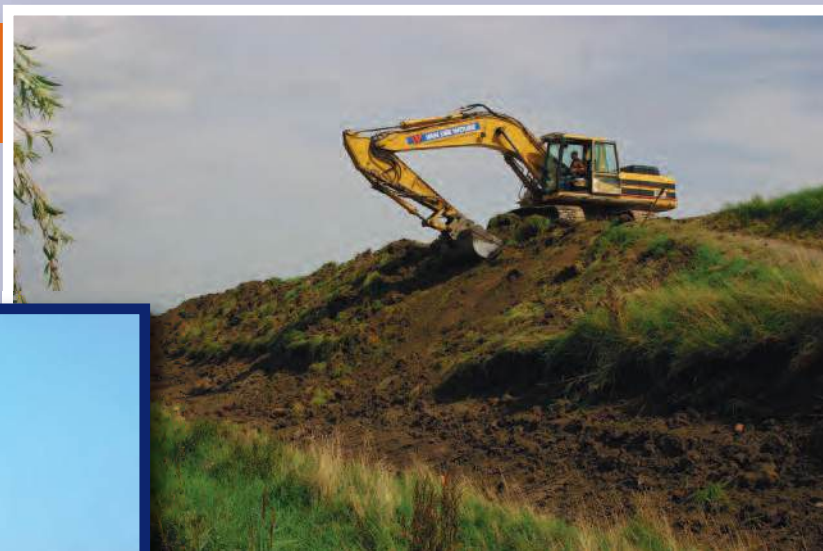
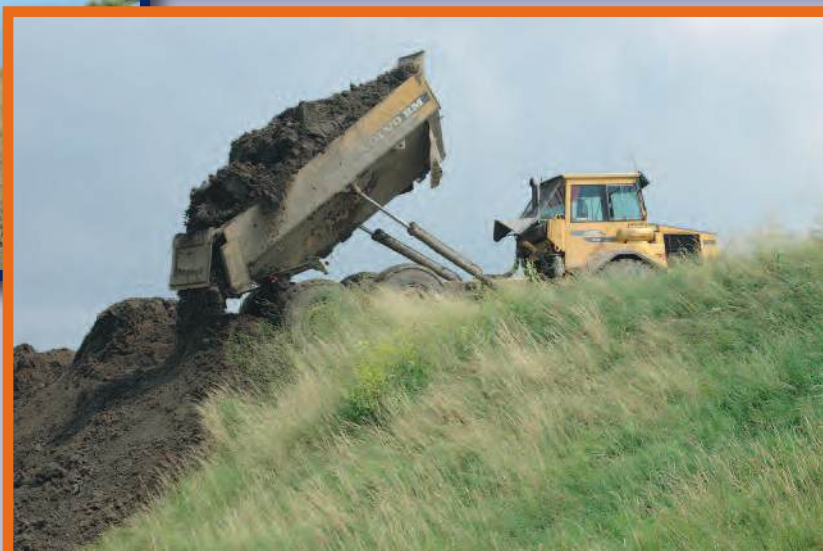
2.11, 2.12, 2.13

*De drie belangrijkste grondverzetters:
de lepelkraan op rupsen, de bulldozer
en de dumpertruck.*

Hierop volgde de derde fase in het onderzoek, die als proactief kan worden beschouwd. Kenmerkend voor het grondwerk aan de dijk was de veranderlijkheid ervan, vanwege de beschikbaarheid van materiaal en materieel, de begaanbaarheid en vele andere factoren. (afb. 2.11, 2.12 en 2.13) Het bleek lastig om op een voor archeologen bruikbaar detailniveau een uitvoeringsplanning te

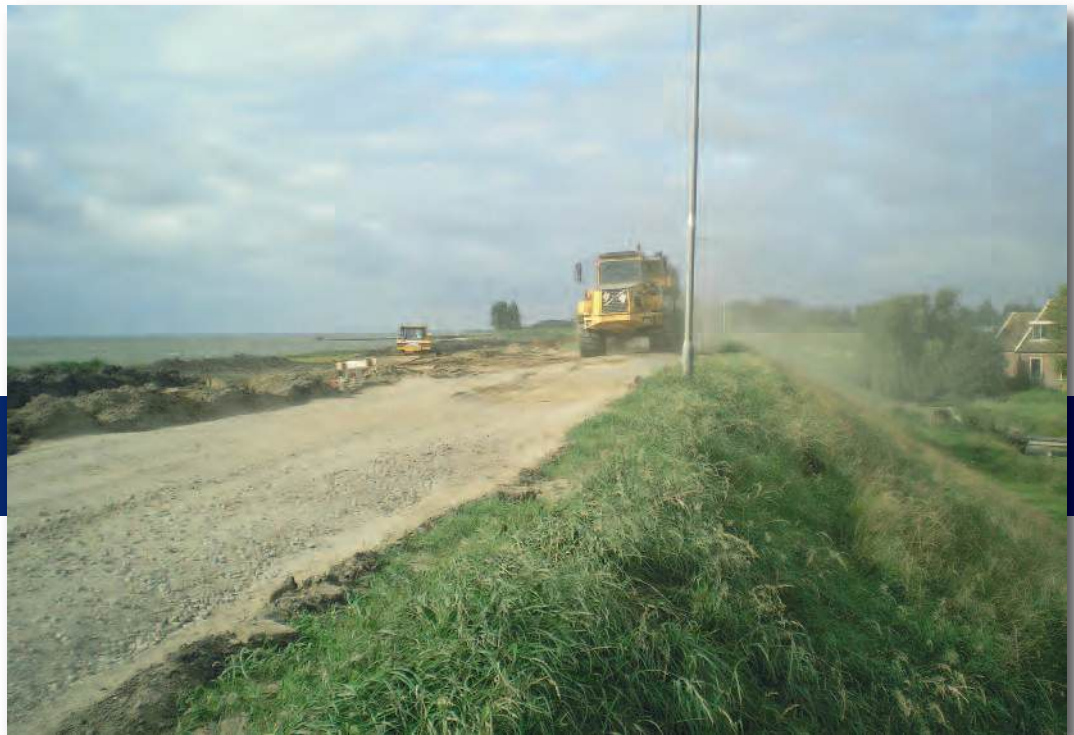
2.14

De grondtrein van dumpers over de dijk bij Wijdenes in 2008.

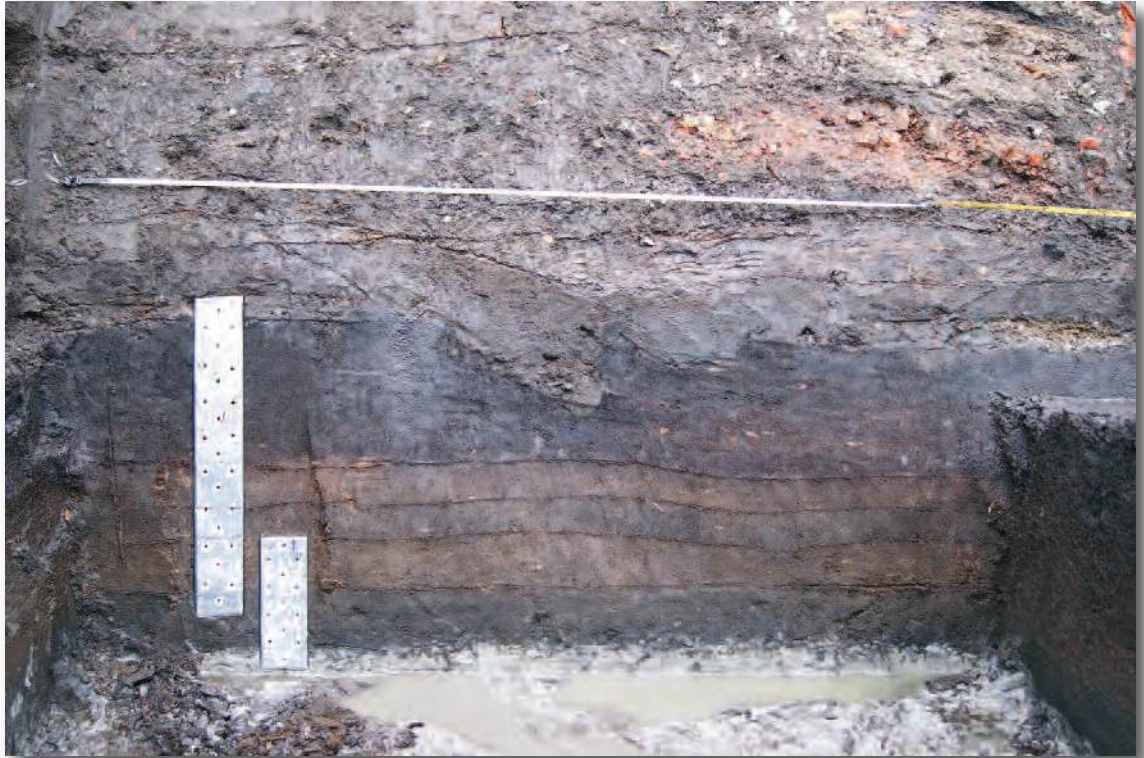
3.3

Profiel Enkhuizen-Vijzeltuin, 2010. Westelijk van de Vijzelstraat in Enkhuizen was een natuurlijke opbouw van grondlagen te zien. Onderin de grijze klei, daarop afwisselend zwarte en bruine veenlagen, bovenop de ophoging en het breekpuin van het 16^{de}-eeuwse Enkhuizen. De verticale stalen bakken zijn de grondmonsterbakken, 'pollenbakken', geslagen in het bodemprofiel.

Lagen die interessant waren voor paleo-ecologisch onderzoek werden met behulp van stalen bakken bemonsterd. Deze bakken werden gedurende de opgraving in de verticale profielwand geslagen en de positie ervan werd op foto's en tekeningen vastgelegd. Omzichtig werd vervolgens de

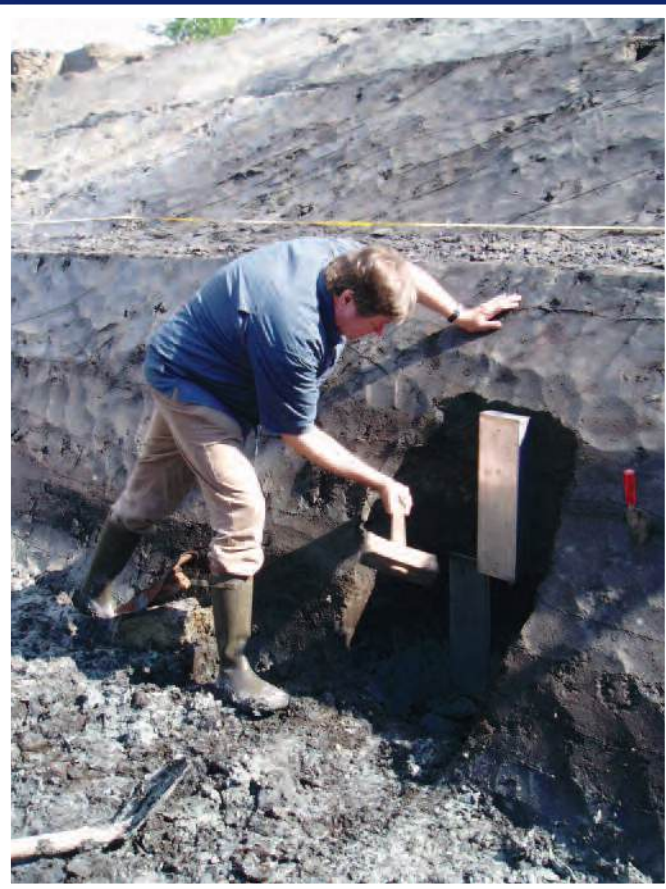
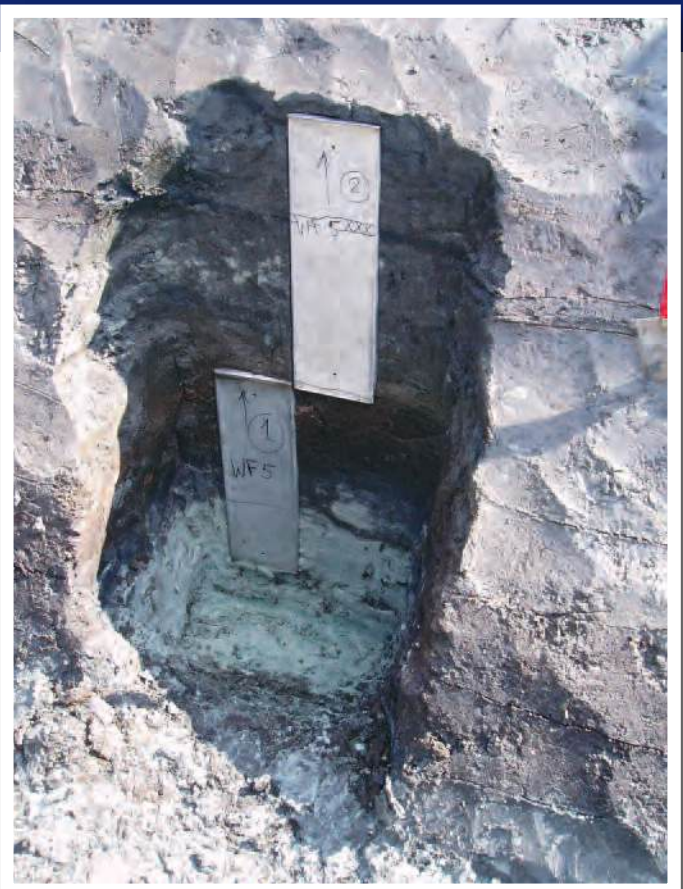
3.13

Opgraving De Weed-Elbaweg, Profiel 4, zomer 2010. De zogenaamde pollenbakken werden met een houten hamer in het staande profiel geslagen, precies op de plek waar het donkere laagje zichtbaar was. Dat laagje bevatte uitzonderlijk veel sporen van mestschimmels, hetgeen wijst op grazend vee in de Middeleeuwen.

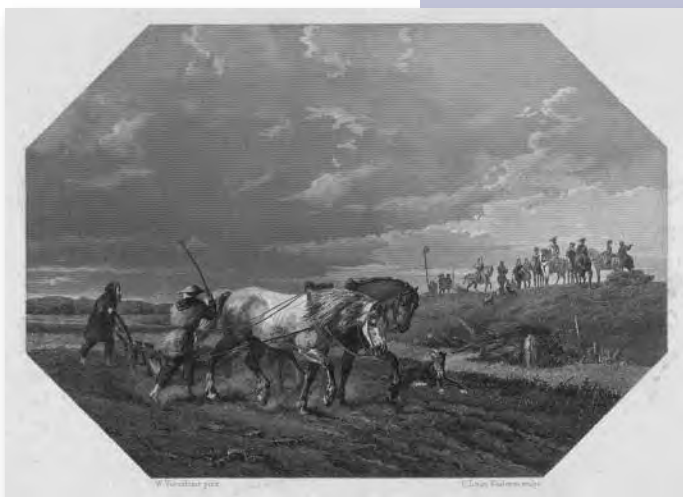
4.4

Litho van de eerste dijkschouw in Drechterland, door Christiaan L. Kesteren, 1865-1870. De dijkgraaf en zijn gevolg staan op de dijk. Bossen riet en rijshout liggen op de kruin en binnendijks klaar om te worden verwerkt.

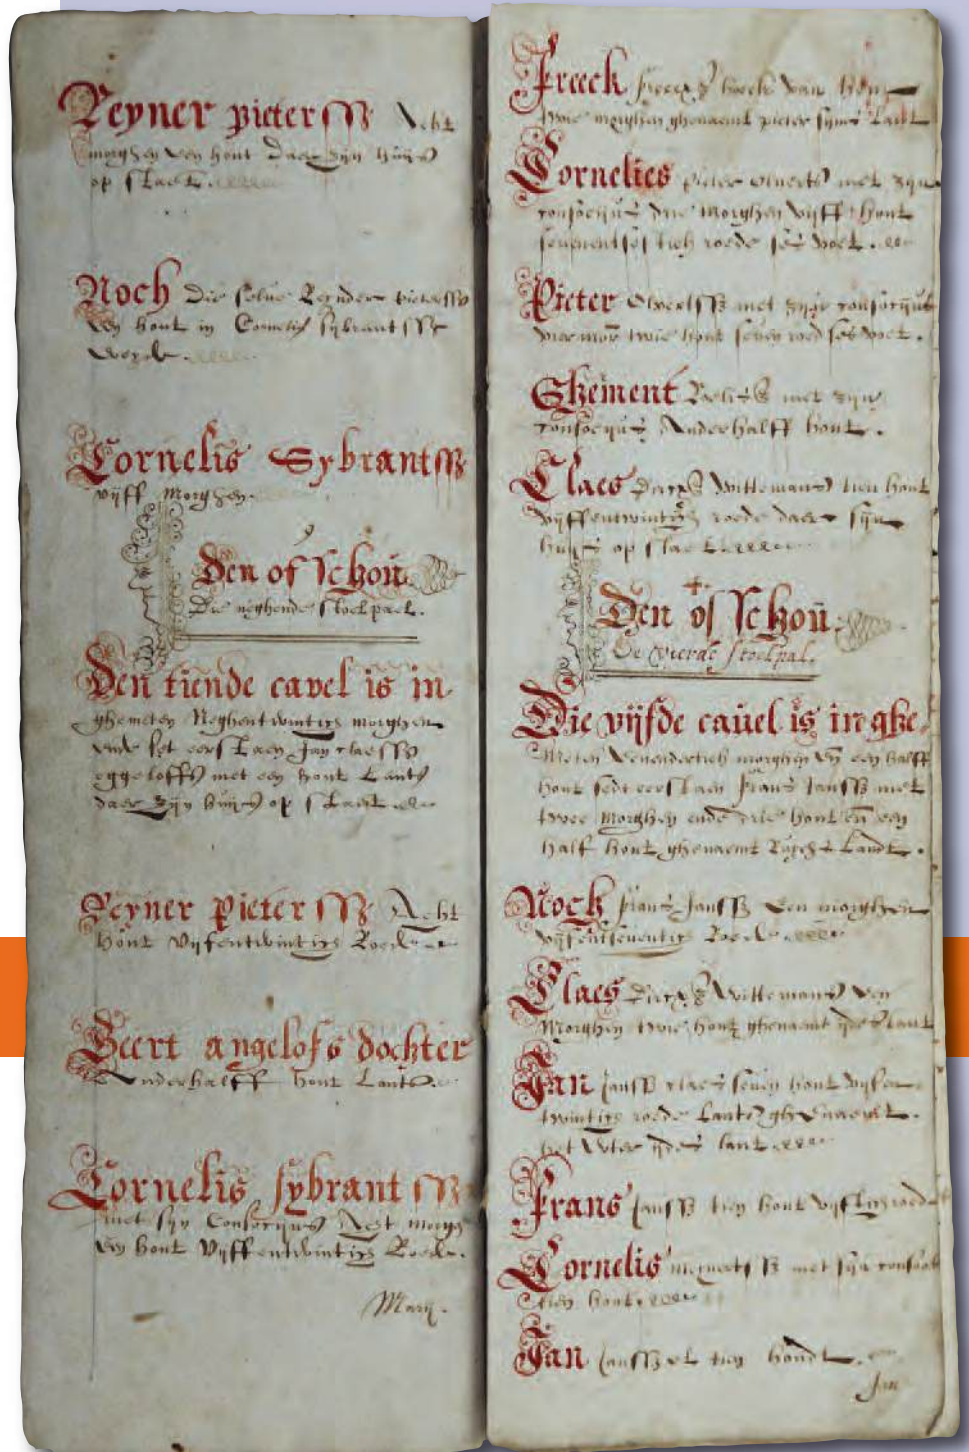
Aan het begin van iedere kavel stond een genummerde paal, zodat de dijkplichtige ingelanden eenvoudig hun stukje dijk konden vinden.

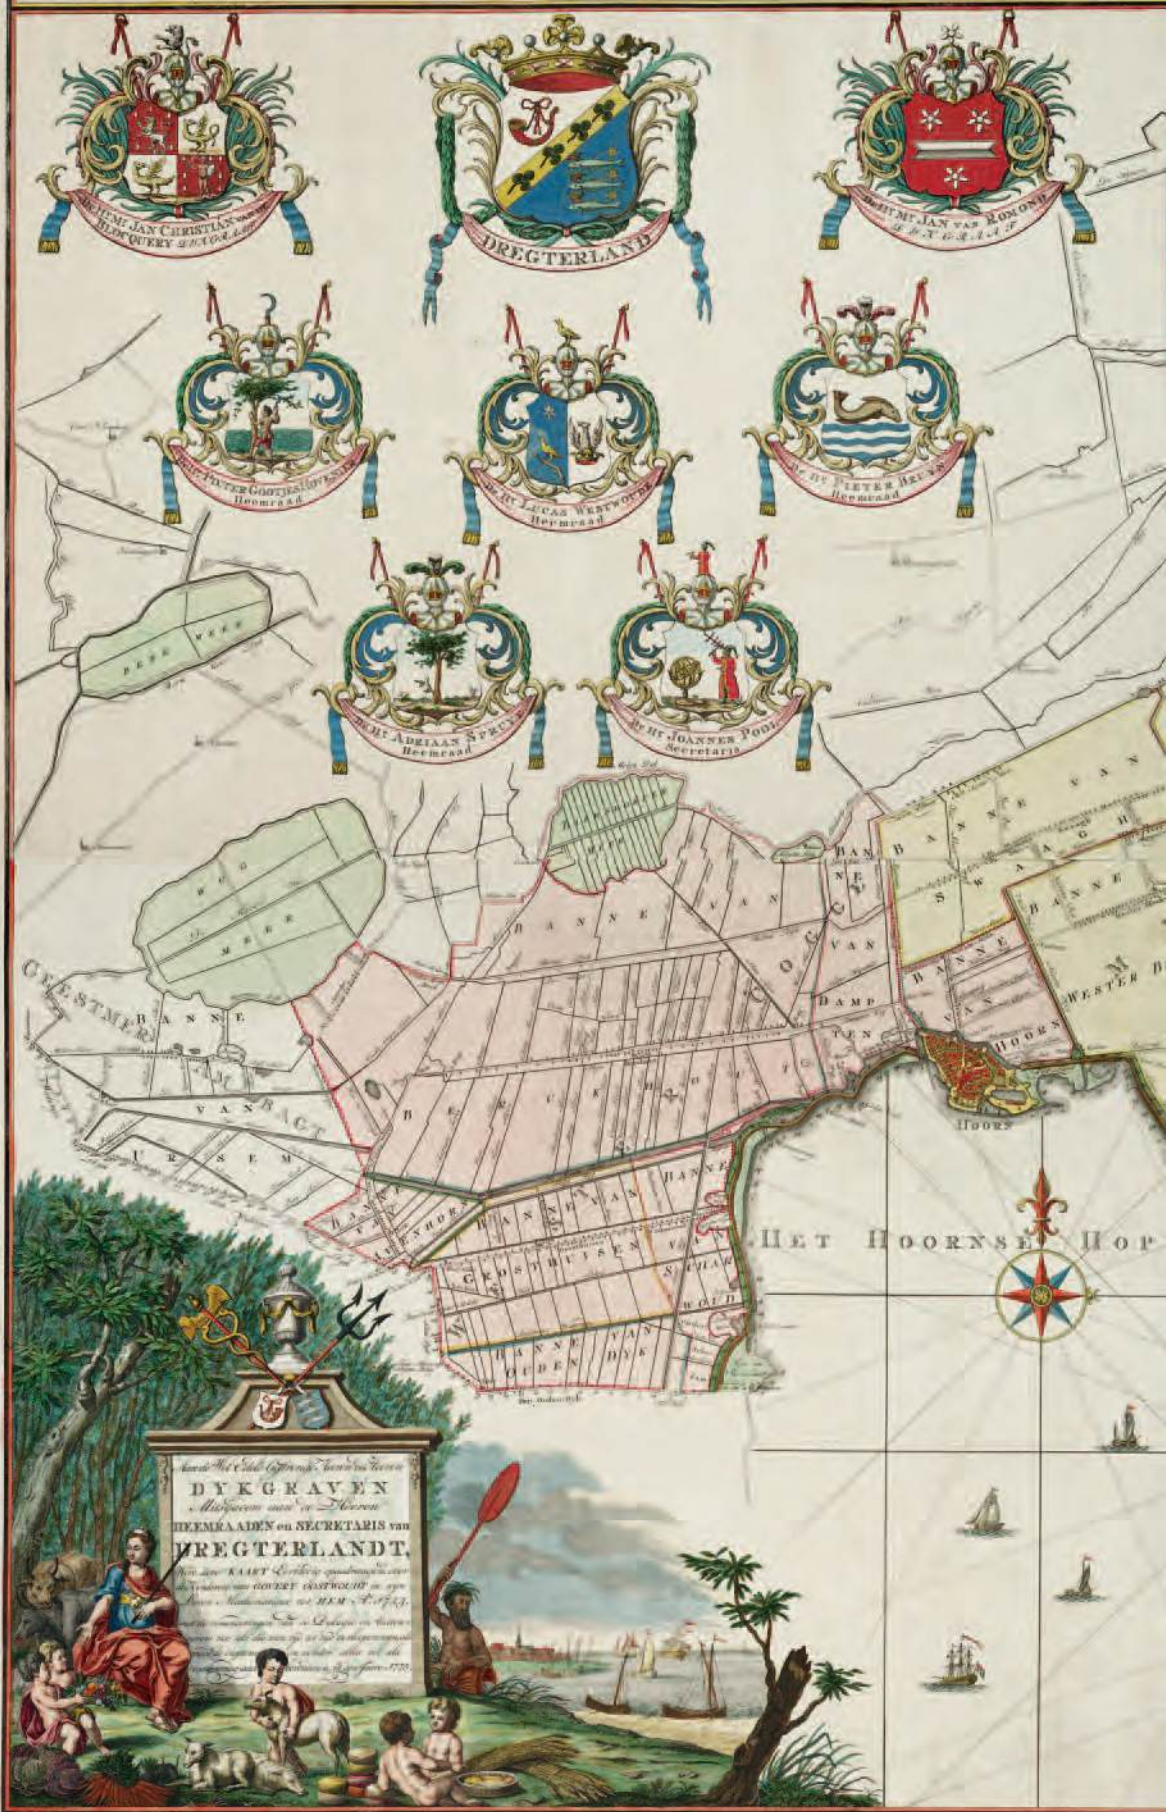
62

4.23
In 1775 besloot het bestuur van Drechterland tot de uitgave van een nieuwe kaart van het ambacht. De kaart van Govert Maartensz. Oostwoud uit 1723 vormde de basis, maar de Drechterlandse zeedijken werden opnieuw gemeten. Theodorus Koning uit Amsterdam kreeg voor 500 gulden

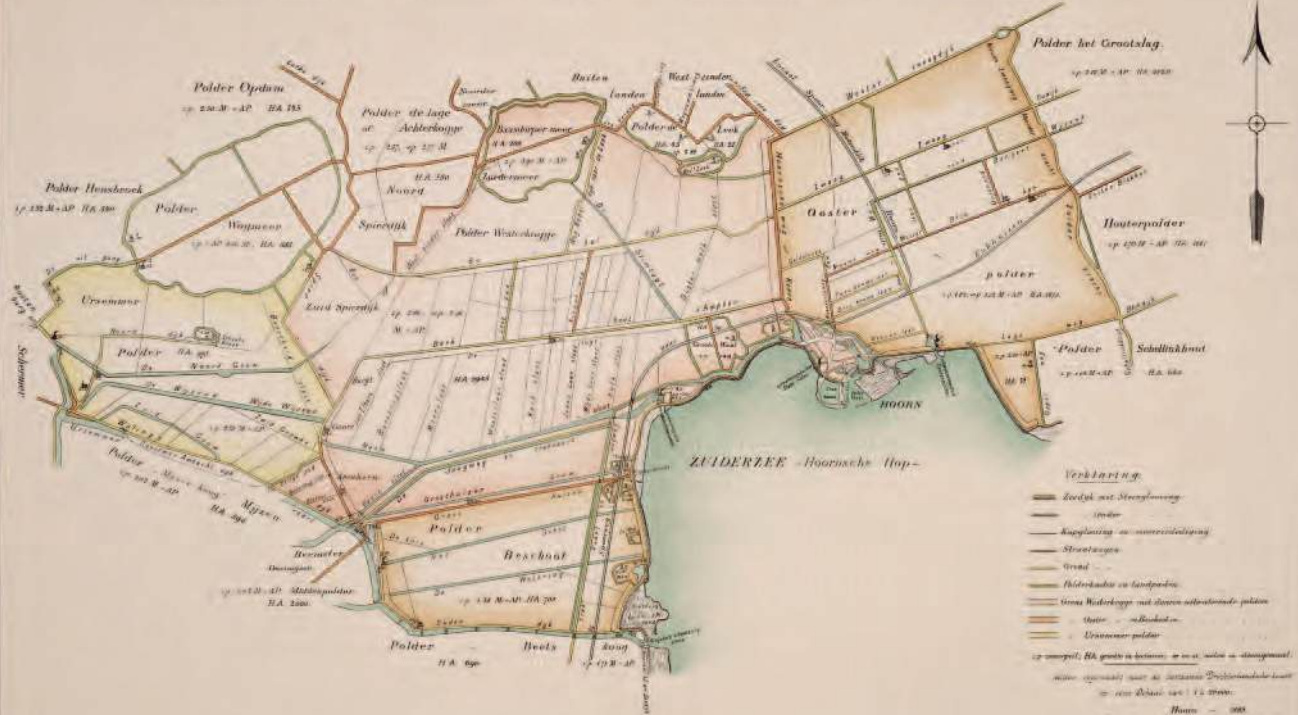
4.26

Drie districtskaarten van het ambacht Drechterland. In 1885 gaf het dijkbestuur van Drechterland voor het laatst kaarten uit van het ambacht. De opzichters A. Stoutjesdijk en K. Swagerman maakten kaarten van het "Noorderdijkdistrict", het "Zuiderdijkdistrict" en het "Westerdijkdistrict". In 1885 zijn de Drechterlandse polders weergegeven, op 18^{de}-eeuwse kaarten van Drechterland staan deze niet. De polders hadden toen namelijk nog geen afzonderlijk bestuur, maar vielen onder de stads- of dorpsbesturen van de inliggende bannen.

Zoals hiervoor is vermeld, ging het dagelijkse toezicht op de zeedijk van de Vier Noorder Koggen omstreeks 1500 over van de waarschappen naar vier dijkshoofdlieden. Na de gemeenmaking deed dit viertal tevens de aanbestedingen en zorgden de waarschappen nog slechts voor de inning van de omslagen in de dorpen. Hierdoor kon de verstoeling van de Vier Noorder Koggen na de gemeenmaking komen te vervallen. In Drechterland bestond het ambt van waarschap nog altijd in zijn oude vorm en bleef de verstoeling van kracht. De indeling van de Drechterlandse zeedijk in genummerde dijkvakken van 50 roeden dateert van na 1650 en heeft vermoedelijk met de invoering van verplichte aanbestedingen te maken.⁶¹ (afb. 4.26, 4.27, 4.28)

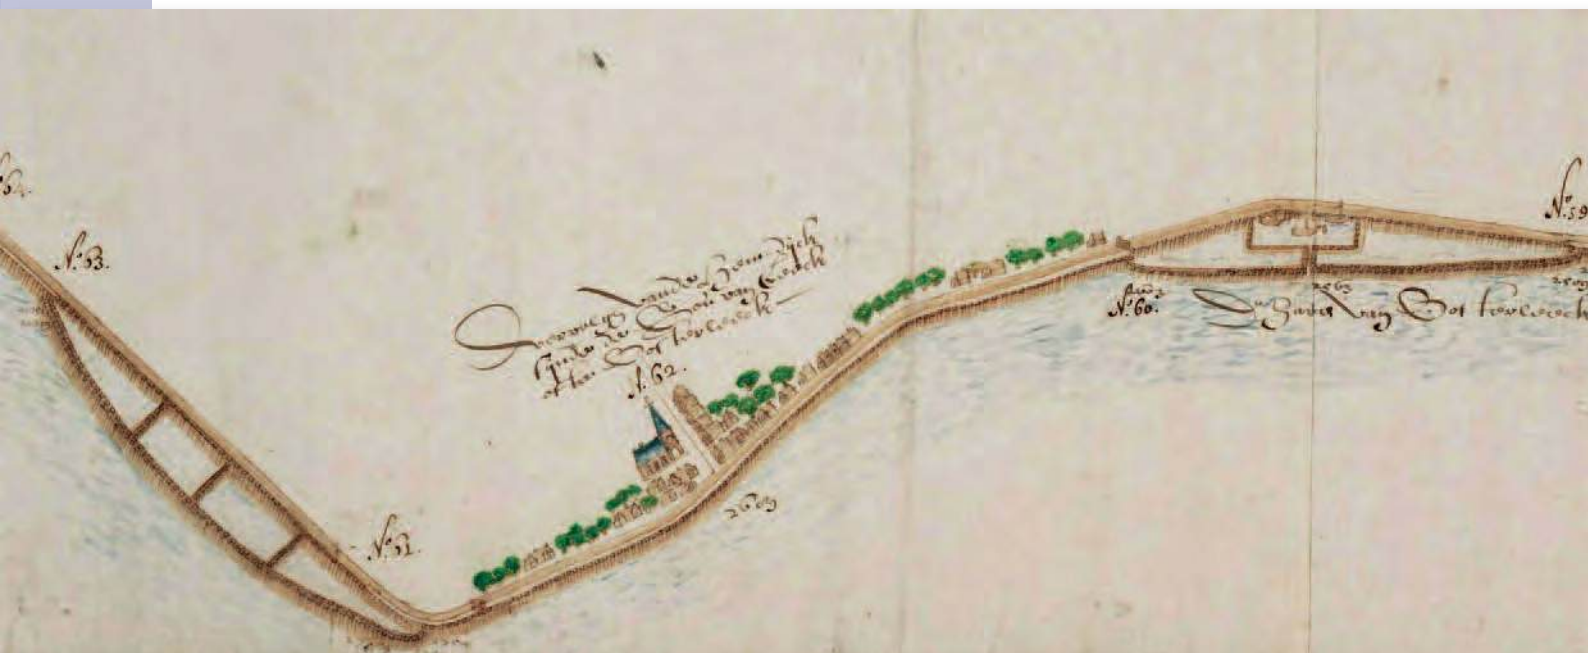
6.6

Detail van de kaart van Van der Meersche uit 1638, met in het midden het dorp Oosterleek. De verschillende vormen van dijkversterking – krebblingen, krabhoofden en staketsels – zijn in detail getekend.

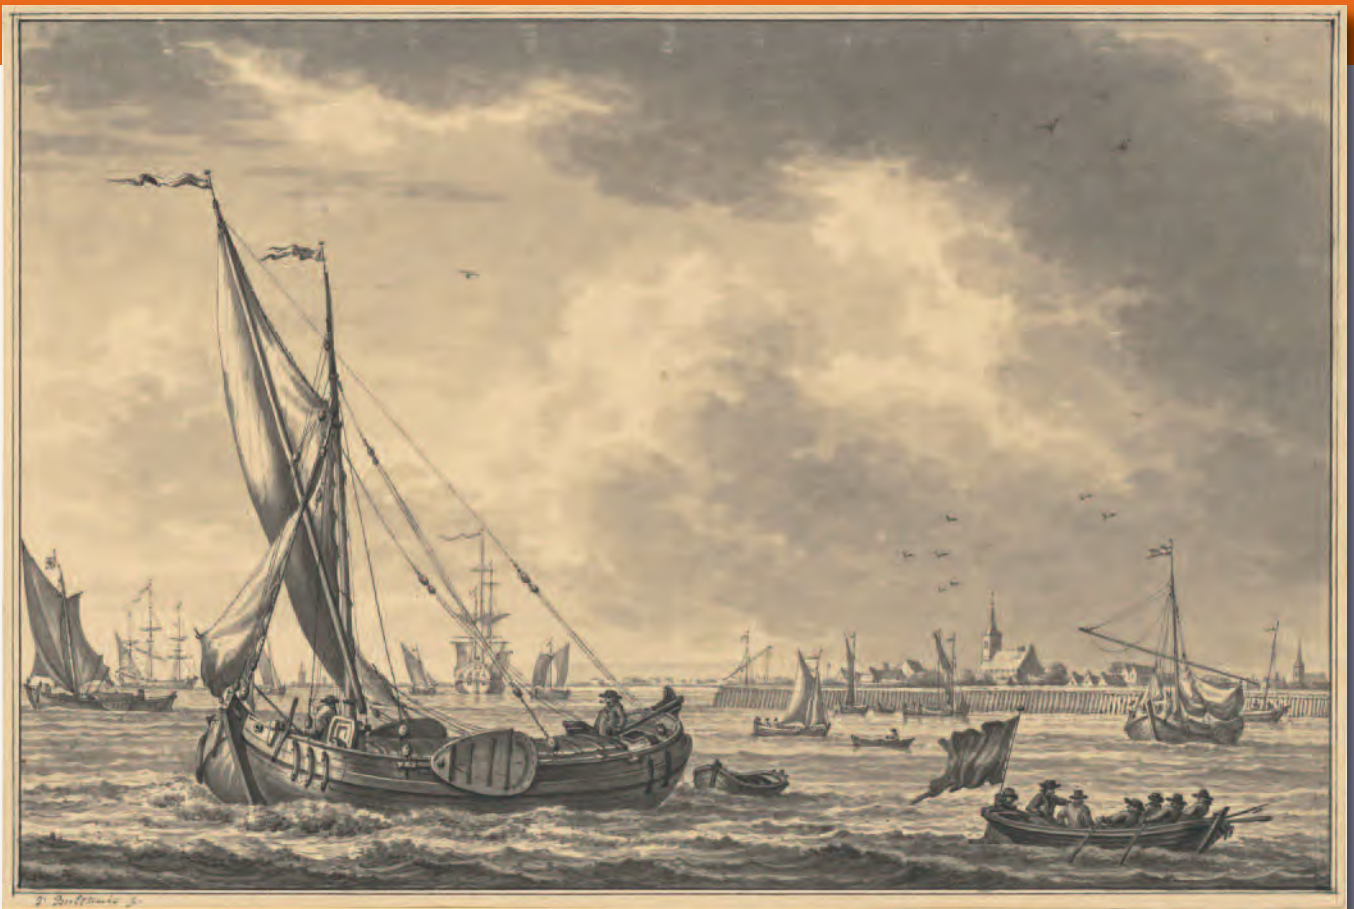
6.7

Zeegezicht op Oosterleek van Jan Bulthuis (1750-1801) naar een oudere tekening van Pieter Idserdts Portier. Op de tekening is duidelijk de paalversterking van de dijk te zien. Grote delen van de Zuiderdijk zagen er in de 16^{de}, 17^{de} en 18^{de} eeuw zo uit. Op de voorgrond vaart een beurtschip; een wijschip met spriettuig.

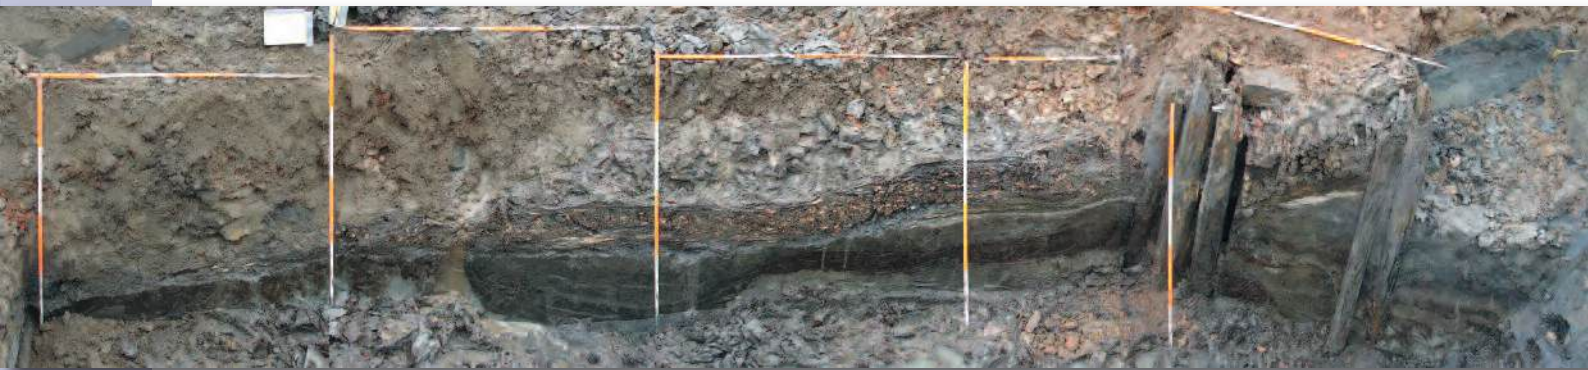
6.8

Dwarsdoorsnede van de dijkversterking zoals die in 2008 is aangetroffen aan de Langehorn, een stuk dijk tussen Hoorn en Schellinkhout. De versterking bestaat uit vijf rijen palen met daartussen sparren. Tegen de palen ligt een wilgentenen zinkstuk voor Noorse keien.

In de gegraven dijksleuven en bij diverse waarnemingen langs de Zuiderdijk zijn palen van de dijkversterkingen tevoorschijn gekomen, die door ophogingen van de dijken en aanleg van glooiingen van keien of basaltblokken in de 19^{de} en 20^{ste} eeuw aan het oog waren onttrokken. Eén van de meest zware houtversterkingen is aangetroffen aan de zeezijde van de Langehorn, een stuk dijk tussen Hoorn en Schellinkhout.⁴¹ Tijdens het archeologisch onderzoek in 2008 is hier een dijkversterking, een binnenhoofd, bestaande uit vijf rijen palen bestudeerd. (afb. 6.8)

In totaal zijn vijftien houtmonsters van deze palen onderzocht.⁴⁴ De eerste rij vanaf de zeezijde bevatte een paal waarvan het hout is gekapt in 1684 en een paal met hout van een in 1697 gekapte boom. Uit de tweede rij kwam een paal met hout uit het kapjaar 1696. De derde rij bevatte palen van hout uit 1696, 1697 en 1698. De andere bemonsterde palen in de rijen hebben jongere dateringen gekregen en zijn waarschijnlijk herstellingspalen: in of na 1732, tweemaal 1740, 1741, 1779, tweemaal 1782 en 1783. De palen waren circa 4 m lang, 28 tot 34 cm breed en 20 tot 25 cm dik. De onderste meter van iedere paal was tweezijdig aangepunt. Oorspronkelijk waren de palen circa 4,5 m lang (16 ellens). Uit de bodemopbouw valt af te leiden dat de palen circa 1,3 m boven het toenmalige buitendijkse maaiveld uitstaken. De bovenste 0,5 m van de palen is verdwenen, vermoedelijk doordat het hout in de droge puinlagen is weggerot.

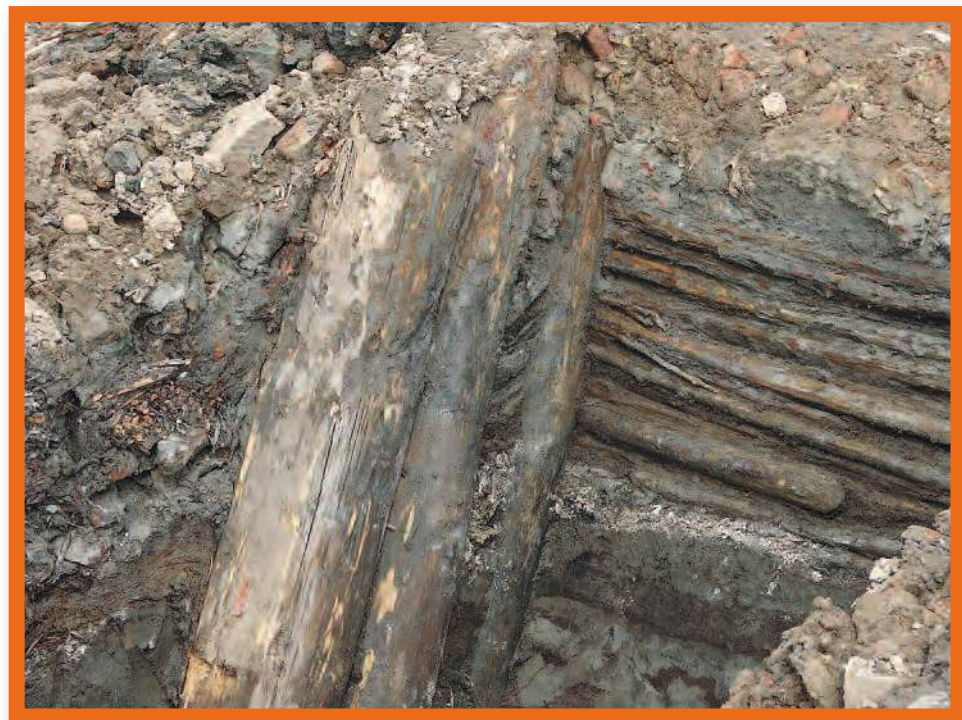
6.9

Detail van de buitenste drie rijen grenen palen met daarachter sparren.

In de periode 1701-1706 werd de dijk versterkt met een vierde palenrij, op enige afstand – volgens de bronnen 2,5 voet – van de eerste drie rijen.⁴⁵ De tussenruimte werd opgevuld met sparren, takken van de fijnspar, op een dunne laag riet, met daarop puin.⁴⁶ (afb. 6.9)
