Dwars door de dijk

Een gezicht op de doorsnede dwars door de dijk bij Wijdenes op. Links polder de Drieban, rechts het Hoornse Hop.

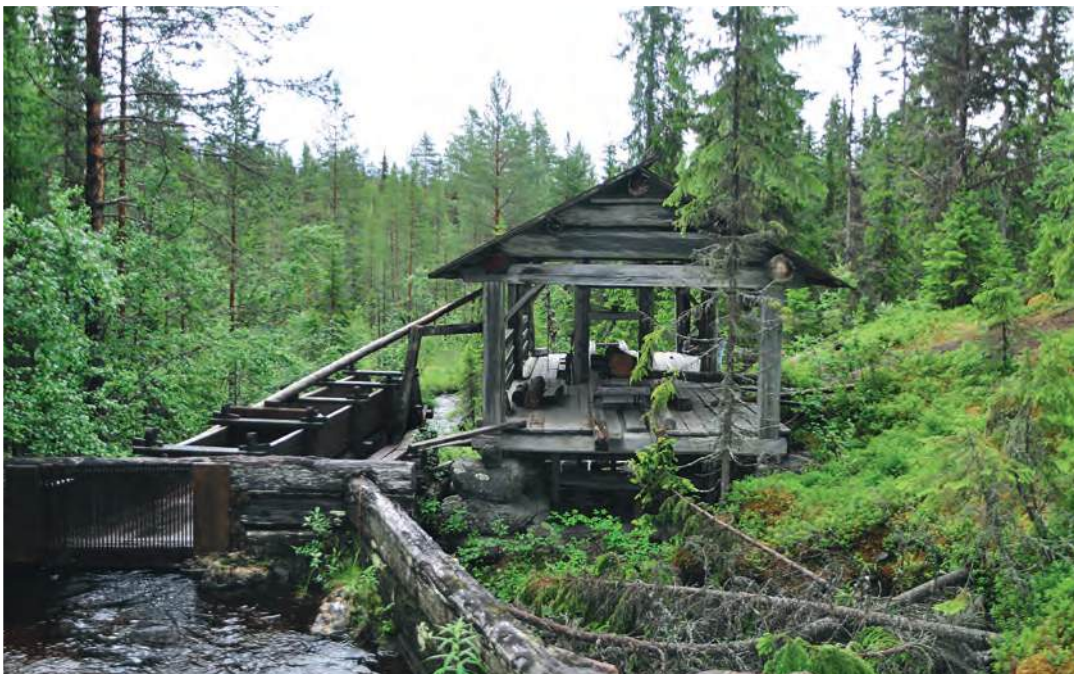
6.26

Floåsens sag, de zaagmolen van Floåsen in het bos ten noorden van Idre, in de Zweedse provincie Dalarna in 2015. De houtzaagmolen uit 1856 wordt aangedreven door water van de molenbeek. De zaagmolen van het type Oppgangssag zaagde 15-20 stammen per dag. Uit elke stam konden 8 tot 12 planken worden gezaagd.

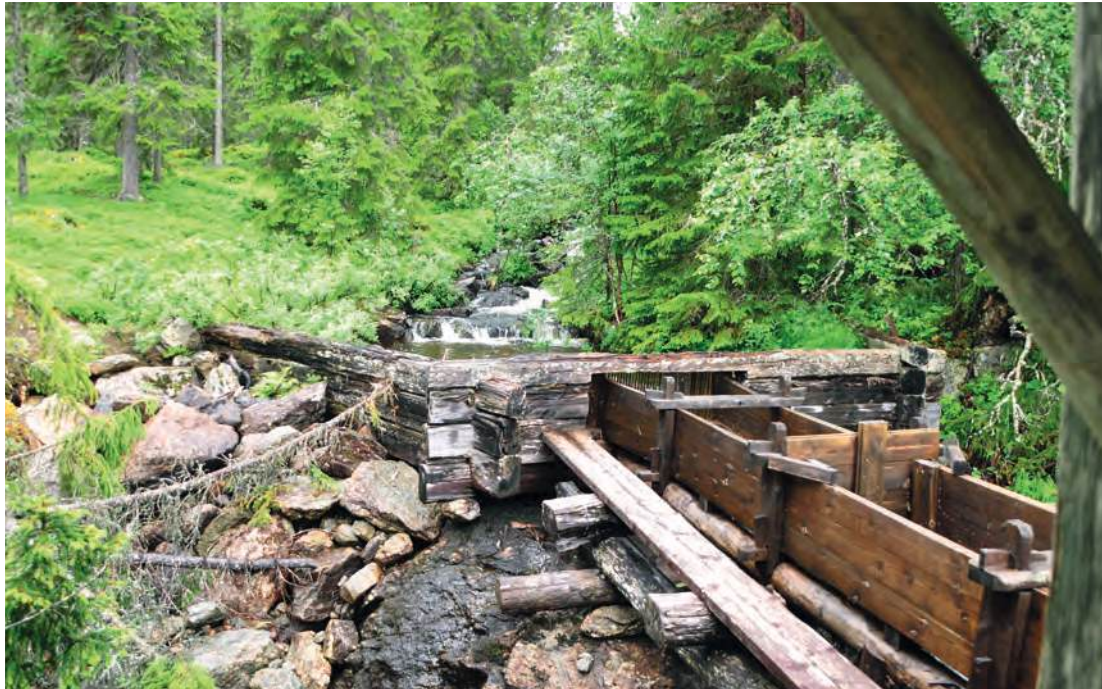
6.27

Het waterbekken voor de zaagmolen.

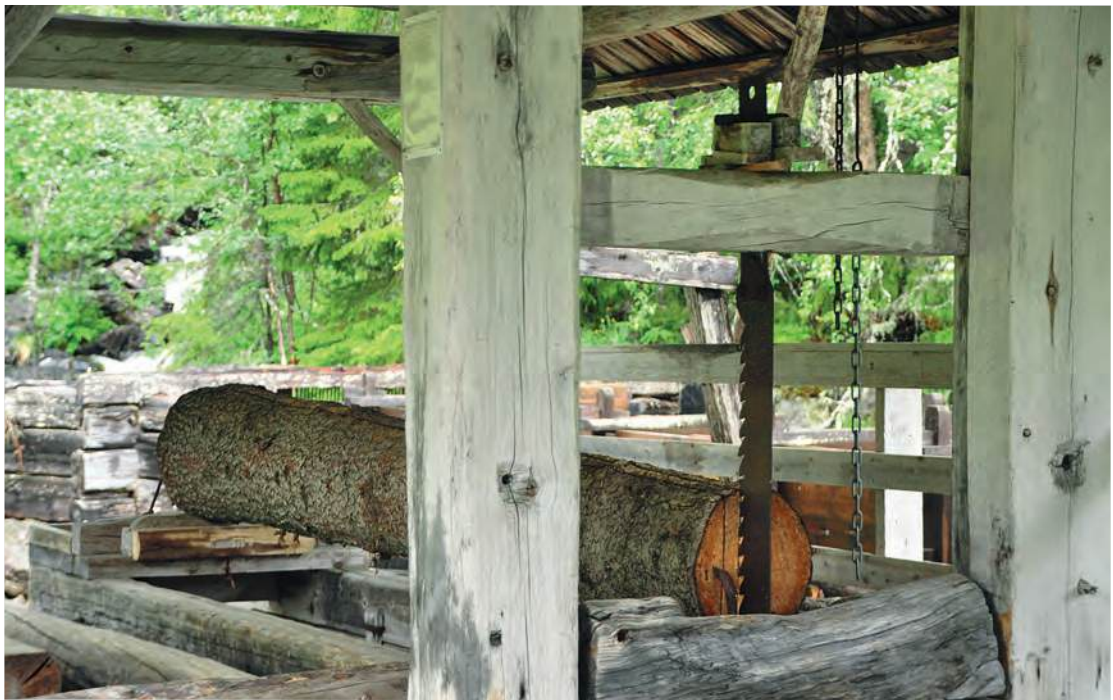
6.28

*De door water aangedreven zaag zaagt planken uit de boomstam.
De stam van naaldhout ligt klaar om te worden doorgezaagd.*

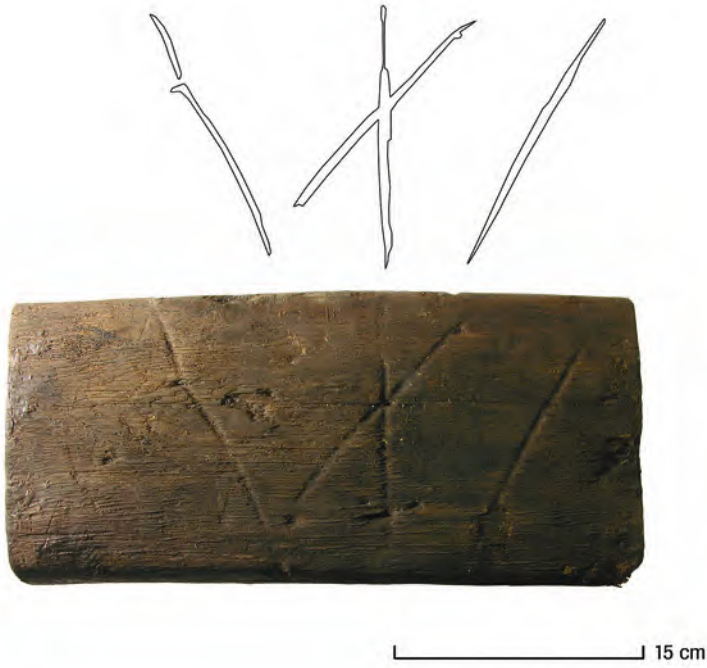
6.32
Een ingekerfd eigendomsmerk op een eiken paal uit 1698.

Zowel op de eiken als grenen palen zijn ingekerfde houtmerken aangetroffen: op de eiken 11 maal en op de grenen 7 maal. (afb. 6.32, 6.33, 6.34). In de literatuur wordt dit soort merken vaak aangeduid als timmermansmerken. De bouwhistorici Kolman en De Vries hebben aan de hand van merken in kapconstructies uit met name Zwolle en Kampen vastgesteld dat het in de meeste gevallen om eigendomsmerken gaat.⁸² Deze merken werden met een ris, een hol mesje, door de koper of eigenaar in het hout gekerfd als eigendomsbewijs. Dit was met name van belang tijdens transport. In een schip konden partijen hout van verschillende eigenaren worden vervoerd. Bij het gebruik van het hout in de constructie waren de merken niet meer van belang, zoals blijkt uit het voorkomen van doorgezaagde merken in kapconstructies of het voorkomen van merken op onderdelen van een constructie die niet zichtbaar waren. De merken hadden volgens Kolman en De Vries

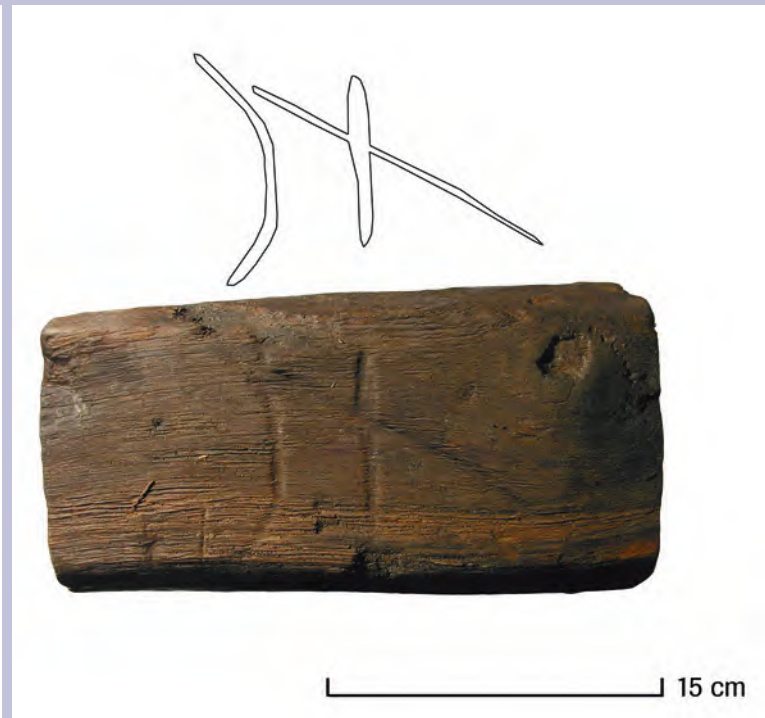
6.33
Een ingekerfd eigendomsmerk op een eiken paal uit 1702.

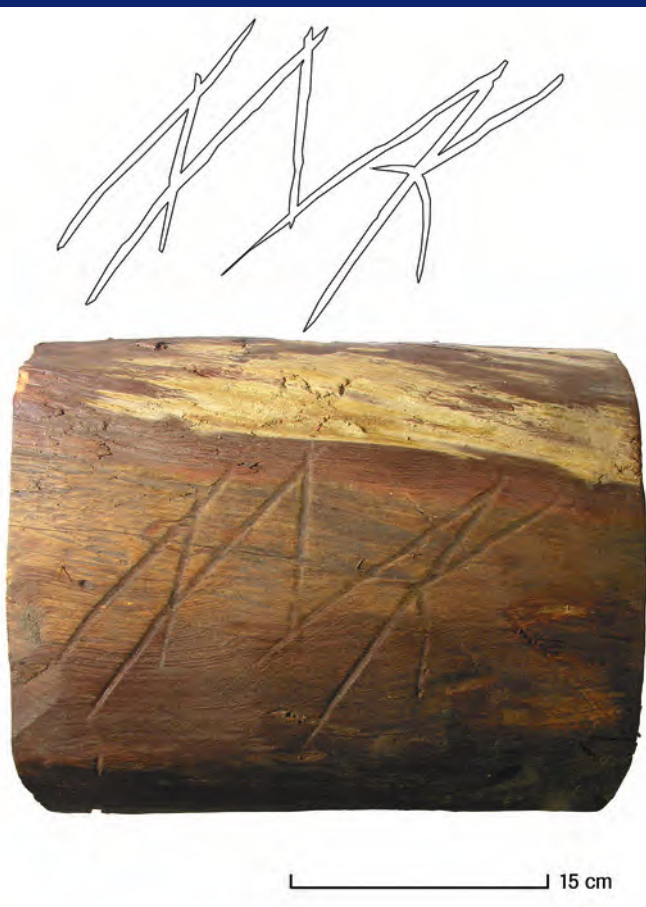
6.34
Een ingekerfd eigendomsmerk op een grenen paal uit 1749.
Het merk vormt de initialen HvK.

De op de palen aangetroffen eigendomsmerken zijn op basis van jaarringonderzoek te dateren in de periode tussen 1698 en 1749. Sommige merken zijn duidelijk huismerken en andere zijn initialen. Van een aantal merken is niet duidelijk of we deze bij één van beide categorieën moeten onderbrengen. De merken zijn in alle gevallen aangebracht op de platte, gekantrechte, zijde van de palen, dus nadat het hout was gezaagd.

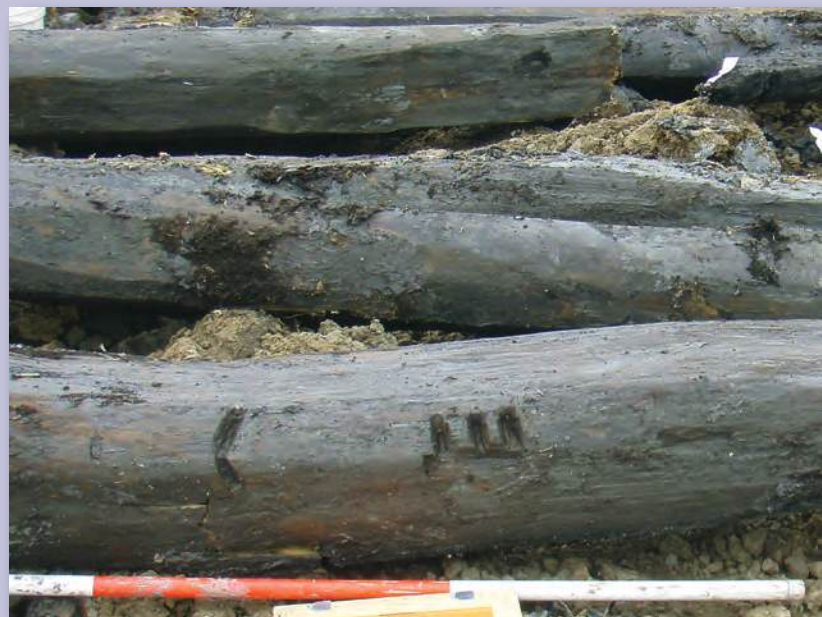
6.35
Een vlotmerk op de ronde kant van een paal.

Vries van oudsher de vorm van huismerken. Vanaf de 18^{de} eeuw werden initialen gebruikelijk. Op basis van de in Amsterdam aangetroffen merken in historische houtconstructies concludeert onderzoeker Tussenbroek dat naast timmermansmerken ook vlot- of handelsmerken aanwezig waren.⁸³ Het hout werd in Noorwegen en andere landen door middel van vloten over rivieren verplaatst naar de houtzagerijen. Ook tijdens dit vervoer was het van belang de eigenaar van het hout vast te leggen.

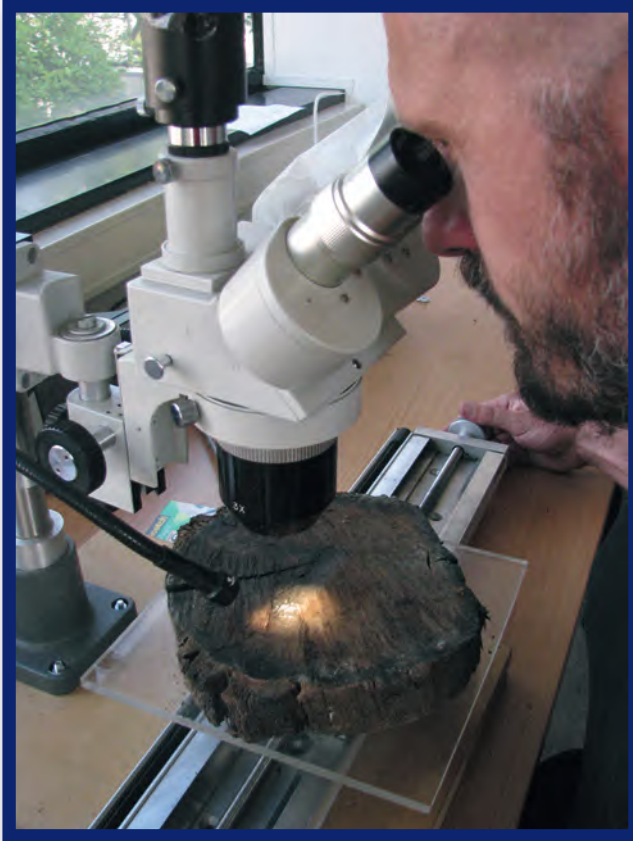
6.40

Dendrochronoloog Sjoerd van Daalen bestudeert met de microscoop de jaarringen in een dunne plak eiken van een houtmonster. Deventer 2015.

Wanneer de grafiek van een gemeten stuk hout een goede overeenkomst toont met één of meer kalenders, dan kan het hout gedateerd worden. Dit kan een hele nauwkeurige datering opleveren. Indien de laatst gegroeide ring aanwezig is in het stuk hout, kan op het jaar nauwkeurig worden bepaald wanneer de boom is gekapt. (afb. 6.40)

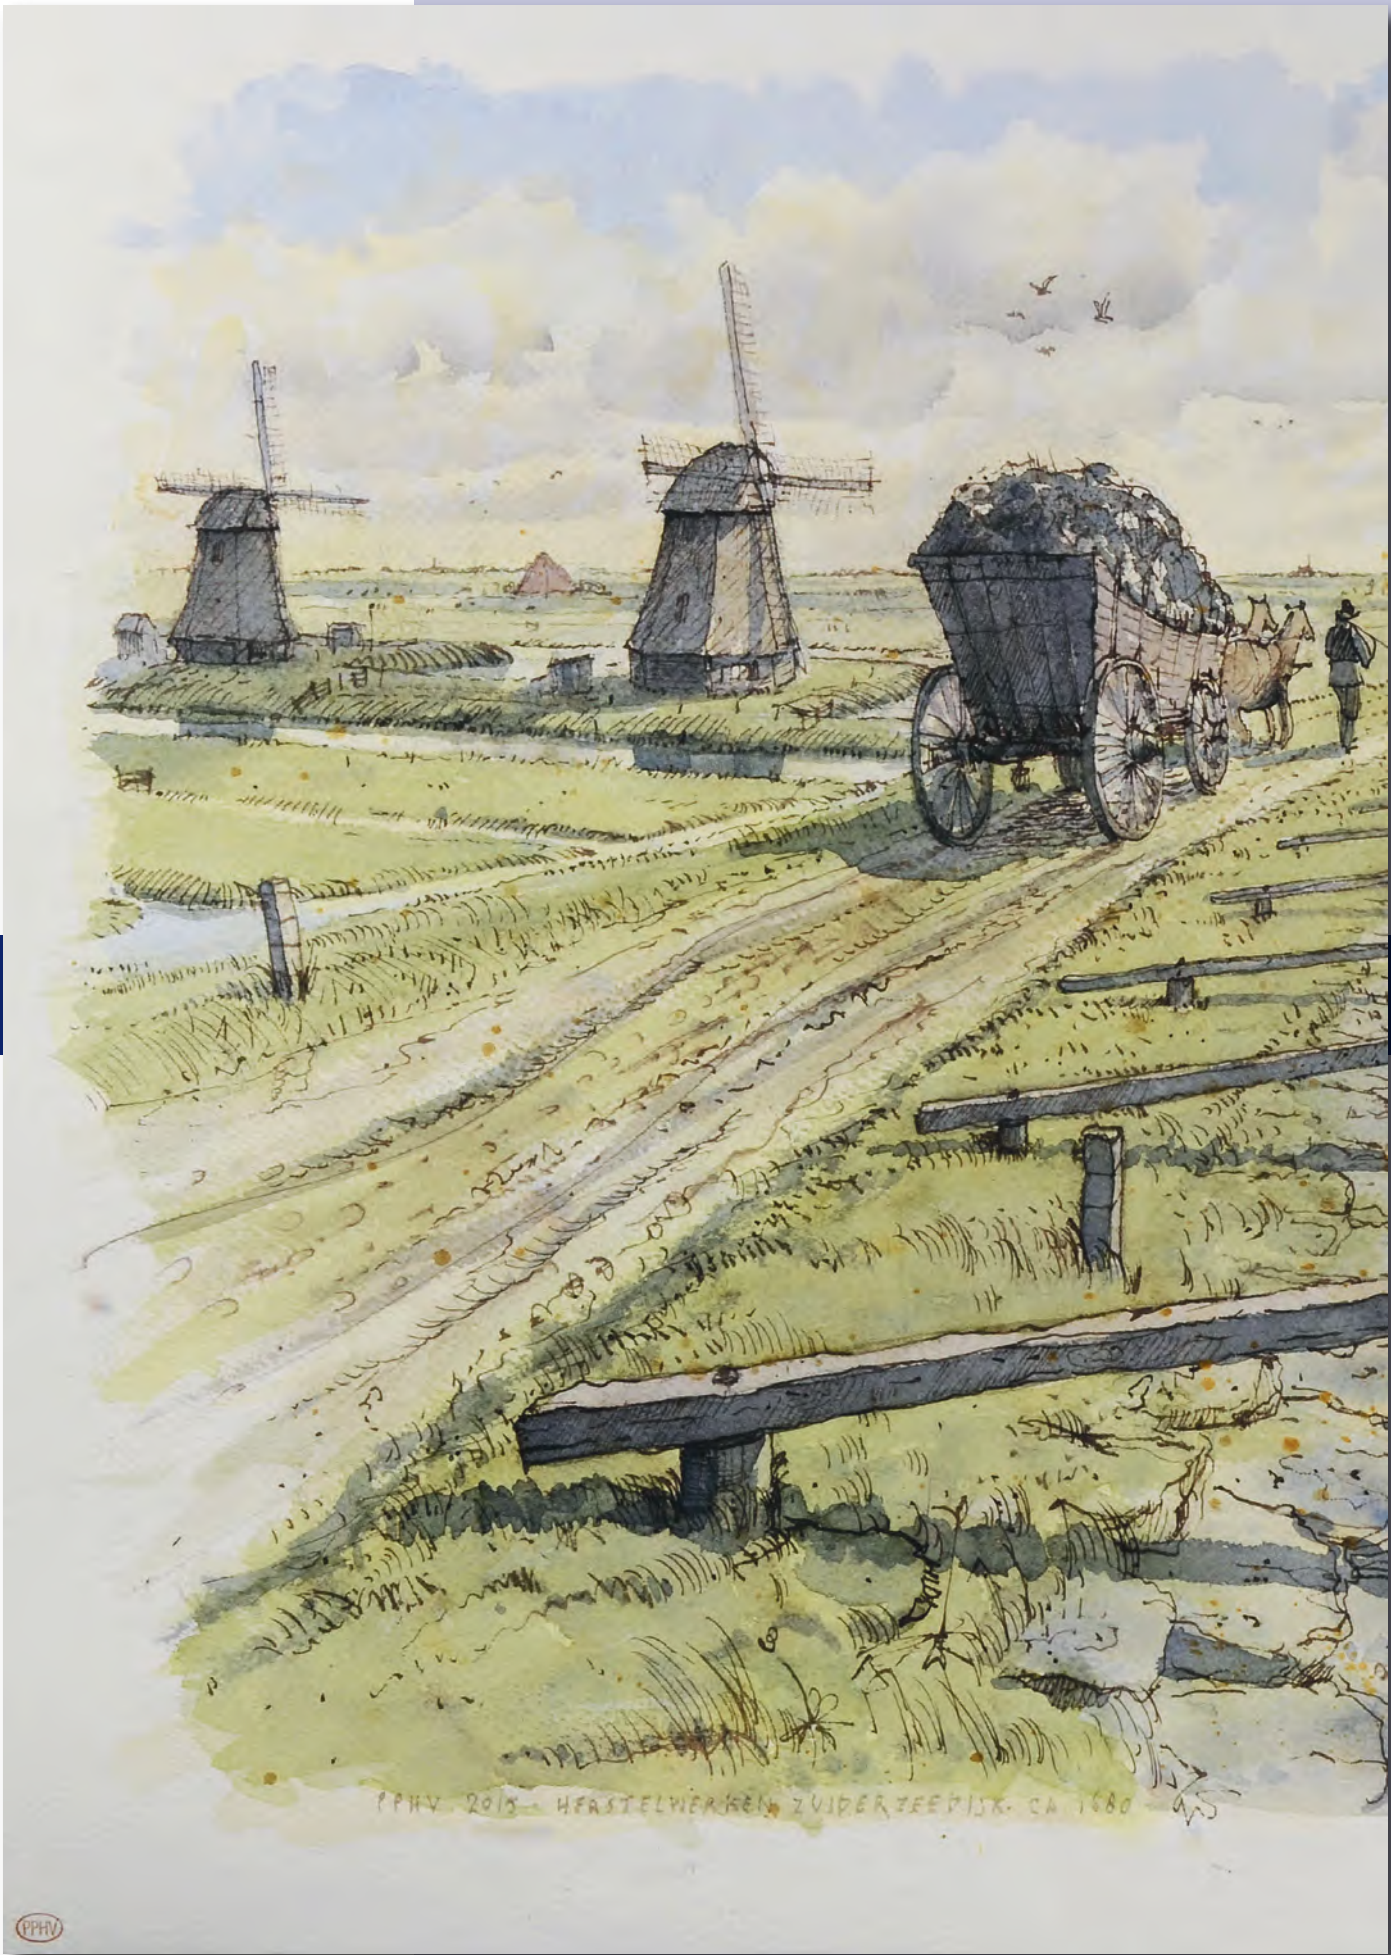
De Zuiderdijk is op veel plaatsen waar deze aan open zee raakt versterkt door een rij van aaneengesloten palen, het paalscherm, te heien. Deze krebbingen worden op hun plaats gehouden met liggende gordingen die aan het paalscherm en de gordingspaal in de dijk zijn vastgemaakt. Aan de zeezijde staan schoorpalen om de krebbingen te ondersteunen. Aan de voet van de krebbering en de steekpalen ligt een laag stortsteen om de golfslag te breken. Achter het paalscherm is de wierriem van zeegras aangebracht. Deze is afgedekt met vlakke natuurstenen die zorgen dat opspattend zeewater terug in de zee loopt. Op de dijk rijdt een paard en wagen met een voerman. De wagen is geladen met vers wier voor het onderhoud van de wierriem. Tussen de gordingspalen staat een vierkant paaltje, de wierspijker. Deze geeft aan hoeveel het wier is gezakt onder het gestelde peil. De weg op de dijk is van hard geworden, stoffige klei. Aan de landzijde staat de aardspijker, de meetpaal die aangeeft hoeveel het niveau van de ophing van de dijk is gezakt en hoeveel grond tot de gestelde hoogte moet worden opgebracht. Links zijn twee strijkmolens te zien die het water uit de polder via de molenkolk en de spuisluis de Zuiderzee in malen. De schut van de zeezijde en de uitstroom in de zee tekenen zich af. In de uitstroom is een rij kleine palen geheid om zeewier tegen te houden. Verderop langs de dijk worden palen van het scherm vervangen: met een heiblok worden geschulpte palen in het paalscherm geheid. Op het buitenbeloop liggen de eiken juffers te wachten voor deze kunnen worden geplaatst. Op de zee liggen twee kleine vrachtschepen voor anker. Deze hebben net riet, sparren en stortsteen gelost.

PPHV 2013 - HERSTELWERKEN ZUIDERZEEPIJK. CA 1680

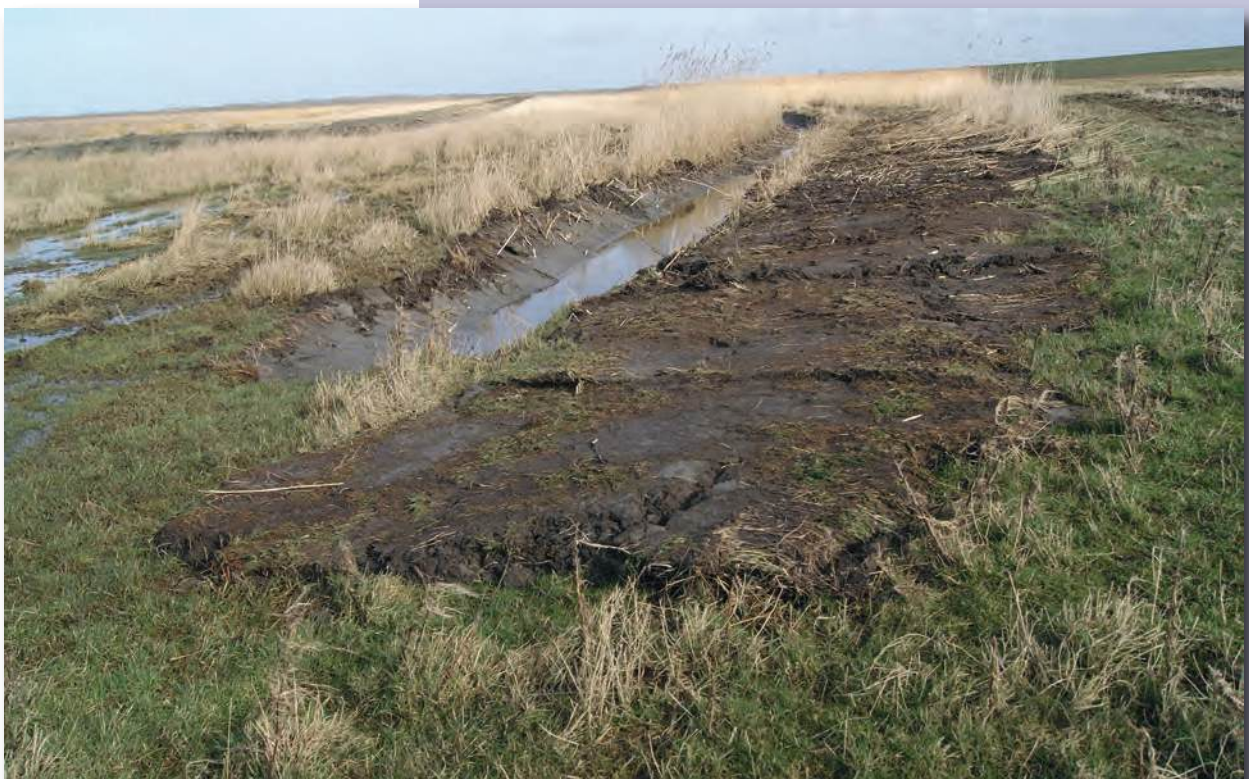
In het voorland werd een kaarsrechte dijksloot gegraven, de vrijkomende grond vormde de zate voor de dijk. Leyhörn, Oost-Friesland, 2015.

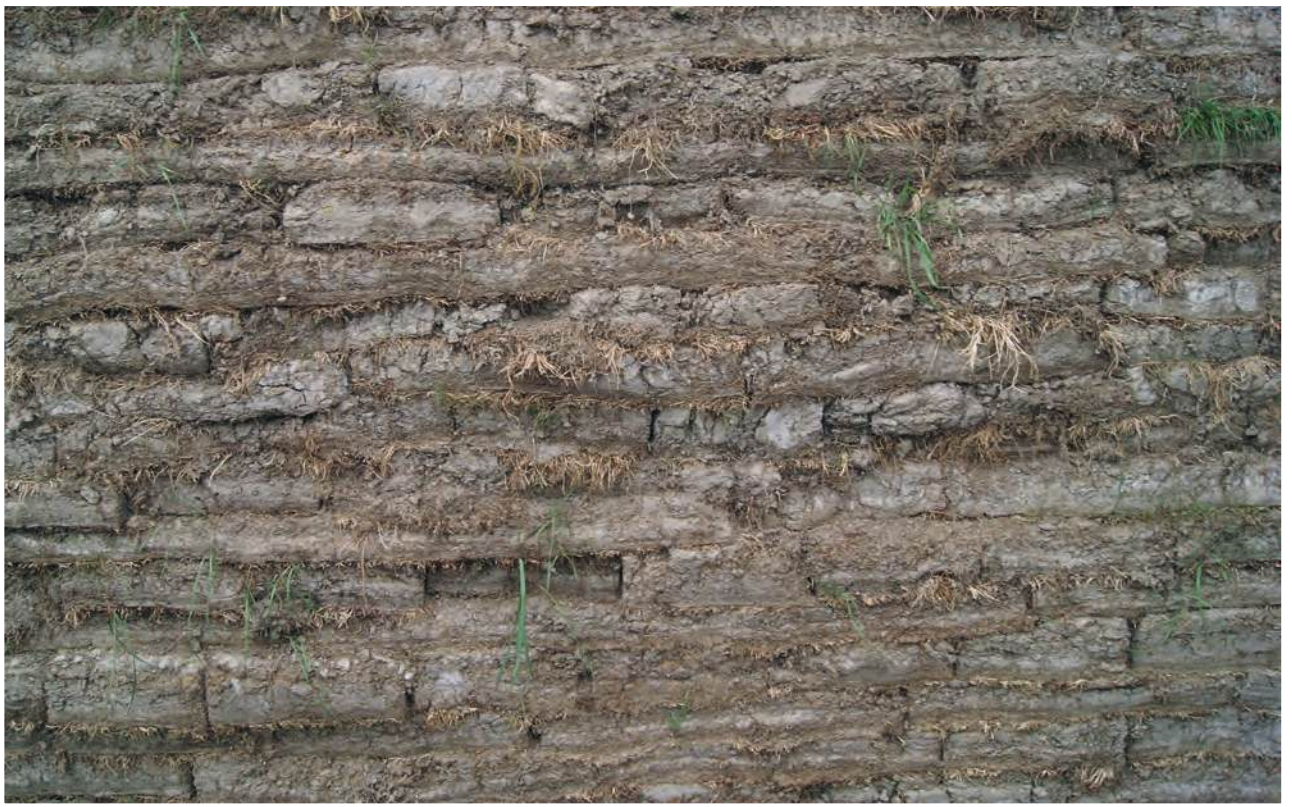
7.7

Gestapelde zoden uit de kwelder met een top van gras, gestapeld in de huiswand van het Seaddehûs in Firdgum, in Friesland. Bij wijze van experiment werd hier door de Universiteit Groningen een middeleeuws huis van zoden nagebouwd. Voorjaar 2014.

Het geruimde tracé en de eerst aangebrachte laag voordat de dijk werkelijk wordt opgeworpen, wordt in de dijkbouw de 'zate' genoemd. De zate werd voorbelast met zoden.⁶ Zoden zijn gestoken broodjes klei met soms een laag vegetatie, met een afmeting van veelal 30*25/30*10-20 cm.⁷ Deze zoden vormden gezamenlijk het dijklichaam. De eerste laag zoden werd 10-12 cm in de natuurlijke bodem – het maaiveld – ingegraven, waarna de zoden dicht tegen elkaar werden geplaatst. Als graszoden werden gebruikt, dienden deze zo snel mogelijk na het uitsteken aangebracht te worden, omdat anders de wortels uitdroogden of de voor transport opgestapelde zoden elkaar verstikten. (afb. 7.7) Daarnaast werden de zoden 'gescherfd', dat wil zeggen dat de opgebrachte gelaagde klei van de zoden werd vermengd, zodat de laagopbouw van de zoden verdween en een homogene laag grond ontstond. Dit scherven kon gebeuren door de grond met een vork of greep te doorwoelen. Dit werd verkozen boven het stapelen of storten van zoden, omdat de kans op afglijden hierbij lager en de waterdoorlaatbaarheid minder was.⁸

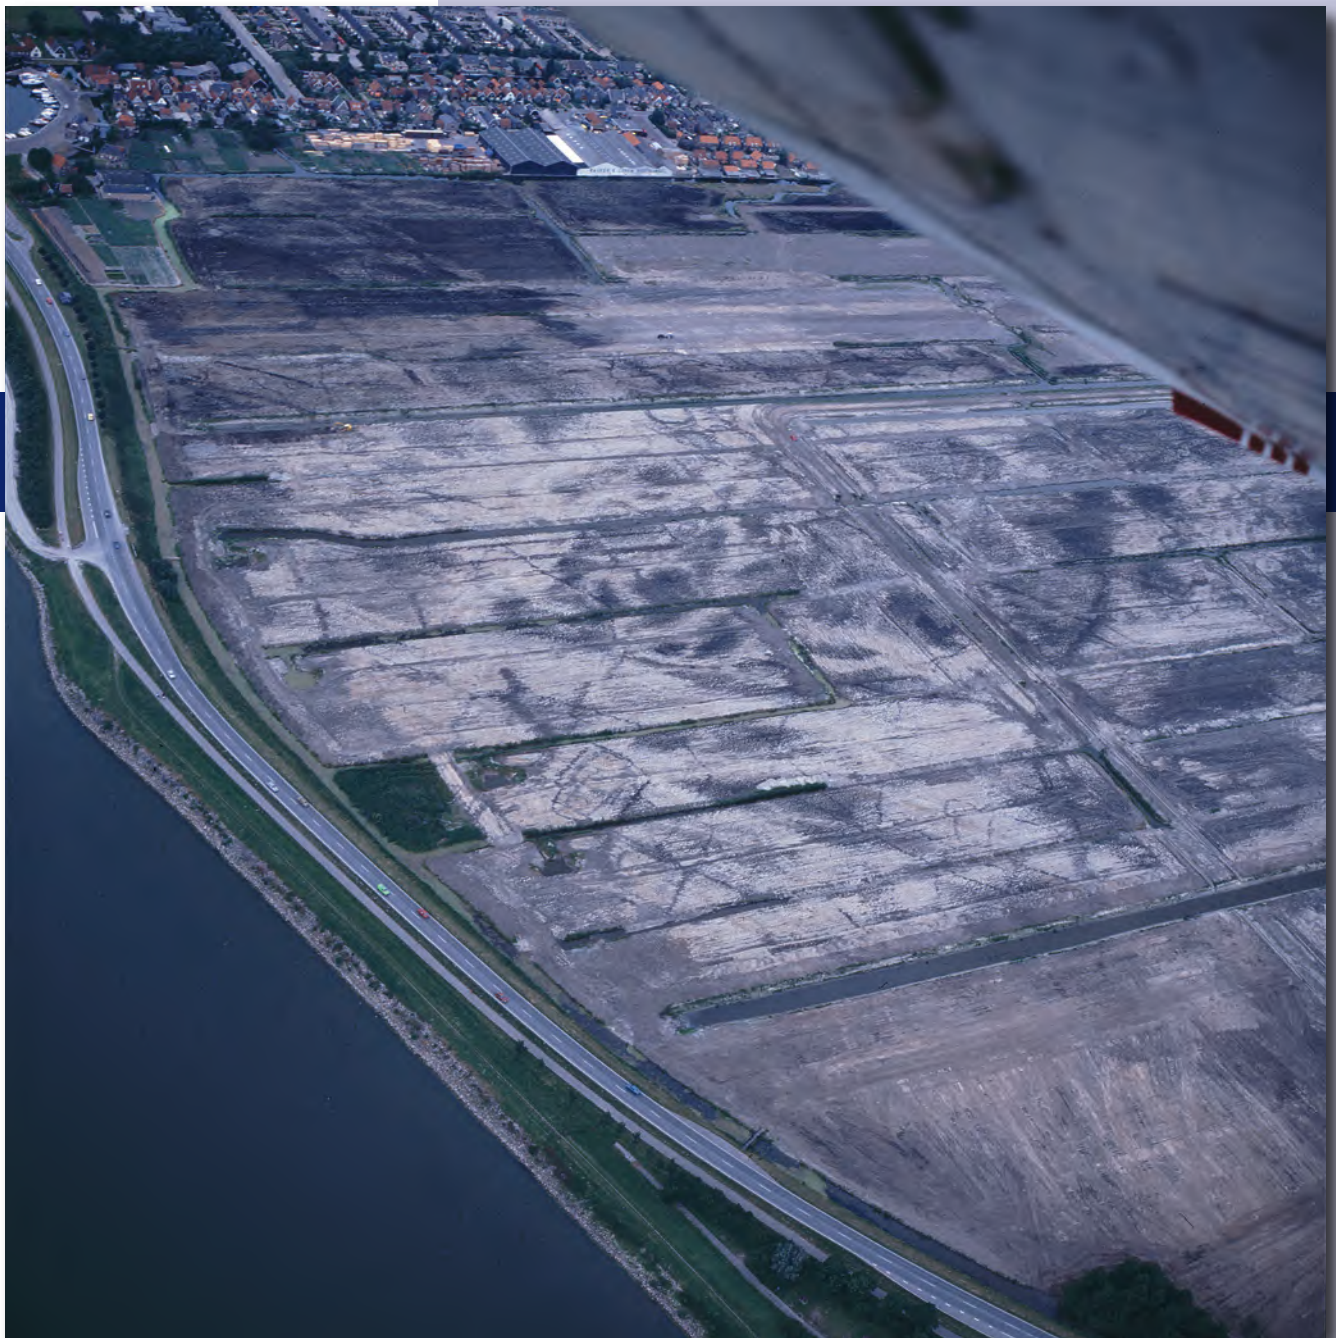
7.11

Tijdens de ruilverkaveling van de Drieban in 1979 kwamen vlak achter de dijk tussen de Broekerhaven (boven) en Enkhuizen niet alleen de resten van bewoning uit de Bronstijd tevoorschijn, vlak achter de dijk kon door de donkergrijze laag worden vastgesteld dat hier binnendijks zoden voor de dijk waren gestoken. Rechtsboven is de vleugel van het vliegtuig van waaruit de foto is genomen in beeld.

zich hier weer een bodem met daarop naar verloop van tijd een graszode.¹⁵ Deze werkwijze was zodoende een roterend systeem. De kleiputten in het voorland mochten niet te groot worden en niet met elkaar verbonden zijn, om uitspoeling en daarmee erosie te voorkomen. Tussen de kleiputten bleef voldoende ruimte om met bakken, wagens en paarden te manoeuvreren. Achter de dijk werd ook klei gestoken. Veelal gebeurde dit op de koppen van kavels. Hierdoor ontstond vaak het onland. Een voorbeeld hiervan is de hoek het Oude Kerkhof bij Wijdenes, waar in het onland nu een bos groeit op de zompige grond. Ook vlak buiten Enkhuizen is dit fenomeen op oude kaarten te zien. Op de luchtfoto's uit 1979 van het gebied tussen de Schepenwijk van Enkhuizen en Broekerhaven is in een zone van tot 30 m achter de Omringdijk een donkergrijs pakket te zien. Meer noordwaarts is de gehele laag met lichtgrijze klei nog aanwezig. Dit duidt erop dat in de zone achter de dijk de gehele kleilaag uit de Bronstijd is afgegraven en toegepast in de dijk. (afb. 7.11). De winning van klei en zoden vond in de periode van april tot en met oktober plaats.

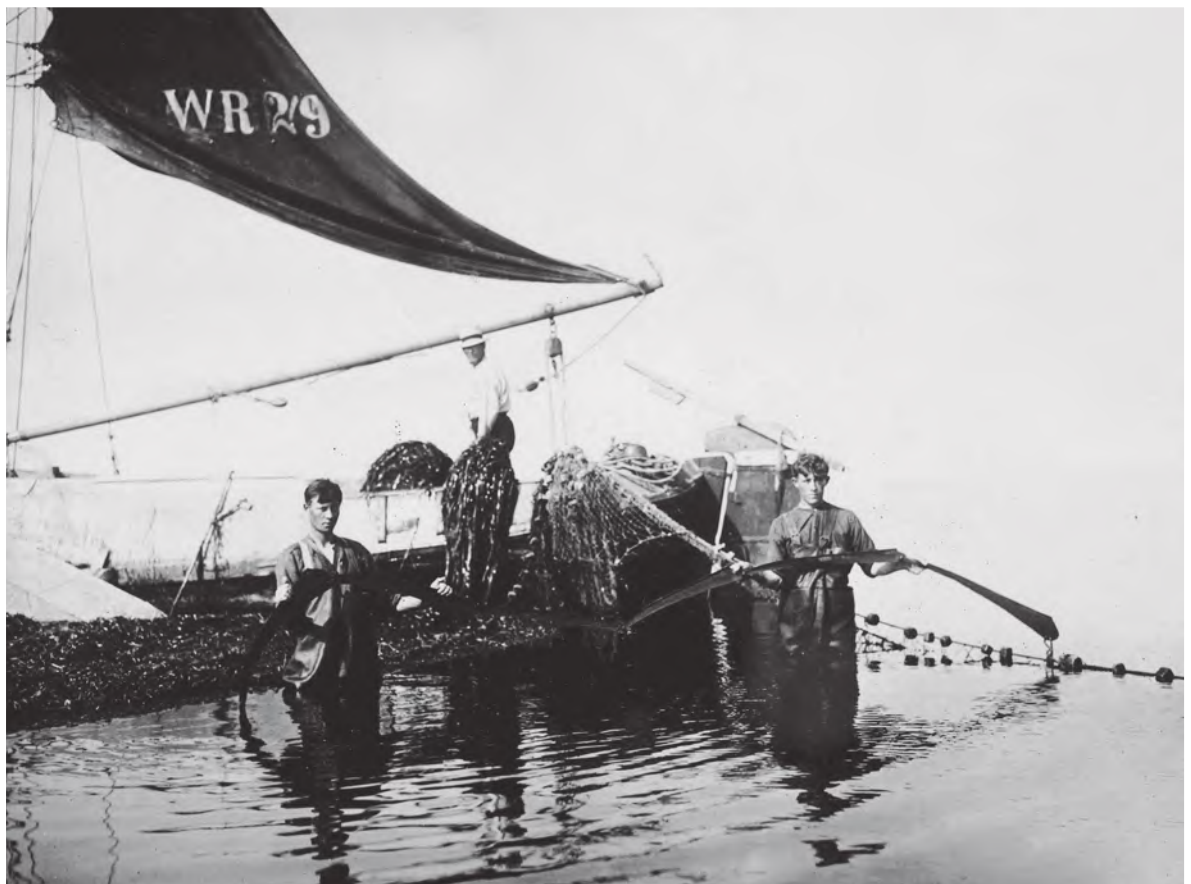
7.21

Met de wierseizen maaien de mannen in waadpakken het zeegras bij Wieringen. De drijvers van het net zorgen dat het niet wegdrijft. Het zeegras wordt in de Wieringer wieraak WR 29 geladen. Foto van vóór 1932.

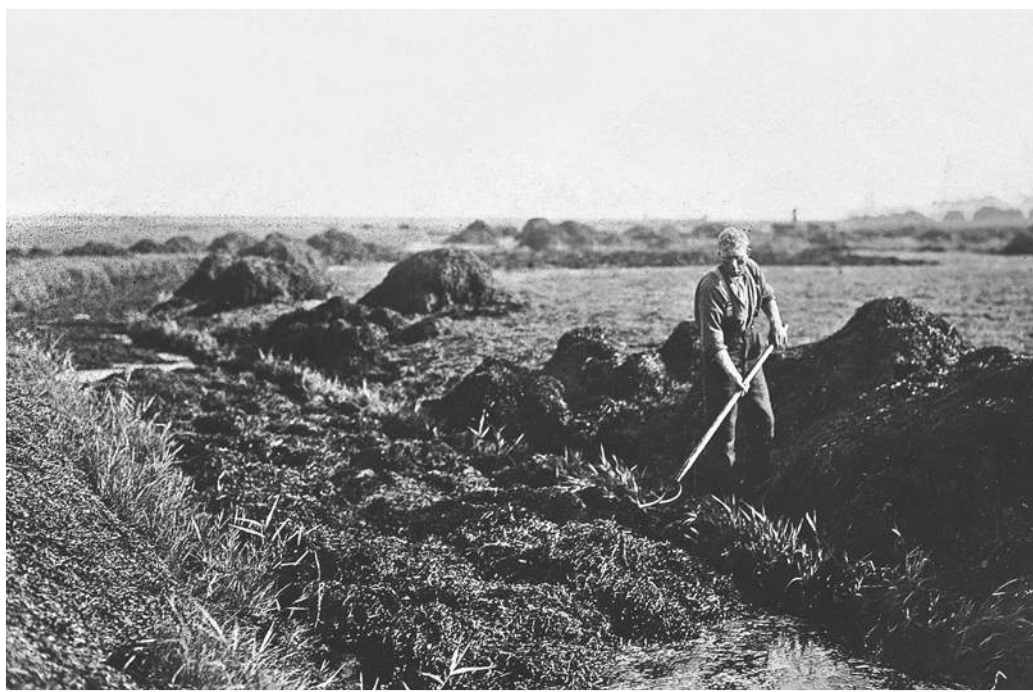
7.22

Op het eiland Wieringen wordt het vers gemaaid zee gras in sloten gelegd om te ontzilten ofwel 'varsen'.

Zowel na het maaien als na het vissen werd het wier op de zeezijde van de dijk uitgespreid om het te laten drogen en ontzouten. Door storm of hoogwater kon het wier wegwaaien of wegspoelen, daarom werd het met touwen en haken vastgezet. Het proces van ontzilten en drogen diende binnen twee dagen te gebeuren om rotting en broei te voorkomen. Of dit lukte was afhankelijk van het weer. Het ontzilte droge wier werd op hopen gelegd. Opkopers keurden de partijen wier voor de handel en controleerden in de hopen verstopte natte partijen door aan het wier te proeven of hier nog zout in zat. Het wier dat nog zout bevatte werd bruin van kleur in plaats van groen. Partijen die overwinterden op de dijk werden van mindere kwaliteit en 'vale' wier genoemd. Het wier werd ook wel met een boerenwagen opgehaald en achter de dijk in sloten met zoet water ontzilt. (afb. 7.22) Dit 'gevarste' wier werd vervolgens op het grasland gestrooid en zo vaak als nodig gekeerd. Als het proces goed was doorlopen werd deze groene wier zwart van kleur. Dit wier had

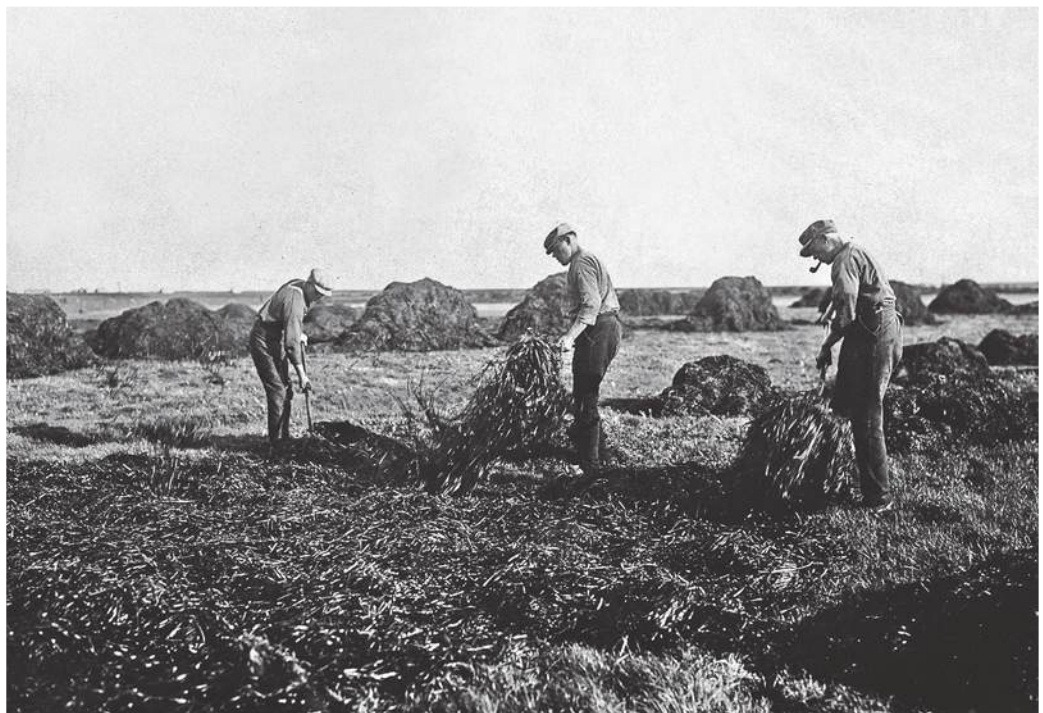
7.23

Na het varsen wordt op Wieringen het wier op hopen gezet om te drogen, het 'schronen'. Foto van vóór 1932.

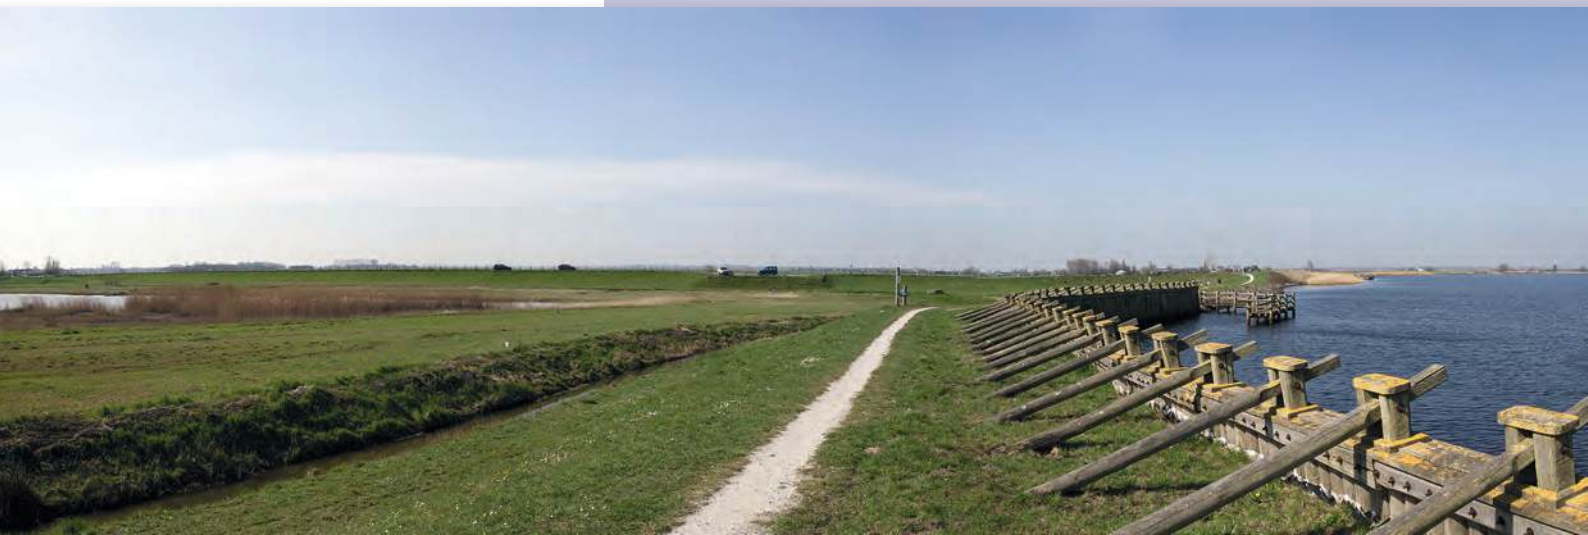
7.30

Het herbouwde palenscherm bij Bunschoten in de zuidelijke Zuiderzee. Het geeft aan welke enorme hoeveelheid hout voor een wierriem met paalwering nodig was.

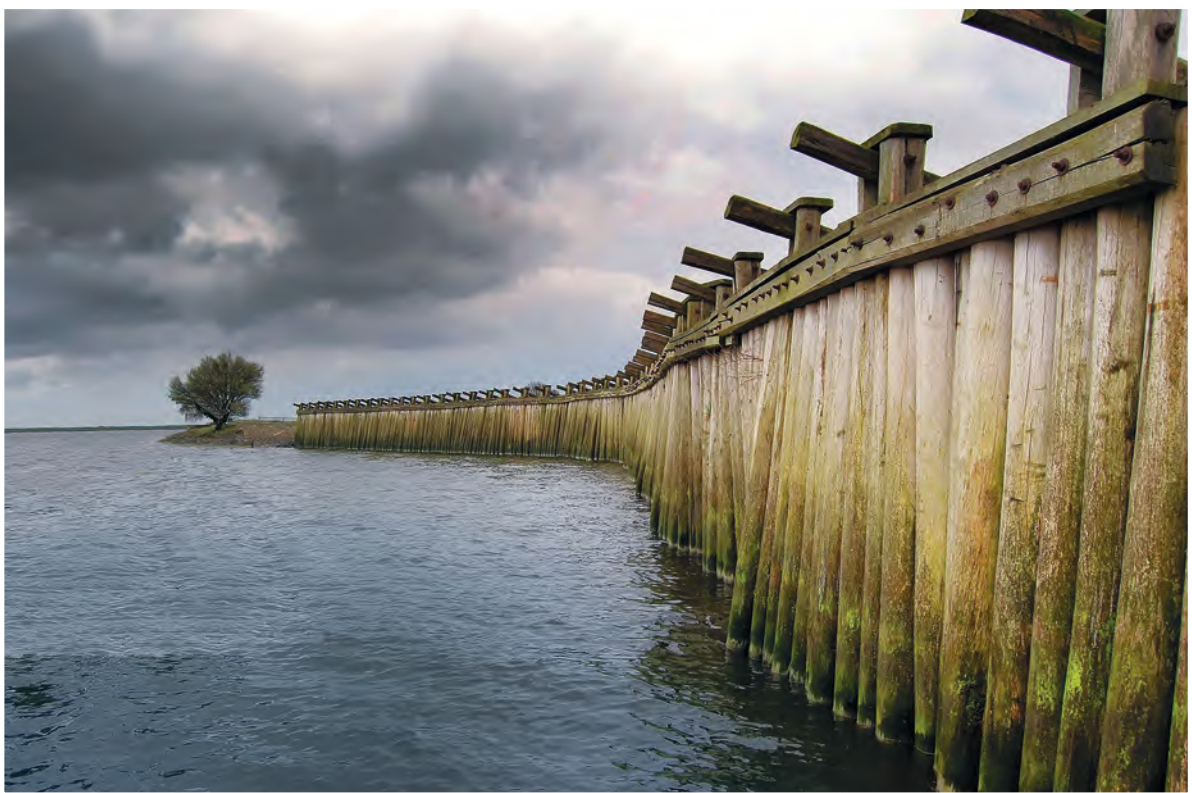
**7.35**

De herstelde paalwering bij Bunschoten, gezien vanaf het water. Een muur van voedsel voor de paalworm.

De paalworm was voor de crisis van 1731 alom aanwezig, zij het in beperkte gebieden, waar die geringe schade veroorzaakte. Volgens Wolff zorgde de inheemse soort samen met de scheepsworm voor relatief weinig schade. De komst van de exotische *Tedero navalis*, het gebrek aan natuurlijke vijanden van deze soort in combinatie met de toegenomen voedingsbodem van veel houtwerk staand in zout water, en een aantal milde winters en warme zomers op een rij waardoor de voeding in de vorm van plankton toenam, zorgden ervoor dat de exotische wormen zich beter dan anders voortplantten.⁵⁷ Dit veroorzaakte een epidemie in de periode 1731-1734. (afb. 7.35)

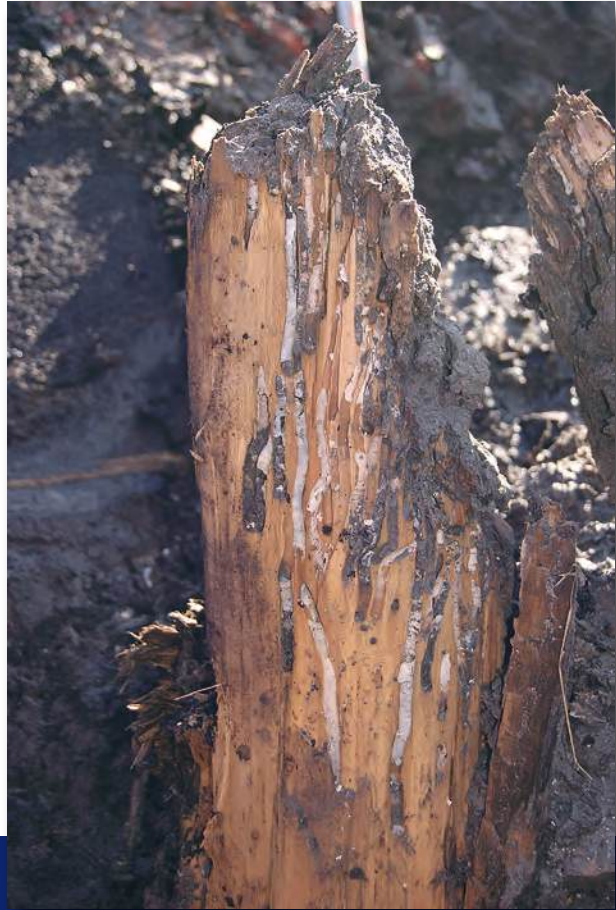
In profiel 5 werd in 2010 een afgebroken paal met resten van de boorgangen van paalwormen aangetroffen. De witte hulsjes zijn de kalken omhulsels van de boorgangen.

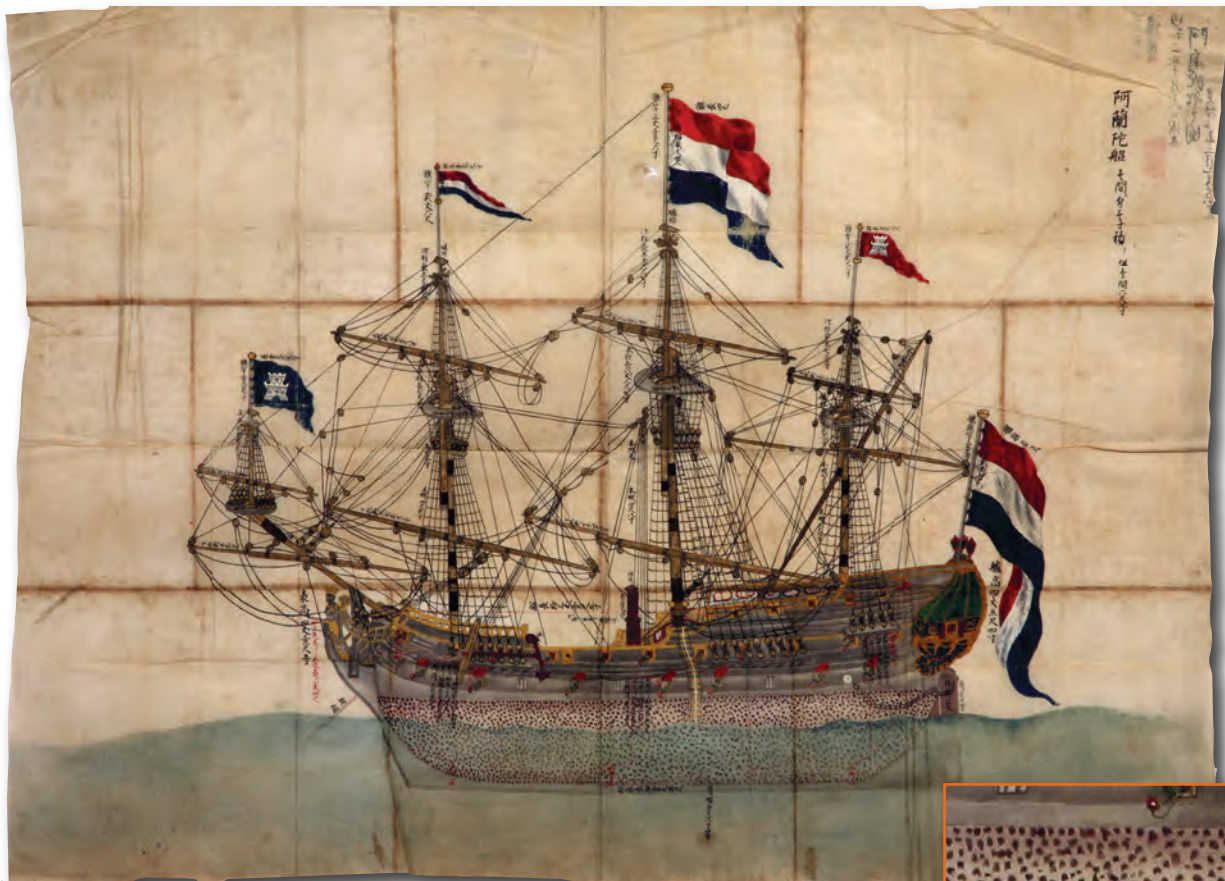
7.40
 Een VOC-retourschip van de Kamer van Zeeland met de vlag van Middelburg uit de periode 1750-1780 op een Chinese prent. Tot boven de waterlijn zijn de wormspijkers als rode puntjes getekend.

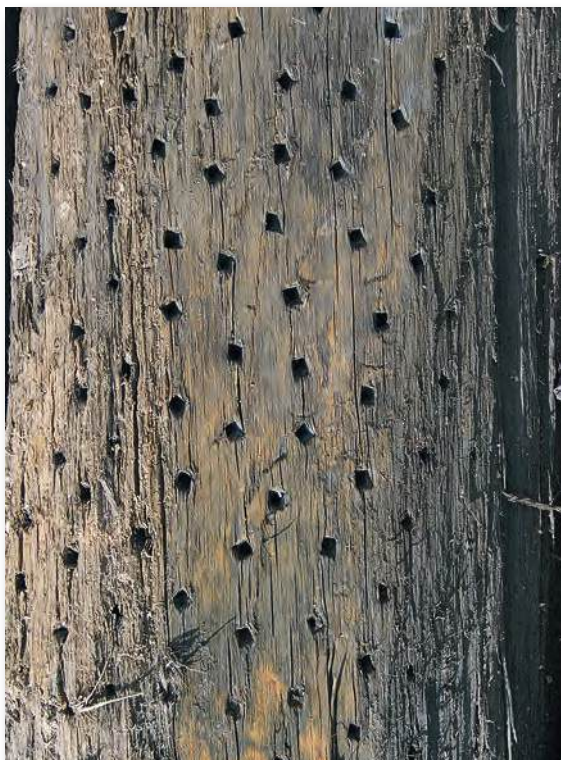
7.42
 Vierkante spijkergaten van een wormspijkerpaal uit het havenhoofd van Medemblik.

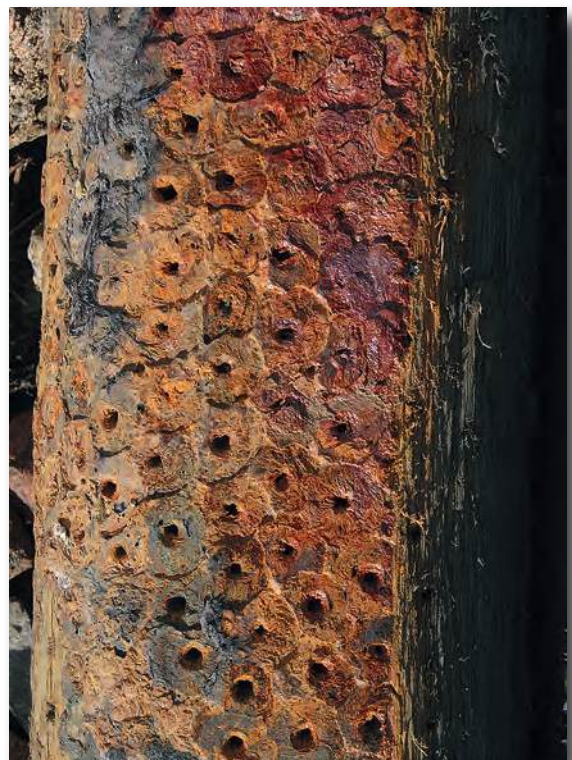
7.43
 Het roestpantser van verkitte wormspijkers op een eiken paal uit de haven van Medemblik, opgegraven in 2014.

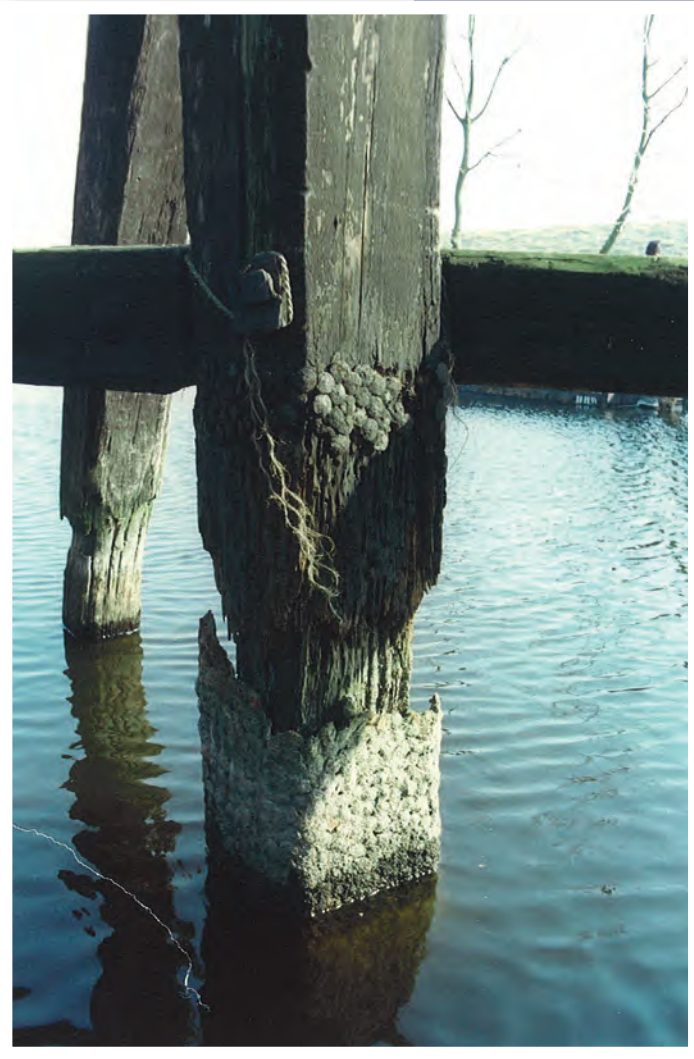
7.44

Van een oude dukdalf in Noord-Holland staat het roestpantser nog overeind, terwijl de paal zelf is weggerot.

Gezien hun positie moeten deze palen van voor 1932 zijn geweest. Zowel in het eiken- als in het grenenhout werd geen vraat van paalwormen of betimmering met wormspijkers geconstateerd.⁸² Meer buitengaats zijn echter wel wormspijkerpalen waargenomen.⁸³ (afb. 7.44) Ook uit Monnickendam zijn wormspijkerpalen bekend.⁸⁴ Sluizen en sluisdeuren werden vanwege het stoten van de schepen in sommige gevallen met koperplaat betimmerd. Dat was een dure maar robuustere oplossing.

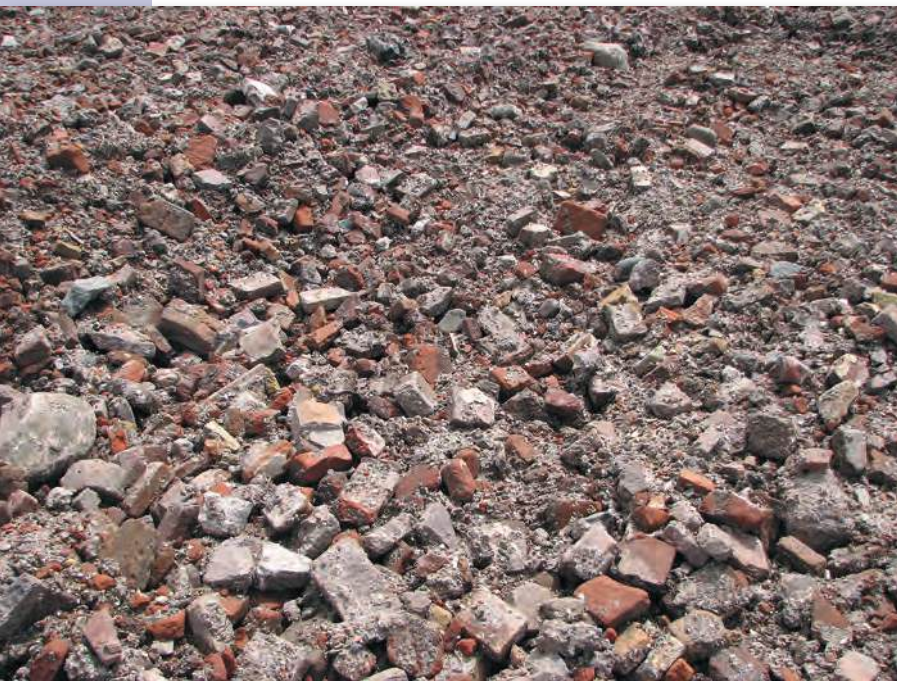
7.46

Een bed van breekpuin aan de teen van de dijk bij de Langehorn-Schellinkhousterdijk, dijkdoorsnede 6.
