Dwars door de dijk

Een gezicht op de doorsnede dwars door de dijk bij Wijdenes op. Links polder de Drieban, rechts het Hoornse Hop.

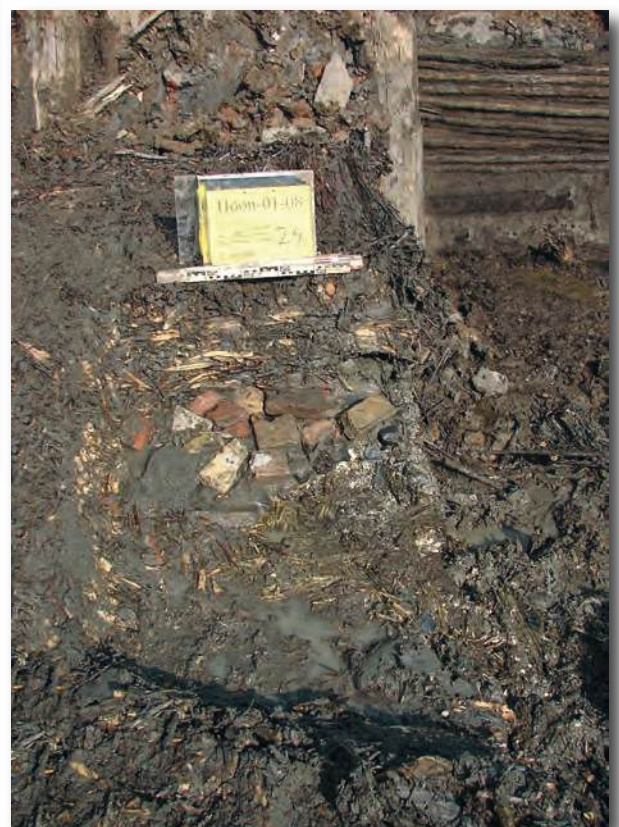
7.47

Breekpuin met daarop riet en rijshout. Opgraving profiel 6, Langehorn-Schellinkhousterdijk, 2009.

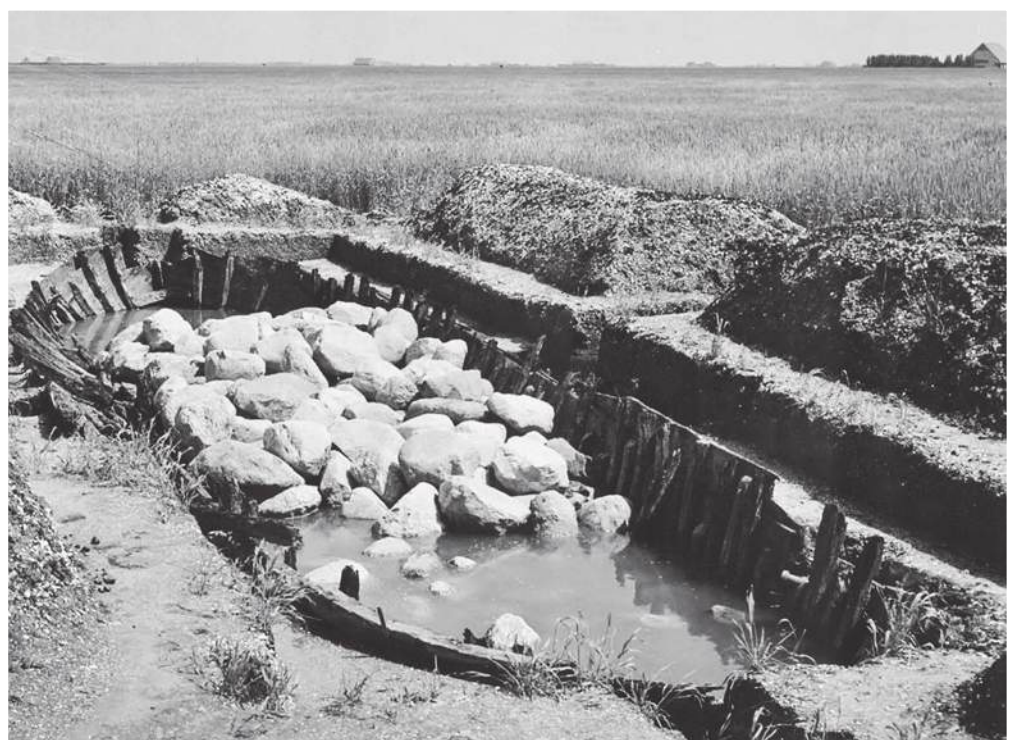
7.54

Een teruggevonden scheepswrak uit de vroege 19^{de} eeuw, geladen met veldkeien uit Drenthe, opgegraven in 1947 in de Noordoostpolder.

De stenen werden aan de Zuiderzee en Waddenzee overgeladen in transportschepen. In de Noordoostpolder zijn drie van deze schepen – gezonken – teruggevonden met als lading veldkeien uit Drenthe.¹⁰³ Eén daarvan werd in 1948 gemeld als 'houtresten'. In 1949 werd het nader onderzocht en bleek het aangetroffen hout te behoren tot een schip dat was geladen met grote veldkeien. Het schip was gezonken nabij het latere Tollebeek tussen Emmeloord en Urk. Tussen 15 juni en 10 juli 1949 werd de praam opgegraven en gedocumenteerd. Behalve de vroeg 19^{de}-eeuwse inventaris van de schipper werden 114 keien aangetroffen met een gezamenlijk gewicht van rond de 67.500 kg. Daarmee wogen de keien gemiddeld 592 kg per stuk. Volgens de analyse die werd gemaakt waren de grote keien bedoeld als dijkbouw materiaal. Alle keien werden macroscopisch onderzocht. De meerderheid – 41 keien – bestond uit graniet, 27 stuks uit gneis. Zes stenen van kwartsiet bezaten krassen van een gletsjer. De overige stenen waren van diverse samenstelling. De onderzoekers constateerden dat het een lokale partij stenen was die afkomstig was uit de bodem van de Veluwe of het Gooi. Dat is opmerkelijk. Gezien de inventaris van de schippersfamilie, met onder andere een tinnen koffiepot uit Leeuwarden en landbouw gereedschap, lijkt het onwaarschijnlijk dat het schip van het Gooi kwam om stenen richting Friesland of Drenthe te brengen.¹⁰⁴ Op basis van de transportroute van de stenen moet eerder worden gedacht aan een Friese schipper met een partij Drentse stenen, die via bijvoorbeeld Meppel en Zwartsluis op weg was naar de Westfriese of Hollandse Zuiderzeekust. Op 13 november 1956 werden de stenen door de Dienst Zuiderzeewerken geborgen. De stenen uit het wrak zijn later toegepast in de dijkbouw. Het scheepswrak is nu bekend als H49 en werd zonder overleg in de zomer van 1957 door de Afdeling Domeinen vernietigd.¹⁰⁵ (afb. 7.54, 7.55)

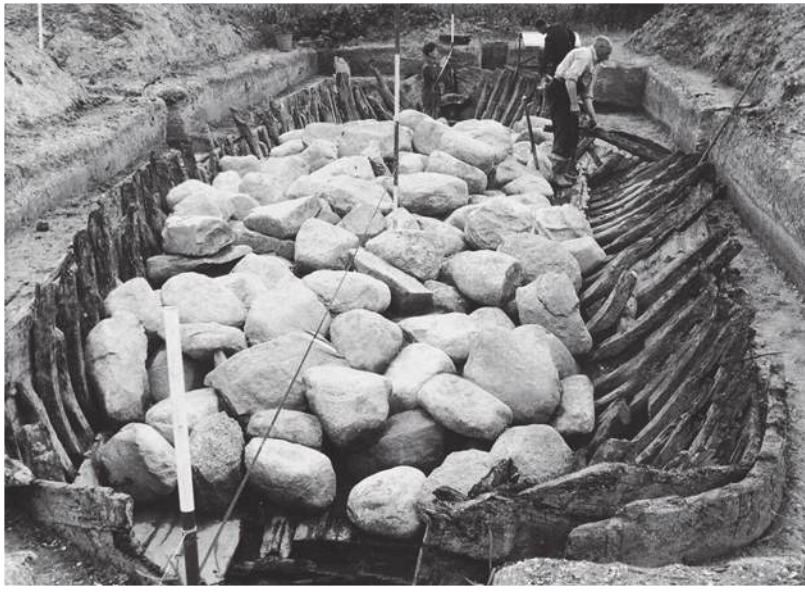
7.55

De lading van het bij Tollebeek opgegraven schip bestond uit 114 keien met een gezamenlijk gewicht van 67.500 kg.

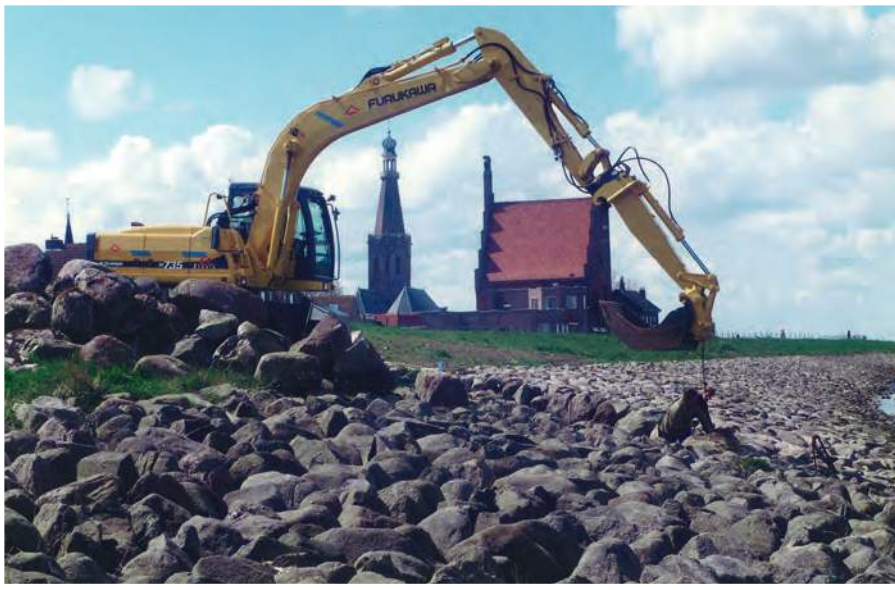
7.59

Groot onderhoud in 1990 aan de steenglooiing bij Medemblik. De klipstenen worden opnieuw gezet. Op de achtergrond staan het toenmalige stadhuis van Medemblik en de spits van de Grote- of Bonifaciuskerk.

Schilstra meent dat van 1732 tot 1802 ongeveer 429.444 last van 3600 pond natuursteen aan de Drechterlandse dijk en de zeedijk van de Vier Noorder Koggen is gelegd. Dit zou neerkomen op een totaal van 1.2 miljoen ton steen voor de gehele Omringdijk, dat omgerekend naar het prijsniveau van destijds ongeveer 5,6 miljoen gulden moet hebben gekost.¹¹⁷ In euro's zou dit in 2016 neerkomen op een uitgave van ongeveer 900 miljoen, verspreid over 70 jaar. (afb. 7.59)

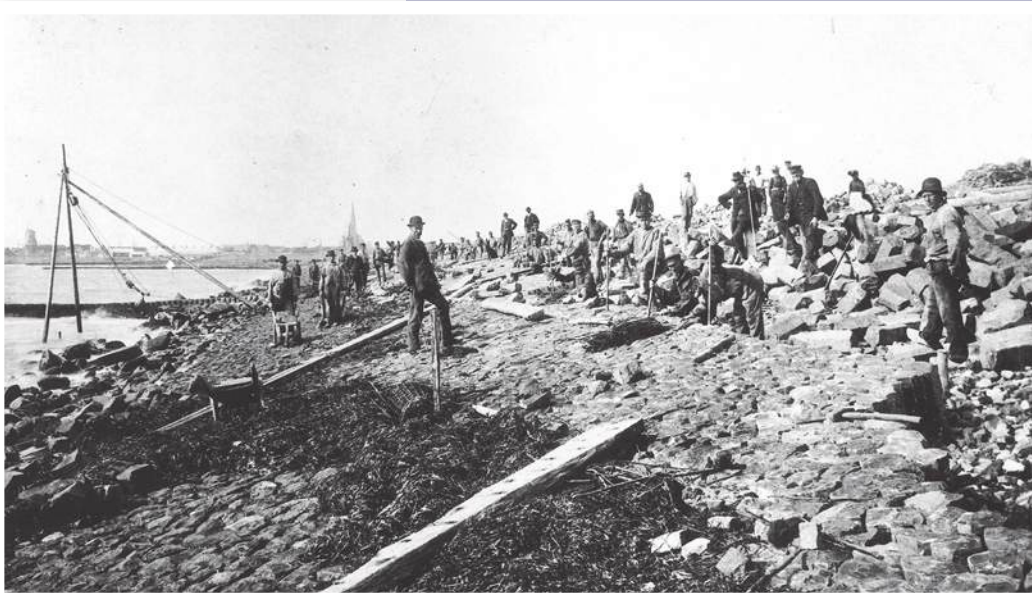
7.60

In 1929 werd tussen Medemblik en Kolhorn de glooiing van basalt en keien opgeruimd om in nieuwe dijken te worden toegepast. Op de achtergrond is de spits van de Grote- of Bonifaciuskerk te zien.

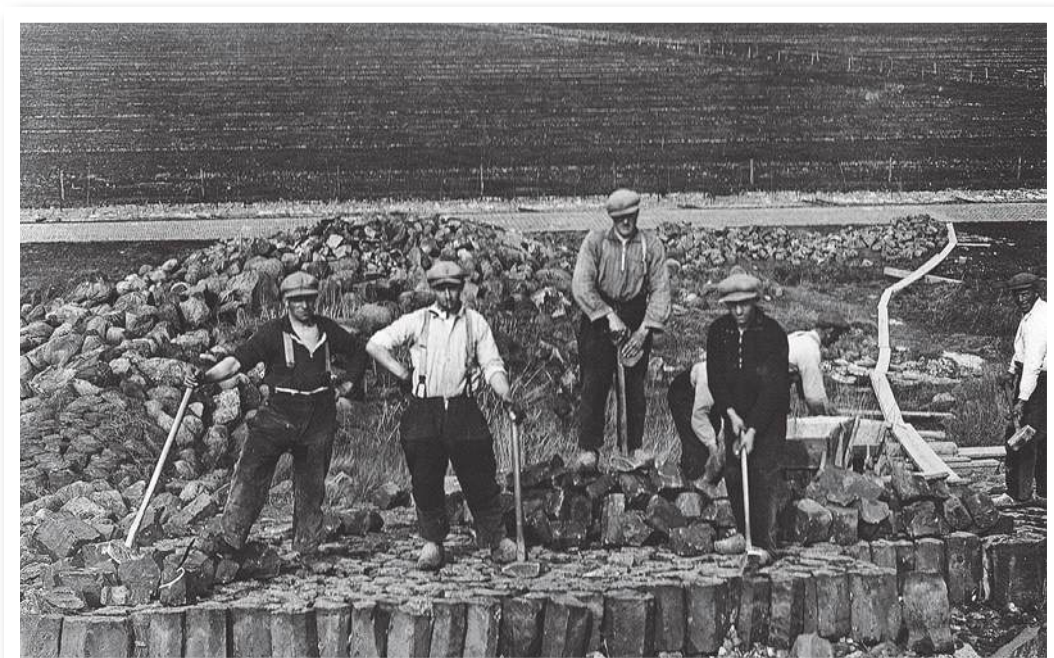
7.62

Zuilenbasalt gezet op breekpuin en handstenen nabij Medemblik in 1929. Steenzetten hoorde tot één van de zwaarste en meest gespecialiseerde beroepen in Nederland.

Na de zware storm van 1825 bleek dat de zwerfkeien in de glooiing de dijken niet konden behouden van een doorbraak. De stenen waren niet stevig genoeg geplaatst. Het woeste zeewater kon de stenen overspoelen en de steenzetting laten afkalven. Een oplossing werd gevonden in het toepassen van het vulkanische stollingsgesteente basalt. Basalt werd al vanaf de 10^{de}-11^{de} eeuw toegepast in bouwwerken in Nederland, maar nooit grootschalig.¹²¹ Na 1810 kwam het plan van de grond om het kilometers brede vloedbed en de grote hoeveelheid meanders van de Rijn te kanaliseren. Na 1817 werd dit uitgevoerd, waarmee de route over de Rijn met meer dan 150 km werd verkort. De hoofdstroom werd op een breedte van maximaal 250 m gehouden met een diepte van gemiddeld 10 m. De Rijn tussen Karlsruhe en Dordrecht werd ook voor rivierschepen met grotere diepgang vrijwel permanent bevaarbaar. De inzet van de stoombaggermolen zorgde ervoor dat het 'Rijnkanaal' ook open bleef.¹²² Zo (hoe?) kon basalt westelijk van de Rijn uit de Eifel uit omgeving van Andernach en oostelijk van de Rijn uit het Westerwald bij Eudenberg en Hünerberg worden toegepast. Basalt komt voor in lagen van 6 tot 50 m dik en de zuilen ervan kunnen een doorsnede van 40 cm tot 3 m hebben. In de dagbouwwerken worden de basaltlagen systematisch gewonnen zonder gebruik te maken van springstof, omdat dat de zuilen beschadigt.¹²³ Vanaf 1840 werd basalt steeds vaker als dijkverzwaring gebruikt. Dat had als groot voordeel dat het basalt 'passend' kon worden gelegd. (afb. 7.62)

De toegepaste soort is het zwarte of blauwzwarte zuilenbasalt. De eigenschappen hiervan zijn voor de dijkbouw gunstig: het materiaal is hard, meerkantig – veelal in vijf of zes hoeken met een diameter van 15-35 cm en een lengte van 20-45 cm, weegt meer dan 20 kg en is recht van vorm. De zuilen werden rechtstandig, haaks op het beloop van de dijk, zo dicht mogelijk tegen elkaar ge-

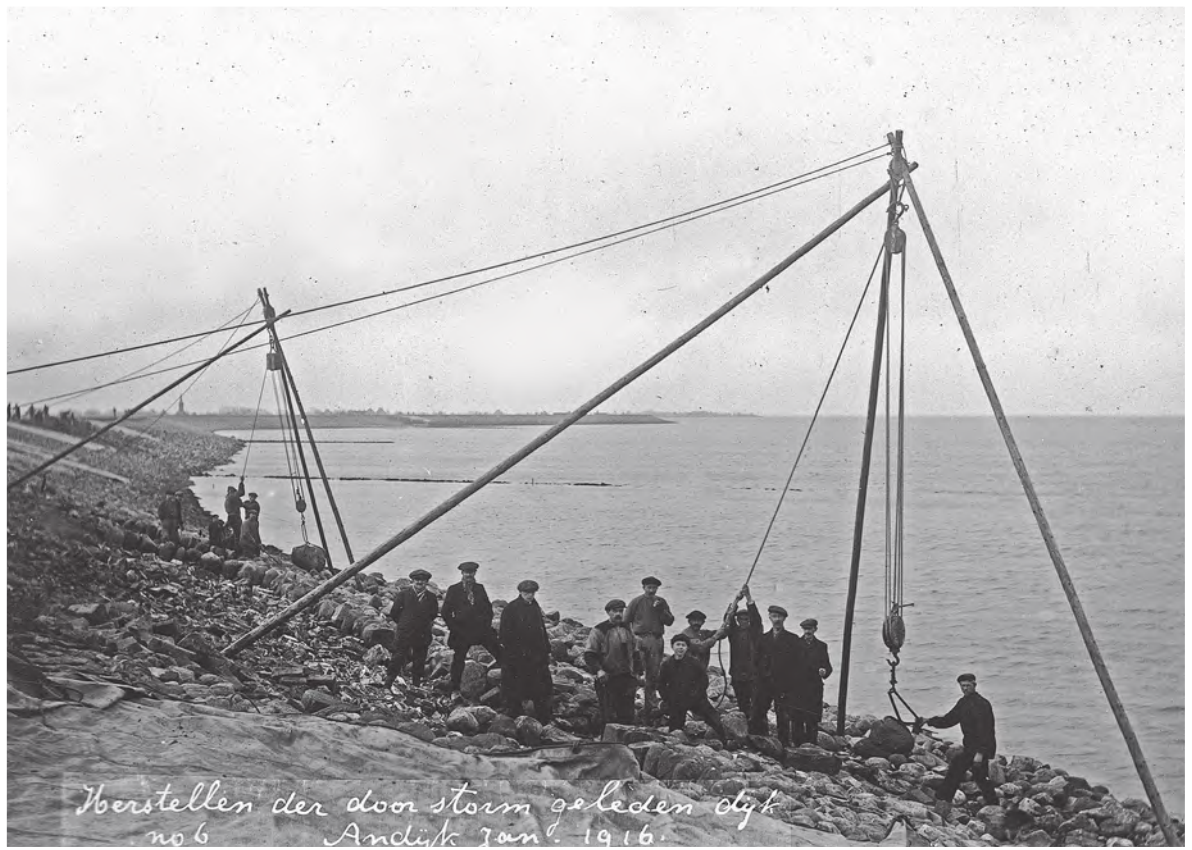
7.63

Met de driepoot, de hijsinstallatie en de steentang werden in januari 1916 nabij Andijk de keien en het basalt weer op zijn plaats gezet.

plaatst. De zuilen mochten ten opzichte van elkaar niet meer dan 5 cm uitsteken.¹²⁴ Door de hecht-
heid van een bekleding met basaltzuilen is dit systeem na 1850 grootschalig toegepast. (afb. 7.63,
7.64)

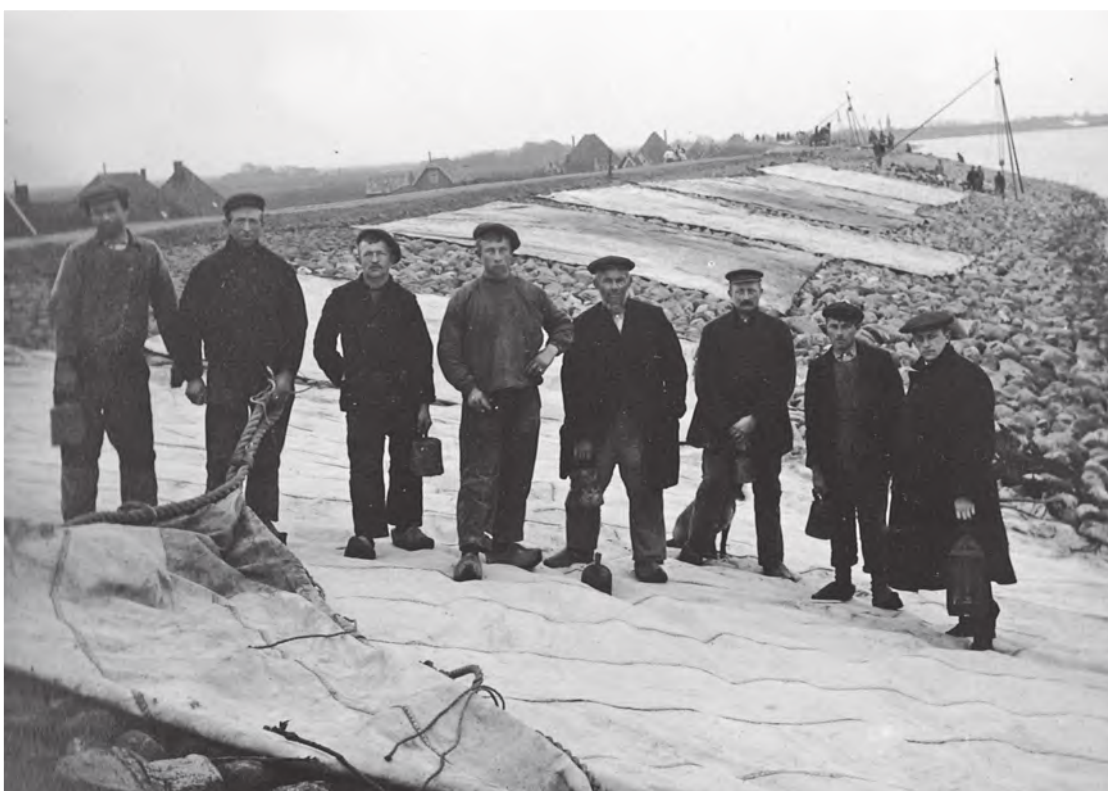
7.64

Dijkwerkers hebben met dijkzeilen, verzaard door gewichten, de steenglooing afgedekt om afglijden te voorkomen. Andijk, januari 1916.

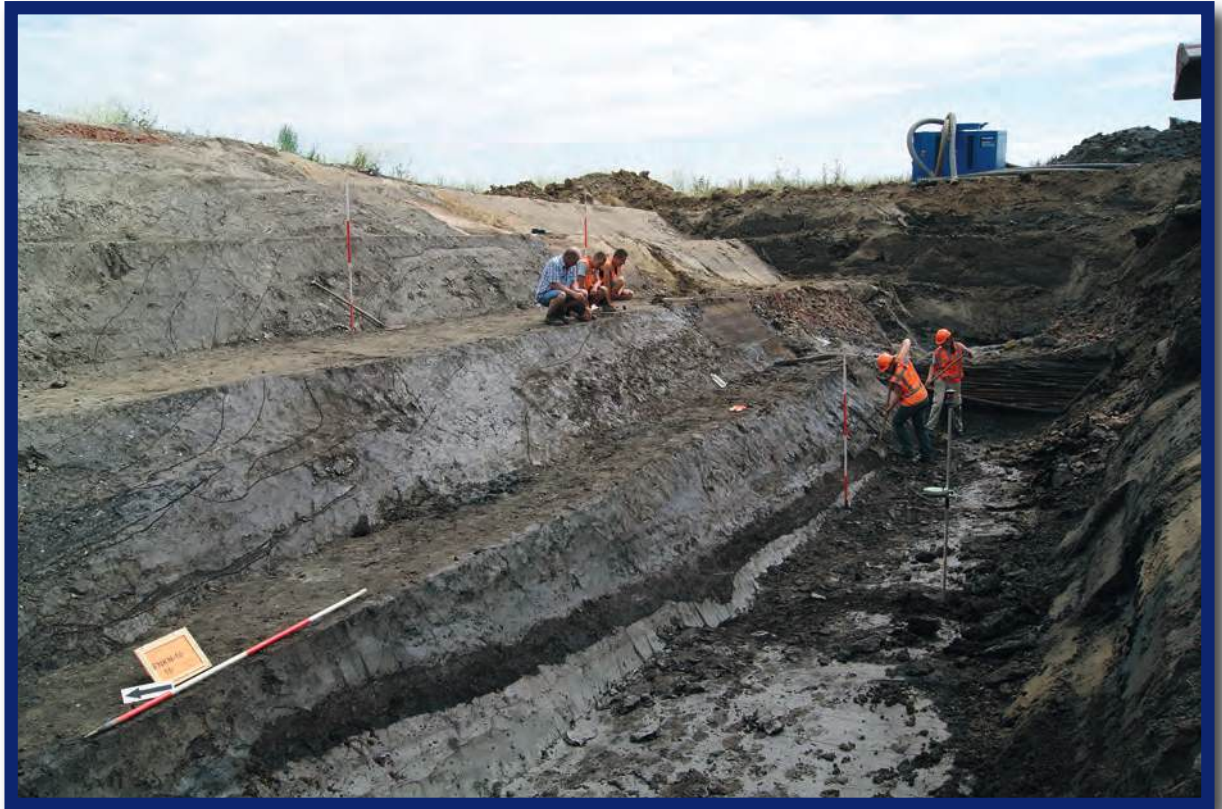
8.2

Profiel 2 door de Zuiderdijk naar de zee toe gezien. De opbouw van het profiel is zoals beschreven bij groep 1, met op de grijze kwelderklei een dik pakket zwart gecompriemd veen.

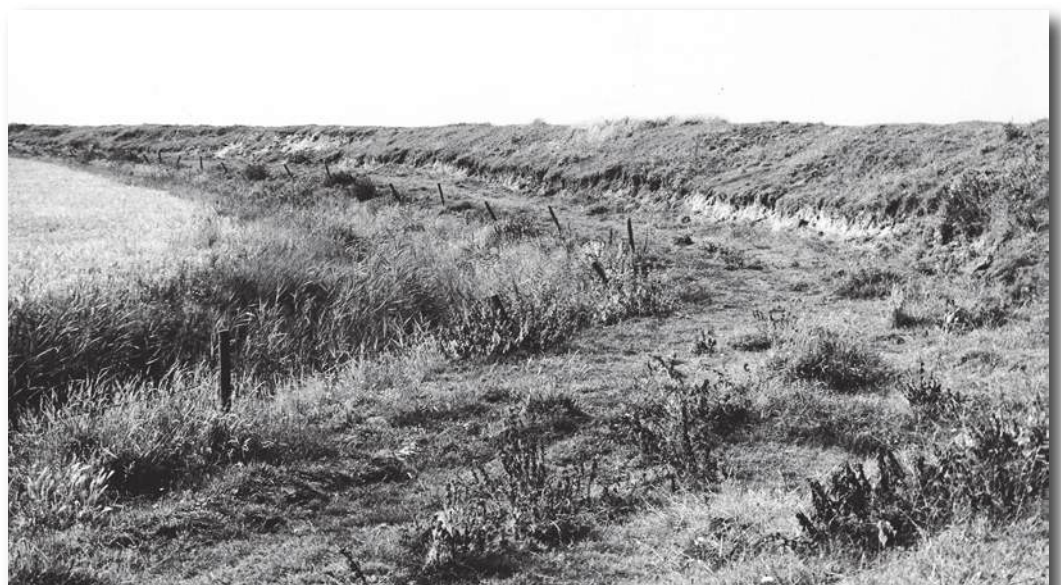
8.5

Een wierdijk op het voormalige eiland Wieringen.

De top van de kleiophoging van de wierdijk lag, bij profiel 2, minimaal op 2,2 m + NAP en maximaal, bij profiel 5, op 2,7 m + NAP. Wanneer hier enkele decimeters bij worden geteld om verdwenen lagen te compenseren, komt de hoogte van de dijk aan open zeewater maar net tot een kritische hoogte: het overslaande water zal bij storm en vloed een serieus probleem hebben gevormd. Eventuele krabhoofden, palenkettingen van dubbele of enkele rijen palen voor de dijk die soms verbonden waren door liggers, de zogenaamde stakettingen, moesten dan de golven breken. Krabhoofden zijn bij Oosterleek in grote hoeveelheden teruggevonden, maar niet gedocumenteerd. (afb. 8.5)

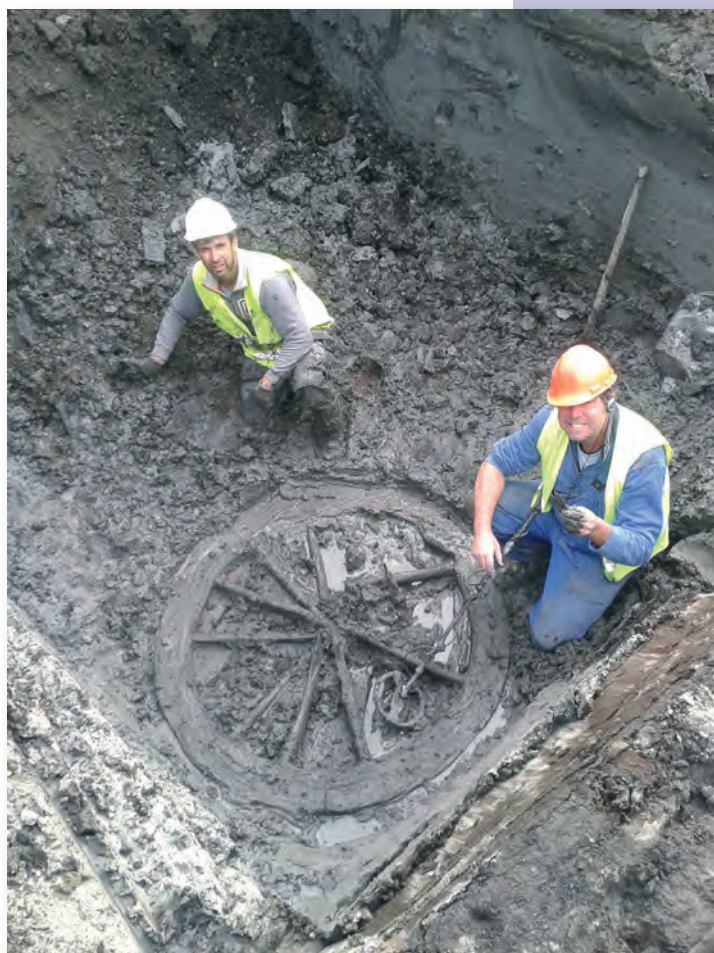
8.6

Een houten karrenwiel uit de vroege 17^{de} eeuw die in 2015 is aangetroffen onderin een waterput. Het wiel had een diameter van 126 cm en diende als fundering van een gemetselde waterput bij de stolpboerderij van Dorpsweg 52 in Nibbixwoud. Met dergelijke houten wielen reden de Westfriese boerenwagens.

Alleen in de top van de profielen waren verschillende fases van de weg te zien. Deze kunnen in de late 18^{de} tot en met 20^{ste} eeuw worden geplaatst. De aanleg van de eerste weg vond plaats na 1825, met de constructie van macadamwegen. Soms was alleen een karrenspoor te onderscheiden, maar ook wegen met meer detail zijn waargenomen. In profiel 5 waren een afzonderlijk wandelpad en een karrenspoor op de kruin van de dijk te zien. Op de 5,2 m brede kruin lag aan de landzijde een 2,8 m breed karrenspoor met in het midden een paardenpaadje. Deze breedte kwam in andere profielen ook voor en kan als standaard wegbreedte op de dijk worden beschouwd. De weg in profiel 5 was aanvankelijk verhard met grof puin, daarna met fijn puin en in de laatste fase met een klinkerbestrating. Aan de zeezijde van de kruin lag hier mogelijk een 1,5 m breed wandelpad. In dat geval werd dus het 'snelle' van het 'langzame' verkeer gescheiden. In andere profielen van de rijbaan waren het tredspoor voor paarden en aan weerszijden daarvan het karrenspoor te zien. In profiel 1 lag het wandelpad aan de landzijde. In profiel 3 bij Schellinkhout en profiel 7 bij de Protonweg was de verharding met een dik pakket schelpen goed waar te nemen. De diverse lagen grof en fijn puin, opgevolgd door een met klinkers bestrate weg lieten de ontwikkeling van de wegenbouw zien. De karrenvoerders moesten vermoedelijk tot in de 19^{de} eeuw over een met schelpen verharde kleipiste rijden. (afb. 8.6)

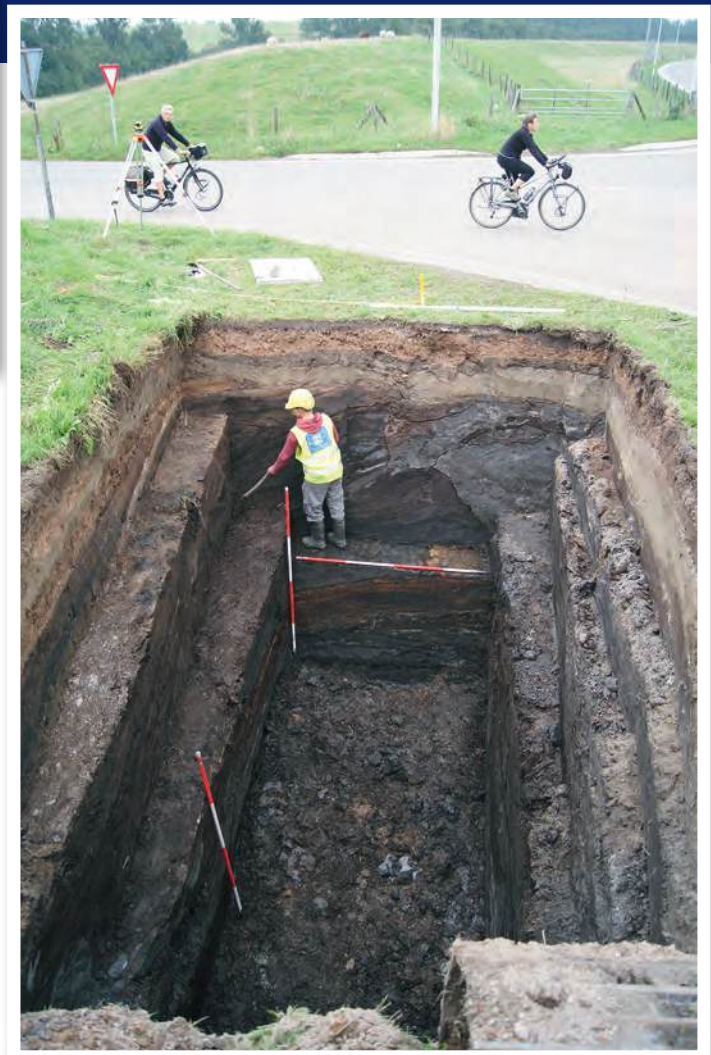
9.3

Profielsleuf door de Westfriese Omringdijk bij Almersdorp in het najaar van 2013. Links de Wieringermeer, rechts de weg naar Medemblik.

In de meest noordelijke werkput in het binnenbeloop van de huidige dijk, was een dik pakket ge-laagd zee gras en riet aanwezig.⁷ (afb. 9.3)

Het zeegras is geïnterpreteerd als een stuk van de wierriem. Het is opvallend dat juist hier, op het meest kwetsbare stuk dijk, behalve wier veel stalmest voor de versterking is toegepast. Dit geeft aan dat de dijk in de 14^{de} eeuw waarschijnlijk al aan open zee lag. De ligging van wier aan de binnenzijde van de huidige dijk is opmerkelijk omdat de wierriem normaal gesproken aan de zeezijde ligt. Het dijklichaam van de oorspronkelijke 14^{de}-eeuwse inlaagdijk moet hierom onder de huidige Provinciale weg liggen. (afb. 9.4) Almersdorp verdween in de 17^{de} eeuw. De kerktoren bleef een lange tijd staan, maar ook deze werd uiteindelijk afgebroken. De tot 1929 zeekerende, hoge dijk stamt vermoedelijk uit de 18^{de} of 19^{de} eeuw en is tegen de oude inlaagdijk aan gebouwd. De bestaande inlaagdijk werd een soort steunberm van de nieuwe dijk. De kruin van deze dijk ligt op 3,5 m + NAP.

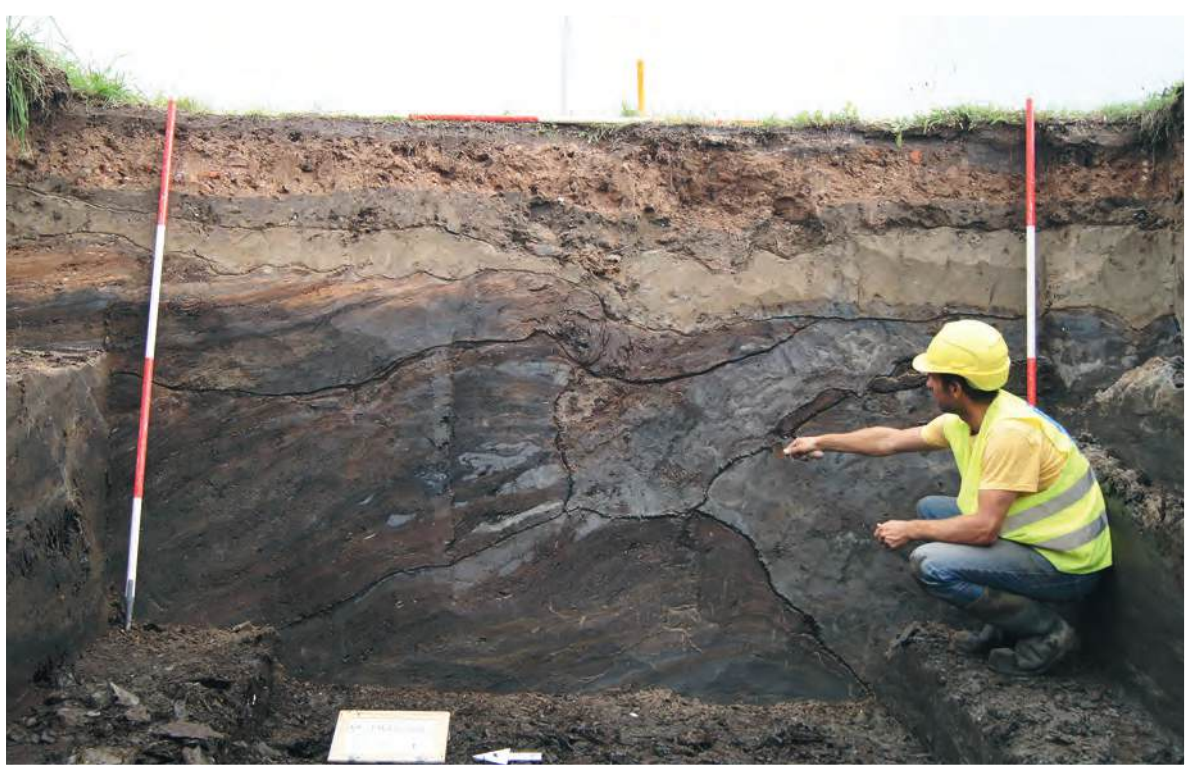
9.4

Profiel van de bovenzijde van de 14^{de}-eeuwse dijk bij Almersdorp, met daarin de opbouw van pakketten wier en klei.

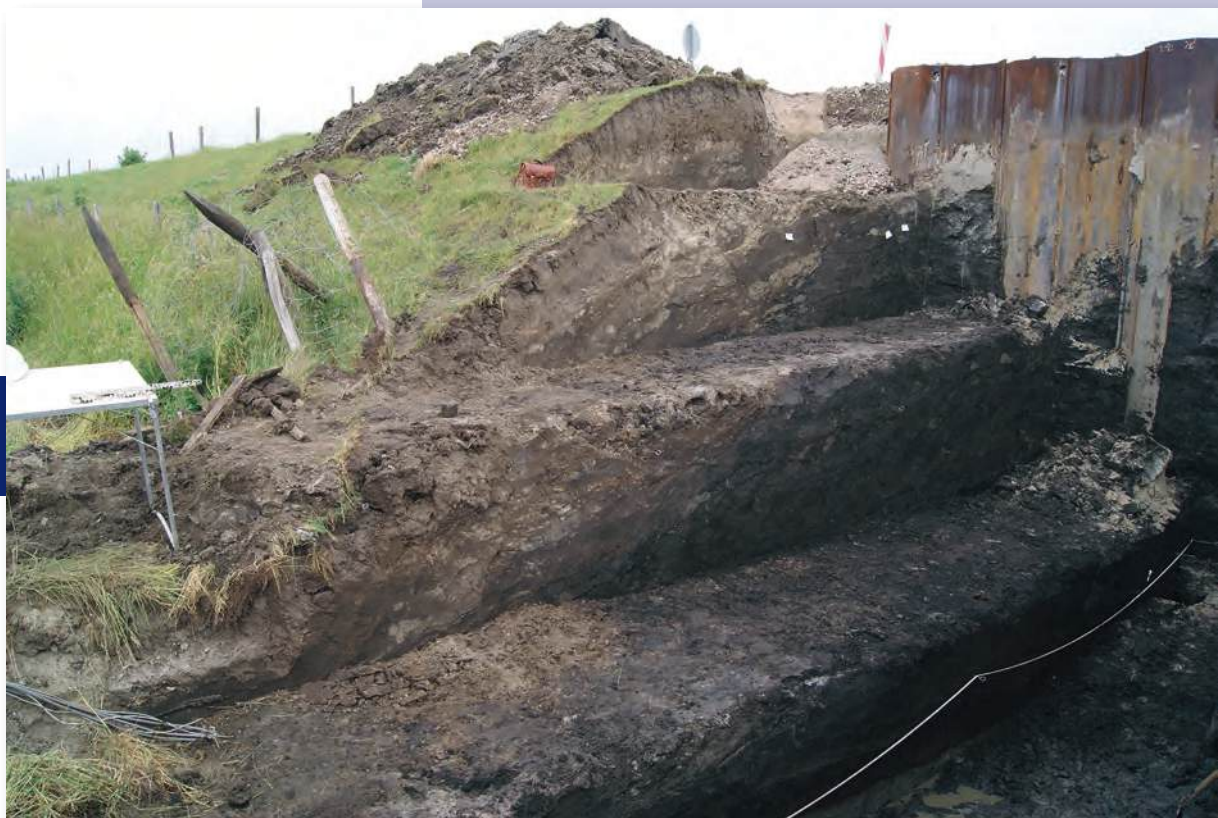
**9.8**

Profiel in de landzijde van de Westfriese Dijk nabij Winkel in 2015.

In opdracht van de provincie Noord-Holland werd in 2015 ten noordoosten van Winkel, op 150 m oostelijk van huisnummer 52, door dezelfde Westfriese Dijk aan de landzijde een korte sleuf aangelegd, die de dijk voor ongeveer 1/3 deel doorsneed.²² De dijk werd over een breedte van ongeveer 12 m opgegraven. Het profiel stak vanaf de kruin van de dijk ongeveer 5,5 m diep. De onderkant van het profiel lag in de zeelei. Voorafgaand aan de dijkbouw werd een kielsponde gegraven die later als dijksloot ging fungeren. Net als in de eerste sleuf door dezelfde dijk was in onderin deze sleuf een veenlaag te zien, bestaand uit zeer dunne gecompriëerde veenzoden. Daarop lagen diverse lagen meer kleiige zoden. (afb. 9.8)

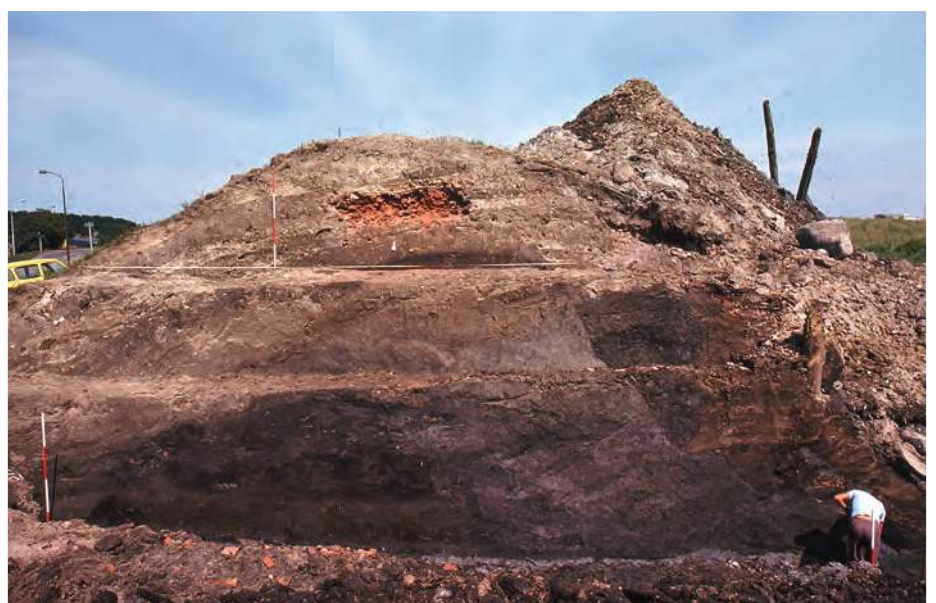
9.10

Kleurendia van de dijkdoorsnede van de Westfriese Omringdijk bij de Flevolaan met rechts de resten van de paalwering en in de kruin de verharding van de steenweg.

In grote lijnen trof Hallewas een vergelijkbaar profiel aan als dat wat werd vastgesteld in 2010-2011 tussen Wijdenes en de Elbaweg. (afb. 9.10) De breedte van de dijk was 28 m, de hoogte van de kruin lag op 3,5 m + NAP. Resten uit de Bronstijd ontbraken en op de natuurlijke kwelderklei lag een laag gecompriemd veen. Deze veenlaag was overspoeld, waardoor er een laag klei op was afgezet. Op deze laag lag vanaf 2,1 – NAP een zodendijk van 1,5 m dik, dus tot 0,6 m – NAP. Hallewas veronderstelde dat het maaiveld, de onderkant van deze zodendijk, destijds op 0 NAP lag en door zeer grote compressie van de gehele dijk in combinatie met de slappe ondergrond 1,4 m

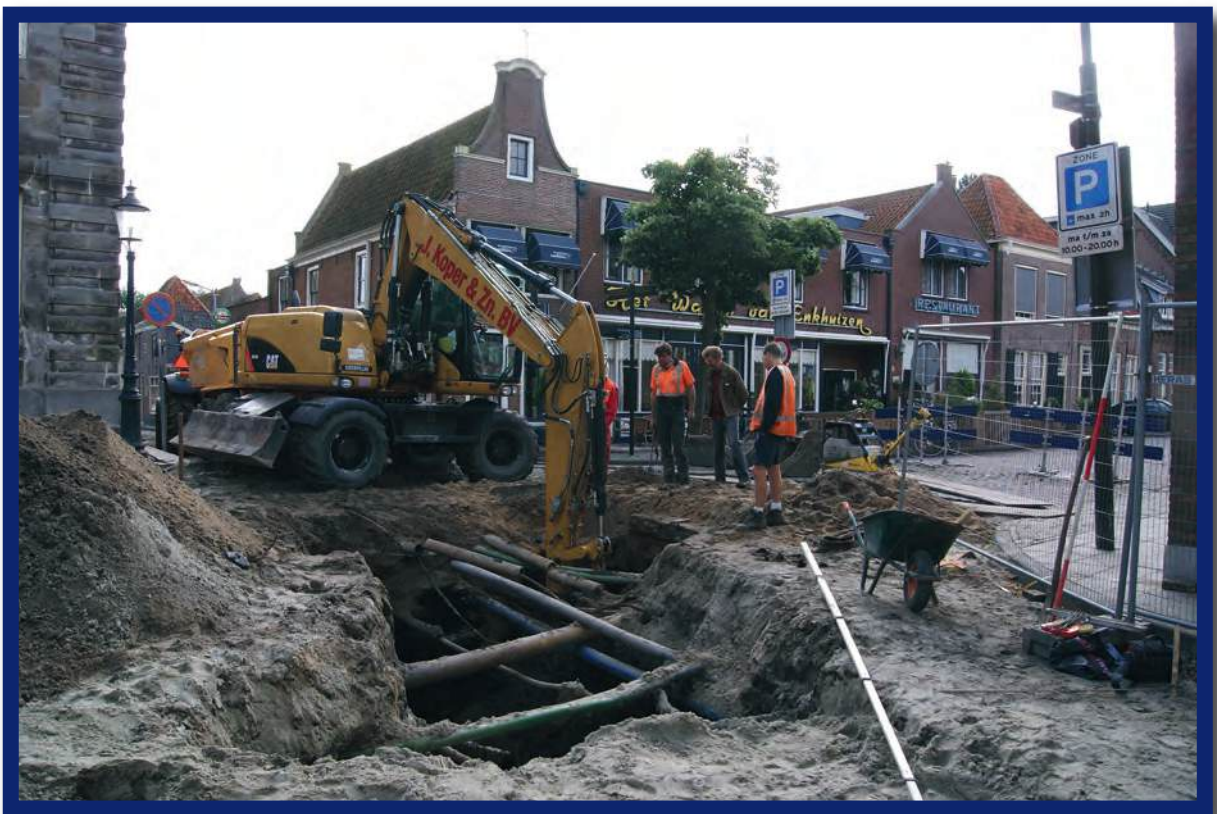
9.13

In de zomer van 2010 werd het dieprioel door de Breedstraat aangelegd. Tussen de buizen, kolken en kabels kon de opbouw van de dijk worden bestudeerd. Links staat de gevel van het stadhuis van Enkhuizen.

In de binnenstad van Enkhuizen is de Westfriese Omringdijk op het kruispunt Breedstraat-Kalksteiger opgegraven. Tijdens het leggen van een dieprioel kon een flink stuk de dijk in worden geken. Uit de observaties die werden gedaan kon worden opgemaakt dat de zeedijk minstens 5 m dik was. (afb. 9.13) Aan de Zwaanstraat, de zeezijde van de dijk, werd een deel van de houten raamconstructie en de keienbestorting uit de 15^{de}-16^{de} eeuw teruggevonden.³³ (afb. 9.14)

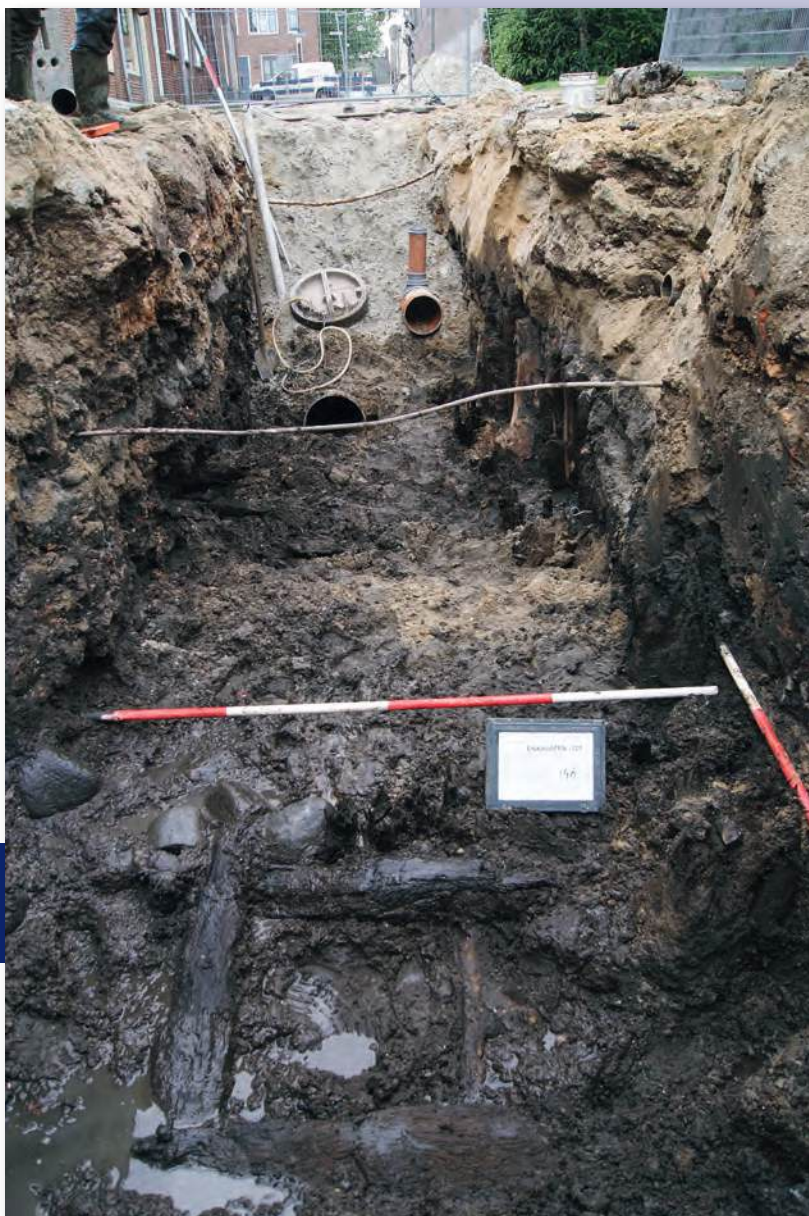
9.14

In de Zwaansteeg lag op 2 m onder de straat de zeezijde van de dijk met raamconstructie en keienbestorting.

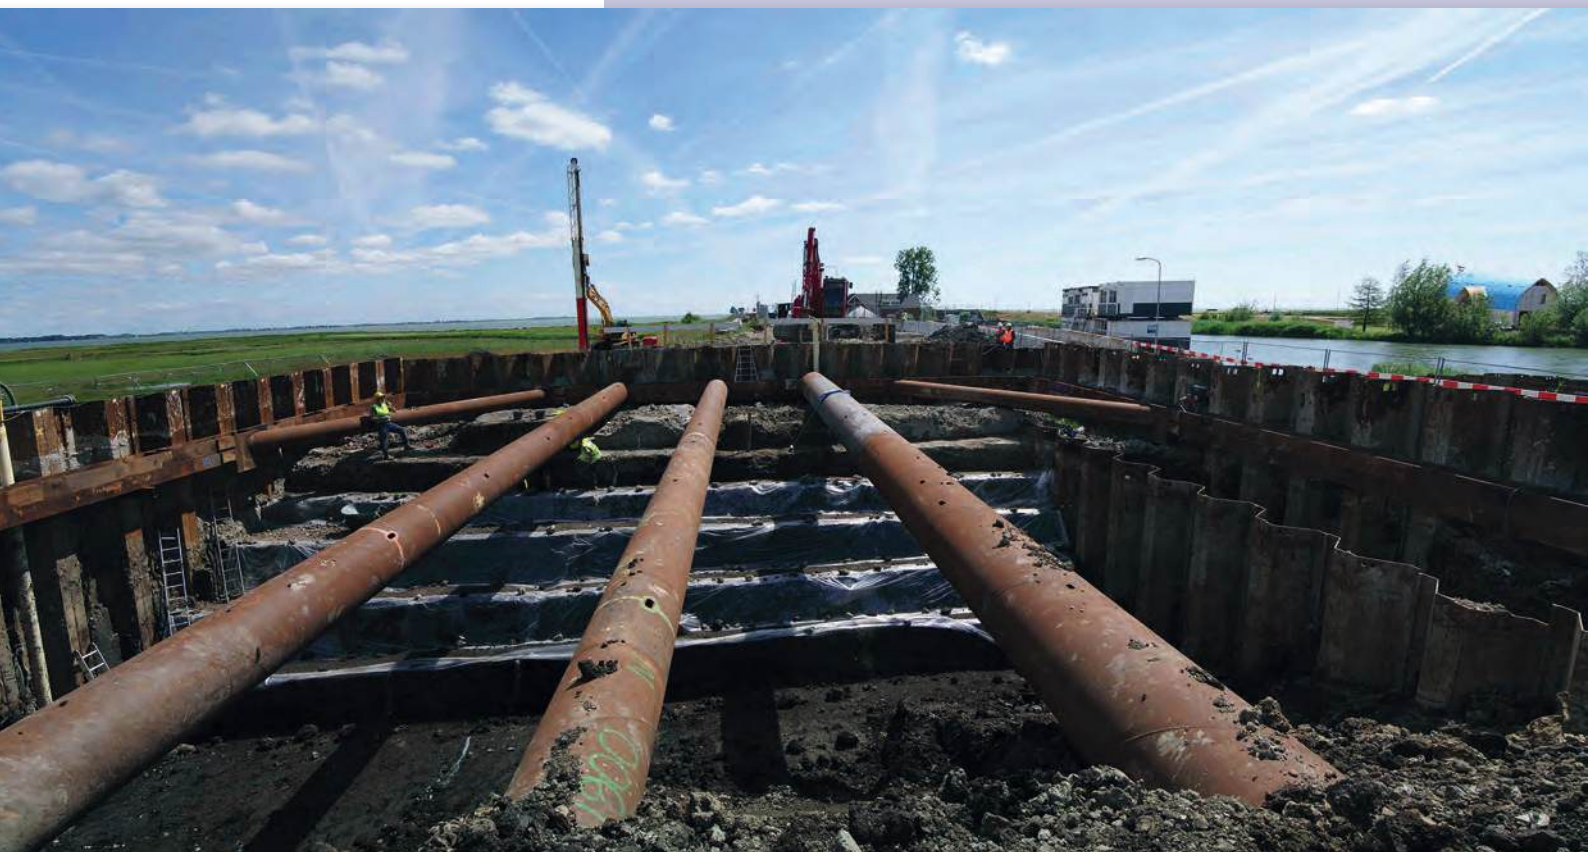
9.17

Panorama van de noordelijke bouwkuip van het boezemgemaal met het stempelraam van stalen buizen, juni 2015. Op de achtergrond ligt het Hoornse Hop, onder de buizen ingepakt in plastic folie het archeologische profiel.

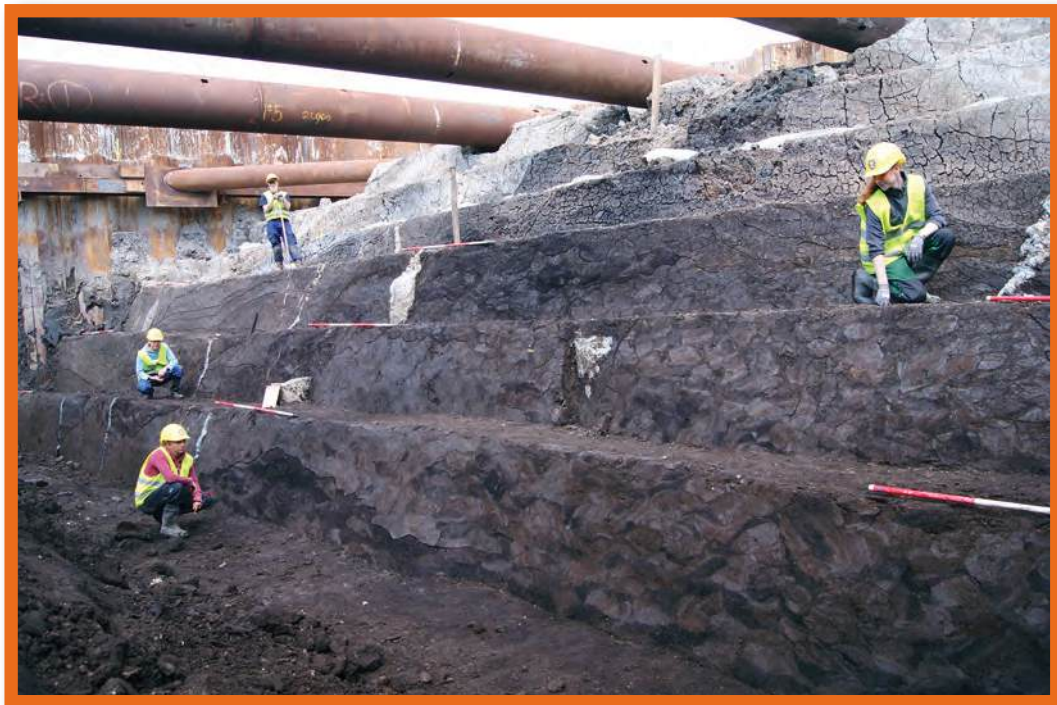
9.18

In de bouwkuip is trapsgewijs het profiel door de dijk aangelegd. Het bestaat uit massieve lagen van donkere humeuze zoden, waarmee het kolkgat uit de 15^{de} eeuw is gedicht.

Haaks op de dijk werd zowel aan de oostkant als aan de westkant een getrapt dwarsprofiel aangelegd, waarmee de opbouw van de dijk kon worden bestudeerd. De verwachting was dat een met Groep 1 van de Zuiderdijk vergelijkbaar profiel aangetroffen zou worden, dat was opgebouwd uit achtereenvolgens zeelei, natuurlijk veen, een voorbelasting, een zodendijk en een kleidijk. Een krebbling met wierriem werd hier niet verwacht. Wat werd aangetroffen bevestigde deze vermoedens niet. De dijk ter plaatse bleek niet de kenmerkende opbouw te hebben, maar uit een massale ophoging met grote pakketten zoden te bestaan. De 12^{de}-13^{de}-eeuwse dijk en de latere lagen van de dijk waren tot op een diepte van 4,6 m - NAP verdwenen. Hier was een kolk gat ontstaan, hetgeen duidde op een eerdere dijkbreuk. De doorbraak had de oude kern van de dijk over een lengte

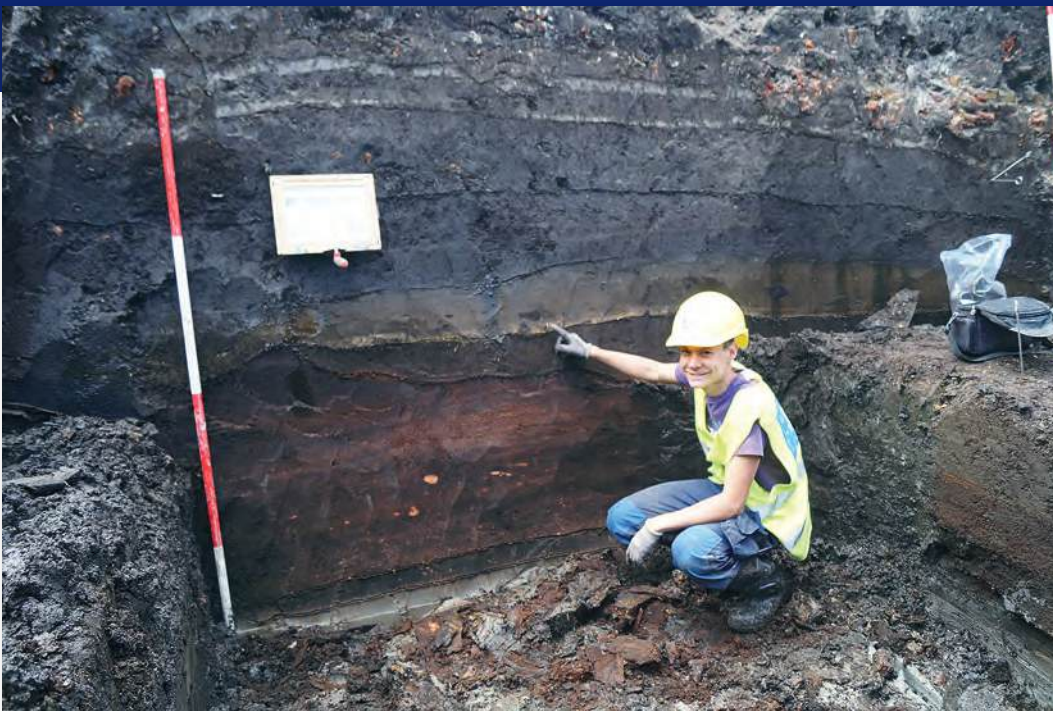
9.20

In het profiel parallel aan de dijk van onder naar boven: de natuurlijke klei, het veen en het veraarde veen, de strolaag, zwarte ophogingslagen en de dunne grijze bandjes van de huisvloeren uit de 14^{de} eeuw.

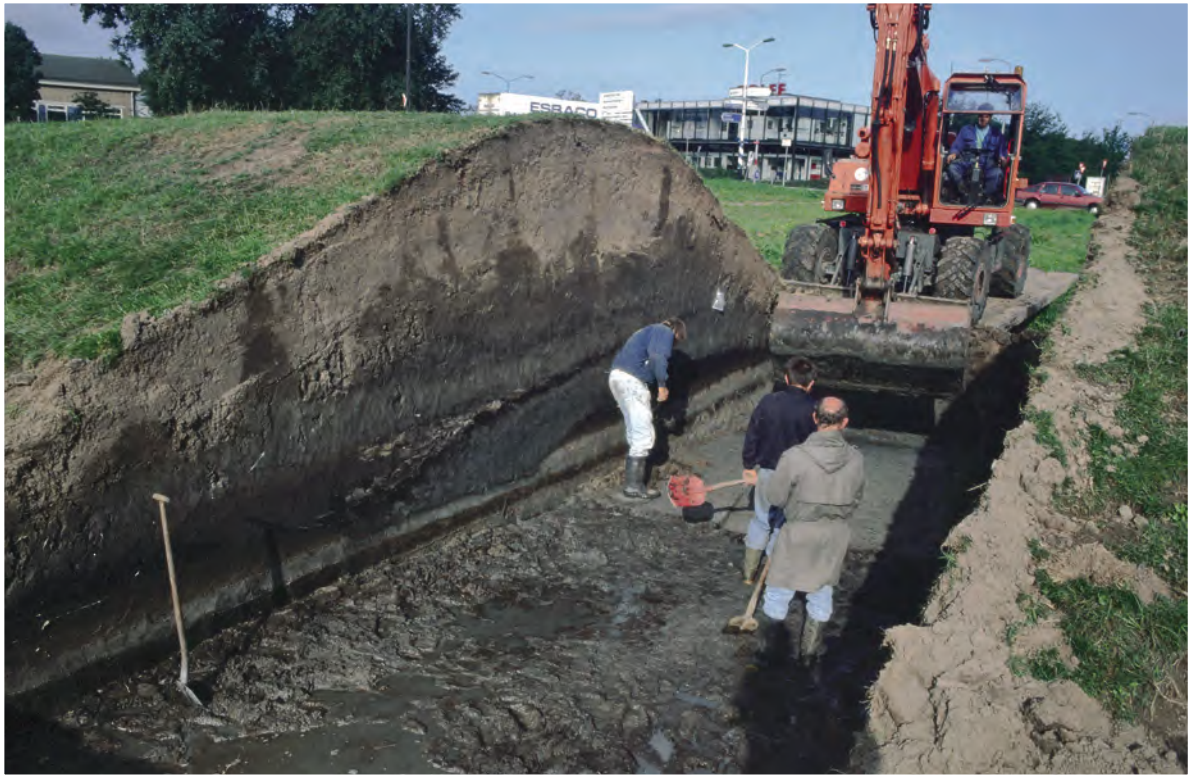
9.24

Doorsnede van de Kraspolderdijk met onderin het veen, de kleiige overstromingslagen en de kleiophoging.

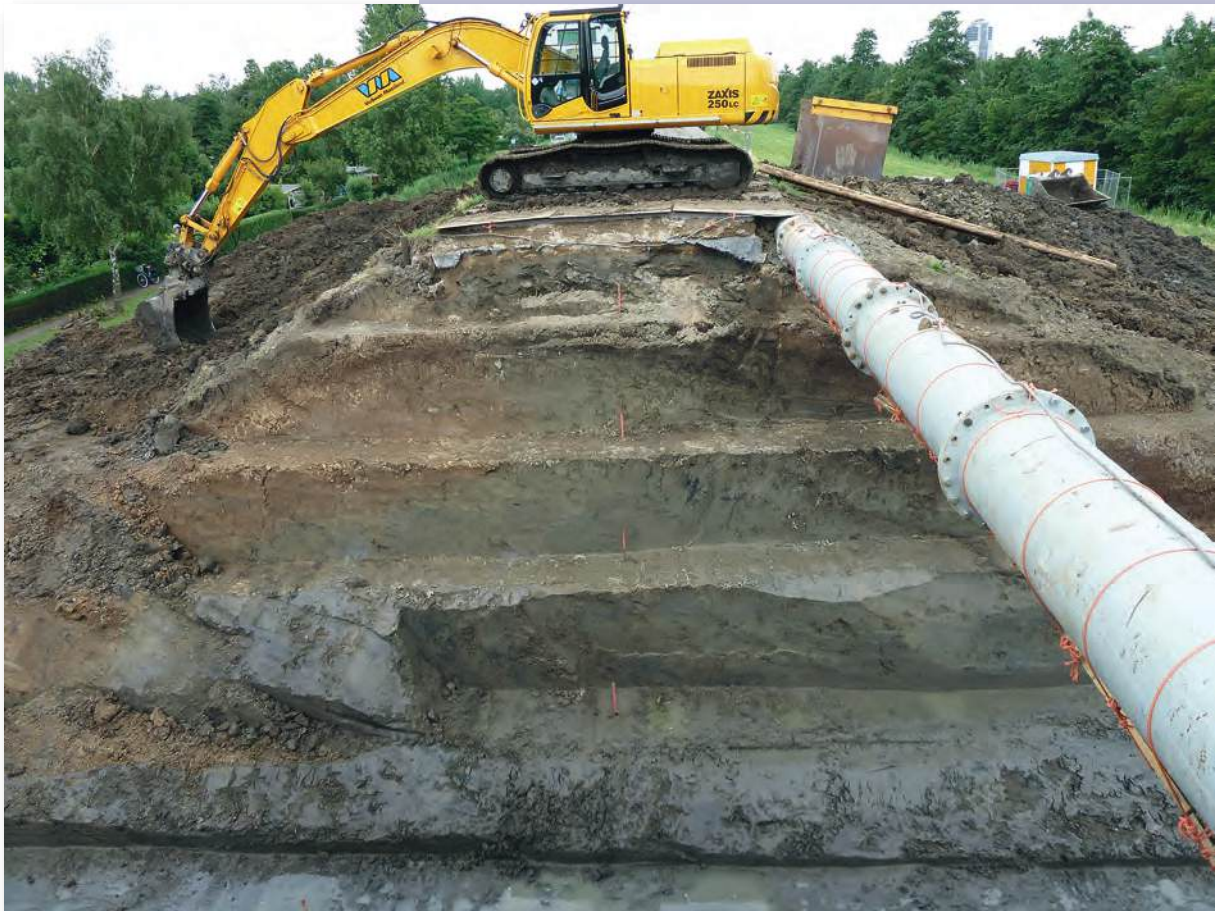
9.26

De doorsnede door de Maassluisdijk in Vlaardingen in juli 2012. Rechts is de zeezijde.

In Zuid-Holland langs Het Scheur, de benedenloop van de rivier de Maas, is door de Maassluisdijk nabij de Taanderijstraat in Vlaardingen in 2012 een ordelijk profiel aangelegd en gedocumenteerd. Het betreft een combinatie van een zeedijk en een rivierdijk in de Maasmonding. (afb 9.26) Het water van de Noordzee kan hier hoog opstuwen. De hoogte van het profiel was 7,5 m, de breedte 33 m hetgeen ook de volledige breedte van de dijk is. De kruin van de dijk lag op 4,2 m + NAP, de oudste lagen vermoedelijk op 3,8 m – NAP. Het zuidwestelijk profiel is getekend en gedocumenteerd. De oudste fase van de dijk ligt aan de landzijde, is 2,5 m dik, meer dan 10 m breed en gemaakt van humeuze zandige klei gescherfde zoden uit de directe omgeving. De dijk is laagsgewijs met diktes van 20-30 cm opgebouwd. Op basis van historisch onderzoek wordt deze fase in de periode 1125-1150 gedateerd. In de twee opvolgende fases vond verbreding vooral aan de zijde van rivier plaats. De zoden uit humeuze zandige klei vielen hier te herkennen. De dijk steeg door middel van geleidelijke binnen- en buitendijkse ophoging naar een hoogte van 1 + NAP over een breedte aan de voet van 15 m en vervolgens naar 2,4 m + NAP over een breedte van bijna 26 m. De datering van fase 2 ligt, mede op basis van een vondst van een bruingrijze scherf van een kan van bijna-steengoed uit Siegburg, in de periode 1150-1250, de derde fase daarna. (afb 9.27) De overige fases tot de kruin vinden ook plaats in de kribben aan de rivier- en zeezijde van de dijk en zijn te dateren in de late middeleeuwen en de Nieuwe Tijd tot 1950.⁵² Meer stroomopwaarts ligt Rotterdam. In het hart van de middeleeuwse stad is voorafgaand aan
