Dwars door de dijk

Een gezicht op de doorsnede dwars door de dijk bij Wijdenes op. Links polder de Drieban, rechts het Hoornse Hop.

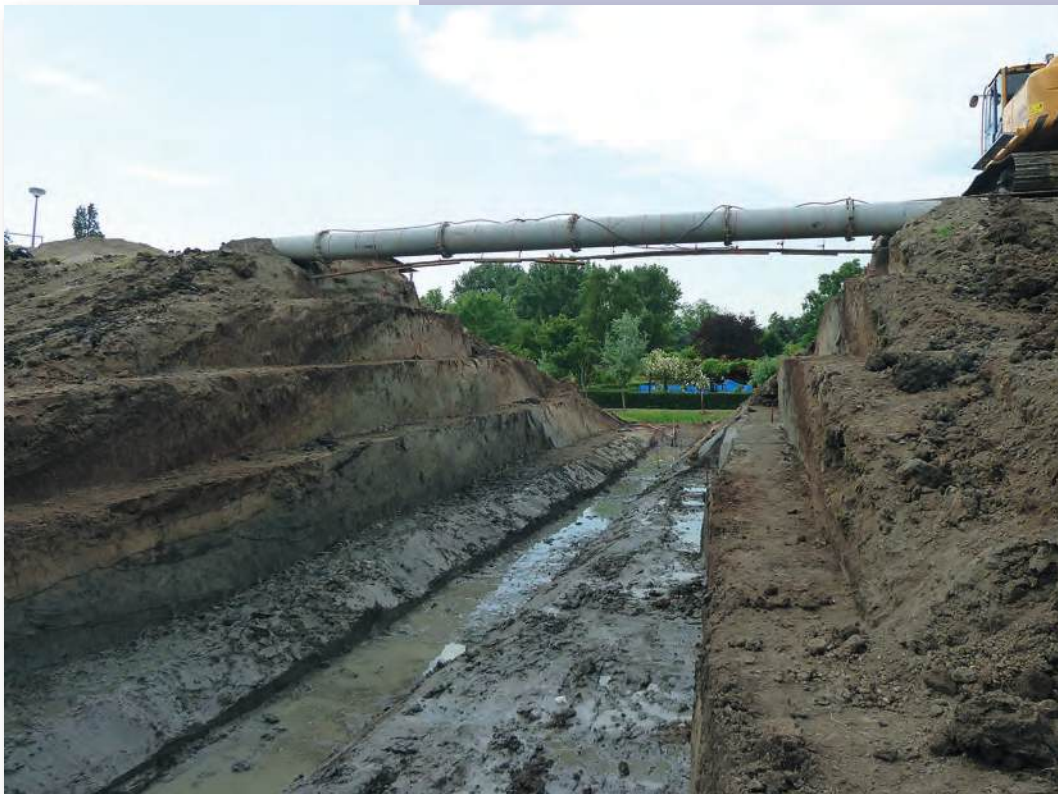
9.27

Het profiel door de Maassluisdijk gezien vanuit de opgravingsput van de zeezijde naar de landzijde.

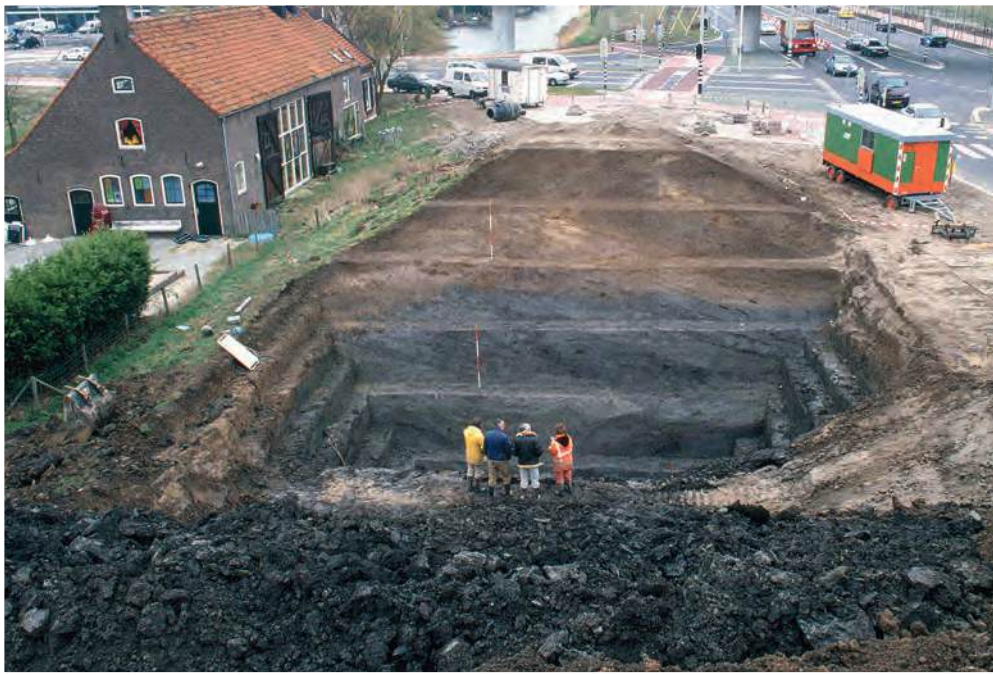
9.28
De doorgraving van de Schenkeldijk bij Spijkenisse in 2002. Het een van de weinige dijken met een vroegmiddeleeuwse voorganger op dezelfde plaats.

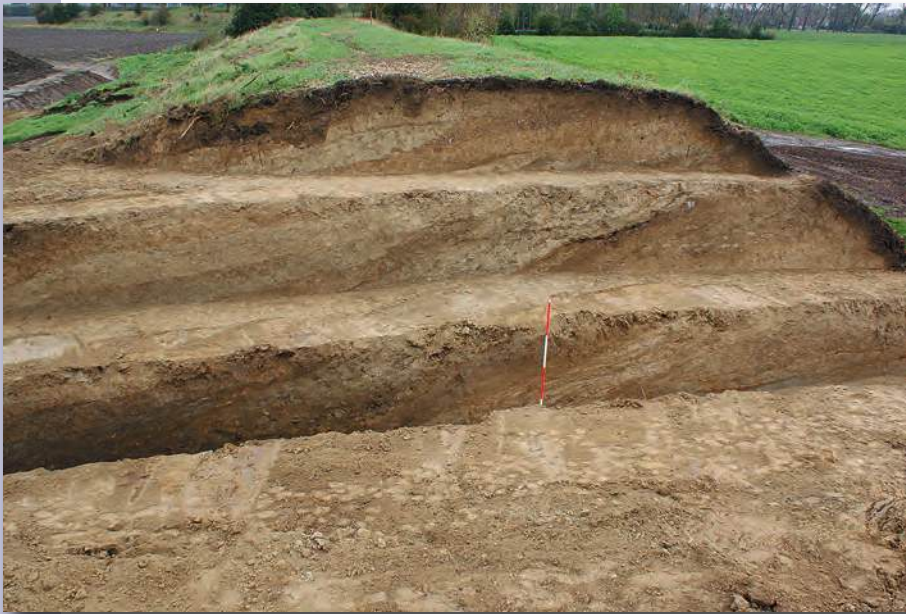
9.29

De doorsnede door de Poldersedijk op Zuid-Beveland in 2014.

Op Zuid-Beveland werd in 2014 een deel van de 12^{de}-eeuwse ringdijk onderzocht. De oudste fase van de Poldersedijk, het westelijk deel van deze ringdijk, kende een voet van 6-8 m breed en een hoogte van 1,5 tot 2 m. (afb 9.29, 9.30, 9.31) De oudste fase is de dijk opgebouwd uit systematisch gestapelde zoden vanaf een grijze kwelderbodembodem. Deze kwelder heet in Zeeland een schor of slik. De zoden zijn hier veel zandiger en bevatten ijzerpartikels in tegenstelling tot de kleizoden met vegetatielagen in West-Friesland. In de vroegste fase van de dijkbouw zijn ook hier de lagen niet gescherfd. De nieuwe lagen van de versterking van de dijk zijn uitsluitend aan de zeezijde aangebracht. Meer humeuze en meer zandige lagen wisselden elkaar af. De dikte van de lagen bedroeg ook hier telkens 30-40 cm. Aan de landzijde was hellingshoek van het talud ongeveer 45 graden.

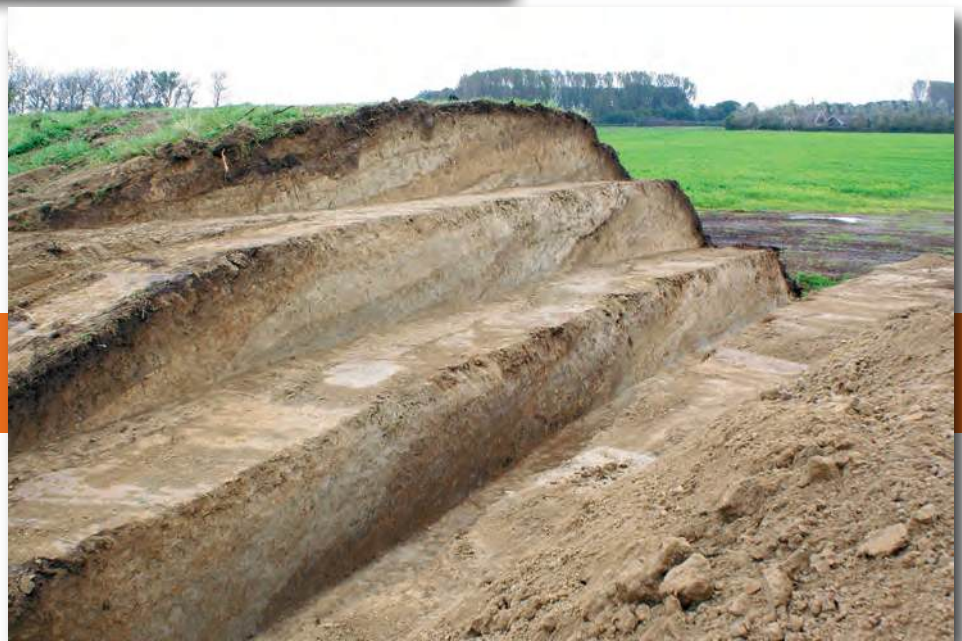
9.30

*De laagopbouw van de ringdijk van de Poldersedijk.
Het materiaal is zandig.*

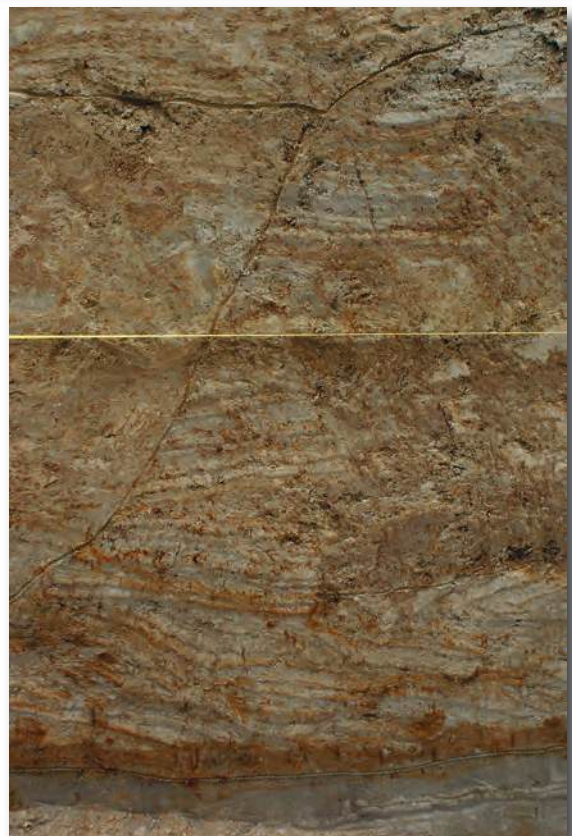
9.31

De zandige zoden van de ophoging van de Poldersedijk.

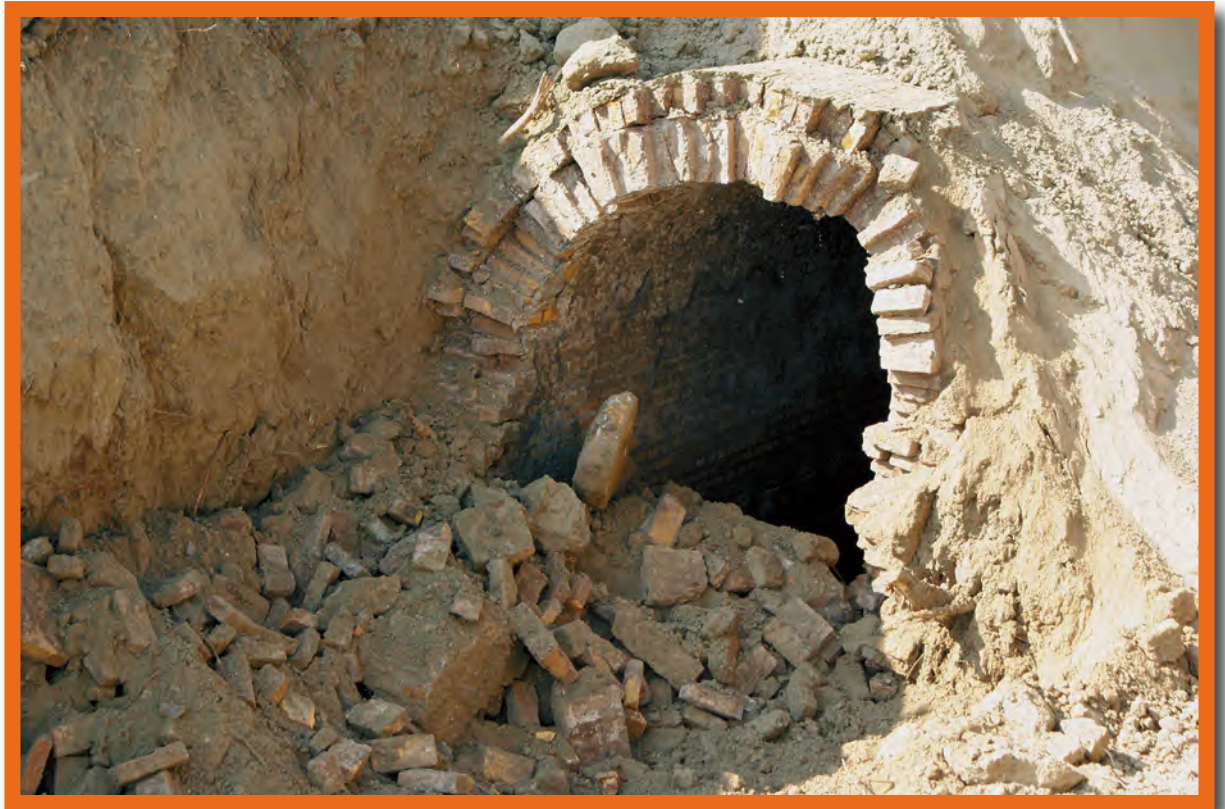
9.33

De uit gele steen gemetselde spuiter van de Schapendijk op Zuid-Beveland.

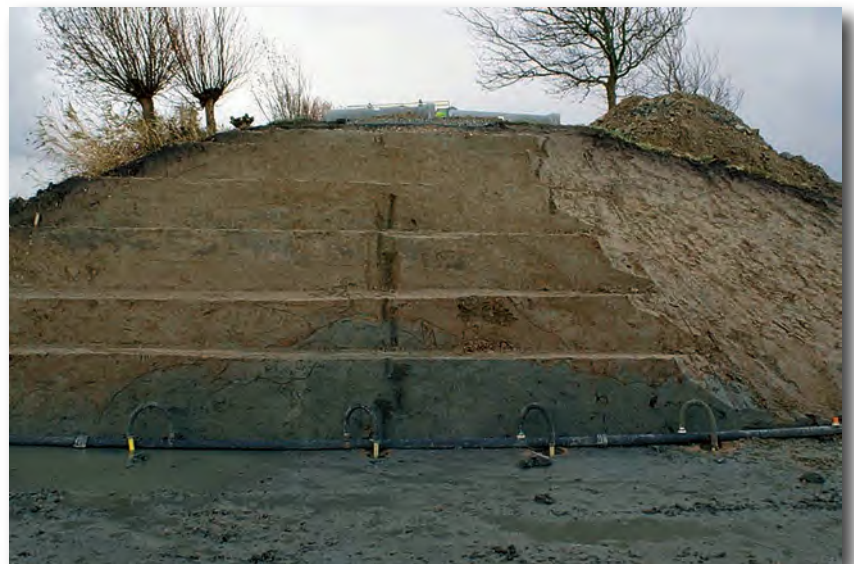
9.34

De doorsnede door de Emelissedijk op Noord-Beveland in november 2008.

De Emelissedijk op Noord-Beveland, tussen Colijnsplaat en Kortgene, is een polderdijk die Oude Noord Bevelandse Polder (1598) scheidt van de Nieuwe Noord Bevelandse Polder (1616). (afb. 9.34) Deze polderdijk van voor 1598 is vermoedelijk in een keer opgeworpen, kent een kleiige kern en een zandige mantel, had een hoogte van ongeveer 4 m en een breedte van ongeveer 35 m. De hellingshoek was aan beide zijden met 20-25 vrij flauw. Aan de zeezijde kende de dijk een kleikist met rijswerk en sparren.⁶⁶

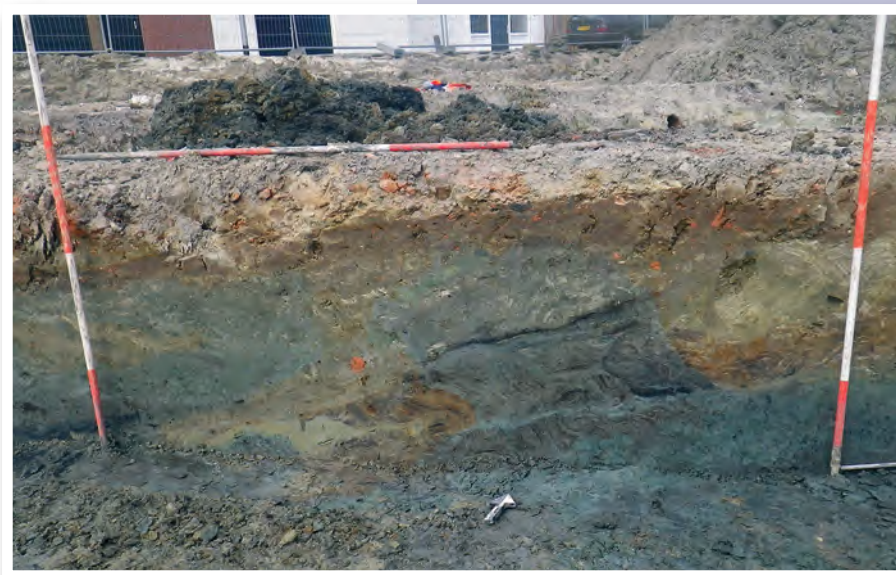
9.35

Humeuze en zandige schuin gestapelde zoden van de dijk-wal nabij de Slijkstraat in Vlissingen, 2011.

stond uit een afdeklaag van zoden die zowel binnen- als buitendijks werden aangebracht en de dijk op een breedte van 15 m met een gemeten hoogte van 1,9 m brachten. Door de aanwezigheid van de getijdemolens bestond veel turbulentie in het water. De zoden, vastgezet met schuin geplaatste staken, beschermden het dijklichaam tegen de golfslag.⁶⁷ (afb. 9.35)

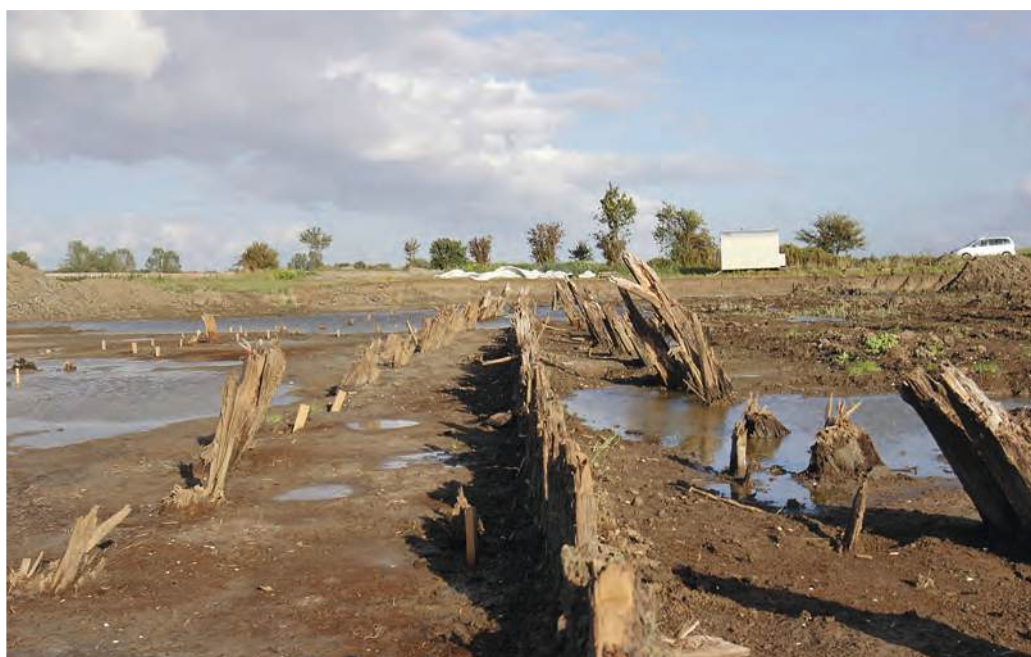
9.37

Het paalwerk van de Stackdeich bij Jarssum in Ostfriesland op de oever van de Eems in 2012.

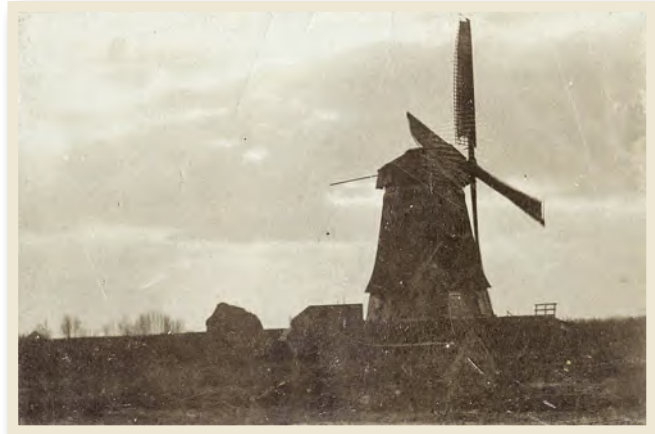
10.10

Constructietekening van een vijzelmolen.

In de polder Schellinkhout bracht voorzitter C. Stelling in april 1860 de vervijzeling van de Grote Molen aan de orde. De reden hiervoor was de 's winters doorgaans te hoge waterstand. Anderen stelden echter verbetering van de Kleine Molen voor. Deze kon namelijk door een defect in het bovenwerk niet goed draaien. Een besluit bleef uit. Op 1 maart 1861 werd alsnog besloten de Grote Molen te vervijzelen. J. de Beurs, molenmaker uit Lambertschaag, adviseerde het bestuur over het project, dat in eigen beheer werd uitgevoerd. Het benodigde hout werd geleverd door K. Graftdijk, die dit voor 1.200 gulden kon doen en daarmee de goedkoopste leverancier was. Voorzitter C. Stelling, de bestuursleden P. Bol en K. Bronkhorst en secretaris-penningmeester Jb. Houter legden op 19 mei 1861 de eerste vier stenen. Het bestuur liet een plaquette ter herinnering hieraan plaatsen. De vervijzelde molen voldeed in de winter van 1861 op 1862 uitmuntend en het bestuur besloot begin maart 1862 ook de Kleine Molen, in eigen beheer, van een vijzel te voorzien. Deze keer leverde houtzagerij Van den Steen uit Spanbroek het benodigde hout voor 1.279 gulden. Weer werd een gevelsteen geplaatst als aandenken.²⁵ Dat er in korte tijd flink in de molens werd geïnvesteerd, heeft zeker te maken met de rooskleurige toestand van de landbouw. De prijzen van met name boter, kaas en vlees schoten na 1840 omhoog, wat verbetering van de waterbeheersing een aantrekkelijke optie maakte, zeker in een gemeente als Schellinkhout, waarin de melkveehouderij domineerde. Het resultaat van dergelijke verbeteringen was immers een hogere productie, waardoor meer winst behaald kon worden. (afb. 10.10)

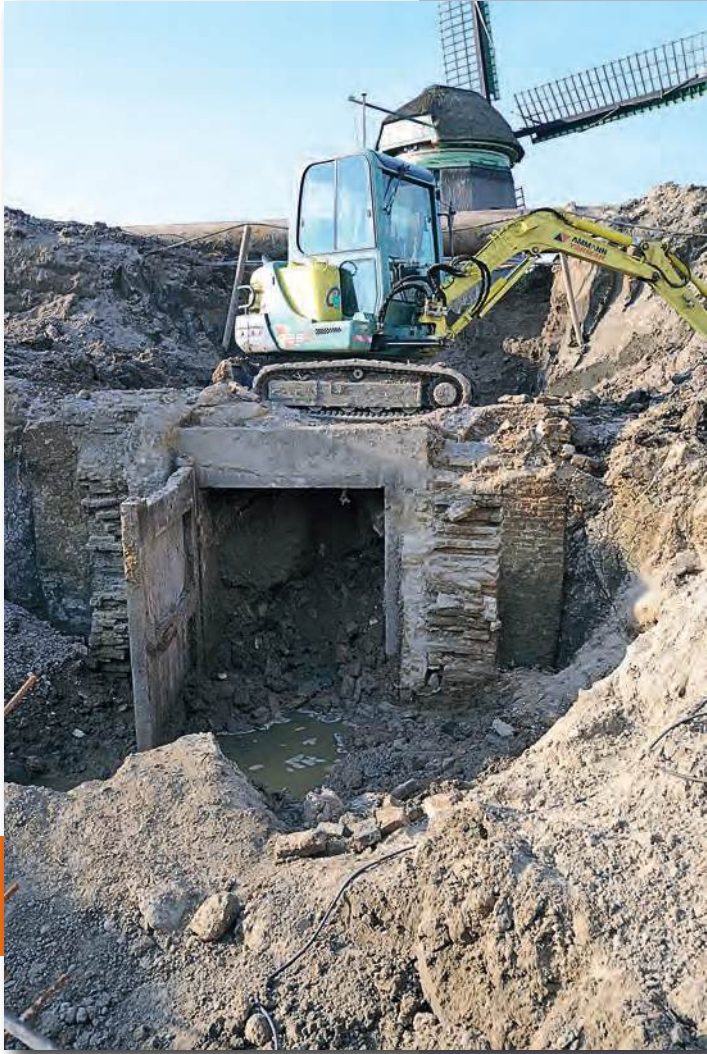
11.2

In 2009 werden de molenkolk en de sluisdeur vrijgelegd.

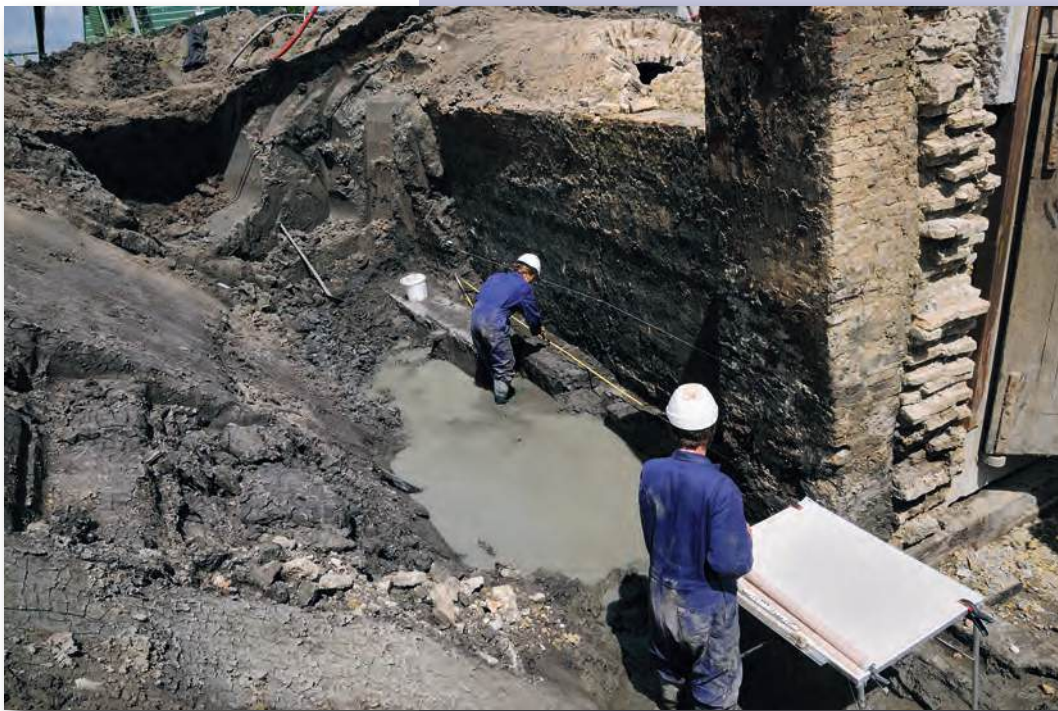
11.3

De buitenzijde van de gemetselde koker wordt onderzocht, rechts de sluisdeur.

teerd. (afb. 11.3) Na deze opname werd de sluis stukje bij beetje ontmanteld, waarbij werd gelet op bouw- en reparatiesporen. De houten fundering onder het bakstenen gewelf bleek uit meerdere lagen te bestaan. Deze werd laag voor laag afgepeld, gefotografeerd en beschreven. Na afronding van dit veldonderzoek gebeurde enige tijd weinig. In 2011 kwamen bij de asverschuiving, het mo-

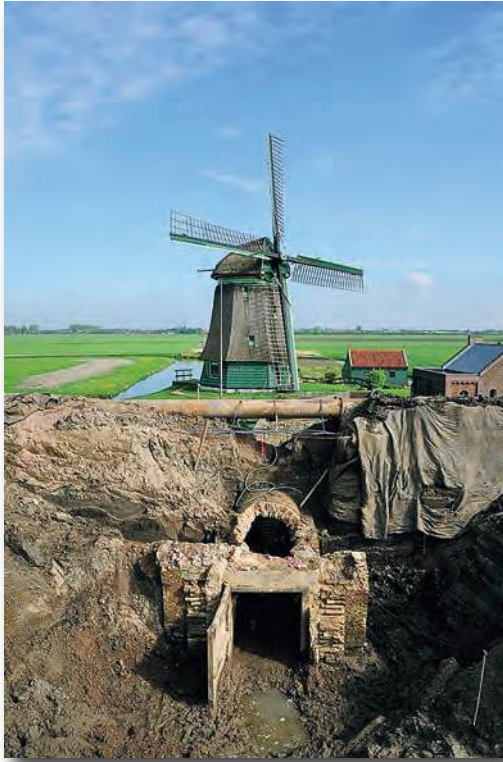
11.6
De koker van de sluis en de deur, met daar achter de molen en de polder.

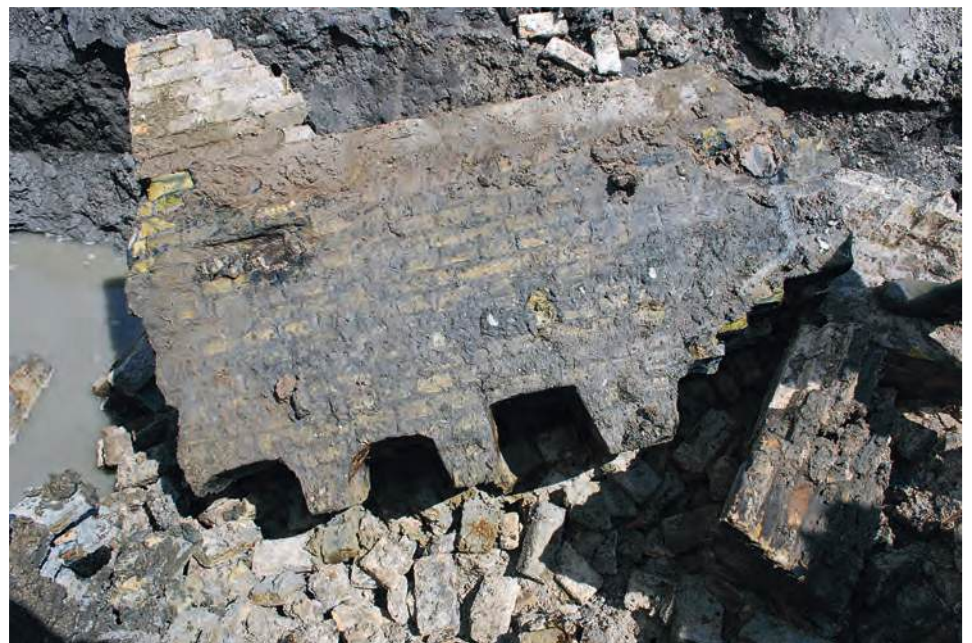
11.7
Onder de bakstenen koker lagen meerdere lagen hout als fundering. Dit raamwerk vormde de onderste laag. De dwarsliggers waren met zwaluwstaart en pen-gatverbinding vastgemaakt aan de langere liggers. Op de voorgrond zijn de extra balken ter hoogte van de sluisdeuren zichtbaar.

11.8
Op de bovenste laag hout waren afgeronde dwarsbalken van verschillend formaat geplaatst. Hier bovenop was de koker gemetseld. In dit zijdeel van de ontmantelde koker zijn de uitsparingen in het muurwerk voor de balken waar de koker op rustte zichtbaar.

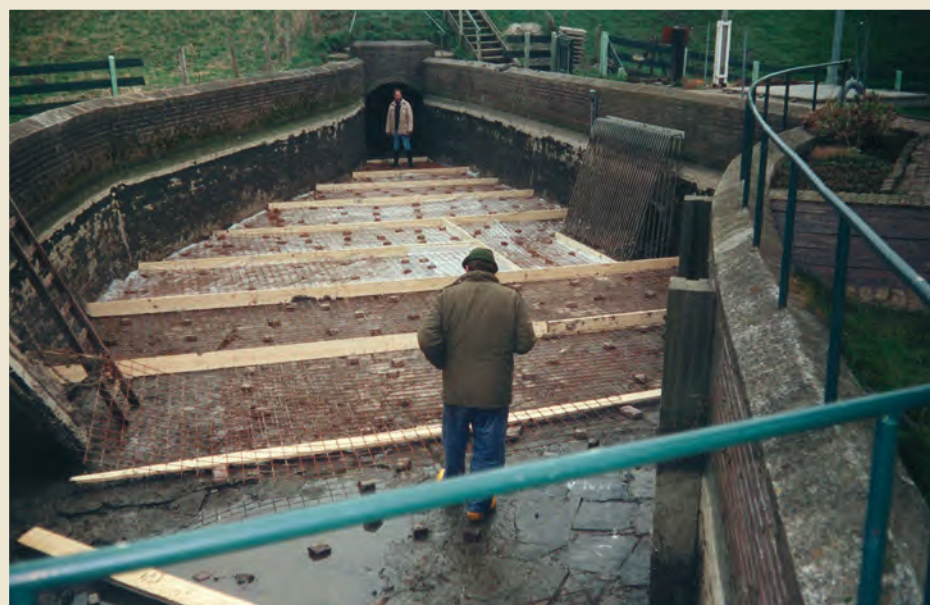
11.10

Herstel van de molenkolk in 1998 waarbij de jaartalsteen onder een nieuwe laag verdween.

Een bouwhistorische waarneming uit 1998, die gedaan werd door de molenaar en leden van de Historische Vereniging Suyder Cogge, is waardevol voor de datering van onderdelen van de sluis. In dat jaar werd de lekkende bak van de molenkolk leeggepompt ten behoeve van een reparatie.¹⁶ In de vloer van de kolk kwam een steen tevoorschijn met het uitgehouwen jaartal 1595. (afb 11.10) De steen lag tussen andere hergebruikte stenen en dateert zodoende niet de aanleg van de kolkbak.¹⁷ Het is waarschijnlijker dat deze steen afkomstig is van de gewelfde bovenzijde van de uitstroom van de Grote Molen. Dat is een logische plek: daar zou de jaartalsteen zichtbaar zijn geweest. De vondst van deze steen vlakbij de uitstroom verstrekt het vermoeden. Tijdens dezelfde werkzaamheden werd in de houten vloer van de sluis het, waarschijnlijk gegutste, jaartal 1560 waargenomen.¹⁸ Helaas is deze vondst niet gefotografeerd. Het is daarom niet te achterhalen of dit jaartal correct is afgelezen. Het kan op basis van het dendrochronologische onderzoek niet aan één van de bouw- of herstelfases van de sluis worden gekoppeld.

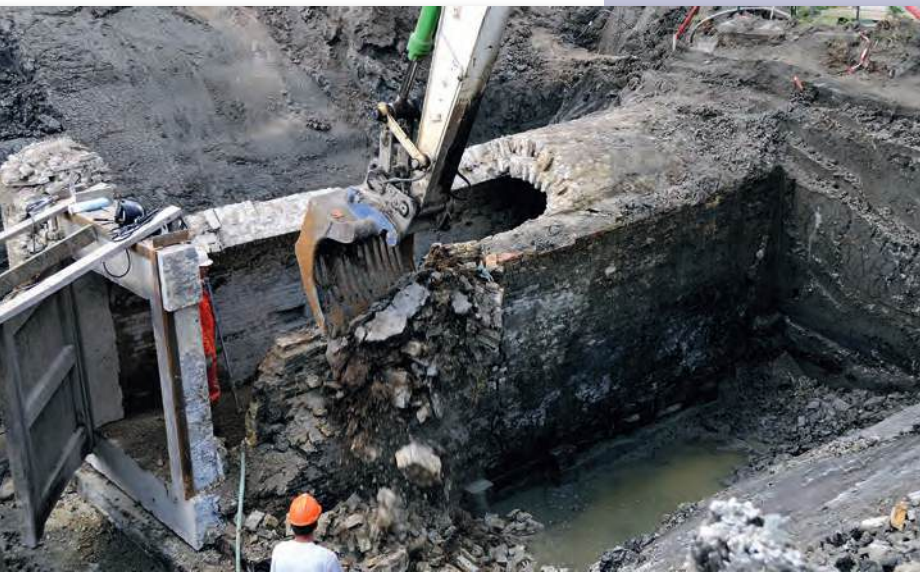
11.11

Amovering van de koker in juni 2011.

De bouw van de archeologisch onderzochte sluis vond dus plaats ergens in de laatste jaren van de 16^{de} eeuw, mogelijk in 1595.¹⁹ Het muurwerk rondom de deur is vermoedelijk van een latere fase, aangezien dit nergens in verband stond met de muren van de koker. De sluis kende in de eerste fase wel al een deur. Deze stond op dezelfde plek, aangezien de fundering uit de eerste fase precies op de locatie van het muurwerk rond de sluisdeur lag. Mogelijk raakte de eerste deur door een storm beschadigd of maakte achterstallig onderhoud de vervanging van de deur en het muurwerk aan de zeezijde noodzakelijk. Wellicht vond de vernieuwing ergens in de 17^{de} of 18^{de} eeuw plaats. Ter hoogte van de aansluiting tussen de koker en de bak van de kolk werd 18^{de}-eeuws vondstmateriaal verzameld.²⁰ De kop van een Goudse tabakspijp uit dit materiaal is na 1739 gedateerd. Mogelijk waren de herstelwerkzaamheden een direct gevolg van de paalwormplaag die in deze periode de kop opstak en grote delen van de dijk en haar kunstwerken verzwakte.²¹ In deze fase werd mogelijk tegelijk met de aanleg van de vloer van hergebruikt natuursteen in de kolk, het muurwerk aan de voorzijde vervangen.²² Sluisdeuren hadden niet het eeuwige leven, want in 1886 werden de sluisdeur en het kozijn weer vervangen. Van deze werkzaamheden is de opdrachtverstreking aan de aannemer bewaard gebleven. Dit is de sluisdeur die tijdens de begeleiding is onderzocht. Tegelijkertijd of net na de vervanging van 1886 werd het tweede gewelf om de deur aan de zeezijde gebouwd. (afb. 11.11)

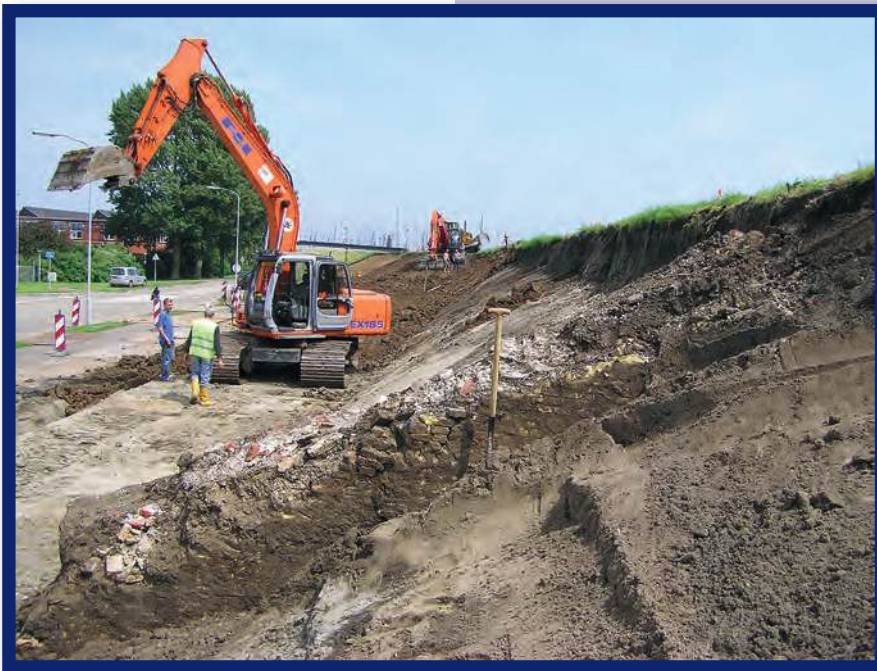
De landzijde van de muur die in de Zuiderdijk uit gele baksteen bestaat, gezien richting het oosten.

Bij het archeologische onderzoek van 2007 is de muur over een lengte van 3,6 m waargenomen.²⁶ (afb. 12.8 en 12.9) Voor de bouw is gebruik gemaakt van vrij grote rode bakstenen (23*10*4,5 cm). De westzijde, de polderzijde, van de muur bestond uit een laag gele bakstenen (20*10*4 cm). Het is onduidelijk of deze laag van de bouw van de muur aan het einde van de 16^{de} eeuw dateert of dat deze op een later moment is aangebracht bij herstelwerkzaamheden. In totaal was de muur 80 cm dik. Om deze extra stevigheid te geven, waren tegen de stadszijde, de oostzijde, vierkante steunberen gemetseld. Deze steunberen bevonden zich in de aarden wal en waren daardoor vroeger onzichtbaar. Bij het archeologische onderzoek is één van de steunberen gevonden. Deze was 1,2 bij 1,2 m groot. De oostzijde van de muur was aangesmeerd met mortel.

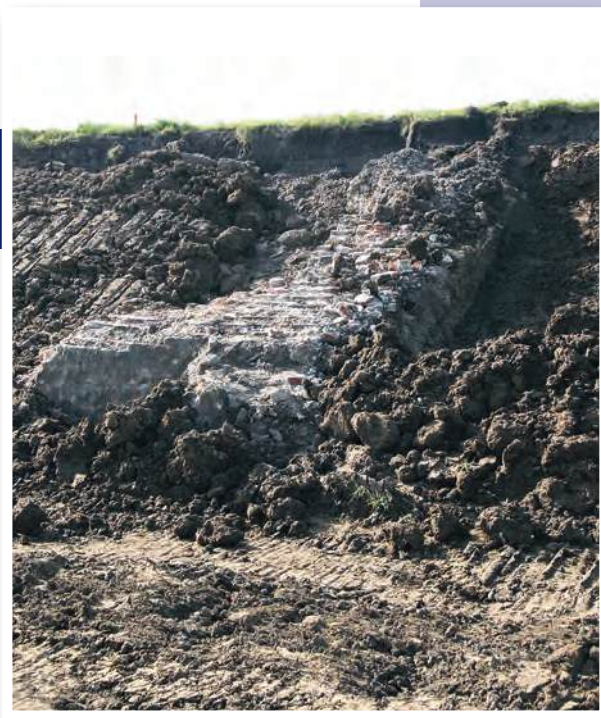
12.9

De vrijgegraven muur in de dijk gezien richting het zuiden met aan de linkerzijde de steunbeer.

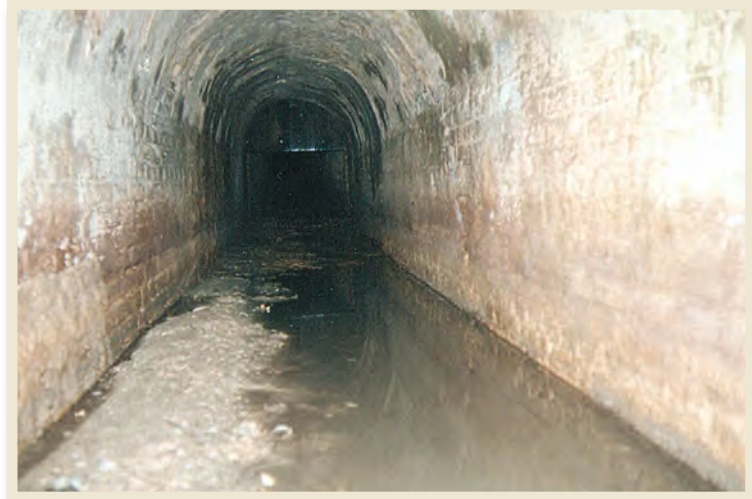
13.3

De inlaat aan de zeezijde van De Spuiter. Links en rechts staan de wanden van basaltkernen. Voor De Spuiter ligt een bergschelpen.

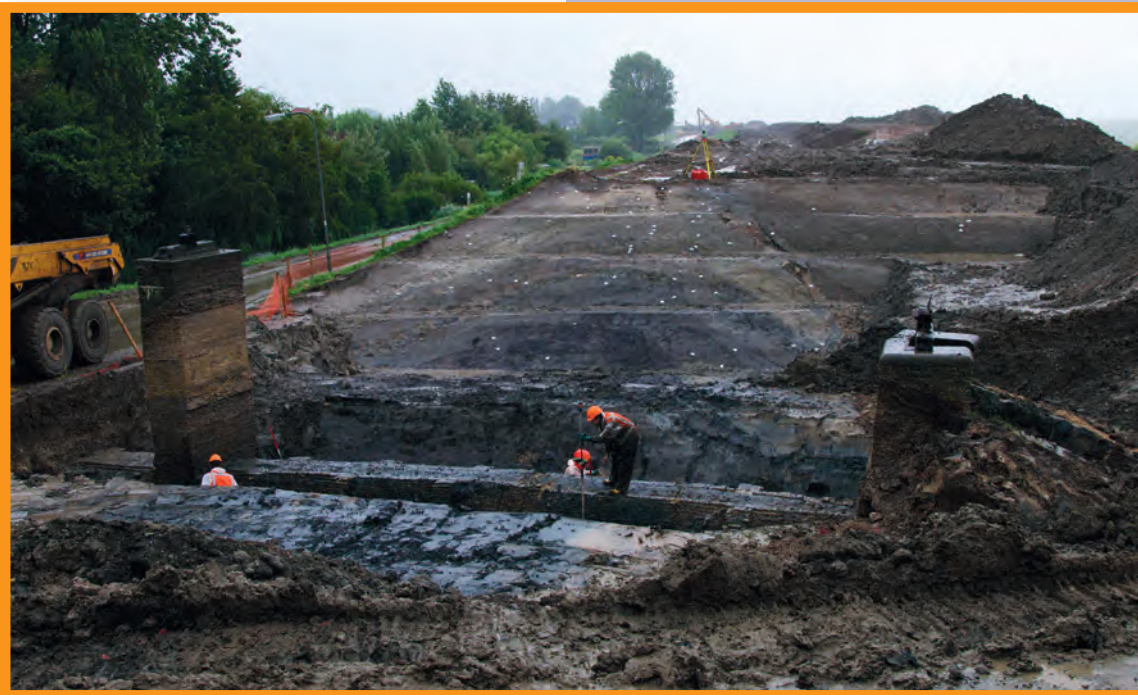
13.12

De opgraving in juni 2011 in barre weersomstandigheden. De dijk is vergraven. Links kan de staande metselwerken inlaat worden gezien, rechts de uitlaat.

De dekplaat uit 1784 is minimaal 123 jaar later aangebracht dan De Spuiter is gebouwd. Aan de zeezijde kende de inlaat van De Spuiter twee vleugels van uitlopende, zorgvuldig gestelde basaltkernen. De wanden van basalt waren gemetseld en liepen naar boven toe uit. Deze basaltwanden zijn vermoedelijk pas na de laatste stormvloed van 1916 aangebracht. Achter dit basalt bleek een stevige laag breekpuin in de zoden van de dijk te zitten, die was aangevuld met zwerfkeien. De bodem van de inlaat bestond uit een laag Noordse stenen. Vlak voor de mond van de koker was een bezinkput voor grind en schelpen. (afb. 13.12)

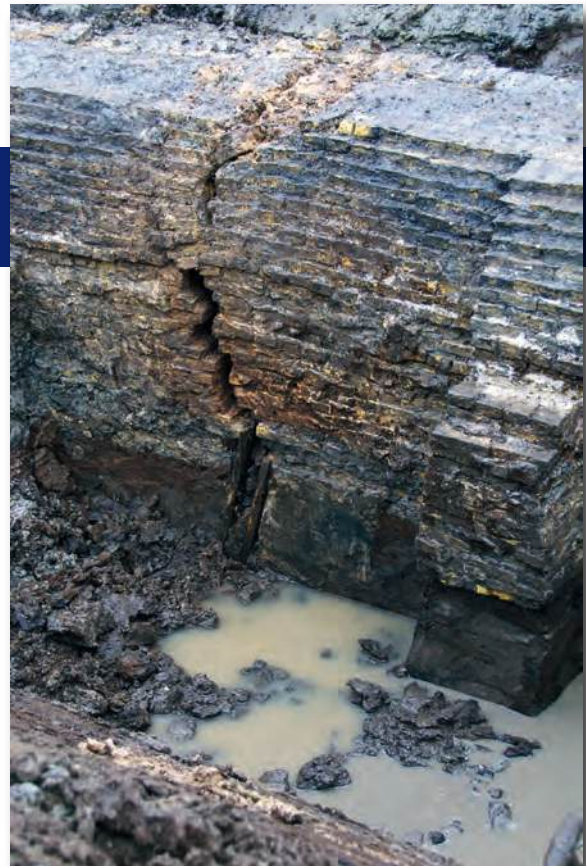
13.13

Een brede barst in de koker van De Spuiter.

Door De Spuiter stroomde zout buitenwater naar de zoete polder. De totale lengte van het kunstwerk tussen de beide bakstenen einden bedroeg 18,5 m. In De Spuiter waren drie barsten ontstaan: twee geringe en één zeer grote. De grootse barst bevond zich op 6,5 m vanaf de zeezijde. (afb. 13.13) Hier bevond zich een knik van ongeveer 5 graden in de koker. De oriëntatie van de koker veranderde daarmee significant. De mogelijke oorzaak hiervan wordt later besproken. Op de plaats van de grootste barst was De Spuiter geknakt, waardoor een scheur van wel 30 cm was ontstaan. Deze is enkele malen gerepareerd met hout en baksteen. Het deel van de knik tot aan de schuif aan de landzijde was 6,7 m. Vanaf de schuif liep noordelijk het gele baksteenwerk van de uitlaat 5,3 m door. In dit noordelijke stuk bevond zich een groef in de koker om (nood)schotten in te plaatsen. Daarna ging de koker over in nieuwe, betonnen 'Waco-delen', die ten tijde van de ruilverkaveling, rond 1963, waren geplaatst. Wagens reden sindsdien niet meer op de dijk maar onder de dijk over de nieuwe weg.

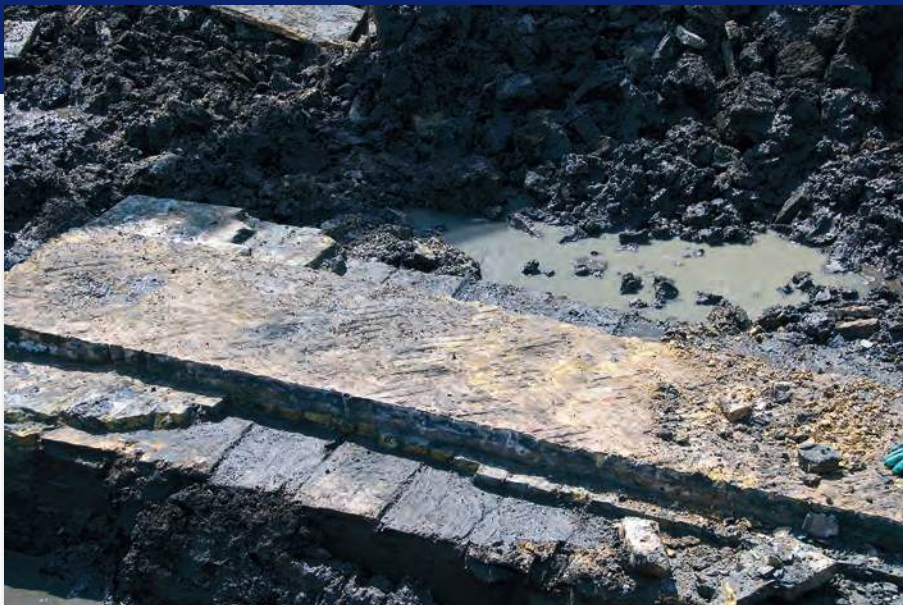
13.15

De van Friese boerengeeltjes gemetselde vloer van De Spuiter met visgraatmotief.

Nadat de 70 cm hoge wanden waren opgemetseld werd de vloer van de koker gelegd. Ook deze bestond uit boerengeeltjes (17/17,5*7/7,5*3,5). De vloer lag koud tegen de muur van de koker en was gemetseld in een staand visgraatmotief. Vervolgens is op de muur een eensteens boog gemetseld, met als laatste toevoeging het sluitstuk. Op de buitenzijde van de tweesteens muur is horizontaal over de boog, tot de hoogte van de bovenzijde van het sluitstuk, een tweede laag metselwerk aangebracht. Alleen tussen het noordelijke en het zuidelijke deel kan een verschil in datering zitten. De steenformaten zijn echter gelijk. Opmerkelijk is dat de wijze van metselen en de samenstelling van de zandige schelpkalkmortel ten noorden en zuiden van de knik zeer eenvormig zijn. Alleen het sluitstuk heeft een andere mortel. Voor het metselen van de kleine gele bakstenen is schelpkalkmortel gebruikt.¹² Dit bestond uit gebrande en afgebluste zeeschelpen. Deze ambachtelijke mortel droogde zeer langzaam: het kon weken tot wel een maand duren voordat de specie geheel uitgehard was en het metselwerk draagkracht had. Het terugstorten van de grond van de dijk op de nieuwe koker kan dus enige tijd later hebben plaatsgevonden.

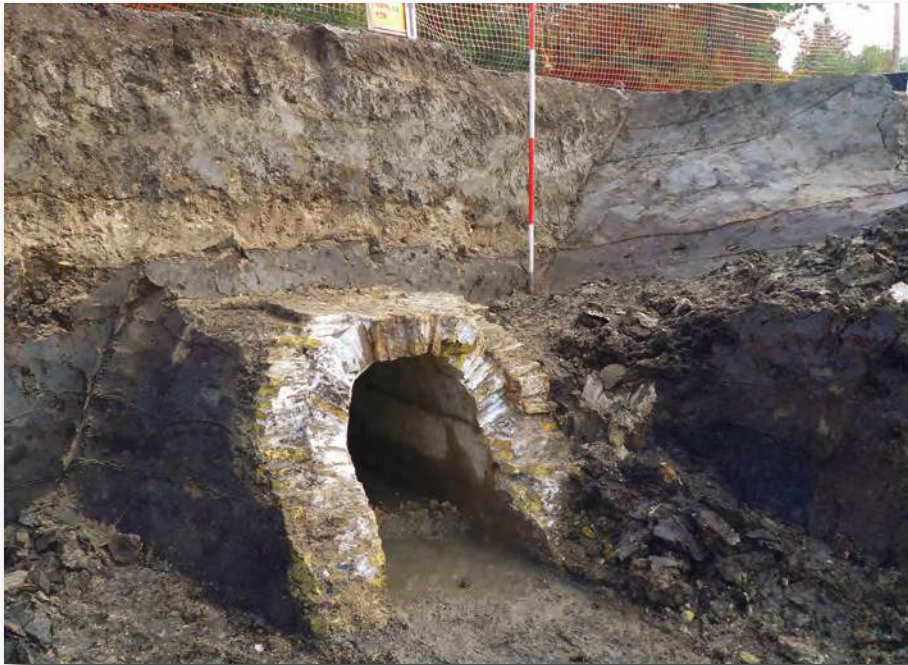
13.16
De koker van De Spuiter in doorsnede in de opgraving.

De koker kende een binnenmaat van 0,7 m breed en 0,86 m hoog. De buitenmaat was 1,6 m breed en 1,1 m hoog. (afb. 13.16 en 13.17) Vermoedelijk is eerst voor de onderste 70 cm een tweesteens muur gemetseld, waarbij planken als fundering dienst deden. Aan weerszijden van de koker be-

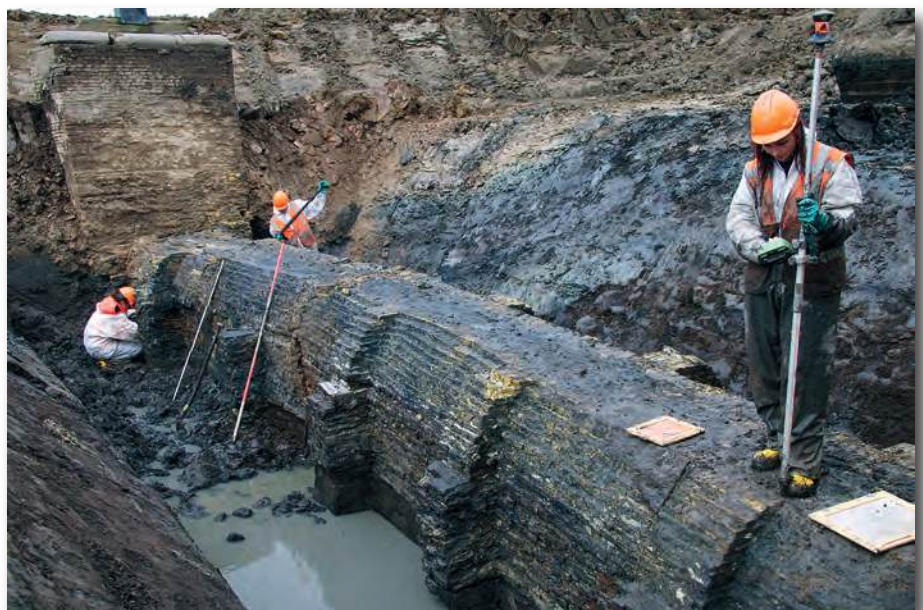
13.18
De steunberen aan de buitenzijde van het metselwerk.

vonden zich aan de buitenzijde vijf kleine steunberen paarsgewijs. Aan de noordzijde van de knik stond drie paar steunberen, waarvan de westelijke steunbeer meer zuidwaarts stond dan de oostelijke. Bij het zuidelijke deel van de doorlaat stonden twee steunberen die precies andersom versprongen. De reden hiervoor is onduidelijk. De steunberen zijn evenals de inlaten gelijktijdig (warm) gemetseld met de eerste 70 cm van het opgaand muurwerk en waren gefundeerd op lange planken. (afb. 13.18)

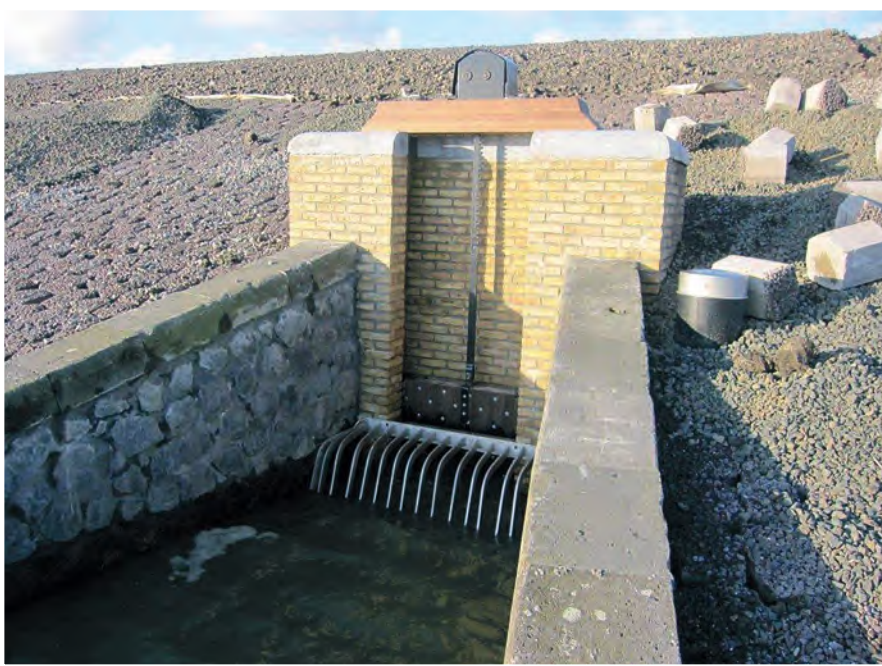
13.26

De nieuwe inlaat van De Spuiter in december 2011.

In de winter van 2011-2012 was De Spuiter geheel vernieuwd: de moderne hevel werd in gebruik genomen. De inlaat aan de zeezijde werd in ere hersteld. (afb. 13.26)

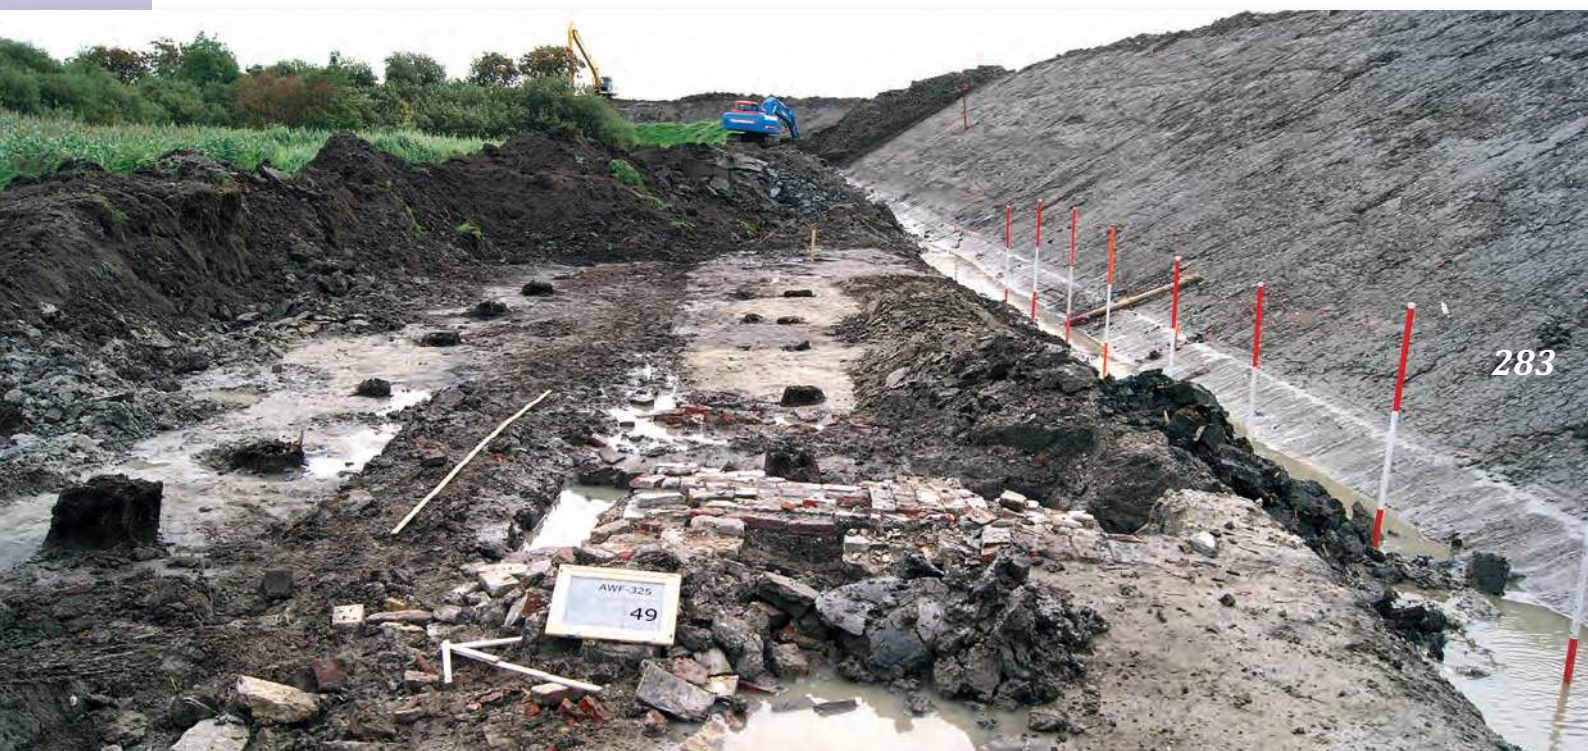
14.1

De opgraving van het dikmagazijn 150 m ten oosten van de Zuideruitweg bij Wijdenes in 2012. Te zien is een overzicht van de aangetroffen funderingspalen van het dikmagazijn DM 6, met op de voorgrond resten van de haard. Rechts zijn op de plek van de weggetrokken palen jalons geplaatst.

Vanaf het einde van de 17^{de} eeuw hebben veel dikmagazijnen langs de zeedijken van Drechterland gestaan. Deze stonden hier om materialen op te slaan voor reparaties en onderhoud aan de dijk. In 2010 kwamen in Wijdenes resten van een dergelijk bouwwerk tevoorschijn.¹ (afb. 14.1) Naar aanleiding hiervan werd historisch onderzoek gedaan naar de dikmagazijnen.² In het Westfries Archief bleken de inventarislijsten van diverse magazijnen te liggen en werden zelfs twee bouwbestekken gevonden, waarvan één van het opgegraven dikmagazijn in Wijdenes. Door dit bestek, en door gecombineerd historisch, archeologisch en dendrochronologisch onderzoek, ontstond een beeld van de functie, bouw en ontwikkeling van de dikmagazijnen van Drechterland door de tijd.

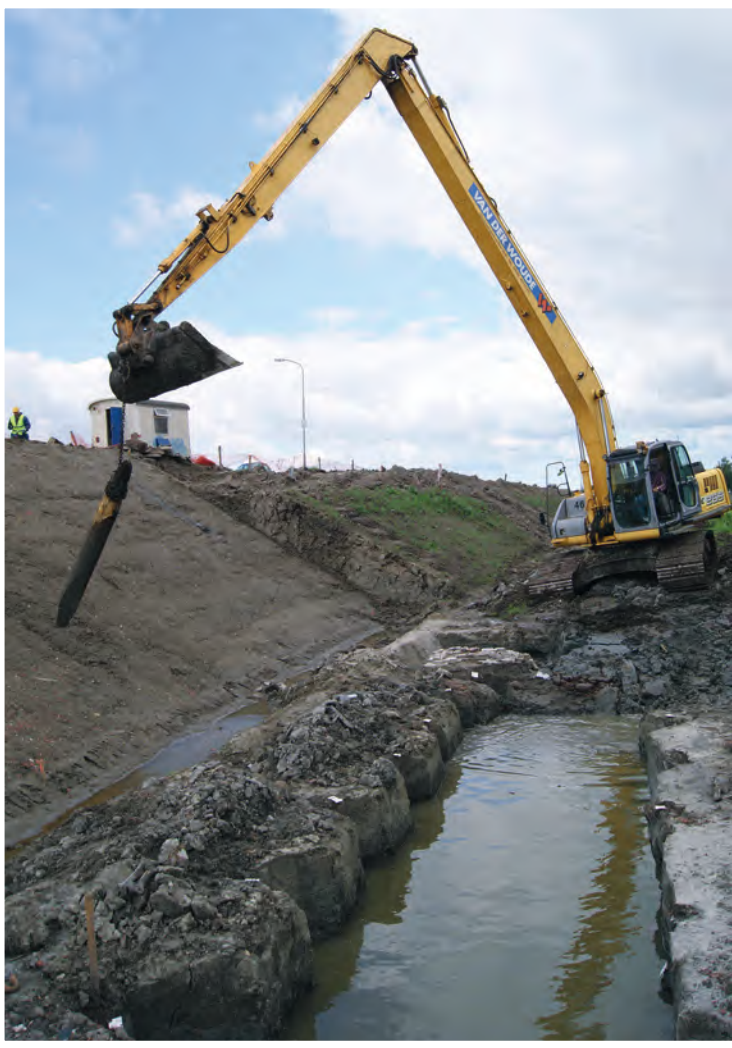
14.2

Met behulp van een grote rupskraan met een verlengde giek werden de palen van het dijkmagazijn uit de voet van de dijk getrokken.

De vindplaats van het magazijn lag binnendijks, langs de Zuiderdijk, op circa 135 m ten oosten van de Zuideruitweg.³ Bij het graven van een ondiepe afwateringssloot langs de voet van de dijk stuitte een kraanmachinist op een aantal opvallend grote palen. Een aantal ervan werd weggetrokken, maar doordat de machinist tijdig het onderzoeksteam van Archeologie West-Friesland waarschuwde, kon de vindplaats worden onderzocht. (afb. 14.2)

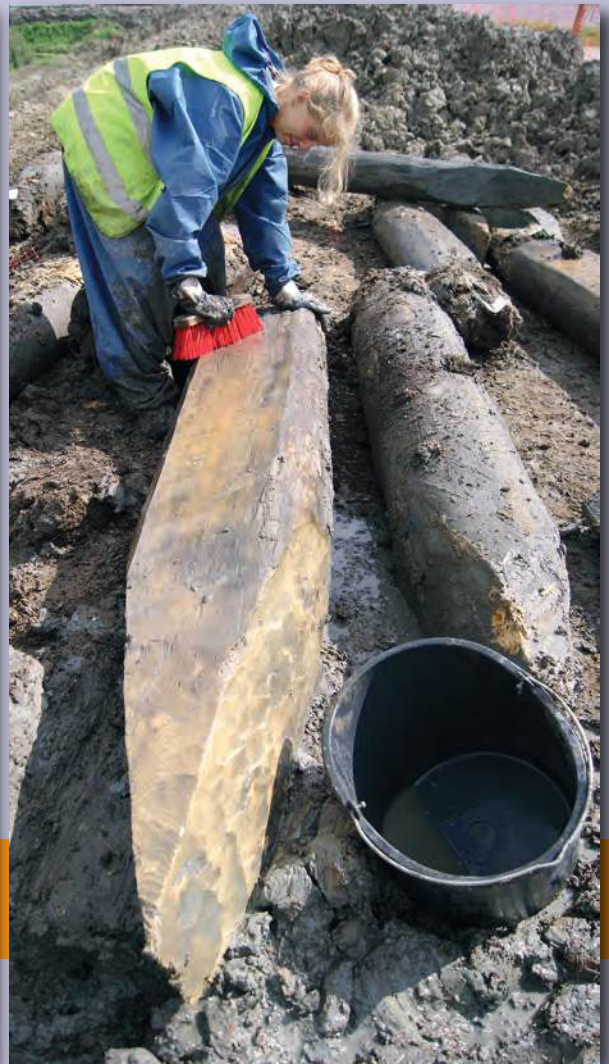
14.4

Ook de grootste palen werden schoongeschrobt tijdens de zoektocht naar merktekens.

Het gravend onderzoek leverde een fundering op van drie evenwijdige rijen van elk acht ingeslagen palen die parallel aan de dijk stonden. De palen waren van grenen- en eikenhout.⁴ (afb. 14.3). Ze hadden gemiddeld een diameter van circa 30 cm en een lengte tussen 2 m en 4,3 m, waarbij opviel dat de variatie binnen de afzonderlijke rijen klein was. De palen in de noordelijke rij bezaten een lengte tussen 2,5 m en 2,6 m. De lengte van de palen uit de middelste rij lag tussen 2 m en 2,6 m. Terwijl de gemiddelde lengte van de zuidelijkste palen 3,6 m bedroeg, waarbij twee van de palen een opvallende lengte van 4,3 m hadden. (afb. 14.4) Het verschil in lengte kan vermoedelijk niet

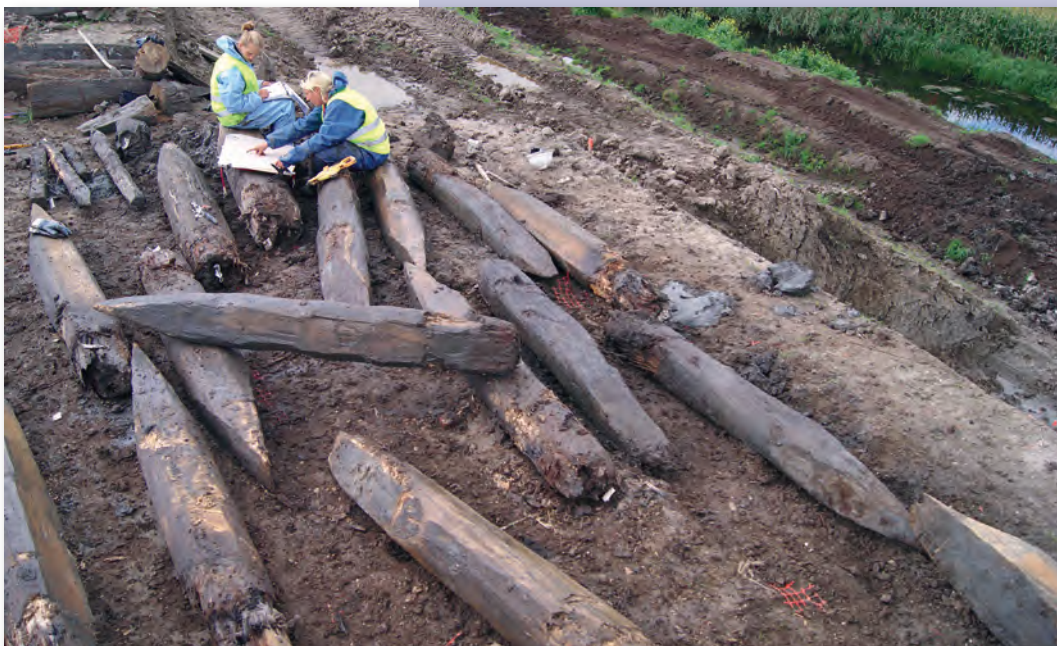
14.3

Het schoonmaken en documenteren van de getrokken eiken en grenen funderingspalen van het Wijdenesser dijkmagazijn.
