Dwars door de dijk

Een gezicht op de doorsnede dwars door de dijk bij Wijdenes op. Links polder de Drieban, rechts het Hoornse Hop.

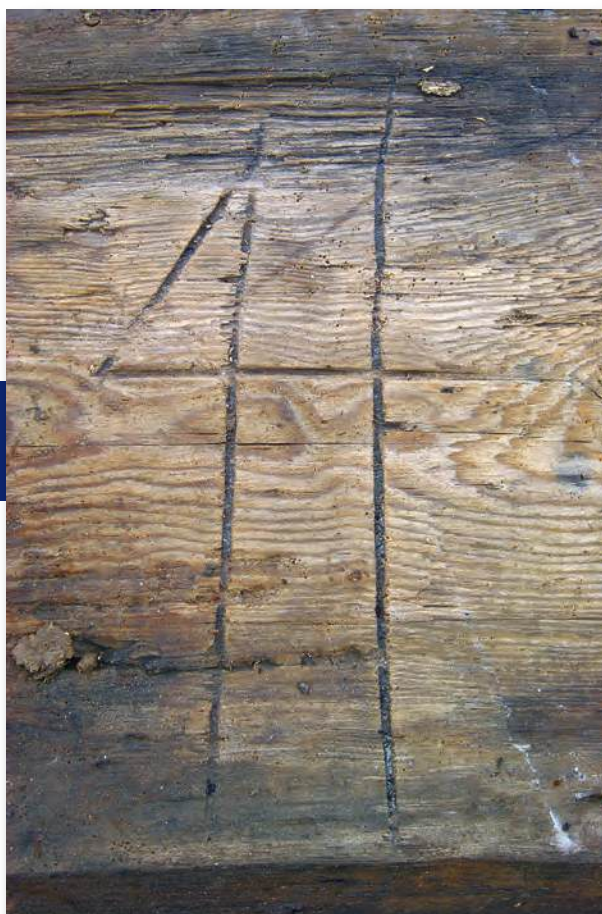
14.5

Merkteken op één van de palen uit de fundering van het dijkmagazijn. Het teken is waarschijnlijk het eigendomsmerk van een houthandelaar.

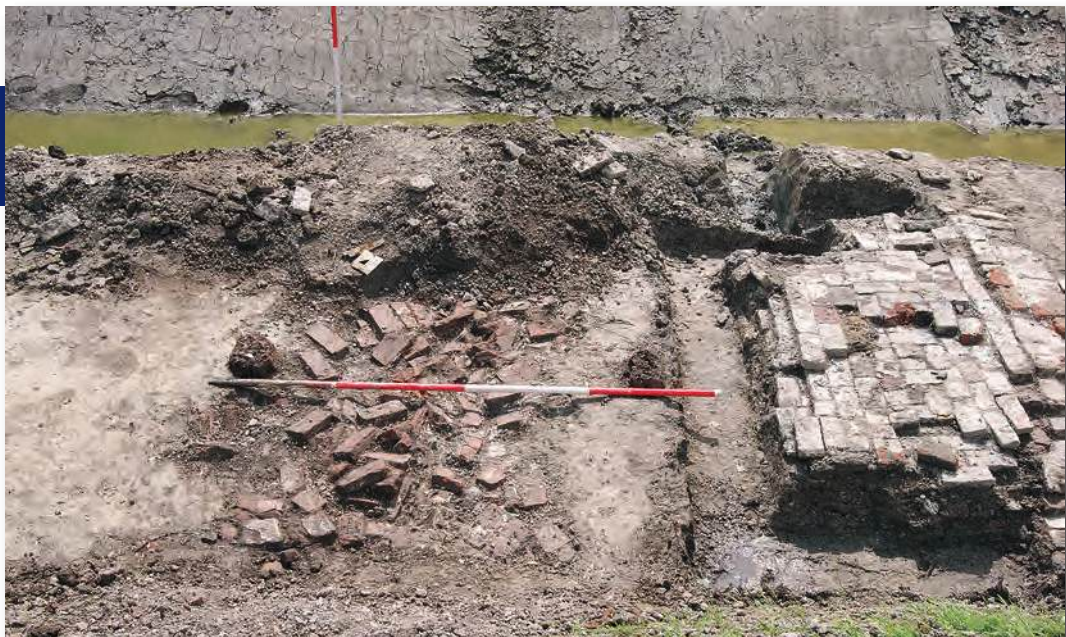
14.7

Bakstenen van de omgevallen schoorsteen van het dijkmagazijn bij Wijdenes.

Een groot verschil tussen de beschrijving van het magazijn in het bouwbestek en de resultaten van het archeologische onderzoek vormde de aanwezigheid van een haard. Aan de westelijke, korte zijde van het dijkmagazijn kwamen de resten van een haardpartij tevoorschijn, terwijl deze in het bestek niet wordt genoemd. (afb.14.7)

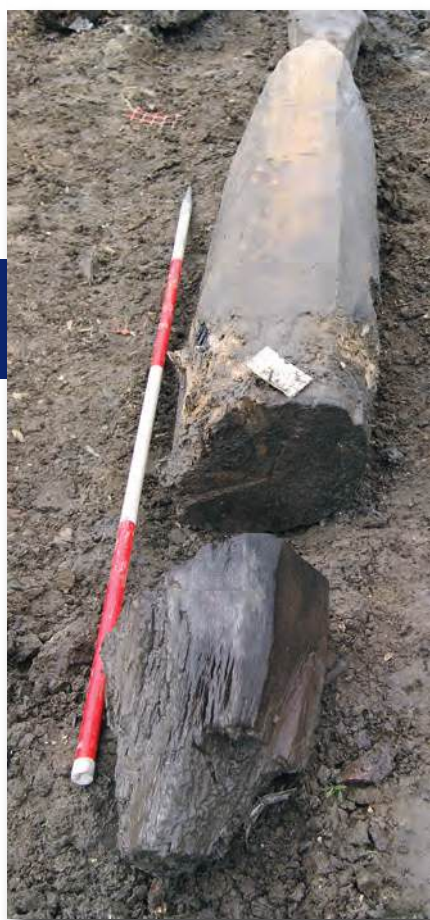
14.8

Van twee funderingspalen werd tijdens een reparatie de bovenzijde afgezaagd en vervangen door een opzetstuk.

Een tweede aanwijzing voor een verbouwing, of in ieder geval herstelwerkzaamheden, aan het magazijn, werd gevonden in de documentatie van een aantal reparaties van de funderingspalen ervan. Bij twee palen van de noordelijke rij aan de oostkant van het magazijn was de kop afgezaagd en vervangen door een opzetstuk. (afb. 14.8)

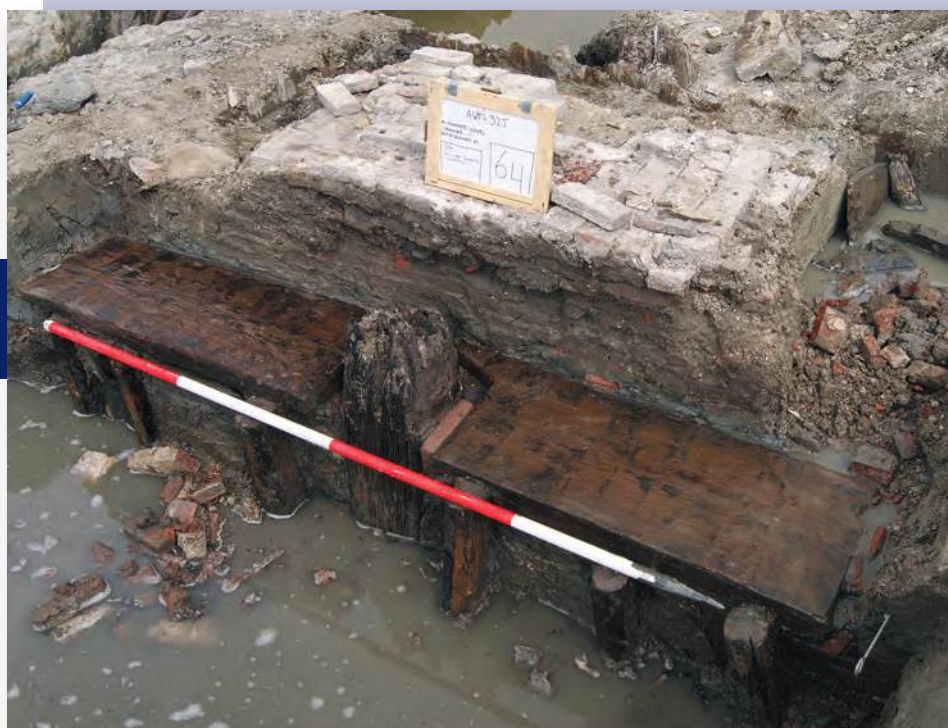
14.9

Foto die gemaakt is tijdens de ontmanteling van de fundering van de haard. Onder de bakstenen kwam deze houten fundering van planken en gekantrechte sparren tevoorschijn. Op het hogere deel is één van stookvloeren zichtbaar.

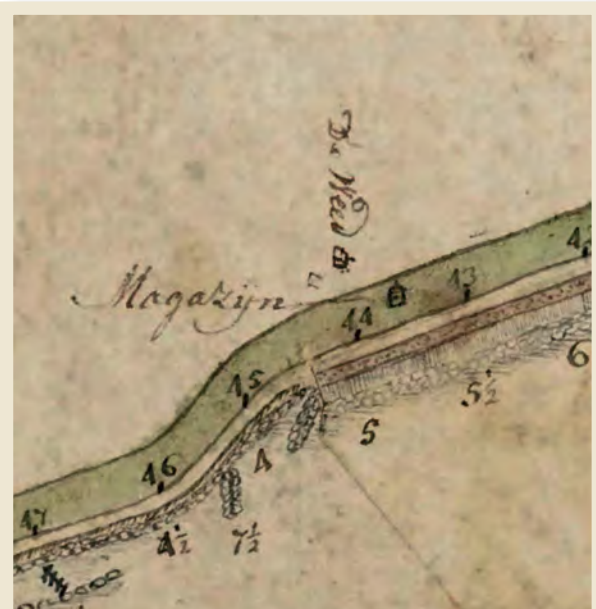
14.23

Detail van de kaart uit 1775. Bij de dijk tussen paal 43 en 44 staat het magazijn en iets verder van de dijk staat een huis met de benaming 'De Weed'. In de dijk is de overgang van steenbestorting links en rechts een paalwering met steenbestorting te zien. Geheel links bevinden zich twee strekdammen, een palenketting en een staketting in het zeewater.

In een lijst met bestedingen aan de Drechtelandse dijk uit 1765 wordt melding gemaakt van 'Het maken van een schoorsteen in 't Magazyn en t af-schieten tot een Kamertje, beneffens de Materialen, alles volgens t bestek, tot f 245,-'.⁷⁶ Mogelijk is de aanleg van de haard en het maken van een kamer binnen het dijkmagazijn een indicatie voor een aanvulling van de functie ervan: het werd ook een slaappleats. (afb. 14.23) Of de verandering van slaappleats, van boerenhuis naar magazijn,

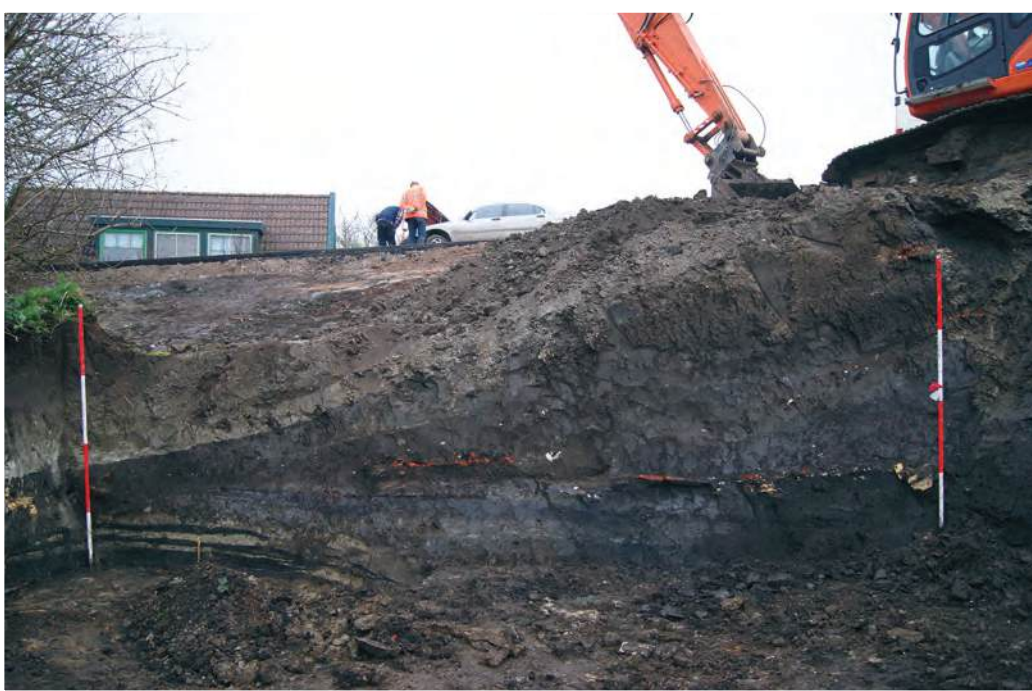
15.3

Links aan de onderzijde zijn middeleeuwse vloerlagen uit de periode 1175-1275 zichtbaar als gele en zwarte lagen. Rechts daarvan en erbovenop liggen de horizontale vloeren uit de 15^{de} tot en met 17^{de} eeuw. De oranje plavuizen vloeren uit de laatste bewoningsfase in de 17^{de} eeuw zijn afgedekt door diverse ophogingslagen van de Zuiderdijk.

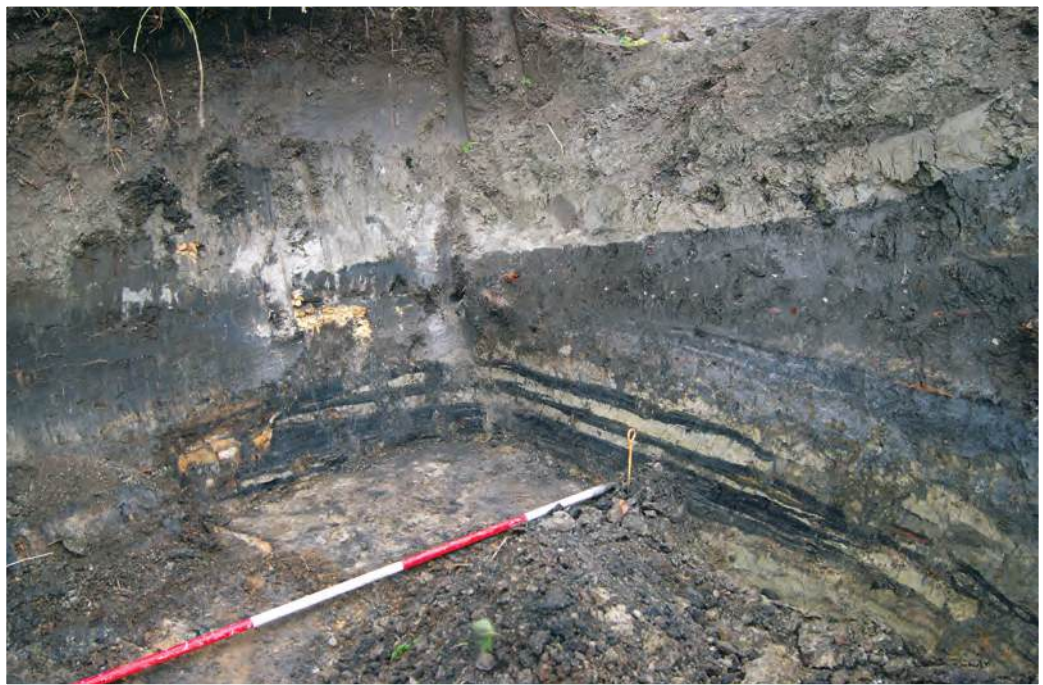
15.4

Detail van de huisvloeren onder de oprit.

Onder de oudste, lensvormige, schone laag kwam een gelaagd pakket van organische klei tevoorschijn. (afb. 15.4) Mogelijk is dit het restant van een soort plateau of podium waarop het huis werd gebouwd.¹⁴ Op basis van twee boringen die ter plekke werden gedaan, is de dikte van het pakket op circa 0,8 m vastgesteld.¹⁵

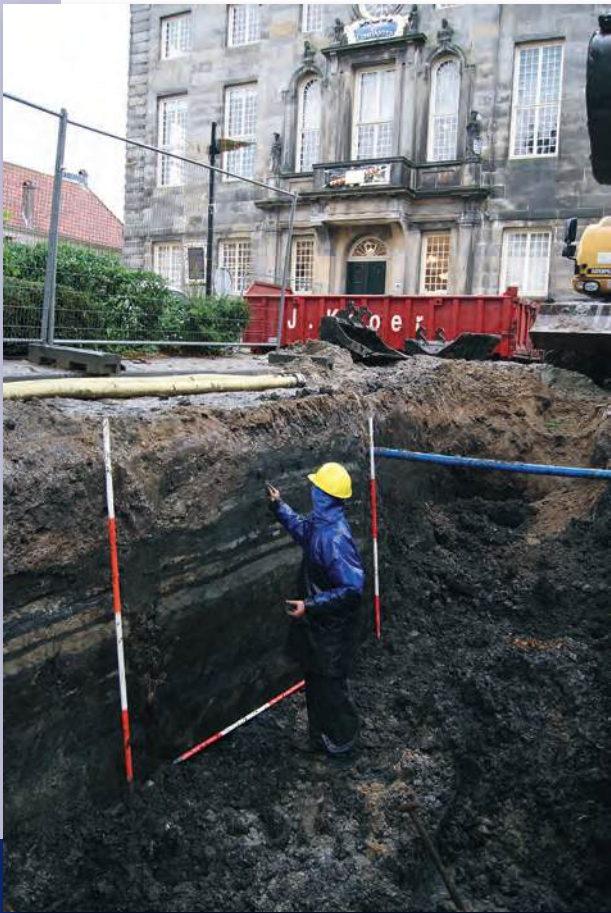
15.6

Middeleeuwse vloerlagen die aangetroffen zijn tijdens de rioolbegeleiding op de hoek van de Breedstraat en de Kalksteiger in Enkhuizen. Zichtbaar zijn de schone klei- en leemlagen, afgewisseld met vuilere woonlagen van voor 1200. De huizen liggen aan de landzijde, op de Westfriese Omringsdijk. Op de achtergrond staat het stadhuis van Enkhuizen dat ontworpen is door Steven Vennecool en is gebouwd in 1688.

In totaal werden vijf vloerlagen gevonden, mogelijk waren het er meer.²² (afb. 15.6) De vloeren waren 4 cm tot 10 cm dik en bestonden uit leem en klei met soms wat huttenleem. Opvallend was dat de vloeren rond de haard meer leem bevatten en vloeren verder naar het oosten meer klei. De geleidelijke overgang van leem naar klei zou kunnen aangeven dat de vloeren rond de haardplaats, waarbij een groot deel van het leven zich binnenshuis afspeelde, met het hardere leem werden uitgevoerd.²³ De vloerlagen waren onderling gescheiden door donkere ophogingslagen met een dikte variërend tussen 4 cm en 15 cm dik. Niet elke vloer representeerde een herbouwfase van het huis, maar gezien de dikte van het totale pakket van 0,6 m wordt verondersteld dat het huis minimaal één keer op dezelfde plek is herbouwd. Binnen de vijf vloerlagen werden op drie niveaus haardplaatsen gevonden. De haarden bestonden uit min of meer ronde stookplaatsen waar door de warmte van het vuur de lemige ondergrond uitharde. (afb. 15.7) Aanwijzingen voor een ingra-

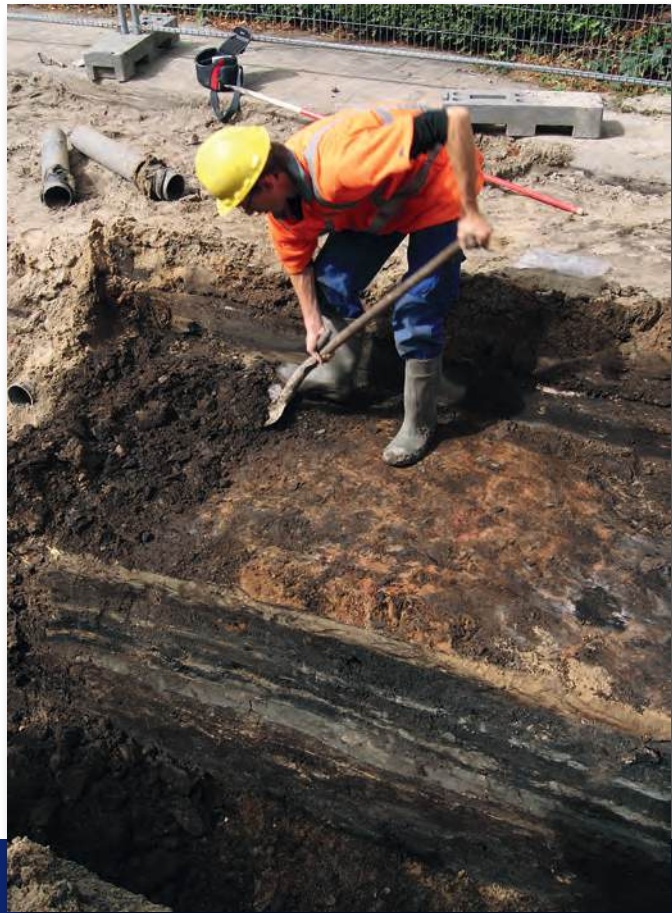
15.7

Eén van de tijdens de rioolbegeleiding te Enkhuizen aangetroffen haarden. De haard tekent zich af als een ronde, oranje verkleuring binnen de vloer van het huis.

ving bij de haarden ontbraken. De diameter van de haardplaatsen varieerde tussen 0,6 m en 1,7 m. De vulling ervan bestond uit klei met houtskool en oranje as. Op een aantal plekken werden brokjes verbrande baksteen gevonden, waardoor het vermoeden bestaat dat hier bakstenen in of rond de haard lagen.

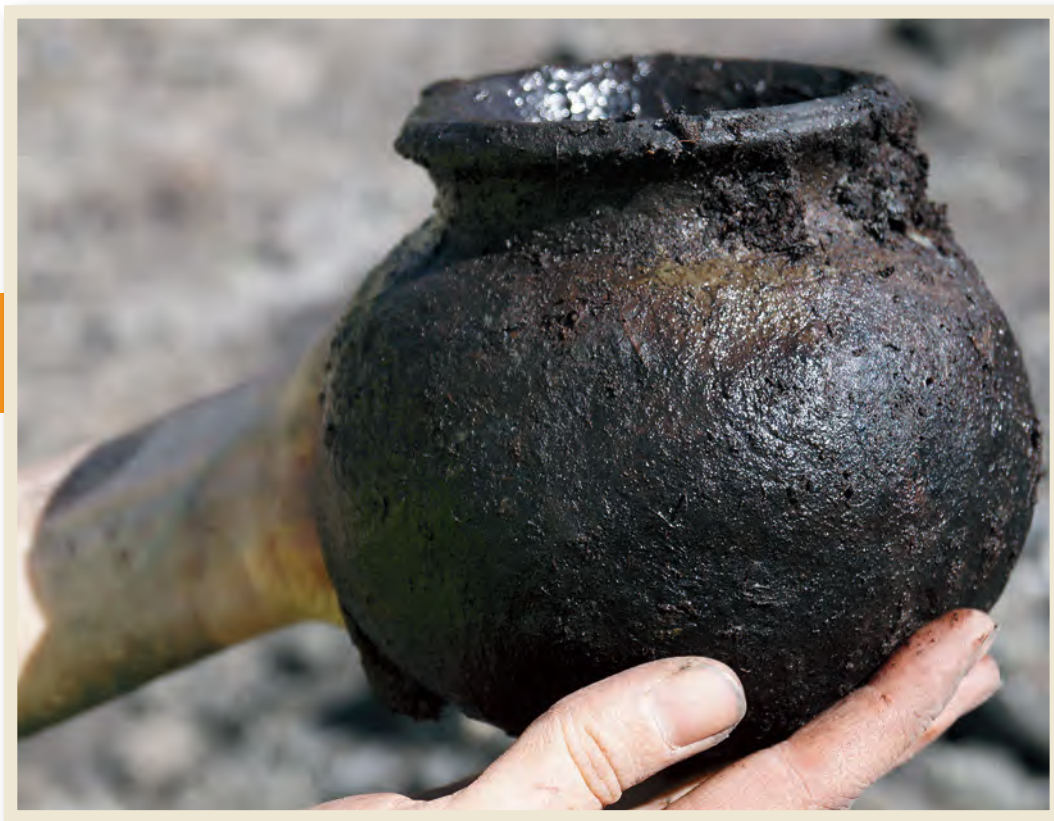
15.9

Een handgevormde kogelpot uit de periode rond 1200.

Zowel het onderzoek in Oosterleek als dat in Enkhuizen heeft een scala aan middeleeuwse vondsten opgeleverd. Het overgrote deel bestond uit aardewerk, waarvan meer dan de helft fragmenten van handgevormde kogelpotten betrof, die op een enkele uitzondering na onversierd waren. (afb. 15.9)

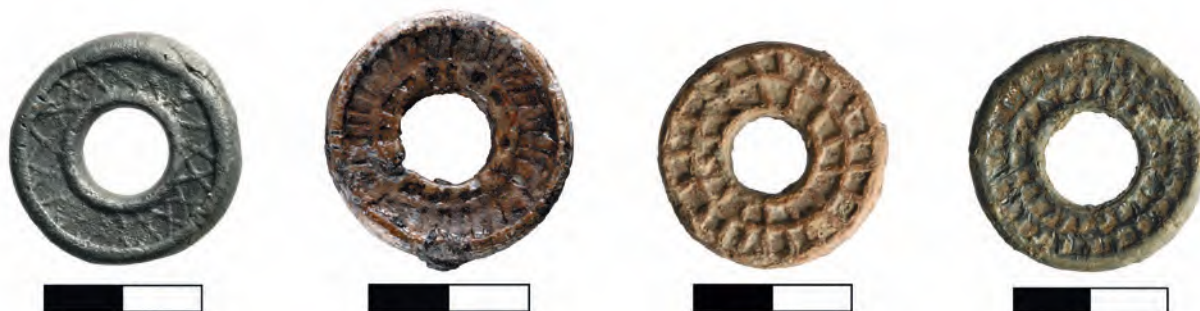
15.10abcd

Deze spinloden worden regelmatig gevonden op middeleeuwse vindplaatsen binnen West-Friesland. Ze worden gezien als onderdeel van spintollen binnen de kleinschalige wolproductie. Van links naar rechts: spinloden van de Oostwouderdorpstraat 69 te Oostwoud, van Ursem-De Tuinen, van de Kerkstraat 11 te Wognum en van de Kalksteiger te Enkhuizen.

binnen West-Friesland.³⁵ Ze komen zonder decoratie voor, maar regelmatig bezitten ze een versiering van een dubbele cirkelband met daarbinnen en haaks daarop rechthoeken, chevrons of kleine strepen. (afb. 15.10abcd) In enkele gevallen lijkt het een soort pseudoschrift te zijn. De vondsten worden geïnterpreteerd als onderdelen van spintollen, die in verband worden gebracht met kleinschalige wolproductie. Weinig is bekend over de productie, verspreiding en datering van de spinloden en over de betekenis van de versieringen.

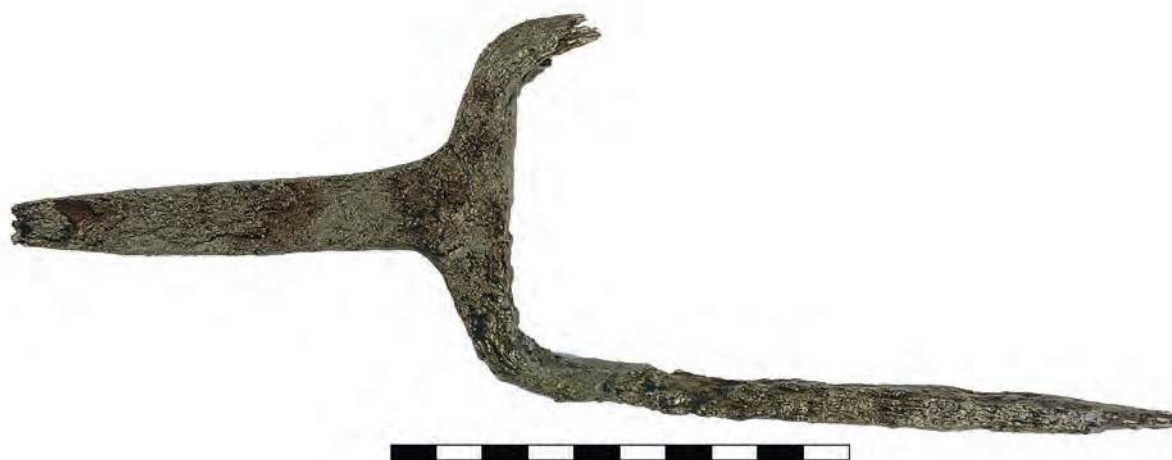
15.11

Een tweetandige, ijzeren mestvork of -greep van rond 1200 uit de boerderij in Oosterleek. Deze heeft een lengte van 23 cm.

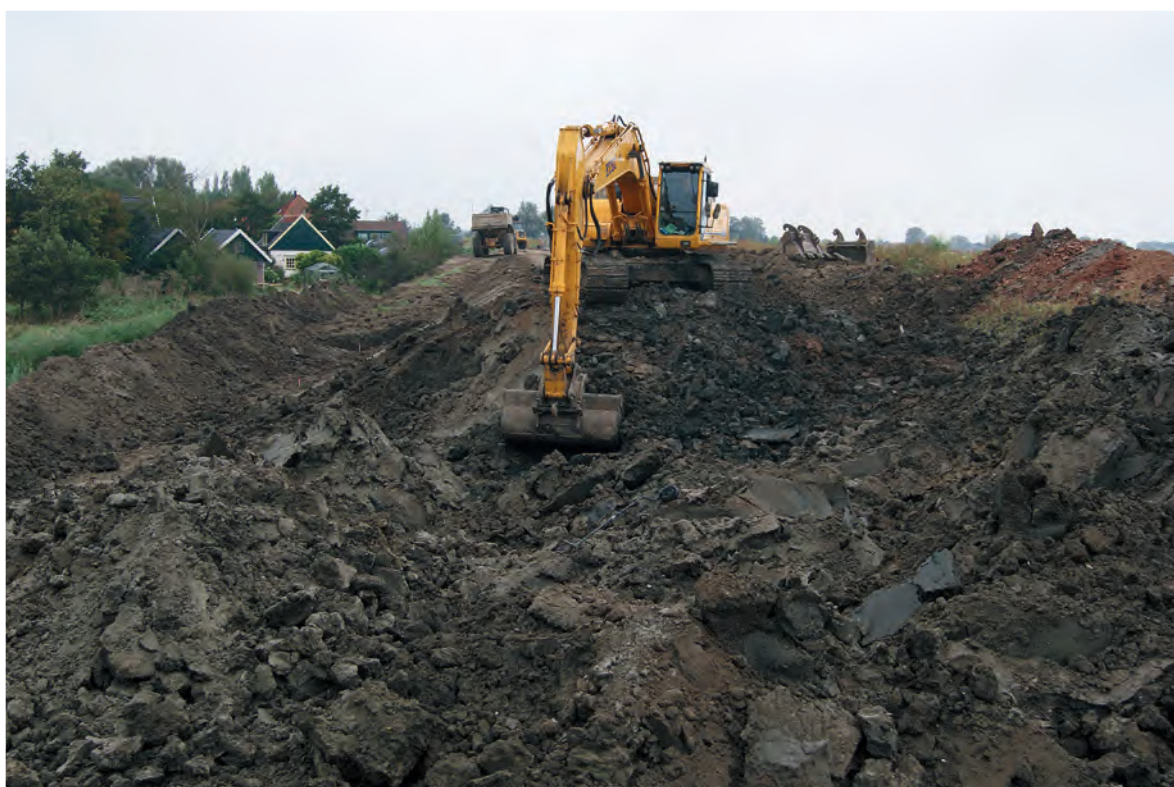
16.1

De graafwerkzaamheden in volle gang. De kruin van de oorspronkelijke dijk wordt vergraven. Aan de landzijde vormt aangevoerde grond een nieuwe, hogere dijk. Het restant van de oude dijk wordt de steunberm van de nieuwe.

Ter hoogte van Oosterleek vond in 2012 een buitenwaartse asverschuiving van de dijk plaats. Een groot deel van de bovenzijde van de oorspronkelijke oude dijk werd daarbij vergraven. (afb. 16.1) De nieuwe, hogere kruin verrees aan de zeezijde. De afgevlakte kern van de oude dijk vormde de steunberm van de nieuw aangelegde dijk. Bij de werkzaamheden kwamen in de eerste instantie geen archeologische resten die konden duiden op een grafveld tevoorschijn. In de buitenste schil-

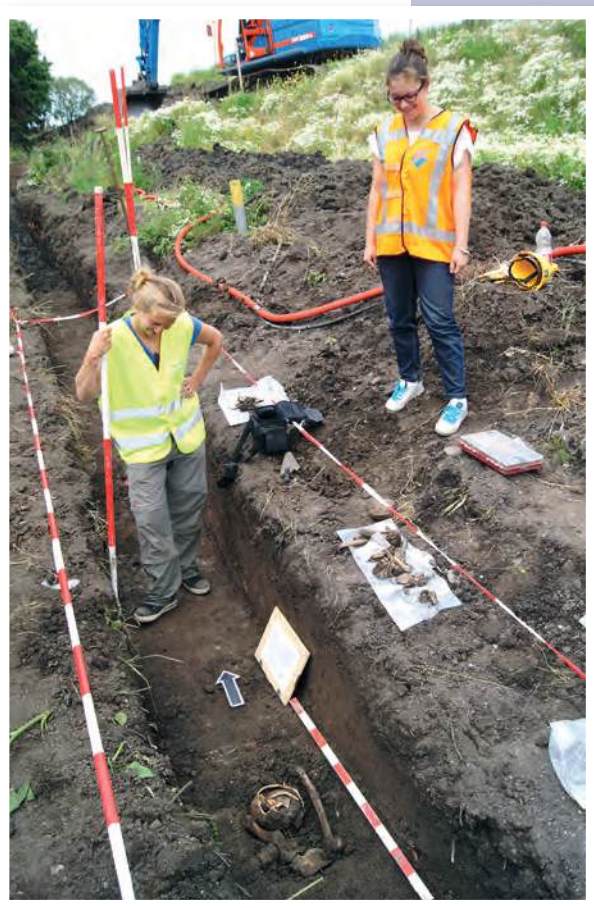
16.2

De menselijke skeletten worden gedocumenteerd in de drainagesleuf in juni 2012.

Binnendijs, op ongeveer 60 m ten noorden van de afrit naar het dorp, werden in de drainagesleuf skeletresten gevonden. (afb. 16.2) Het was in de eerste instantie niet duidelijk of deze van één of meerdere individuen waren, omdat het botmateriaal voor een deel door elkaar lag. (afb. 16.3) Het bleek om meerdere individuen te gaan, begraven met een gelijke oriëntatie; een grafveld. De snel opgestelde onderzoeksvragen hadden vooral betrekking op de begrenzing en de aard van het grafveld of kerkhof.⁴ Tevens was het van belang om uit te vinden waarom deze mensen hier waren begraven en hoe oud het grafveld was. Een werkput met een lengte van 10 m en een breedte tussen 2,8 m en bijna 5 m werd aangelegd voor het onderzoek. (afb. 16.4)

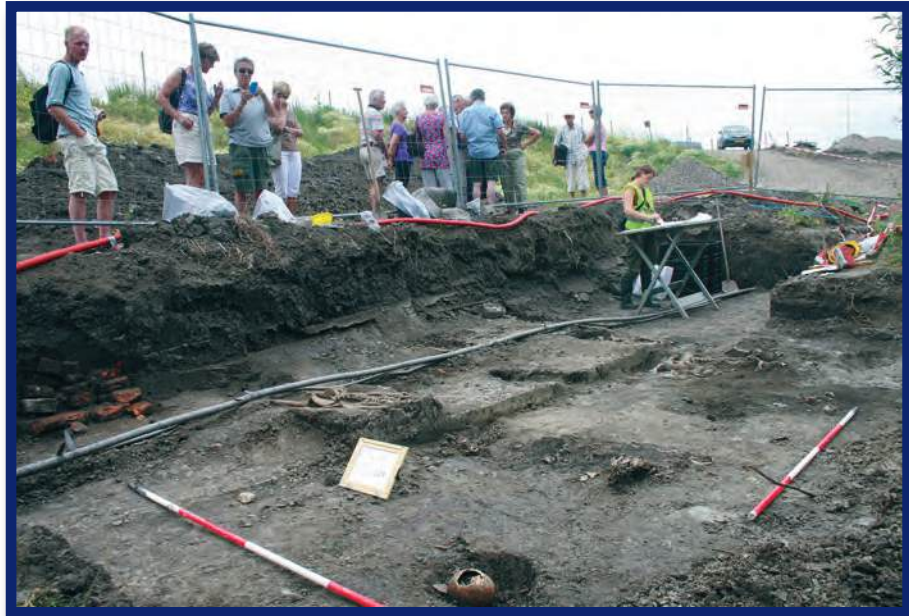
16.7

Overzicht van de opgraving, met onder het hek de opbouw van de dijk en in de voet van de dijk de skeletten in het grafveld.

In het oostelijk profiel, parallel aan de dijk, werd de bodemopbouw van de dijk bestudeerd. (afb. 16.7) De toplaag bestond hier uit donkergrijze klei met mortel- en baksteenresten, houtskool en af en toe een fragment van een menselijk bot. De top van de laag was humeuzeur en sterk doorworteld met wortels van de graszoden. De laag had een dikte van 0,5 m tot 0,6 m. Deze laag is waarschijnlijk ontstaan tijdens het ophogen en verbreden van de dijk nadat het kerkhof buiten gebruik raakte. Uit deze buitenste schil kwam aardewerk uit de periode 1100-1900, met de nadruk op de periode tussen 1600 en 1750. Onder deze bovenste laag bevond zich een opgebracht, gelaagd pakket van klei waarvan de kleur varieerde van lichtgrijs tot bruingrijs. De bovenste laag van dit pakket was relatief schoon, terwijl de lagen daaronder af en toe baksteen- en mortelresten bevatten. Deze constatering bleek belangrijk voor de datering van het pakket. Het pakket was 0,3 m dik. Hieronder bevond zich de laag waarin de skeletten lagen. Deze laag was relatief schoon, bevatte geen mortelresten en had soms een stuk baksteen.⁶ Uit de laag kwamen enkele kleine fragmenten van kogelpotten uit de periode 1100-1325. Op basis van de randen van deze eenvoudige, zwarte

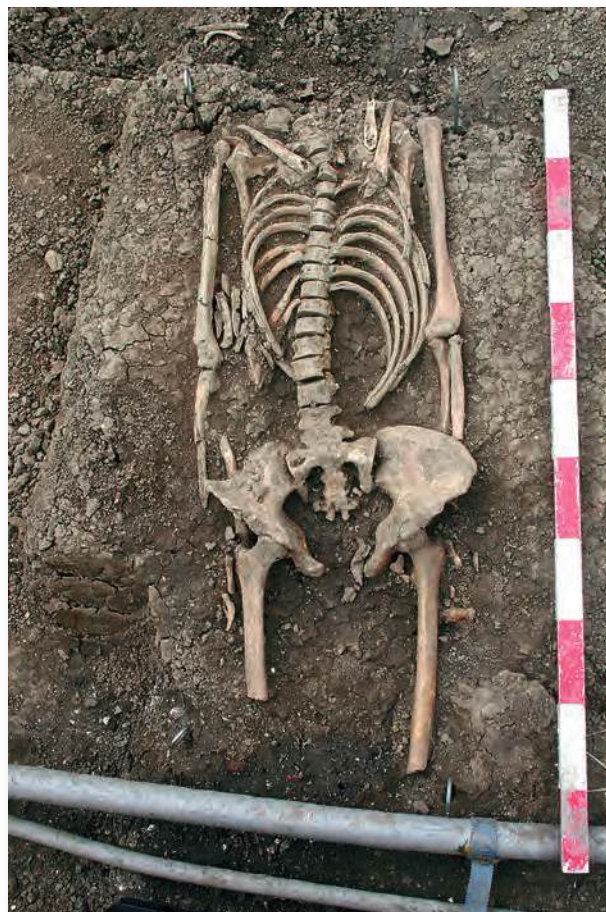
16.10

Bij Individu 7 lagen de armen strak tegen het lichaam aan, met de botten van de hand dicht op elkaar onder het bekken. Dit is een aanwijzing voor een begraafing in een lijkwade.

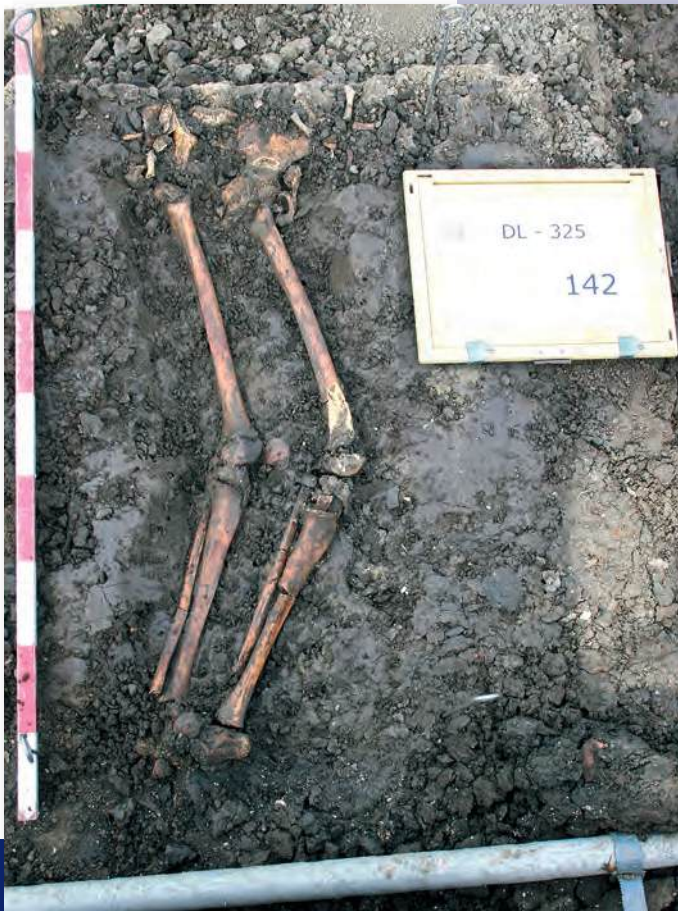
**16.11**

*Een kind werd begraven op de linkerzijde.
Van dit kind (Individu 8) was het bovenlichaam verstoord.*

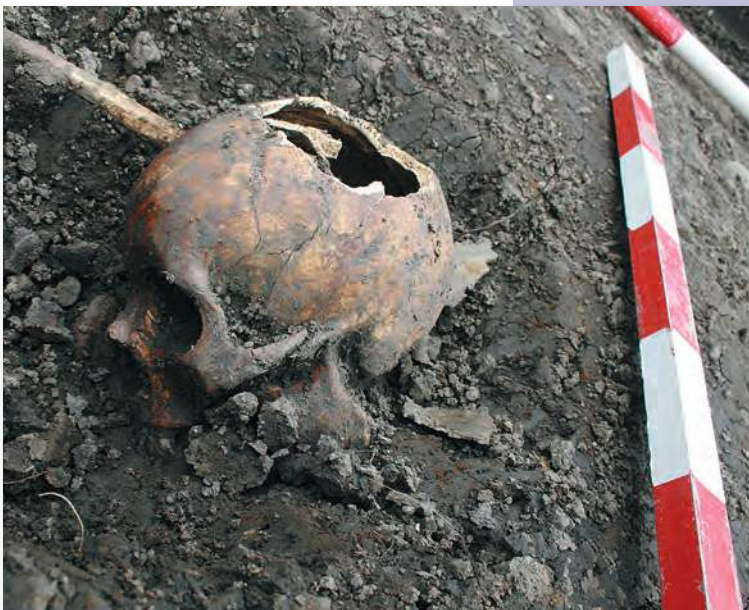
**16.13**

Detail van de schedel van Individu 1 met het gezicht naar de grond.

Individu 1 lag in een merkwaardige houding. De overledene was op de buik, met het gezicht naar beneden begraven. De benen waren gekruist. De rechterarm lag onder de buik en de linker ver van het lichaam. (afb. 16.12 en 16.13) Onder het lichaam werd ter hoogte van het bekken een ijzeren gesp gevonden, die afkomstig was van een riem waarmee kleding werd opgehouden. (afb. 16.14) De houding geeft aan dat individu 1 met weinig eerbied in het graf terecht is gekomen. Uit het fysisch antropologische onderzoek blijkt dat het om een jongeman ging in de leeftijd van 22 tot 24 jaar. Hij was 168 cm lang en had enkele gangbare gewrichtsafwijkingen die ontstaan waren door zware fysieke arbeid.¹⁴ Nader specialistisch onderzoek van het Nederlands Forensisch Instituut (NFI) toonde aan dat het individu vermoedelijk eerst op de rug is neergelegd naast een dieper deel: een gegraven kuil, een greppel of een depressie.¹⁵ Hierna is aan de linkerarm kruislings naar

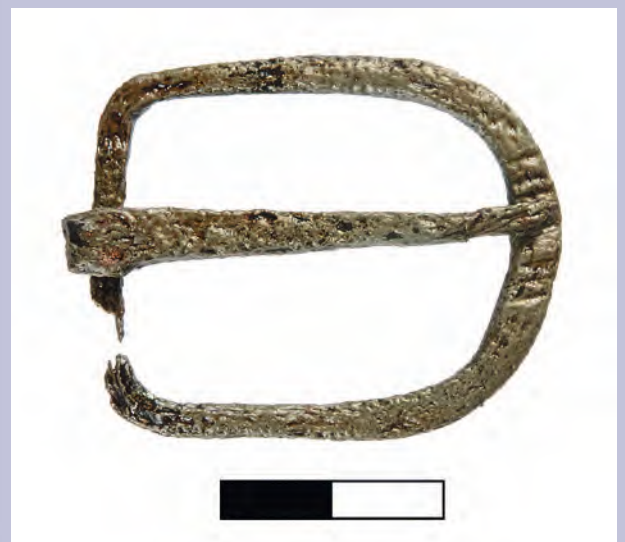
**16.14**

Ter hoogte van het bekken van Individu 1 kwam een ijzeren D-gesp tevoorschijn.

De enige vondst uit de graflaag is de ijzeren D-vormige gesp onder individu 1. Deze bestaat uit één stuk, met een angel aan de rechte zijde van de D. Aan weerszijden van de plek waar de angel rust, zijn twee strepen zichtbaar. Dit type gesp kwam als kledingaccessoire vooral voor in de periode van de 13^{de} tot de 15^{de} eeuw.⁶⁰ Tijdens het onderzoek in Hoorn bij de voormalige Winstonbioscoop aan de Roode Steen werd eenzelfde gesp gevonden. Deze was afkomstig uit de woonniveaus van bewoningsfase 2, die in de periode tussen 1280 en 1310 kon worden gedateerd.⁶¹

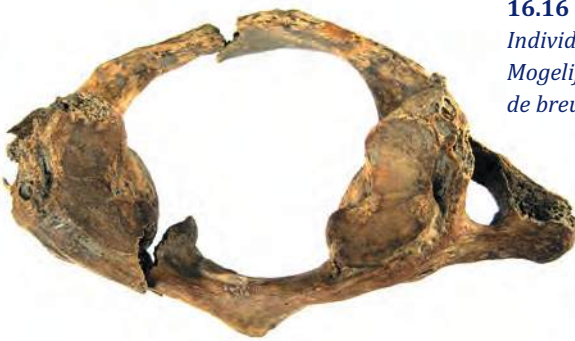
16.16

Individu 4 had een breuk in de eerste halswervel. Mogelijk heeft een val van de volwassen man tot de breuk en de dood geleid.

Bij een aantal skeletten zijn afwijkingen door ziekte en verwondingen geconstateerd. Zo werd bij individu 4 een breuk in de eerste halswervel vastgesteld. (afb. 16.16) De overige wervels waren niet gebroken. De botbreuk is hoogstwaarschijnlijk ontstaan door een valpartij of een klap in de nek of op het hoofd. Op de schedel zelf werden hier geen sporen van teruggevonden. De breuken in de wervel zijn niet genezen en zijn daarmee de waarschijnlijke doodsoorzaak het deze persoon. Een andere verwonding werd op de kop van het linkerdijbeen van individu 6 gevonden. (afb. 16.17 en 16.18) Op dit bot werden vijf opvallende inkervingen of haksporen op de achterzijde aangetroffen. Dat de sporen recent waren aangebracht, bijvoorbeeld door graven met een troffel of een schep, kon worden uitgesloten. De kleur van het bot binnen de sneden week niet af van de kleur daarbuiten. Daarnaast werden de sporen in minimaal vijf slagen plaatselijk aangebracht, parallel en op een regelmatige afstand van elkaar. De twijfel aan de datering van de haksporen werd vooral ingegeven door de buitengewone locatie van de verwondingen. Mogelijk werden de verwondingen aangebracht voorafgaand aan de dood. Individu 6 stierf wellicht aan bloedverlies. Naast deze verwondingen is bij de kop van het dijbeen van dit individu enorme slijtage waargenomen. De kop heeft een glimmend oppervlak ten gevolge van bot-op-bot polijsting. In Vronen werd negen maal een verwonding aan het dijbeen geconstateerd. Dit letsel bevond zich in tegenstelling tot dat van individu 6 uit Oosterleek bij de onderzochte skeletten ter hoogte van de knieën. De onderzoekers gaan er vanuit dat in ieder geval een deel van deze verwondingen te wijten is aan het bewust kreupel maken van deze mensen.²⁷ Dit gebeurde bij zowel mannen als vrouwen. Mogelijk moet een deel van deze opzettelijke verminking of mutilaties gezien worden als een 'Hollandse' vergeldingsactie na de door de Westfriezen verloren slag bij Vronen in 1297. Het valt niet uit te sluiten dat individu 6 uit Oosterleek een vergelijkbaar lot heeft ondergaan, zij het in een latere periode.

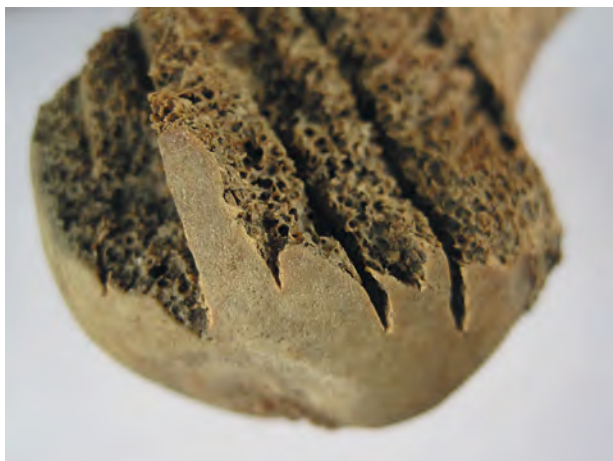
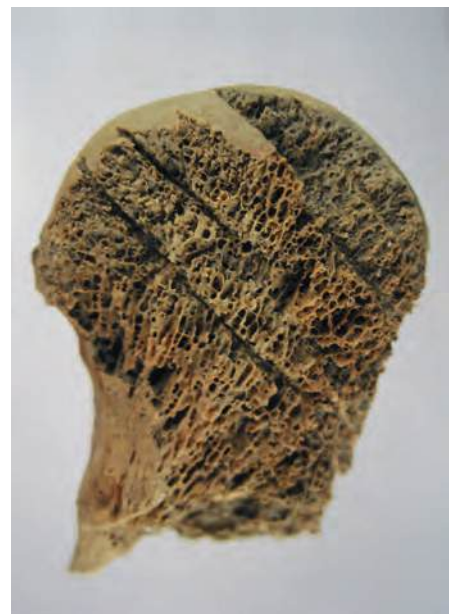
16.17 & 16.18

Op de kop van het linkerdijbeen van Individu 6 bevonden zich haksporen. Mogelijk is het individu bewust kreupel gemaakt.

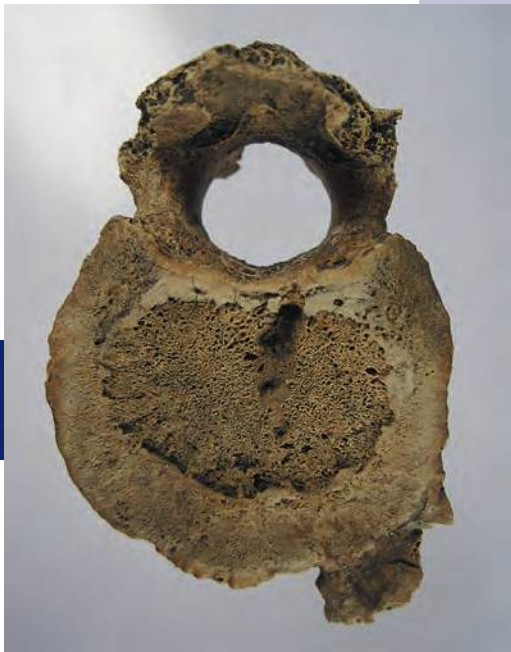
16.19

De afname van de tussenwervelschijven in de rugwervel (vertebrale osteofytose) van Individu 1 moet voor deze jonge man zeer pijnlijk zijn geweest.

Bij vijf volwassenen werd *vertebrale osteofytose* vastgesteld.²⁹ (afb. 16.19) Dat is een gewrichtsaandoening aan de wervelkolom. Deze aandoening ontstaat door een geleidelijk proces van afname van de tussenwervelschijven door slijtage. In Oosterleek hadden zowel mannen als vrouwen last van deze aandoening, met name in de onderrug. Bij een mannelijk individu, individu 5, was de botaanwas rondom de wervellichamen zo hevig dat de zevende, achtste en negende borstwervel elkaar raakten, wat *kissing osteofyten* wordt genoemd. (afb. 16.20) Opvallend is dat vrijwel alle individuen waar de rugwervels van werden teruggevonden aan deze kwaal leden. Bij alle begravenen waar deze aandoening bij werd geconstateerd, werd ook *vertebrale osteoarthrose* vastgesteld. Dit is een ziekte waarbij het kraakbeen van de gewrichten van de wervelbogen slijt. Beide kwalen kunnen het gevolg zijn van langdurige, fysieke overbelasting van de rug, al speelt erfelijkheid ook een rol.

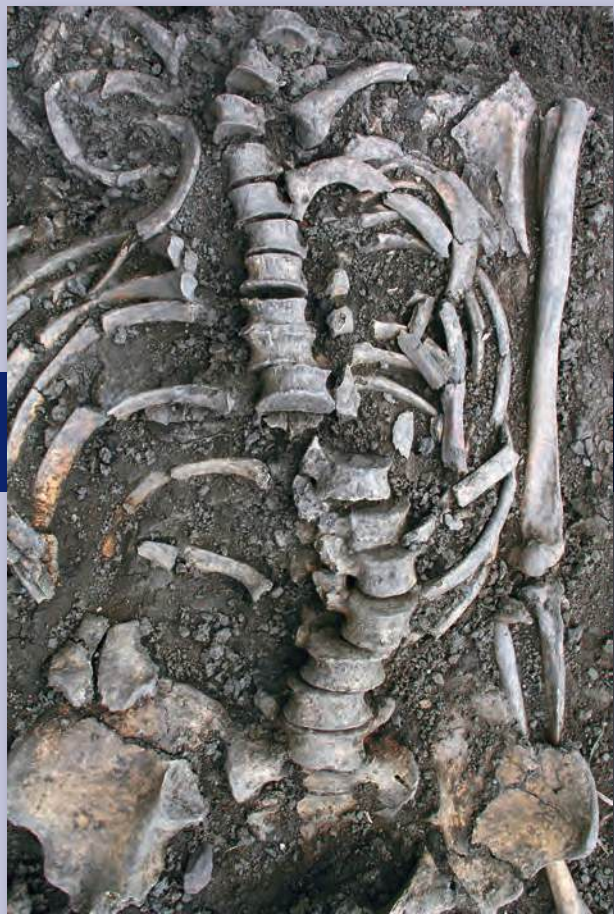
16.20

Een volwassen man (Individu 5) had bij de zevende tot en met de negende borstwervel enorme botaanwas (kissing osteofyten). Deze is mogelijk ontstaan door permanente fysieke overbelasting.

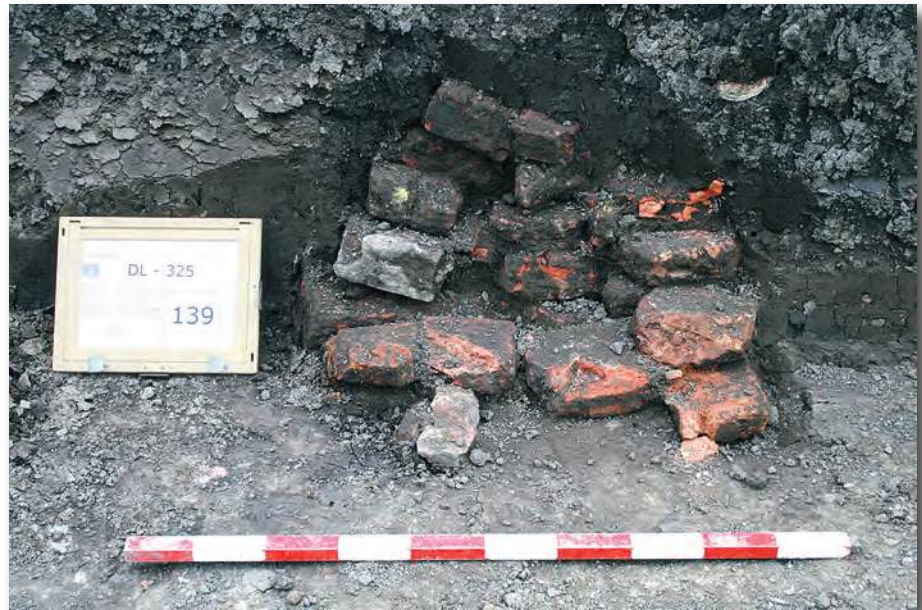
16.25

Aan de oostzijde van de werkput werd het restant van een slordig gestapelde muur van stukken kloostermoppen blootgelegd.

Aan de noordwestzijde van de werkput werd een restant van een muur of fundering teruggevonden. (afb. 16.25) Dit was opgebouwd uit overwegend halve en driekwart delen van oranje en gele kloostermoppen met een breedte van 14 tot 16 cm en een dikte van 7 tot 8 cm. De enige hele kloostermop die is gevonden had een afmeting van 31*15*8 cm. Het ging om hergebruikt materiaal met mortelresten aan de buitenzijde. De fragmenten lagen los en waren enigszins slordig gestapeld.

Richting het westen was het muurwerk doorsneden door de kabelsleuf. Waarschijnlijk liep het muurwerk oorspronkelijk aan de westzijde verder door. Ten westen van de kabelsleuf werden namelijk enkele losse fragmenten van kloostermoppen gevonden. Aangenomen wordt dat het aangetroffen baksteenformaat gangbaar was in de periode 1200-1350, al zijn goed gedateerde contexten waarin bakstenen voorkwamen schaars in Noord-Holland.³⁶ Tijdens onderzoek in Hoorn op de hoek van de Roode Steen en het Grote Noord, de locatie van de voormalige Winston-bioscoop, werden in bewoningsfase 2 en 3 enkele haardplaatsen van hergebruikte kloostermoppen blootgelegd.³⁷ Een haardplaats uit fase 2 bevatte twee baksteenformaten: 30*15*8 cm en 28*14*7 cm. De haardplaats uit fase 3 was opgebouwd uit baksteen met het formaat 28*14*6 cm. Fase 2 is op basis van het aardewerk tussen 1280 en 1310 en fase 3 tussen 1310 en 1350 gedateerd.

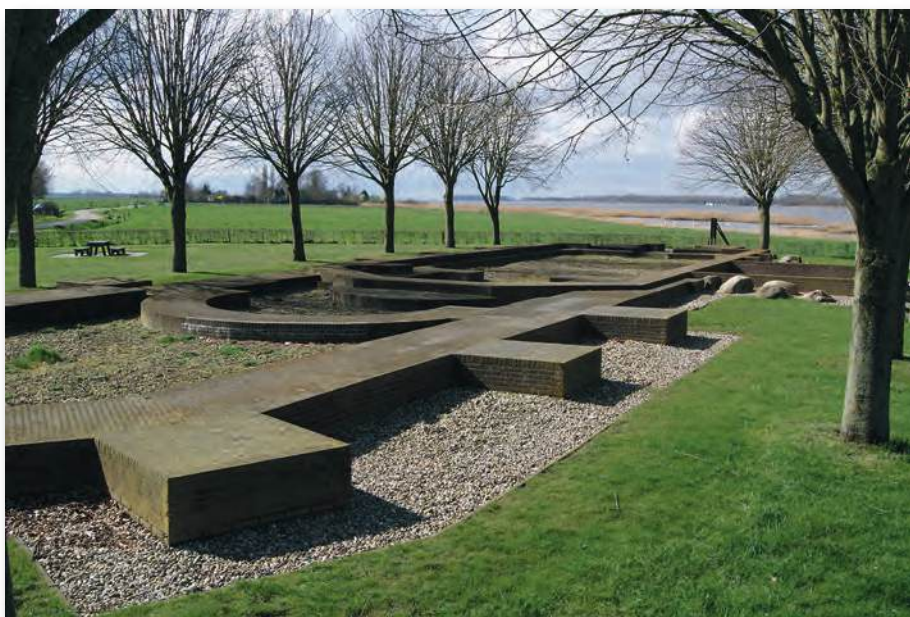
16.32

De gereconstrueerde funderingen van de Ludgeruskerk in Doornspijk bij Elburg met een bouwfase van rond 1100 met tufsteen en hierop volgende bakstenen bouwfasen. Na de verwoesting door de storm van 1825 verdween de kerk onder de dijk.

In Doornspijk, ten zuiden van Elburg aan oostoever van de voormalige Zuiderzee, ligt eveneens een kerkhof binnen een oude zeeverende dijk.⁸⁰ Het kerkhof hoorde bij de Ludgeruskerk, die er tot 1831 stond. (afb. 16.32) Onder deze kerk lagen de resten van meerdere tufstenen voorgangers, waarvan de oudste op basis van de afmeting van de tufsteenblokken op de eerste helft van de 12^{de} eeuw kan worden gedateerd. Onder de oudste stenen funderingen werden paalsporen gevonden die vermoedelijk bij een houten voorganger uit de 11^{de} eeuw stammen.⁸¹ Het middeleeuwse kerkhof is pas in een latere fase onderdeel geworden van de dijk. De dijk is hier eveneens een aantal malen teruggelegd. Dit "was geleidelijk ontstaan ten gevolge van gestaag afkalven der voorgelegen veengronden".⁸² Wanneer de dijk ter hoogte van het kerkhof werd aangelegd is onduidelijk. Dat de dijk niet verder landinwaarts hoefde te worden gelegd, is een gevolg van de hogere, zandige ondergrond waar de middeleeuwse kerk op gebouwd was.⁸³

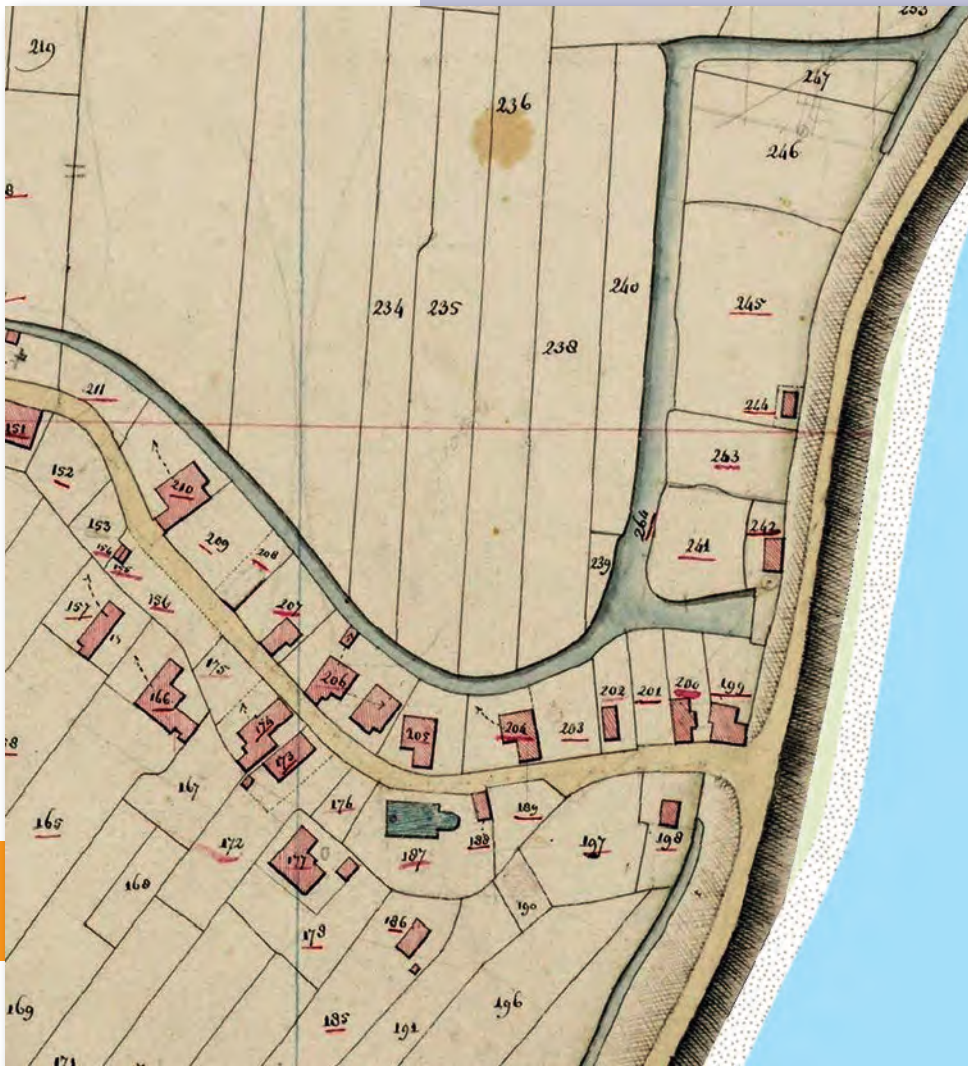
17.6

Op de kadastrale minuut van Oosterleek uit 1826 is ten noorden van de oprit naast het dijkmagazijn bijna geen bebouwing aanwezig. Uit de perceelvorm en -afmeting is op te maken dat het om voormalige huispercelen gaat.

Op de kadastrale minuut uit 1826 is het overgrote deel van de panden van zowel Schellinkhout als Oosterleek niet opgenomen. Op de Schellinkhouter minuut is parallel langs de dijk alleen een huis dichterbij de kerk weergegeven. Bij Oosterleek is geen bebouwing ten zuiden van de oprit te zien. Ten noorden van de weg staat naast een klein huis alleen een dijkmagazijn. (afb. 17.6) De overige percelen aan deze zijde zijn, vrijwel, onbebouwd, maar uit de vorm en afmeting ervan is op te maken dat het om oorspronkelijke huispercelen gaat. Het is interessant dat dergelijke percelen ten zuiden van de oprit ontbreken. Dit ondersteunt het idee dat Dou voor de kaart van 1651-1654 een steek heeft laten vallen.

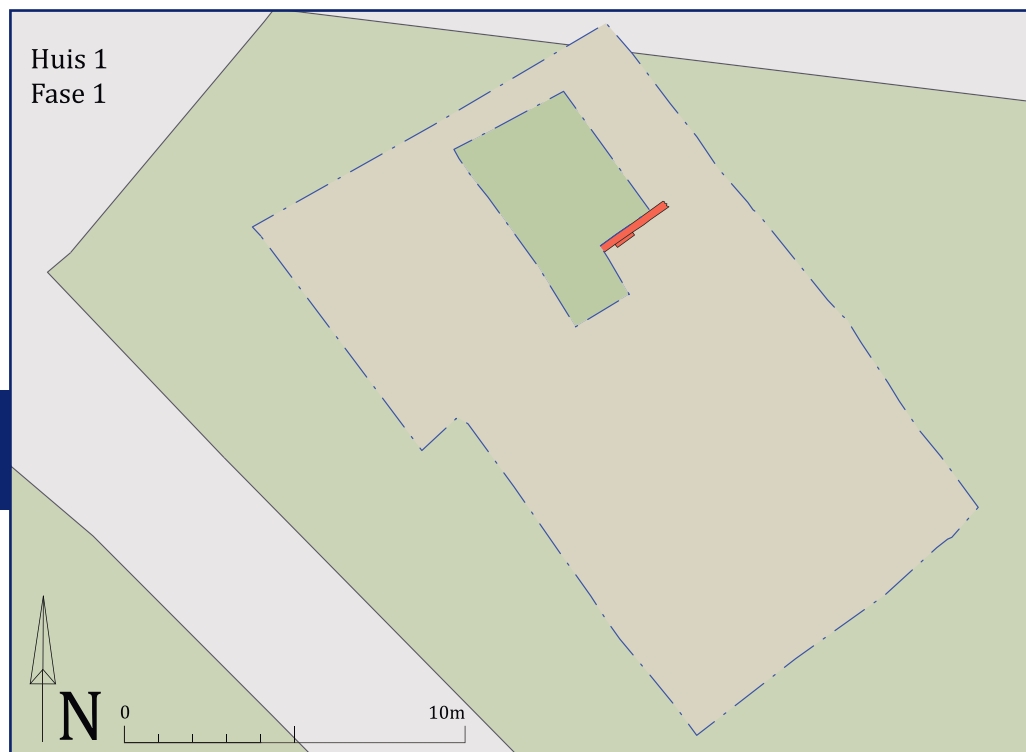
17.7

Plattegrond van de teruggevonden resten van huis 1, aan de Wester Meeweg te Schellinkhout, van fase 1, die tussen 1550 en 1600 plaatsvond.

Het eerste huis werd gebouwd in de periode 1550-1600 en stond haaks op de dijk. In dit huis (afb. 17.7) werd een groot formaat bakstenen toegepast.¹⁰ Van de constructie van fase twee van huis 1 is alleen een muur met een opvallende, ingemetselde poer *in situ* bewaard gebleven. (afb. 17.8) De lengte en de breedte van dit gebouw konden niet worden vastgesteld.

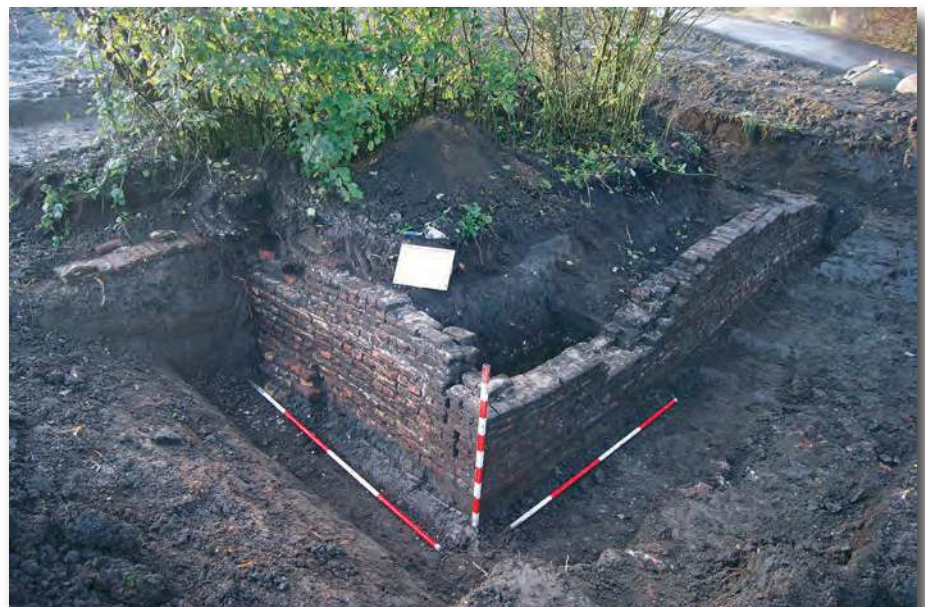
17.8

Huis 1. Op deze afbeelding is het verschil tussen fase 1 en 2 van het huis van de kuiper te zien. Het muurwerk met de ingemetselde poer die is opgebouwd uit grote oranje en gele bakstenen, wordt met een dikke speciaalaag gescheiden van een smallere muur, die is gemetseld met kleinere, meer oranjebruine bakstenen.

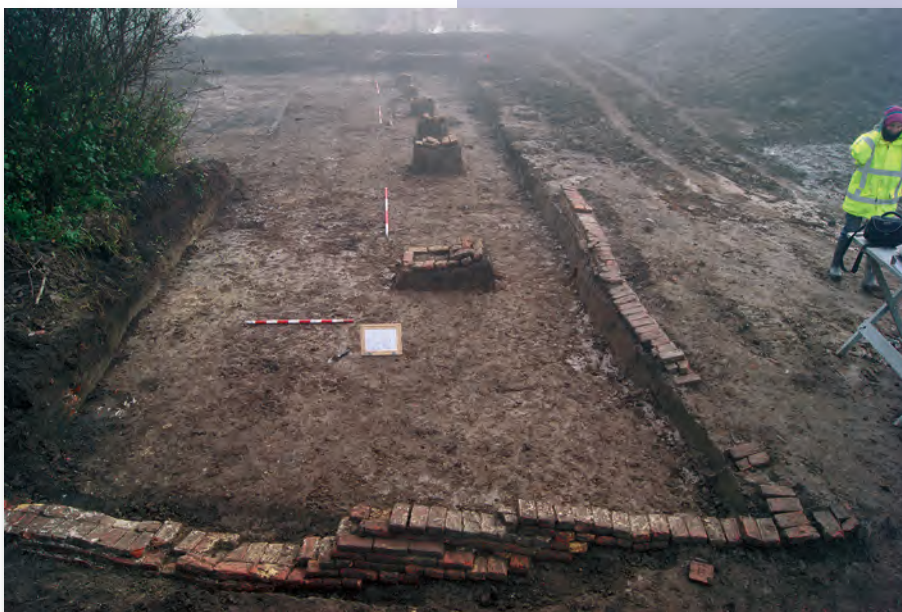
17.10
Huis 1. Op de bakstenen plint uit fase 2 op de voorgrond stonden de met planken gepotdekselde wand en de dakdragende stijlen. Op de achtergrond zijn de lichte poeren uit fase 3 zichtbaar.
