Dwars door de dijk

Een gezicht op de doorsnede dwars door de dijk bij Wijdenes op. Links polder de Drieban, rechts het Hoornse Hop.

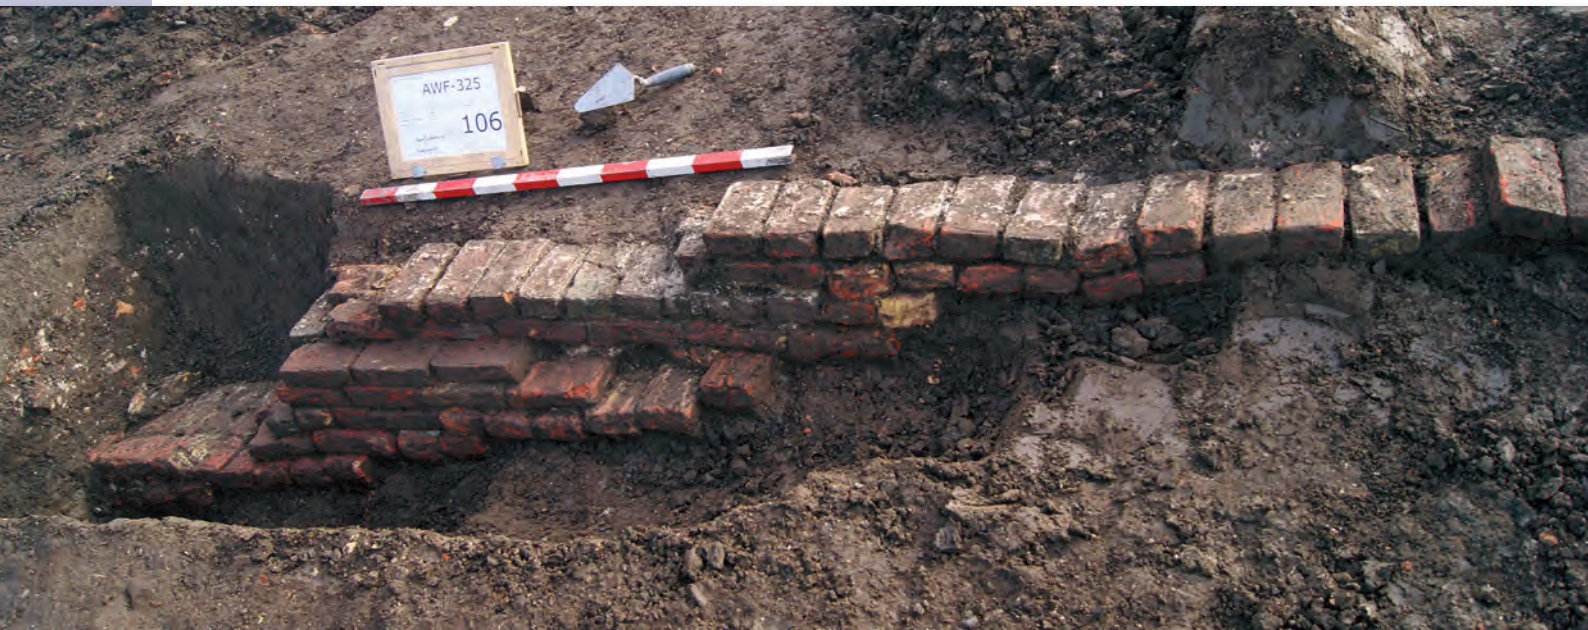
17.11

*Het maaiveld ter hoogte van huis 1 liep licht op richting de dijk.
Om stenen uit te sparen werd dichter op de dijk ondieper gefundeerd.*

Mogelijk is in deze bouwfase een groot deel van het oude muurwerk verwijderd en kende het eerste huis een vergelijkbare afmeting als het huis uit de tweede fase. Het huis uit fase twee is mogelijk gebouwd in de periode 1600-1650. Een deel van de genoemde muur werd toen afgebroken en in een nieuwe muur opnieuw opgebouwd met kleinere bakstenen.¹¹ Met dezelfde soort bakstenen werd vervolgens een enkelsteens fundering voor de wand en de dakdragende stijlen aangelegd – de zogenaamde plint. (afb. 17.10) Hierdoor ontstond een eenschepig huis met een enigszins trapeziumvormige plattegrond met een lengte van 8,8 m en een breedte van 4 tot 5 m. De bakstenen plint was op meerdere plekken waar stijlen stonden verzakt. Het gevonden deel aan de noordoostzijde moet worden gezien als een buitenmuur. Deze korte zijde stond verder van het binnenbeloop van de dijk dan de andere korte zijde, waardoor een hogere muur nodig was om enigszins gelijke vloeren in de woning te krijgen.¹² Aan de landzijde werden hierom vijftien lagen baksteen gedocumenteerd en aan de dijkzijde maar één laag. De plinten ter hoogte van de zijgevels waren omgekeerd trapsgewijs gebouwd. Bij een dergelijke fundering op het talud van de dijk werden delen van het muurwerk verder van het talud zwaarder uitgevoerd met telkens één of twee lagen extra baksteen.¹³ (afb 17.11.) Aan de zijde van de dijk was een kleine opening van 0,7 m breed in het muurwerk aanwezig, mogelijk was hier een deur.

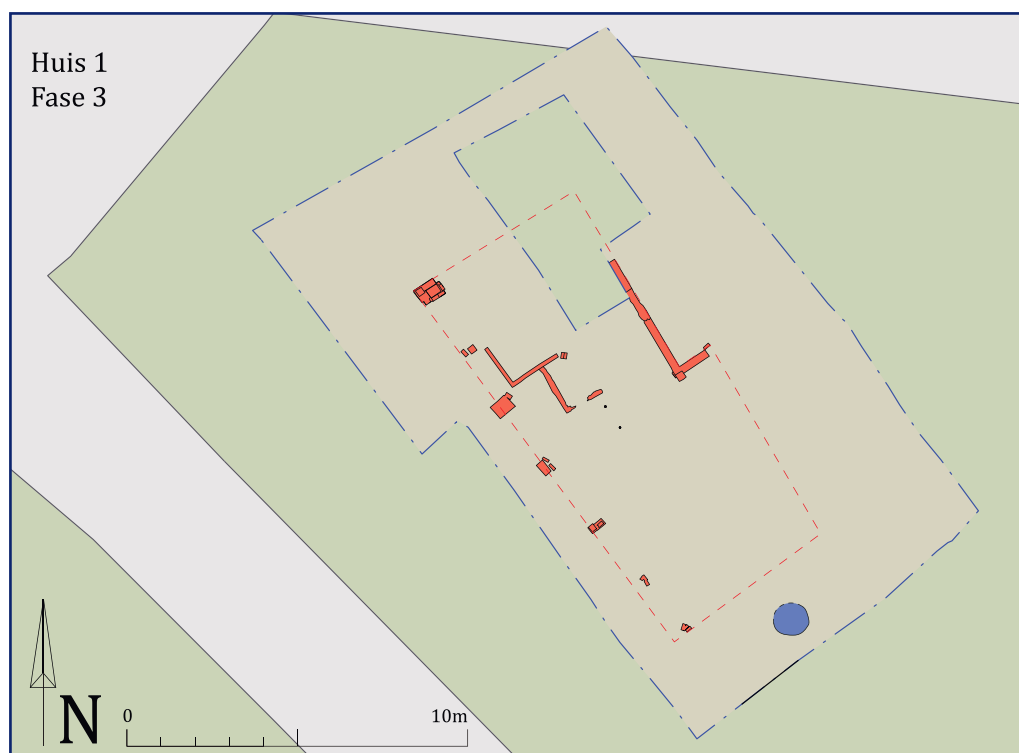
17.12

Plattegrond van de teruggevonden resten van huis 1 aan de Wester Meeweg te Schellinkhout, van fase 2, die tussen 1650 en 1700 plaatsvond.

Blijkbaar werd dit huis te klein bevonden: in de volgende periode werd het pand gesloopt, werd de achterzijde van het voormalige huis opgevuld met grond en werd een langer huis gebouwd. (afb. 17.12) Mogelijk gebeurde dat tussen 1650 en 1700. Het nieuwe huis kwam parallel aan de dijk te staan. De bakstenen uit de voorgaande twee fasen werden hergebruikt; een deel van de poeren en andere funderingen waren samengesteld met hergebruikt materiaal. (afb. 17.13) De resten van fase 3 bestaan uit een rij poeren met een vrij constante onderlinge afstand, variërend tussen 1,8 m en 2,2 m.¹⁴ De afstand tussen de eerste en de laatste poer bedroeg 12,5 m. De poeren droegen de dakdragende stijlen langs de lange wand. Of ze de totale lengte van het pand aangaven, is niet duidelijk. Ten noordoosten van de rij poeren stond een enkelsteens muur met een haakse

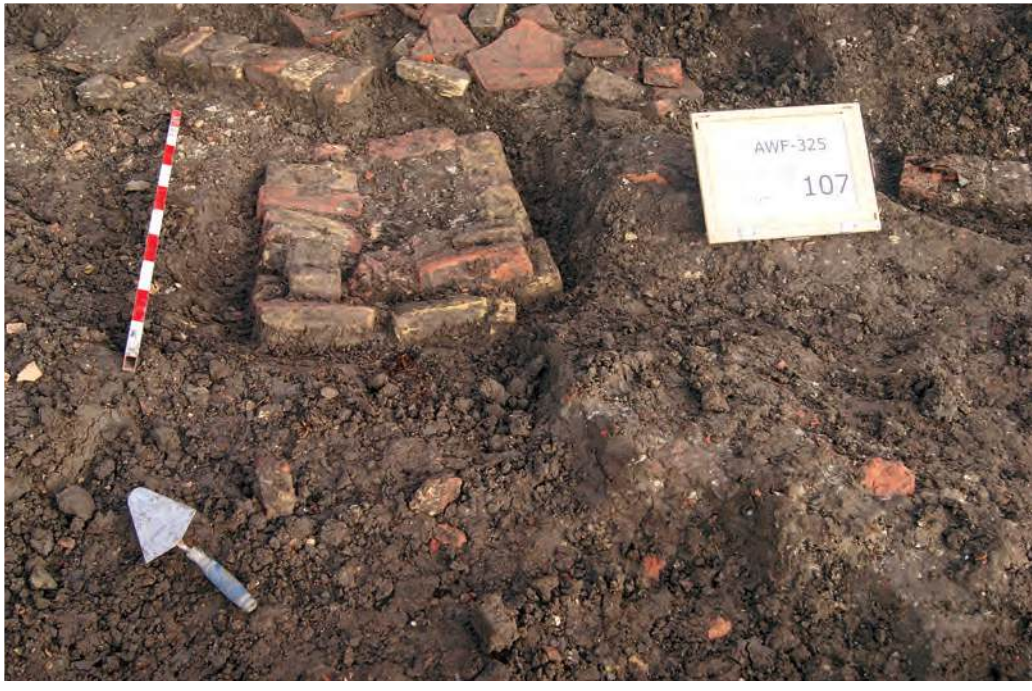
17.13

Eén van de lichte poeren van huis 1 uit fase 3, waarop een dakdragende houten stijl van de huiswand stond.

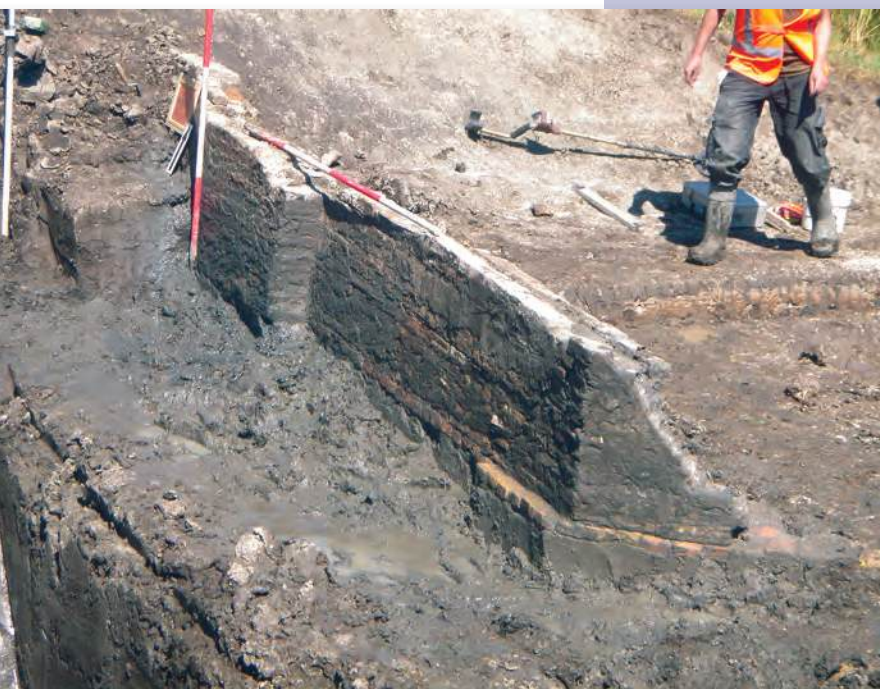
17.17

Opgegraven erker van huis 2. De muur van gemetselde boerengeeltjes maakt een karakteristieke stompe hoek.

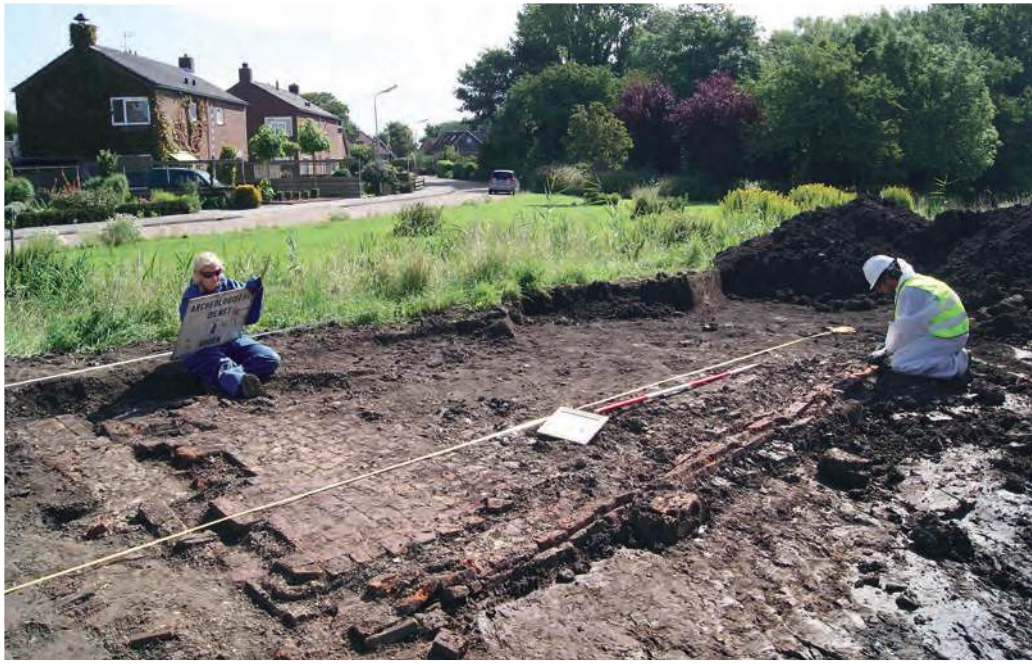
17.20

Documentatie van de resten van huis 4. Let op de vloer aan de linkerkzijde net naast de fundering van de schoorsteen en op de bakstenen plint op de voorgrond. Rechts is een verzakt deel zichtbaar.

De opgraving van dit pand leverde de meeste en duidelijkste resten op. (afb. 17.20) Het ging om haarden, een schoorsteenfundering, poeren, plavuizen vloeren en uitbraaksporen. De fundering van de schoorsteen had een afmeting van 2 m bij 0,4 m en was gebouwd met oranje bakstenen.²³ Aan weerszijden van deze fundering waren simpele haarden aanwezig, die gemaakt waren van ongeglazuurde plavuizen en enkele hergebruikte bakstenen.²⁴ (afb. 17.21) In de noordwestelijke haard werd een laag van kleiig zand met houtskool en fijn baksteenpuin gevonden. Hier-

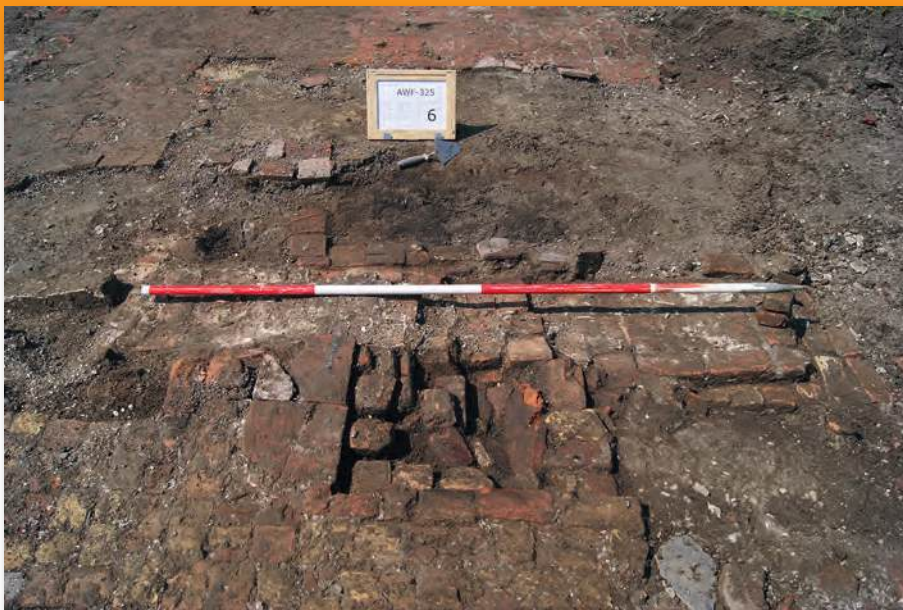
17.21

Twee eenvoudige haardplaatsen aan weerszijden van de fundering van de schoorsteen in huis 4, onder de jalon. De vloer op de voorgrond is gelegd van boerengeeltjes, de vloer op de achtergrond van rode plavuizen.

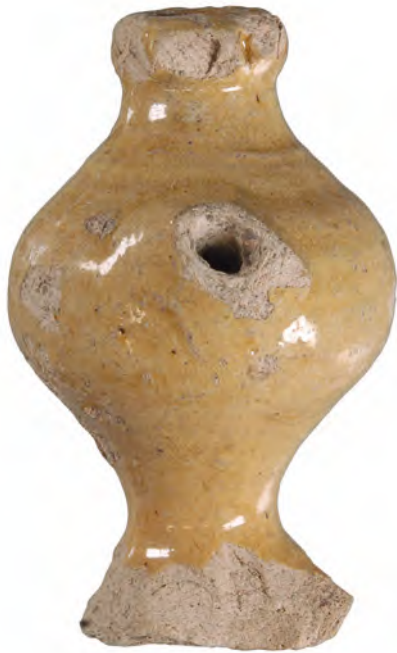
**17.23**

Het vogelfluitje uit de grape van Huis 4. Wanneer water in het fluitje werd gegoten ontstond bij blazen een gorgelend geluid. Het fluitje dateert uit de periode 1625-1725.

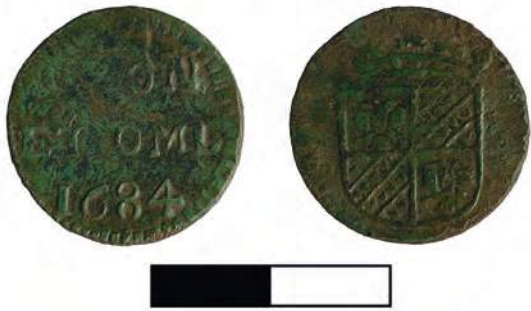
17.24

Deze duit uit Groningen en Ommelanden dateert de afbraak van de vloer van Huis 4 op of na 1684. De doorsnede ervan is 20 mm.

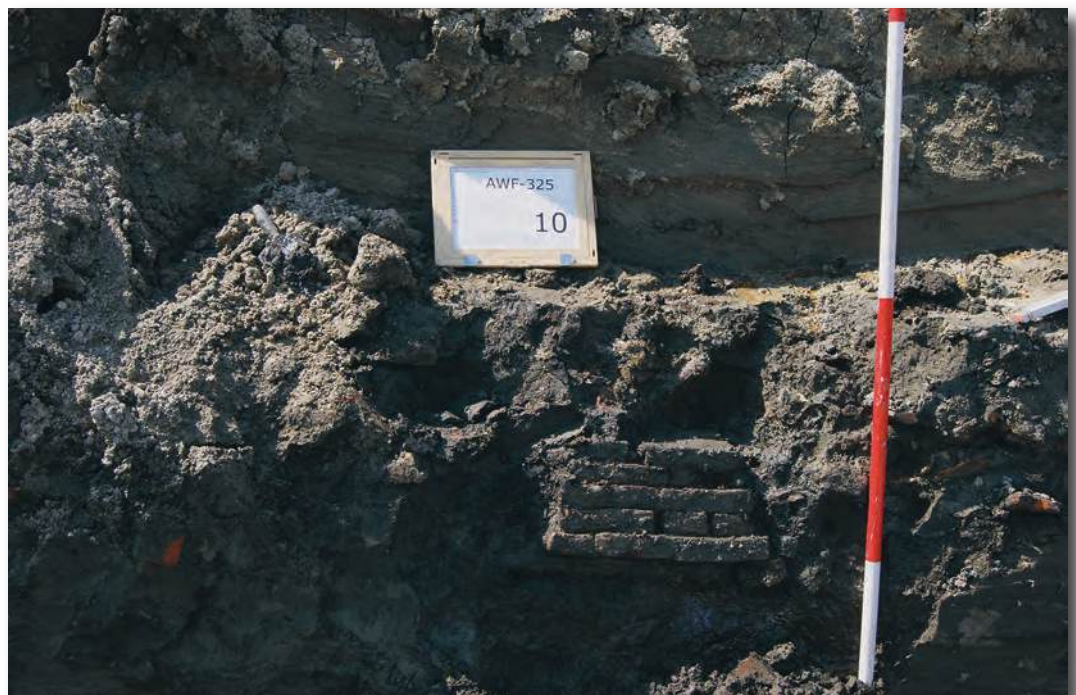
17.28

De aangetroffen resten waren soms zeer gering. Hier steekt één van de bakstenen poeren van huis 5 uit de kleilagen van de dijk.

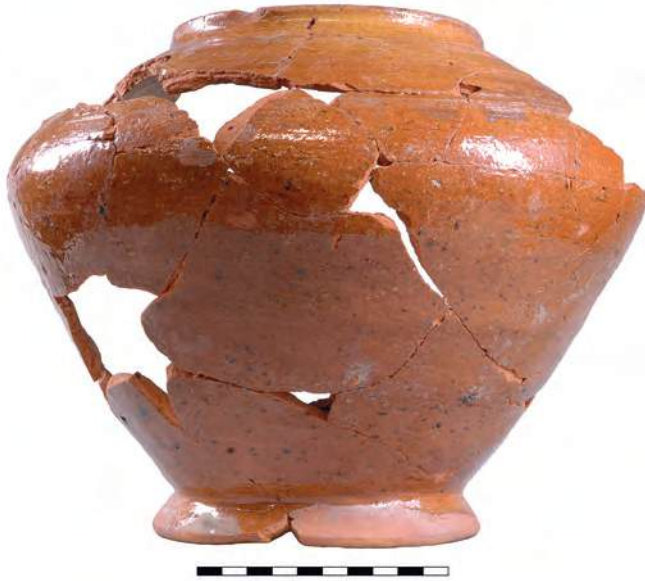
17.30

Aan weerszijden van de fundering van de schoorsteen van Huis 6 werd een aspot van roodbakend, geglaazuurd aardewerk ingegraven. De bovenste pot dateert uit de periode 1550-1600.

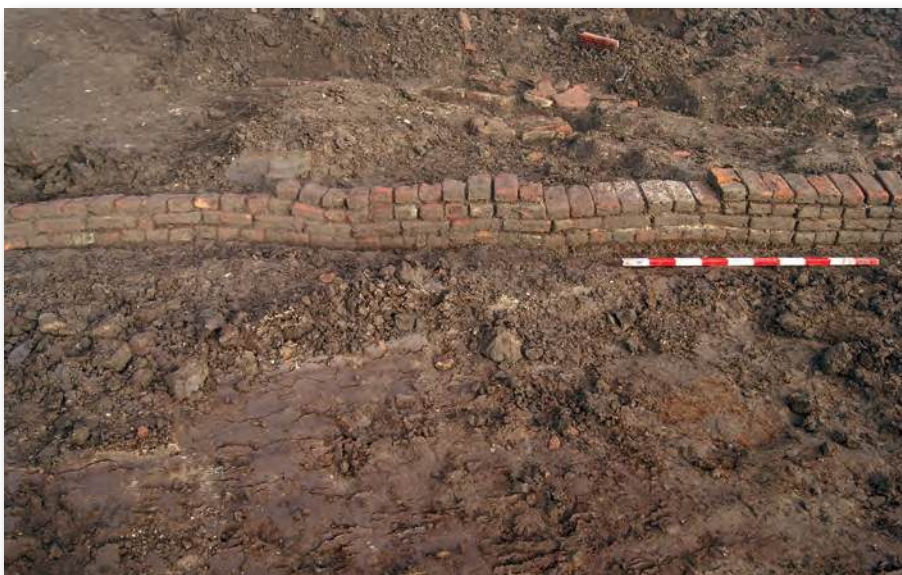
17.35

Bij meerdere huizen zijn verzakte delen in de bakstenen plint of wandfundering aangetroffen. Hier is de plint van de voorgevel uit de tweede fase van huis 1 in Schellinkhout te zien.

Ondanks de gefragmenteerde overblijfselen, lijken herkenbare overeenkomsten te hebben bestaan tussen de huizen. (afb. 17.34) Alle huizen waren in de basis eenschepig en licht gefundeerd. De dakdragende stijlen stonden langs of binnen de wand op poeren of op een plint van baksteen. Zowel bij fase 2 van huis 1 als bij huis 4 zijn aanwijzingen gevonden voor het voormalige bestaan van dakdragende stijlen op een bakstenen plint. Op de plek waar de stijlen gezeten moeten hebben was de fundering verzakt. (afb. 17.35, 17.36)

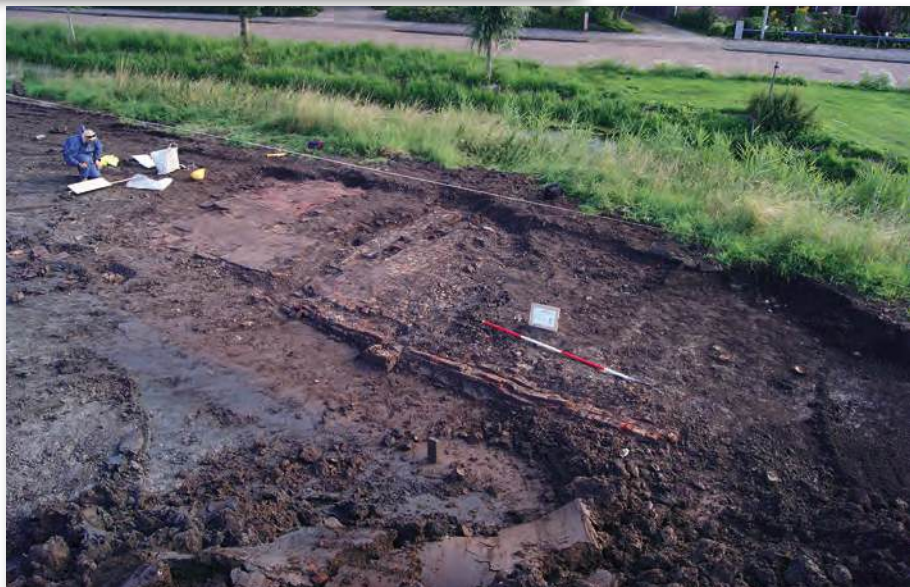
17.36

De verzakte vloer en poeren van huis 4 in Schellinkhout.

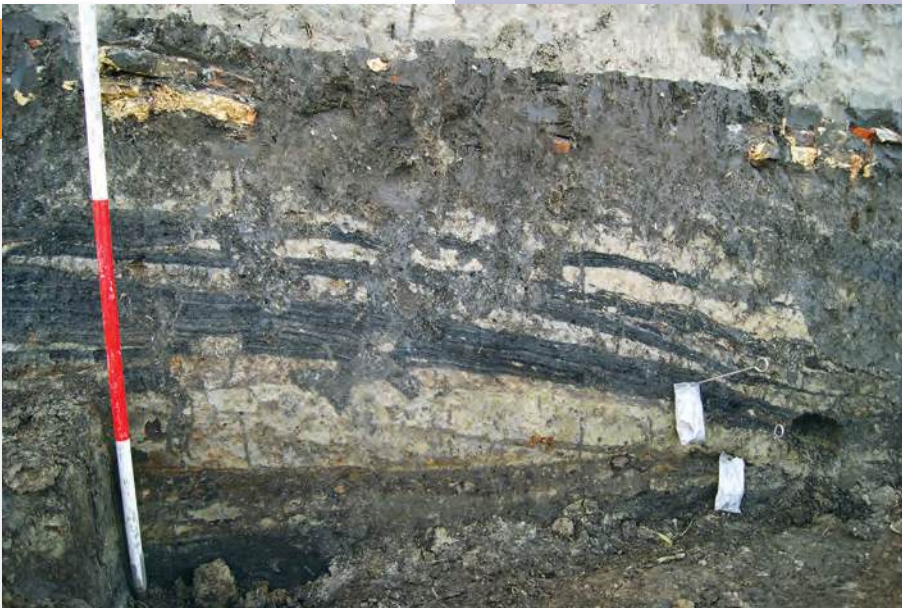
**17.37**

Huis 6 in Oosterleek. Boven de lichte en donkere lagen van de vloeren van de laatmiddeleeuwse huizen steken twee kleine poeren van boerengeeltjes uit het westprofiel.

Bij andere huizen stonden de stijlen op poeren. Deze waren over het algemeen vierkant en hadden een lengte en een breedte variërend tussen 0,4 m en 0,5 m en een onderlinge afstand van 1,4 m tot 2,2 m. In Oosterleek, bij huis 6, kwamen twee afgedekte poeren in het profiel tevoorschijn. (afb. 17.37) Deze bestonden uit slechts twee baksteenlagen. (afb. 17.38) Uitbraaksporen ontbraken hier en het is goed mogelijk dat de poeren compleet zijn teruggevonden. Bij huis 5 kwamen iets steviger uitgevoerde poeren tevoorschijn. Mogelijk is voor een groot deel van dit type fundering niet meer dan twee tot drie lagen baksteen gebruikt. Deze lichte bouwwijze verklaart voor een deel het archeologisch incomplete karakter van de plattegronden omdat resten al verdwenen waren in de eeuwen voorafgaand aan het onderzoek. Bij fase 2 van huis 1 en bij huis 3 en 4 lijkt gebruik te zijn gemaakt van zowel poeren als een plint. In huis 1 en 4 zijn poeren in de plint geïntegreerd. Bij huis 4 lijkt op basis van de ligging van de poer ten opzichte van de fundering in ieder geval één stijl buiten de wand te hebben gestaan.

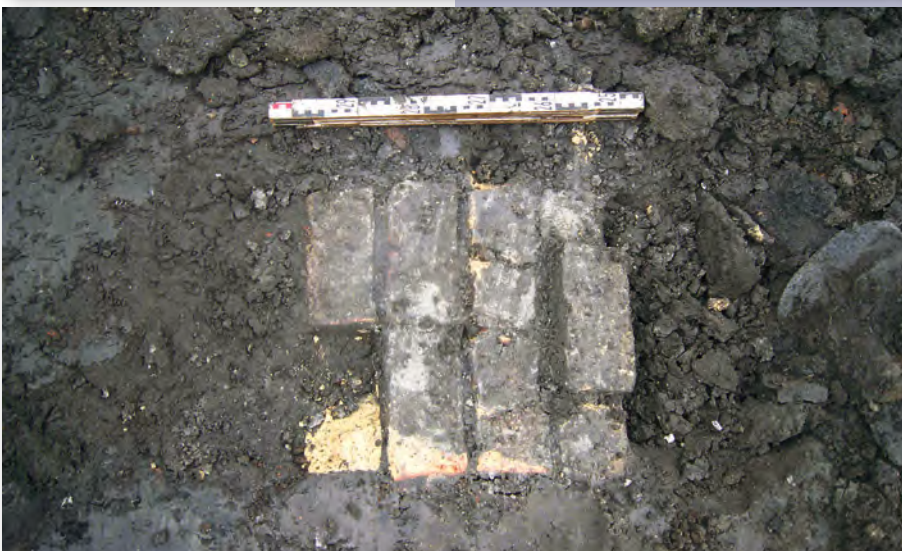
**17.38**

Bovenaanzicht van één van de vierkante poeren van het huis dat in de 16^{de} en 17^{de} eeuw in Oosterleek stond.

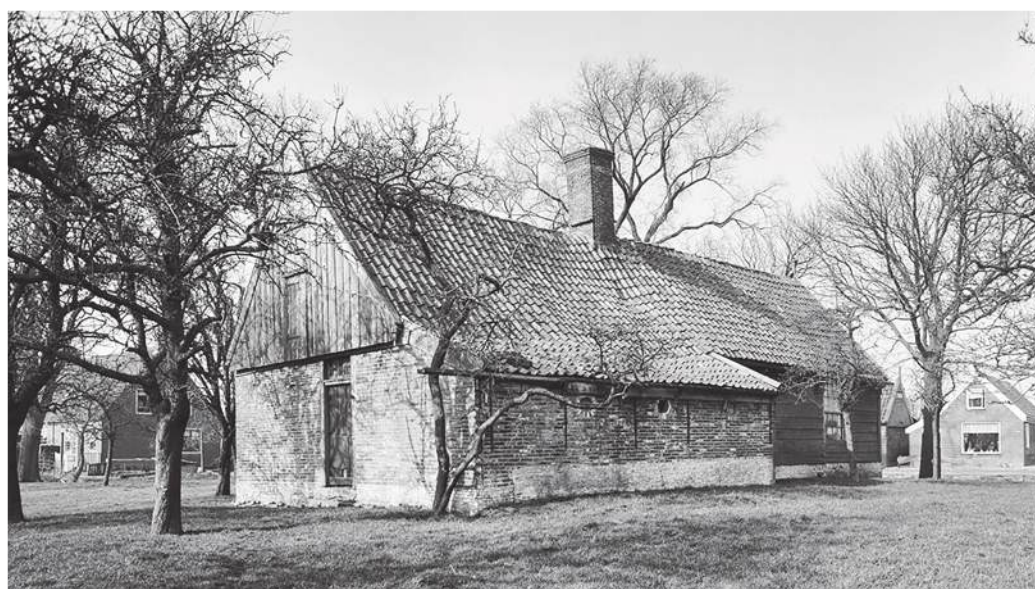
17.46
Oosterleek 39 rond het jaar 1978. Op deze foto is de wandbetimmering van gepotdekselde horizontale planken zichtbaar. Onder de wand is de bakstenen plint te zien.

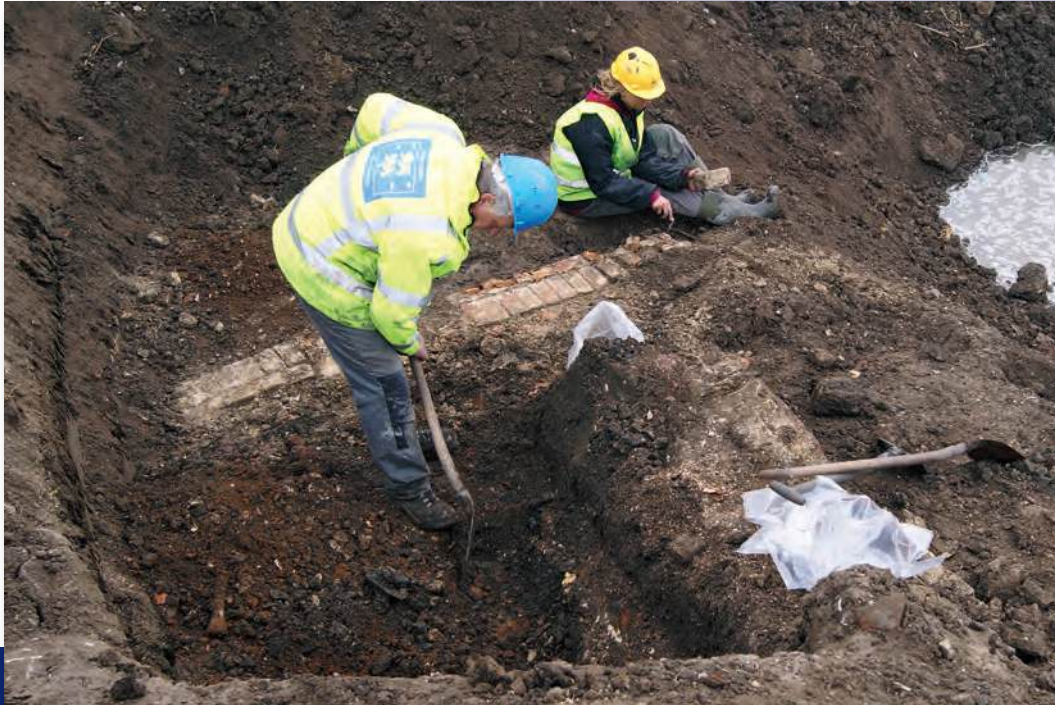
18.12

In de huidige dijk bevinden zich de muren van een huis uit 1600-1650. Foto mei 2011.

Van het eerste en meest noordelijke huis, van erf 1, zijn enkele muren teruggevonden. (afb. 18.12) Deze waren door diverse dijkophogingen na circa 1650 afgedekt met grond en puin. De fundering van de voorgevel en van een deel van de westelijke zijgevel van het huis waren nog in de dijk aanwezig. Op het erf bevond zich ook een ronde waterput. Na de afbraak van het huis bleef dit perceel onbebouwd.

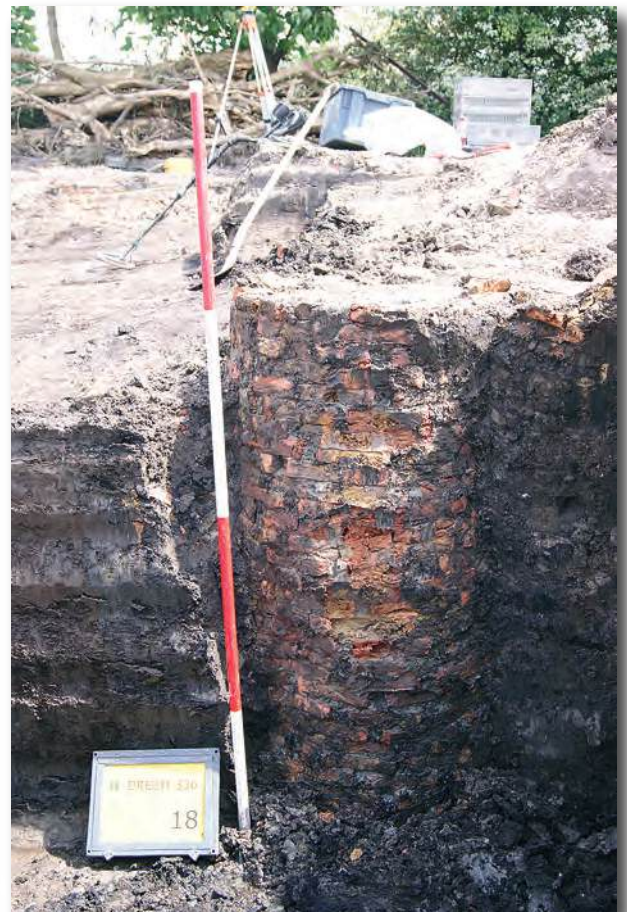
18.24

Van baksteen gemetselde waterput uit de periode 1600-1650 van een huis op erf 2b.

Geheel aan de zuidzijde van het opgravingsvlak is op het derde perceel, erf 2b, een ronde bakstenen waterput met een diameter van 90 cm aangetroffen. (afb. 18.24) Onder de bakstenen opbouw, met een hoogte van 2,3 m, bevond zich een houten ton in de natuurlijke kleibodem. Enkele eikenhouten duigen zijn dendrochronologisch onderzocht.

Uit dit onderzoek is gebleken dat gebruik is gemaakt van een ton die na 1592 is vervaardigd van Pools hout.²⁶ In de waterput zijn enkele vondsten aangetroffen. In de bakstenen opbouw zijn twee wandtegels gevonden uit de periode 1600-1640. Beide zijn zogenoemde pompadourtegels. Bijzonder is dat één van de tegels een nistoptegel is, oftewel een tegel die zich aan de bovenzijde van een kaarsnis bevond. (afb. 18.23) In de ton onder de bakstenen opbouw is een complete roodbak-kende aardewerken kookpot uit circa 1600-1630 gevonden. Opmerkelijk is dat zich in de pot een zeer harde, gestolde, metaalachtige substantie bevond. (afb. 18.25) Het voorwerp had kennelijk een andere functie dan om mee te koken. Op basis van de vondsten kan worden gezegd dat de waterput waarschijnlijk omstreeks 1650 buiten gebruik is gesteld.

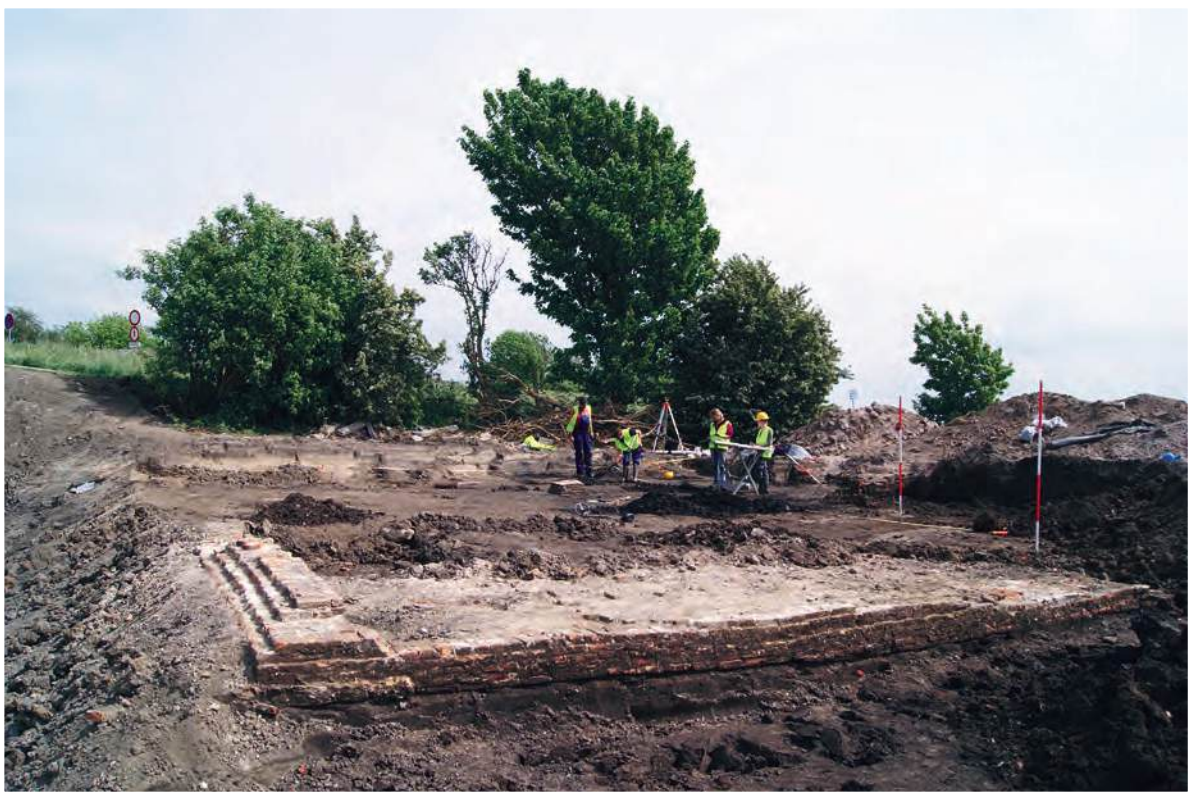
18.27

*Fundering van de stolpboerderij.
Links ligt de dijk en rechts de
voormalige Zuiderzee.*

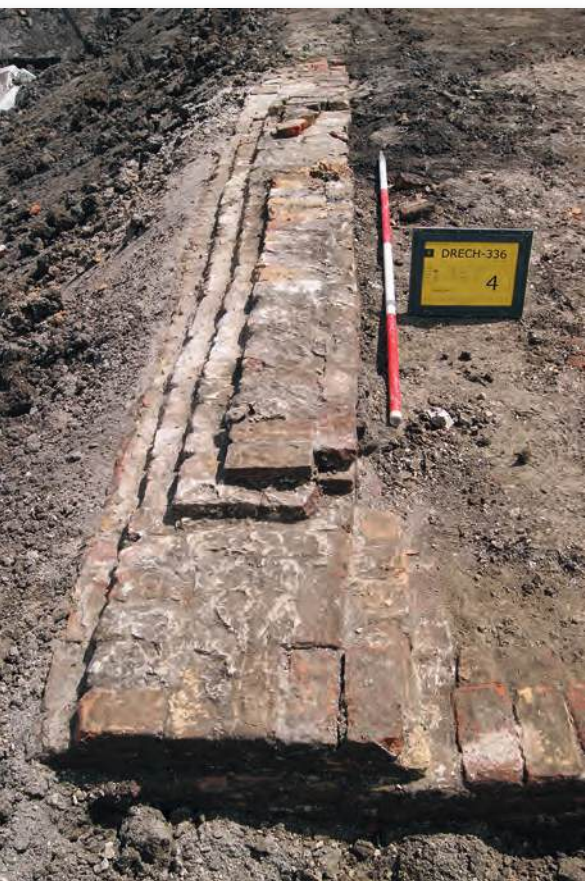
18.28

Fundering van de oostgevel van de stolpboerderij.

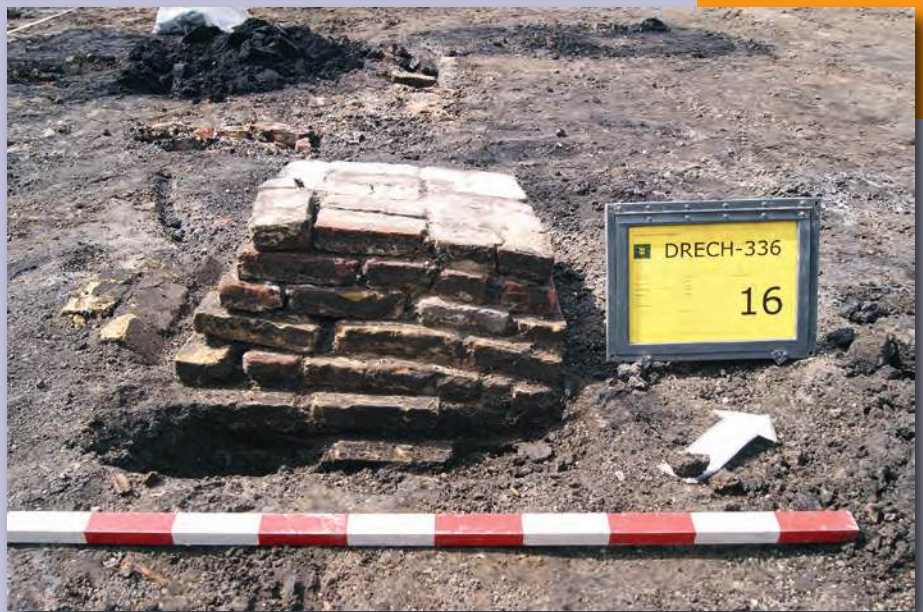
18.29

Een bakstenen poer in de stolpboerderij.

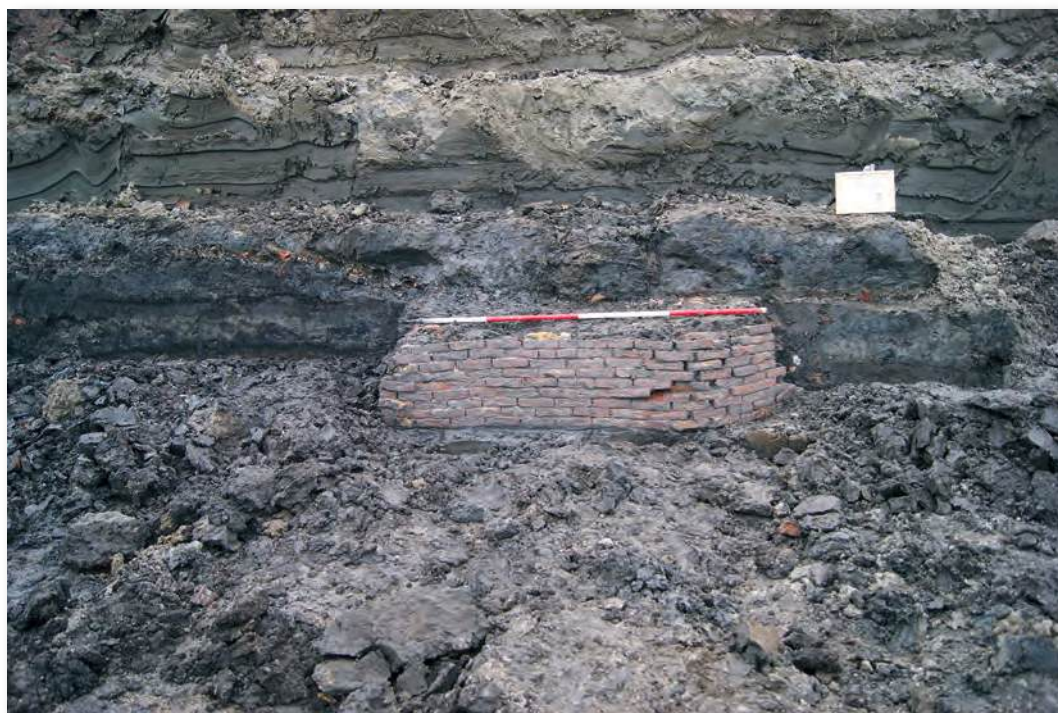
19.1

Foto van de opmerkelijke, gemetselde structuur. Het is een ingegraven halfsteens muur met aan de zuidoostzijde een rechte kant en aan de andere zijde een halfronde kant. Een afdekkende puinlaag ligt over de bak.

De teruggevonden rechthoekige bak behoorde tot het opgegraven Huis 4 aan de dijk van Schellinkhout.³ Dit huis was parallel aan de dijk gebouwd. Slechts enkele poeren, een deel van een binnenvloer en de achtergevel werden teruggevonden. Waarschijnlijk waren de poeren het restant van de fundering van de oostelijke zijgevel van een huis van circa 21 m lang. Ongeveer in het midden van de plattegrond, op 10 m vanaf de achtergevel, lagen de overblijfselen van een muurwerk. (afb. 19.1)

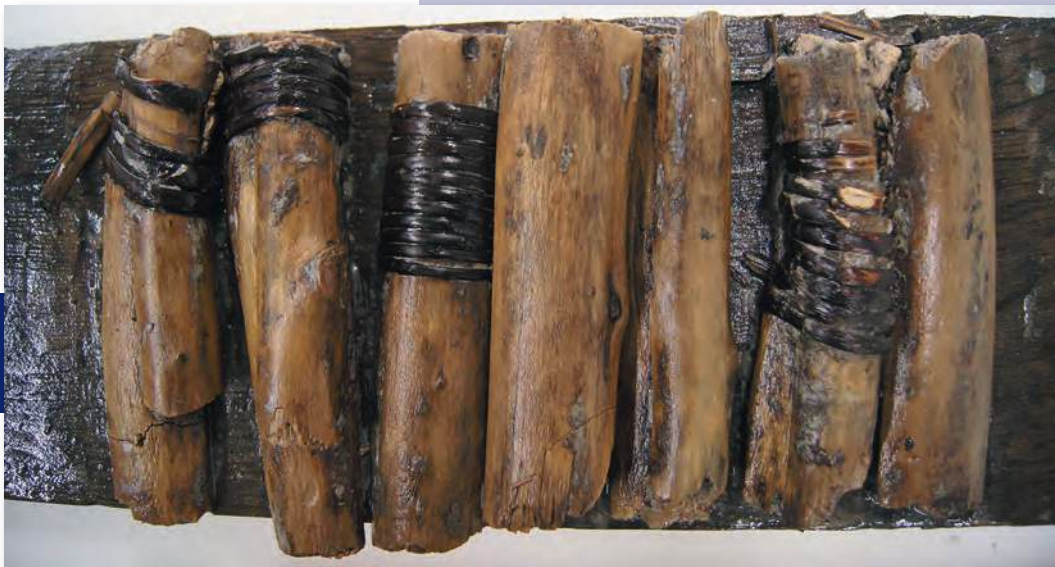
20.10

Detail van de hoepels van wilgentenen om de duigen van de ton. Om de tenen bij elkaar te houden is een windsel van bast gebruikt.

In combinatie met het aangetroffen gereedschap van de kuiperij is de vondst van een tonput op het achterterrein van het huis interessant. Mogelijk is voor de bouw van de waterput een ton uit de eigen werkplaats gebruikt. De ton was tot 2,2 m onder het aangelegde opgravingsniveau ingegraven. Deze was opgebouwd uit 21 eiken duigen met daar omheen hoepen van wilgentenen. De tenen waren met een bindsel van boombast aan elkaar gezet. (afb.20.10) Op drie duigen stond een merkteken. In twee gevallen ging het om gegutste horizontale strepen (afb. 20.11), in het derde geval om een kruislings gegutst teken. Op twee duigen werden boven de tekens snijsporen aangetroffen. Waar de tekens voor staan, is niet duidelijk. De snijsporen lijken niet op de eigendomstekens van de maker of eigenaar, zoals die normaal gesproken bij opgegraven tonnen worden aangetroffen. De strepen onder elkaar hebben mogelijk iets met tellen en afturven te maken. Eén duig bevatte reparatiesporen. Het spongat van de tapkraan was gedicht met een stop van naaldhout. Daarboven was een gat met een stuk eikenhout dichtgezet. De duigen van de ton werden bemonsterd voor dendrochronologisch onderzoek. Helaas ontbrak spinthout, waardoor geen goede datering kon worden verkregen.⁷

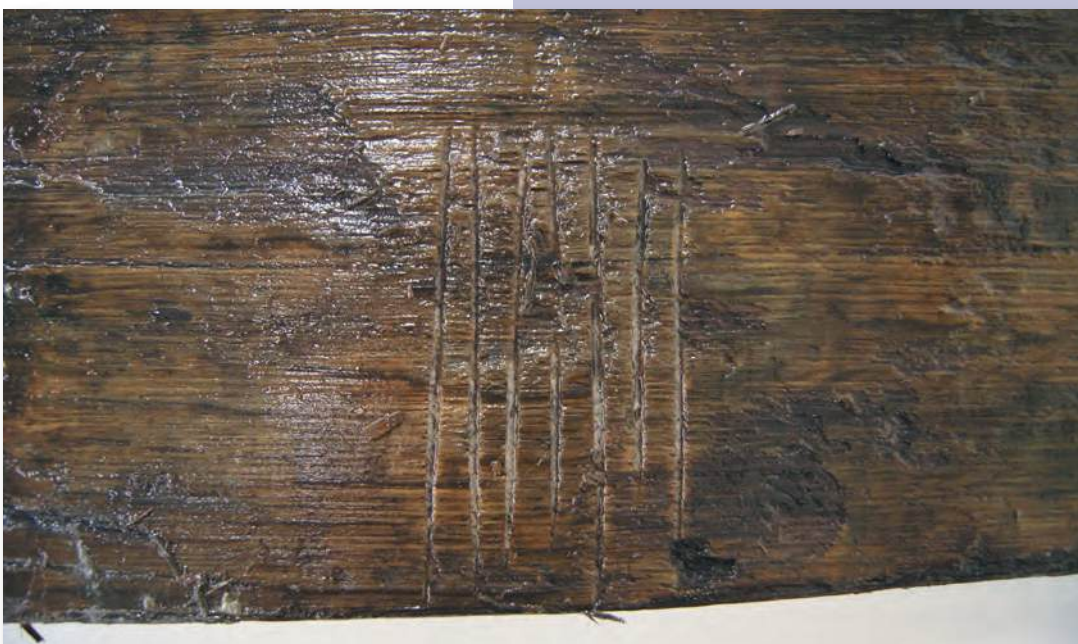
20.11

Gegutste horizontale strepen op één van de duigen.

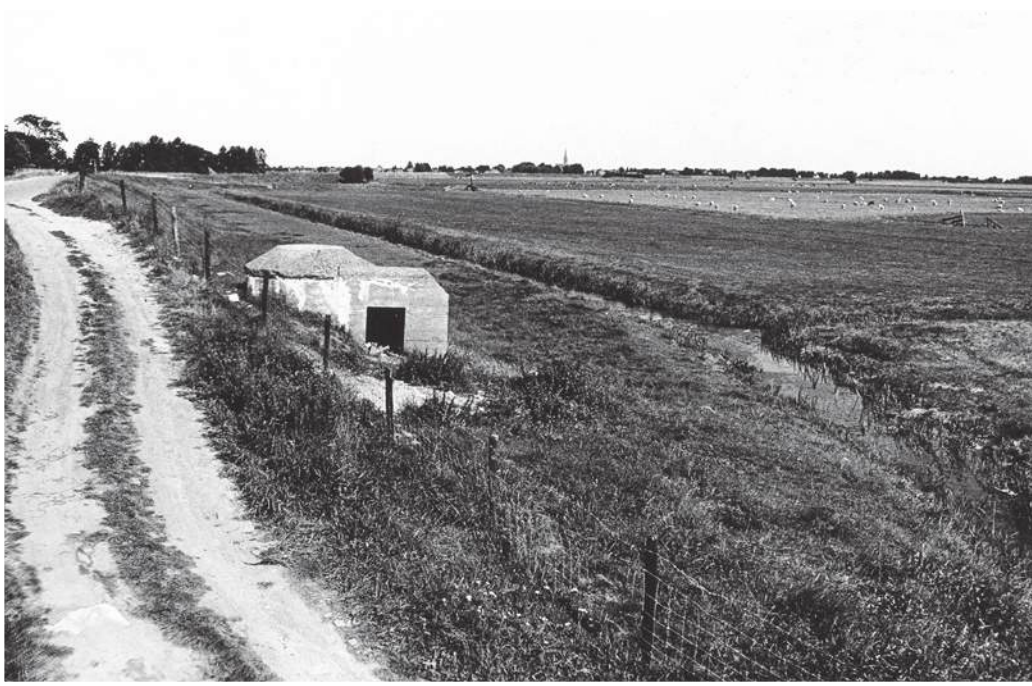
21.3

De Tobrukbunker aan de zeezijde in 1973. Het gat aan de bovenzijde is vermoedelijk om veiligheidsredenen gedicht met beton. Let op de deur aan de zijkant. Op de achtergrond is de kerk van Schellinkhout zichtbaar, links de oprit naar de dijk.

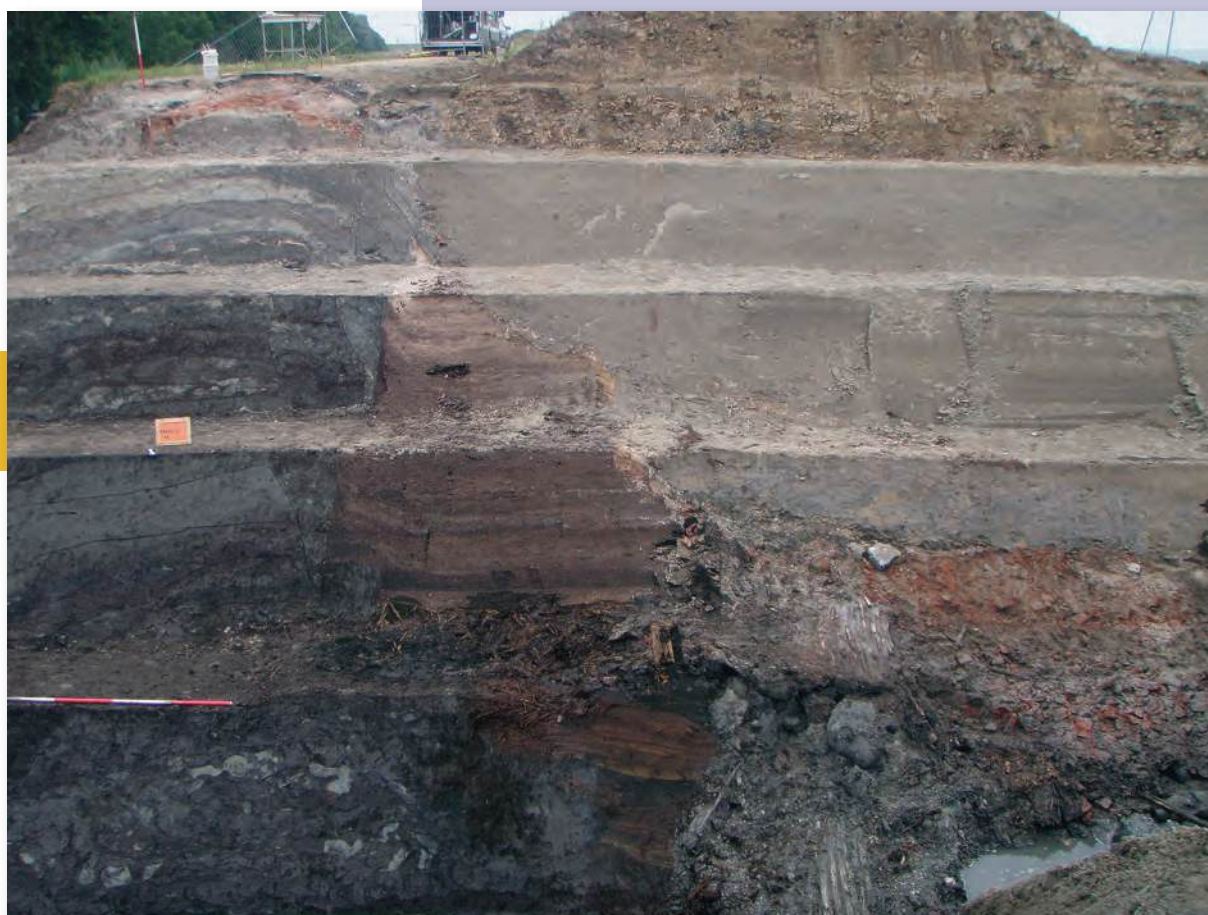
23.27

Overzicht van de zodendijk, de kleidijk en de insteek voor de wierdijk.

dikte maar met verschillende samenstelling werden aangebracht (18-23). Op de kruin en de zeezijde van de dijk is met deze ophogingen een ongeveer 20 cm dikke laag aangebracht (18). Aan de landzijde kwam een aparte laag (19). Deze lagen samen brengen de dijk op een hoogte van 2,6 m op 0,3 m + NAP, met een gereconstrueerde dijkvoetbreedte van 14,4 m. De opgebrachte zoden bestaan uit grijze en donkergrijze vermengde klei. Over deze laag kwam een ophoging van gemiddeld 15 cm dik, die de dijk aan de zeezijde mogelijk wat breder maakte (19). De zoden die zijn gebruikt voor deze laag zijn afwisselend van lichtgrijze klei en van meer humeuze zoden. Aan de binnenzijde van de dijk zijn deze zoden keurig horizontaal gestapeld. Hierop kwam een ongeveer 35 cm dikke ophogingslaag van egale grijze kleizoden (20), gevolgd door weer een 35 cm dikke laag (21). Met een wat uitgebreidere ophoging (22) van 25 cm reikt de kruin van deze dijk tot 3,35 m vanaf de eerste fase (10) en komt deze uit op 1 m + NAP. De dijkvoet werd zowel aan de land- als zeezijde breder tot 16,70 m. De laatstgenoemde ophoging bestaat uit massieve, gescherfde, grijze klei waarin geen zodenstructuur is te herkennen. Deze wordt weer afgedekt door een laag (23) die de dijk tot 1,2 m + NAP doet reiken. (afb. 23.27)

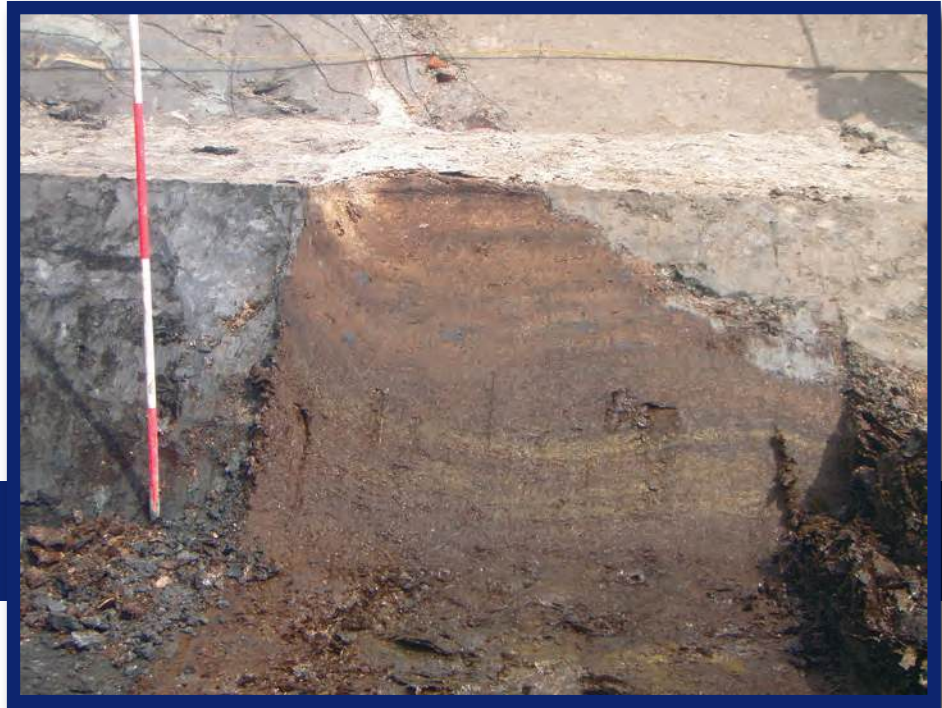
23.28

De massieve wierriem in profiel 4.

Riet, rijshout, puinbrokken, natuursteen en zoden zijn in dit massieve, gelaagde pakket afwezig. Dit wier is periodiek aangebracht en aangestampd, waarna de wierriem aan de bovenkant werd gesloten. Het hierop liggende wierpakket lag op 1,05 + NAP en is zodoende 2,65 m dik en 3,2 m breed. Uit de opgraving blijkt niet hoe dik het pakket aan de zeezijde was, omdat dit is afgekalfd en afgestoken. De laag wier ligt aan de zeezijde scherp verticaal. Het pakket werd aan de binnenzijde van de dijk afgestoken en in de wig werd, vermoedelijk voor de halsing, tussen de kleiige ophogingslagen en het wier grond van de dijk teruggestort (30). De uitgegraven grond van het dijklichaam werd mogelijk over de wierriem gelegd als in te zaaien toplaag. (afb. 23.29, 23.30) De dijk was toen weer dicht, de wierriem was aangebracht en de paal voor de krebbering was geheid. (afb. 23.31, 23.32). Op de kruin van de dijk zijn drie gordingspalen (28) teruggevonden. De paal die in de tweede vertrapping is ontdekt, stak met de kop 2 m boven NAP uit. De paal die is opgegraven in de derde vertrapping had een onderkant op minimaal 0,5 – NAP. De derde paal is aangetroffen op 1,8 m – NAP en stak minimaal tot 2 m – NAP. De palen waren zodoende minstens 4 m lang. De dikte van deze ronde palen bedroeg ongeveer 35 cm. De palen staan op een afstand van ongeveer 2 m van elkaar. Ze zijn vermoedelijk gelijktijdig met de aanleg van de wierriem ingehheid.¹⁸ Of de dijk in deze fase ook werd verhoogd en aan de binnenzijde verbreed, is gezien de laagopbouw hier niet waarschijnlijk. De situatie met de wierriem bleef enige tijd gehandhaafd. De dijkophogingen ten tijde van het functioneren van de wierriem zijn vermoedelijk geheel afgegraven en waren niet zichtbaar in het profiel.

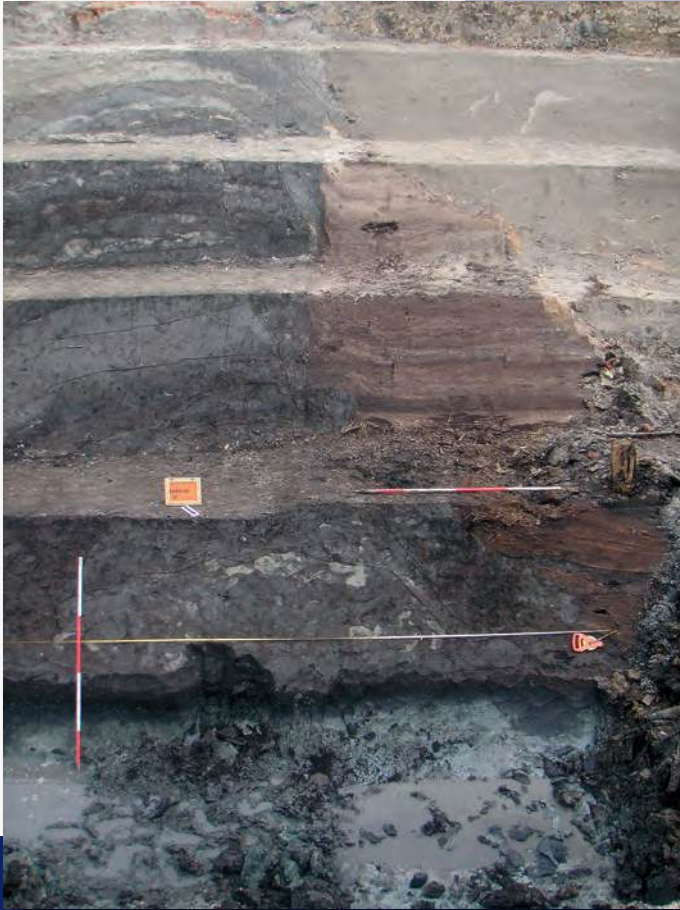
23.29

Overzicht van de wierriem en de palen van de krebbling.

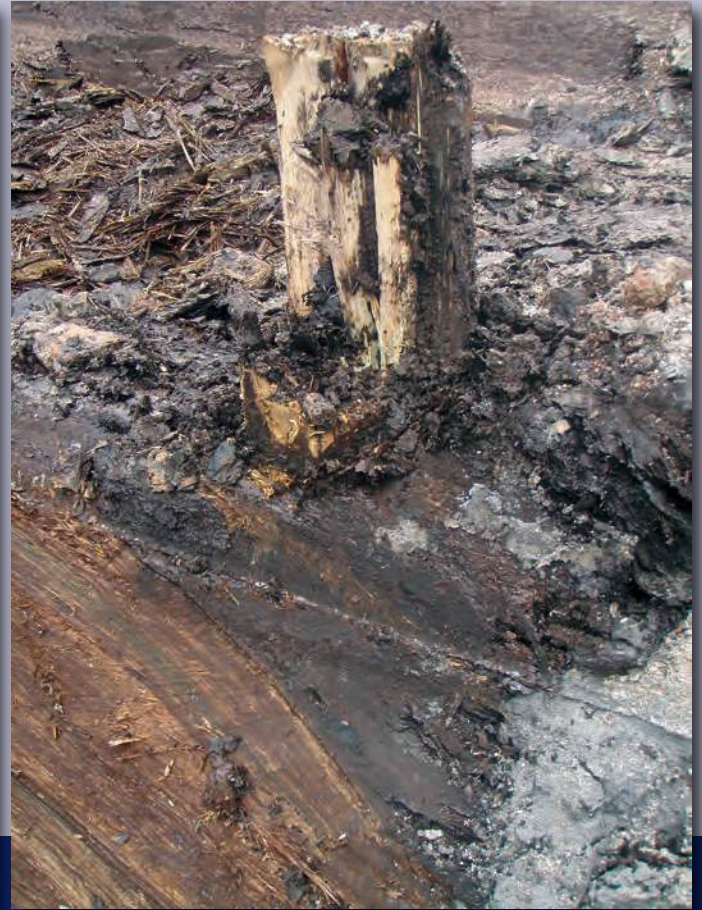
23.30

Deze grenen paal van de krebbling is geslagen door het pakket wier.

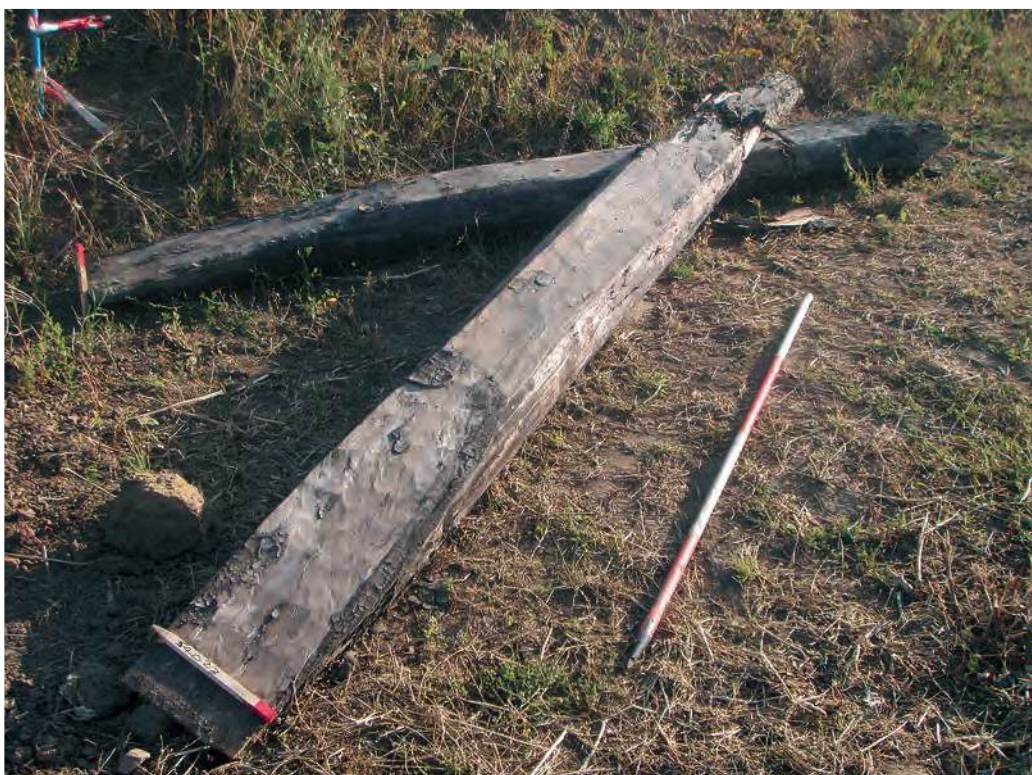
23.30

Twee uitgetrokken bekapte palen van de krebbling.
