Dwars door de dijk

Een gezicht op de doorsnede dwars door de dijk bij Wijdenes op. Links polder de Drieban, rechts het Hoornse Hop.

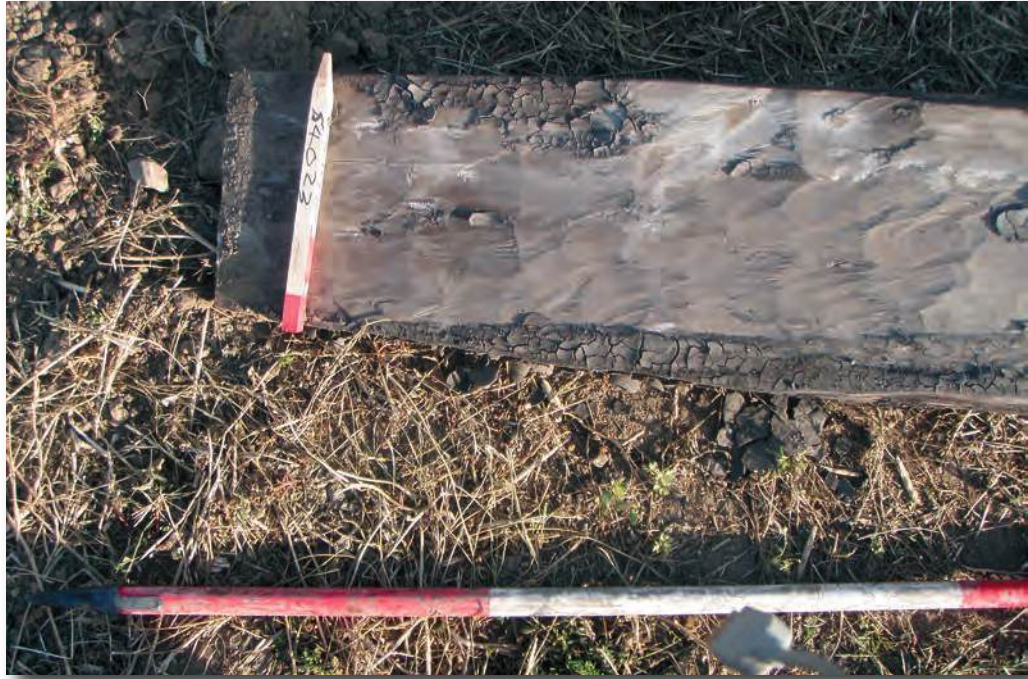
23.32

Detail van de bekapte paalvoet.

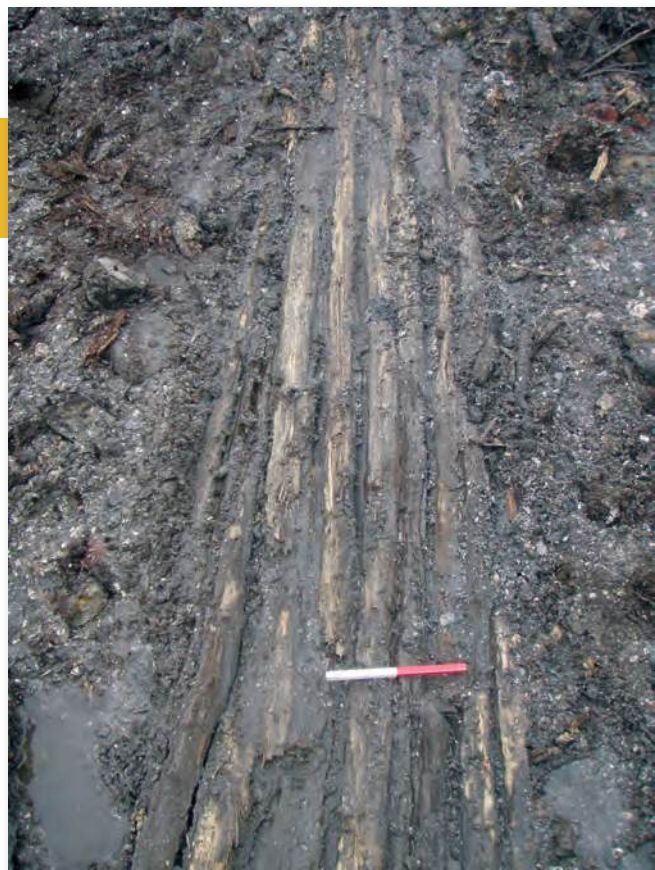
23.33

Liggend rijshout, zogenaamde sparren, in de ophoging onder het breekpuin.

De diepste in het profiel zichtbare ophogingslaag bestaat uit een mengsel van lichtgrijs zeezand, zoutwaterschelpen, breekpuin en kleine en middelgrote zwerfkeien van 10-30 cm doorsnede (40). Op 1,6 - NAP is evenwijdig aan de dijk een laag liggend rijshout aangebracht, met sparren van 2-2,4 m lengte en diameters van 6-10 cm. (afb. 23.33) De houtsoort ervan is niet bekend en was licht

van kleur. De sparren liggen los naast elkaar en werden met middelgrote zwerfkeien op hun plaats gehouden. Gezien de vergelijkbare samenstelling van de grond onder en boven de lagen, gaat het hier om een korte periode in de versterking van de dijk (40). Op deze laag is een hellend pakket van riet en wilgentenen van ongeveer 20 cm dik gelegd (41). (afb. 23.34) De laag is waarschijnlijk los gestort; mooie bundels ontbreken. Dit pakket wordt op 1,1 m – NAP nabij de wierriem afgesloten door een enkele laag sparren (42). Hierop is aan de zeezijde met een minimale breedte van 3 m en een minimale dikte van 1,1 m een pakket massief breekpui (43) gestort.

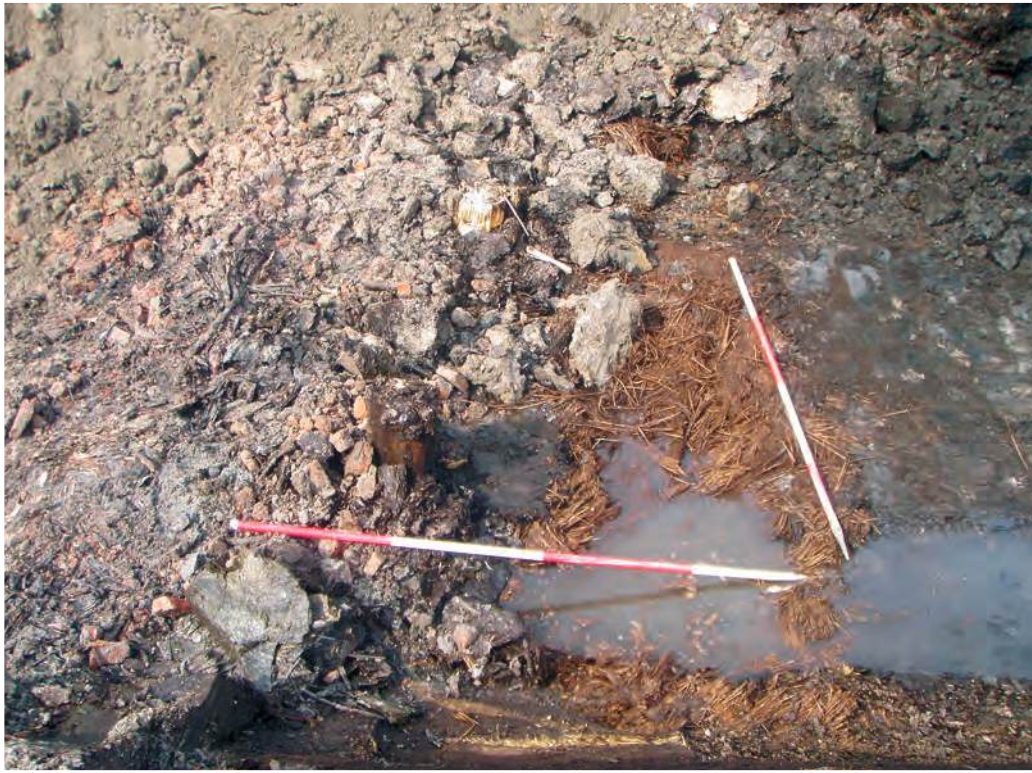
23.34

Krebbingpalen, rietpakketten en breekpui aan de zeezijde van de dijk.

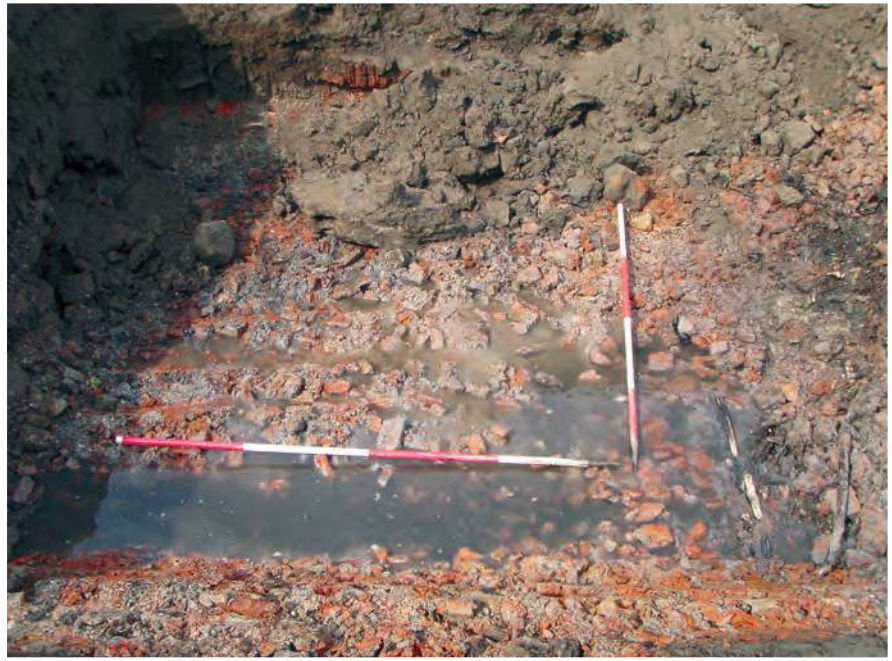
23.35

De steenkas van oranjerood breekpuin.

Dit bestaat uit brokken van rode en oranje-rode handgevormde bakstenen. (afb. 23.35) De grootste brokken zijn $\frac{3}{4}$ van een baksteen, het merendeel is halfsteens of kleiner. De stenen zijn schoongebikt. In de opgraving zijn geen steenformaten gemeten. Gezien de kleur en hardheid van de brokken komen ze van stenen van de categorie 22-25*12-14*5-7, die te plaatsen valt in de 16^{de}-17^{de} eeuw. Natuursteen en bouwornamenten, tegels en plavuizen zijn niet gezien. Het materiaal in het pakket betreft alleen bouwpuin. De bovenzijde van deze laag is horizontaal afgegraven tot 0,9 m – NAP. Dit rechttrekken lijkt van latere tijd te zijn. Op basis van de vermoedelijke hellingshoek die het pakket had, kan worden gesteld dat het plaatsen van de steenkas gelijk plaatsvond met de aanleg van de binnendijkse ophogingen (31-39). Hoe ver de steenkas aan de zeezijde doorliep en wat als afdekkingsmateriaal op de steenkas lag, is in de opgraving niet waargenomen. Tijdens de monitoring van de dijkversterking in 2009 is dit eveneens niet gezien. Mogelijk bestond de afdekkende laag uit zwaar breekpui, die mogelijk was afgedekt met zoden. Waarschijnlijk lag ook hier vanaf het midden van de 18^{de} eeuw een laag veldkeien, de bekende Noordse steen.

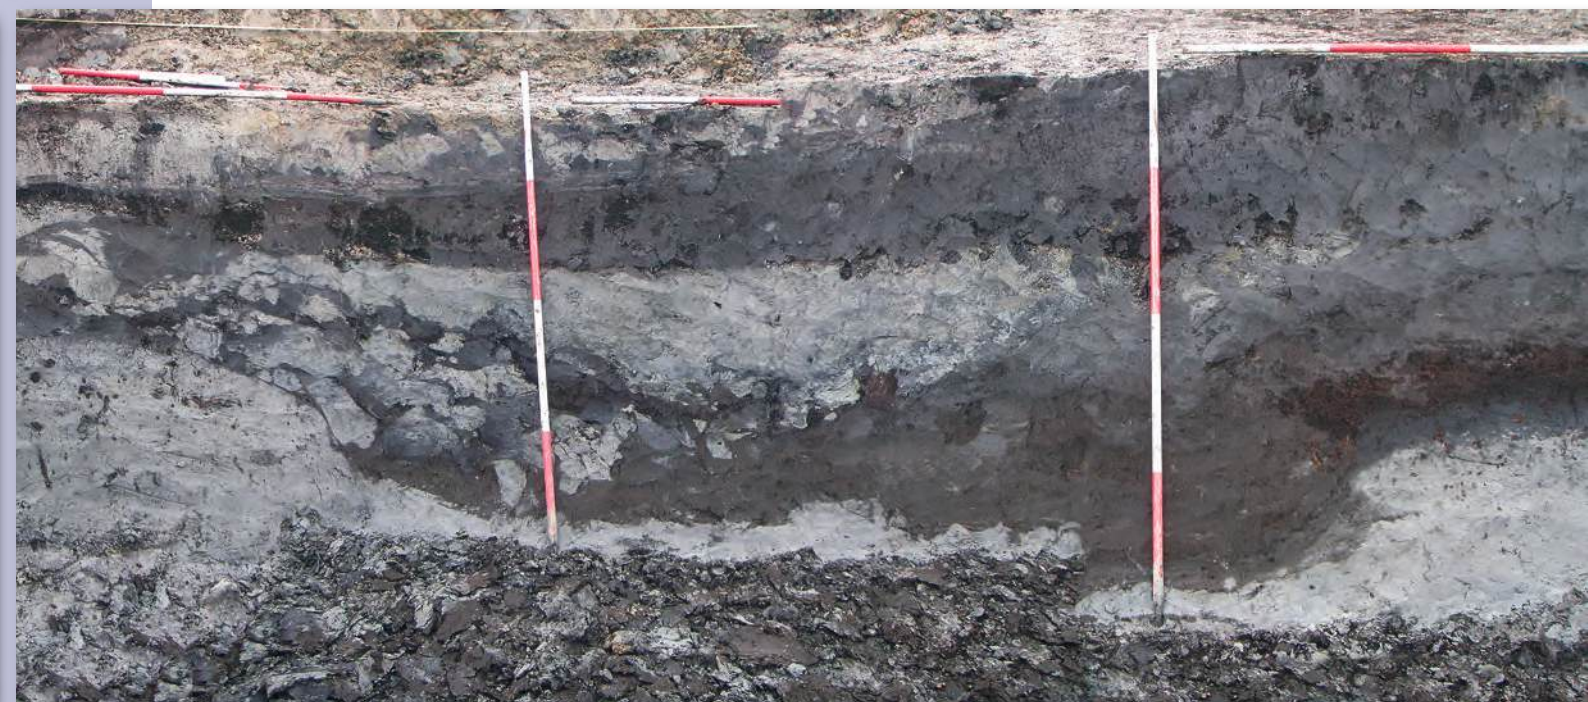
23.39, pag. 468 en 469

Onderzijde van het profiel met grijze klei, ingravingen uit de Bronstijd, de veenlaag, de voorbelasting en de voor de aanvang van de aanleg van de zodendijk dichtgeworpen sloot.

De natuurlijke ondergrond van dit dijkdeel is een laag heldergrijze kwelderklei uit de Bronstijd (1) met daarop een 10 cm dikke, doorgespitte laag grijze klei van de prehistorische akker (2). Vanaf 2,4 m – NAP begint een laag gecompriemd roodbruin veen (3) die de voorgaande lagen afdekt. Daarvan is de onderzijde compacter dan de bovenzijde. Aan de zeezijde is deze laag wat dikker dan aan de landzijde, vermoedelijk omdat het hoger gelegen pakket van de wierriem minder zwaar is dan de kleiophogingen in de rest van de dijk. Tevens waren aan de zeezijde dikke wortels uit de vegetatielaag te zien die door de lagen uit de Bronstijd heen zijn gegroeid. Dit is een aanwijzing voor het bestaan van begroeiing met bosschages of bomen in de IJzertijd en de Vroege Middeleeuwen. (afb. 23.39) Aan de landzijde zijn de drie lagen doorsneden door de eerste fase van een ondiepe sloot (4). De sloot is 50 cm diep en 3,4 m breed. De eerste fase van de voorbelasting of het dijkpodium (5) ligt op het veen en is 8,6 m breed en 5-10 cm dik. Deze laag bestaat uit vrij egale grijze klei zonder herkenbare zoden. Hierop ligt een even dikke laag van fijn vermengde, vergelijkbare grijze klei met erin kleine brokjes lichtgrijze kwelderklei (6) die tevens de sloot afsluit. Het pakket van de voorbelasting wordt afgesloten door een 5 cm dikke zwartgrijze, humeuze band (7).

Vanaf 2 m – NAP is de eerste laag van de zodendijk opgeworpen (8). De eerste dijk of kade heeft een afmeting van 4,4 m breed en 40 cm hoog. De onderzijde ervan ligt op 2 m – NAP en de bovenzijde op 1,6 m – NAP. Vermoedelijk is de volle breedte van het oorspronkelijke dijklichaam op de plaats van dit profiel bewaard gebleven. Het pakket kleizoden hierop, maakt de oudste dijk 30 cm hoger en 1,2 m breder. Aan de zeezijde bevinden zich hierin resten veen (9). Het pakket op de vroegste dijk bestaat uit lange lappen van kleizoden met grijze en donkergrijze laagjes (10).

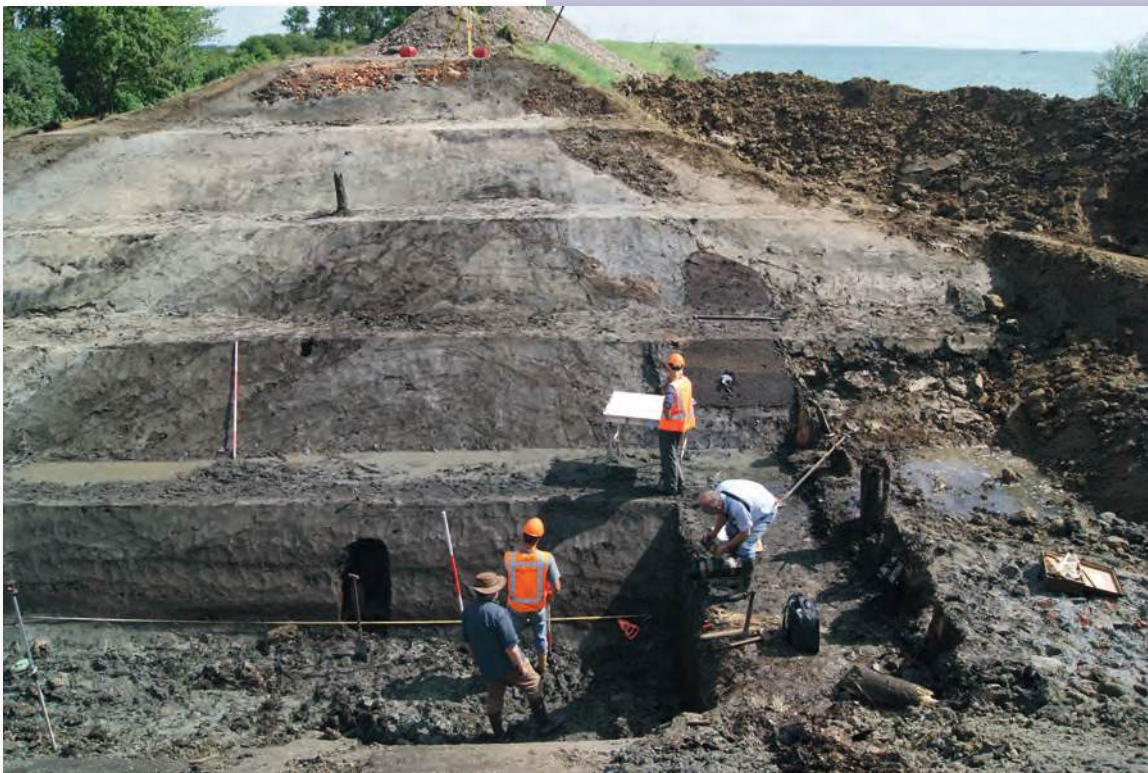
23.40

De veenlaag en de vroegste ophogingslagen worden in de zomer van 2010 bemonsterd voor archeobotanisch onderzoek. In de tweede vertrapping staat de paal van de gording.

Op de aanleg van deze laag volgden telkens ophogingen die de dijk zowel met kleine intervallen verhoogden als vooral aan de zeezijde verbreden. Deze lagen bestaan allemaal uit vrij homogene grijze tot lichtgrijze klei met slechts kleine verschillen in samenstelling. De eerste laag (11) maakt de dijk 1 m hoog, reikte tot en is gereconstrueerd 8,4 m breed. Hierna kwam een wat grotere ophoging (12) die de dijk 1,5 m hoog en 12,6 m breed maakte. In de vijf hierop volgende ophogingen heet een fenomeen zich voorgedaan dat in andere profielen ook te zien viel: breuk en verzakking in het grondlichaam. De verzakking is in dit dijklichaam vrij gering: slechts een enkele centimeter. Dit duidt er wel op dat het dijklichaam voor het aanbrengen van de wierriem in enige mate instabiel moet zijn geweest. De volgende lagen liggen zowel binnen als buitendijks (13-15 + 14-16) en maakten de dijk 10 en 30 cm hoger tot 0,2 m – NAP. Daarop volgden drie ophogingen die de dijk tot 0,2 m (17), 0,4 m (18) en 0,6 m (19) boven NAP brachten. De breedtes van de dijk zijn niet te reconstrueren, omdat aan beide zijden veel is afgegraven. In de ophogingen ontbreken loopvlakken of wegcunetten. Ook sporen van het aanstampen van de veelal gescherfde klei in deze lagen zijn niet waargenomen. De mogelijkheid bestaat dat de teensloot (22, 23) aan de landzijde in deze fase open lag. (afb. 23.40)

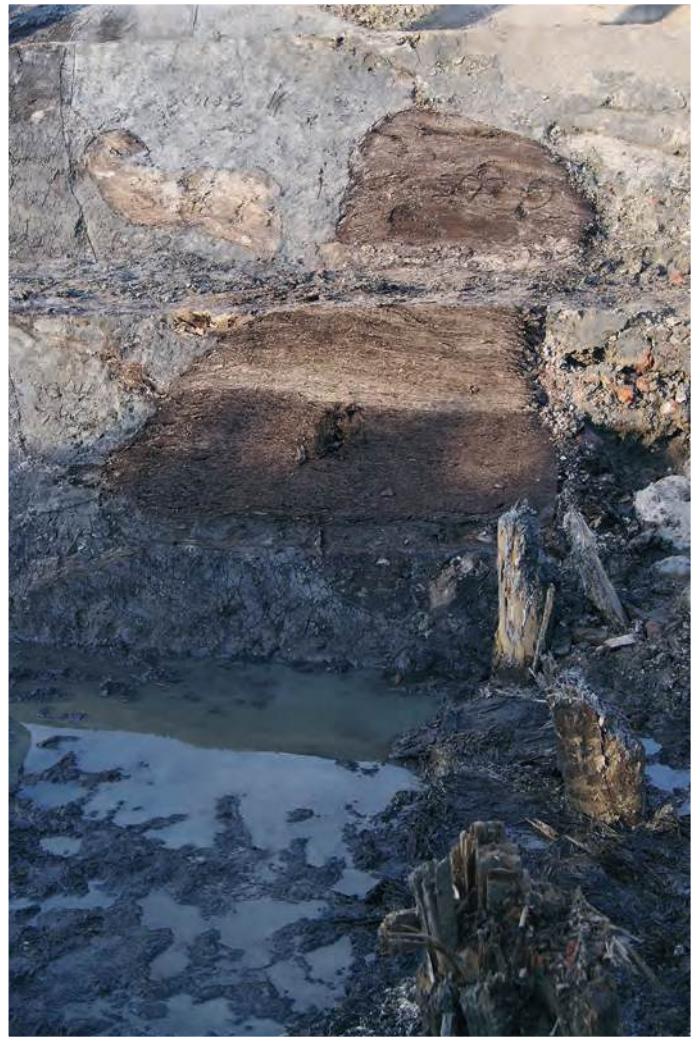
23.41

Profiel 5. De wierriem aan de buitenzijde van de dijk.

Net als in profiel 4 kwam na de laatste gelijkmatige ophogingen (33, 34) een abrupt einde aan het gebruik van deze regelmatige methode. Aan de zeezijde van de dijk werd een wierriem met kreb- bingen gebouwd. (afb. 23.41)

Daarvoor werd een flink stuk van de zeezijde van de dijk onder een hoek van 75 graden weggegraven tot op laag 15 van de zodendijk. Vervolgens werd onderin het gat een laag donkergrijze klei met stro of riet gestort (35) dat diende als uitgangspunt voor de wierriem. Op deze minimaal 60 cm dikke laag is een vlakke, 20 cm dikke egaliseringslaag (36) aangebracht van lichtgrijze klei met bovenop een laagje stro of riet. Hierop is horizontaal de wierriem (37) gelegd. Deze bestaat uit een 1,5 m dikke laag van vele kleine bandjes wier die gezamenlijk eerst een donker pakket, dan een licht pakket en uiteindelijk een vermengd roodbruin pakket vormen. De onderkant van de wierriem ligt op 1 m - NAP, de bovenzijde 1,5 m hoger. De breedte van de wierriem is niet be-

waard gebleven omdat aan de binnenzijde de riem is weggegraven voor het storten van een grondwig (43-45). Aan de zeezijde van de wierriem is de krebbling gebouwd (46). Ook de dikte die de wierriem had is niet meer aanwezig. Als de vanaf 2,5 m + NAP in de dijk teruggevonden bovenkant van de gordingspaal (38) de hoogte van de riem bepaalde, en de liggende verbindingspaal met een andere gordingspaal van 8,3 m lang aan de zeezijde van de wierriem verankerd was, moet de laag wier 3,5 m dik zijn geweest. Van de gordingspalen die zijn ingeslagen vanaf de kruin van de dijk zijn twee exemplaren opgegraven. Ook twee smeedijzeren verbindingsankers werden aangetroffen. (afb. 23.42, 23.43, 23.44)

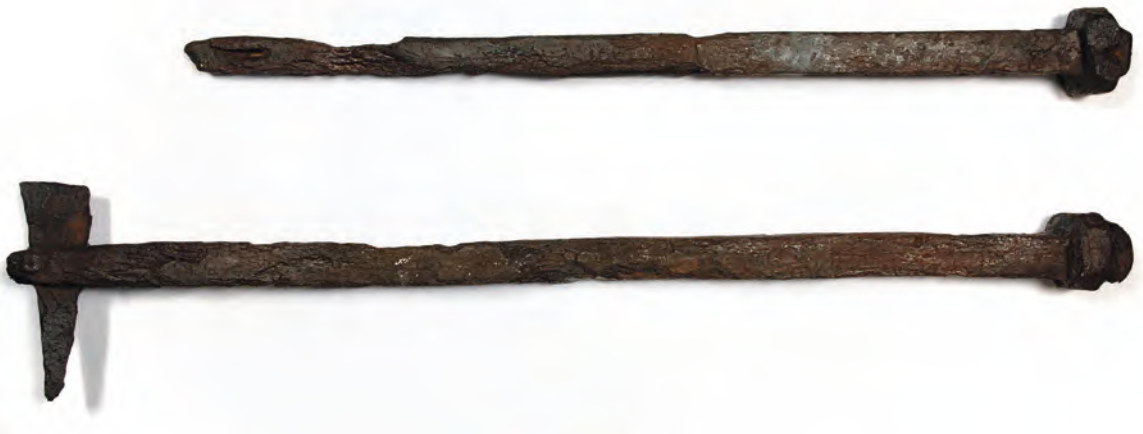
23.42

Twee smeedijzeren verbindingsankers van de gording en de krebbling.

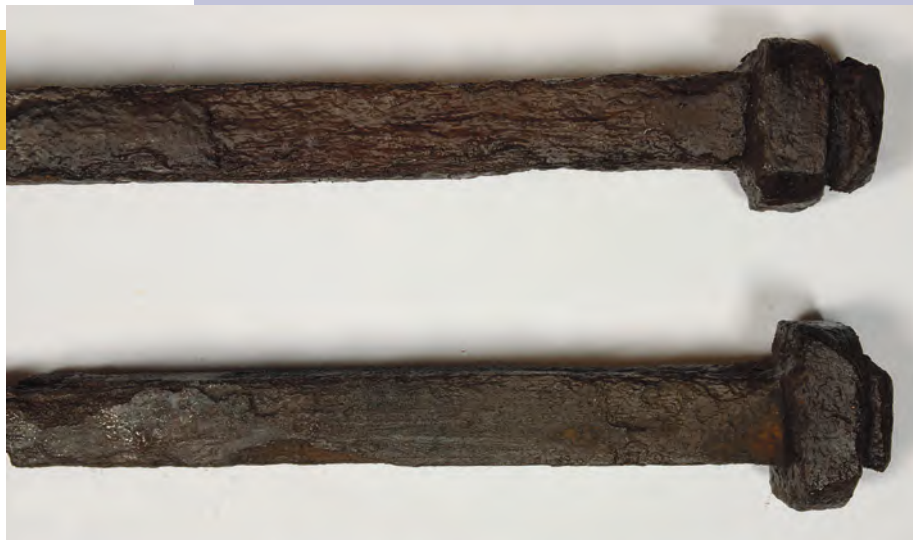
23.43

Smeedijzeren koppen van de ankers.

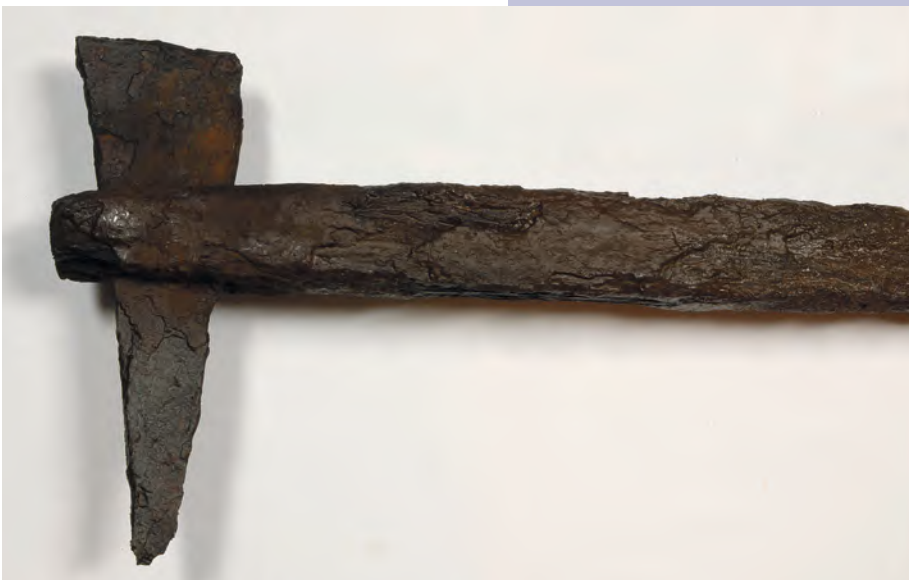
23.44

Plaatkop van het anker.

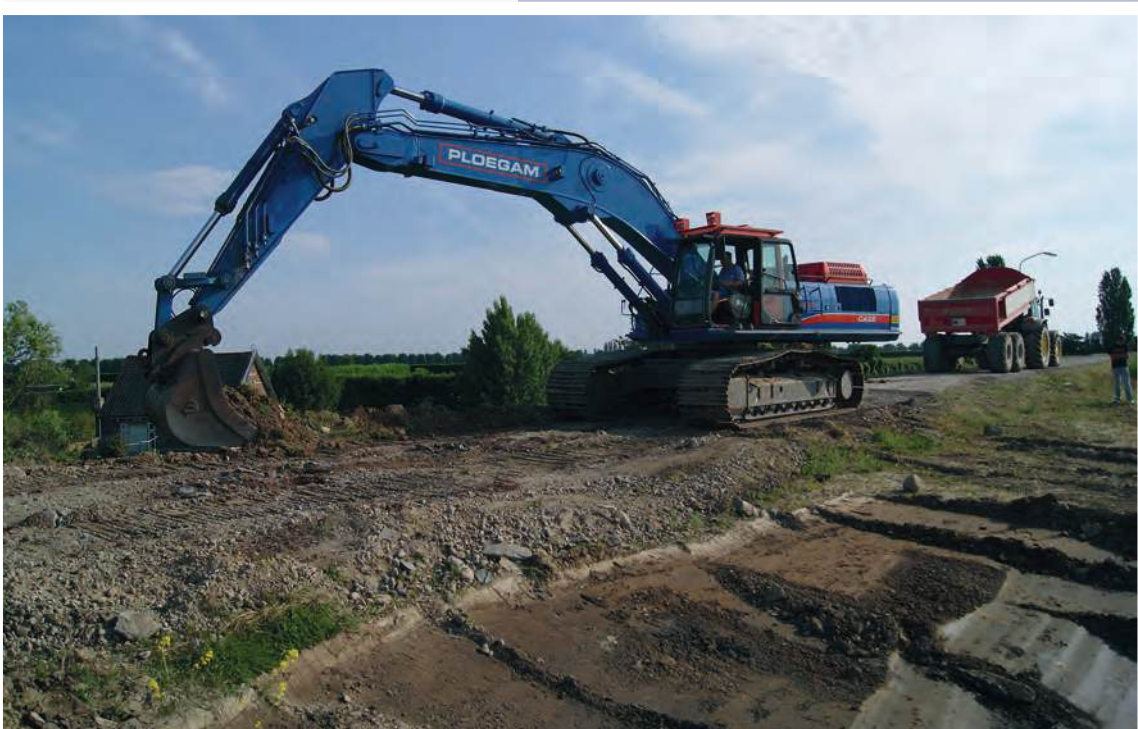
23.47

Het asfalt wordt weggedraaid, de stortkorrel en de puinbaan komen tevoorschijn.

Aan de landzijde van de dijk vonden vermoedelijk na het plaatsen van de steenkas verbredingen en verhogingen plaats. Deze eindigden met de aanleg van een paardenpad en een wandelpad op de kruin van de dijk. Eerst werd de voet van de dijk uitgevlakt en een nieuwe laag van bruine, gescherfde kleizoden aan de landzijde aangebracht (48). Aan de landzijde (49) en aan de zeezijde (50) werd dit afgewerkt met een grijs kleidek. De kruin van de dijk kan op ongeveer 3 m + NAP zijn gekomen. Deze werd afgegraven voor het aanbrengen van een laag compacte, lichtgrijze klei (51), de onderkant van het wegcunet. Hierop werd aan de landzijde (52), op de kruin van de dijk (54) en aan de zeezijde van de dijk (56) meer lichtgrijze klei gestort. In deze klei werd een waterdoorlaatbare laag van rood, grof breekpui (55) met daarop aan weerszijden (56, 57) gemengd breekpui met zwarte, losse grond gestort. Aan de zeezijde kwam eveneens een laag grof, rood baksteenpui (63). Onder het aan te leggen paardenpad werd een 1,3 m breed laagje fijn pui met resten mortel aangelegd (58) met daarop doorlatende zavel (60). Hierop ligt een stukgereden bestrating van vrij zachte – dus niet klinkerharde – Friese gele en rode bakstenen (62). Op 3,2 m + NAP vormde deze de 2,8 m brede weg aan de landzijde van de kruin van de dijk. Aan de zeezijde op de kruin werd een 1,5 m breed 'wandelpad' aangelegd, waarvan het cunet is volgestort met geel en rood gemengd baksteenpui met enkele zwerfkeien. Onderin deze laag (61) zijn de bakstenen vrij groot, maar niet groter dan $\frac{3}{4}$ steen. (afb. 23.47)

Naar boven in de laag wordt het puin steeds fijner. Een schelplaag, zoals in enkele andere profielen is aangetroffen, ontbreekt hier op beide paden. Op het brede pad waren ook geen tredsporen van paarden of karrensporen te zien. De hoogte van de dijk lag nu op 3,1 m + NAP.

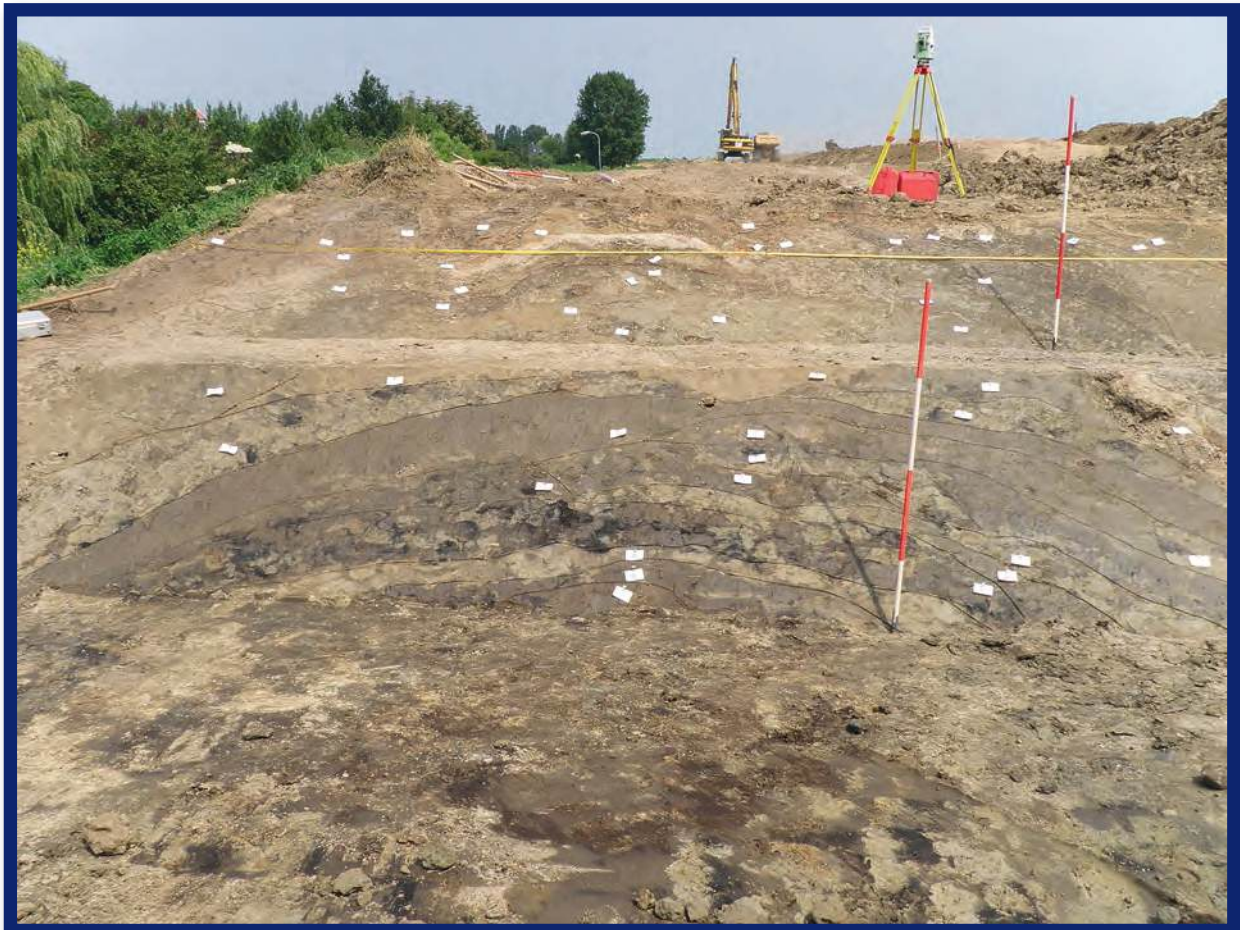
**23.52**

De bovenkant van de kleidijk ten tijde van de palenketting.

Hier was dus voor het eerst de opbouw van de dijk zonder wierdijk te zien. Deze opbouw bestaat uit sterk van elkaar afwijkende, kleine lagen. Aan de landzijde is een pakket van bruingrijze, ge-laagde zoden (16) aangebracht. De kruin werd met een 20 cm dikke laag zoden (17) opgehoogd tot 0,2 m – NAP. Aan de zeezijde kwamen twee lagen verbrokkelde zoden (18, 19) aan de teen van de dijk. Samen met een aanvulling op de kruin (20), brengen deze lagen de dijk op een breedte van 10,4 m en een dikte van 2,1 m. De versterking werd aan de zeezijde voortgezet met het op-brengen van een laag zoden van heldergrijze kwelderklai (21) met soms wat veenresten (22) of meer zavelige bruingrijze zoden (23). Deze ophoging wordt afgedekt door gemengde bruingrijze zoden (24). De dijk komt daarmee op een hoogte van 0,3 m + NAP met een gereconstrueerde breedte van 11,9 m. Dit is de laatste fase waarin duidelijk herkenbare zoden zijn toegepast. Hierop kwam een laag aan de zeezijde (25) en op de kruin (26) die bestaat uit gescherfde grijze klei. De dijk werd daarmee 20 cm hoger en een meter breder. Vervolgens werd de kleidijk verhoogd en verdikt en aan de landzijde verbreed. Een groot pakket (27) egale, grijze klei werd aan de land-zijde opgebracht en afgewerkt met een 10-20 cm dikke laag (28) brokken van lichtgrijze klei. De dijk stak daarna 0,9 m boven NAP uit. Aan de zeezijde werden deze lagen weggegraven om te worden opgevuld met een laag gemengde grijsbruine zoden (29). Ook deze laag werd afgetopt, waarna een nieuw pakket grijze klei (31) werd opgebracht. Nadat aan de landzijde oneffenheden waren uitgevlakt (30) werd een 20 cm dik pakket opvallend lichtbruine kleizoden (32) gestort. Daarna werd de kruin opgehoogd tot 1,2 m + NAP (33) en de zeezijde weer aangevuld (34, 35) met grijze klei, waarna de landzijde en de kruin verstevigd werden met een pakket homogene bruingrijze klei (36). Hoeveel meter breder de dijk hiermee aan de landzijde is valt niet exact te zeggen, omdat het profiel bij de asfaltweg aan de teen van de dijk stopte en de laag hier doorloopt. De gerecon-strueerde breedte is ongeveer 17 m. Hierna werd in deze fase alleen de kruin nog verhoogd, steeds met dunne lagen bruingrijze gescherfde zoden (37, 39, 40) of grote brokken kleiige, zeer humeuze, gemengde zoden (38). Hiermee werd de dijk 3,9 m dik en kwam die op 1,8 m + NAP. Aanwijzingen voor de aanwezigheid van een pad of weg op de dijk met schelpgruis of puin ontbreken geheel. (afb. 23.52)

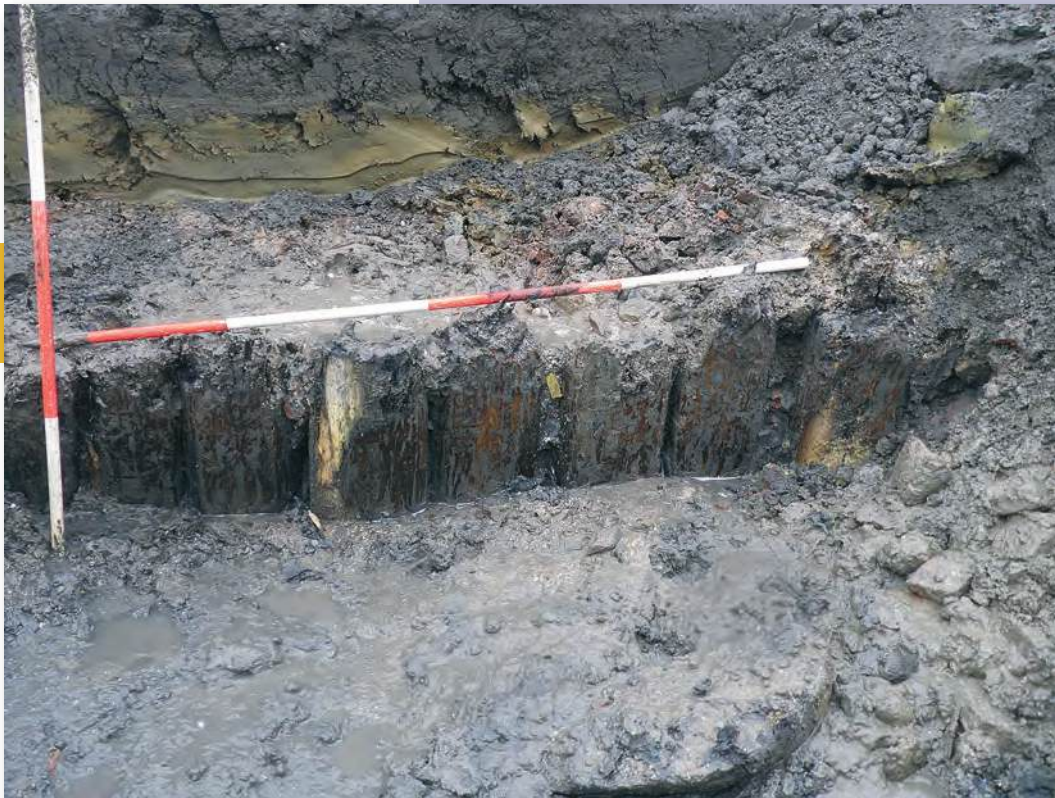
23.53

De palenketting van rechthoekige palen.

In deze ophogingsfase zijn de paalwering (52) en puinbestorting (53) aangebracht. Hiervoor werden de lagen (41, 42, 43) aan de zeezijde afgegraven. Hoe omvangrijk deze uitgraving is geweest, viel niet te herleiden, omdat aan de landzijde van de paalwering 'slechts' tot 60 cm onder de paalkoppen is gegraven. (afb. 23.53)

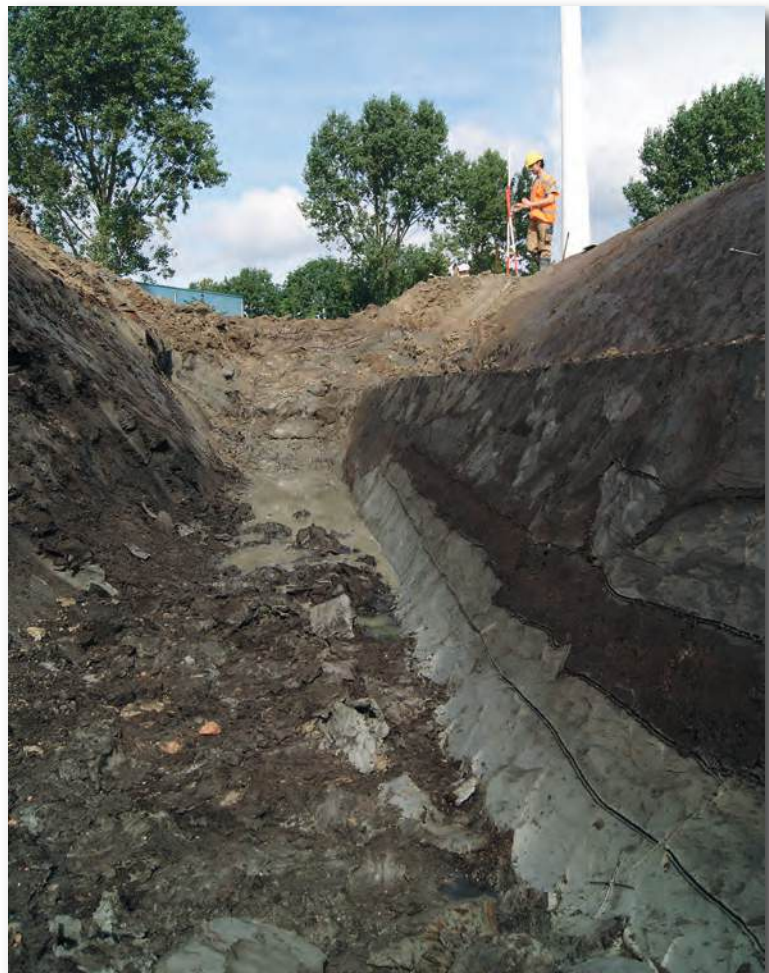
23.58

De gebroken veenlaag op de natuurlijke klei.

Dit veen heeft aan de zeezijde de gebruikelijke roodbruine kleur en erin zijn diverse lagen van vegetatie te zien. Grote, dikke wortelstronken ontbreken; het gaat om wortels en takken van kleine vegetatie. Recht onder de kruin van de dijk is deze laag veen zwart, veraard en gescheurd. De laag heeft hier het uiterlijk van grote blokken veenzoden. De grote, latere verzakkingen (43, 76, 77) in het aardlichaam van de dijk hebben hier tot in de kwelderklei voor scheuren gezorgd, waardoor de egale veenlaag is gebroken en die partieel 5-10 cm is verzakt. (afb. 23.58)

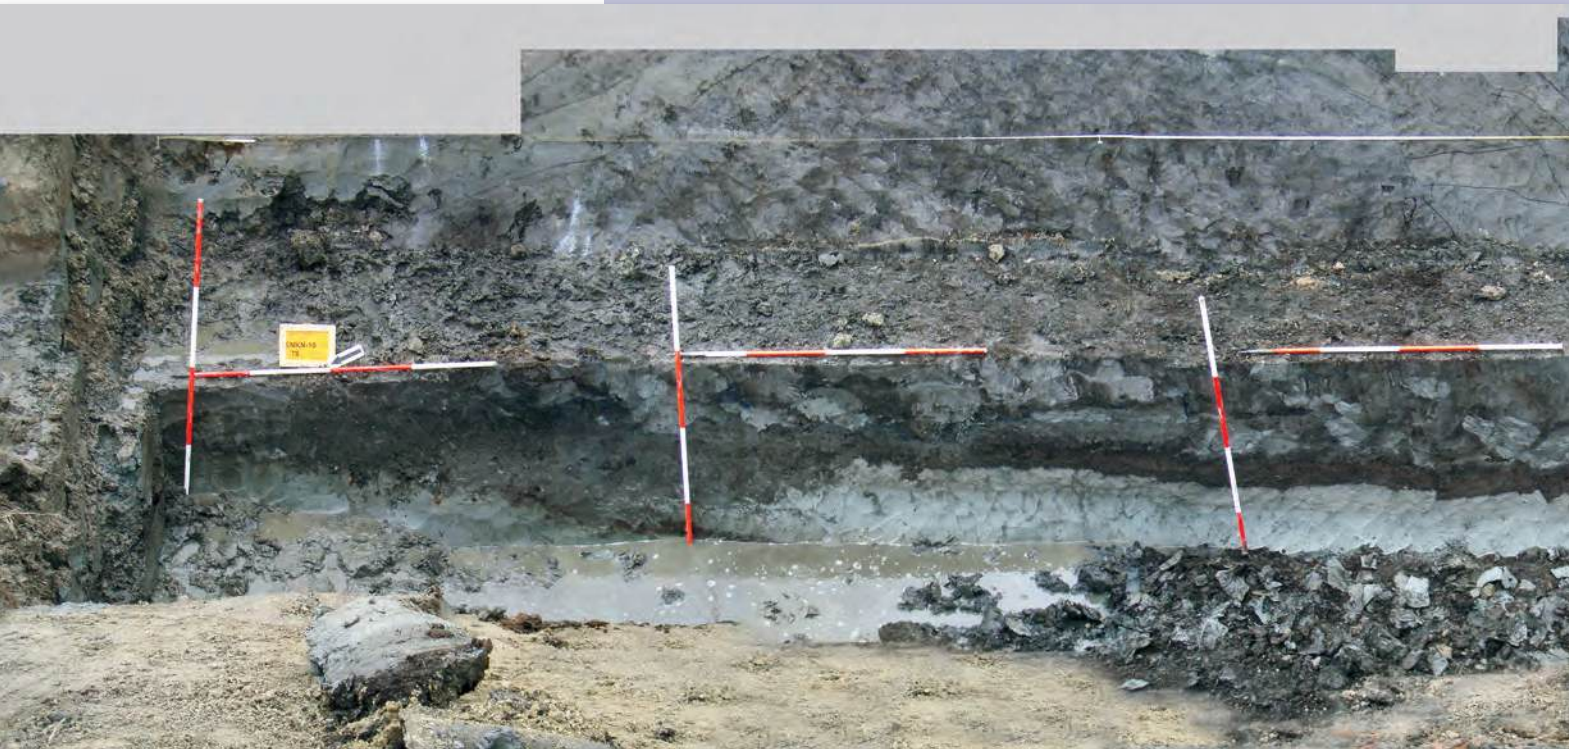
23.59, pag. 484 en 485

Onderzijde van profiel 6. De zilvergrijze kwelderklei, de bruine en zwarte veenlaag met daarop de zate waarvan de kluiten een interne zodenstructuur hebben.

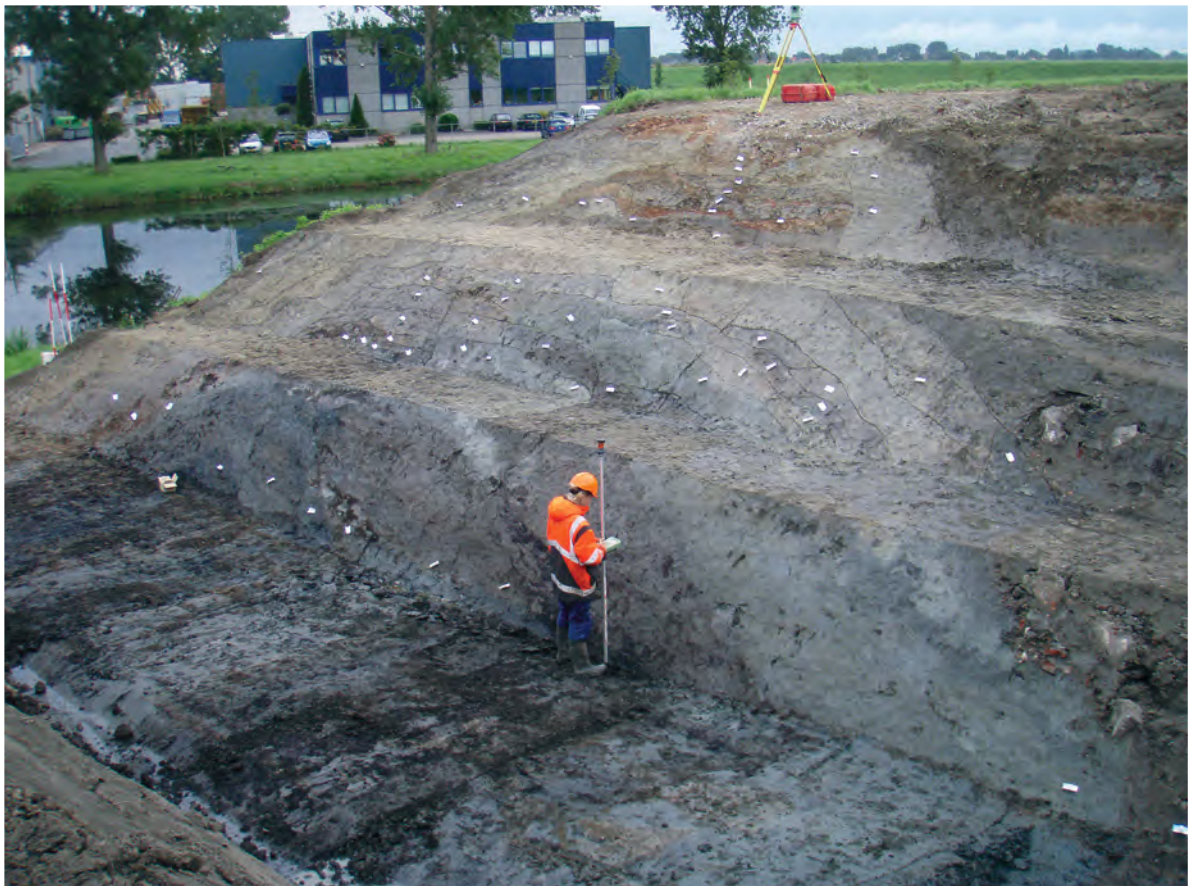
23.60

De lagen van de kleidijk bovenin het profiel.

Het buitenbeloop van de dijk aan de zeezijde werd opnieuw verstevigd (15, 16, 17), waarna zowel op de kruin als aan de zeezijde een nieuwe laag grijze, gescherfde zoden (18) met wat humusvlekken aangebracht werden. Deze laag is op twee plaatsen flink verzakt. De kruin van de dijk werd verhoogd door een 30 cm dikke laag humeuze, egale klei (19) aan te brengen. Deze laag brengt de dijk op 0,2 m + NAP. Hierna werd een laatste laag lichtgrijze klei over de zeezijde en de kruin aangebracht tot op een hoogte van 0,4 m + NAP. Deze dijk is dan nog steeds 15 m breed, het grondlichaam was 3,1 m dik. (afb. 23.60)

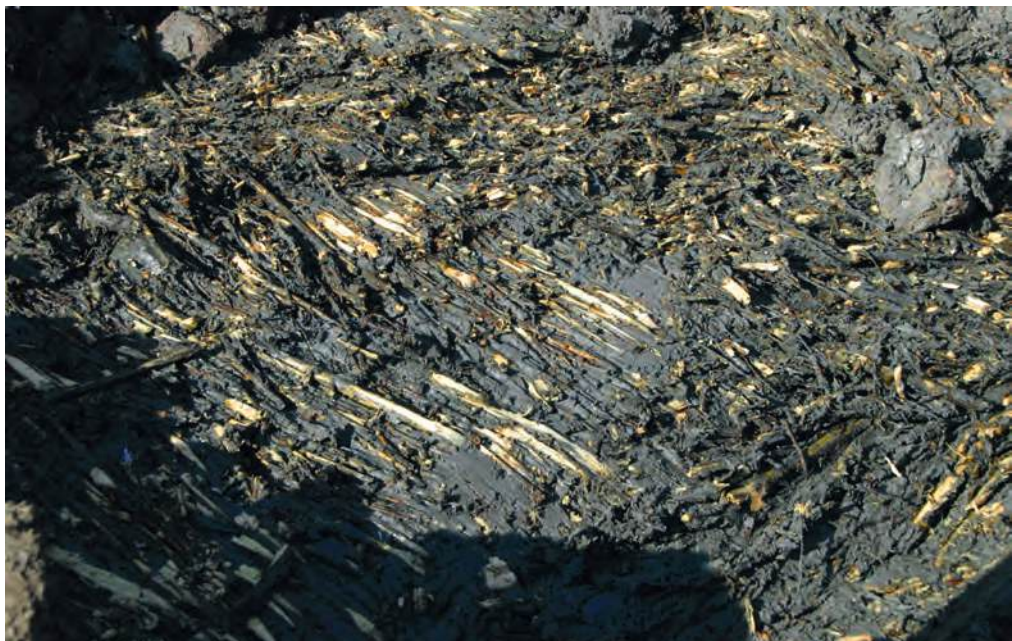
23.62

De bossen riet zijn kruislings op de zeeschelpen gelegd.

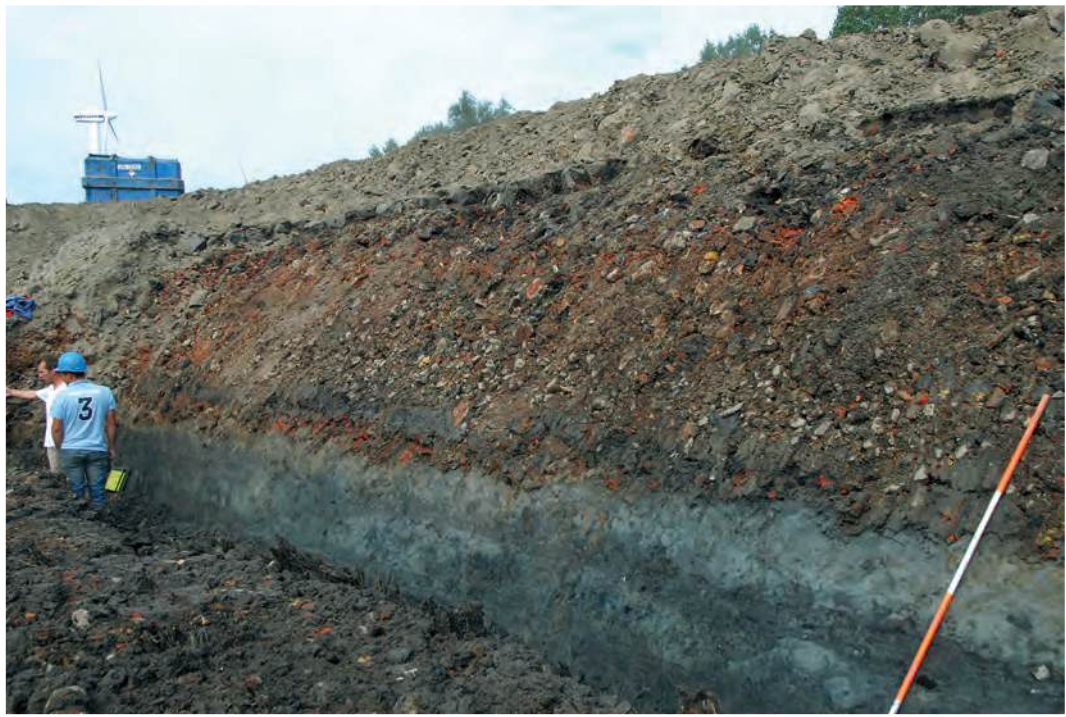
23.65

Langs de zeezijde van de dijk is een lengteprofiel getrokken. Op de kleilagen ligt een fors pakket oranjerood breekpuin.

een steenbestorting aangebracht. (afb. 23.64, 23.65) Door historisch onderzoek en dendrochronologisch onderzoek kan de ontwikkeling hiervan met grote nauwkeurigheid worden gevolgd. Allereerst werd een bouwvloer van zeeschelpen aangebracht (50). Dit is tegenwoordig nog steeds een beproefde methode om in een zompig land een werkvloer waterdoorlatend te maken en enig-

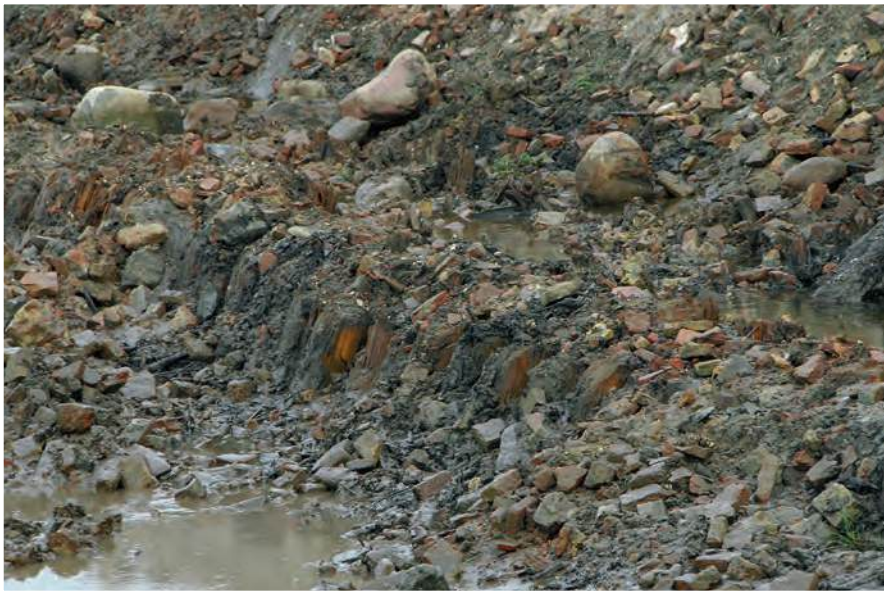
23.66

De rijen met paalkoppen steken door het breekpuin.

zins droog te houden. De schelpenlaag loopt aan de zeezijde van 2,8 m – NAP tot 1,9 m– NAP, tussen paalkettingen rij #3 en rij #4. De laag is 5 cm dik. Vervolgens werd een buitenhoofd bestaand uit drie lange rijen palen ingeslagen. (afb. 23.66, 23.67) Het slaan van de buitenste, meest zeewaartse rijen, rij #1 (51), rij #2 (52) en rij #3 (53), werd aanbesteed en uitgevoerd tussen 1697 en 1700. De kapdata van de bomen waarvan de palen zijn gemaakt liggen respectievelijk voor rij #1 tussen 1684 en 1697, voor rij #2 in 1696 en voor rij #3 tussen 1696 en 1698. (afb. 23.68, 23.69) De paalkettingen lopen over een grote afstand door. Op basis van de kapdata en de stratigrafie valt niet te zeggen welke van de drie rijen het eerst en welke het laatst is aangebracht. De drie rijen palen staan in vergelijking met de andere opgegraven paalkettingen bij andere profielen opvallend schuin. Deze hellen in een hoek van 75 graden met de top richting de landzijde van de dijk, mogelijk om het afschuiven van het buitenbeloop ervan tegen te gaan. De bovenkant van de middelste palenrij, rij #2, ligt op 1,1 m – NAP.

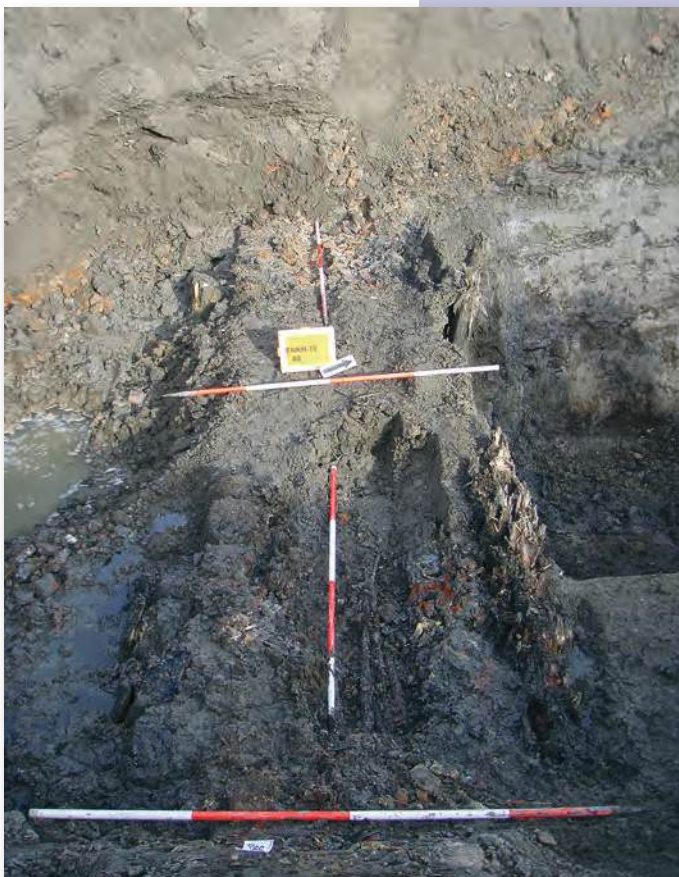
23.67

De paalkettingen in het dwarsprofiel. Links is de zeezijde.

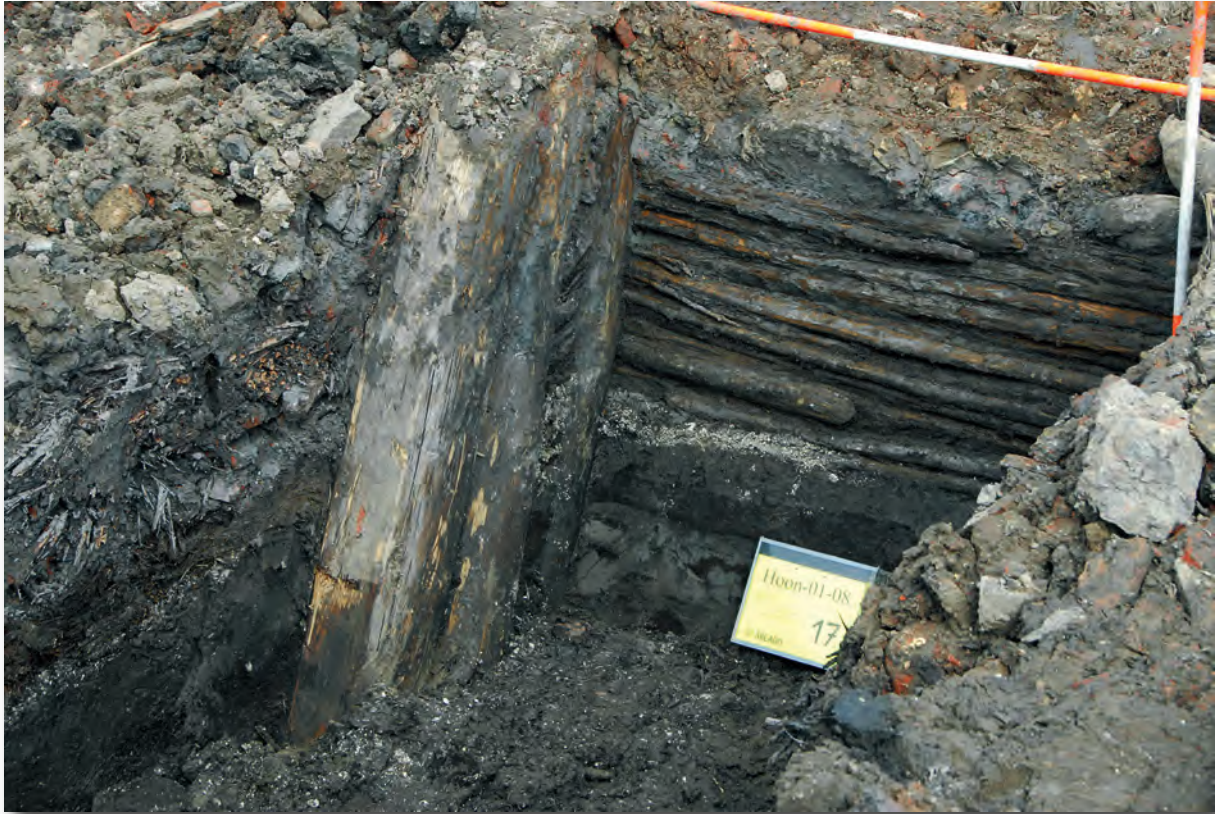
23.68

De drie buitenste rijen palen rij #1, rij #2 en rij #3, daarachter de liggende sparren.

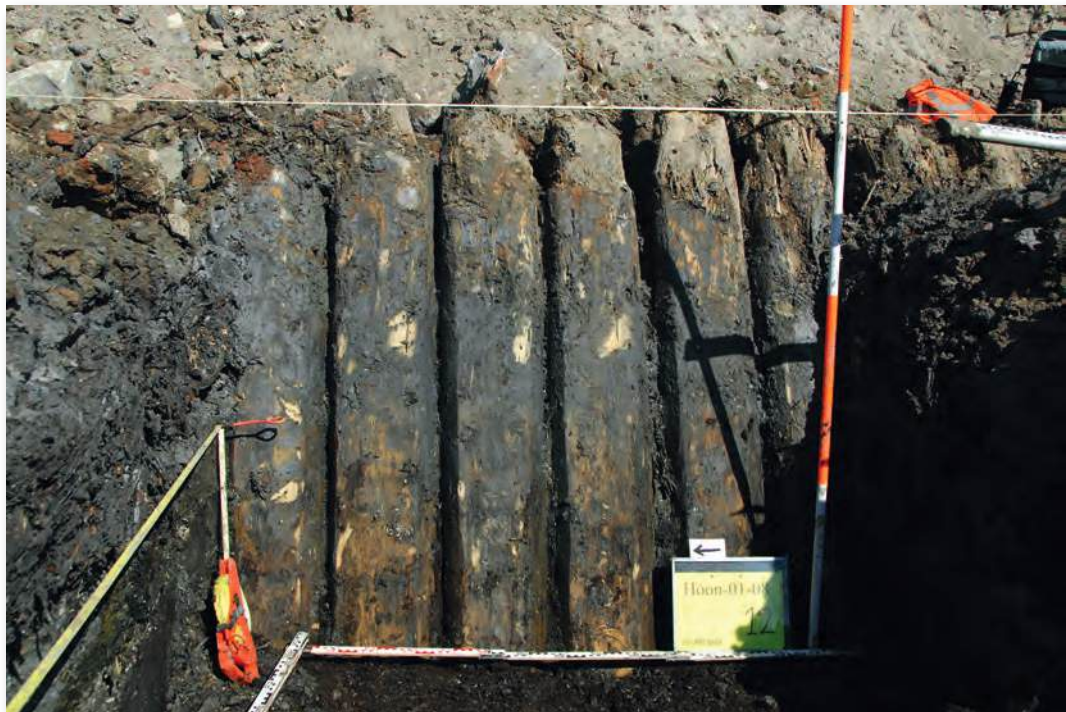
23.69

Rij #1 van de schuin staande palenketting. De bomen zijn gekapt tussen 1684 en 1697.
