Dwars door de dijk

Een gezicht op de doorsnede dwars door de dijk bij Wijdenes op. Links polder de Drieban, rechts het Hoornse Hop.

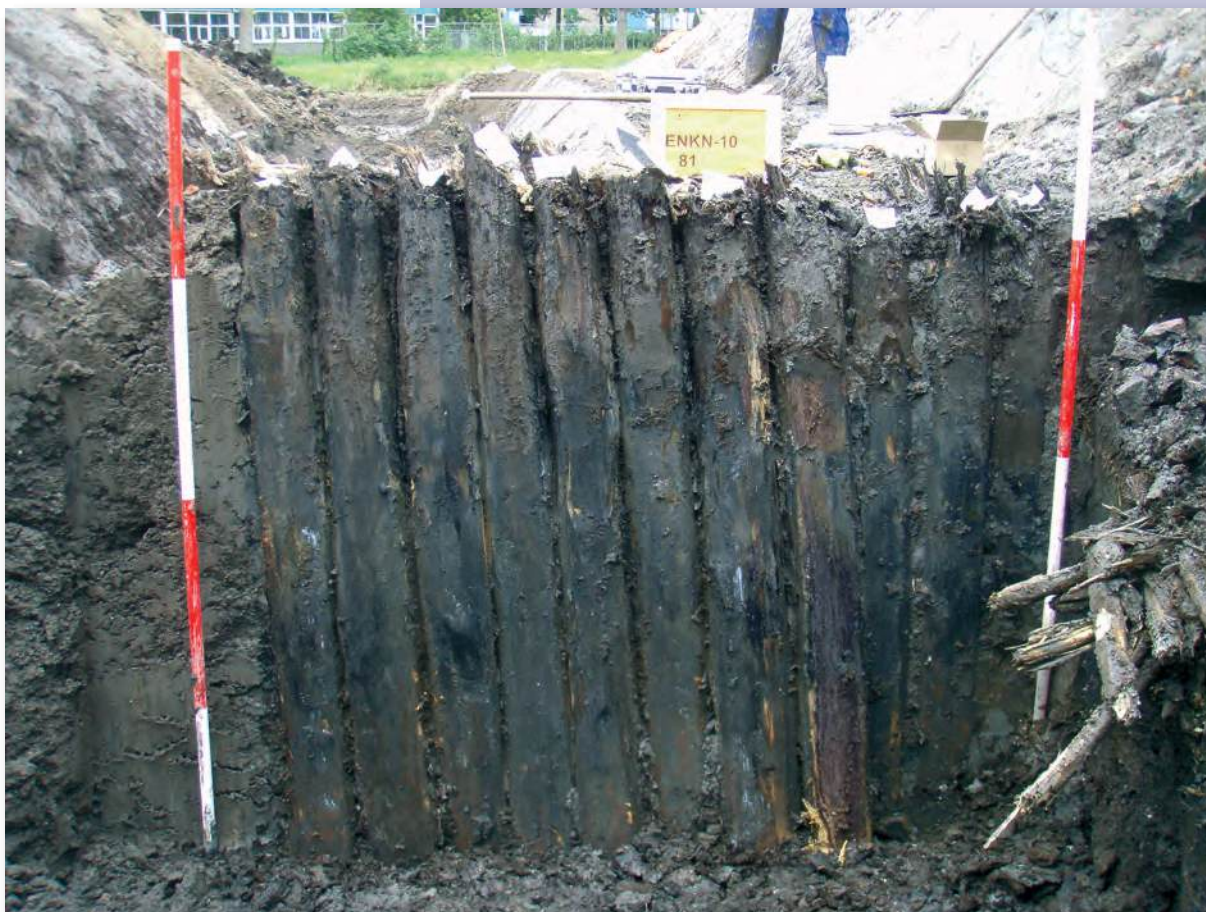
23.70

Rij #5 van de tweede serie palenkettingen aan de landzijde van het buitenbeloop. De bomen zijn gekapt tussen 1748 en 1758.

Naar aanleiding van de paalwormcrisis werd opnieuw het roer drastisch omgegooid. De weggerotte palen gaven geen steun meer aan het buitenbeloop van de dijk. Opnieuw bestond de kans op verschuivingen. Om dit risico te verkleinen werd een vijfde palenrij aangebracht in de jaren 1752-1759. (afb. 23.70) De palen van deze rij hebben kapdata tussen 1748 en 1758. Rij #5 (64) staat aan de landzijde van rij #4, en vormde het nieuwe binnenhoofd. Op het buitenbeloop van de dijk werden diverse 5-20 cm dunne lagen van vrij schone klei (66-74) gestort tegen rij 5 aan. Deze vormen de ondergrond voor de klipstenen. Nadat de palenkettingen waren aangebracht en het buitenbeloop met puin was bestort, werd de zeezijde van de dijk langzaam verhoogd met een bestorting Noordse stenen (75), zowel groot als klein. (afb. 23.71, 23.72, 23.73, 23.74, 23.75, 23.76, 23.77, 23.78)

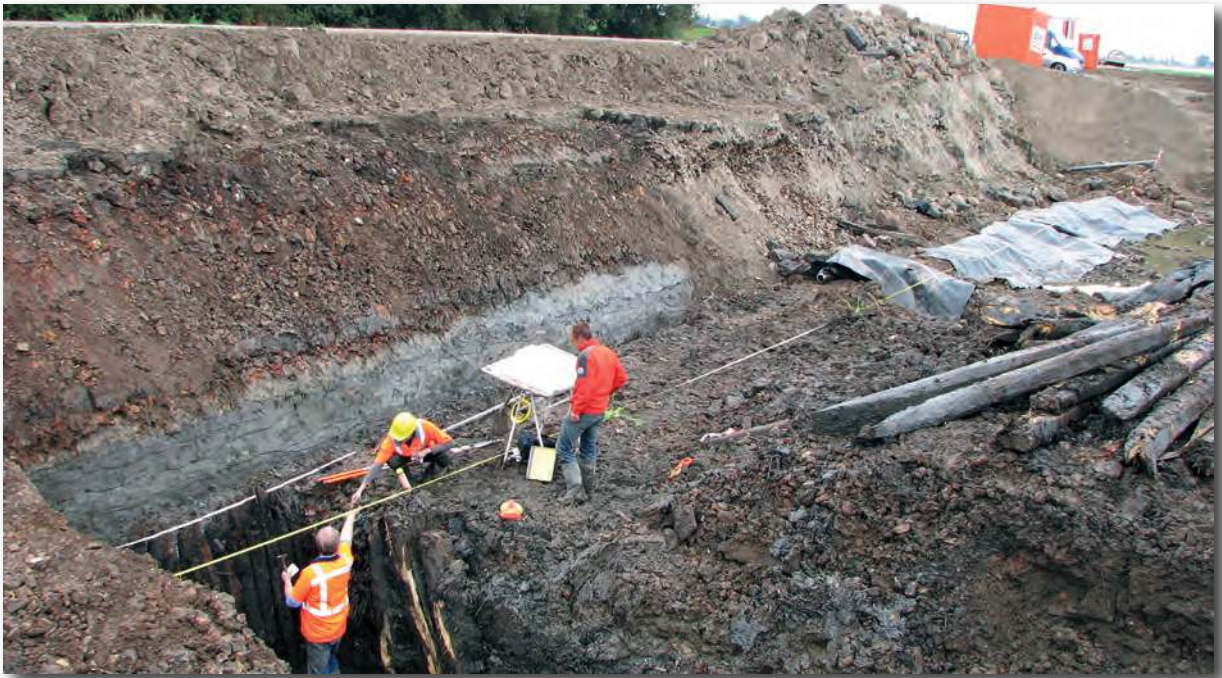
23.71

In het dwarsprofiel en het lengteprofiel worden de rijen palen vrij gelegd.

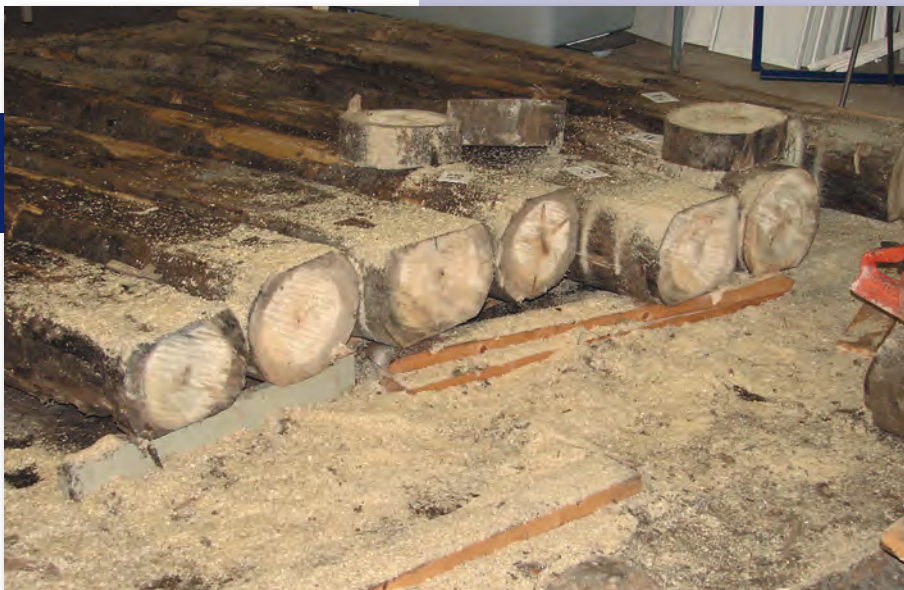
23.75

In het depot van Archeologie West-Friesland in Zwaag worden de palen in detail bekeken en bemonsterd voor dendrochronologisch onderzoek.

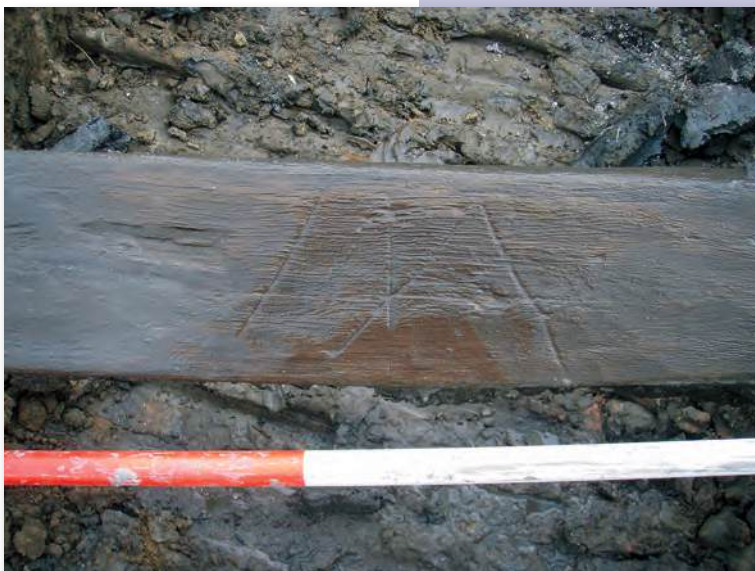
23.76

Gesneden merk op een paal van grove den uit rij #3, met kapdatum 1698.

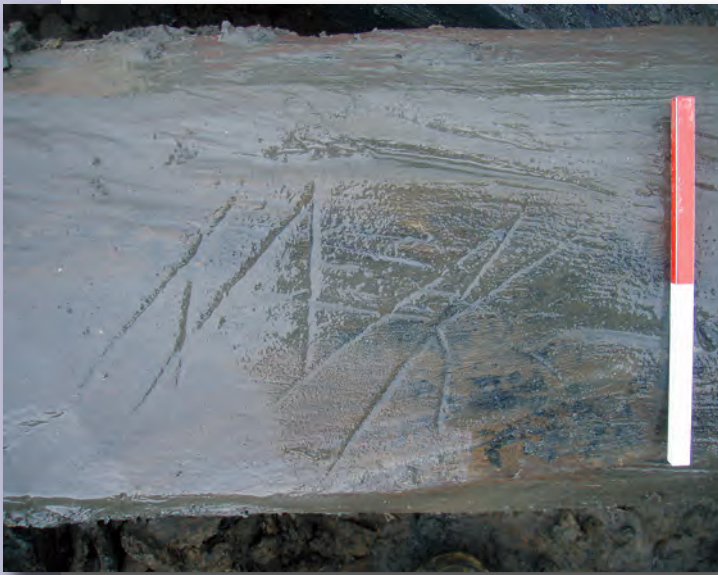
23.77
*Gesneden merk op een paal van grove den uit rij #5,
 met kapdatum 1749.*

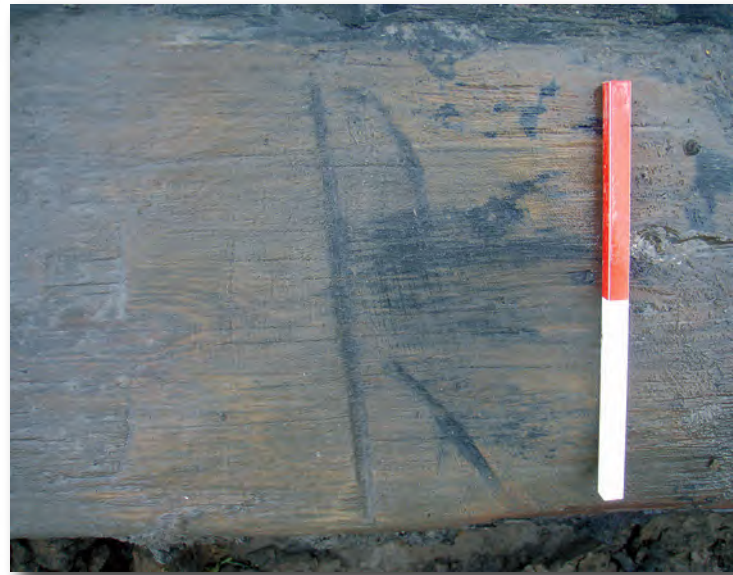
23.78
*Gesneden merk op een paal van grove den uit rij #5,
 met kapdatum 1747.*

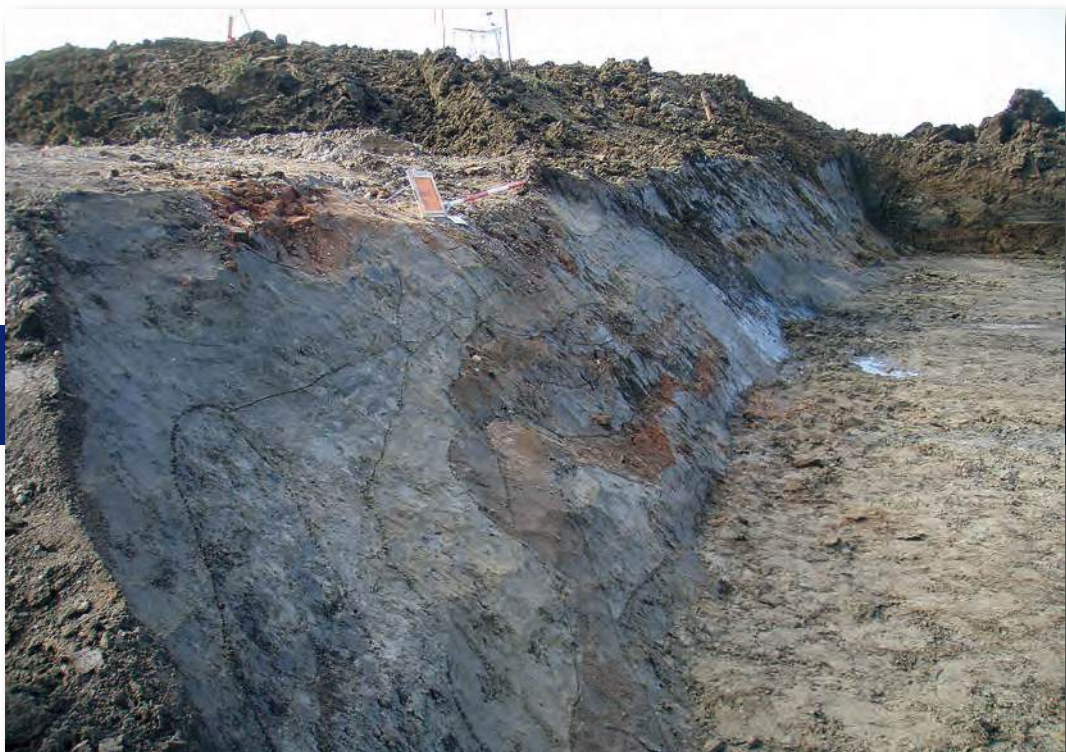
23.82

De steenweg van fijn puin en grind op de kruin van de dijk.

verzakkingen zijn begonnen. De waargenomen vertrapping aan de buitenzijde van deze laag is het resultaat van het in 2008 uitgevoerde werk. Direct op deze laag ligt de steenweg. (afb. 23.82) Verdere verdikkingen aan de landzijde waren niet meer te volgen, omdat de ingreep van de dijkverzwaring hier al had plaatsgevonden. Wel was de verdere opbouw van de dijk vast te stellen. Aan de landzijde is als een soort stoep een kleibanketje neergelegd (78). Hierna is aan de landzijde en op de kruin een laag (79) aangebracht die aan de landzijde kleiig en puinhoudend is en op de kruin uitsluitend breekpuin en fijn oranje-rood baksteenpuin bevat. De golving in deze laag geeft aan dat het hier om een steenweg gaat waarover karren reden. De weg lag op 2,2 m + NAP. Het is waarschijnlijk dat hier het insijpelen van water door de steenweg debet is aan een flink deel van de verzakkingen van de dijk. Op de steenweg ligt een cunet van zandige grond (80) met daarop twee lagen fijn puin (81), waarvan de bovenste (82) grind bevat en reikt tot 2,7 m + NAP. Tijdens het onderzoek is boven de laag keien een laag (83) basalt aangetroffen. Waar deze exact in de stratigrafie van de kruin van de dijk hoort, was niet meer te herleiden. Het basalt, de klinkerweg en het eerste asfalt waren in 2010 verdwenen. Aan de landzijde van de dijk ligt een stevige graszode. (afb. 23.83) De dijk is afgetopt op 3,3 m + NAP.

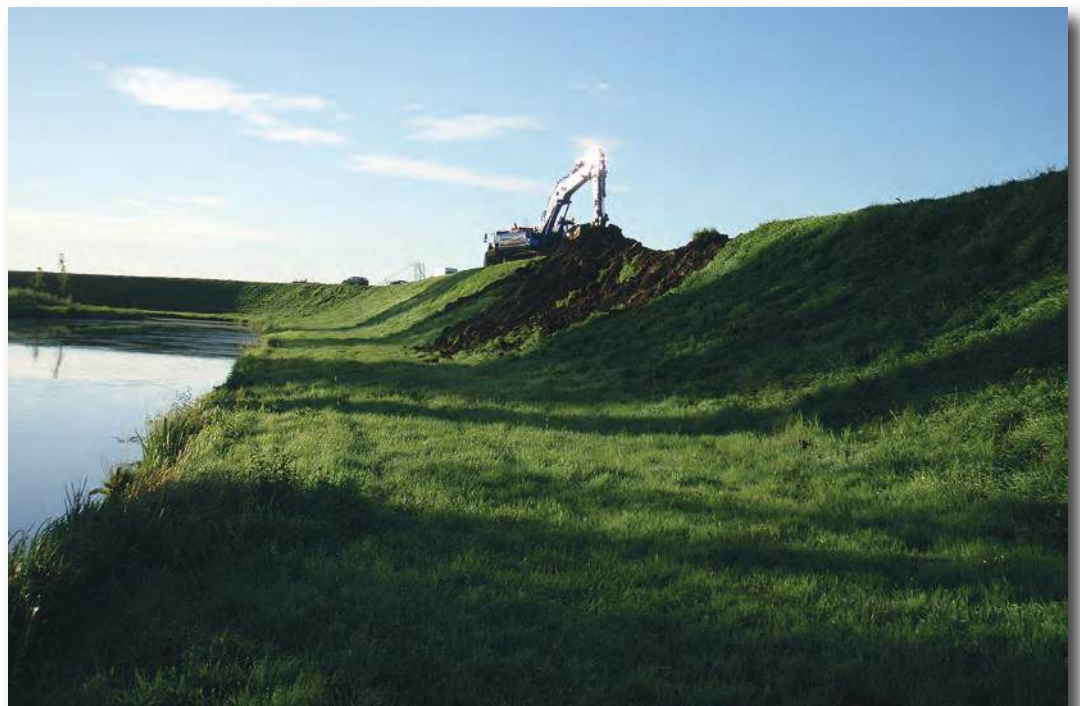
23.83

De graszode aan de landzijde van de dijk bij bedrijventerrein Hoorn '80.

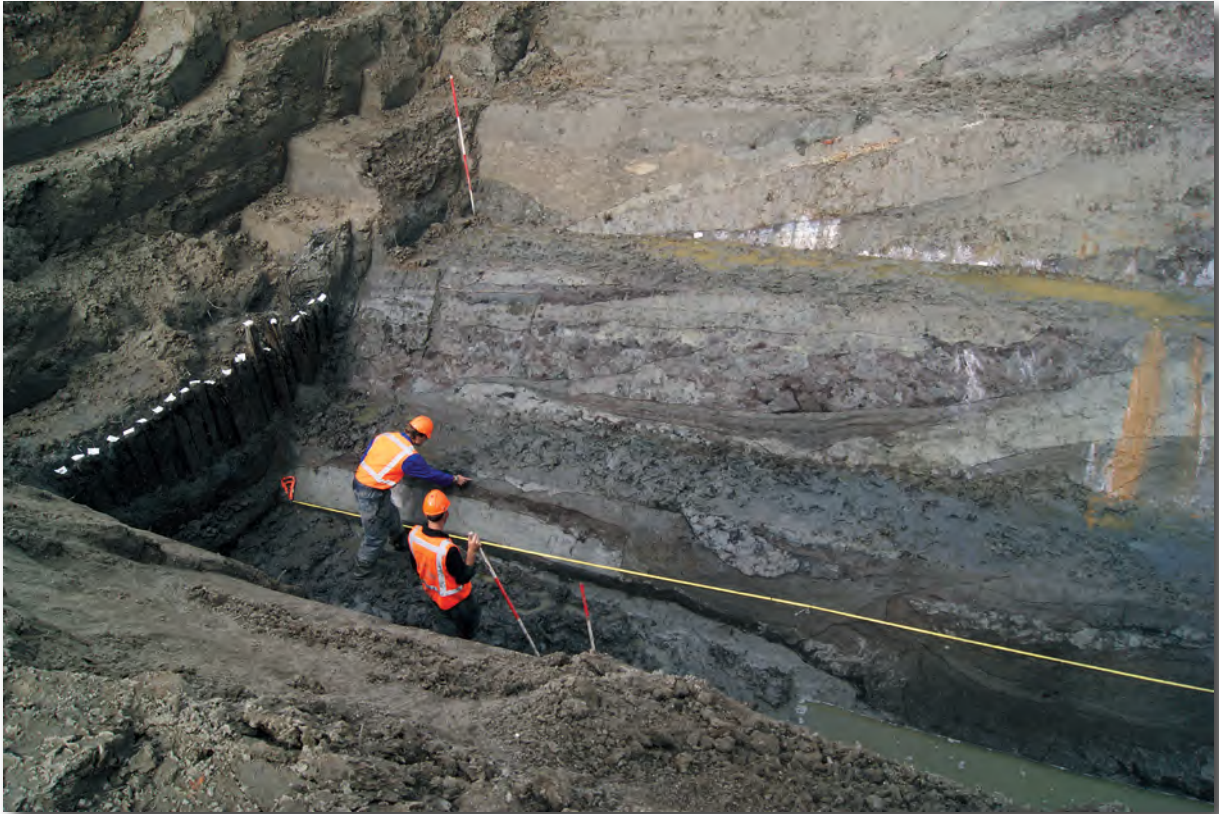
23.85

De zeezijde van het profiel wordt ingekrast. De dubbele klei- en veenlaag liggen in de natuurlijke bodem onder het profiel. Links is de palenketting uit de vroege 18^{de} eeuw te zien.

Bodemkundig vertelt dit profiel een verhaal in verschillende fasen. Onderin het profiel ligt een laag natuurlijke, heldergrijze, zwak tot matig siltige kwelderlei (1), met aan de zeezijde een maximale hoogte van 2,6 m – NAP en aan de landzijde een hoogte van 2,9 m – NAP. (afb. 23.85) Waar de druk van de dijk groot was, of de ondergrond slap, is de grond ingezakt. Op de kwelderlei ligt, nogal abrupt, een laag donker, gecompriemd veen (2) van 7-20 cm dik. In dit veen bevinden zich rossige wortels, maar geen rietwortels. De onderzijde van dit veenpakket ligt aan de zeezijde in een rechte lijn, aan de landzijde, waar het pakket dikker is, golft het. De bovenzijde van de veenlaag is strak recht. De top van het veen ligt aan de zeezijde op 2,5 m – NAP en aan de landzijde op 2,7 m – NAP. Over de veenlaag ligt een laag (3) schone, lichtgrijze kwelderlei van 20-40 cm dik. Deze is gezien de homogeniteit ervan waarschijnlijk in een korte tijd aangeslibd. Op laag 3 ligt een 5 cm dunne laag grijze klei (4), die is vertrapt met het bovenliggende veenpakket. Over de volle lengte van het gegraven profiel, behoudens de stukken die in de Middeleeuwen door sloten zijn doorgraven (13, 14, 15 en 19, 20), ligt een laag veen (5). Dit veenpakket is met 20 cm aan de zeezijde, 10 cm in het midden en 5 cm aan de landzijde dunner dan de voorgaande veenlaag. De bovenkant van deze laag is aan de zeezijde 2 m – NAP, in het midden van het profiel 2,4 m – NAP en aan de landzijde 1,8 m – NAP. Hieruit blijkt dat ook dit veen door het zware dijklichaam gecompri-

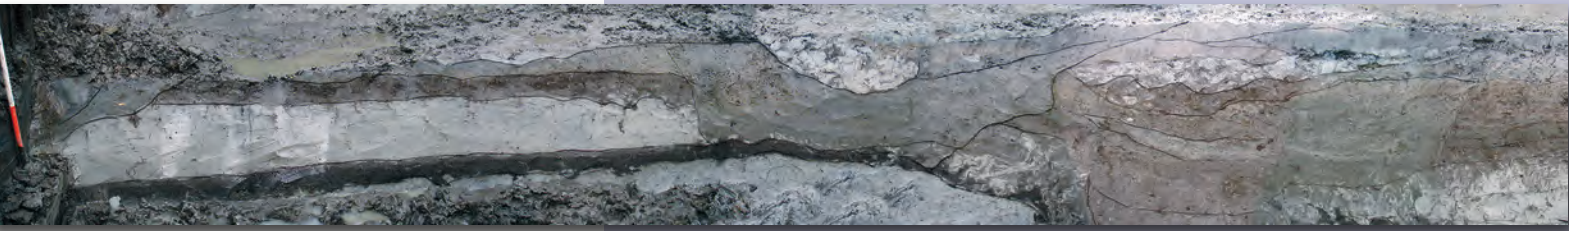
23.86, pag. 500 en 501.

Overzicht van de onderzijde van profiel 7. De zeelei en het veen wisselen elkaar af.

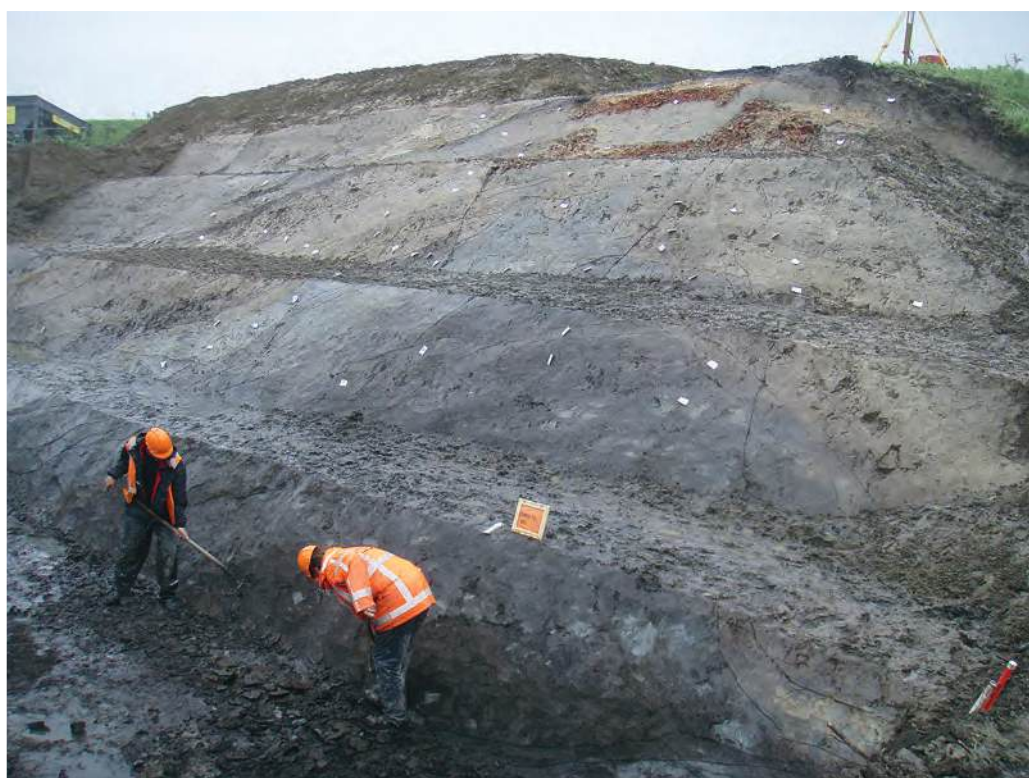
23.87

In de tweede en derde trap van profiel 7 aan de Protonweg komt de massieve kleidijk tevoorschijn.

Nadat twee lagen grijze, humeuze kleizoden (45, 46) aan de teen van de dijk waren gelegd, werd in de derde fase van de kleidijk de zeezijde versterkt met een laag grote kleibrokken met daartussen zeer humeuze vulling (47). De landzijde van de dijk kreeg vervolgens twee nieuwe lagen grijze zoden (51, 52) van elk ongeveer 10 cm dik. Voordat een nieuwe toplaag (53) op de kruin werd gestort, werd de bovenzijde van het pakket met kleiige en humeuze brokken aangevuld met drie lagen kleiige zoden (48, 49, 50). Hierover werd over de gehele kruin een 70 cm dik pakket gescherfde, grijze zoden aangebracht. Dit pakket brengt de kleidijk op een hoogte van 1,8 m + NAP en een breedte van meer dan 17,7 m. Na de aanleg van dit zodenpakket vonden vooral verdikkingen aan de zeezijde van de dijk plaats. Gestapelde lagen zoden (54) werden aangebracht, gevolgd door een dikke egale laag klei (56) die het buitenbeloop vormde en de dijk op een breedte van meer dan 20,3 m bracht. (afb. 23.87)

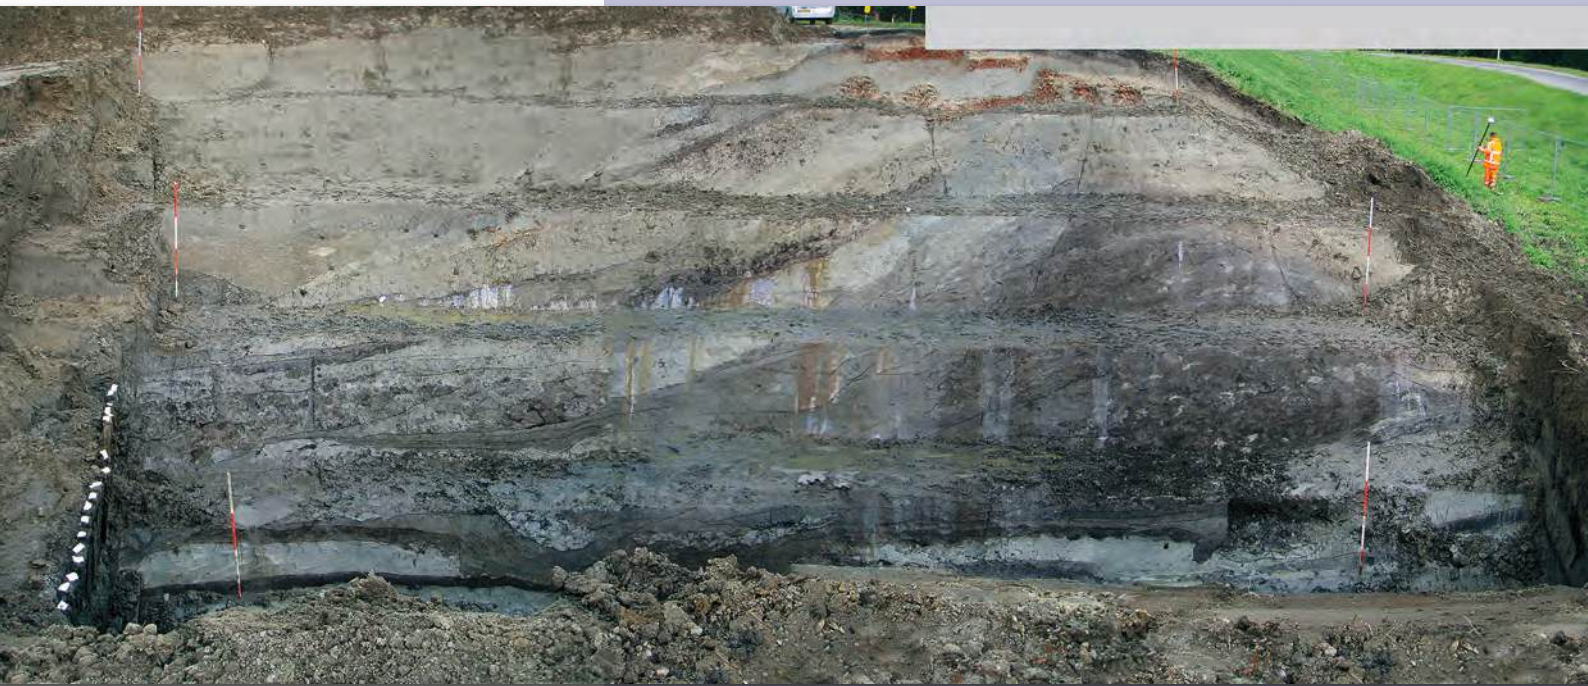
23.88

Overzicht van geheel profiel 7. Links ligt de palenketting, rechts de graszode van de landzijde van de dijk.

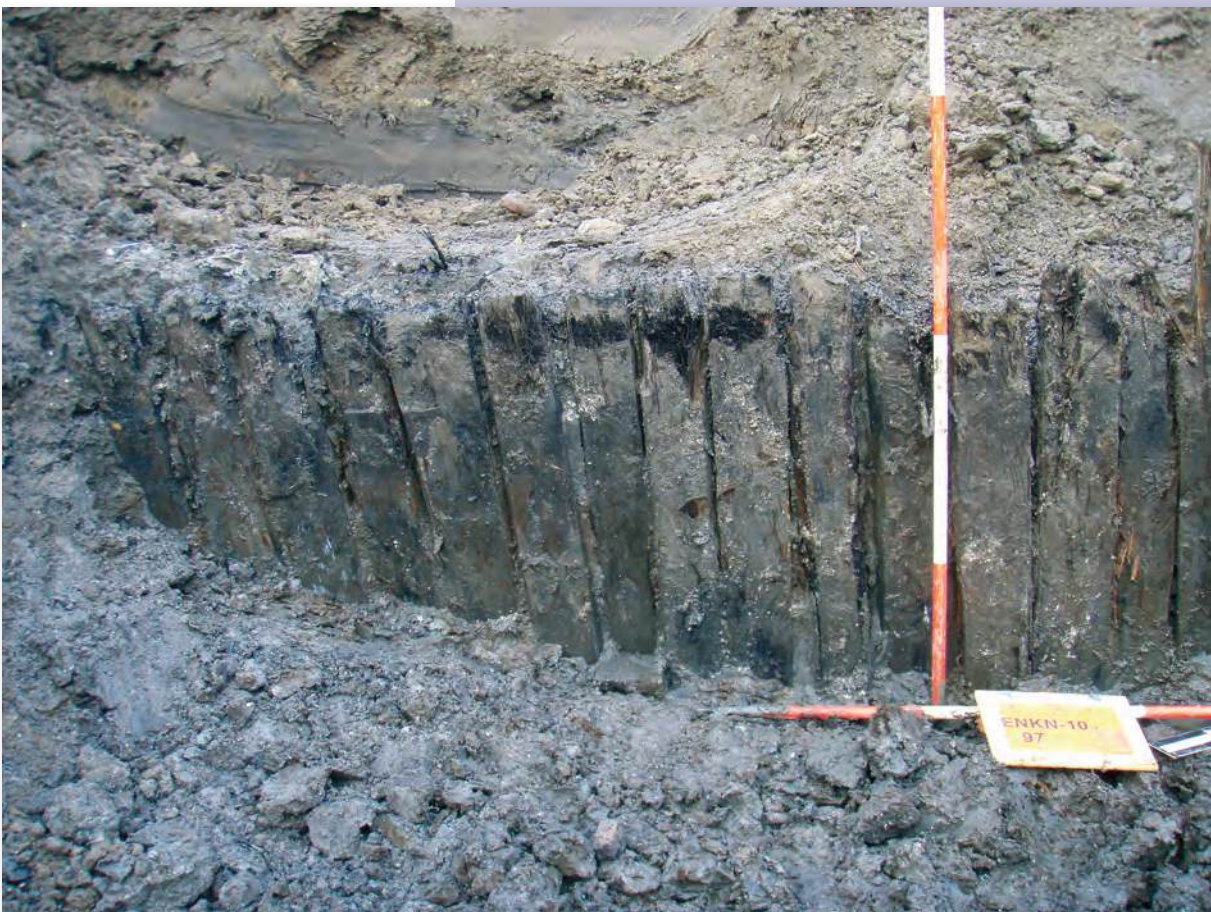
23.89

De palenketting van bekapte eiken palen. Het hout is gekapt in de periode 1706-1708 en geplaatst in 1709 of 1710.

De onderlinge afstand tussen de palen ligt tussen 1 cm en 3 cm. Eén tussenruimte van 15 cm is waargenomen. De langste paal is 2,9 m, de kortste 2,4 m. De gemiddelde doorsnede van de palen is 16-18 cm breed en 12 cm dik. Aan de onderzijde zijn de palen tweezijdig, over de brede kant, aangepunt. Het jaarringonderzoek heeft uitgewezen dat de kapdatum van de hele rij tussen 1706 en 1708 ligt.³⁵ Meerdere fases en afwijkend bouw materiaal zijn in de paalwering niet waargenomen. Het gaat dus om een systematisch aangebrachte palenketting in de bestaande dijk, die kort na de kapdatum van de palen, mogelijk al in 1709 of 1710, is gemaakt. (afb. 23.90)

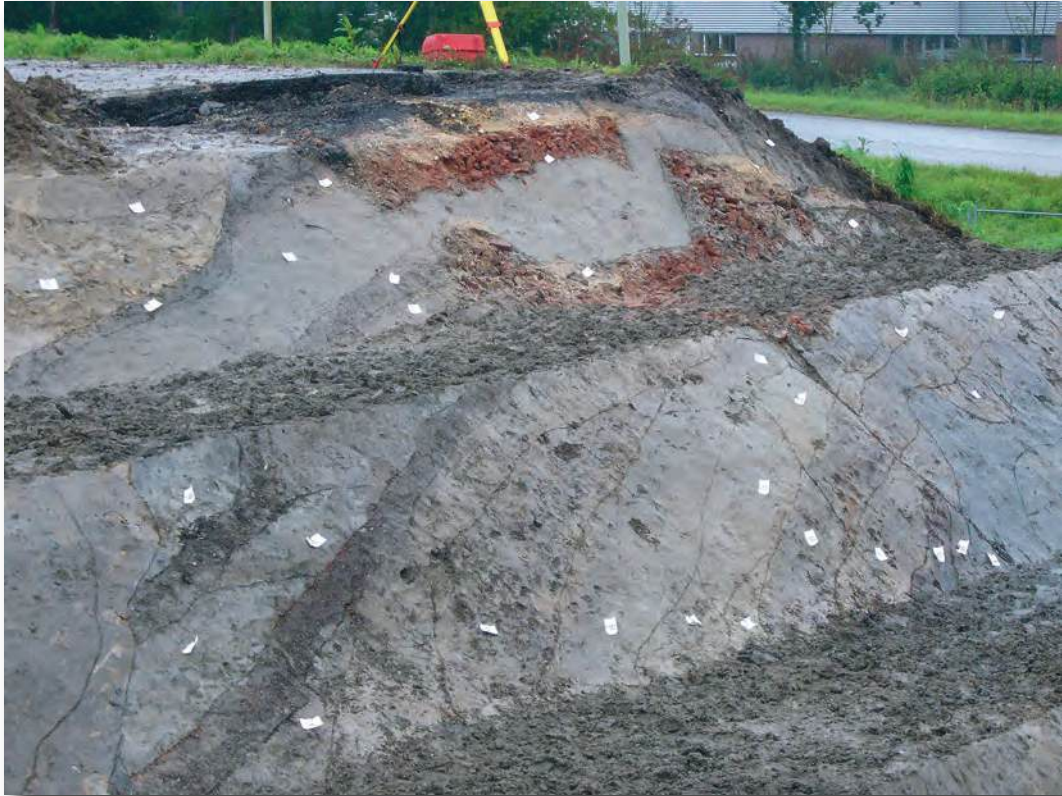
23.95

De kruin van de dijk met twee wegcunetten gevuld met breekpuin. Daaronder de kleidijk. Erachter de oprit van de Protonweg naar de Schellinkhousterdijk.

Vanaf 1,9 m + NAP werd in de kruin een minimaal 80 cm diep en 4,6 m breed cunet uitgegraven en volgestort met schoon, oranje-rood baksteenpuin (76). (afb. 23.95) Dit puin bestaat aan de landzijde uit veel halve en $\frac{3}{4}$, afgebikte stenen. Aan de zeezijde is het baksteenpuin kleiner en bevat het meer gruis van zeeschelpen. Deze laag reikt tot 2,7 + NAP. Aan de landzijde van de dijk ligt nog een deel van het schelpenpad (77) op de kruin. Het wegdek uit deze tijd is niet meer aanwezig omdat dit is weggegraven voor de aanleg van een cunet van schoon lichtgrijs zeezand (79), dat diende als ondergrond voor de tweede fase van de steenweg (83) maar ook over de zeezijde van de dijk werd gestort. De tweede steenweg heeft aan beide zijden een kleine goot. Het pakket van deze weg is op de kruin 30 cm dik en reikt tot 2,9 + NAP. Het bestaat uit grof, schoon, oranje-rood

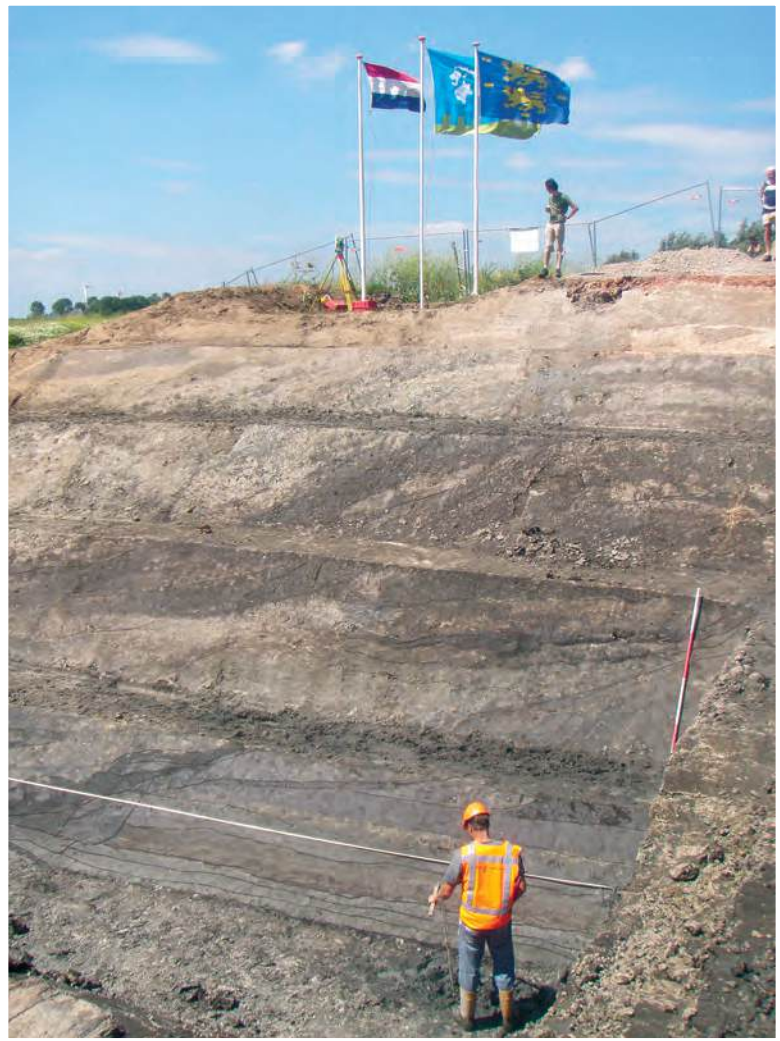
23.98

Het midden van profiel 3, met onderin de grijze lagen kwelderklei, de sloten van het overbouwde middeleeuwse landschap en direct daarop de ophogingen van de kleidijk.

ne, lichte en donkere bandjes. Het pakket is vermoedelijk een overspoelde akkerbodem uit de periode kort na de middeleeuwse ontginning. De bruine kleur van het gelaagde, natuurlijke, pakket is een sedimentatie van de verspoelde, binnendijkse, humeuze akker. De gelaagdheid is ontstaan toen zeewater delen van de akker meenam en klei, zavel en zand op de oude middeleeuwse akker terecht kwamen. Ten tijde van deze middeleeuwse akkerlaag is een kavelsloot (4) door het gebied gegraven. De onderkant van de 1,5 m brede sloot ligt op 2,7 m – NAP. De sloot ligt evenwijdig aan de latere dijken en is dichtgeraakt ten tijde van de overspoeling, maar moet in het landschap van na de overspoeling als een depressie te zien zijn geweest. (afb. 23.98)

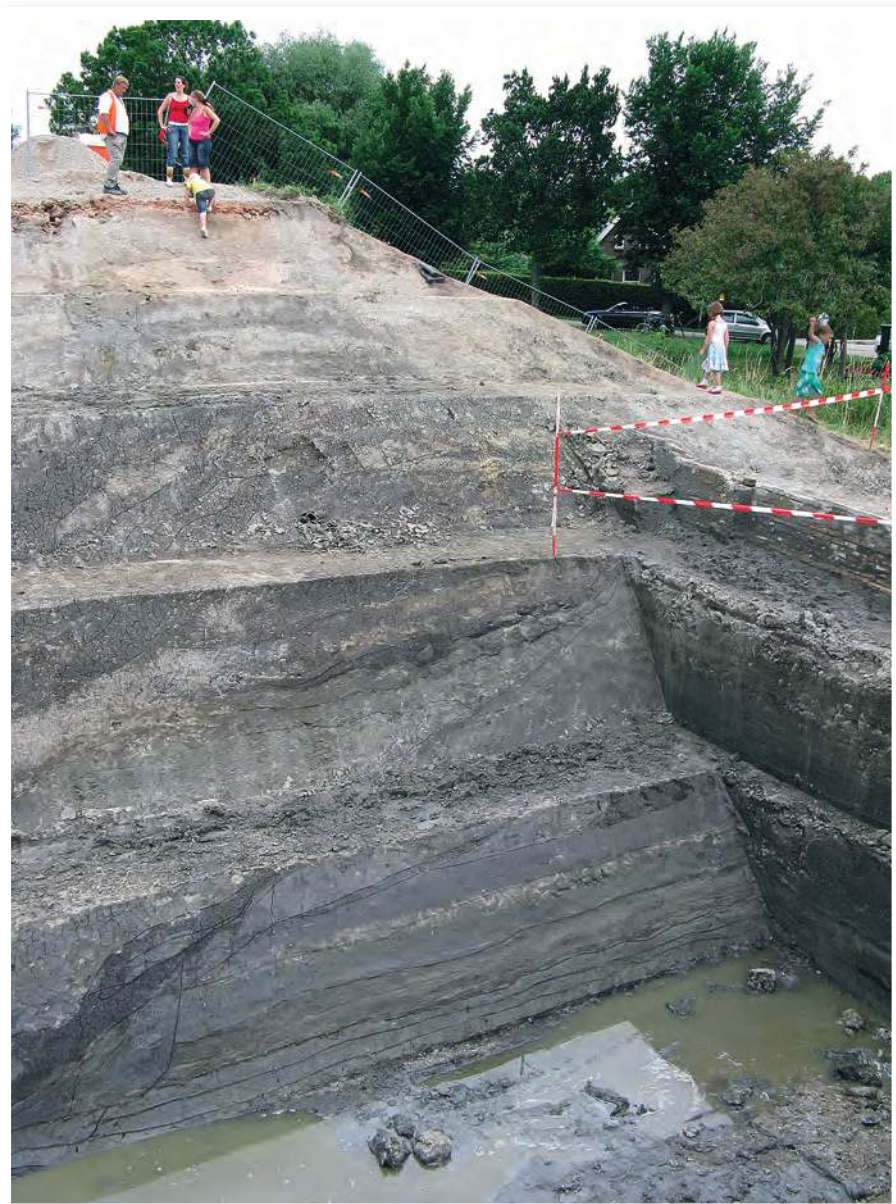
23.99

De vele lagen opgeworpen klei in het profiel. Rechts is de gevel van het 17^{de}-eeuwse dijkhuis met de stompe erker.

Meerdere lagen werden aangebracht (28, 29, 30). Hiervan valt laag 30 op doordat hierin veel riet aanwezig is. Met een brede uitvlaklaag (31) werd aan de zeezijde een keurig flauw talud van ongeveer 15 graden gecreëerd. Dit vormde het loopvlak ten tijde van het eerste gebruik van de dijkwoning. De top van de ophoging is dus vlak en ligt op 0,3 + NAP. De bovenkant van dit pakket is zwart. Precies op de rand van de zeezijde van dit horizontale deel ligt een baan klei met puinbrokken (35). Deze baan is 15 cm diep en ongeveer 1 m breed. Mogelijk is dit een restant van het eerste verharde pad over de dijk. Aan de landzijde van de dijk werd een woonhuis van Friese boerengeeltjes gebouwd. Opvallend is dat dit huis een waterkelder (36) en een voorgevel met een stompe erker (37) bezat.⁴² (afb. 23.99)

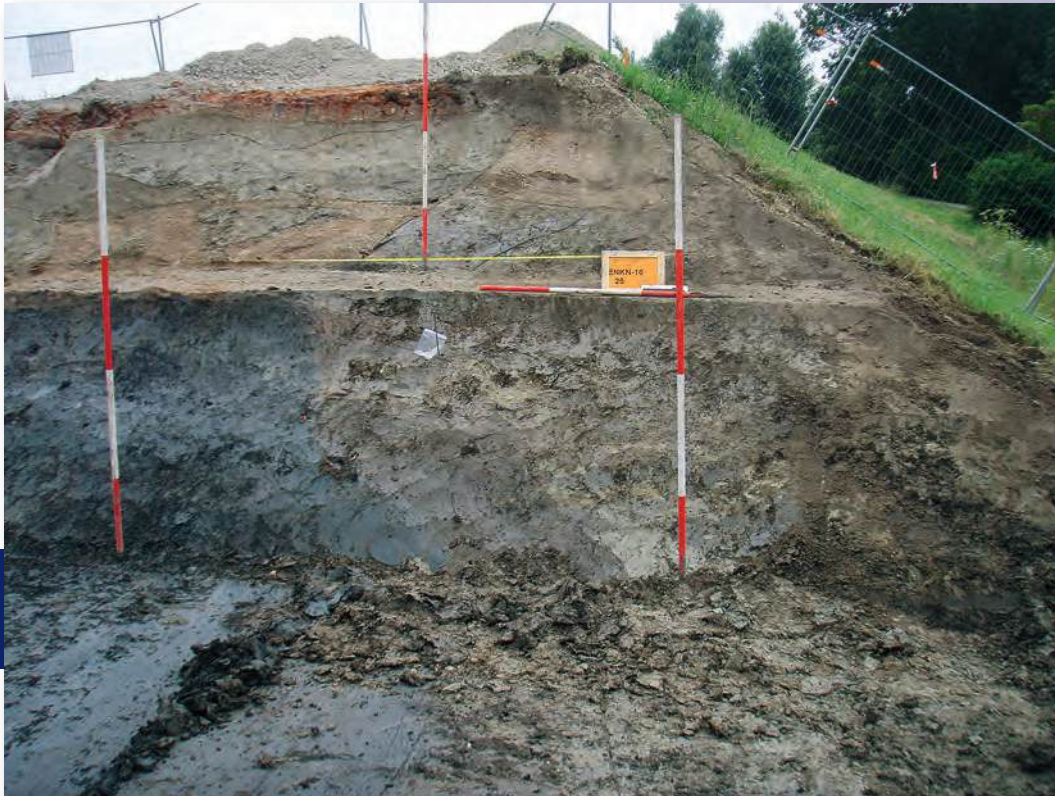
23.100

Bovenzijde van profiel 3 met in het bovenste deel het schelpenpad en de steenweg

zijde van de dijk werd laag 53 verticaal afgestoken om vervolgens twee nieuwe puinhoudende lagen klei (54, 55) aan te brengen. Aan de zeezijde werden drie nieuwe lagen (57, 58, 59) op de dijk gestort. Hierop volgden – de laatste – ophogingen (61, 62). Aan de landzijde (64) en de zeezijde (63) werd de dijk gelijktijdig verhoogd met lichtgrijze klei. In deze laag werd een 50 cm diep cunet voor de weg (65) uitgegraven en opgevuld met zeeschelpen. In het midden van deze 2,9 m brede weg was een driehoekig, 25 cm diep uitgesleten paardenspoor (66) zichtbaar. Dit spoor is opgevuld met brokkelige, grijze klei en afgedekt met schelpmateriaal (67) tot op 2,9 m + NAP. De aangebrachte brokkelige klei (71) was aanvankelijk ook een deel van schelpgruisweg. (afb. 23.100)

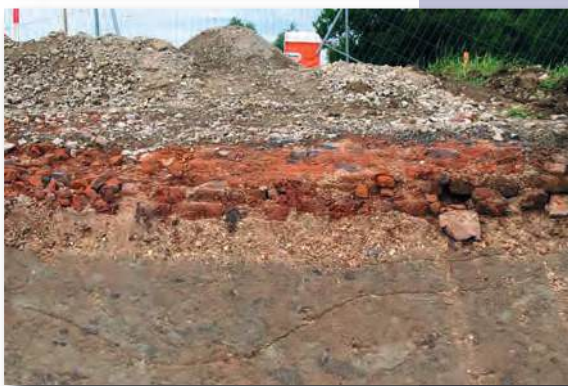
23.101

Het paardenspad met schelpgruis en daar bovenop de steenweg op de kruin van de dijk.

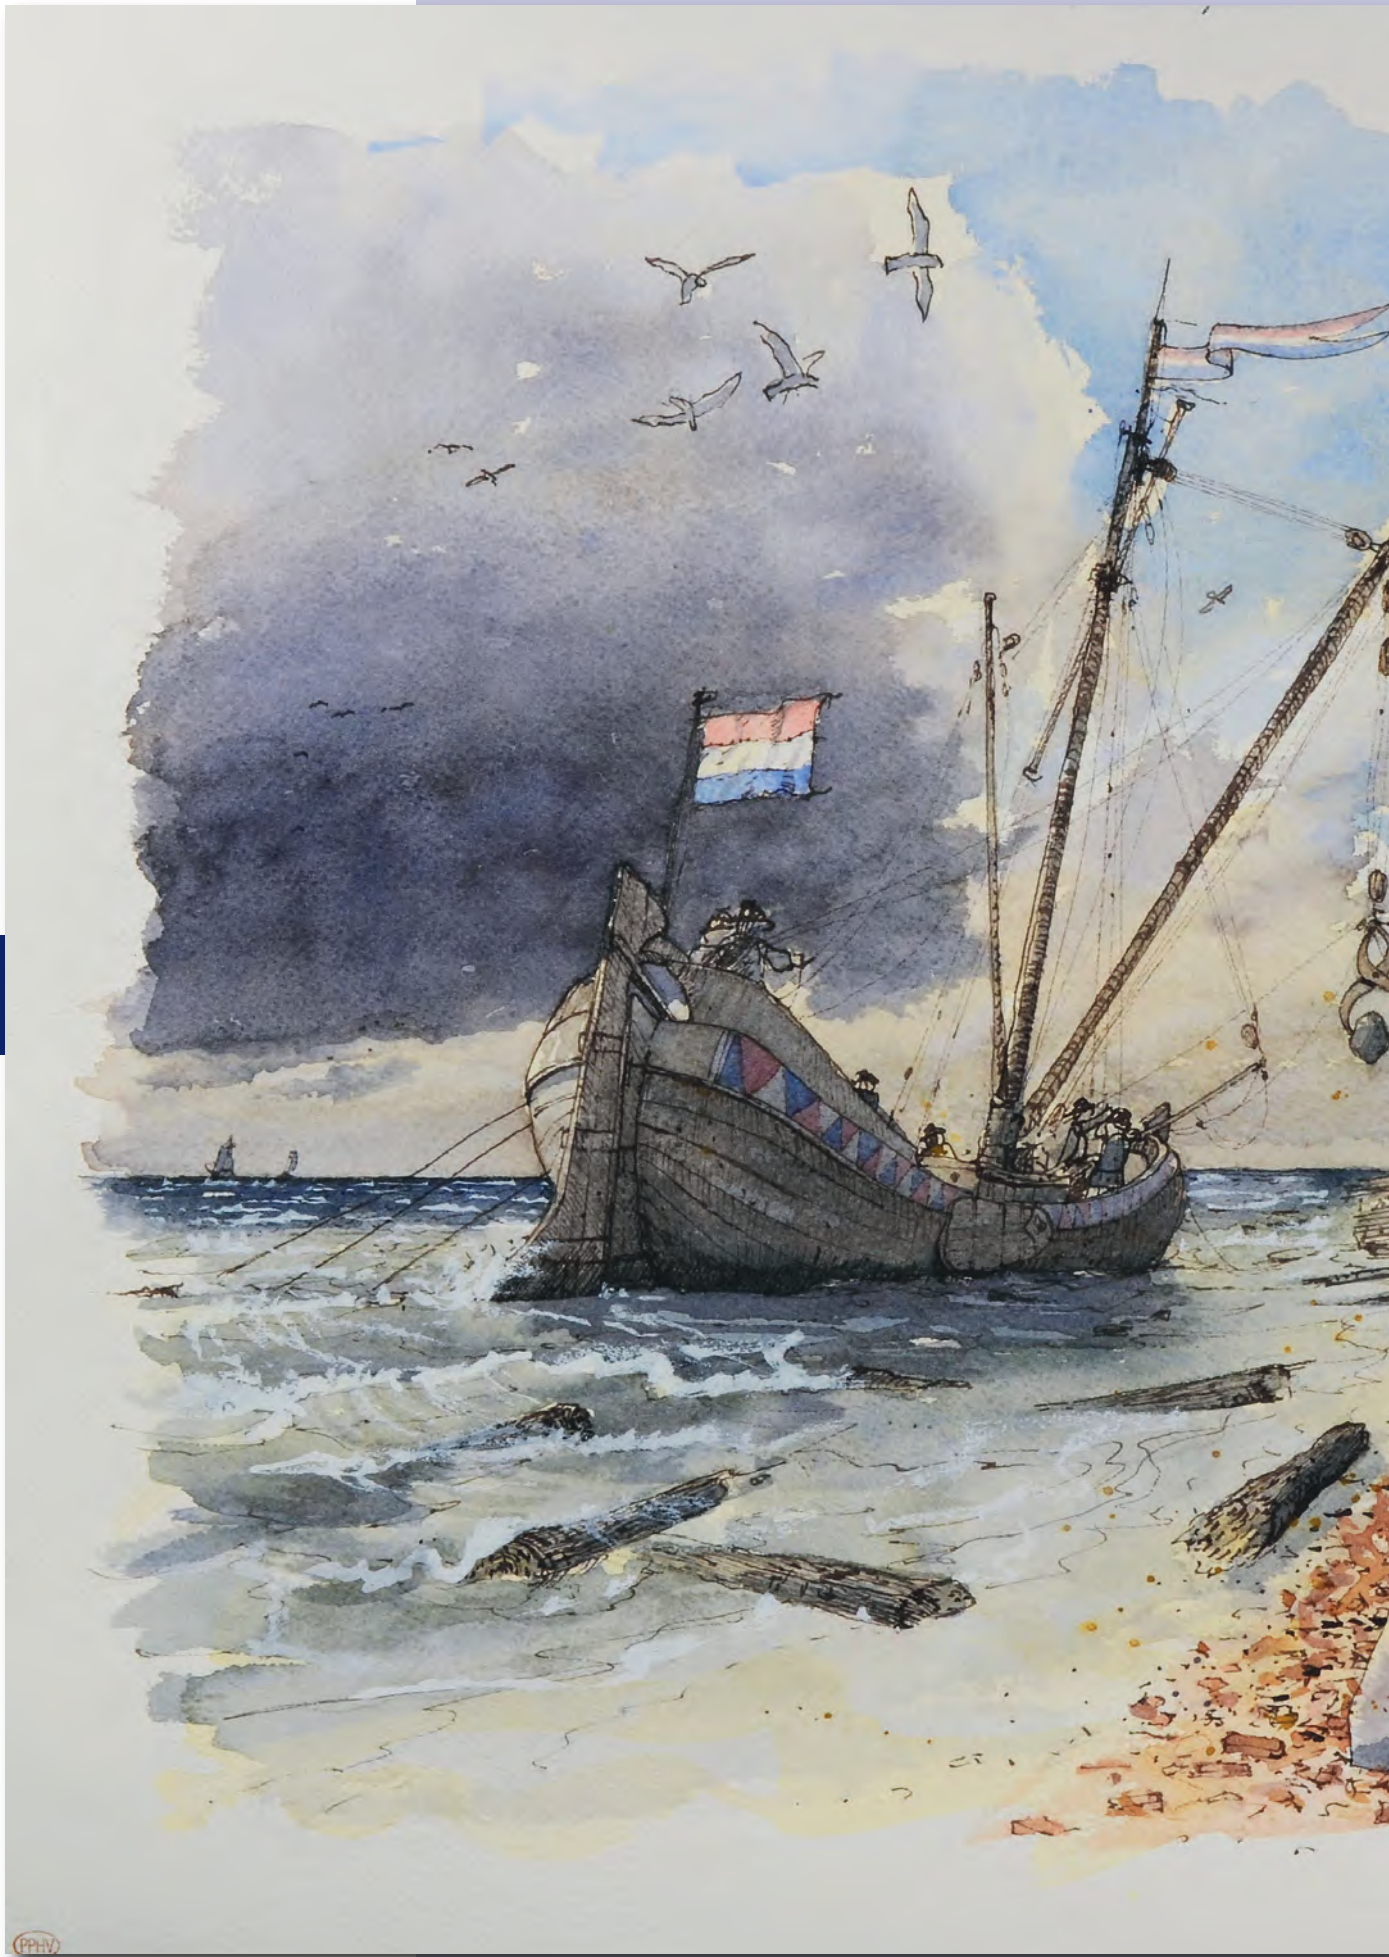
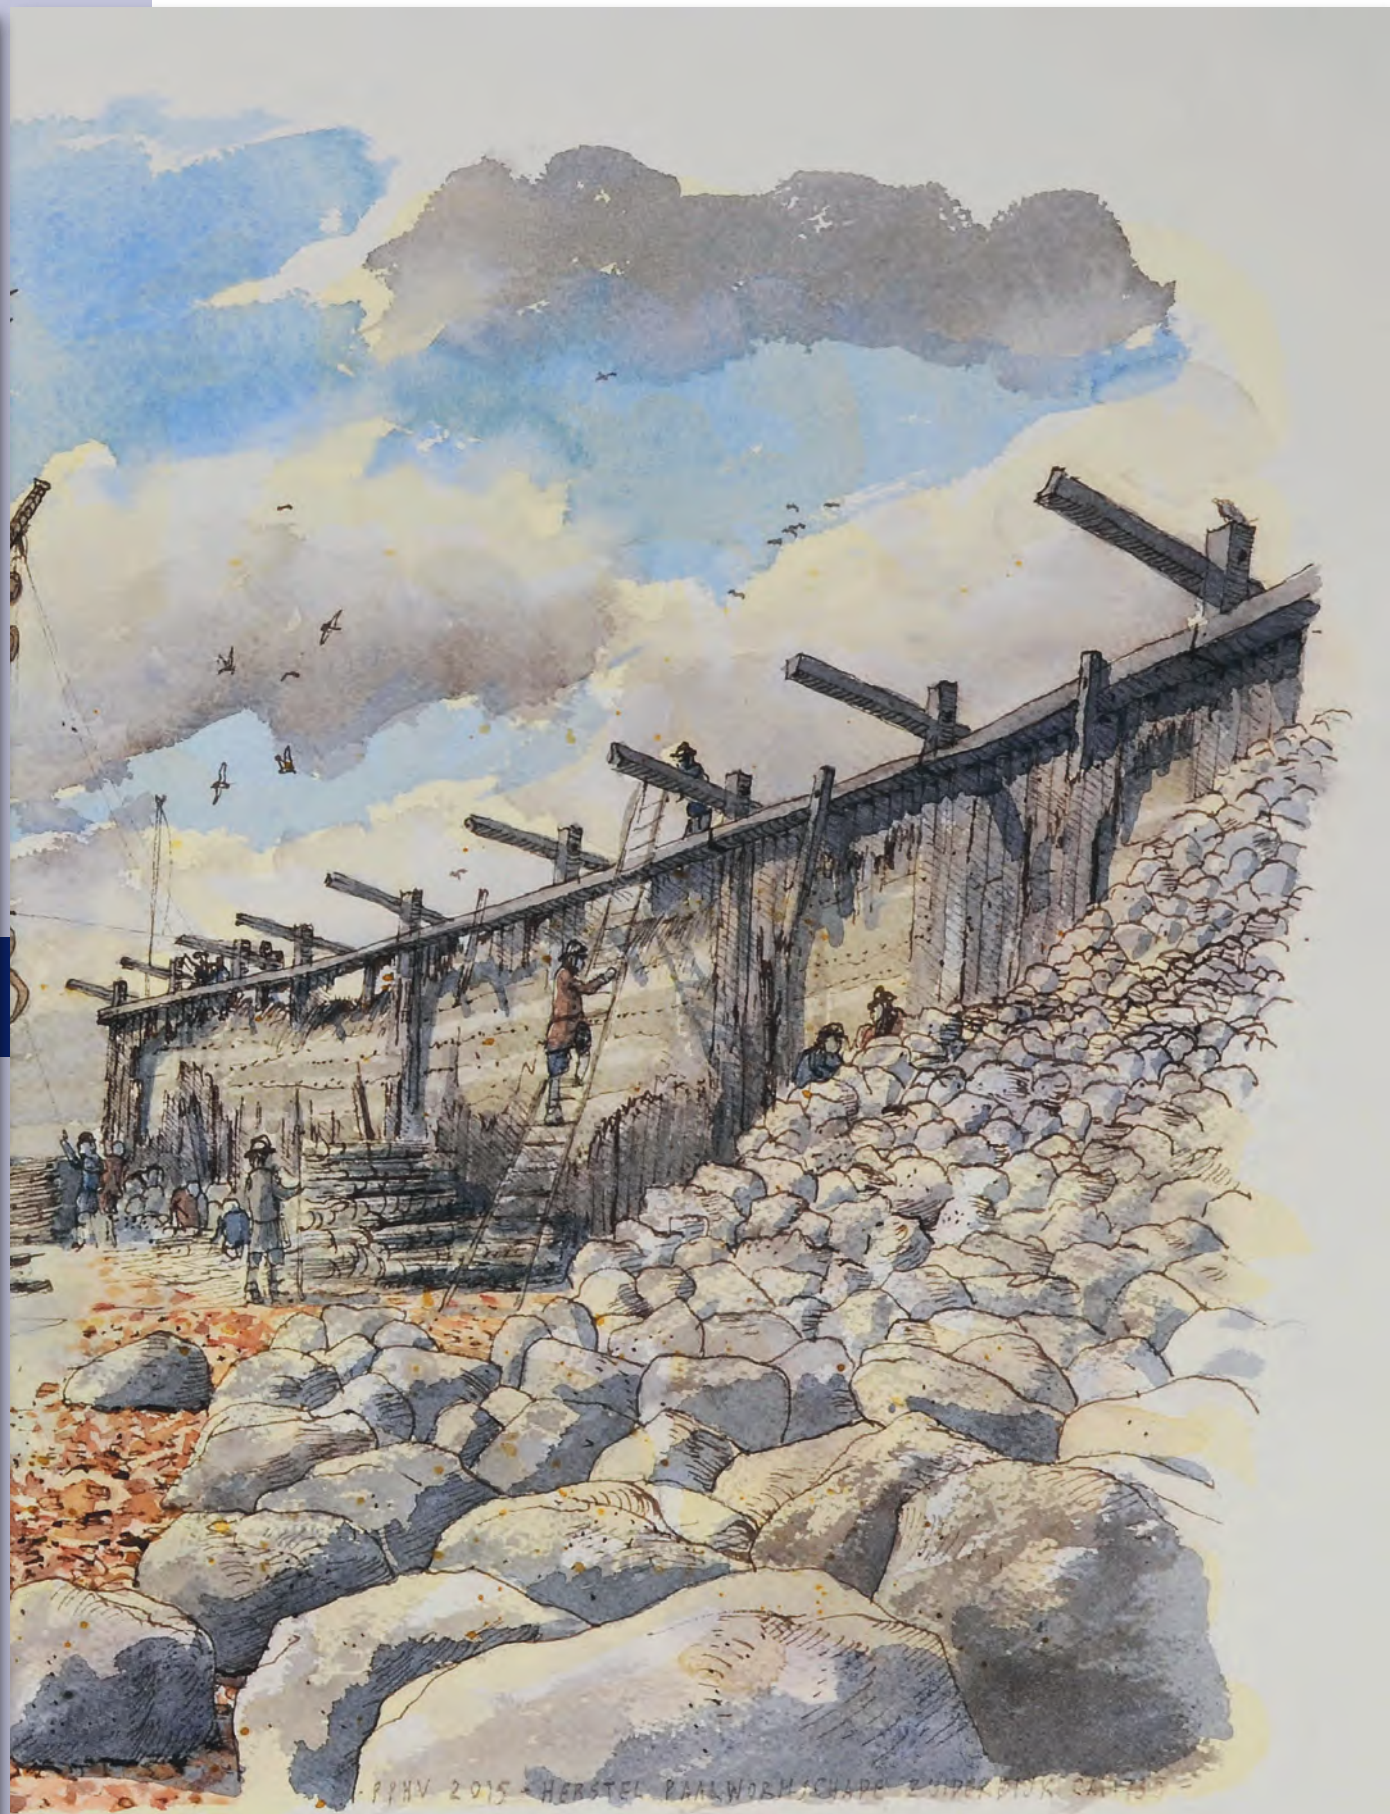
PPHV 2015 - HERSTEL. PAALWORMSCHADE ZUIDERDIJK CA 1750

Het wijdschip is tot onder de dijk gevaren en zet met de steentang die aan de hijsboom hangt de grote klipstenen op het buitenbeloop van de dijk. De veldkeien worden los gestort tegen de wierriem en de kleidijk. Daarna wordt de dijk met klei verder opgehoogd.

De paalworm heeft geen kans tegen de steenwering. Het gevaar is, tegen torenhoge kosten, voorlopig geweken.
