**West-Friese  
Archeologische  
Notities 57**

# **Bouwhistorisch onderzoek naar stolp- boerderij Akenbuurt 12 in Den Burg, gemeente Texel**

| Datum rapportage | 15 september 2021 |

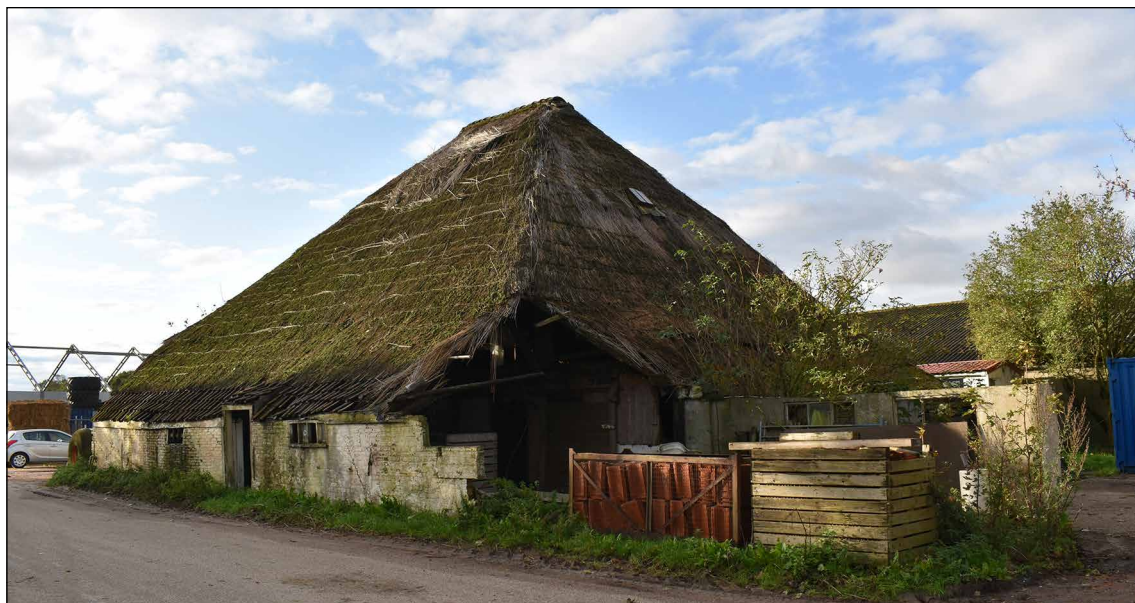
*Afbeelding 15. De oostelijke zijgevel en achtergevel van de boerderij.*

De gevels van de boerderij dateerden uit verschillende perioden (afb. 3 en 15). Dit was op het eerste gezicht slecht zichtbaar, doordat de voorgevel en beide zijgevels wit waren geschilderd. De gevels van het voorhuis waren gemaakt van gele bakstenen met formaat 16,5x?x3,5 cm en kalkmortel (afb. 16). Dit zijn de originele gevels uit 1874. De indeling van de gevels met deur en ramen dateerde ook uit deze tijd. In latere tijd hebben slechts enkele wijzigingen plaatsgevonden aan het exterieur van het voorhuis, namelijk het veranderen van de ramen en het toevoegen van de dakkapel (zie paragraaf 2.3).

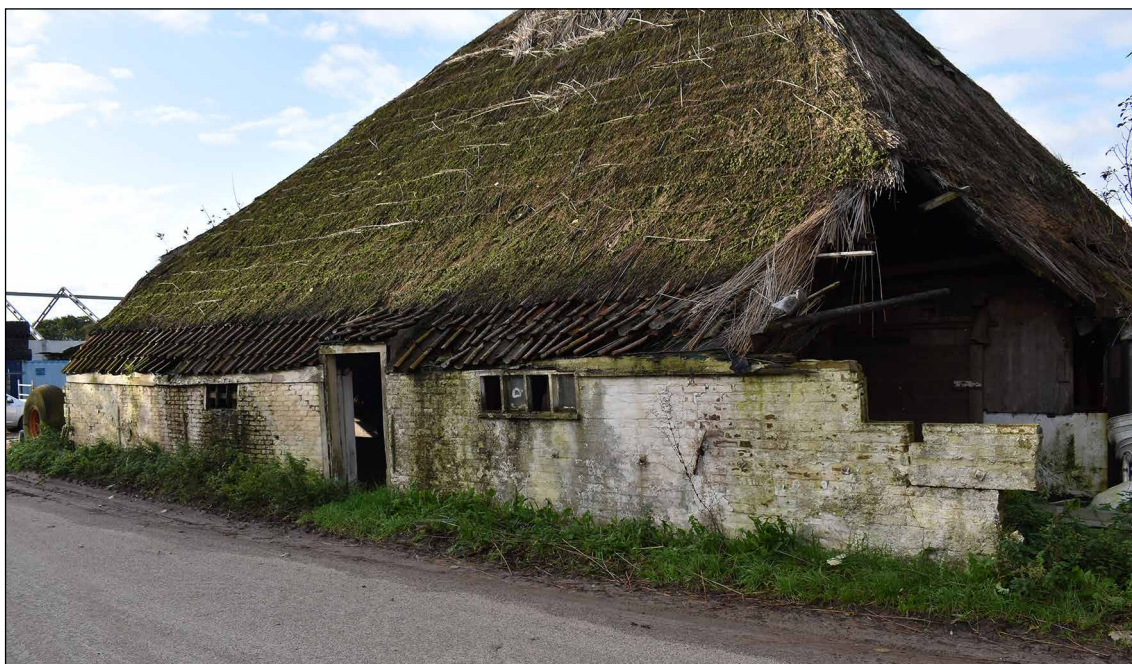
*Afbeelding 17. De oostelijke zijgevel.*

De oostelijke zijgevel van het pand was slechts 1,40 meter hoog (afb. 17). De gevel bestond uit twee delen, waarbij de scheiding lag bij de deur halverwege deze gevel. Het zuidelijk deel van de gevel, inclusief het stukje muur naast de wagendeuren, was halfsteens dik en gemaakt van 'appelbloesem' bakstenen, dat wil zeggen gele bakstenen met een rozerode bloes. De bakstenen hadden een groot formaat, namelijk 22-22,5x7x5 cm. Dit type baksteen is ook bij een andere boerderij op Texel aangetroffen, namelijk Mokweg 41. Het is onduidelijk hoe oud deze bakstenen zijn: zij kunnen uit de 17<sup>de</sup> eeuw dateren, maar ook uit de 18<sup>de</sup> of 19<sup>de</sup> eeuw.<sup>5</sup> Het is bovendien niet zeker of de bakstenen nieuw zijn aangekocht voor de boerderij of dat het om hergebruikt bouwmateriaal gaat. In dit deel van de oostgevel waren drie smeedijzeren muurankers en één gietijzeren muuranker aanwezig en een langwerpige stalraam met houten kozijn, dat duidelijk later in de gevel is geplaatst.

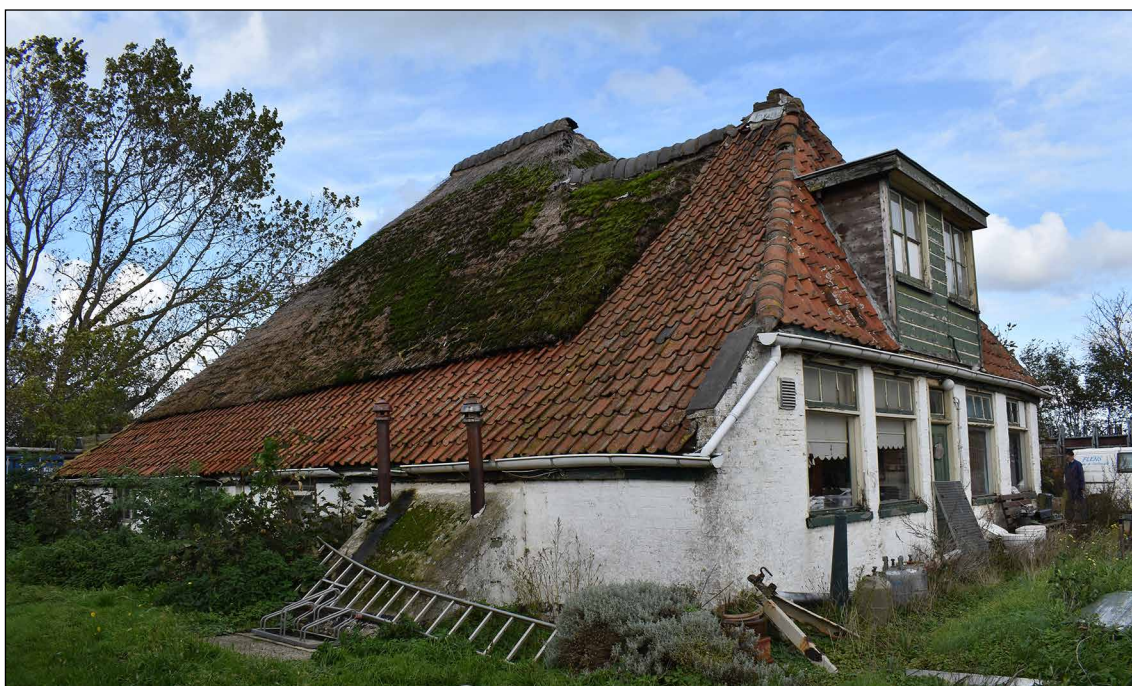
*Afbeelding 18. De westelijke zijgevel en het voorhuis.*

De westelijke zijgevel was 1,60 meter hoog, steens dik en gemaakt van appelbloesem bakstenen met formaat 17,5-18,5x8-8,5x3,5 cm en kalkmortel (10-lagenmaat 44 cm, afb. 18).<sup>6</sup> Ook voor deze bakstenen geldt dat de datering onduidelijk is. Geheel aan de zuidzijde van de gevel was een dichtgezet raam zichtbaar van 72 cm breed (afb. 19). In 1964 bevond

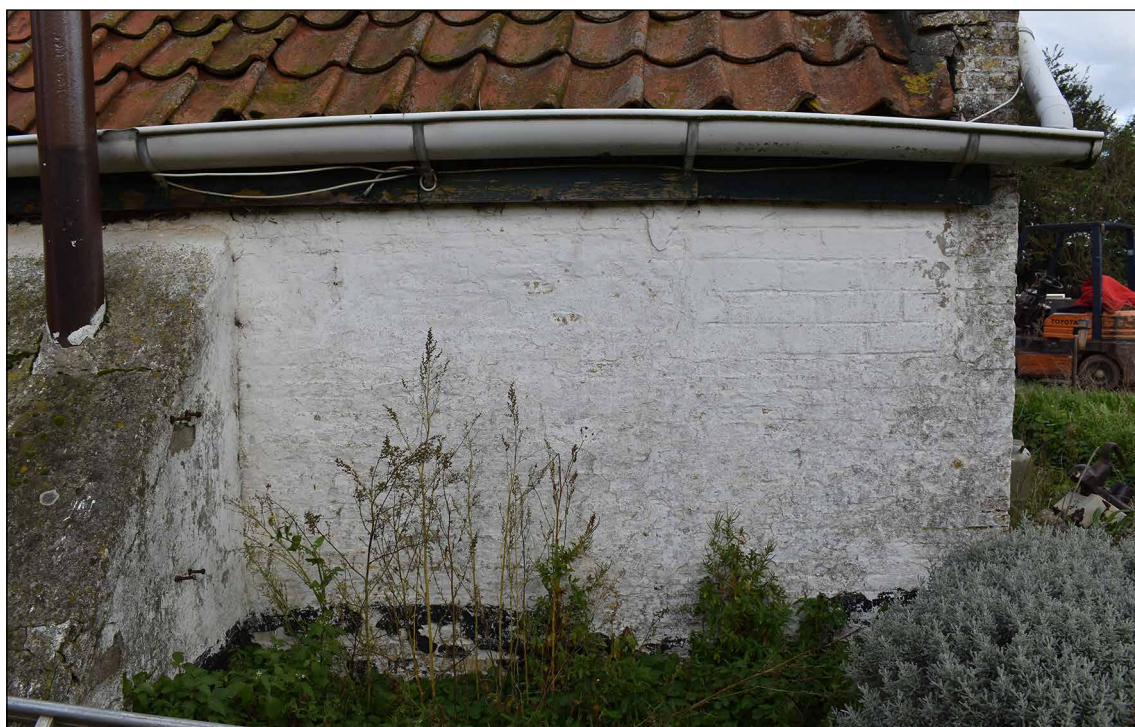
Afbeelding 19. Detail van de westelijke zijgevel met rechtsboven een dichtgezet raam.

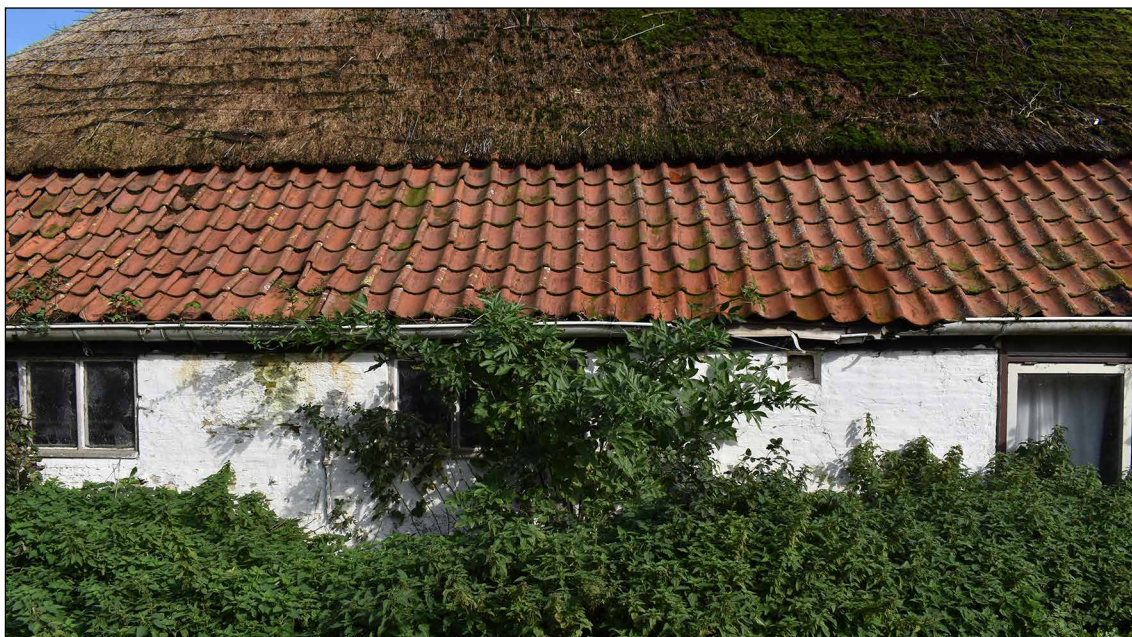
*Afbeelding 20. Deel van de westgevel met enkele ramen. Van links naar rechts: twee betonnen stalramen, een klein raampje zonder kozijn en een modern raam van de slaapkamer.*

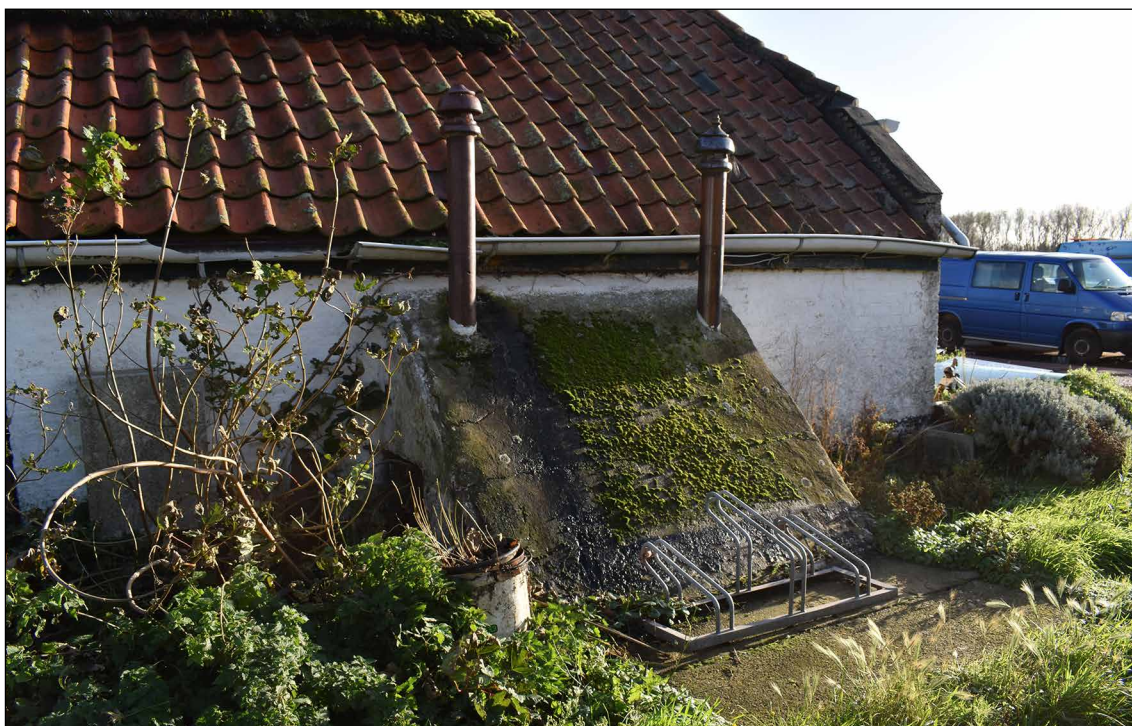
*Afbeelding 21. Het schuine dak van de uitpandige kelder tegen de westgevel.*

zich hier nog een raam, blijktens de bouwvergunning uit dat jaar (zie paragraaf 2.4). Ter hoogte van de slaapkamer was een modern raam met houten kozijn aanwezig. Ter hoogte van de koeienstal bevonden zich drie betonnen stalramen uit de 20<sup>ste</sup> eeuw en twee zeer kleine ramen van 18 bij 18 cm zonder kozijn (afb. 20). Waarschijnlijk zijn meer van dit soort kleine ramen zonder kozijn aanwezig geweest in de gevel, maar is een deel verdwenen op het moment dat de betonnen stalramen zijn aangebracht. Tegen de zuidzijde van de westgevel, ter hoogte van de keuken, bevond zich verder een schuine aanbouw (afb. 21). Dit is het dak van een uitpandige kelder, die oorspronkelijk vanuit de keuken toegankelijk was. In de zijkant van het

schuine kelderdak was een klein raam aanwezig. Op het schuine dak stonden twee keramische buizen ter ontluchting.

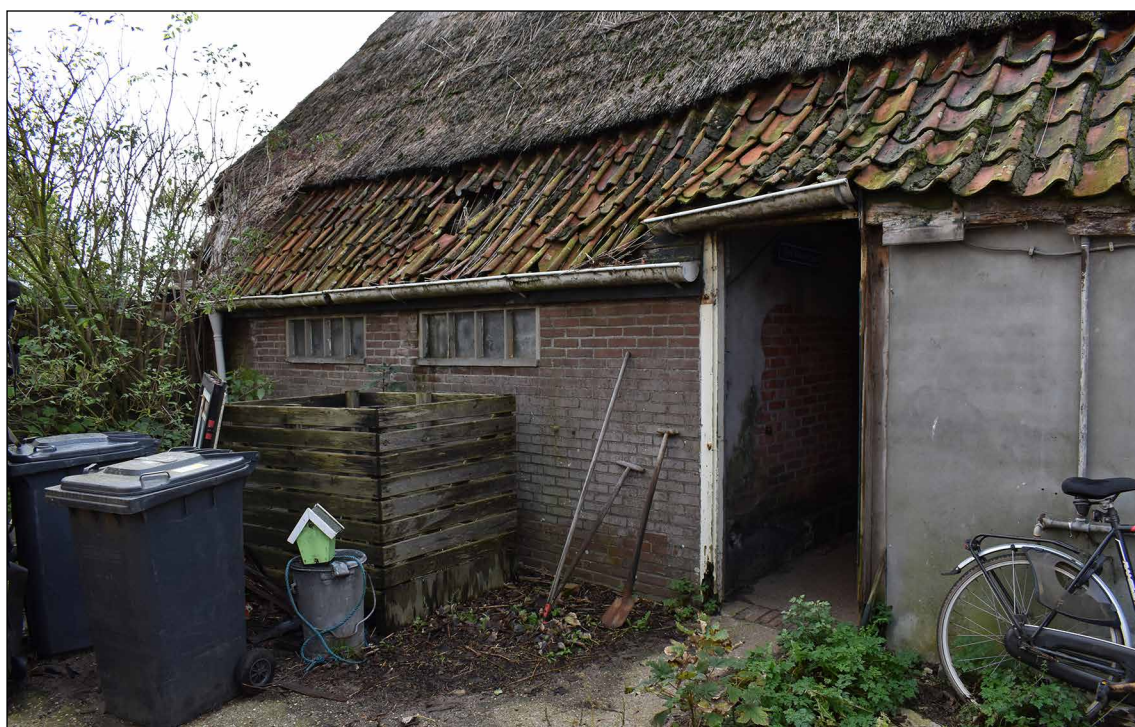
*Afbeelding 22. Deel van de achtergevel met de toegang naar de koeienstal.*

De achtergevel van de boerderij is volledig vervangen in het begin van de jaren 70 en was gemaakt van machinale bakstenen. In de gevel bevonden zich een deur en twee betonnen stalramen (afb. 22). Aan de achterkant van de boerderij waren twee bakstenen aanbouwen aanwezig, die beide ten tijde van de bouwhistorische opname al grotendeels waren gesloopt. De aanbouw aan de oostzijde bestond in ieder geval al in 1828, de aanbouw aan de westzijde is gemaakt in de tweede helft van de 20<sup>ste</sup> eeuw. Blijkens een foto uit eind jaren 60 stond op de plek van laatstgenoemde aanbouw in de periode hiervoor een houten aanbouw (zie afb. 13). De gevels van beide aanbouwen dateerden uit de tweede helft van de 20<sup>ste</sup> eeuw en waren gemaakt van machinaal gemaakte bakstenen.

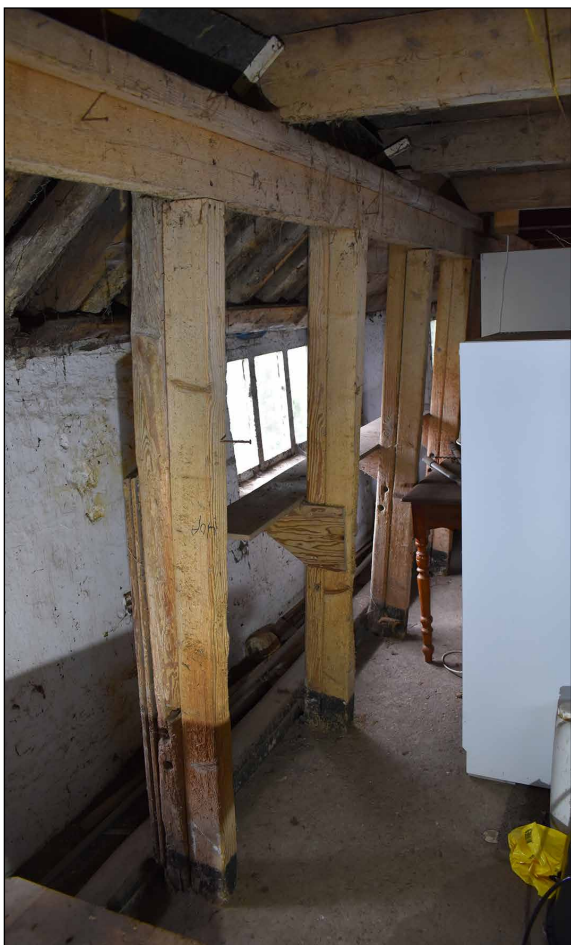
Afbeelding 27. Houten stijlen in de koeienstal.

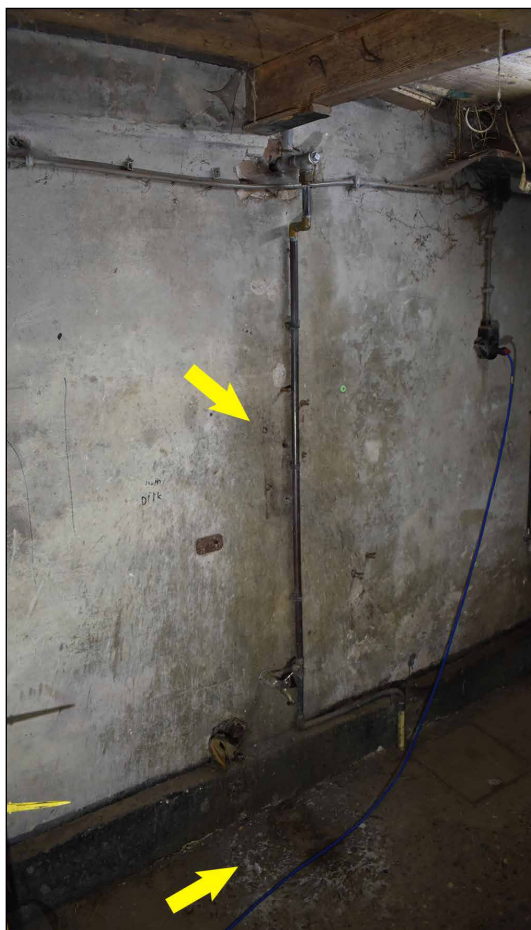
Afbeelding 29. De muur tussen de koeienstal en hooiberg. Bij de pijlen een afwijkende plek in de betonvloer en een bevestigingspunt op de muur.

(afb. 28). De muur is dus waarschijnlijk in 1943 gebouwd. Ongeveer halverwege deze muur is in het looppad een watermeter in een put aanwezig. Ernaast bevindt zich een afwijkende plek in het beton en diverse schroeven en moeren op de muur (afb. 29). Waarschijnlijk bevond zich op deze plek een waterput. In koeienstallen in stolpboerderijen was bijna altijd een waterput aanwezig. Het bronwater werd gebruikt als drinkwater voor de koeien.

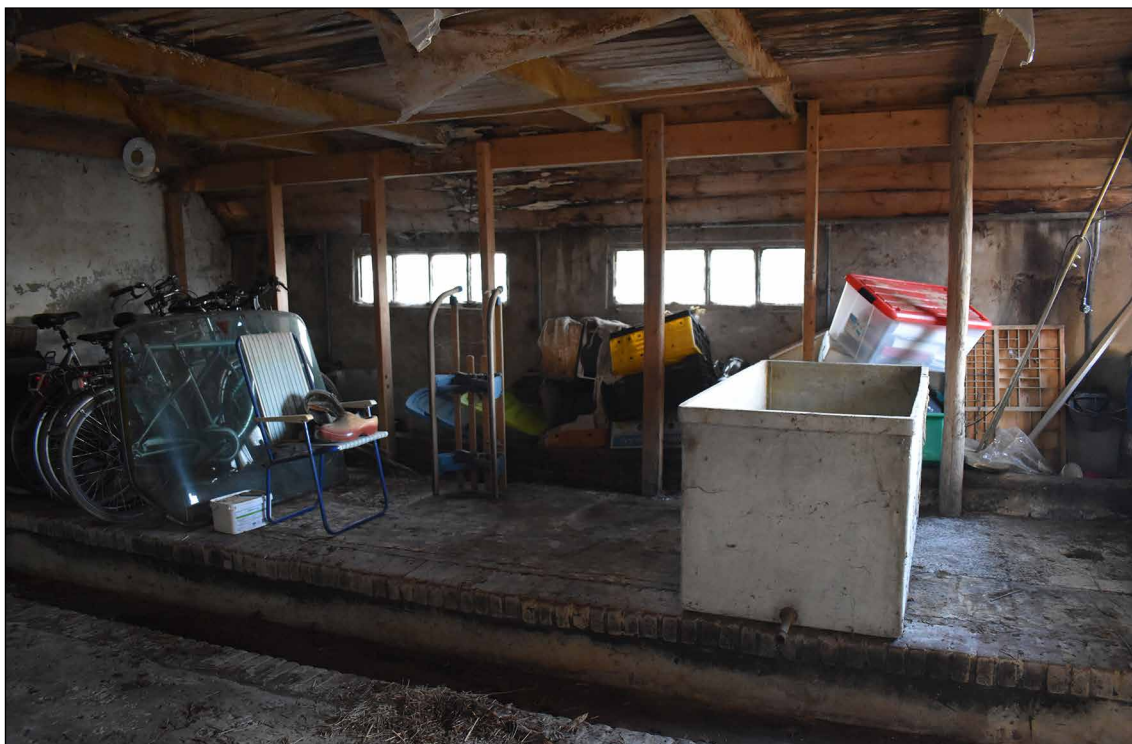
*Afbeelding 30. De koeienstal aan de achterkant van de boerderij, gezien richting de achtergevel.*

*Afbeelding 31. De koeienstal aan de achterkant van de boerderij, gezien richting de hooiberg.*

Aan de achterkant van de boerderij bevond zich in ieder geval in de 20<sup>ste</sup> eeuw ook een koeienstal (afb. 30 en 31). Het ging in 2020 om een dubbele stal, wat betekent dat er sprake was voor twee rijen koeien aan weerszijden van een looppad. Hiertoe was de stal uitgebouwd binnen een groot deel van de hooiberg. De mestgoten in de stal waren aan weerszijden voorzien van lage muren van baksteen, de vloeren van het looppad, de mestgoten en koestanden waren van beton. Aan weerszijden bevond zich een drinkgoot. Deze is later in onbruik geraakt, want op de

muren waren ook ijzeren drinkbakjes aanwezig. De zolder boven de stal werd gedragen door zolderbalken, die halverwege de stal in een stalen H-balk lagen. Oorspronkelijk heeft hier een houten draagbalk gelegen, maar die is dus in de 20<sup>ste</sup> eeuw verwijderd. Onder de zolderbalken bevonden zich aan weerszijden stijlen. Ook hier stonden zij direct achter de drinkgoot en was van een afscheiding tussen de koeien met schotten geen sprake. De mestgoten stonden met elkaar in verbinding door middel van een goot die werd afgedekt met een plank. De goten hebben oorspronkelijk ook in verbinding gestaan met de goot is de koeienstal aan de westzijde. In het looppad van deze stal was deze goot nog herkenbaar.

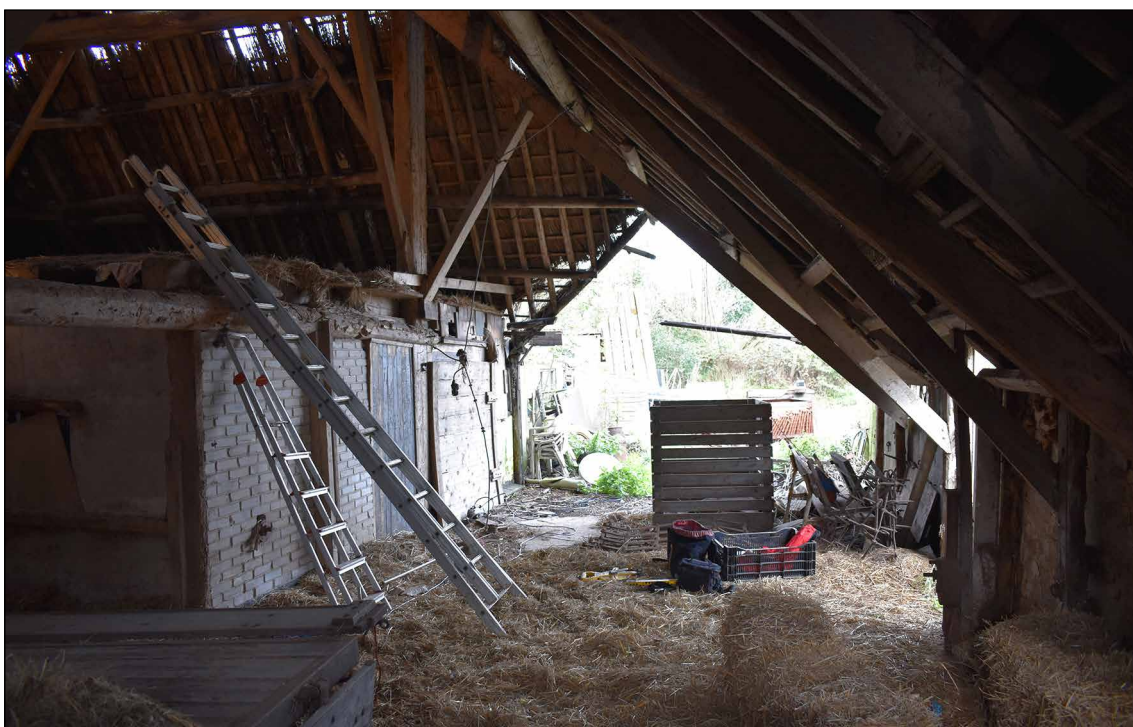
*Afbeelding 32. De rijng, gezien richting de wagendeuren (zuidzijde).*

*Afbeelding 33. De rijng, gezien richting de achterkant van de boerderij (noordzijde).*

De rijning lag over de volledige lengte van de boerderij (afb. 32 en 33). Dit was alleen mogelijk bij langhuisstolpen, door de specifieke positionering van de koeienstal en het woongedeelte. Zoals gebruikelijk was in de rijning geen zolder aanwezig.

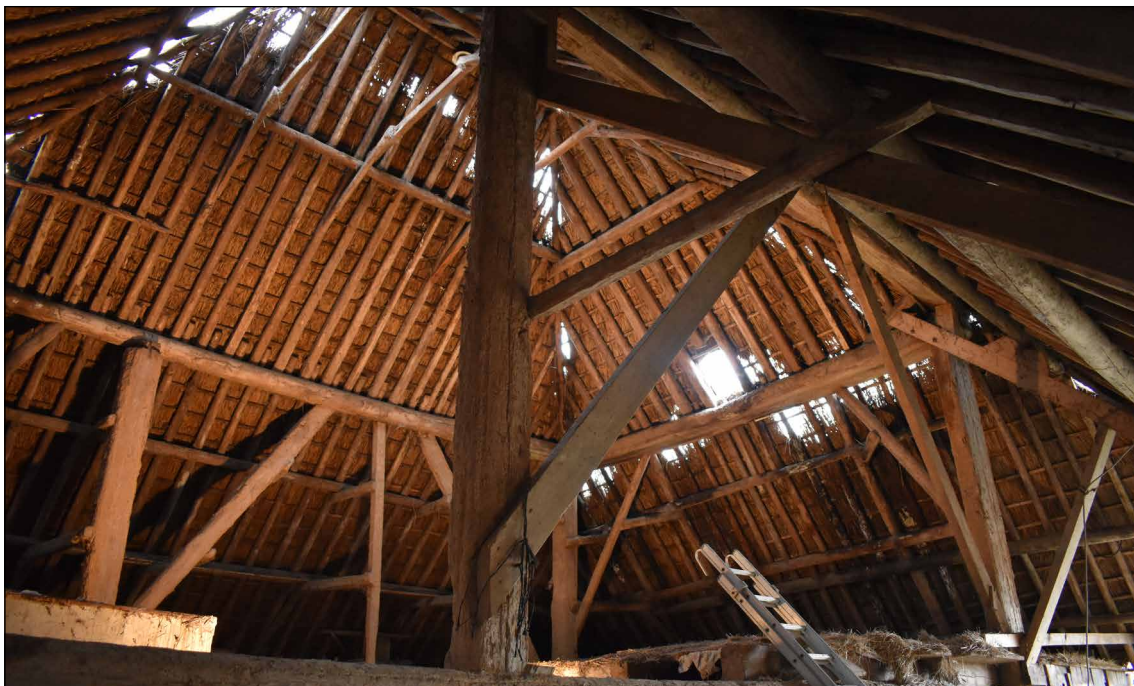
Afbeelding 35. Blik op het vierkant van de boerderij. Rechts de achterzijde van de stolp.

Het houtskelet van een stolp wordt het vierkant genoemd (afb. 34 en 35). Akenbuurt 12 had een dubbel vierkant, wat betekent dat sprake was van zes stijlen en twee hooivakken. Ongebruikelijk is dat de hooivakken niet even groot waren. Het noordelijke hooivak was 5,7 bij 5,8 meter groot, terwijl het zuidelijke hooivak 5,7 bij slechts 2,7 meter groot was. We kunnen daarom misschien beter spreken van anderhalf vierkant.

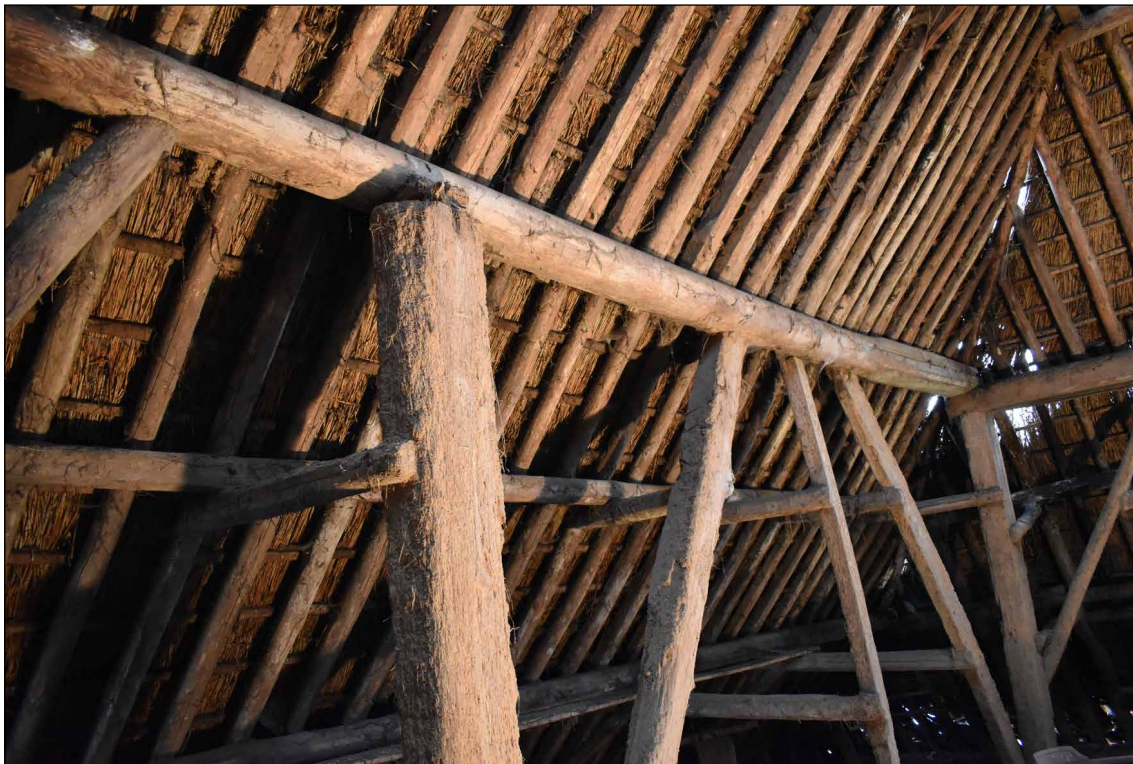
*Afbeelding 38. Oostzijde van het vierkant.*

*Afbeelding 39. Westzijde van het vierkant.*

met elkaar verbond (afb. 38 en 39). Het houtskelet was in totaal 8,60 meter lang (noord-zuid) en 5,72 meter breed (buitenmaten). Er waren geen overstekken aanwezig.

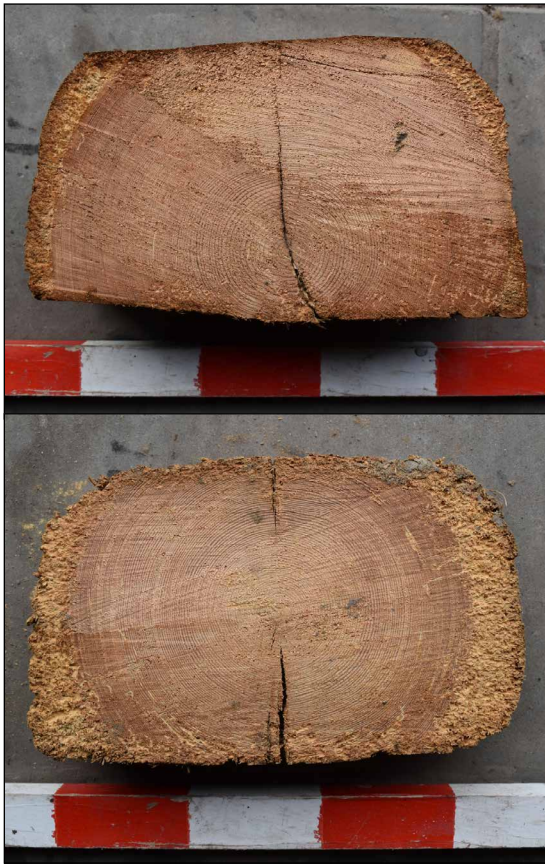
Afbeelding 40. Monsters van twee stijlen.

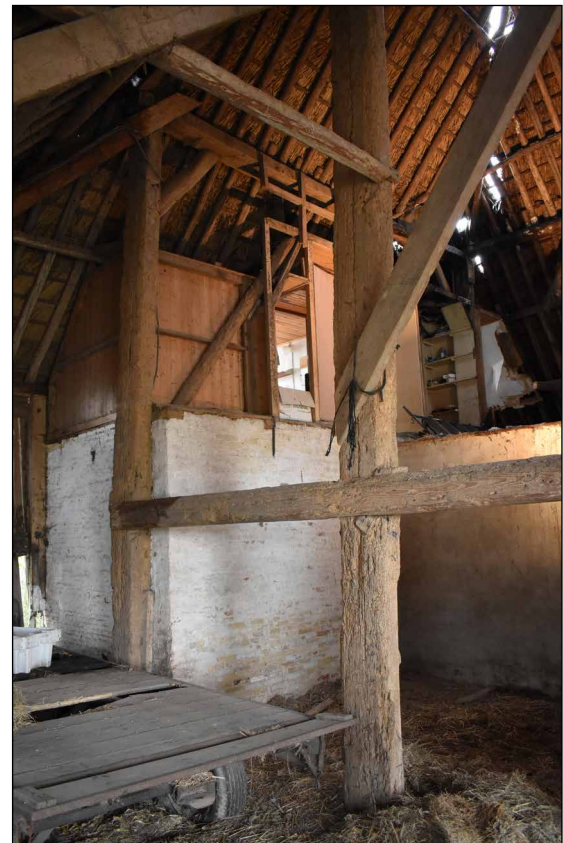
*Afbeelding 43. Bovenzijde van de middelste stijl aan de oostzijde, met daarop een restant van de verdwenen dekbalk.*

Van de dekbalk aan de noordzijde konden de maten niet worden bepaald.<sup>14</sup> Dat op de middelste stijlen oorspronkelijk een dekbalk heeft gelegen, blijkt uit het feit dat op de middelste stijl aan de oostzijde een restant van deze balk lag (afb. 43). De bovenbalk aan de oostzijde was maximaal 27 bij 22 cm dik. In vergelijking met de stijlen en noordelijke dekbalk was deze balk vrij dun. De beide koppen van de bovenbalken waren afgeschuind. Dit is meestal het geval, omdat zij onder het schuine dakvlak liggen. De onderkant van de nokbalk bevond zich op 8,56 meter hoogte.

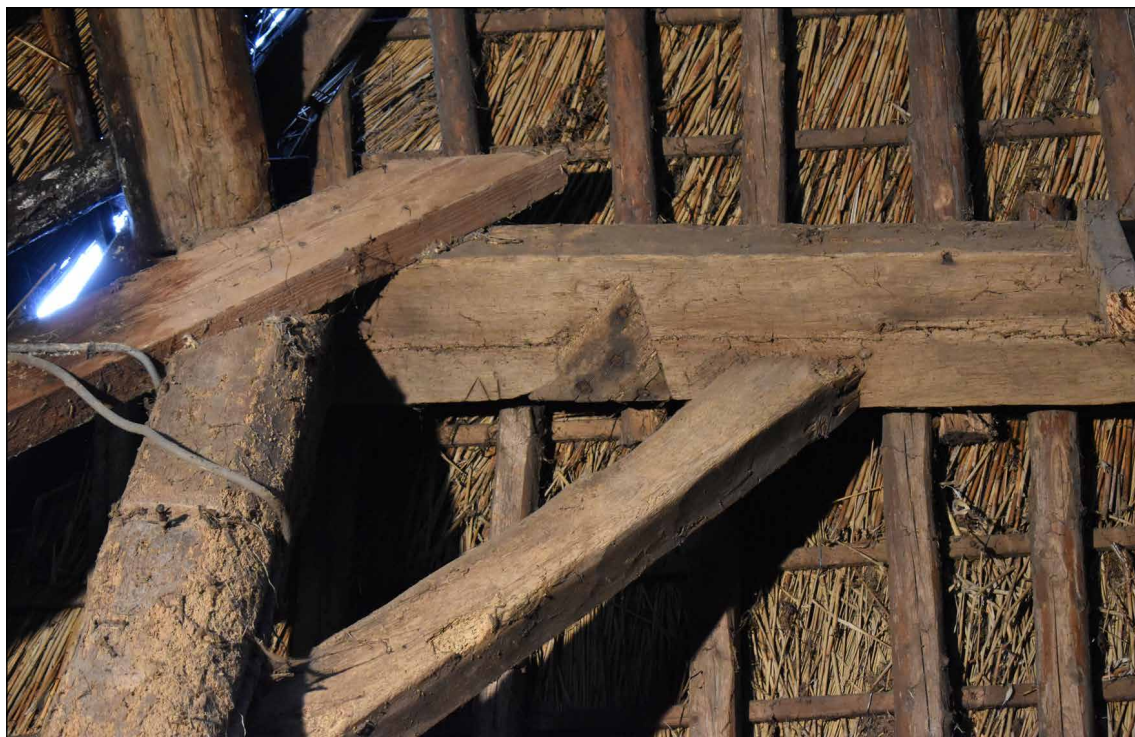
*Afbeelding 44. Afgezaagde lipverbinding op de onderkant van de zuidelijke dekbalk (oostzijde). Links daarvan een telmerk: IV.*

De dekbalk aan de zuidzijde was een hergebruikte balk van eikenhout. Dit was duidelijk zichtbaar aan de twee afgezaagde lipverbindingen van zwingen die op de onderzijde aanwezig waren (afb. 44 en 45). Deze bouwsporen konden niet samenhangen met de vierkantconstructie van Akenbuurt 12, wat betekent dat het om oud bouw hout moet gaan. De bouwsporen wijzen erop dat

de balk oorspronkelijk in een andere vierkantconstructie heeft gezeten. Zeker is dat de eiken balk al bij de bouw van het vierkant is aangebracht, omdat op de balk telmerken aanwezig waren (zie onder).

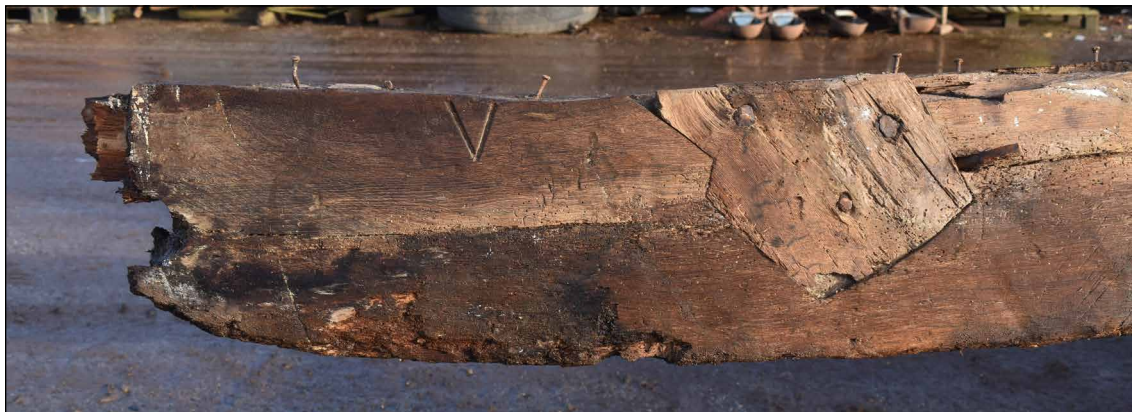
*Afbeelding 45. Afgezaagde lipverbinding op de onderkant van de zuidelijke dekbalk (westzijde). Links daarvan een telmerk: V.*

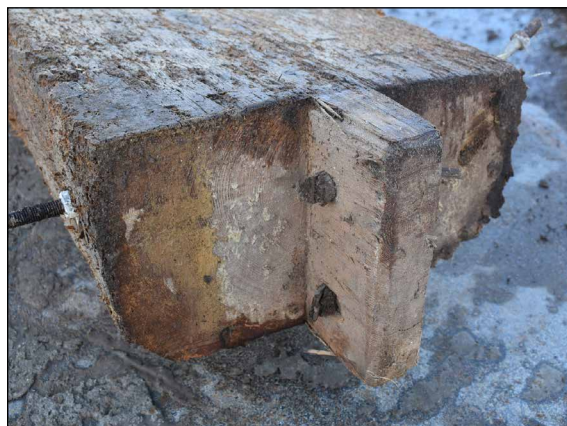
*Afbeelding 46. Bovenzijde van een stijl met een pen en twee toognagels.*

De stijlen waren zoals gebruikelijk met de dekbalken verbonden door middel van een pen-gatverbinding (afb. 46 en 47). Ieder pengat was bij het vierkant geborgd met twee toognagels. De verbinding tussen de dekbalken en bovenbalken werd zoals gebruikelijk gevormd door loeven en voorloeven (afb. 48). In de bovenkant van de dekbalken bevonden zich voorloeven (afb. 49), in de onderkant van de bovenbalken loeven (afb. 50). De verbinding tussen de kruislings liggende balken werd geborgd door middel van een lange houten pen die verticaal door de houtverbinding wordt aangebracht. Opvallend is dat bij zowel de toognagels van de stijlen als bij de verticale pen door de loef en

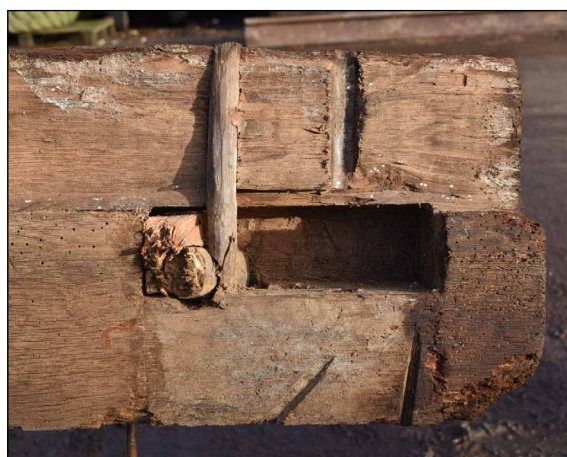
*Afbeelding 47. Pengat in de onderzijde van de zuidelijke dekbalk, met twee toognagels.*

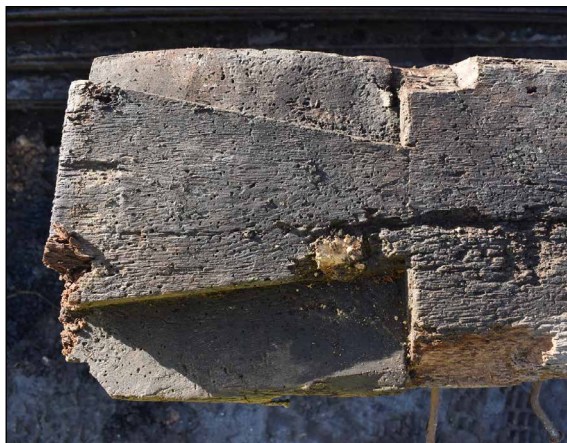
Afbeelding 49. Een voorloef op de bovenkant van een van de dekbalken.

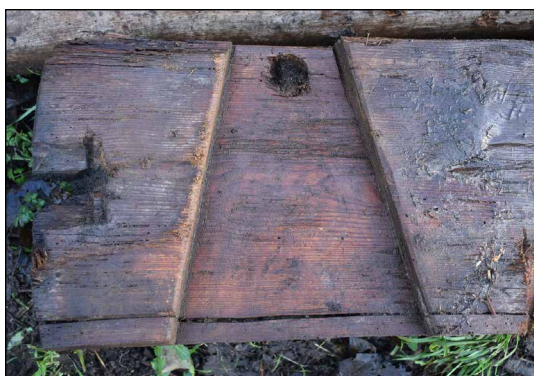
Afbeelding 50. Een loef op de onderkant van de oostelijke bovenbalk.

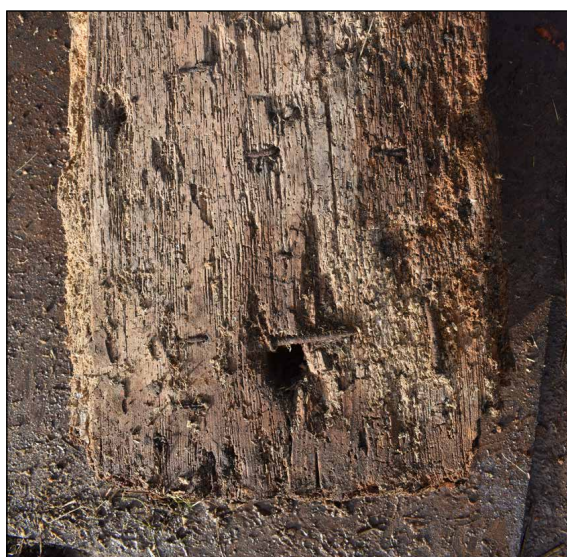
Afbeelding 51. Een gat in de onderzijde van stijl 3.

In de onderzijde van vierkantstijlen uit de 16<sup>de</sup> en 17<sup>de</sup> eeuw bevindt zich meestal een rond gat (diameter ongeveer 3,5 cm) die door de volledige stijl heen gaat. Bij Akenbuurt 12 was dit bij slechts één stijl aanwezig (afb. 51) en bij vier stijlen zeker niet. Bij een van de stijlen is wel een ander type gat in de onderkant van de stijl gevonden, namelijk een zogenaamd vlotgat (afb. 52). Dit gat is schuin door een onderhoek van de stijl aangebracht en hangt samen met het transport van het hout. Dit soort vlotgaten komen regelmatig voor bij 17<sup>de</sup>-eeuws grenenhout uit Noorwegen.

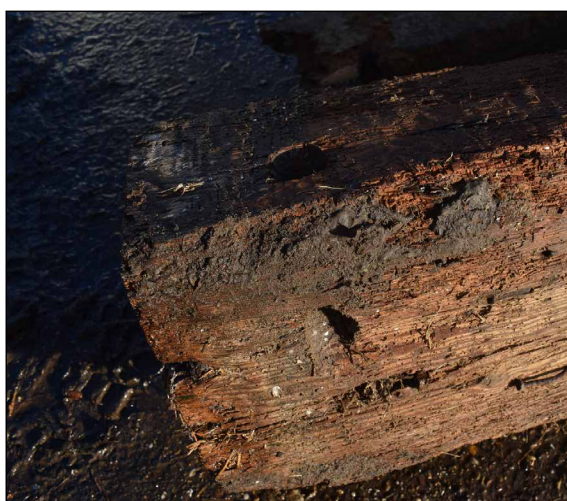
Afbeelding 52. Een vlotgat in de onderkant van een van de stijlen.

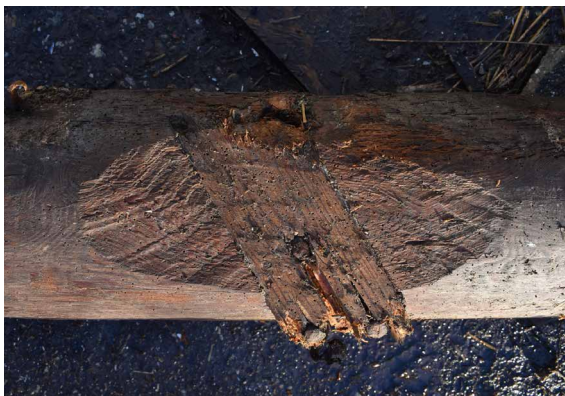
*Afbeelding 55. Een lipverbinding van een zwing, aangebracht op het moment dat het rondhout onderdeel is geworden van het vierkant van de boerderij. Op de plek van de houtverbinding is het rondhout afgeplat.*

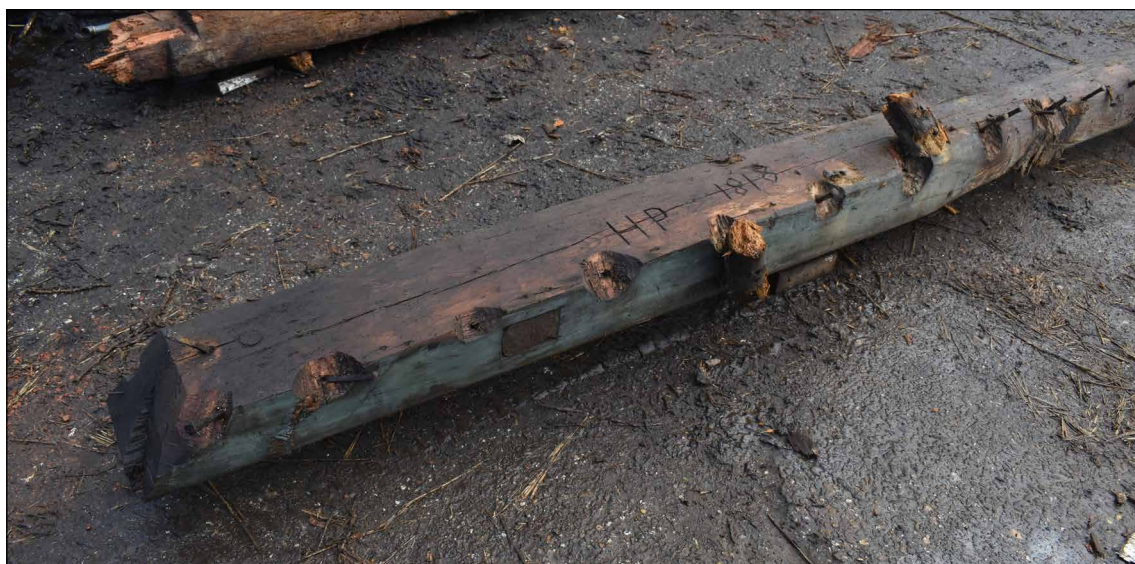
*Afbeelding 56. Rechthoekig deel van het rondhout.*

zijde was rechthoekig van vorm (25,5 bij 19,5 cm) met twee bewust afgeschuinde hoeken (afb. 56 en 57). Dit deel was 2,12 meter lang, maar is mogelijk oorspronkelijk langer geweest. Dit rechthoekige deel was aan twee of drie zijden groen van kleur, vermoedelijk was het dus geverfd. Op één zijde was over de hele lengte van het rechthoekige deel een halfronde gleuf van 3,5 cm breed aanwezig, met halverwege een ijzeren oog (afb. 58 en 59). Volgens Arent Vos is de gleuf waarschijnlijk gebruikt voor een lijn (touw), maar de functie van het oog is niet duidelijk. Iets verderop was

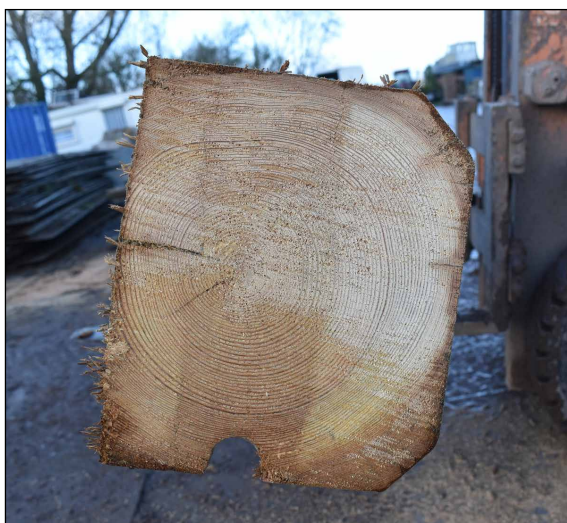
*Afbeelding 57. Dwarsdoorsnede van het rechthoekige deel. Rechts de afgeschuinde hoeken, onder de halfronde gleuf.*

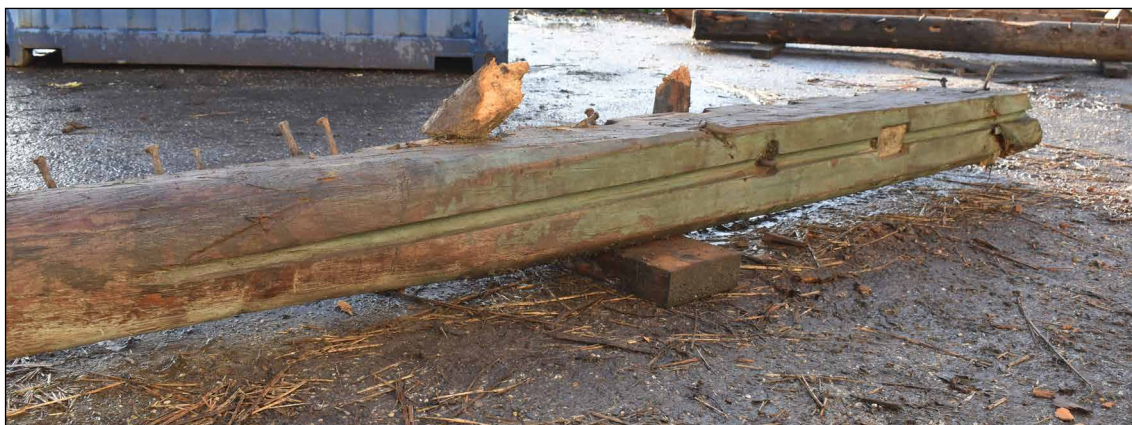
Afbeelding 58. Rechthoekig deel van het rondhout met de halfronde gleuf.

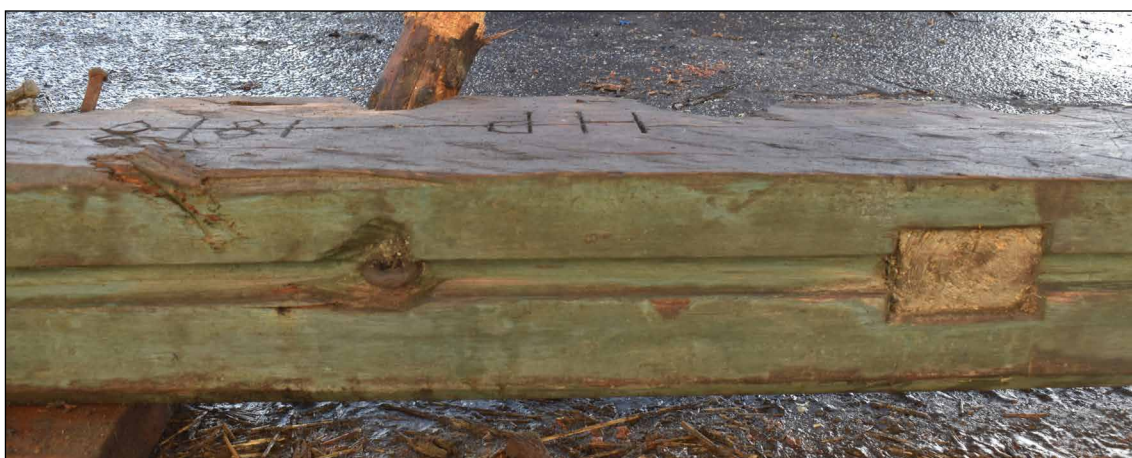
Afbeelding 59. Rechthoekig deel van het rondhout met het ijzeren oog (links) en een balkje die dwars door het rondhout gaat (rechts).

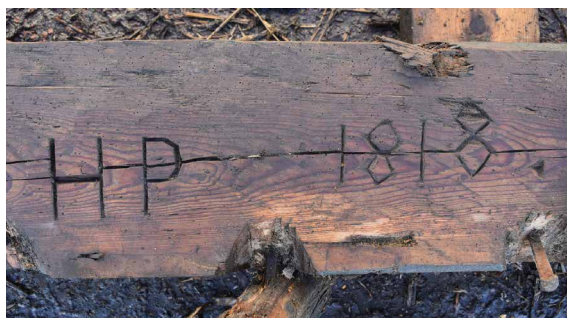
Afbeelding 61. Het ingesneden merk.

een balkje van naaldhout in het element aanwezig van 12 bij 7,5 cm die door de hele balk heen ging. Ook hiervan is de functie niet duidelijk. Mogelijk was er oorspronkelijk sprake van een gat op deze plek en is dit opgevuld met een stuk hout op het moment dat de balk in het vierkant werd geplaatst. Bijzonder zijn verder twee merken die op het rechthoekige deel zijn aangebracht (afb. 60 t/m 62). Het eerste merk is ingesneden en bestaat uit de letters HP en het jaartal 1818, met daarachter een kleine driehoek. Vermoedelijk zijn dit de initialen van de persoon die het element heeft gemaakt en is het onderdeel vervaardigd in 1818. Het andere merk lijkt een brandmerk te zijn en

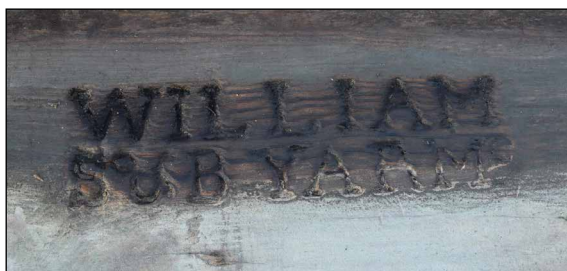
Afbeelding 62. Het brandmerk.

is aangebracht voordat het element is geverfd. Er is namelijk om het merk heen geverfd. Het merk bestaat uit de tekst WILLIAM S&B YARMc. Aangezien het een brandmerk betreft, is het aannemelijk dat dit merk is aangebracht door de werf waar de mast is gemaakt. De naam William

doet een herkomst in Engeland vermoeden. Gezien de vermelding van YARM is het een mogelijkheid dat de mast in Great Yarmouth is gemaakt, een kustplaats aan de rivier de Yare. In de laat 19<sup>de</sup>-eeuwse kroniek van William Finch-Crisp wordt vermeld dat in 1818 bijna 100 schepen werden gebouwd in de scheepswerven van Great Yarmouth, wat aangeeft dat hier begin 19<sup>de</sup> eeuw een grote scheepsindustrie bestond.<sup>17</sup>

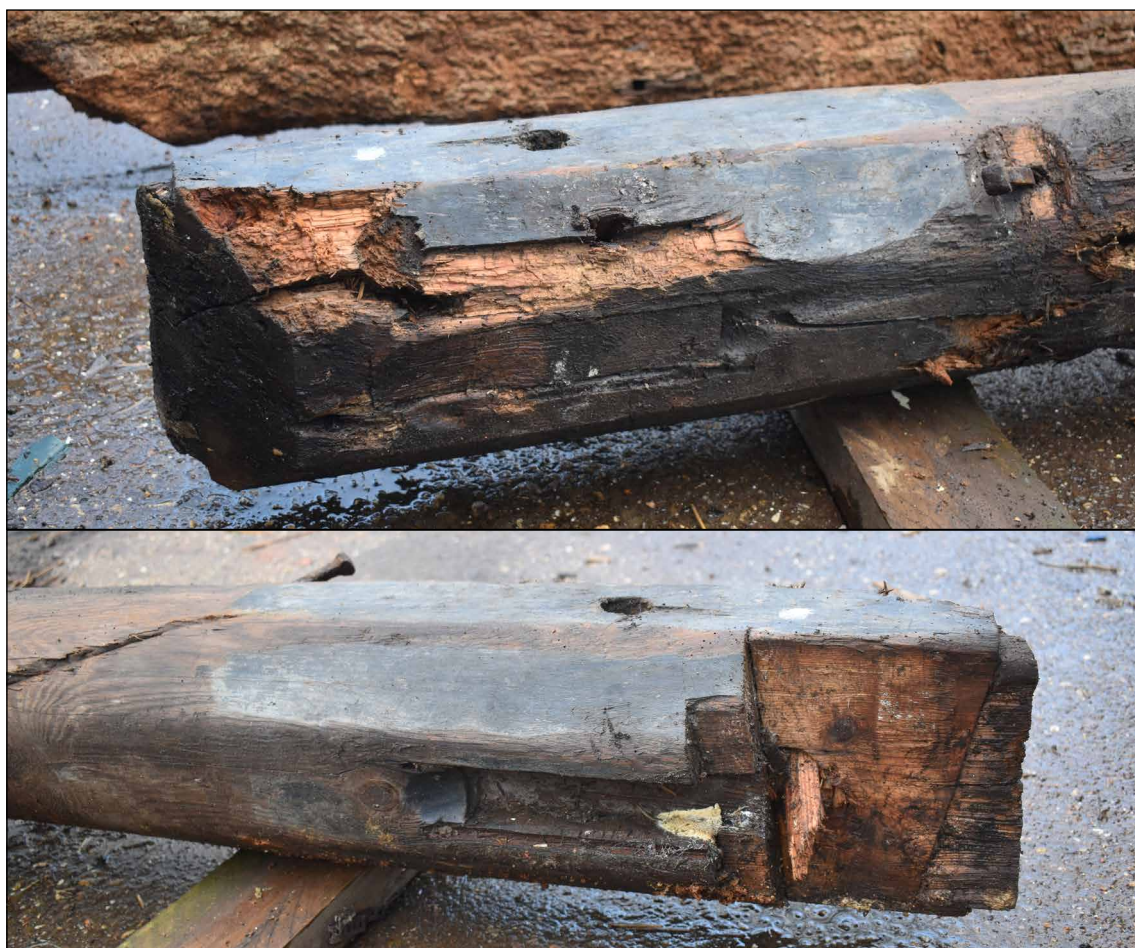
Afbeelding 63. Achthoekige deel van het rondhout.

van vorm en ook groen van kleur. Dit deel was 51 cm lang, maar kan oorspronkelijk langer zijn geweest. Het element is immers passend gemaakt voor het vierkant van de boerderij. In het achthoekige deel bevond zich een sleuf van 21 bij 4,5 cm, waarin een stuk hout was gezet (afb. 63). Zeer waarschijnlijk is dit stuk hout erin geplaatst op het moment dat de balk in het vierkant werd geplaatst. Het is niet helemaal zeker of de sleuf door en door was, maar hier lijkt het wel op. Haaks op de sleuf bevond zich een rond gat. Vermoedelijk bevond zich oorspronkelijk een schijf (voor een touw) in de sleuf en werd deze geborgd met een pen door het ronde gat.

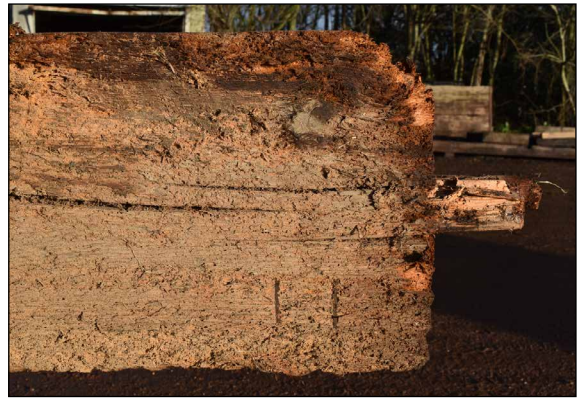
Afbeelding 64. Telmerk II op de bovenkant van stijl 4.

Het vierkant is in de 17<sup>de</sup> eeuw gebouwd met gehakte telmerken in de vorm van Romeinse cijfers. Dit komt in deze periode niet vaak voor, de meeste 17<sup>de</sup>-eeuwse vierkanten zijn zonder telmerken gebouwd.<sup>18</sup> De telmerken zijn aangebracht door de timmerman, nadat de verschillende elementen passend waren gemaakt. Alleen op de stijlen en dekbalken waren telmerken aanwezig, oftewel op de vaste gebinten. De merken waren op de stijlen aangebracht op de buitenzijde (oost- en westzijde), bij de dekbalken zaten zij op de onderkant (afb. 64 en zie afb. 44 en 45). Op de meest noordelijke stijlen konden de telmerken niet worden waargenomen. In afbeelding 65 is een overzicht van de gevonden telmerken zichtbaar. Opvallend is dat de vaste gebinten niet op volgorde van de telmerken staan: het gebint met telmerk I en II staat bijvoorbeeld in het midden. Blijkbaar was dit geen probleem.

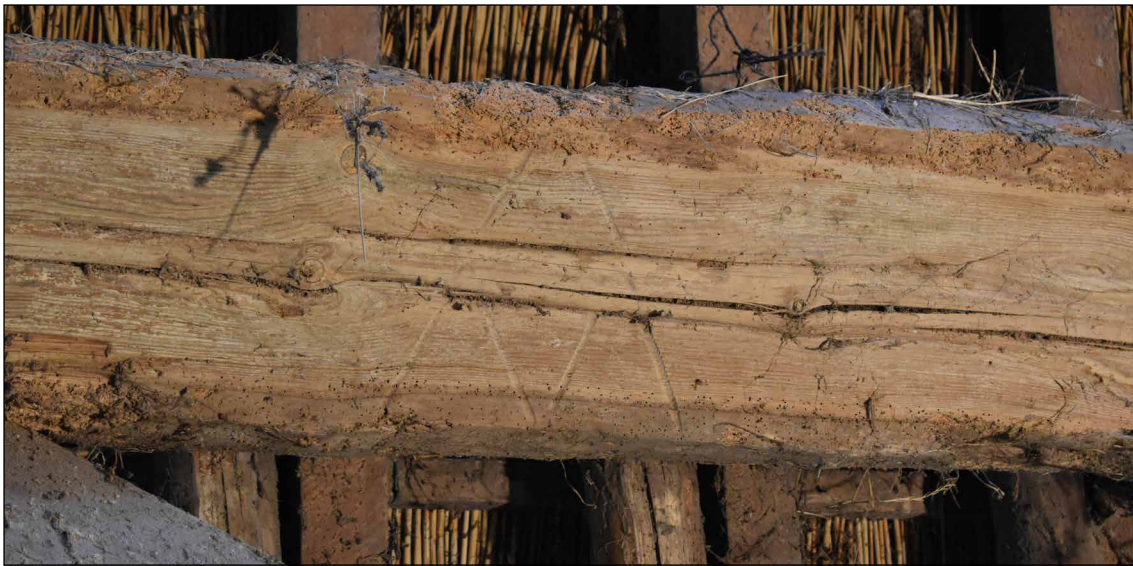
*Afbeelding 66. Een handelsmerk op de onderkant van de oostelijke bovenbalk.*

Op de balken is slechts één handelsmerk gezien, namelijk op de onderkant van de oostelijke bovenbalk (afb. 66). Dit merk is aangebracht tijdens het transport of de verkoop van het hout en hangt niet samen met de vierkantconstructie.
