**West-Friese  
Archeologische  
Notities 57**

# **Bouwhistorisch onderzoek naar stolp- boerderij Akenbuurt 12 in Den Burg, gemeente Texel**

| Datum rapportage | 15 september 2021 |

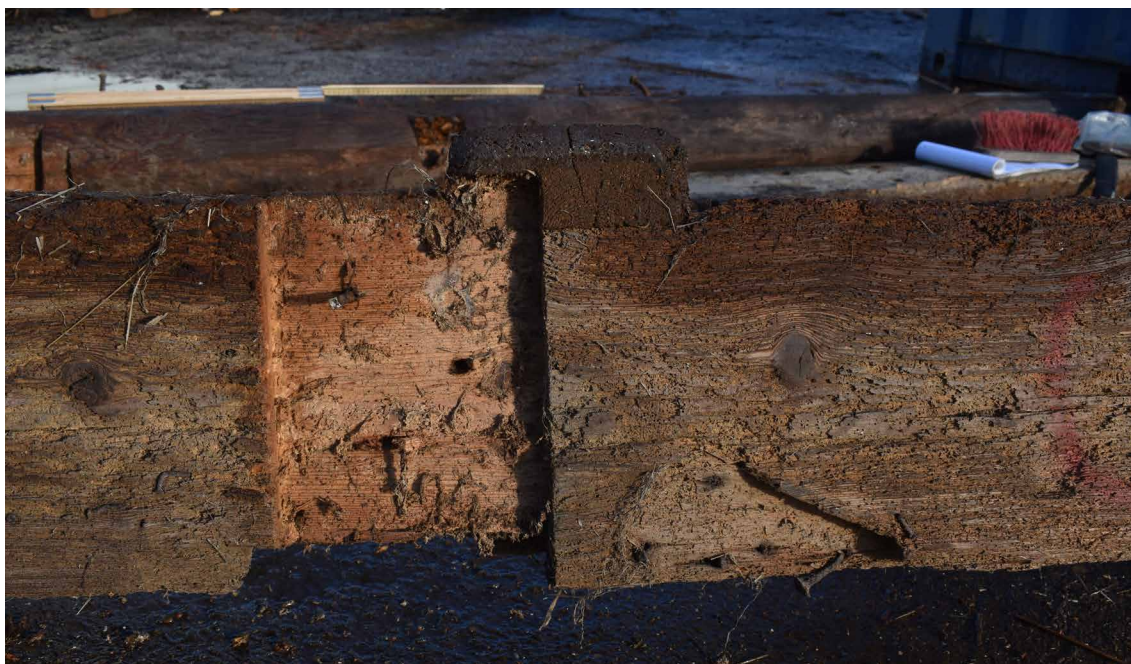
*Afbeelding 67. Een inkeping op een stijl van een draagbalk.*

Halverwege het vierkant is normaal gesproken aan drie of vier zijden een horizontale balk aanwezig, de zogenaamde draagbalk. Deze heeft als doel om de constructie te verstijven en hier liggen bovendien de zolderbalken van de omliggende ruimtes op. Bij Akenbuurt 12 was alleen nog een draagbalk aan de oostzijde aanwezig. Aan de andere drie zijden heeft oorspronkelijk ook een draagbalk gezeten, maar zij zijn verwijderd in 1874 en in de 20<sup>ste</sup> eeuw. Op de stijlen waren ondiepe inkepingen aanwezig op de plekken waar de draagbalken waren bevestigd (afb. 67).

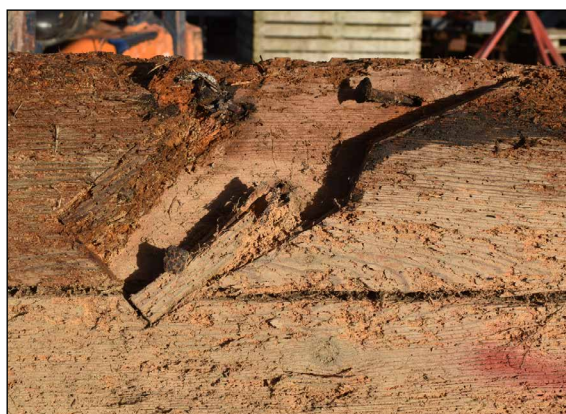
Afbeelding 69. Twee lipverbindingen met hak. Links op de oostelijke bovenbalk, boven op een stijl.

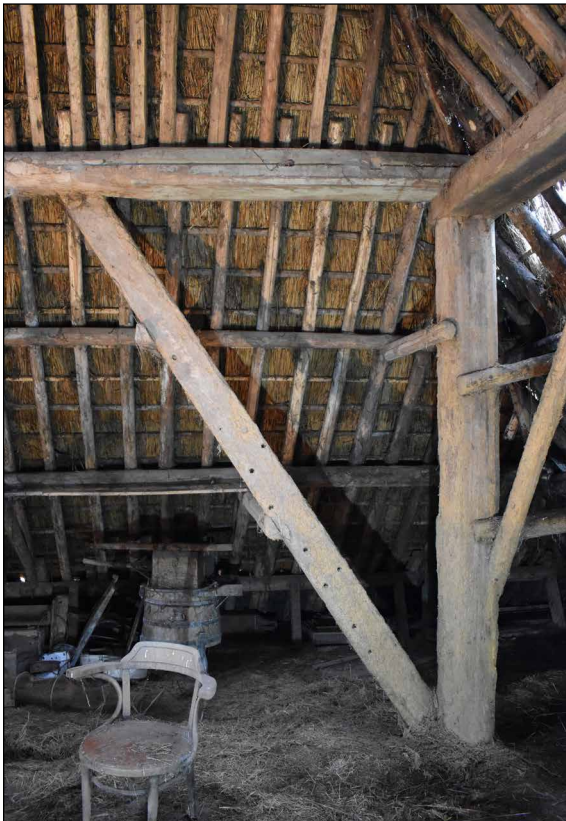
*Afbeelding 70. Een zwing van hergebruikt hout.*

Een van de zwingen die niet origineel is, betreft een hergebruikte balk. Het gaat om de meest noordelijke zwing aan de westzijde (afb. 70 en 71). Deze balk is in de 19<sup>de</sup> eeuw geplaatst, op het moment dat de westelijke bovenbalk is vernieuwd. Dat de zwing niet origineel is, blijkt uit de

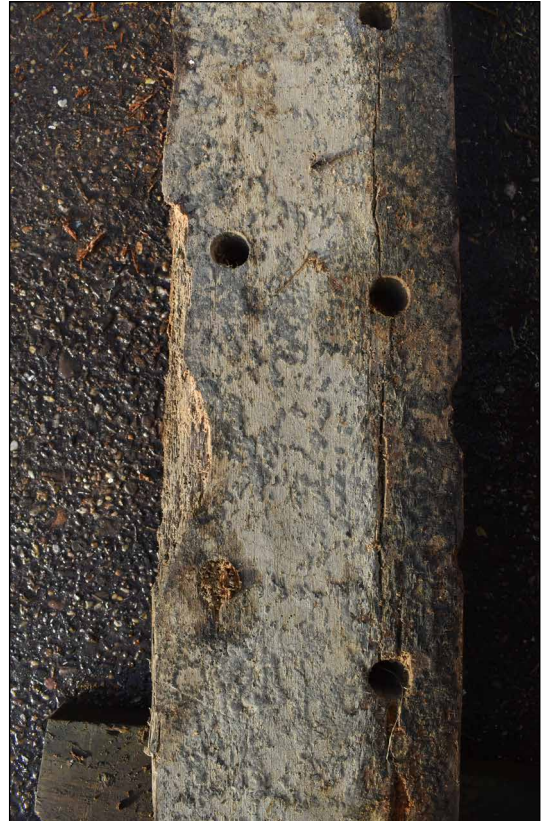
*Afbeelding 71. Detail van de zwing.*

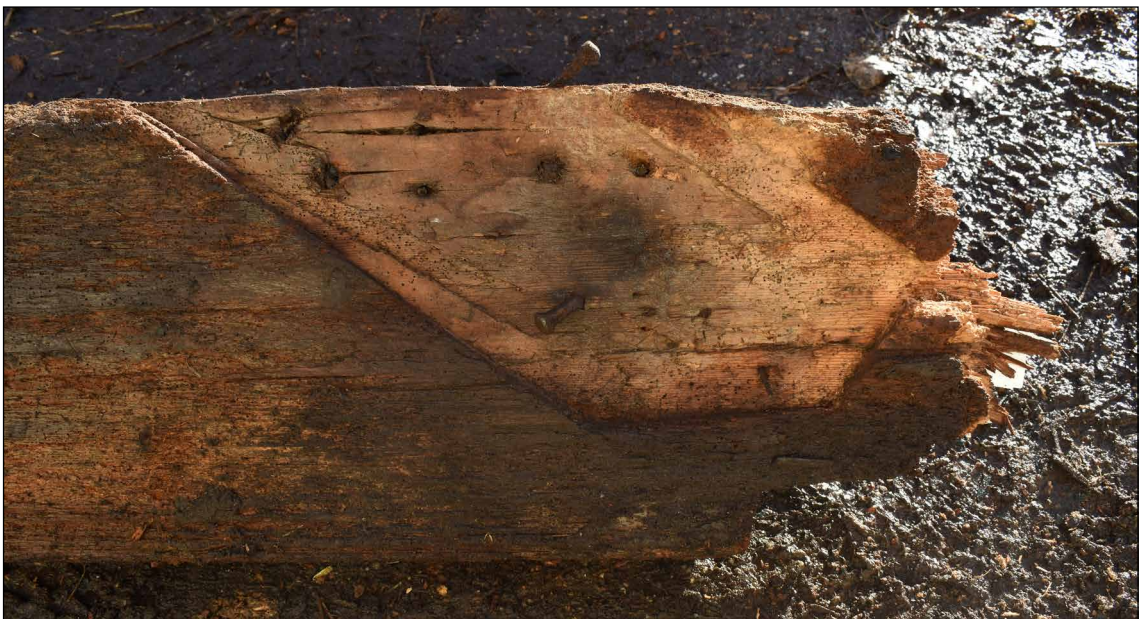
*Afbeelding 72. Lipverbinding zonder hak op stijl 2. Binnen deze verbinding is vaag de originele lipverbinding met hak zichtbaar.*

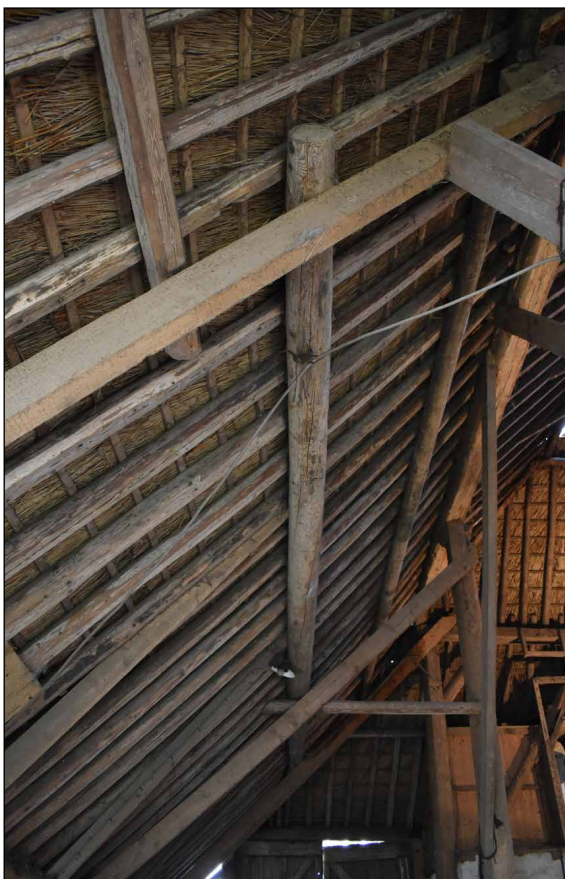
*Afbeelding 73. Hergebruikt rondhout van een schip tegen de kap.*

van schoren die zijn afgesteund op de zwingen en stijlen van het vierkant. De gording tegen het oostelijke dakvlak betrof wel een ronde balk, maar het ging om hergebruikt rondhout van een schip (afb. 73). Dit was duidelijk herkenbaar aan het afgeschaafde oppervlak van de balk, met gevlamd patroon van het naaldhout.

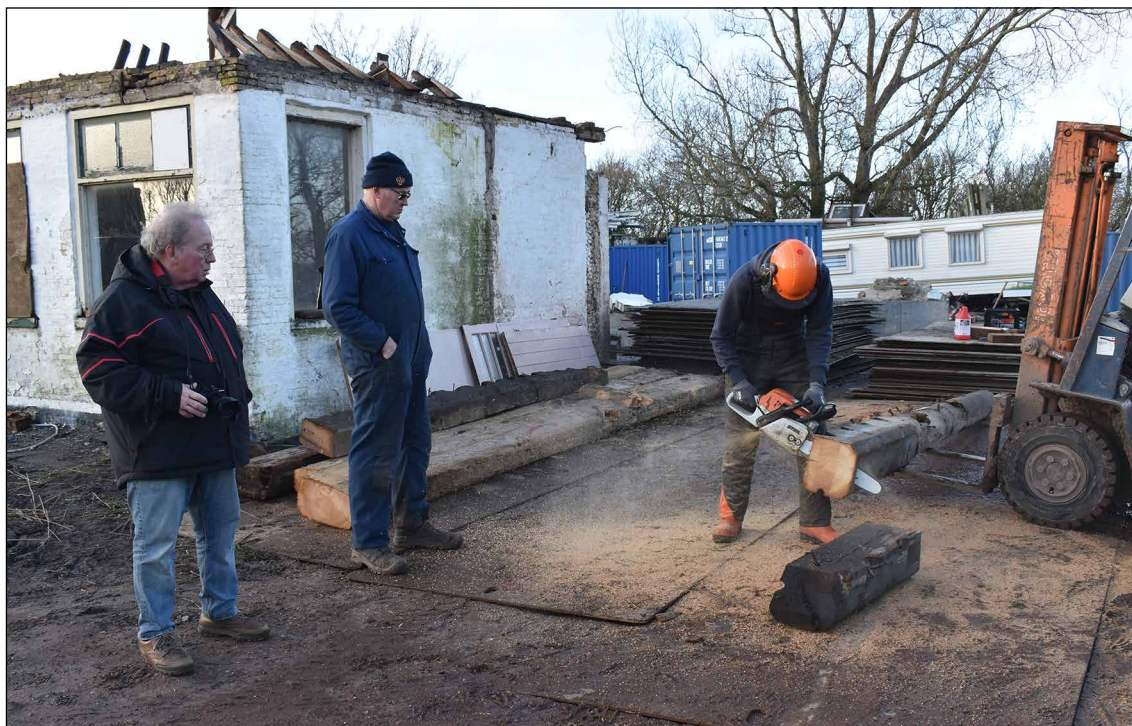
*Afbeelding 75. Uit een van de vierkantbalken wordt een houtmonster gezaagd.*

Op 17 december 2020 zijn uit de balken van het vierkant houtmonsters gezaagd met de kettingzaag (afb. 75). Uit zes originele hoofdelementen van naaldhout is een monster genomen, namelijk vijf stijlen en de oostelijke bovenbalk. Uit de houtsoortbepaling blijkt dat het in alle gevallen om hout van de grove den (*Pinus sylvestris*) gaat, dus grenenhout. De bomen waren tussen 105 en 228 jaar oud op het moment van kap. Alle zes monsters konden worden gedateerd, dit leverde de volgende dateringen op:

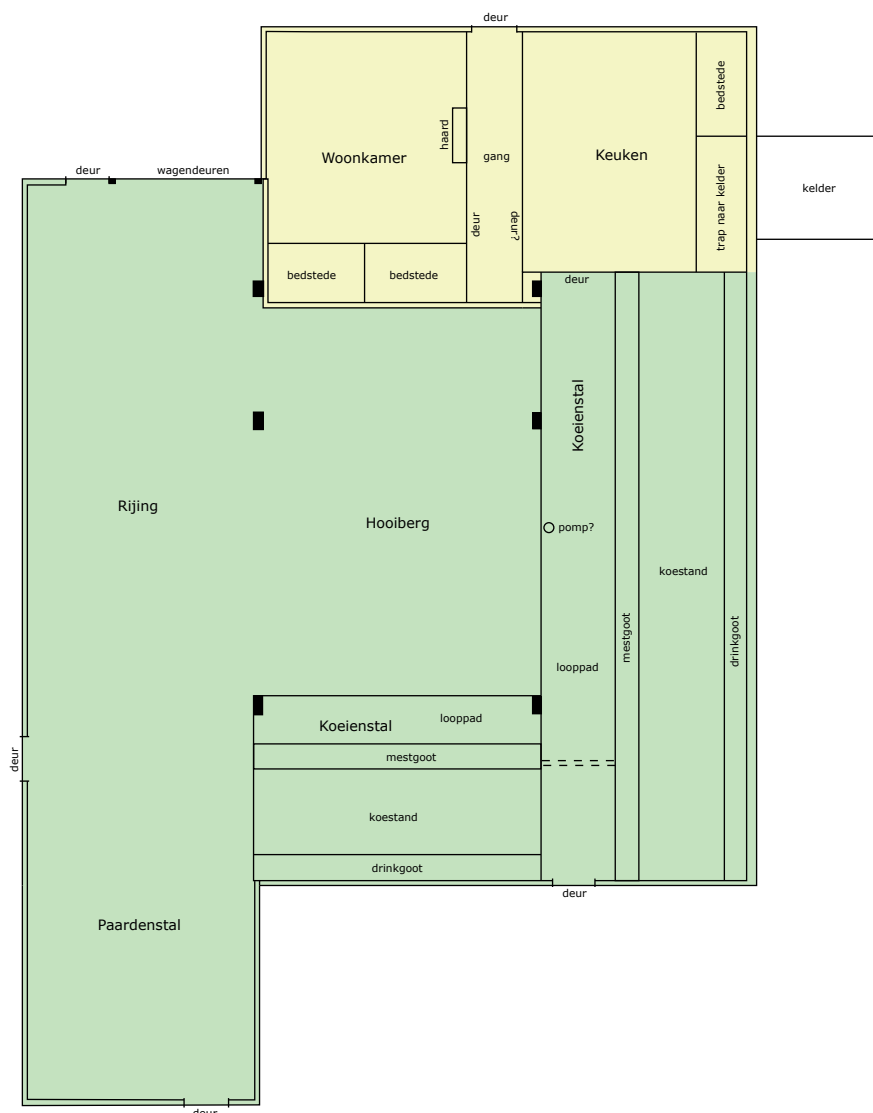
Afbeelding 77. Gereconstrueerde plattegrond van Akenbuurt 12 rond 1900. Schaal 1:150, in groen de werkruimtes, in geel de woonvertrekken.

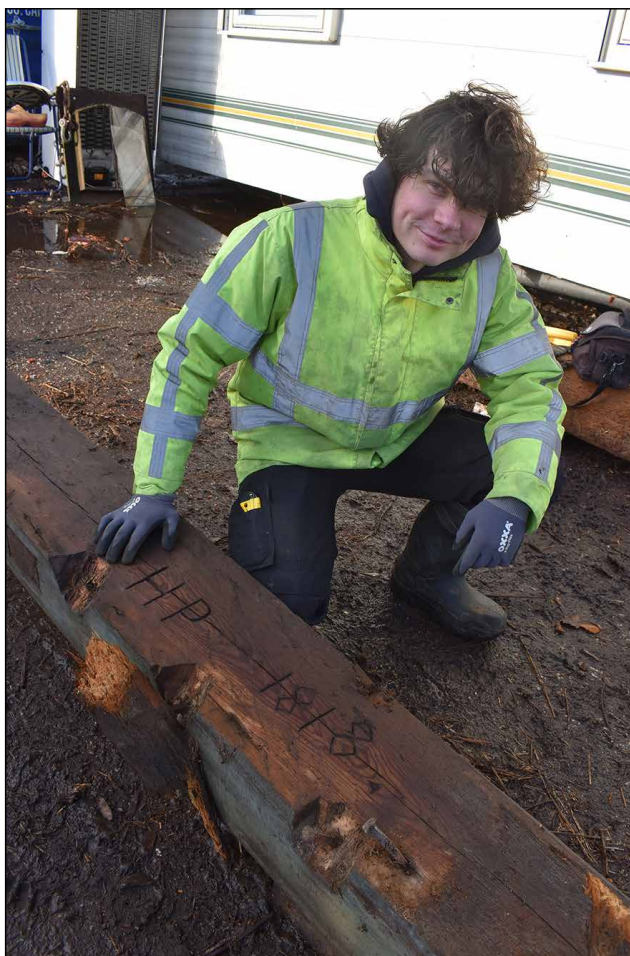
Afbeelding 78. Het hergebruikte rondhout van een schip met initialen en jaartal.

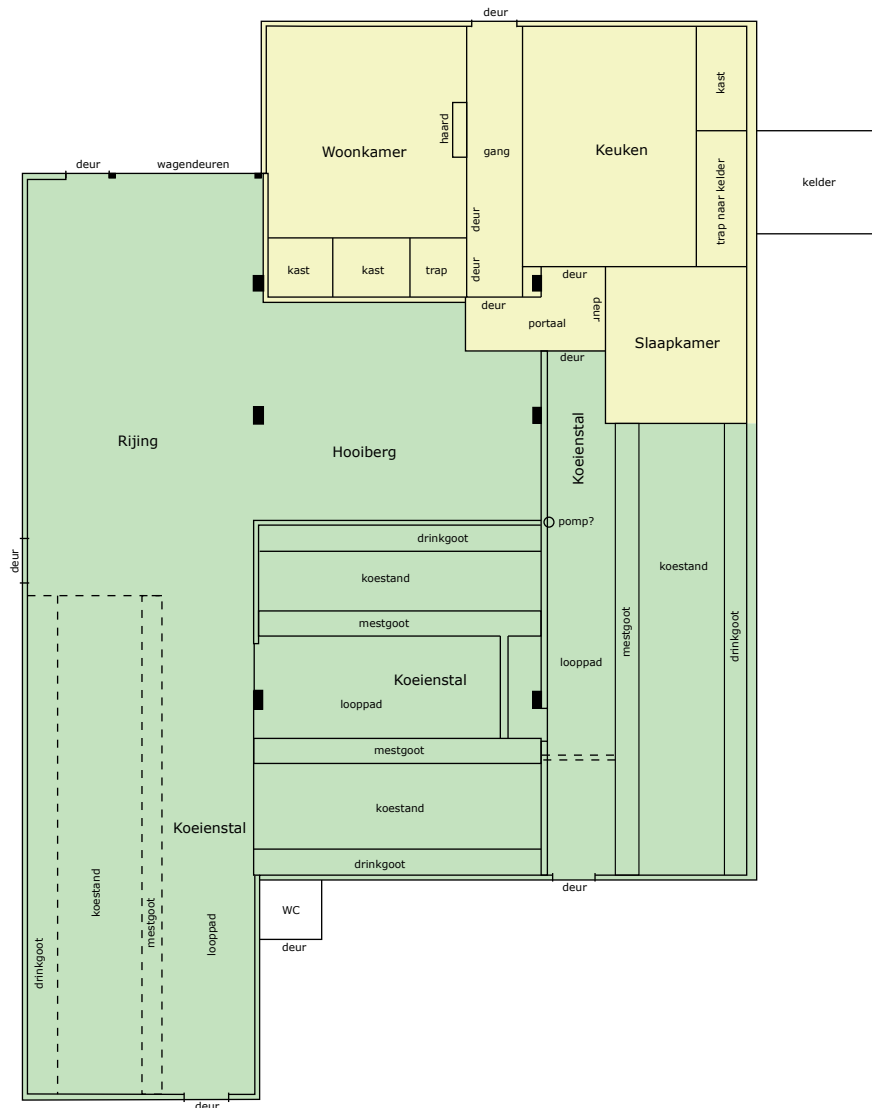
Afbeelding 79. Gereconstrueerde plattegrond van Akenbuurt 12 rond 1950. Schaal 1:150, in groen de werkruimtes, in geel de woonvertrekken.

In de jaren 40 van de 20<sup>ste</sup> eeuw vonden diverse wijzigingen plaats (afb. 79). Waarschijnlijk zijn in deze periode een portaal en slaapkamer toegevoegd tegen de bestaande woonvertrekken aan. In de keuken, gang en het portaal kwamen vloeren van terrazzo. Hiernaast zijn slaapkamers gemaakt op de zolder van het voorhuis, waarna de bedsteden op de begane grond zijn omgebouwd tot kasten. De onderramen van het voorhuis zijn vervangen en op het
