**BIOENGENHARIA NO CONTROLE DE PROCESSOS  
EROSIVOS DE ÁREAS DE HIDRELÉTRICAS – O CASO  
DA PCH COSTA RICA (MS)**

**Guaratinguetá  
2012**

Trabalho de Graduação apresentado ao Conselho de Curso de Graduação em Engenharia Civil da Faculdade de Engenharia do Campus de Guaratinguetá, Universidade Estadual Paulista, como parte dos requisitos para obtenção do diploma de Graduação em Engenharia Civil.

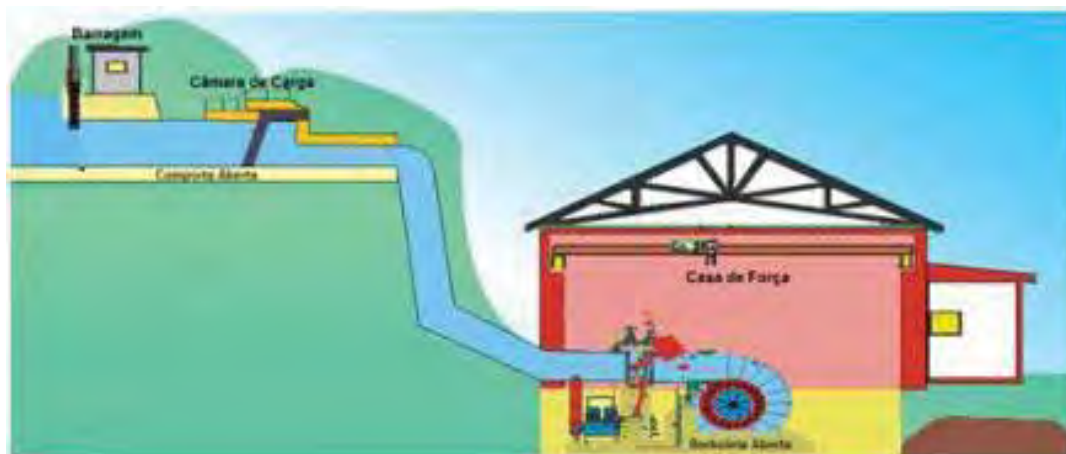
**Figura 1 – Esquema ilustrativo de uma Pequena Central Hidrelétrica (Fonte: <http://www.portaltpch.com.br/index.php/saiba-mais/o-que-e-uma-pch>).**

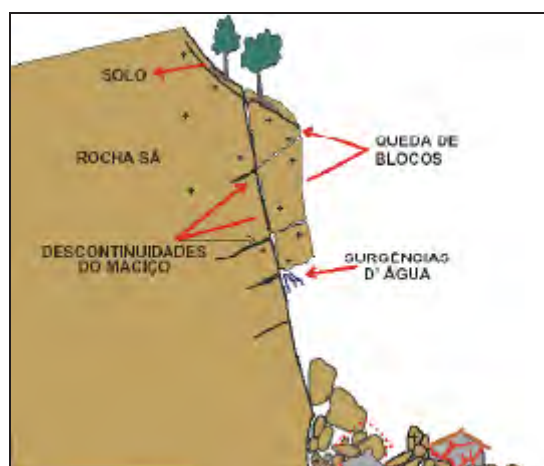
Queda de blocos: são movimentos rápidos de queda livre do material (rocha, detrito ou solo) favorecidos por uma superfície instável, conforme ilustrado pela Figura 2.

Figura 2 – Representação esquemática da queda de blocos (Fonte: Oliveira e Brito, 1998).

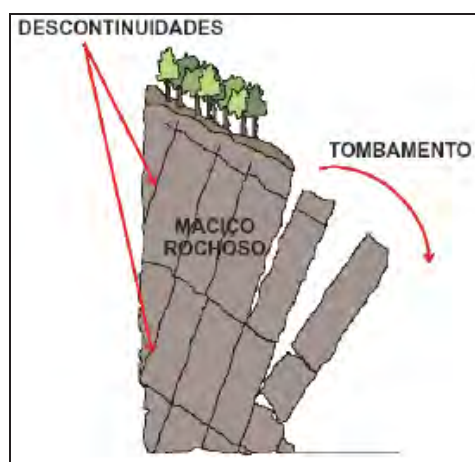
Tombamento: são movimentos caracterizados pela rotação de blocos rochosos, que têm origem na ação de forças que impulsionam painéis de rochas para o exterior do maciço, aliado à presença de infiltração de água na estrutura do maciço (ROMANA, 1988), conforme ilustrado na Figura 3.

Figura 3 – Representação esquemática do processo de tombamento (Oliveira e Brito, 1998).

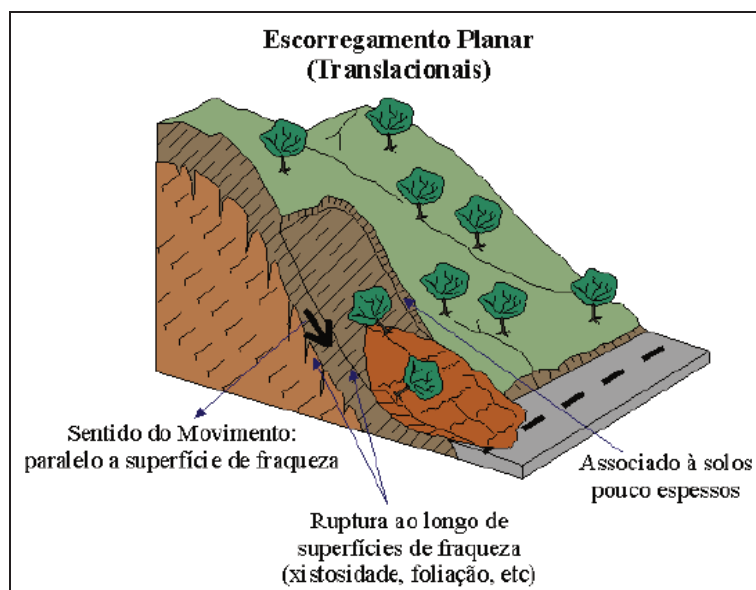
Os escorregamentos translacionais geralmente ocorrem em maciços rochosos condicionados à xistosidade, fraturamento, foliação ou outros planos de ruptura, às vezes caracterizados pelo contato entre o solo e a rocha subjacente, conforme ilustrado na Figura 4. Vale destacar que nos movimentos translacionais é notável o paralelismo do movimento com o plano de ruptura.

**Figura 4 – Esquema ilustrativo da ocorrência de escorregamentos translacionais no solo ( Infanti Jr. E Fornasari Filho, 1998).**

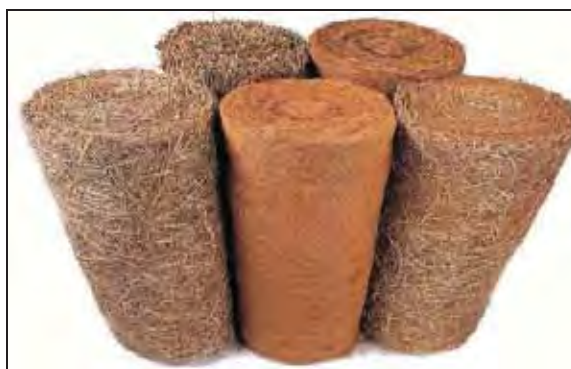
Figura 7 – Bobinas de biomantas (Fonte: Couto et al., 2010).

As biomantas são comercializadas em bobinas, como ilustra a Figura 7. Assim, sua aplicação deve ser feita desenrolando-se a bobina no sentido da declividade do talude, sempre partindo do topo em direção à base, moldando sobre uma valeta transversal ao mesmo (localizada no seu topo) de, aproximadamente, 10 cm de profundidade e largura, deixando ultrapassar pelo

menos 20 cm para fazer a ancoragem. Para isso, deve-se grampear a manta no fundo da valeta, aplicar solo compactado, aplicar sementes e fertilizantes, dobrar o excedente da biomanta e grampear com espaçamento máximo de 40 cm entre os grampos.

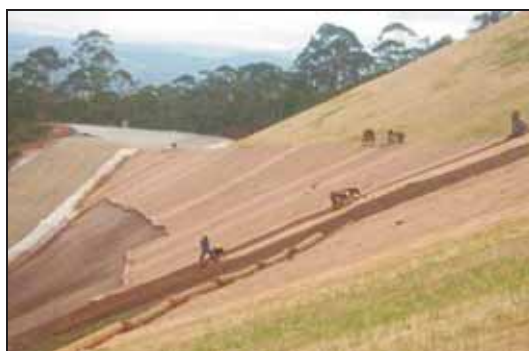
As Figuras 9 e 10 ilustram a utilização das biomantas em talude de corte, permitindo ver o aspecto visual do talude após a aplicação.

Figura 9 – Instalação de biomanta em talude de corte (Fonte: Couto et al., 2010).

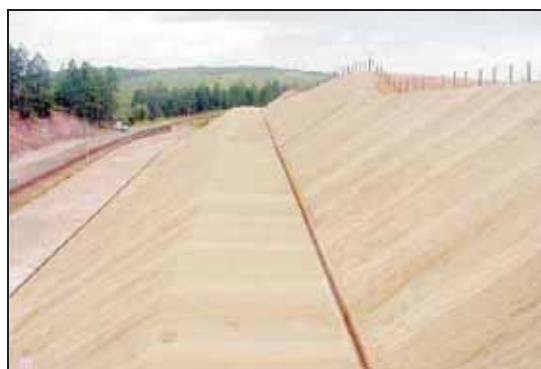
Figura 10 – Aspecto visual do talude onde foi aplicada biomanta (Fonte: Couto et al., 2010).

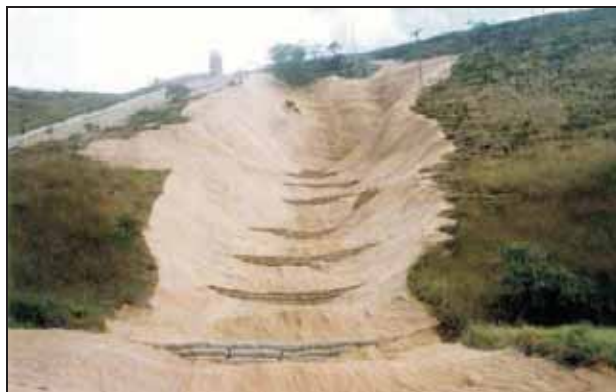
conciliada com plantio de vegetação. A Figura 12 ilustra aplicação de bermalongas em uma voçoroca.

**Figura 12 – Disposição de bermalongas perpendicularmente ao sentido do escoamento superficial**  
(Fonte: Couto et al., 2010).

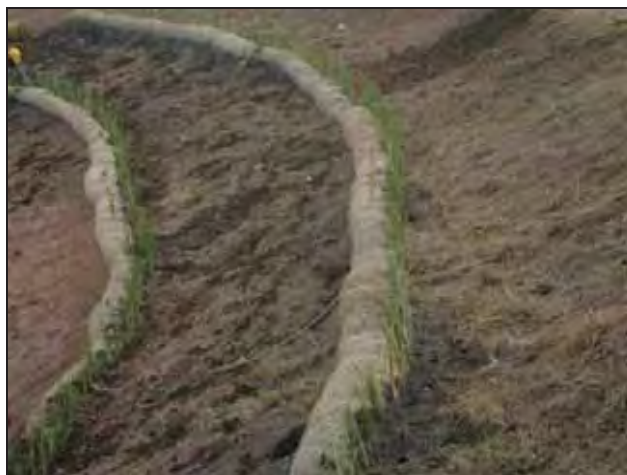
A Figura 13 ilustra a utilização de bermalonga associada ao plantio de vegetação, no caso capim *Vertiver* sp.

**Figura 13 – Utilização de bermalongas associada ao plantio de capim *Vertiver* SP**  
(Fonte: Couto et al., 2010).

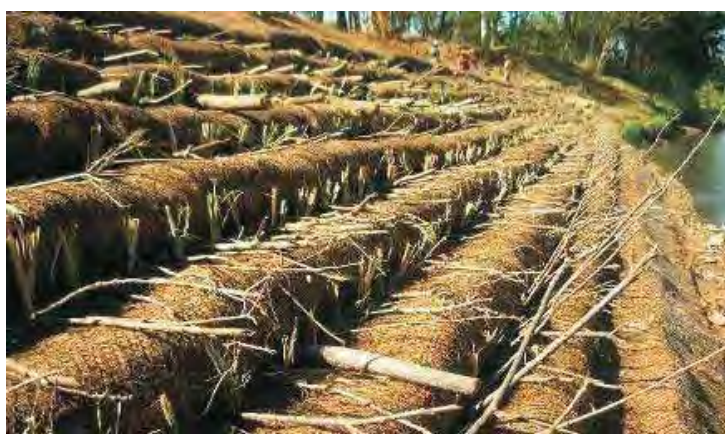
A Figura 17 ilustra a utilização da técnica de solo envelopado na revitalização da margem do Rio das Velhas, em Santa Luzia – MG.

**Figura 17 – Solo envelopado com estacas vivas e madeira (Fonte: Couto et al., 2010).**

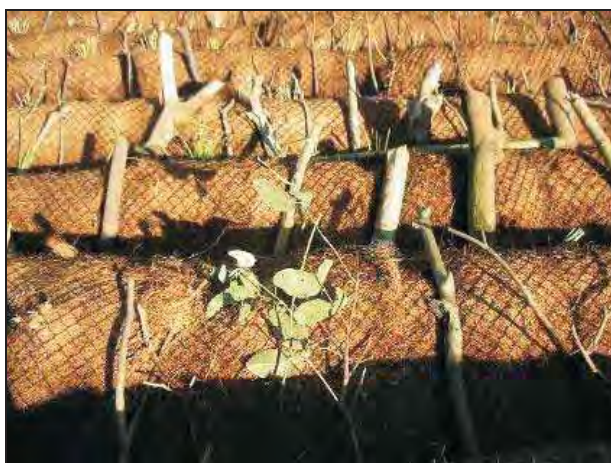
**Figura 19 - Revitalização do solo utilizando madeira e estacas vivas – Santa Luzia-MG, Rio das Velhas (Fonte: Couto et al, 2010).**

Há diversas alternativas para a utilização de madeira e estacas vivas, que podem ser empregadas para proteção de margens de rios e córregos, para contenção de taludes de corte e aterro, para contenção de processos erosivos de sulcamento, ravinamento e voçorocamento, entre outros.

A escolha das espécies de vegetação a serem utilizadas nesta técnica é balizada por características como sistemas radiculares finos e extensos, elevada tolerância às variações das condições ambientais, elevadas taxas de crescimento, altas taxas de transpiração, facilidade de manejo por poda, resistência a pragas e doenças, ramos flexíveis resistentes à abrasão e grande capacidade de enraizamento a partir de estacas.

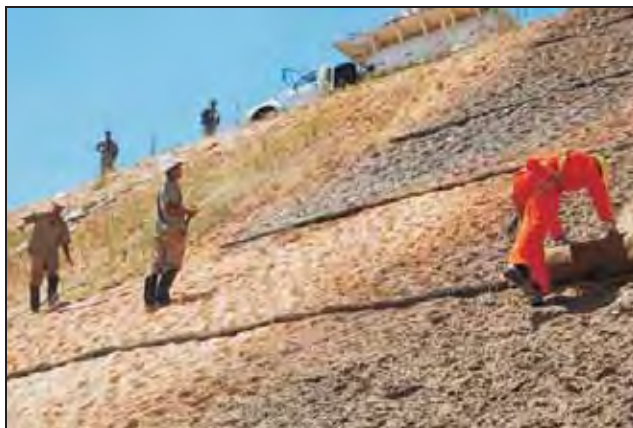
Feita a regularização do terreno, inicia-se o preparo do solo, que consiste em efetuar o microcoveamento, ou seja, execução de pequenas covas próximas umas das outras (distantes de aproximadamente 10 cm) com profundidade suficiente para reter os insumos aplicados (diâmetro de no mínimo 5 cm). A Figura 20 ilustra a aplicação de hidrossemeadura em taludes de corte, com leiras de bermalonga.

**Figura 20 – Demonstração da aplicação de hidrossemeadura (Fonte: Couto et al., 2010).**

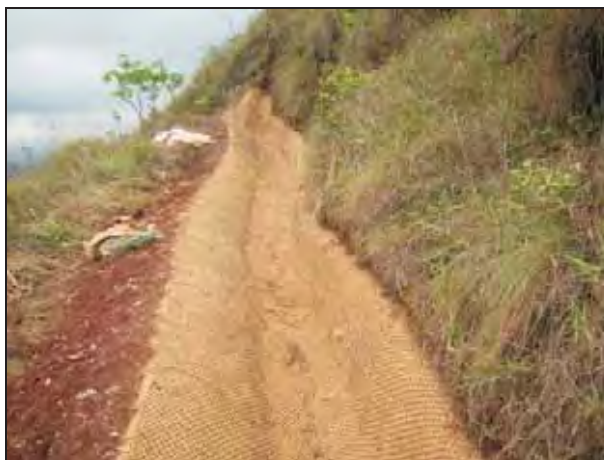
Uma proposta alternativa às canaletas convencionais de concreto pode ser feita utilizando biomantas antierosivas, que são aplicadas sobre o canal escavado e compactado, de modo a compor um canal de drenagem, conforme ilustra a Figura 24.

**Figura 24 – Canaleta revestida com biomanta antierosiva (COUTO et al, 2010).**

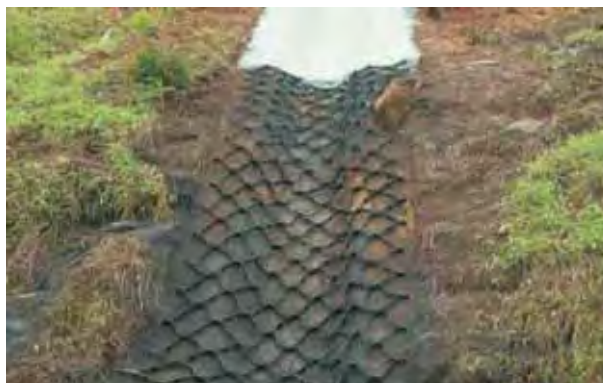
aterros, elemento de reforço em estabilização de taludes, revestimento na proteção de taludes, entre outros), a sua utilização pode ser feita em associação ao concreto para a construção de canais de drenagem, conforme ilustrado na Figura 25.

**Figura 25 – Canaleta construída com geogrelha e concreto (COUTO et al, 2010).**

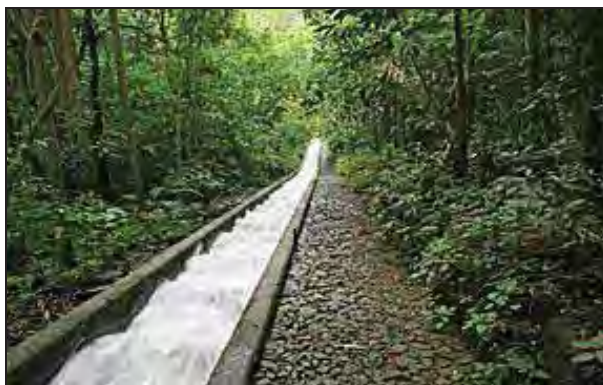
São dispositivos que possibilitam o escoamento das águas que se concentram na área à montante do talude, conduzindo-as para a parte inferior do talude em velocidade adequada para não causar desgaste do material do qual a escada é construída e para evitar danos de erosão na zona de deságue. Para limitar a velocidade de descida da água, a escada promove a dissipação de energia do fluxo através da turbulência gerada pela sequência de degraus sobre os quais o escoamento ocorre. A Figura 26 ilustra a utilização de escada hidráulica para conduzir o fluxo limitando sua velocidade.

**Figura 26 – Escada hidráulica.**

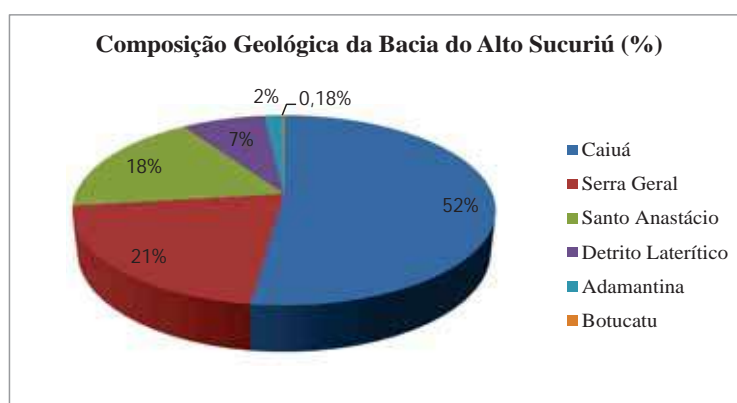
Conforme apresentado na Figura 29, as Formações Caiuá, Serra Geral e Santo Anastácio correspondem a 52, 21 e 18%, respectivamente, e predominam na Região da bacia do Alto Sucuriú.

**Figura 29 – Formações Geológicas da Bacia do Alto Sucuriú.**

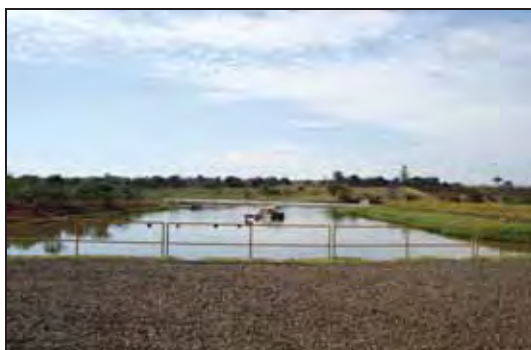
**Figura 31 – Draga instalada no canal de adução da PCH Costa Rica.**

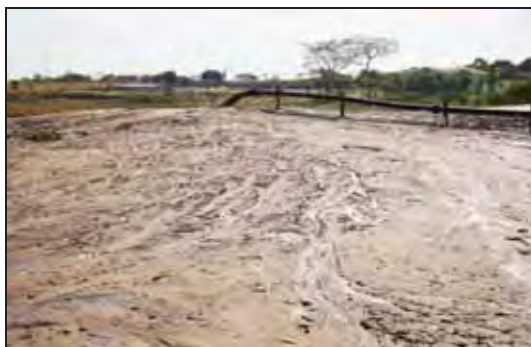
**Figura 32 – Sedimentos retirados do canal de adução, parte do reservatório da PCH Costa Rica.**

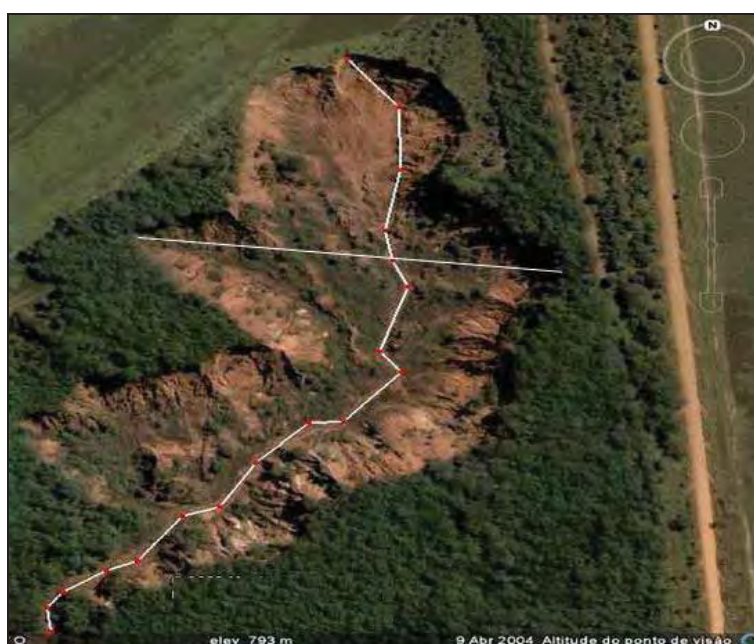
Figura 33 – Principal voçoroca localizada à montante do reservatório da PCH de Costa Rica (MS).

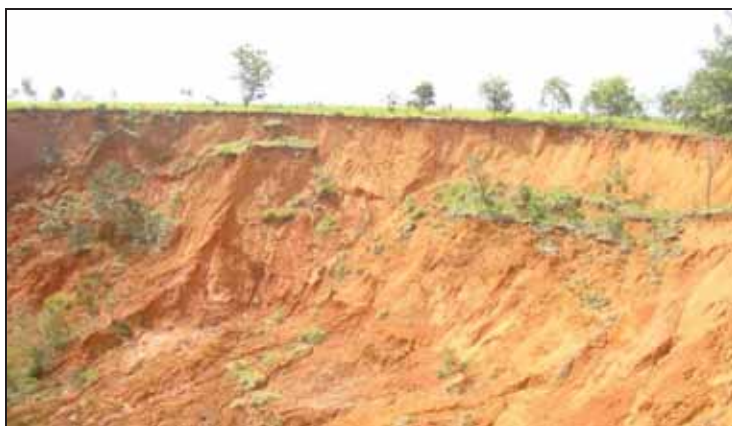
**Figura 34 – Evidência de processos erosivos recentes na principal voçoroca da bacia contribuinte da PCH Costa Rica (MS).**

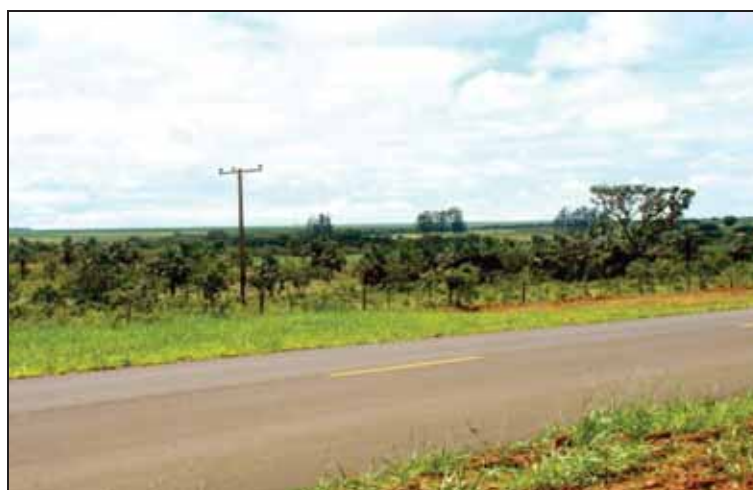
**Figura 35 – Geomorfologia da região da voçoroca de Costa Rica, caracterizada por extensas planícies.**

Quanto à geomorfologia, a unidade de relevo predominante na região da voçoroca de Costa Rica é formada por Colinas Amplas e Suaves típicas da região do Planalto Central denominada de *Planalto Arenito-Basáltico*, conforme ilustra a Figura 35.

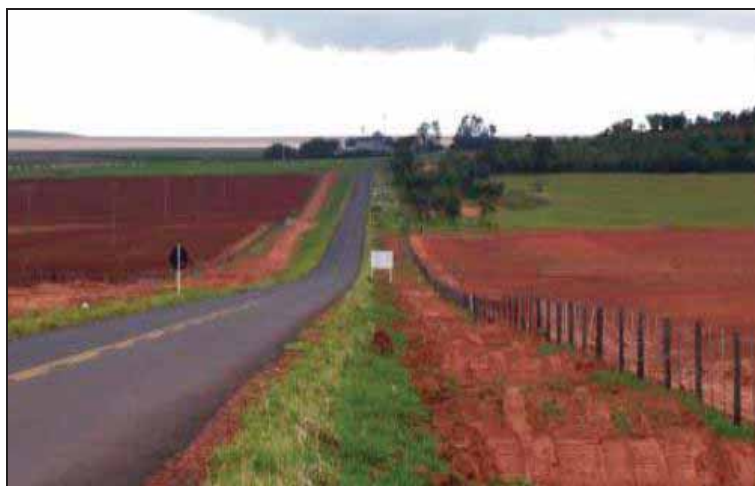
**Figura 36 – Latossolo Vermelho-Amarelo distrófico, predominante no município de Costa Rica.**

Esta classe de solo ocorre em relevo suave, ondulado ou plano, sob vegetação de Cerrado ou Floresta, distribuída por praticamente todo o estado do Mato Grosso do Sul. A Figura 36 ilustra a classe Latossolo Vermelho-Amarelo distrófico predominando no município de Costa Rica, em área explorada com monocultivo.

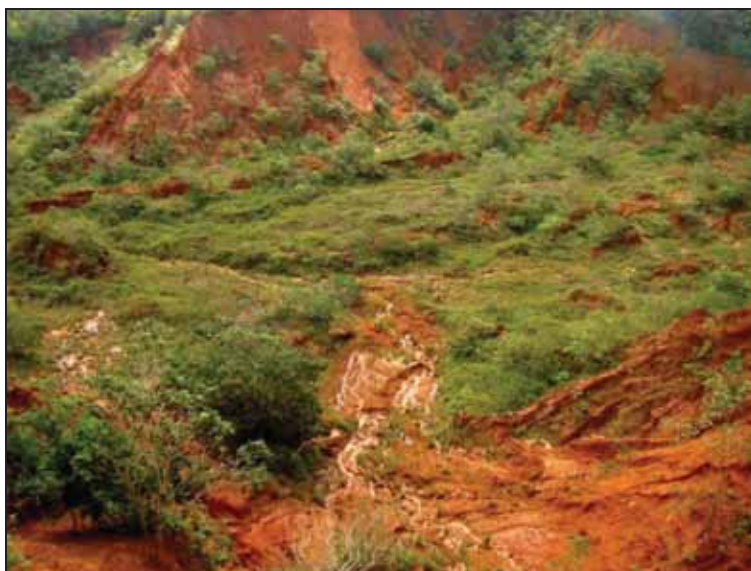
**Figura 37 – Exposição do freático, que forma um fluxo superficial perene.**

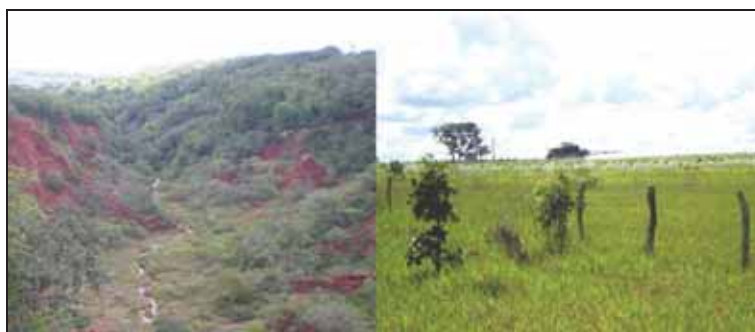
**Figura 38 – Vegetação de Cerrado a jusante e pastagem e monocultivo de soja a montante.**

No entorno (bordas) da voçoroca de Costa Rica verifica-se ocorrência de vegetação de Cerrado à jusante e pastagem com *Brachiara decumbens* e monocultivo de soja a montante, conforme ilustra a Figura 38.

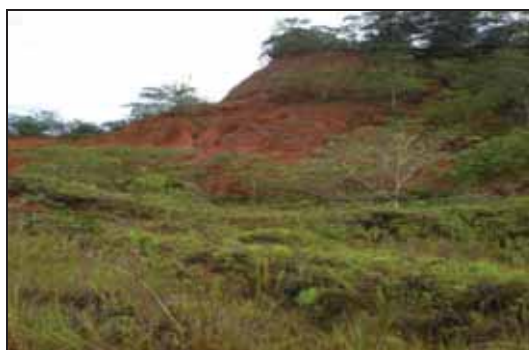
**Figura 39 – Leito da voçoroca com espécies adaptadas e predomínio de Pteridófitas.**

No interior da voçoroca, em sua encosta superior, bem como na média e baixa encosta verifica-se a presença de vegetação de cerrado oriunda do carreamento causado pelos deslocamentos de massa e deslizamentos. Na parte baixa da encosta e no leito da voçoroca verifica-se a ocorrência de espécies adaptadas a solos encharcados, desestruturados, com baixa fertilidade e elevada acidez, havendo predomínio de Pteridófitas, conforme ilustra a Figura 39.

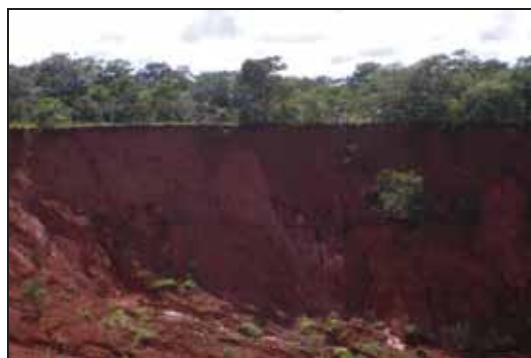
**Figura 40 – Erosão em sulcos identificada na principal voçoroca de Costa Rica (MS).**

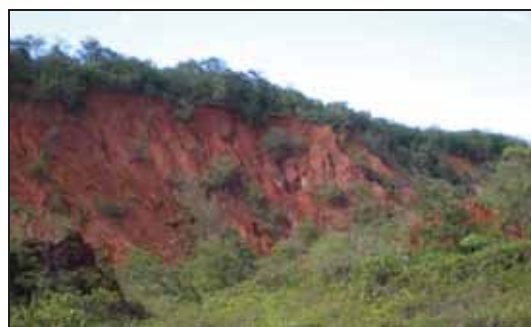
**Figura 41 – Ocorrência de ravinas na principal voçoroca de Costa Rica (MS).**

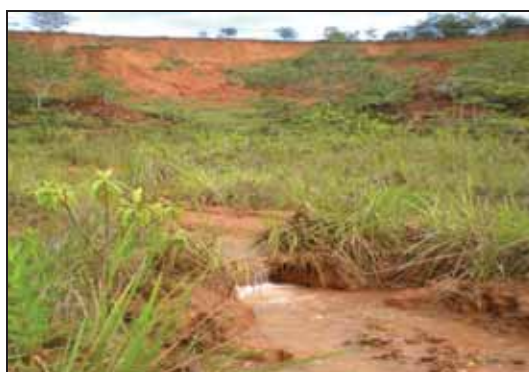
**Figura 42 – Ocorrência de movimentos de massa, com deslizamento e carreamento de vegetação da borda da voçoroca, com fluxo superficial perene oriundo do afloramento do freático na encosta.**

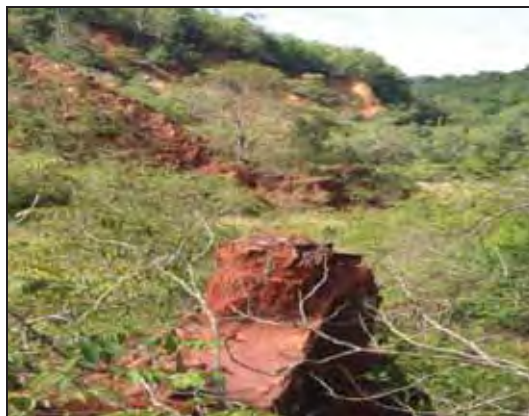
**Figura 43 – Erosão em pedestal no interior da voçoroca de Costa Rica (MS).**

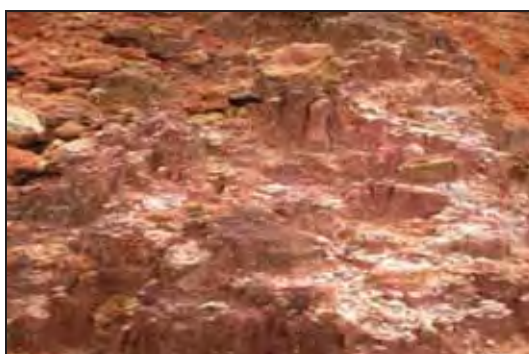
**Figura 44 – Erosão em pináculo no interior da voçoroca de Costa Rica.**

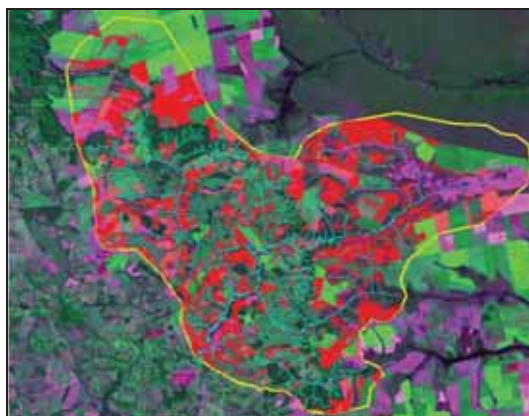
**Figura 45 – Imagem Landsat TM5 de 2005, destacando em vermelho, as áreas de solo exposto em tons de vermelho e roxo e áreas cobertas por algum tipo de vegetação em tonalidades de verde na região de Costa Rica, na bacia do Alto Sucuriú, MS (TRANNIN et al., 2012).**

A área da bacia de contribuição da voçoroca de Costa Rica é de aproximadamente 146,1 ha. Conforme apresentado na Figura 45, imagens de satélite Landsat TM5 de 2005 permitem identificar áreas de solo exposto (destacadas em vermelho e roxo), que também contribuem para o desencadeamento de processos erosivos e, conseqüentemente, assoreamento dos corpos d'água.

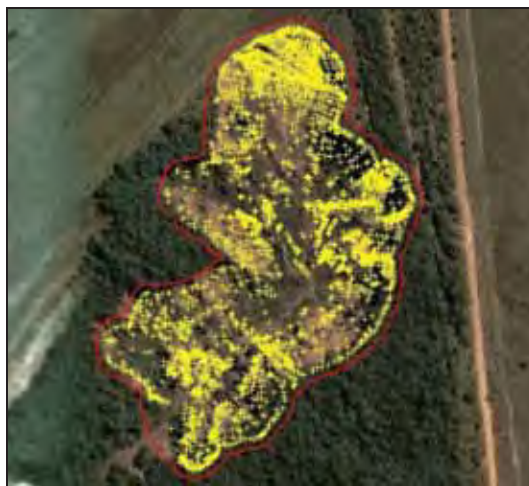
**Figura 46 – Distribuição dos pontos levantados na voçoroca de Costa Rica.**

Na Figura 46 apresenta a distribuição dos pontos obtidos com o GPS geodésico e a Estação Total, utilizados no levantamento topográfico realizado pela equipe de pesquisadores da Fundunesp de Guaratinguetá em janeiro de 2012, que originou dados para a elaboração do Modelo Digital de Terreno da voçoroca de Costa Rica, sobrepostos na imagem de satélite.

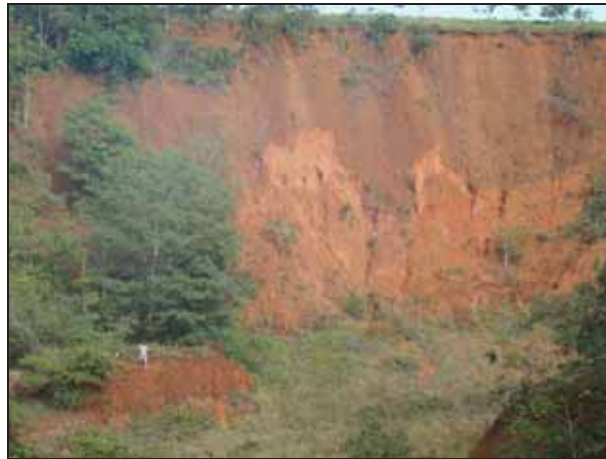
**Figura 47 – Taludes de encosta na cabeceira da voçoroca.**

A começar pela cabeceira da voçoroca, que corresponde à região onde se verificam os maiores comprimentos de rampa e as maiores declividades de talude, bem como a ocorrência do tipo mais grave de processo erosivo (movimentos de massa e deslizamento), propõe-se a aplicação de técnicas convencionais de Engenharia Civil para a contenção dos taludes, que apresentam

ângulo de inclinação variando de 80° a 90° e comprimentos da ordem de 30 metros, conforme ilustra a Figura 47.

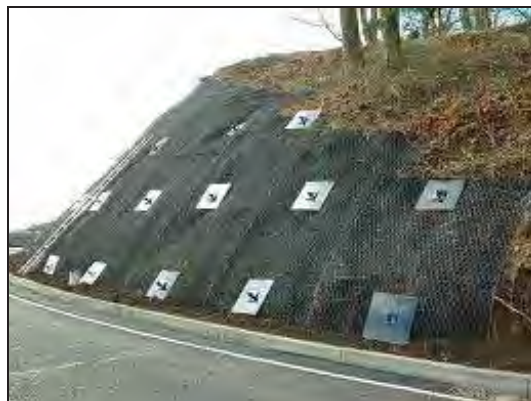
**Figura 50 – Solo Grampeado em talude de encosta.**

Em seguida, ancora-se uma malha metálica de alta resistência nos chumbadores através das placas de ancoragem de aço com tamanho de 30 x 30 cm parafusadas no chumbador, de modo a compor um elemento estrutural resistente à tração. Normalmente utiliza-se malha metálica banhada em solução de Zn/Al para evitar corrosão, com espaçamentos de 8 x 10 cm e diâmetro de 2,7 mm. Aplicam-se, ainda, grampos de aço CA-50 com 30 cm de profundidade e diâmetro de 7,5 mm entre os chumbadores, para garantir total aderência da malha ao solo.

Para complementar a aplicação da técnica de solo grampeado nas encostas do trecho médio da voçoroca propõe-se o uso de Geossintéticos, que têm a função de potencializar os efeitos protetores da vegetação na redução de processos erosivos, permitindo que a vegetação seja estabelecida em situações adversas, neste caso, de grande declividade. O motivo da aplicação de biomanta biodegradável na superfície do solo grampeado é que esta proporciona proteção

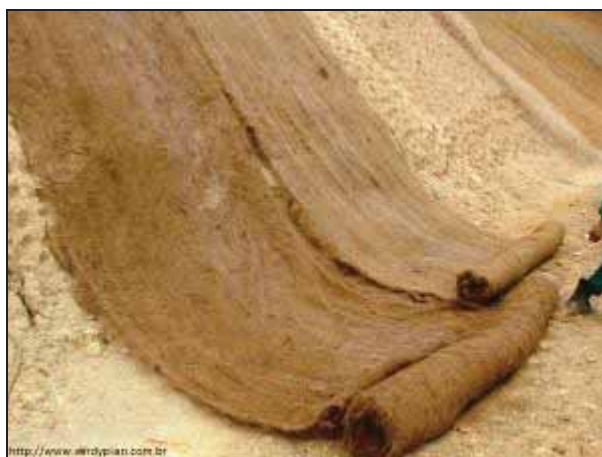
**Figura 51 - Aplicação de biomanta na superfície do talude de encosta.**

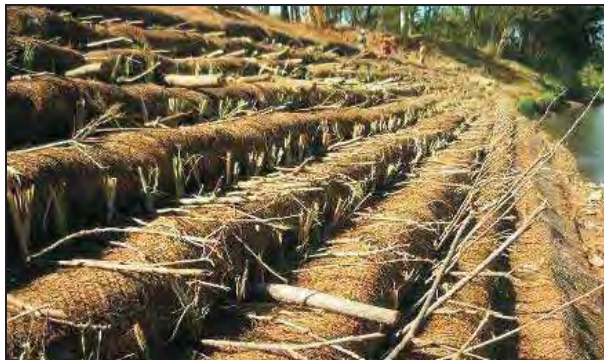
**Figura 52 – Solo envelopado.**

O processo construtivo do solo envelopado envolve etapa de preparação prévia do terreno, que consiste na remoção de material solto e preenchimento de cavidades erosivas, o que pode ser feito com bermalongas devidamente fixadas com grampos e solo compactado por cima. Em seguida deve ser feita a aplicação de biomanta antierosiva estendida, sobre a qual dispõe-se uma camada de aproximadamente 50 cm para fazer a compactação do terreno e novamente aplicação de biomanta para envelopar todo o aterro, formando um envelope no qual se pode associar a técnica de estacas vivas entre uma camada e outra para acentuar a estabilidade do talude. A Figura 52 ilustra a utilização da técnica de solo envelopado.

Propõe-se, portanto, a aplicação da técnica de solo envelopado em pontos isolados da borda da voçoroca que apresentem instabilidade geotécnica e deslizamentos de massa. Como as declividades e o comprimento dos taludes são menores tal técnica torna-se viável construtivamente. A vantagem da técnica de solo envelopado destinada à recomposição de taludes erodidos é que apresenta rápida construção, possibilidade de utilização de material do próprio local para executar o aterro e possibilidade de aplicação de sementes e estacas vivas com a finalidade de atirantar o solo com as raízes.

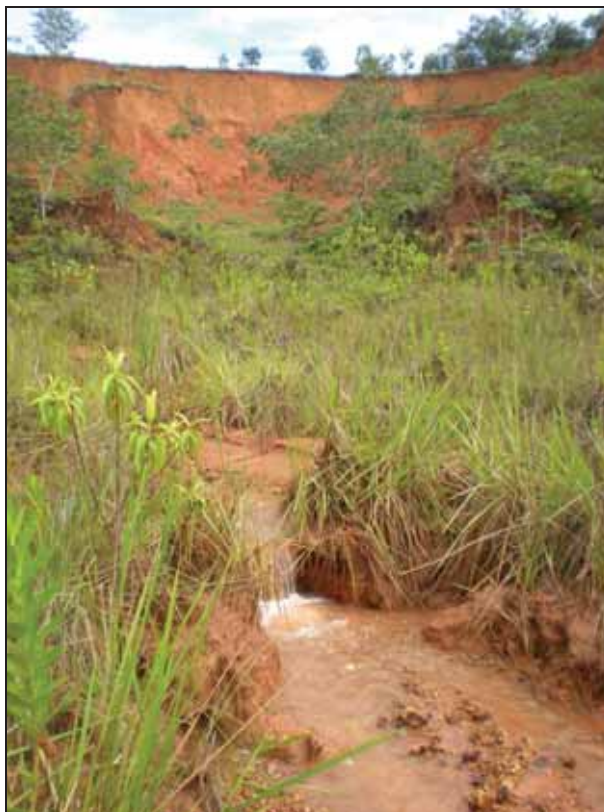
**Figura 53 – Ocorrência de fluxo superficial perene no interior da voçoroca.**

No interior da voçoroca verifica-se a presença de solo desestruturado originado de movimentos de massa e deslizamentos das bordas, encharcados, com baixa fertilidade e elevada acidez, sendo que em alguns pontos há ocorrência de vegetação com predomínio de Pteridófitas, espécies adaptadas a essas condições. As declividades do terreno são baixas, onde se verifica uma malha de drenagem composta por canais ramificados originados pela evolução de sulcos e ravinas. Em alguns desses canais há fluxo superficial perene oriundo do afloramento do freático na cabeceira da voçoroca, conforme ilustra a Figura 53.

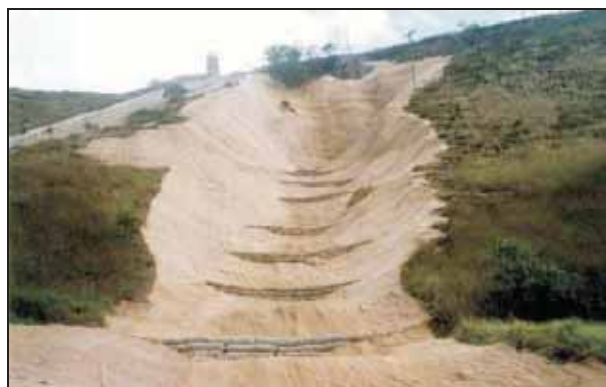
**Figura 54 – Utilização de bermalongas como retentores de sedimentos.**

Para reduzir a geração de sedimentos oriundos da erosão laminar nos trechos de solo exposto recomenda-se a utilização de retentores de sedimentos instalados transversalmente ao sentido dos sulcos e ravinas. Nos trechos mais próximos à encosta, onde a profundidade dos sulcos é menor, recomenda-se a aplicação de bermalongas (fixadas com grampos ou estacas vivas) para reter os sedimentos e permitir a passagem da água. A Figura 54 ilustra a aplicação de bermalongas como retentores de sedimentos.

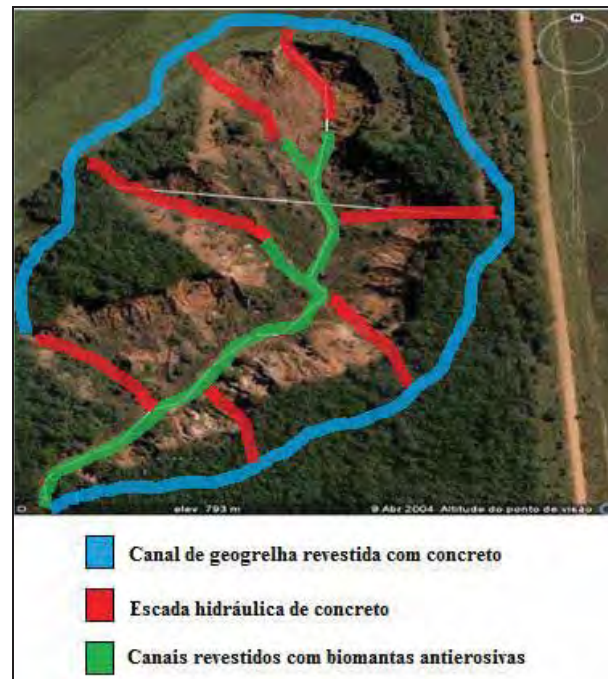
Figura 56 – Esquema do sistema de drenagem proposto para a voçoroca de Costa Rica.

Devem ser previstos pontos de extravazão da água, que deve ser direcionada para o interior da voçoroca através de escadas hidráulicas, conduzindo-a para a parte inferior do talude em velocidade adequada para não haja desgaste do concreto e para evitar danos de erosão na zona de deságue.
