## BİNALARDAKİ ISI KAYIPLARININ TERMAL KAMERA ÖLÇÜM VE GÖRÜNTÜLERİYLE TESPİT EDİLMESİ, ANALİZİ VE DEĞERLENDİRİLMESİYLE İLGİLİ BİR ÇALIŞMA

ÖMER ÜNAL  
İZOMERK

MURAT BAYRAM  
T.C. ÇEVRE VE ŞEHİRCİLİK BAKANLIĞI

Bu çalışmada, Ankara’da Giriş+12 katlı betonarme karkas tarzda inşa edilmiş, merkezi kalorifer sistemiyle ısıtılan mevcut yalıtımsız binanın ısı kayıpları incelenmiş, yalıtım uygulaması ihtiyacı belirlenmiş ve ısı yalıtımı uygulaması sonrasındaki inceleme ile de yalıtım uygulamasının performansı değerlendirilmiştir.

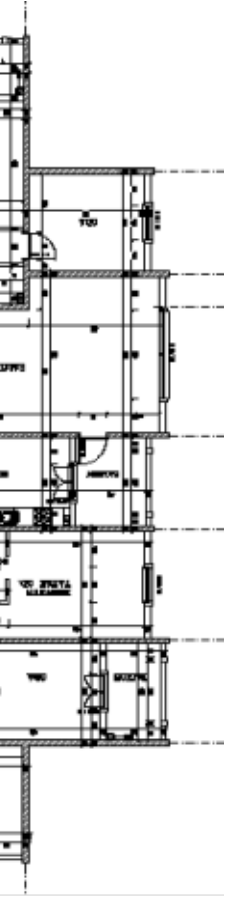
**Şekil-1.** Mimari proje normal kat planı

KÖŞE “L” KOLONLAR: Bina dört köşesinde bulunan L kolonlar üzerine oturtulmuştur. Ön cephede sağ ve sol tarafta boydan boya kolonlar üzerindeki dış sıcaklık 3 – 3,7 °C arasında ölçülmüş olup, bu değer kolonlara içeriden 2 veya 3 cm kalınlığında ısı yalıtımı uygulanmış olabileceğini göstermektedir. Şekil 1, 18, 22, 26, 28, 30, 32

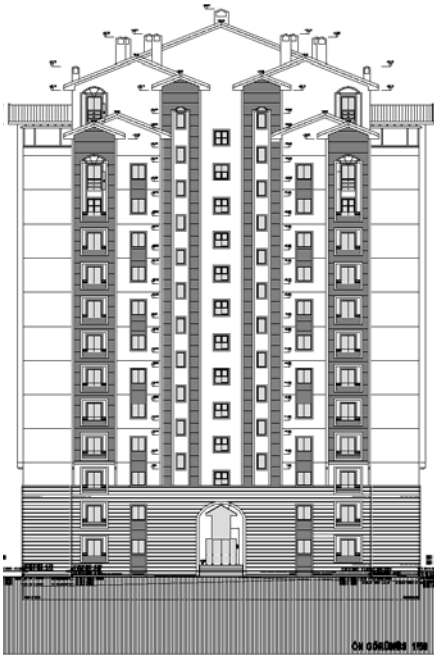
**Şekil-2.** Mimari proje önden görünüşü

**MERDİVEN BOŞLUKLARI VE YANGIN GÜVENLİĞİ HOLÜ:** Mimari projede merdiven boşlukları mahallinin ön tarafı gaz beton yan duvarları 18 cm betonarme perde duvar olarak verilmiştir. Termal kamera ölçümlerinde merdiven boşluklarının yangın güvenliği holü ile birleşen dış duvarları binanın en çok ısı kaybının olduğu bölgeler olarak tespit edilmiştir. Bu duvarlarda sıcaklık değerleri 7 - 8 °C civarında ölçülmüştür. Şekil 2, 3, 10, 12, 14

Mimari projede Yangın güvenliği holünün dış duvarı 19 cm (3+13,5+3) kalınlığında dolgu duvar olarak verilmiştir. Bu duvardaki termal kamera ölçümlerinde yüzey sıcaklığı 5 ile 5,5 °C civarında ölçülmüştür. Şekil 2 , 3 , 10, 12, 14, 16

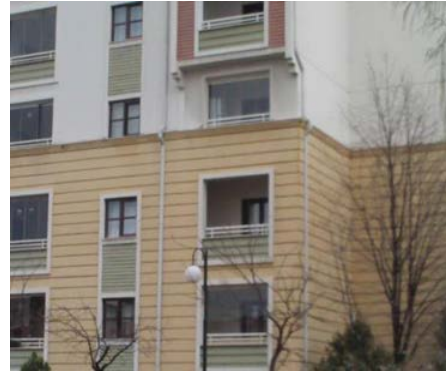
Şekil-23. Yalıtım öncesi sağ alt fotoğrafı

Binanın zemin ve 1. katındaki köşe “L” kolonlarının yüzeyindeki sıcaklık 5 ile 7 °C arasında ölçülmüştür. Bu değer binanın zemin ve 1. katında diğer katlara göre daha fazla ısı kaybı yaşandığını göstermektedir. Ölçülen sıcaklık değerinin üst katlara göre yüksek oluşu, “L” kolonların zemin ve 1. katta ki kısmına yalıtım uygulanmadığını göstermektedir.
