INSTITUTO SUPERIOR DE ENGENHARIA DE LISBOA

Princípios da Reabilitação de Edifícios. Aplicação a casos de estudo.

Trabalho Final de Mestrado Conducente ao Grau de Mestre em Engenharia Civil na
Área de Especialização em Edificações

Fevereiro de 2016

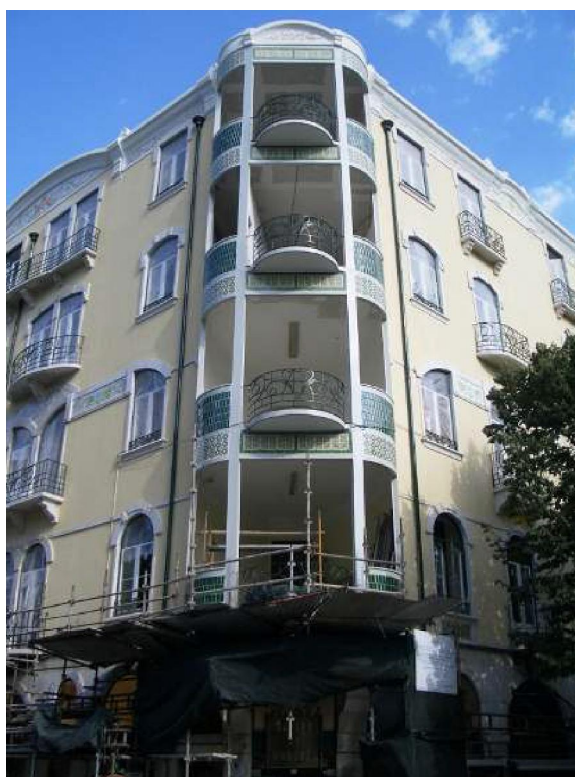
As referidas varandas são constituídas por uma laje aligeirada em consola (nos pisos 2, 3 e 4) e por pedra maciça no primeiro piso. O bordo desta varanda é cintado por um perfil UNP ligado aos pilares principais (figura 13).

Figura 13-Estrutura do vão do gaveto, após fase da obra de reparação (Costa, 2010)

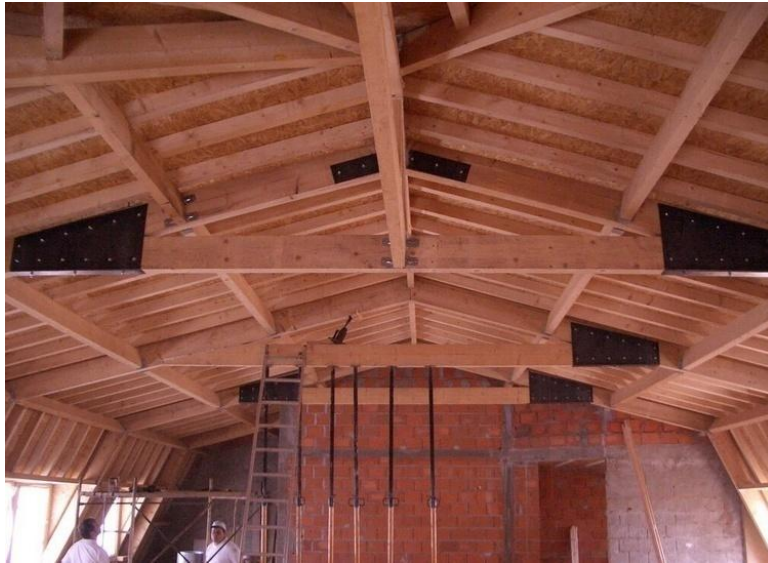
Figura 21- Fixações nos nós da estrutura da cobertura (Costa, 2010)

Para melhorar o desempenho estrutural, nas zonas mais vulneráveis a deformações e concentração de esforços, os nós dos pórticos, sofreram um reforço com chapas de aço aparafusadas (figura 21).

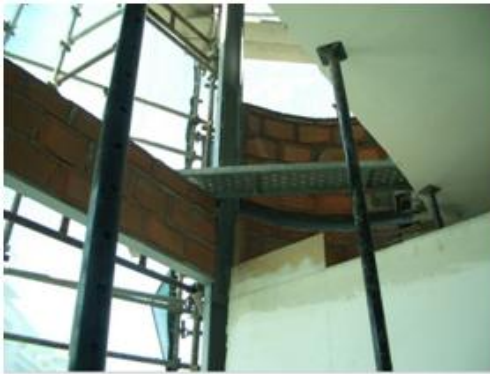
Figura 26- Reconstrução dos panos de alvenaria (Costa, 2010)

Todos os panos de alvenaria foram substituídos, bem como alguns troços dos perfis metálicos (figura 26).

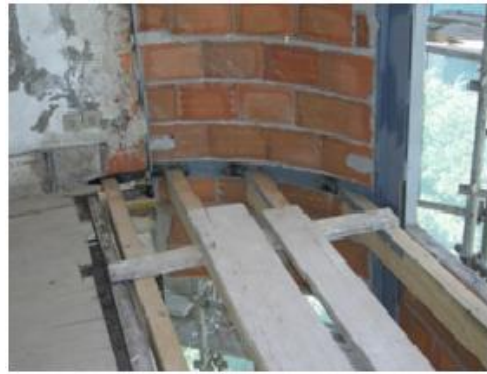
Figura 27-Substituição do vigamento de madeira (Costa, 2010)

O vigeamento de madeira foi substituído. As vigas foram embutidas nos panos de verga de alvenaria e solidarizadas por ferrolhos aparafusados e soldados aos travamentos metálicos (figura 27).

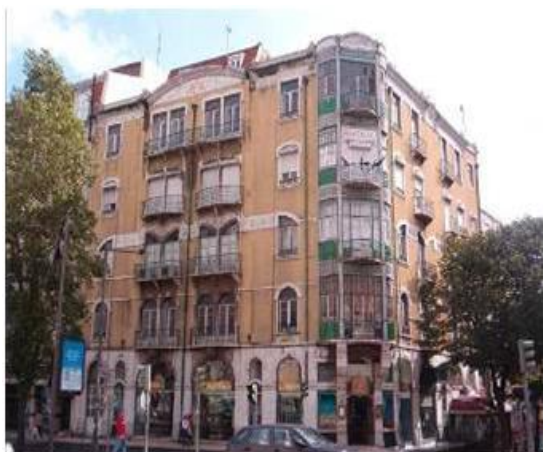
A fissuração não direcionada pode ter diversas origens, como mencionado anteriormente, desde o envelhecimento das argamassas originais, passando pela retração das argamassas utilizadas na anterior reabilitação ou mesmo pela existência de criptoeflorescências (Figura 31).

Figura 31- Pintura da fachada antes da intervenção de reabilitação (Costa, 2010)

Executou-se um novo reboco com argamassas bastardas, pré-doseadas de diferentes dosagens para a camada de base e de acabamento, de forma a garantir a regularização de suporte e elasticidade, de modo a resistir à fendilhação não direcionada, respetivamente, apenas nas zonas identificadas, finalizando com pintura texturada (Figura 32).

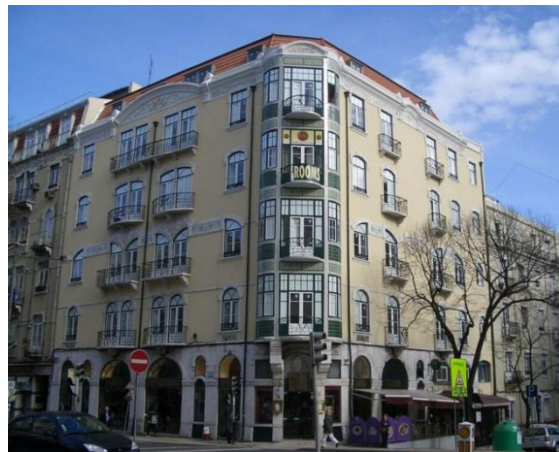
Figura 32- Pintura da fachada após ação de reabilitação (Costa, 2010)

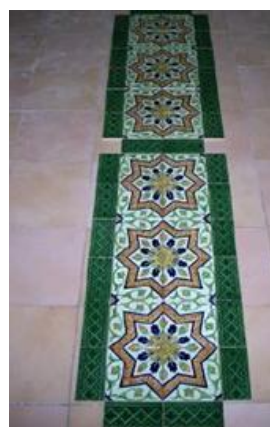
Figura 35- Ensaio para aplicação dos novos azulejos (Costa, 2010)

Os azulejos que apresentavam danos irreparáveis, foram substituídos por novos azulejos pintados à mão, reproduzidos com base nos originais, mantendo-se os que estavam em bom estado de conservação (figura 35). Os mais afetados foram os do vão do gaveto.

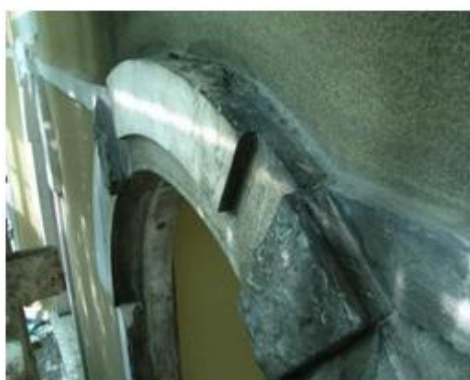
No que respeita às cantarias dos vãos, apresentavam escorrências, acumulação de detritos, evidenciando a falta de limpeza, e em algumas situações apresentavam fissuração (figura 36).

Figura 36- Cantaria do vão da janela (Costa, 2010)

Procedeu-se à limpeza da cantaria com métodos não abrasivos (figura 38).

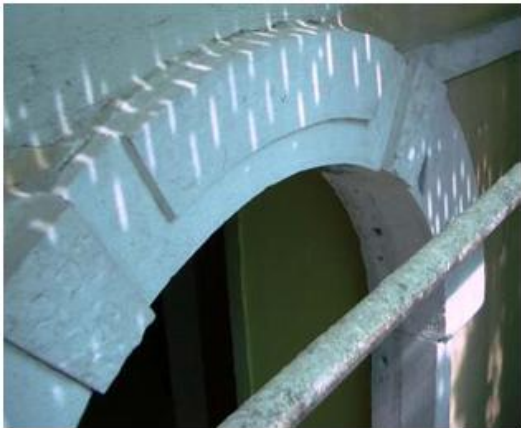
Figura 38- Cantaria após a limpeza (Costa, 2010)

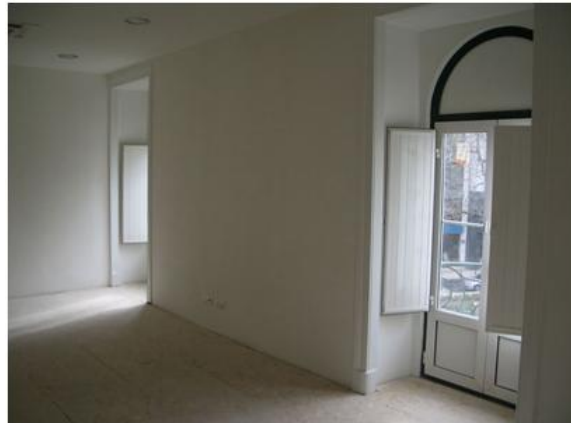
Figura 39- Caixilharia e portadas de alumínio e bandeira com chapa branca (Costa, 2010)

No que respeita aos caixilhos e portadas originais, foram removidos e substituídos por alumínio, pois este é um material de fácil aplicação, leve, durável e de manutenção com custo reduzido. Teve-se em conta a compatibilidade deste material com a colocação de portadas também de alumínio, que permitem o obscurecimento, por forma a cumprir os requisitos do RGEU, e estão agregadas às folhas dos caixilhos (figura 39).

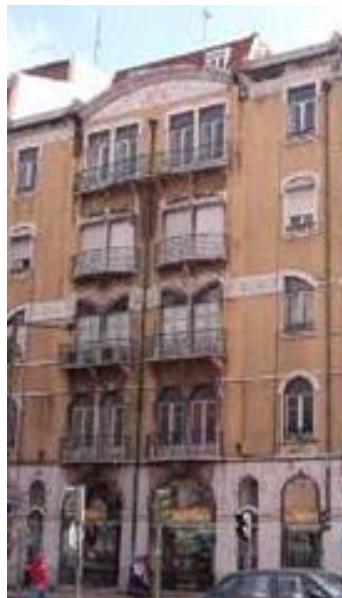
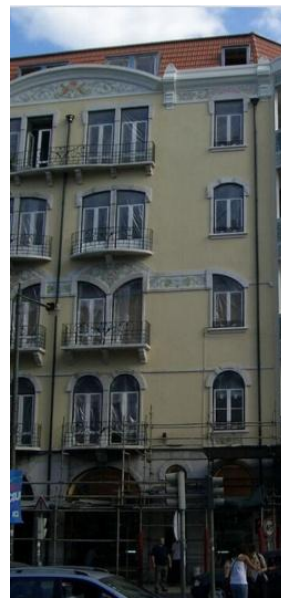
Figura 40- Pormenor estético da caixilharia das janelas e bandeiras antes e após a reabilitação (Costa, 2010)

Relativamente à bandeira dos vãos, para colmatar o problema da obscuridade, foi colocada uma chapa de alumínio branco e manteve-se o desenho das iniciais, interiormente e exteriormente (figura 40).

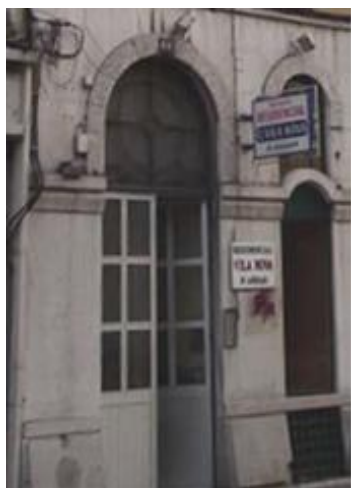
Figura 41- Porta de Alumínio (Costa, 2010)

Uma vez que a porta original ficou sempre na posse de um dos condóminos, foi decidido remover a porta de alumínio substituindo-a pela porta original (figuras 41 e

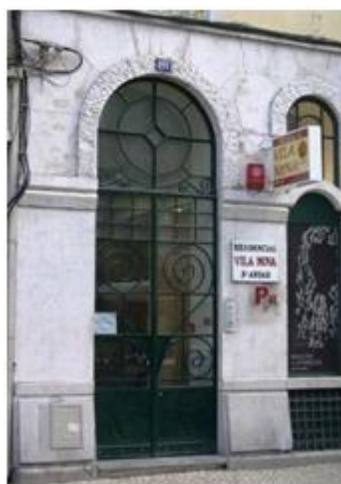
Figura 42- Porta Original de Ferro (Costa, 2010)

42). Esta foi recuperada sendo submetida a uma limpeza de jato de areia e posterior metalização. Por fim, foi aplicado um primário e tinta de esmalte sintética nas cores originais.

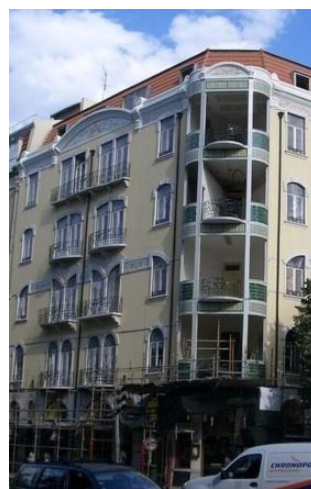
Figura 44- Funis e tubos de queda (Costa, 2010)

É de referir que foram refeitas as caleiras, conservando os dois sentidos de escoamento como as originais, sendo que os funis dos tubos de queda mantiveram-se de zinco, como os iniciais, mudando os tubos de queda para PVC, diferentes dos originais, que eram também de zinco (figuras 43 e 44).

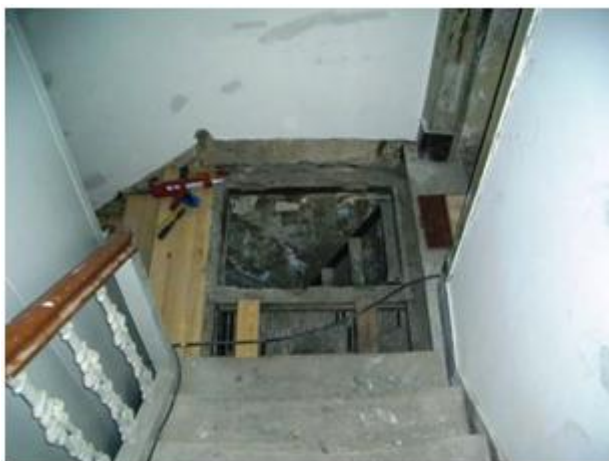
Figura 45- Acesso á casa das máquinas (Costa, 2010)

Procedeu-se à desativação e desmontagem do elevador antigo, verificou-se a segurança estrutural tendo em conta os requisitos do novo elevador e passando a casa das máquinas para uma área anexa ao poço do elevador (figura 45).

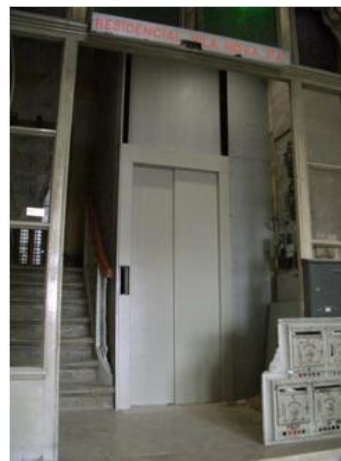
Figura 46- Porta de patamar do elevador (Costa, 2010)

A caixa do elevador foi executada recorrendo a uma estrutura tridimensional de aço soldada em módulos, fixo nas bases, nos patamares e no topo. Seguidamente, a caixa foi fechada com chapas de aço inox soldadas e pintadas (figura 46).

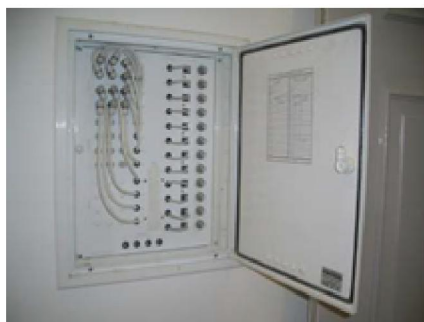
Figura 47- Quadro ITED (Costa, 2010)

Foi efetuada a adequação de todas as instalações técnicas, nomeadamente novas colunas e contadores de água, eletricidade, gás e ainda foi colocado um sistema de deteção de incêndio na caixa da escada (figuras 47 e 48).
