Reabilitação de Edifícios Históricos

ANA RITA MARTINS CERQUEIRA

Relatório de Estágio submetido para satisfação parcial dos requisitos do grau de

MESTRE EM ENGENHARIA CIVIL – RAMO DE CONSTRUÇÕES

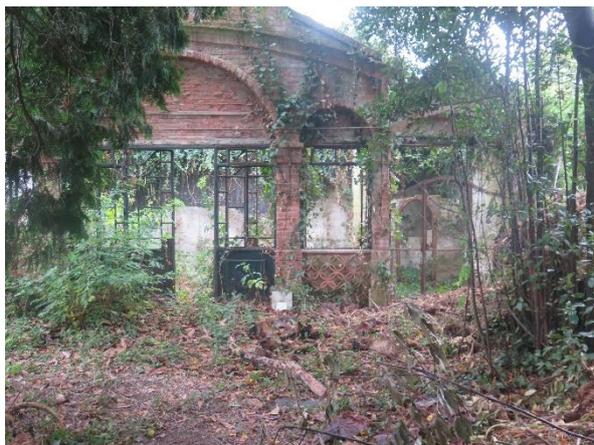
a) Fachada em alvenaria de tijolo maciço.

Relativamente aos elementos metálicos presentes no edifício observou-se a existência de alguma corrosão. Já em relação aos perfis metálicos existentes no edifício anexo atualmente em ruínas, os perfis metálicos apresentam uma forte corrosão envolvendo perda de secção relevante.

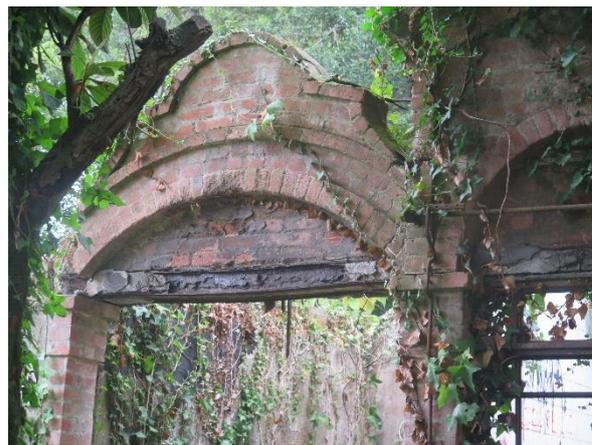
b) Perfil metálico de suporte de alvenaria na abertura de vão.

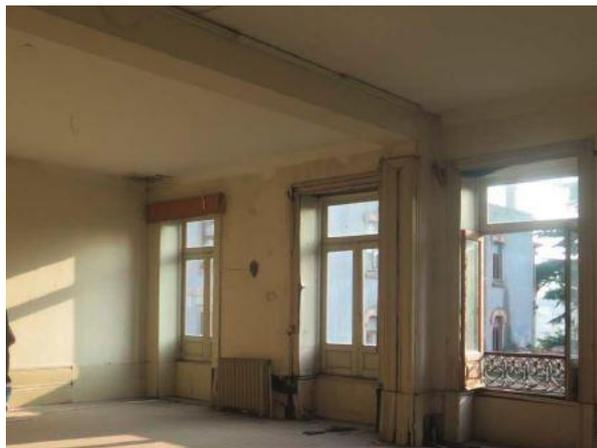
a) Alçado.

No desenvolvimento entre o segundo e o terceiro piso foi possível verificar a existência de um pórtico em betão armado que confere suporte às vigas de madeira de pavimento do terceiro piso. Este pórtico deverá ser resultado de uma intervenção no edifício que consistiu na remoção da parede de alvenaria de pedra anteriormente existente no atual alinhamento do pórtico.

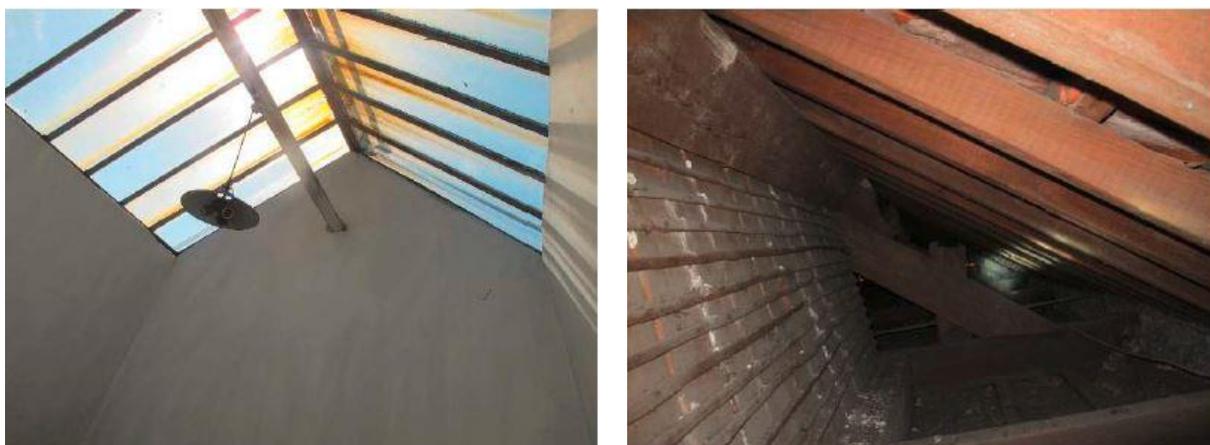
Na cobertura do edifício, sobre cada caixa de escadas, existe uma claraboia de secção retangular que se apoia nas paredes de tabique e nos elementos estruturais da cobertura/teto do terceiro piso.

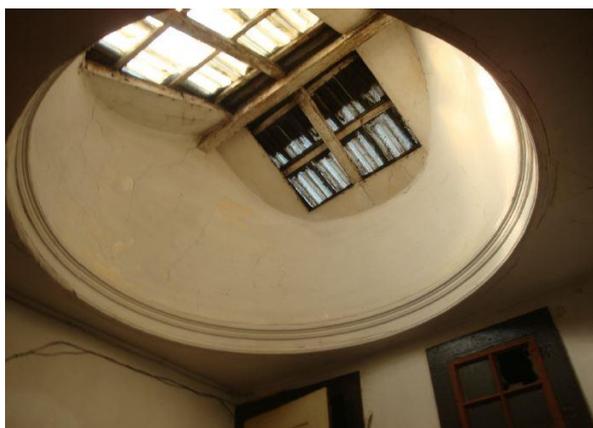
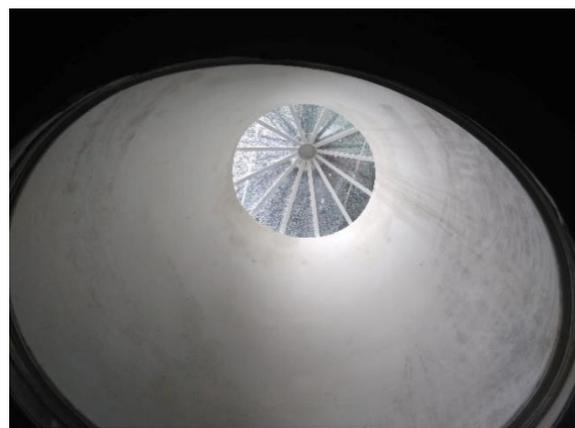
Figura 5.25 – Intervenção na claraboia do edifício.

Relativamente à cobertura, esta encontrava-se em mau estado de conservação, apresentando falhas no revestimento cerâmico em telha marselha e vários danos no sistema de drenagem de águas pluviais, provocando a falta de estanquicidade do telhado e, conseqüentemente, a degradação dos elementos constituintes da estrutura da cobertura.

a) Claraboia existente.

Relativamente à cobertura, todos os elementos das asnas receberam tratamento com antifúngico e as peças danificadas ou em mau estado foram substituídas. Aplicou-se isolamento térmico com 6 centímetros de espessura fixo a placas OSB com 16 milímetros de espessura que por sua vez foram fixadas no plano superior das pernas das asnas e isolamento acústico com lã mineral. A telha marselha aplicada na cobertura foi reaproveitada da estrutura original, sendo que a que se encontrava muito degradada foi substituída por telha marselha idêntica. Procedeu-se ainda à substituição da claraboia existente por uma de configuração circular.

b) Claraboia reabilitada.

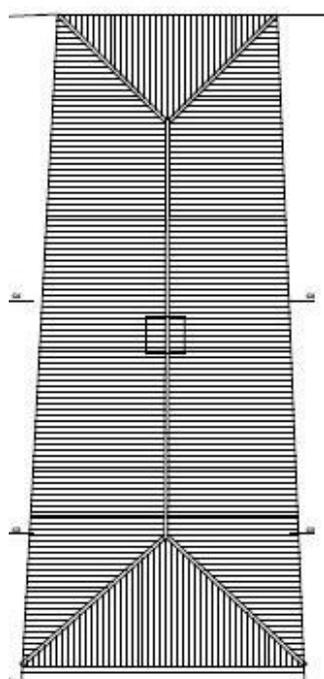
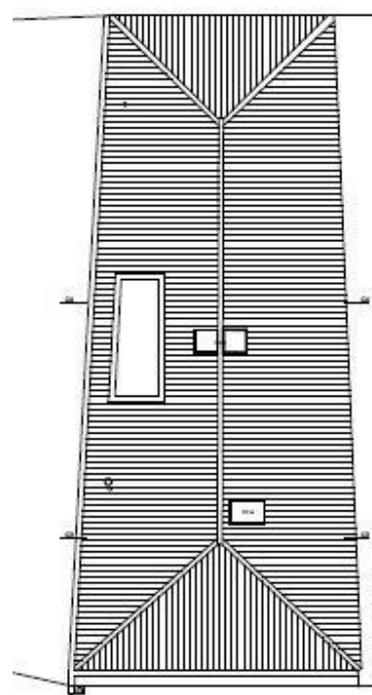
Figura 5.26 – Solução existente e proposta da cobertura (Arquiteto Nuno Rocha).

a) Solução existente (sem escala).

b) Solução proposta (sem escala).
