Reparación de embarcaciones de plástico reforzado con fibra de vidrio (PRFV) en las zonas tropicales

Guía práctica

Organización de las Naciones Unidas para la Alimentación y la Agricultura
Roma, 2023

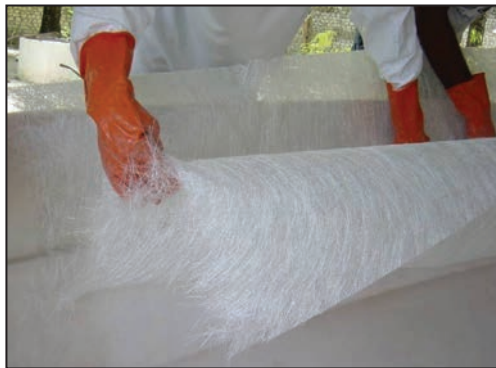
Cuando la fibra de vidrio se impregna con resina se cura convirtiéndose en un laminado sólido, resistente y rígido.

Componentes de una estructura de fibra de vidrio

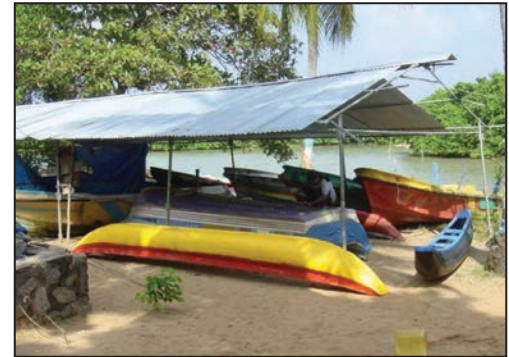
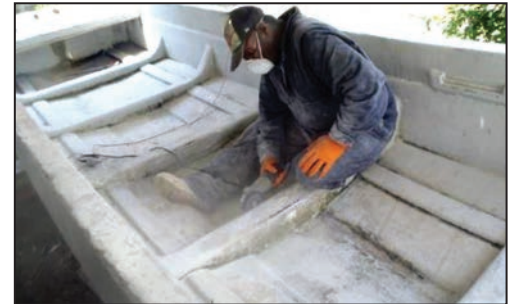
4. Área de trabajo

- Proteja el área de trabajo del sol, el viento, la lluvia, el polvo y la arena.
- Un refugio sencillo es ideal para este fin. Se puede construir un refugio temporal utilizando lonas o toldos impermeables.
- Se deberá llevar ropa de protección mientras se trabaja con PRFV.

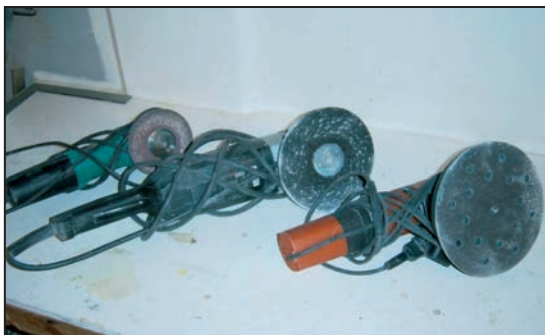
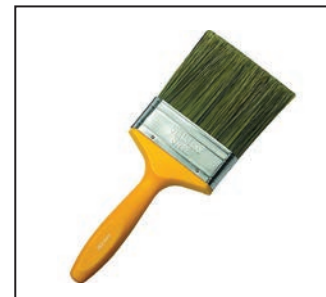
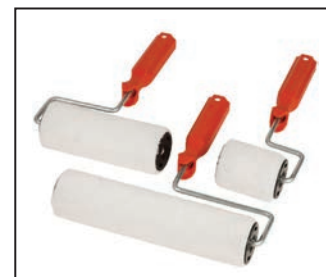
5. Herramientas

- Brochas para aplicar el *gelcoat* y la resina de poliéster en rincones de difícil acceso.
- Rodillos de resina de tamaños diferentes y resistentes a los disolventes de estireno.
- Rodillos compactadores que deben aplicarse con firmeza para eliminar las burbujas de aire.
- Pulidoras de disco para lijar las partes dañadas de PRFV.
- Papel de lija de grano 40 o superior.
- Un disco de corte para lijar el laminado de PRFV curado.

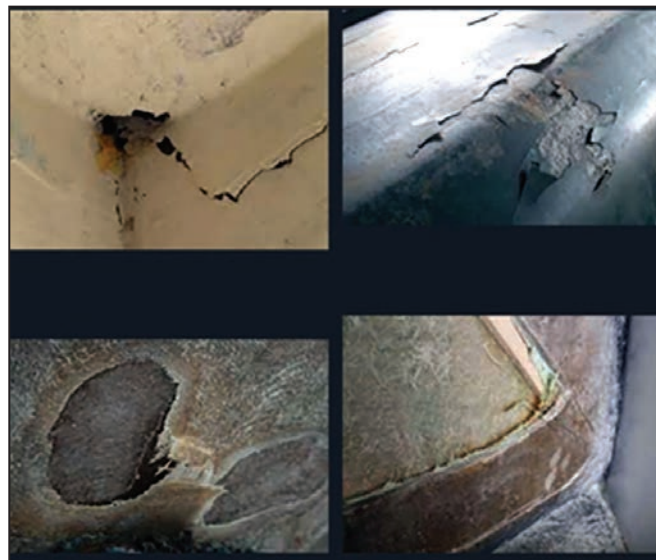
Desprendimiento del laminado

- El desprendimiento del laminado ocurre debido a la presencia de agua en el casco.
- La entrada de agua destruye la resina.
- Esto ocasiona la separación de las capas: desprendimiento del laminado.
- Para realizar la reparación, retire las capas dañadas.

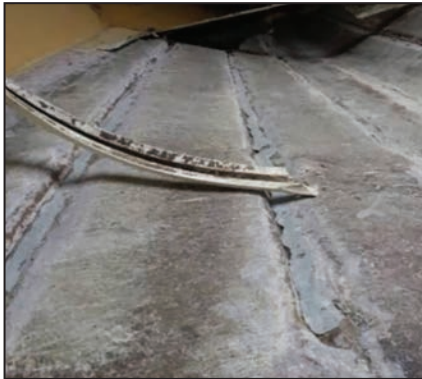
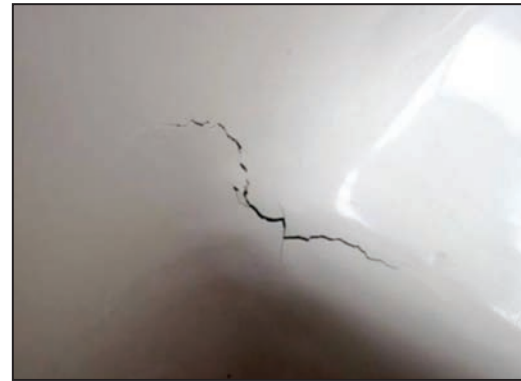
Fatiga

- El oleaje y las vibraciones provocan la aparición de grietas superficiales en el casco.
- La reparación temprana alargará la vida útil de la embarcación.
- Para prevenir la fatiga, es importante utilizar suficiente mat de fibra de vidrio en todas las zonas.

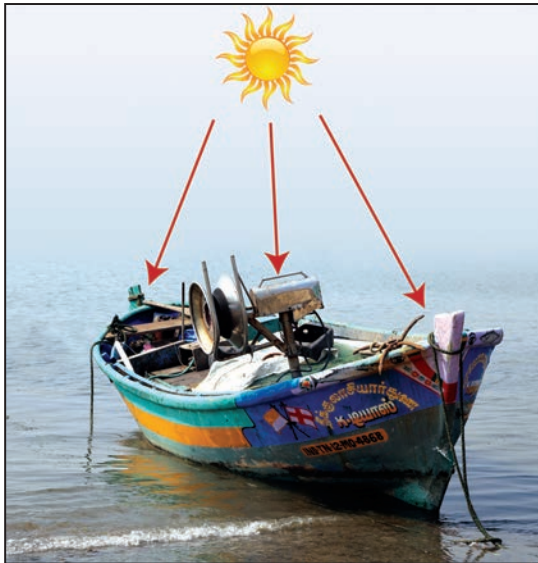
Deformaciones

- Las deformaciones de la fibra de vidrio ocurren como consecuencia de la exposición continua al sol.
- Ocasionan la separación de las capas: desprendimiento del laminado.
- El uso de toldos o sombras temporales evita que se produzcan deformaciones.

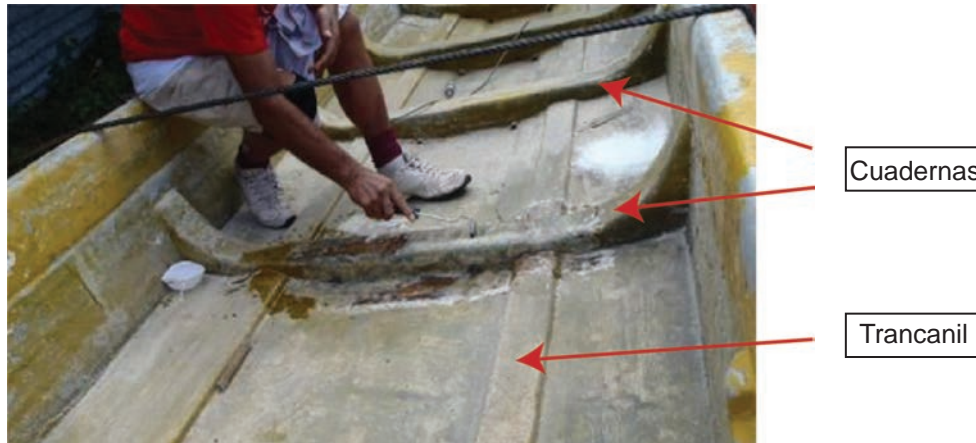
Daños en trancaniles y cuadernas

- Debido al desgaste natural, los trancaniles y las cuadernas necesitan un mantenimiento regular.
- Donde un trancanil atraviesa una cuaderna, se deberá mantener un grosor de cuaderna suficiente (50 % o 60 %).
- Realice la reparación cortando y lijando las zonas dañadas.
- Reconstruya con PRFV.

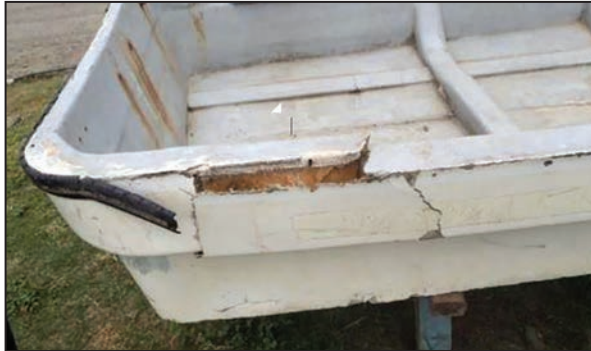
Daños importantes

- Las grietas y roturas que atraviesan completamente el PRFV son daños importantes.
- Los daños importantes necesitan la atención de trabajadores especializados en PRFV.

Daños en la parte superior

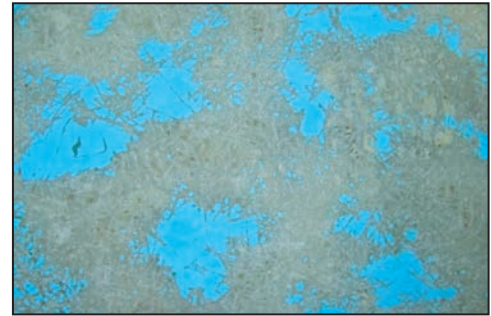
Ósmosis

- Provocada por la presencia de agua en el laminado y la descomposición de la resina de poliéster.
- Esto puede observarse por las manchas oscuras y las bolsas blancas en el laminado.
- Se repara lijando la zona dañada, secando la superficie completamente y aplicando *gelcoat*.

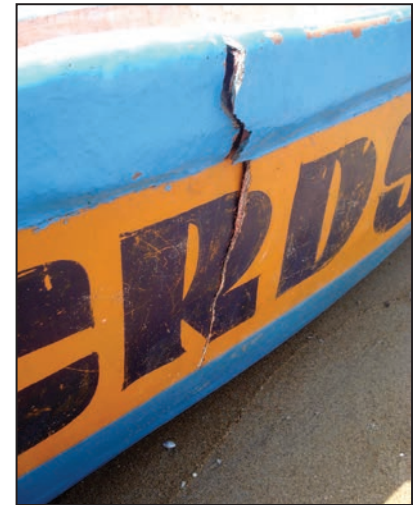
Daños en los laterales del casco

- Un laminado de grosor inadecuado es un fallo estructural. Esta embarcación no se puede reparar y deberá reemplazarse por razones de seguridad.

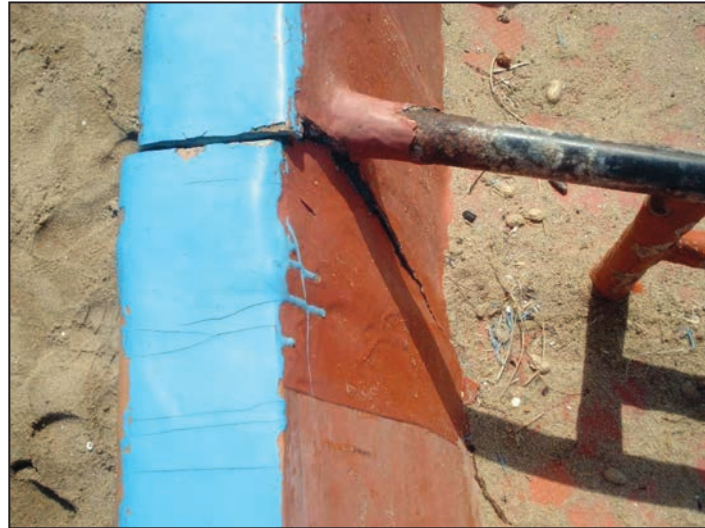
Daños por tensión

- Las conexiones entre la estructura de PRFV y las partes fijas de otros materiales pueden ocasionar tensiones, debilidades y grietas en el PRFV.
- Se deberán reforzar las zonas alrededor de las conexiones entre los postes y la estructura de PRFV.
- Esto distribuye las fuerzas de manera uniforme a través de la estructura.

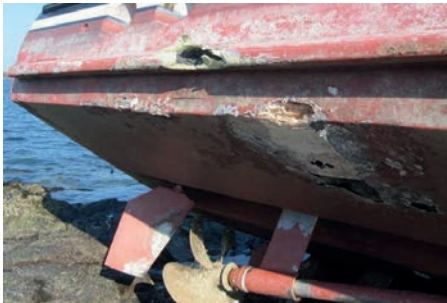
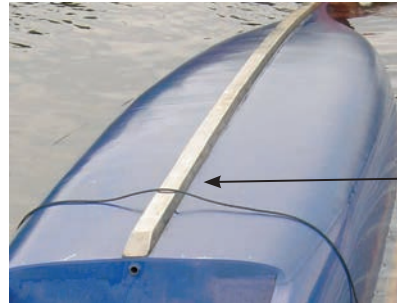
Zapata de quilla de acero

Daños en el fondo

- El fondo de la embarcación está sujeto a un gran desgaste debido a la abrasión, la cual provoca grietas, agujeros y desprendimiento del laminado.
- Se podrían pegar tiras de laminado de PRFV para conseguir rigidez adicional y reducir la abrasión.
- Se podría utilizar también una zapata de quilla metálica.

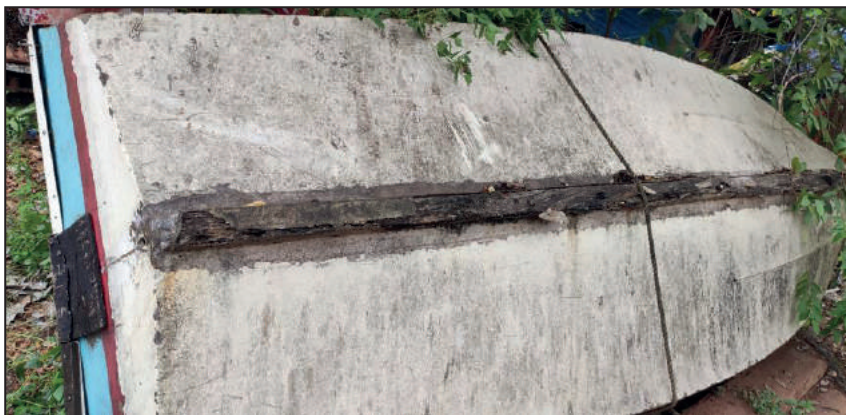
Paso 1: Antes de la reparación

- Coloque la embarcación con la parte dañada hacia arriba para que se seque.
- Compruebe si hay agua en el casco y daños por desprendimiento del laminado.
- Compruebe el estado de la madera debajo de las capas de fibra de vidrio golpeando con un objeto duro.
- Un sonido hueco indica un mal estado de la madera debajo del PRFV.

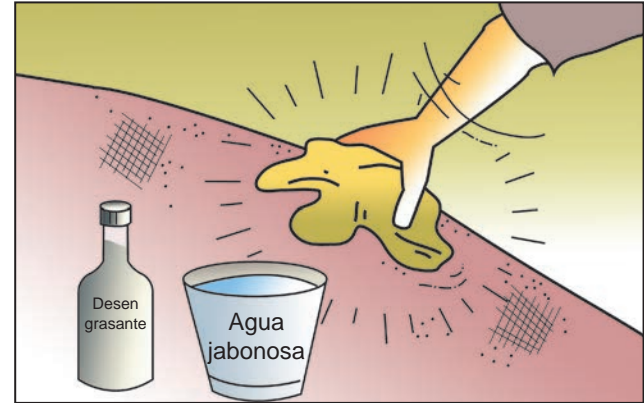
Paso 3: Preparación para la reparación

- Limpie la superficie con disolvente antes de lijar.
- De esta forma se eliminan el aceite, la silicona y el polvo.

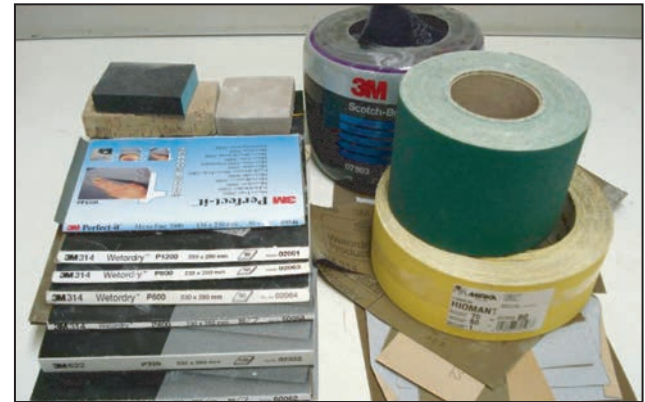
Paso 4: Lijado

- Comience con un papel de lija de grano 40, o más grueso, para eliminar daños.
- Utilice papeles de lija de grano más fino (120 a 600) para obtener un acabado liso.
- Puede lijar a mano o utilizar una pulidora de disco.
- Asegúrese de eliminar toda la resina antigua hasta dejar al descubierto la fibra de vidrio.

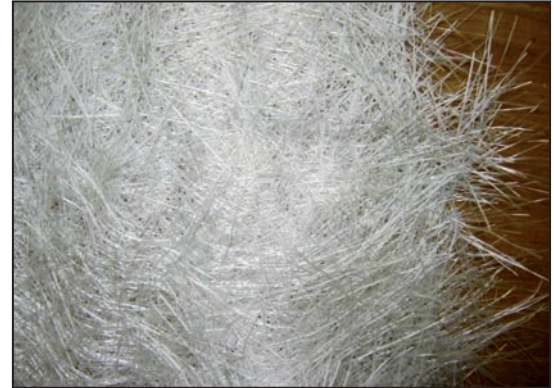
Paso 5: Fibra de vidrio

- Para reparaciones sencillas, elija CSM.
- Durante la reparación, aumente el tamaño de cada capa de abajo hacia arriba.
- Rasgue el CSM de forma que los bordes queden biselados.

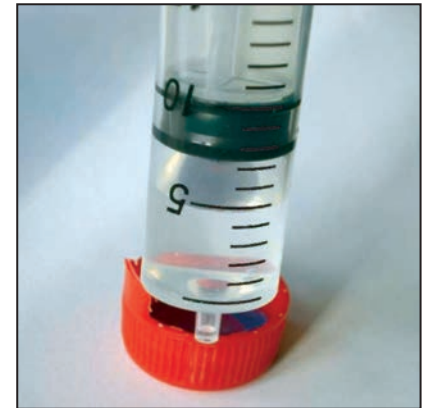
Paso 6: Endurecedor

- Se pueden utilizar jeringas para medir pequeñas cantidades de endurecedor.

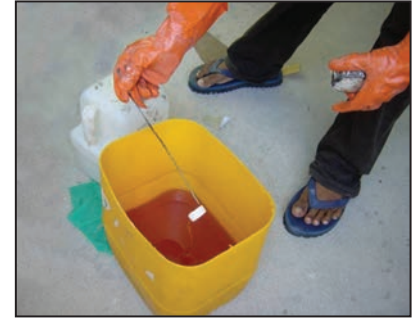
Consejos prácticos

- Una herramienta práctica para medir el endurecedor es un tapón de botella enganchado a un alambre de acero.
- Un tapón normal de botella puede contener 5 ml de endurecedor, necesarios para 500 gramos de resina.
- La resina y el endurecedor deberán mezclarse completamente.

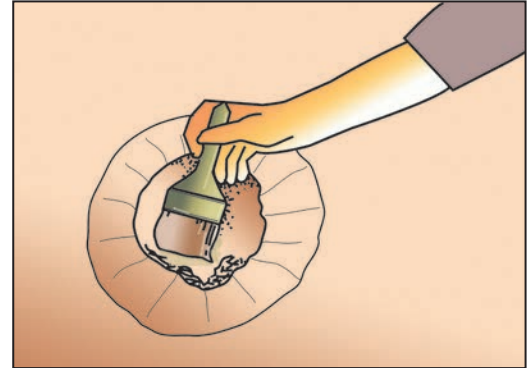
Paso 8: Aplicación de la resina

- Siempre deberá aplicarse una capa de resina antes de colocar el mat de fibra de vidrio.

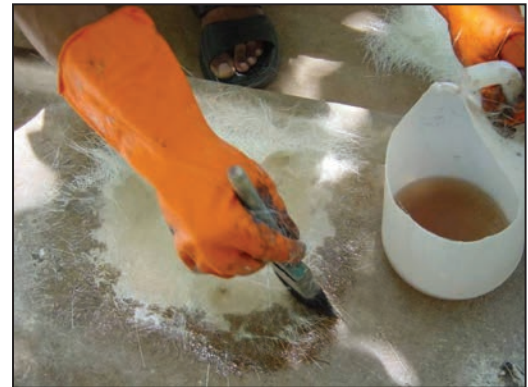
- Se deberá aplicar otra capa de resina sobre el mat de fibra de vidrio.

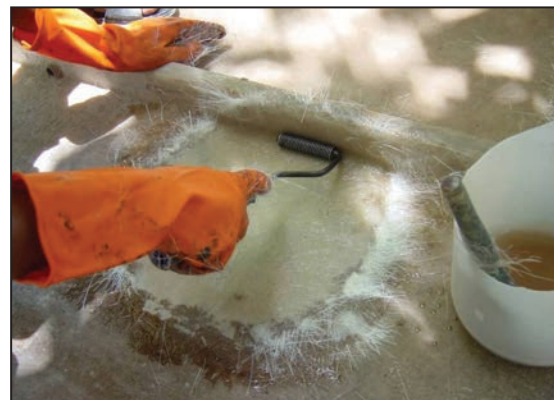
Paso 9: Compactado de las capas de resina y fibra de vidrio

- Se utiliza un rodillo metálico para eliminar cualquier burbuja de aire y compactar las capas de resina y fibra de vidrio.

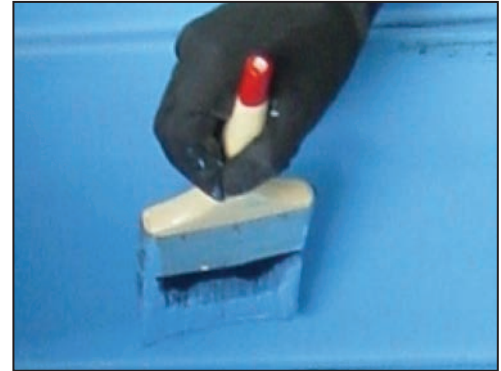
Paso 11: Aplicación del *topcoat*

- El *topcoat* se aplica sobre el laminado reparado.
- La finalidad de la cera en el *topcoat* es garantizar un endurecimiento adecuado y un acabado liso.

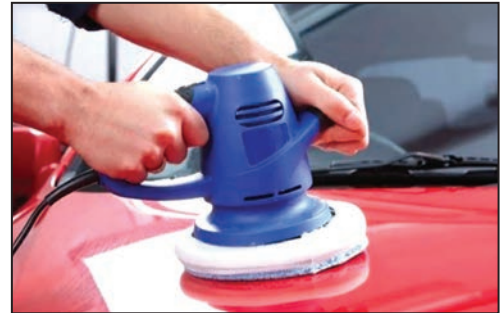
Paso 12: Acabado de la superficie

- Lije a mano con un papel de lija suave y pulimente para terminar la superficie.

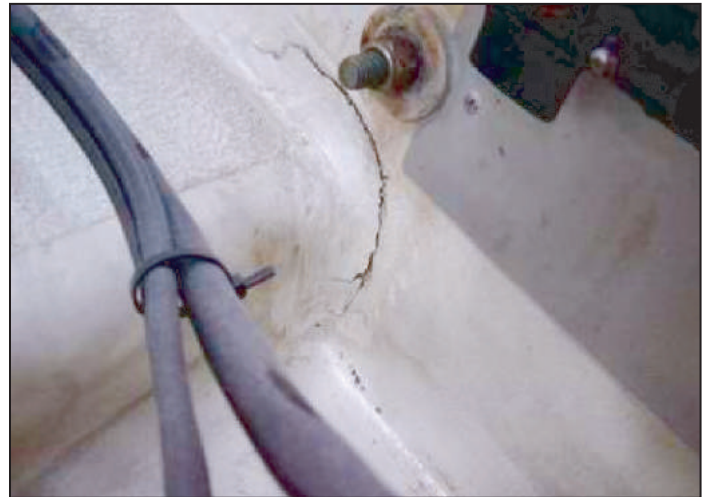
Paso 1: Evaluación de daños

- Esta imagen muestra una típica fractura por fatiga dentro del espejo de popa de una embarcación con motor fueraborda.
- En este caso, se ha intentado reparar la fisura, pero la masilla y el *gelcoat* no son aptos para reparar daños estructurales.

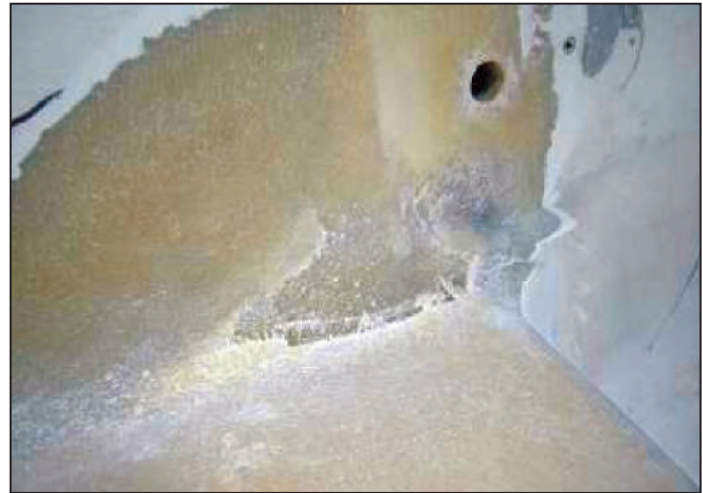
Paso 2: Preparación de la superficie

- Antes de empezar a lijar, deberá limpiarse y eliminarse cualquier contaminación que exista en la superficie, tal como aceite o silicona, usando un disolvente. Para el lijado, se aconseja emplear un papel de lija de grano 40.
- En el ejemplo que se muestra aquí, el lijado ha revelado que existe un desprendimiento del laminado de carácter profundo.
- A fin de garantizar una reparación duradera, debe retirarse primero todo el laminado de fibra de vidrio desprendido.

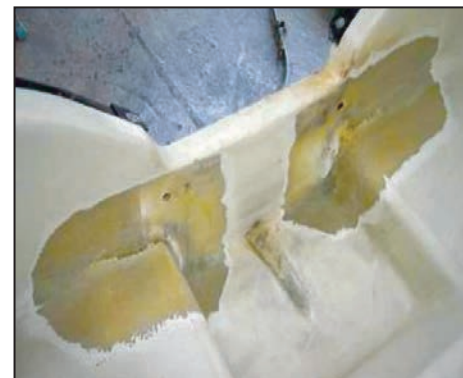
Paso 3: Elección de los materiales de reparación

- El lijado muestra que la zona a reparar es mayor de lo estimado.
- Por ejemplo, en esta embarcación, las pequeñas fisuras en el *gelcoat* se veían solamente en uno de los lados del espejo de popa, pero el lijado reveló que el desprendimiento del laminado se encontraba en ambos lados.
- En función del tipo de daño, deben elegirse los materiales de reparación apropiados.

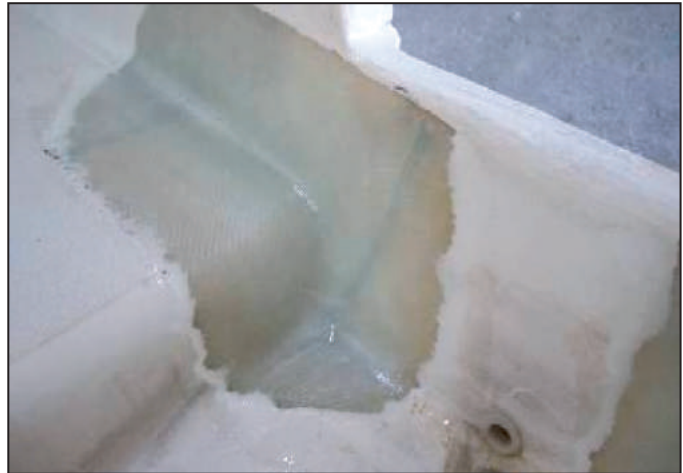
Elección de un mat de fibra de vidrio para reparaciones estructurales

- El mat de fibra de vidrio elegido deberá coincidir preferiblemente con la construcción y el grosor originales.
- El uso de un mat de menor peso permite un mejor contacto con la superficie.
- Aplicar laminado hasta conseguir el grosor original es una buena práctica.
- El exceso de laminado en un punto ocasiona tensión y debilidad en la estructura.
- La resina de epoxi es a menudo la mejor opción para los trabajos de reparación debido a sus altas cualidades de adhesión.

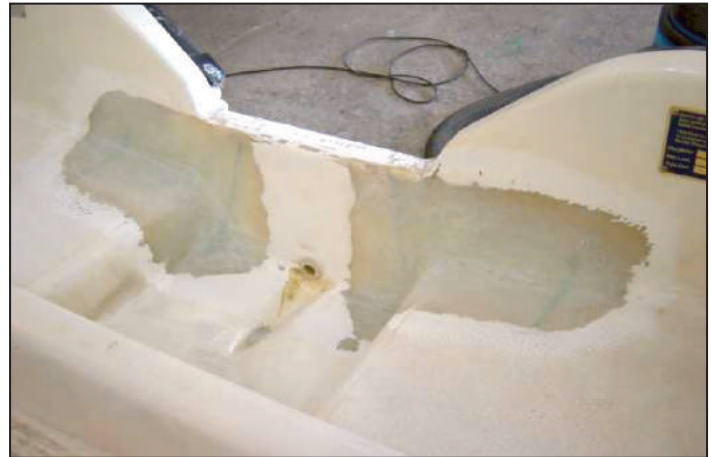
Paso 4: Preparación de la superficie

- No limpie una zona recién lijada con disolvente.
- Si es necesario limpiar con disolvente, lije ligeramente con papel de lija limpio, lave y deje secar.
- Antes de la laminación, active la superficie con estireno (el disolvente de base de la resina de poliéster).
- En la imagen, el laminado se ha completado y la superficie se ha lijado.

Compruebe el contenido de agua del laminado.

Demasiada agua en el laminado provocará fallos.

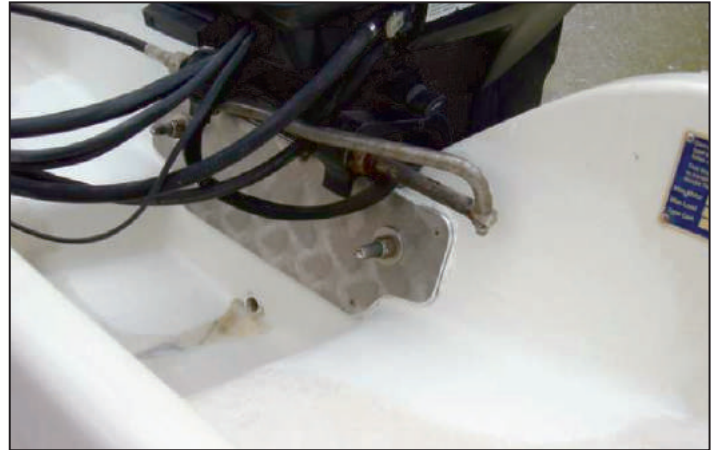
Paso 5: Acabado

- El *gel/coat* deberá aplicarse, lijarse y pulirse (cuando esté seco) para obtener un acabado brillante.
- Utilizar una placa de aluminio en el espejo de popa para distribuir el peso del motor es una buena práctica.
- Esta imagen muestra que la reparación se ha terminado.

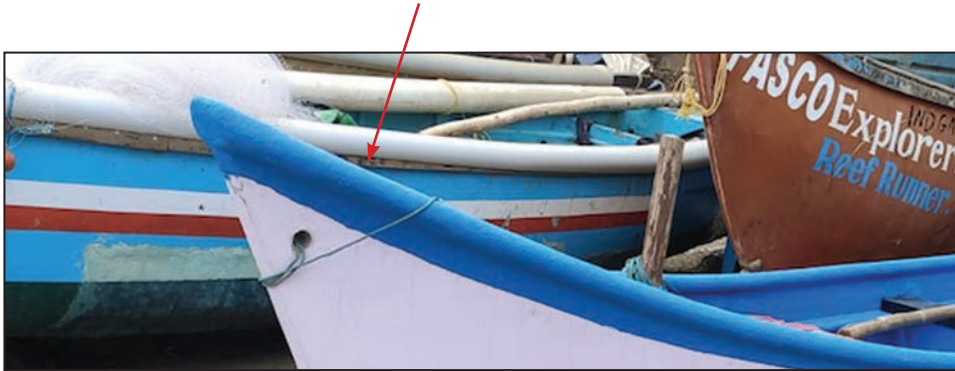
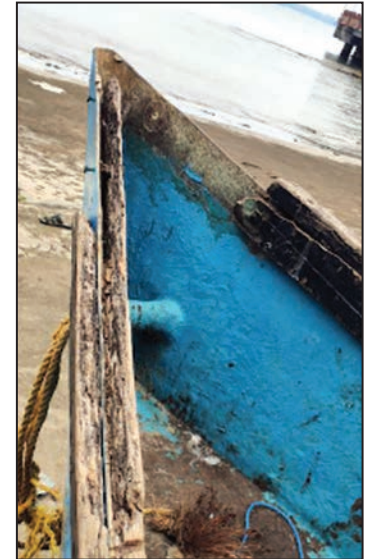
- Las regalas pueden protegerse con una capa adicional de PRFV o tubos de PVC para reducir daños.
- Las regalas protegidas facilitan el despliegue y la recuperación de las redes.

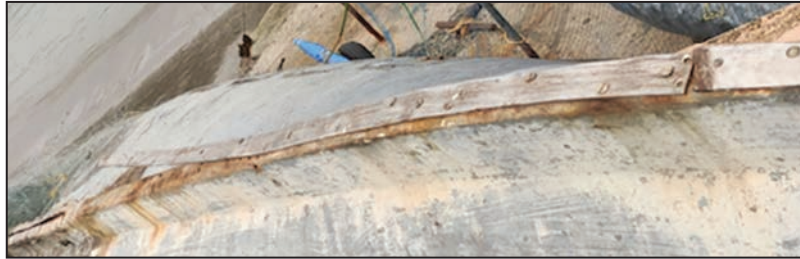
Una zapata de quilla de barra plana tiende a separarse como se muestra en la imagen siguiente.

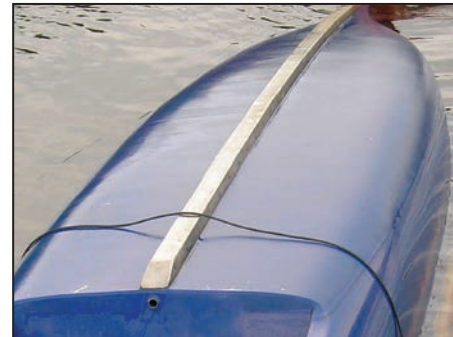
Un canal de acero inoxidable no sufre daños, por lo que es preferible.

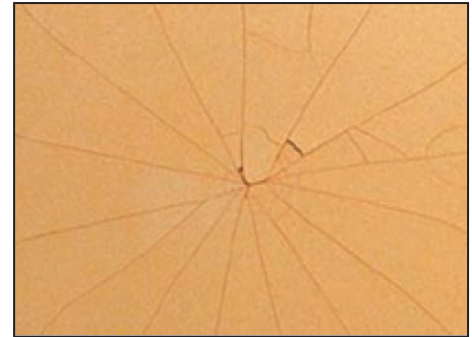
El agrietamiento estrellado se debe a:

- un *gelcoat* demasiado grueso;
- impactos desde detrás del laminado; o
- se ha transferido un patrón de grietas desde el molde.
