Las pinturas murales de una tumba egipcia y su preservación

Este trabajo tiene como objetivo presentar las posibilidades que conllevan la documentación digital de inscripciones e iconografía de una tumba tebana egipcia, TT49, perteneciente a un alto funcionario del templo de Karnak a fines de la dinastía XVIII. La documentación digital de su arquitectura y decoración cobra una notoria importancia en un contexto de creciente deterioro del monumento, relacionado con la propia materialidad de la estructura, expuesta a procesos naturales y antrópicos. La ocupación continua de la necrópolis tebana desde la antigüedad hasta hoy día, aunque con diferentes contextos de uso, se incrementó notablemente desde el siglo XIX y su contribución como factor de deterioro de ese patrimonio histórico se agravó con la actividad turística de la región. Se presentan las estrategias empleadas para la conservación del arte parietal egipcio, que se definen a partir de realidades socio-culturales confluyentes, que implican la intervención de múltiples disciplinas y se articulan con las políticas de desarrollo socio-económico y turístico de Egipto. Frente a los factores en conflicto con la conservación de lo

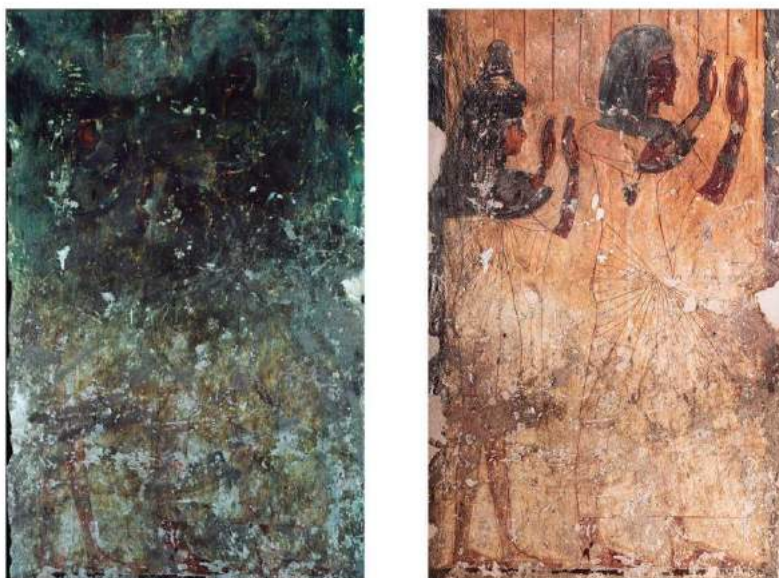
Figura 2. TT49. Registro superior de la cara oeste del pilar noroeste de la capilla de culto antes de su limpieza (izquierda) y luego de ella (derecha).

Ante los daños, los métodos específicos de limpieza llevados a cabo en TT49 se fundaron en la decisión de emplear técnicas no invasivas. Las actividades se focalizaron en estabilizar la estructura en primer lugar y luego en reducir el impacto de los daños, a través de tratamientos de conservación y limpieza de las superficies, en la que se combinaron métodos tradicionales —mecánicos y químicos— con empleo de tecnología láser. El empleo del láser para la limpieza de pinturas murales optimiza los resultados por tratarse de un proceso de ablación selectiva de acción progresiva y completamente controlada. La renovada visibilidad de la decoración de las paredes [ver figura 2] permitió una documentación de los registros epigráficos e iconográficos más completa y precisa.

Asimismo, esta tecnología evita efectos secundarios, posibilita la preservación de la frágil capa pictórica que se encuentra debajo del hollín, a la vez que permite conservar incluso la fina y amarillenta pátina del tiempo. En tanto que el método autorregulado del láser logra resultados óptimos en la limpieza de los fondos blancos y no genera ninguna alteración en los verdes y azules, afecta los pigmentos oscuros, el negro en particular, y su aplicación sobre las superficies que presentan una capa de barniz no es eficiente.

Para la limpieza de las superficies de piedra sin decoración, fue aplicada en primer lugar una mezcla de solventes químicos a fin de reducir los componentes orgánicos solubles de la capa de hollín, para luego trabajar sobre ella con el láser; en las áreas decoradas, en cambio

antes del láser se aplicaron solventes de rápida evaporación con un papel *tissue* fino durante un corto tiempo. La acción combinada permitió obtener muy buenos resultados.
