O ferro forjado e a sua conservação

O aço macio e as modernas técnicas de soldadura por arco eléctrico suplantaram largamente os trabalhos tradicionais em ferro forjado. Chris Topp, um ferreiro tradicional, aborda o desenvolvimento histórico deste material e a necessidade da sua utilização sistemática nos trabalhos de conservação actuais.

Chris Topp

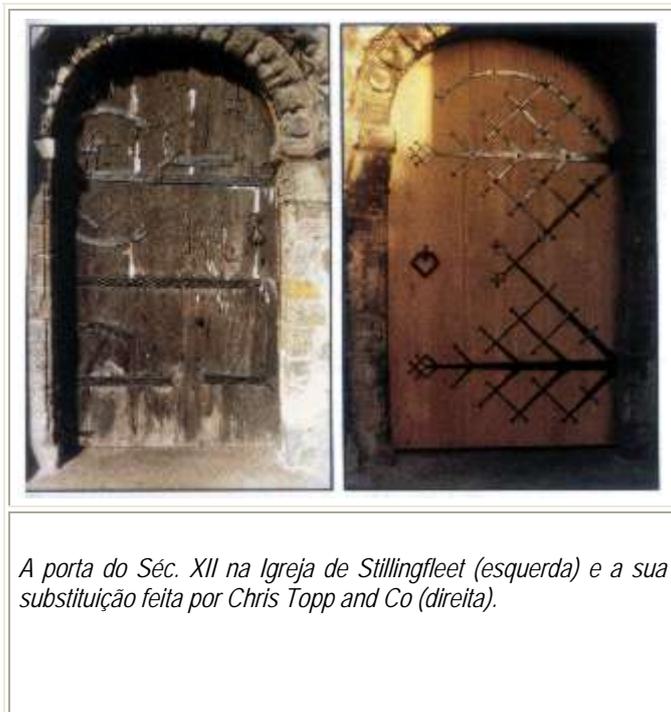
A porta do Séc. XII na Igreja de Stillingfleet (esquerda) e a sua substituição feita por Chris Topp and Co (direita).

Os artigos de ferro arquitectónico mais antigos que sobreviveram no Reino Unido são provavelmente Normandos, tais como o gradeamento, "*ex solido ferro*" no Castelo de Raby, e as janelas gradeadas do tesouro na catedral de Canterbury. As portas eram muitas vezes robustecidas com ferro, frequentemente de natureza decorativa, tal como o famoso exemplo da Igreja de Stillingfleet, acima ilustrado. Datando de cerca de 1145, só recentemente foi renovada. A original está conservada na segurança interior da Igreja.
